Département : 78 Référence : IA78002064

Commune : Maurecourt

Adresse : Carnot (rue) 20

Titre courant : maison de vigneron

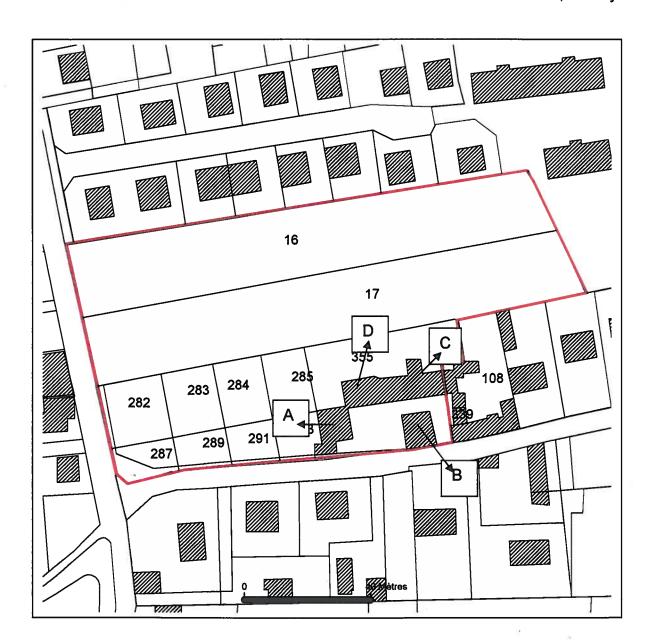
Cad. Extrait du plan cadastral de 1983, section Al, parcelles 16, 17, 282-293, 355

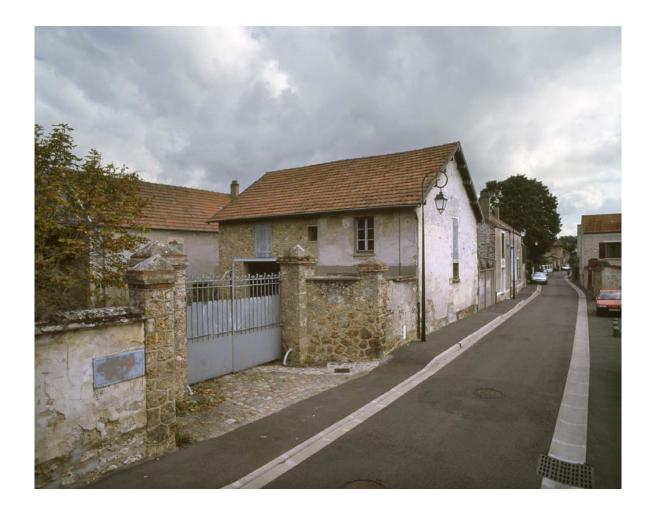
fig01	vue d'ensemble du portail et d'un bâtiment	(c) Région Ile-de-France -
	agricole	Inventaire général du patrimoine
		culturel /
		Kruszyk, Laurent
		07780392XA
		07780393XA

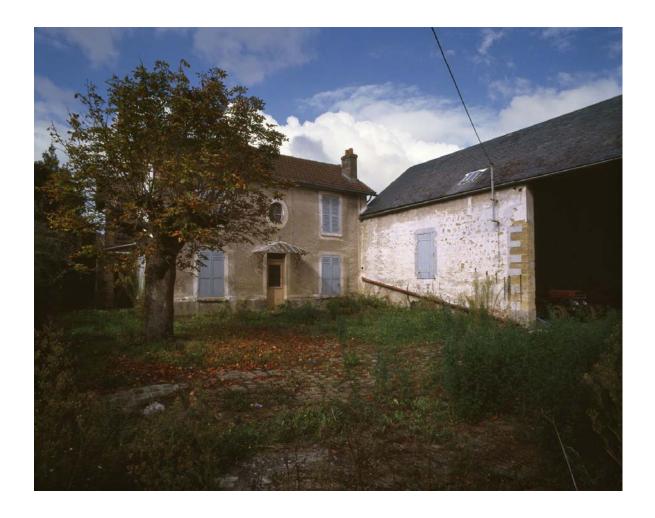
fig02	vue d'ensemble de la cour antérieure avec la	(c) Région Ile-de-France -
	maison d'habitation et un bâtiment agricole	Inventaire général du patrimoine
		culturel /
		Kruszyk, Laurent
		07780394XA
		07780395XA

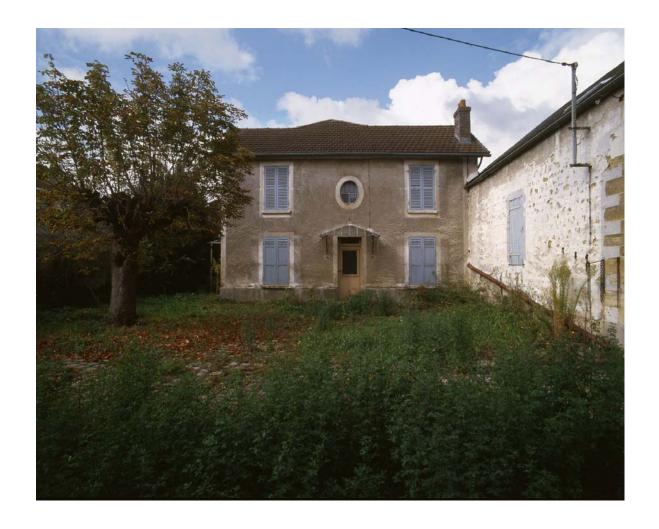
fig03	vue d'ensemble de la façade antérieure de la maison d'habitation	(c) Région Ile-de-France - Inventaire général du patrimoine culturel /
		Kruszyk, Laurent
		07780396XA
		07780397XA

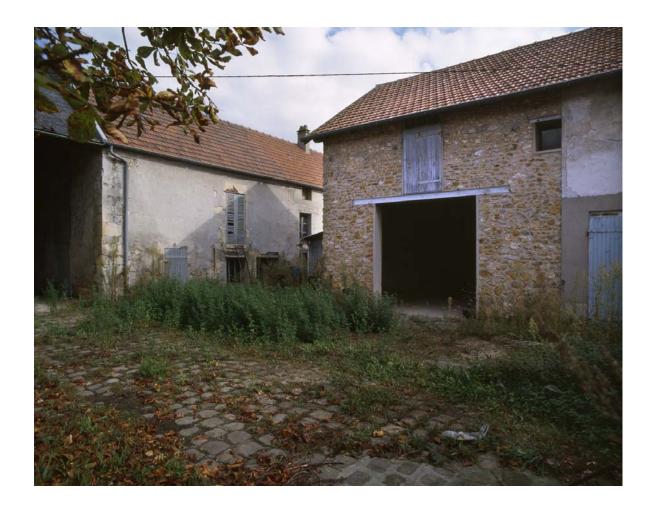
fig04	vue d'ensemble de la cour et des bâtiments agricoles	(c) Région Ile-de-France - Inventaire général du patrimoine
		culturel /
		Kruszyk, Laurent
		07780398XA
		07780399XA

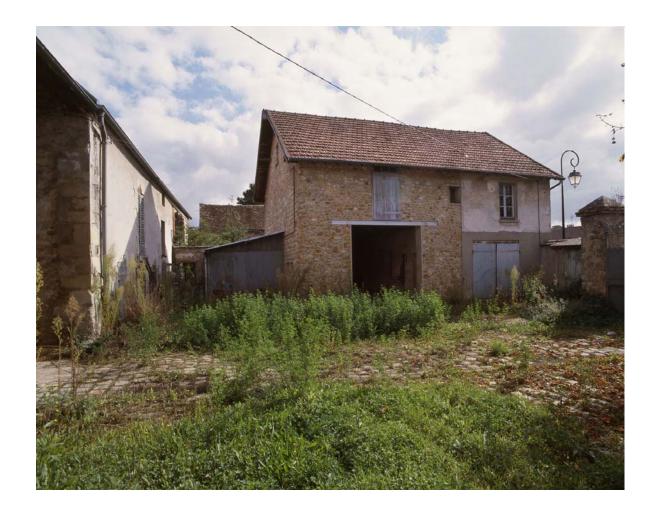
fig05	Les bâtiments agricoles à droite de la cour	(c) Région Ile-de-France -
		Inventaire général du patrimoine
		culturel /
		Kruszyk, Laurent
		07780400XA
		07780401XA

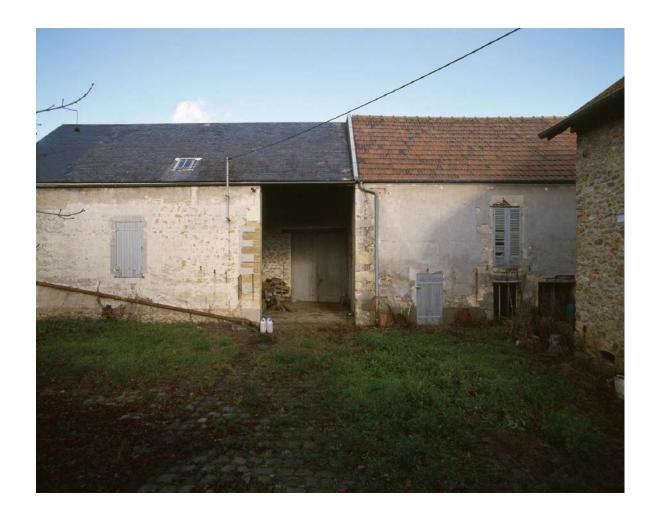
fig06	vue d'ensemble de la cour depuis la porte charretière	(c) Région Ile-de-France - Inventaire général du patrimoine
		culturel /
		Kruszyk, Laurent
		07780449XA
		07780450XA

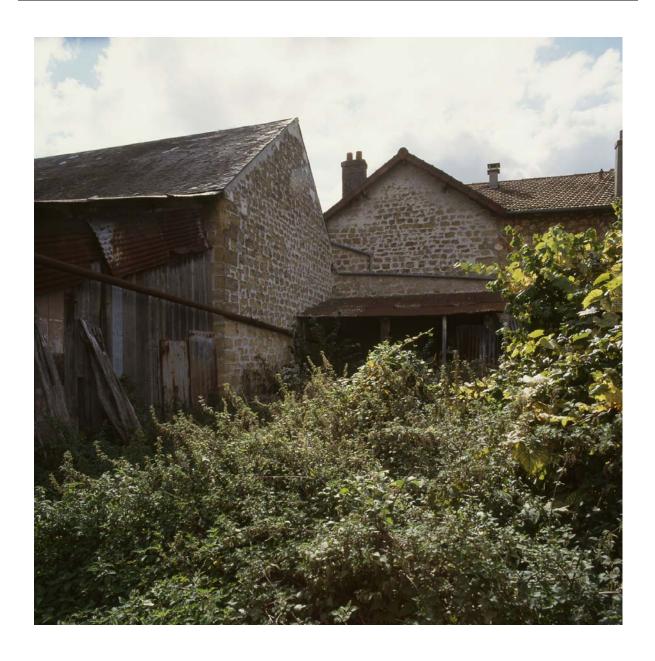
fig07	détail du chaînage d'angle de l'ancienne maison d'habitation	(c) Région Ile-de-France - Inventaire général du patrimoine culturel / Kruszyk, Laurent 07780404XA
		0776040488

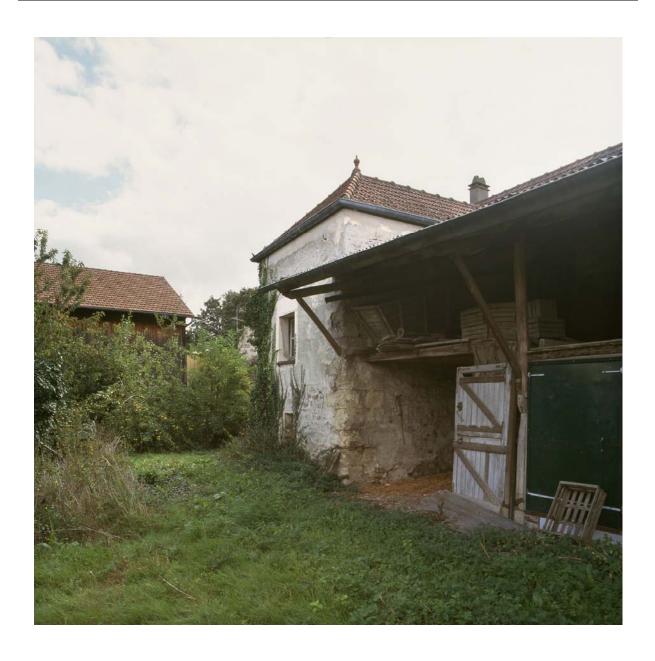
fig08	la façade sur jardin de l'ancienne maison d'habitation	(c) Région Ile-de-France - Inventaire général du patrimoine culturel / Kruszyk, Laurent
		07780402XA

Les bâtiments se répartissent autour de deux cours la plus ancienne étant actuellement la cour secondaire. C'est en partie sur elle que donne le bâtiment c qui existait déjà en 1731 et abritait probablement l'habitation. On y trouve encore dans la première pièce (transformée en atelier) un four à pain et une grande cheminée. Un escalier en bois conduit à l'étage qui servait récemment de pièces de stockage mais qui a pu servir de chambres. La partie arrière, en saillie sur le jardin, a conservé de belles chaînes d'angle qui attestent son ancienneté. Son toit se termine en croupe. C'est dans ce bâtiment, dans un cellier plafonné à demi enterré que se trouvent les pressoirs. Les autres bâtiments agricoles sont des remises et des granges. L'habitation a été construite en moellons enduits dans la cour principale dans la seconde moitié du 19e siècle puis agrandie à l'arrière en meulière dans les années 1920. C'est probablement à ce moment là qu'a été construit le portail d'entrée. Dans le verger se trouvent encore des ceps de vigne ainsi que des murs à chasselas.

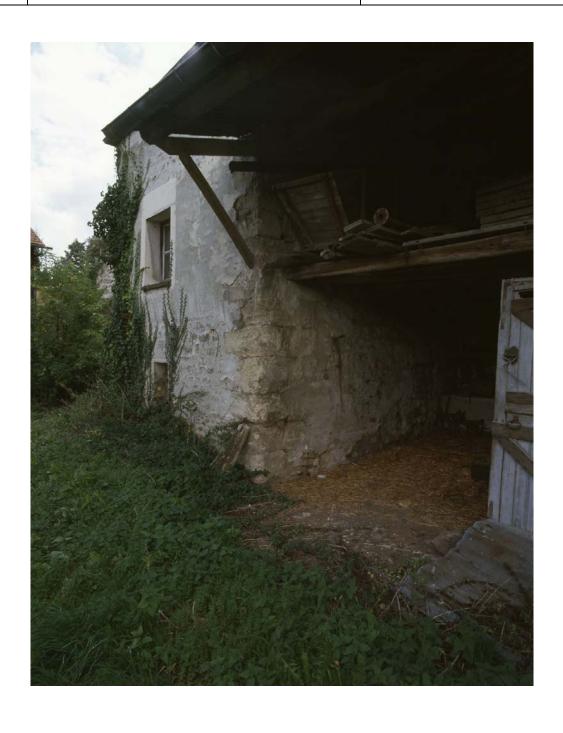
fig09	vue d'une partie des bâtiments côté jardin. Le bâtiment à gauche est probablement l'ancienne maison d'habitation	(c) Région Ile-de-France - Inventaire général du patrimoine culturel / Kruszyk, Laurent 07780403XA
-------	--	--

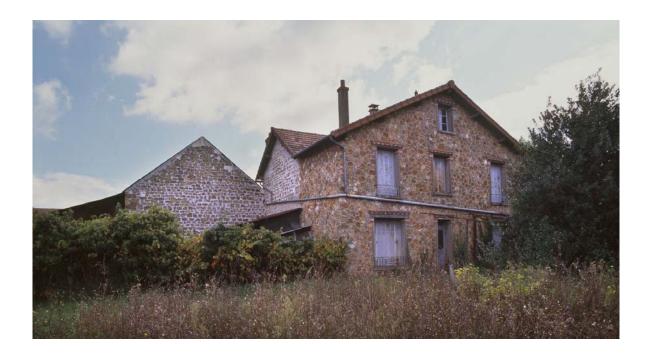
fig10	façade sur jardin de la maison d'habitation	(c) Région Ile-de-France - Inventaire général du patrimoine culturel / Kruszyk, Laurent 07780401XA

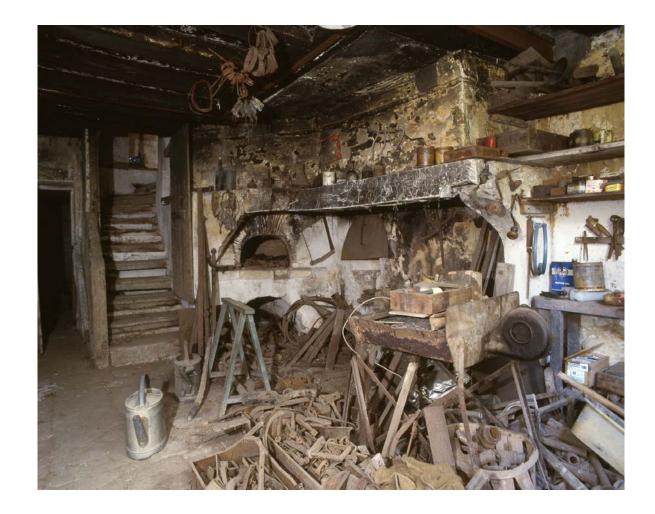
fig11	ancienne cuisine avec son four à pain	(c) Région Ile-de-France - Inventaire général du patrimoine culturel /
		Kruszyk, Laurent
		07780405XA
		07780406XA

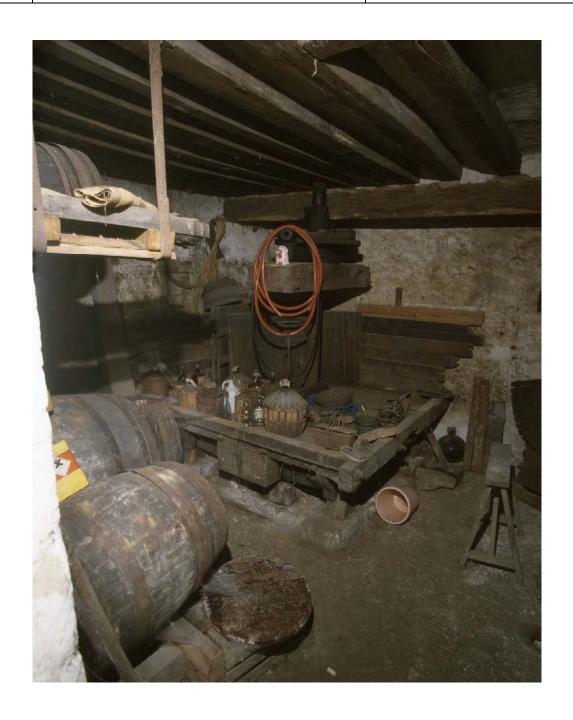
fig12	ancien pressoir se trouvant encontrebas du passage charretier	(c) Région Ile-de-France - Inventaire général du patrimoine culturel /
		Kruszyk, Laurent
		07780407XA 07780408XA

Commentaire : des bâtiments sont attestés sur le plan de 1701, sans qu'on puisse en préciser la nature. Le plan de 1731 est plus explicite : on voit que le bâtiment c existait déjà de même qu'une partie du bâtiment d. En revanche les bâtiments b et a sont postérieurs à 1820. Le bâtiment a a été construit en plusieurs étapes : la partie sur cour semble dater (pas de visite intérieure) de la seconde moitié du 19e siècle tandis qu'à l'arrière elle a été agrandie dans les années 1920. L'exploitation était encore en activité il y a peu de temps et elle a conservé d'importants vestiges de pressoir.

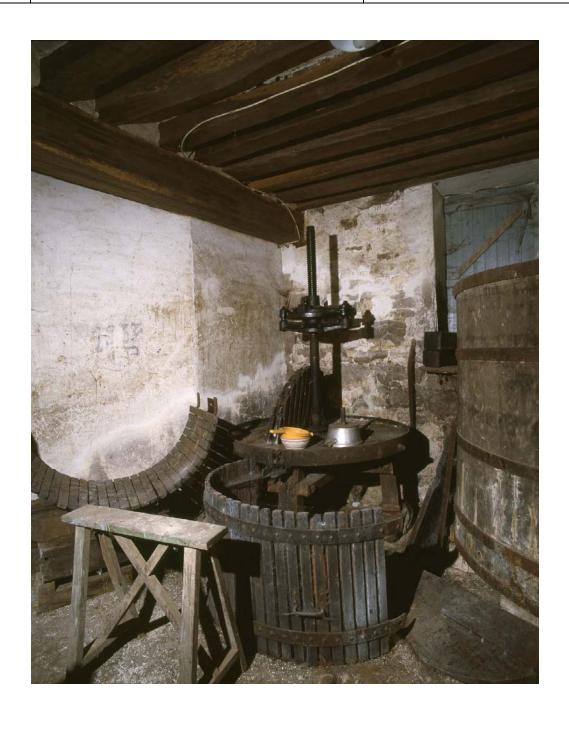
fig13	ancien pressoir se trouvant encontrebas du passage charretier : détail	(c) Région Ile-de-France - Inventaire général du patrimoine culturel / Kruszyk, Laurent 07780409XA

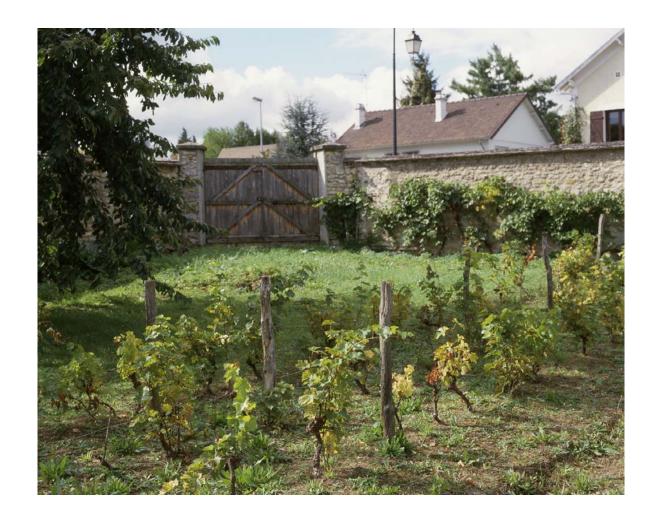
•	fig14	le jardin a conservé quelques pieds de vigne	(c) Région Ile-de-France - Inventaire général du patrimoine
			culturel /
			Kruszyk, Laurent
			07780410XA
			07780411XA

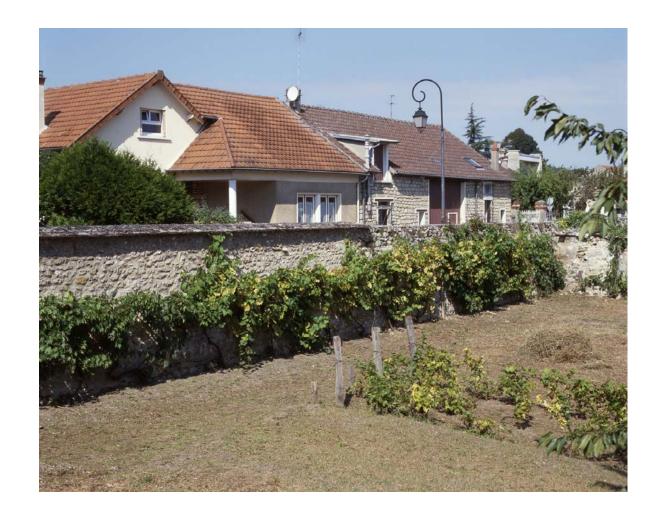
Ī	fig15	les murs de clôture du jardin sont utilisés comme	(c) Région Ile-de-France -
		murs à chasselas	Inventaire général du patrimoine
			culturel /
			Kruszyk, Laurent
			07780412XA
			07780413XA

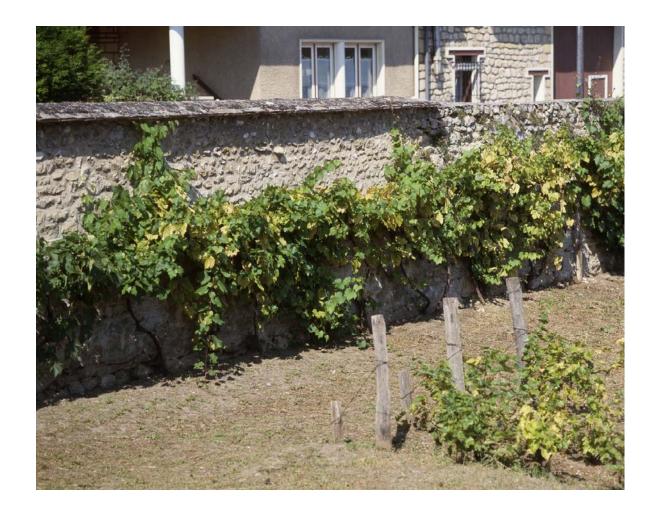
fig16	les murs de clôture du jardin utilisés comme murs à chasselas : détail	(c) Région Ile-de-France - Inventaire général du patrimoine
		culturel /
		Kruszyk, Laurent
		07780414XA
		07780415XA

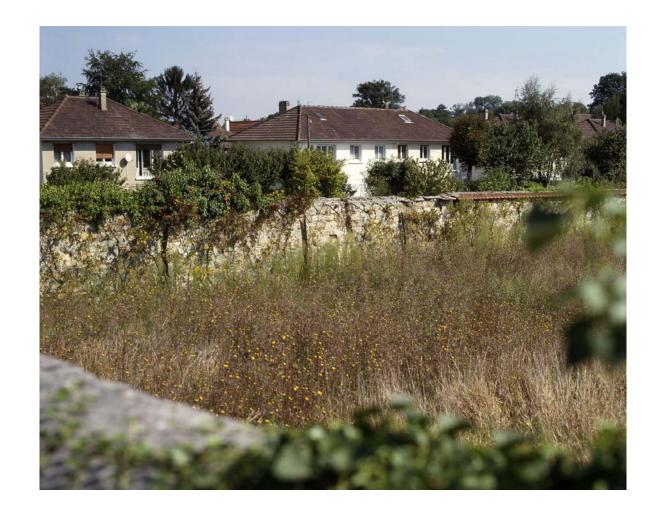
fig17	anciens murs à chasselas se trouvant dans le jardin	(c) Région Ile-de-France - Inventaire général du patrimoine culturel / Kruszyk, Laurent 07780416XA
		01.001.0701

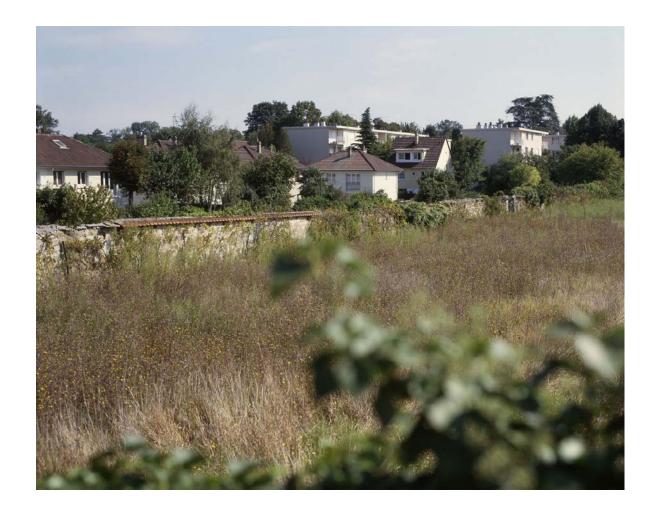
fig19 mur à chasselas en ruine dans le jardin	(c) Région Ile-de-France - Inventaire général du patrimoine culturel / Kruszyk, Laurent 07780418XA
	culturel / Kruszyk, Laurent

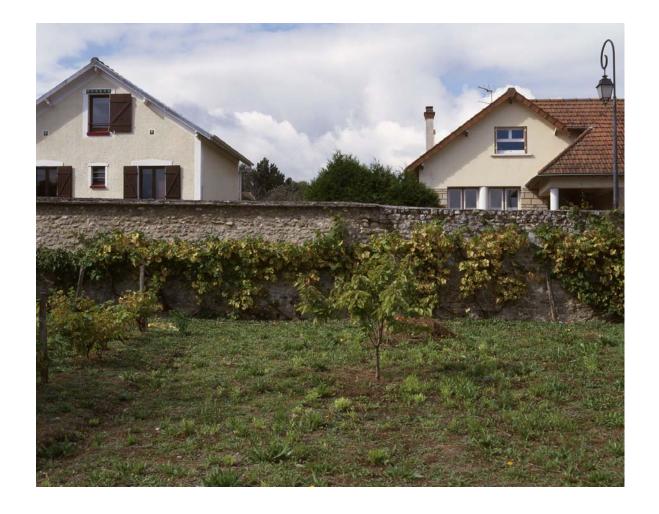
fig20	mur à chasselas dans le jardin	(c) Région Ile-de-France - Inventaire général du patrimoine culturel /
		Kruszyk, Laurent
		07780419XA 07780420XA
