# Diagnostic patrimonial du Centre-Essonne

## Richarville

**DIAGNOSTIC PATRIMONIAL CENTRE ESSONNE  
CANTONS DE DOURDAN ET DE SAINT-CHÉRON**

Synthèse communale

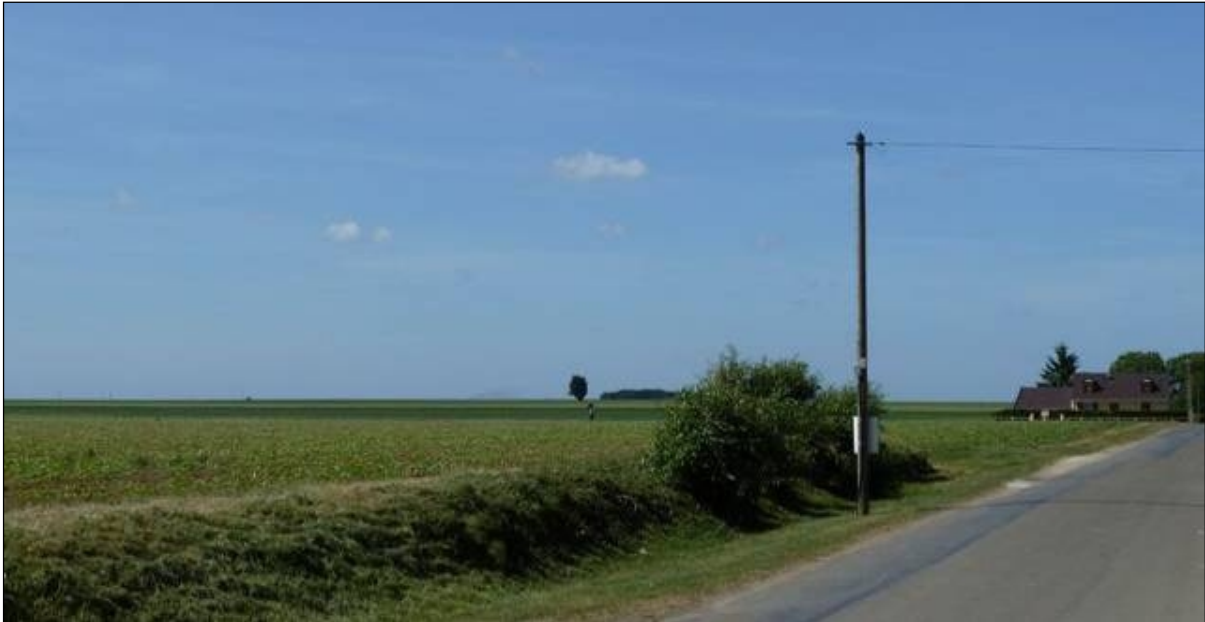
*Au sud, la commune s'ouvre sur le plateau de la Beauce.*

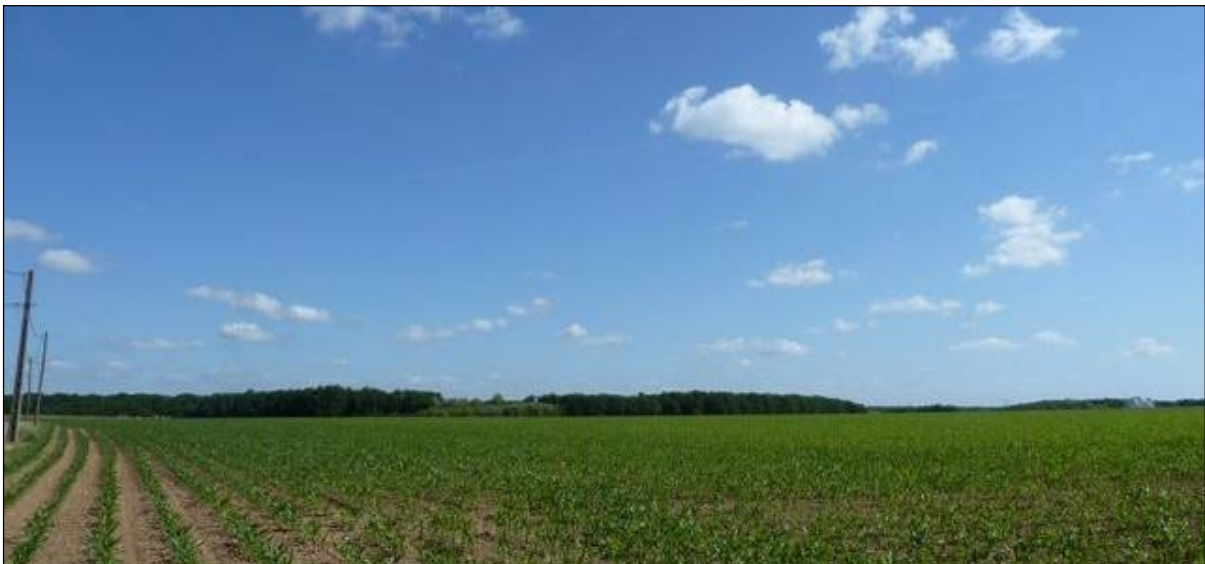
*Vue vers le nord : l'horizontalité est interrompue par les bois en lisière de coteau, qui introduisent une coupure entre vallée et plateau.*

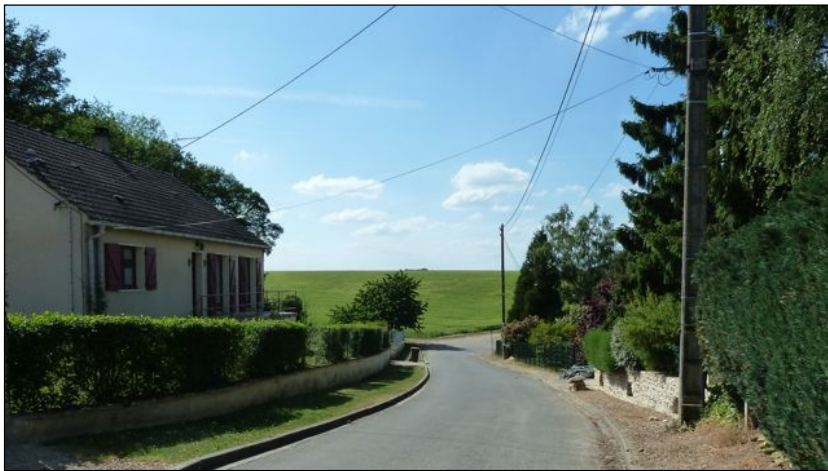
*La transition entre plateau et vallée se fait par des coteaux en pente douce. Le fond de la vallée sèche reste majoritairement non bâti, partagé entre des prairies et des bois.*

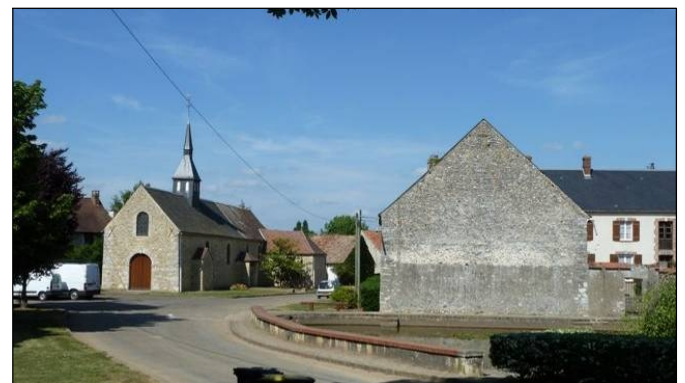
*Sur la carte postale, deux éléments se détachent à l'entrée de la commune : le mur pignon de la ferme, à droite, précédé par une grande mare, et l'église, à gauche. On retrouve aujourd'hui cette organisation de l'espace, même si le grand porche de la ferme a disparu. L'espace public apparaît plus structuré, en raison de la délimitation nette de la route et de l'édification d'un muret pour border la mare.*

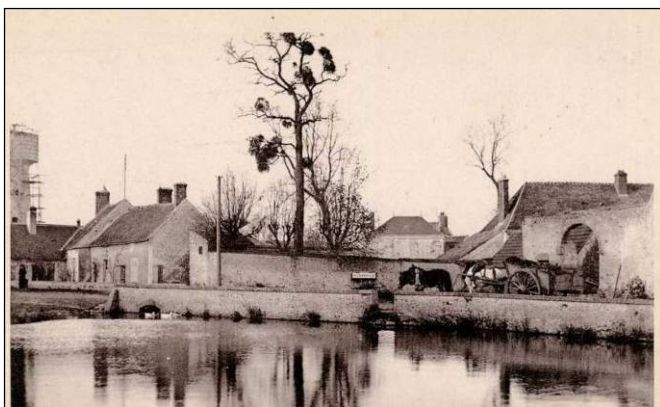
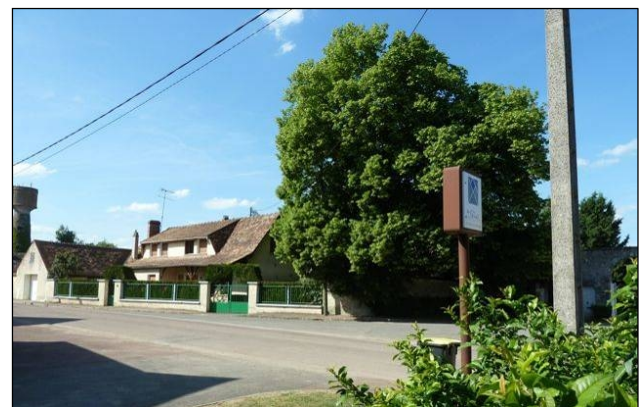
*Rue du Plessis, la vue a complètement changé : la grande mare qui longeait la route a disparu, le porche monumental en plein centre de la ferme à l'arrière-plan est aujourd'hui masqué par la végétation. L'aspect résidentiel l'emporte désormais, matérialisé par le*

*pavillon et ses clôtures, l'arrêt de bus, les lignes électriques. Le seul point de repère est le château d'eau.*

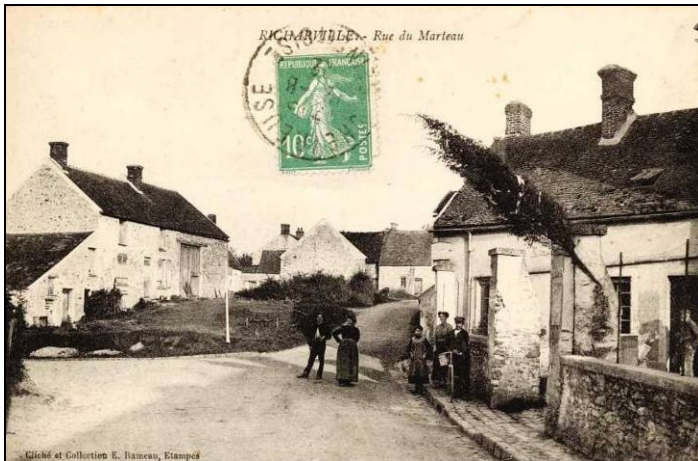
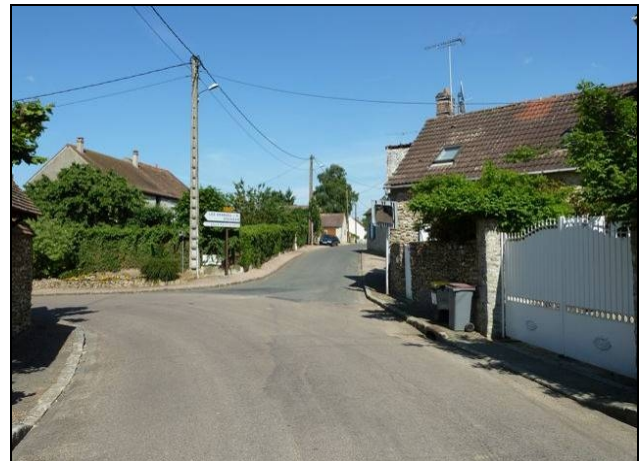
*La transformation de la commune rurale en lieu de résidence est particulièrement perceptible sur ces deux vues de la rue du Marteau : au début du siècle, les bâtiments ont un caractère rural très affirmé et s'ouvrent largement sur l'extérieur. Aujourd'hui, bien que leur volumétrie ait été conservée, ils présentent les traits des pavillons : disparition des cheminées, apparition des fenêtres de toit, et surtout des clôtures et des haies qui cloisonnent les espaces. L'espace public, avec rues et trottoirs nettement délimités, panneaux de signalisation et lignes électriques, confirme cette tendance.*

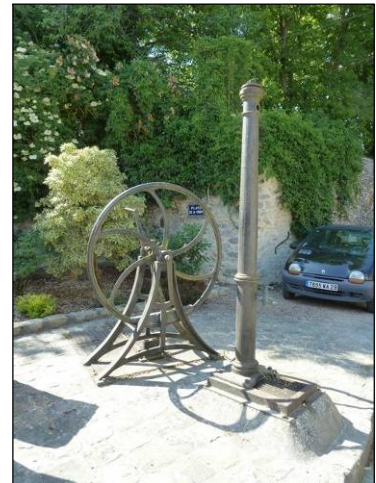
Les autres éléments liés à l'eau prennent encore une place importante à Richarville. On a vu que, comme toutes les villes de la Beauce, le manque d'eau était un problème. La commune est donc marquée par des pompes (voir ci-dessous, à gauche), en fonctionnement très certainement au début du siècle. Certaines rues ont gardé la trace de leur importance, dans leur dénomination : ainsi, on voit une « Place de la pompe »

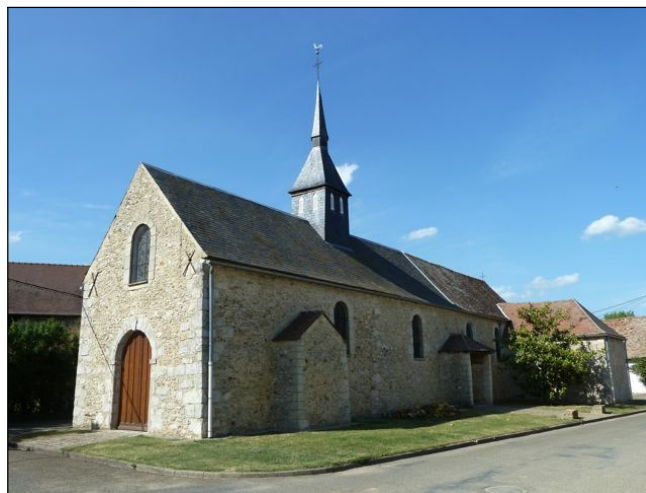
L'église était autrefois une chapelle, certainement du temps où Richarville était un hameau, ce qui peut expliquer sa taille modeste (*voir ci-dessous*). Elle possède un plan simple rectangulaire dont les murs sont percés de quelques baies en plein cintre. Le portail, également de cette forme, est surmonté lui aussi d'une baie. Un petit clocher entièrement recouvert d'ardoises surmonte la construction. L'église remonterait au XI<sup>e</sup> siècle. Aujourd'hui, il ne reste plus de traces de cette époque : l'abside et le chœur dateraient du XV<sup>e</sup> siècle et constituent les éléments les plus anciens. Des agrandissements ont été effectués par la suite, au XVIII<sup>e</sup> siècle. La date de 1767, inscrite sur au dessus portail ouest en est le témoin.

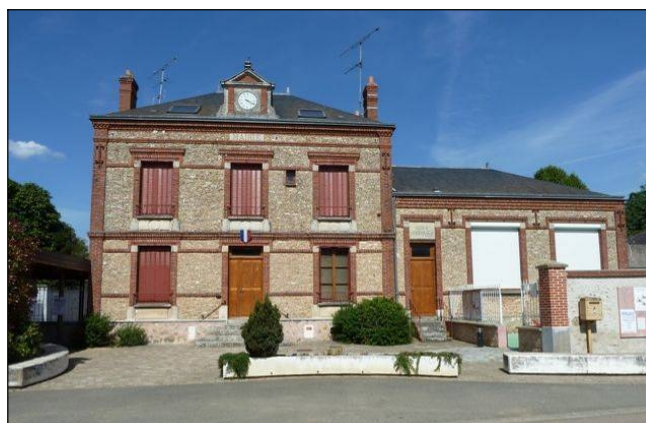
Selon la *Monographie de l'Instituteur*, la mairie-école a été construite en 1894. Elle possède toutes les caractéristiques de ce type de construction sous la III<sup>e</sup> République : organisation avec un corps central une aile latérale, bâtiment massif, modénature soignée. Toujours selon la *Monographie de l'instituteur*, le terrain pour construire la mairie-école aurait été acheté à Amédée Guénée, connu à Dourdan pour son rachat et sa restauration du château. A noter qu'une

rue fut construite pour faciliter l'accès à la mairie-école de Richarville, sans doute la rue du Plessis. La mairie-école de Richarville a conservé sa double fonction initiale.

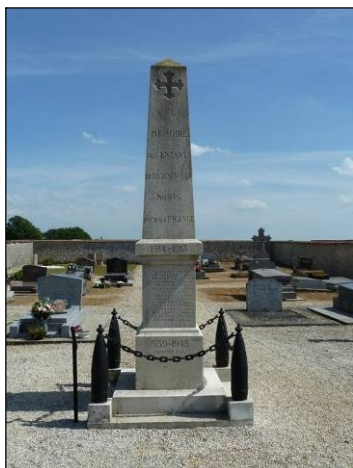
Le monument aux morts possède une forme courante, qu'on retrouve dans certaines communes du canton (*voir ci-contre*). C'est le cas pour Saint-Escobille mais aussi Mérobert. Il s'agit d'un obélisque posé sur un piédestal. Le décor peut changer : il peut-être sculpté (comme c'est le cas à Richarville) ou forgé. A Richarville, une inscription sur son socle précise qu'il est l'œuvre de l'entrepreneur Héron.

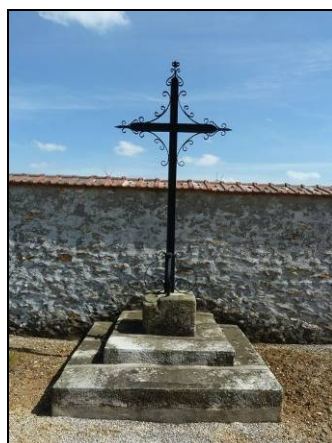
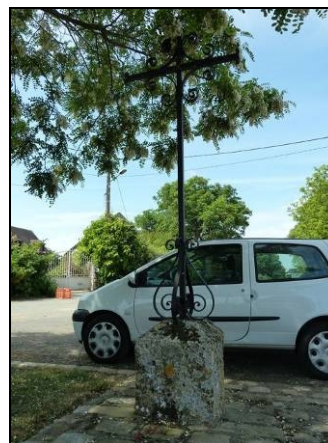
Le monument aux morts se trouve dans le cimetière et daterait de 1921. Il remplace alors une croix érigée en 1858, sans doute au moment de la consécration du nouveau cimetière, à l'écart de la ville. Cette croix fut déplacée à l'extrémité de l'allée longitudinale du cimetière (*voir ci-dessous, à gauche*). Elle est actuellement toujours en place. En ferronnerie, elle est complétée de petites volutes et d'enroulements en anses de panier le long de ces branches.

Une autre croix se trouve au hameau du Bréau Saint-Lubin (*voir ci-dessous, à droite*). Elle possède une décoration en ferronnerie plus riche et est déjà mentionnée sur le cadastre napoléonien. Elle marquerait l'emplacement de l'ancienne église du Bréau-Saint-Lubin-des-Champs.

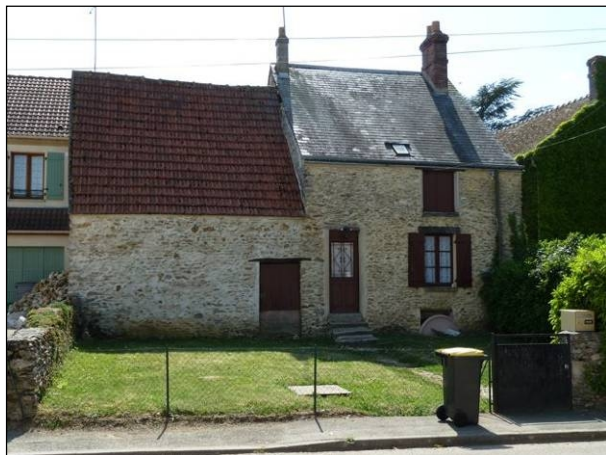
*Cette maison rurale du XIXe siècle (RIC06), de forme allongée et parallèle à la rue, est la seule à avoir été qualifiée de remarquable. Elle a gardé ses ouvertures anciennes, ce qui a motivé sa qualification de remarquable.*

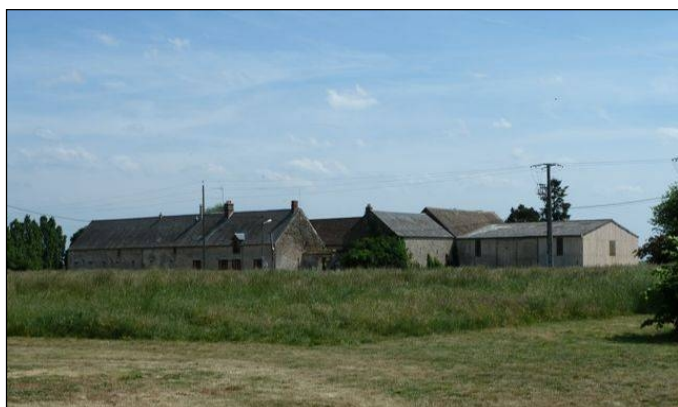
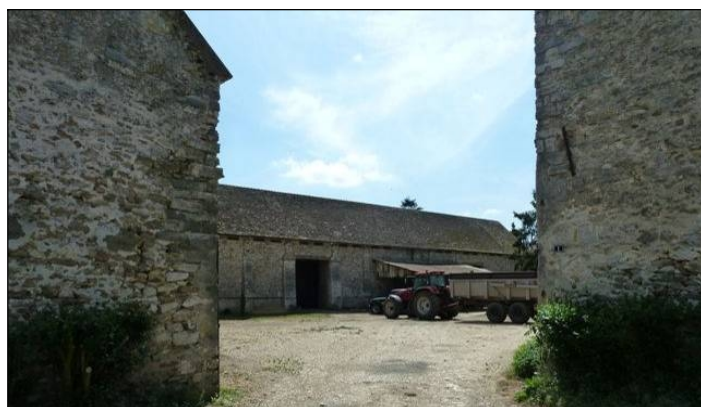
*Les plus grandes fermes se situent au Bréau-Saint-Lubin (ci-dessus, RIC03). On y retrouve l'organisation commune à toutes les grandes fermes de Richarville à savoir le placement des bâtiments autour d'une cour. Quelques petits éléments mis à part, cette*

*grande ferme est entièrement antécadastre. Sa structure lisible, ses ouvertures peu modifiées et la présence de contreforts bien préservés ont permis de la qualifier de remarquable.*

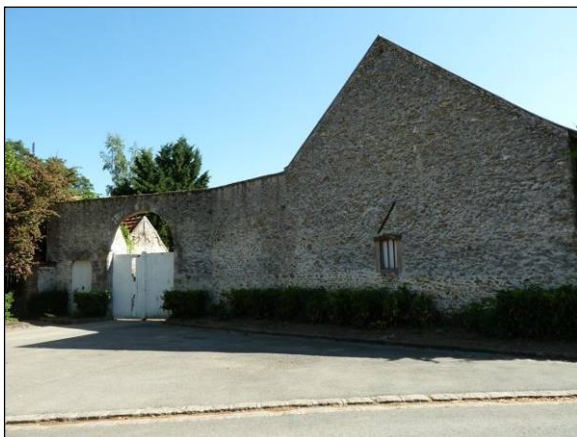
*Cette grande ferme du village (RIC18), clôturée par un imposant porche, est peu visible depuis la voie publique. La qualité de son appareillage ainsi que la préservation de la structure ancienne visible ont néanmoins permis de la considérer comme remarquable.*

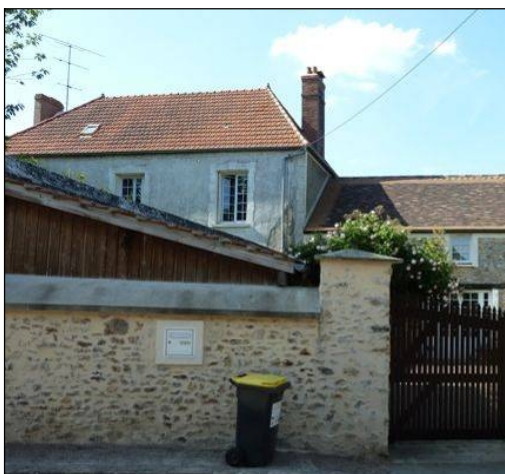
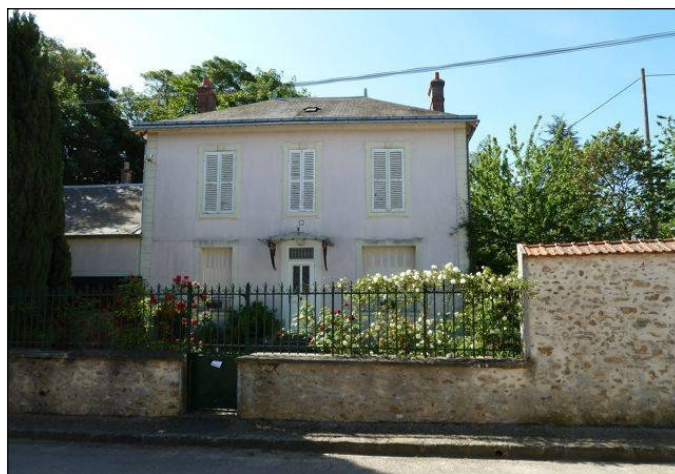
Les deux villas du centre possèdent de grandes similitudes (RIC15 et RIC20, voir ci-dessous). De plan rectangulaire, elles présentent trois travées en façade, un seul étage carré, des cheminées dans la continuité du mur pignon et une modénature semblable. Seule la forme du toit et le mode de couverture diffèrent. Elles ont sans doute été édifiées dans la seconde moitié du XIXe siècle. Seule une de ces villas a été qualifiée de remarquable (RIC20, voir ci-dessous à droite), l'autre n'étant pas assez visible pour se prononcer

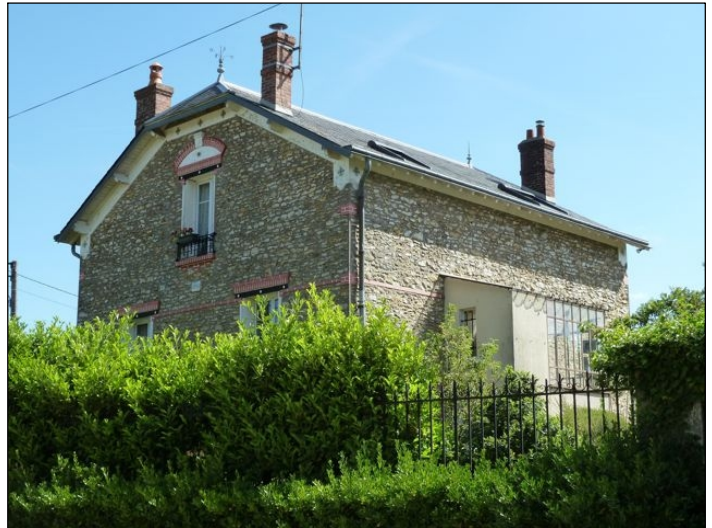
La dernière villa est quelque peu différente (RIC28, voir page suivante). Elle présente des caractéristiques de la villégiature du début du XXe siècle (linteaux métalliques à rosettes, décors de briques, céramique, épis de faîtage de série). Elle a été qualifiée de remarquable en raison de la préservation de sa structure et de son décor.

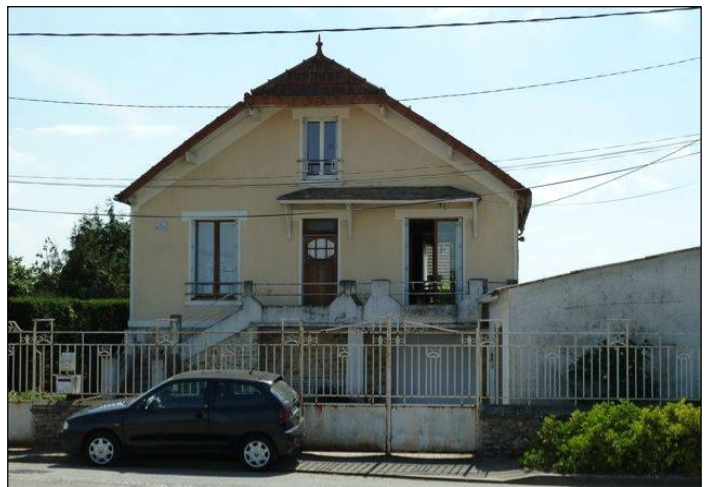
Il n'existe qu'un seul pavillon à Richarville, situé à la sortie sud de la ville, sur l'axe de la départementale 113, vers le Plessis-Saint-Benoist (RIC07, voir ci-dessous). Il est plus tardif que les autres constructions recensées puisque sa forme et sa décoration suggèrent qu'il a été construit dans l'entre-deux guerres.

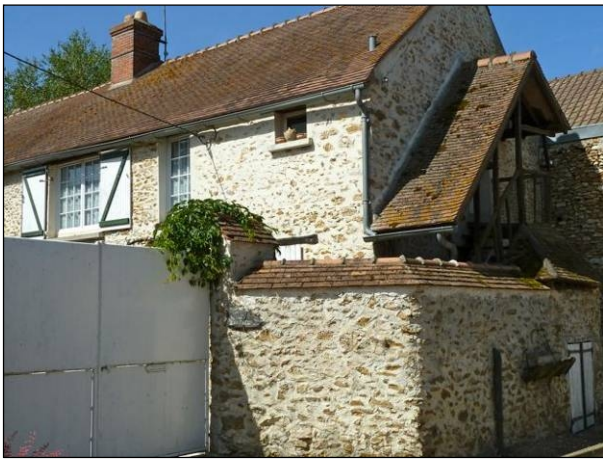
*Cet ancien bâtiment rural a été totalement remanié : les ouvertures ont été reprises, l'enduit a été gratté, des volets standardisés ont été installés. Le mur de clôture a été couvert de tuiles plates alors qu'il était sans doute à l'origine surmonté d'un chaperon maçonné.*

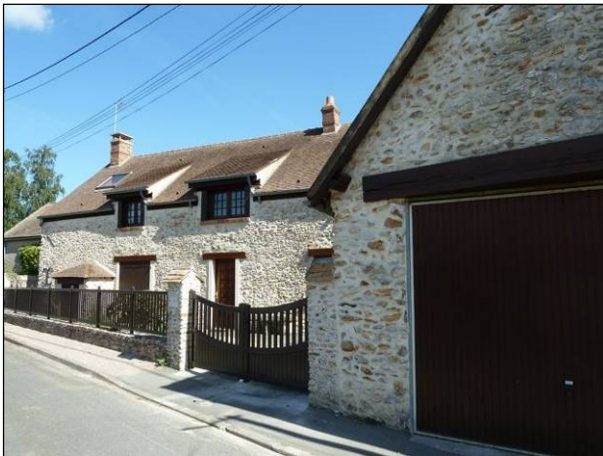
*Sur cette maison ont d'abord été percés des fenêtres, des lucarnes et un velux pour faire entrer la lumière. Des linteaux en bois, représentatifs de la mode du faux-rustique, ont été ajoutés au dessus des ouvertures. A droite, l'annexe agricole a été transformée en garage. La construction perd donc tout côté rural pour prendre l'aspect d'une résidence finalement assez proche d'un pavillon standardisé.*

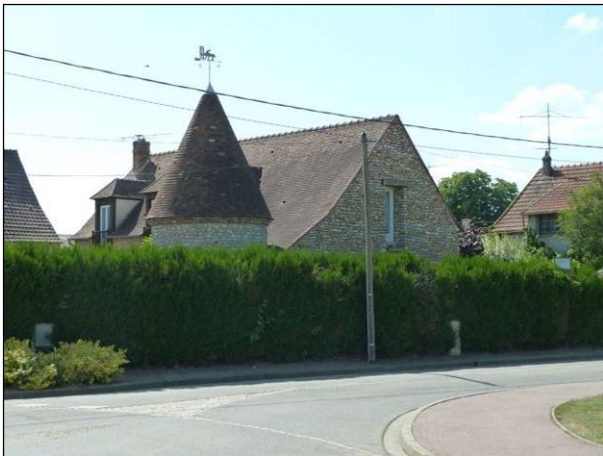
*Il est difficile de savoir si cette construction est entièrement récente ou si elle repose sur des éléments de maçonnerie antécadastre tant elle est représentative des modes actuelles et non des usages passés : elle reprend ainsi tous les codes du « faux-rustique » : pierres entièrement apparentes et linteaux de bois (trop réguliers ici pour être anciens, de même que les moellons employés), lucarne massive, et surtout, faux pigeonnier à toiture conique, qui parodie les constructions originales, de plus grande ampleur et marques d'un pouvoir seigneurial.*
