# Diagnostic patrimonial du Centre-Essonne

## Roinville-sous- Dourdan

**DIAGNOSTIC PATRIMONIAL CENTRE ESSONNE  
CANTONS DE DOURDAN ET DE SAINT-CHÉRON**

Synthèse communale

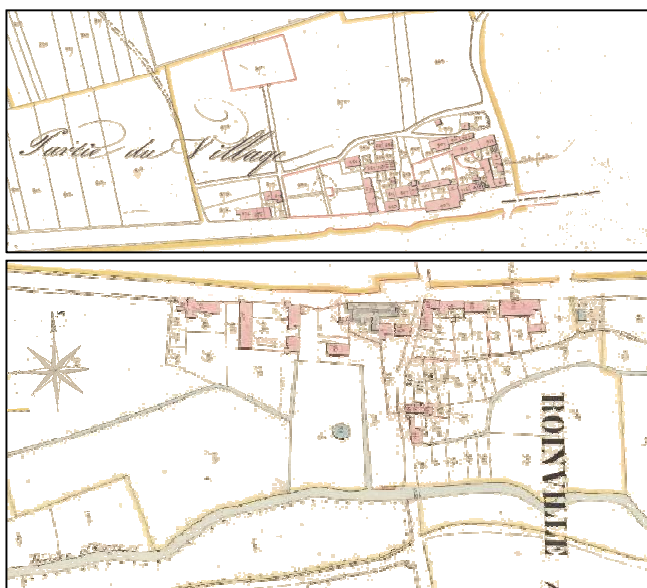
Le noyau villageois (extraits du cadastre napoléonien, ci-contre) est installé sur les premières pentes du

coteau exposé au sud, en retrait par rapport à l'Orge. Une partie de ce même versant était occupée par de la vigne. Le village forme un petit ensemble relativement dense le long de la route de Dourdan, l'église se situant au carrefour entre les axes est-ouest et nord-sud. L'implantation du bâti ne suit pas un schéma régulier : tantôt les bâtiments sont parallèles à la rue et en front de parcelle, tantôt ils sont placés en héberge, perpendiculairement à la voie. De même, le découpage parcellaire est irrégulier, en particulier dans la moitié nord où subsistent des rues non rectilignes.

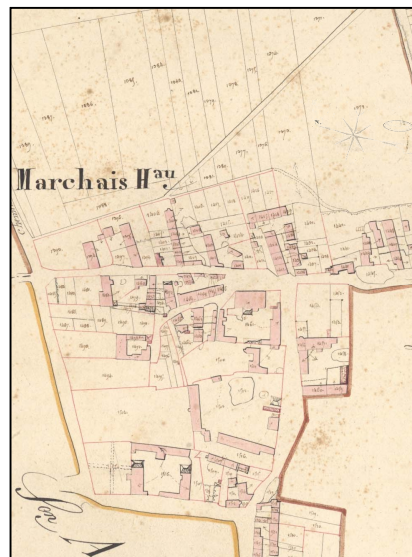
Les hameaux de Beauvais, Marchais et Plateau sont installés en bordure de plateau, à l'endroit où le coteau s'avère moins escarpé et l'accès par conséquent plus aisé. Ils se construisent tous trois autour de très grandes fermes. A Marchais (ci-contre), elles structurent fortement la répartition du bâti, qui se compose principalement de petites unités (peut-être un habitat de manouvriers) construites tout autour des grands ensembles agricoles, dont elles sont séparées par des rues et des ruelles. En revanche, le Mesnil-Grand et la Bruyère forment des hameaux de plus petite taille, moins nettement structurés par la présence d'une exploitation agricole. Il s'agit plutôt de petits groupes de maisons rurales installées dans des sites favorables, le long de la route de Dourdan pour l'un, sur une butte pour le second.

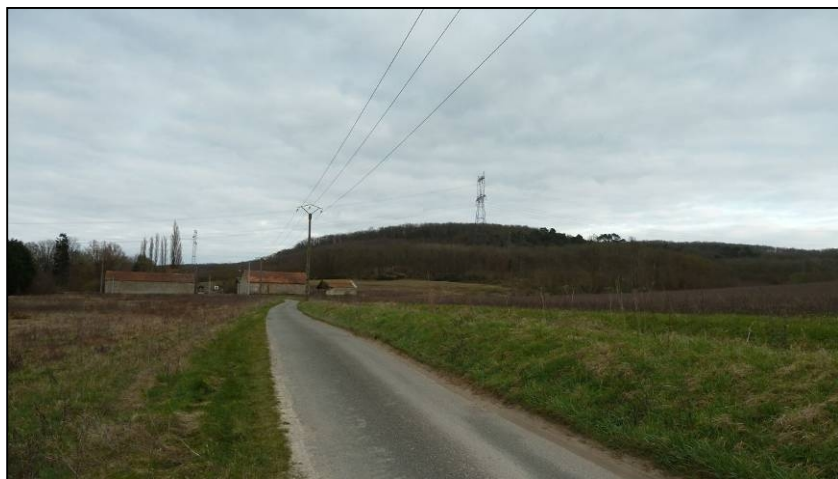
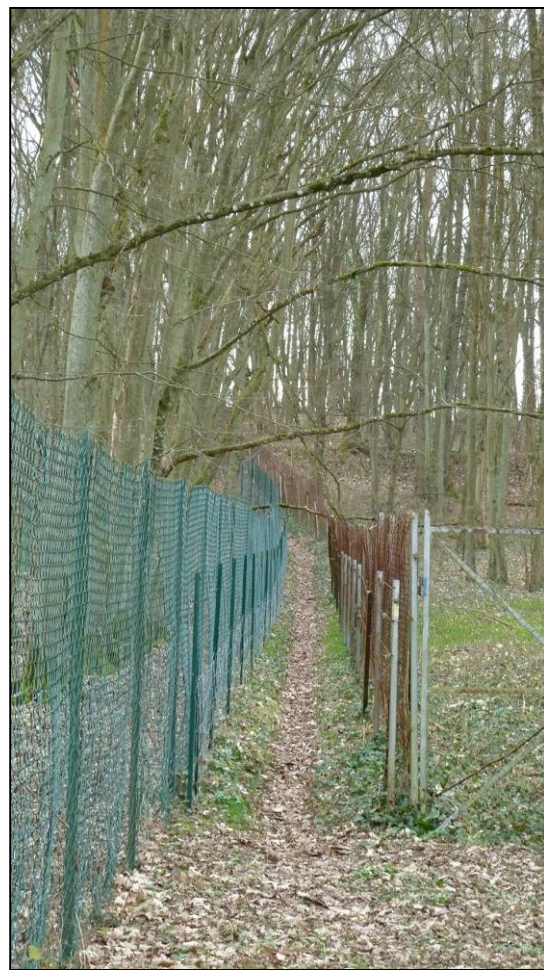
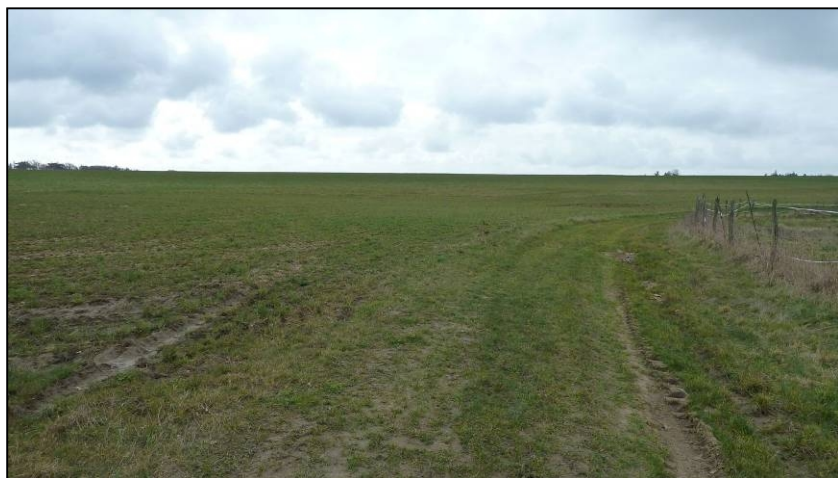
- En haut, à gauche : le fond de la vallée de l'Orge, avec le Moulin Poissard et, à l'arrière-plan, la butte de Bruyère. Ce fond de vallée large et plat est consacré à la culture et à l'élevage ; les seuls constructions visibles le long du cours d'eau et de la petite route parallèle sont les moulins et les fermes qui les accompagnent.

- En bas, à gauche : le plateau agricole à la sortie du hameau de Bruyère en direction de Marchais. L'horizon est ponctué de loin en loin par quelques bosquets qui abritent les hameaux.

- A droite : une des sentes escarpées qui gravit le coteau boisé entre la vallée et le plateau (ici entre Moraize et Bruyère).

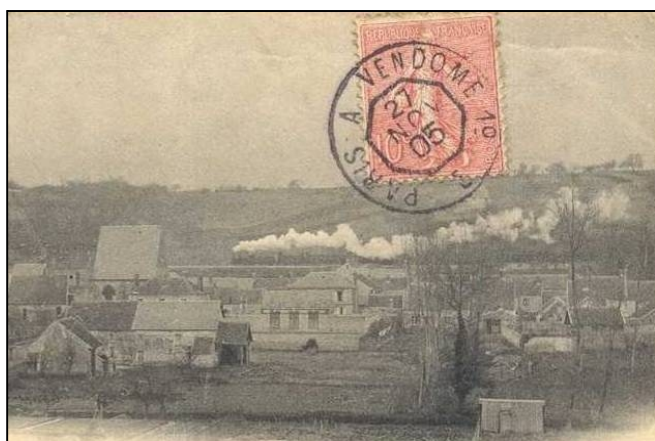
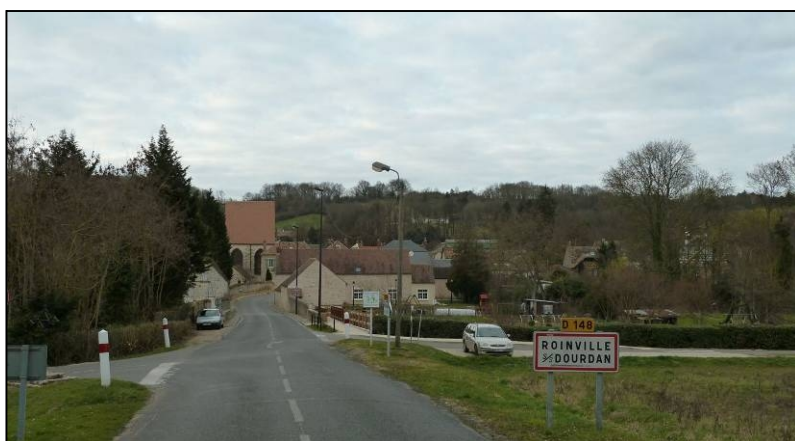
*L’aspect le plus marquant révélé par ces photographies d’ensemble prises depuis le coteau sud est la fermeture du paysage par la végétation. Le coteau nord, autrefois entièrement cultivé, est aujourd’hui couvert par des boisements derrière lesquels se devinent quelques constructions nouvelles. La voie de chemin de fer est aujourd’hui masquée, de même que les bâtiments dans la vallée. Pour ces mêmes raisons, il n’a pas été possible de rephotographier le noyau villageois depuis le coteau nord (ci-dessous). Le point de vue est devenu un bois privé.*

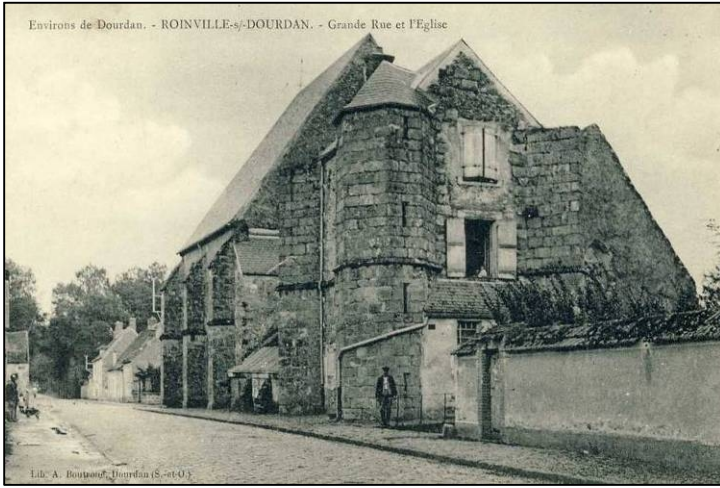
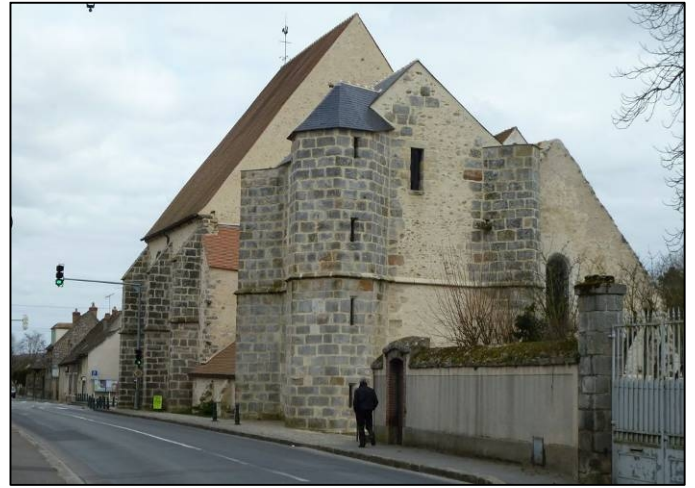
*Hormis l'introduction d'éléments de signalisation et de voirie qui restent relativement discrets, la physionomie de la Grande Rue du côté de l'église a très peu changé. On note cependant la transformation du clocher de l'église et l'agrandissement d'une lucarne sur une maison à l'arrière-plan. Le contraste entre l'enduit pâle appliqué sur cette lucarne et le pignon en moellons rend cette transformation particulièrement visible.*

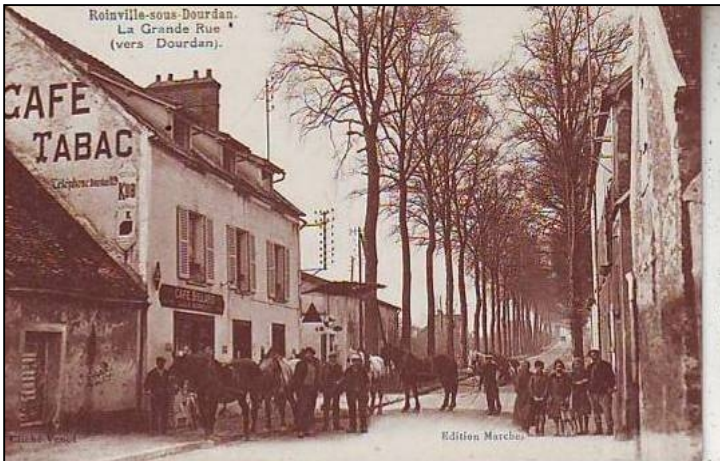
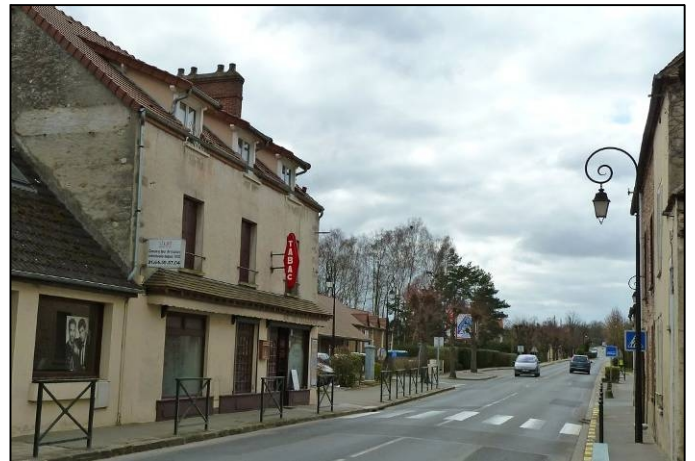
*Lorsque l'on se retourne dans cette même Grande Rue, les transformations apparaissent plus marquées : disparition de l'alignement d'arbres le long de la route menant à Dourdan, signalisation et mobilier urbain plus présents, démolition d'un bâtiment au second-plan à gauche et modifications des constructions au premier plan. La disparition des volets au premier étage du café-tabac change à elle seule l'allure du bâtiment.*

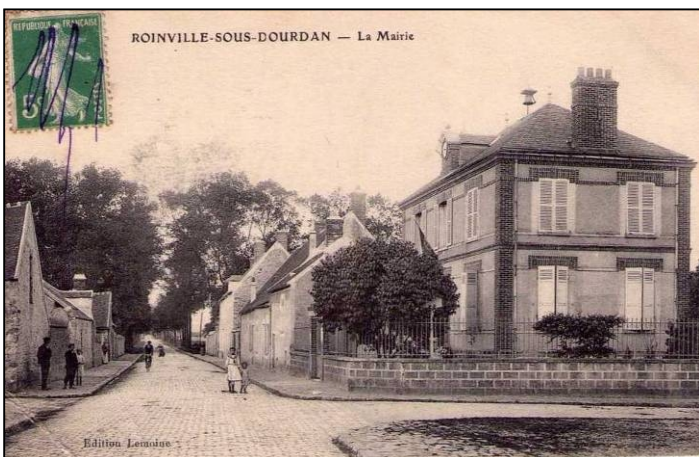
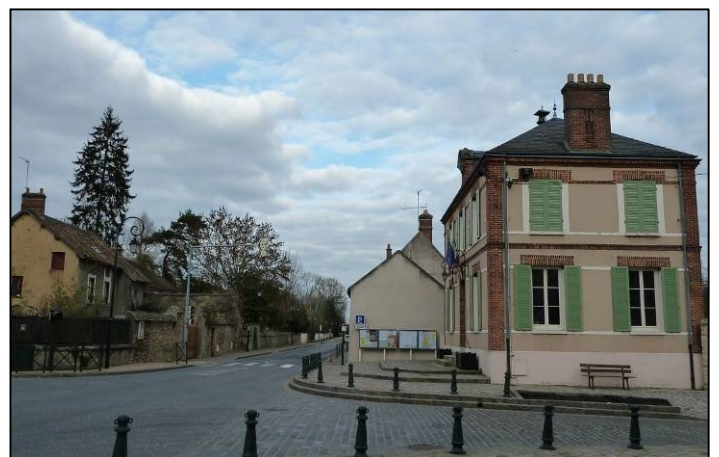
*Page précédente : Les alentours de l'ancienne mairie-école sont aujourd'hui plus ouverts qu'ils ne l'étaient au début du siècle en raison de la disparition des grilles et des arbres, justifiée par la perte de la fonction d'école pour cette partie du bâtiment. L'autre côté de la rue a subi des modifications relativement importantes avec la destruction de certains éléments bâtis.*

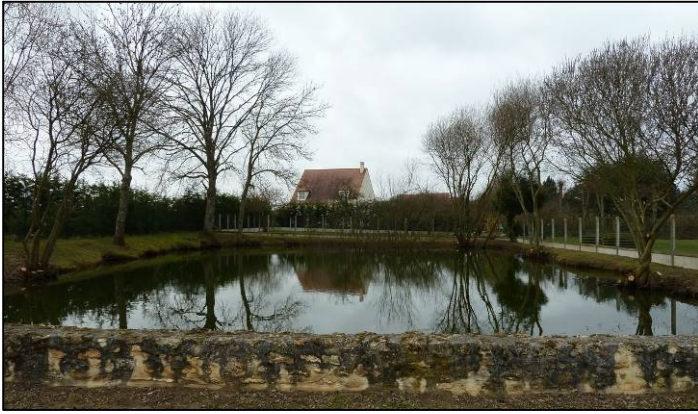
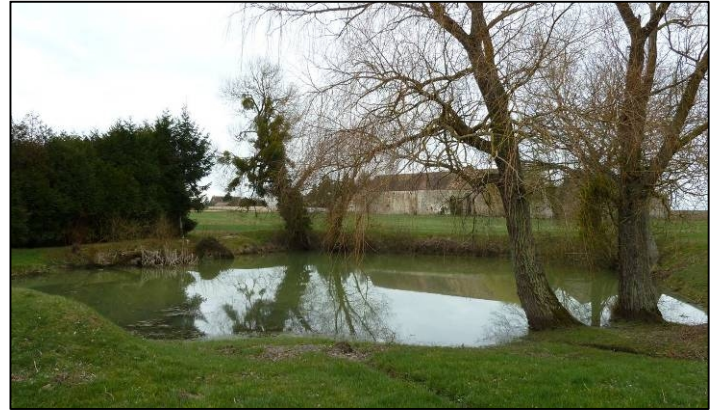
Les mares, souvent situées à proximité des fermes de grande taille, sont elles aussi des vestiges du passé rural de la commune (page suivante, mares de Bruyère et de Châteaupers) et marquent encore le paysage.

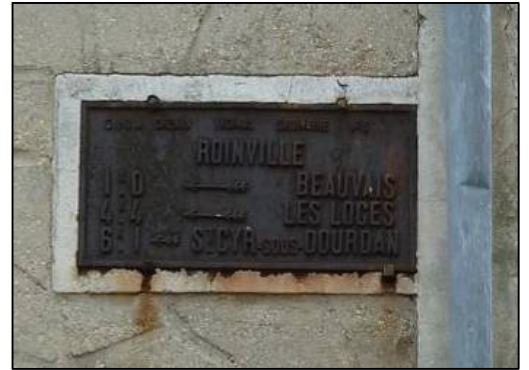
S'y ajoutent quelques éléments pittoresques, comme cette plaque de signalisation en fonte, datant sans doute du XIXe siècle, conservée près du principal carrefour de la commune.

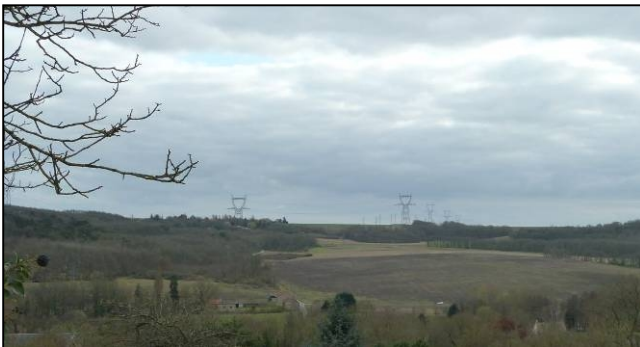
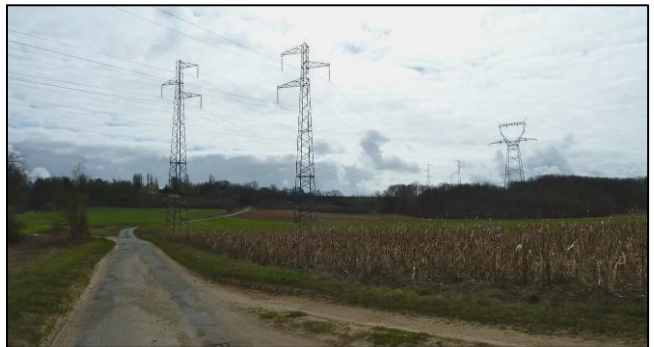
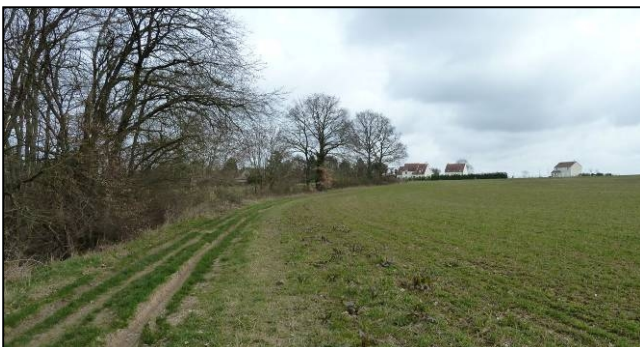
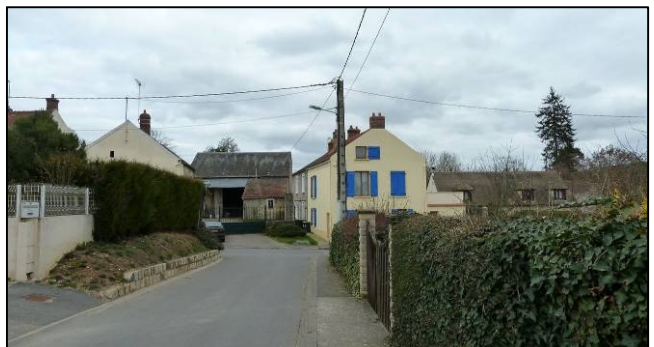
La lecture de ces paysages est cependant perturbée par des éléments qui s'avèrent hors d'échelle (ci-dessous, les pylônes et lignes électriques qui traversent l'ensemble du territoire de la commune du sud-ouest au nord-est) ou qui tranchent dans le paysage, qu'il soit agricole ou urbain. Ainsi, les pavillons très récents visibles sur la photographie en bas à gauche sont visibles depuis une grande partie du plateau situé au sud de la commune : en effet, tandis que la partie ancienne du hameau est masquée et abritée par les arbres, à la lisière entre coteau et plateau, les constructions nouvelles tendent à s'avancer sur les terres agricoles, brisant l'ancienne homogénéité paysagère. En bas à droite, les couleurs choisies pour l'enduit et les volets de ce bâtiment antécadastre récemment rénové forment un contraste brutal avec les teintes des constructions environnantes.

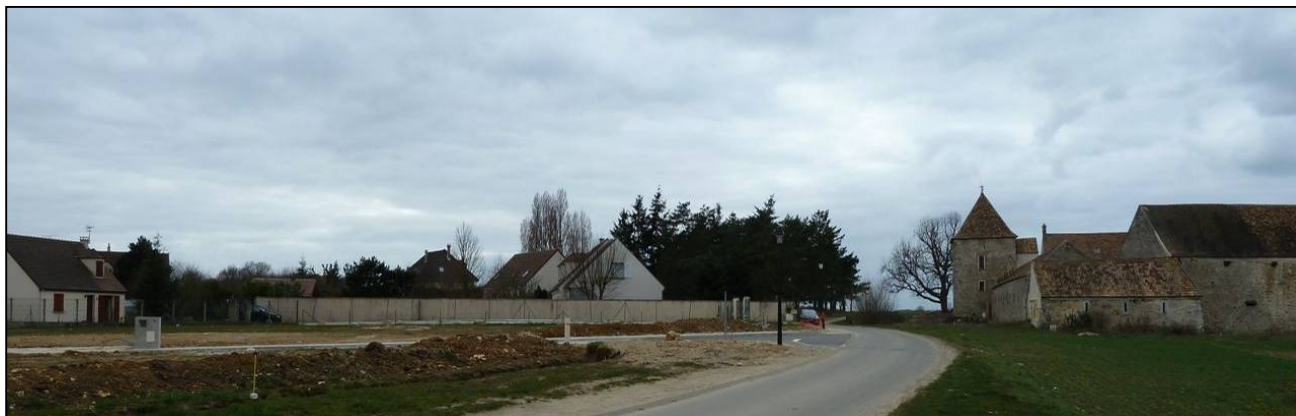
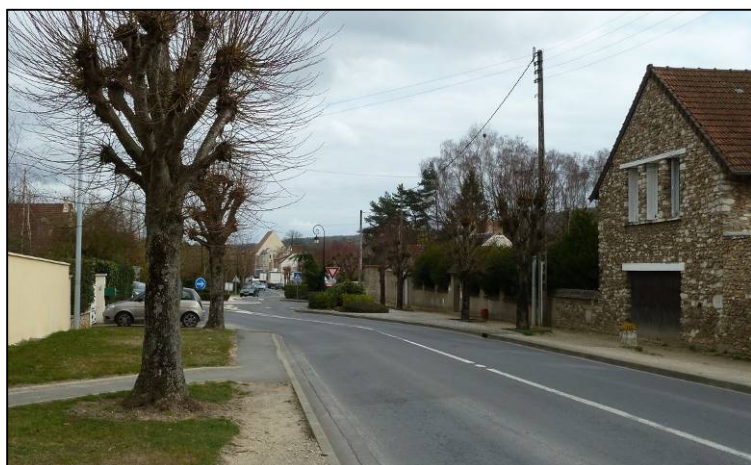
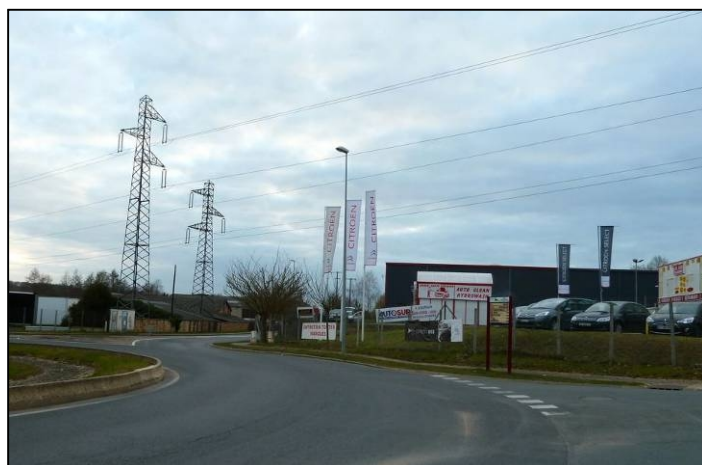
*En haut : lotissement en construction face à la ferme seigneuriale de Châteaupers, au nord de la commune.*

*En bas à gauche : entrée de la commune en venant de Dourdan.*

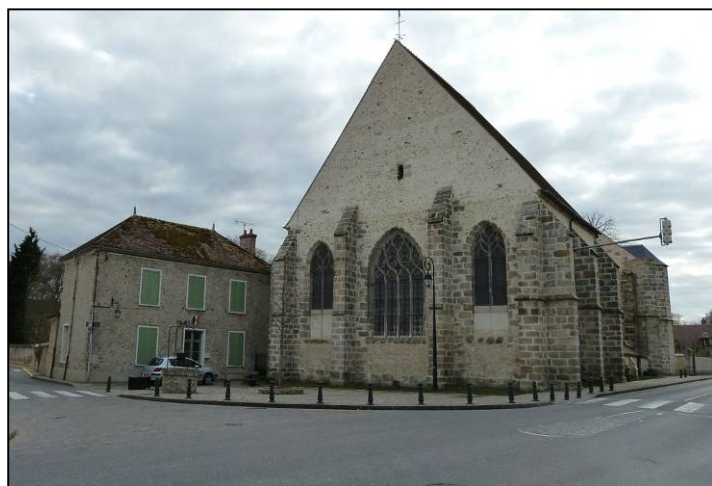
L'église Saint-Denis surprend au premier abord par l'absence de clocher : en réalité, une amorce de clocher se situe à l'ouest et ne se découvre qu'à l'approche de l'église. Le projet au XIV<sup>e</sup> siècle d'élever un grand clocher, trois fois plus haut que le petit clocher existant, n'a pas abouti. Ne reste aujourd'hui de cette tentative qu'une base de tour, actuellement à deux étages (elle a été aménagée sur trois niveaux pendant la Révolution, pour abriter la mairie, l'école et le logement du garde-champêtre), à l'apparence massive et fortifiée et située à l'écart de la nef. L'ensemble de l'église, édifiée à partir du XI<sup>e</sup> siècle, se caractérise par la complexité de son architecture et par l'imbrication des différentes strates chronologiques, qui correspondent aux étapes de sa construction et de ses remaniements, du XII<sup>e</sup> au XV<sup>e</sup> siècle, puis à la Révolution. Son originalité en fait un édifice remarquable de la commune.

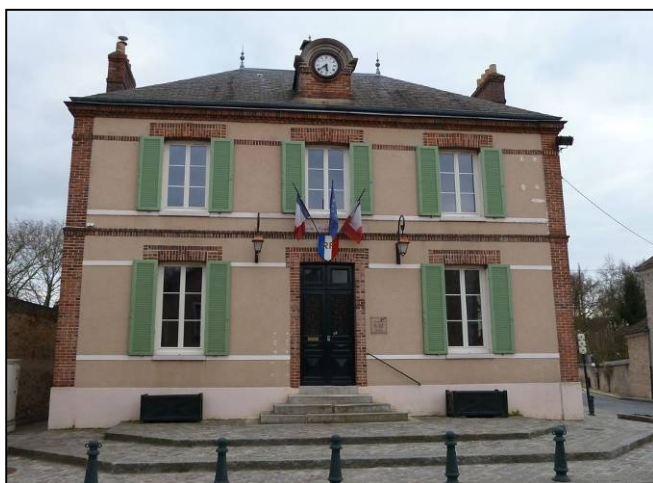
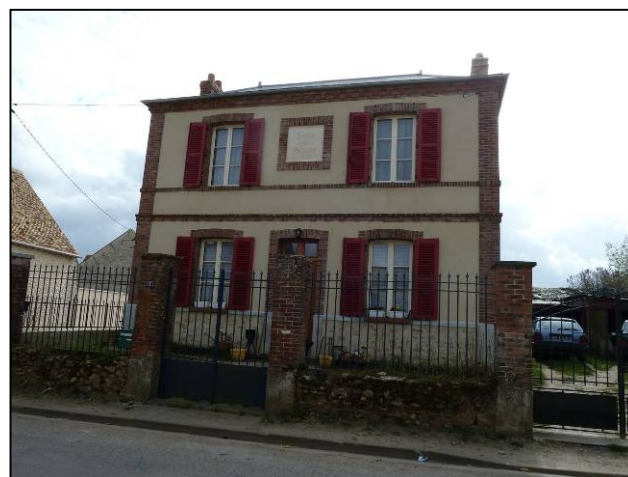
La commune de Roinville a la particularité de compter deux écoles, en raison de la distance qui sépare les hameaux de Marchais et de Plateau du centre-bourg. Les deux bâtiments existants aujourd'hui ont été construits au XIXe siècle et présentent des ressemblances architecturales, notamment dans leur forme et de leur décor de briques. Dans le centre-bourg, l'édifice inauguré en 1887, quatre ans après l'approbation du projet, est une mairie-école (ci-dessous à gauche). Cette fonction civile est soulignée par l'horloge implantée sur la toiture. L'école, qui se trouve à l'arrière, est aujourd'hui dénaturée par un agrandissement. L'école située dans le hameau de Marchais (ci-dessous à droite), de plus petite taille, est antérieure au bâtiment du centre-bourg, puisqu'elle a été construite en 1878. Elle n'est plus en usage depuis plusieurs décennies et a été transformée en habitation. Ses traits architecturaux ont néanmoins été conservés.

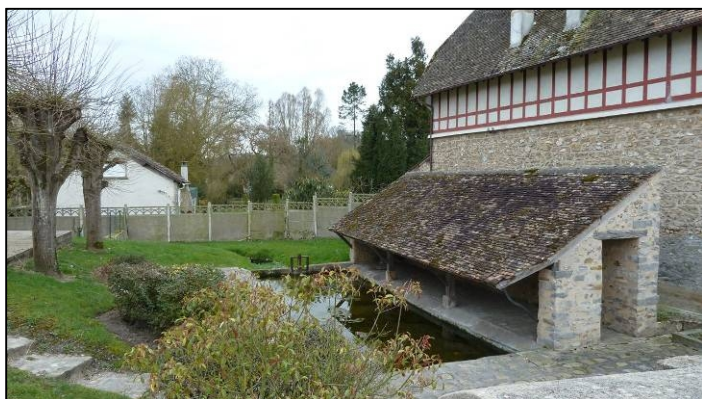
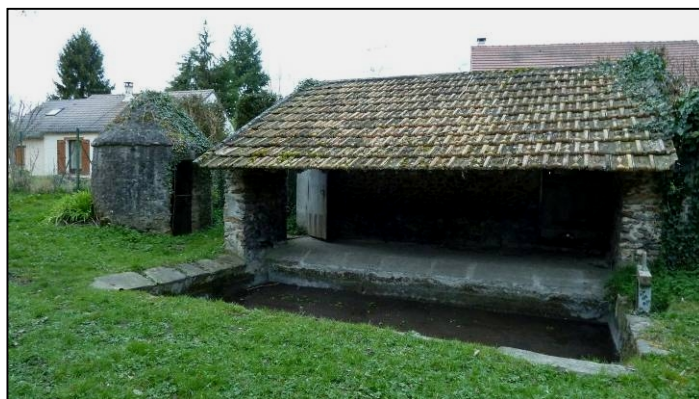
Les aménagements liés à l'eau ont tous été recensés en fond de vallée. Il s'agit tout d'abord d'un puits, situé sur la place Saint-Denis. Son élévation actuelle tient sans doute plus de la reconstruction pittoresque que de sa forme d'origine, mais la *Monographie de l'Instituteur* indique qu'il existait bien là une pompe communale en 1899, intégrée dans le mur de clôture du presbytère (dont le pavage au sol reprend peut-être l'alignement). Deux autres aménagements de plus grande ampleur, et dont l'état de conservation est remarquable, ont été relevés : rue du Général-de-Gaulle se trouvent en effet un lavoir, une fontaine et d'une pompe à eau, qui constituent un ensemble bien préservé (page suivante, à gauche). Le lavoir est d'autant plus intéressant que son emprise au sol figurait déjà sur le cadastre napoléonien : la plupart des lavoirs datent en effet plutôt de la seconde moitié du XIXe siècle. Il s'agit d'un bâtiment en appentis simple, construit en pierre de taille (grès) et en moellons de calcaire, qui comporte encore à l'intérieur une petite cheminée. Son bassin est toujours en eau et les vannes d'alimentation semblent toujours en état de fonctionnement. L'ensemble est mis en valeur au sein du village. Le lavoir qui se trouve rue de la Fontaine-Bourgeoise (page suivante, à droite) est en revanche davantage dissimulé aux regards, au bout d'une sente ; il est cependant dans un très bon état général. Le linteau de la

porte latérale porte la date de 1877, sans aucun doute la date de construction. Il est accompagné d'un puits couvert à toiture conique.

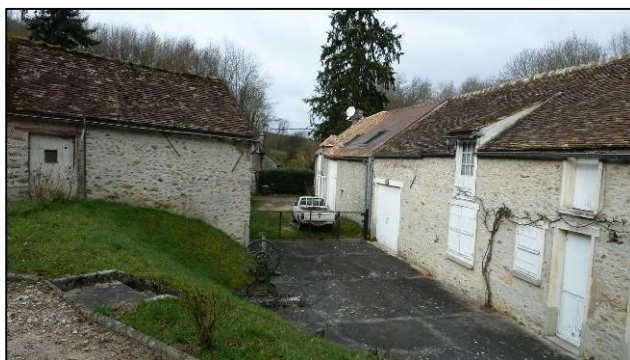
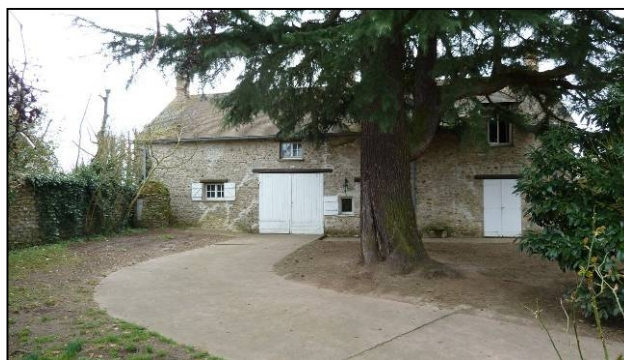
Les maisons rurales sont des entités de taille relativement modeste, qui comportent un logis et des annexes agricoles de petites dimensions. Elles constituent la typologie la plus représentée à Roinville, mais il n'existe pas de forme ou de gabarit typiques. La disposition du logis et des annexes s'adapte au contraire de manière très souple au parcellaire disponible, de manière à toujours dégager une petite cour par laquelle se fait l'accès. Six d'entre elles se présentent ainsi selon une conformation de bloc-à-terre, basse et allongée, où logis et annexes se trouvent sous le même toit (ci-dessous). Deux de ces maisons, dans le hameau de Bruyère, comportent dans leur cour un puits couvert, assez bas.

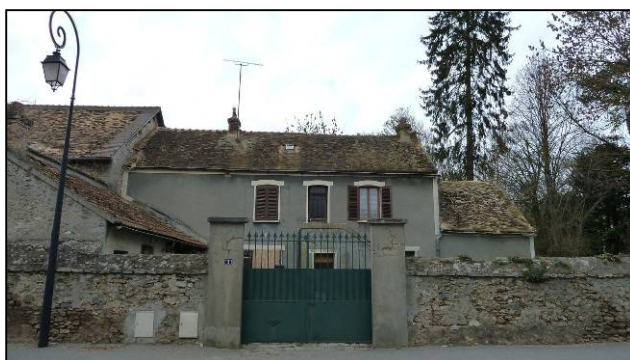
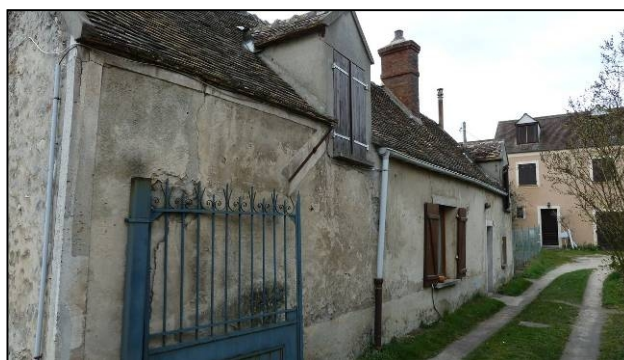
D'autres sont édifiées sur un plan en L : le logis est alors parallèle à la voie, son entrée est dans l'alignement du portail. Les annexes sont alors – au moins pour une partie d'entre elles - placées en héberge (ci-dessous). On trouve surtout cette configuration dans le bourg, où le parcellaire est plus laniéré.

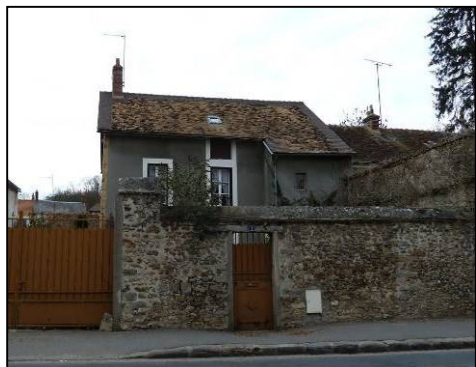
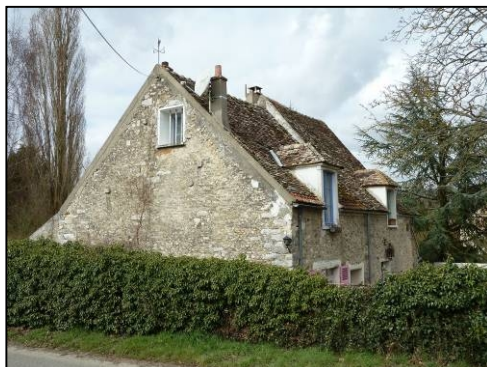
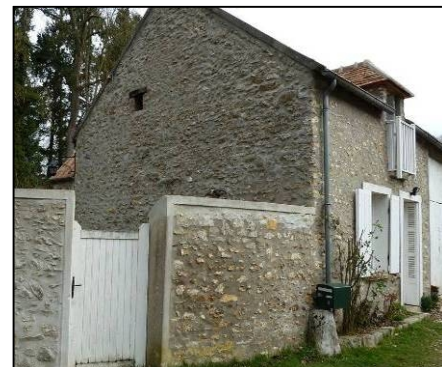
D'autres enfin constituent des unités bien plus restreintes, où les seules annexes agricoles encore visibles sont les combles, qui coiffent un rez-de-chaussée seul ou surmontent un étage carré.

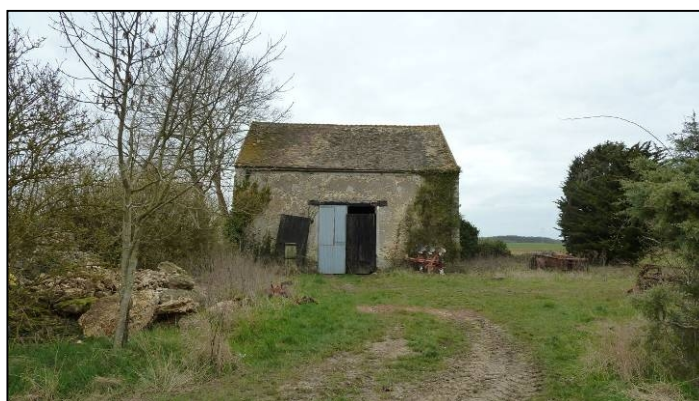
Quatre granges isolées ont par ailleurs été recensées. Certaines faisaient sans doute anciennement partie de fermes aujourd'hui disparues ou dénaturées, mais dans un cas (près de Châteaupers), il est avéré que cette grange a été construite intentionnellement à l'écart, au milieu des terres agricoles, pour servir de stockage sur place (ci-contre).

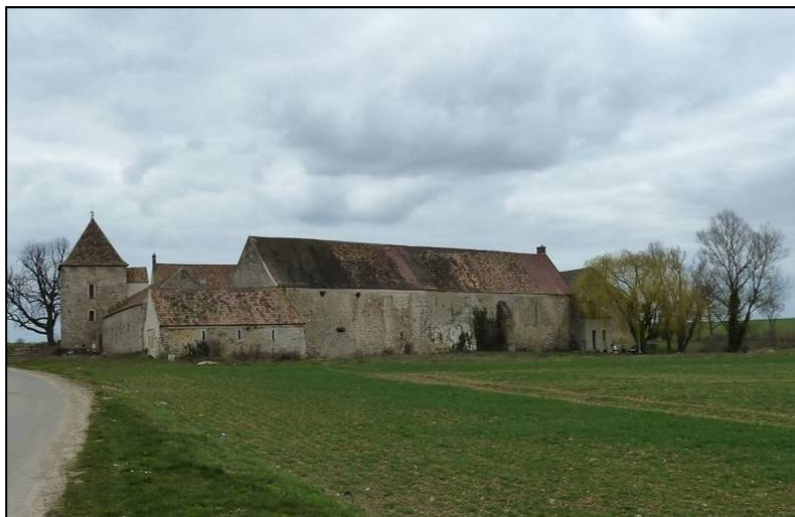
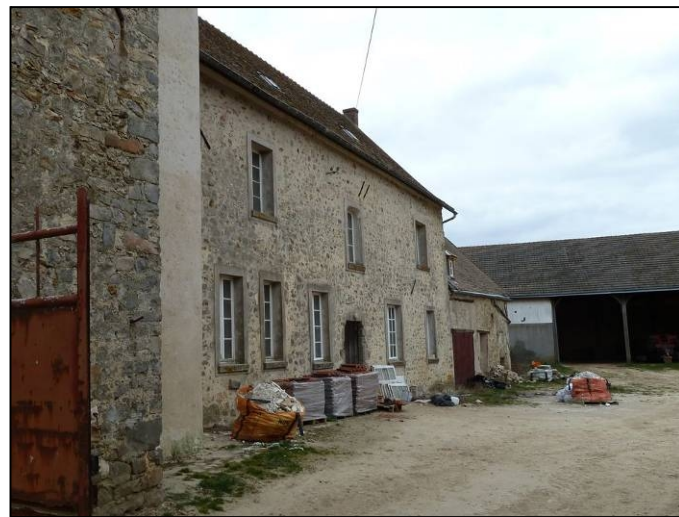
La ferme de Châteaupers est la plus imposante de toutes. Il s'agit d'une ferme manoir, ancien domaine seigneurial dont la première mention connue remonte au XIVe siècle. Isolée au nord du hameau de Beauvais, elle se distingue par l'ampleur et l'homogénéité de ses bâtiments, ainsi que par la préservation, à l'extérieur, de ses caractères anciens. A l'intérieur de la cour en revanche, les bâtiments apparaissent plus hétérogènes, d'autant que le corps de logis, seul élément non concerné par l'inscription à l'inventaire supplémentaire, est en cours de rénovation. L'ensemble a néanmoins été qualifié de remarquable.

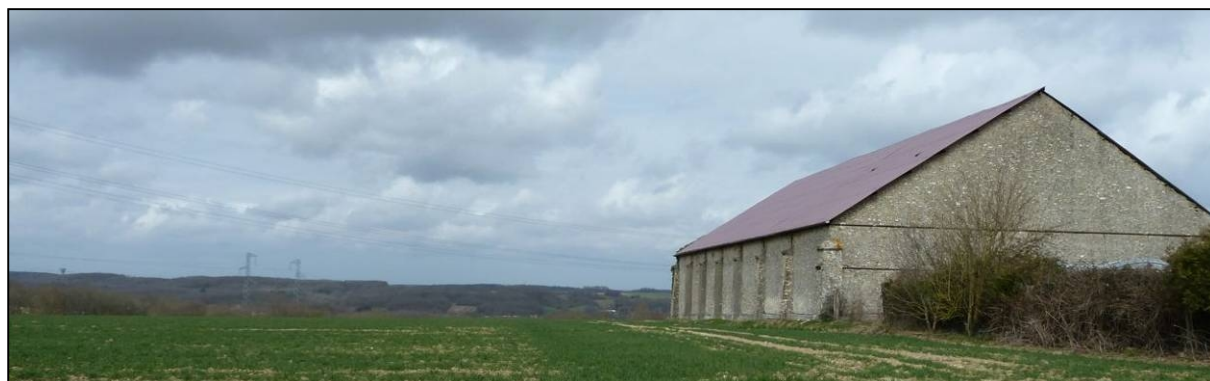
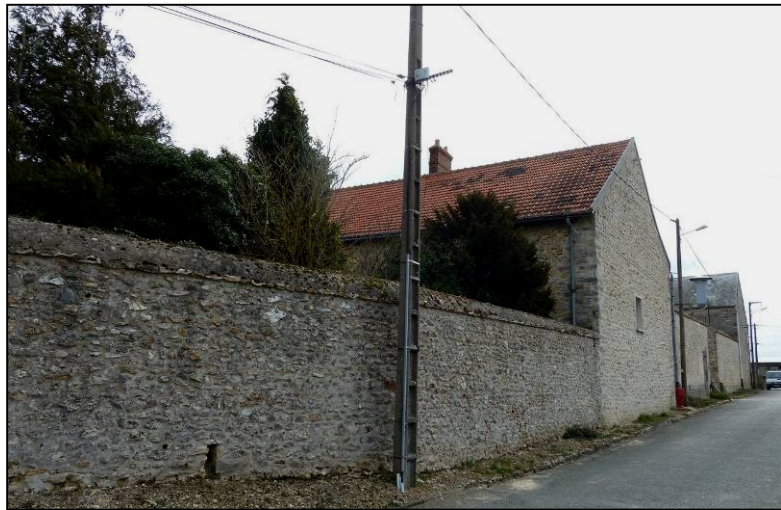
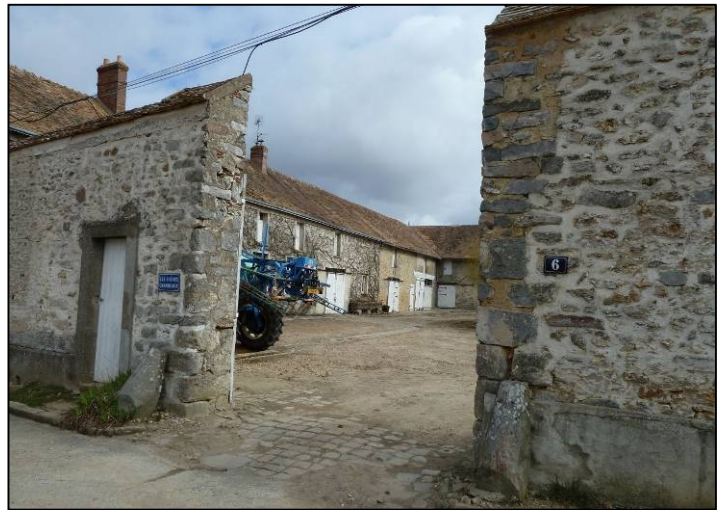
Dans le hameau de Marchais, pas moins de quatre grandes fermes ont été recensées, dont deux ont été qualifiées de remarquables. Il s'agit d'abord des « Chênes Chambeaux » (ci-dessous et page suivante), une grande exploitation agricole toujours en activité : elle se caractérise par la symétrie de ses bâtiments, organisés en U autour d'une cour que viennent fermer côté rue deux pignons identiques, presque aveugles, reliés entre eux par de hauts murs de moellons que renforcent de belles chaînes de grès. De l'autre côté de la rue se trouve en outre une grange de vastes dimensions, sans doute reprise, mais dont le mur ouest est appuyé par des contreforts.

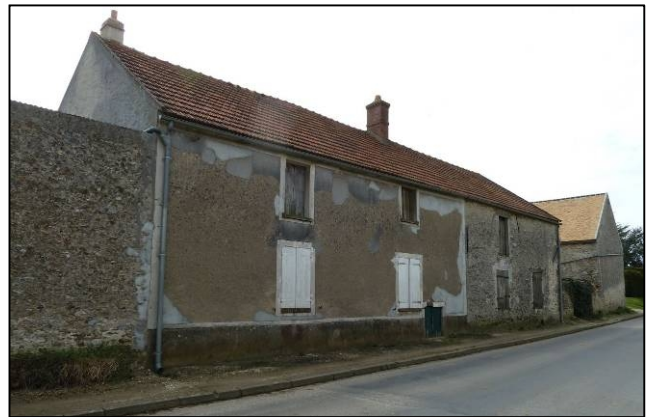
La seconde grande ferme remarquable à Marchais se situe à l'extrémité de la rue Courreaux-Lièvres. Moins imposante que la précédente, elle présente un plan très allongé ; la façade du logis s'ouvre sur la rue. La préservation d'un ensemble cohérent ainsi que la conservation des traits d'origine (ouvertures, huisseries, volumes) qui ont conduit à la qualifier de « remarquable ». Le hameau compte encore deux autres grandes fermes à cour fermée, de dimensions importantes, mais elles comptent toutes deux des parties dénaturées et ont perdu leur homogénéité.

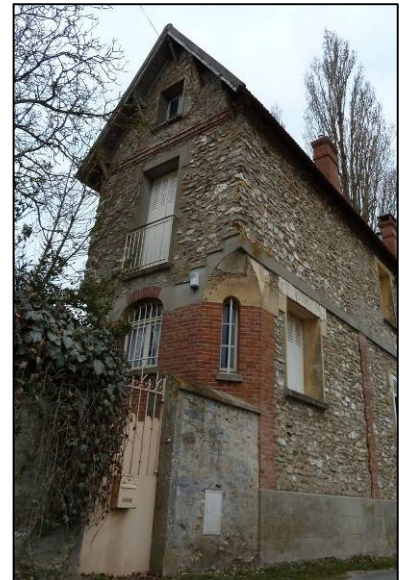
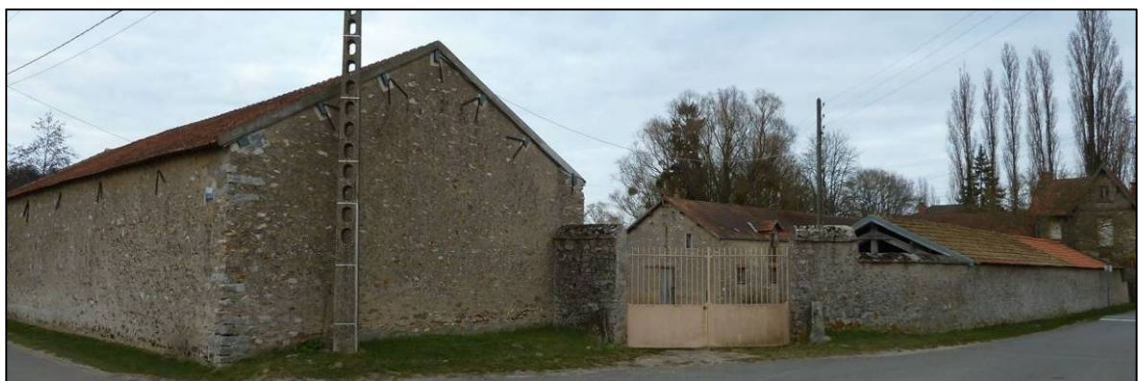
Les deux autres grandes fermes remarquables relevées se situent aussi dans des hameaux : la première à Bruyère (malheureusement, sa cour reste peu visible), la seconde route de Poissard (ci-dessous). Si, dans le cas de cette dernière, la majorité des emprises au sol est antécadastre, le logis, étroit et allongé, semble avoir été repris au début du XXe siècle (ci-contre). Il présente ainsi des éléments de décor originaux, restés en place, qui jouent entre briques, moellons et enduit, sur les formes et les couleurs. L'ensemble, composé du corps de logis, de plusieurs granges et hangars, d'un abreuvoir ainsi que d'une écurie semble aujourd'hui à l'abandon.

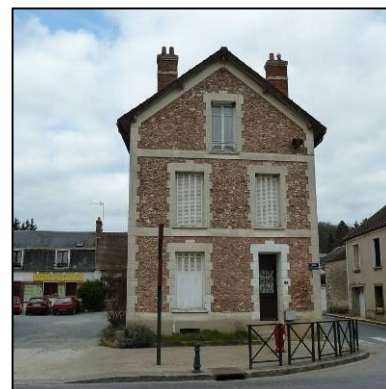
Il est à noter qu'aucune grande ferme intacte n'a été relevée en centre-bourg : seul un ensemble de bâtiments, aujourd'hui divisé, aurait pu être considéré comme ferme. Cependant, son morcellement, auquel s'ajoutent des dénaturations sur certaines parties, ont conduit à n'en recenser que des éléments isolés. Ainsi, le corps de bâtiment ci-contre, qui présente une intéressante façade rocaillée, rehaussée de bandeaux et datée de 1921, faisait peut-être partie de cet ensemble qui aurait été remanié ou reconstruit au début du siècle.

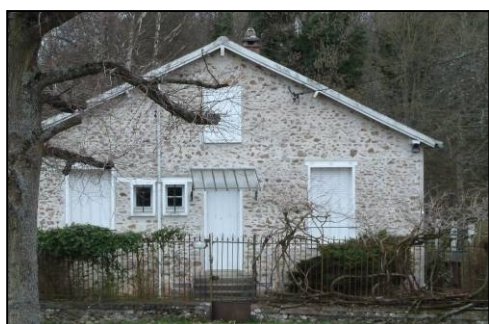
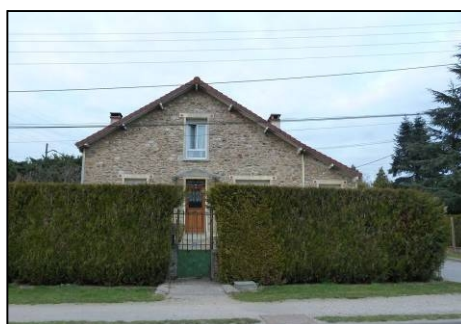
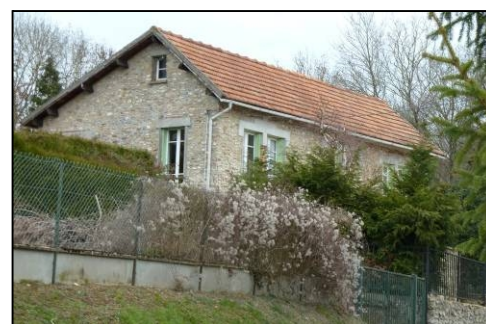
La commune ne compte que peu d'édifices de type urbain. Ils se concentrent le long de la rue du Général-de-Gaulle, axe majeur de la commune, où les maisons de bourg et d'artisan forment un petit front bâti. Trois pavillons ont en outre été recensés. Ils datent sans doute de la première moitié du XXe siècle et se caractérisent par leur forme large et basse, leur toit à faible pente et l'absence d'enduit. Deux d'entre eux présentent des toitures à pans dissymétriques. Il s'agit peut-être de deux variantes de modèles proposés par un même entrepreneur.

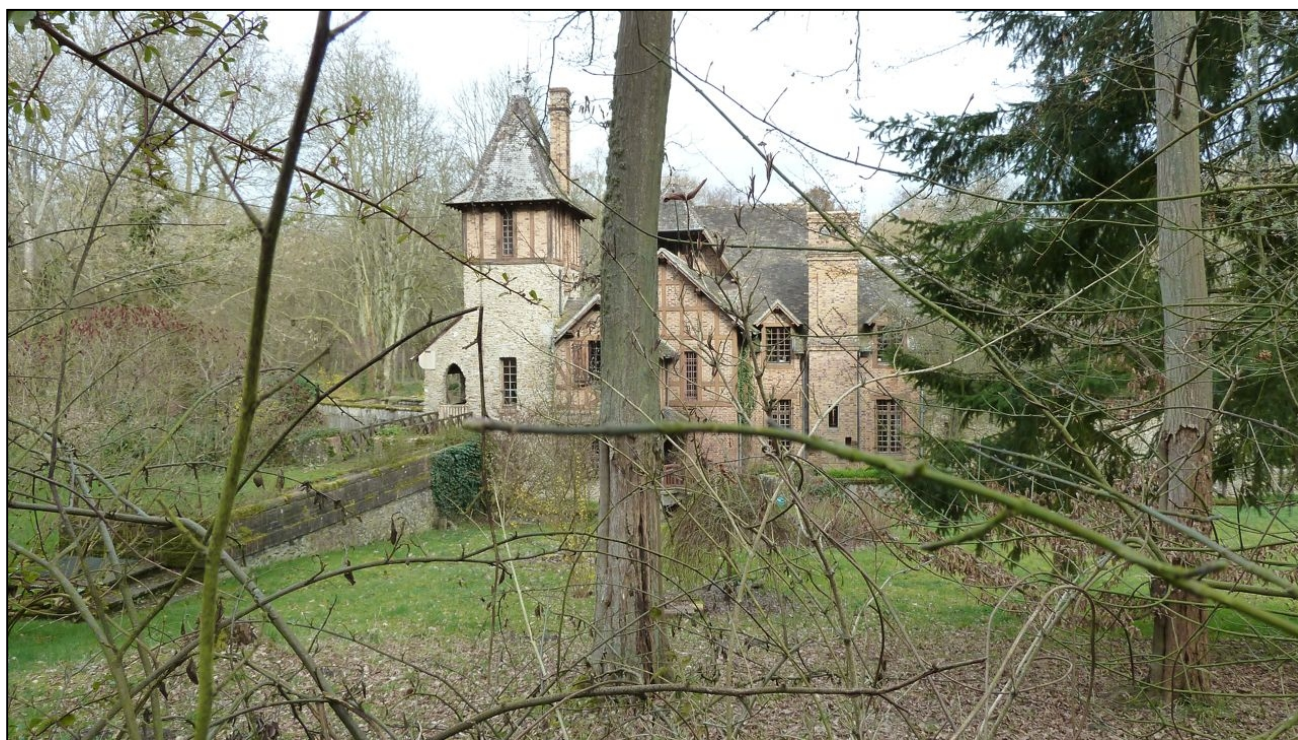
Il semblerait que moulin Rocher soit devenu une résidence à la fin du XIXe siècle ou au début du XXe siècle. C'est aujourd'hui un petit château de style éclectique, orné de colombages, mais sous lequel passe toujours le canal du moulin (ci-contre et page

suivante). Peut-être la roue et les mécanismes sont-ils toujours en place. L'ensemble a été qualifié d'exceptionnel.

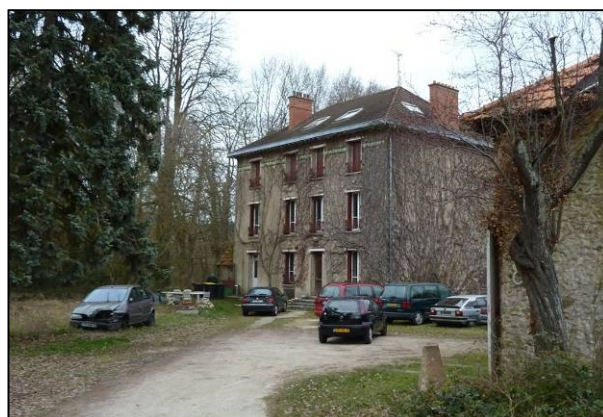
Le moulin Poissard (ci-contre) appartient à un type complètement différent puisqu'il s'agit d'un bâtiment de plan rectangulaire très simple, à plusieurs niveaux. Il est aujourd'hui reconverti en logements, mais n'a pas subi de grandes transformations en façade. Il a même conservé sa frise en carreaux de céramique, ses linteaux de métal encadrés de brique. Le canal coule encore au nord du bâtiment, mais il n'a pas été possible, en raison de la distance, de distinguer une éventuelle roue.

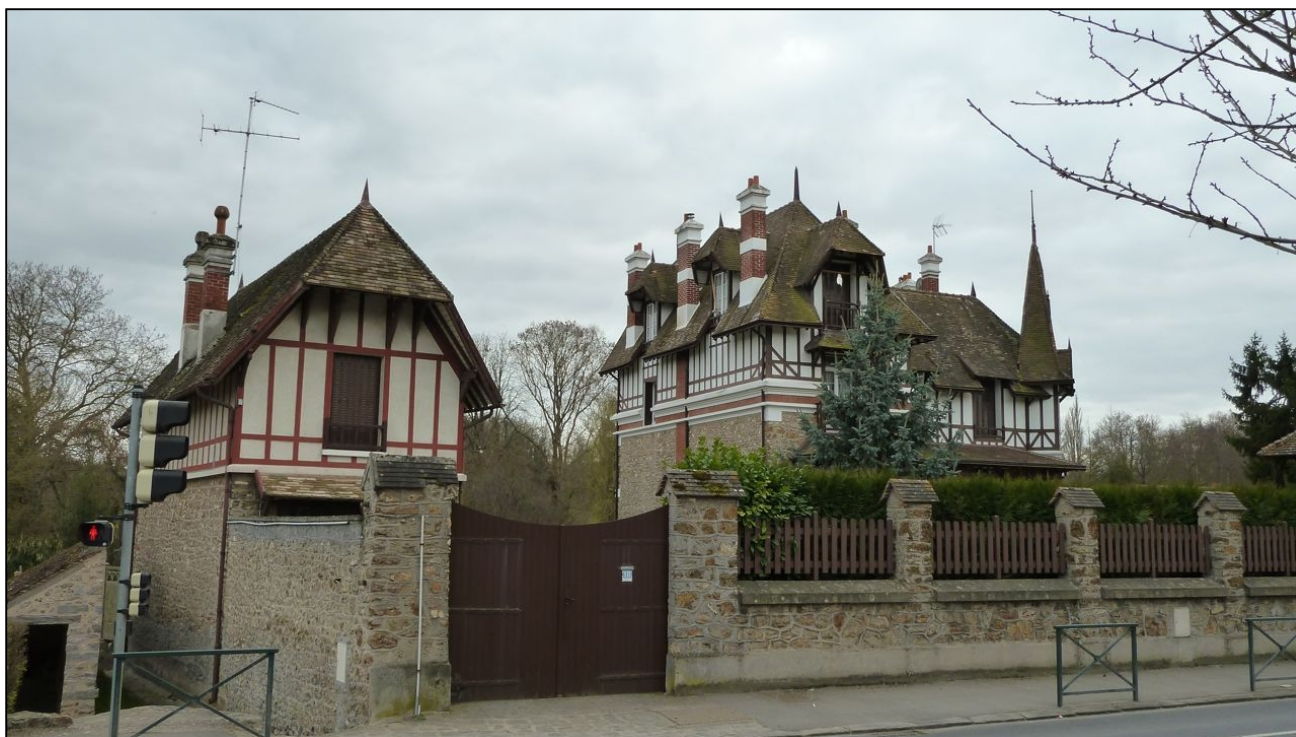
« La Clef des Champs » (photographie page suivante) située rue du Général-de-Gaulle, est une maison de notable datant du début du XXe siècle (sans doute autour de 1910), construite dans un style néo-normand (pans de bois dans la partie haute de l'édifice et toit débordant), qui n'est pas sans rappeler les constructions de villégiature de bord de mer de la Belle-Époque (par exemple la villa Rothschild à Deauville). Cette architecture néo-régionaliste se caractérise par de nombreux décrochements et par un jeu sur les matières,

les couleurs et les volumes. Les communs, construits dans le même style sont encore en place. L'édifice a été qualifié d'exceptionnel.

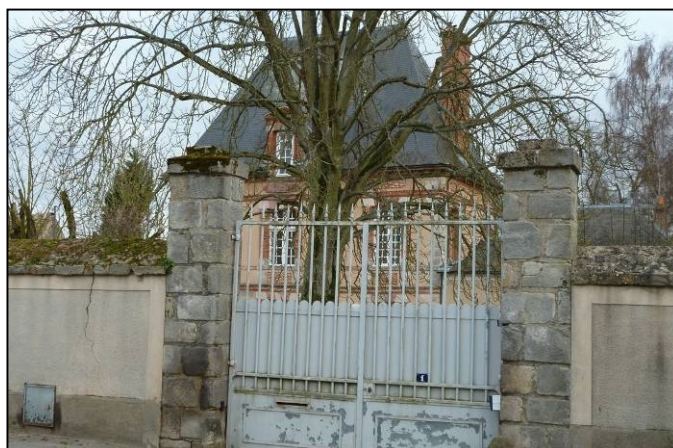
La commune compte également un petit château, situé juste à côté de l'église. Il s'agissait d'un rendez-vous de chasse, construit à l'époque de Louis XIII. Les combles du château ont servi de salle de répétition à la famille Poisson, illustres comédiens. Cette activité explique la dénomination de la place du Vieux-Théâtre, située à proximité. Malheureusement, le bâtiment n'est que peu visible depuis la rue, caché par des hauts murs et par une grille. Ses communs semblent avoir été transformés.

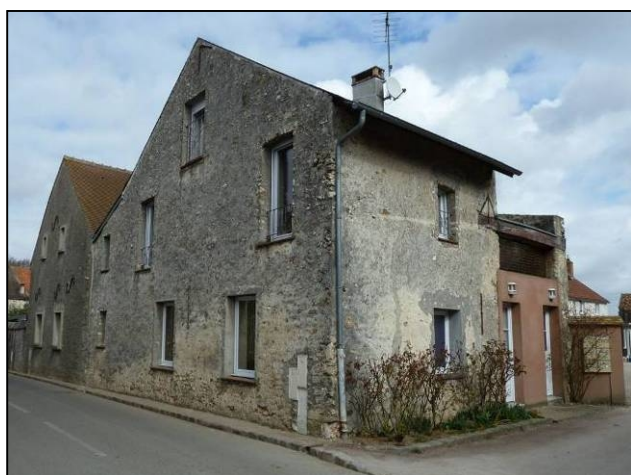
*Le bâtiment ci-contre a subi plusieurs modifications lourdes qui ont rendu illisible sa fonction d'origine : percement de nombreuses baies sur le pignon, extension ou transformation d'une ancienne annexe avec des matériaux et des formes en décalage par rapport aux états anciens, modification des accès. La parcelle semble en outre avoir été morcelée.*

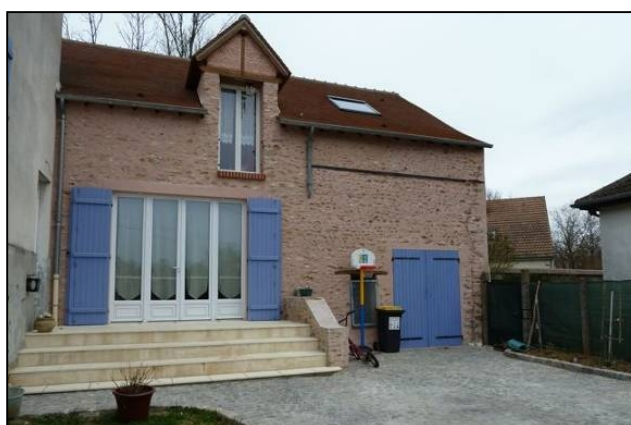
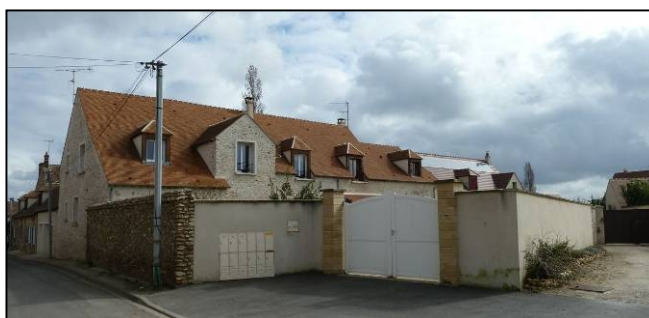
*Les deux images ci-contre sont représentatives des séries de dénaturations que peuvent subir des bâtiments ruraux (dans les deux cas, d'anciens corps de ferme) : percement de nombreuses ouvertures, parfois démesurées, installation d'huisseries modernes, mise en scène de l'édifice dans un environnement lui aussi moderne (muret et barrière de bois ou portail à vantaux pleins encadré de petits pilastres, aménagement d'une courette) et dans le même temps, recherche d'une « authenticité » qui relève davantage d'un mythe rural que des réalités de la région : mise à nu de la pierre, des linteaux de bois et des ancrs métalliques qui renforcent la structure ou encore construction de séries de lucarnes.*
