Diagnostic patrimonial du Centre-Essonne

Saint-Chéron

**DIAGNOSTIC PATRIMONIAL CENTRE ESSONNE
CANTONS DE DOURDAN ET DE SAINT-CHÉRON**

Synthèse communale
SAINT-CHÉRON

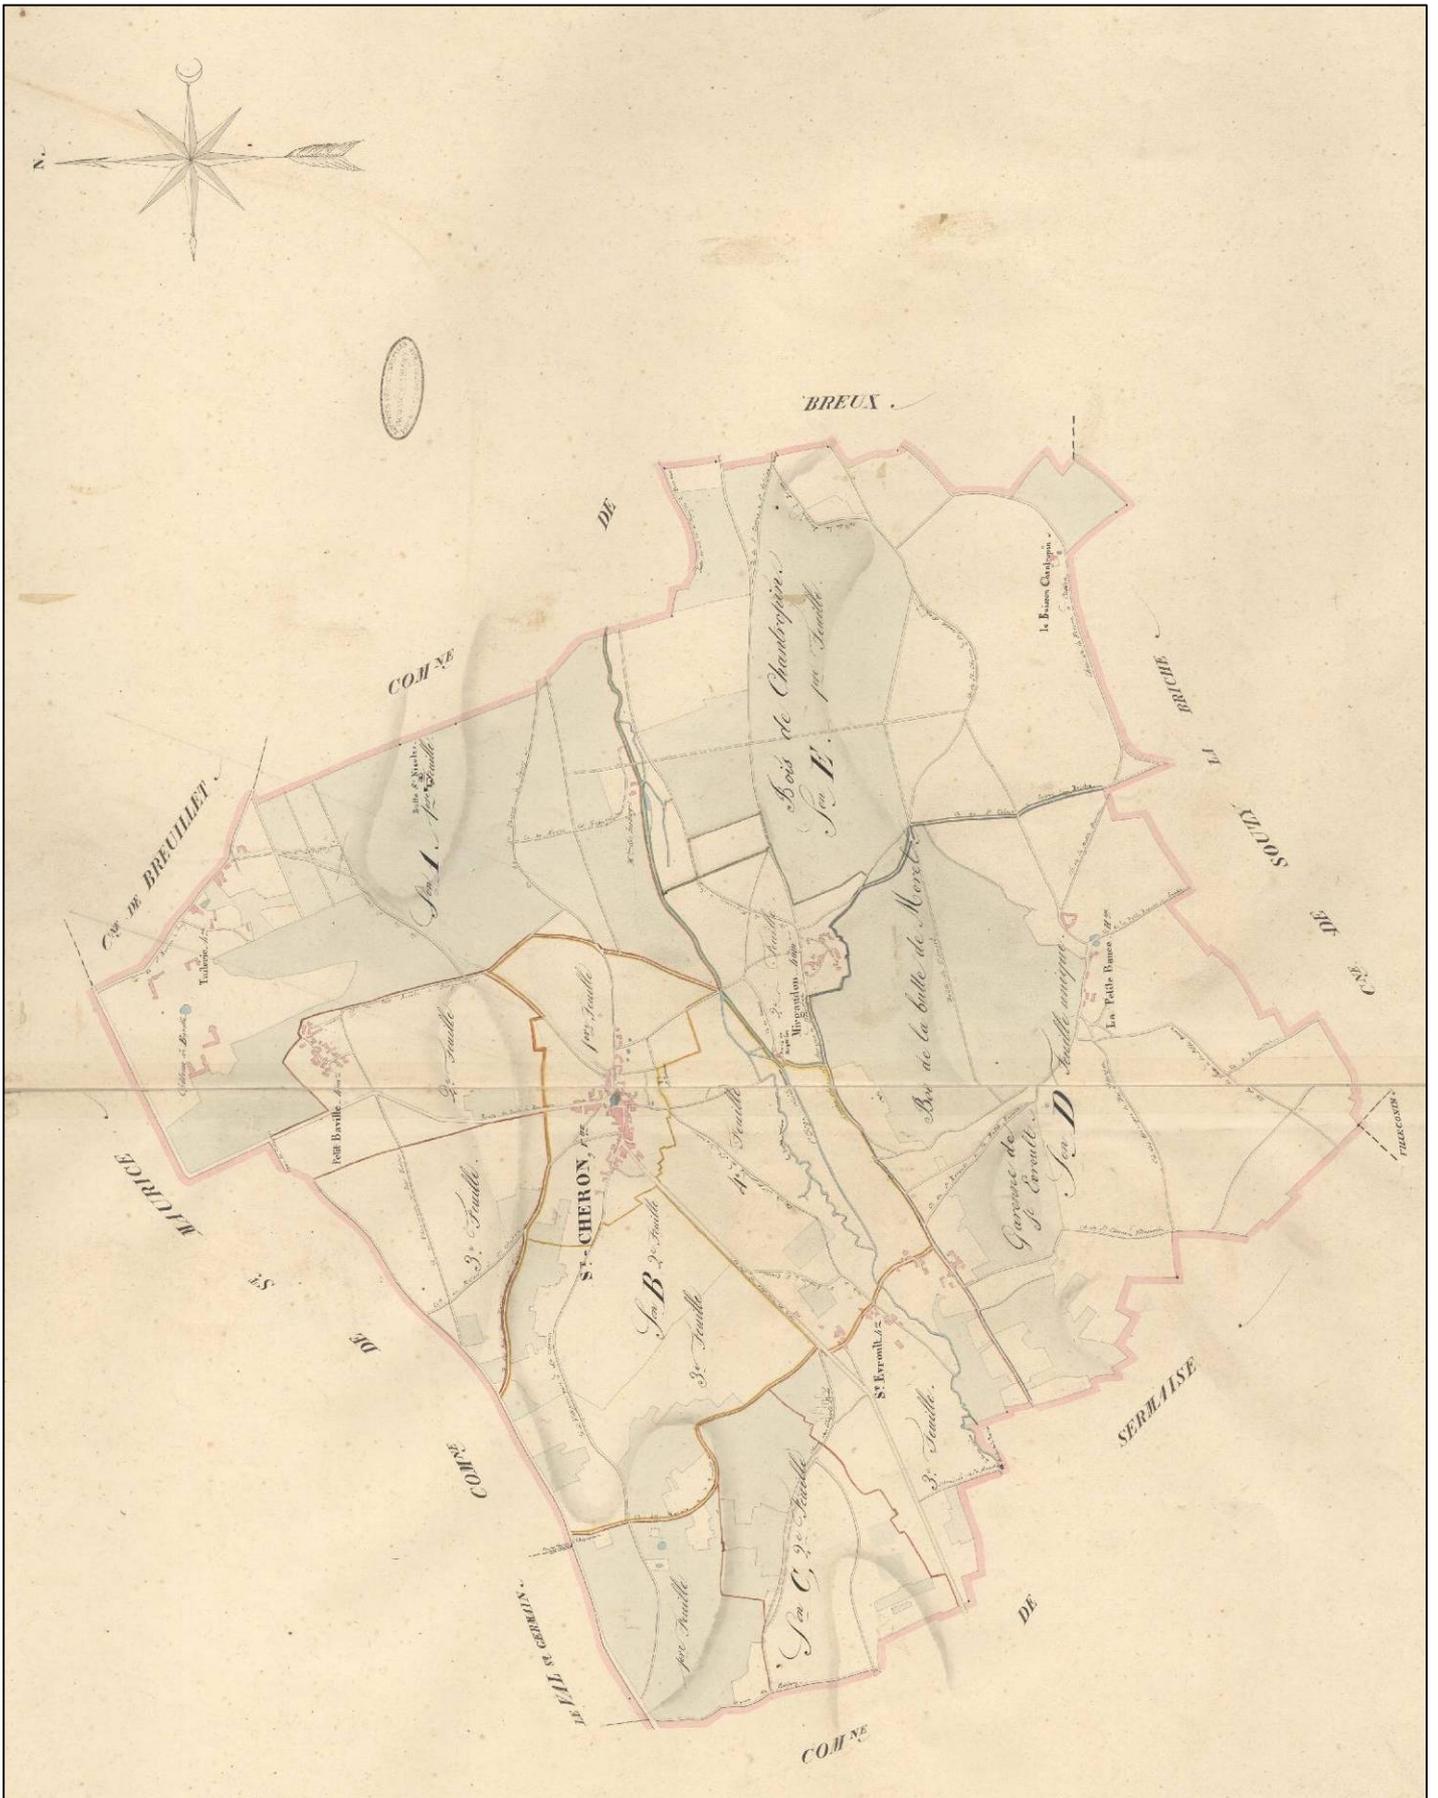
Feuille d'assemblage du cadastre napoléonien de la commune de Saint-Chéron (1826)
© A.D. 91

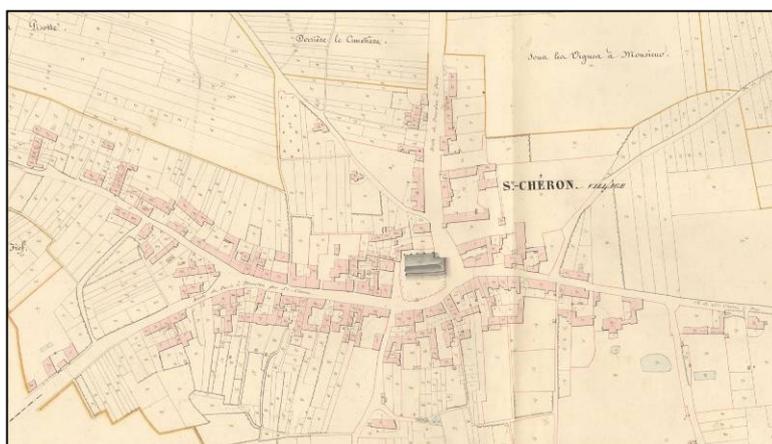
Le centre-bourg (ci-contre, extrait du cadastre de 1826) est implanté à mi-côte sur la butte de Baille, à distance du fond de vallée humide. Le bâti s'étire en étoile le long de deux axes de communications majeurs qui se croisent devant l'église : l'actuelle D116 d'une part, qui comprend le chemin de Jouy et la route de Dourdan, l'ancienne route de

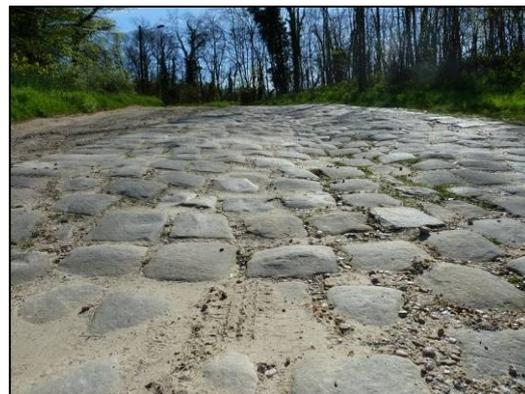
Paris d'autre part qui va vers le nord en direction de Baille puis de Breuillet. Cette voie a été délaissée à partir de la fin du XIXe siècle et est aujourd'hui désaffectée mais son pavement de grès (datant de 1669) subsiste sur une grande partie du tracé entre l'extrémité septentrionale de la rue Bouillon-Lagrange et le hameau du Petit-Baille (ci-contre).

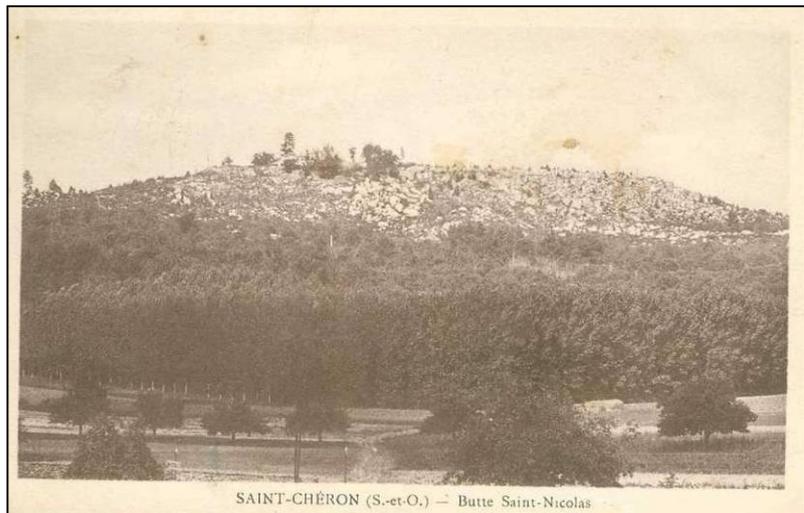
SAINT-CHÉRON (S.-et-O.) — Butte Saint-Nicolas

On trouve également à côté de ces représentations classiques des vues plus surprenantes, telles la photographie de la Butte Saint-Nicolas reproduite ci-contre. Il est rare en effet qu’une carte postale ancienne ne comporte aucun bâti, aucune animation et ne représente qu’un paysage naturel, sans que celui-ci n’ait de connotation historique, identitaire ou symbolique

forte. Or, la butte Saint-Nicolas ne présente aucun de ces caractères, hormis le fait d’être le point culminant de la commune – ce que la légende ne précise pas. Il s’agit par ailleurs d’un lieu entièrement privé et inaccessible, faisant partie de l’ensemble du domaine de Bavielle : elle ne peut donc avoir d’intérêt touristique. Toutefois, cette carte s’avère intéressante car elle permet de constater l’évolution de paysages non bâtis, rarement observée sur une longue période en raison du petit nombre de documents disponibles. La butte est aujourd’hui entièrement boisée et sert de réserve de chasse : son usage a donc évolué au cours du temps.

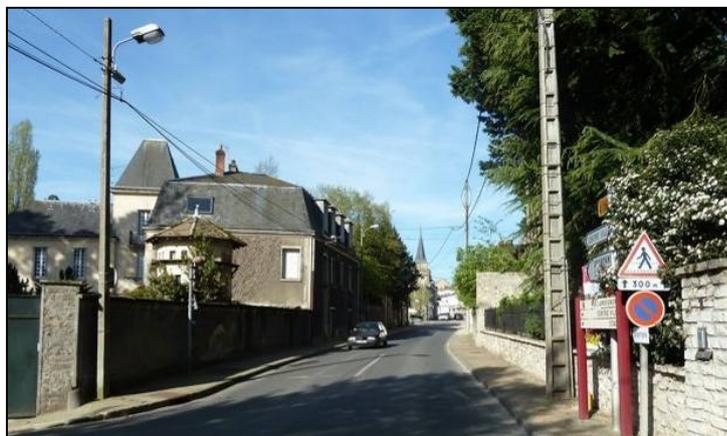
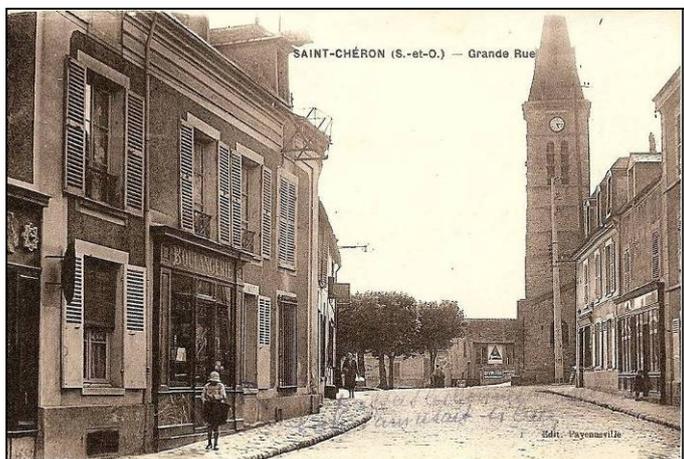
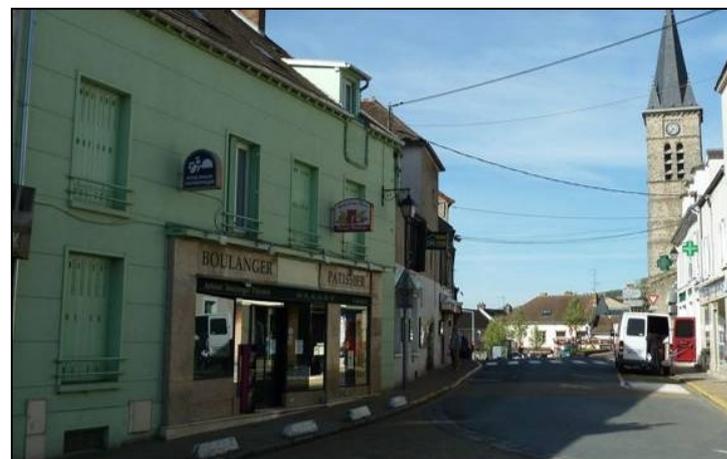
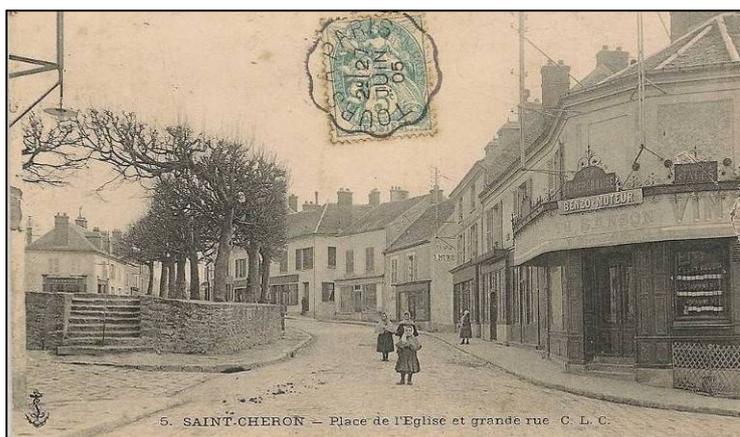
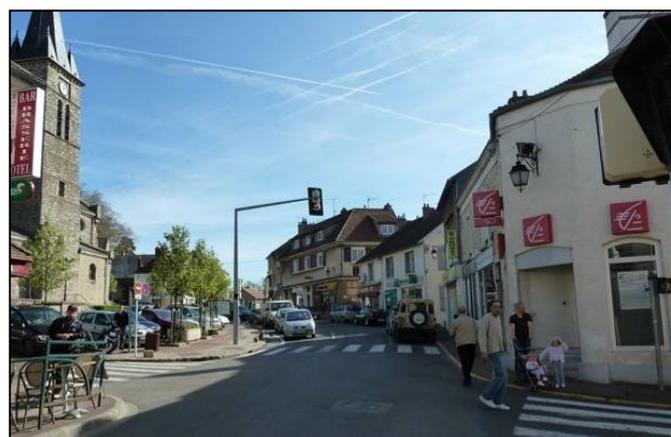
Si l'on suit la route qui va de Jouy à Dourdan, on observe que les transformations vont croissant à mesure que l'on approche du centre-bourg. Sur le premier couple d'images, en effet, seuls sont perceptibles l'apparition ou la surélévation d'un corps de bâtiment à gauche, les nouveaux éléments de signalisation et la fermeture du paysage à droite par la végétation. Celle-ci masque la transformation du bâtiment au second-plan sur la photo de 1909,

aujourd'hui entièrement rebâti, mais dont certains éléments, notamment les lucarnes, ont été conçus comme des rappels de la structure ancienne.

Lorsque l'on s'avance vers l'église (deuxième série de clichés), les transformations s'avèrent plus radicales. On reconnaît à gauche la volumétrie générale de l'ancienne boulangerie, qui a d'ailleurs gardé cette fonction jusqu'à aujourd'hui, mais sa façade a été complètement modifiée : disparition du décor, des volets, diminution de la lucarne, agrandissement de la devanture. Le bâtiment qui lui est adjacent a été surélevé. Sur le côté droit, moins visible sur les images, les modifications sont identiques et contribuent à transformer en profondeur le paysage urbain. Les lignes électriques, quoique relativement peu présentes dans le centre de Saint-Chéron par rapport aux communes voisines, se détachent ici nettement.

Sur la dernière comparaison, ce n'est pas tant le réaménagement de la place de l'église qui frappe mais la prolifération de signes et d'enseignes placés sur des bâtiments modifiés pour être ajustés aux nouveaux besoins commerciaux, ainsi que la place prise par la voiture.

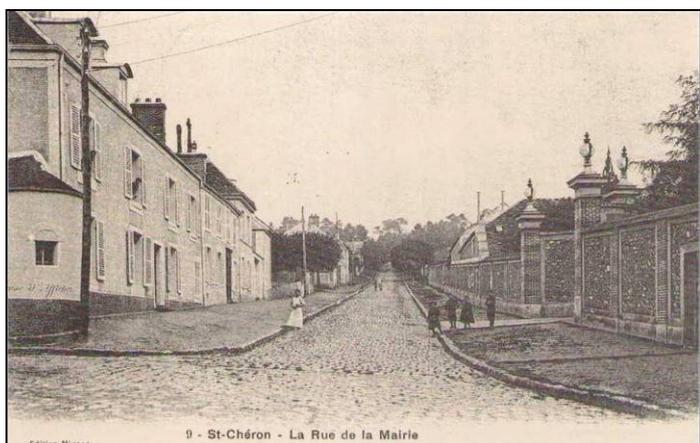
L'aspect général de la rue Bouillon-Lagrange en direction de Baille a peu changé. Ici aussi, ce sont les aménagements de type urbain (panneaux de signalisation, feux, marquages au sol, jardinières, barrières) qui font évoluer la perception du paysage.

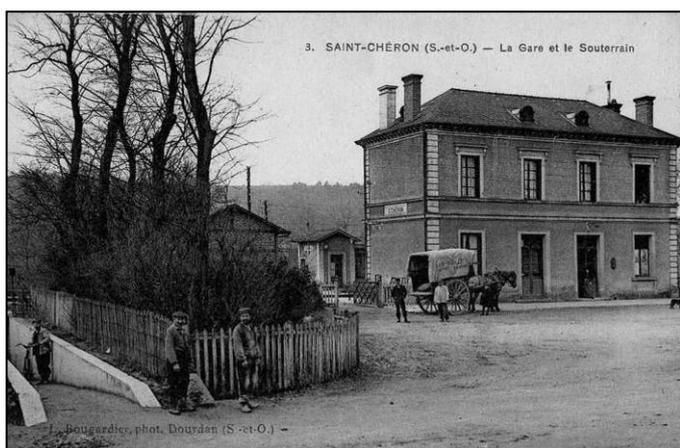
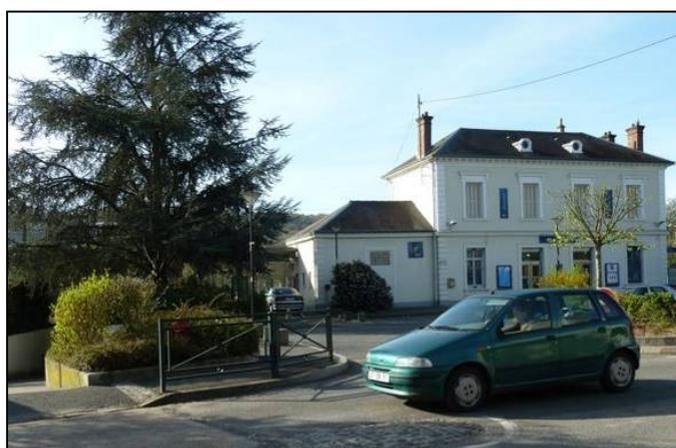
Une petite aile a été ajoutée au bâtiment de la gare, mais le corps principal n'a pas subi d'autres évolutions structurelles, du moins à l'extérieur. Son décor est toujours présent mais est moins visible qu'au début du siècle en raison du faible contraste entre l'enduit actuel et la modénature. Pour le reste, hormis quelques aménagements de détail, la physionomie de la place de la Gare n'a pas changé.

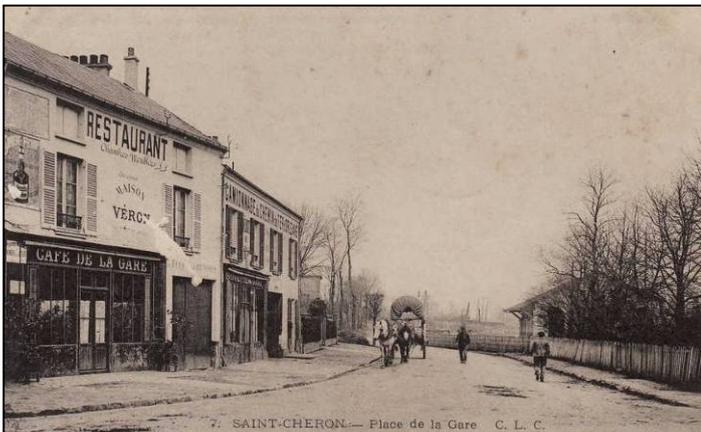
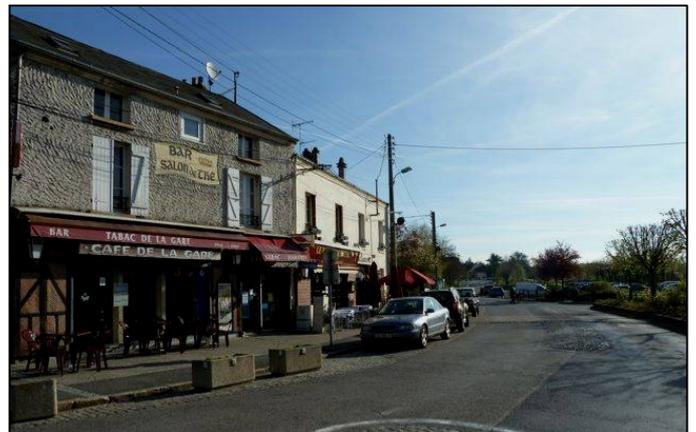
Il en est de même lorsque l'on observe l'autre côté de cette place : le paysage est toujours ouvert côté voies – il l'est même davantage en raison de la disparition du bâtiment ferroviaire et de la palissade. Les bâtiments à gauche sont restés en place. Ils ont toutefois perdu la majeure partie de leurs décors et enseignes ; les devantures ont été transformées et un passage charretier a été transformé en boutique.

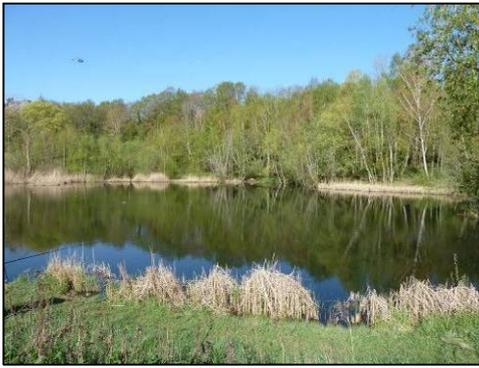
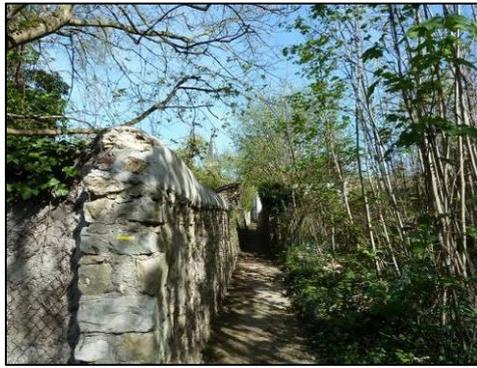
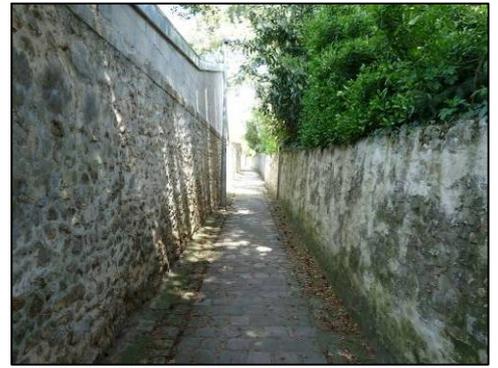
Ci-dessus, à gauche : un étang au cœur du bourg, en arrière de la route de Dourdan. Il marque le creux d'une ancienne carrière.

Ci-dessus, au centre et à droite : deux des nombreuses sentes qui parcourent les îlots du centre-bourg.

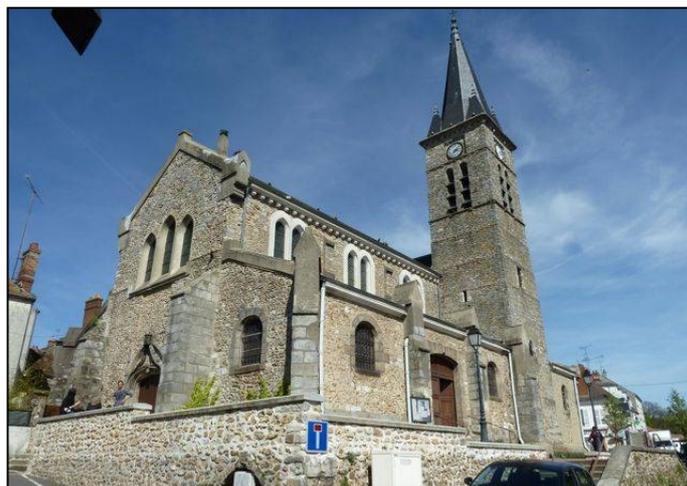
L'église de Saint-Chéron est la plus récente de tout le territoire d'étude : elle a en effet été fortement remaniée au XIXe siècle, sous la direction d'Eugène Vernholes, un architecte de Dourdan à qui l'on doit plusieurs autres réalisations sur le territoire (monument aux morts et villas de Dourdan, école de Corbreuse, de Saint-Escobille, du Plessis-Saint-Benoist). L'emprise au sol de l'église d'origine, datant du XIIIe siècle, n'est pas tout à fait identique à celle qui est visible aujourd'hui. Par ailleurs, le toit et la flèche, de forme différente des autres clochers de la région, ont été une nouvelle fois reconstruits en 1945. La façade n'est pas enduite, laissant apparaître les moellons de meulière et le grès taillé, et le décor extérieur est simple et dépouillé.

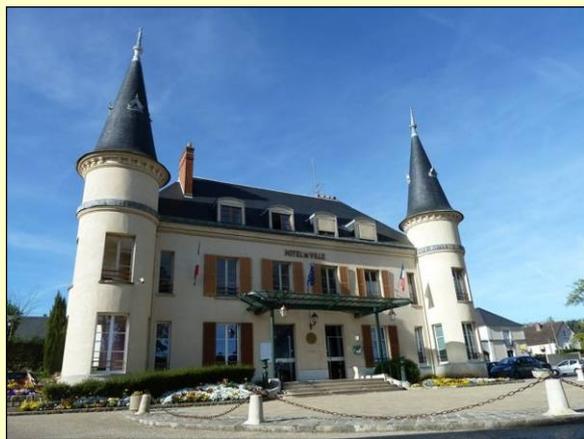
Le château des Tourelles

La datation du château des Tourelles où prend place actuellement la mairie de Saint-Chéron, est sujette à des incertitudes.

Le site de la mairie affirme que le bâtiment date du XVIII^e siècle (il était alors la propriété de Nicolas Brière de Mondétour, secrétaire des Lamoignon) et aurait subi ensuite des modifications au XIX^e siècle à travers notamment l'ajout de deux tourelles.

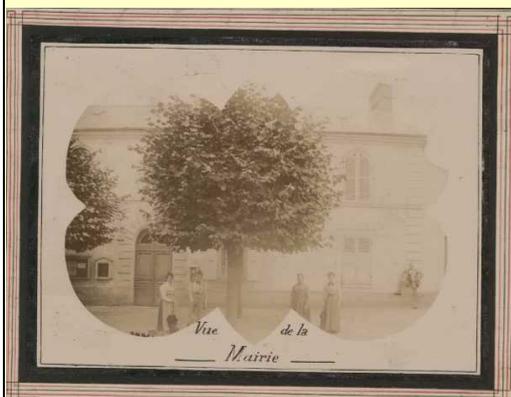
Figure 1 : photographie de la mairie (*Monographie de l'instituteur*, p. 62).

Ainsi, à la vue des informations données par la *Monographie de l'instituteur*, le château des Tourelles ne semble pas avoir été construit avant 1899, date à laquelle elle a été écrite (en outre, le plan de la ville au début du recueil ne paraît pas indiquer un bâtiment à l'emplacement actuel du château des Tourelles). Une photographie présente dans ce

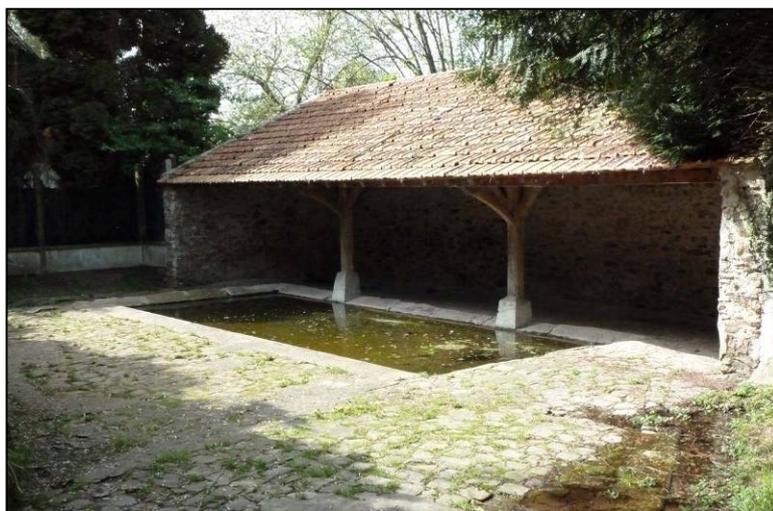
La commune compte par ailleurs de nombreuses traces des usages anciens liés à l'eau, notamment dans les hameaux : plusieurs lavoirs ont ainsi été recensés, dont l'un, situé rue du Coteau sud et accompagné d'un puits, a été qualifié de remarquable (ci-contre). Un petit lavoir privé a même été vu dans une cour, rue des Mares. On trouve encore quelques rares puits sur le territoire : il s'agit de puits maçonnes, couverts, à toit conique et d'origine très ancienne. Celui qui est situé route de Petite Beauce, à côté d'une mare asséchée, a été qualifié de remarquable. Il est très proche par sa forme de celui qui se trouve dans la cour d'une ferme route de Blancheface.

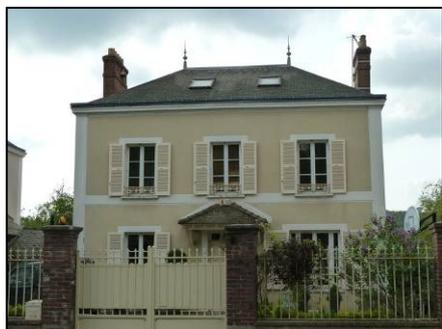
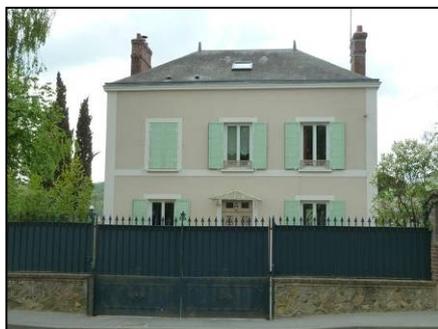
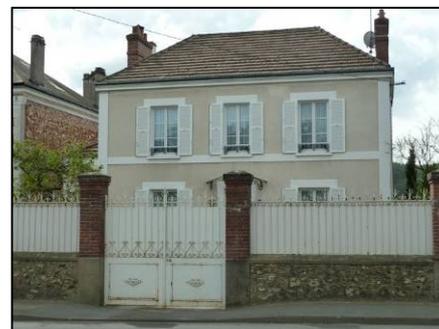
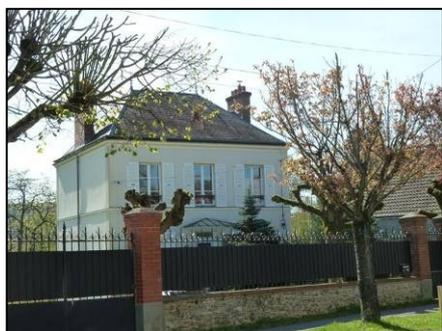
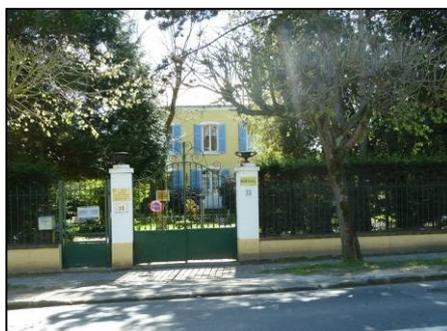
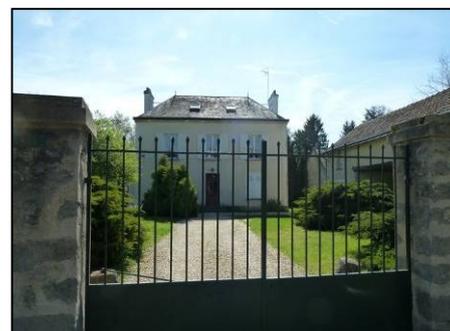
Certaines d'entre elles ont été bâties selon un modèle standardisé : on retrouve ainsi des gabarits identiques d'une rue à une autre (ci-dessous, trois maisons voisines rue Lamoignon, puis trois autres rue de Dourdan), mais aussi d'une commune à une autre, puisque des édifices semblables ont été observés à Breuillet et à Dourdan. Ces maisons sont toutes de plan rectangulaire, comptent un étage carré et trois travées en façade, avec l'accès au centre. Les murs sont enduits et la modénature est très simple : un simple bandeau lissé souligne les arêtes de la façade, parfois les ouvertures, et une corniche court sous le toit. Rue Lamoignon, la similitude va même jusqu'à la forme du portail, identique dans les trois cas. Dans les versions présentées ci-dessous, les combles n'étaient pas aménagés à l'origine.

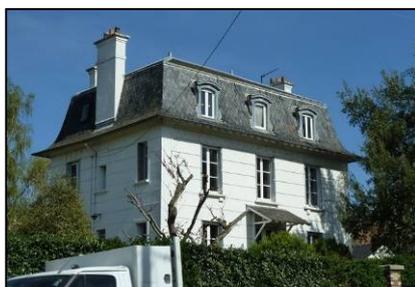
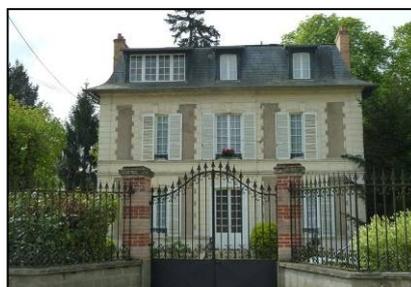
Une variante observée à plusieurs reprises dans la commune comporte un toit brisé à la Mansart, percé de trois lucarnes alignées sur les fenêtres. Une autre version encore, un toit étonnant, de style pagode, couvert d'ardoises, qui contraste avec les façades (ci-dessous à gauche, d'inspiration Louis XIII ; à droite, un enduit lisse creusé de lignes de refends et orné d'une frise de grecques). Elles ont toutes deux été qualifiées de remarquables, malgré certaines modifications, en raison de leur intérêt architectural.

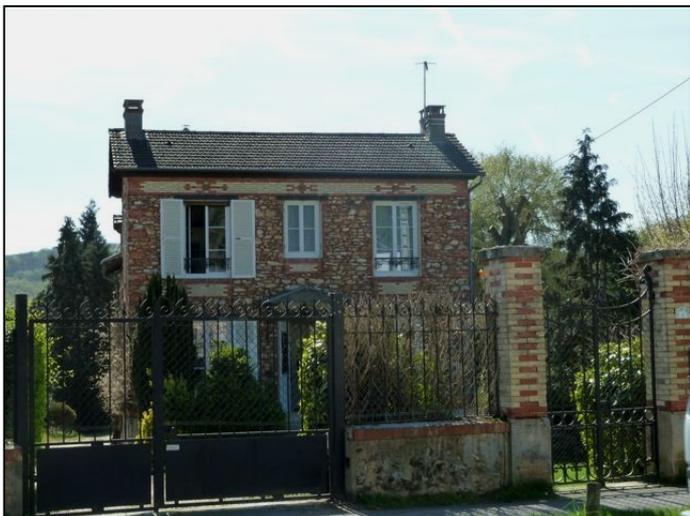
D'autres villas de plus petite taille reprennent ce module de trois travées en façade, mais, moins larges, sont couvertes d'un toit à double pente ponctué par une souche de cheminée à chacune des extrémités de la ligne de faîte. Leur façade est en meulière rocaillée et leur décoration plus présente que pour les villas précédentes : on observe en effet des décors de briques, parfois polychromes, qui marquent l'encadrement des baies et dessinent de faux chaînages d'angles, de la ferronnerie, et des marquises qui quelquefois ont subsisté. Trois d'entre elles ont été qualifiées de remarquables en raison de la préservation de leurs traits morphologiques (dont celle illustrée ci-contre).

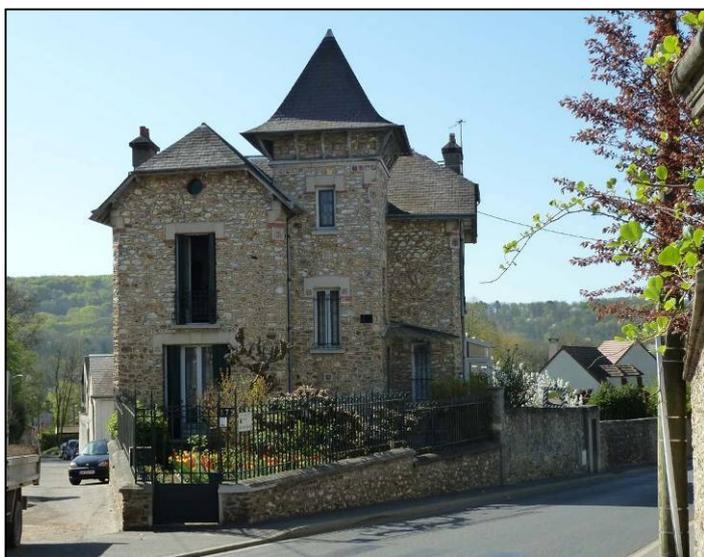
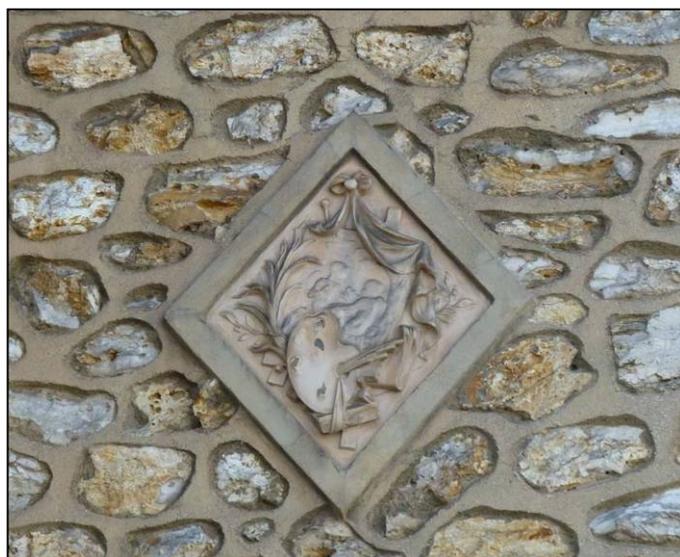
Un autre type de villa est composé de bâtiments au plan moins régulier, qui jouent sur les effets de volumes emboîtés et de décrochements de toitures, tout en mettant en œuvre des matériaux de série comme la brique ou la céramique. Certaines restent assez simples et semblent avoir été choisies sur catalogue, tandis qu'un petit nombre fait l'objet d'une architecture un peu plus recherchée. C'est le cas de la petite villa ci-dessous, datée de 1913, qui présente de nombreux caractères propres à son époque : décrochements des volumes, petite tour carrée pittoresque, débords de toits soutenus par des aisseliers, élévation en moellons de meulière, rehaussée par des céramiques et de petits motifs moulés.

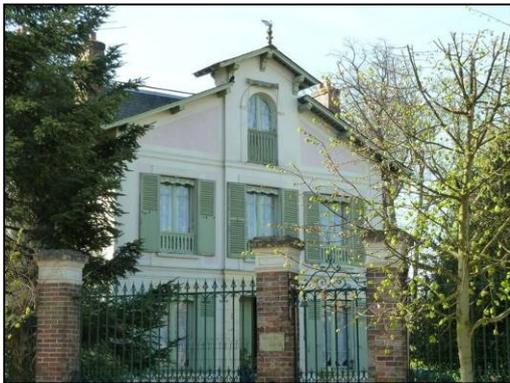
La villa « Santa Maria » située avenue de la Gare se signale par la forme de son pignon, par ses aisseliers, ses garde-corps en bois et par le profil soigné de sa modénature. Le faîte de la toiture est orné d'un épi en céramique. Fait assez rare dans la commune, les fenêtres ont conservé leurs menuiseries en bois.

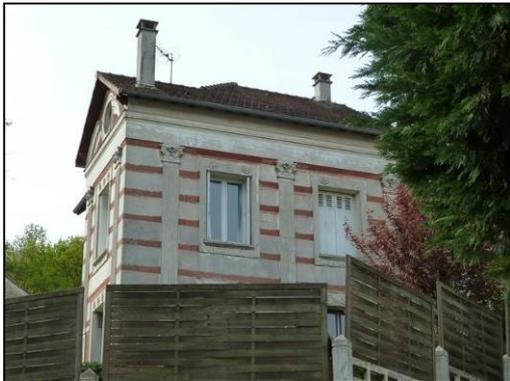
La villa ci-contre, dont l'emprise au sol est antécadastrale, est remarquable tant par son décor que par son implantation, au cœur de l'ancien hameau de Mirgaudon, au pied des carrières, sur une petite butte qui la rend presque invisible. Son décor polychrome surprend par le mélange de couleurs vives et la sobriété des traits (notamment ceux des pilastres), d'inspiration néo-classique.

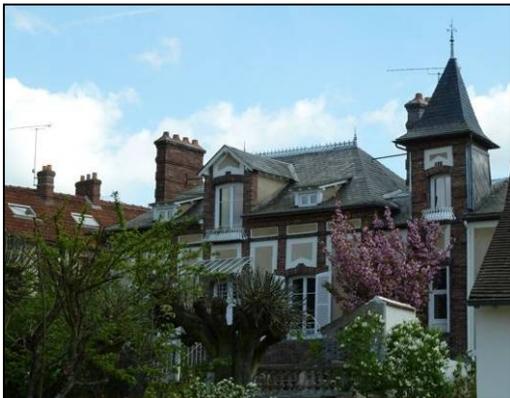
La villa « Mon Plaisir » dans le hameau de la Tuilerie est une ancienne ferme transformée à la fin du XIXe siècle en résidence de villégiature. Elle garde de l'ancienne exploitation agricole la forme massive du corps principale, auquel a été ajoutée une tourelle au toit en pavillon. Les ornements, eux, sont bien ceux de la résidence : décor peint, modénature, crête de faîte, ferronnerie et marquise. La demeure a conservé ses communs et ses annexes.

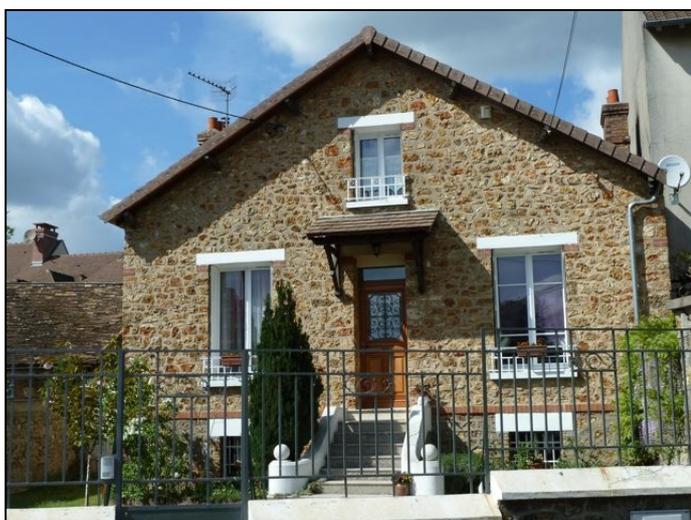
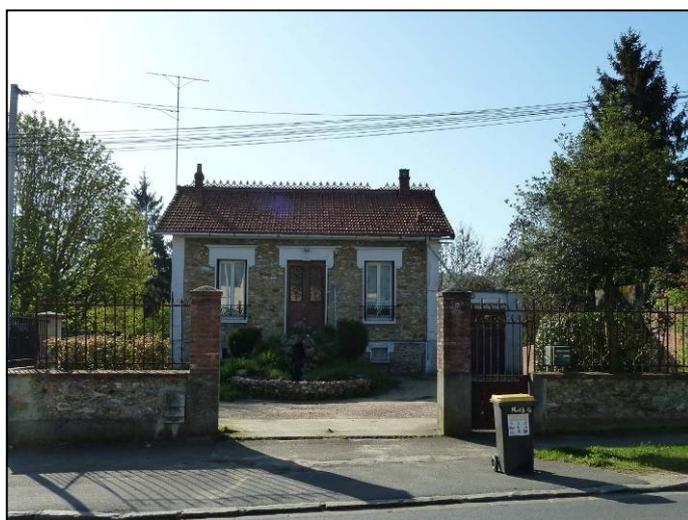
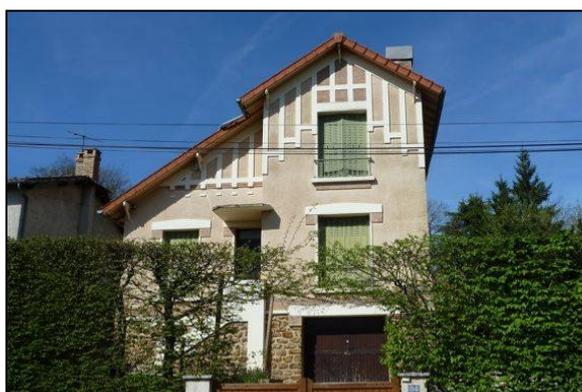
Les murs sont enduits ou laissent apparaître les moellons de meulière. La décoration varie en revanche d'une construction à une autre.

- les pavillons de plan rectangulaire, de forme plutôt basse et allongée, dont l'accès se fait sur le mur gouttereau, qui se présente alors de manière parallèle à la rue (ci-dessous à droite, qualifié de remarquable). La porte est au centre, encadrée par deux baies ; les pignons sont fréquemment aveugles. Pour ce modèle, les façades ne sont pas enduites ; on trouve assez souvent en revanche de la meulière rocaillée.
- certains pavillons, enfin, plus rares, sont bâtis sur un plan en L, avec un pignon qui s'avance vers la rue, en retour d'équerre par rapport à un petit corps de bâtiment rectangulaire (en bas ; ce pavillon a été qualifié de remarquable en raison de la préservation de ses caractéristiques morphologiques et de sa représentativité) ; la porte se situe à l'intersection des deux volumes. Les mises en œuvre et décorations sont ensuite particulières à chaque bâtiment recensé.

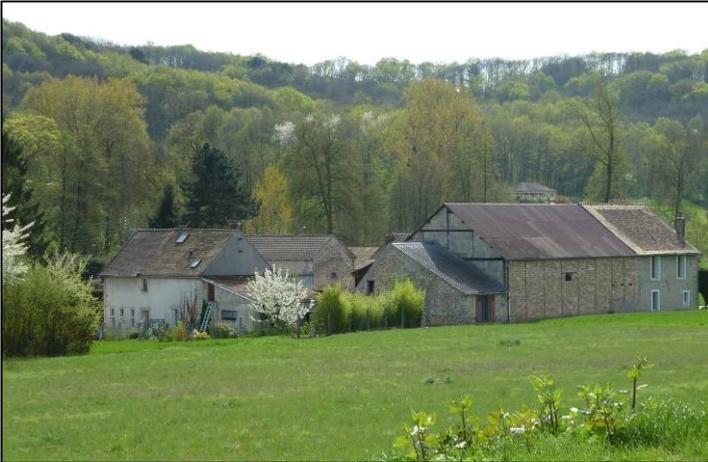
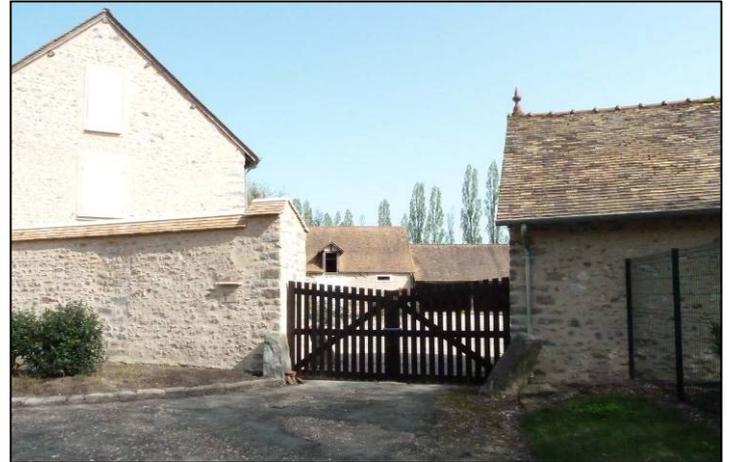
Les grandes fermes sont les moins nombreuses : on n'en recense généralement qu'une par hameau. Elles sont construites autour d'une cour fermée, de forme rectangulaire ou carrée, le long de laquelle leurs bâtiments, logis et annexes, s'organisent. Elles peuvent ainsi former des ensembles de très grande taille (ci-dessous, à Saint-Evroult et à la Bergerie).

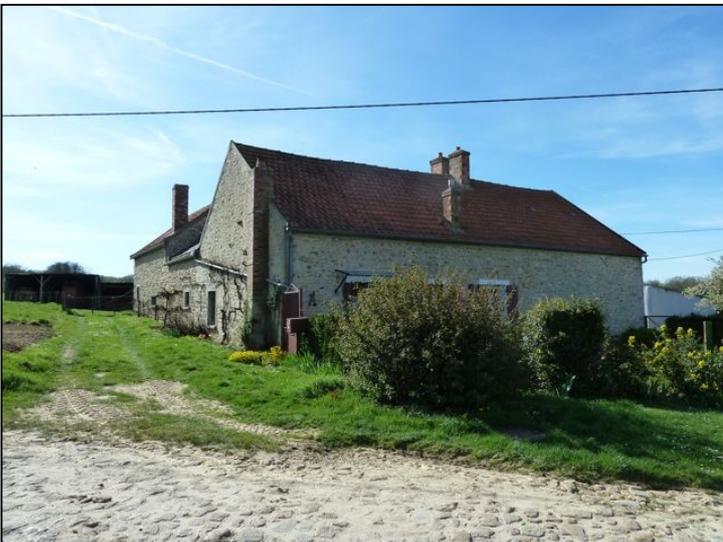
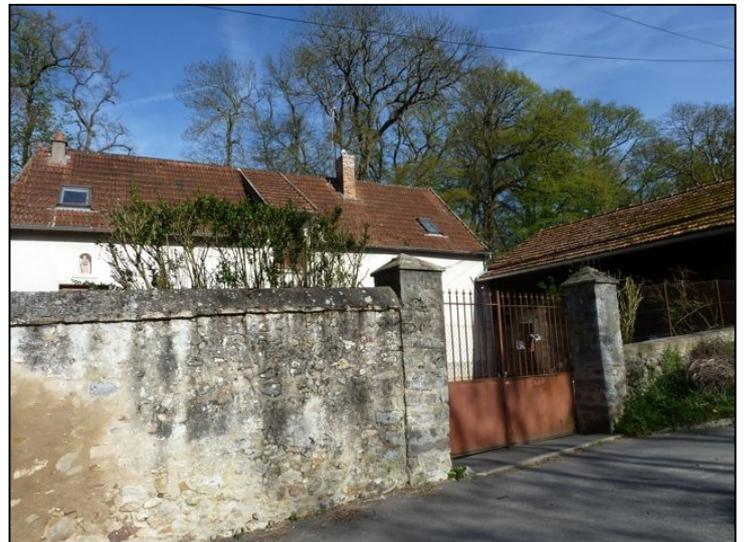
On compte en revanche une dizaine de fermes de plus petite taille, dont les implantations, plus variables, ne répondent pas nécessairement au modèle de la cour fermée – même si les deux petites fermes remarquables fichées dans le hameau de Baville s'organisent ainsi (ci-dessous).

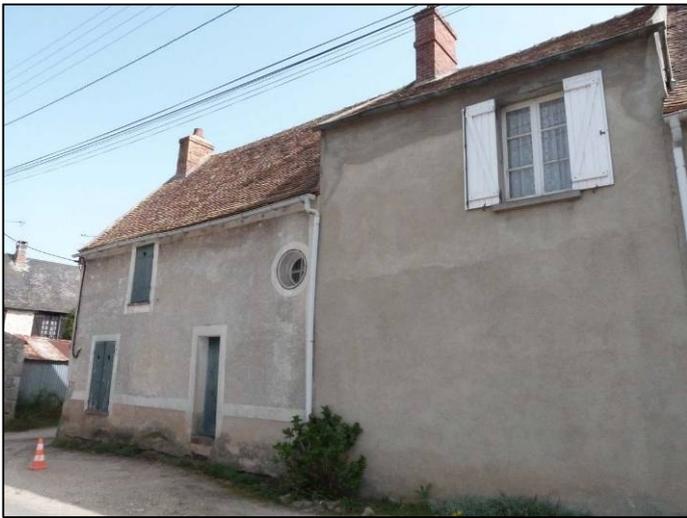
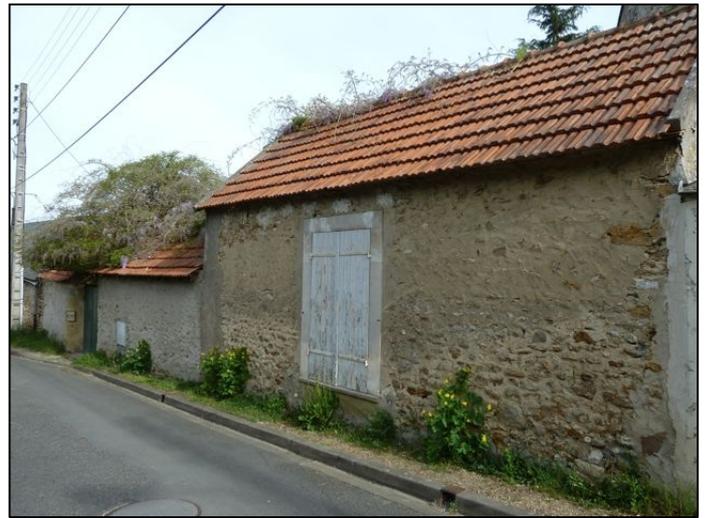
Les autres petites fermes recensées à Saint-Chéron présentent soit leur logis parallèle à la rue, légèrement en retrait, avec des annexes dans leur prolongement ou à l'arrière (page suivante à gauche, route de Blancheface, où un puits, dont l'origine pourrait être gallo-romaine, a été vu), soit une annexe agricole qui s'annonce sur rue par un mur aveugle ou percé de rares ouvertures (page suivante, à droite, rue des Carrières). L'ensemble se dissimule alors aux regards depuis la voie publique.

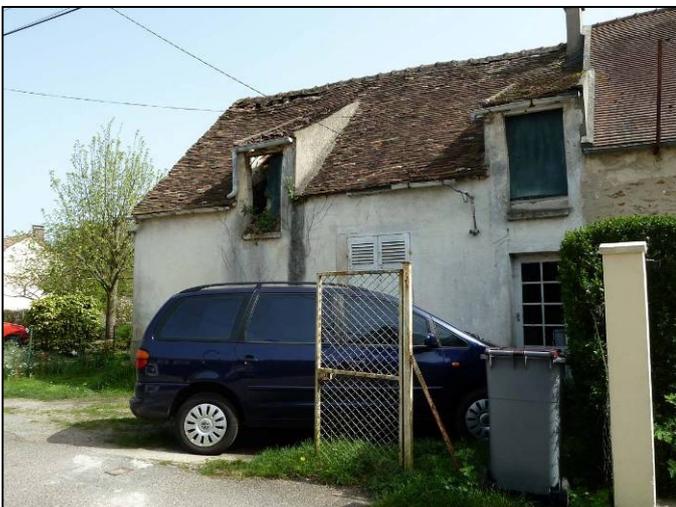
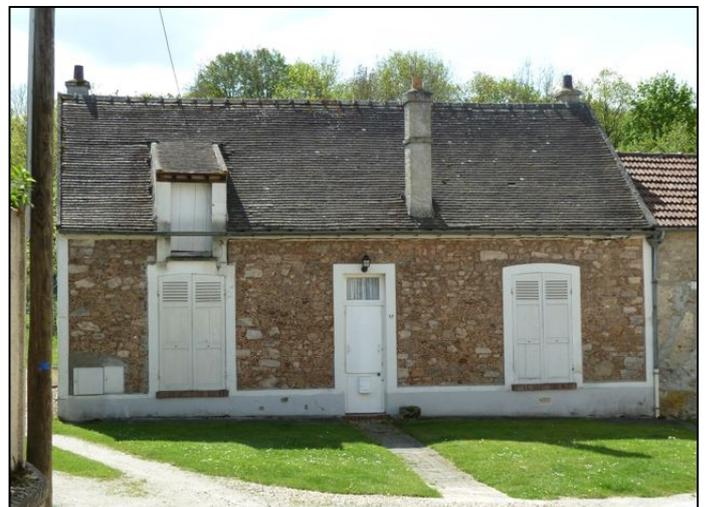
Les maisons rurales sont des bâtiments qui mêlent, comme les fermes, la fonction d'habitation et la fonction agricole. Cette dernière est cependant moins présente et les annexes occupent une surface moindre que celle du logis. On les trouve avant tout dans les hameaux, à proximité des grandes fermes. Dans le centre-bourg, elles se situent rue des Mares, dans un endroit qui semble avoir concentré l'habitat rural modeste (cf. *infra*). Il n'existe pas de plan, de disposition ou d'implantation-type : chaque construction était adaptée à la forme et à l'orientation de sa parcelle. On rencontre néanmoins assez fréquemment des édifices de forme bloc-à-terre, où logis et annexes sont réunis sous le même toit. Les maisons rurales ont alors une forme basse et allongée et se placent parallèlement à la rue, le plus souvent en léger retrait. Les combles sont dédiés au stockage des biens agricoles et s'ouvrent sur l'extérieur par des lucarnes rampantes, à un versant de toiture, qui sont engagées à la fois dans le toit et dans la maçonnerie (ci-dessous, deux maisons rurales dont l'emprise au sol est antécadastre, impasse du Cresson, en très mauvais état, et rue de la Rémarde, à la façade rocaillée et comprenant des blocs de grès taillés).

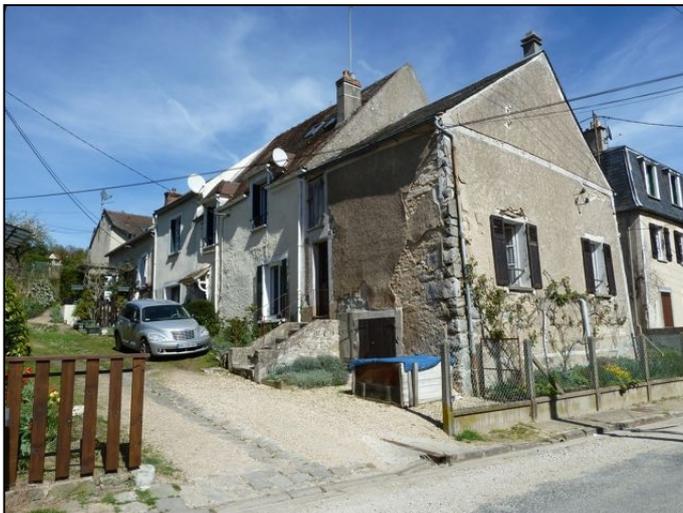
Les cours communes, cette juxtaposition d'unités modestes qui servait souvent au logement d'ouvriers agricoles ou de domestiques, sont concentrées – du moins pour celles qui sont visibles - autour de la rue des Mares et en particulier sur son côté nord. La plupart se sont avérées très dénaturées : ces maisons modestes sont en effet aujourd'hui inadaptées aux exigences de l'habitat moderne, notamment en termes de taille, de confort et de luminosité. Deux cours communes ont néanmoins été recensées rue des Mares, dans la mesure où elles se sont révélées moins transformées morphologiquement et plus conformes à leur identité première, encore lisible. L'une d'entre elles, en particulier, se caractérise par ses caves semi-enterrées, qui forment le soubassement du logis. Les escaliers en pierre pour accéder à la porte sont toujours dans leur état ancien (ci-contre).

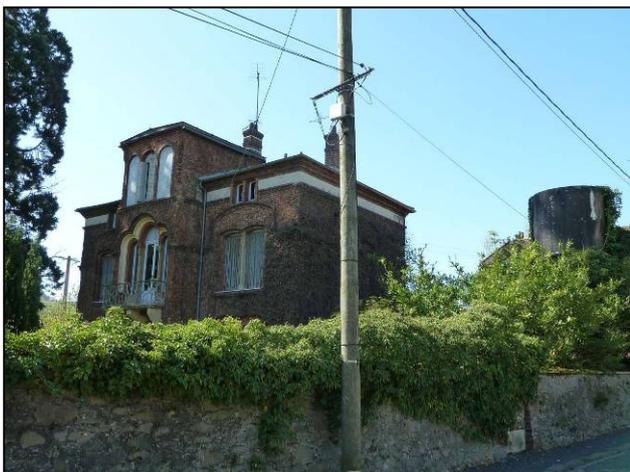
A l'entrée de la commune par l'est, route de Paris, un grand domaine s'ouvre par une grille et laisse entrevoir une vaste demeure (ci-contre). Un peu plus loin, la maison se laisse quelque peu admirer, malgré l'abondante végétation qui la recouvre. Son décor conjugue céramique, ferronnerie, modénature et décor de briques. Derrière elle s'étend un grand domaine. Les communs se situent quant à eux de l'autre côté de la route.

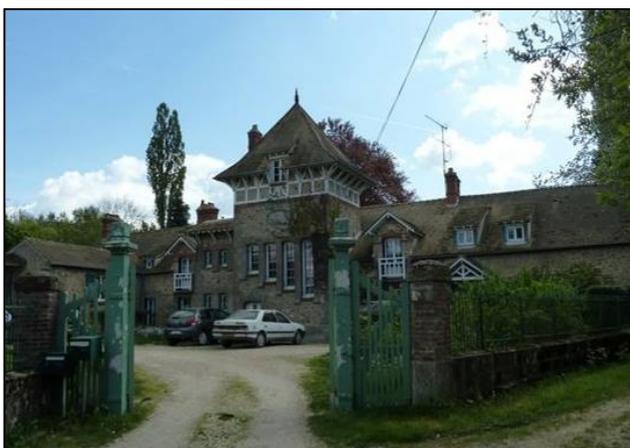
A proximité de la gare, bien visible depuis les quais, se trouve une autre grande demeure, dont l'architecture ne manque pas de surprendre. Elle semble en effet mêler les inspirations méditerranéennes (toit presque plat, baies cintrées jumelées ou triplées) et l'utilisation de matériaux locaux, meulière rocaillée et brique. A côté d'elle, un réservoir d'eau privé. Plus loin sur sa vaste parcelle, des communs soignés, au décor de brique et au rebord de toit en bois découpé, sont accompagnés d'un petit pigeonnier pittoresque.

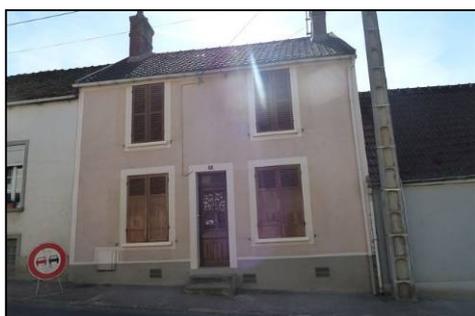
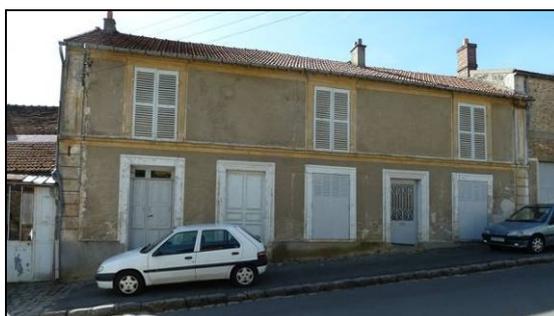
Les maisons de type urbain sont toutes couvertes d'un enduit lisse. Il est souvent rehaussé par une discrète modénature, qui souligne les ouvertures et l'encadrement de la façade. L'accès se fait directement sur la rue, parfois après quelques marches : les constructions sont en effet adaptées au relief et suivent sa pente (ci-dessous, rue Charles-de-Gaulle et rue Bouillon-Lagrange).

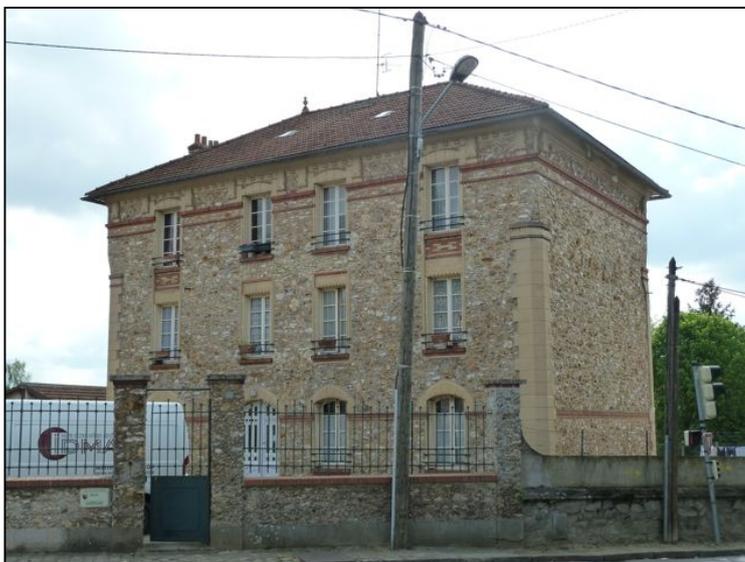
Un seul immeuble (mais peut-être ne s'agit-il pas de sa fonction d'origine ; une étude plus approfondie serait nécessaire pour le déterminer) a été recensé à Saint-Chéron, à l'entrée de la rue Gabreau. La qualité de sa préservation, ainsi que le caractère sobre et soigné de son architecture et de son décor (céramique, modénature et décor de briques), ont conduit à le qualifier de remarquable.

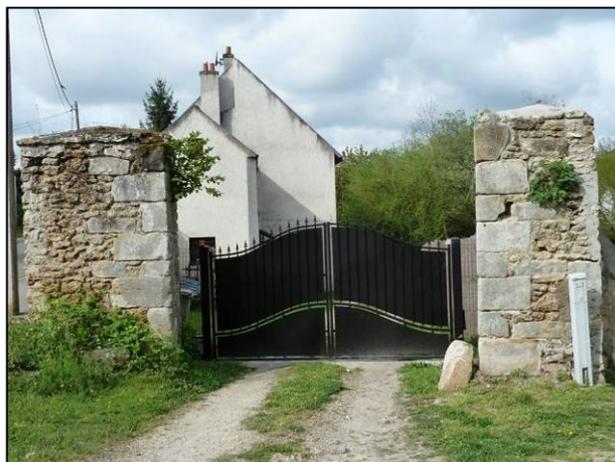
Le second moulin de Saint-Chéron se situe au lieu-dit Les Herbages. Il s'agit d'un ensemble antécadastre, remanié au XIXe siècle, formé de deux corps de bâtiments qui se font face et séparés par une cour pavée de grès. Le bâtiment à l'est a été en partie restauré dans les années 1970 à la suite d'un incendie ; il comporte deux étages carrés percés d'ouvertures régulières. Il est couvert de tuiles plates ; par un jeu de panachage et de

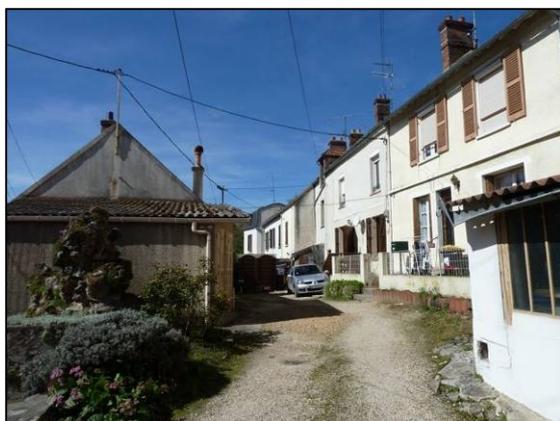
Les éléments les plus modestes sont les plus touchés, et au premier chef les maisons élémentaires qui composent les cours communes. Aux dénaturations du bâti s'ajoutent des clôtures qui séparent chaque lot dans cet espace autrefois commun et le traitement différencié de chaque bâtiment, au gré de son propriétaire, rompant la cohérence d'ensemble (ci-contre ; on notera à gauche la rocaille qui orne l'entrée de la cour).

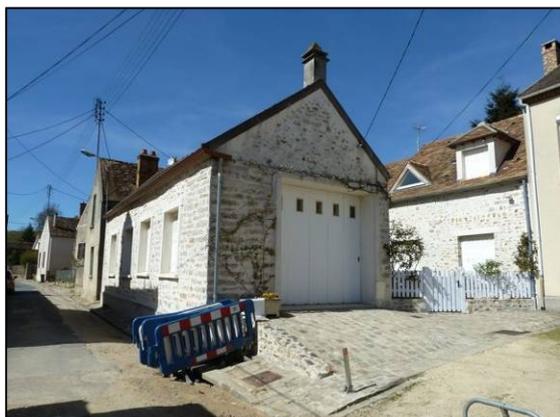
Les anciennes annexes agricoles sont fréquemment transformées en garage ou en atelier. Des ouvertures sont alors percées et la porte charretière est remplacée par une porte de garage souvent plus grande et fabriquée en matériaux modernes qui déparent l'ensemble. Sur l'exemple ci-contre, la lucarne de forme triangulaire, très moderne, ainsi que la petite clôture en pvc, renforcent ce contraste de styles.
