Diagnostic patrimonial du Centre-Essonne

Saint-Chéron

**DIAGNOSTIC PATRIMONIAL CENTRE ESSONNE
CANTONS DE DOURDAN ET DE SAINT-CHÉRON**

Synthèse communale
SAINT-CHÉRON

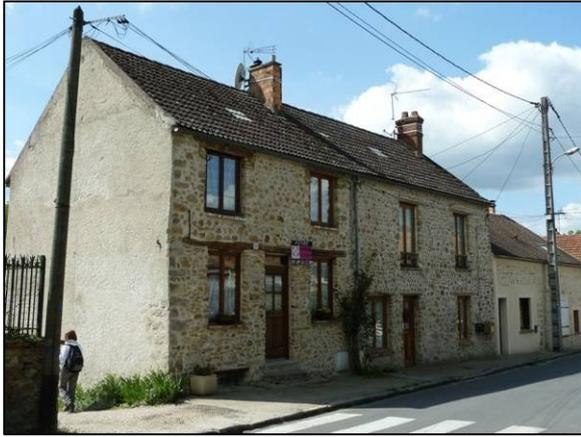
Les constructions rurales sont également touchées par la mode du « faux rustique », qui repose sur un imaginaire de la maison paysanne non fondé dans les techniques de construction traditionnelles du Hurepoix ou de la Beauce : pour donner un aspect que l'on pense plus authentique à la demeure, les enduits qui protégeaient la maçonnerie sont grattés pour faire apparaître la pierre, mais aussi les linteaux de bois, très sensibles à l'humidité, qui surmontent les fenêtres.
