Diagnostic patrimonial du Centre-Essonne

**DIAGNOSTIC PATRIMONIAL CENTRE ESSONNE
CANTONS DE DOURDAN ET DE SAINT-CHÉRON**

Synthèse communale

SAINT-YON

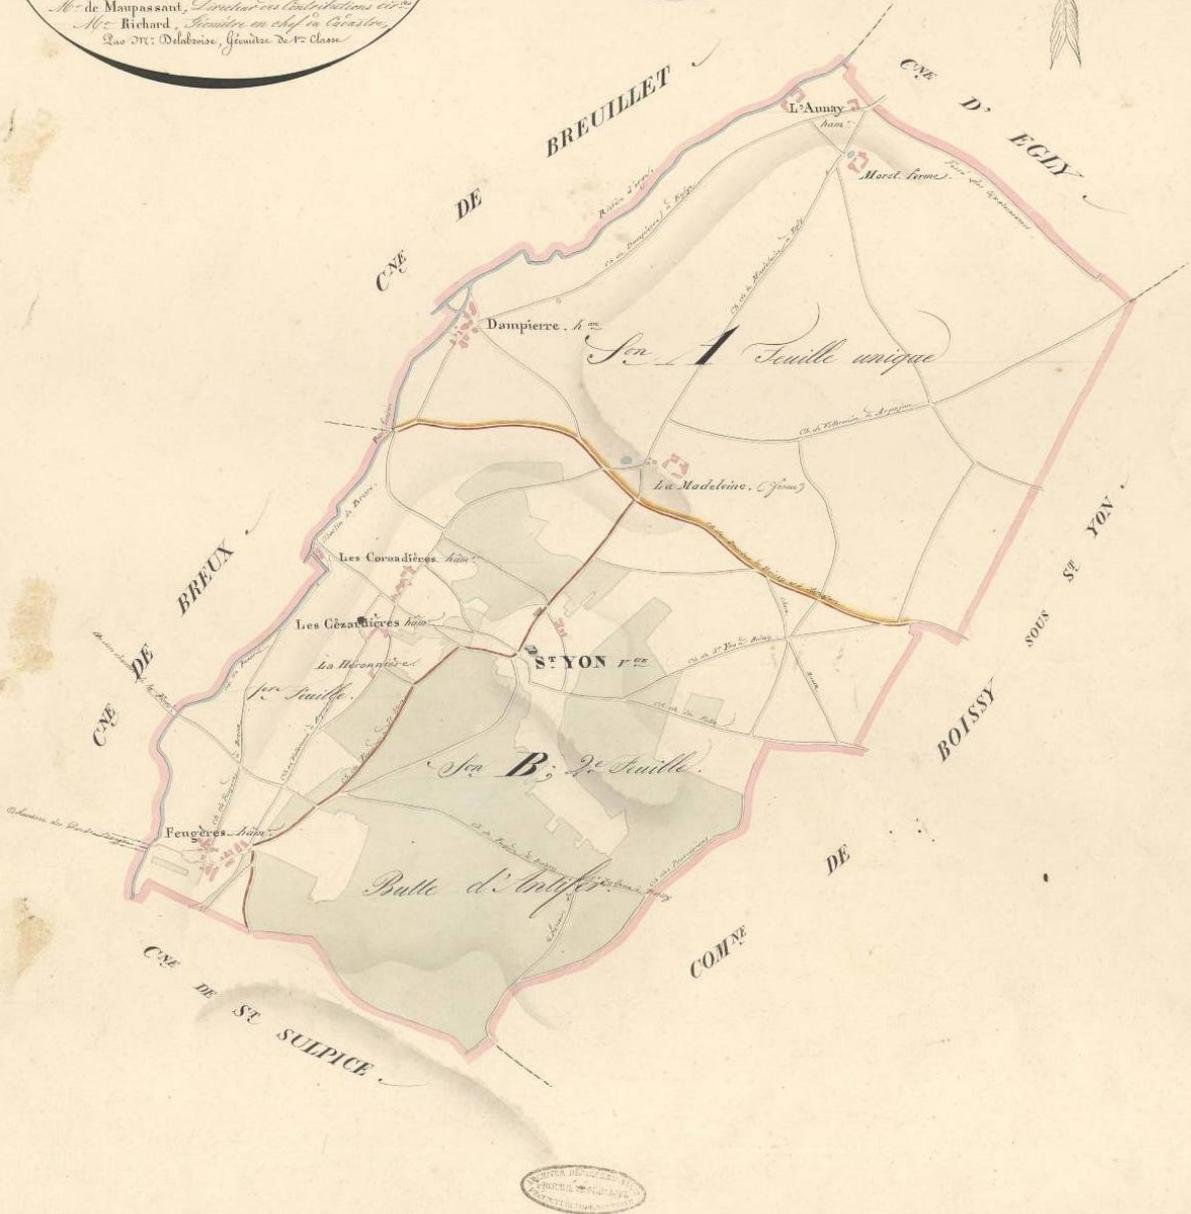
Feuille d'assemblage du cadastre napoléonien (1825) ©A.D. 91

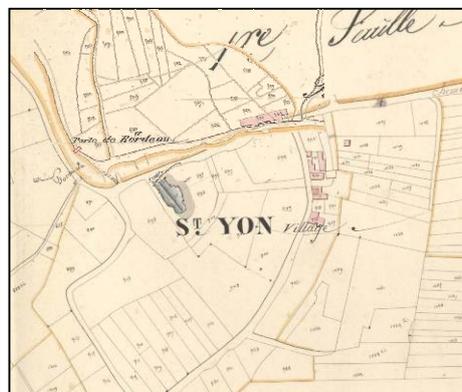
Extrait du cadastre napoléonien :
le village (1825) ©A.D. 91

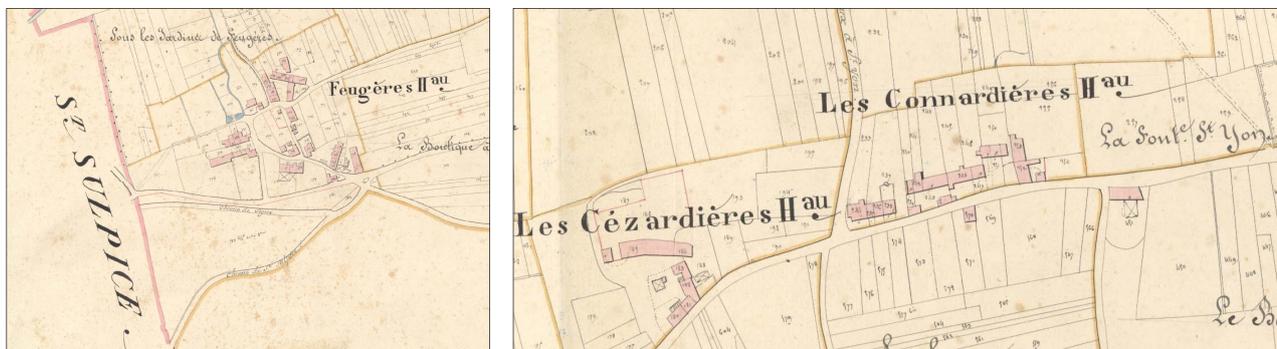
Extraits du cadastre napoléonien : les hameaux de Feugères, des Cézardières et des Cosnardières (1825) ©A.D. 91

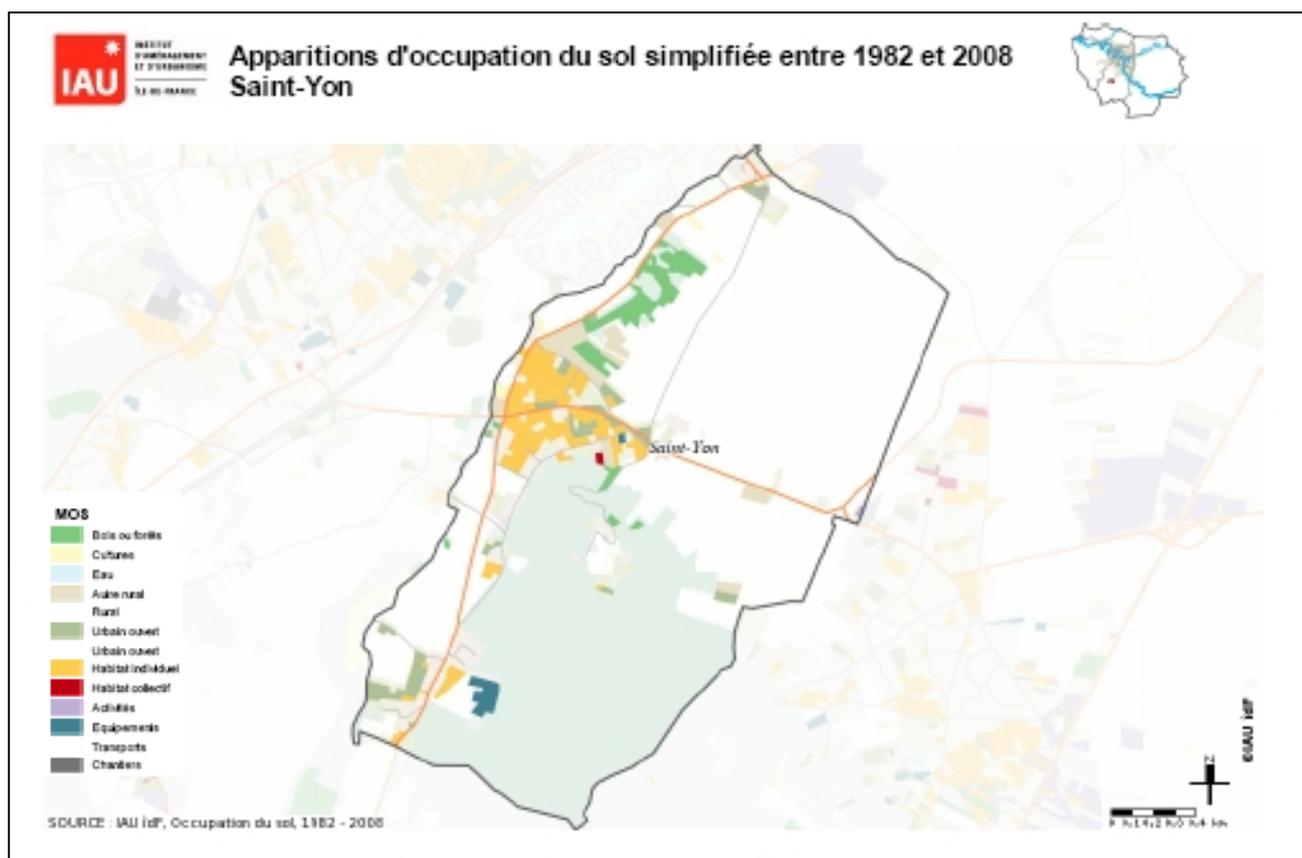
Page de droite : évolution des emprises foncières sur le territoire de la commune de Saint-Yon entre 1951 et 2005

⁴ La carte de superposition du bâti entre 1951 et 2005, page 13, montre bien l'ampleur de l'expansion urbaine par rapport à la taille antérieure de la commune.

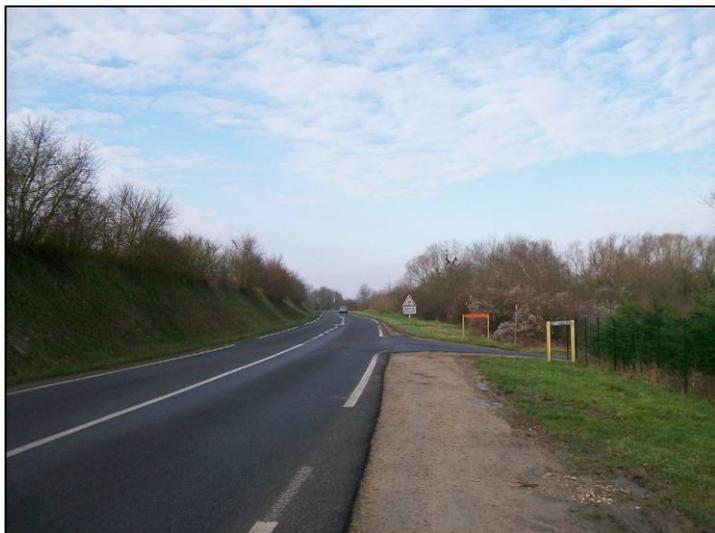
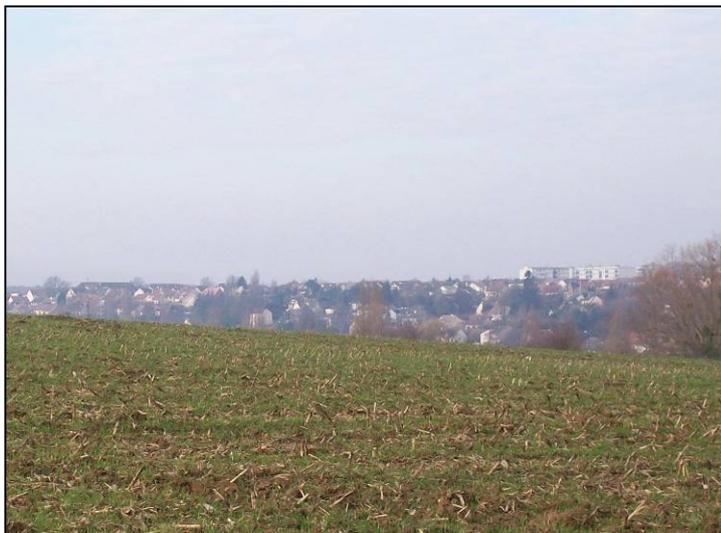
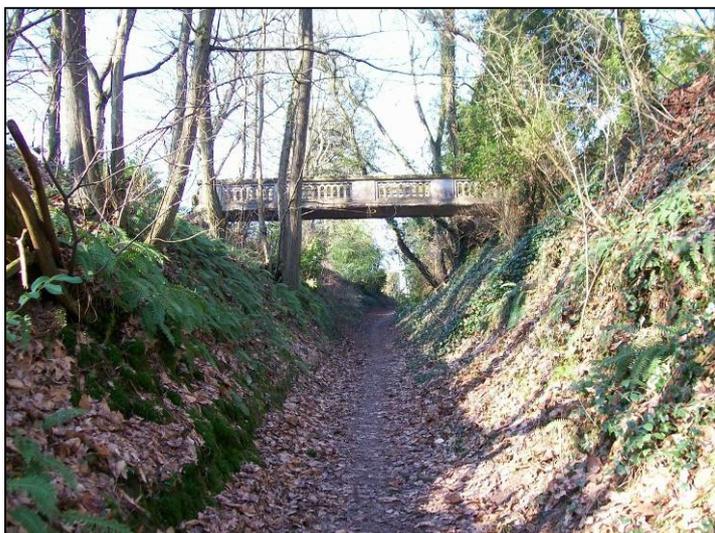
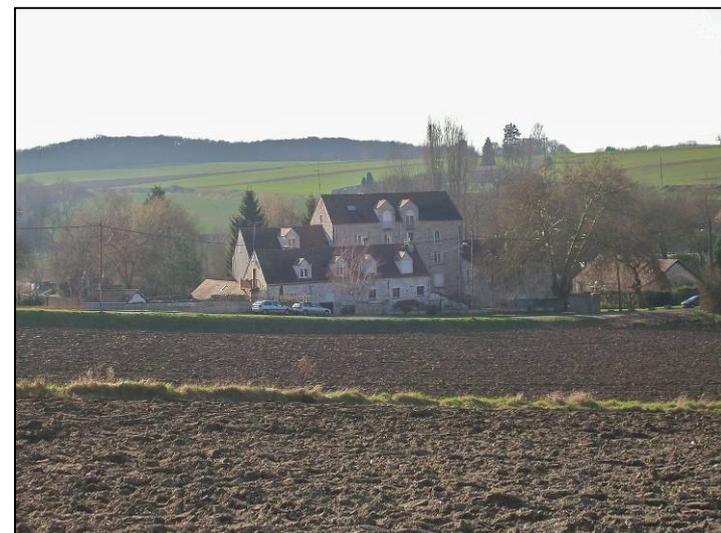
De haut en bas et de gauche à droite, la variété des milieux sur le territoire de la commune :

- *la pente boisée qui descend du plateau agricole à la rivière ; aux deux-tiers de sa hauteur, la R.D. 82, ici prise en direction du sud introduit une rupture de pente ;*
- *le plateau de Moret, avec une vue sur Breuillet, de l'autre côté de la vallée ;*
- *le « chemin de la Folie » reliant le plateau à la butte de Fauchoux par le bois de Baviille ;*
- *le moulin de la route de Breux, au creux de la vallée dont le fond cultivé.*

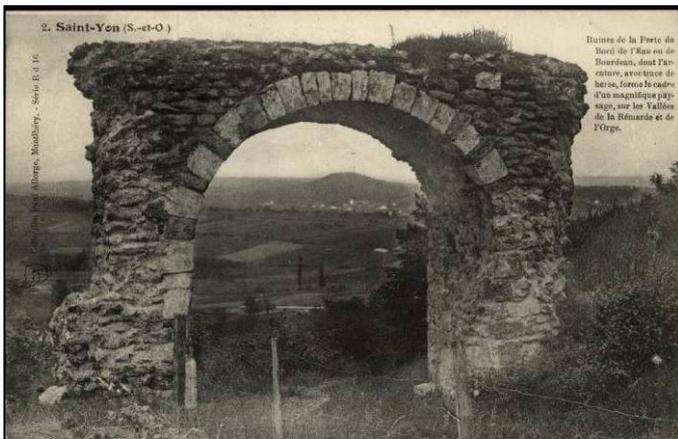
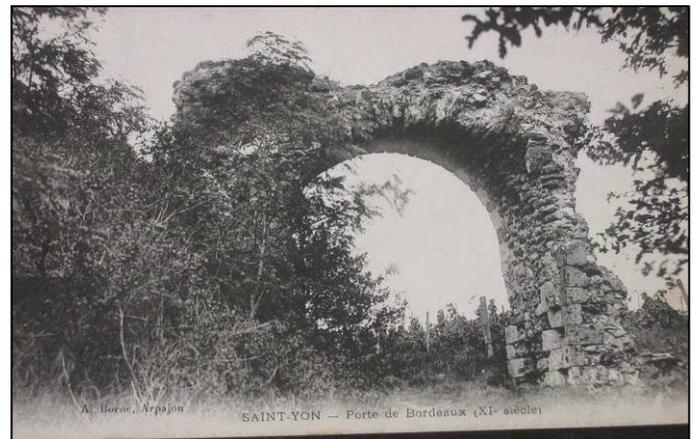
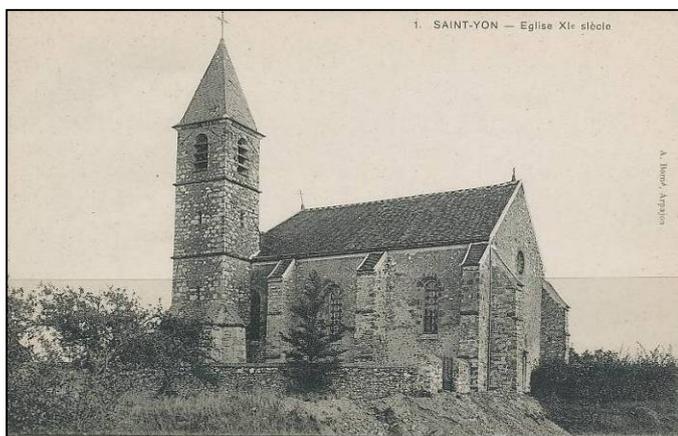
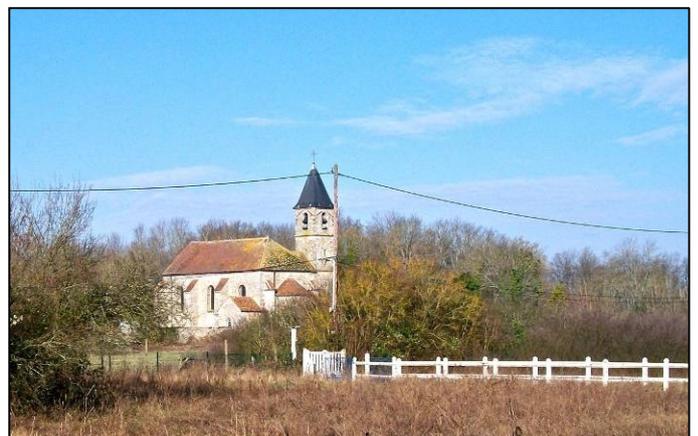
Les vues nous montrent dans l’ensemble un paysage bien plus ouvert qu’aujourd’hui. La première carte postale, en haut à gauche, est particulièrement significative : il est aujourd’hui impossible d’apercevoir la vallée depuis la porte de l’ancienne enceinte (voir la photo p. 19) Le coteau nord est ainsi recouvert d’une forêt de feuillus sur presque toute sa hauteur (à l’exception d’une grande parcelle en culture qui s’étend de la mairie à la vallée), alors que cette pente, malgré son exposition au nord, était auparavant entièrement défrichée et servait à la culture de la vigne, comme nous l’apprend la carte postale en haut à droite, ce que confirme la Monographie de l’instituteur. L’église elle-même est aujourd’hui cernée d’arbres et d’arbustes qui la rendent moins visible et tendent à lui donner un aspect plus trapu et moins élancé. La ligne électrique marque elle aussi fortement le paysage de la butte.

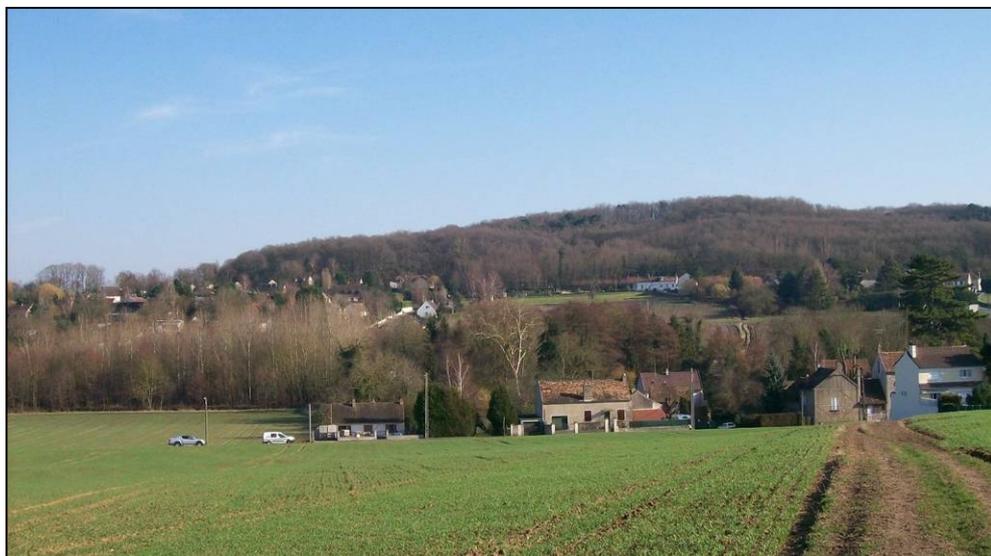
Vue de Saint-Yon prise en direction du sud depuis le plateau de Breuillet : au premier plan, le village de Breux, qui masque le moulin de Saint-Yon. On distingue néanmoins, juste derrière, la végétation ripisylve qui marque le tracé de la rivière. A l'arrière, la butte de Fauchoux, avec la mairie à mi-pente et le lotissement pavillonnaire qui couvre le flanc nord-ouest de la colline.

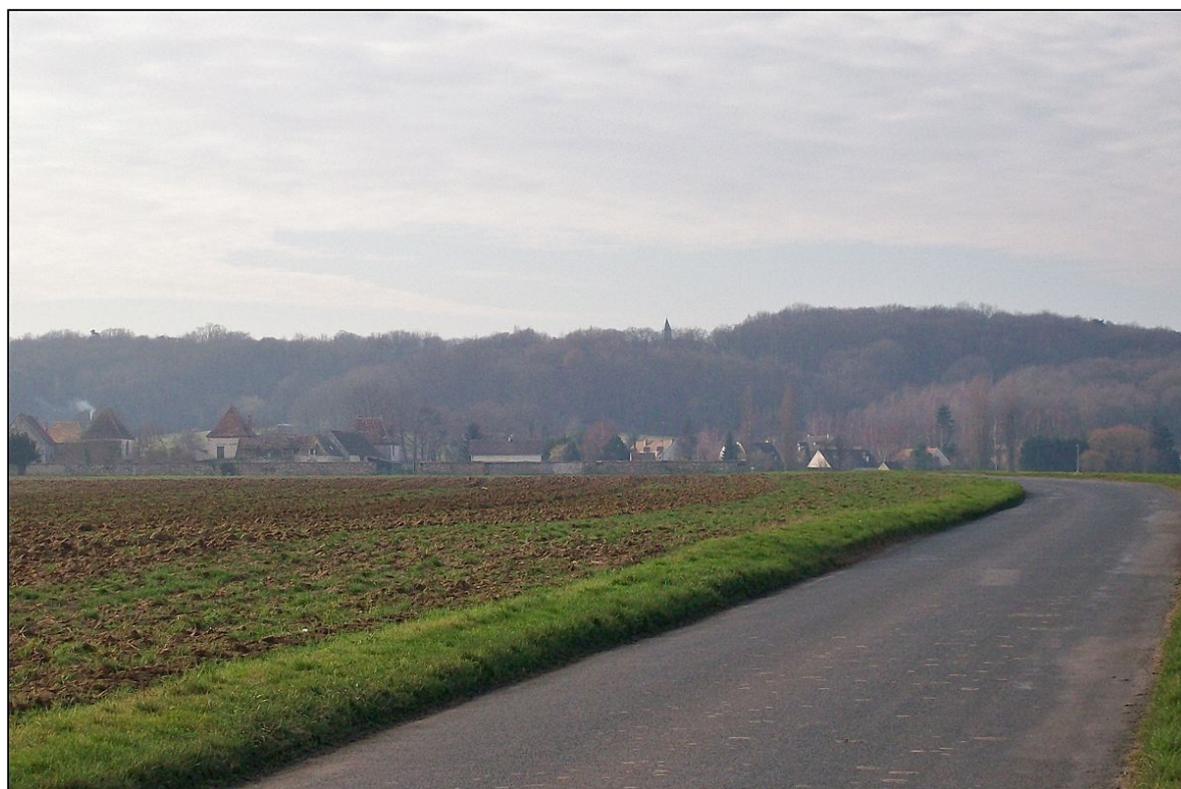
Par ailleurs, ce même lotissement instaure par son étendue une continuité urbaine entre le centre administratif du village et l'ancienne léproserie de la Madeleine, autrefois particulièrement isolée (photo ci-dessous ; on distingue par ailleurs le clocher de l'église au sommet de la butte).

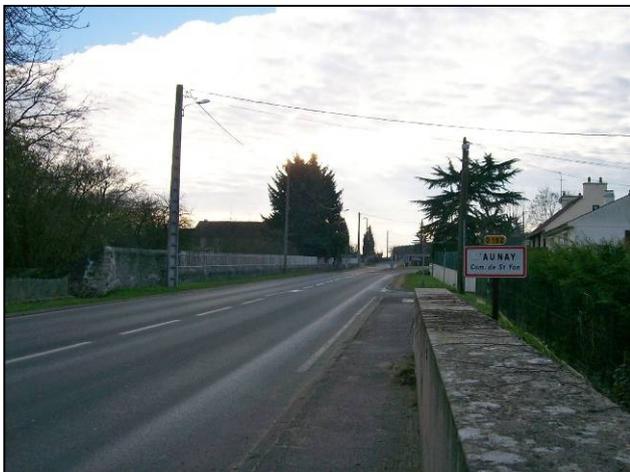
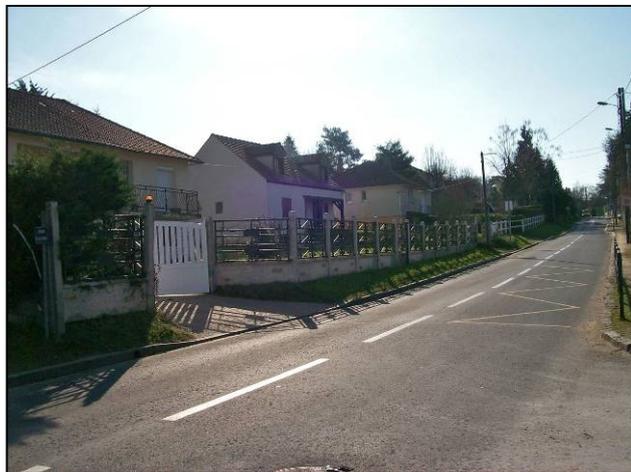
Dans de nombreuses autres communes de la région, la présence de pavillons standardisés a également tendance à uniformiser les entrées de ville. Saint-Yon n'échappe pas à ce phénomène, qu'il s'agisse de l'entrée nord ou de l'entrée sud de la commune, à l'Aunay (ci-dessous, à gauche) ou à Feugères (ci-dessous, à droite). Par ailleurs, les bâtiments qui composent ces divers lotissements ont des formes hétéroclites qui rompent avec les caractéristiques architecturales de la commune, dans laquelle les bâtiments ont une forme plutôt allongée et basse et sont implantés perpendiculairement à la pente.

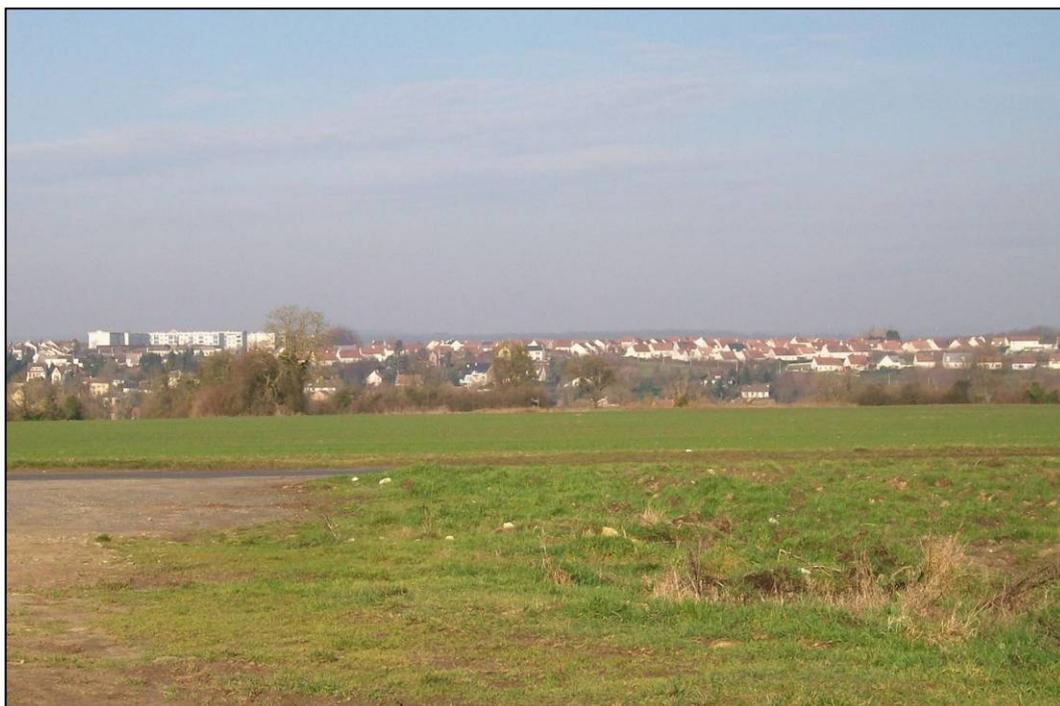
Enfin, si les panoramas étaient au début du XXe siècle l'un des atouts de la commune, force est de constater aujourd'hui qu'ils sont altérés par des constructions hors d'échelle dans les communes environnantes (ci-dessous, vue sur Breuillet depuis la Madeleine).

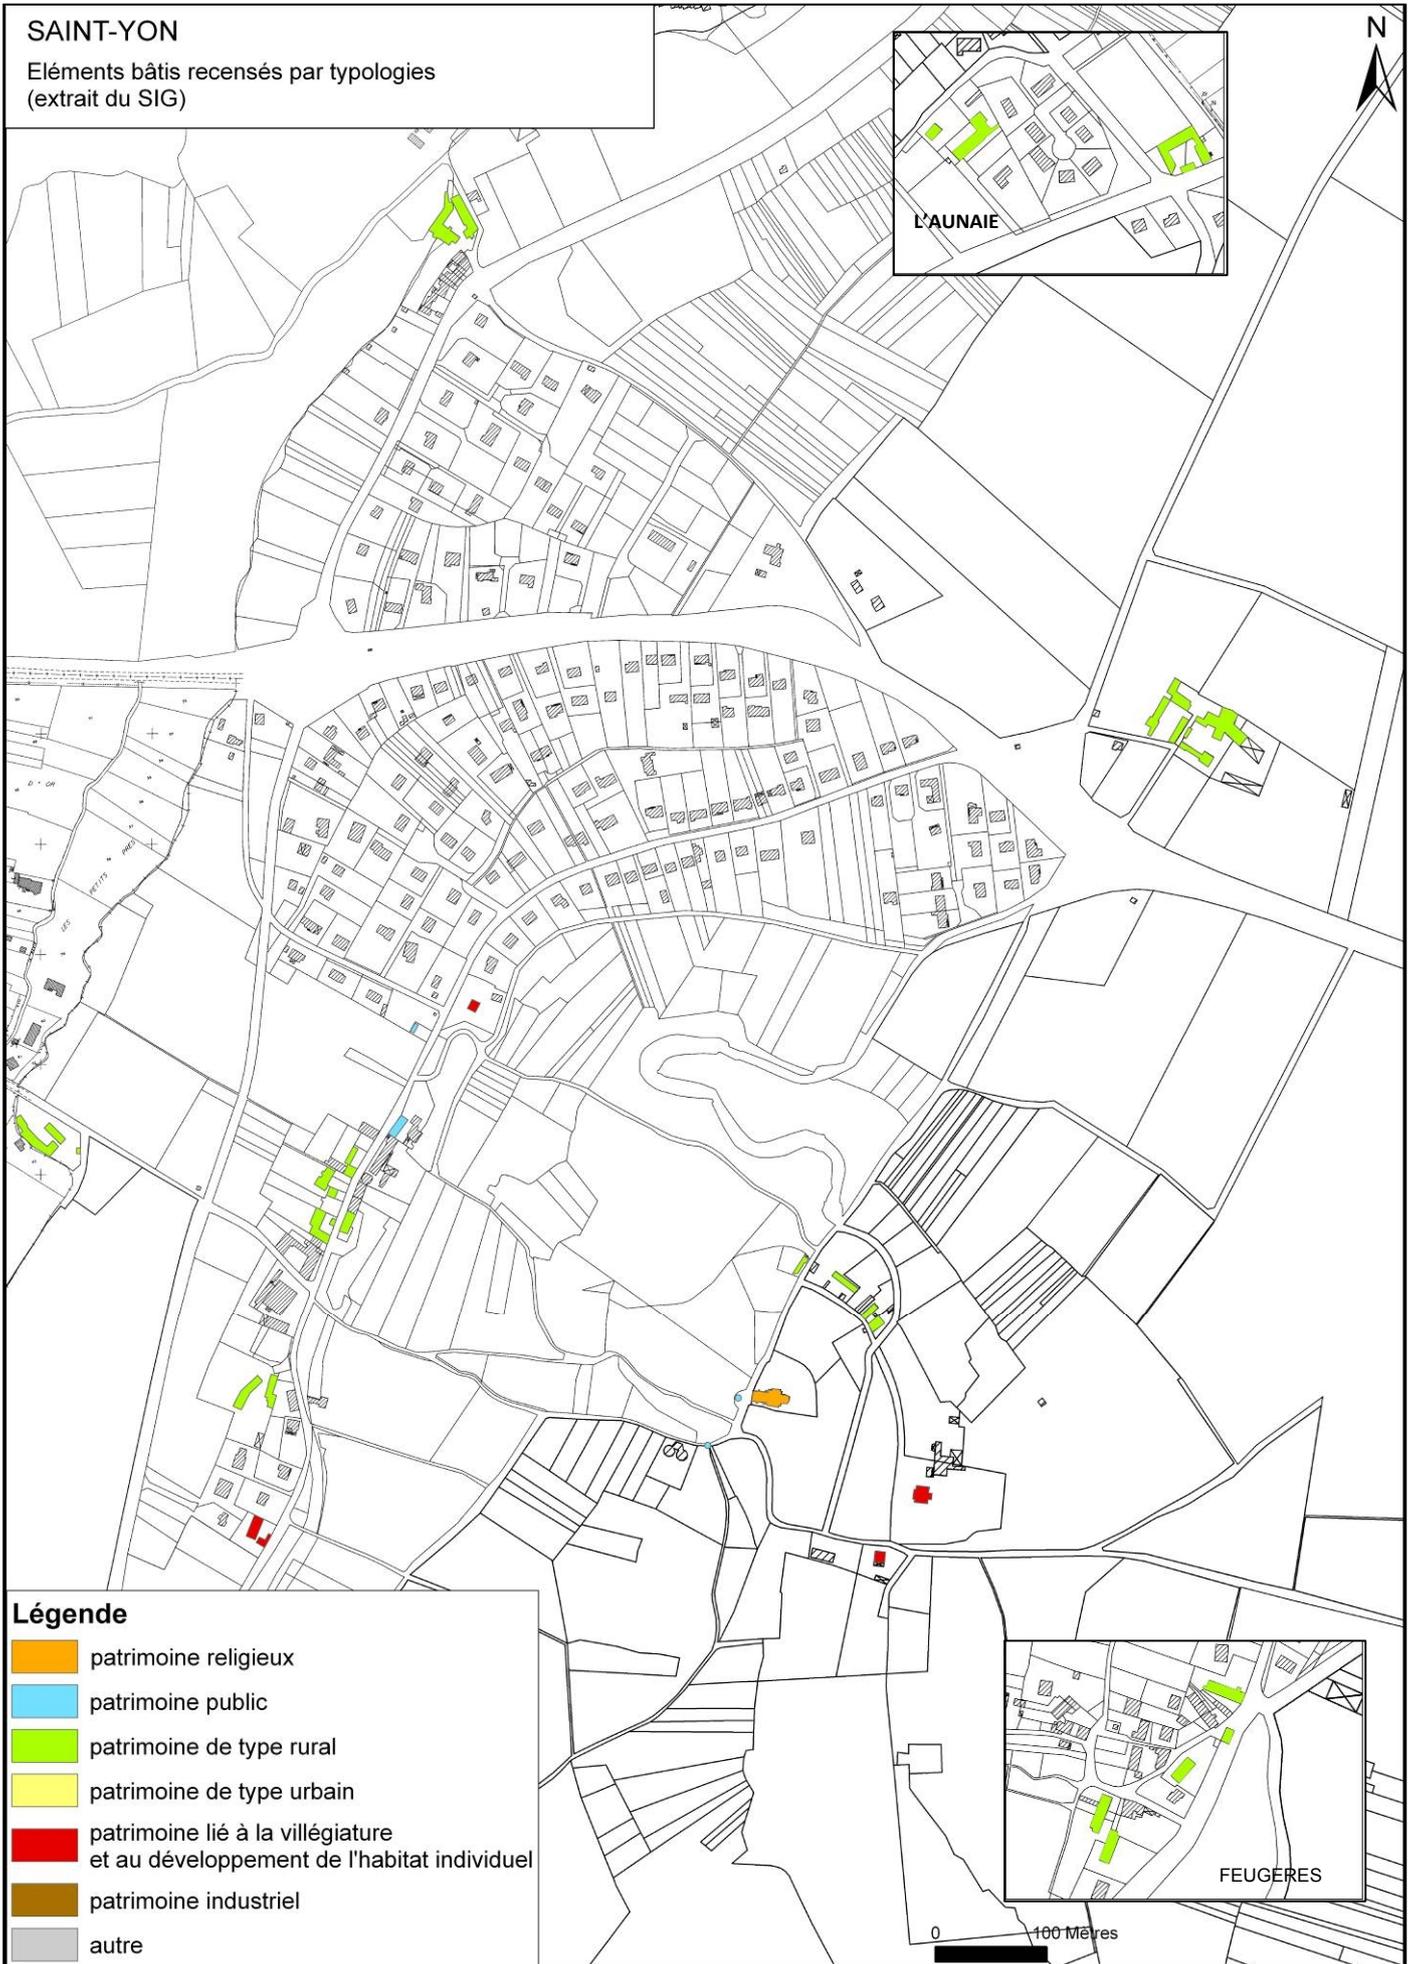
Eléments bâtis recensés par typologies
(extrait du SIG)

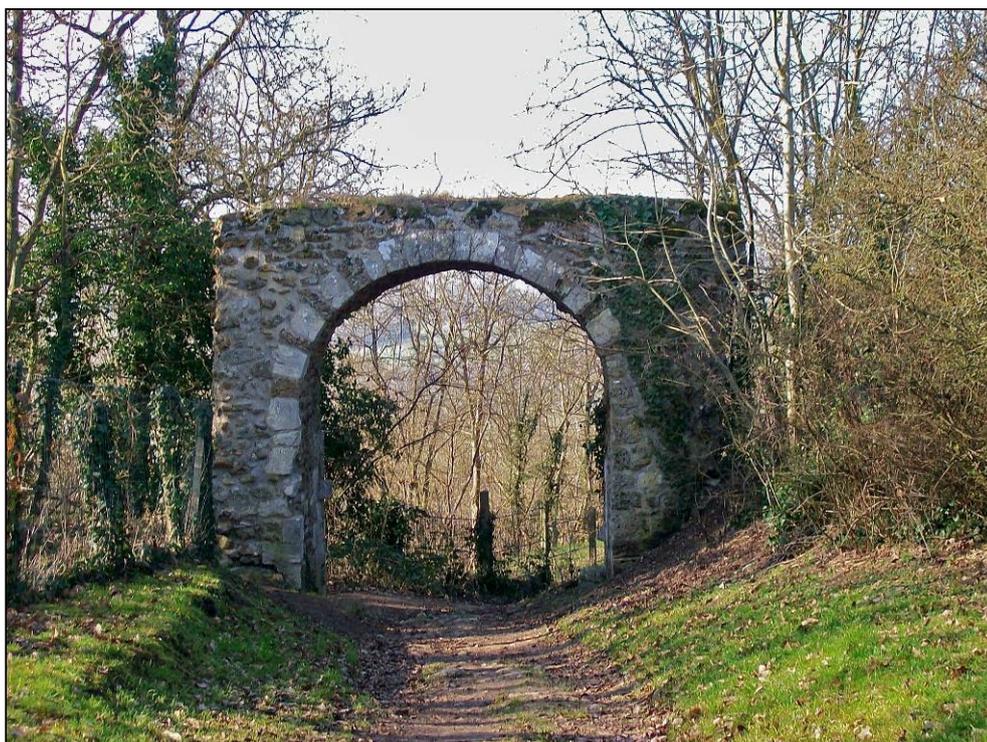
La porte Bourdeaux, ou Bordeaux, est la seule porte subsistante sur les trois que comptait l'enceinte. Constituée d'un appareillage de grès et de meulière, elle daterait du XIIIe siècle. Elle a visiblement été restaurée et consolidée au cours du XXe siècle.

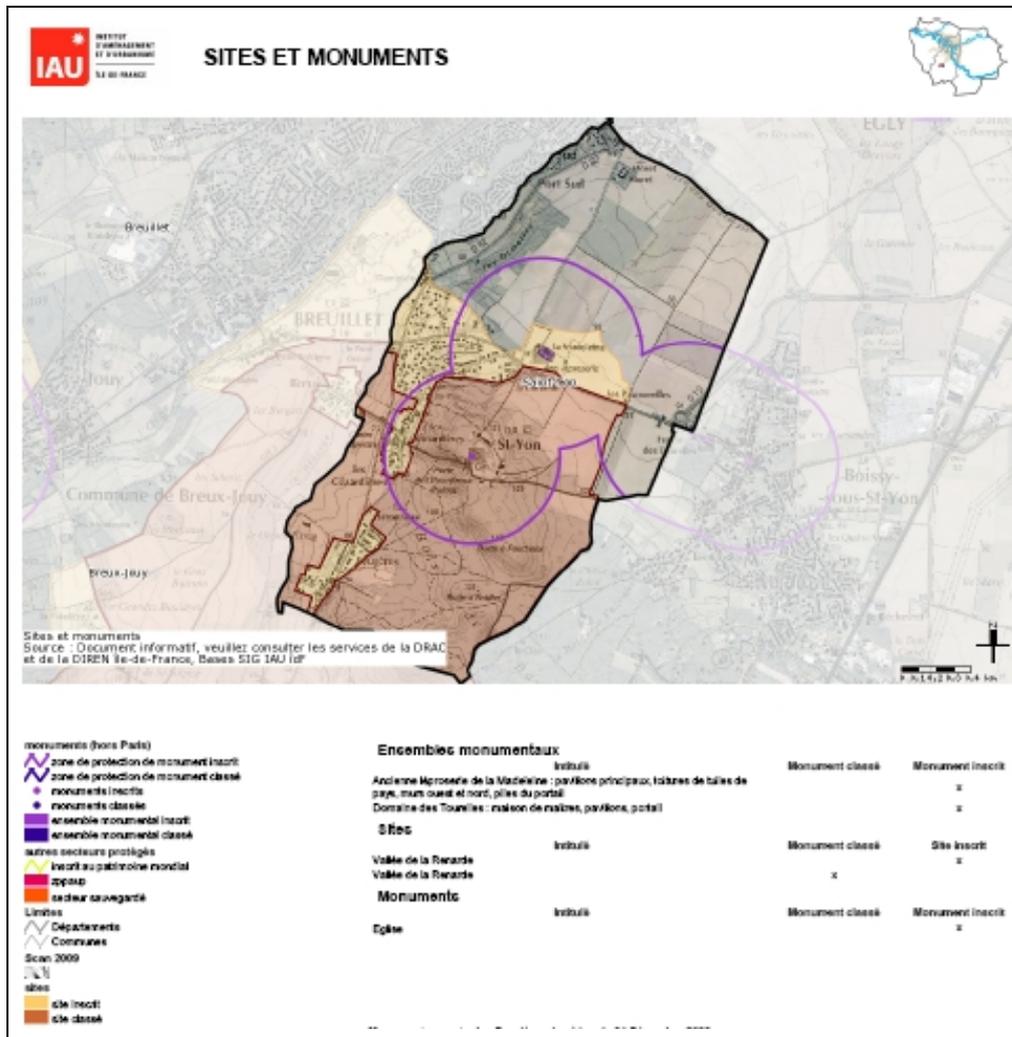
La commune compte deux édifices inscrits : l'ancienne léproserie de la Madeleine et l'église Saint-Yon. Les zones de servitude afférentes sont représentées sur la carte ci-dessous.

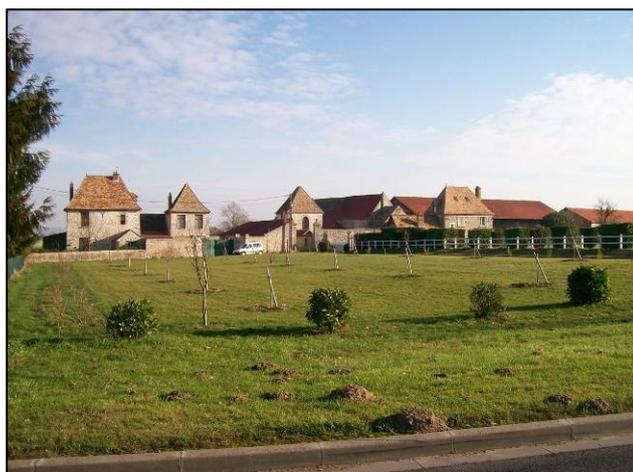
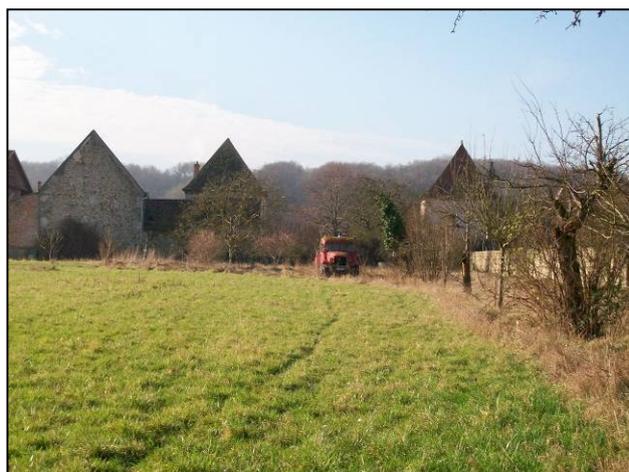
La ferme de la Madeleine constitue un cas à part : ancienne léproserie, bâtie au XVIIe siècle, elle constitue un ensemble de grande ampleur, dont les quatre pavillons, aux toits pentus et couverts de tuiles plates, ornés d'une corniche de brique, sont visibles de très loin dans la plaine. L'un des pavillons, ancienne chapelle Sainte-Madeleine, a conservé ses grandes ouvertures caractéristiques. Le préinventaire mentionne en outre des dépendances relativement bien conservées : laiterie, boulangerie avec vestiges du four en brique, potager. Malgré sa division en plusieurs parcelles et l'adjonction de bâtiments et hangars plus récents, elle demeure un élément exceptionnel du patrimoine de Saint-Yon.

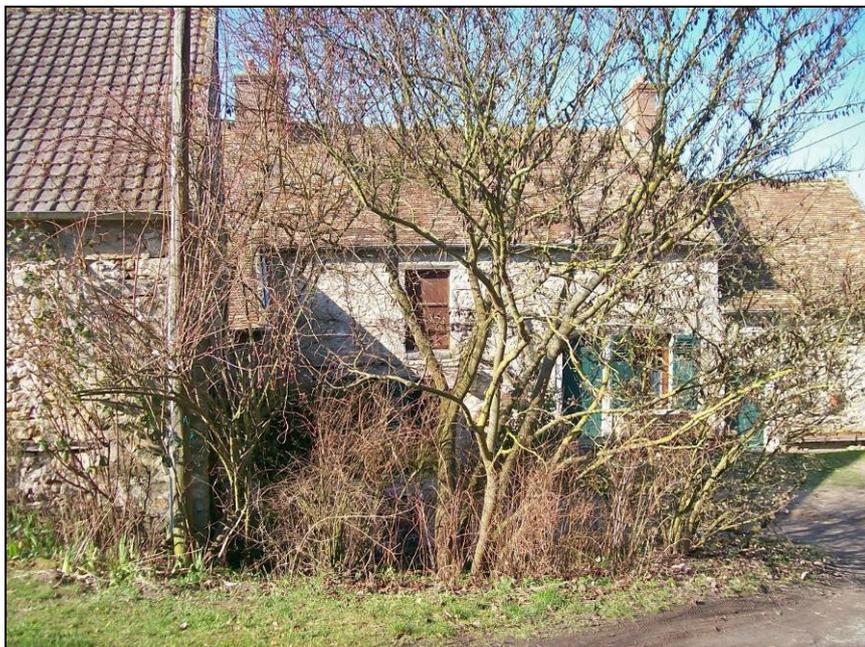
Les petites fermes se trouvent toutes intégrées à des hameaux, aux Cosnardières ou à Feugères. Construites en moellons de grès, de silex et de meulière, couvertes majoritairement de tuiles plates, elles se distinguent par leurs dimensions réduites et par leur plus grande ouverture sur l'extérieur que les grandes fermes. Leur intérêt est morphologique : elles ont conservé leur emprise au sol d'origine, leurs annexes à vocation agricole mais aussi le rythme irrégulier de leurs ouvertures, en nombre réduit. L'une de ces petites fermes (STY21, ci-dessous) a été qualifiée de remarquable en raison de l'absence de transformations extérieures et de la présence sur le logis, en retrait par rapport à la rue, d'une entrée de cave plein cintre, constituée de blocs appareillés et sculptés.

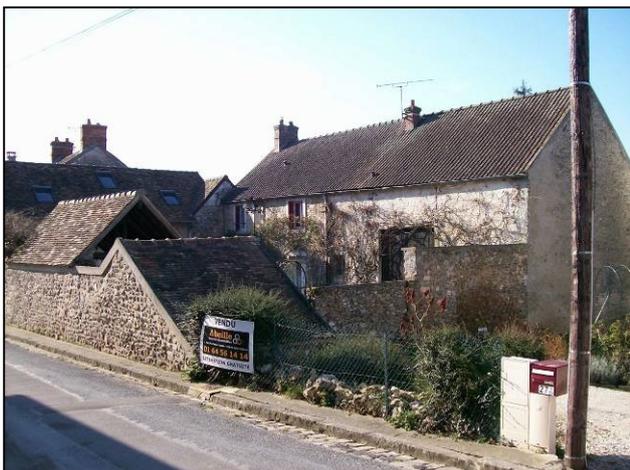
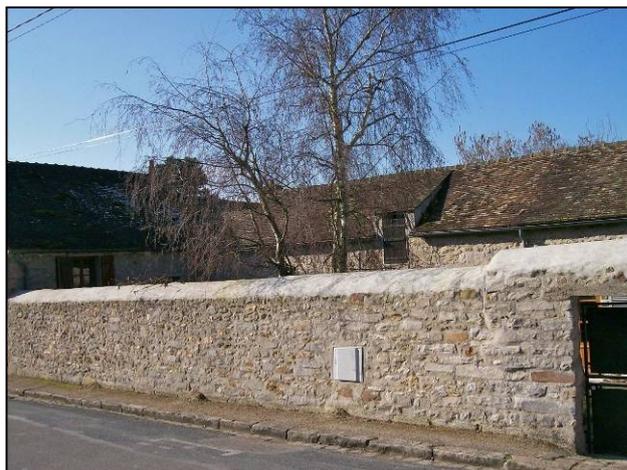
Deux fermes à cour fermée de la rue des Cosnardières (STY20 et STY21) : dans les deux cas, le logis est placé en héberge par rapport à la rue, tandis que les annexes agricoles sont en fond de parcelle et parallèles à la voirie. L'avant de la parcelle, sur rue, est clos de murs.

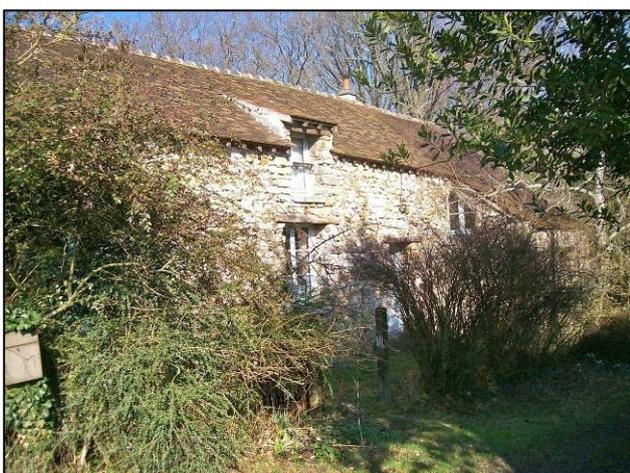
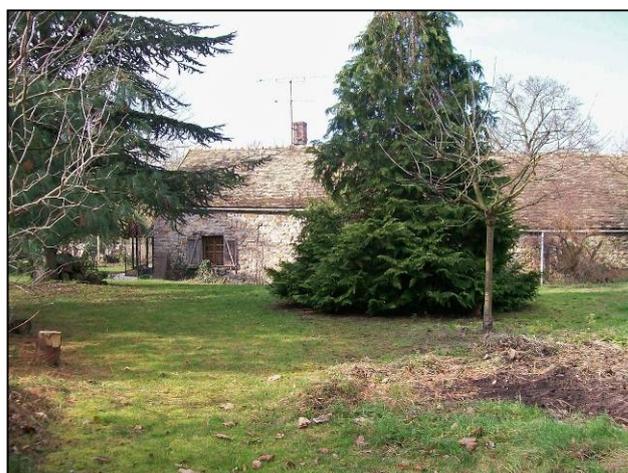
Les maisons rurales, unités agricoles plus réduites que les fermes, se localisent exclusivement sur la butte autour de l'église (où elles constituent la seule forme d'habitat antécadastre recensé) et dans le hameau de Feugères. Aucune ne se trouve dans le centre administratif du village, les Cosnardières, où dominent les fermes. Hormis STY06, elles se présentent toutes sous la forme de blocs-à-terre très simples : l'habitation et les annexes agricoles sont dans le même bâtiment, sous le même toit (ci-dessous, STY09 et STY15).

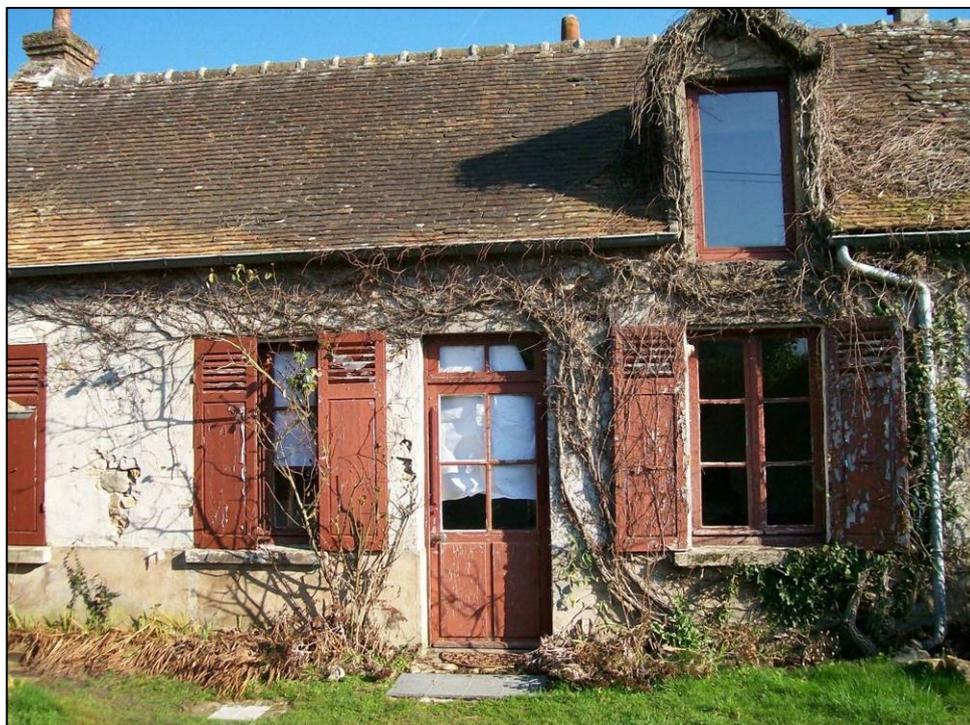
L'une d'entre elles a conservé presque toutes ses caractéristiques d'origine : plan bloc-à-terre, tuiles plates, enduit non gratté, rythme des ouvertures, châssis en bois peint (STY08, 7 rue de l'Église, ci-dessous). Pour cette raison, elle a été qualifiée de remarquable. Seule la porte en bois de la lucarne a été remplacée par une vitre, indiquant la transformation – discrète - des combles en espace d'habitation.

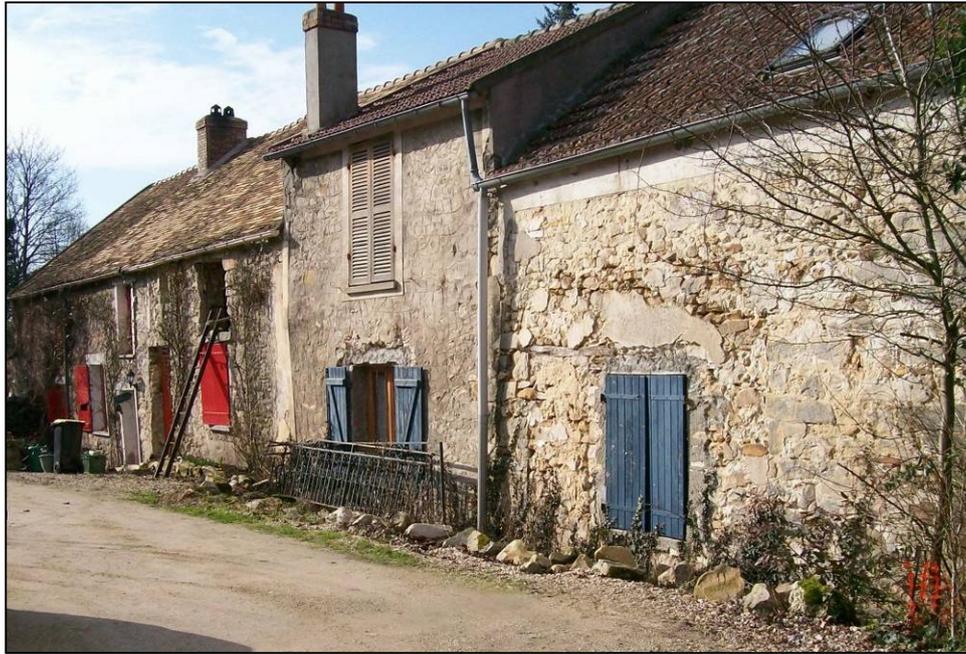
Il s'agit d'un habitat modeste et varié, composé de petites unités mitoyennes en rez-de-chaussée ou à un étage, le plus souvent sans ornementation en façade. Son caractère rudimentaire lui vaut le plus souvent d'être transformé pour s'adapter aux contraintes de l'habitat actuel. C'est pourquoi une seule cour commune, la Cour des Sablons (STY16, page suivante), a été recensée à Saint-Yon dans le hameau de Feugères. Les modifications auxquelles elle a été soumise restent légères ; la fonction d'origine est encore nettement lisible et la modestie de l'habitat reste prégnante. L'enduit a largement subsisté et n'a pas été gratté, aucune lucarne n'a été ajoutée ; à l'exception de la maison centrale, les combles ont même gardé leur fonction agricole. Par ailleurs, la cour comprend un puits et une petite annexe en moellons de grès.

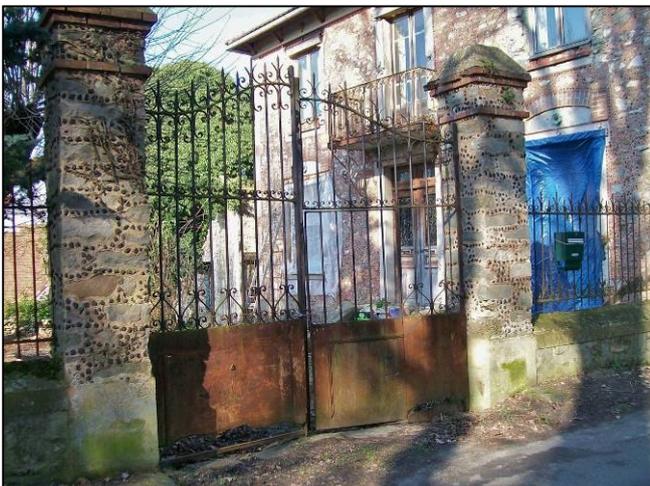
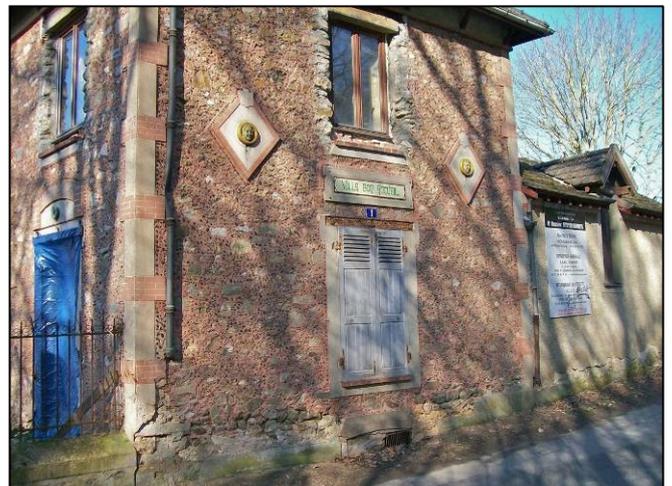
La « Villa Bon Accueil » (STY18) se distingue par la persistance de sa morphologie d'origine et par la qualité de sa décoration. Son emprise au sol est antécadastre, mais sa reprise semble dater du début du XXe siècle : il s'agit peut-être d'un ancien logis de ferme transformé, ce qui expliquerait l'alignement du pignon sur la rue, atypique pour une villa.

L'entrée est précédée d'un grand portail encadré de deux pilastres ; des communs, malheureusement en mauvais état, entourent la maison sur son flanc droit ainsi que sur l'arrière. Construite en moellons de grès et de meulière sur un soubassement de pierres appareillées, elle présente une façade rocaillée, ornée d'une modénature en brique et plâtre et ponctuée d'éléments de décor en céramique, mascarons et fleurs, sur le pignon, l'encadrement des baies et la corniche de plâtre qui court le long du toit. La villa est actuellement en cours de rénovation.

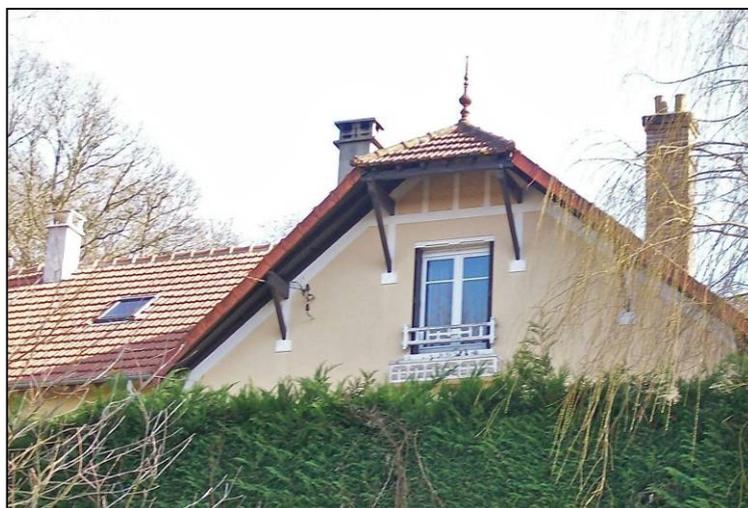
La seconde villa (STY26, ci-contre), quoique de plus grande ampleur, est de facture plus simple et a subi plus de transformations. Néanmoins, elle a gardé ses aisseliers en bois, son épi de faitage et ses garde-corps en bois. L'enduit, récemment refait, comporte des bandeaux lissés qui imitent des colombages. Le bâtiment souffre d'un manque de visibilité dû à la plantation d'une haie persistante qui la masque, alors qu'une des caractéristiques typologiques des villas du début du siècle est de se trouver au milieu d'un jardin ouvert vers l'extérieur.

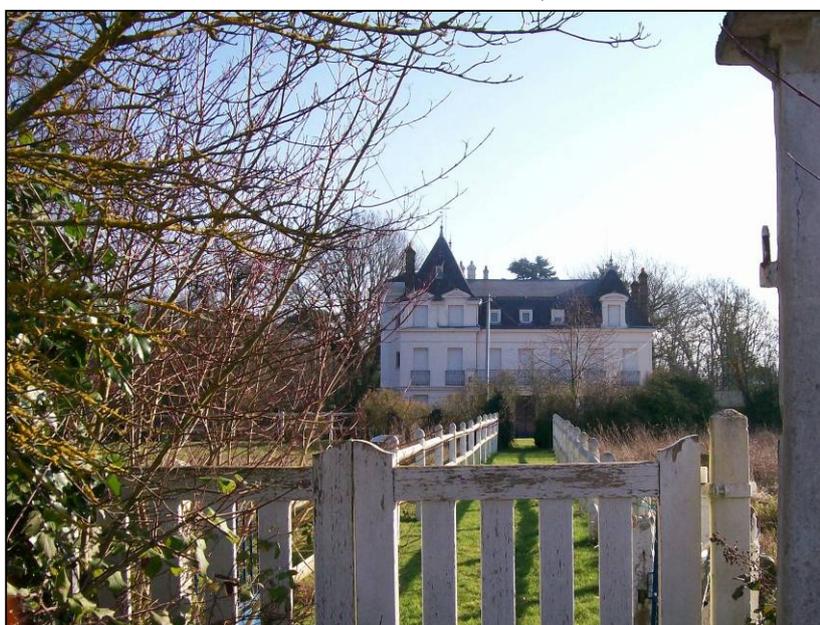
Sur la butte, un peu à l'écart par rapport au noyau villageois ancien, se trouve une maison de notable du début du XXe siècle (STY05, ci-dessous) que les cartes postales anciennes qualifient de château. Il s'agit de la demeure imposante de Maurice Morel, inventeur de la chaussure de sécurité, dont la tombe monumentale en marbre est visible

dans le cimetière proche. Elle se situe au cœur d'une vaste parcelle et est accompagnée de communs dont une partie a été transformée en habitation indépendante. Avec la mise en perspective de son entrée, ses sept travées, l'emboîtement des différents volumes (toits à double pente et en pavillon, avant-corps sur le côté gauche) et sa modénature simple mais soignée, elle présente un intérêt architectural certain.

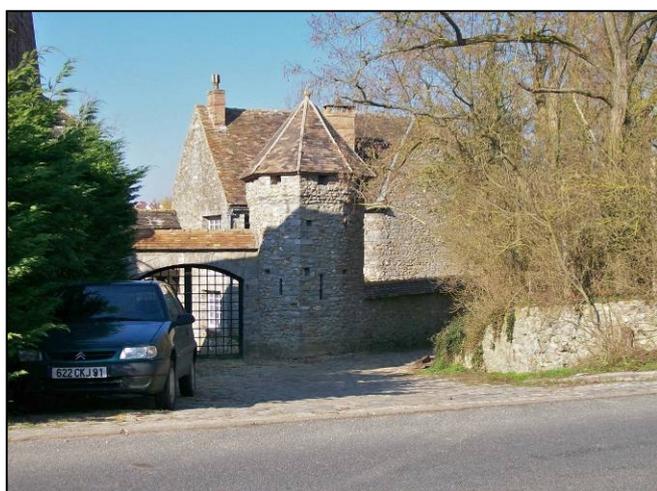
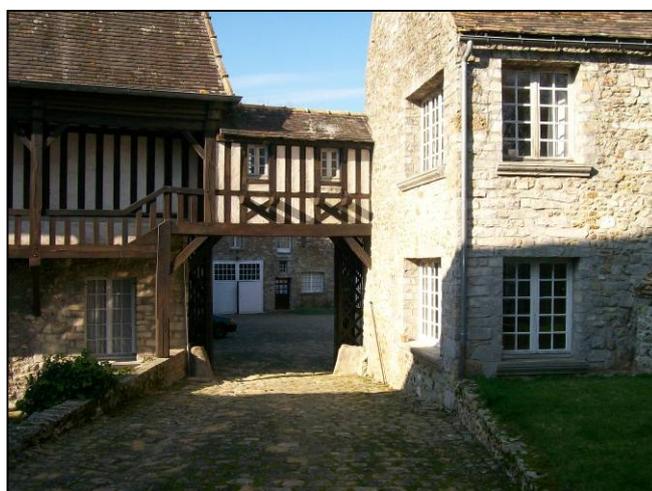
Le moulin de Dampierre (STY27, ci-dessous) est monumental : son portail est fermé par une grille épaisse et est flanqué d'une tourelle octogonale en pierre de taille ; l'ensemble de la propriété est entouré de hauts murs, eux-mêmes longés à l'extérieur par un large chemin pavé de grès. Les bâtiments visibles sont de grande taille et se distribuent autour d'une vaste cour. Ceux qui se situent à proximité de la grille d'entrée ont subi une restauration fantaisiste au cours des années 1920 : ils présentent en effet des colombages de style normand et une galerie en bois. La roue du moulin a été supprimée dès 1928 et le bief a cessé d'être alimenté en 1964.

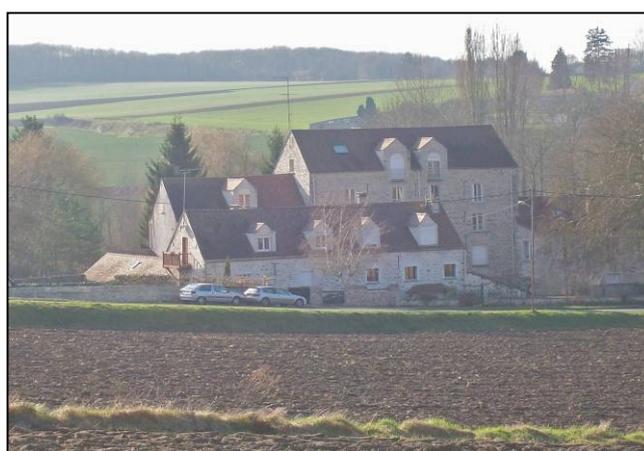
L'activité du second moulin recensé (STY28, ci-contre) a cessé à la même époque, en 1930, et son bief a été déclassé en 1960. Il a subi une transformation bien plus lourde puisqu'il a été divisé en appartements en 1980. Il présente désormais une allure à mi-chemin entre le moulin, dont il conserve l'allure générale et les murs, et l'immeuble moderne, auquel il a emprunté fausses lucarnes, fenêtres en pvc et volets roulants.
