Diagnostic patrimonial du Centre-Essonne

**DIAGNOSTIC PATRIMONIAL CENTRE ESSONNE
CANTONS DE DOURDAN ET DE SAINT-CHÉRON**

Synthèse communale

SAINT-YON

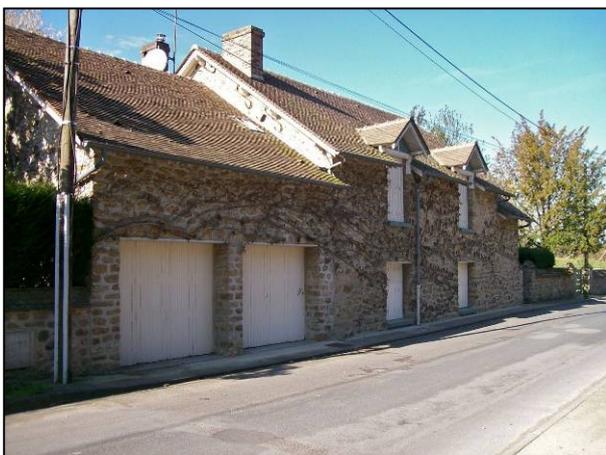
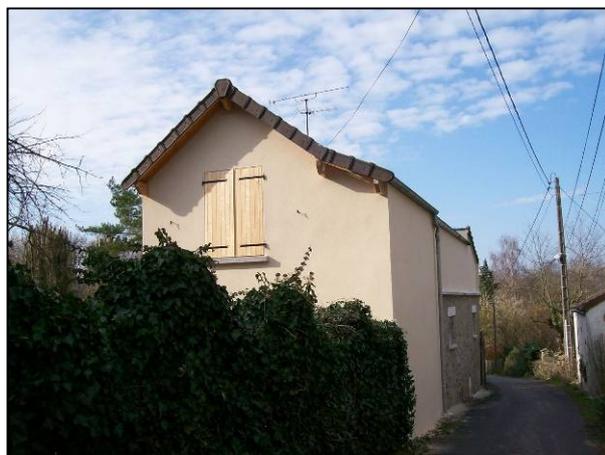
En revanche, 22 autres édifices bâtis avant 1945 n'ont pas été recensés car ils étaient dénaturés par des transformations lourdes. Rapporté au nombre des éléments intégrés au diagnostic, ce chiffre s'avère relativement important, en particulier pour une commune située à l'écart des grands axes de communication. Le caractère rural du bâti ancien explique en partie ce phénomène : en effet, avec le déclin des activités agricoles, maisons rurales, moulins et fermes perdent leur fonction première et sont fréquemment reconvertis en lieux de résidence. Or, ce type d'architecture s'avère particulièrement mal adapté aux exigences de l'habitat moderne : ce sont des bâtiments construits à l'économie, avec des ouvertures irrégulières – pour répondre strictement aux besoins de l'activité agricole – et relativement rares, afin d'éviter toute déperdition de chaleur et de renforcer la solidité de la construction. Aujourd'hui, la recherche de lumière et de confort, ainsi que les nouvelles conditions de vie, imposent des transformations importantes (perçement de baies régulières et disproportionnées, de portes de garage) qui, par méconnaissance des techniques traditionnelles de restauration ou de réhabilitation, altèrent profondément la structure d'origine de l'édifice (ci-dessous, à gauche). D'autres bâtiments de ce type, trop exigus pour les usages modernes, sont fortement agrandis sans respect des proportions et des orientations d'origine (ci-dessous, à droite).

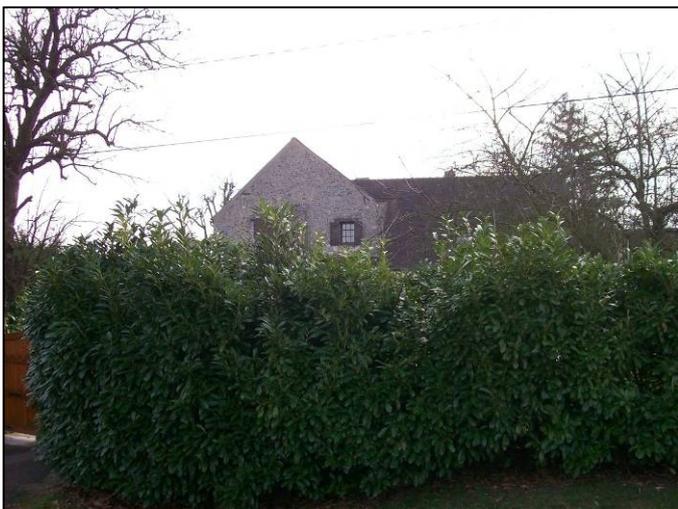
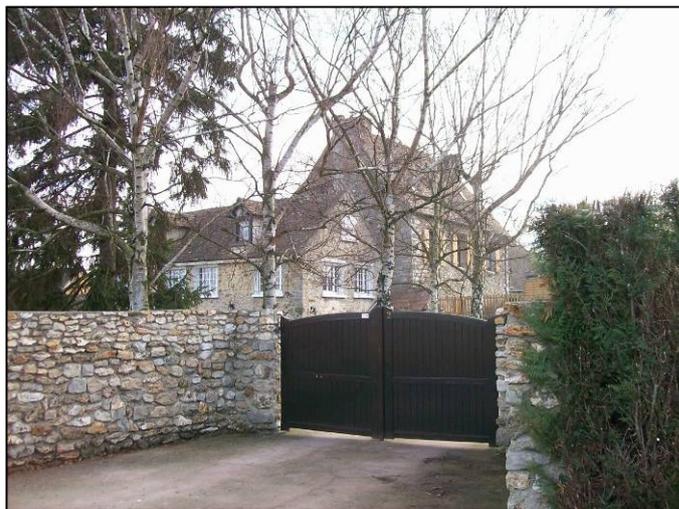
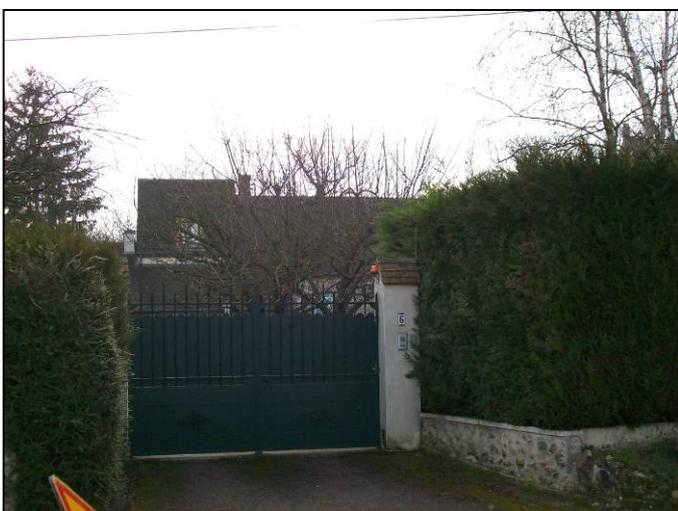
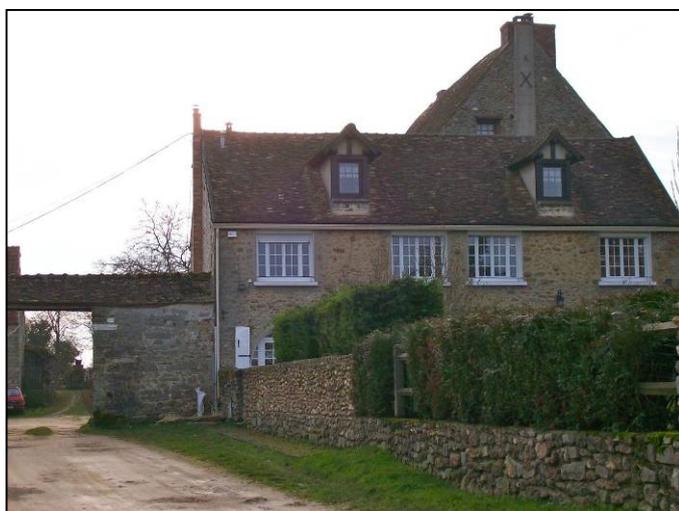
Une particularité de la commune de Saint-Yon tient à la dénaturation d'ensembles bâtis, comme les cours communes de Feugères ou de Dampierre ou encore l'ancienne ferme de Moret. Celle-ci constitue un exemple particulièrement significatif : repérée dans le préinventaire comme un ensemble agricole important, comportant des bâtiments d'un intérêt architectural et morphologique avéré (notamment une grange à contreforts, un four et une laiterie dans le logis), elle est aujourd'hui divisée en plusieurs parcelles bien séparées par des murs et des haies ; les bâtiments qui la composaient sont à usage exclusif d'habitation et ont tous été modifiés de différentes manières par leurs propriétaires respectifs. Il en résulte un assemblage hétéroclite de maisons qui ont perdu tout lien entre elles (page suivante).

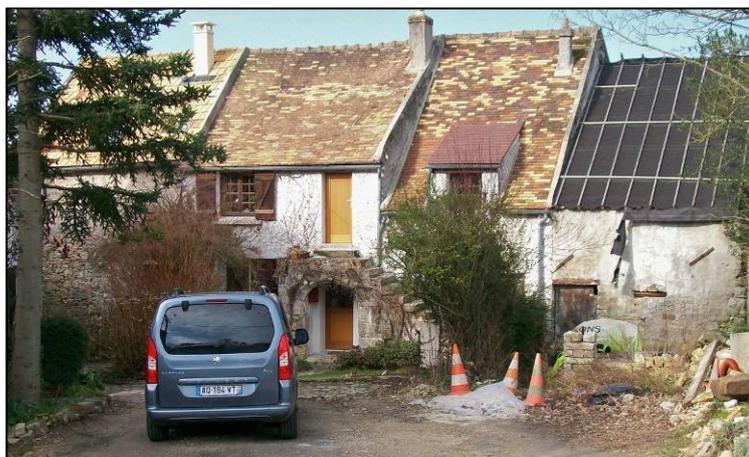
Un très grand nombre de bâtiments de la commune est touché par des transformations plus légères, mais qui, à force d'accumulation, dénaturent elles aussi édifices et ensembles bâtis. L'une des altérations les plus fréquemment constatées tient au remplacement des huisseries en bois, à carreaux, par des éléments en pvc blanc ; de la même façon, les portes et portails d'origine, en bois, sont déposés pour laisser la place à des objets de série, en matériaux composites, en décalage par rapport au style local.

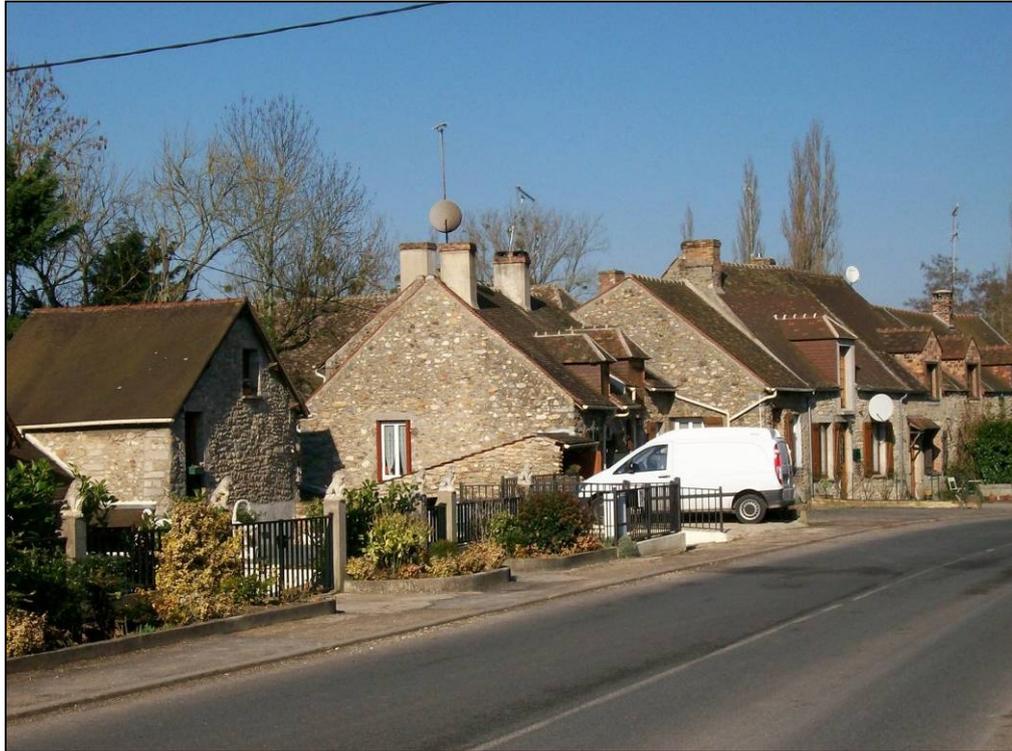
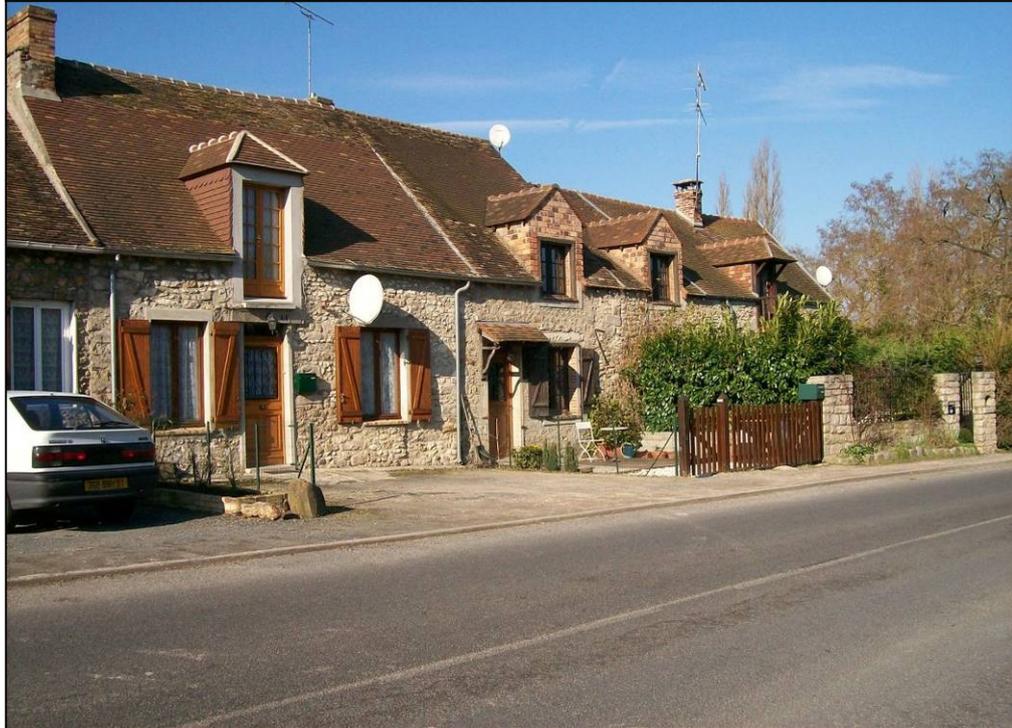
Enfin, à l'instar de toutes les communes à la fois rurales et périurbaines, le village subit la mode du « faux rustique » : les enduits sont grattés pour laisser apparaître les pierres – qui ne sont dès lors plus protégées des intempéries –, des lucarnes, souvent ornées d'un parement de briques, sont ajoutées, les linteaux de bois situés au-dessus des fenêtres et qui n'avaient auparavant qu'une fonction structurelle, sont rendus apparents et acquièrent ainsi une fonction décorative. S'y mêlent fréquemment des éléments de confort moderne, garages et paraboles.

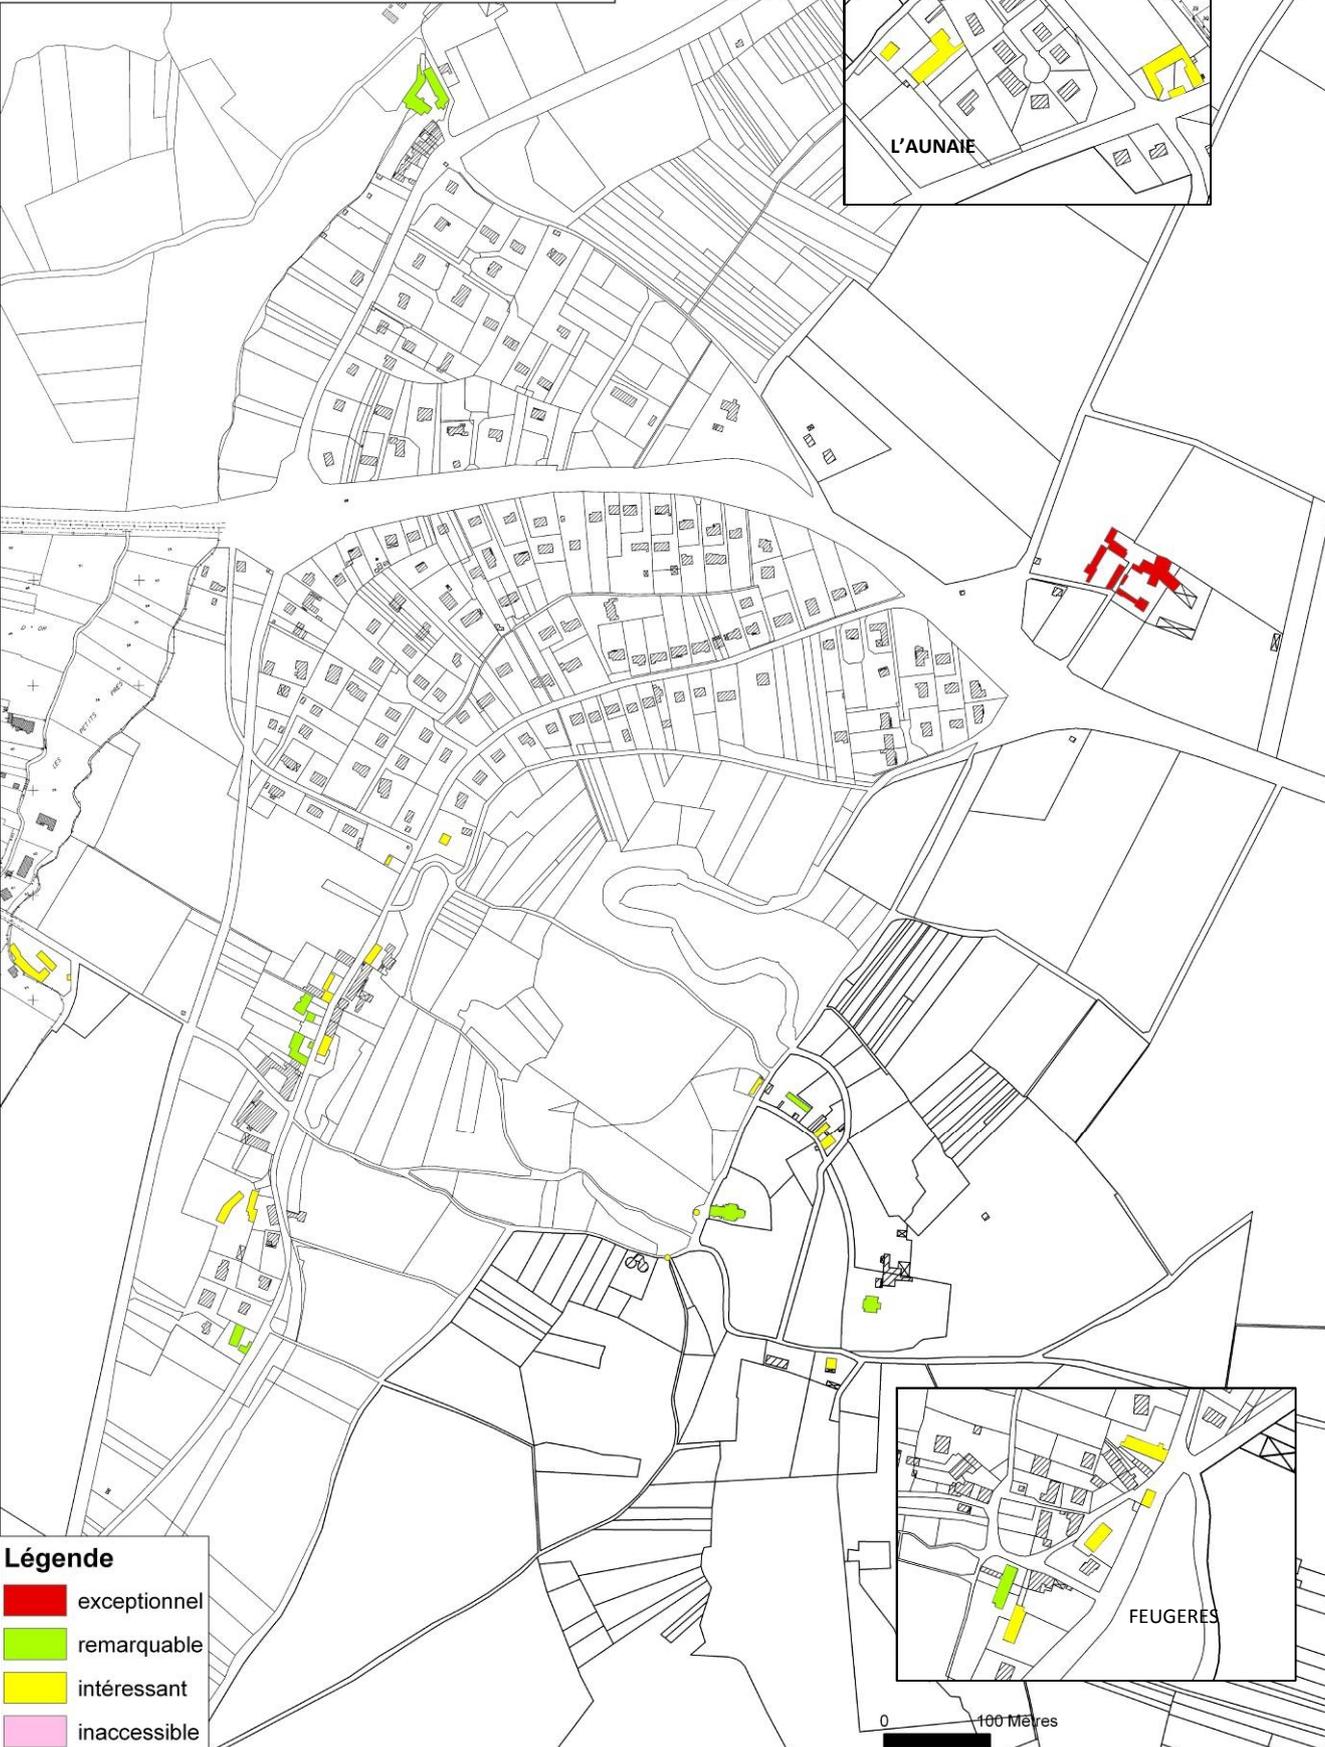
Éléments bâtis recensés et degrés d'intérêt patrimonial
(extrait du SIG)
