Île-de-France, Essonne Athis-Mons Mons 106 rue Caron

# maison de villégiature

Numéro de dossier : IA91000507 Date de l'enquête initiale : 2001 Date(s) de rédaction : 2002

Cadre de l'étude : inventaire topographique

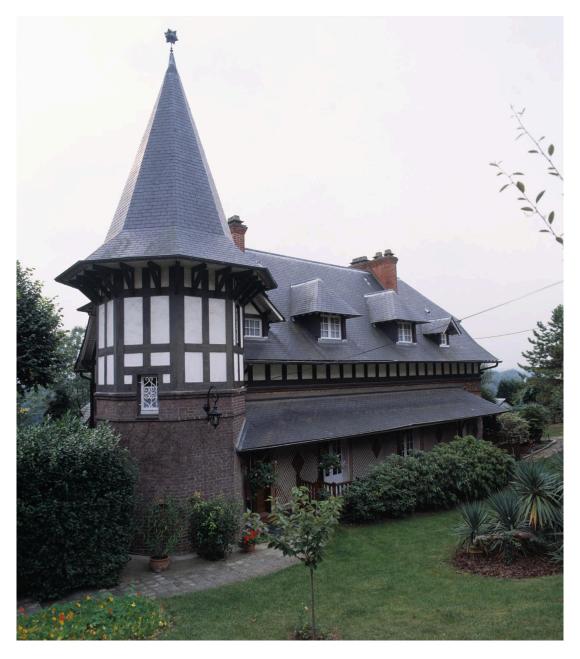
IVR11\_20029101403XA

Vue d'ensemble.

Maison de style néo-normand. Le rez-de-chaussée est construit en brique, l'étage de comble et la partie supérieure de la tourelle accolée à la façade sur rue en pan-de-bois ; celle-ci est recouverte d'une flèche polygonale à égout retroussé. Un appentis surmonte le rez-de-chaussée des deux façades principales.

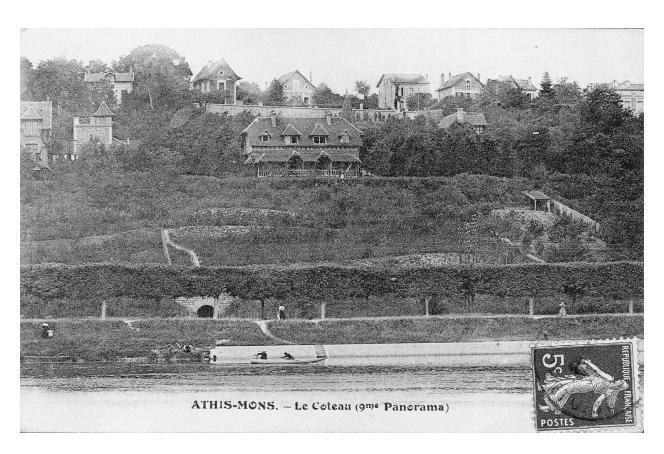
IVR11\_20029101169X Date de prise de vue : 2002

Vue du coteau et de la maison.

La propriété, constituée à la fin du 19e siècle, a été divisée ; elle comportait autrefois une maison de gardien (108, rue Caron) devenue indépendante et un grand jardin qui descendait en pente jusqu'aux voies ferrées.

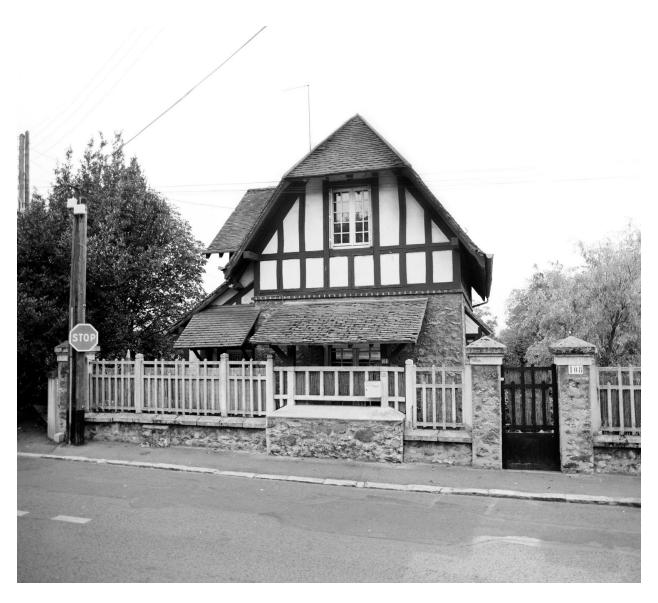
### IVR11\_20029101421X

Vue d'ensemble depuis la rue de l'ancienne maison de gardien de la villa située au 106 ; elle forme aujourd'hui une autre propriété.

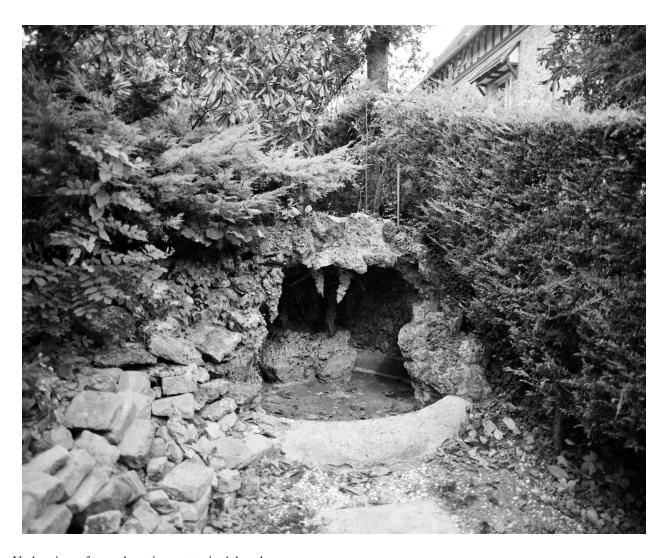
IVR11\_20029101420X

Un bassin en forme de petite grotte situé dans le parc.

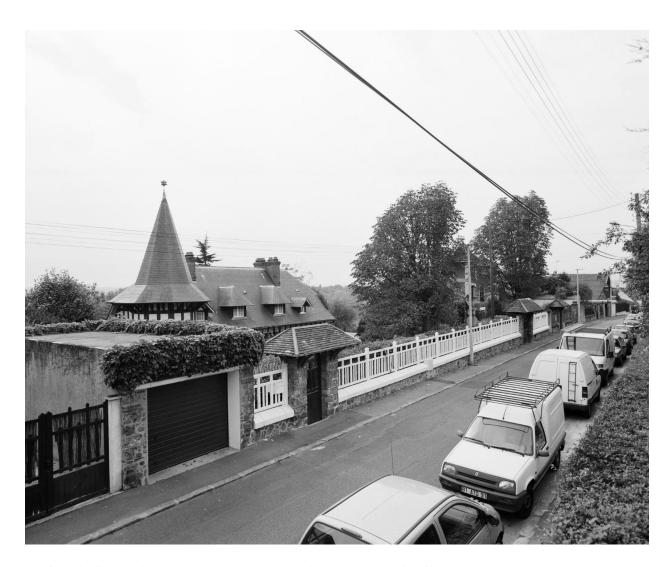
IVR11\_20029101422X

La maison derrière sa clôture percée de deux portes à chaperon couvert de tuiles.
