Île-de-France, Essonne  
Milly-la-Forêt

## Maison, 6 rue du Lau

Numéro de dossier : IA91001158  
Date de l'enquête initiale : 2025  
Date(s) de rédaction : 2025  
Cadre de l'étude : inventaire topographique  
Degré d'étude : étudié

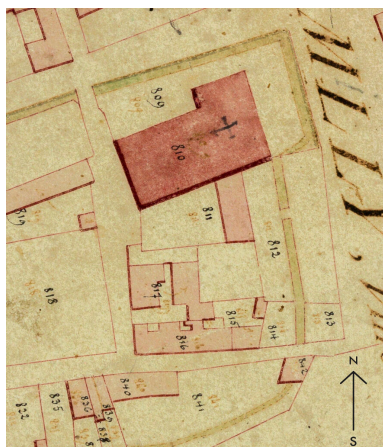
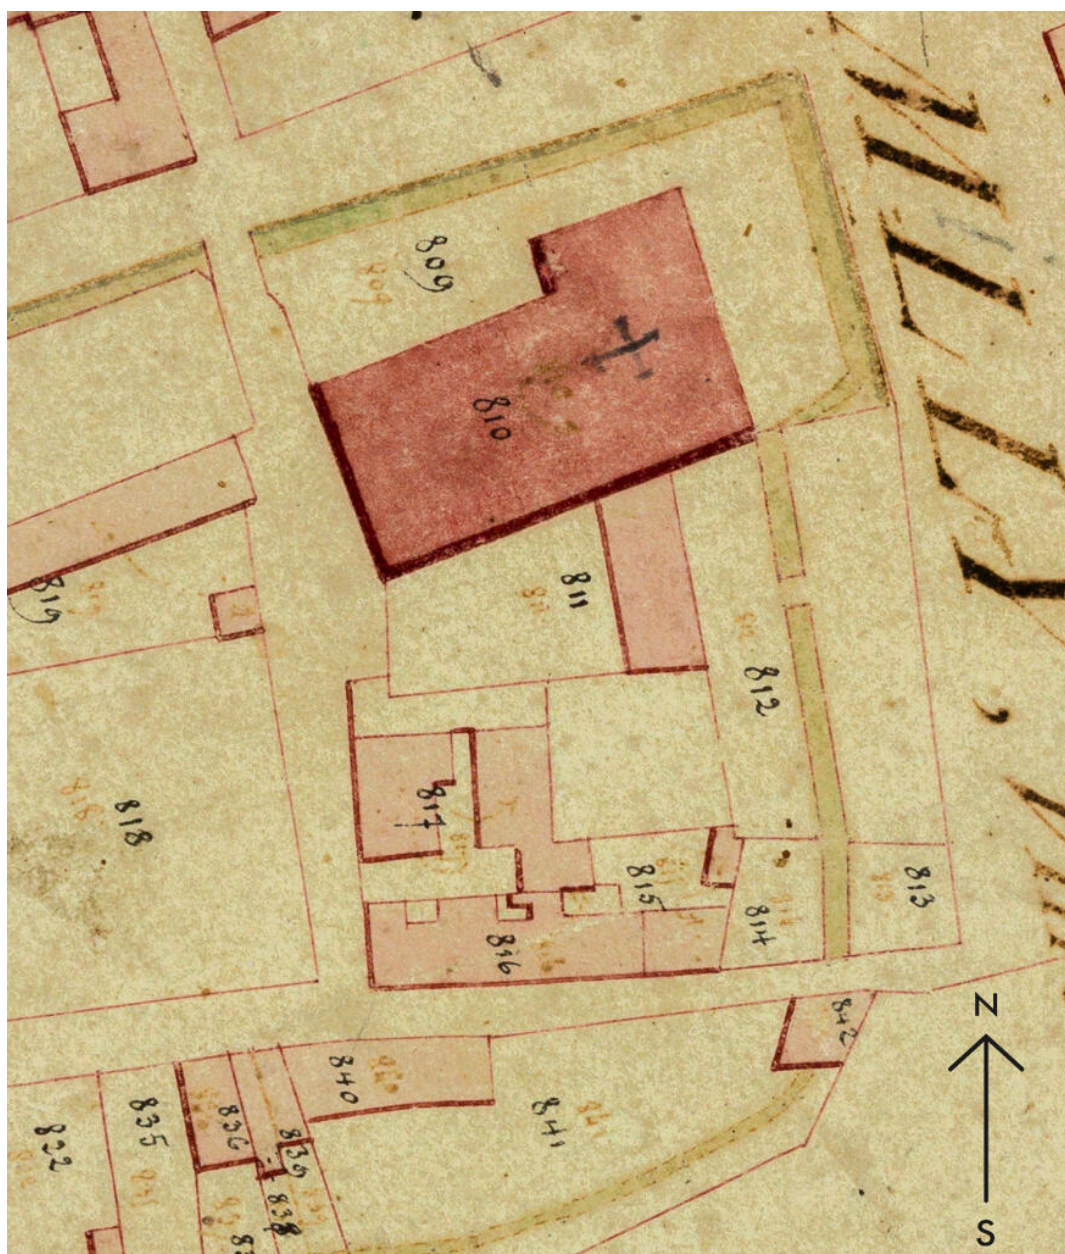
Extrait du plan cadastral de  
1815, section C, 2e feuille.  
IVR11 20269100131NUC4A

Extrait du plan cadastral de 1815, section C, 2e feuille.

Lors de l'établissement du premier plan cadastral de la ville en 1815, il existait déjà un bâtiment à cet emplacement. De plan rectangulaire, il s'étendait davantage à l'est que la maison actuelle. Compte tenu des éléments encore en place, notamment au rez-de-chaussée, il apparaît qu'une grande partie de cette construction ait été préservée. En effet, la demeure existante aujourd'hui, qui se compose de deux corps de bâtiments principaux (l'un à l'ouest, l'autre à l'est) auxquels sont adossées au nord des extensions ajoutées XX<sup>e</sup> siècle, conserve des dispositions antérieures au XIX<sup>e</sup> siècle. Le corps de bâtiment situé à l'ouest, bien que très remanié, possède au rez-de-chaussée et à l'étage des poutres de très forte section qui pourraient remonter au XVI<sup>e</sup> siècle. C'est aussi ce que suggère l'existence de la cage d'escalier en vis, même si celle-ci a subi de nombreuses modifications. Toutefois, cette partie de la maison ayant fait l'objet de lourdes transformations au cours du XX<sup>e</sup> siècle, notamment les façades et la pièce du rez-de-chaussée, il convient d'interpréter ces éléments avec beaucoup de prudence. La grande pièce qui occupe le rez-de-chaussée du corps de bâtiment ouest conserve quant à elle une poutraison homogène composée de poutres et de solives dont les sections pourraient témoigner d'une campagne de travaux remontant au XVIII<sup>e</sup> siècle. La forme et le décor de la cheminée en grès en place dans cette pièce, si elle n'est pas issue d'un réemploi, tend à corroborer cette hypothèse. Comme beaucoup d'autres maisons du centre historique de Milly, cette demeure a connu de profonds remaniements qui perturbent la lecture du bâti et la compréhension de son histoire.

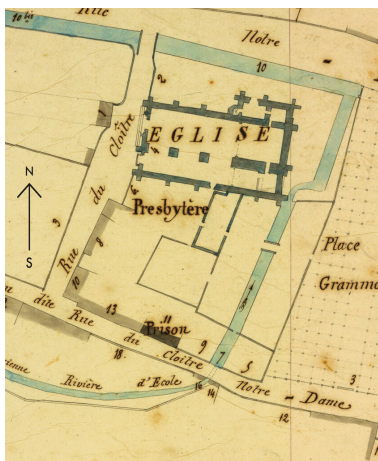
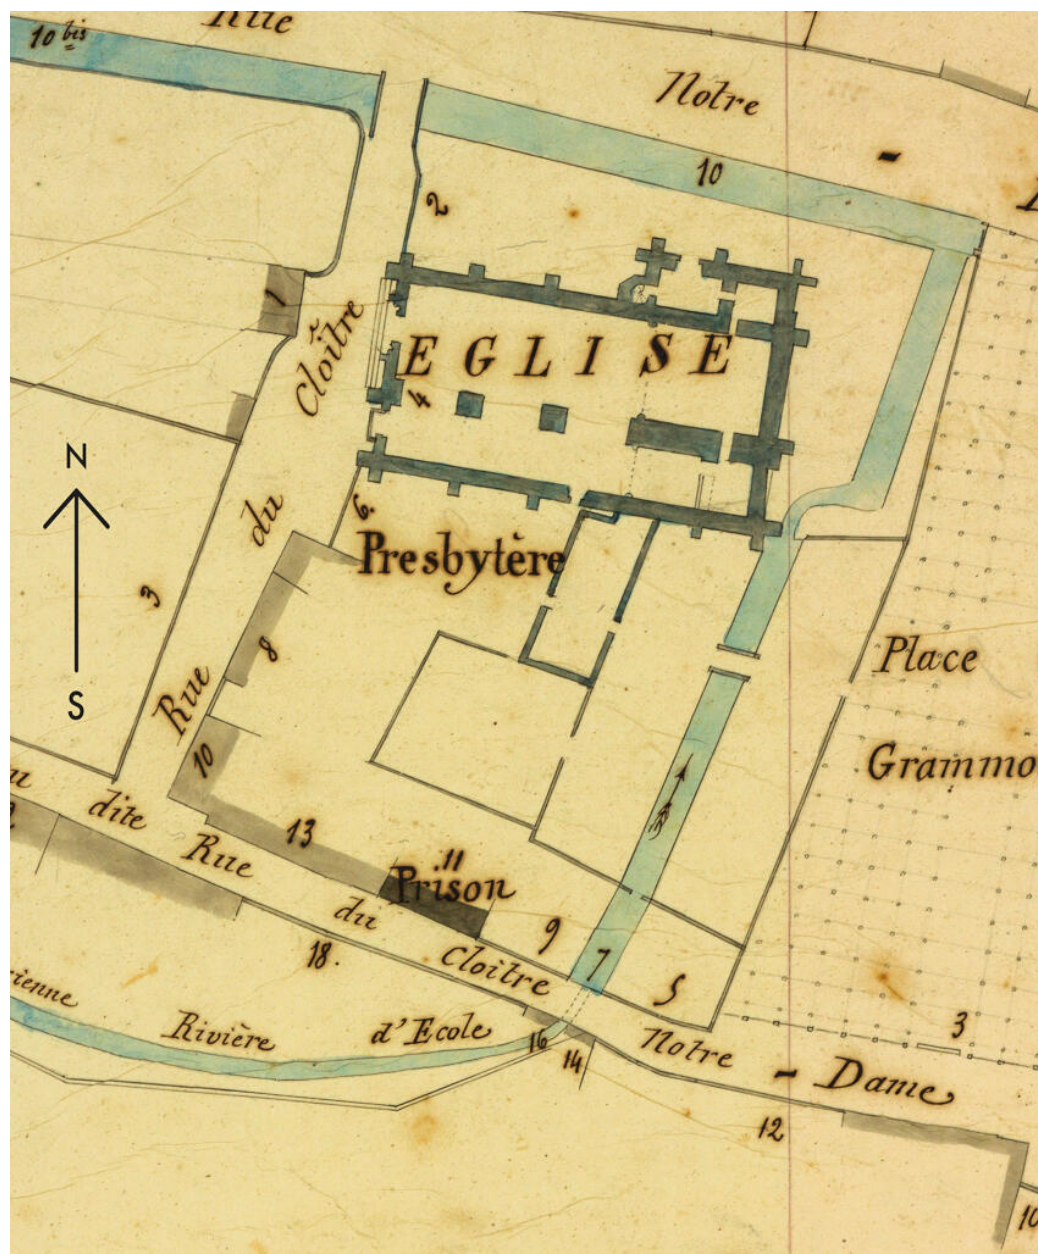
Extrait du plan d'alignement  
de 1841-1842, Feuille n° 6.  
IVR11 20269100137NUC4A

Extrait du plan d'alignement de 1841-1842, Feuille n° 6.

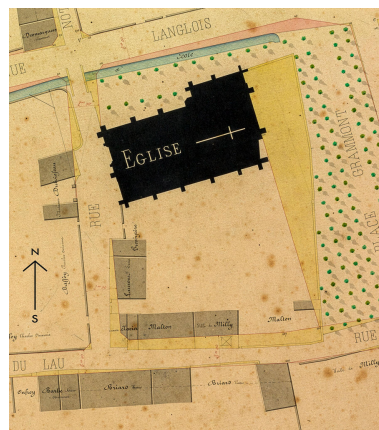
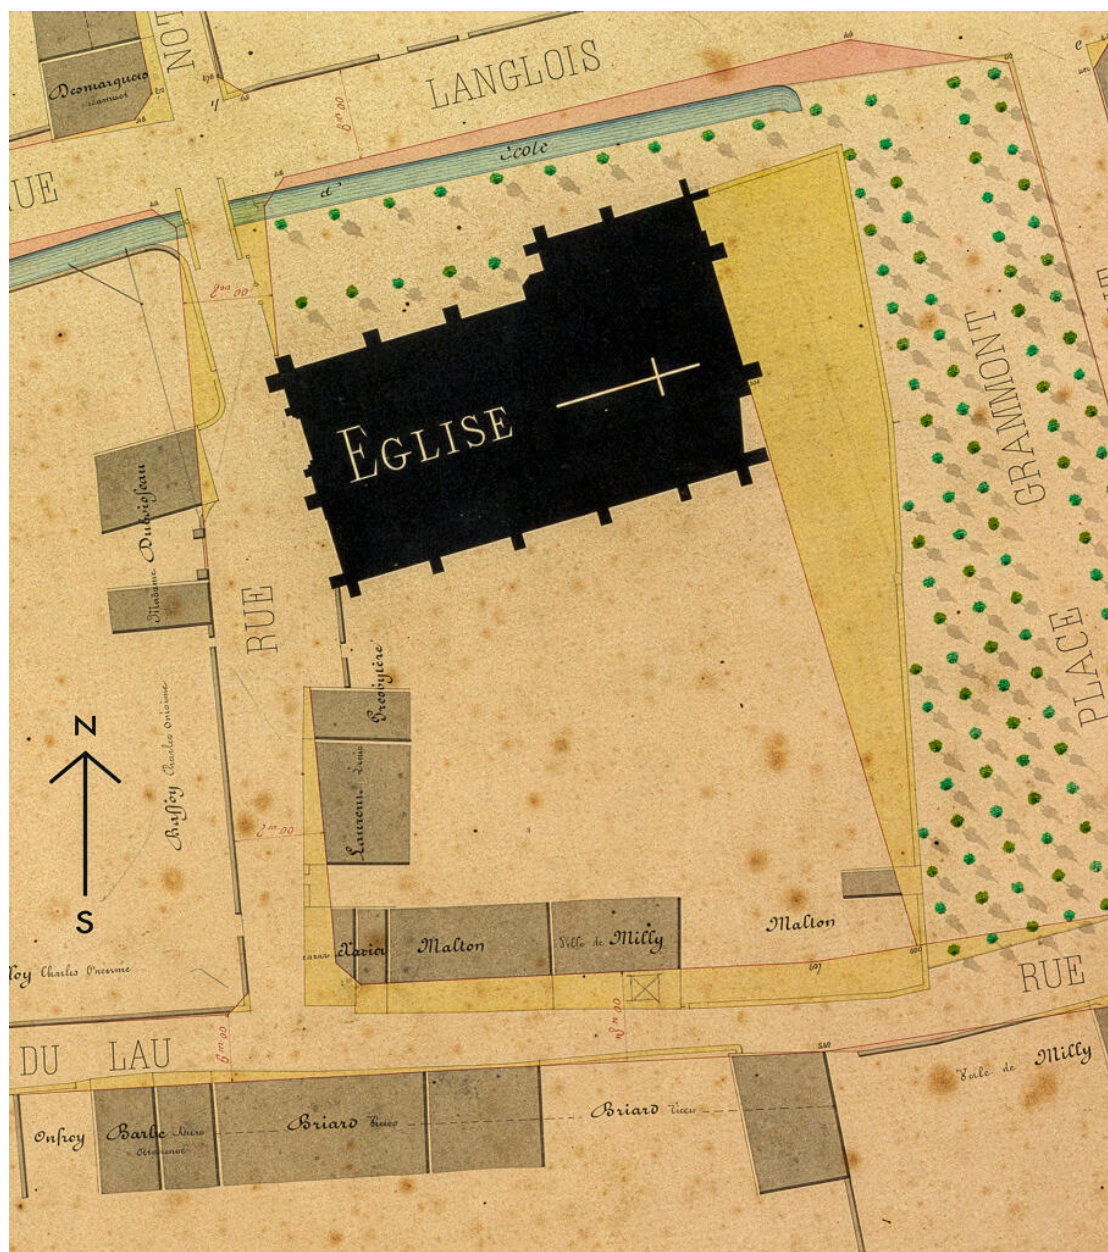
Extrait du plan d'alignement  
dressé en 1866, 8e feuille.  
IVR11 20269100135NUC4A

Extrait du plan d'alignement dressé en 1866, 8e feuille.

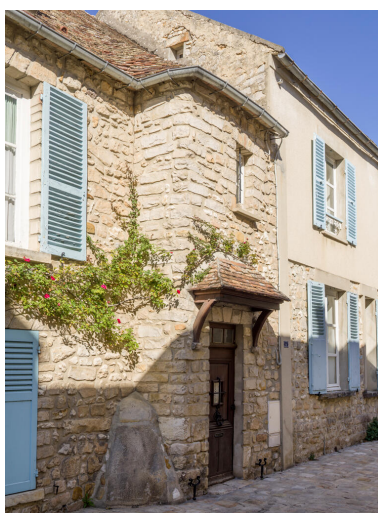
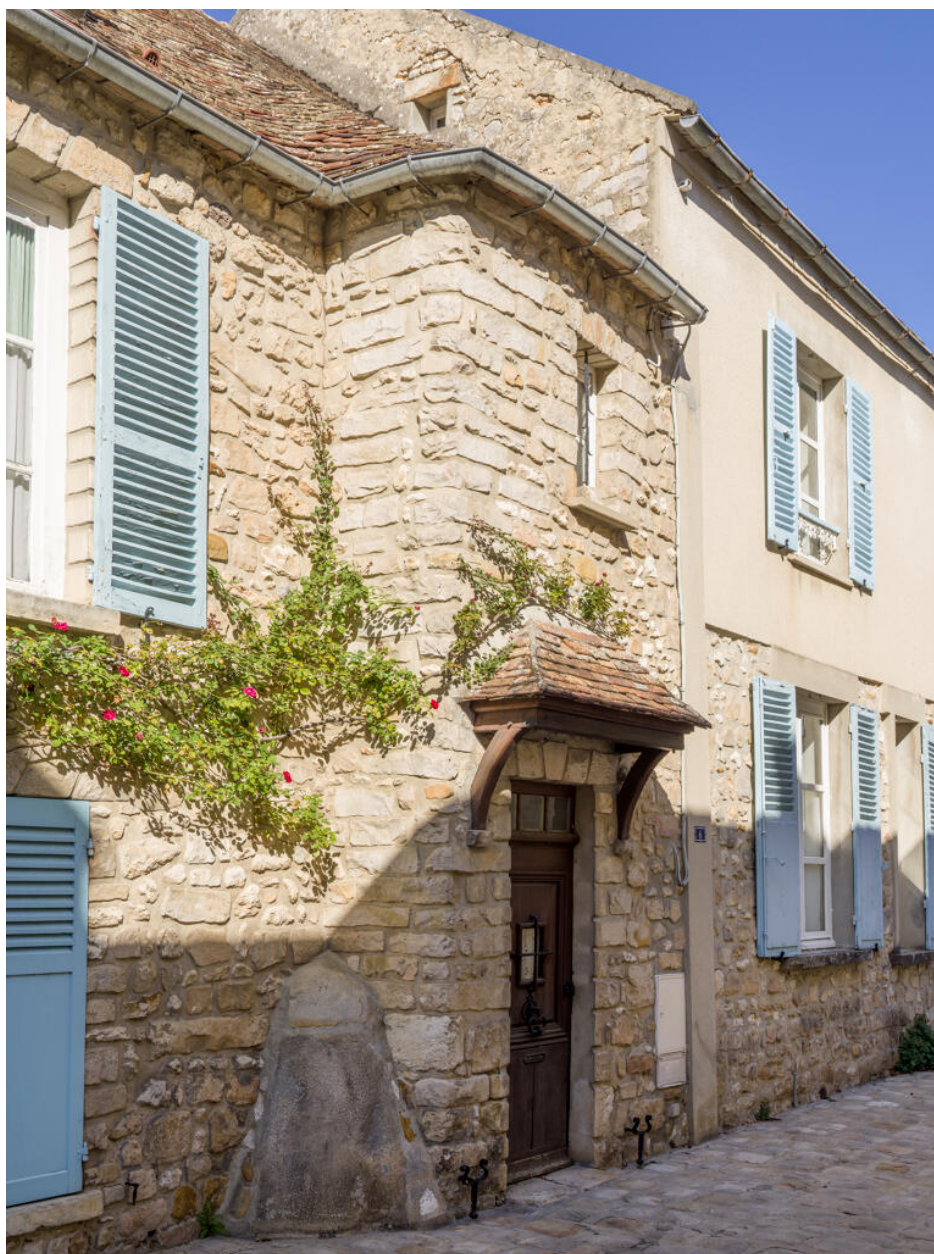
Détail de la façade sur la rue du Lau montrant en saillie du nu du mur une ancienne tour à demi hors oeuvre abritant l'escalier en vis. Vue depuis le sud-ouest.

Cette maison forme aujourd'hui deux corps de bâtiments distincts. Celui situé à l'ouest, à l'angle des rues Notre-Dame et du Lau se compose d'un rez-de-chaussée légèrement enterré, d'un étage carré et d'un comble aménagé. Ses façades sont entièrement à pierres-vues. Alors que les ouvertures du rez-de-chaussée de la façade ouest sont en plein cintre, les autres présentent des linteaux droits. L'ensemble des encadrements est réalisé en moellons de grès taillé plus ou moins grossièrement. L'excroissance visible au niveau de la façade sud correspond à une tour d'escalier à demi hors-œuvre. Elle abrite un escalier en vis composé d'un noyau en bois, qui dessert l'étage et le comble de cette partie de la maison.

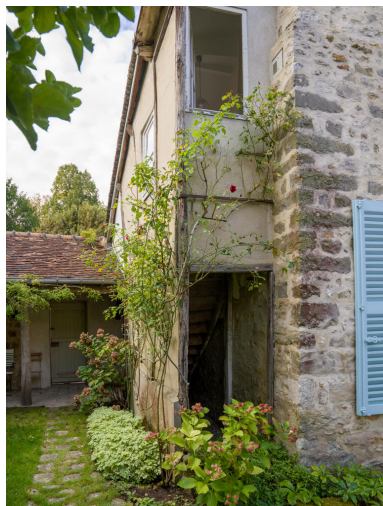
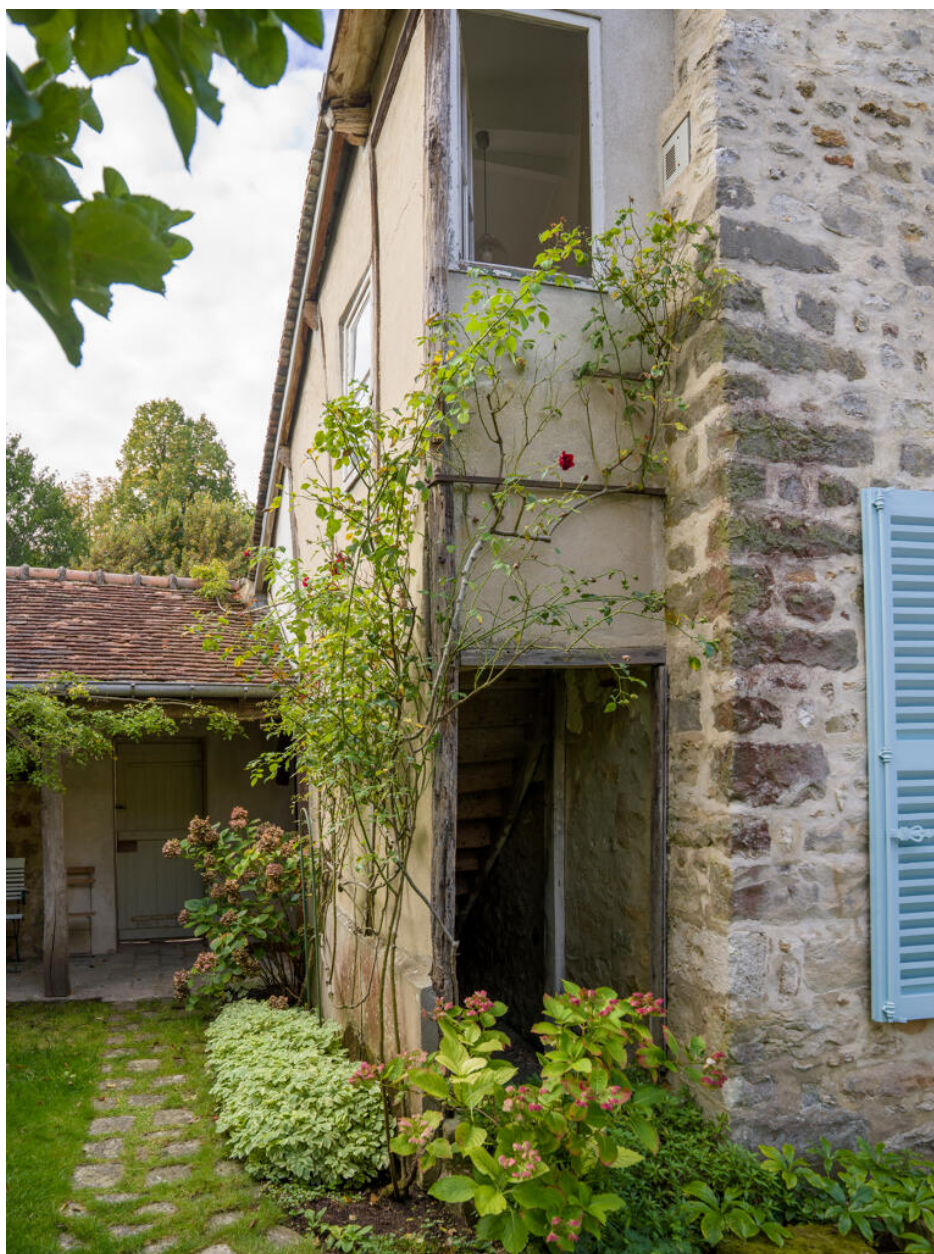
Vue générale de la construction adossée au pignon est du corps de bâtiment est, depuis le nord.

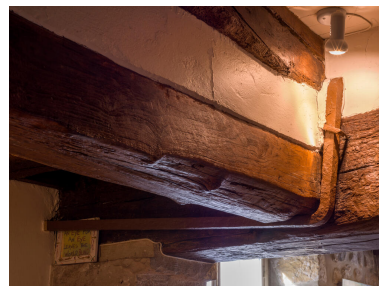
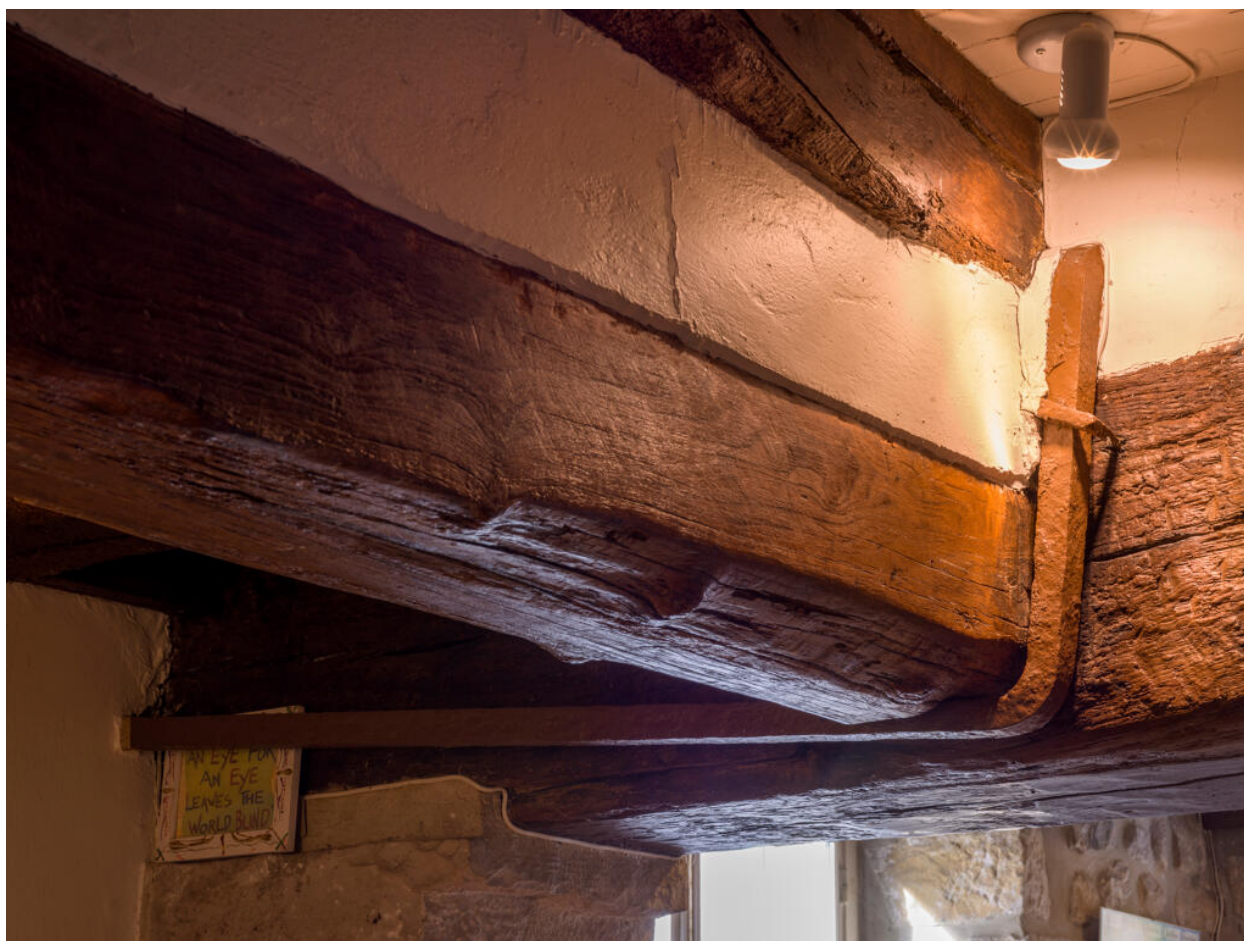
Détail des poutres de la pièce située au rez-de-chaussée du corps de bâtiment ouest.

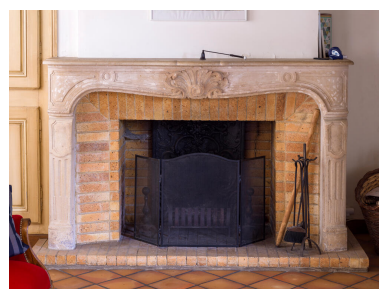
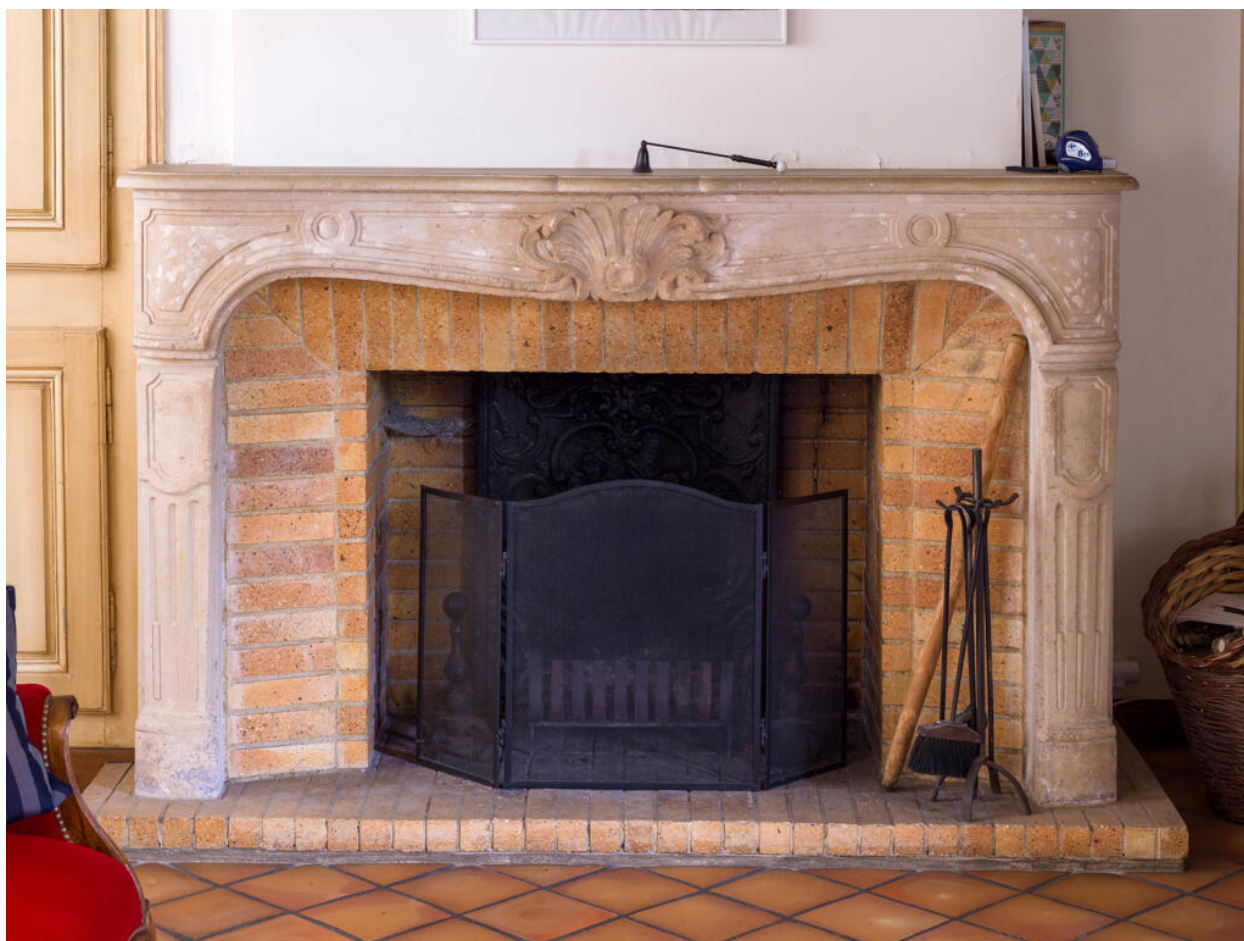
Cheminée de la salle située au rez-de-chaussée du corps de bâtiment est.

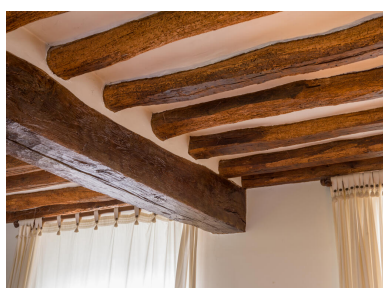
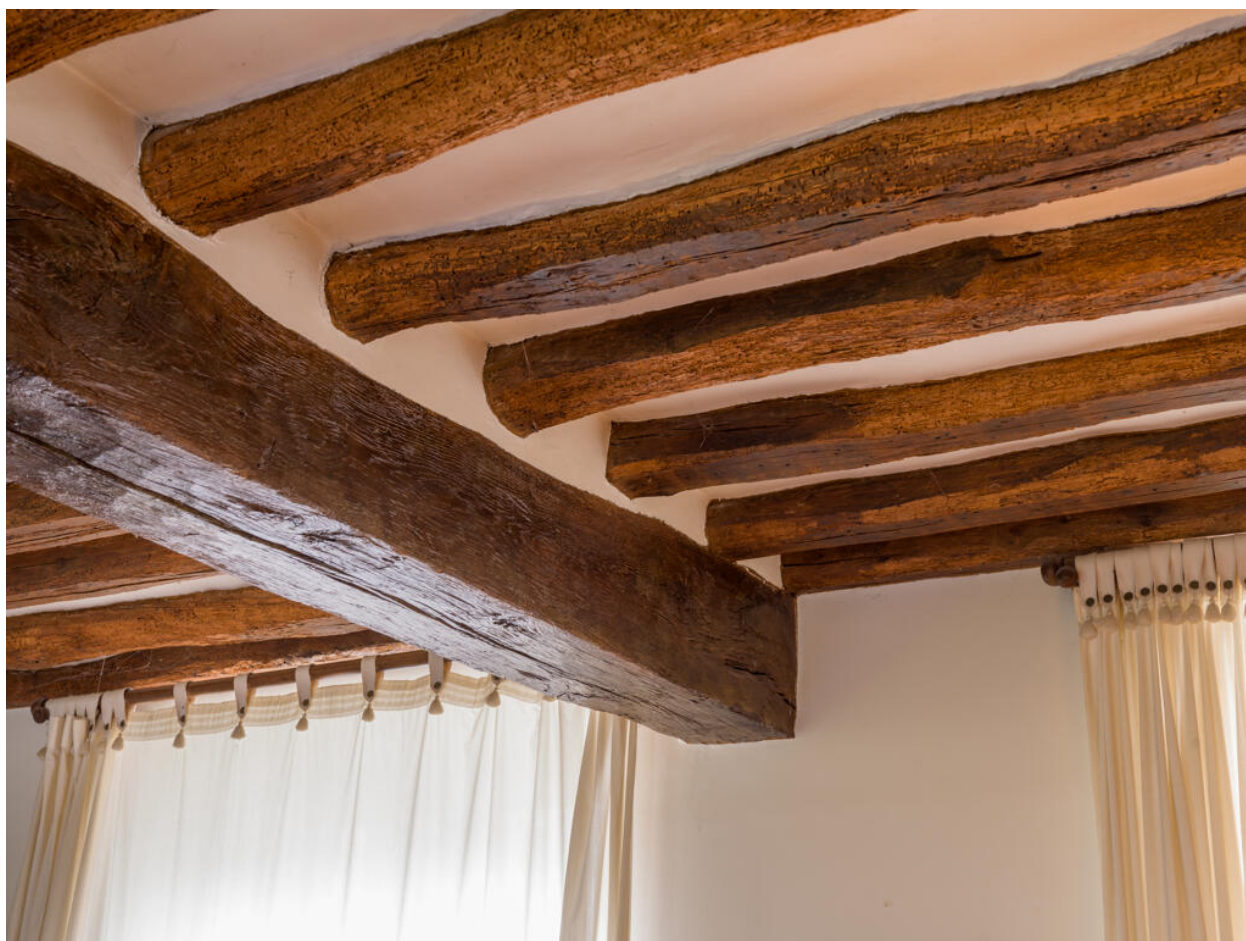
Détail du plafond de la salle située au rez-de-chaussée du corps de bâtiment est.

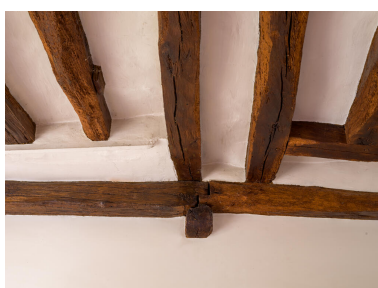
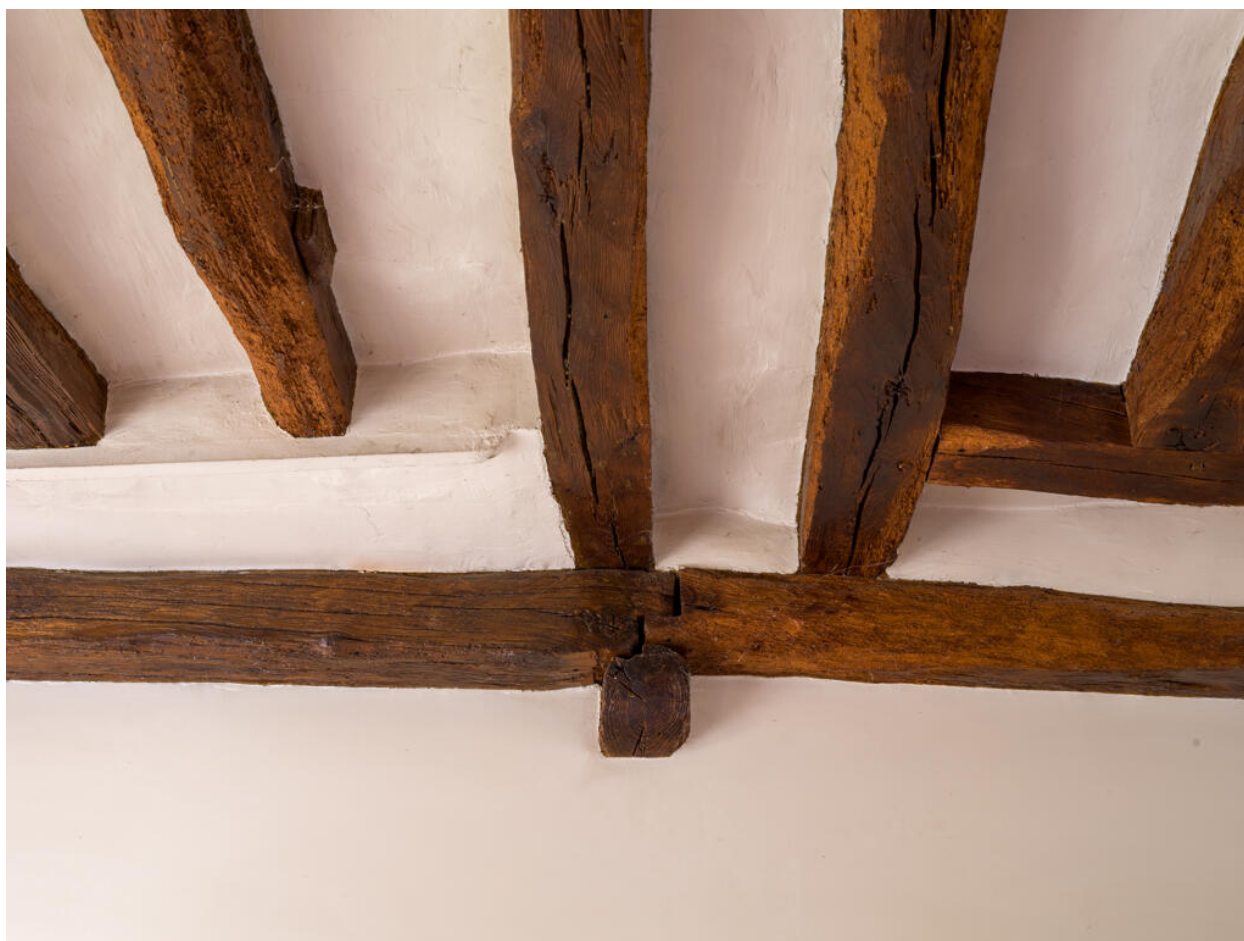
Détail de l'extrémité est du plafond de la salle située au rez-de-chaussée du corps de bâtiment est.

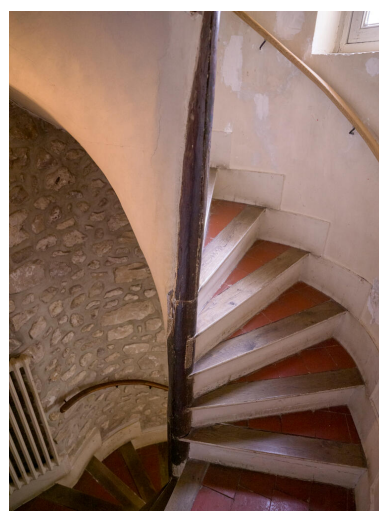
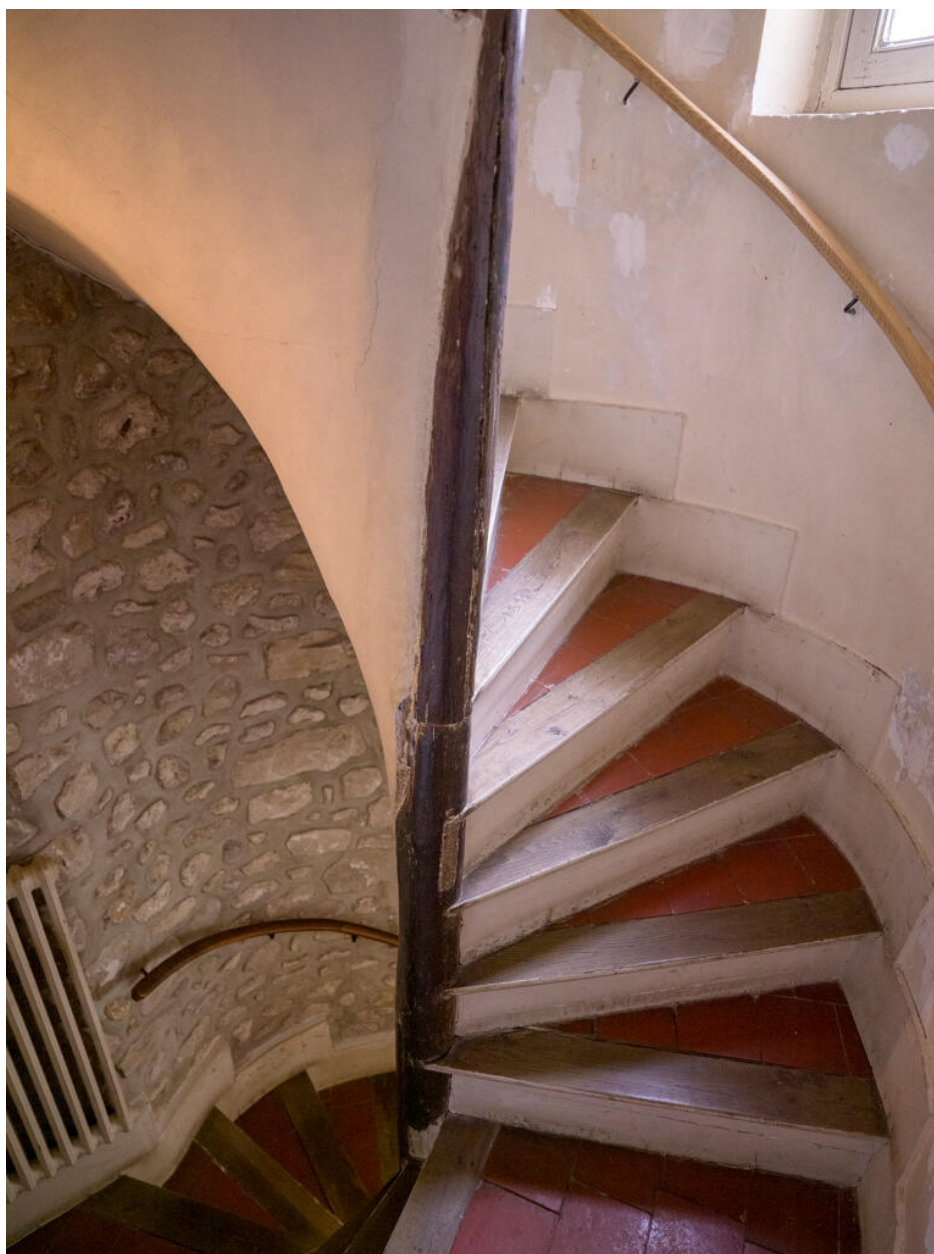
Vue générale de l'escalier en vis.

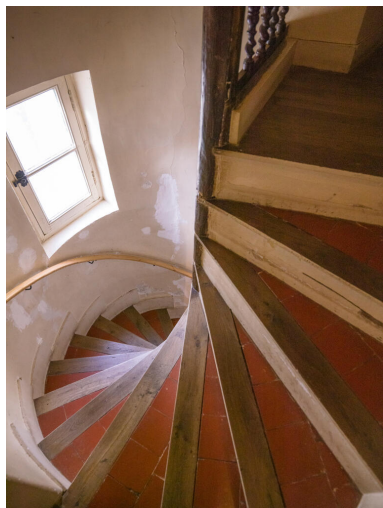
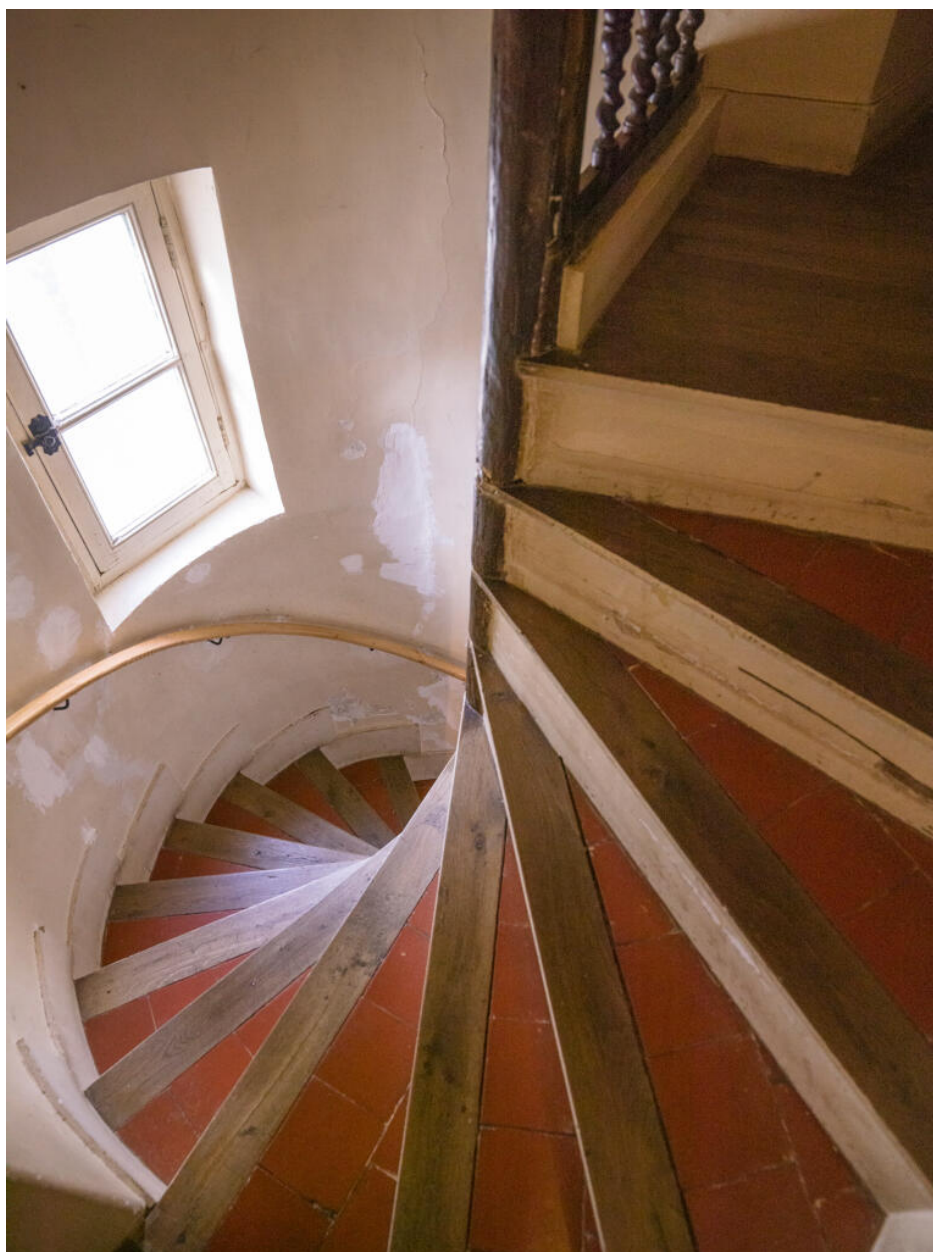
Vue générale de l'escalier en vis.  
Phot. Asseline Stéphane  
IVR11\_20259100985NUC4A

Vue générale de l'escalier en vis.

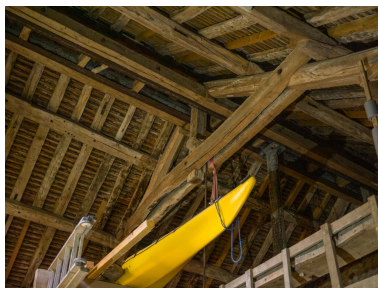
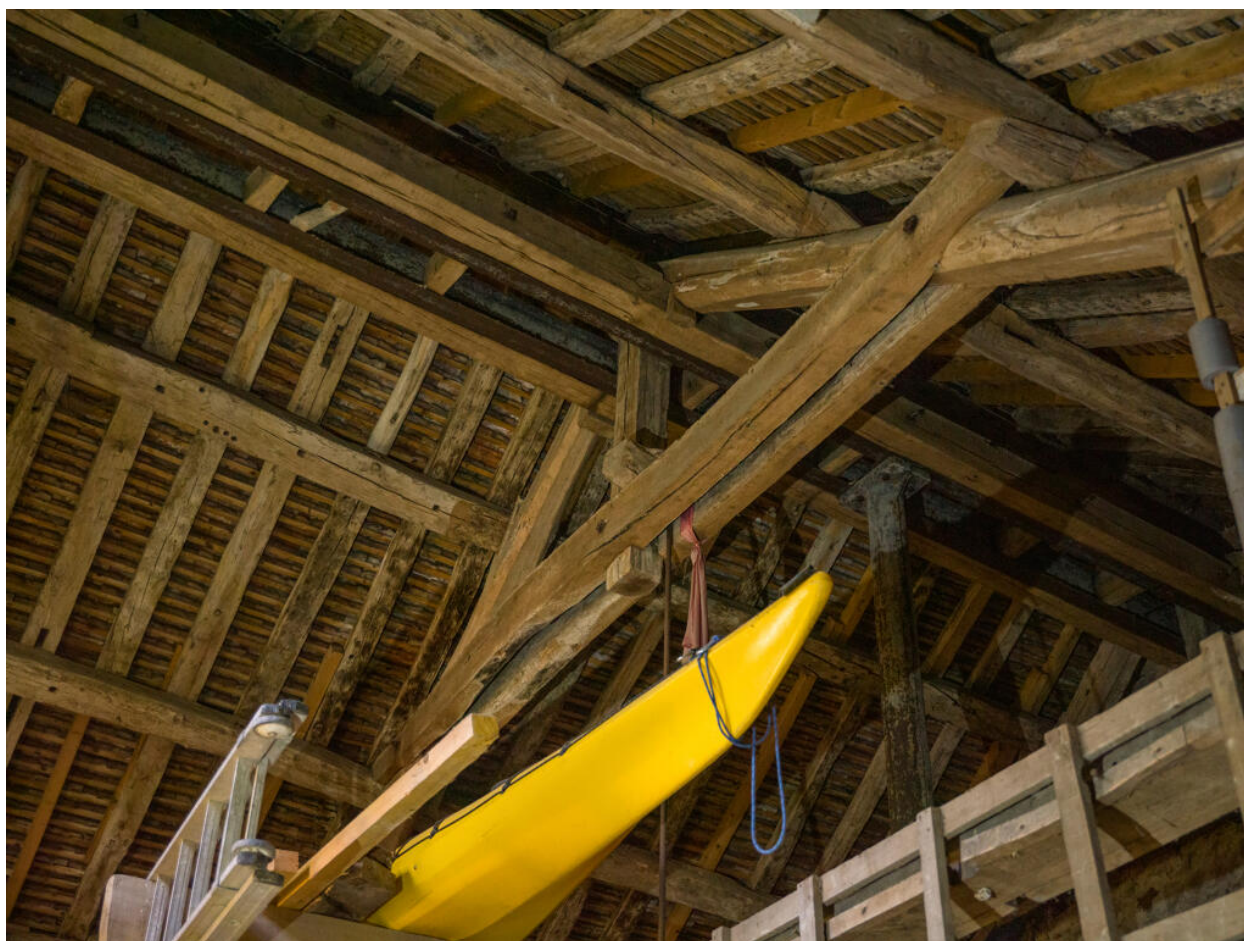
Vue de la charpente de la  
remise située rue du Lau.  
Phot. Asseline Stéphane  
IVR11\_20259100990NUC4A

Vue de la charpente de la remise située rue du Lau.
