Île-de-France, Yvelines
Mantes-la-Jolie
10 rue Baudin

Hôtel Vendôme

Numéro de dossier : IA78002191
Date de l'enquête initiale : 2017
Date(s) de rédaction : 2017
Cadre de l'étude : inventaire topographique
Degré d'étude : étudié

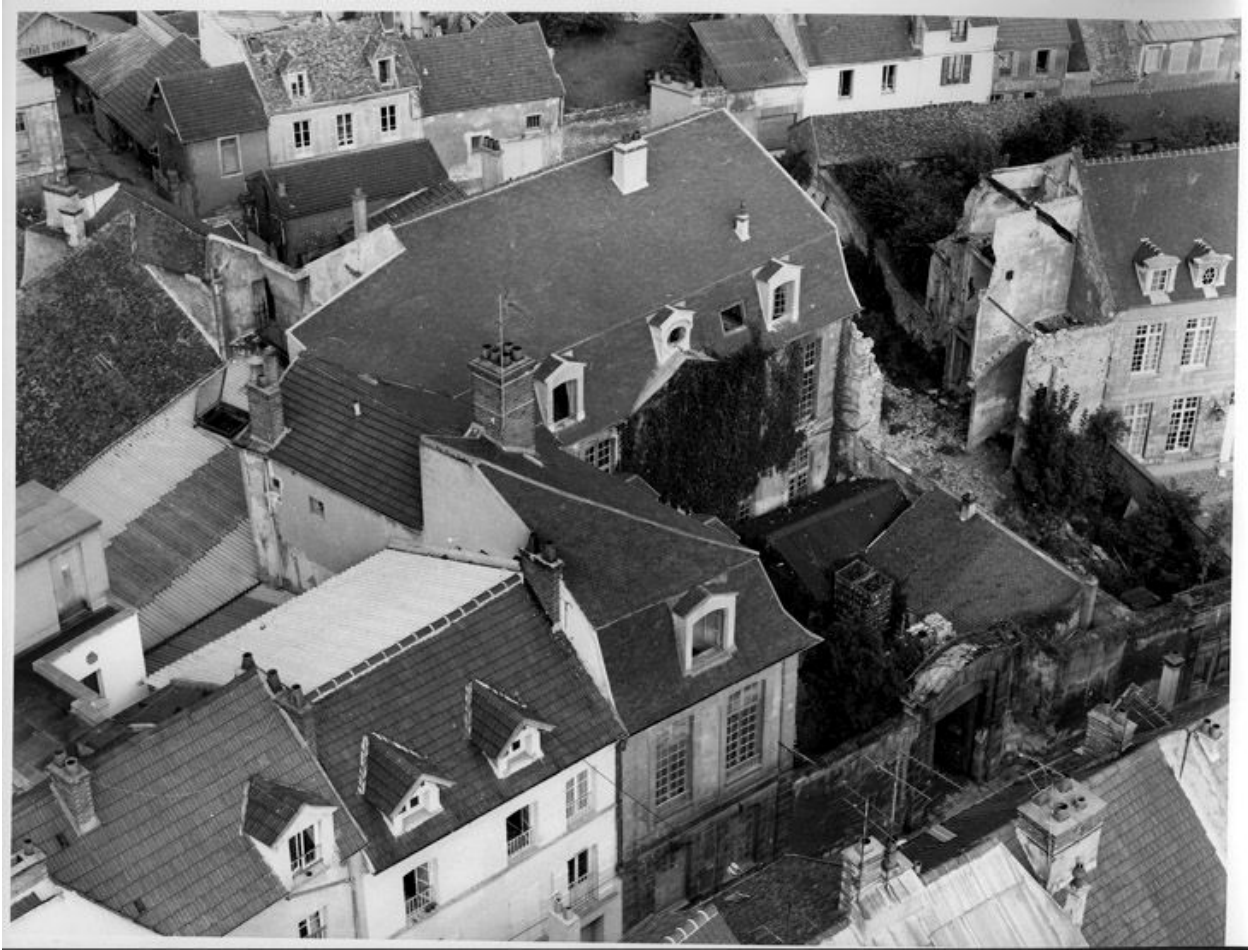
IVR11_20157800146NUC4

Vue aérienne de l'hôtel. La cour était alors encombrée de bâtiments annexes qui ont été supprimés depuis.

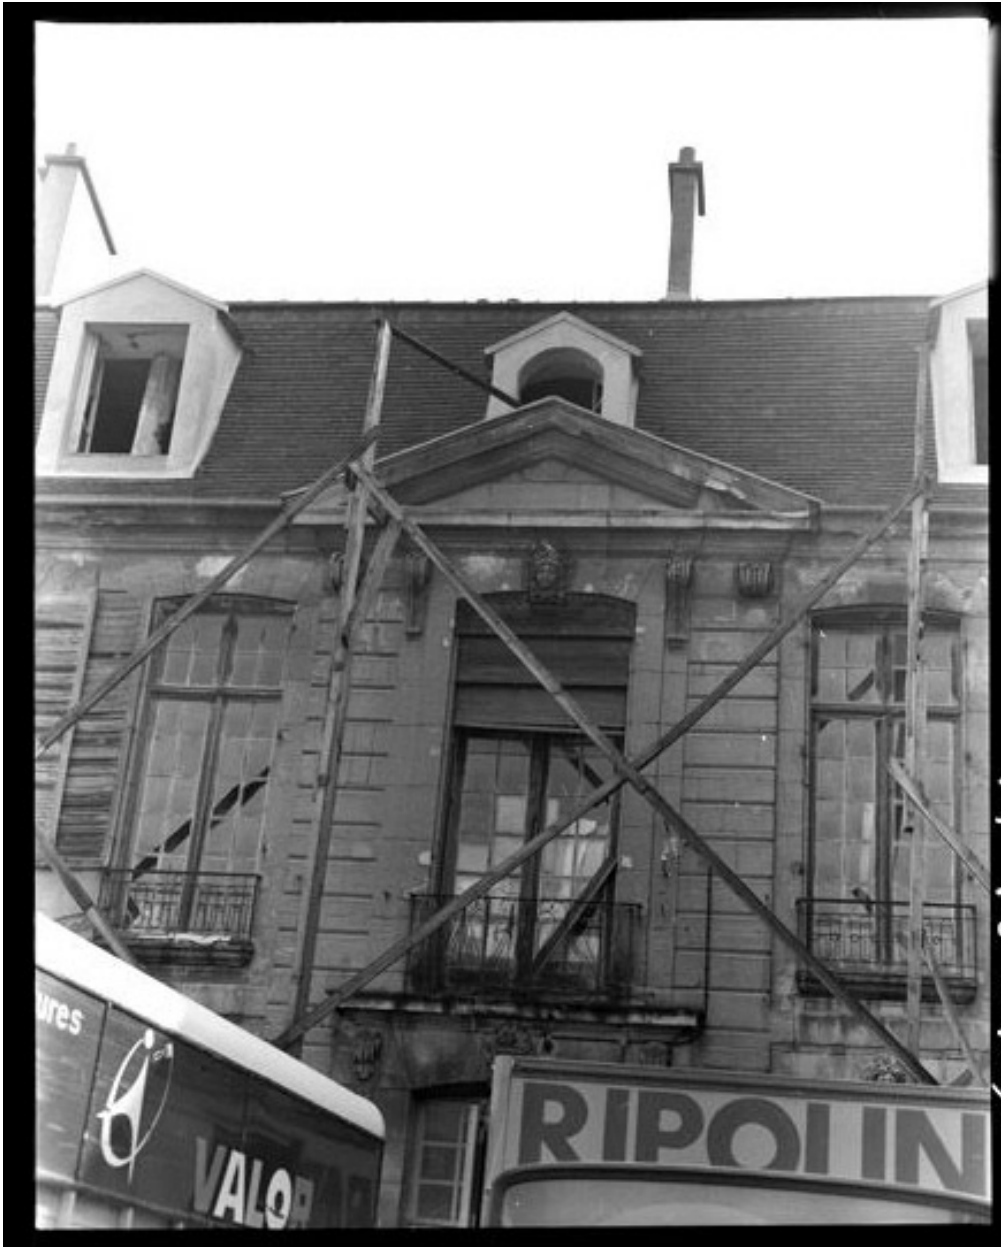
IVR11_19777800845X

Vue de la façade sur cour alors en travaux.

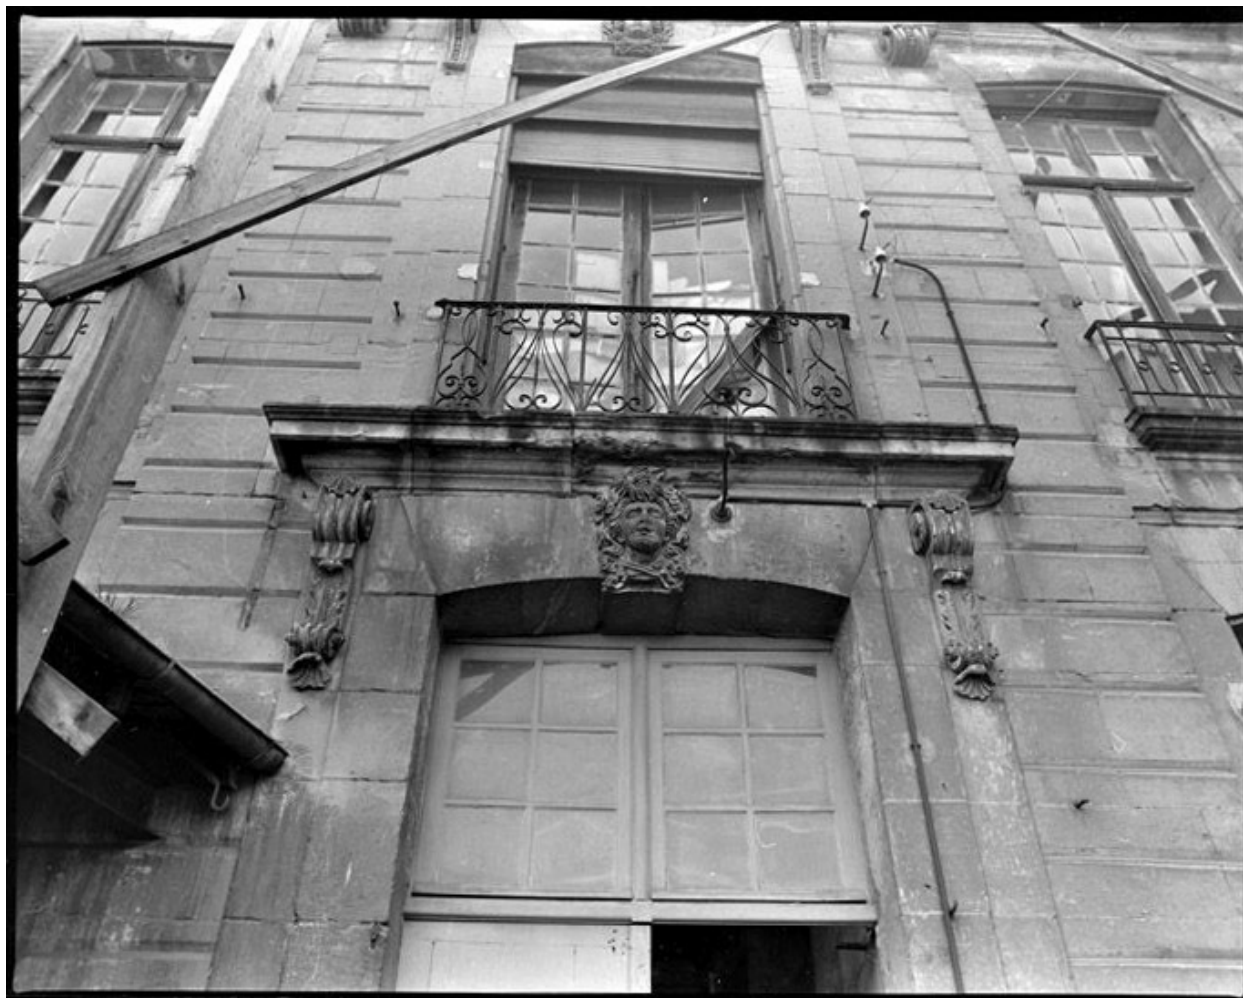
IVR11_19777800844X

Détail d'une travée alors en restauration.

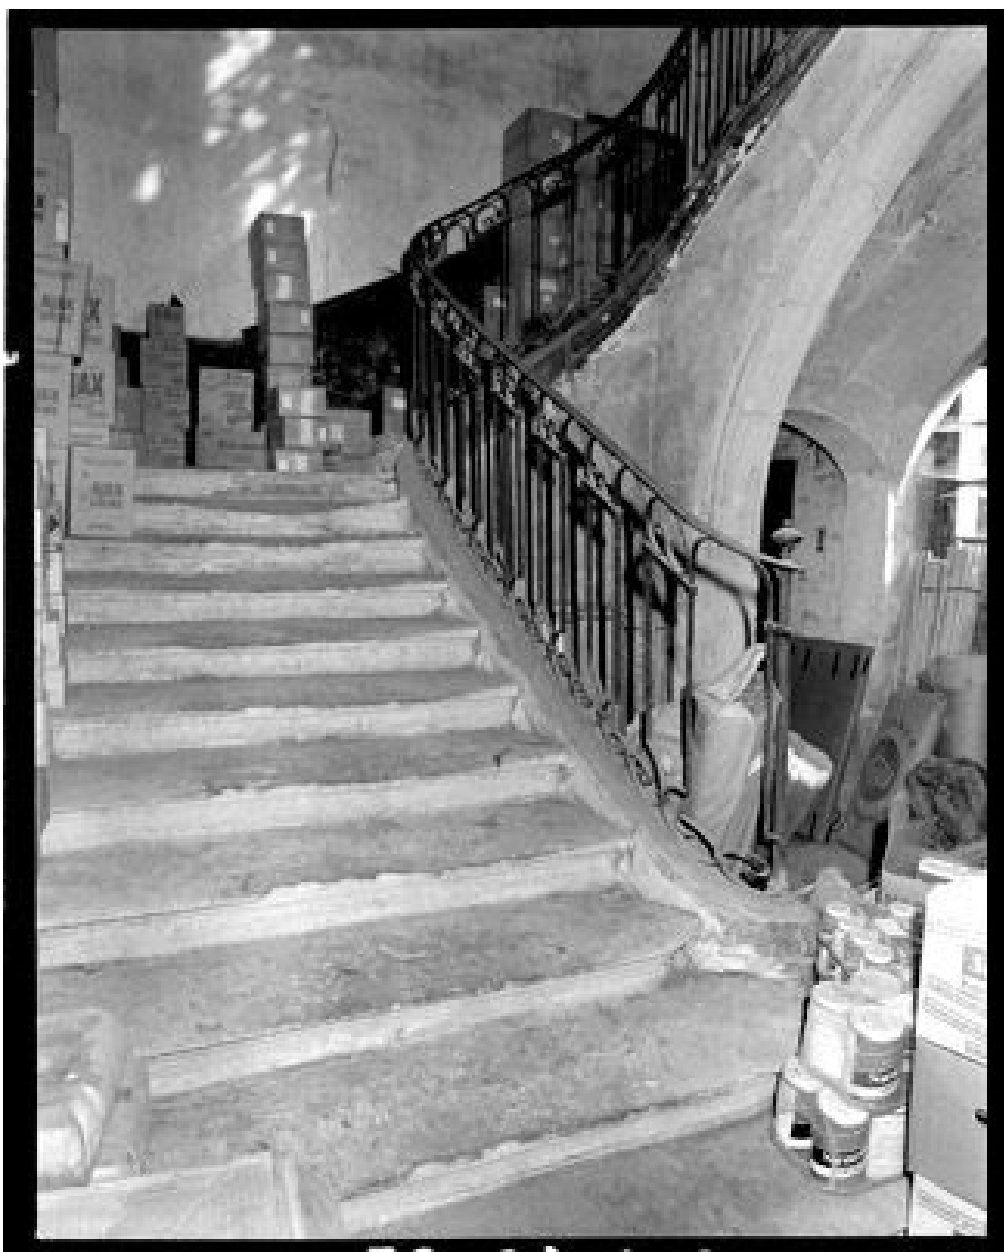
IVR11_19777800842X

Le départ de l'escalier principal avant restauration. Le garde-corps est en ferronnerie.

dessert l'étage. Il est suspendu, à rampe en ferronnerie. Un autre escalier montant de fond se trouve dans l'autre entrée du bâtiment. Il était à balustres de bois comme le montrent les photographies de 1977 mais les balustres ont été refaits depuis. On accède aux caves du bâtiment principal par un escalier se trouvant sous l'escalier principal. Il descend très profondément puisqu'il est composé de trois volées de 7, 9 et 20 marches. Les caves servaient notamment à entreposer du vin qui était descendu dans des futs comme le prouve l'anneau où passaient les cordes qui les retenaient et l'usure du mur à leur emplacement.

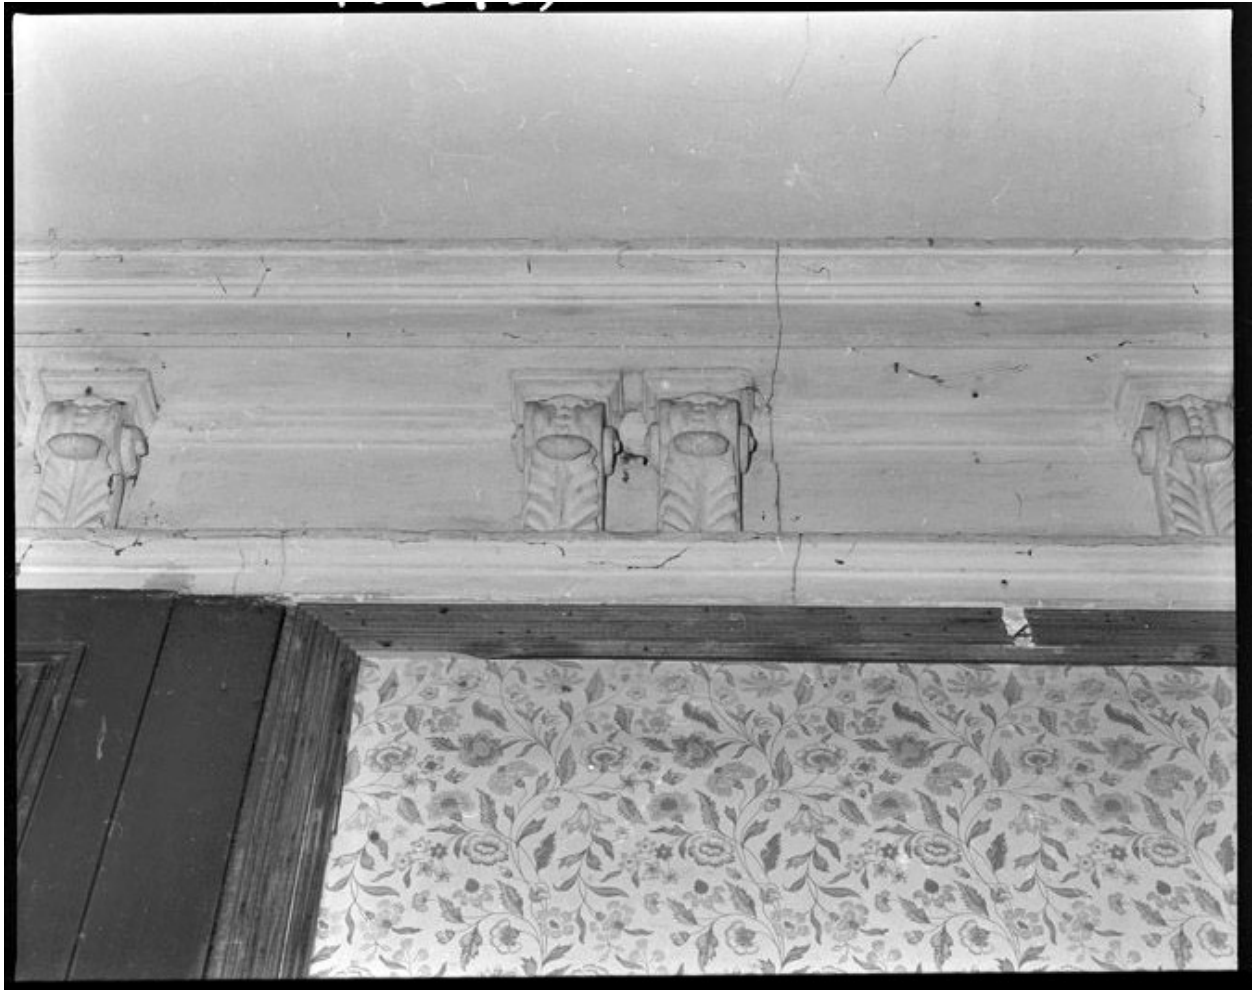
IVR11_19777800843X

Détail de la corniche de la cage d'escalier.

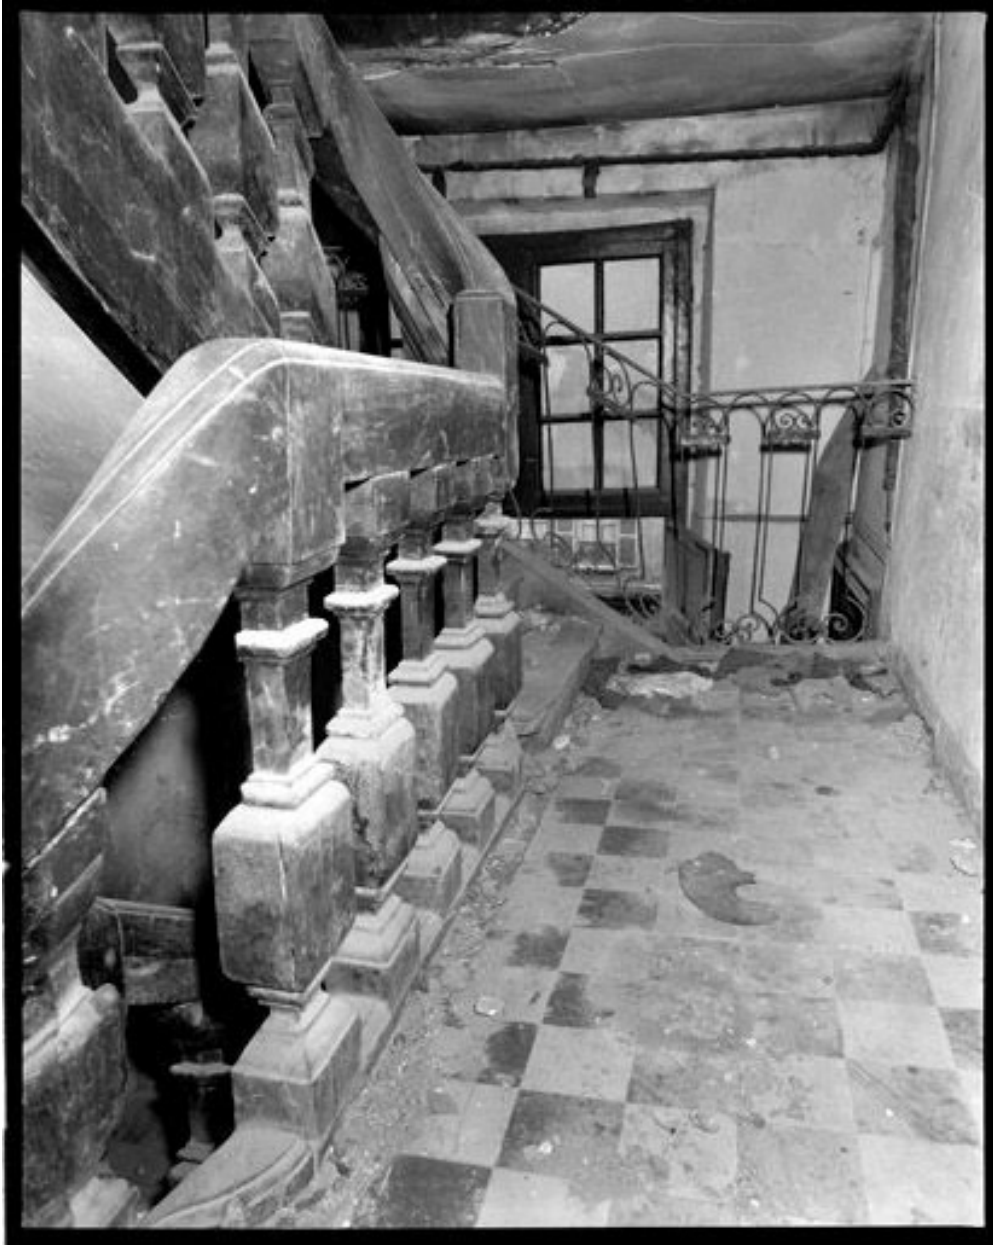
IVR11_19777800707X

Escalier secondaire à rampe de balustres en bois.

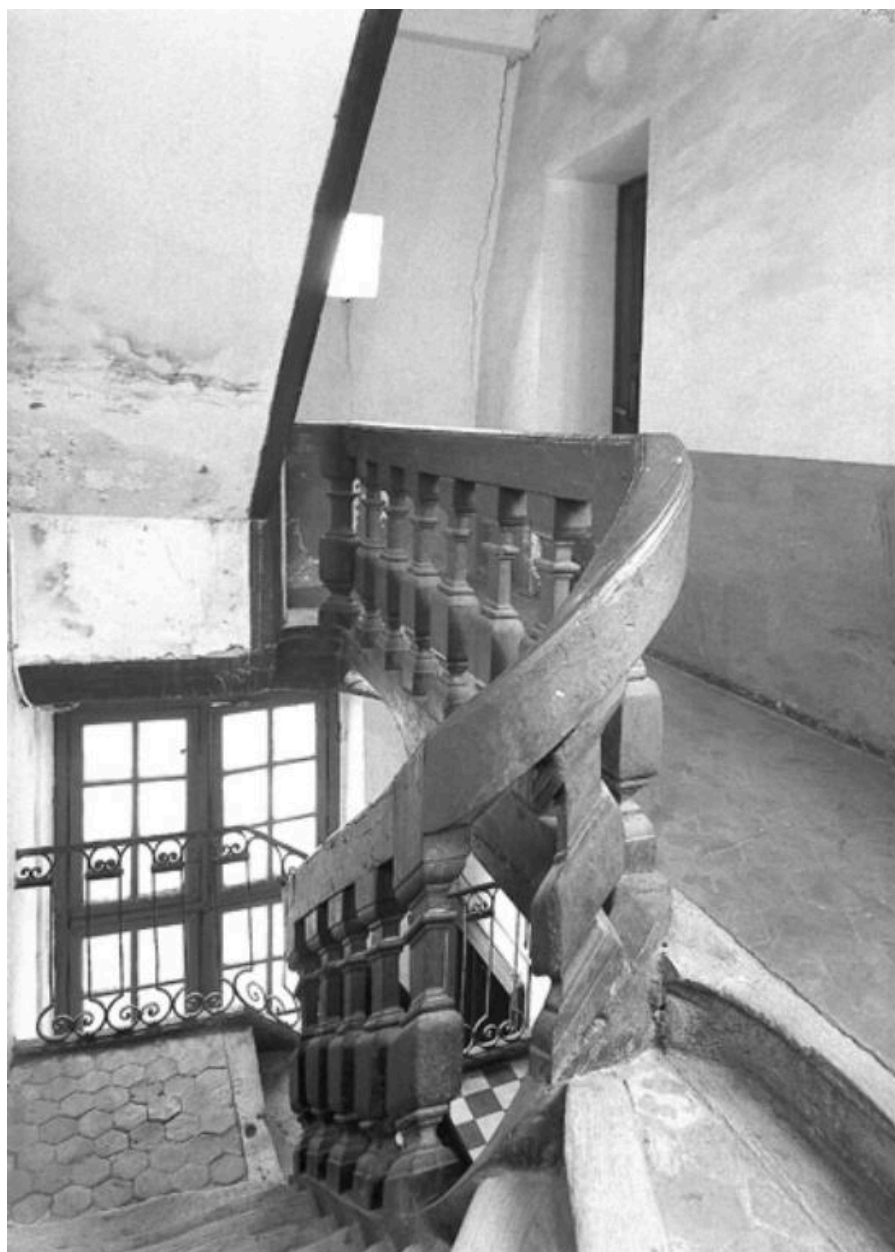
IVR11_20177800683NUC2B

L'escalier secondaire comportait des gardes-corps en ferronnerie du côté du vide des fenêtres. (Fonds Bertin).

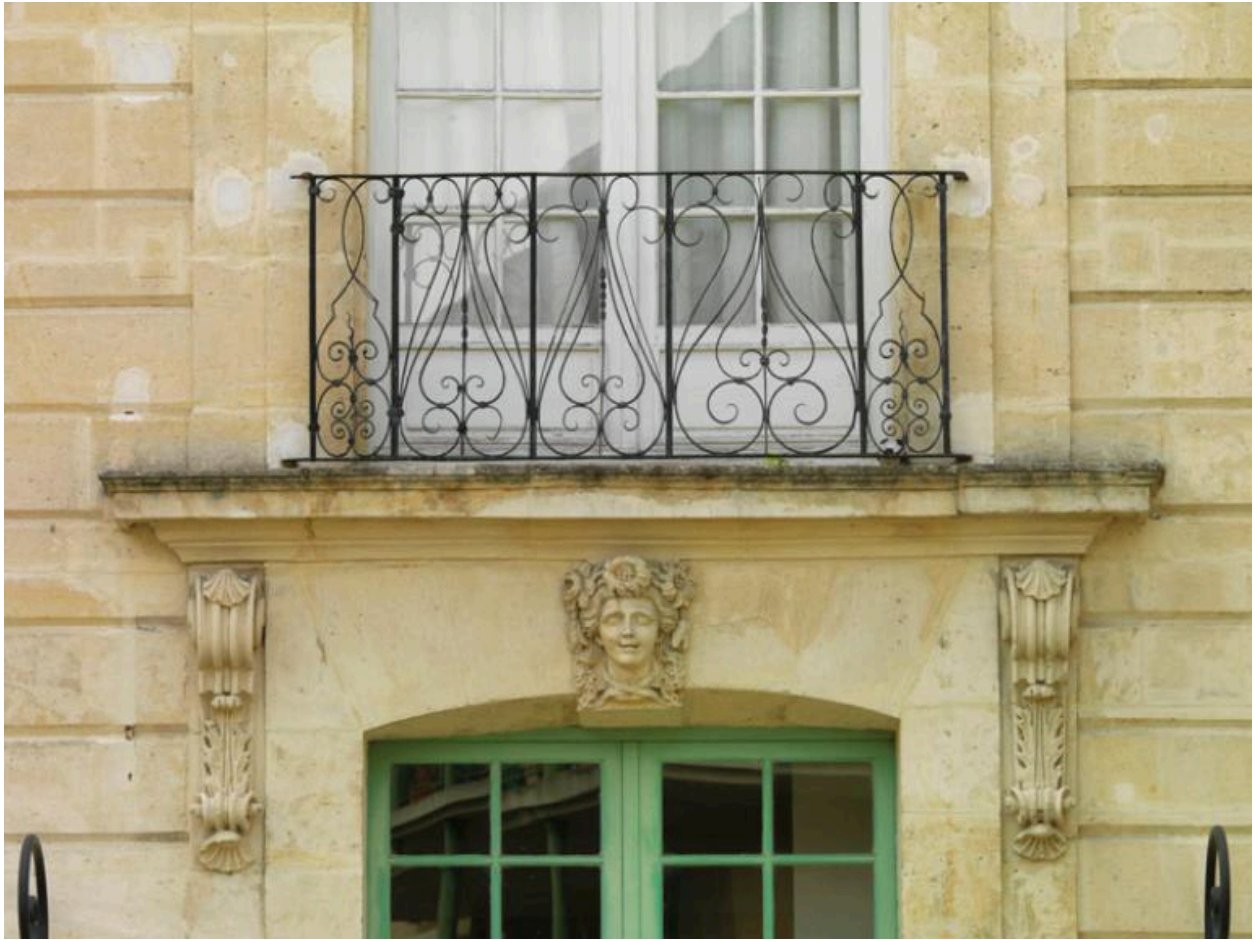
IVR11_20177800825NUC4A

Décor de l'axe central : balcon en ferronnerie et sculptures. Le mascaron pourrait représenter l'été.

L'hôtel, entre cour et jardin, est composé d'un bâtiment principal avec une aile en retour à l'avant. On accède à la cour par une porte cochère. Le bâtiment est élevé d'un étage carré et d'un étage de comble dont la couverture, à égouts retroussés, est en tuiles plates. Les baies sont inchangées. Il est construit en pierre de taille et comporte un bandeau mouluré. La façade est organisée autour d'un avant corps central surmonté d'un fronton. Des tables rentrantes de faible épaisseur sont placées dans les trumeaux. L'aile en retour comportait deux remises non fermées et deux croisées ornées chacune d'un mascarons. Elle a été transformée depuis et son état actuel révèle deux étapes de transformations : tout d'abord la création à la place de l'ouverture d'une remise de deux baies qui ont ensuite été modifiées comme le montre le linteau de bois et le décentrement des baies par rapport aux arcs. Il est à souligner que le PV de 1812 ne signale que deux têtes sculptées alors qu'elles sont aujourd'hui au nombre de cinq.

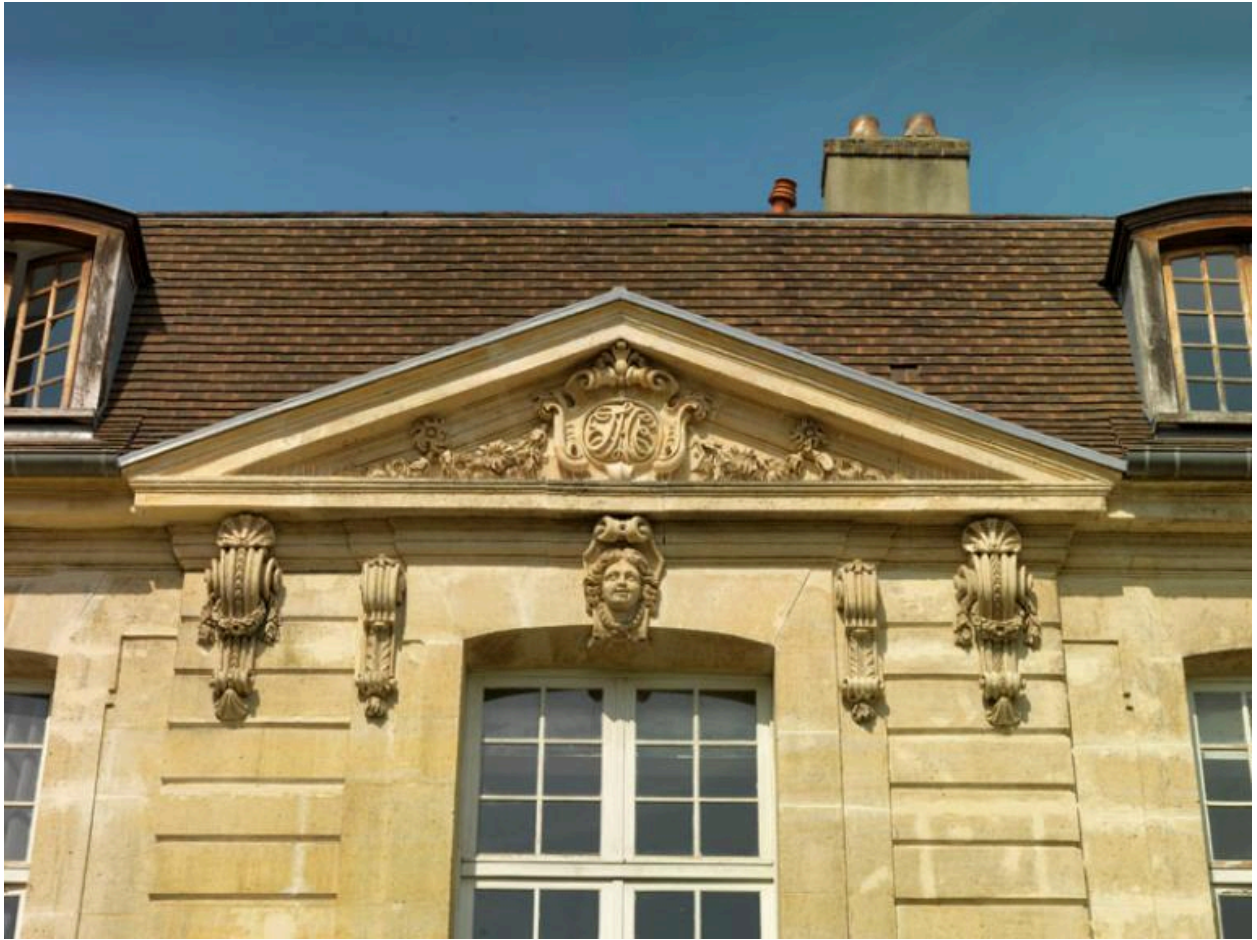
IVR11_20177800831NUC4A

Décor central de la façade antérieure sur cour. Les consoles et le mascarón sont d'une grande finesse.

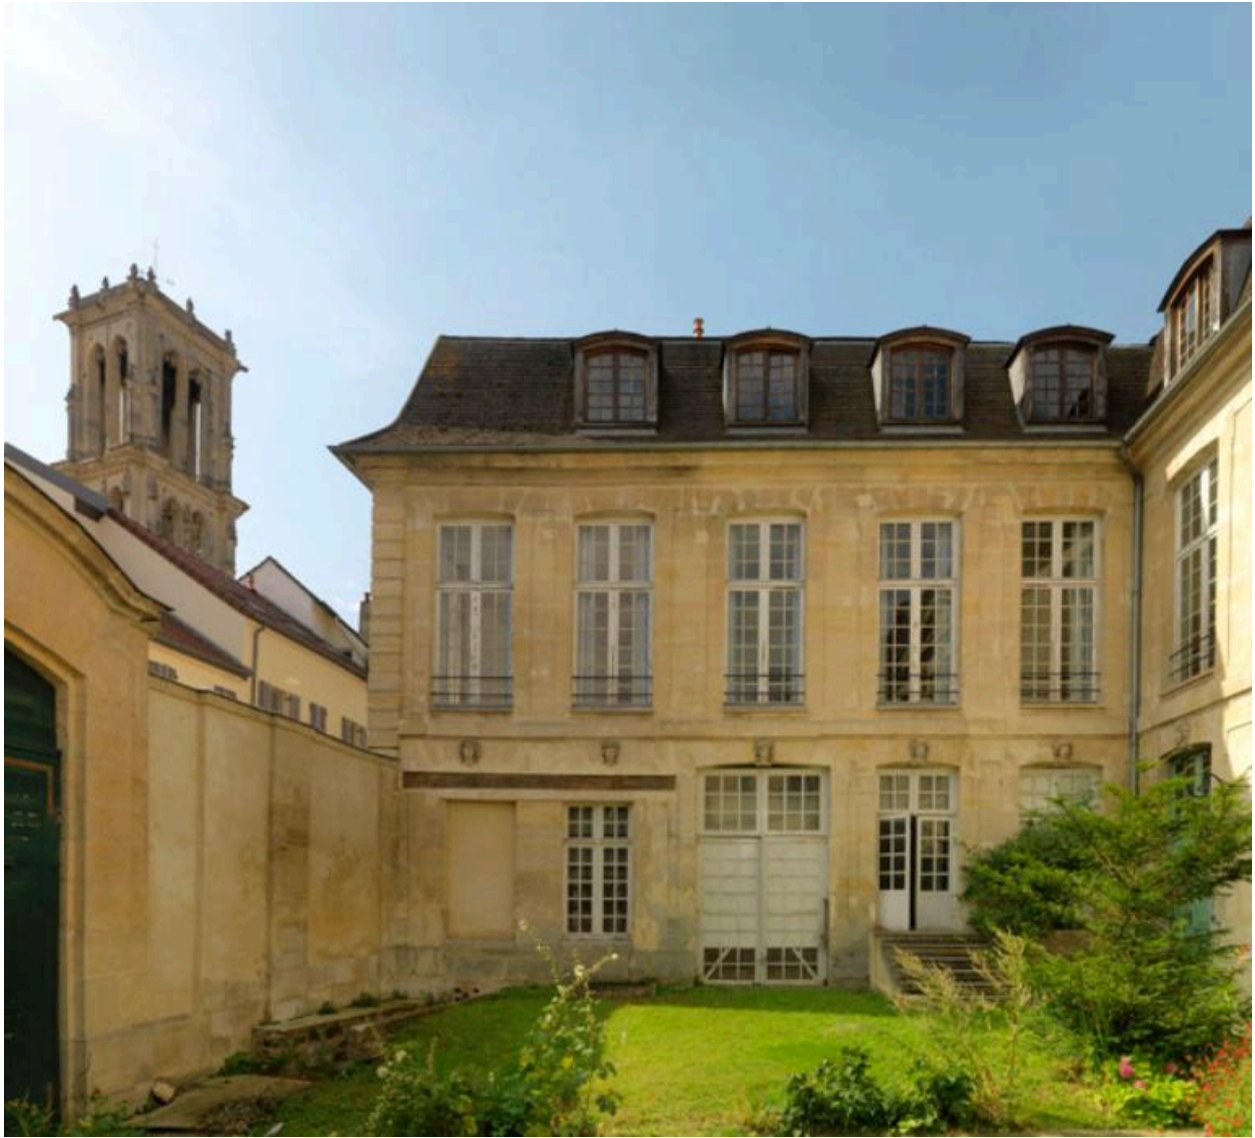
IVR11_20177800832NUC4A

L'aile en retour de la façade antérieure comportait des remises au rez-de-chaussée.

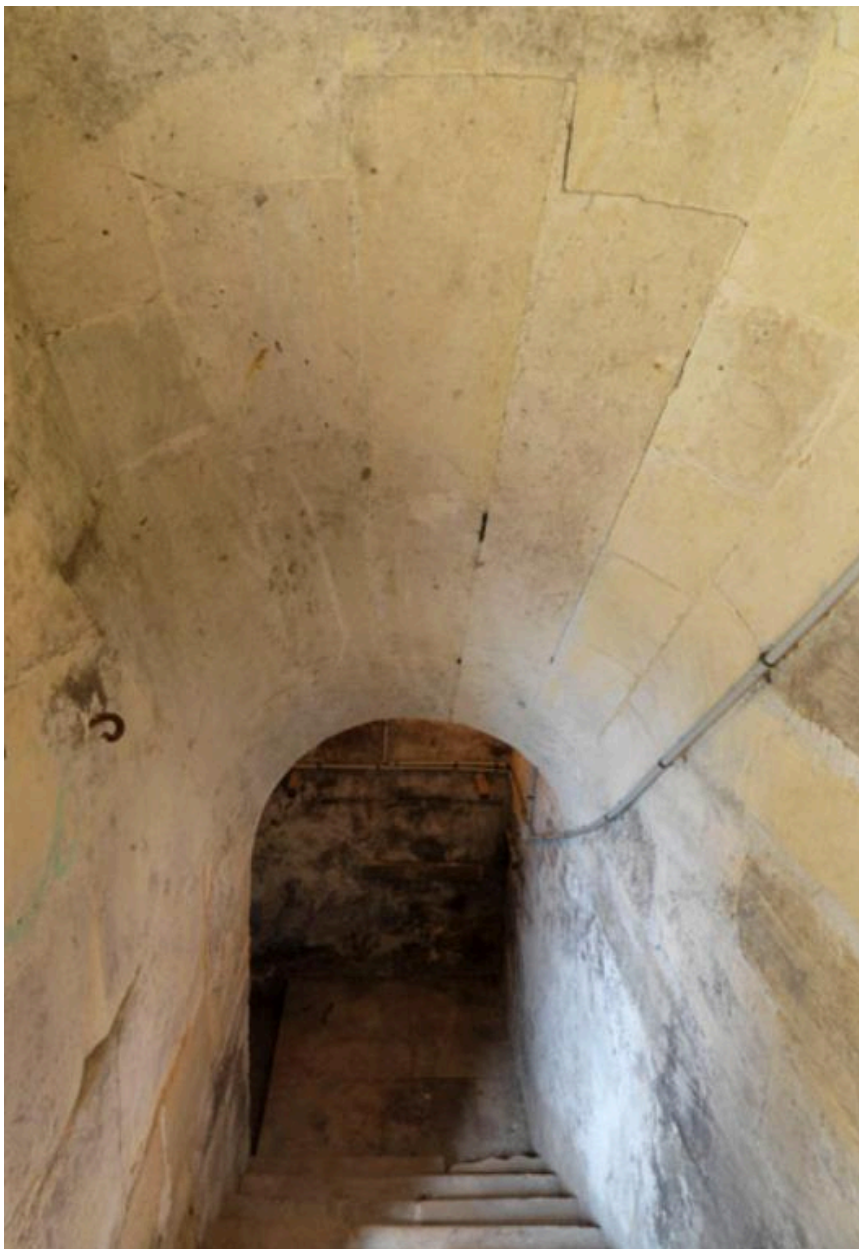
IVR11_20177800836NUC4A

La descente de cave. Première volée de 9 marches. On aperçoit un anneau qui permettait de manipuler les fûts de vin avec des cordes.

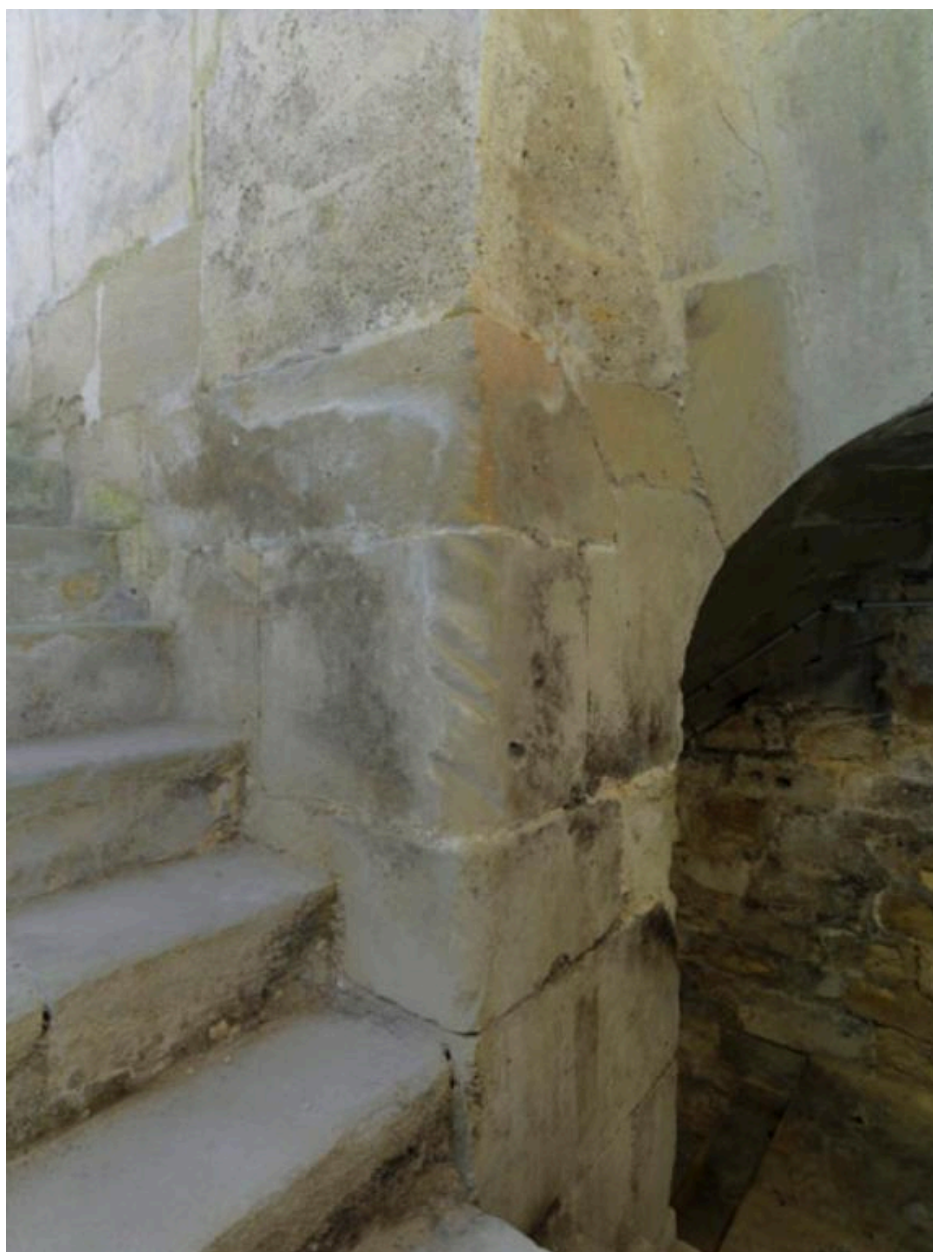
IVR11_20177800837NUC4A

Premier demi-palier de la descente de cave. On distingue l'usure faite par les cordes à l'angle du mur.

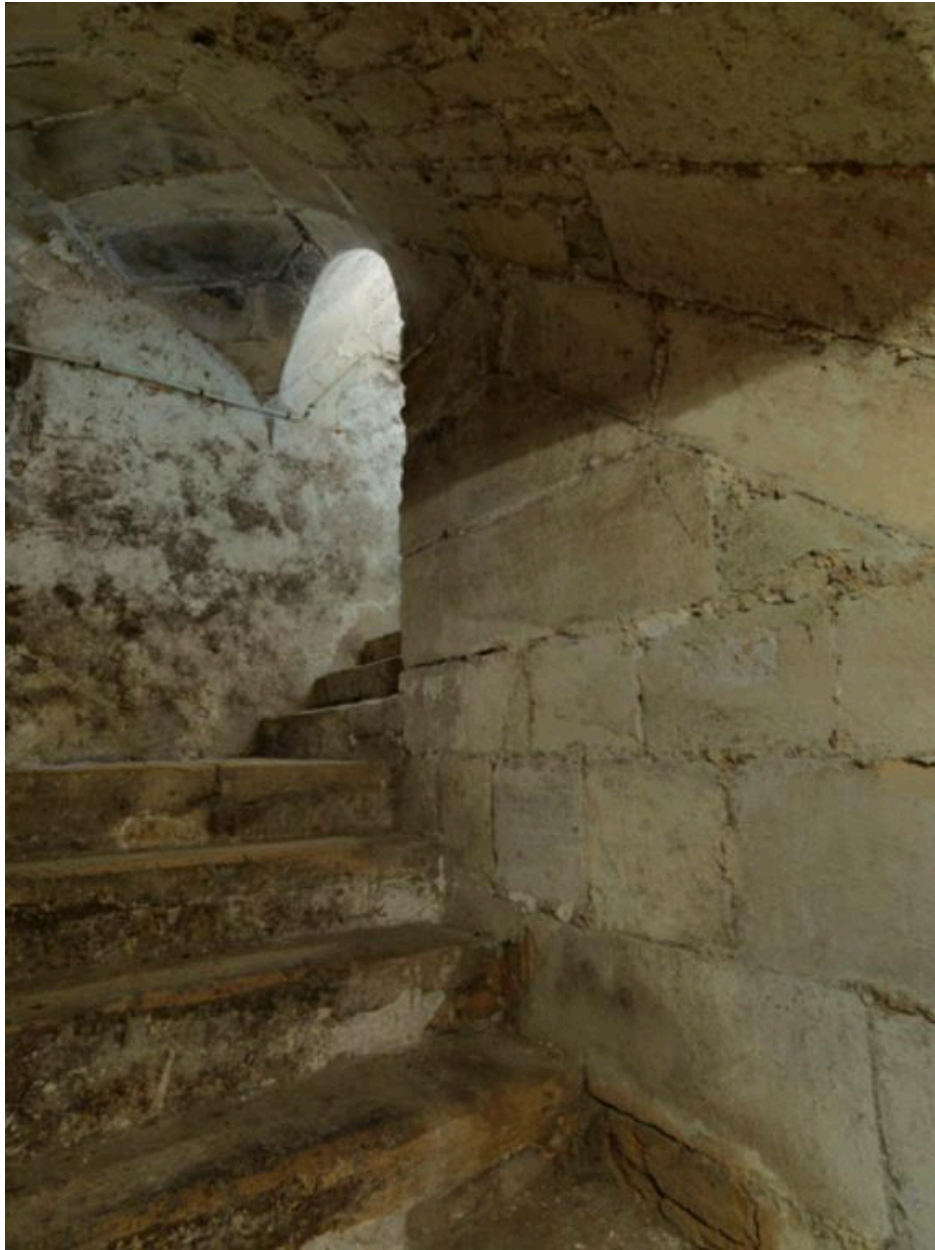
IVR11_20177800838NUC4A

Deuxième volée de l'escalier de la cave composée de 7 marches.

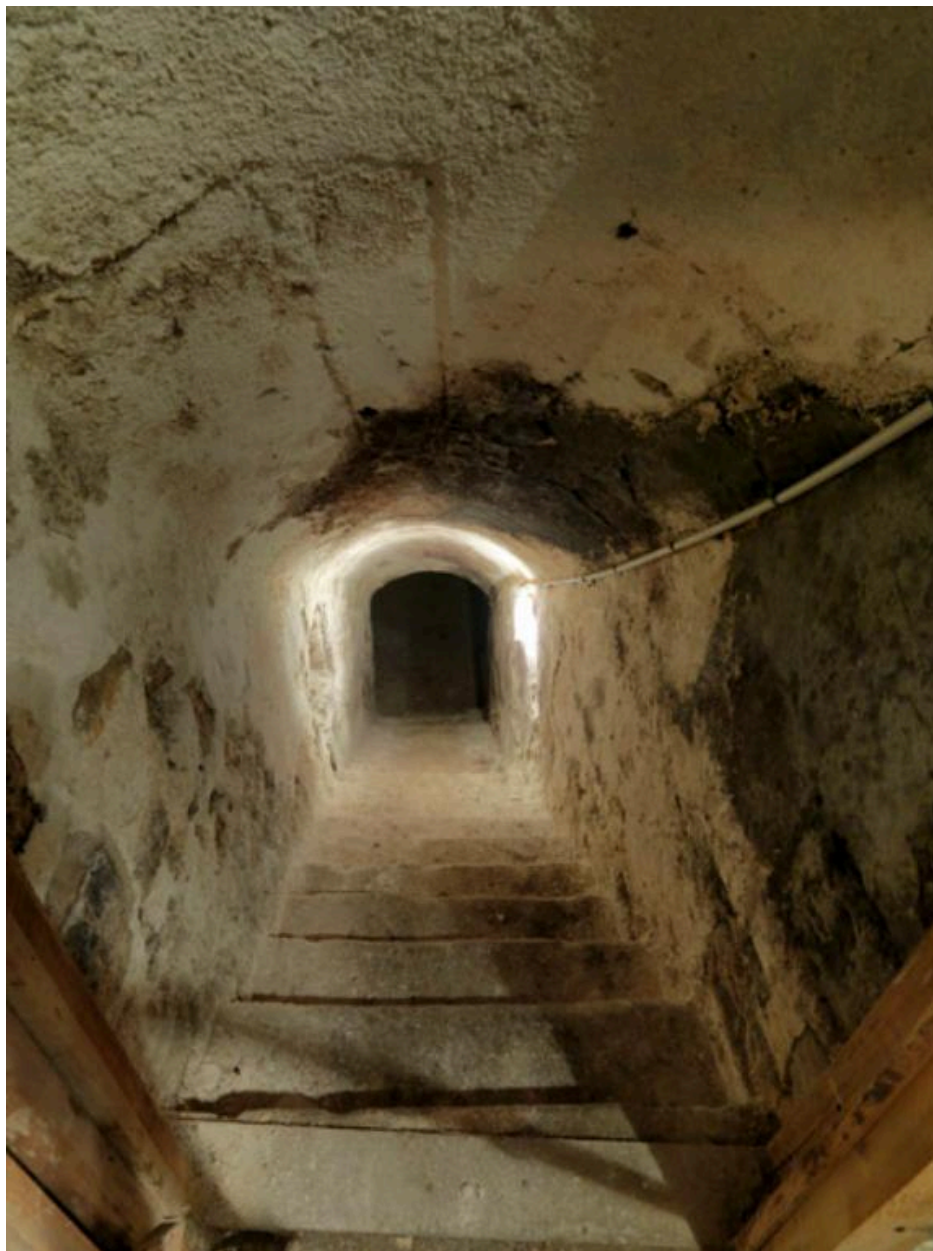
IVR11_20177800839NUC4A

Dernière volée donnant sur les caves. Elle est composée de 20 marches.

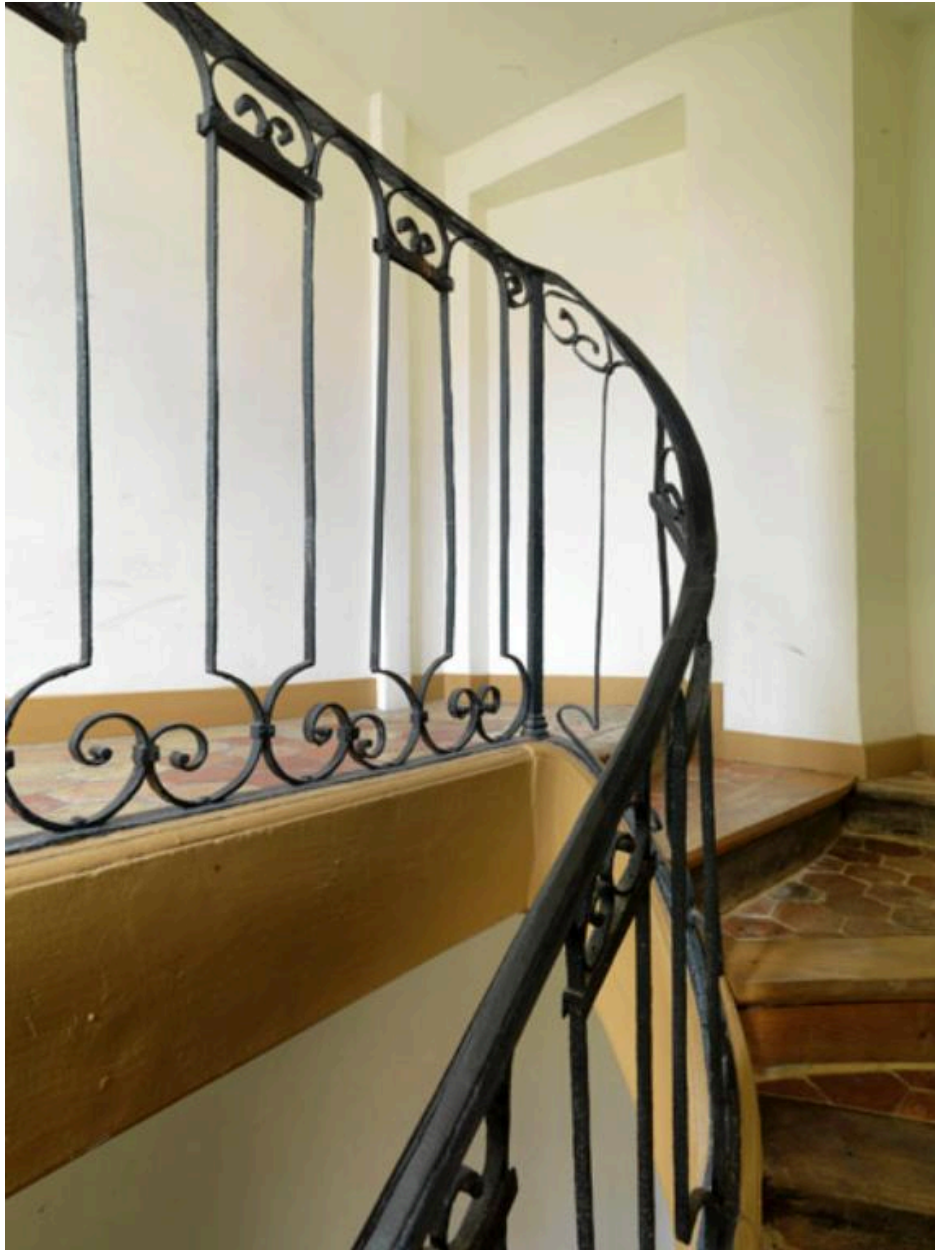
IVR11_20177800840NUC4A

L'escalier secondaire qui se trouve dans l'aile droite a conservé partiellement ses balustres en ferronnerie. Les balustres de bois ont été remplacés.
