Île-de-France, Paris
Paris 3e arrondissement
54 rue de Turenne

rampe d'appui, escalier de la maison à porte cochère dite hôtel de Gourgues (non étudié)

Numéro de dossier : IM75000155

Cadre de l'étude : enquête thématique départementale rampes d'appui en ferronnerie des escaliers parisiens sous l'Ancien Régime

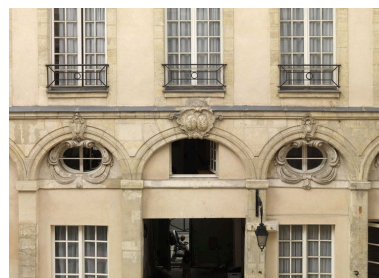
Le revers de la façade transformée vers 1742.
Phot. Laurent Kruszyk
IVR11_20107500381NUC4A

Le revers de la façade transformée vers 1742.

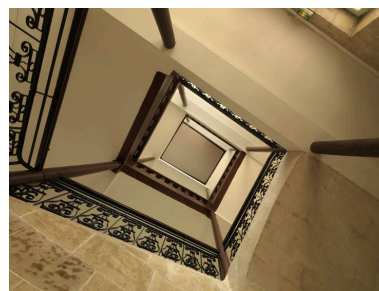
Vue du vide central. Les poteaux ont été refaits.
Phot. Laurent Kruszyk
IVR11_20107500384NUC4A

Vue du vide central. Les poteaux ont été refaits.

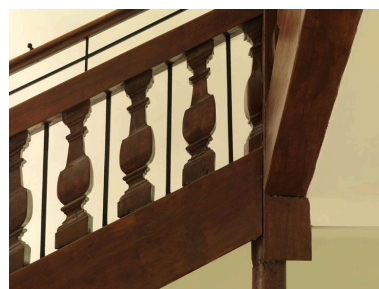
Les balustres de bois.
Phot. Laurent Kruszyk
IVR11_20107500388NUC4A

Les balustres de bois.
