Île-de-France, Paris  
Paris 3e arrondissement  
54 rue de Turenne

## **rampe d'appui, escalier de la maison à porte cochère dite hôtel de Gourgues (non étudié)**

Numéro de dossier : IM75000155

Cadre de l'étude : enquête thématique départementale rampes d'appui en ferronnerie des escaliers parisiens sous l'Ancien Régime

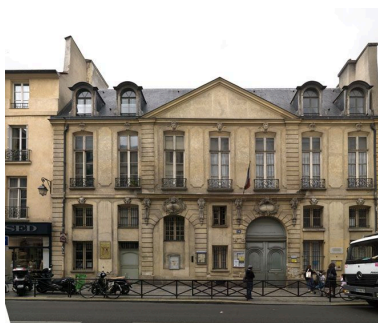
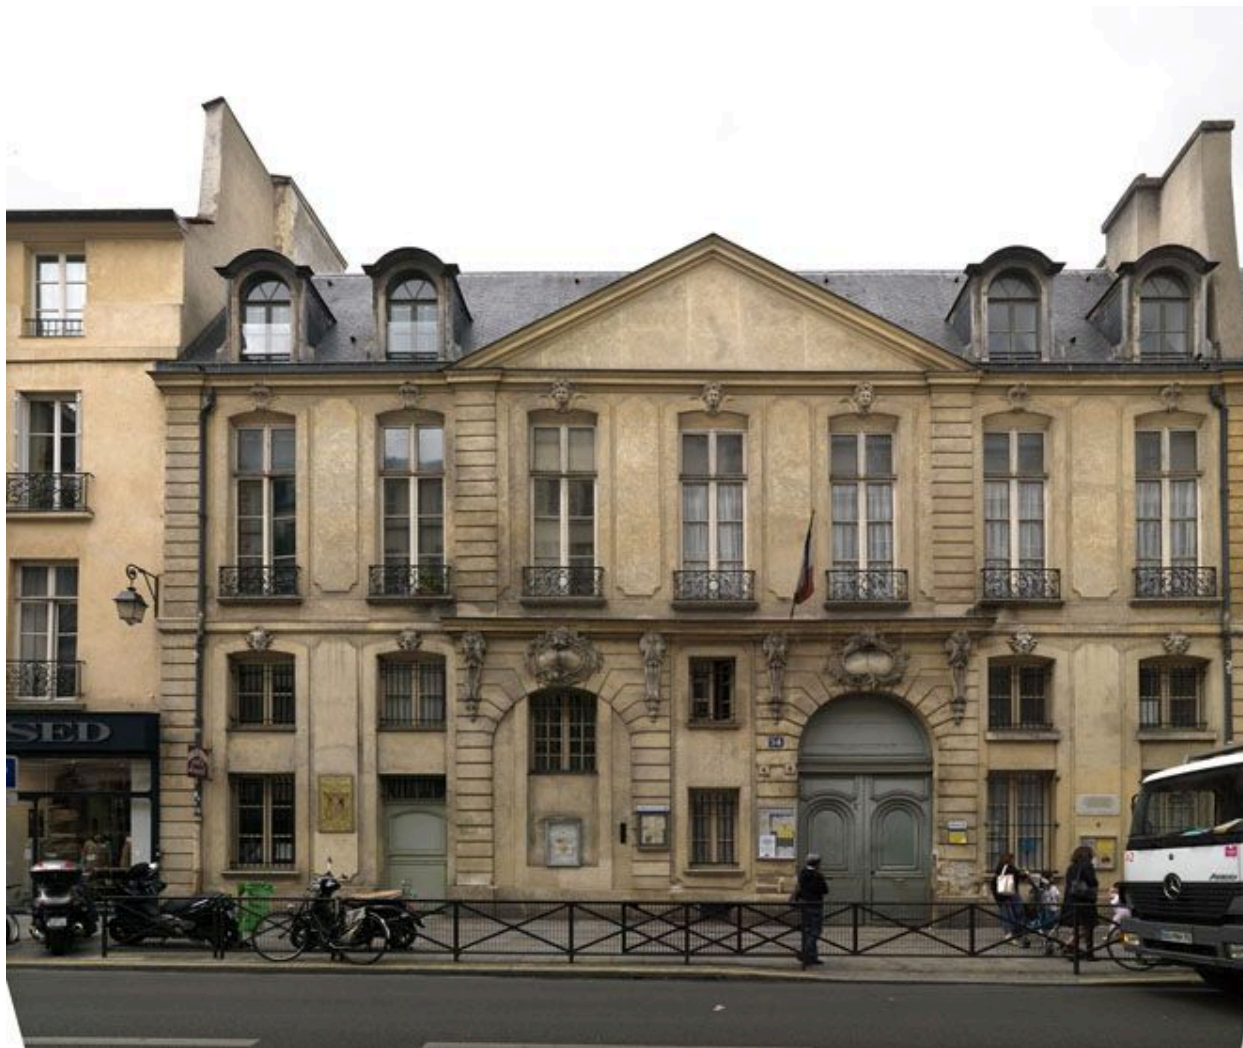
Le fronton et les consoles rocaillées datent du remaniement de la façade vers 1742.  
Phot. Laurent Kruszyk  
IVR11\_20107500380NUC4A

Le fronton et les consoles rocailles datent du remaniement de la façade vers 1742.

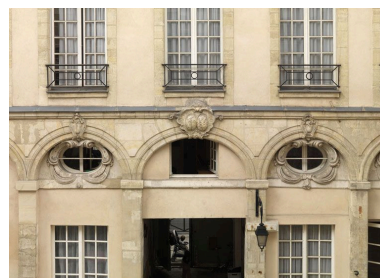
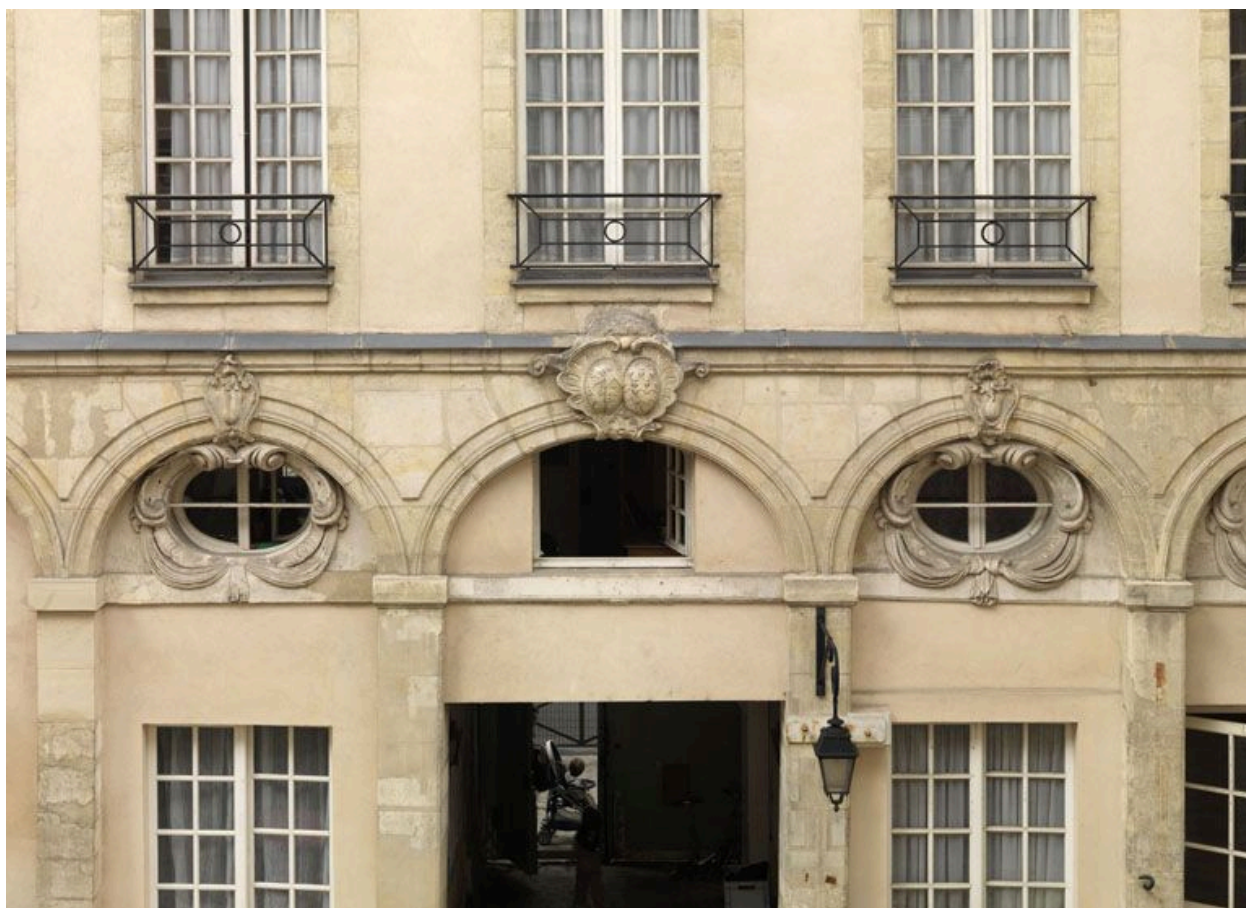
Le revers de la façade transformée vers 1742.  
Phot. Laurent Kruszyk  
IVR11\_20107500381NUC4A

Le revers de la façade transformée vers 1742.

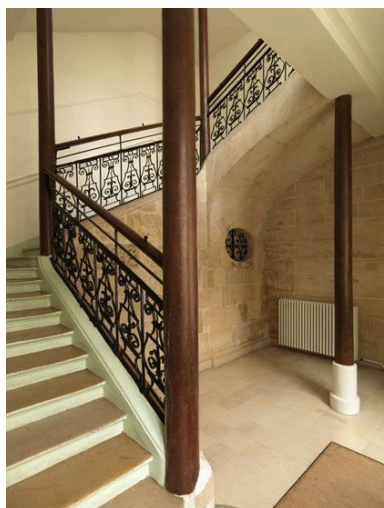
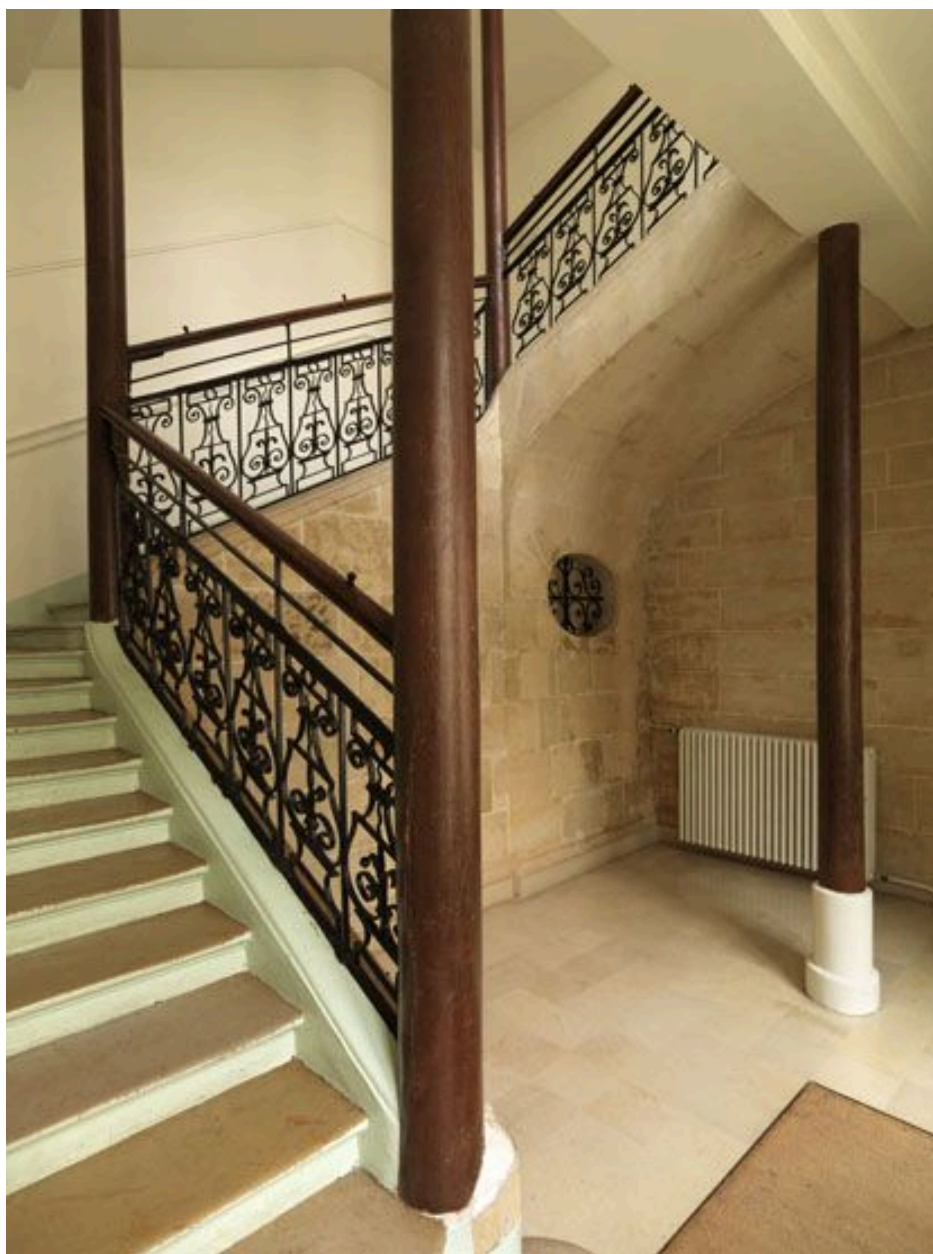
Vue du départ de l'escalier principal.  
Phot. Laurent Kruszyk  
IVR11\_20107500382NUC4A

Vue du départ de l'escalier principal.

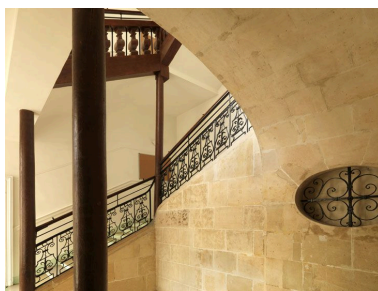
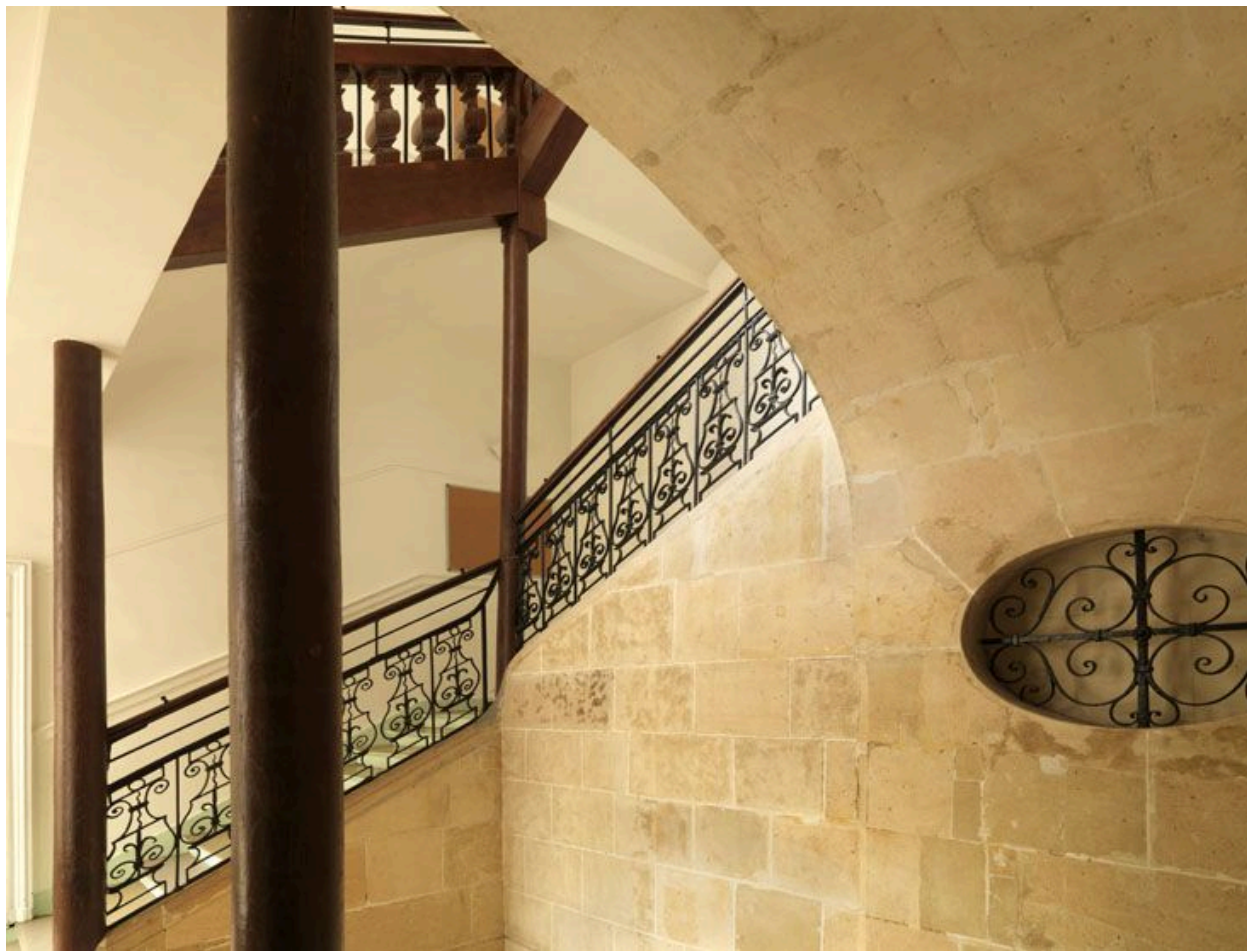
Le grand escalier à quatre noyaux a une rampe à balustres en fer jusqu'au premier étage puis en bois. Il a dû être renforcé.

Volées à balustres de fer puis à balustres de bois.  
Phot. Laurent Kruszyk  
IVR11\_20107500383NUC4A

Volées à balustres de fer puis à balustres de bois.

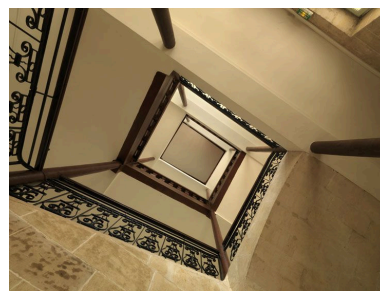
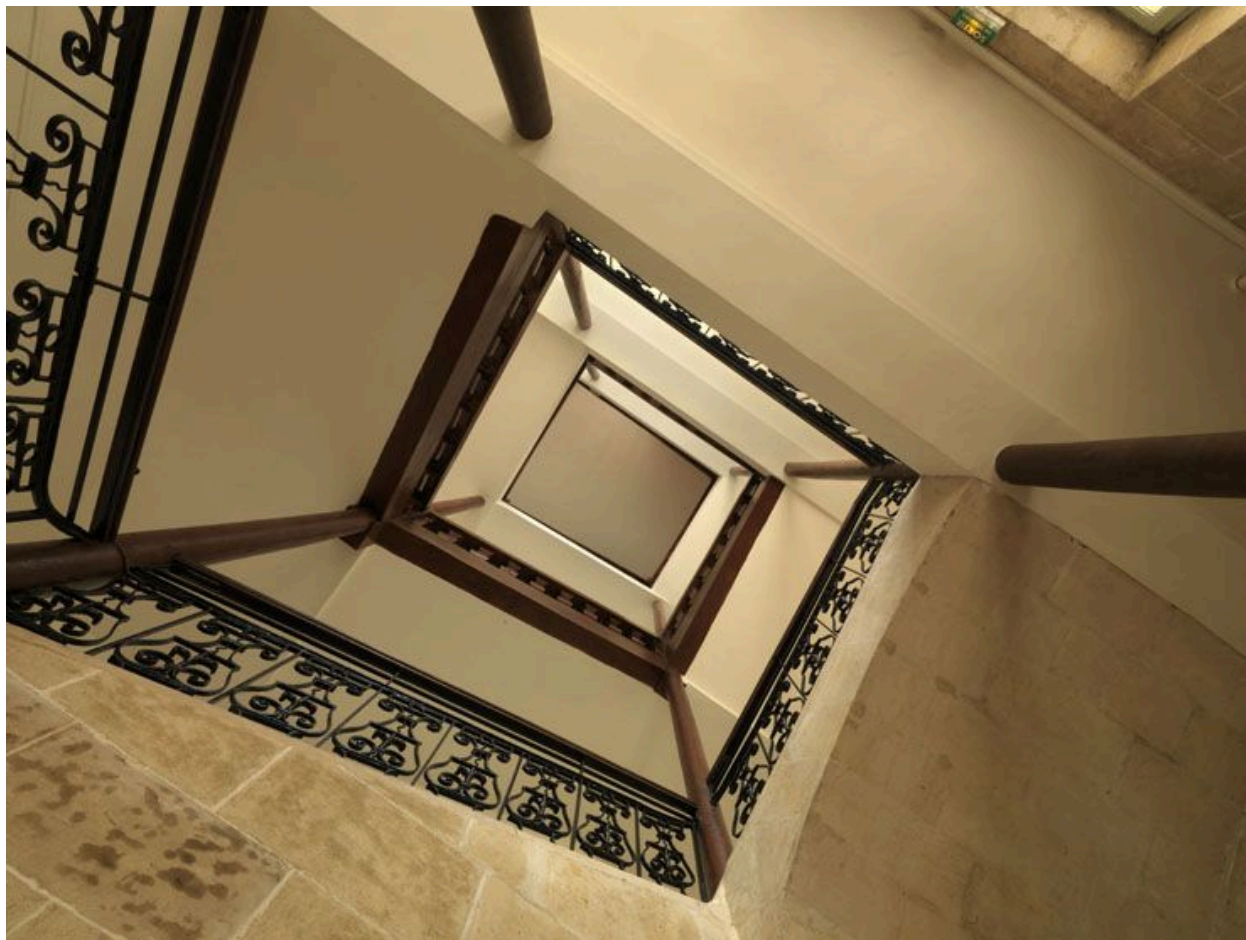
Vue du vide central. Les poteaux ont été refaits.  
Phot. Laurent Kruszyk  
IVR11\_20107500384NUC4A

Vue du vide central. Les poteaux ont été refaits.

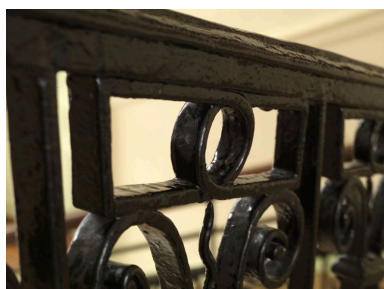
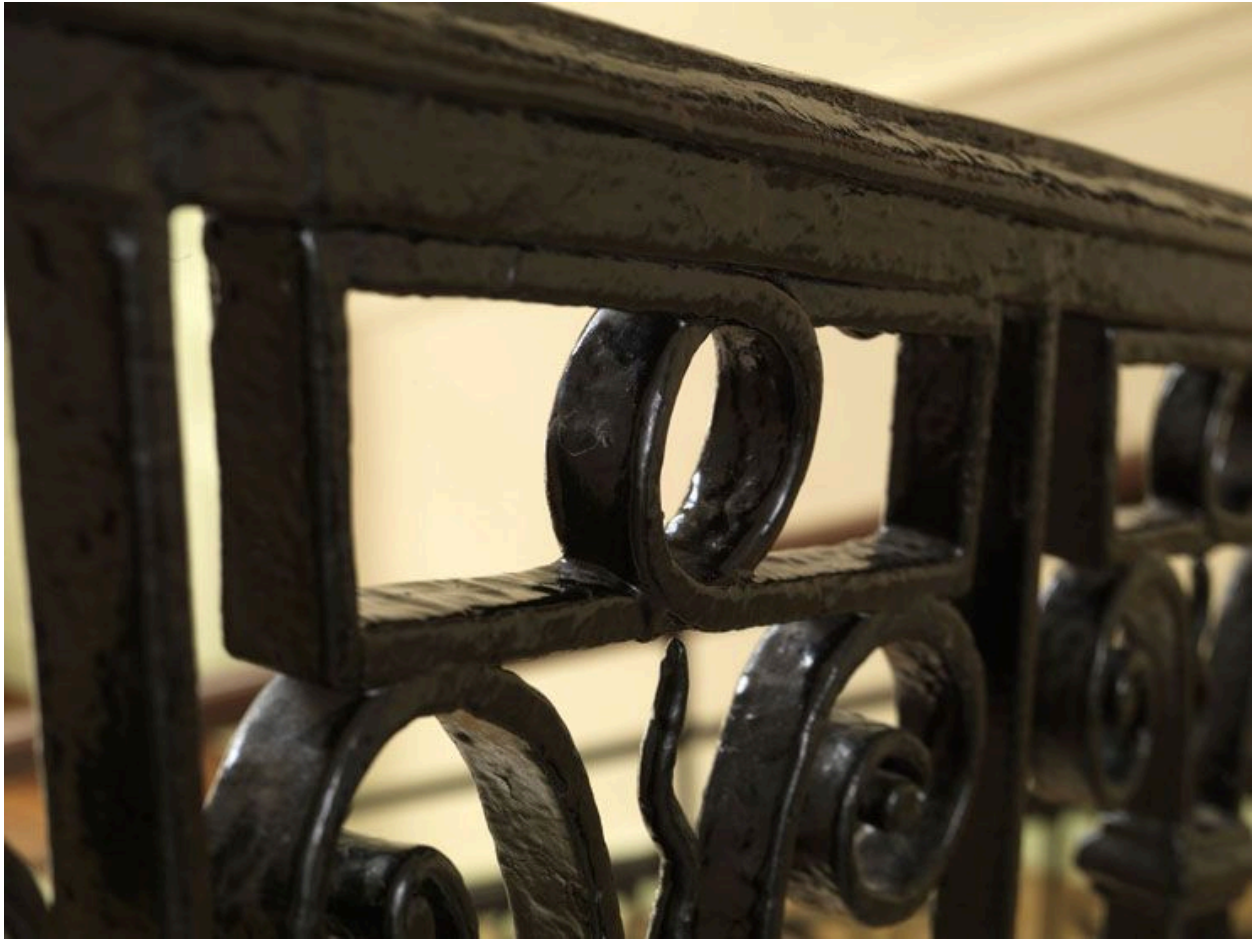
Détail de l'abaque du balustre de fer.  
Phot. Laurent Kruszyk  
IVR11\_20107500386NUC4A

Détail de l'abaque du balustre de fer.

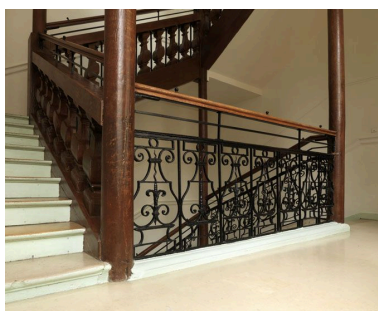
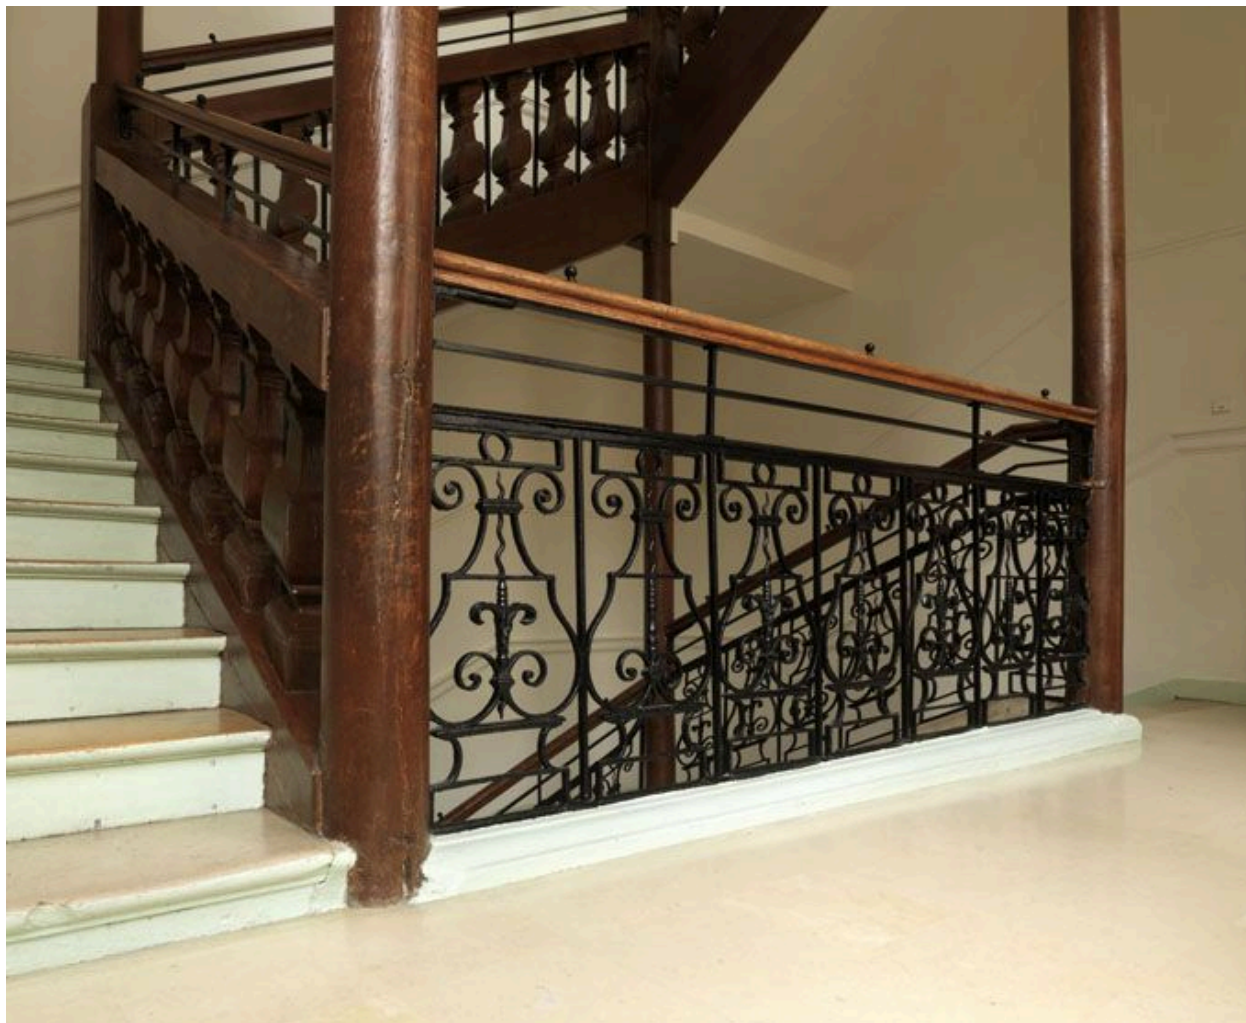
Rampe à balustres de bois et rampe à balustres de fer.  
Phot. Laurent Kruszyk  
IVR11\_20107500387NUC4A

Rampe à balustres de bois et rampe à balustres de fer.

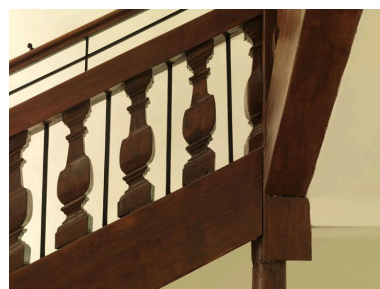
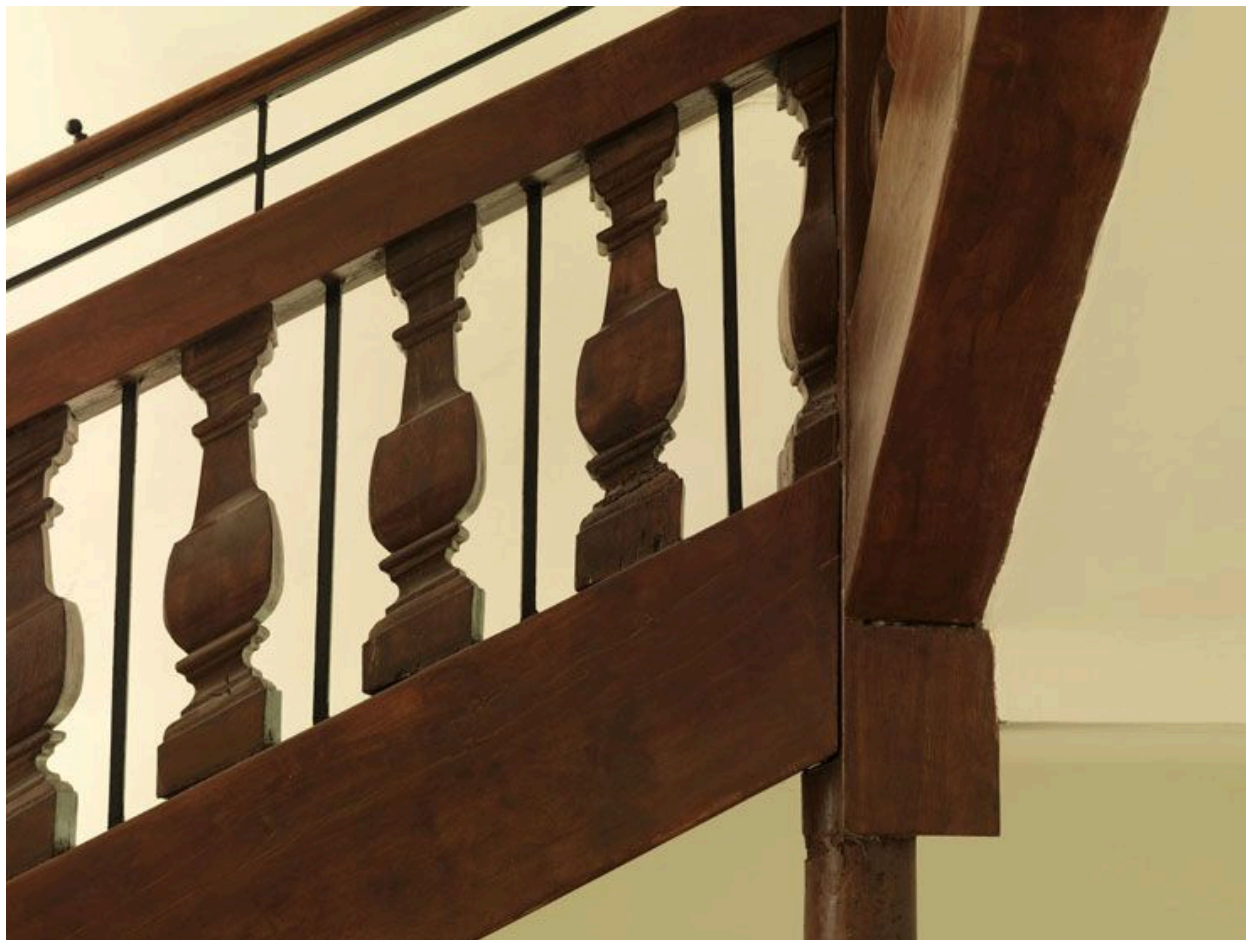
Les balustres de bois.  
Phot. Laurent Kruszyk  
IVR11\_20107500388NUC4A

Les balustres de bois.
