Île-de-France, Val-d'Oise
Enghien-les-Bains
49 rue de Malleville

maison actuellement Hôtel Marie-Louise, 49 rue de Malleville

Numéro de dossier : IA95000303
Date de l'enquête initiale : 2006
Date(s) de rédaction : 2010
Cadre de l'étude : inventaire topographique
Degré d'étude : étudié

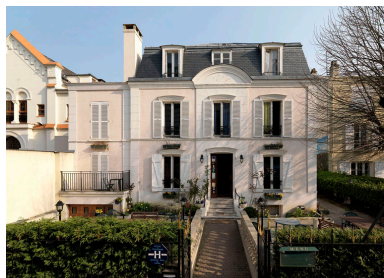
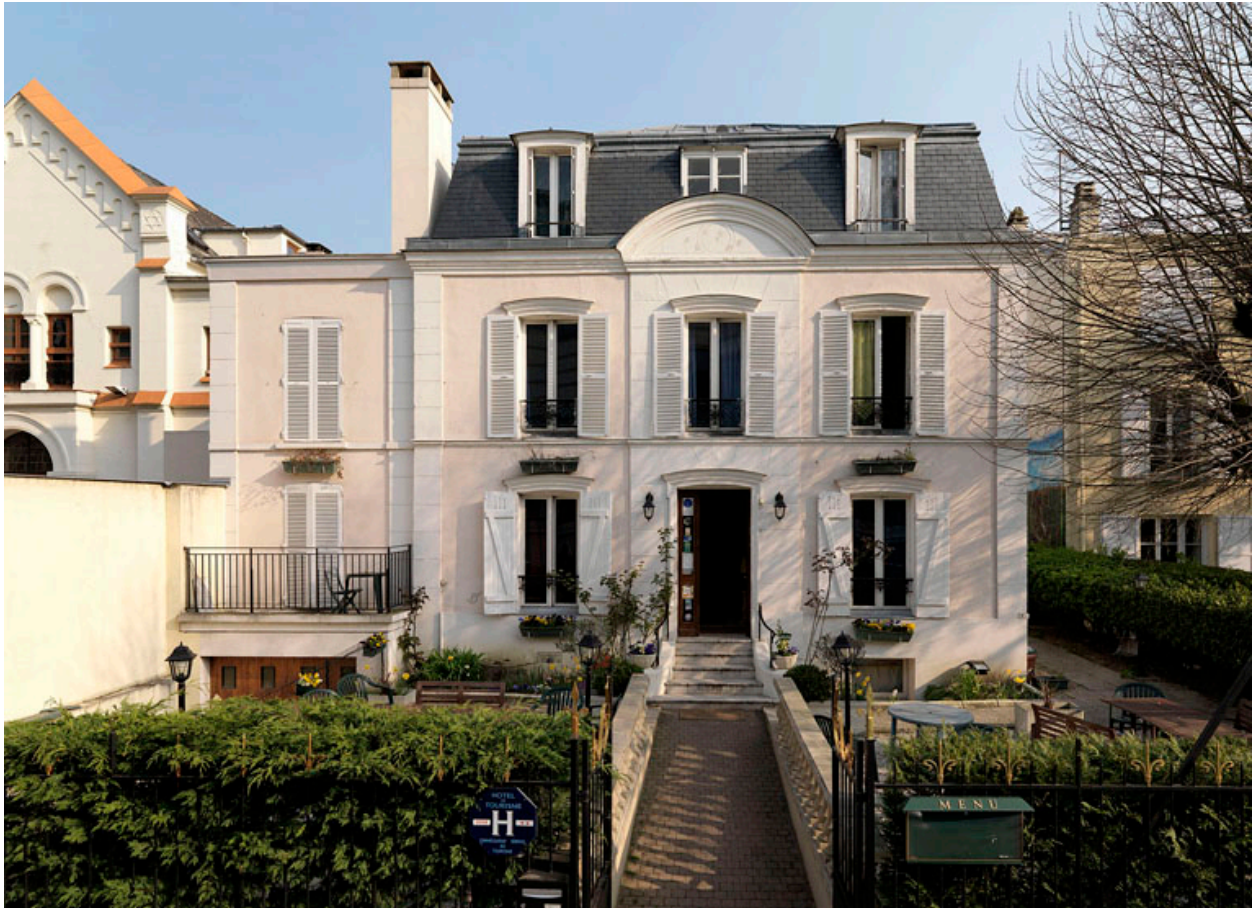
IVR11_20099500624NUC4A

Vue d'ensemble depuis la rue. L'édifice a été agrandi ultérieurement sur la partie gauche par un petit corps de bâtiment.

Cette maison est une variation sur le thème de la maison cubique à trois travées à façade symétrique : ici la travée centrale est marquée par un très léger avant corps sommé d'un fronton demi circulaire. Le décor est essentiellement présent dans la modénature soignée qui souligne les baies, les niveaux avec un traitement plus important pour la corniche. La façade antérieure, sur les deux niveaux est encadrée aux angles par des pilastres.

Le décor se situe sur le bow window où la baie est encadrée de pilastre d'ordre composite, et dans les parties hautes de l'édifice : baies du premier étage ornées de tympan avec des cartouches et des coquilles, grands cartouches de style rocaille aux angles du pavillon gauche, volutes en assise du fronton, petites sphères surmontant les baies génminées du pignon, épi de faîtage de zing

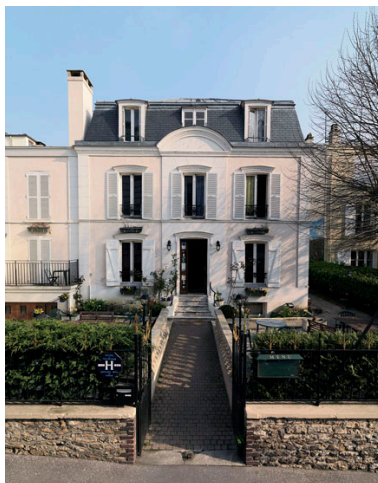
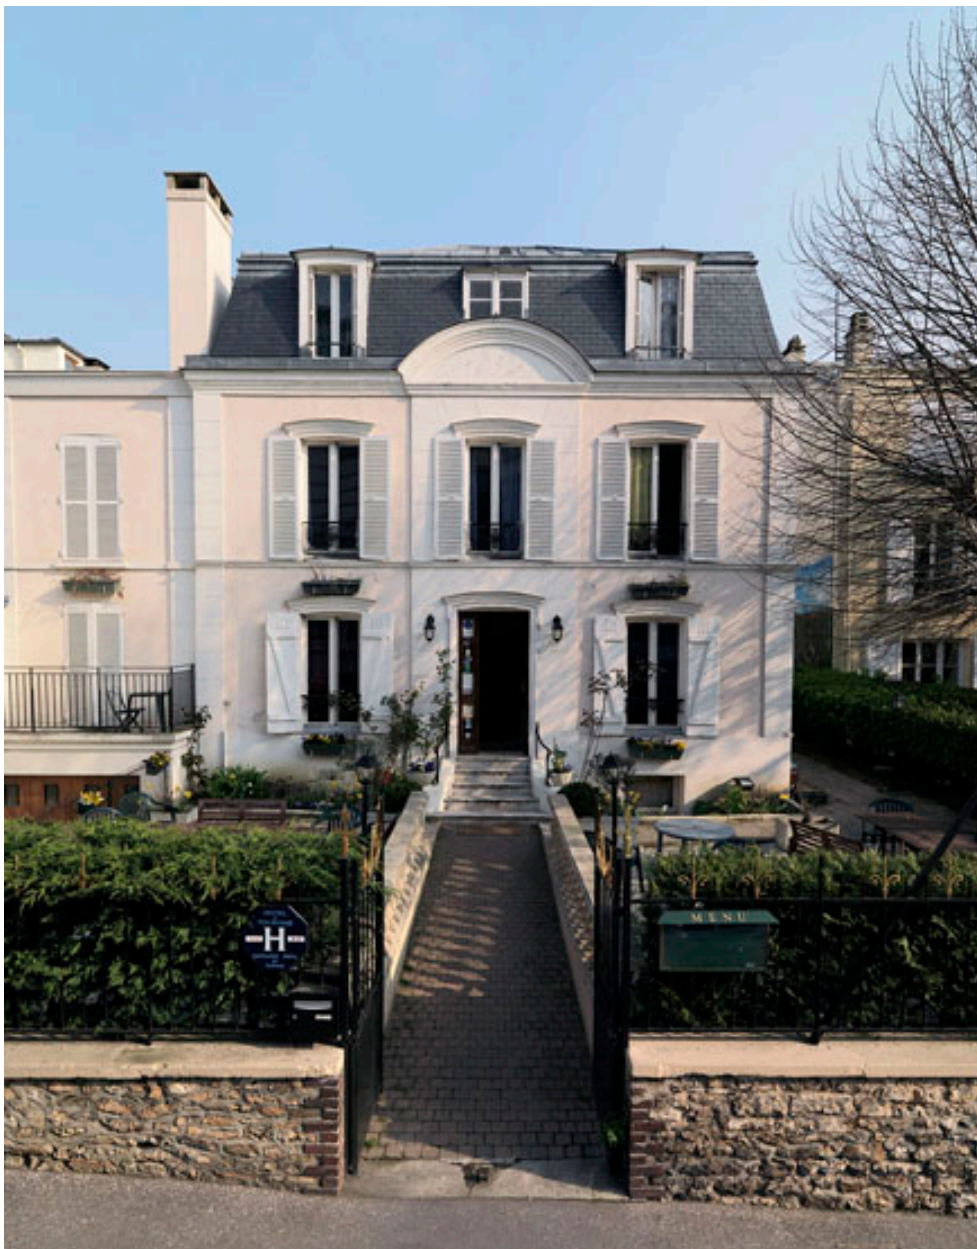
IVR11_20099500625NUC4A

Vue d'ensemble depuis la rue.
