Île-de-France, Val-d'Oise
Écouen
33 rue Paul Lorillon

Maison du peintre Arnoux, 33 rue Paul Lorillon

Numéro de dossier : IA95000452
Date de l'enquête initiale : 2016
Date(s) de rédaction : 2016
Cadre de l'étude : inventaire topographique
Degré d'étude : étudié

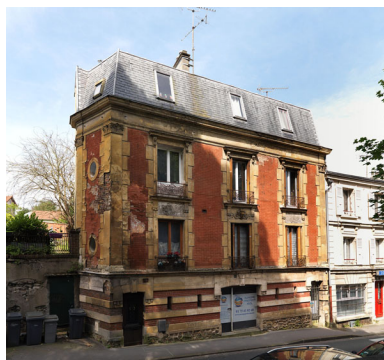
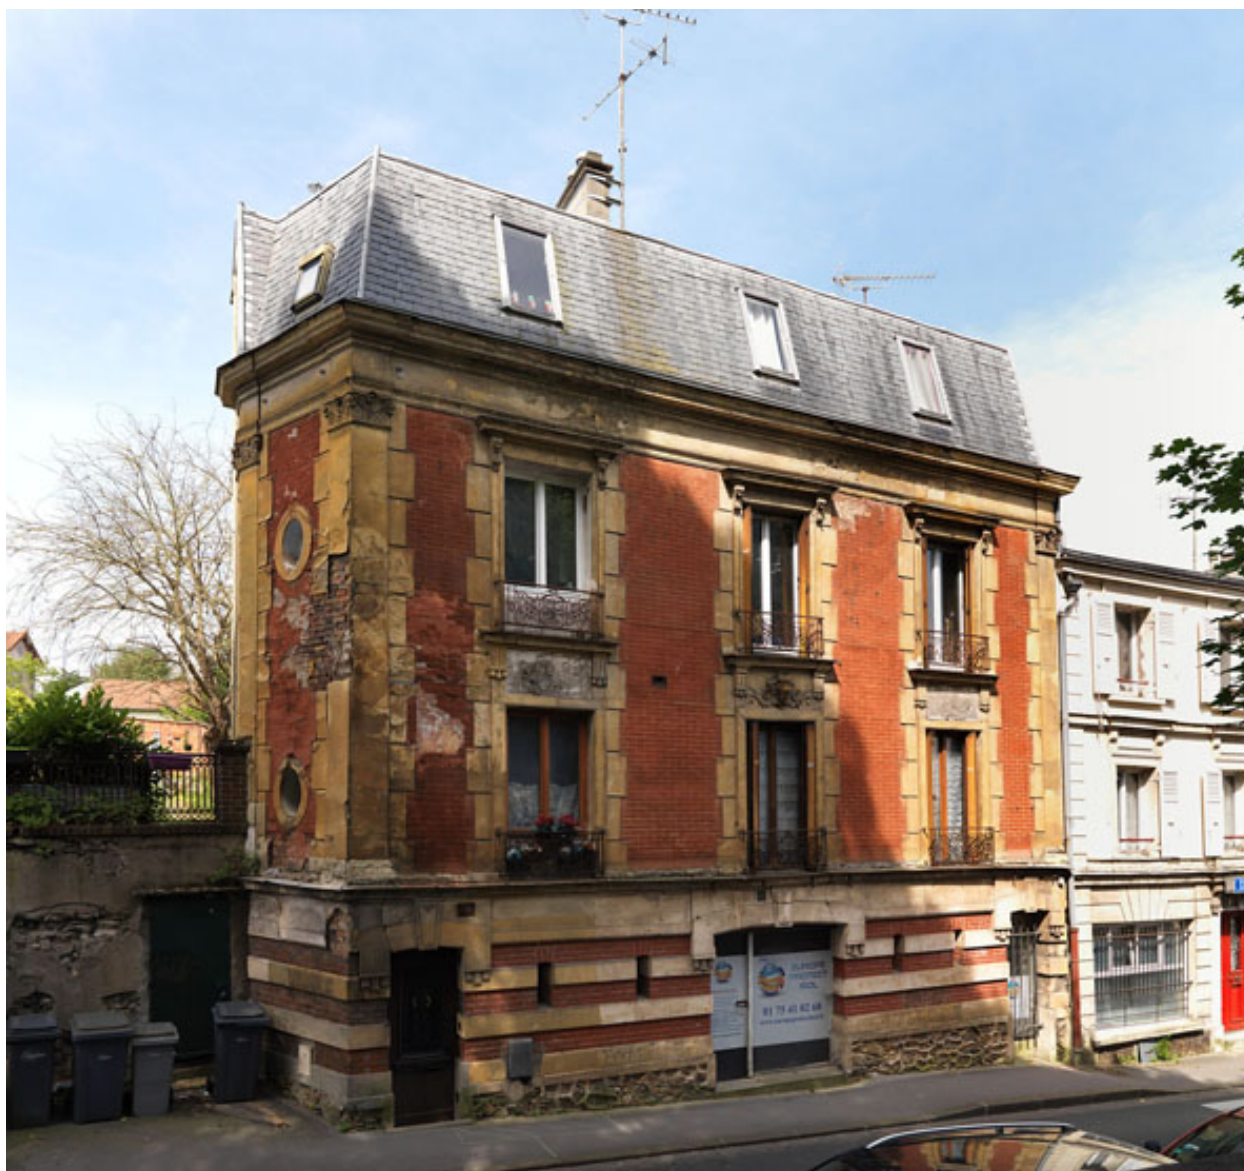
IVR11_20169500083NUC4A

Vue d'ensemble.
Phot. Jean-Bernard Vialles

Vue d'ensemble.

La maison se distingue nettement du bâti qui l'entoure, plutôt rural, à la fois par sa taille et par sa mise en oeuvre particulièrement soignée. Le rez-de-chaussée est en brique et enduit, imitant un mur en alternance de briques et pierres, sur un soubassement en moellons appareillés. Au-dessus s'élèvent deux étages, probablement construits en brique, mais le gros-oeuvre est couvert d'un enduit peint en fausse brique avec un décor en plâtre imitant la pierre. Entre les deux niveaux de fenêtres, règne un décor en stuc moulé, avec notamment deux tablettes représentant des angelots, dans le style du XVIIIe siècle. La toiture est en ardoise et zinc. Sur le mur pignon nord apparaît une verrière, qui éclairait un atelier de peintre. Le mur pignon sud, quant à lui, forme un pan coupé orné de deux pilastres en plâtre à chapiteau corinthien, et éclairé par deux oculi. L'enduit s'étant écaillé, laisse voir ici un gros-oeuvre en briques.

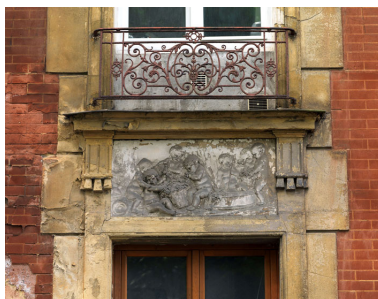
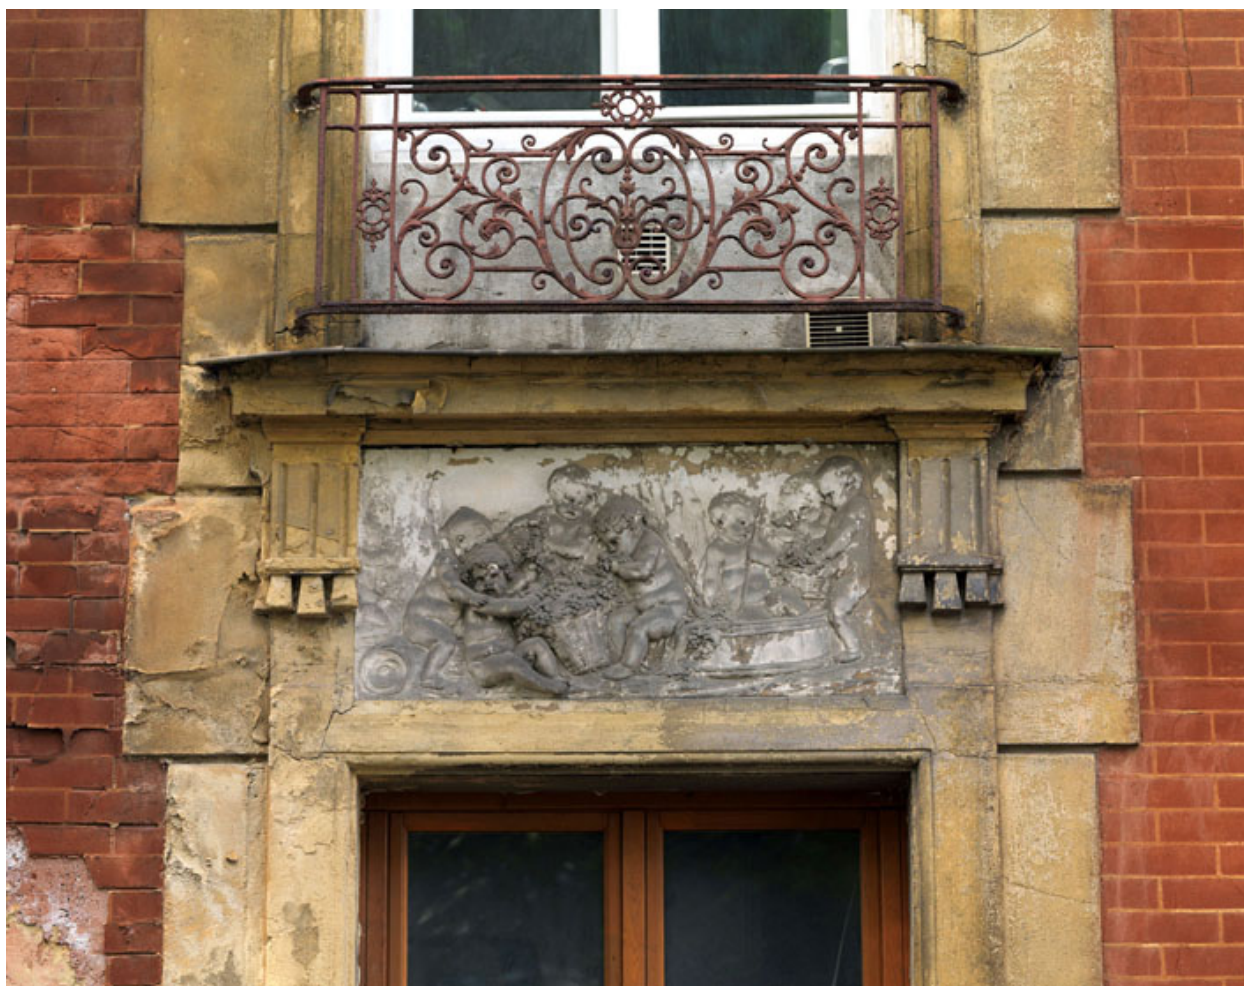
IVR11_20169500084NUC4A

Détail d'un des bas-reliefs en stuc de la façade : putti faisant du vin, sur la travée de gauche.
Phot. Jean-Bernard Vialles

Détail d'un des bas-reliefs en stuc de la façade : putti faisant du vin, sur la travée de gauche.

La façade est ornée de trois tablettes en stuc, disposées entre le premier et le deuxième étage. Au centre, apparaît une tête de femme couronnée d'une coquille et encadrée de rinceaux. De part et d'autre sont représentés des putti : à gauche, ils font du vin, à droite, ils pêchent.

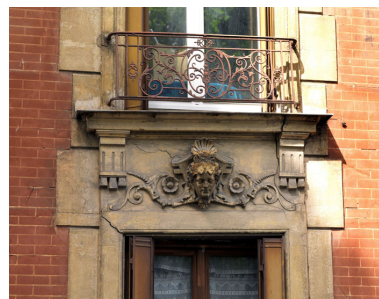
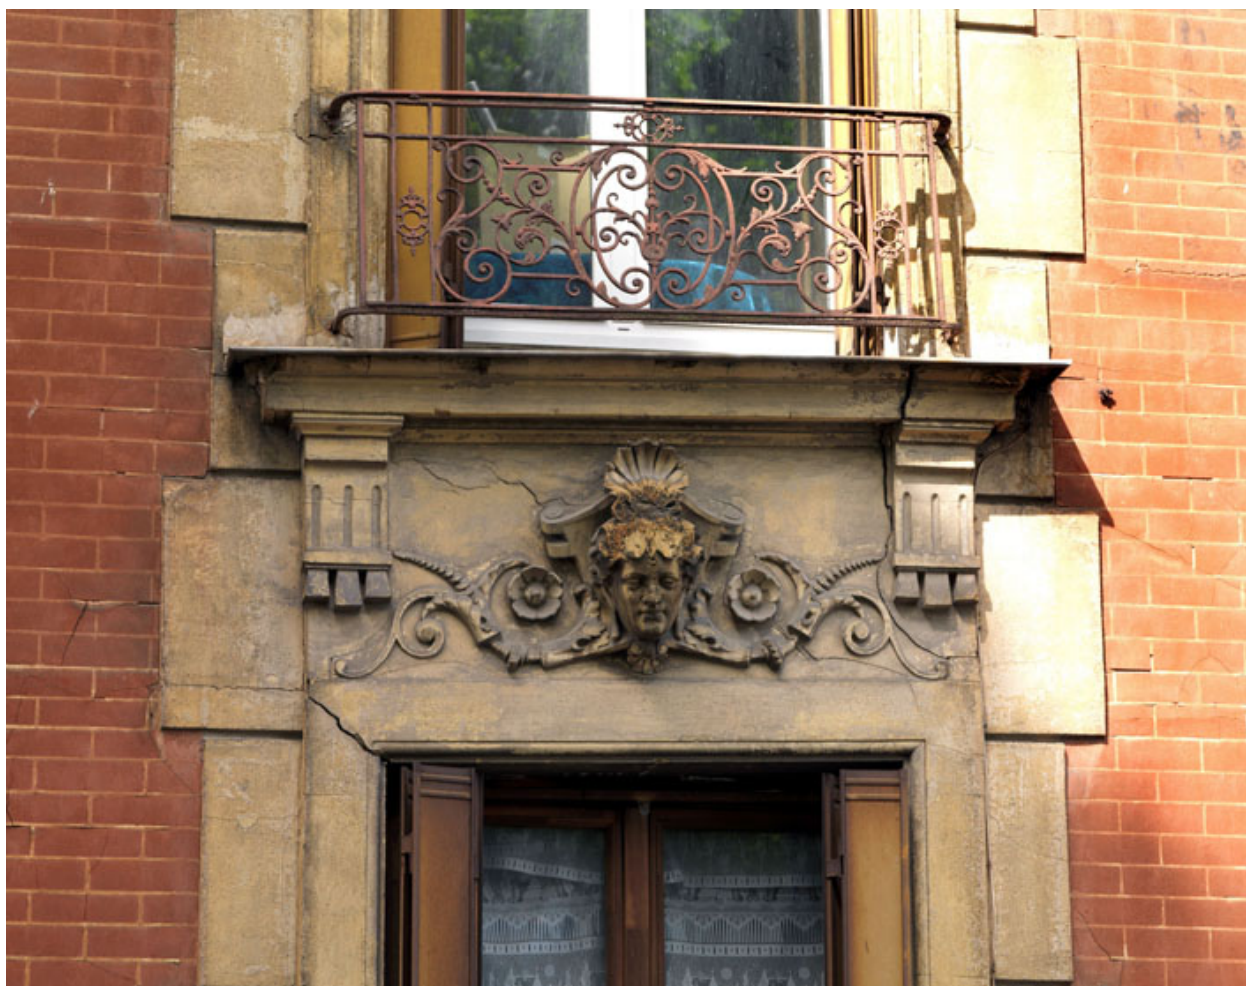
IVR11_20169500085NUC4A

Détail d'un des bas-reliefs en stuc de la façade : tête couronnée d'une coquille, sur la travée centrale.
Phot. Jean-Bernard Vialles

Détail d'un des bas-reliefs en stuc de la façade : tête couronnée d'une coquille, sur la travée centrale.

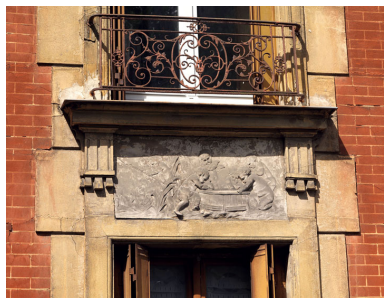
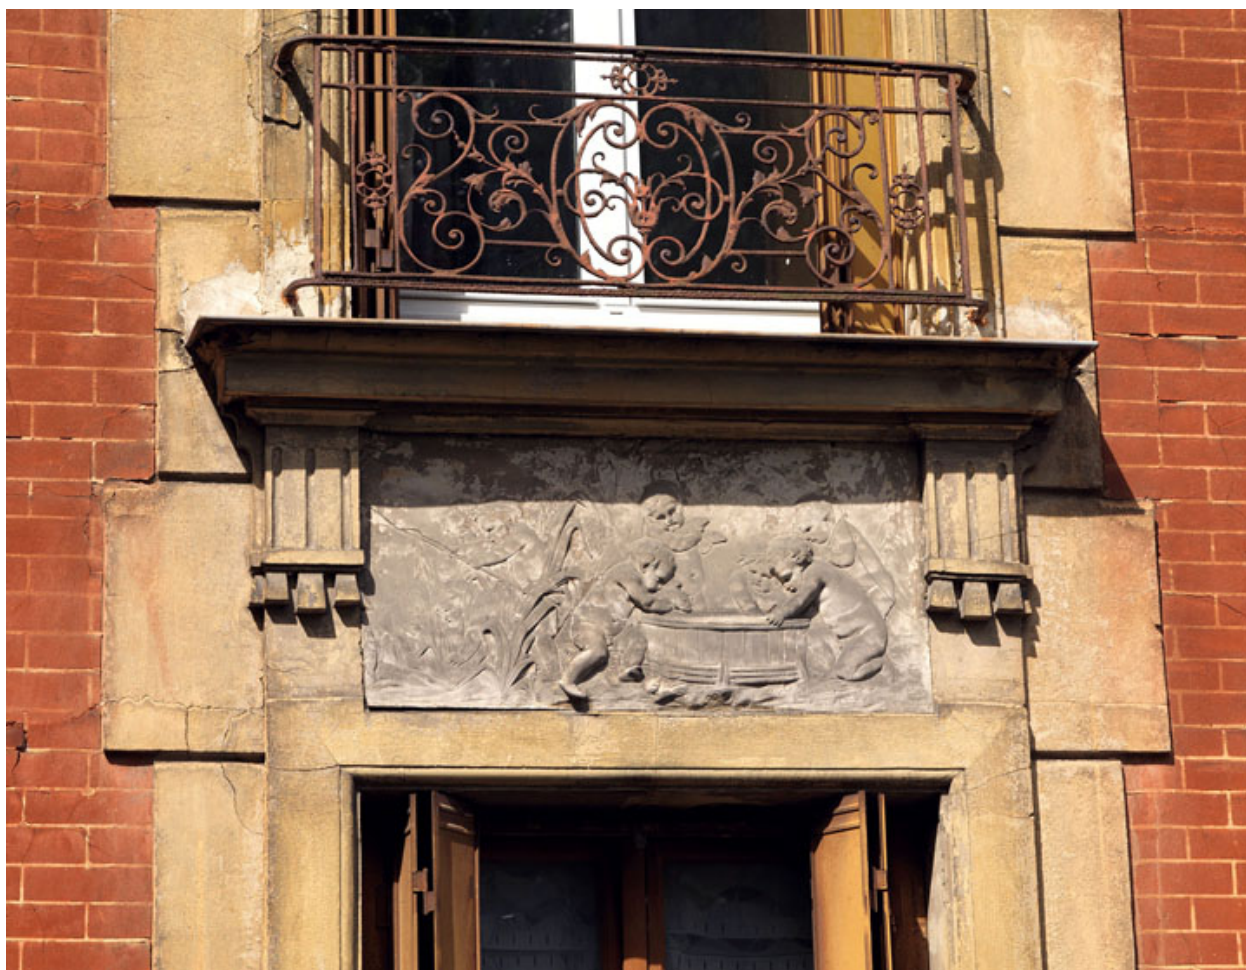
Détail d'un des bas-reliefs en stuc de la façade : putti pêchant, sur la travée de droite.
Phot. Jean-Bernard Vialles
IVR11_20169500086NUC4A

Détail d'un des bas-reliefs en stuc de la façade : putti pêchant, sur la travée de droite.

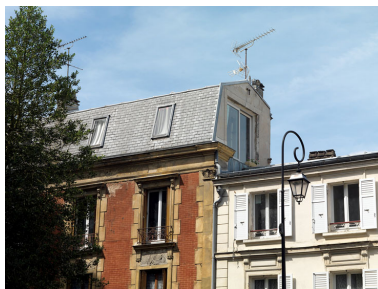
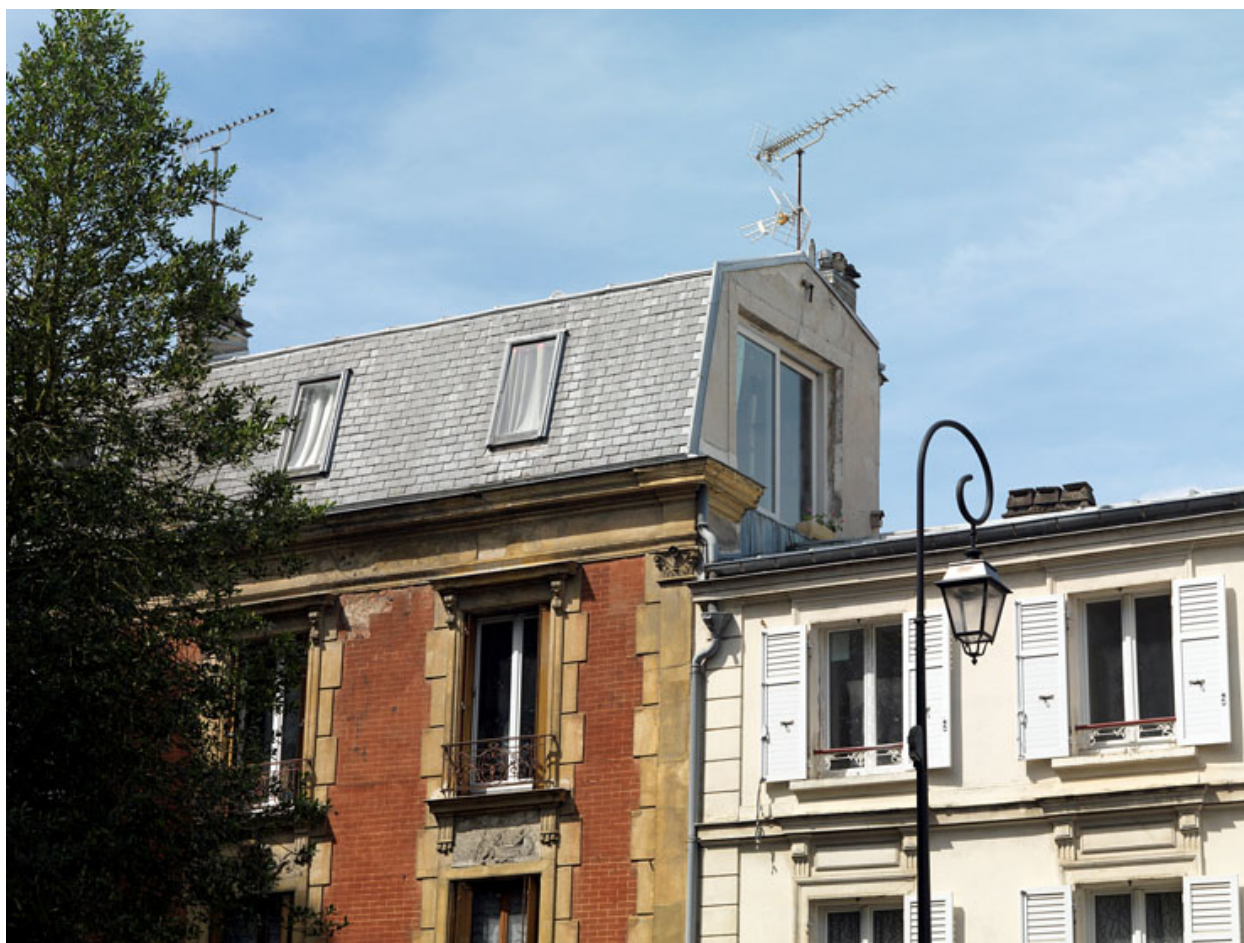
Détail de la verrière éclairant l'atelier de peintre, dans les combles.
Phot. Jean-Bernard Vialles
IVR11_20169500087NUC4A

Détail de la verrière éclairant l'atelier de peintre, dans les combles.

Sur le cadastre de 1827, la parcelle, qui n'est pas encore construite, porte le n° C 486. Lors du recensement de 1873, la maison, qui portait le n°19 rue d'Ezanville, était habitée par l'un des peintres de l'école d'Écouen : Michel Arnoux (1833-1877). La verrière éclairant l'atelier, au nord, est toujours visible. Les bas-reliefs aux putti appartiennent à une production en série très à la mode au XIXe siècle : on peut en voir d'identiques sur la façade d'une maison d'Enghien-les-Bains, construite dans les années 1880 (14, boulevard Hippolyte-Pinaud : voir dossier d'inventaire [IA95000299](#)).
