Île-de-France, Essonne
Athis-Mons
Mons
77bis-81, 87-89 rue Robert-Schuman

ferme seigneuriale dite ferme de Mons

Numéro de dossier : IA91000458
Date de l'enquête initiale : 2001
Date(s) de rédaction : 2002
Cadre de l'étude : inventaire topographique
Degré d'étude : étudié

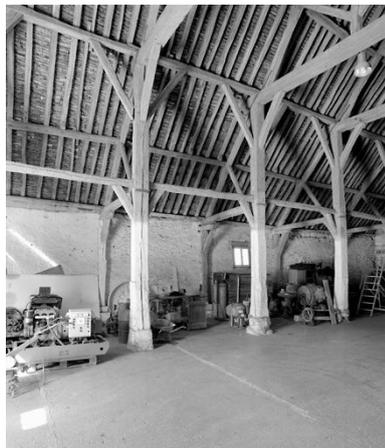
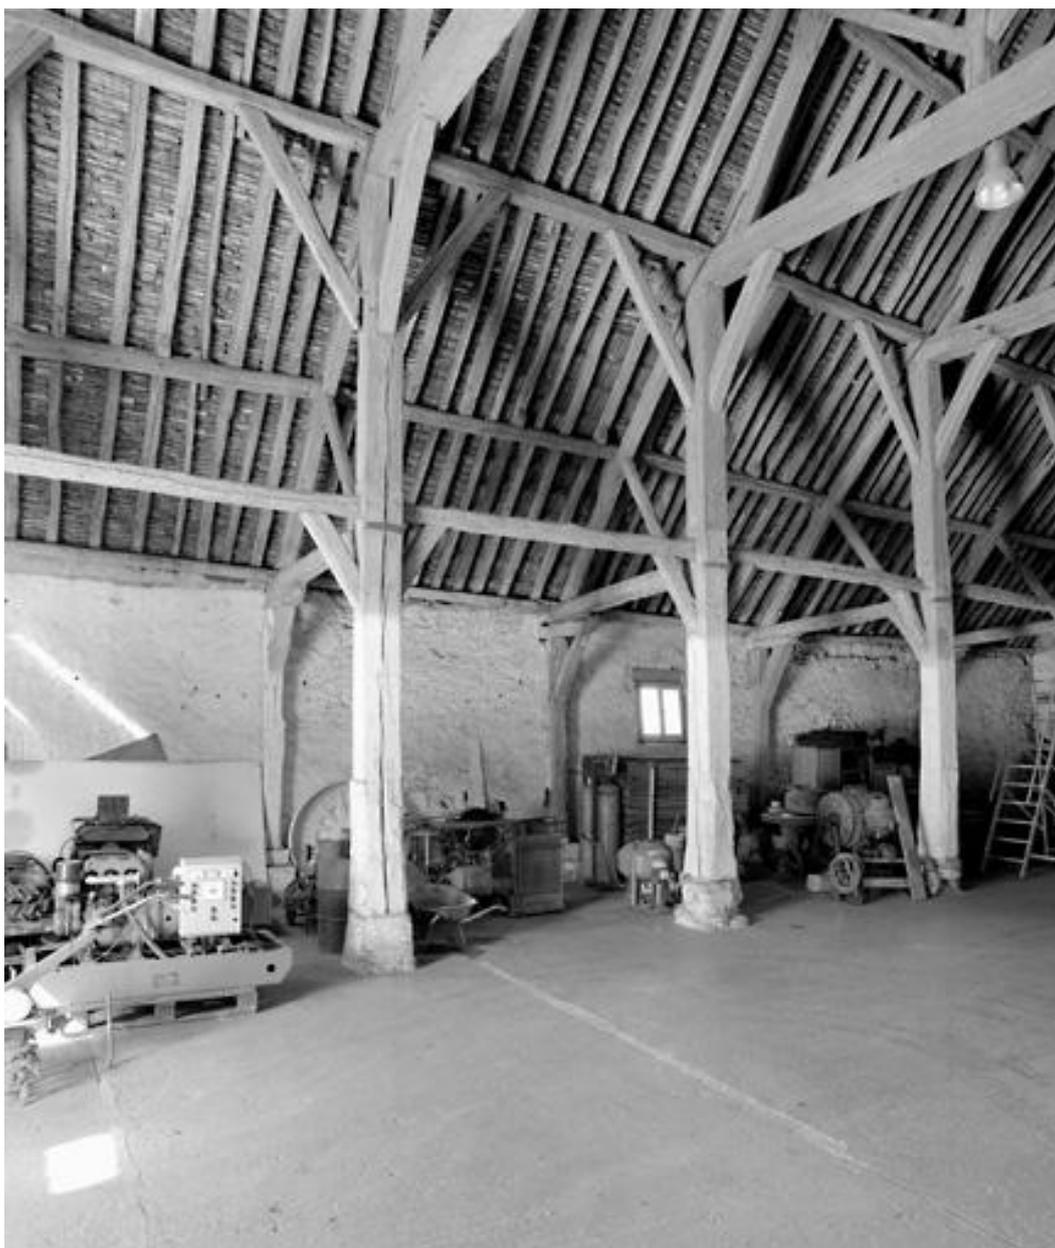
La grange : détail d'un bas-côté.
Phot. Philippe Ayrault
IVR11_20029100411X

La grange : détail d'un bas-côté.

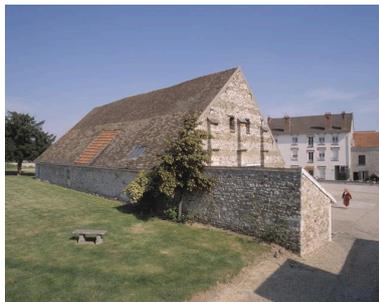
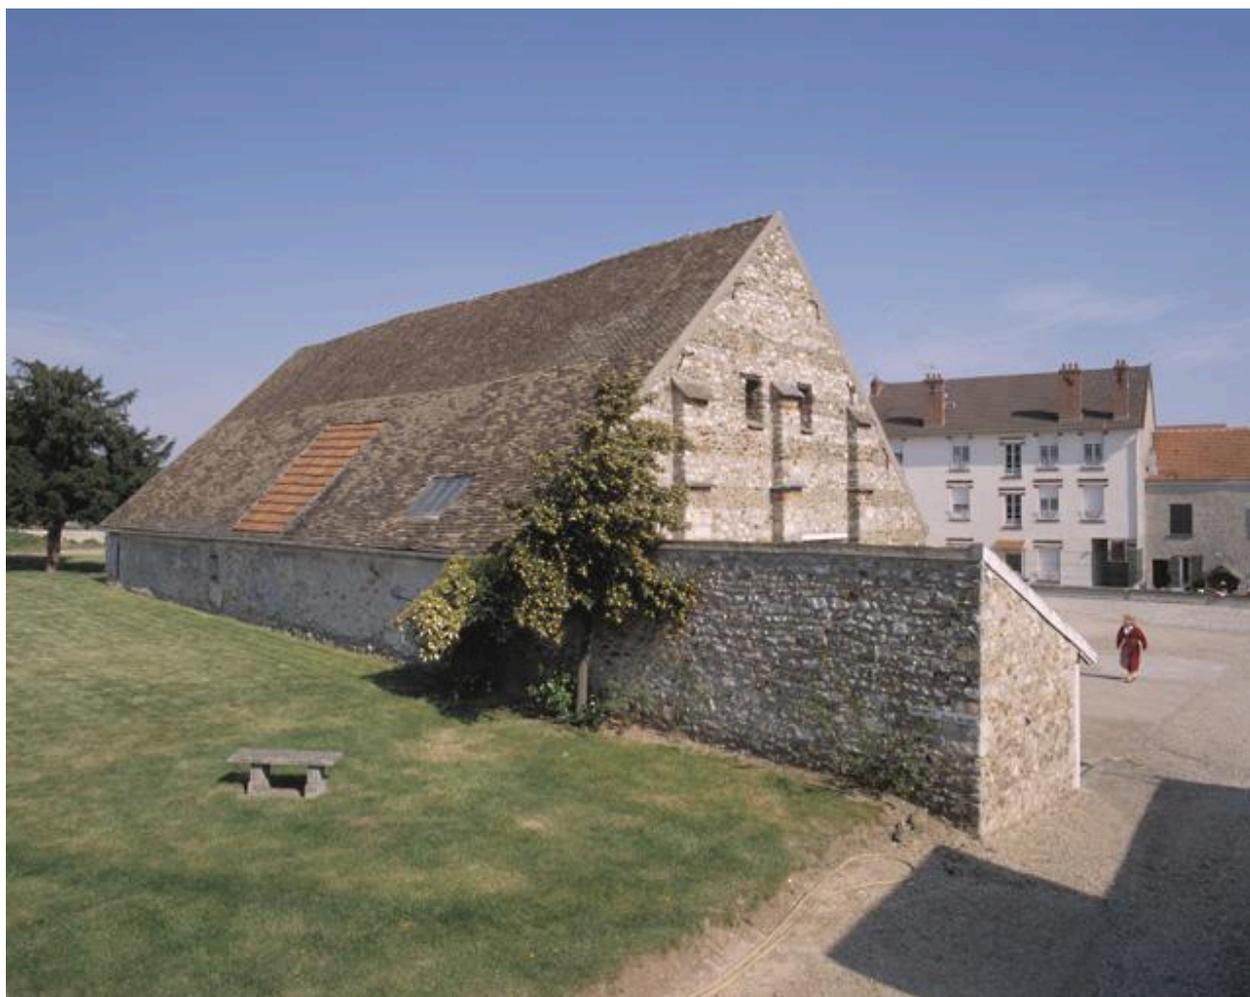
La grange : façade nord.
Phot. Philippe Ayrault
IVR11_20029100396XA

La grange : façade nord.

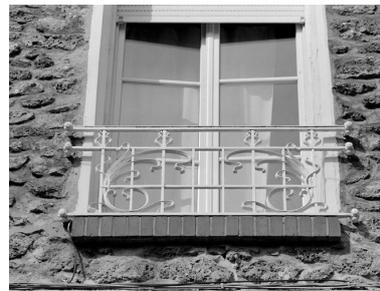
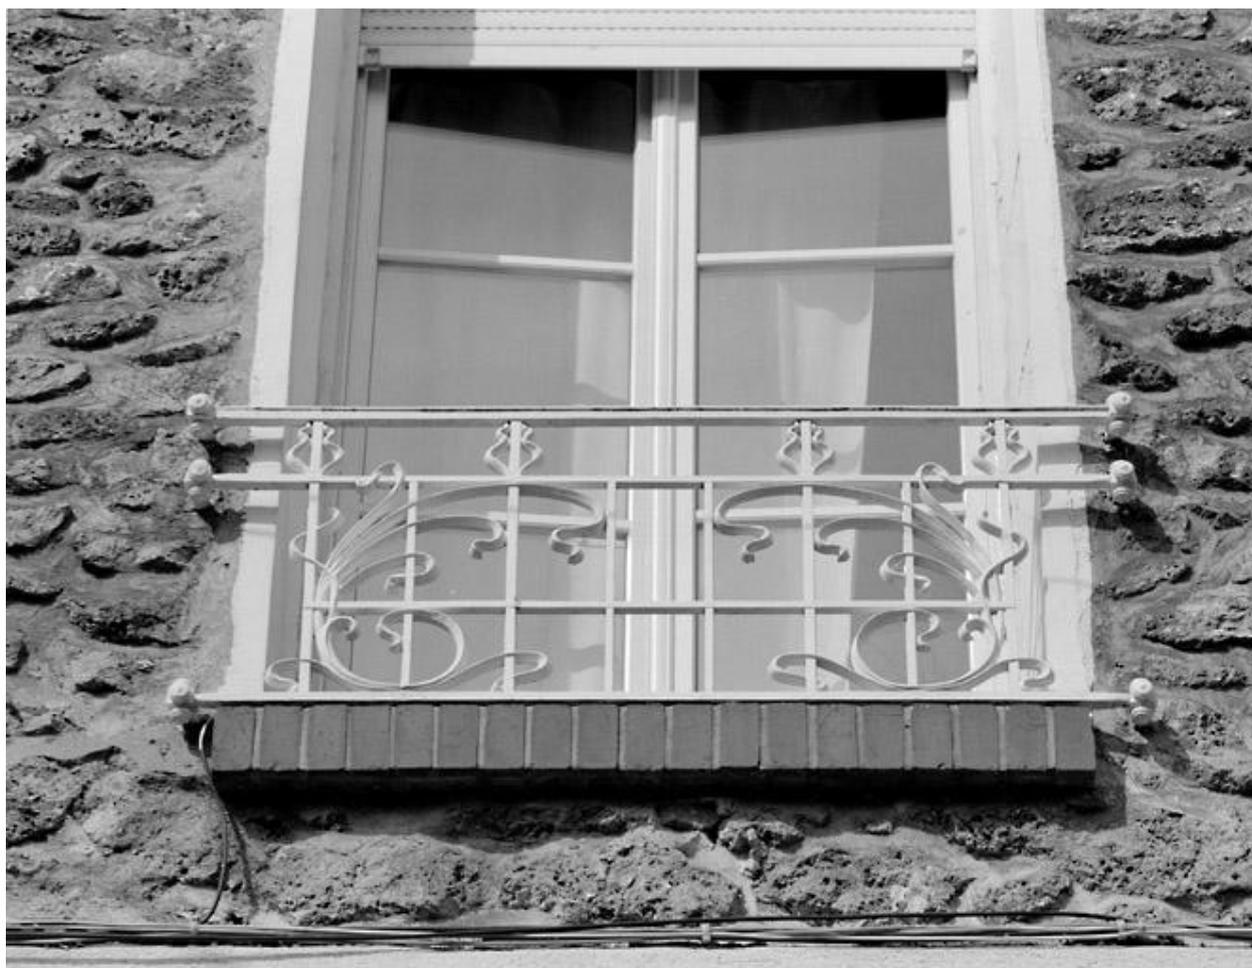
Détail d'un des garde-corps du bâtiment aligné sur la rue Robert-Schuman (n° 85). Ce bâtiment ne fait plus partie de la ferme.
Phot. Philippe Ayrault
IVR11_20029100367X

Détail d'un des garde-corps du bâtiment aligné sur la rue Robert-Schuman (n° 85). Ce bâtiment ne fait plus partie de la ferme.

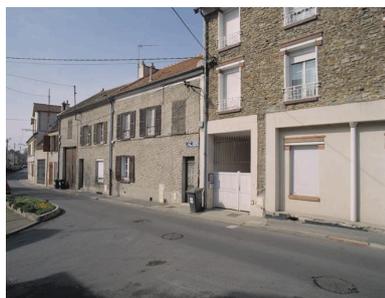
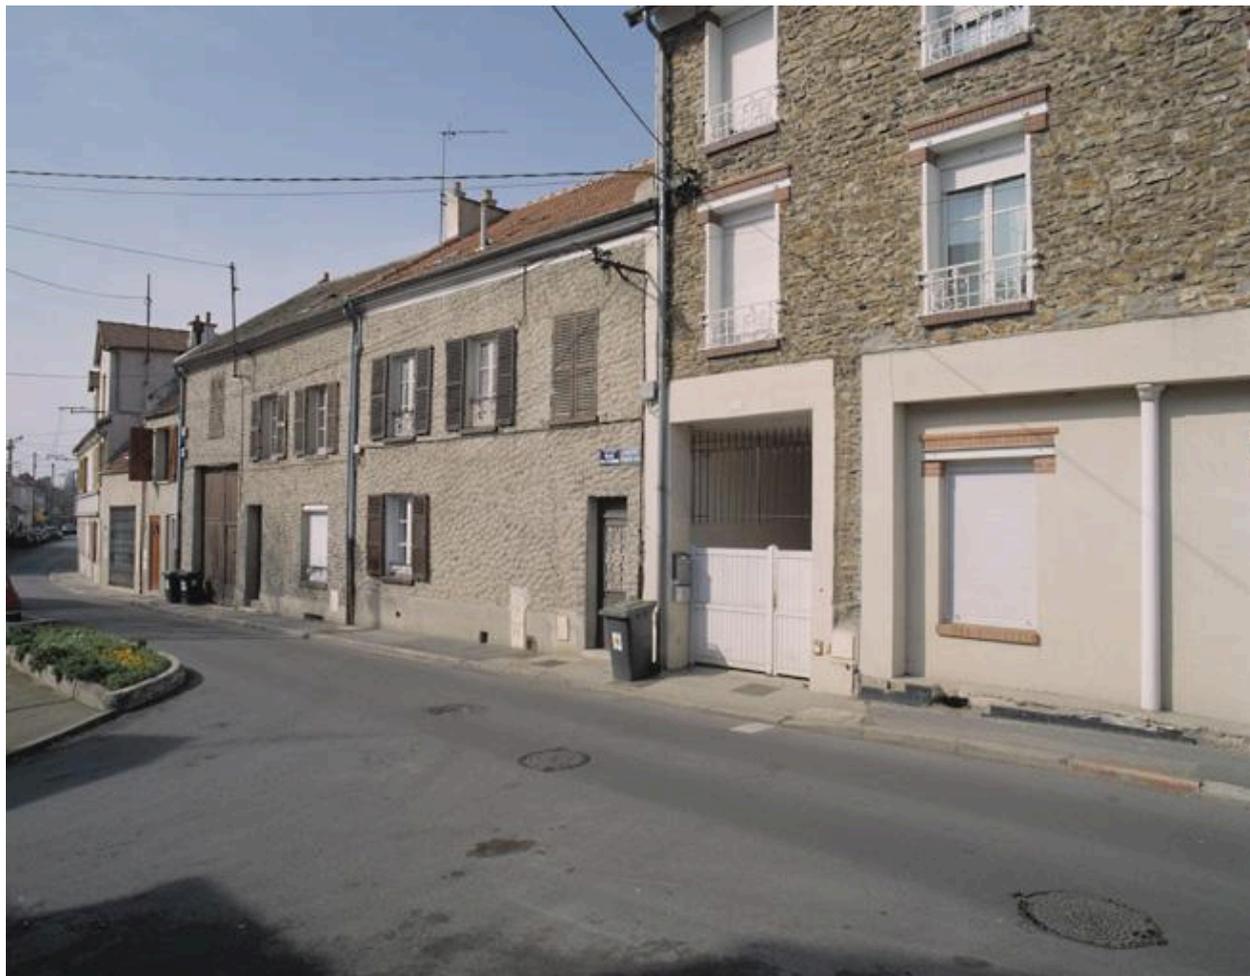
Façade enduite du 83, rue Robert-Schuman (aujourd'hui séparé de la ferme).
Phot. Philippe Ayrault
IVR11_20029100369XA

Façade enduite du 83, rue Robert-Schuman (aujourd'hui séparé de la ferme).

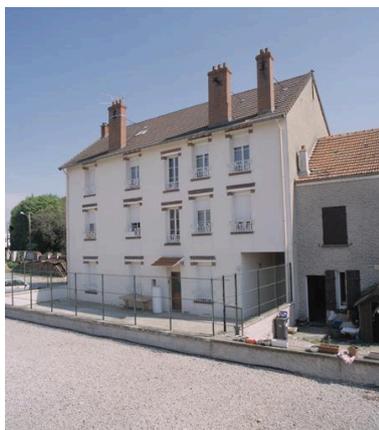
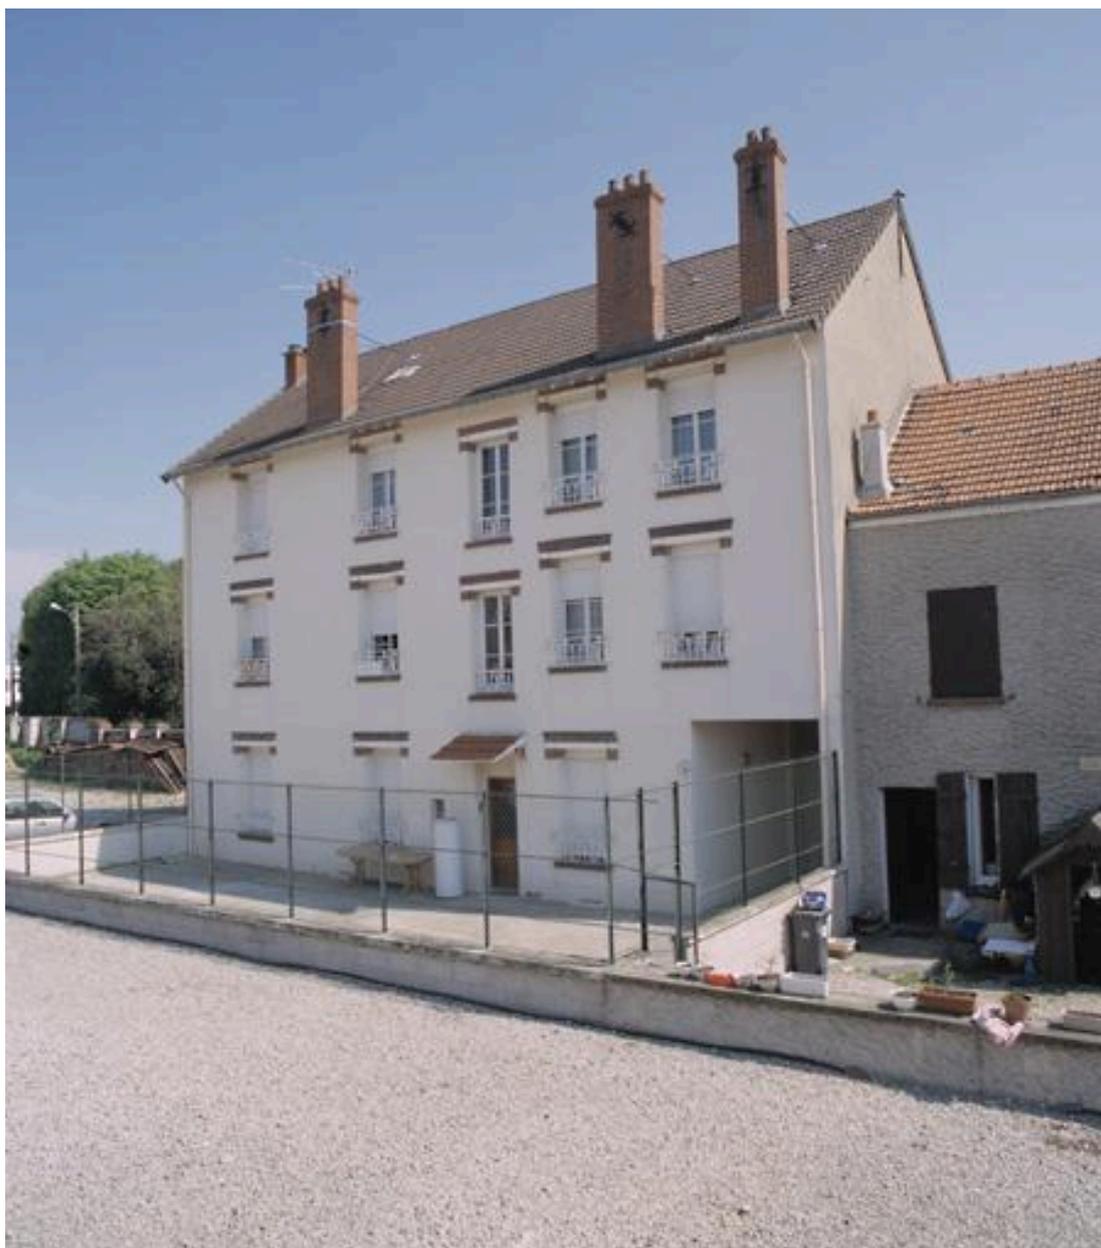
Façade, sur la cour de la ferme, du bâtiment du 85, rue Robert-Schuman.
Phot. Philippe Ayrault
IVR11_20029100408XA

Façade, sur la cour de la ferme, du bâtiment du 85, rue Robert-Schuman.

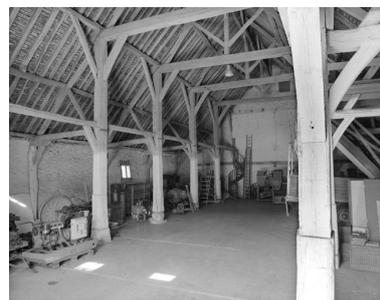
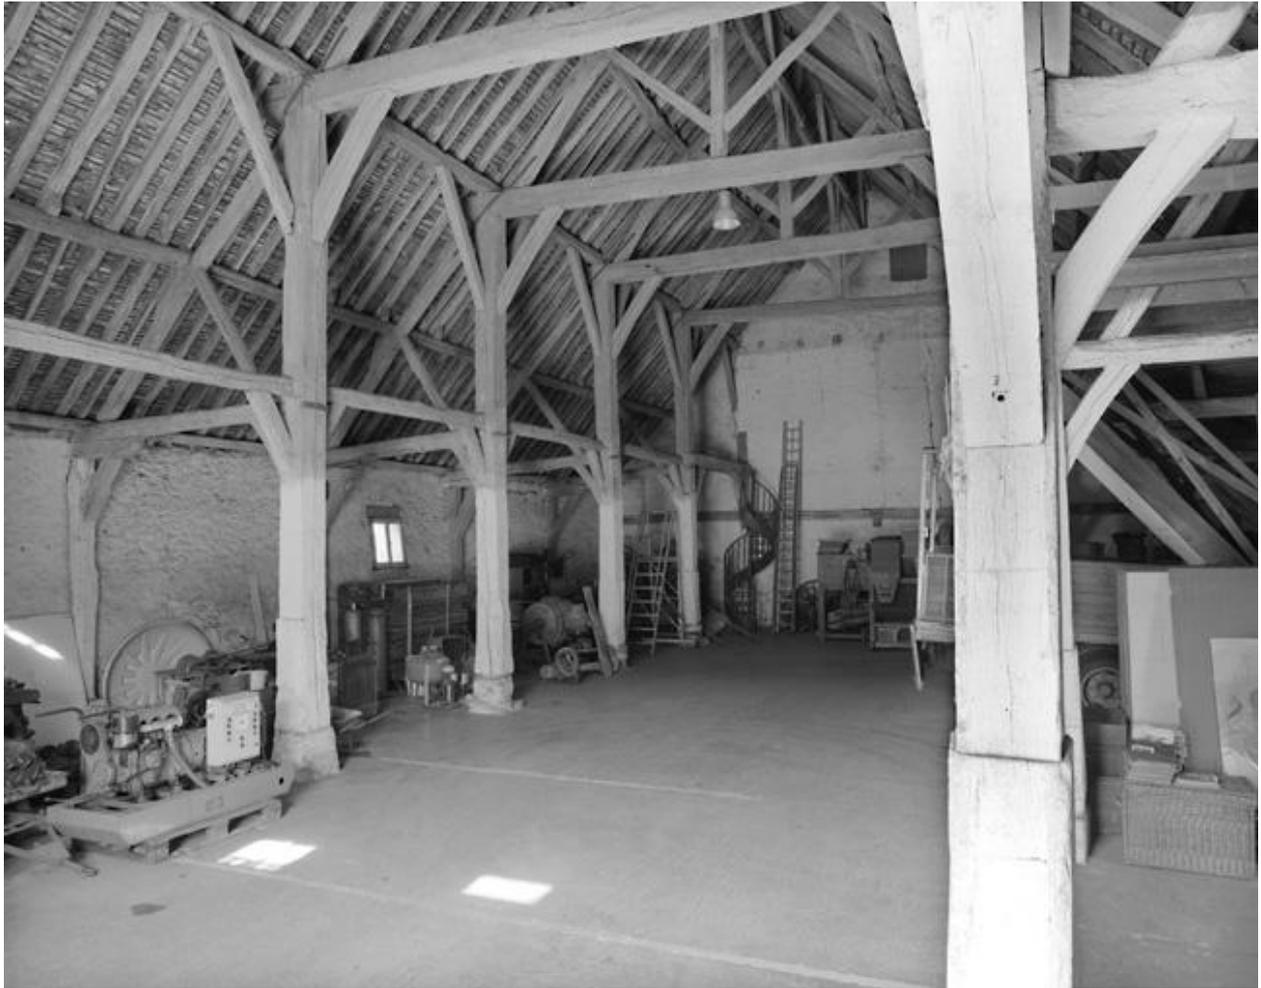
Intérieur de la grange : vue d'ensemble sur un bas-côté. Les poteaux de bois reposent au sol sur des pierres cylindriques pour les préserver de l'humidité.
Phot. Philippe Ayrault
IVR11_20029100413X

Intérieur de la grange : vue d'ensemble sur un bas-côté. Les poteaux de bois reposent au sol sur des pierres cylindriques pour les préserver de l'humidité.

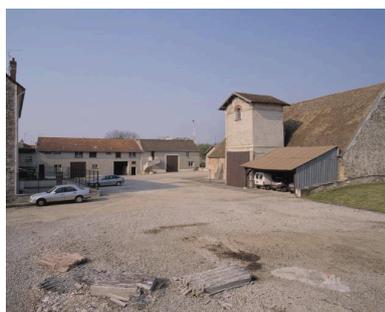
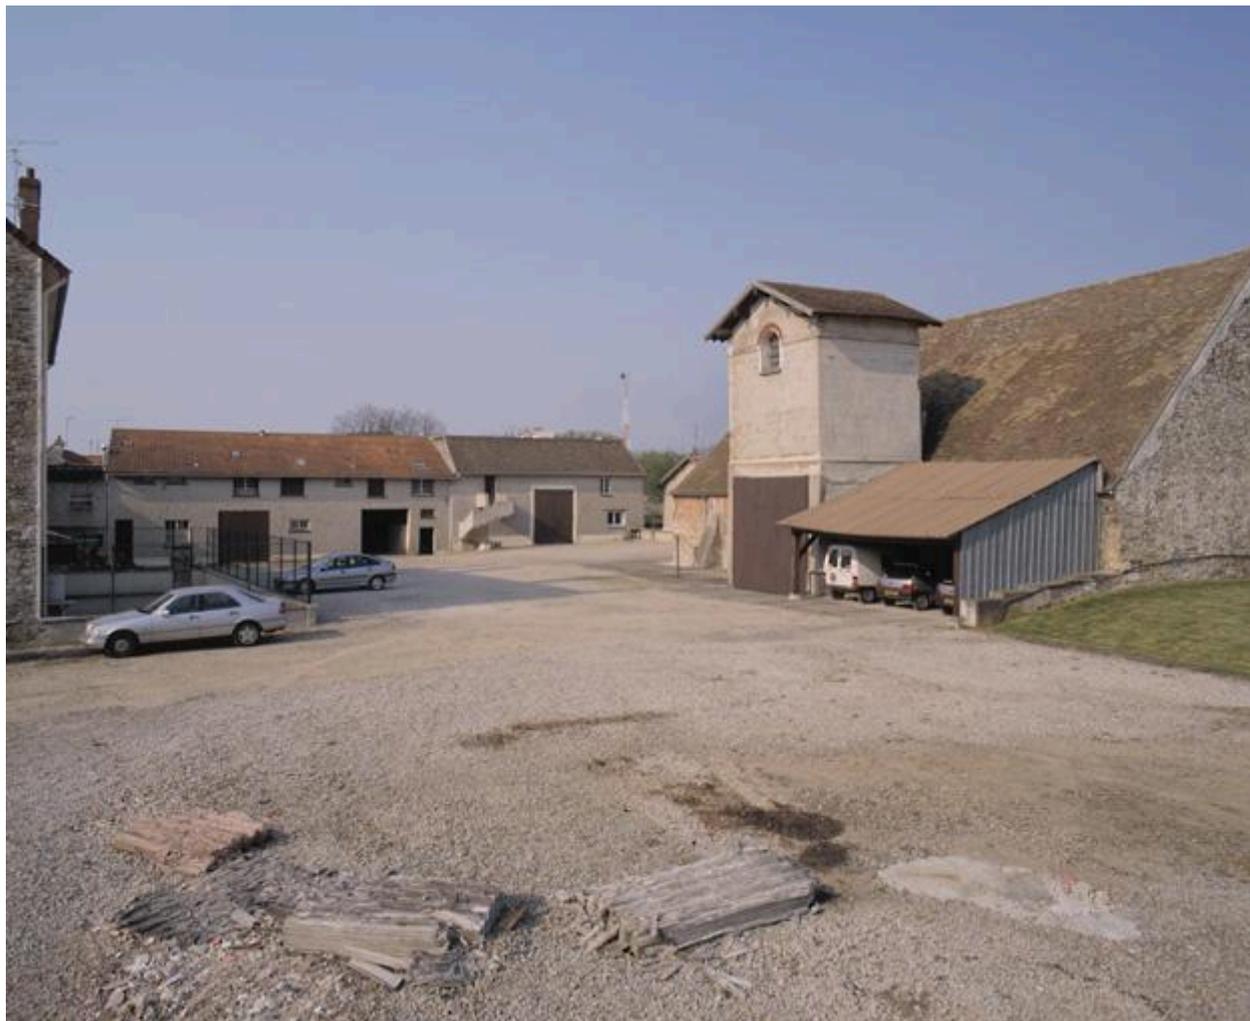
Vue de la partie sud de la cour ; au fond, les anciennes étables et grange réaménagées au 20e siècle.

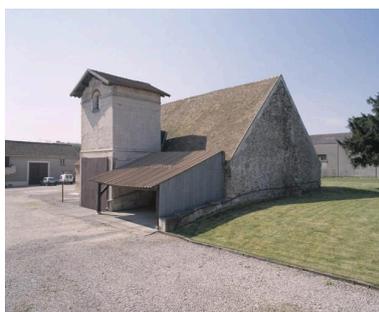
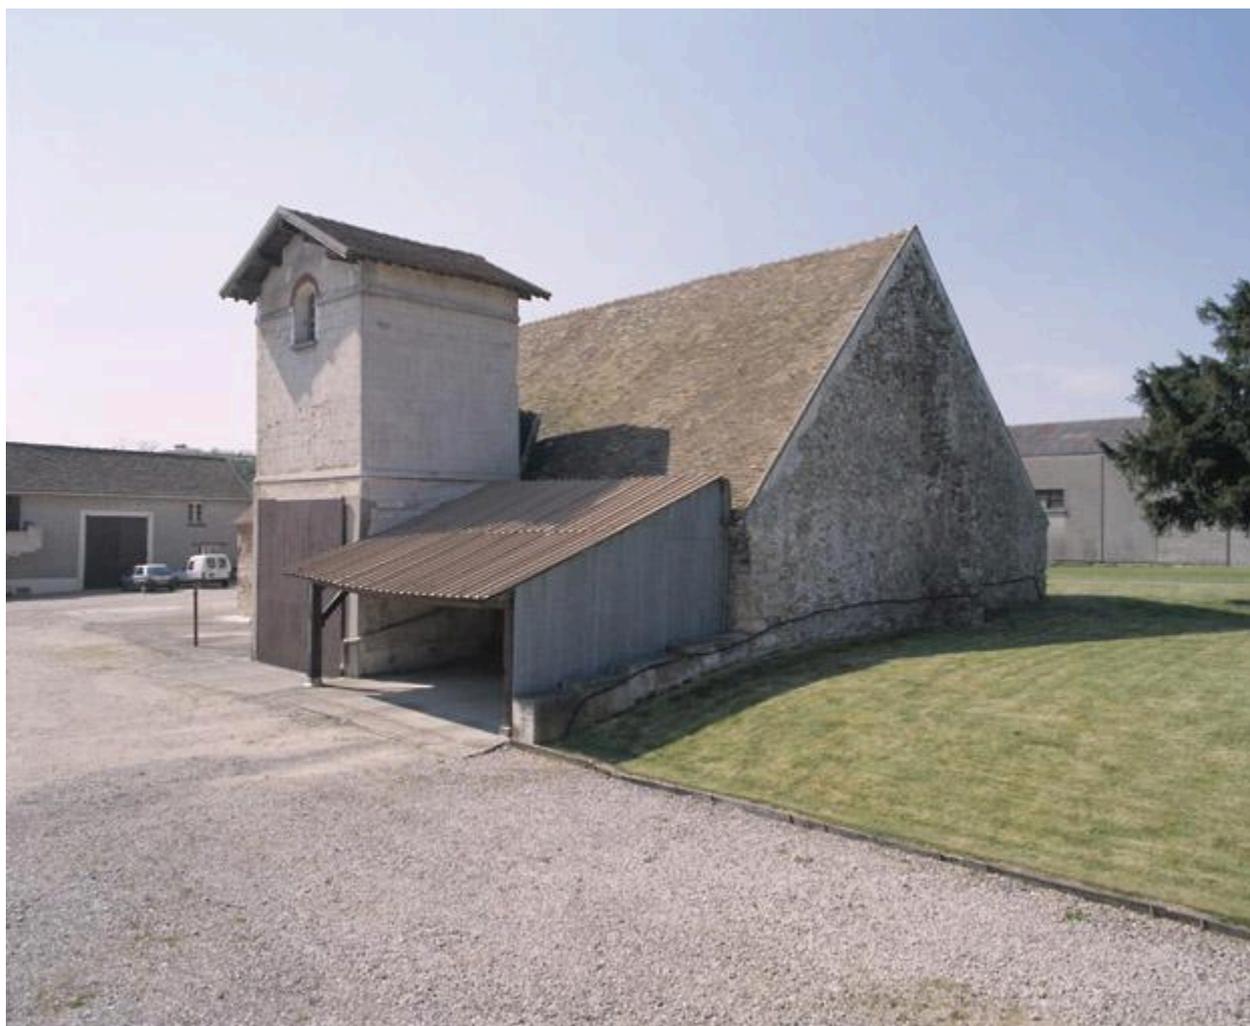
La grange : vue du pigeonnier, construit au cours du 19e

siècle, au centre de la
façade sud, et du pignon est.
Phot. Philippe Ayrault
IVR11_20029100402XA

La grange : vue du pigeonnier, construit au cours du 19e siècle, au centre de la façade sud, et du pignon est.

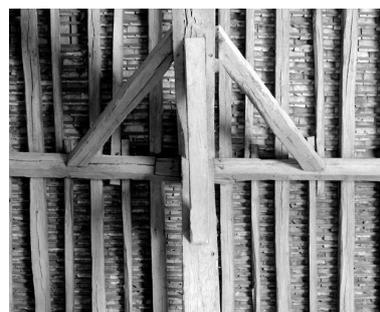
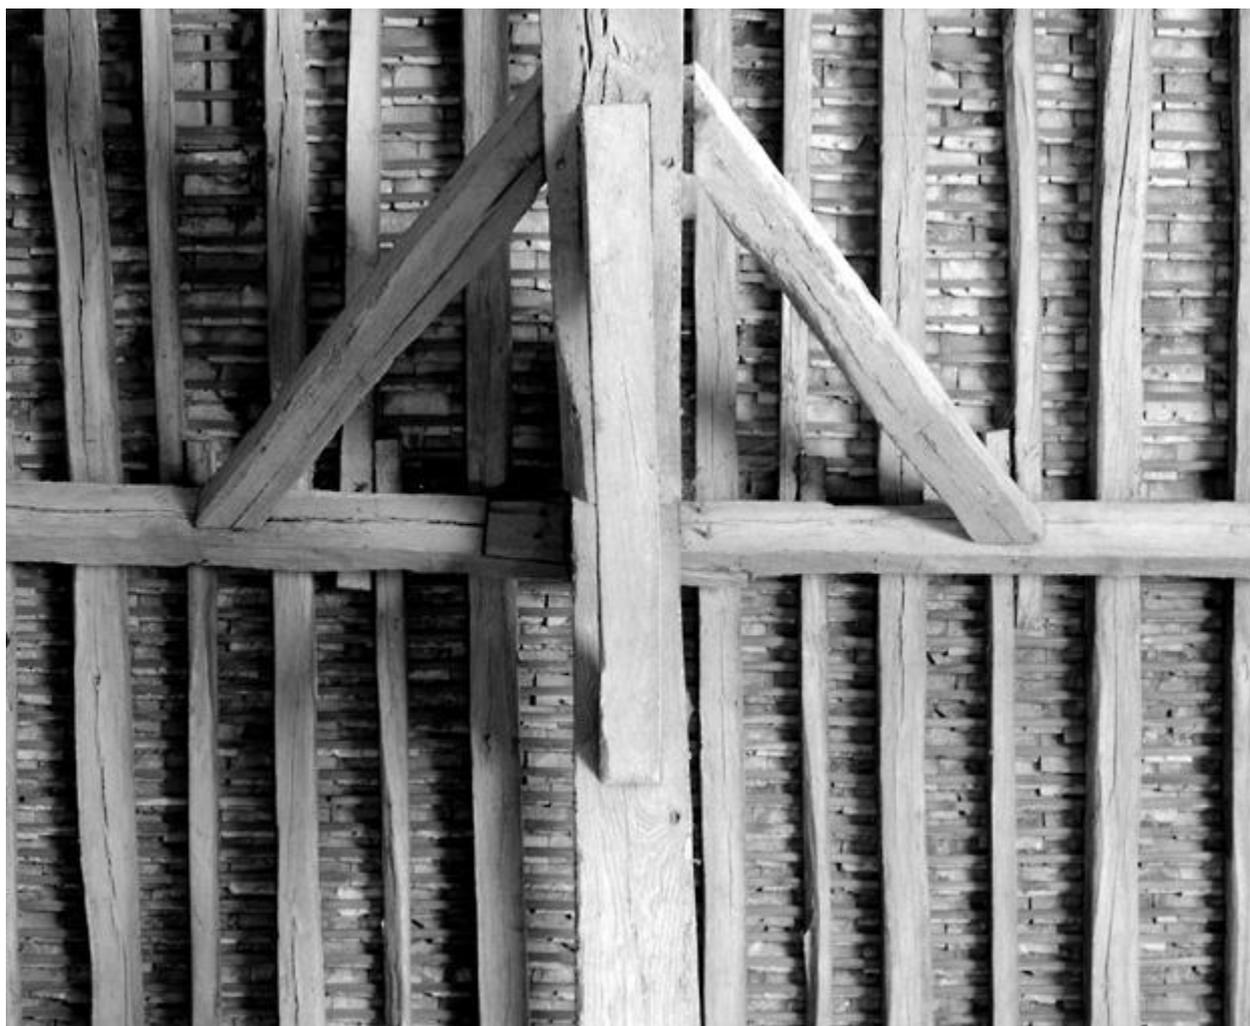
La grange, charpente : détail d'assemblage des pannes intermédiaires et contreventements.

Assemblage des pannes
en sifflet avec chevilles.
Phot. Philippe Ayrault
IVR11_20029100415X

La grange, charpente : détail d'assemblage des pannes intermédiaires et contreventements. Assemblage des pannes en sifflet avec chevilles.

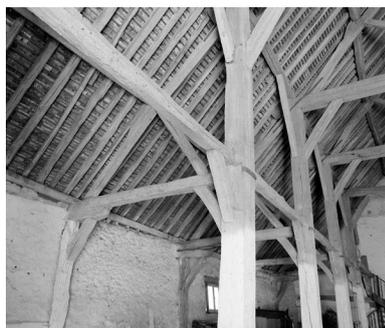
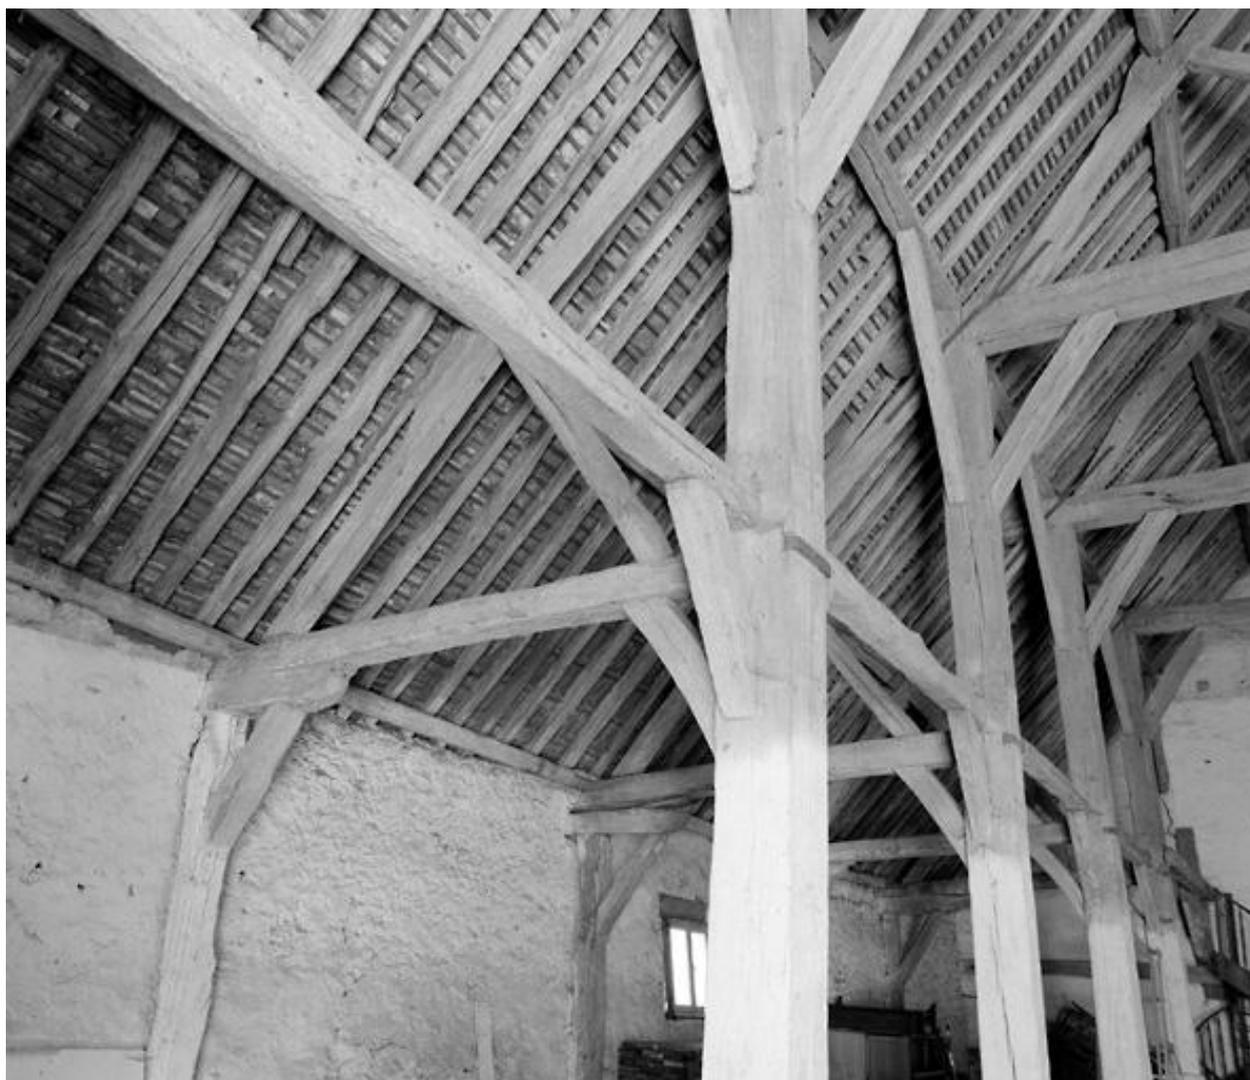
Charpente de la grange : détail
sur les assemblages des poteaux.
Phot. Philippe Ayrault
IVR11_20029100412X

Charpente de la grange : détail sur les assemblages des poteaux.

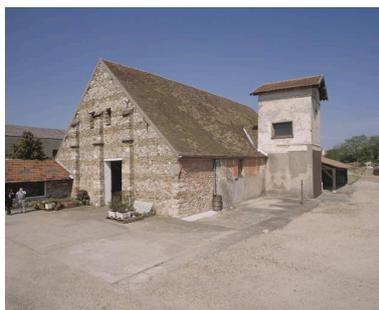
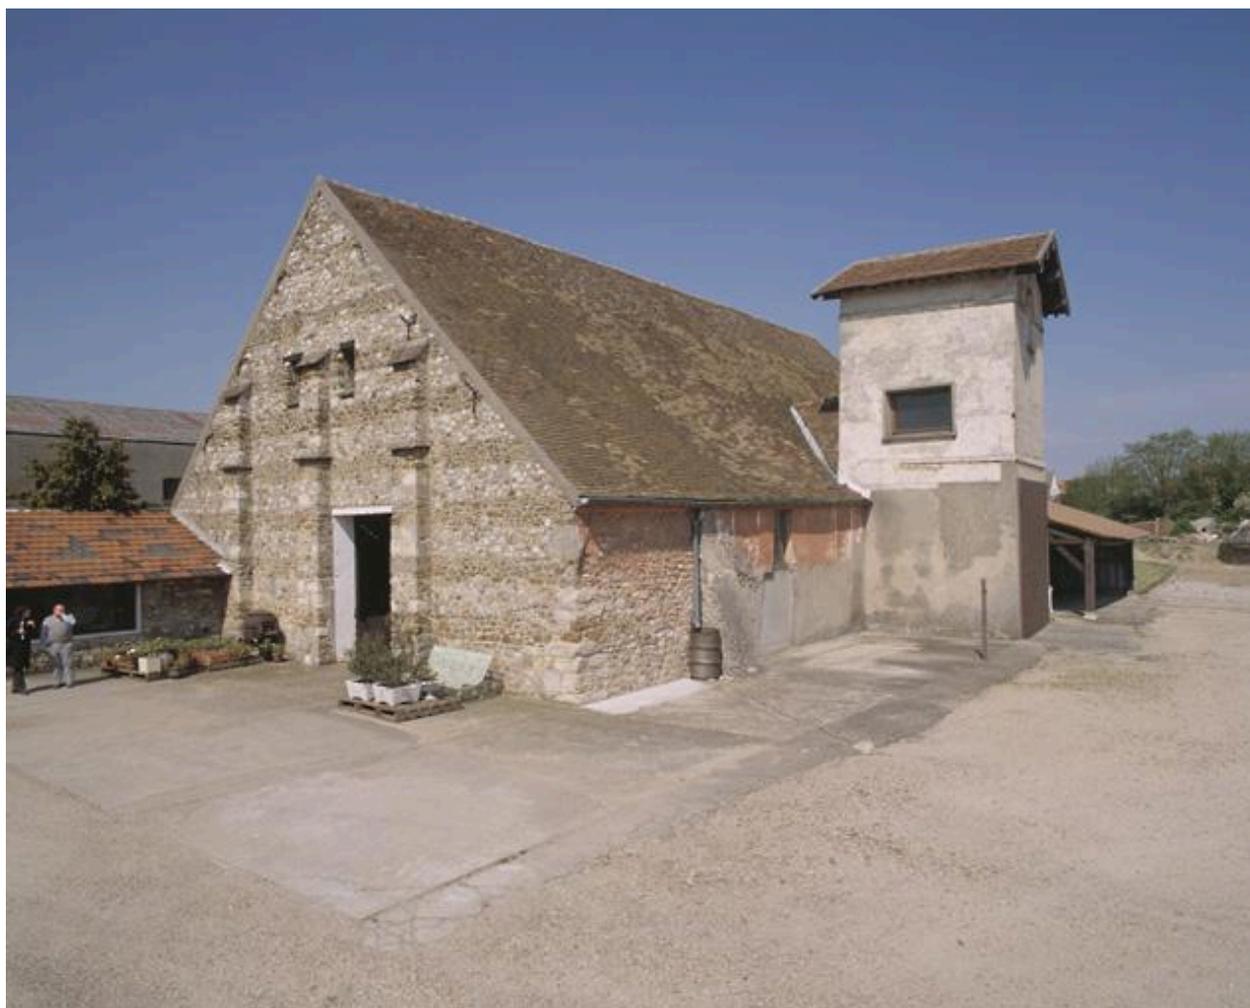
L'ensemble actuel se compose de bâtiments à usage agricole à l'intérieur de la cour, la maison d'habitation en bordure de rue ayant été séparée de la ferme. L'ancienne grange à blé est couverte d'une grande toiture très basse à deux versants ; sur ses pignons flanqués de trois contreforts, la meulière alterne par bandes avec le calcaire. Du côté est, un pigeonnier dont la base formait l'entrée principale du bâtiment, est couvert d'un toit en bâtière.

Vue d'ensemble de la grange.
Phot. Philippe Ayrault
IVR11_20029100399XA

Vue d'ensemble de la grange.

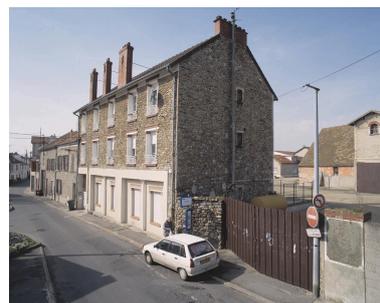
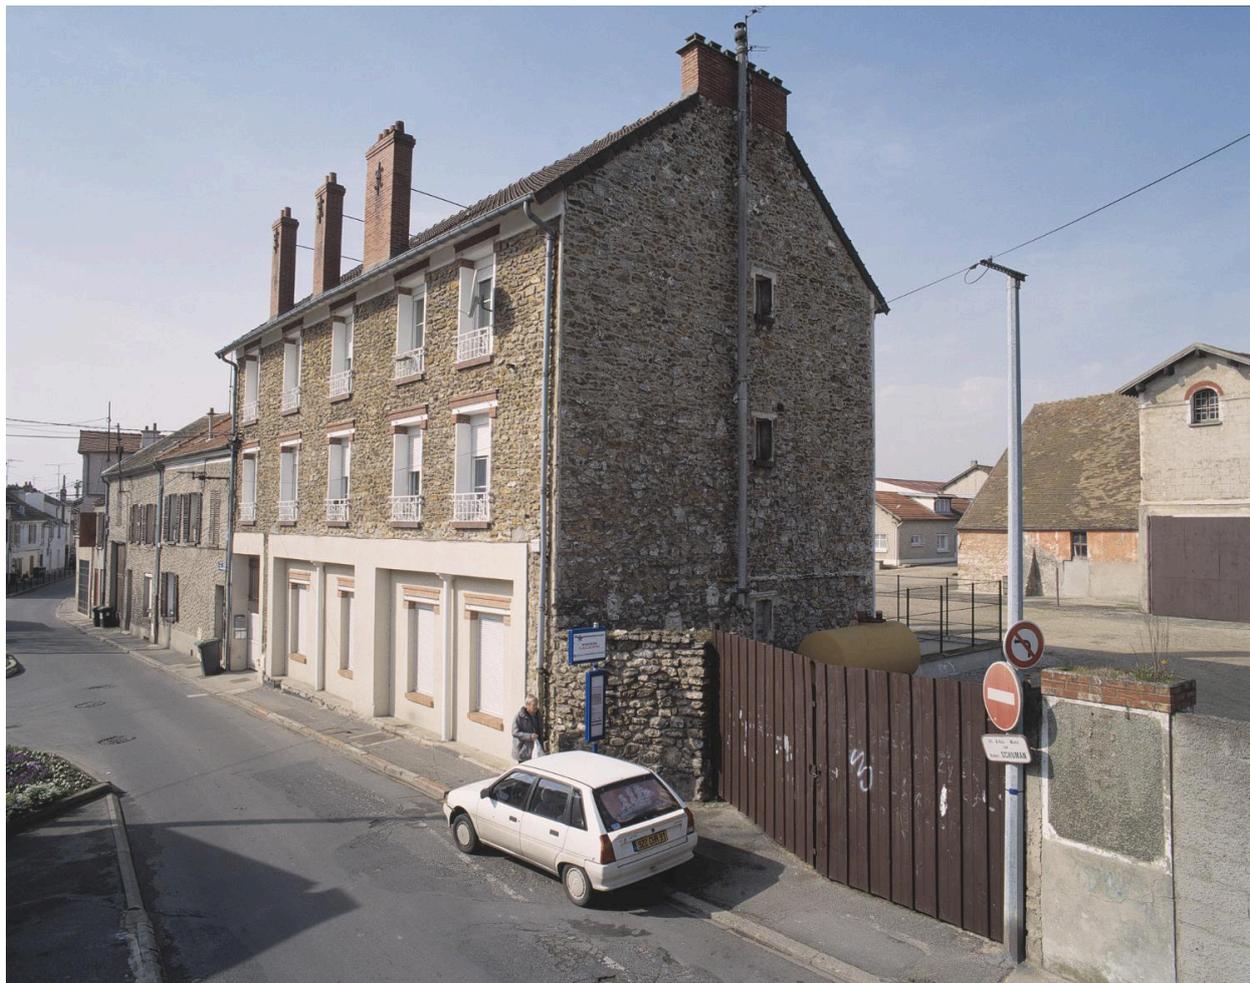
Vue d'ensemble des bâtiments
sur la rue Robert Schuman ; le
bâtiment à deux étages (85, rue
Robert-Schuman, aujourd'hui séparé
de la ferme) a remplacé au 20e
siècle les anciens fournil, laiterie
et écuries figurant sur le plan de
1722. Les vacheries et pressoirs
situés dans leur prolongement ont
été transformés en habitations.
Phot. Philippe Ayrault
IVR11_20029100365XA

Vue d'ensemble des bâtiments sur la rue Robert Schuman ; le bâtiment à deux étages (85, rue Robert-Schuman, aujourd'hui séparé de la ferme) a remplacé au 20e siècle les anciens fournil, laiterie et écuries figurant sur le plan de 1722. Les vacheries et pressoirs situés dans leur prolongement ont été transformés en habitations.

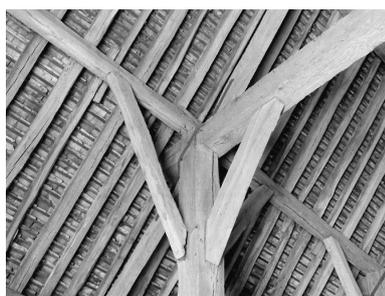
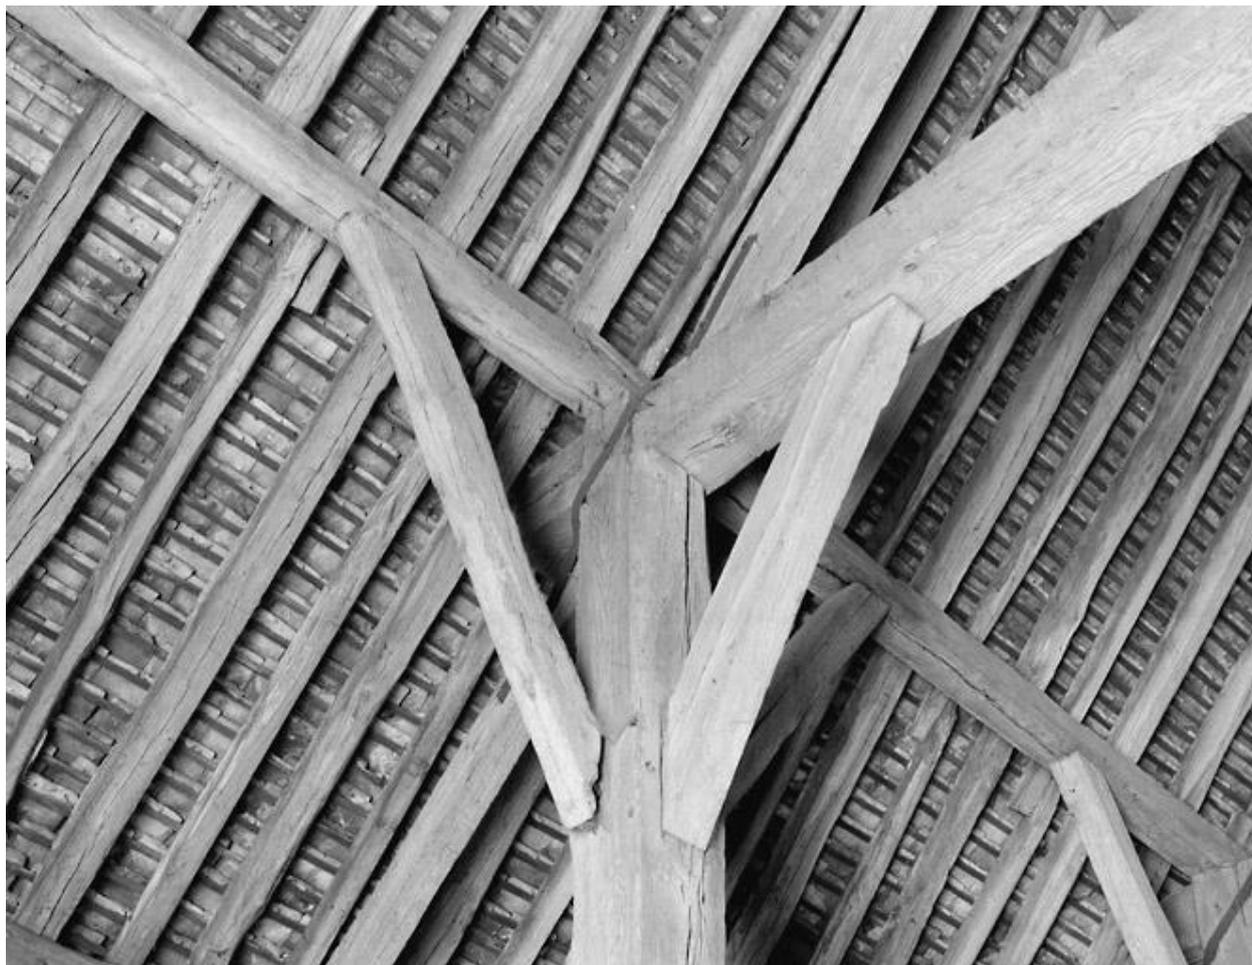
La grange, charpente :
détail sur poteau et entrain.
Phot. Philippe Ayrault
IVR11_20029100414X

La grange, charpente : détail sur poteau et entrain.

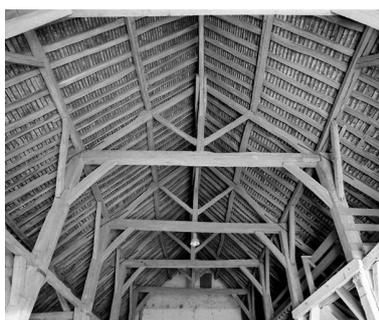
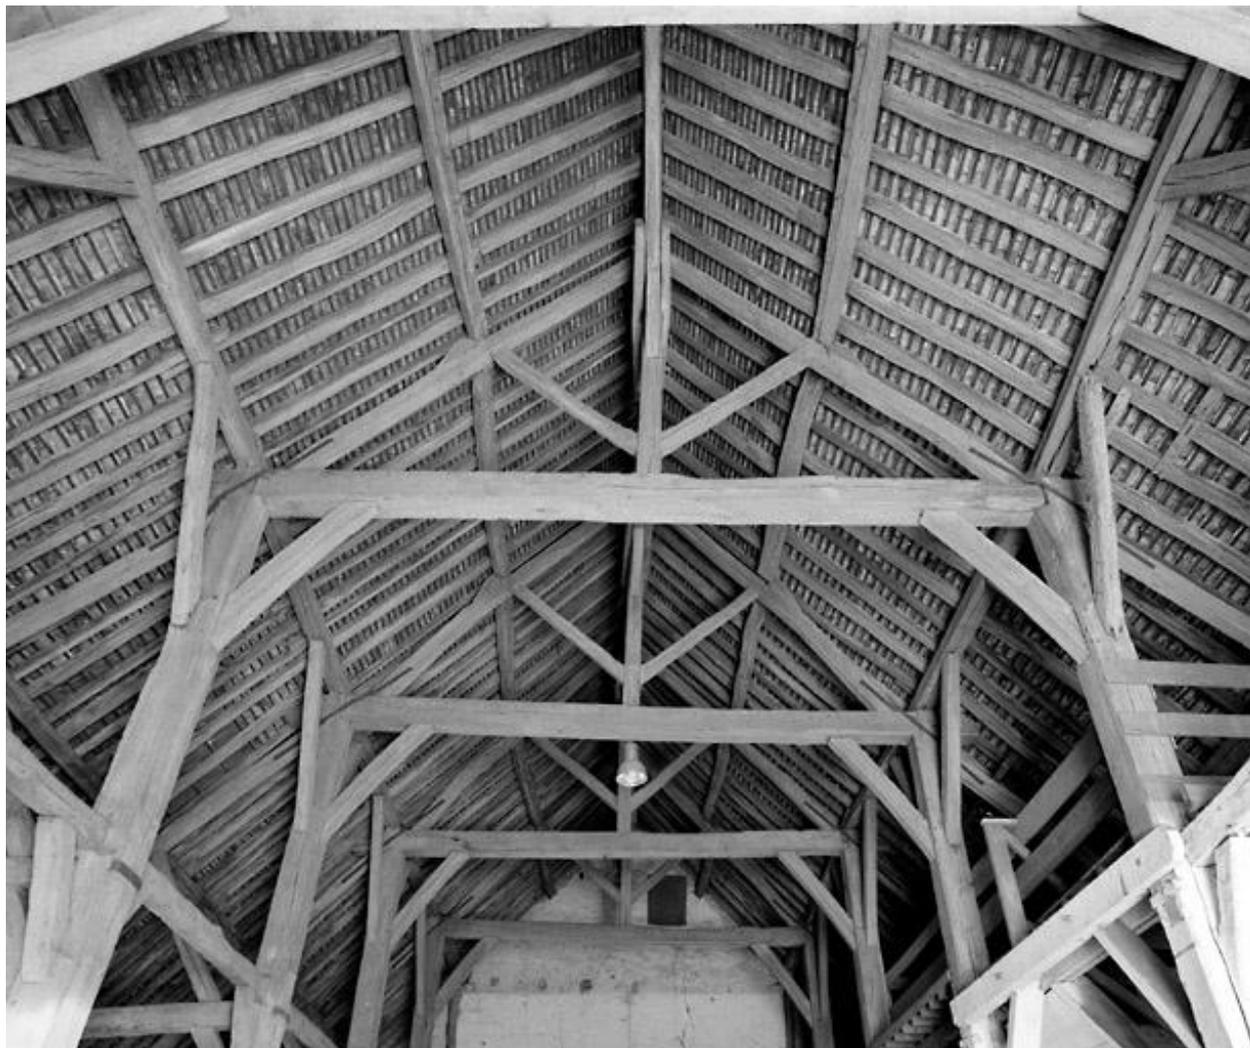
Vue d'ensemble de la charpente
de la grange (1468-1488).
Phot. Philippe Ayrault
IVR11_20029100410X

Vue d'ensemble de la charpente de la grange (1468-1488).
