Île-de-France, Essonne
Athis-Mons
Mons
77bis-81, 87-89 rue Robert-Schuman

ferme seigneuriale dite ferme de Mons

Numéro de dossier : IA91000458
Date de l'enquête initiale : 2001
Date(s) de rédaction : 2002
Cadre de l'étude : inventaire topographique
Degré d'étude : étudié

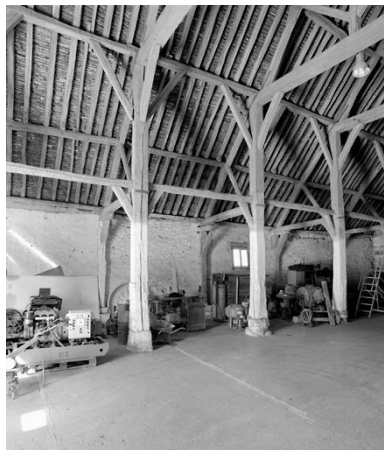
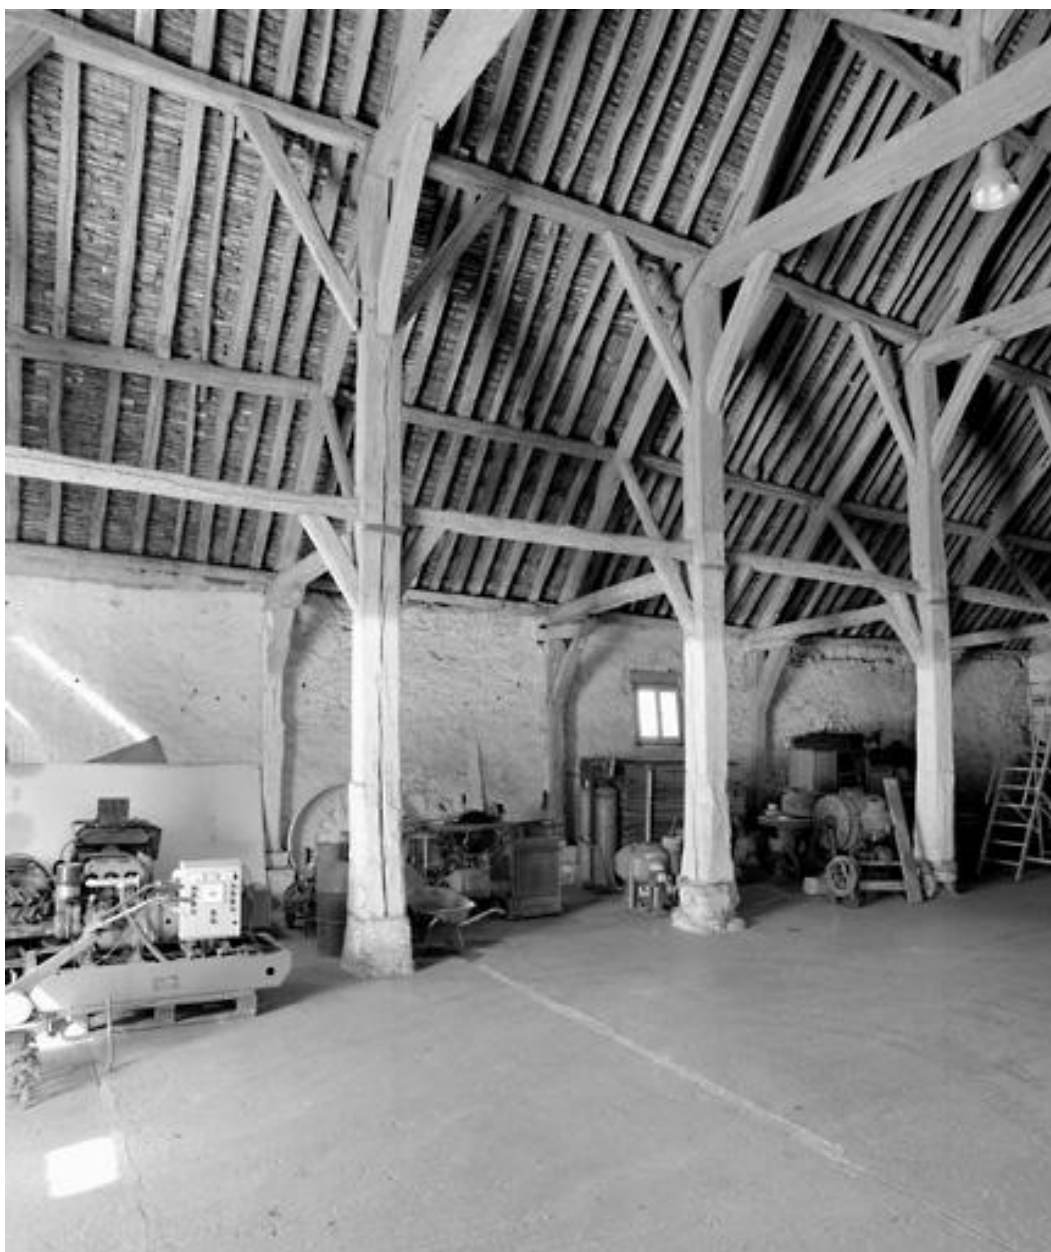
IVR11_20029100411X

La grange : détail d'un bas-côté.

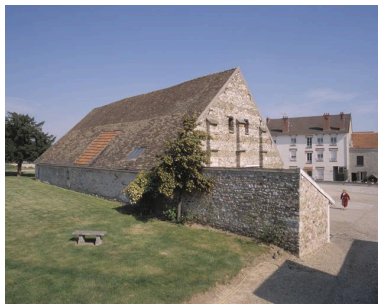
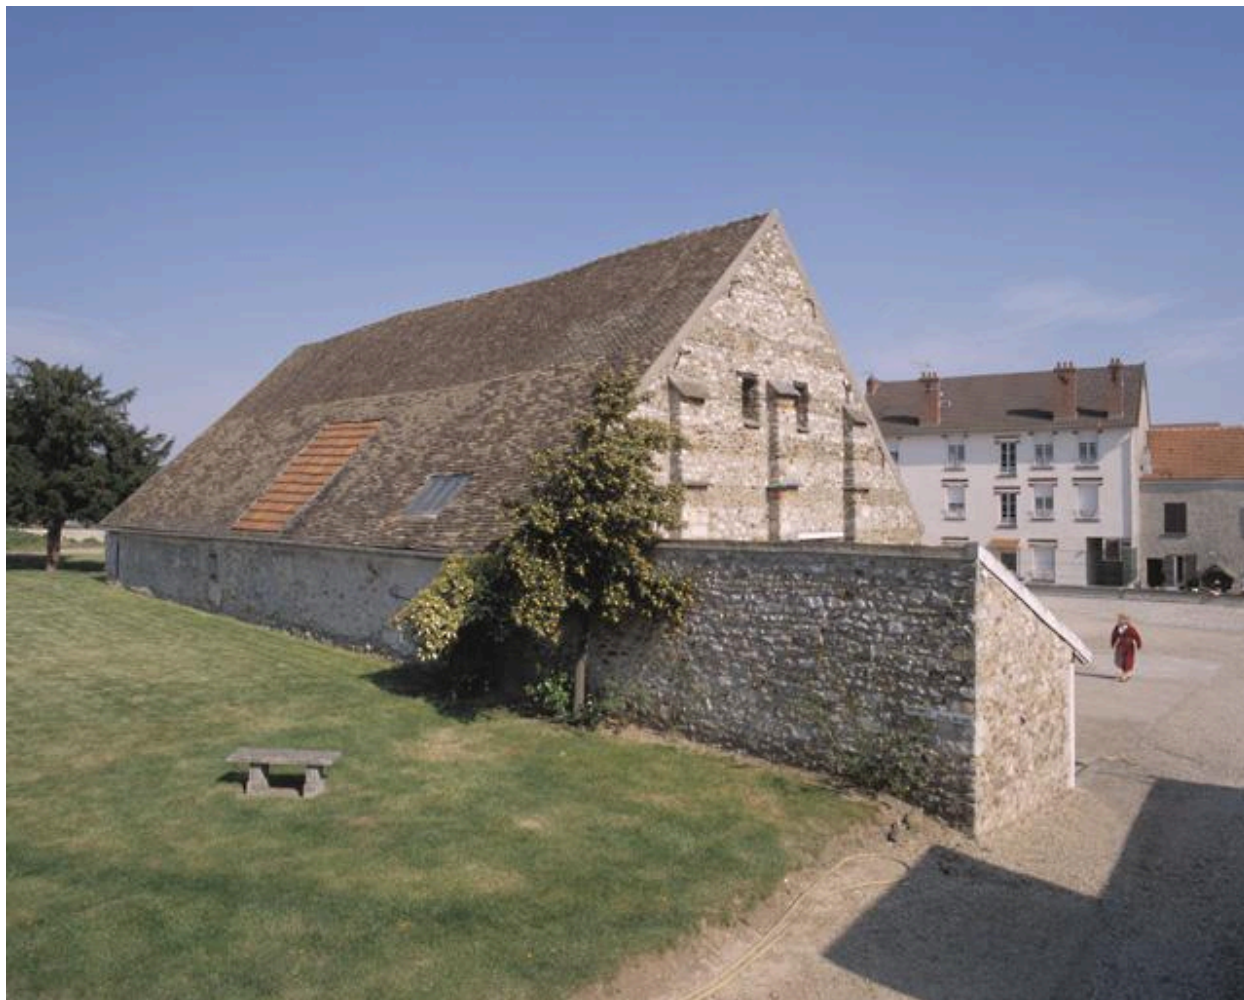
IVR11_20029100396XA

La grange : façade nord.

L'ensemble actuel se compose de bâtiments à usage agricole à l'intérieur de la cour, la maison d'habitation en bordure de rue ayant été séparée de la ferme. L'ancienne grange à blé est couverte d'une grande toiture très basse à deux versants ; sur ses pignons flanqués de trois contreforts, la meulière alterne par bandes avec le calcaire. Du côté est, un pigeonnier dont la base formait l'entrée principale du bâtiment, est couvert d'un toit en bâtière.

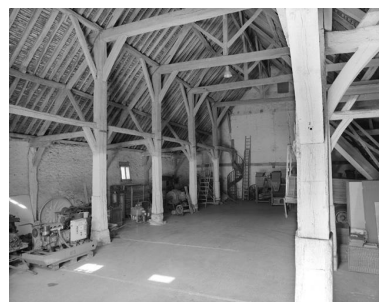
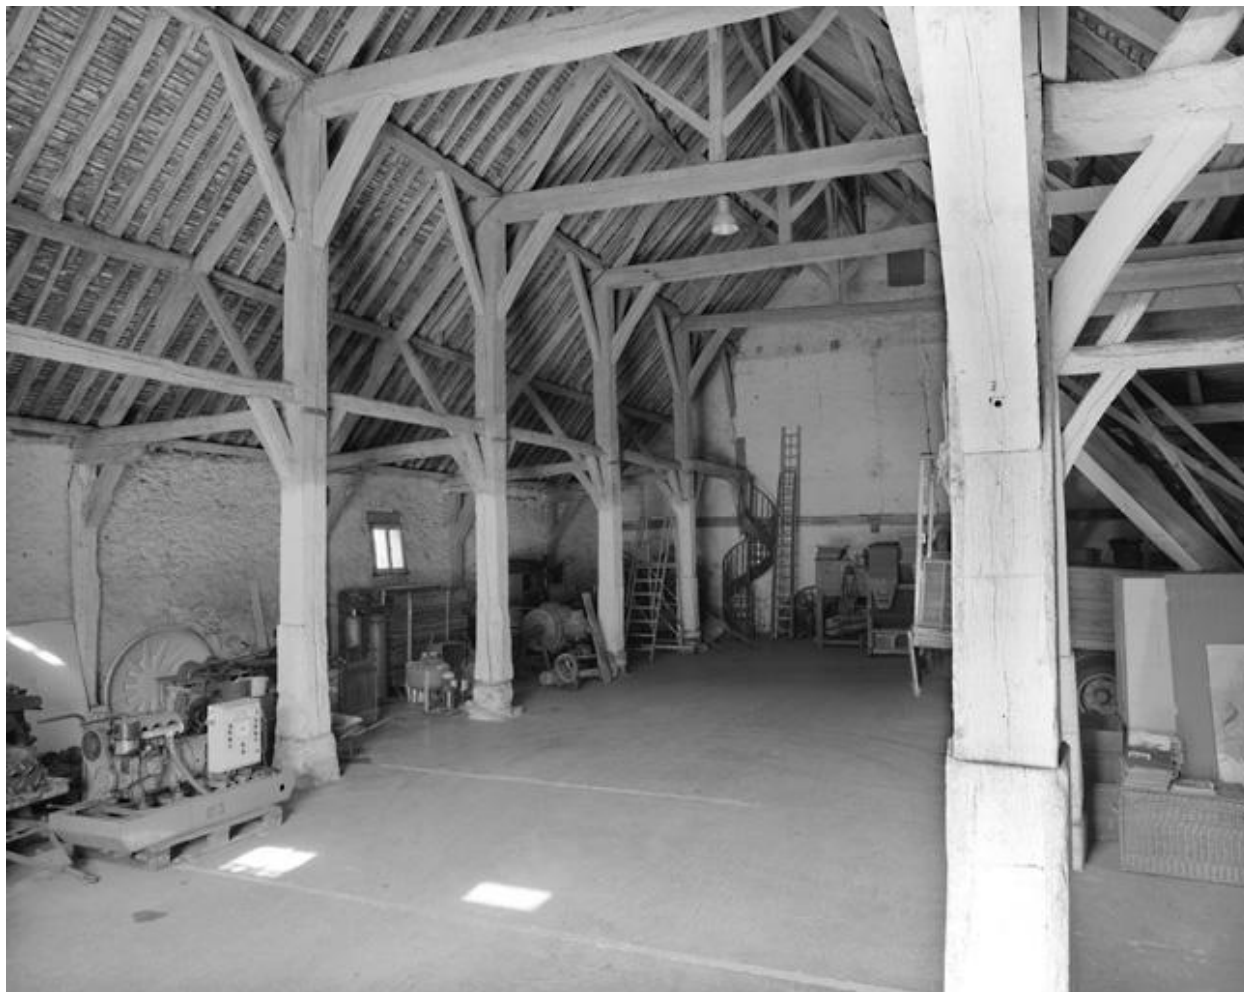
IVR11_20029100413X

Intérieur de la grange : vue d'ensemble sur un bas-côté. Les poteaux de bois reposent au sol sur des pierres cylindriques pour les préserver de l'humidité.

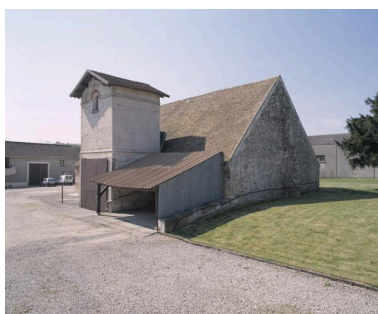
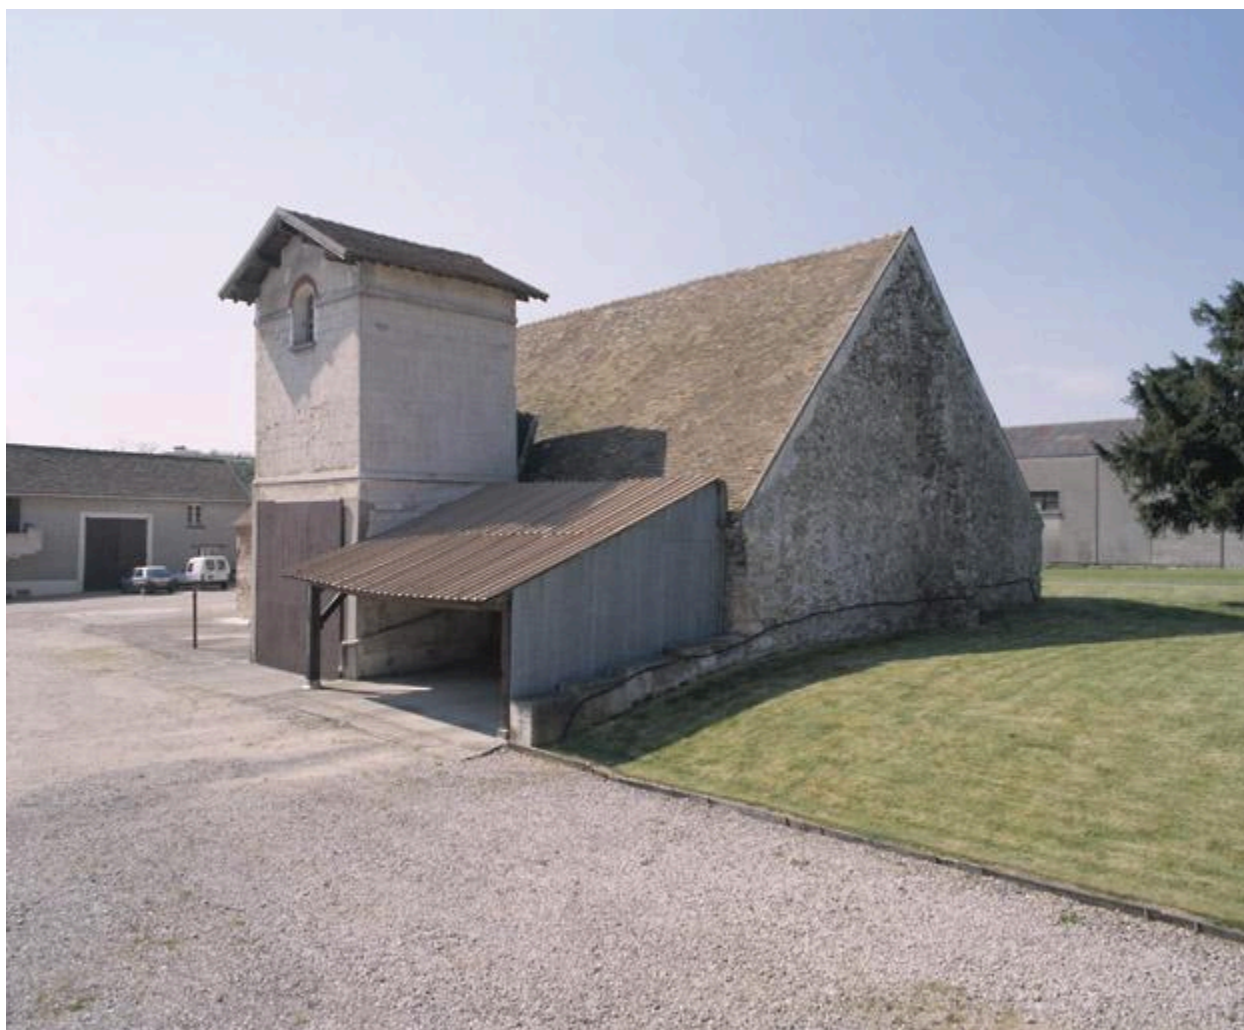
IVR11_20029100402XA

La grange : vue du pigeonnier, construit au cours du 19e siècle, au centre de la façade sud, et du pignon est.

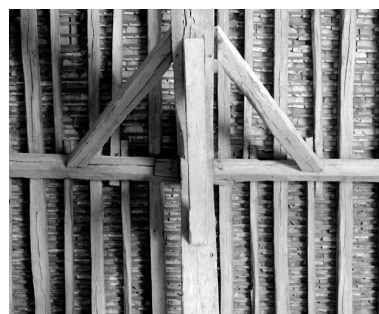
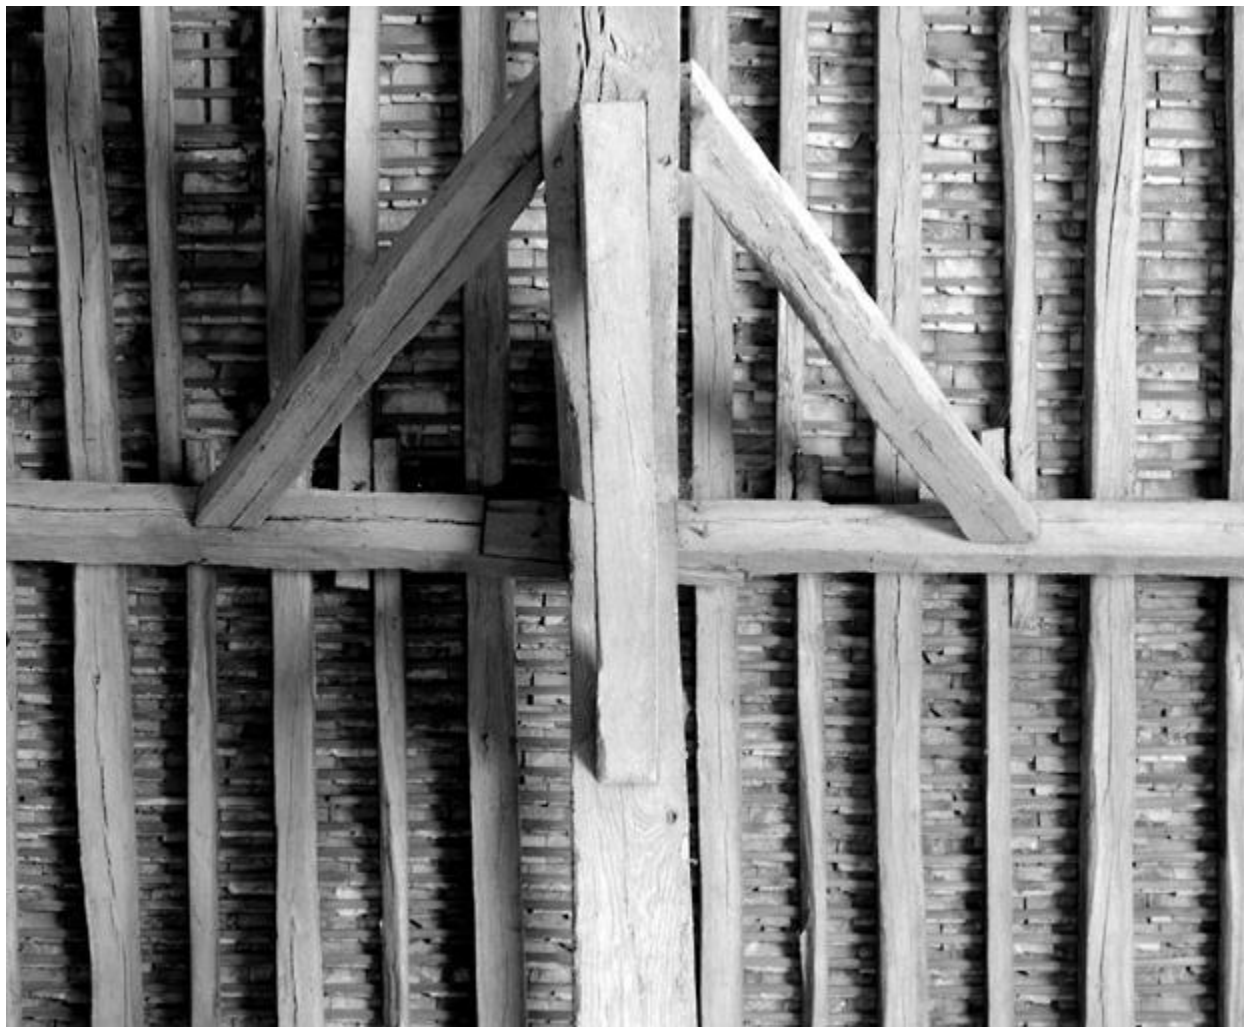
IVR11_20029100415X

La grange, charpente : détail d'assemblage des pannes intermédiaires et contreventements. Assemblage des pannes en sifflet avec chevilles.

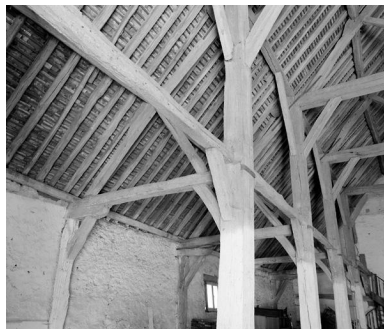
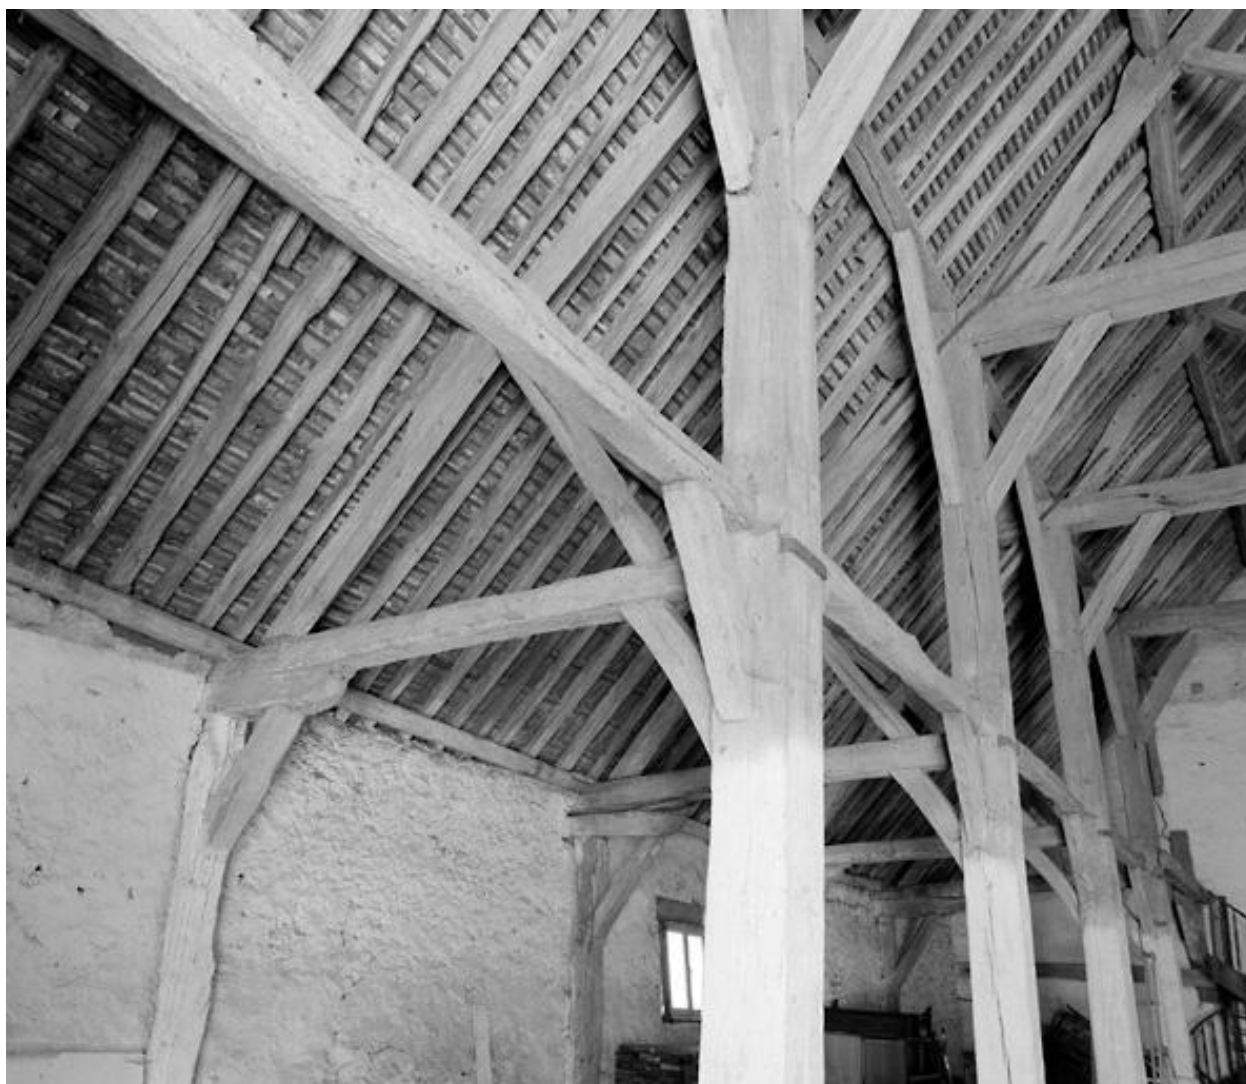
IVR11_20029100412X

Charpente de la grange : détail sur les assemblages des poteaux.

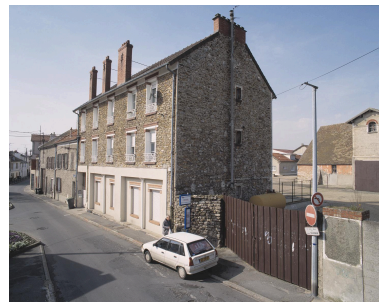
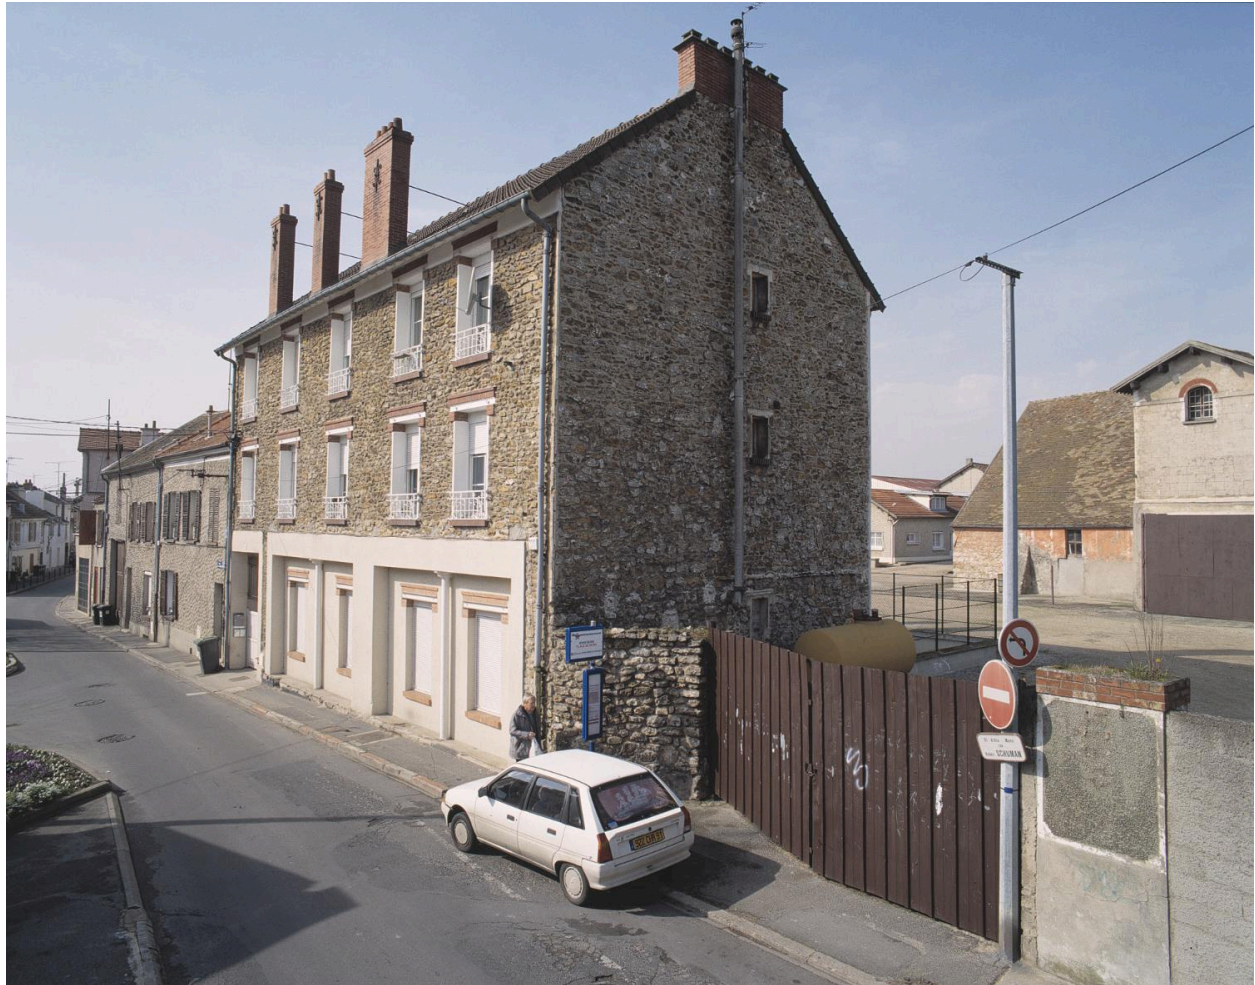
IVR11_20029100365XA

Vue d'ensemble des bâtiments sur la rue Robert Schuman ; le bâtiment à deux étages (85, rue Robert-Schuman, aujourd'hui séparé de la ferme) a remplacé au 20e siècle les anciens fournil, laiterie et écuries figurant sur le plan de 1722. Les vacheries et pressoirs situés dans leur prolongement ont été transformés en habitations.

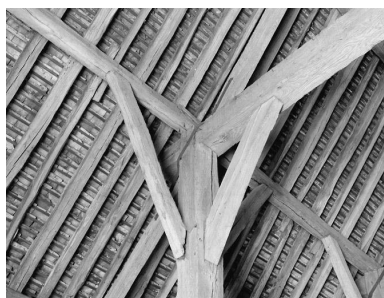
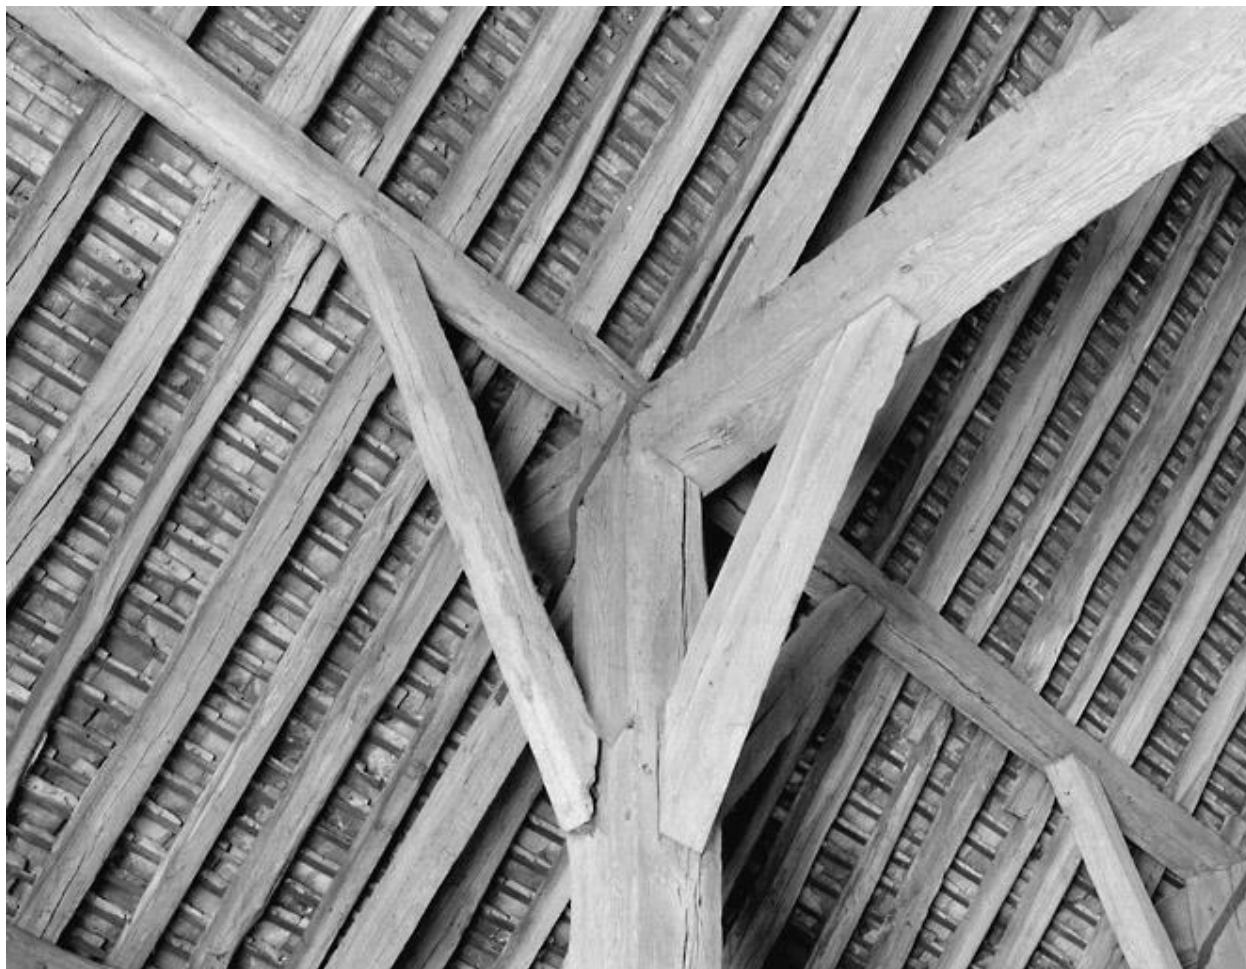
IVR11_20029100414X

La grange, charpente : détail sur poteau et entrain.

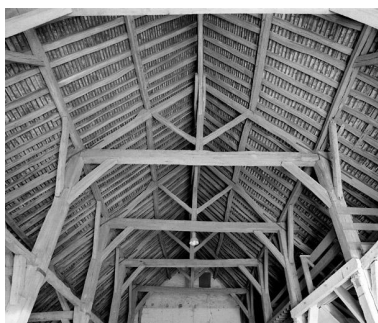
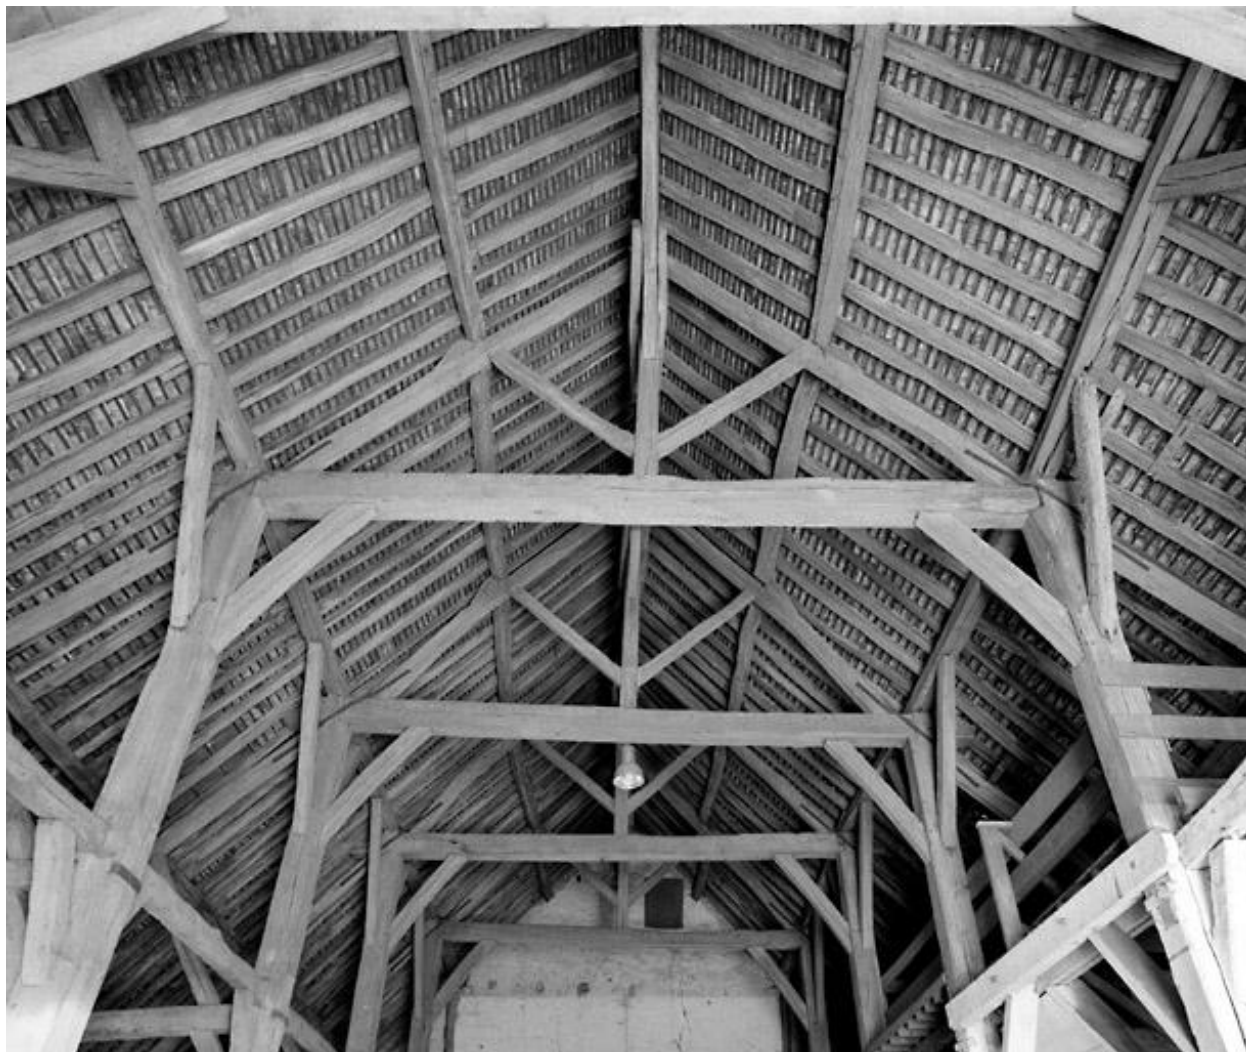
IVR11_20029100410X

Vue d'ensemble de la charpente de la grange (1468-1488).
