Île-de-France, Essonne  
Milly-la-Forêt  
69 rue Langlois

## Maison, 69 rue Langlois

Numéro de dossier : IA91001157  
Date de l'enquête initiale : 2025  
Date(s) de rédaction : 2025  
Cadre de l'étude : inventaire topographique  
Degré d'étude : étudié

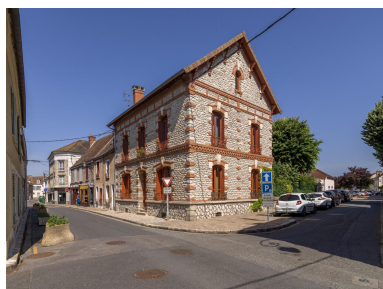
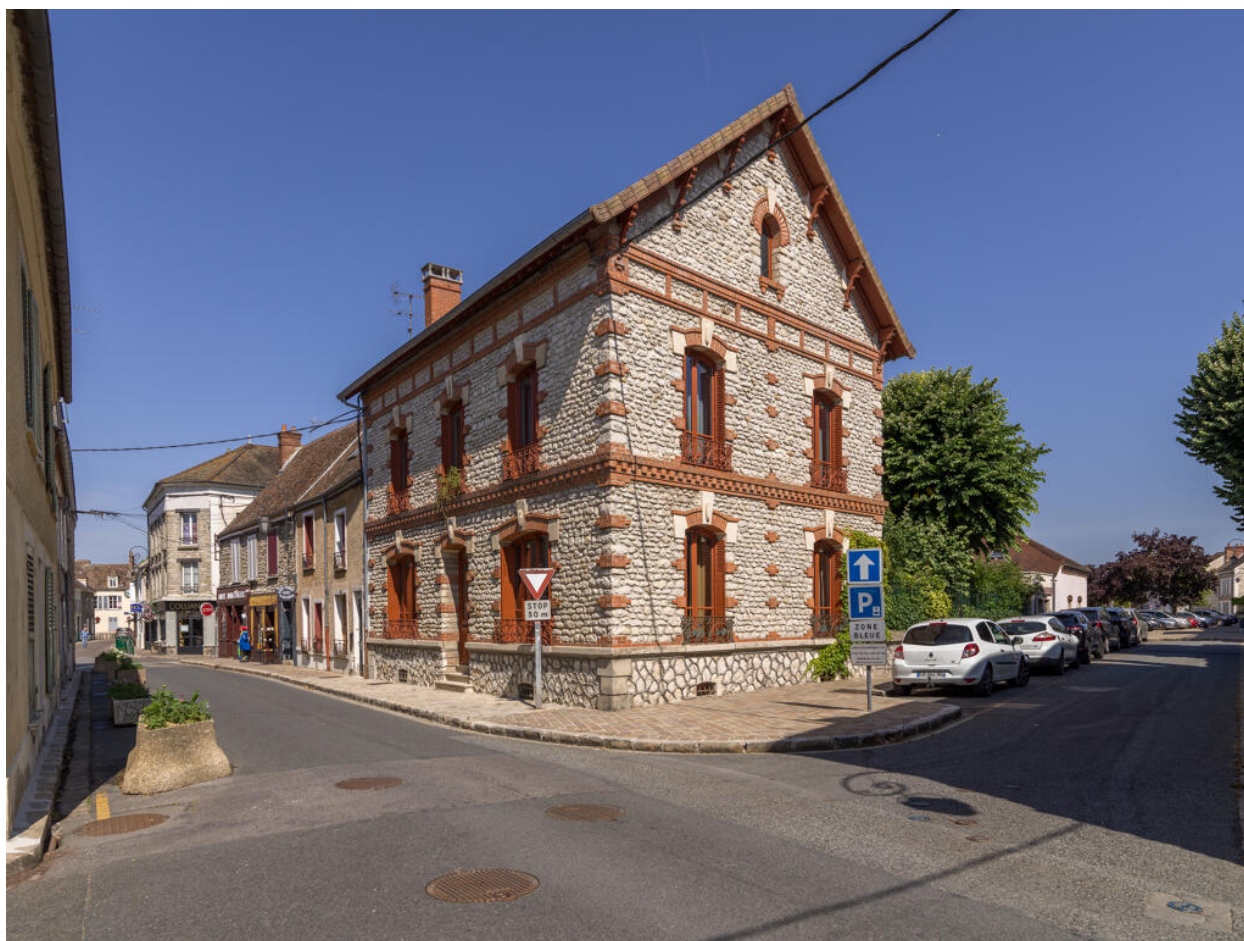
Vue générale depuis le sud-est.  
Phot. Asseline Stéphane  
IVR11\_20259100463NUC4A

Vue générale depuis le sud-est.

Bâtie à l'angle des rues Langlois et Charles Cochin, cette maison possède trois façades homogènes organisées en travées. L'ensemble des modénatures est formé par un jeu de polychromie entre la pierre et la brique, le premier de ce matériau étant mobilisé en remplissage alors que le second est utilisé pour former les décors au niveau des chaînes d'angle, des linteaux, des jambages, du bandeau central et de l'entablement. Les linteaux sous arcs surbaissés sont en outre complétés par des sommiers et une clef en pierre calcaire ou imitation.

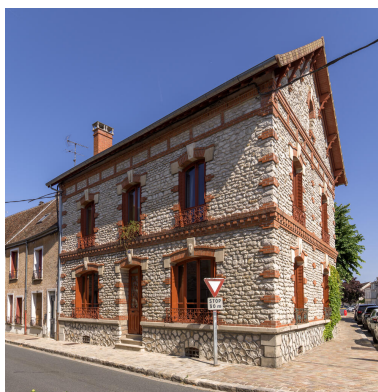
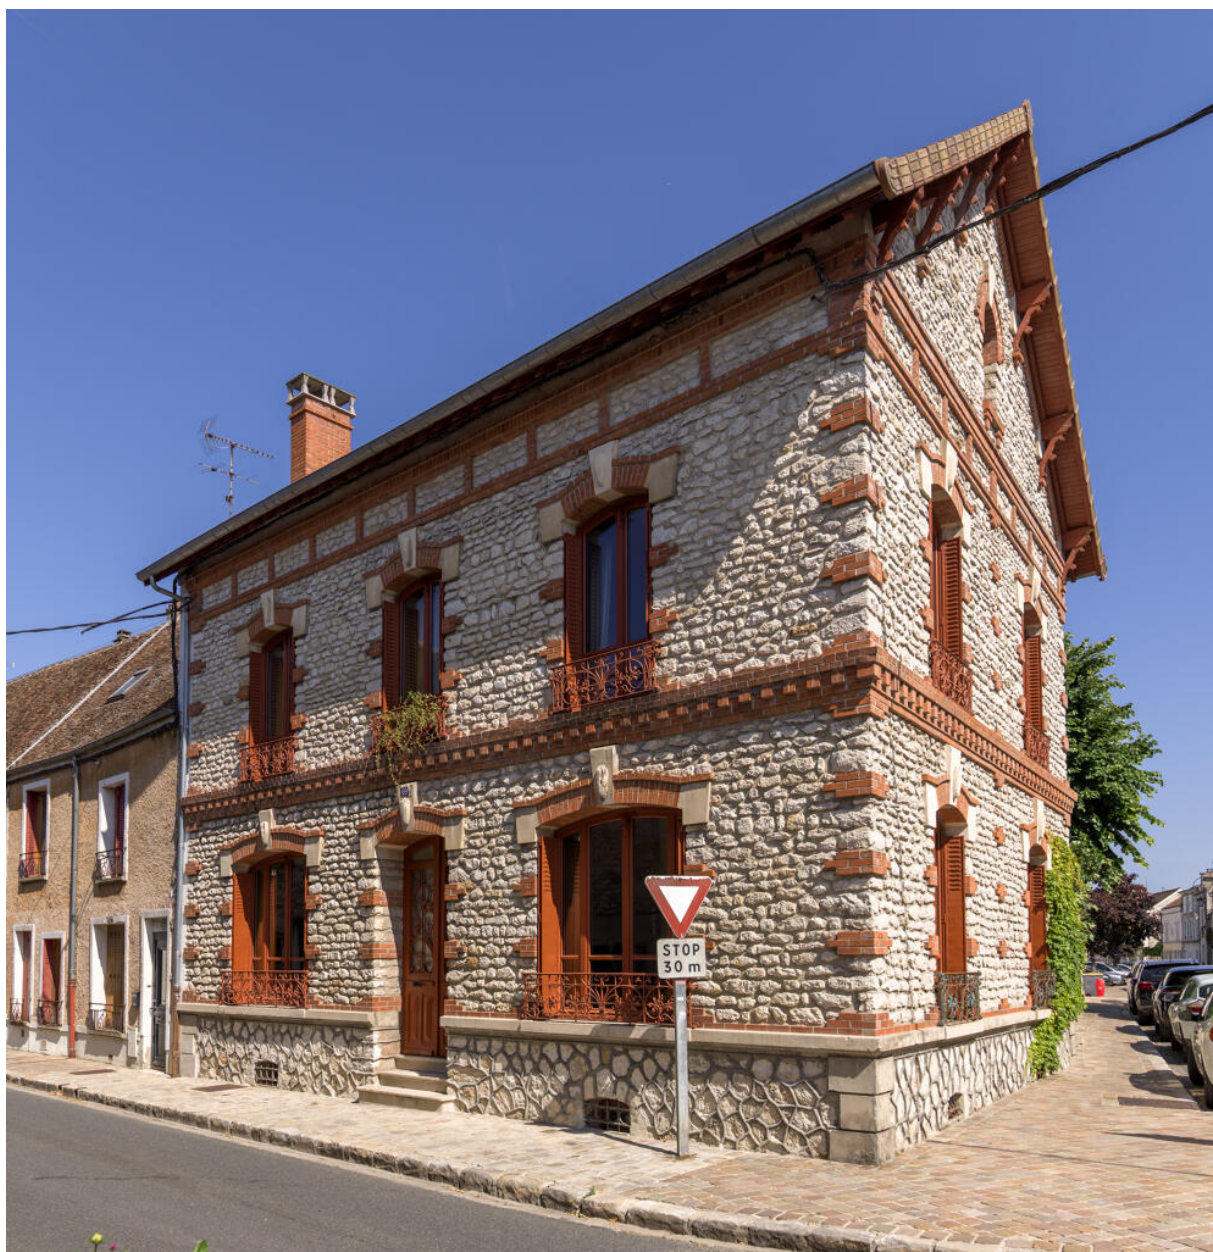
Vue générale depuis le sud-est.  
Phot. Asseline Stéphane  
IVR11\_20259100462NUC4A

Vue générale depuis le sud-est.

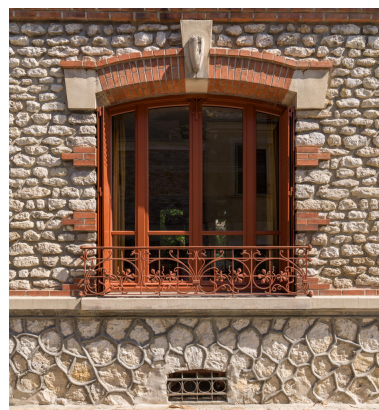
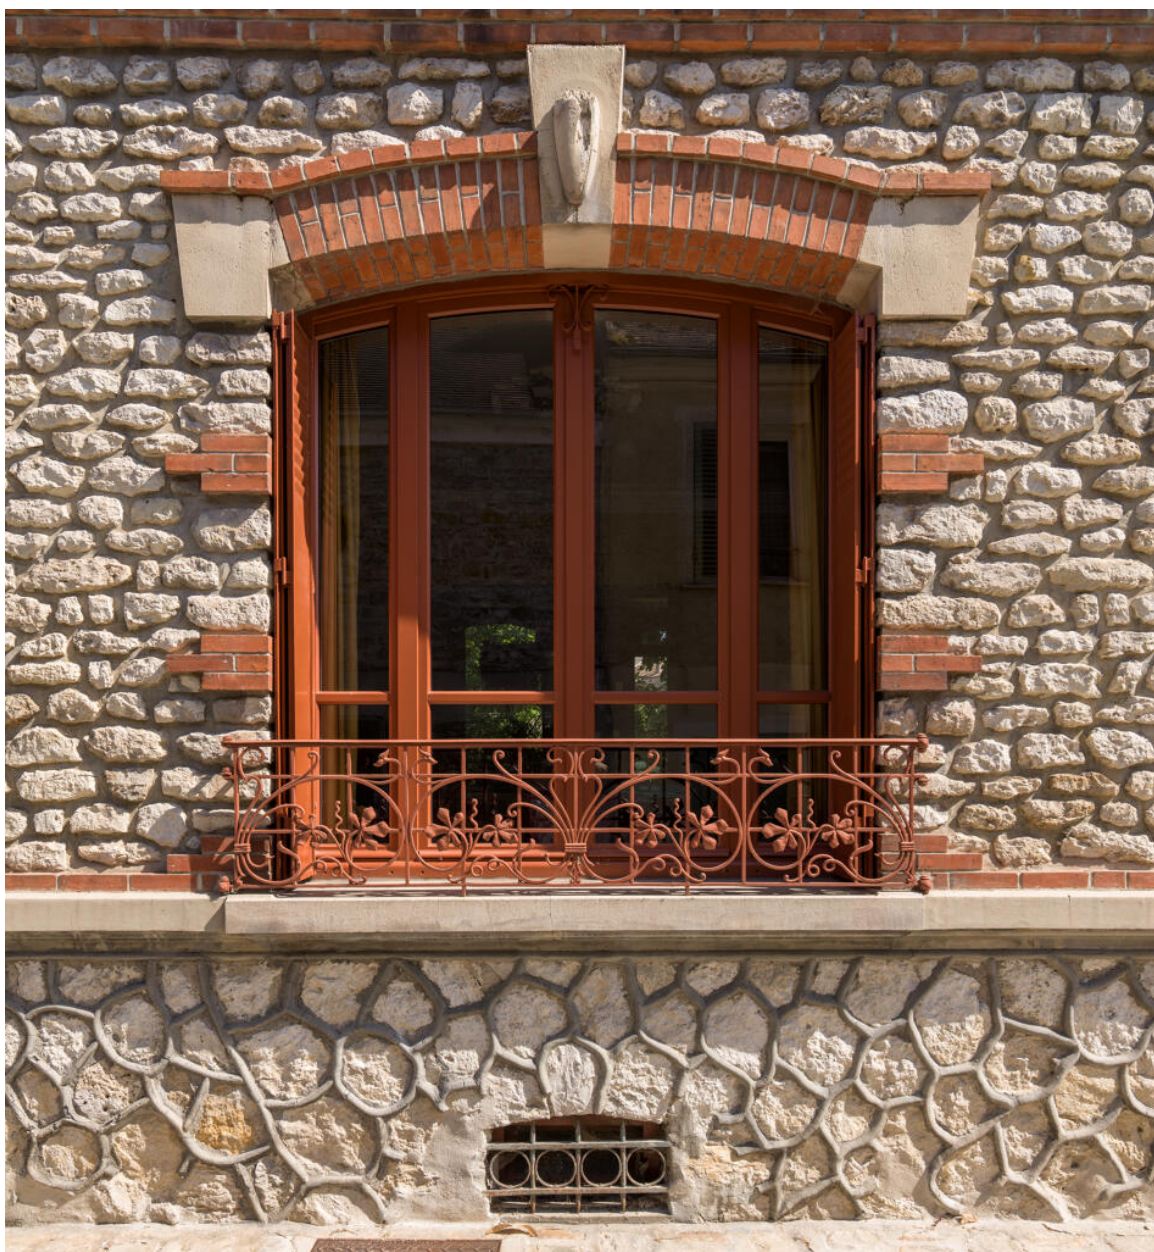
Fenêtre du rez-de-chaussée.  
Phot. Asseline Stéphane  
IVR11\_20259100465NUC4A

Fenêtre du rez-de-chaussée.

Cette maison, dont les dispositions rompent avec les techniques de construction traditionnelles, mobilise des mises en œuvre modernes telles que le recours à des fenêtres presque aussi larges que hautes au niveau du rez-de-chaussée de la façade principale, l'emploi de la brique pour les modénatures, ou encore de poutrelles métalliques associées à des voutains en brique pour la réalisation des planchers[2]. De plus, elle se distingue nettement des demeures qui l'entourent par son décor soigné inspiré du style régionaliste et teinté de références à l'Art nouveau, notamment au niveau des ferronneries (garde-corps et grille de la porte d'entrée). Contrairement aux maisons construites ou remaniées au cours du XIX<sup>e</sup> siècle, les façades de cette demeure sont conçues dès l'origine en pierres apparentes.

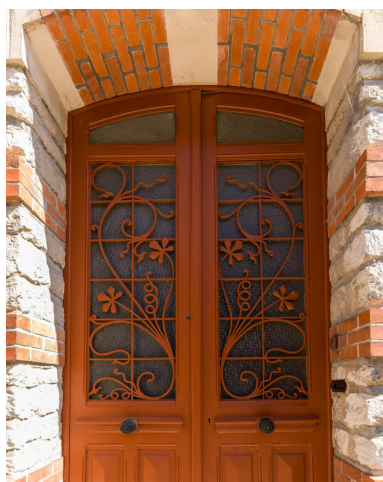
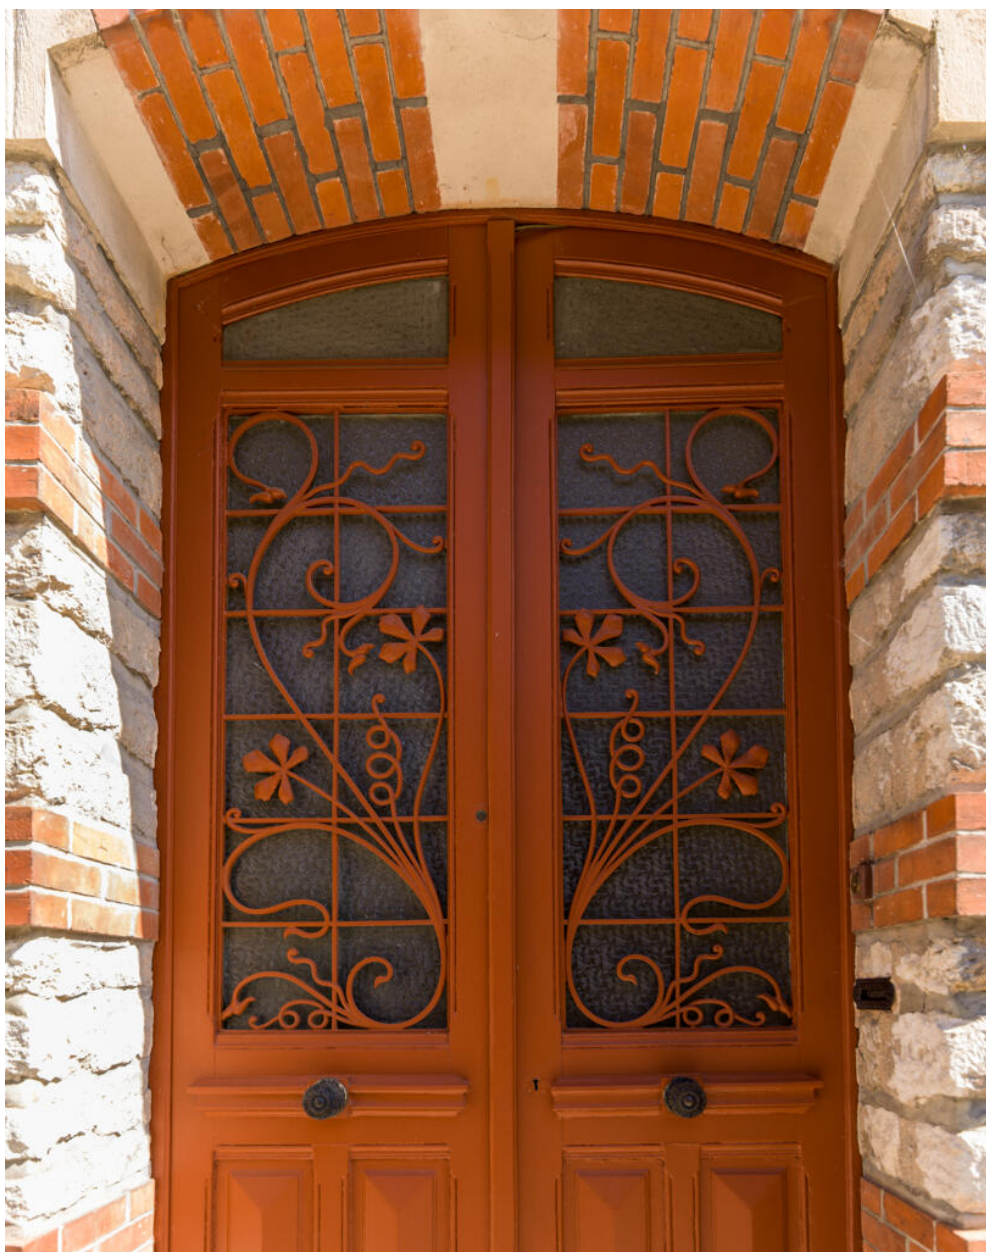
Détail de la porte d'entrée  
située rue Langlois.  
Phot. Asseline Stéphane  
IVR11\_20259100464NUC4A

Détail de la porte d'entrée située rue Langlois.

La porte d'entrée principale située au centre de la façade donnant sur la rue Langlois ouvre sur un vestibule traversant la maison dans sa largeur et desservant les quatre pièces situées de part et d'autre. L'escalier tournant à jour central est logé au fond de ce vestibule. Il est orné d'une rambarde et d'un départ d'escalier en ferronnerie finement travaillé dont le décor

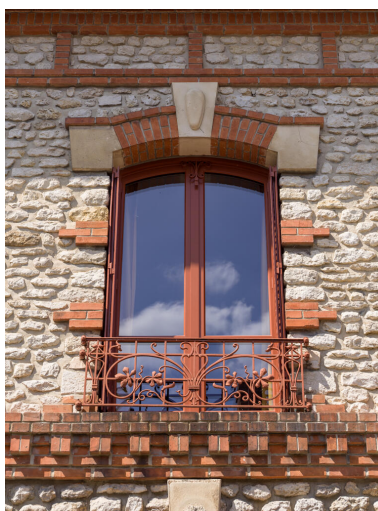
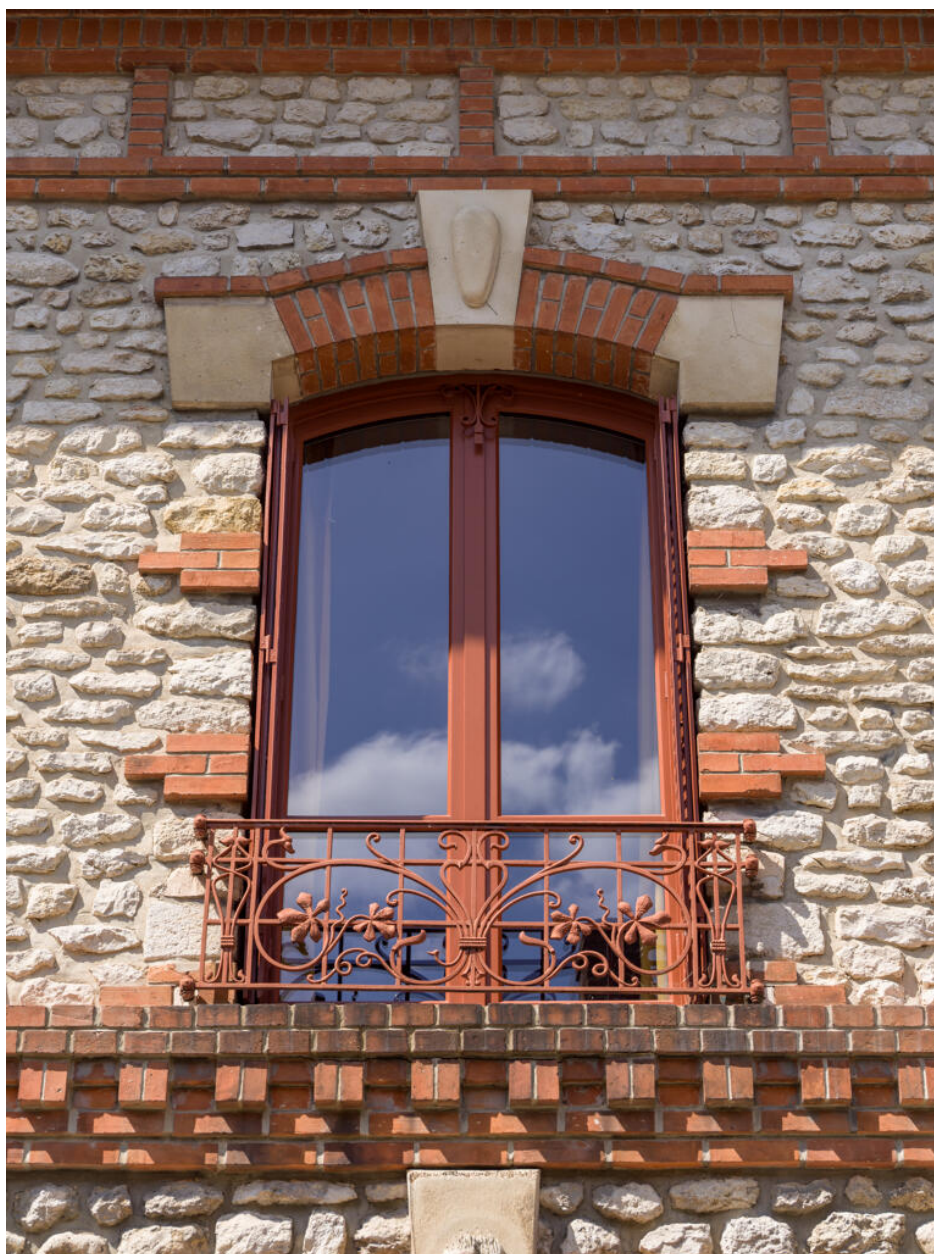
Fenêtre de l'étage.  
Phot. Asseline Stéphane  
IVR11\_20259100448NUC4A

Fenêtre de l'étage.

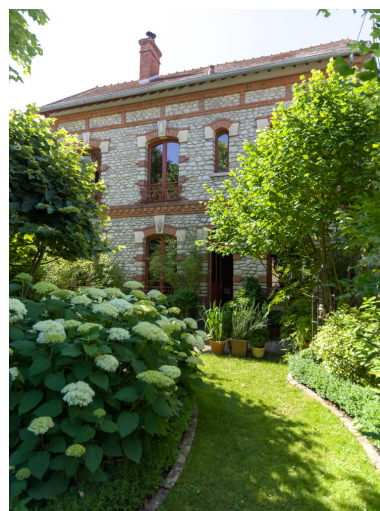
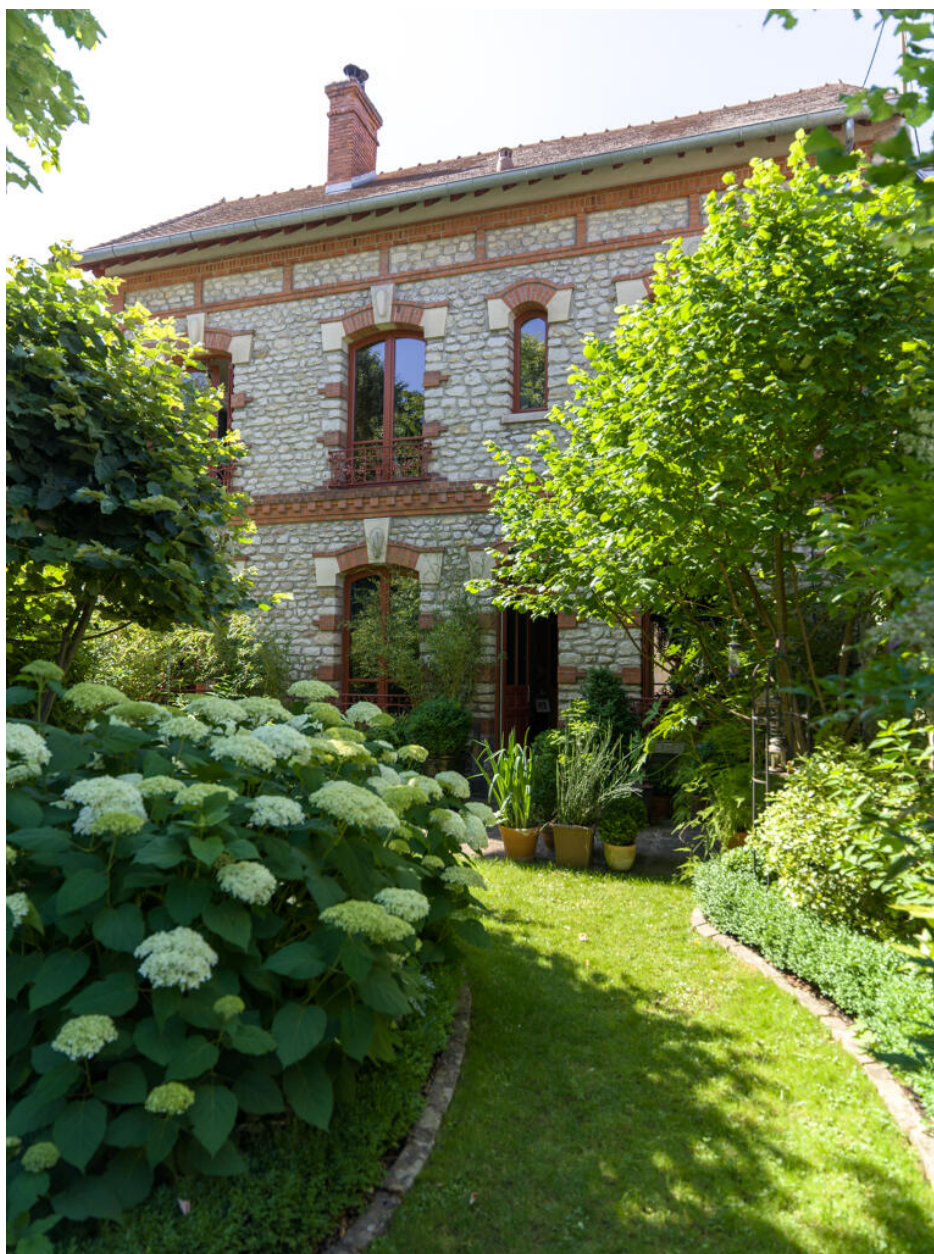
Vue générale de la façade  
arrière depuis le nord-ouest.  
Phot. Asseline Stéphane  
IVR11\_20259100480NUC4A

Vue générale de la façade arrière depuis le nord-ouest.

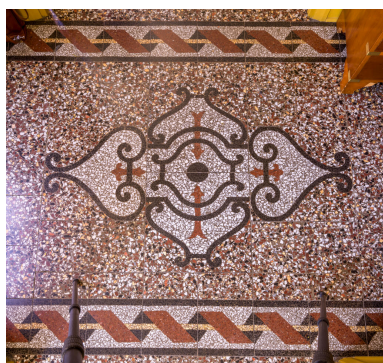
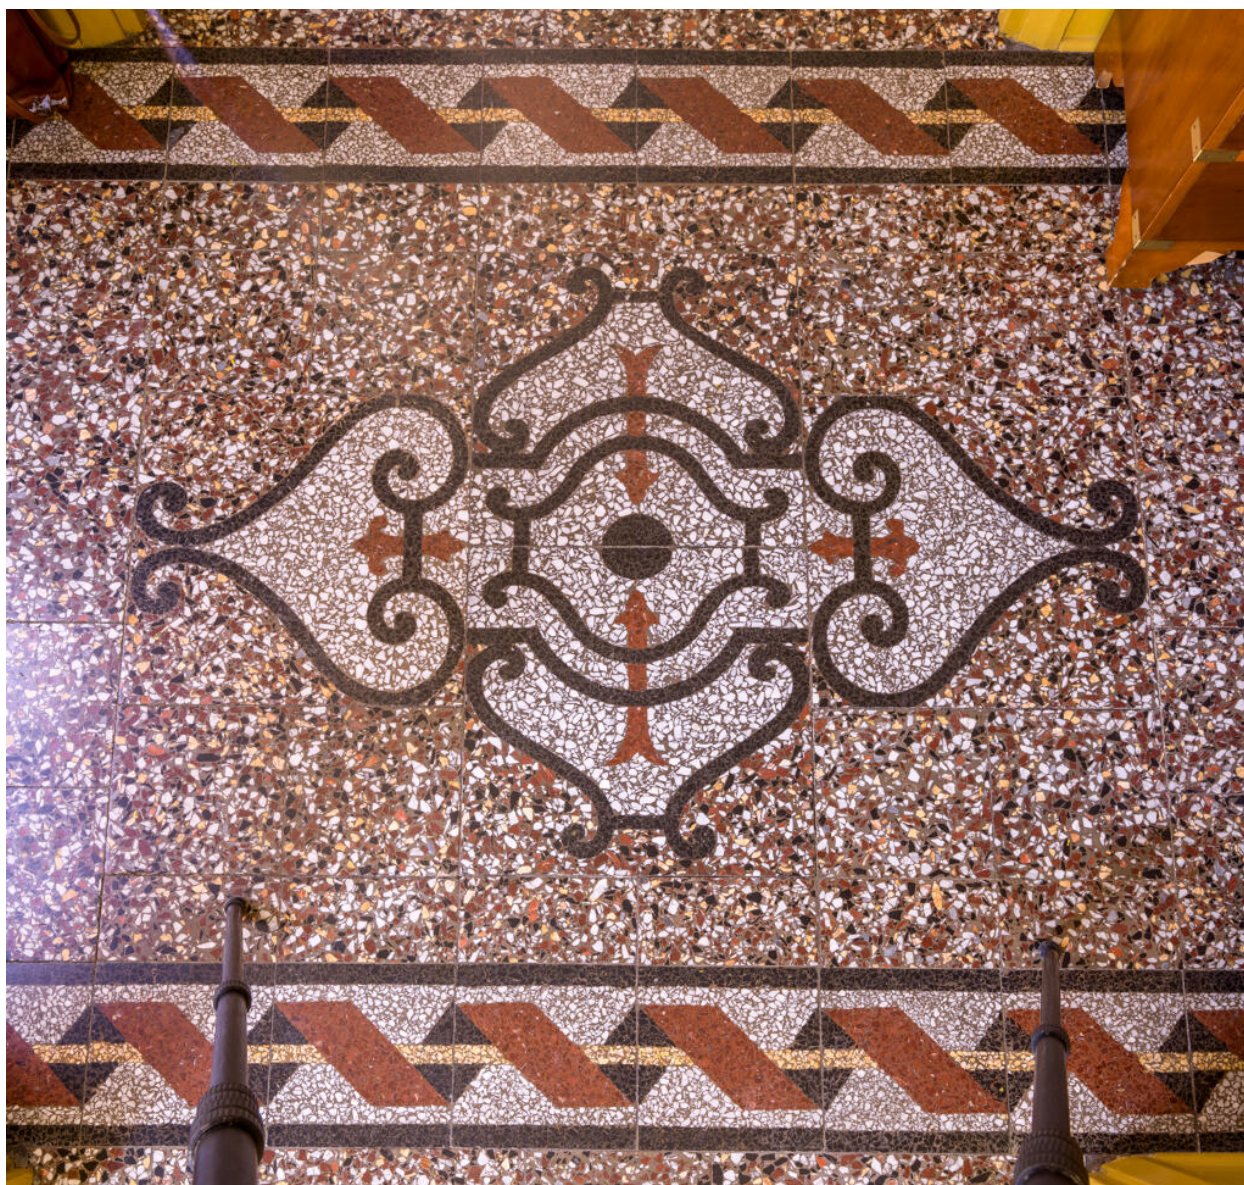
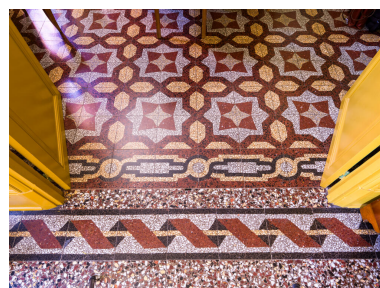
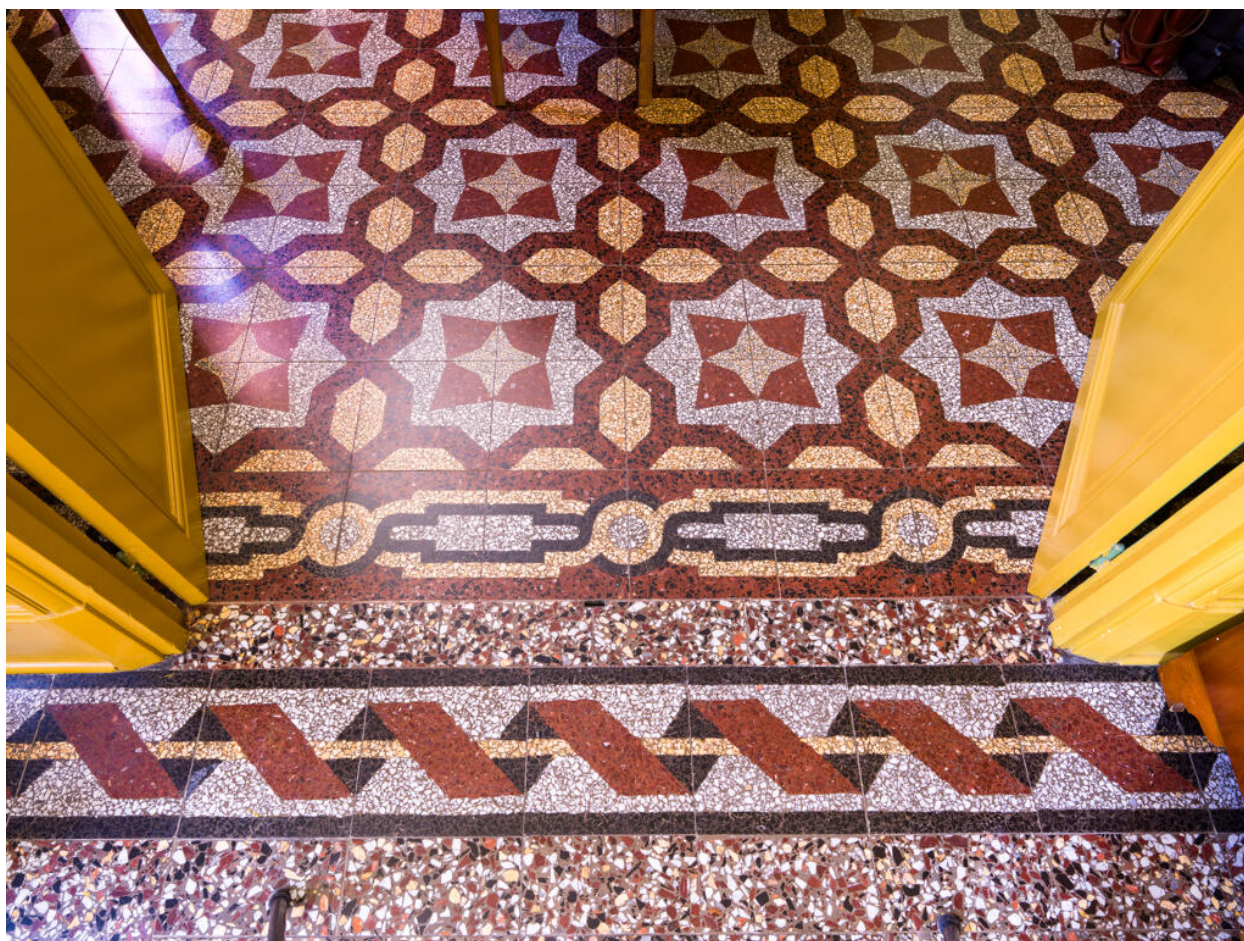
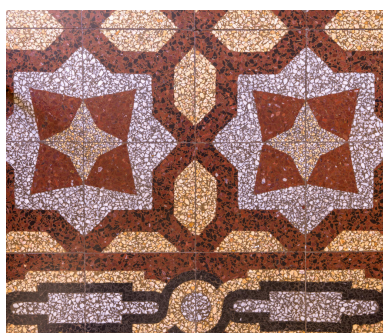
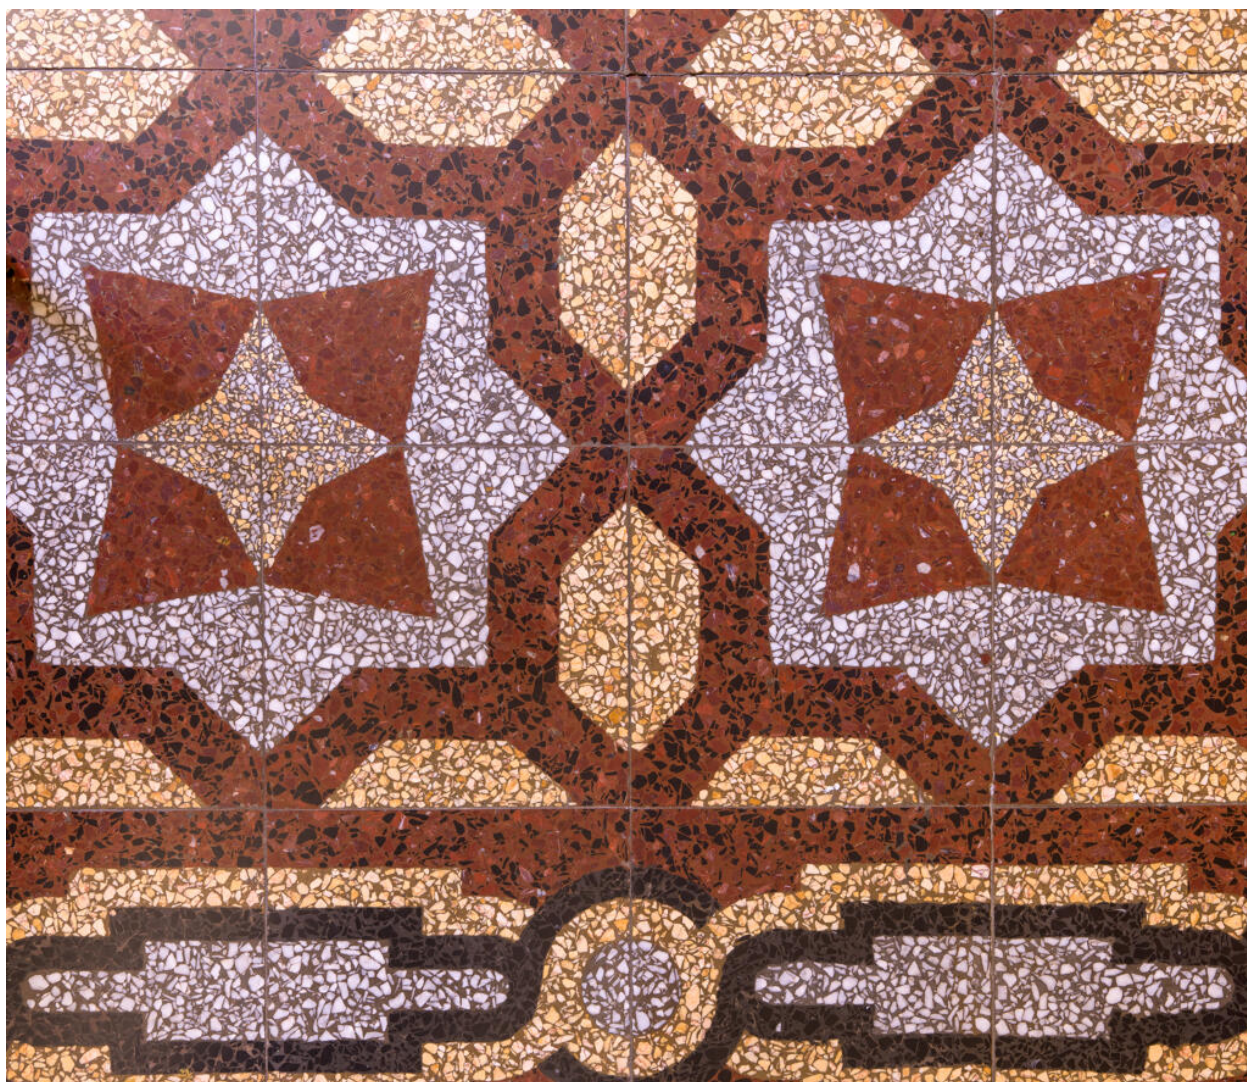
Carreaux de terrazzo du vestibule.  
Phot. Asseline Stéphane  
IVR11\_20259100474NUC4A

Carreaux de terrazzo du  
vestibule et de la salle à manger.  
Phot. Asseline Stéphane  
IVR11\_20259100473NUC4A

Détail des carreaux de  
terrazzo de la salle à manger.  
Phot. Asseline Stéphane  
IVR11\_20259100475NUC4A

Carreaux de terrazzo du vestibule.

Carreaux de terrazzo du vestibule et de la salle à manger.

Détail des carreaux de terrazzo de la salle à manger.

de volutes et de rosettes le distingue des autres escaliers de ce type observés sur le terrain d'étude. Les sols du rez-de-chaussée se composent de carreaux de terrazzo ou de parquets. Ceux de l'étage en revanche sont entièrement recouverts de parquet. Les plafonds des pièces principales du rez-de-chaussée, tout comme celui du vestibule, sont ornés de moulures. Les cheminées en marbre viennent compléter ce décor.

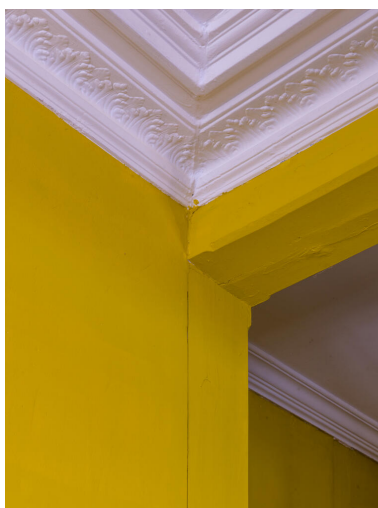
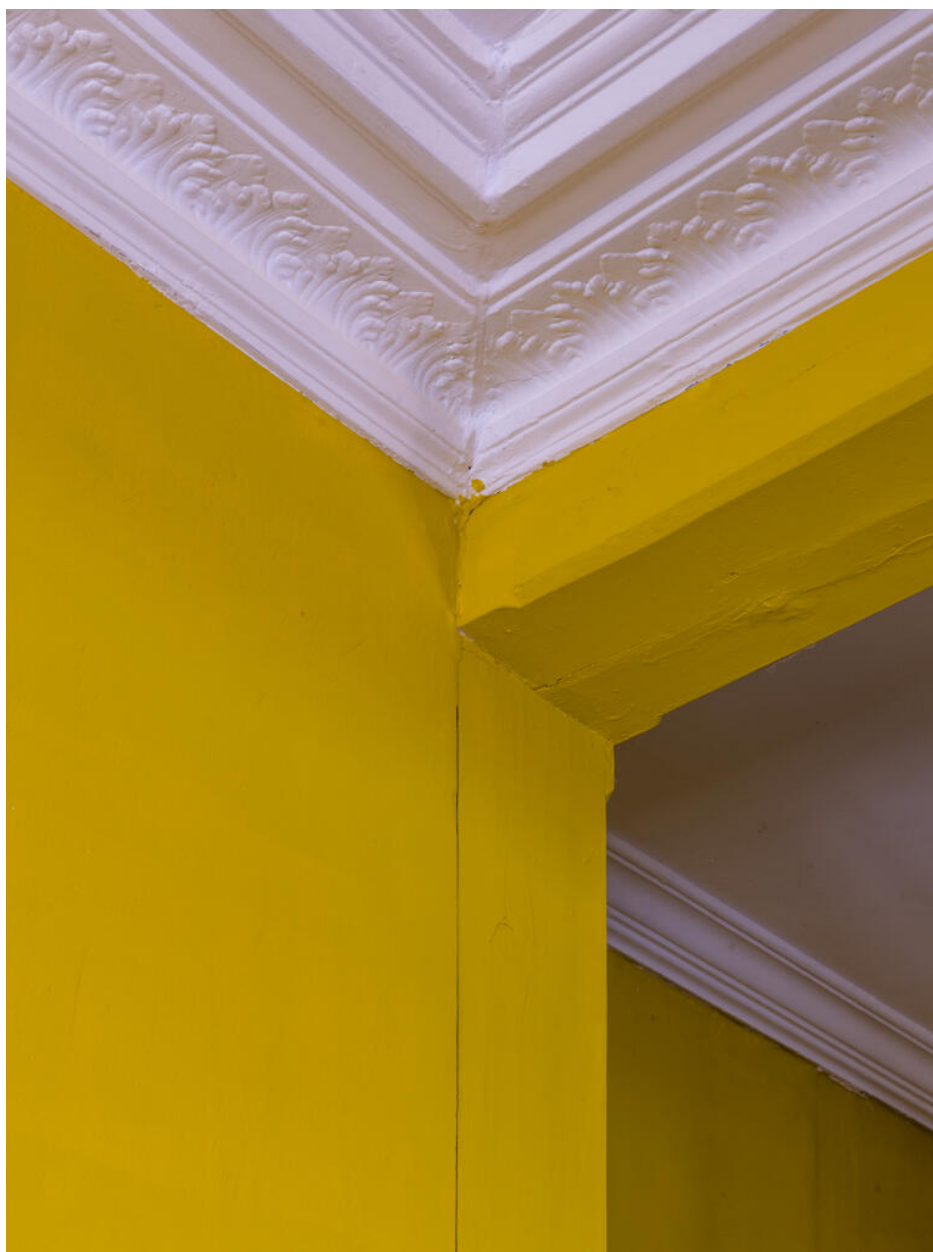
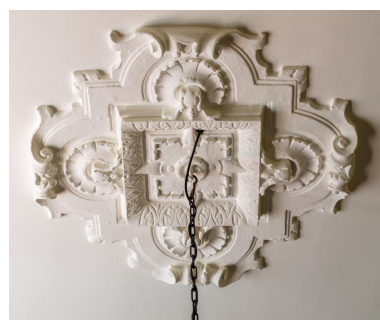
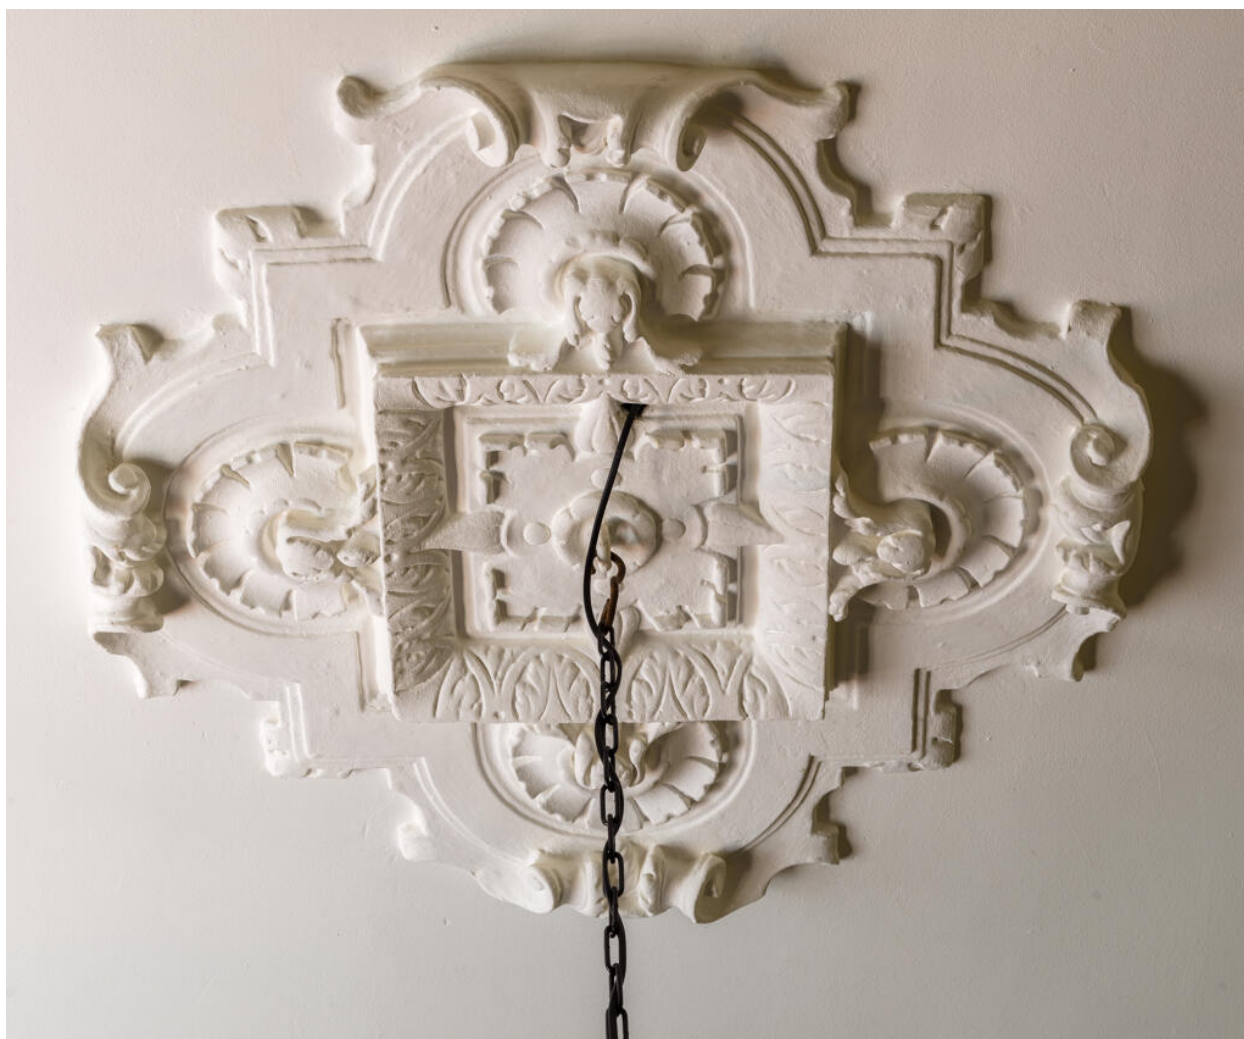
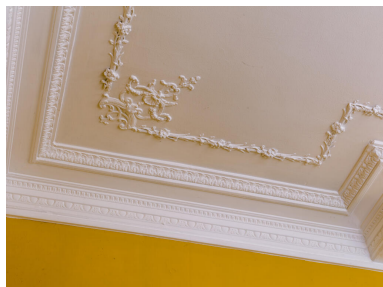
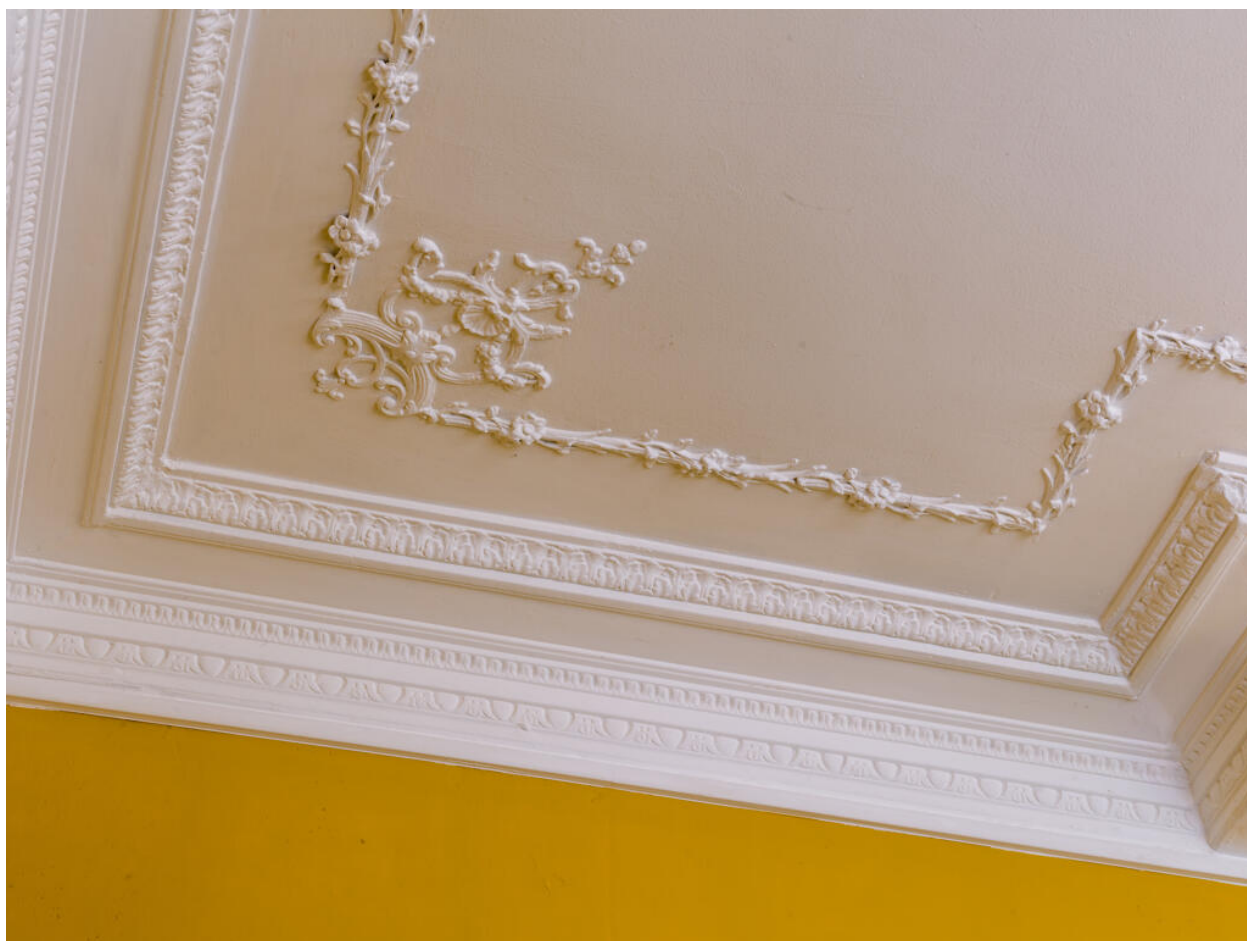
Détail des moulures du  
plafond du vestibule.  
Phot. Asseline Stéphane  
IVR11\_20259100478NUC4A

Décor mouluré du plafond  
de la salle à manger.  
Phot. Asseline Stéphane  
IVR11\_20259100476NUC4A

Détail d'un plafond mouluré  
du rez-de-chaussée.  
Phot. Asseline Stéphane  
IVR11\_20259100477NUC4A

Détail des moulures du plafond du vestibule.

Décor mouluré du plafond de la salle à manger.

Détail d'un plafond mouluré du rez-de-chaussée.

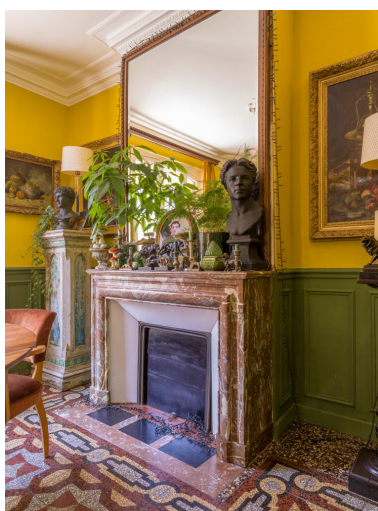
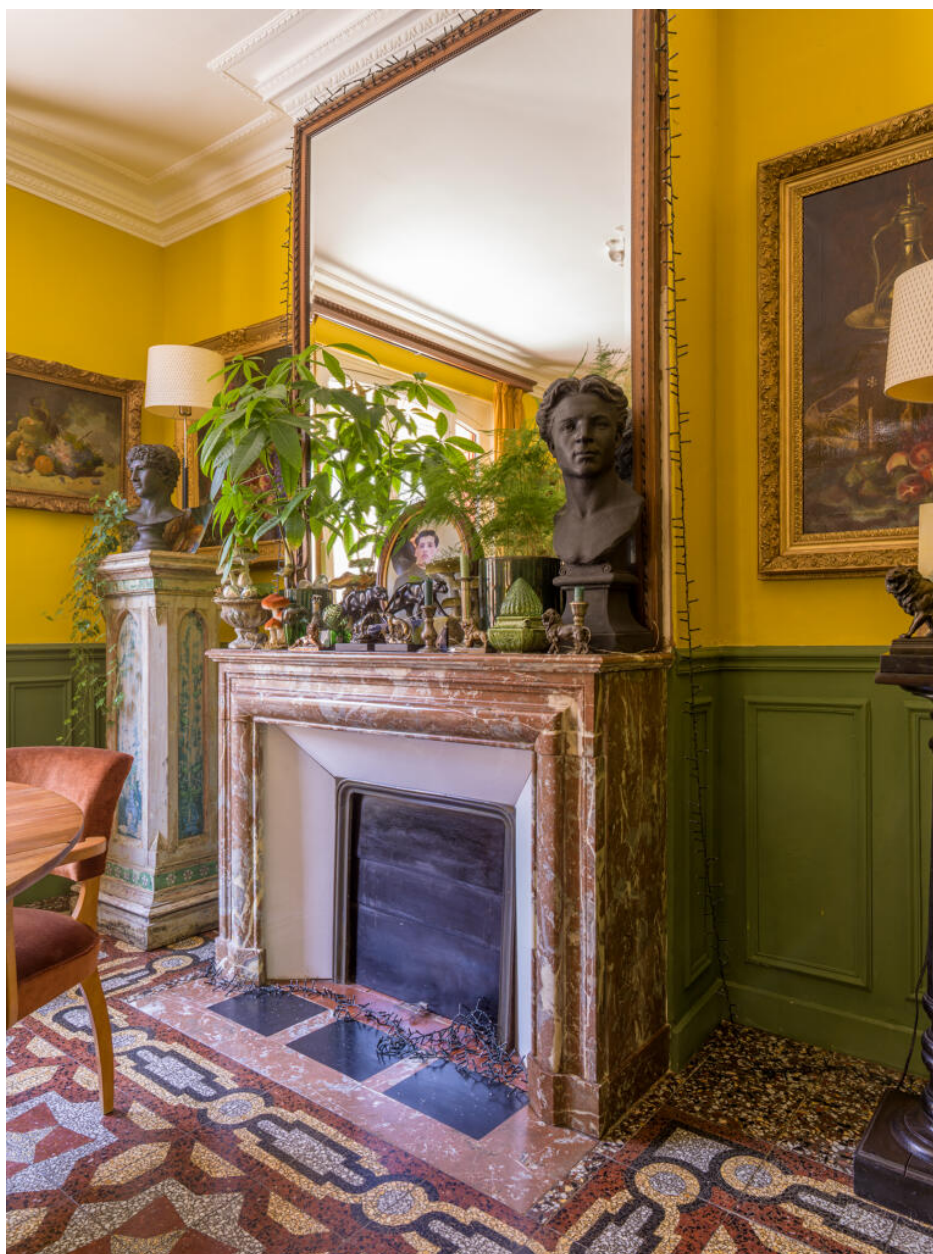
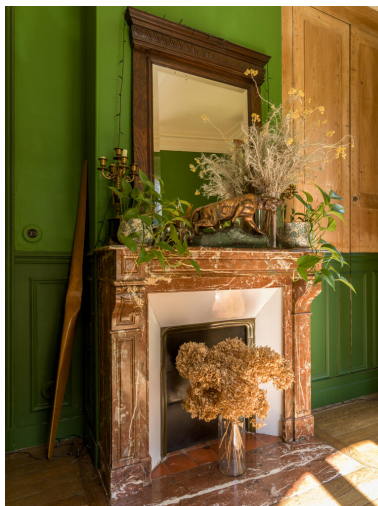
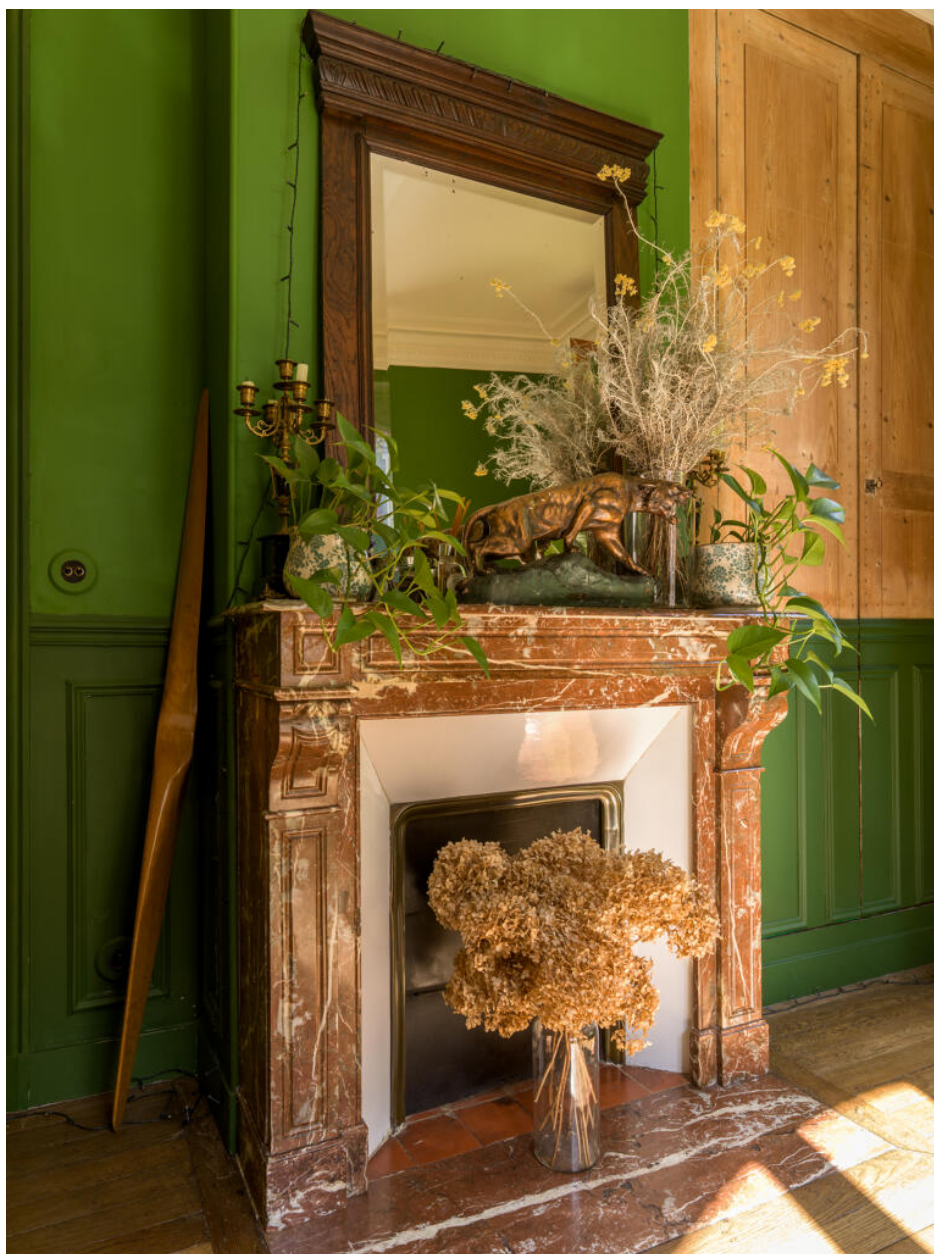
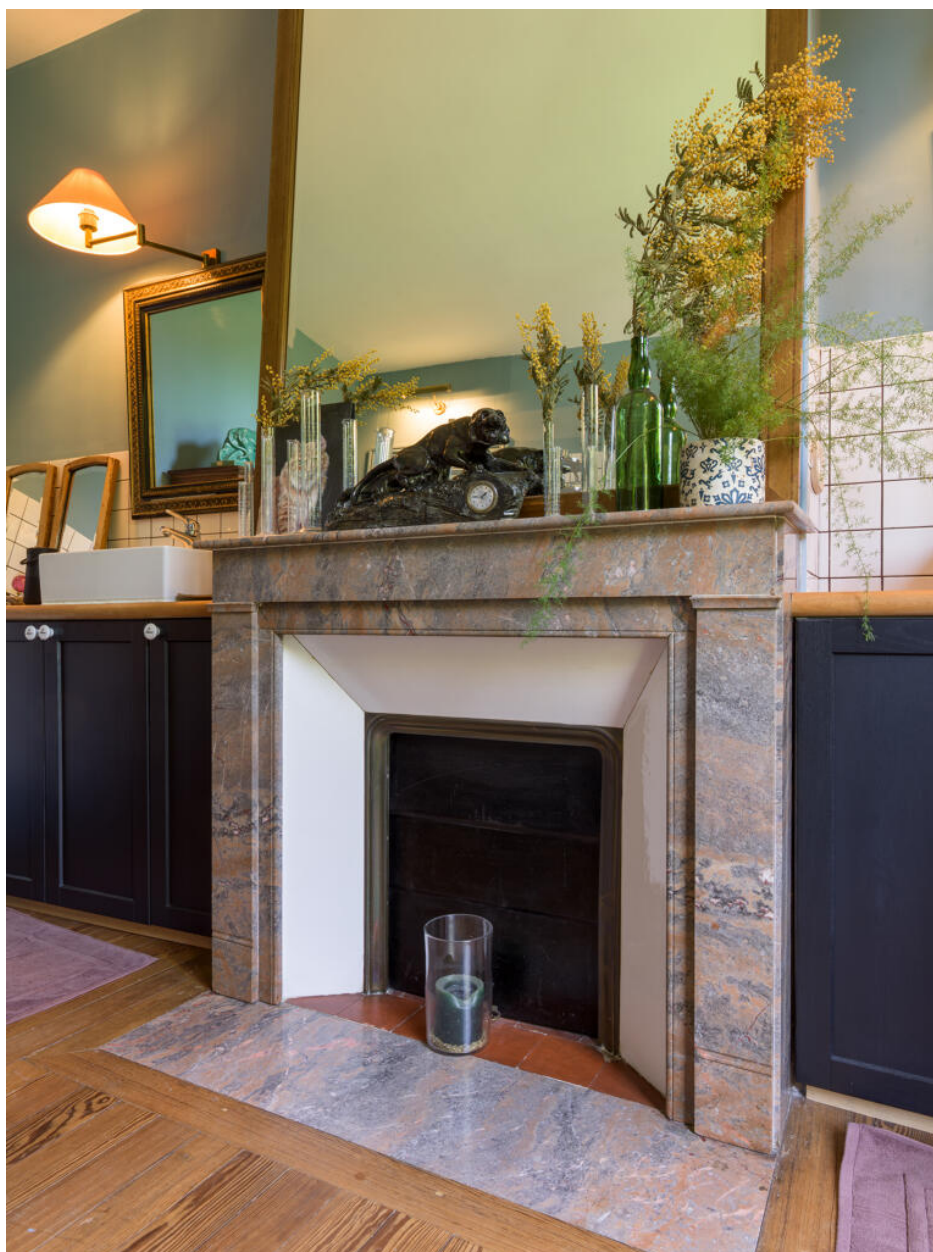
Cheminée de la salle à manger.  
Phot. Asseline Stéphane

Cheminée du rez-de-chaussée.  
Phot. Asseline Stéphane  
IVR11\_20259100472NUC4A

Cheminée de la salle à manger.

Cheminée du rez-de-chaussée.

Cheminée de l'étage.
