Île-de-France, Essonne  
Milly-la-Forêt  
69 rue Langlois

## Maison, 69 rue Langlois

Numéro de dossier : IA91001157  
Date de l'enquête initiale : 2025  
Date(s) de rédaction : 2025  
Cadre de l'étude : inventaire topographique  
Degré d'étude : étudié

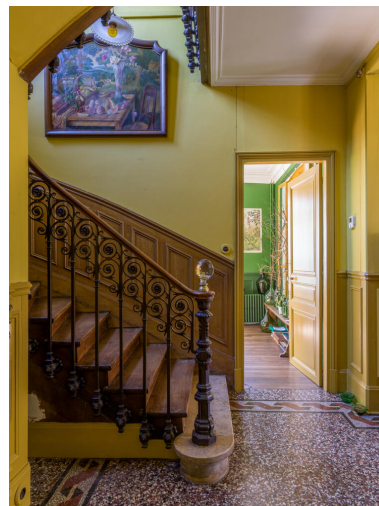
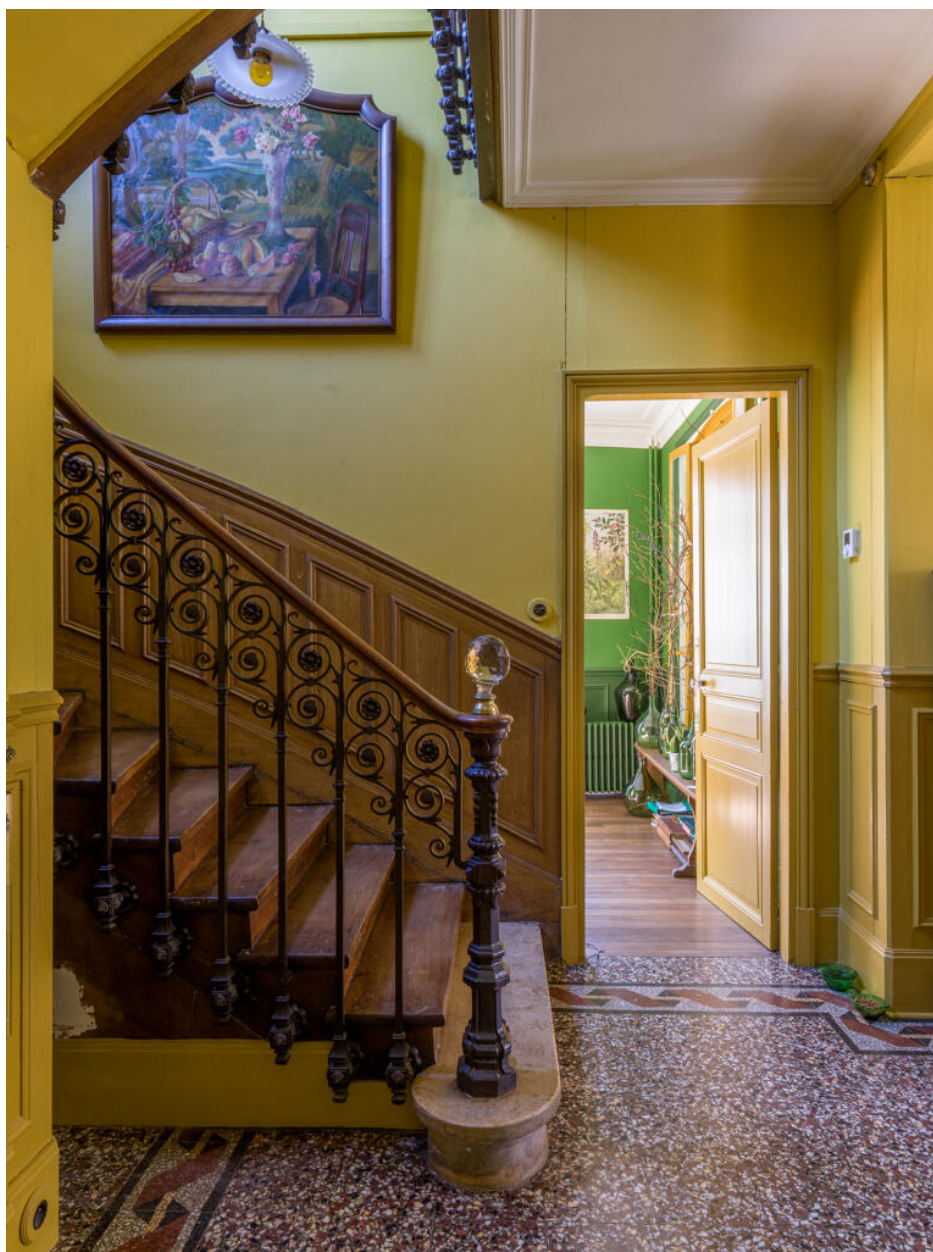
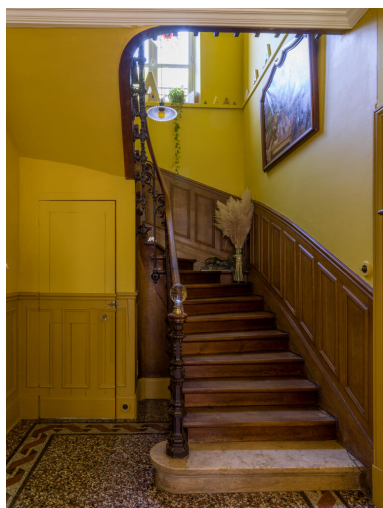
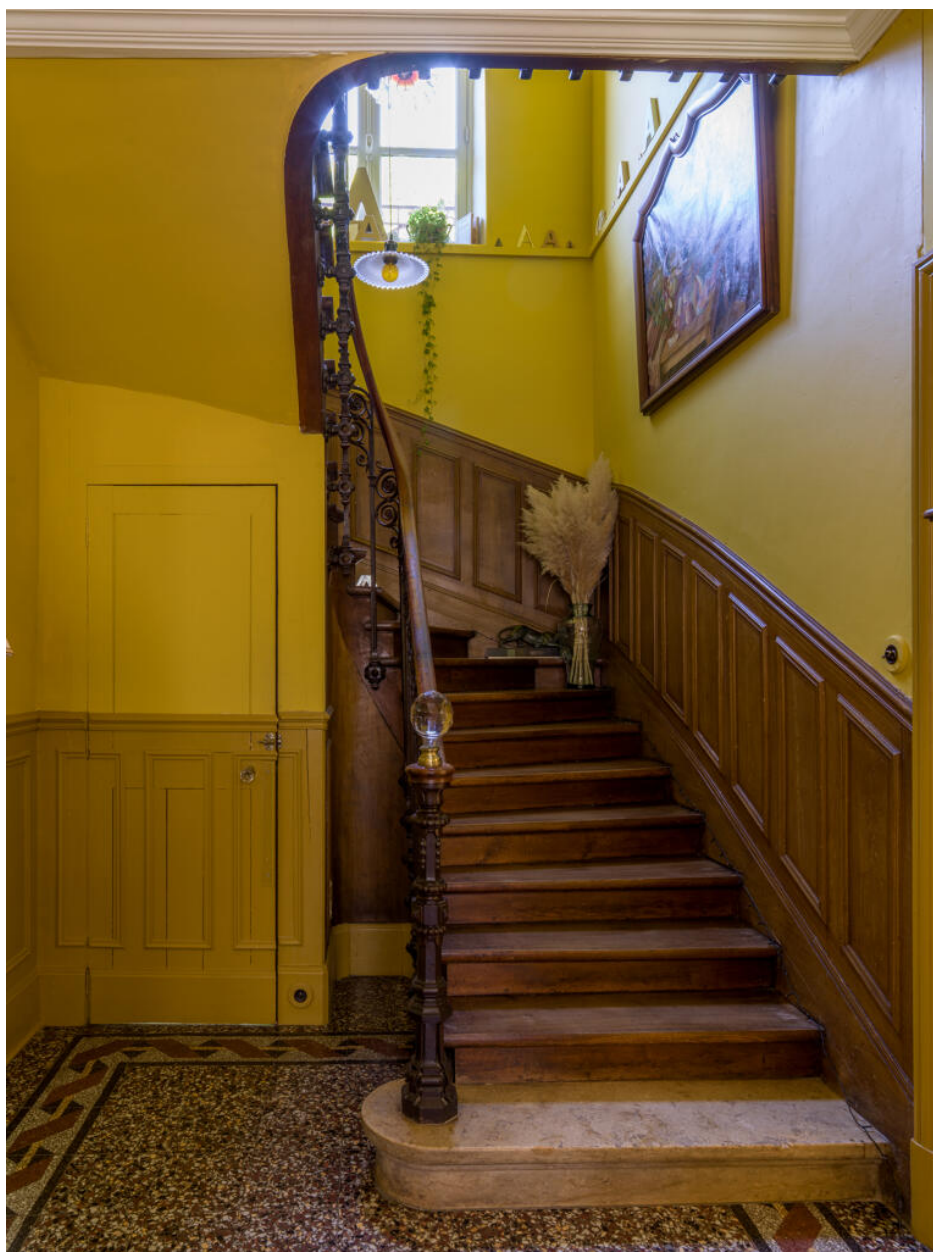
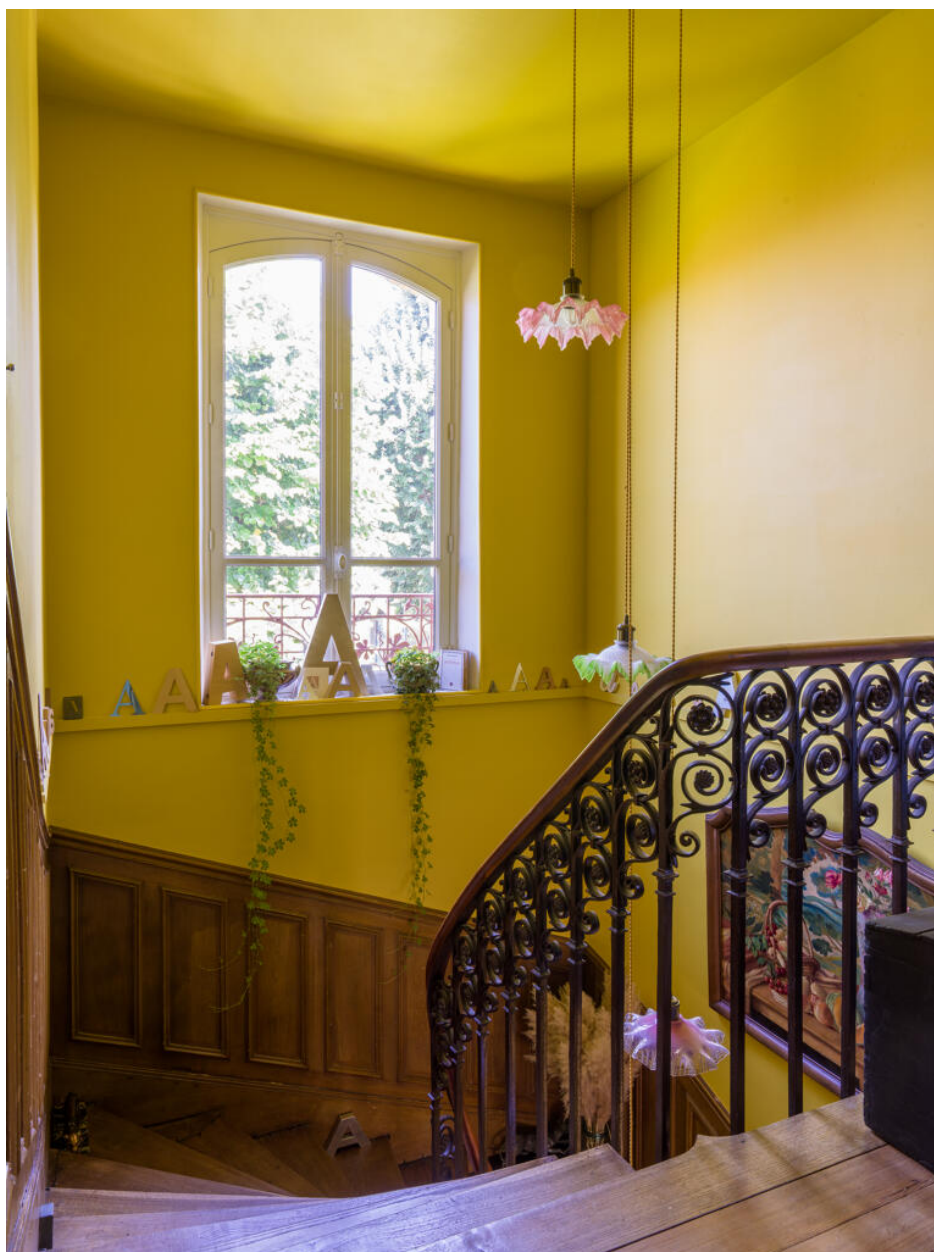
Vue de l'escalier depuis  
le rez-de-chaussée.  
Phot. Asseline Stéphane  
IVR11\_20259100468NUC4A

Vue de l'escalier depuis  
le rez-de-chaussée.  
Phot. Asseline Stéphane  
IVR11\_20259100467NUC4A

Vue de l'escalier depuis le rez-de-chaussée.

Vue de la cage d'escalier depuis l'étage.

La porte d'entrée principale située au centre de la façade donnant sur la rue Langlois ouvre sur un vestibule traversant la maison dans sa largeur et desservant les quatre pièces situées de part et d'autre. L'escalier tournant à jour central est logé au fond de ce vestibule. Il est orné d'une rambarde et d'un départ d'escalier en ferronnerie finement travaillé dont le décor

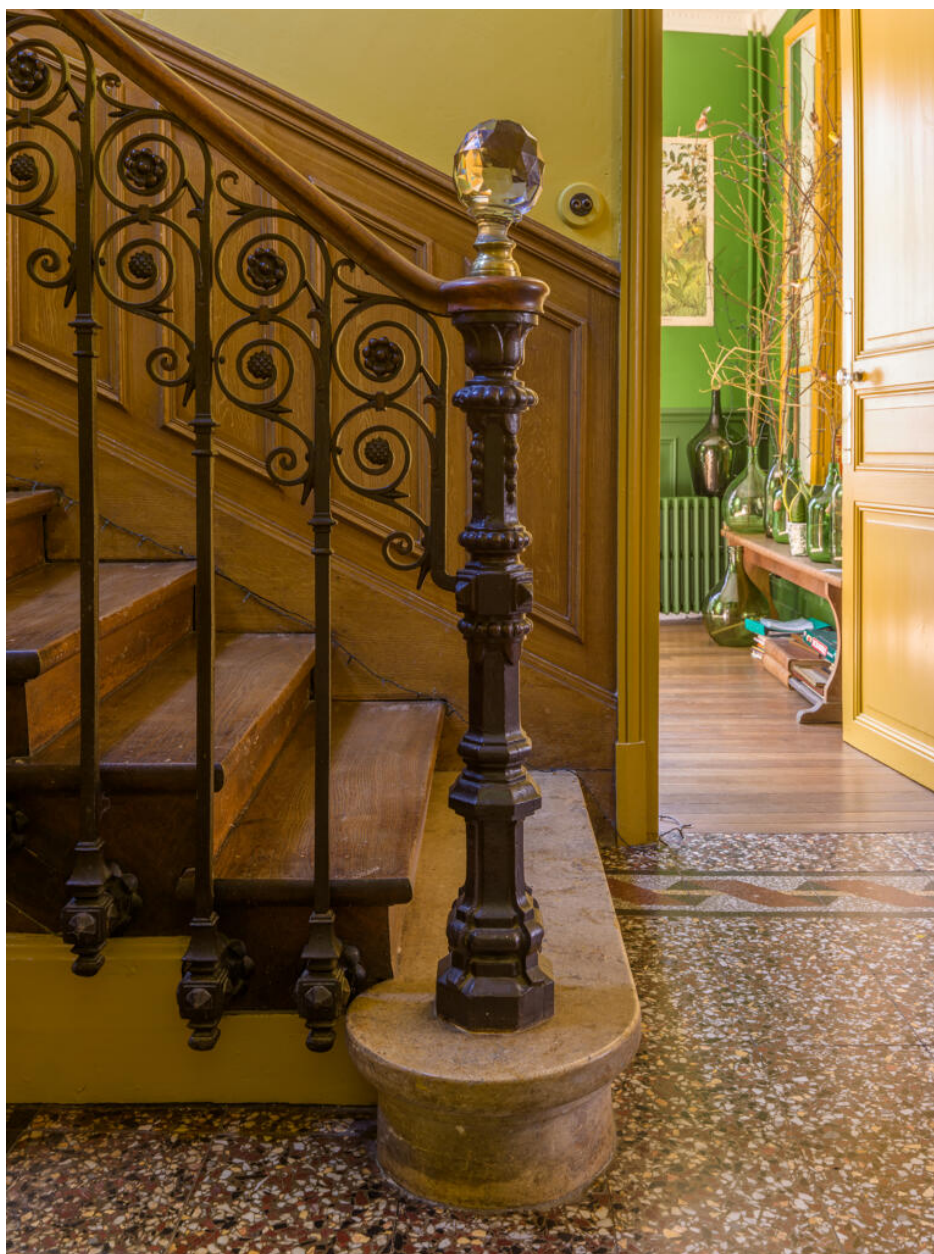
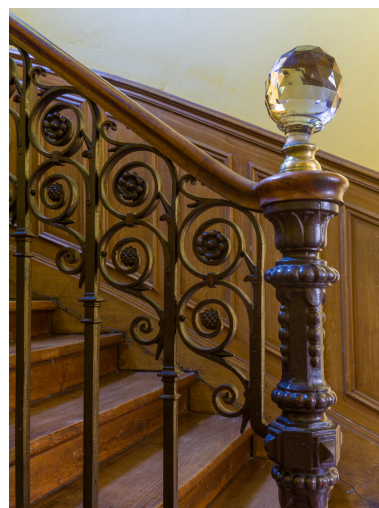
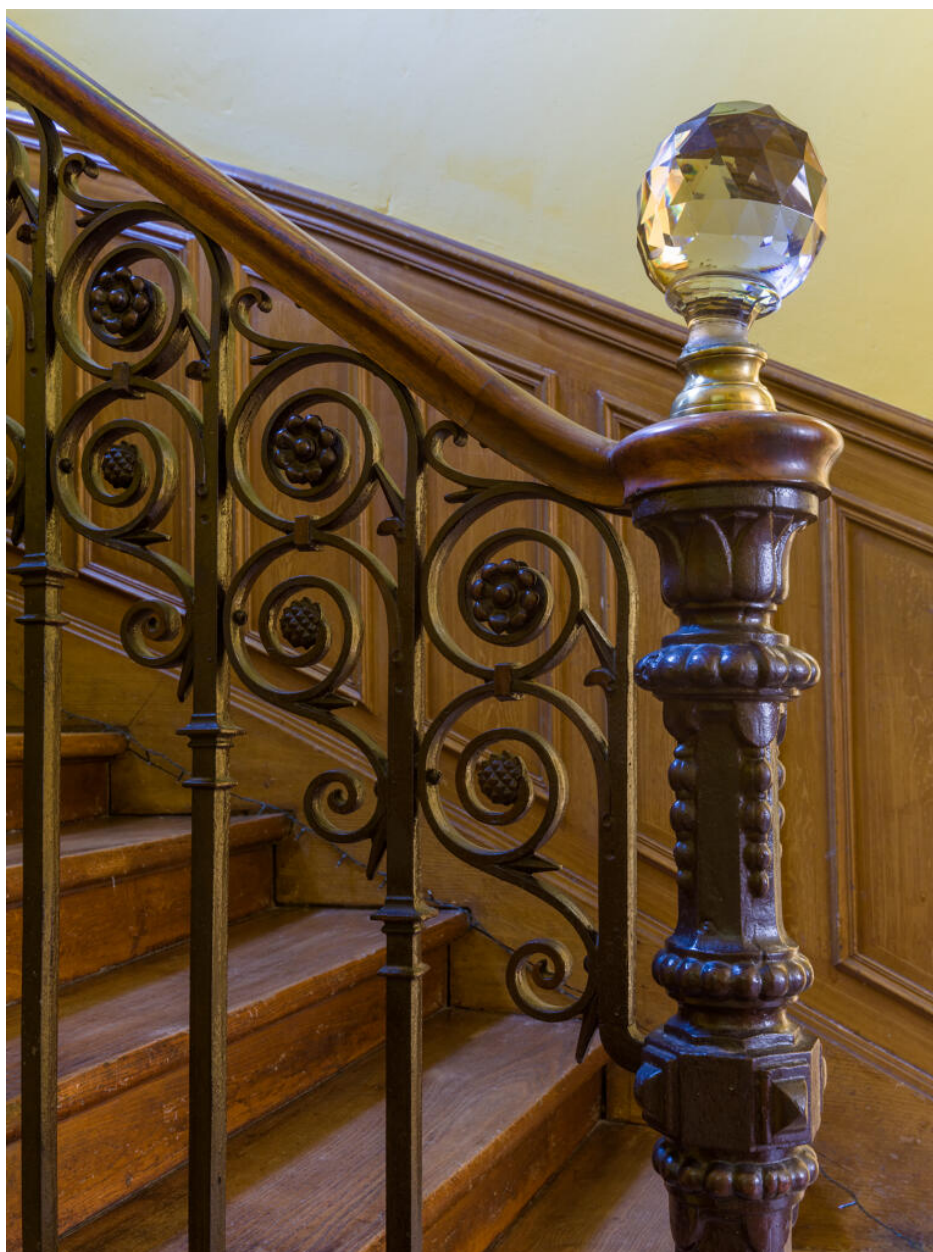
Départ et rampe d'escalier.  
Phot. Asseline Stéphane  
IVR11\_20259100466NUC4A

Détail du départ et de  
la rampe d'escalier.  
Phot. Asseline Stéphane  
IVR11\_20259100469NUC4A

Départ et rampe d'escalier.

Détail du départ et de la rampe d'escalier.

de volutes et de rosettes le distingue des autres escaliers de ce type observés sur le terrain d'étude. Les sols du rez-de-chaussée se composent de carreaux de terrazzo ou de parquets. Ceux de l'étage en revanche sont entièrement recouverts de parquet. Les plafonds des pièces principales du rez-de-chaussée, tout comme celui du vestibule, sont ornés de moulures. Les cheminées en marbre viennent compléter ce décor.
