Île-de-France, Essonne  
Milly-la-Forêt  
1 rue Charles Cochin

## maison, 1 rue Charles Cochin

Numéro de dossier : IA91001143  
Date de l'enquête initiale : 2025  
Date(s) de rédaction : 2025  
Cadre de l'étude : inventaire topographique  
Degré d'étude : étudié

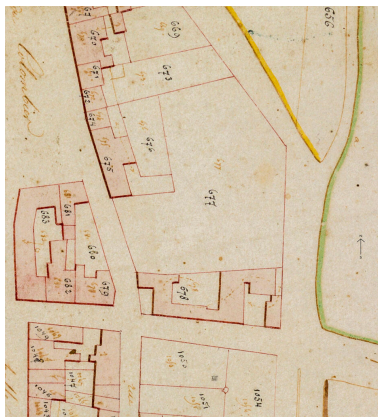
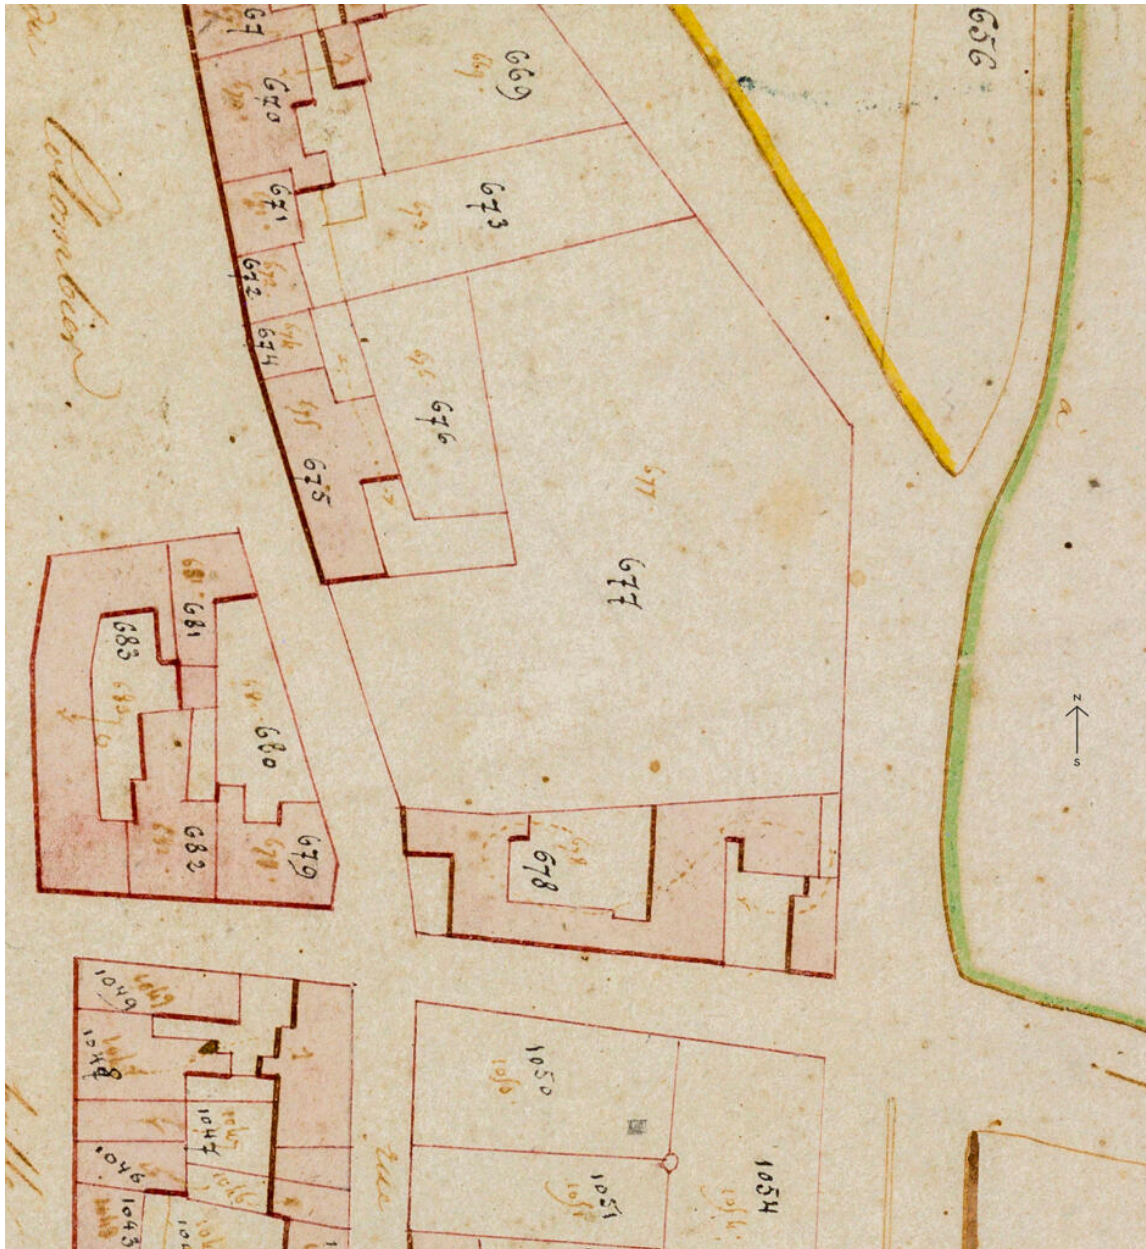
Extrait du plan cadastral de 1815, section C, 2e feuille.  
IVR11\_20269100007NUCA

Lors de l'établissement du premier plan cadastral de Milly en 1815 la parcelle C 678 (actuelle parcelle AI 146) était presque entièrement occupée par une grande maison présentant un plan allongé irrégulier. Au nord, sur la parcelle C 677 (actuelle parcelle AI 1052 et une grande partie de la parcelle AI 1051), il existait déjà un vaste jardin attenant à la maison[1]. Celle-ci est démolie après l'acquisition de la propriété par Étienne Nicolas Cochin, originaire de Dannemois et fermier à Milly[2], pour l'édification du bâtiment actuel, dont la construction est achevée en 1848[3]. Peu de temps après, le jardin est légèrement agrandi grâce à l'acquisition de la parcelle C 676 (partie ouest de la parcelle AI 1051)[4].

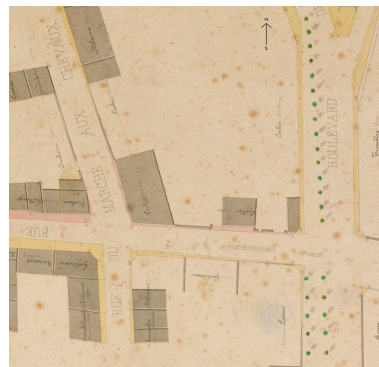
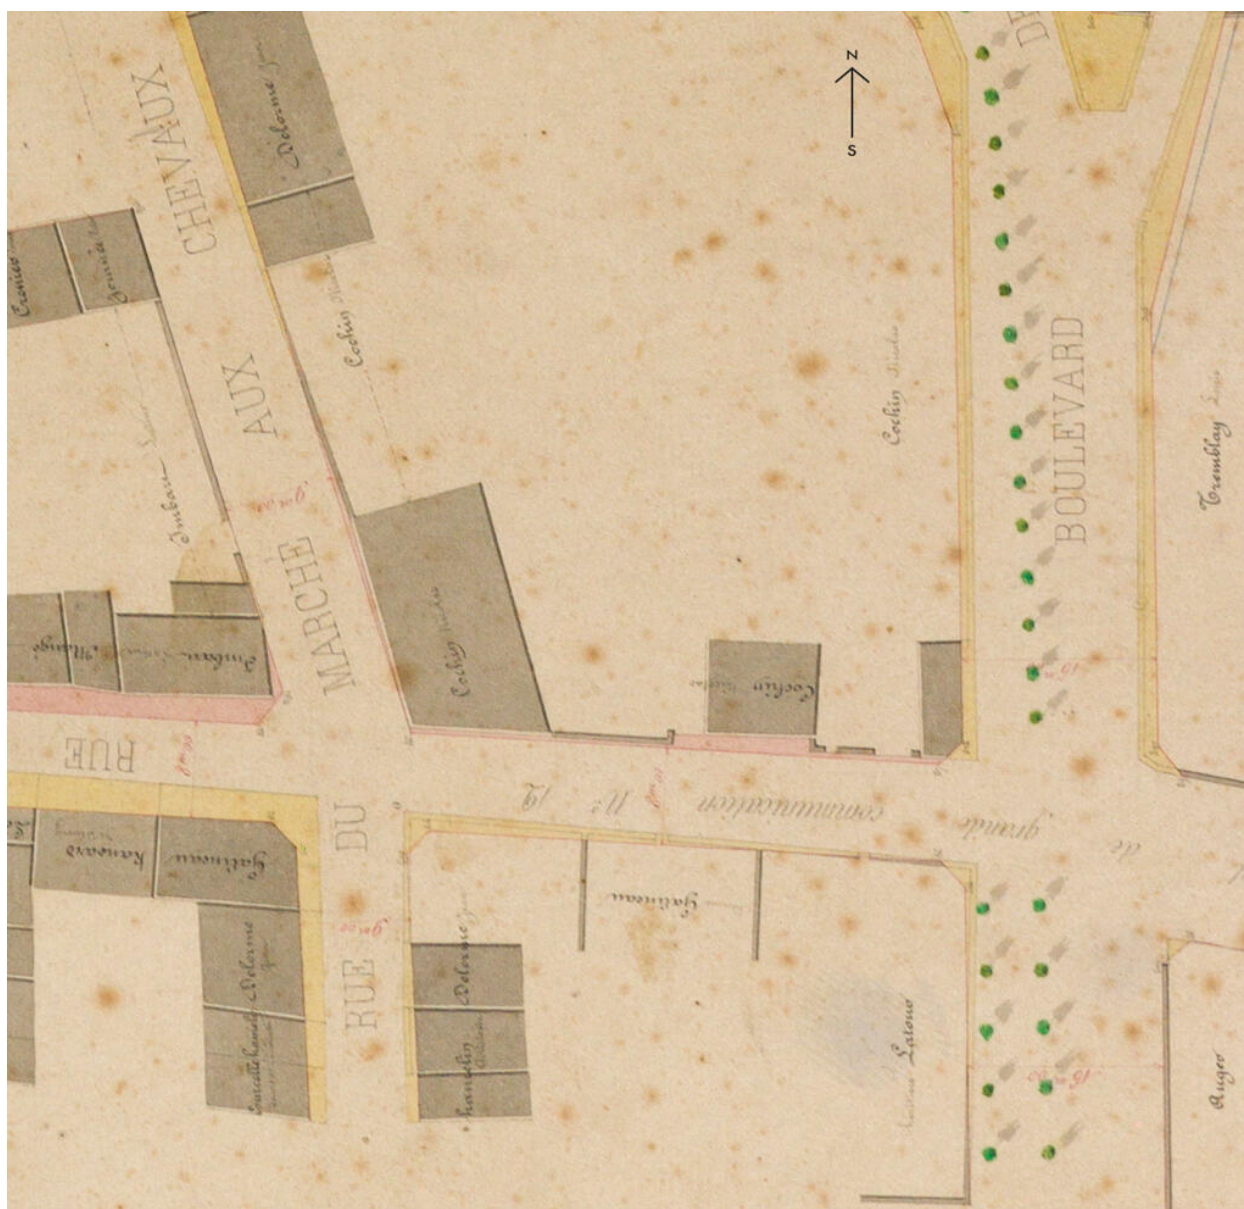
Extrait du plan d'alignement dressé en 1866, 9e feuille.  
IVR11\_20269100014NUCA

- AM de Milly-la-Forêt, I O 1/1, Plan d'alignement de la Ville de Milly, dressé en 1866 par l'agent voyer du Canton d'Étampes L. Baudet.  
Archives municipales, Milly-la-Forêt : I O 1/1

Le plan d'alignement de 1866 montre qu'une petite partie de la maison primitive a été conservée lors de la démolition. Il s'agit de la construction située au sud-est de la propriété, qui existe encore aujourd'hui, et d'un bâtiment de plan carré bordant la rue Langlois qui a disparu depuis.

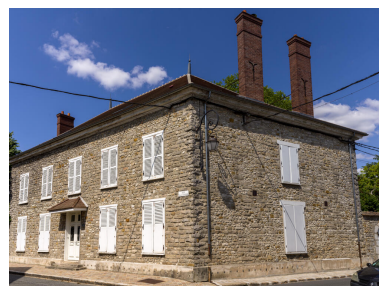
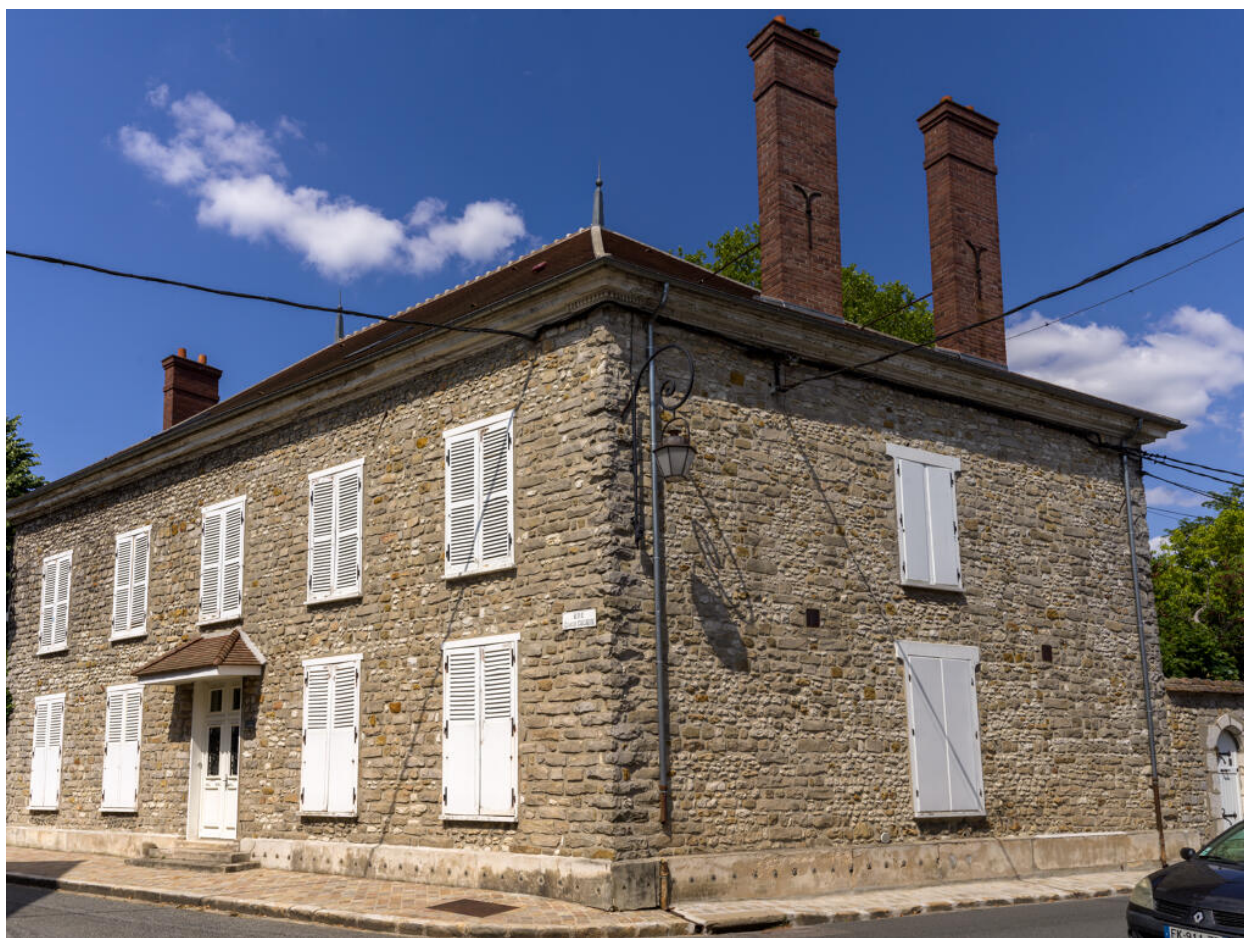
Vue générale du 71 rue Langlois (ou 1 rue Charles Cochin) depuis le sud-ouest.  
Phot. Asseline Stéphane

Vue générale du 71 rue Langlois (ou 1 rue Charles Cochin) depuis le sud-ouest.

La maison principale présente un plan rectangulaire irrégulier conditionné par la forme de la parcelle et l'implantation du bâtiment à l'angle des rues Langlois et Charles Cochin. L'ensemble des façades est à pierres-vues, laissant apparaître la maçonnerie en grès composée de moellons allongés et équarris ainsi que de petits moellons jointoyés au ciment. La façade principale tout comme la façade sur le jardin sont organisées en cinq travées. L'ensemble des baies présente un encadrement droit en béton dont le linteau est en léger débord par rapport aux jambages. L'entrée principale est située rue Cochin. Elle est accessible par un degré droit et est surmontée par un auvent à trois pans composé d'une structure en bois et couvert de tuiles plates. Les quatre élévations se terminent par une corniche moulurée, dotée à chacun des angles d'un décor de denticules. La toiture à quatre pans est aussi couverte en tuiles plates.

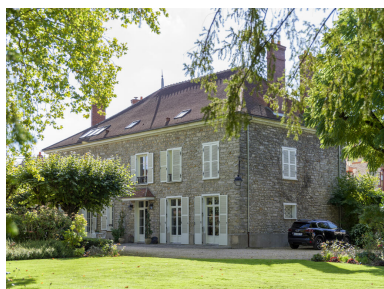
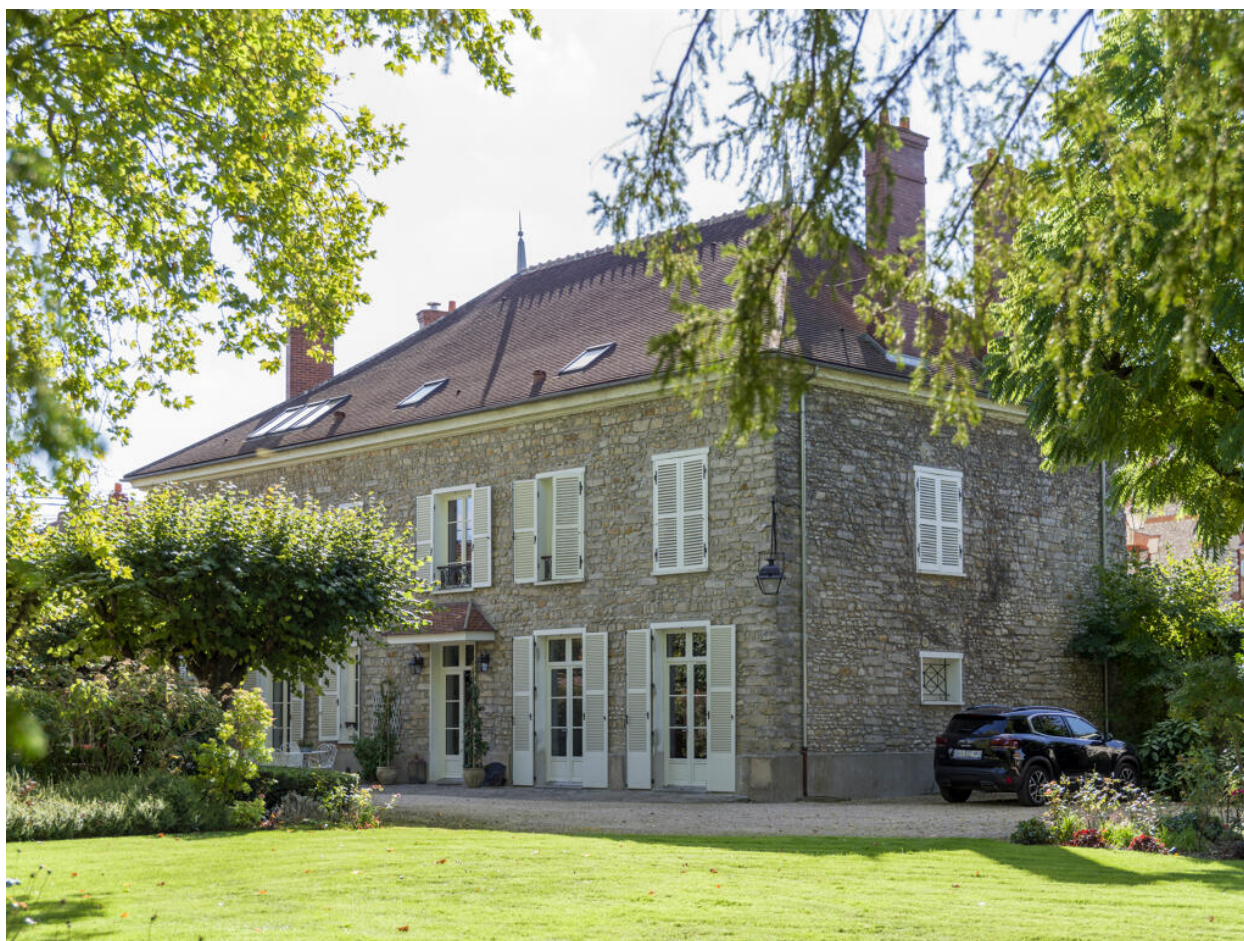
Vue générale depuis le  
jardin, depuis le nord-est.  
Phot. Asseline Stéphane  
IVR11\_20259101088NUC4A

Vue générale depuis le jardin, depuis le nord-est.

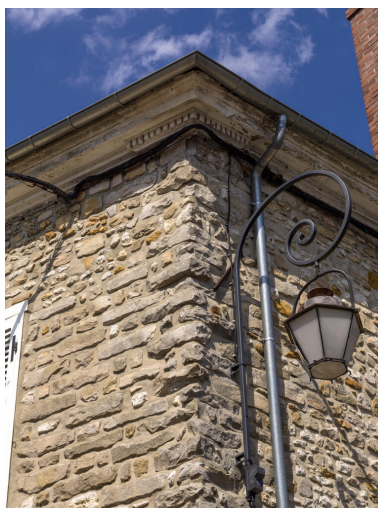
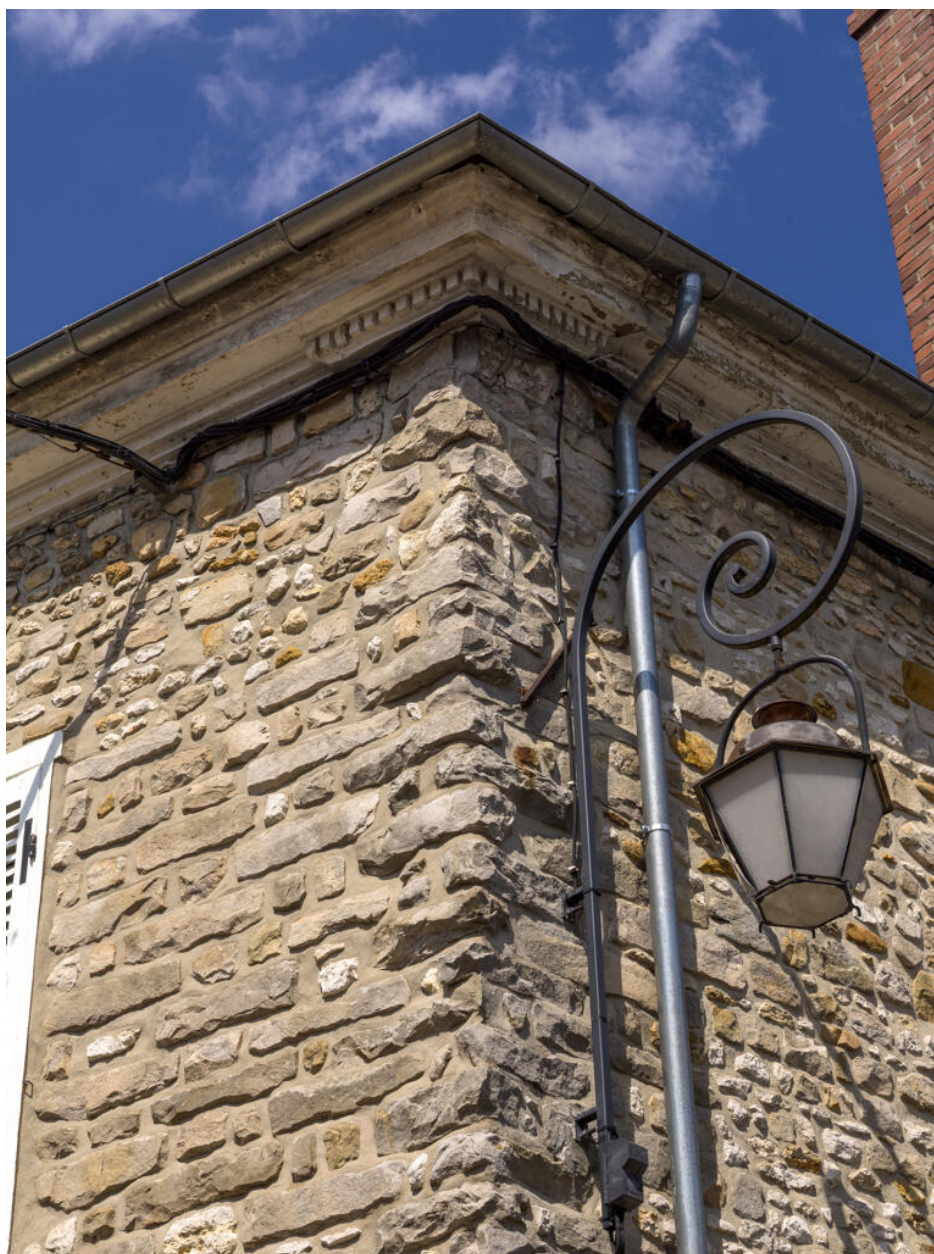
Détail des vestiges du décor de  
la façade du 71 rue Langlois  
(ou 1 rue Charles Cochin).  
Phot. Asseline Stéphane  
IVR11\_20259100450NUC4A

Détail des vestiges du décor de la façade du 71 rue Langlois (ou 1 rue Charles Cochin).

Les cartes postales anciennes permettent de connaître les dispositions primitives des façades de la maison actuelle. Les élévations étaient couvertes d'un enduit de ton clair et ornées de bandeaux moulurés et de chaines d'angle à décor de bossages. Ces décors ont disparu selon toute vraisemblance dans le troisième quart du XX<sup>e</sup> siècle, comme le suggère la carte postale de l'éditeur Rameau qui est postérieure à 1951. Lors de ces travaux les maçonneries ont été mises à nu et rejointoyées au mortier de ciment, donnant à la maison un caractère plus rural qu'urbain. Du décor d'origine il ne subsiste que la corniche moulurée, ornée de denticules au niveau des chaines d'angles. À l'intérieur, les éléments primitifs sont nettement plus nombreux. La distribution d'origine est presque entièrement conservée et deux des quatre pièces du rez-de-chaussée possèdent toujours leur décor (parquet en points de Hongrie, boiseries et plafonds moulurés, cheminée en marbre). Ces ornements, toujours visibles dans le salon et la salle à manger, témoignent du soin apporté à la construction de cette demeure. À l'échelle de la commune, l'ampleur de cette maison tout comme celle du jardin arboré trahissent l'aisance financière du commanditaire.

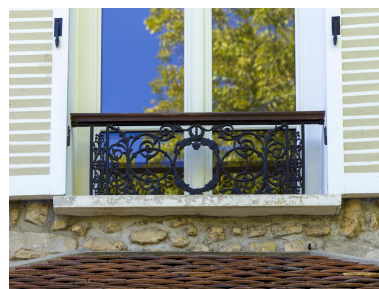
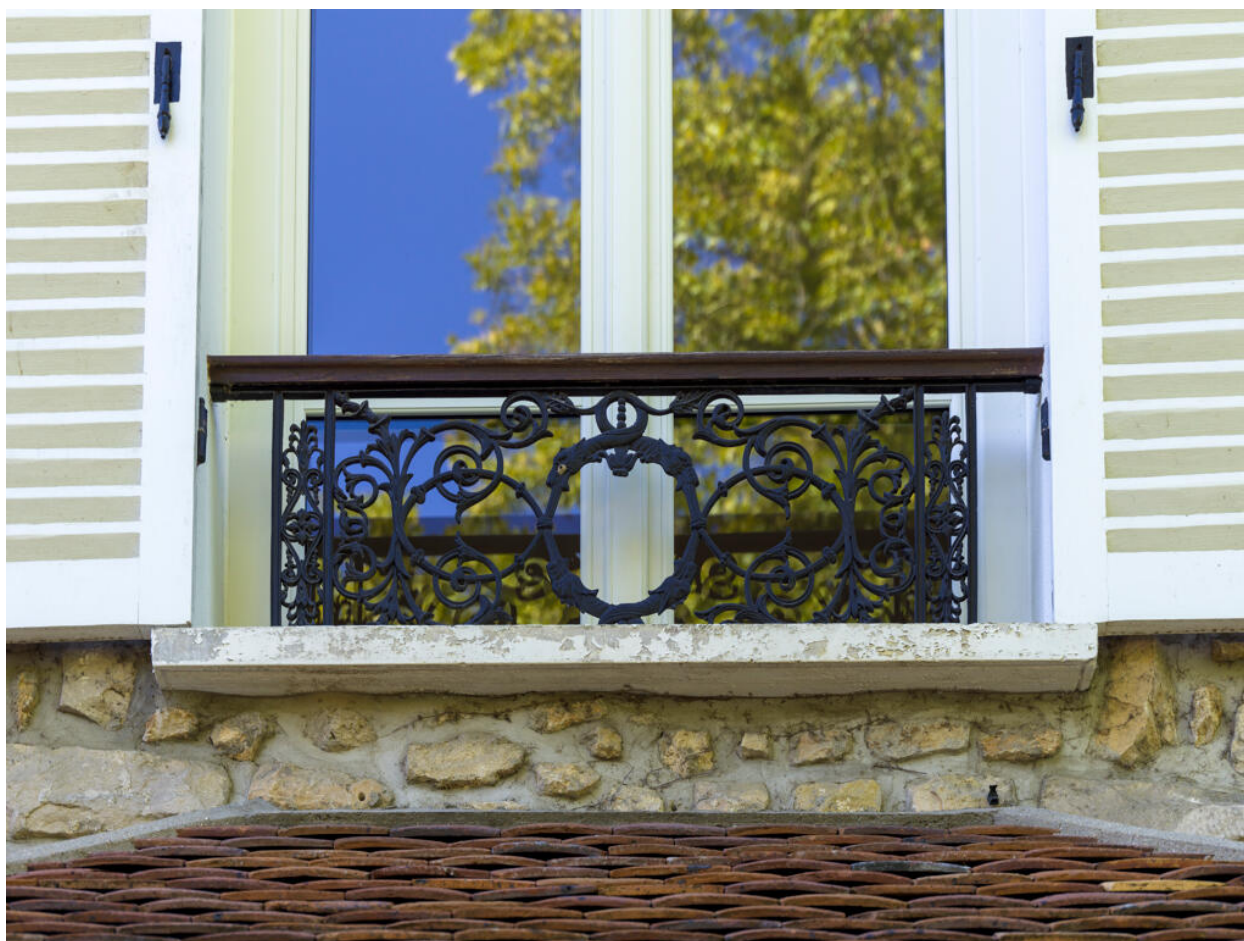
Détail d'un garde-corps d'une fenêtre  
de l'étage de la façade sur cour.  
Phot. Asseline Stéphane  
IVR11\_20259101089NUC4A

Détail d'un garde-corps d'une fenêtre de l'étage de la façade sur cour.

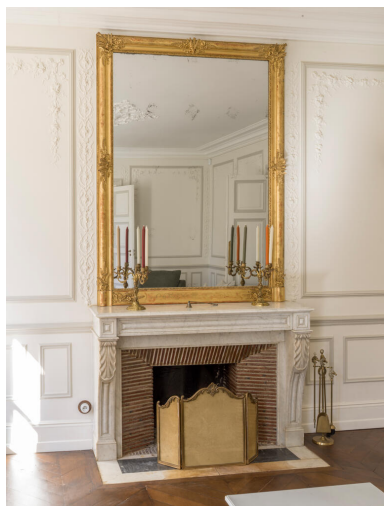
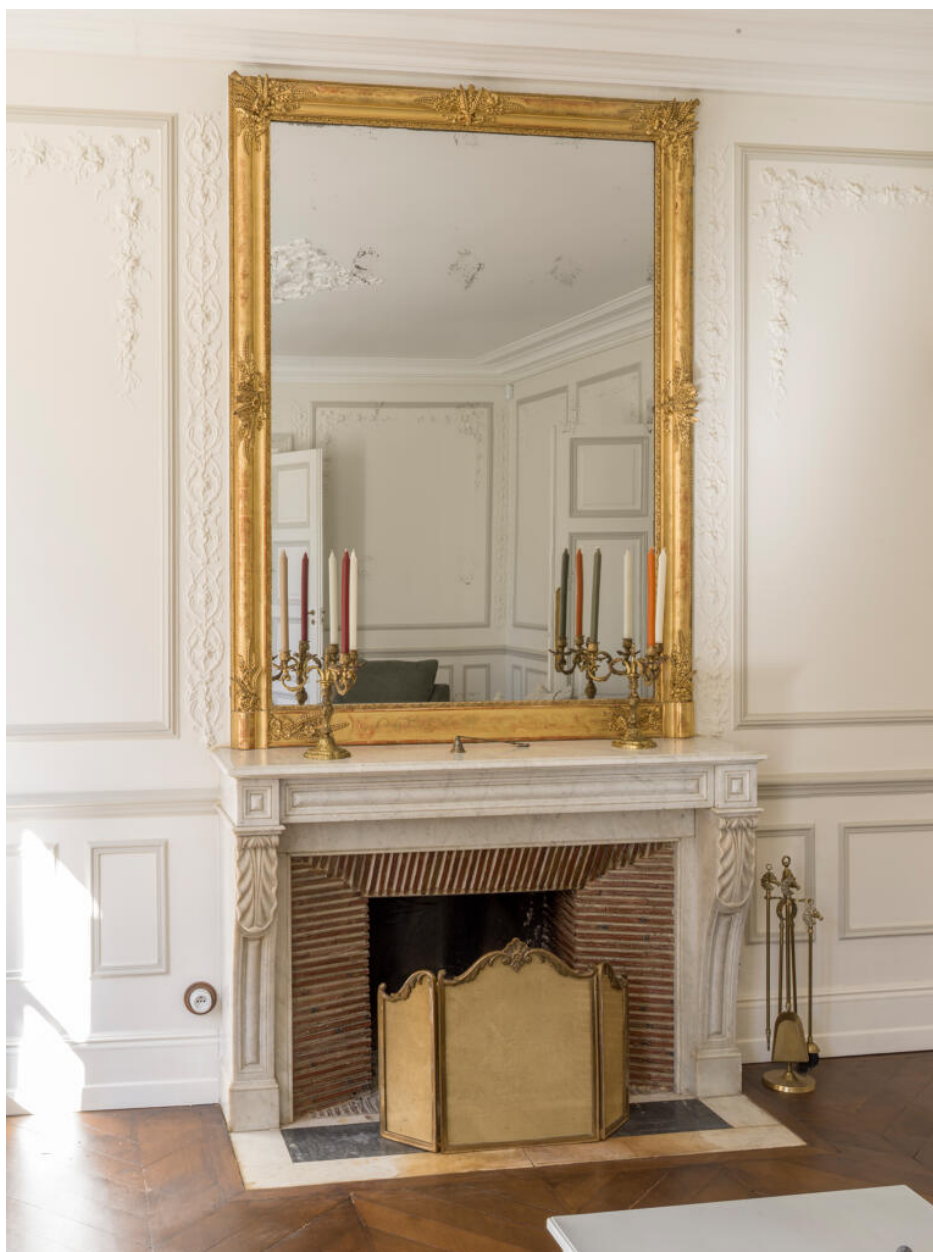
Cheminée adossée au pignon  
nord, dans la pièce nord-  
ouest du rez-de-chaussée.  
Phot. Asseline Stéphane  
IVR11\_20259101099NUC4A

Cheminée adossée au pignon nord, dans la pièce nord-ouest du rez-de-chaussée.

La porte d'entrée située au centre de la façade ouest ouvre sur le vestibule qui prend la forme d'un large couloir traversant le bâtiment dans sa largeur. Cet espace central dessert les quatre pièces aménagées de part et d'autre. Le salon, situé au nord-ouest du rez-de-chaussée, et la salle à manger, située au nord-est, conservent des éléments d'origine. Ces deux pièces possèdent un parquet en points de Hongrie. En revanche, les sols des autres pièces du rez-de-chaussée et également de l'étage sont couverts d'un parquet à lames droites. Elles sont en outre ornées de boiseries aux lignes droites et de moulures en plâtre. Ces dernières sont très soignées et présentent un riche décor : guirlandes de roses, frises feuillagées, corbeille de fruits, génie fleuroné, amours chevauchant des boucs, colibris, etc. Le salon conserve aussi une cheminée en marbre, adossée au mur pignon nord, ainsi que deux grands miroirs.

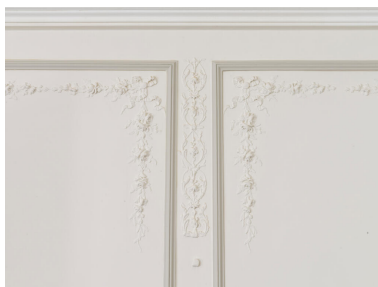
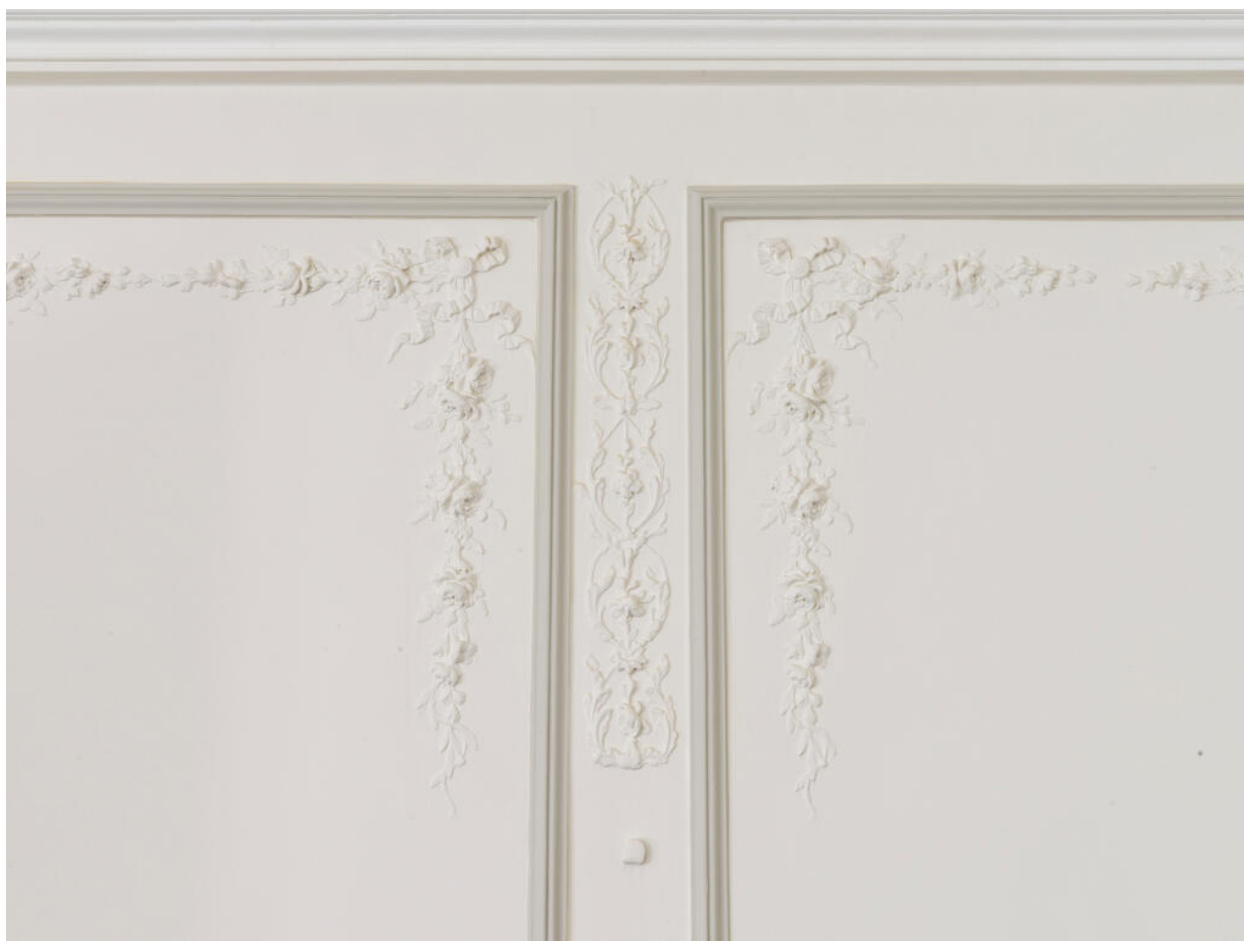
Détail du décor mouluré qui  
orne les murs de la pièce nord-  
ouest du rez-de-chaussée.  
Phot. Asseline Stéphane  
IVR11\_20259101104NUC4A

Détail du décor mouluré qui orne les murs de la pièce nord-ouest du rez-de-chaussée.

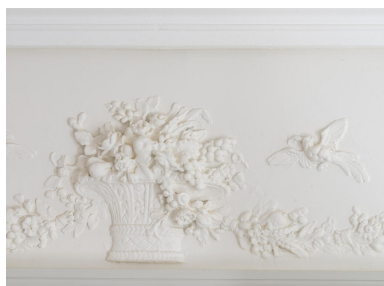
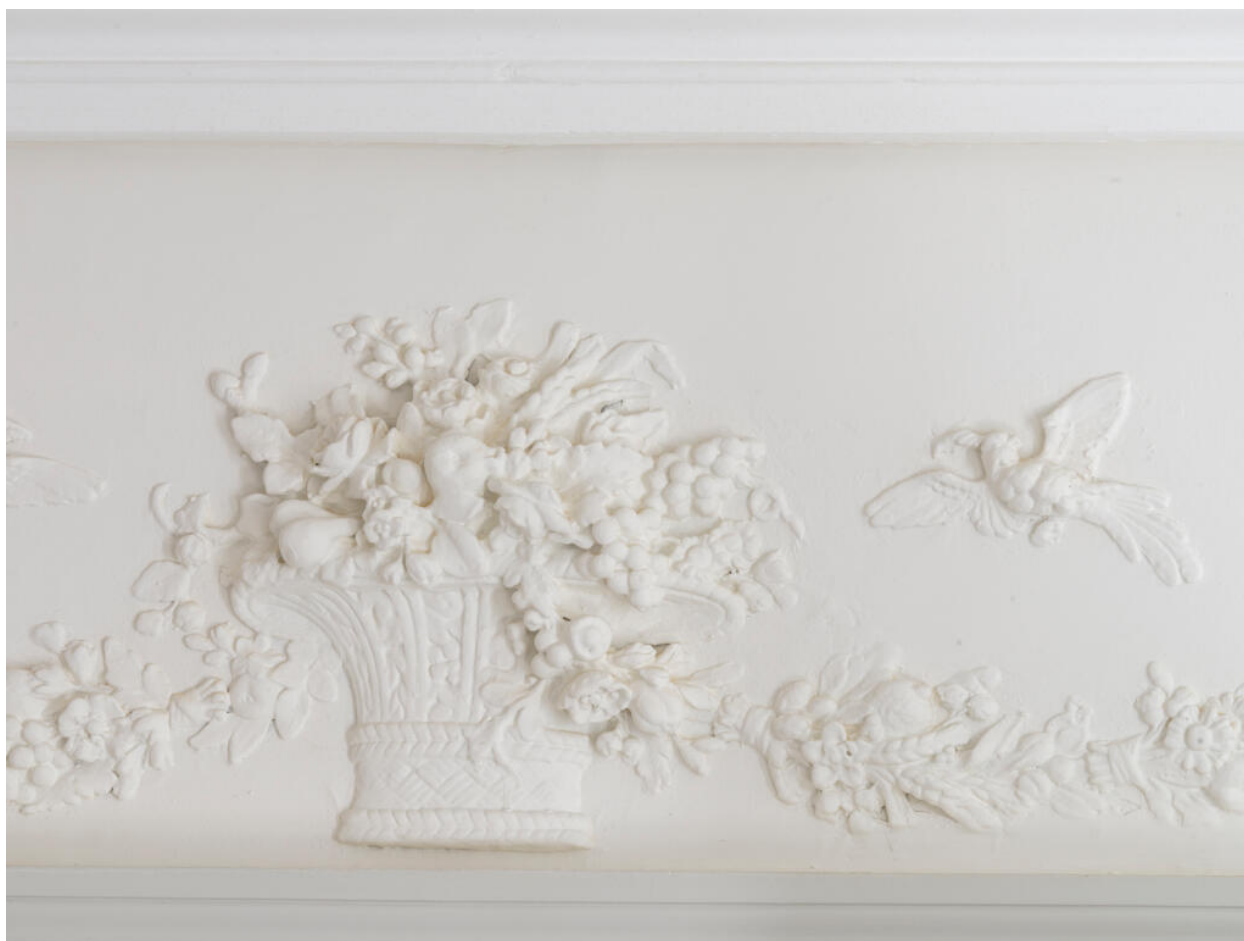
Détail de la moulure (mur de la pièce  
nord-ouest du rez-de-chaussée).  
Phot. Asseline Stéphane  
IVR11\_20259101105NUC4A

Détail de la moulure (mur de la pièce nord-ouest du rez-de-chaussée).

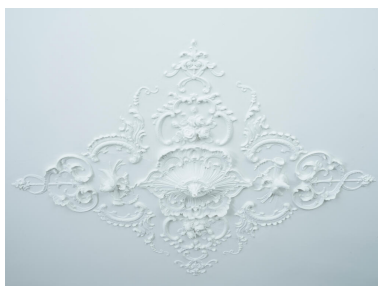
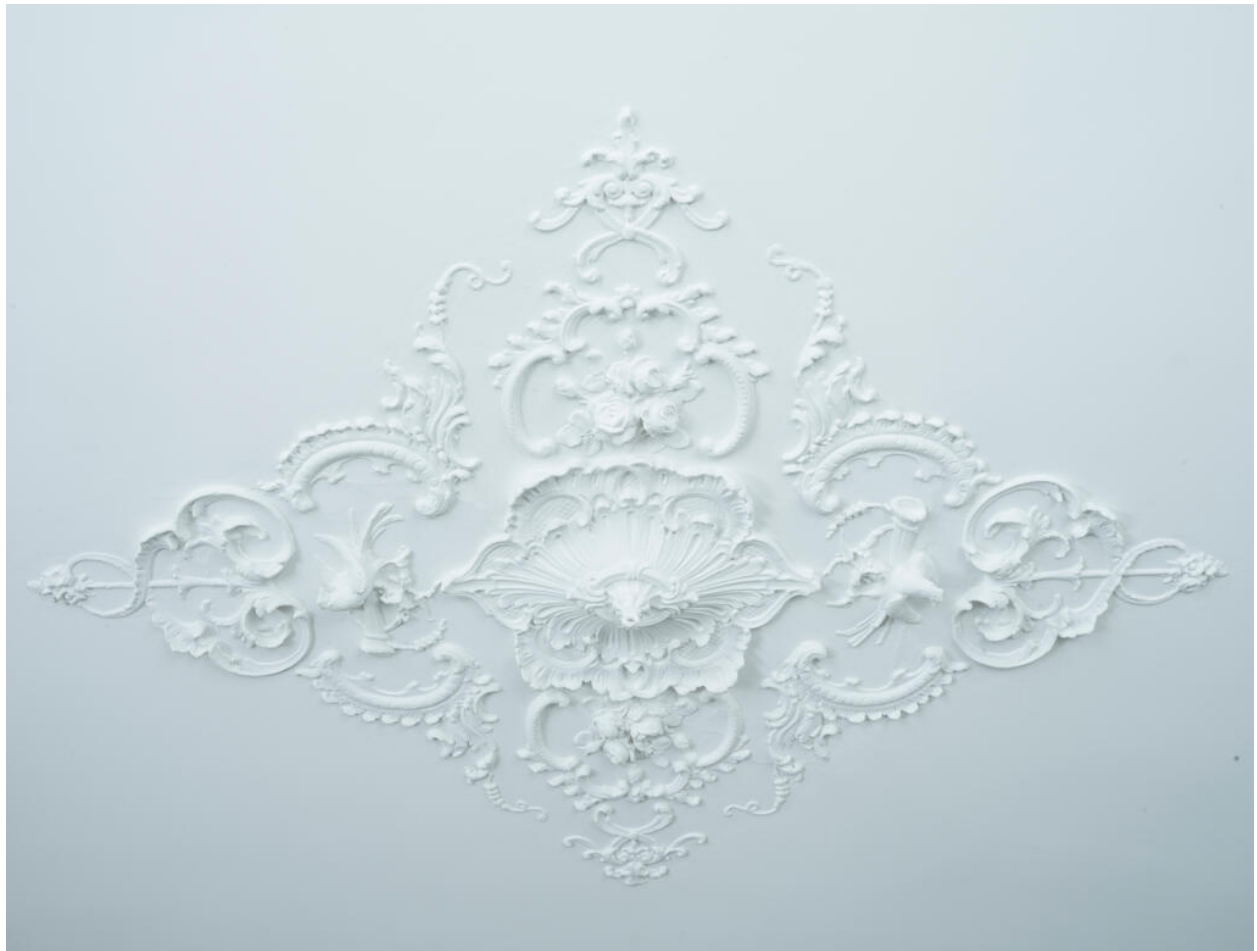
Moulure centrale du plafond de la  
pièce nord-ouest du rez-de-chaussée.  
Phot. Asseline Stéphane  
IVR11\_20259101102NUC4A

Moulure centrale du plafond de la pièce nord-ouest du rez-de-chaussée.

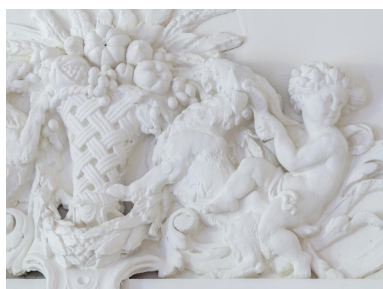
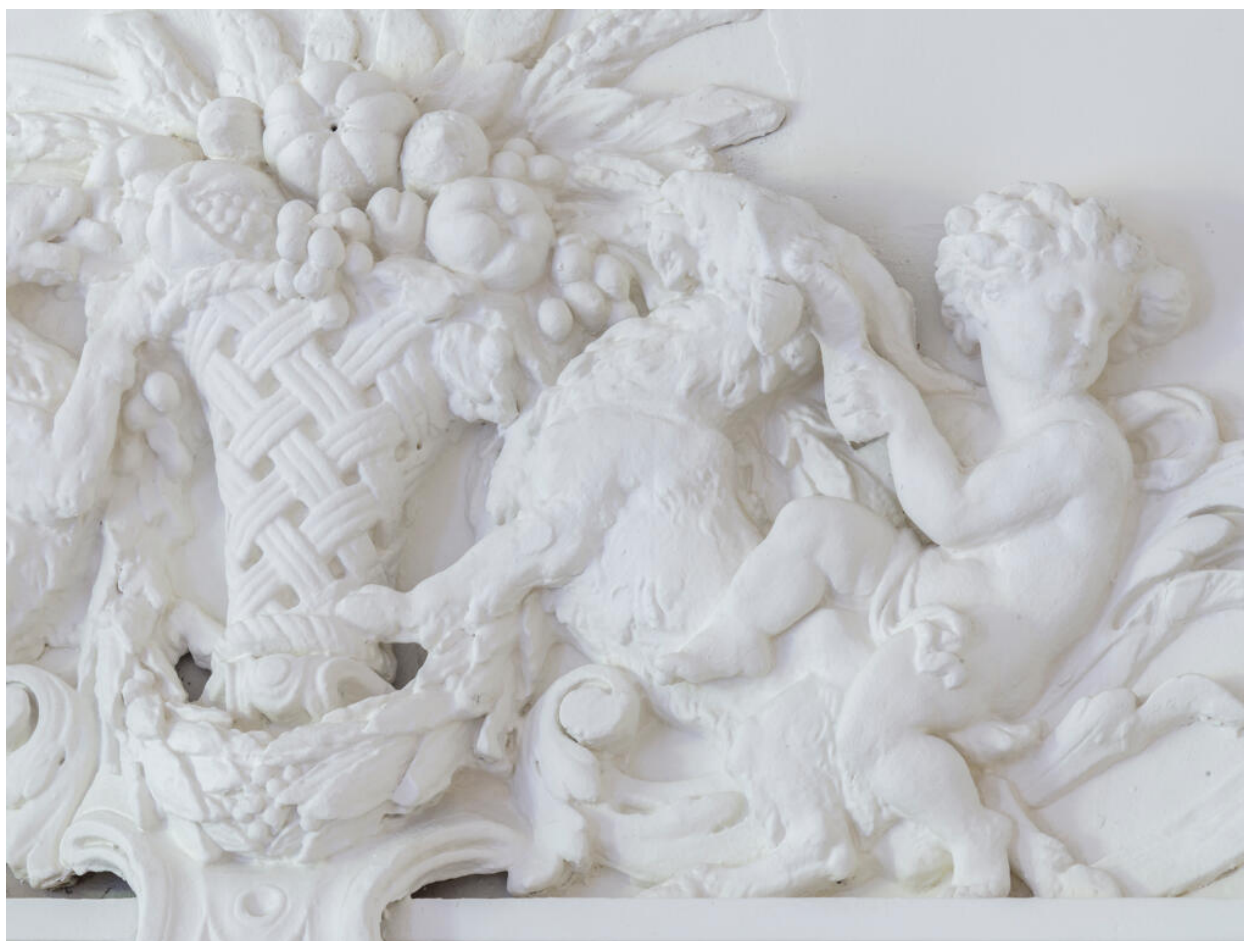
Détail de la moulure (pièce sud-ouest du rez-de-chaussée).  
Phot. Asseline Stéphane  
IVR11\_20259101107NUC4A

Détail de la moulure (pièce sud-ouest du rez-de-chaussée).

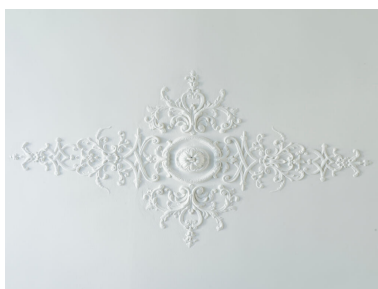
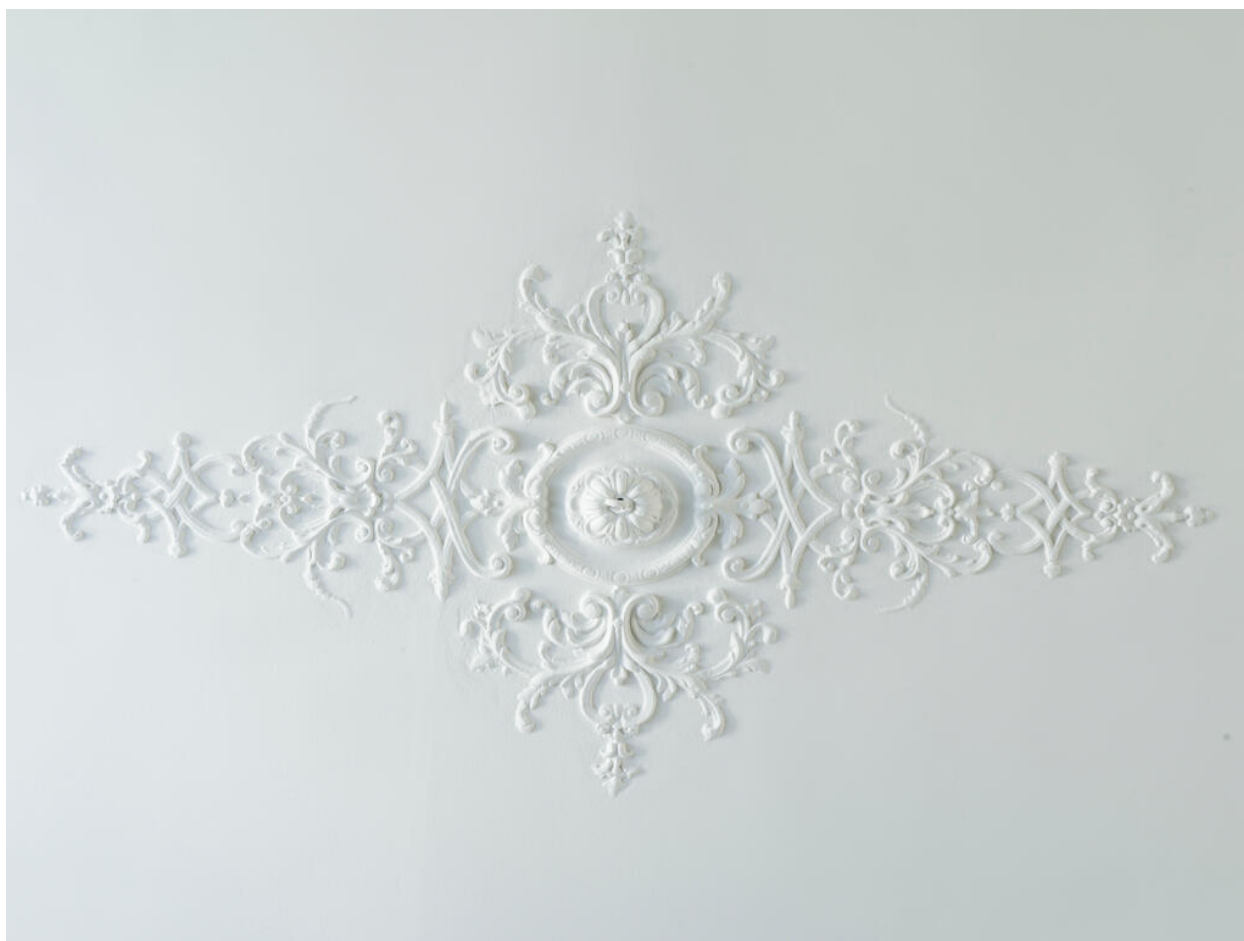
Moulure centrale du plafond du grand couloir du rez-de-chaussée desservant l'escalier.  
Phot. Asseline Stéphane  
IVR11\_20259101110NUC4A

Moulure centrale du plafond du grand couloir du rez-de-chaussée desservant l'escalier.

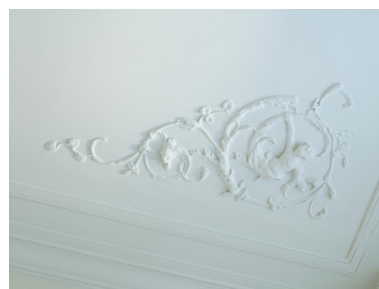
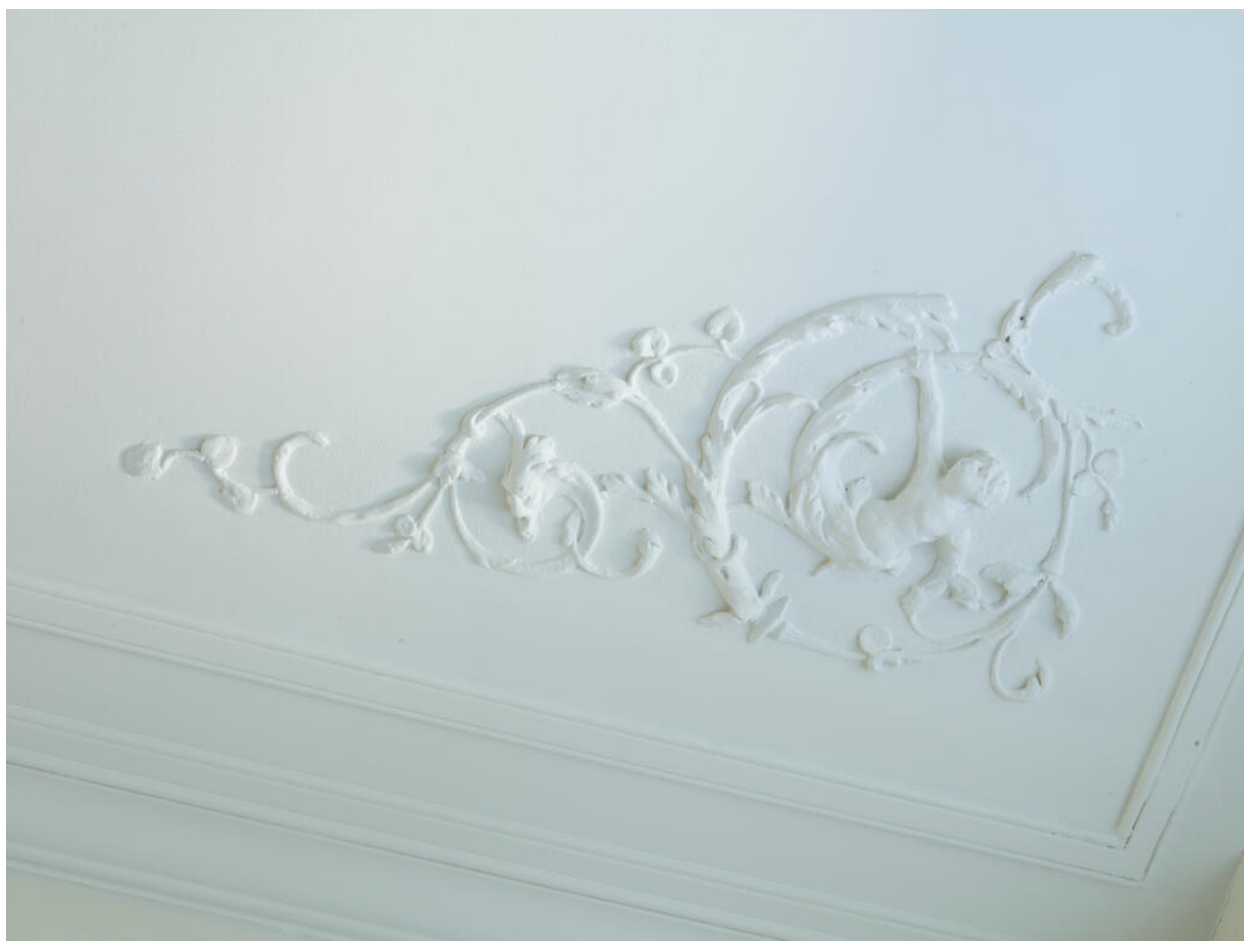
Moulure d'angle du plafond du grand couloir du rez-de-chaussée desservant l'escalier.  
Phot. Asseline Stéphane  
IVR11\_20259101108NUC4A

Moulure d'angle du plafond du grand couloir du rez-de-chaussée desservant l'escalier.

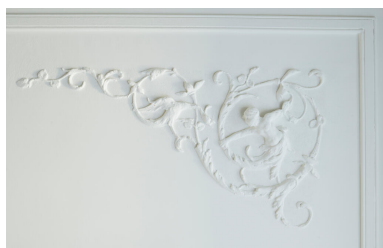
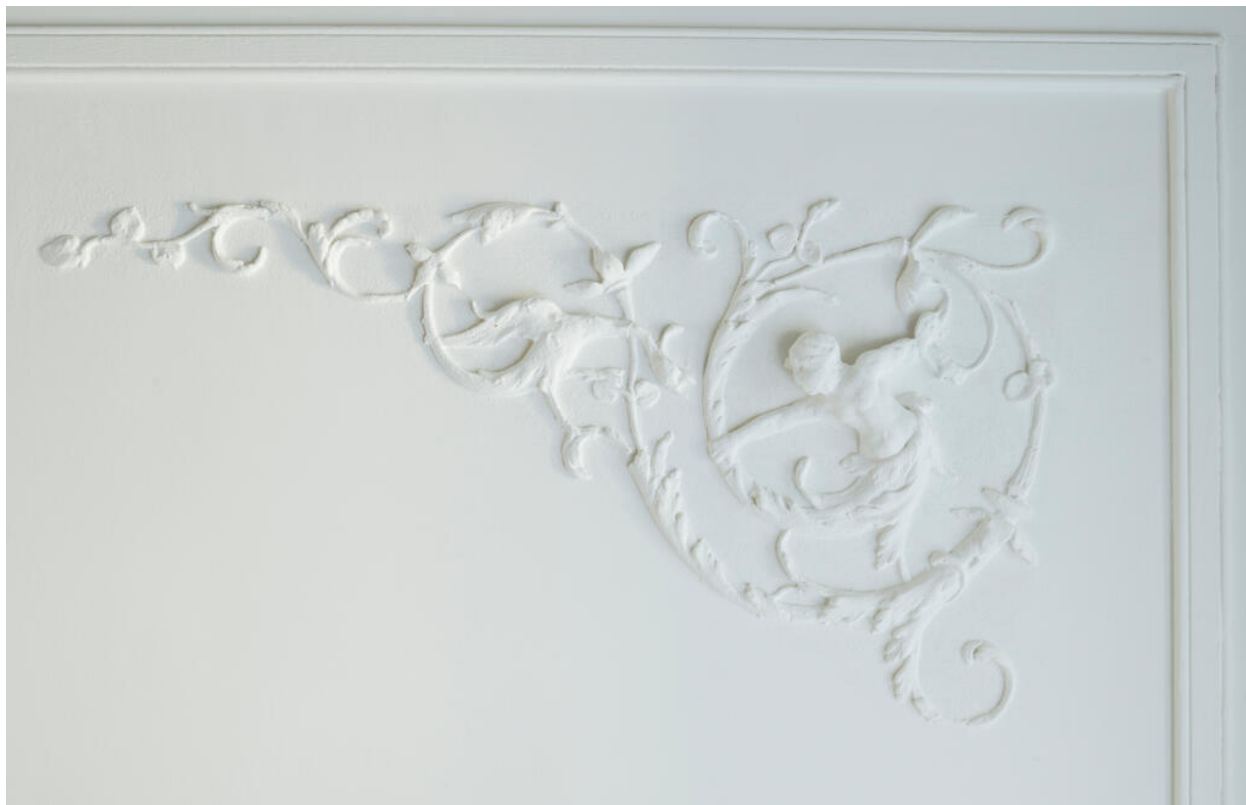
Moulure d'angle du plafond du grand couloir du rez-de-chaussée desservant l'escalier.  
Phot. Asseline Stéphane  
IVR11\_20259101109NUC4A

Moulure d'angle du plafond du grand couloir du rez-de-chaussée desservant l'escalier.

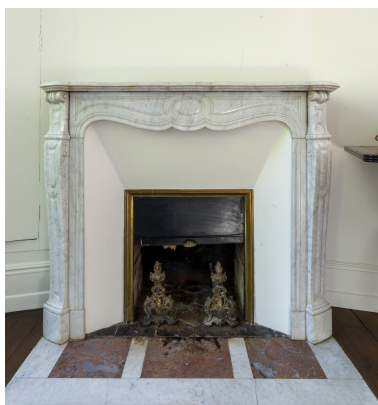
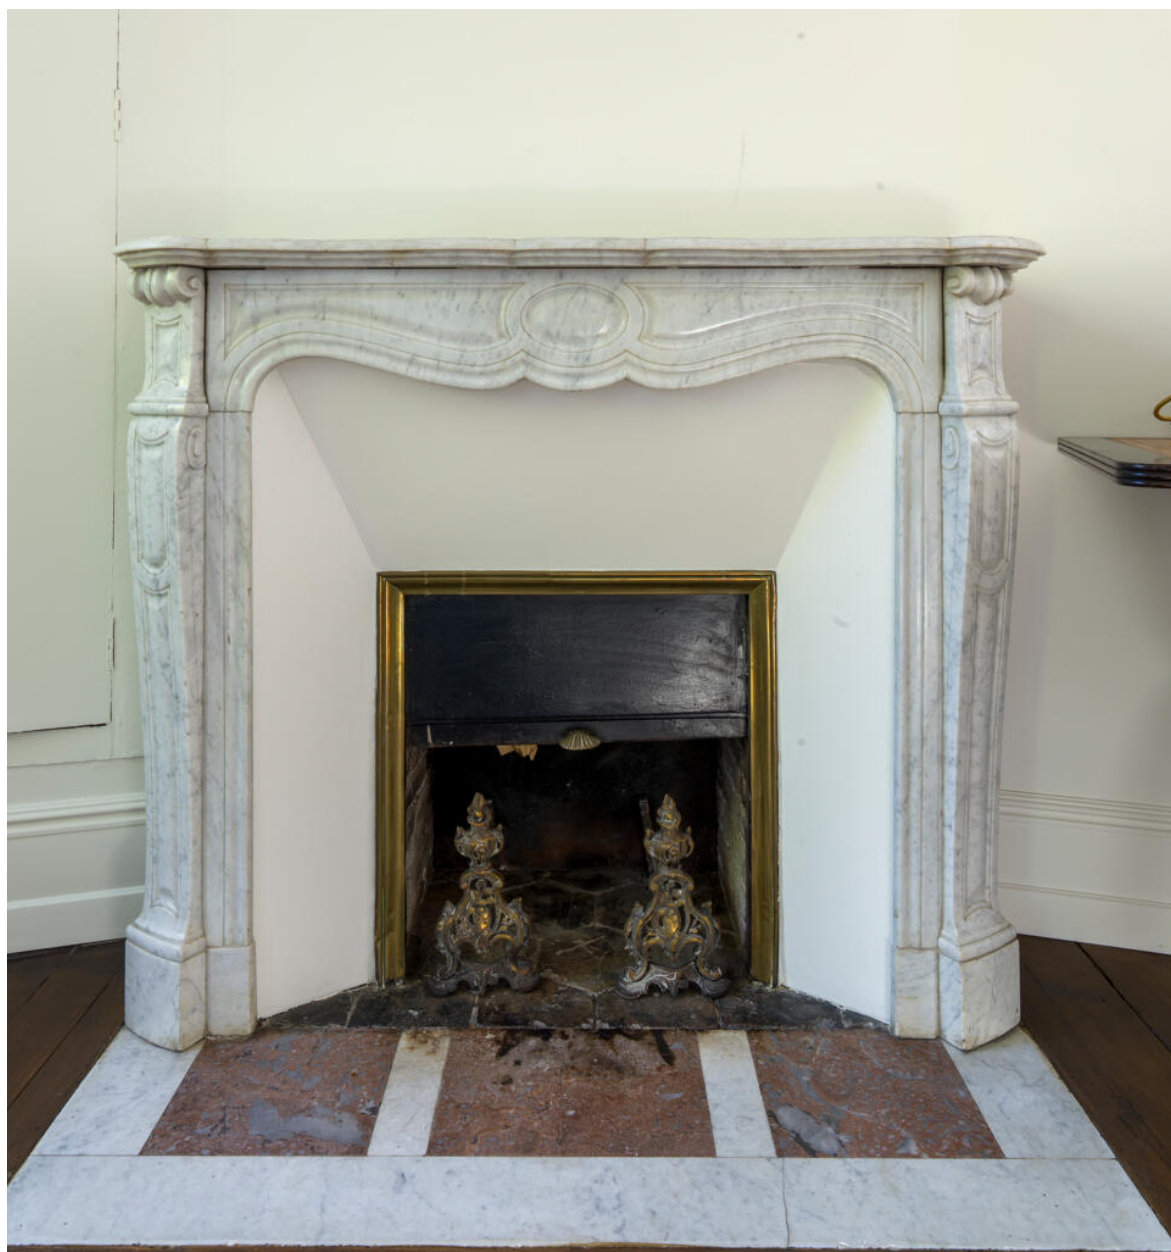
Cheminée d'une chambre de l'étage.  
Phot. Asseline Stéphane  
IVR11\_20259101101NUC4A

Cheminée d'une chambre de l'étage.
