Île-de-France, Essonne  
Milly-la-Forêt  
1 rue Charles Cochin

## maison, 1 rue Charles Cochin

Numéro de dossier : IA91001143  
Date de l'enquête initiale : 2025  
Date(s) de rédaction : 2025  
Cadre de l'étude : inventaire topographique  
Degré d'étude : étudié

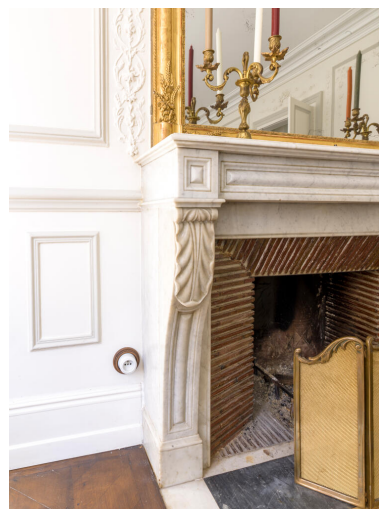
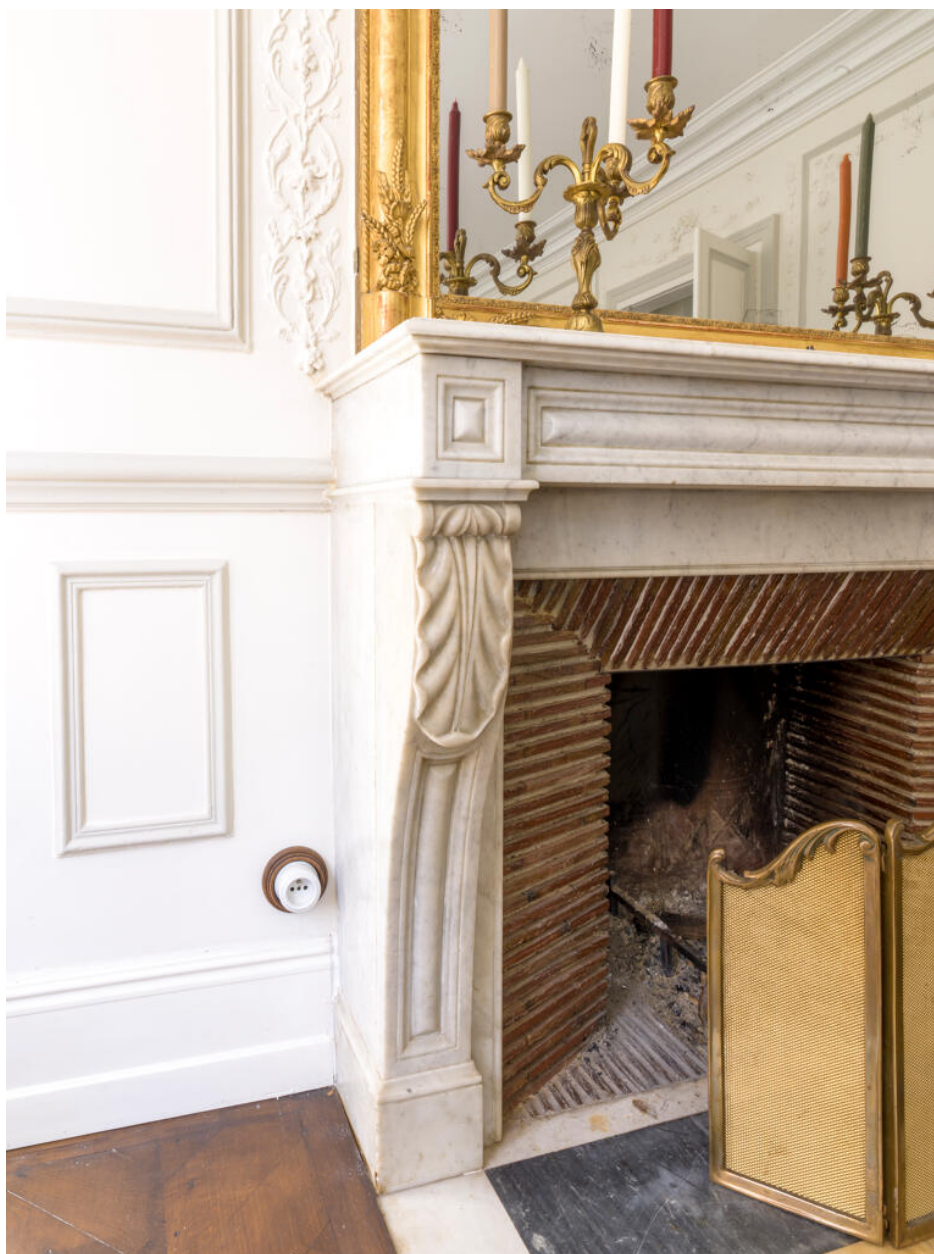
Détail de la cheminée.  
Phot. Asseline Stéphane  
IVR11\_20259101100NUC4A

Détail de la cheminée.

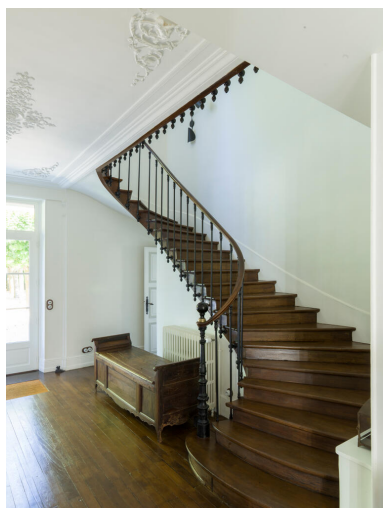
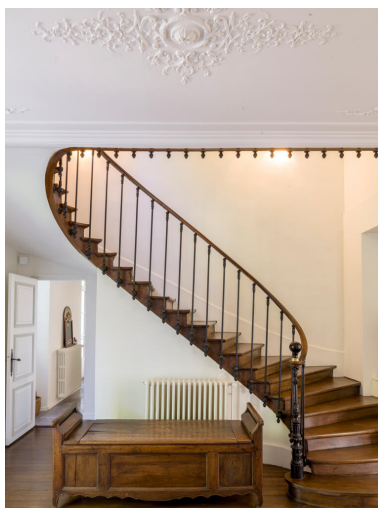
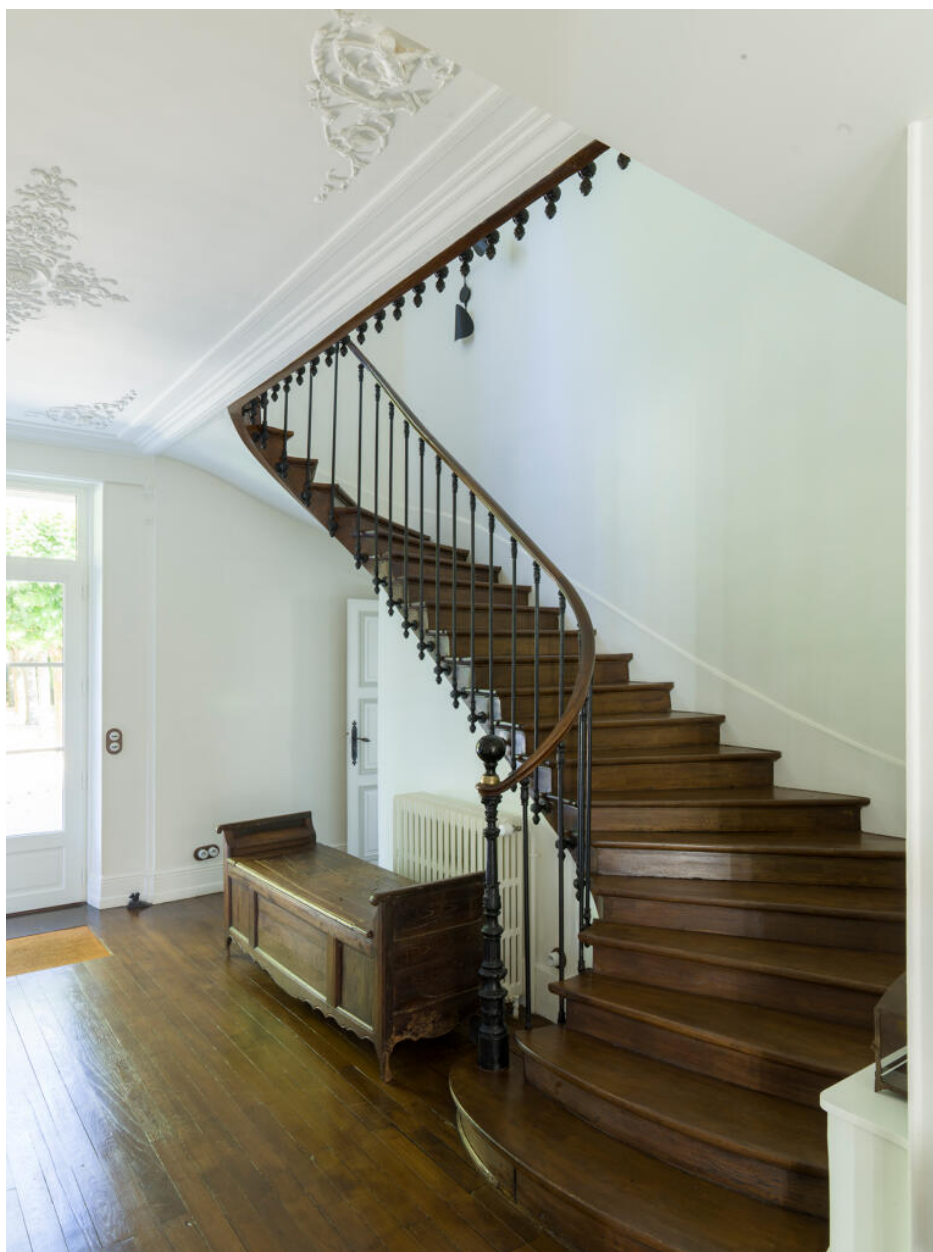
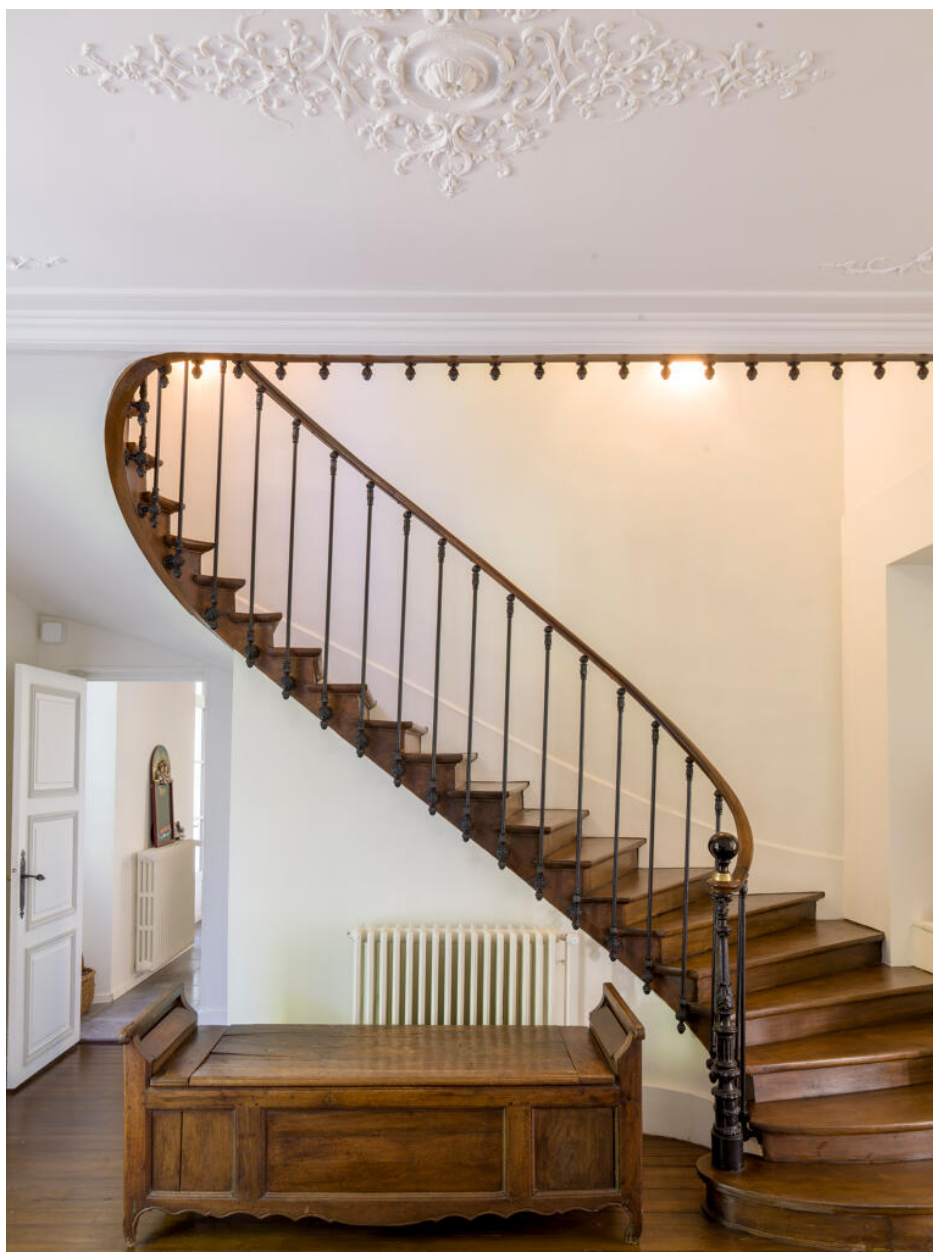
Vue générale de l'escalier situé au centre de la maison, côté jardin.  
Phot. Asseline Stéphane  
IVR11\_20259101097NUC4A

Vue générale de l'escalier situé au centre de la maison, côté jardin.  
Phot. Asseline Stéphane  
IVR11\_20259101098NUC4A

Vue générale de l'escalier situé au centre de la maison, côté jardin.

L'escalier tournant à jour central est logé dans la partie sud du vestibule, côté jardin. Il dessert uniquement l'étage, un escalier secondaire permettant l'accès au comble.

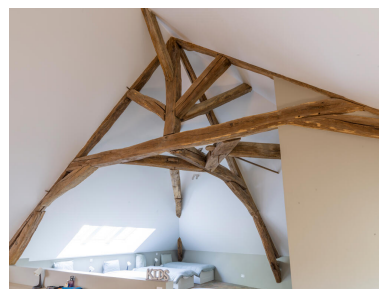
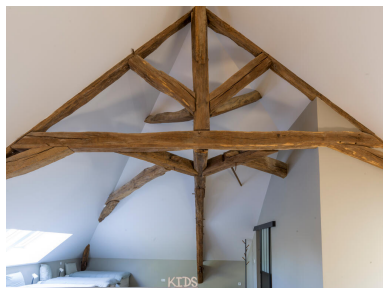
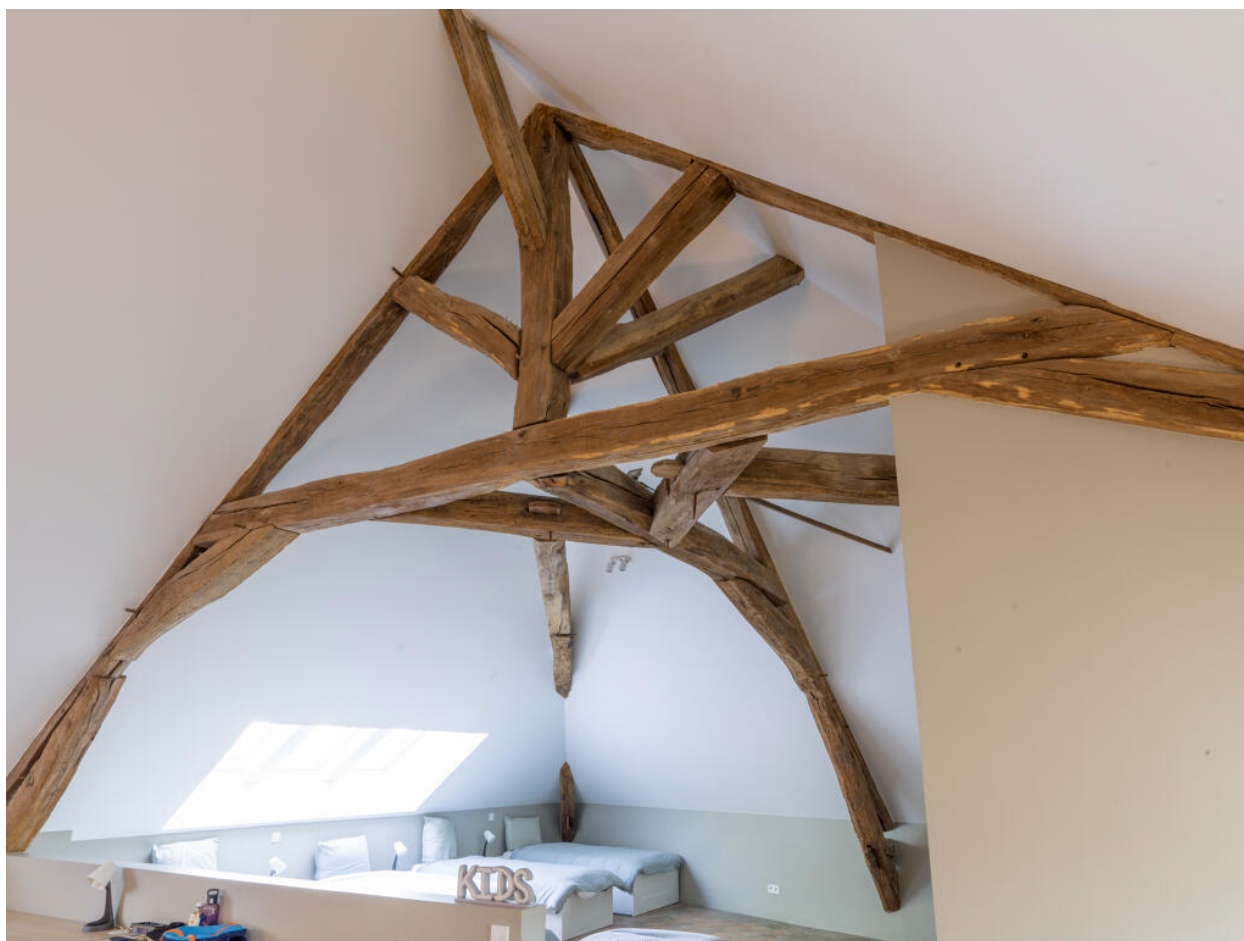
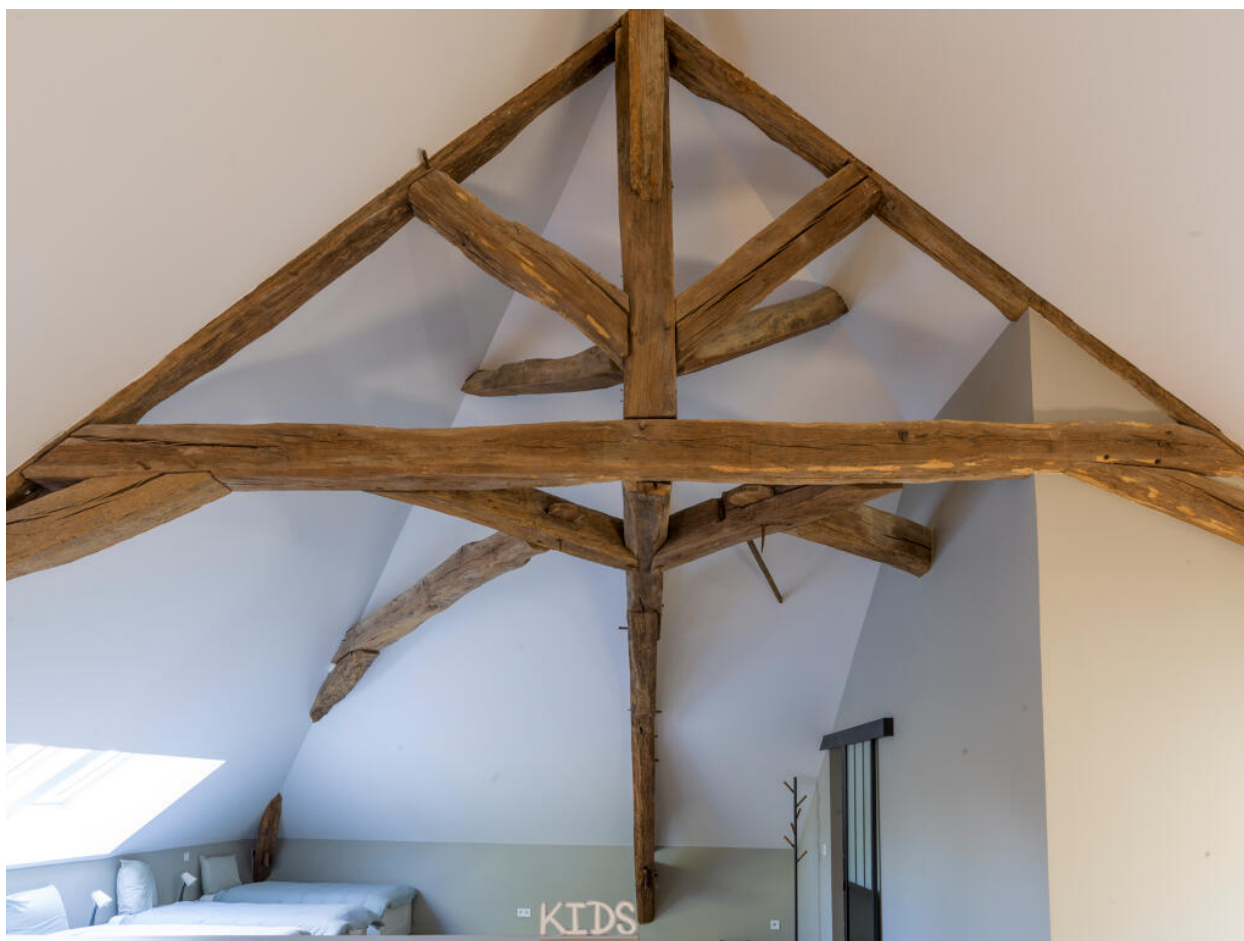
Vue générale de la ferme de charpente située dans la partie sud du comble.  
Phot. Asseline Stéphane  
IVR11\_20259101112NUC4A

Vue générale de la ferme de charpente  
située dans la partie sud du comble.

Vue générale de la ferme de charpente située dans la partie sud du comble.

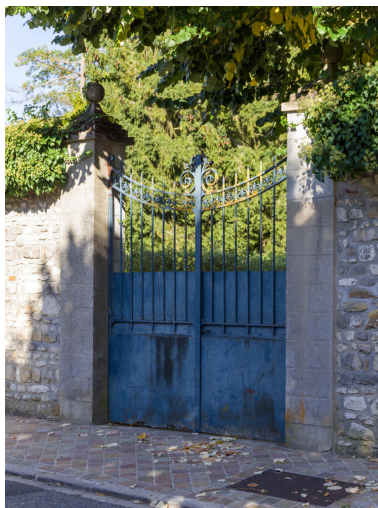
Vue du portail situé au nord-ouest  
du parc et donnant sur le rue Charles  
Cochin, depuis la rue (depuis l'ouest).

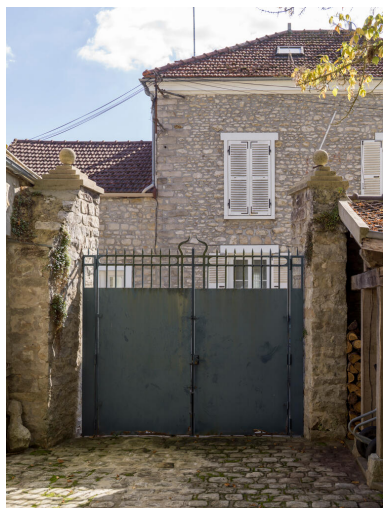
Vue du portail situé au sud-est du  
parc et donnant sur la rue Langlois,  
depuis le parc (depuis le nord).

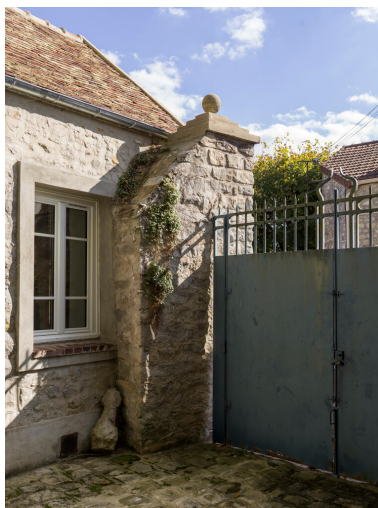
Détail du pilier.

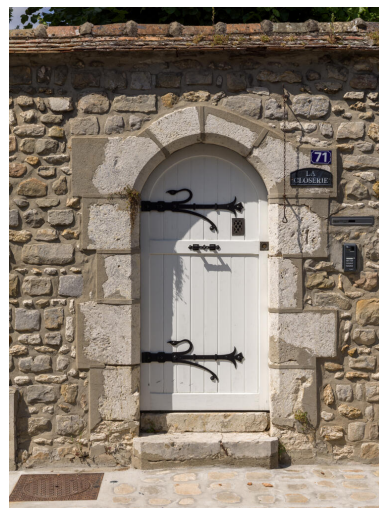
Porte piétonne aménagée dans  
le mur de clôture donnant sur la  
rue Langlois, vue depuis le sud.

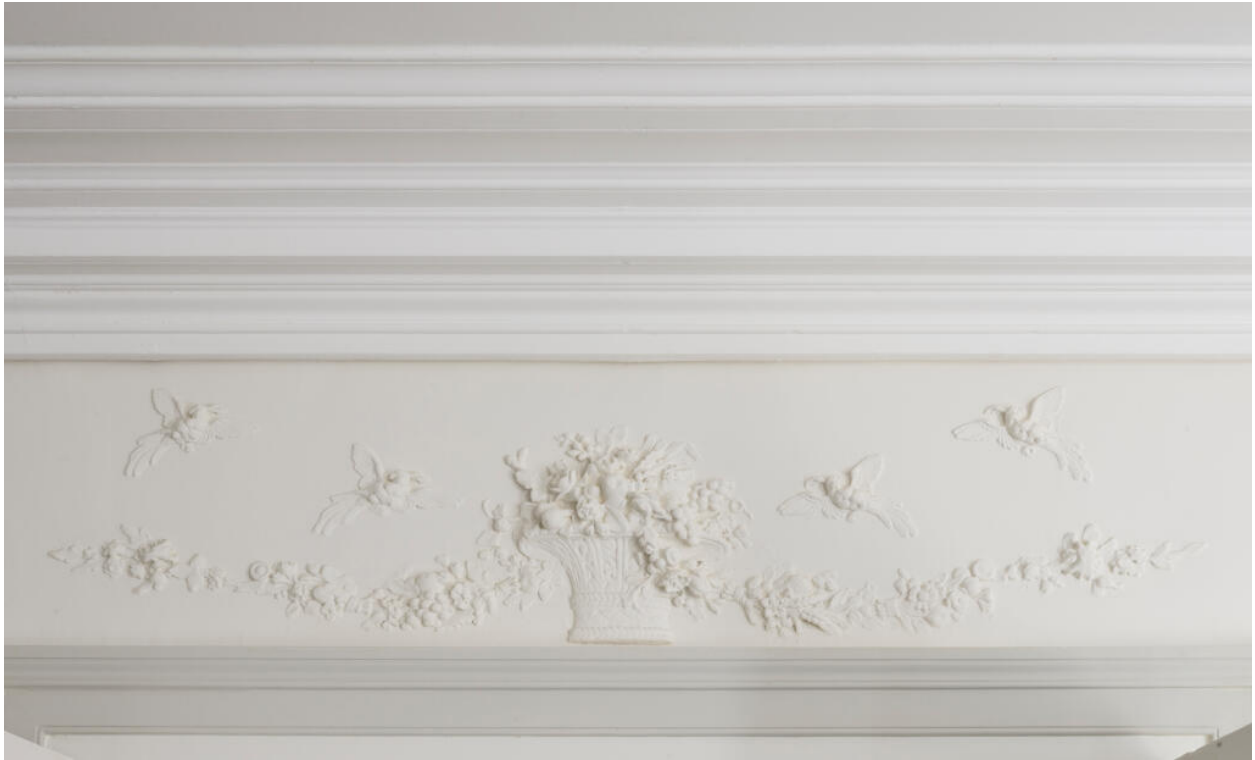
Moulure ornant un mur de la pièce nord-ouest du rez-de-chaussée.

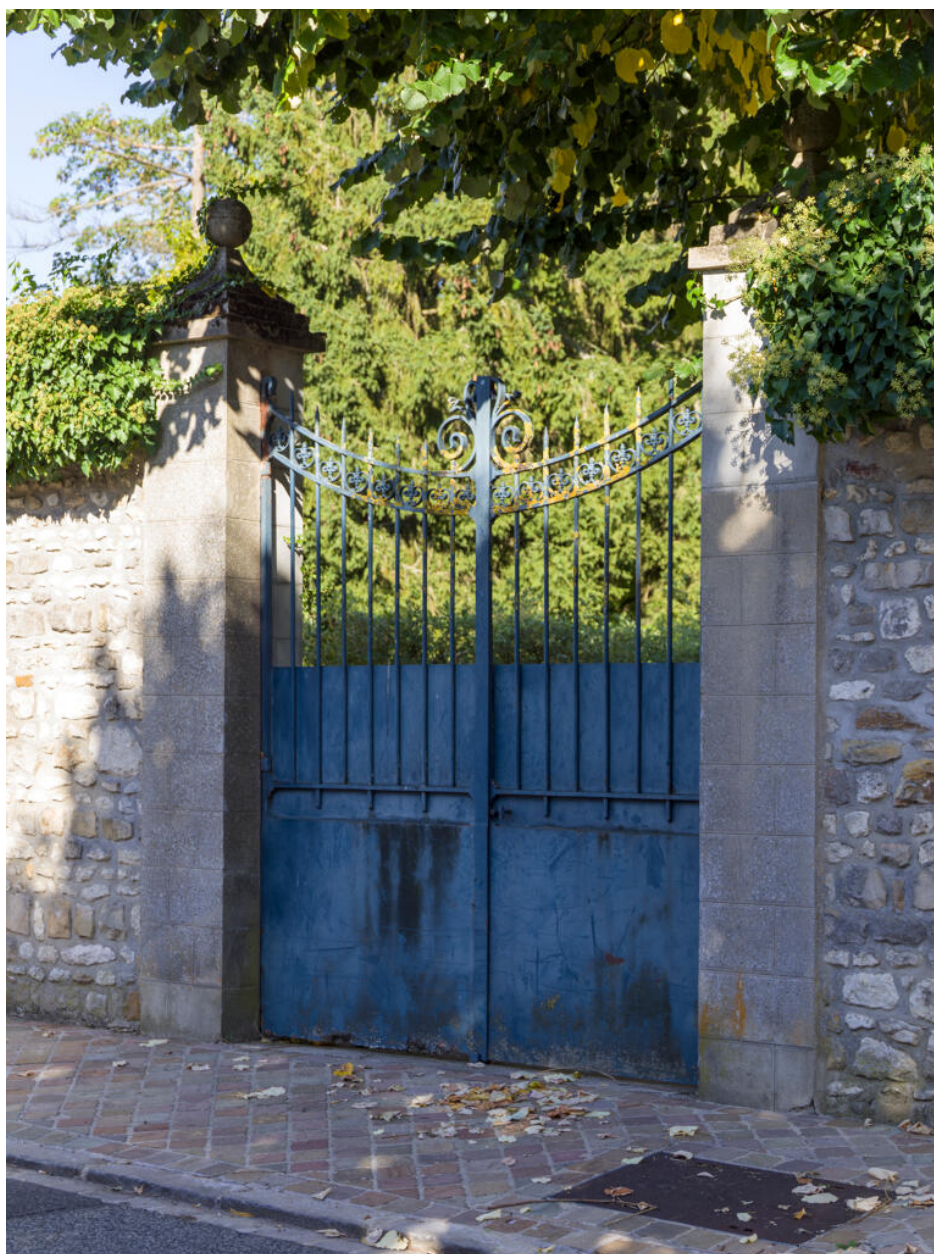
IVR11\_20259101115NUC4A

Vue du portail situé au nord-ouest du parc et donnant sur le rue Charles Cochin, depuis la rue (depuis l'ouest).

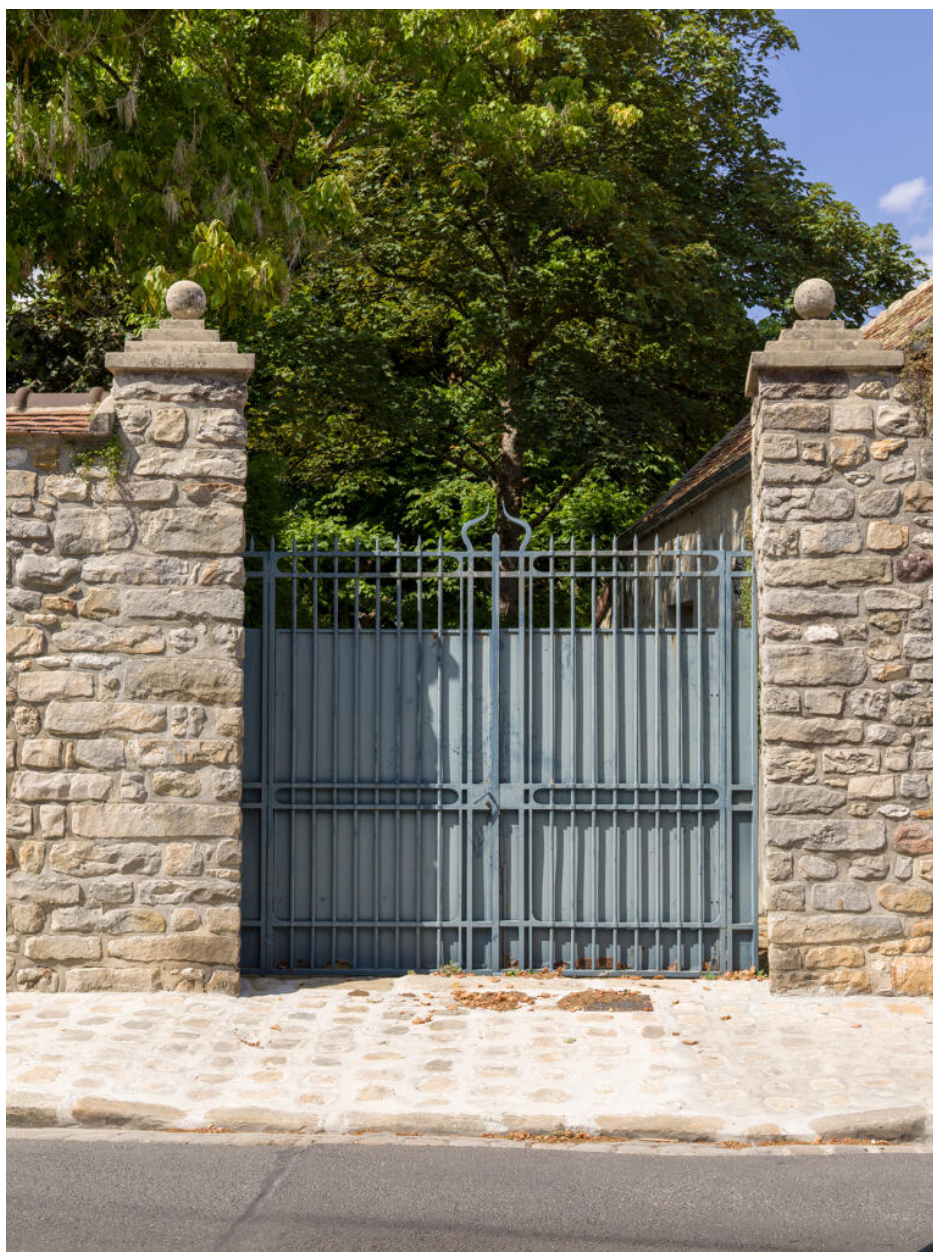
IVR11\_20259100452NUC4A

Portail d'entrée du parc du 71 rue Langlois (ou 1 rue Charles Cochin), vue depuis le sud.

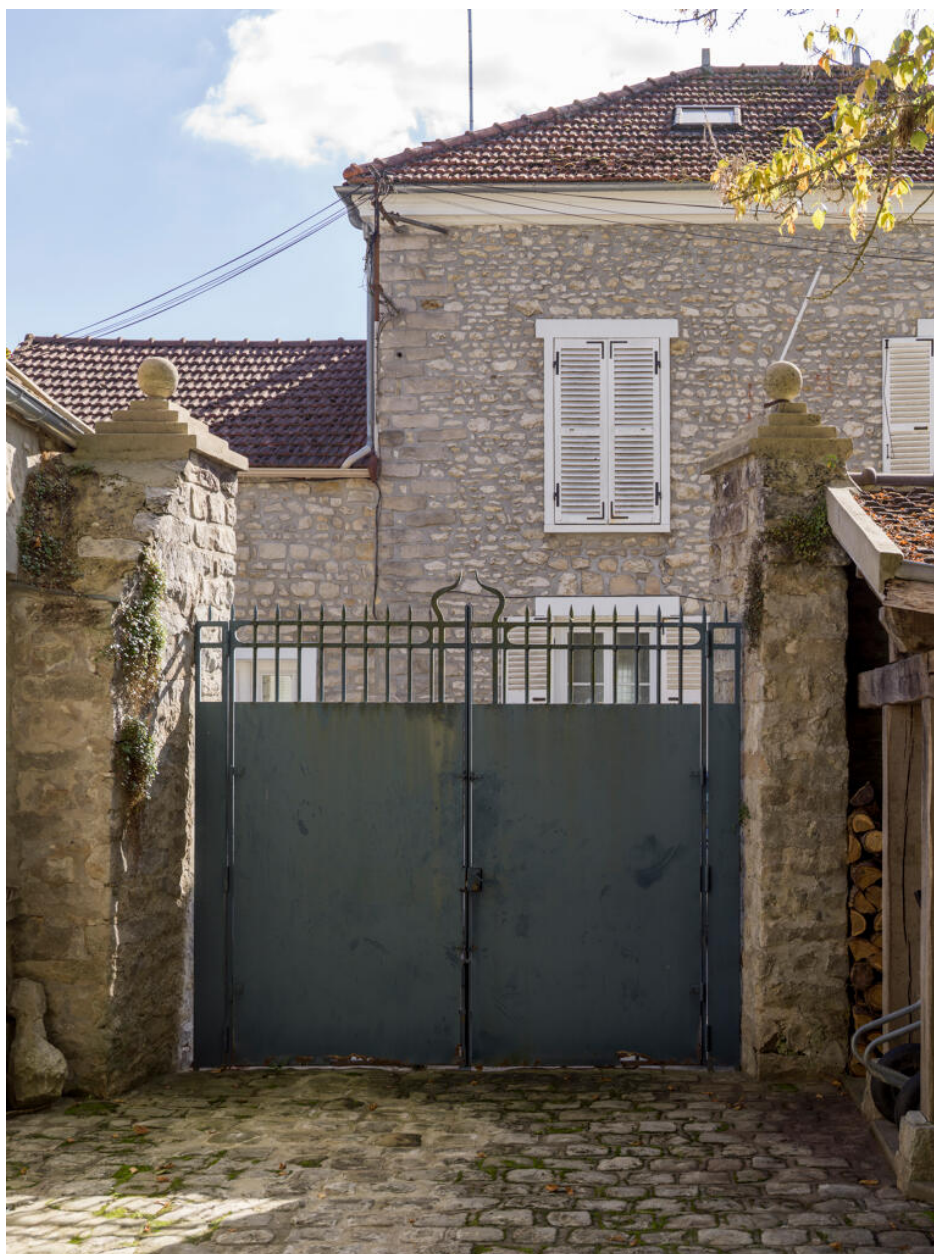
IVR11\_20259101113NUC4A

Vue du portail situé au sud-est du parc et donnant sur la rue Langlois, depuis le parc (depuis le nord).

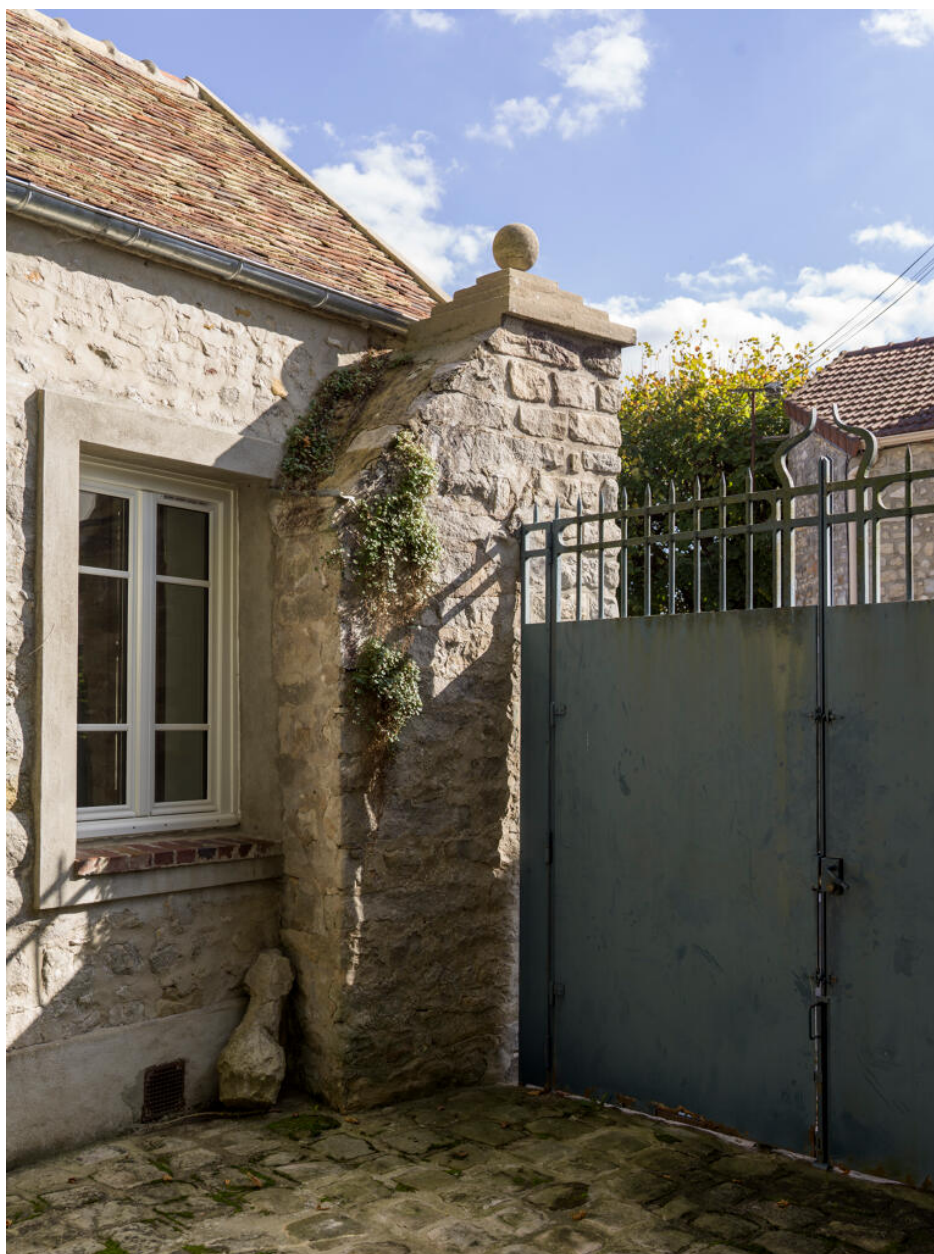
IVR11\_20259101114NUC4A

Détail du pilier.

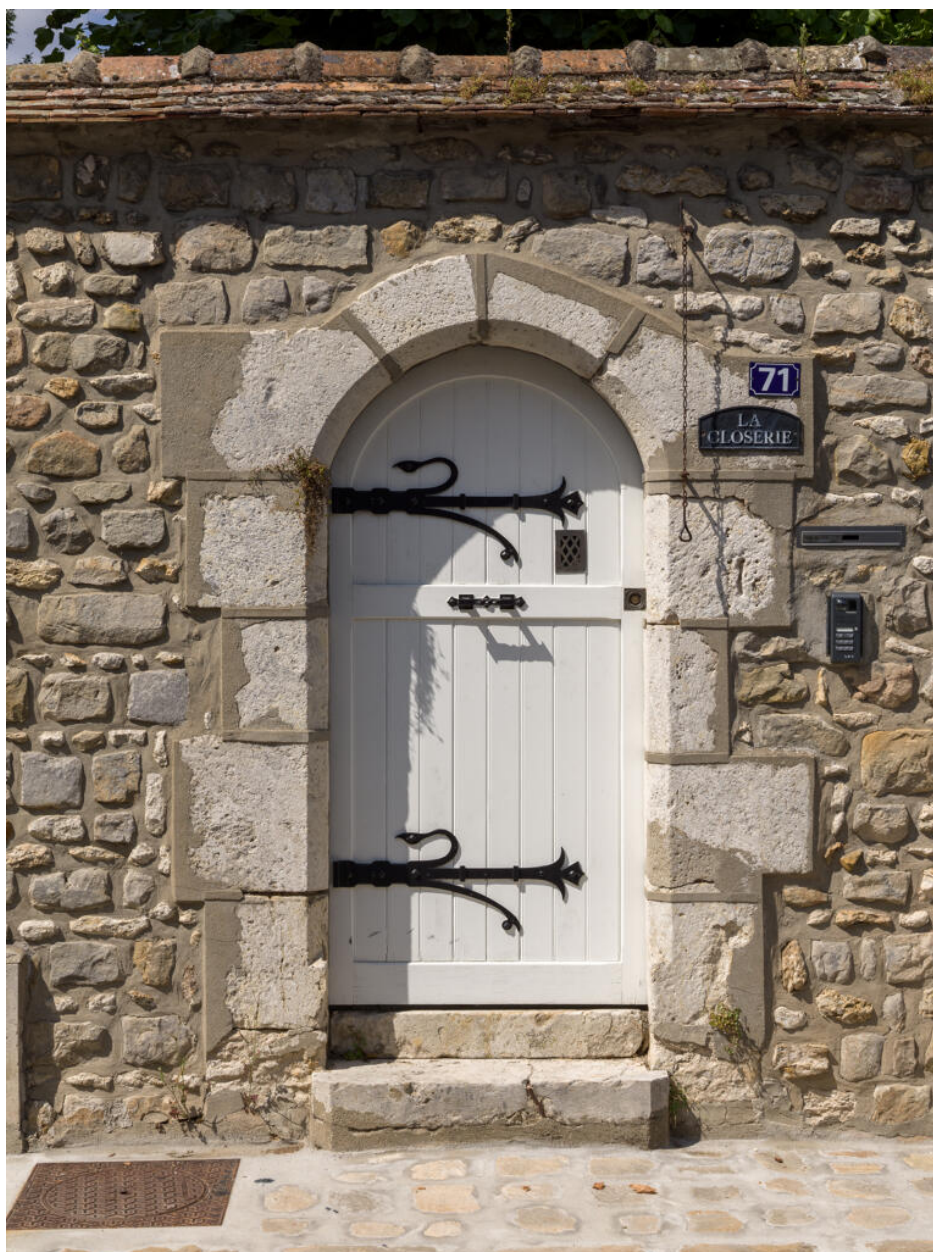
IVR11\_20259100451NUC4A

Porte piétonne aménagée dans le mur de clôture donnant sur la rue Langlois, vue depuis le sud.
