Île-de-France, Seine-Saint-Denis  
Les Lilas  
55, 57 avenue Pasteur

## Usine de menuiserie Cuperly, puis moulinerie de la Société industrielle de soie à coudre, puis Gütermann (détruit après inventaire)

Numéro de dossier : IA93000593  
Date de l'enquête initiale : 2004  
Date(s) de rédaction : 2005, 2022  
Cadre de l'étude : patrimoine industriel  
Degré d'étude : étudié

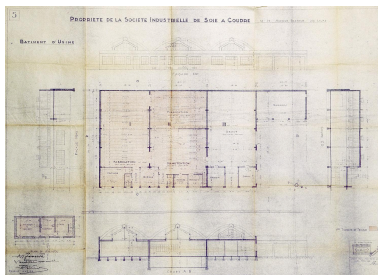
Autr. Aloys René Verrey  
IVR11\_20059300366XA

Plan-masse et coupes du bâtiment principal de l'usine, accompagnant une demande de permis de construire. (Ville des Lilas, Permis de construire 1955-4).

Plan-masse et coupes du bâtiment principal de l'usine, accompagnant une demande de permis de construire. (Ville des Lilas, Permis de construire 1955-4).

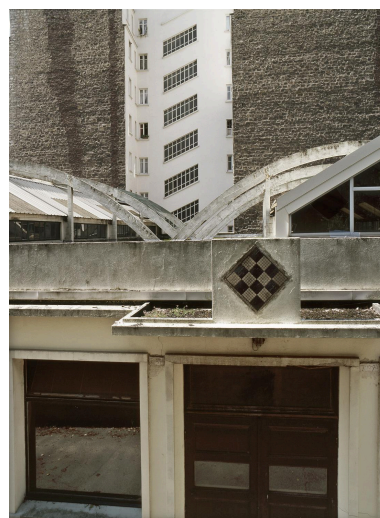
Entrée surmontée d'un auvent en béton translucide (pavés de verre).  
Phot. Laurent Kruszyk  
IVR11\_20049300440XA

Entrée surmontée d'un auvent en béton translucide (pavés de verre).

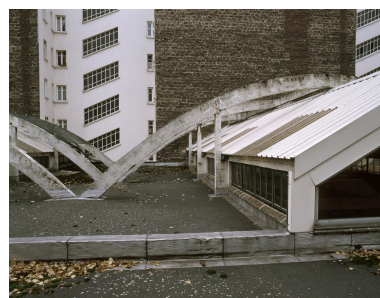
La toiture de chaque halle est suspendue par trois arceaux de béton armé inscrits dans la largeur du bâtiment.  
Phot. Laurent Kruszyk  
IVR11\_20049300435XA

La toiture de chaque halle est suspendue par trois arceaux de béton armé inscrits dans la largeur du bâtiment.

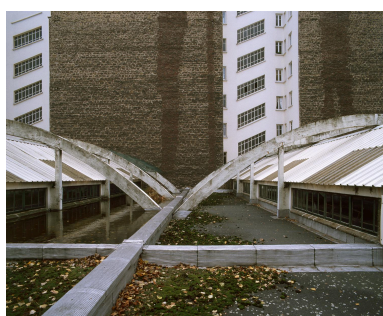
Arceaux et système de fixation de la toiture suspendue.  
IVR11\_20059300063XA

Arceaux et système de fixation de la toiture suspendue.

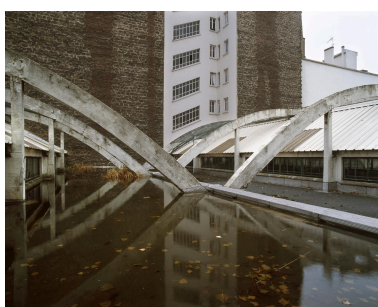
Arceaux et système de fixation de la toiture suspendue.  
IVR11\_20059300061XA

Arceaux et système de fixation de la toiture suspendue.

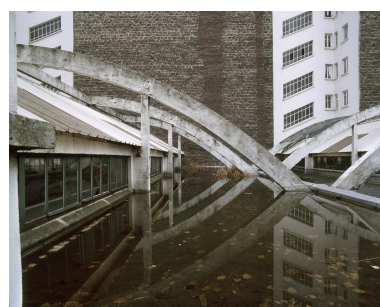
Arceaux et système de fixation de la toiture suspendue.  
IVR11\_20059300069XA

Arceaux et système de fixation de la toiture suspendue.

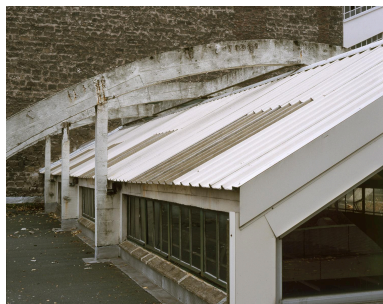
Détail d'un arceau et d'une l'aiguille de fixation de la toiture suspendue.  
IVR11\_20059300067XA

Détail d'un arceau et d'une l'aiguille de fixation de la toiture suspendue.

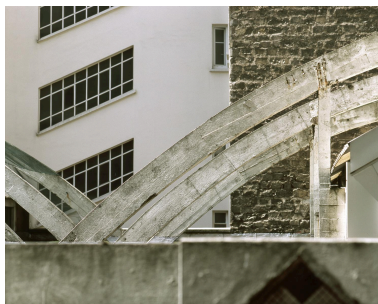
Détail d'un arceau et d'une l'iguille de fixation de la toiture suspendue.

Détail d'un arceau et d'une l'iguille de fixation de la toiture suspendue.

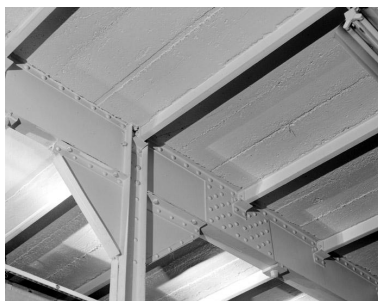
Intérieur du bâtiment de ""stockage du matériel"". Les murs à pans de bois hourdés de brique ont été coiffés tardivement d'une charpente métallique.

Intérieur du bâtiment de ""stockage du matériel"". Les murs à pans de bois hourdés de brique ont été coiffés tardivement d'une charpente métallique.

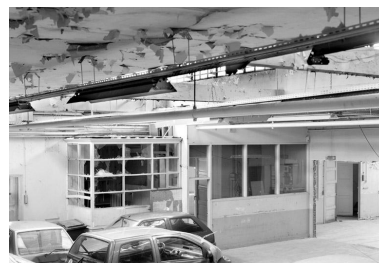
Intérieur du bâtiment de ""stockage du matériel"". Rez-de-chaussée : structure métallique, soutenant le plancher du premier étage, installée après la construction des murs à pans de bois hourdés de brique.

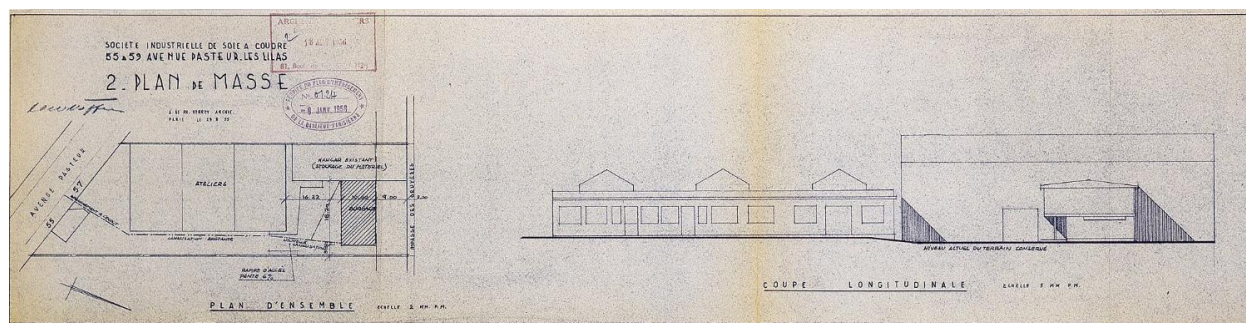
Plan du transformateur, accompagnant une demande de permis de construire (Ville des Lilas, Permis de construire 1955-4)

- **Arrêté du 9 mai 1950** : édification d'un local pour transformateur.

- **Plan [photographié]** / H.g. : « 19 » ; h.m. : « Propriété de la Société industrielle de soie à coudre, 55-59 avenue Pasteur Les Lilas / Emplacement du transformateur » ; b.d. : « Echelle 0,005 p.m. / A. Verrey (...) ». / Imprimé en bleu, rehaut de crayon de rouge [transformateur], 36,5 x 63 cm.

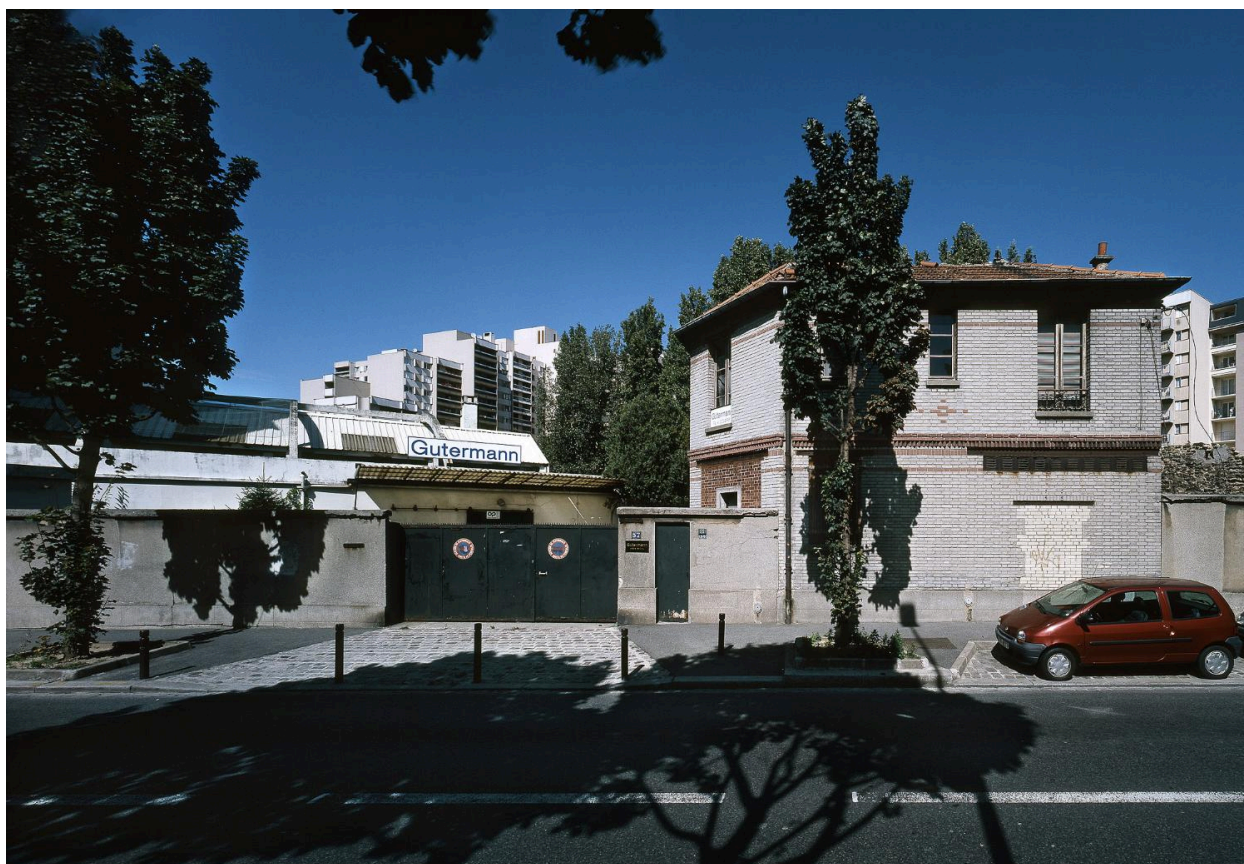
Vue générale depuis l'avenue Pasteur. A droite, le logement du gardien de la menuiserie Cuperly. A gauche, la toiture de l'usine de la Société industrielle de soie à coudre.

De l'usine Cuperly subsiste, à l'entrée de la parcelle, le logement du gardien construit en maçonnerie de brique silico-calcaire et surmonté d'un toit à croupe polygonale. A l'extrémité nord-ouest de la parcelle, l'un des bâtiments de la menuiserie (atelier ou entrepôt) a été conservé. Il s'agit d'une construction à pans de bois hourdis de brique, surmontée tardivement d'une charpente métallique. L'usine de la Société industrielle de soie à coudre, occupant plus de 1000 m<sup>2</sup>, est composée de trois halles accolées en rez-de-chaussée, à pans de béton armé hourdis de brique. Elle se distingue par son système de couverture. La toiture de chaque halle est suspendue par trois arceaux de béton armé inscrits dans la largeur du bâtiment. Trois entrants en béton armé, reposant sur six poteaux verticaux, jouent le rôle des longerons d'un pont suspendu : cette technique appliquée au couvrement d'un bâtiment industriel permet d'en dégager l'espace intérieur. La cheminée en brique (enduite) signale à l'extérieur l'emplacement de la chaufferie abritant une chaudière à vapeur Chappée (étudiée dans la base Palissy : IM93000298).

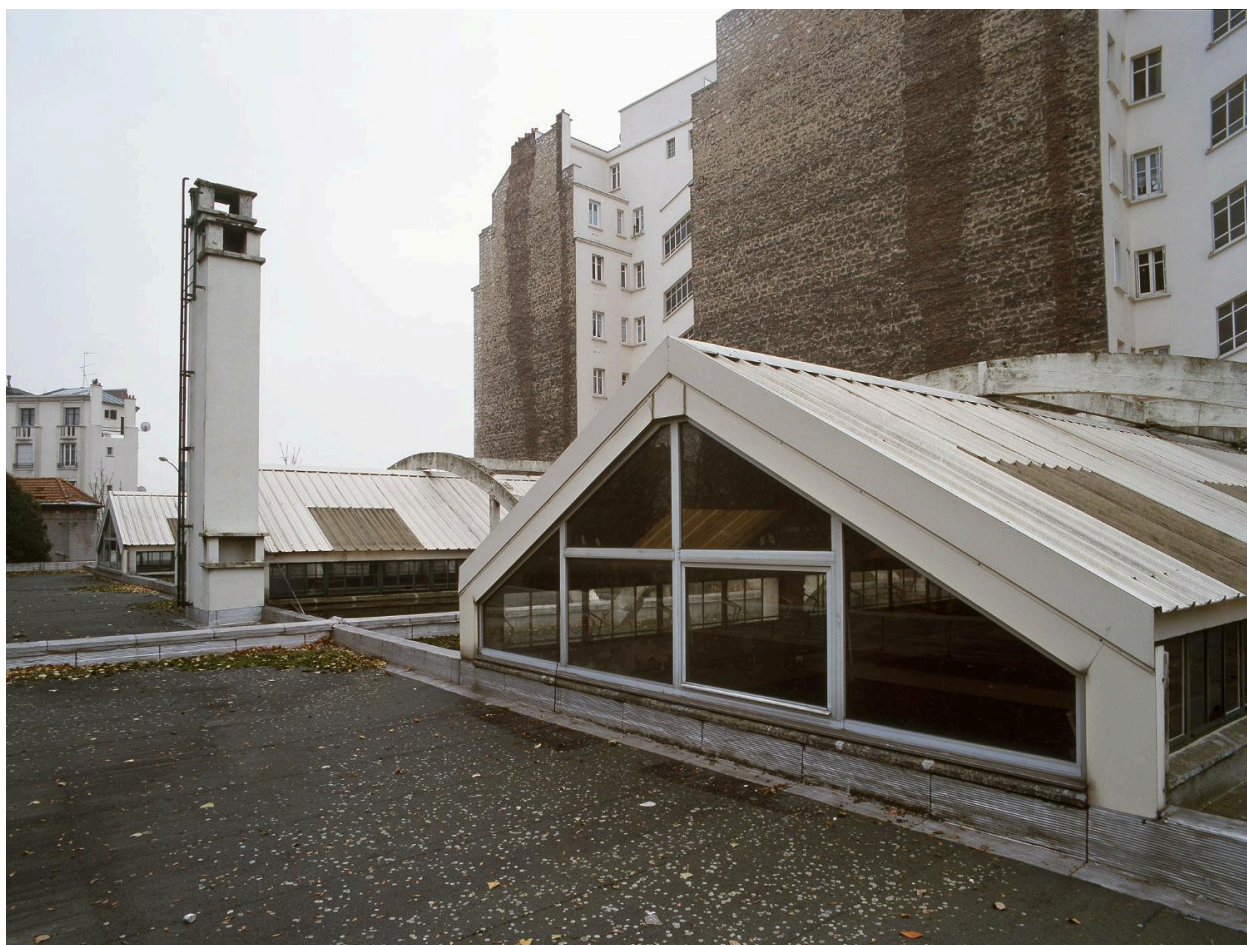
Toiture des trois halles et cheminée de la chaufferie.

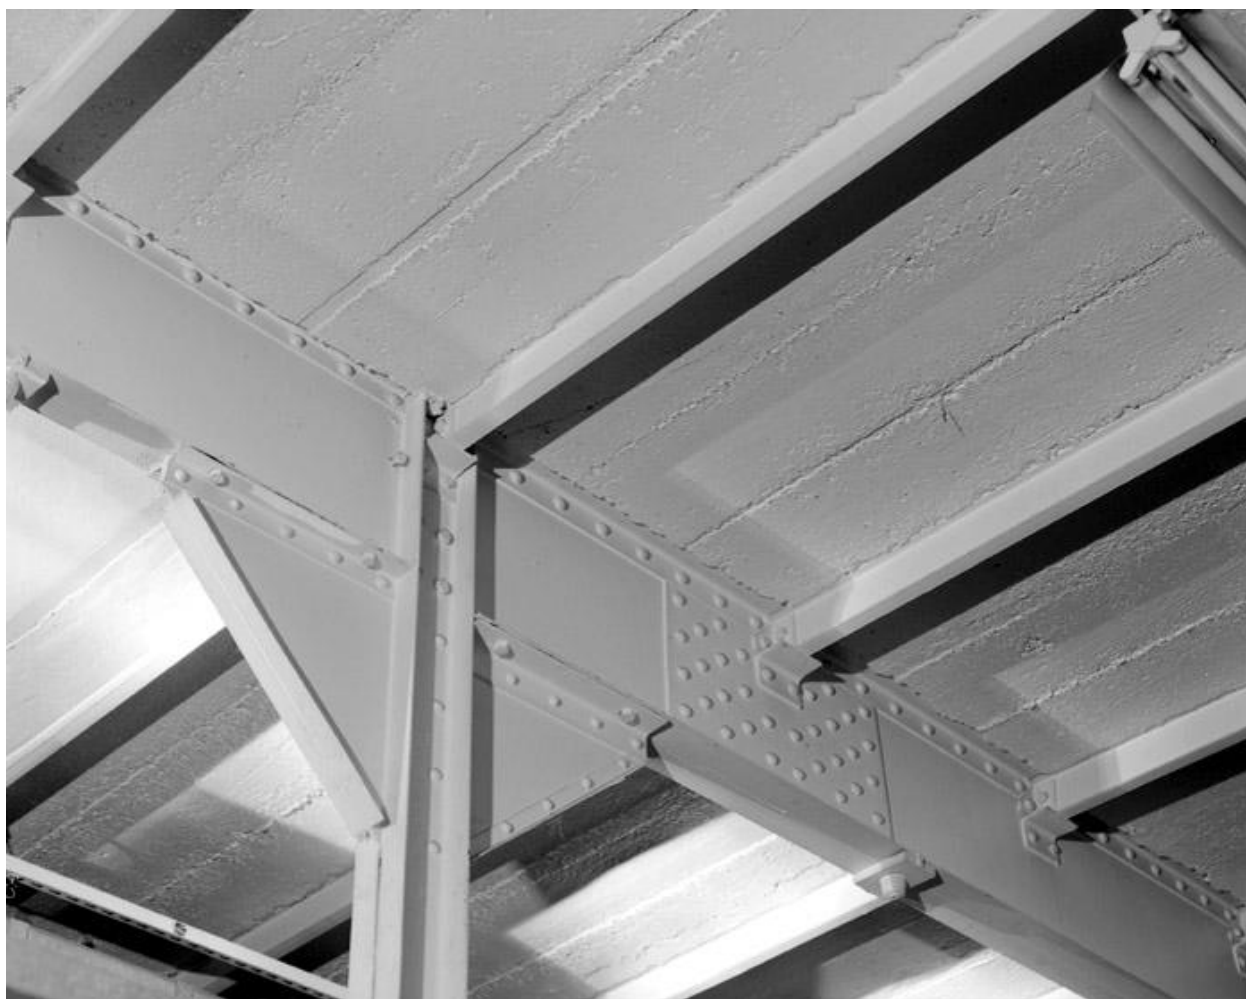
Intérieur du bâtiment de ""stockage du matériel"". Rez-de-chaussée : structure métallique, soutenant le plancher du premier étage, installée après la construction des murs à pans de bois hourdés de brique.

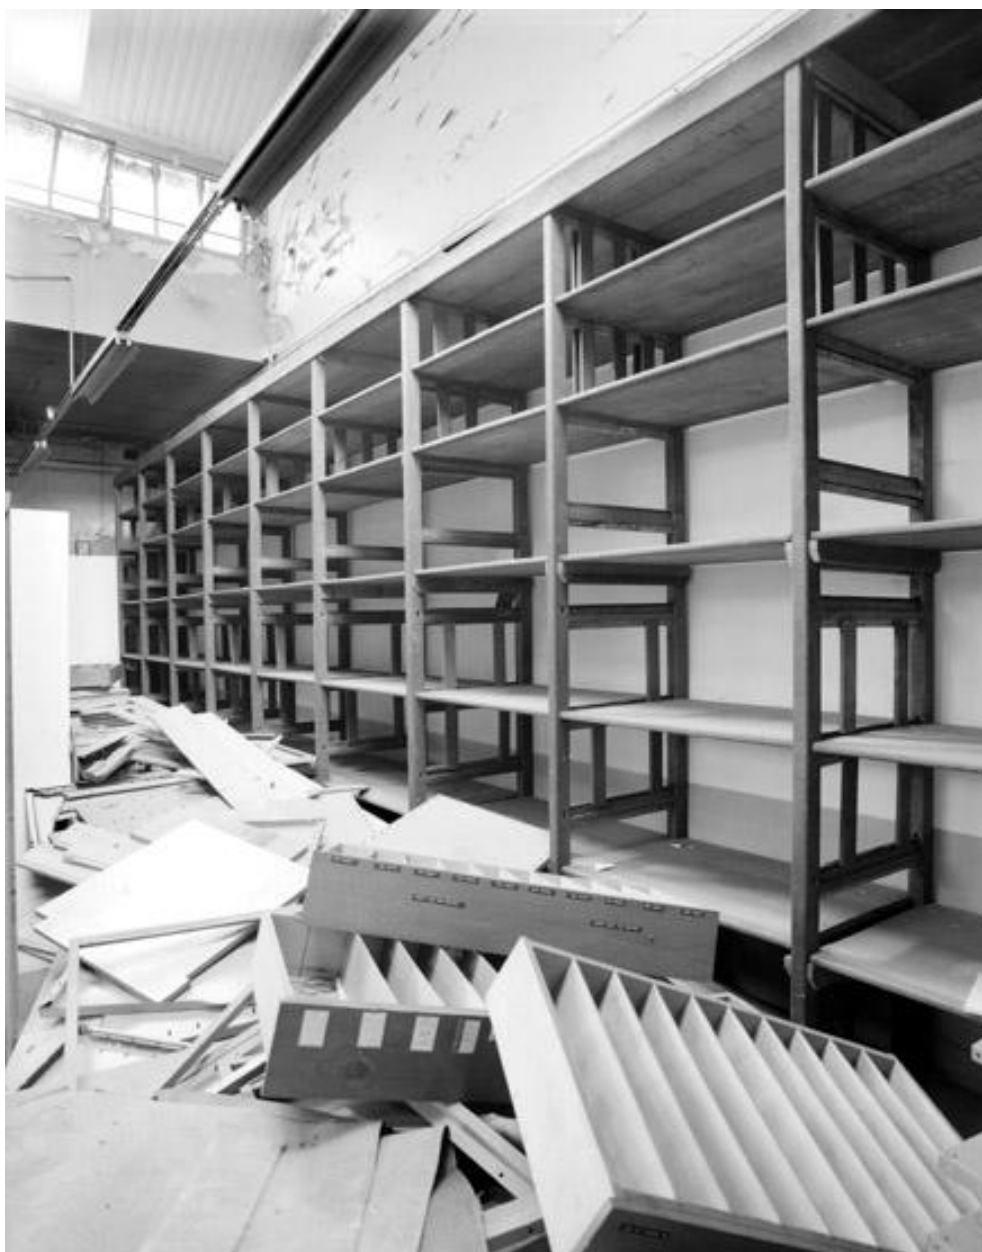
Intérieur de la halle n° 2 (partie fabrication). Contre le mur, les 'casiers dévidage' et, au sol, les 'casiers étiquettes'.
