## Bains douches de la rue Castagnary

Numéro de dossier : IA75000308  
Date de l'enquête initiale : 2017  
Date(s) de rédaction : 2017  
Cadre de l'étude : opération ponctuelle bains-douches municipaux parisiens  
Degré d'étude : étudié

Période(s) principale(s) : 2e quart 20e siècle ()  
Dates : 1932 (daté par source)  
Auteur(s) de l'oeuvre : Gaston Lefol (architecte, attribution par source)

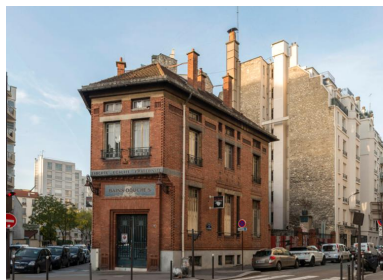
Vue générale des bains-douches de la rue Castagnary.  
Phot. Laurent Kruszyk  
IVR11\_20167500789NUC4A

Vue générale des bains-douches de la rue Castagnary.

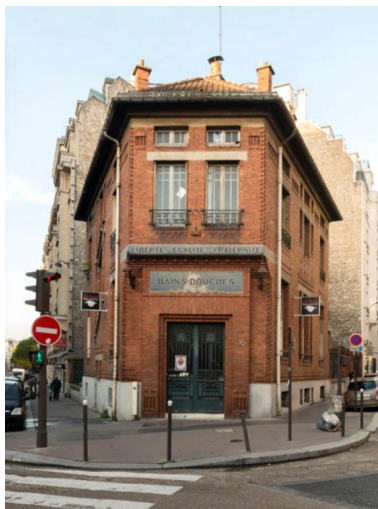
Les bains-douches de la rue Castagnary, à l'angle de deux voies.  
Phot. Laurent Kruszyk  
IVR11\_20167500790NUC4A

Les bains-douches de la rue Castagnary, à l'angle de deux voies.

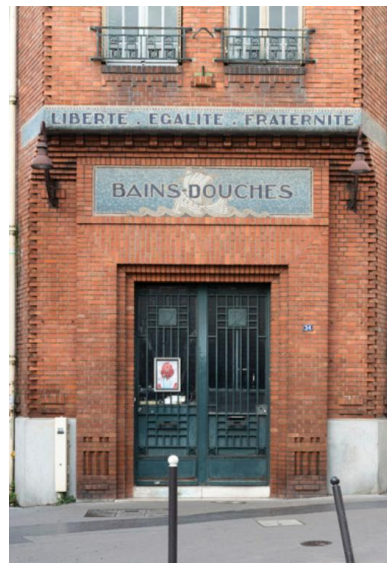
Détail de l'inscription "bains-douches" et du blason de la Ville de Paris, au-dessus de l'entrée de l'établissement.  
Phot. Laurent Kruszyk  
IVR11\_20167500791NUC4A

Détail de l'inscription "bains-douches" et du blason de la Ville de Paris, au-dessus de l'entrée de l'établissement.

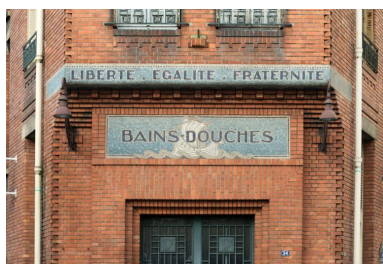
Détail des inscriptions,  
au-dessus de l'entrée.  
Phot. Laurent Kruszyk  
IVR11\_20167500792NUC4A

Détail des inscriptions, au-dessus de l'entrée.

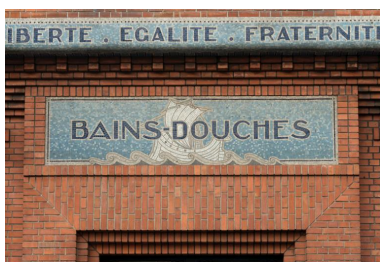
Détail de l'inscription "bains-  
douches" et du blason de la Ville  
de Paris (nef voguant sur les flots).  
Phot. Laurent Kruszyk  
IVR11\_20167500793NUC4A

Détail de l'inscription "bains-douches" et du blason de la Ville de Paris (nef voguant sur les flots).

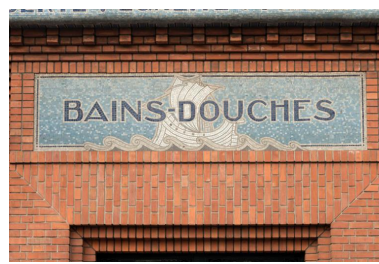
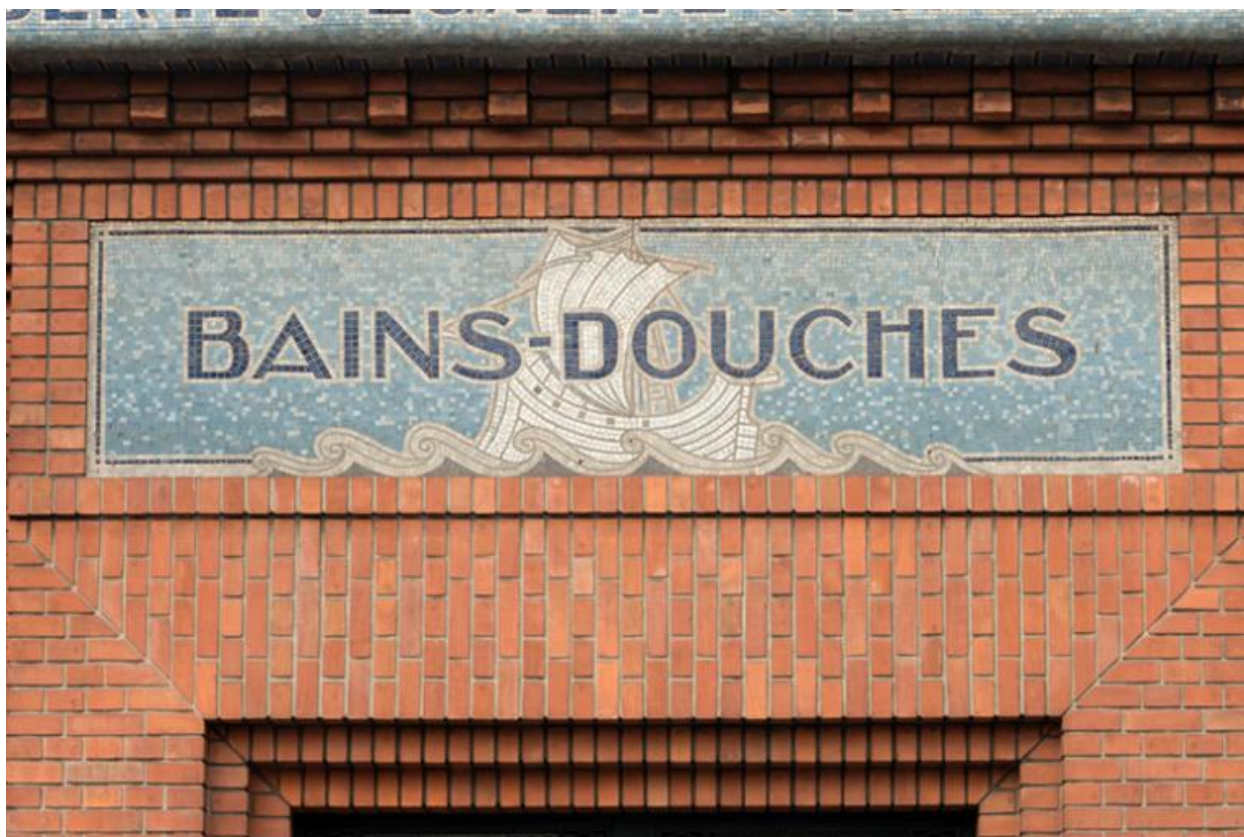
Détail de l'inscription "bains-  
douches" et du décor de mosaïque  
(tesselles de pâte de verre).  
Phot. Laurent Kruszyk  
IVR11\_20167500794NUC4A

Détail de l'inscription "bains-douches" et du décor de mosaïque (tesselles de pâte de verre).

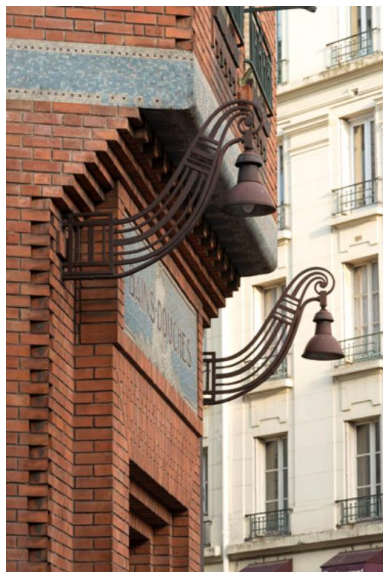
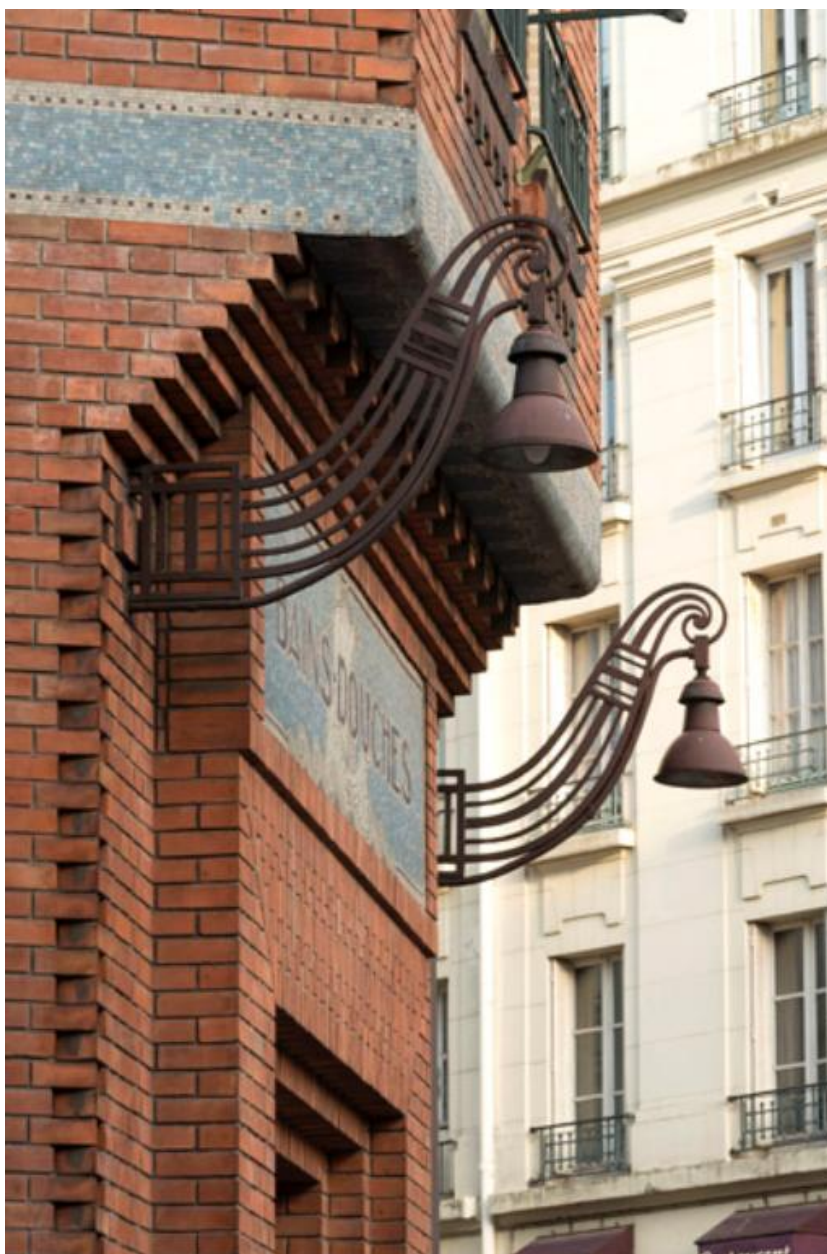
L'entrée de l'établissement et le  
travail de calepinage de la brique.  
Phot. Laurent Kruszyk  
IVR11\_20167500795NUC4A

L'entrée de l'établissement et le travail de calepinage de la brique.

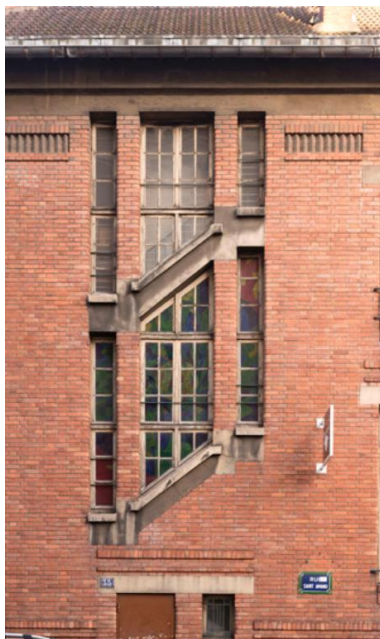
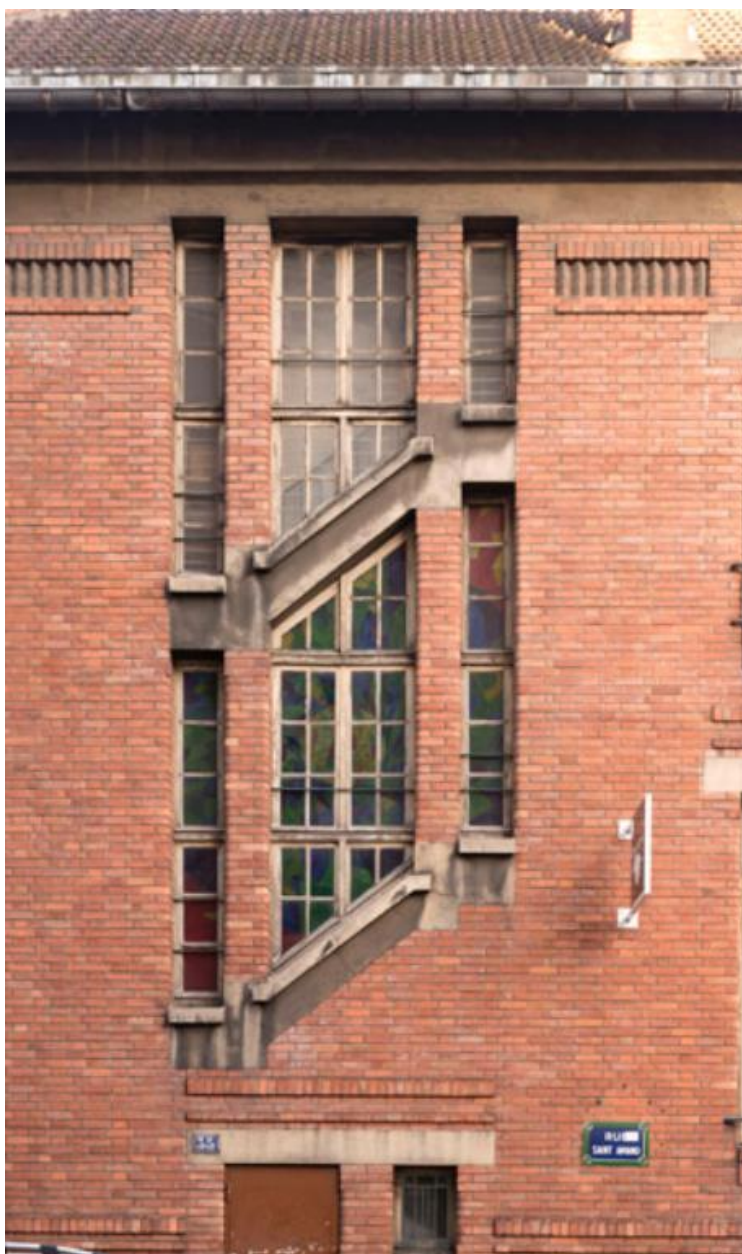
Les baies éclairant la cage d'escalier  
conduisant au service des hommes  
(1er étage) et au logement (2e étage),  
du côté de la rue Saint-Amand.  
Phot. Laurent Kruszyk  
IVR11\_20167500796NUC4A

Les baies éclairant la cage d'escalier conduisant au service des hommes (1er étage) et au logement (2e étage), du côté de la rue Saint-Amand.

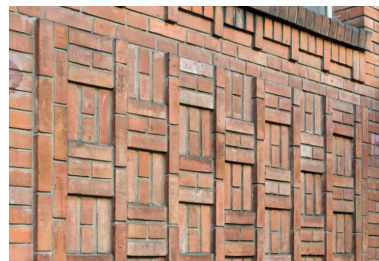
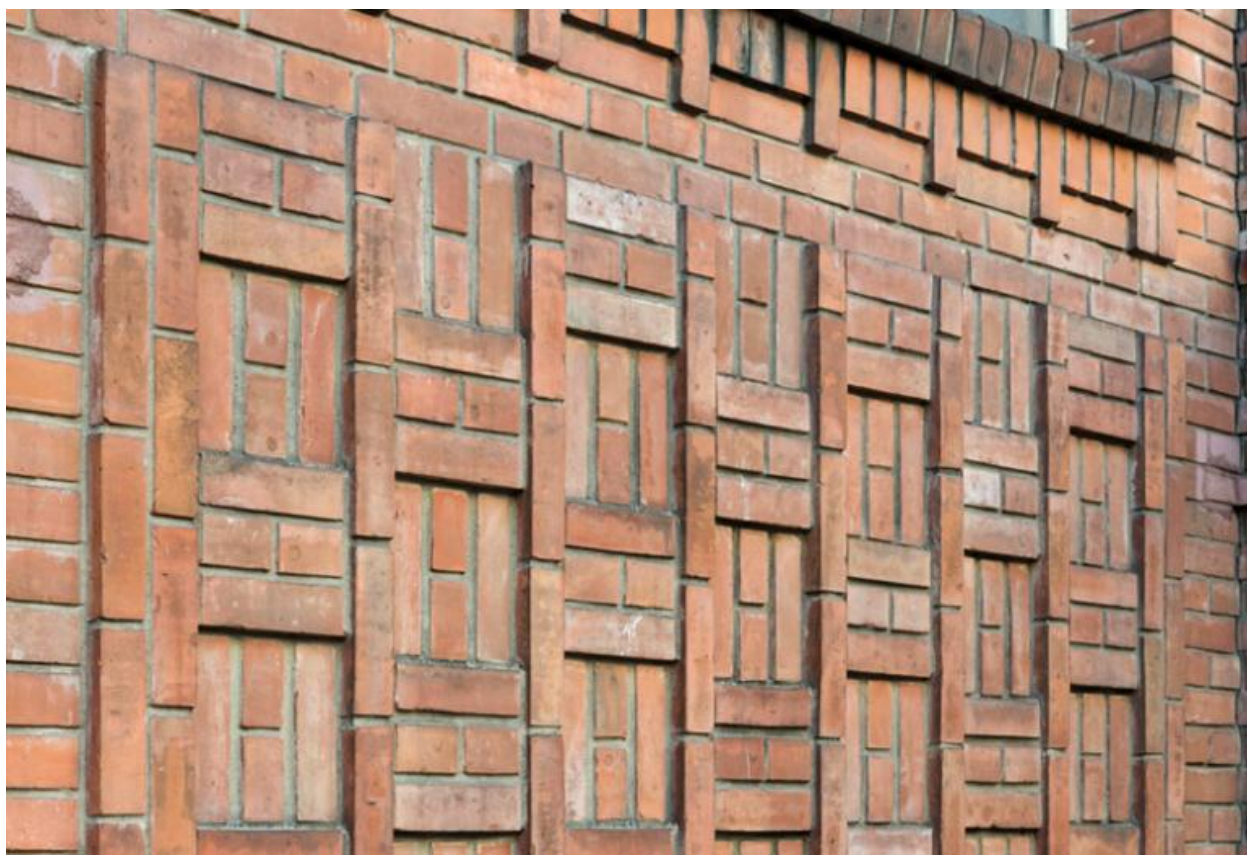
Travail de calepinage de  
la brique (élévation du  
côté de la rue Castagnary).  
Phot. Laurent Kruszyk  
IVR11\_20167500798NUC4A

Travail de calepinage de la brique (élévation du côté de la rue Castagnary).

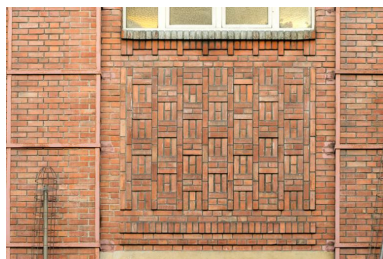
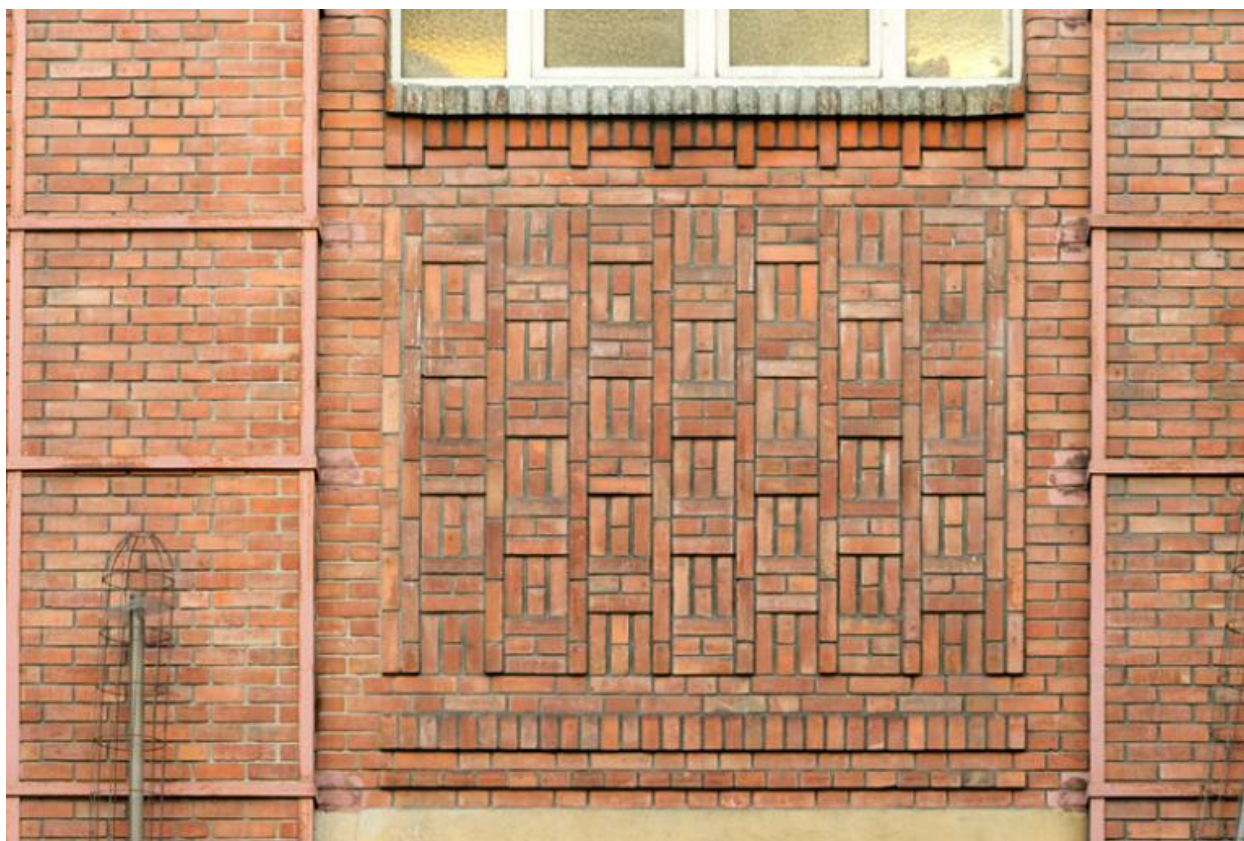
Travail de calepinage de  
la brique sur l'élévation du  
côté de la rue Castagnary.  
Phot. Laurent Kruszyk  
IVR11\_20167500799NUC4A

Travail de calepinage de la brique sur l'élévation du côté de la rue Castagnary.

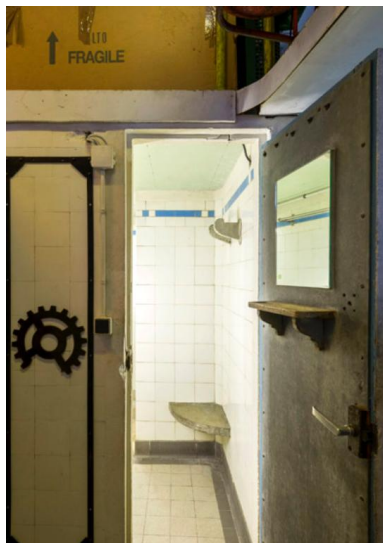
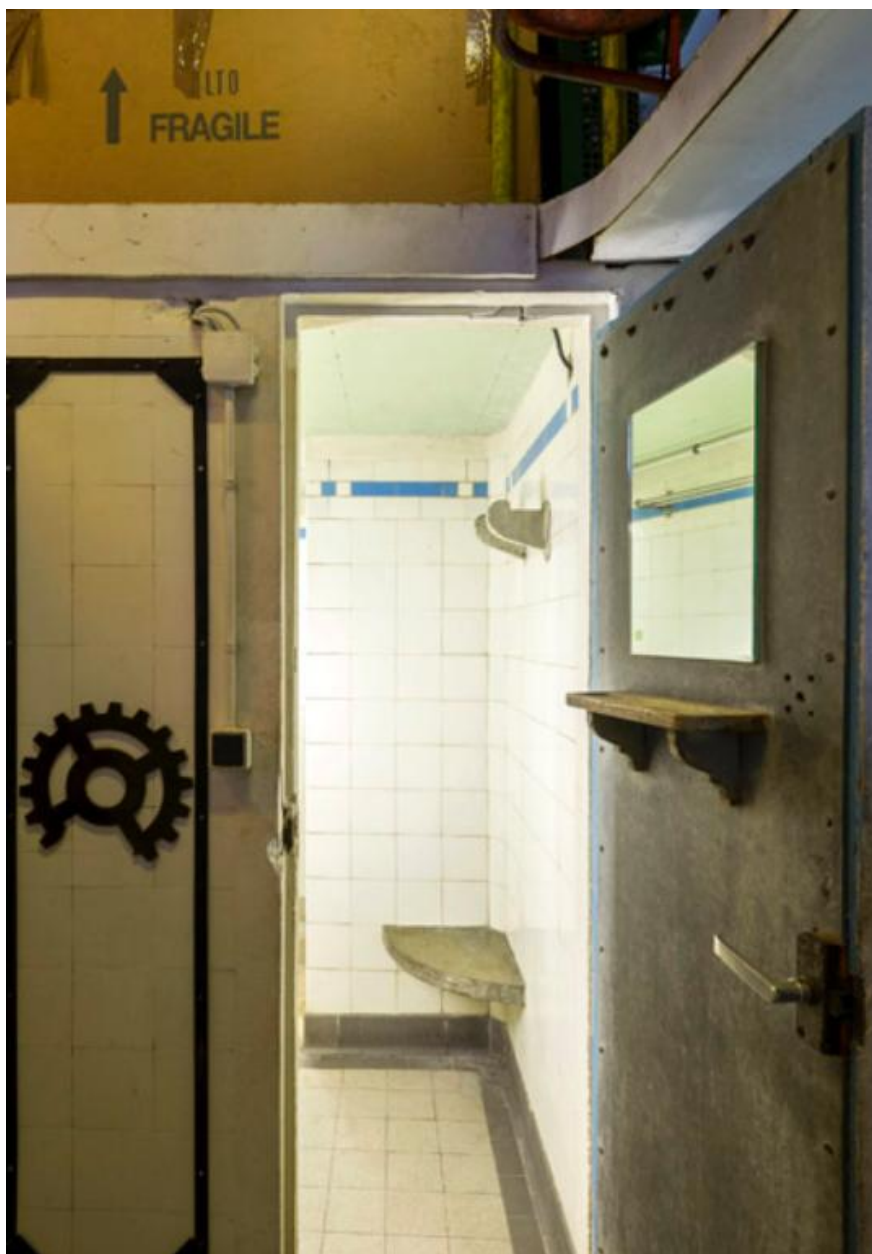
La partie "déshabillage" de la cabine de douche, avec un siège et deux patères en ciment.

La partie "déshabilleur" de la cabine de douche, avec un siège et deux patères en ciment.

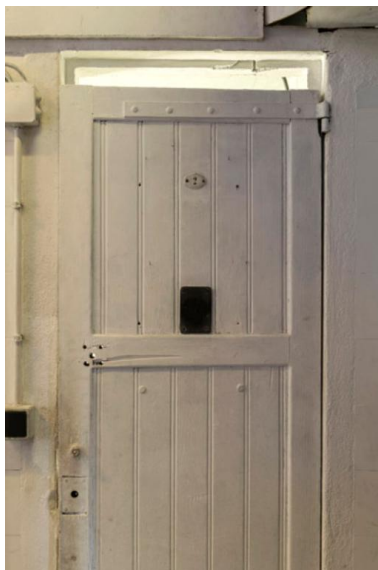
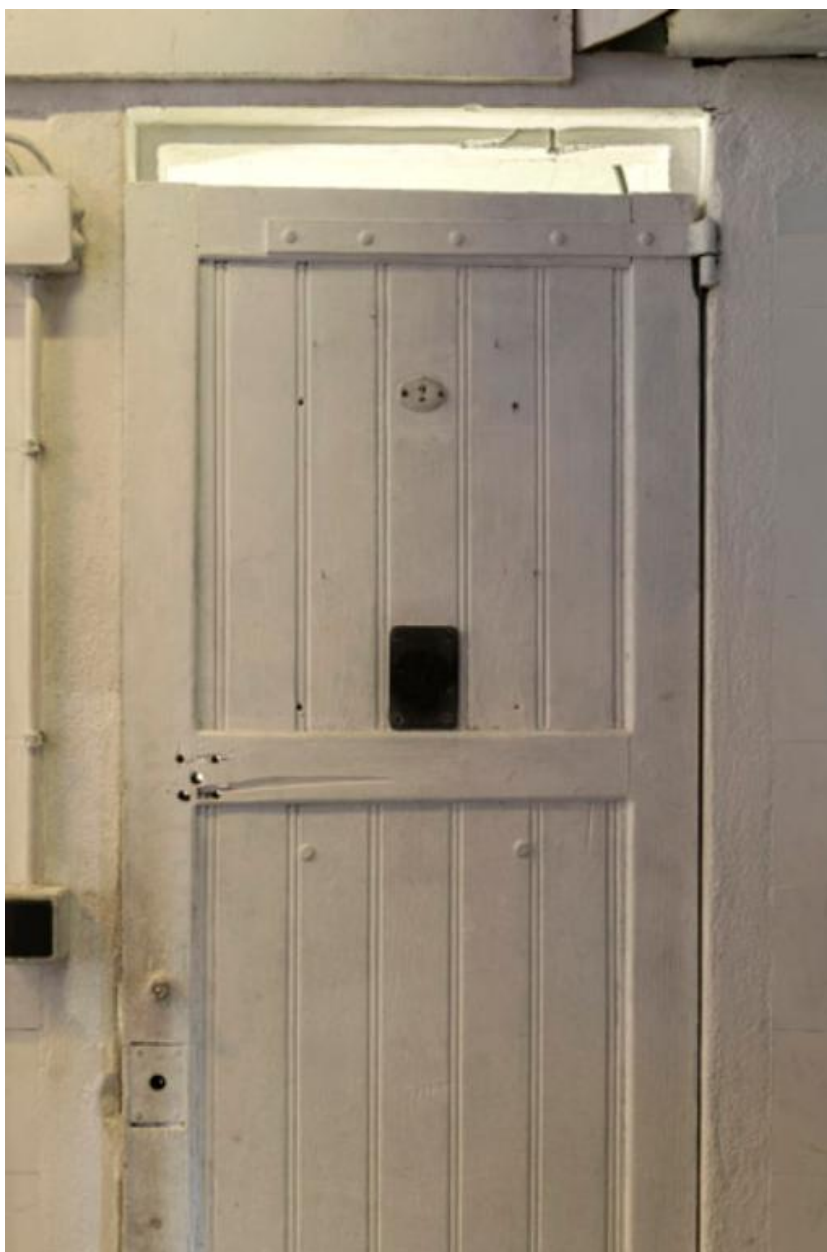
Porte en bois d'une cabine de douche.

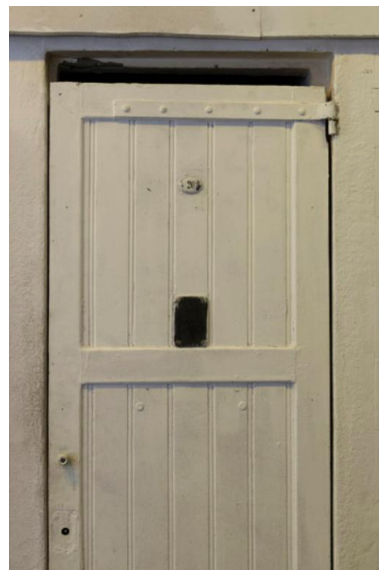
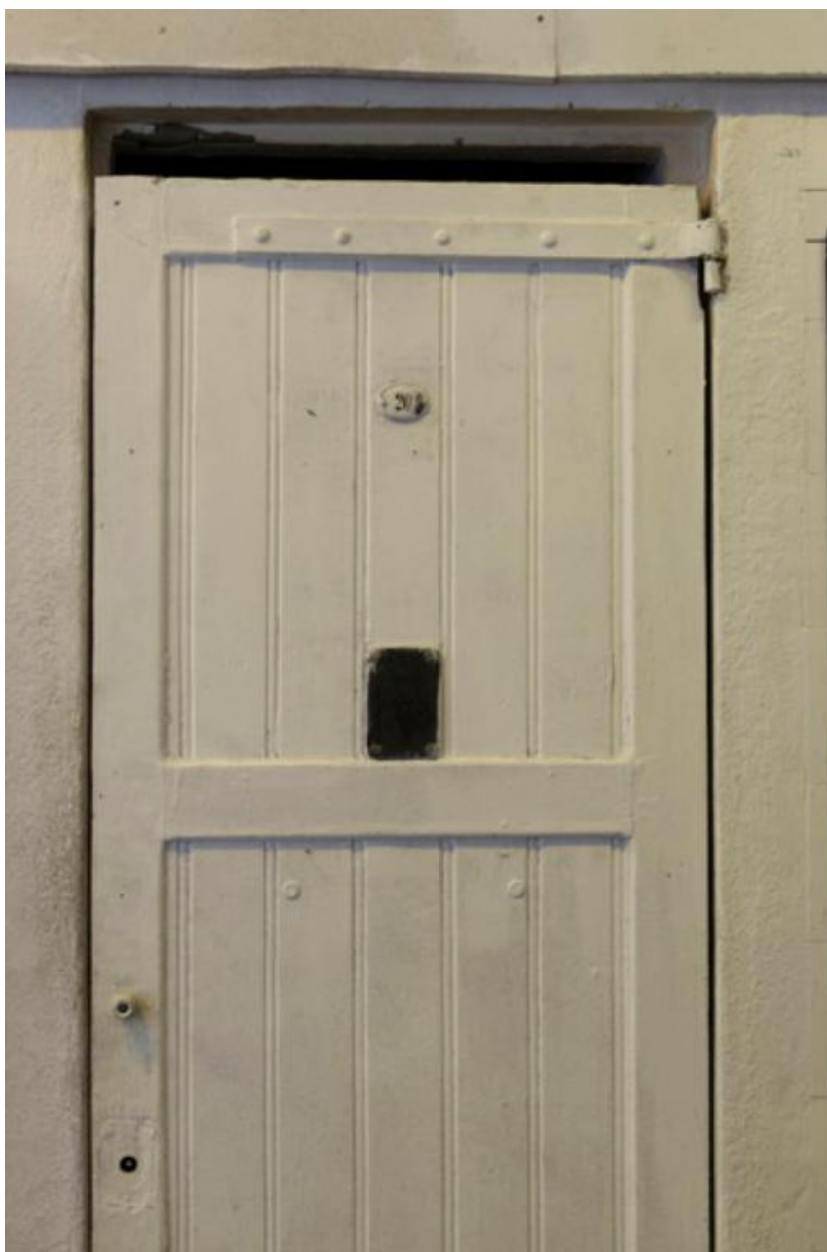
Porte en bois d'une cabine de douche.

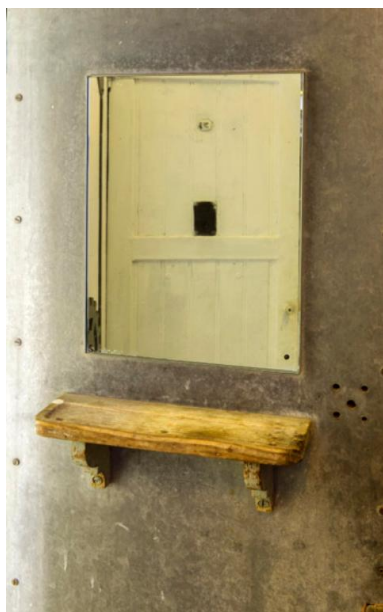
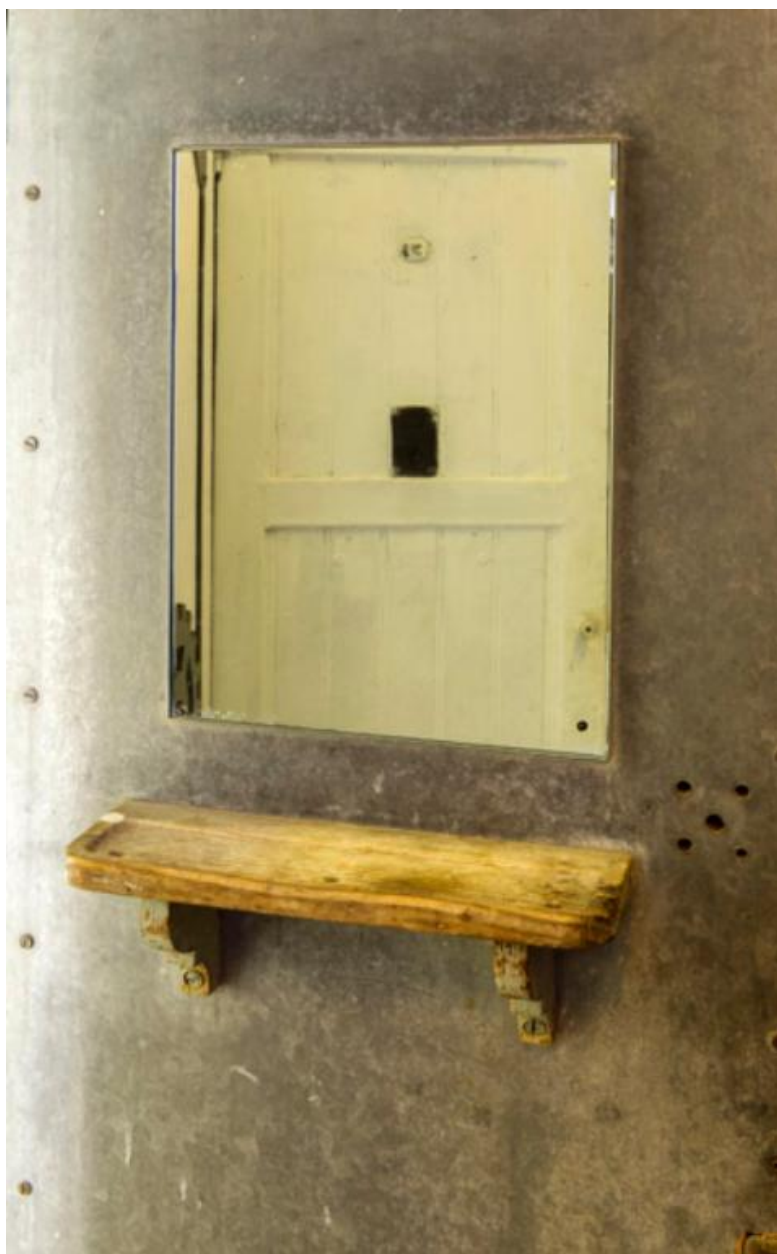
Tablette et miroir, dans une cabine de douche.

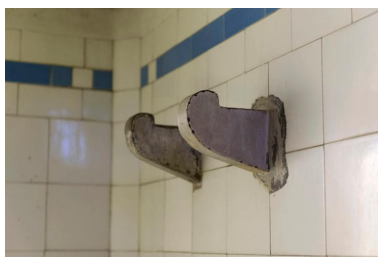
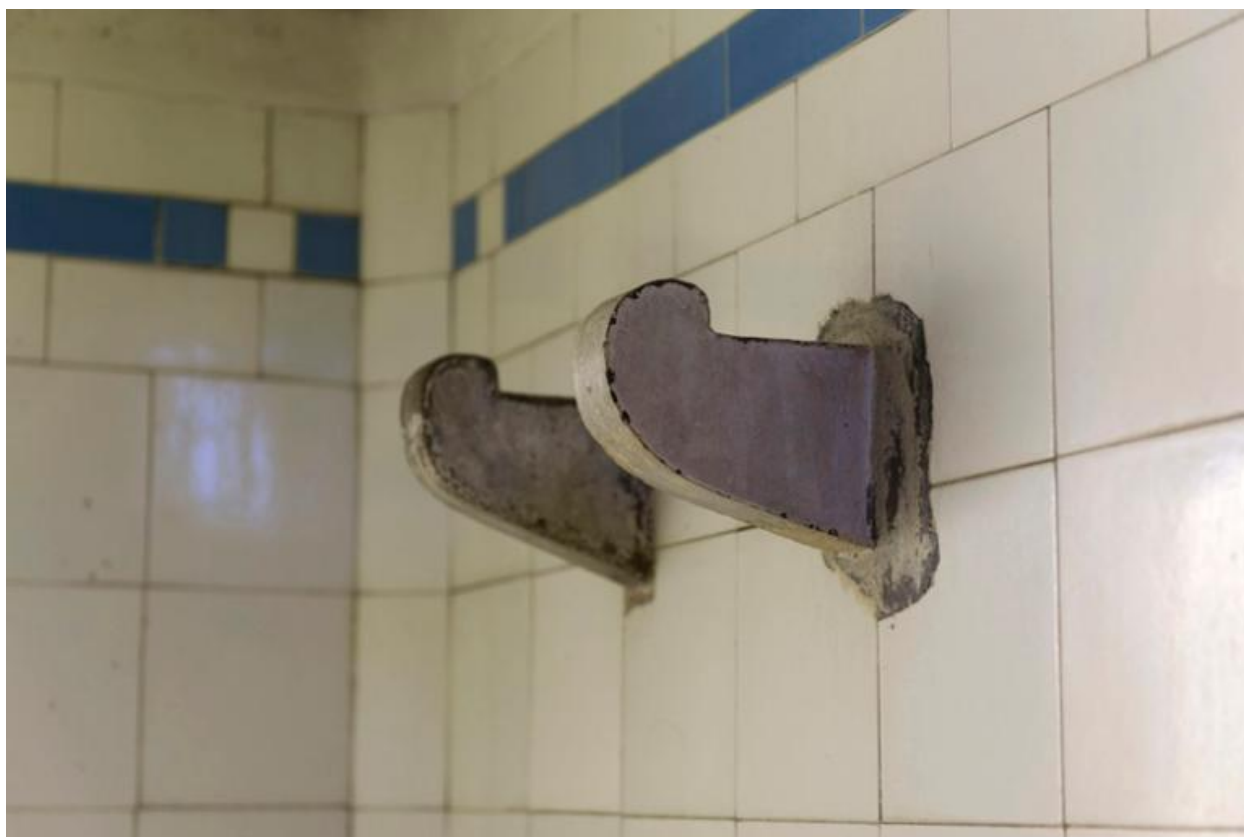
Patères en ciment, dans une cabine de douche.

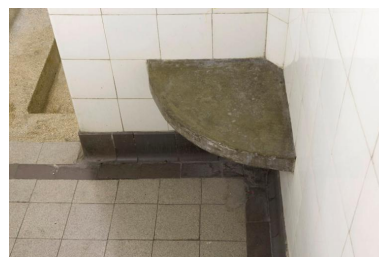
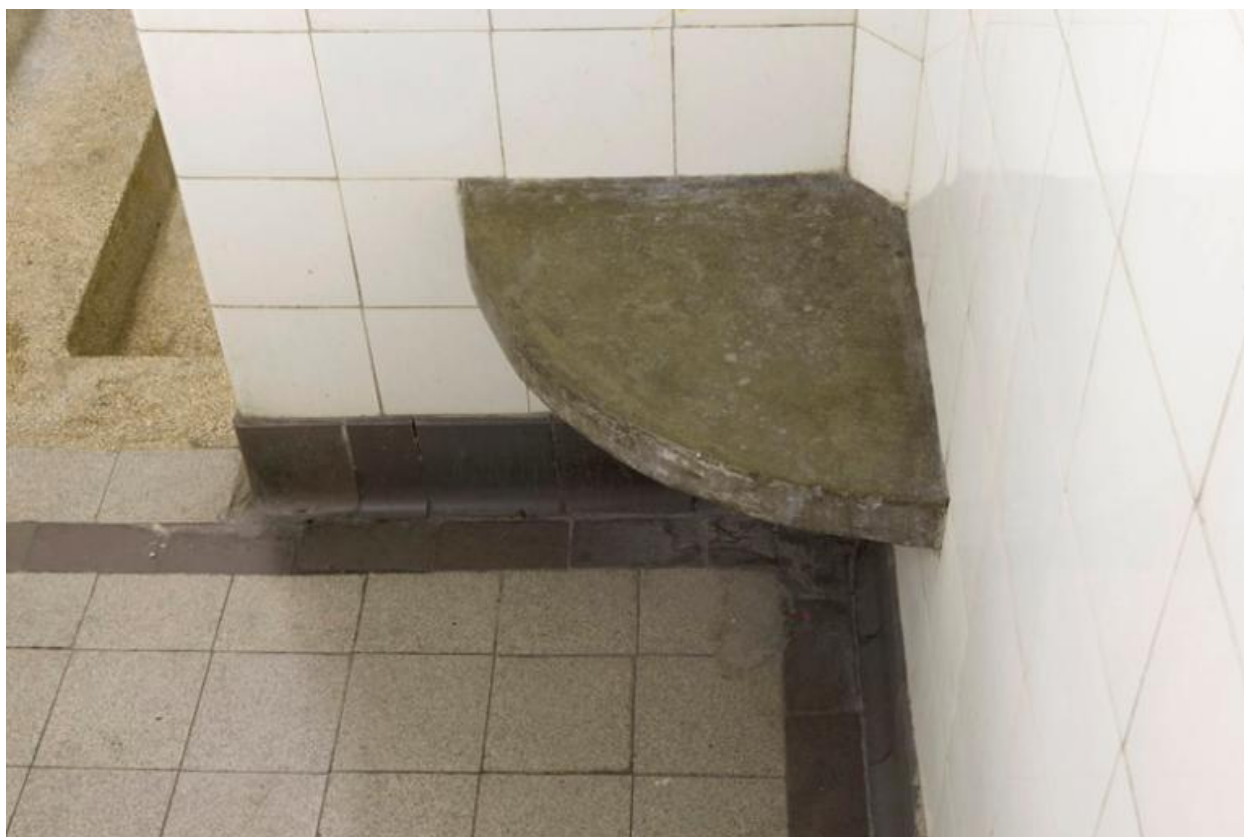
Siège en ciment, dans la partie "déshabillage" d'une cabine de douche.

Siège en ciment, dans la partie "déshabilleur" d'une cabine de douche.

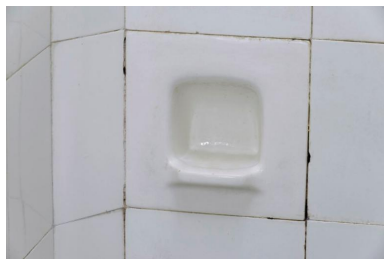
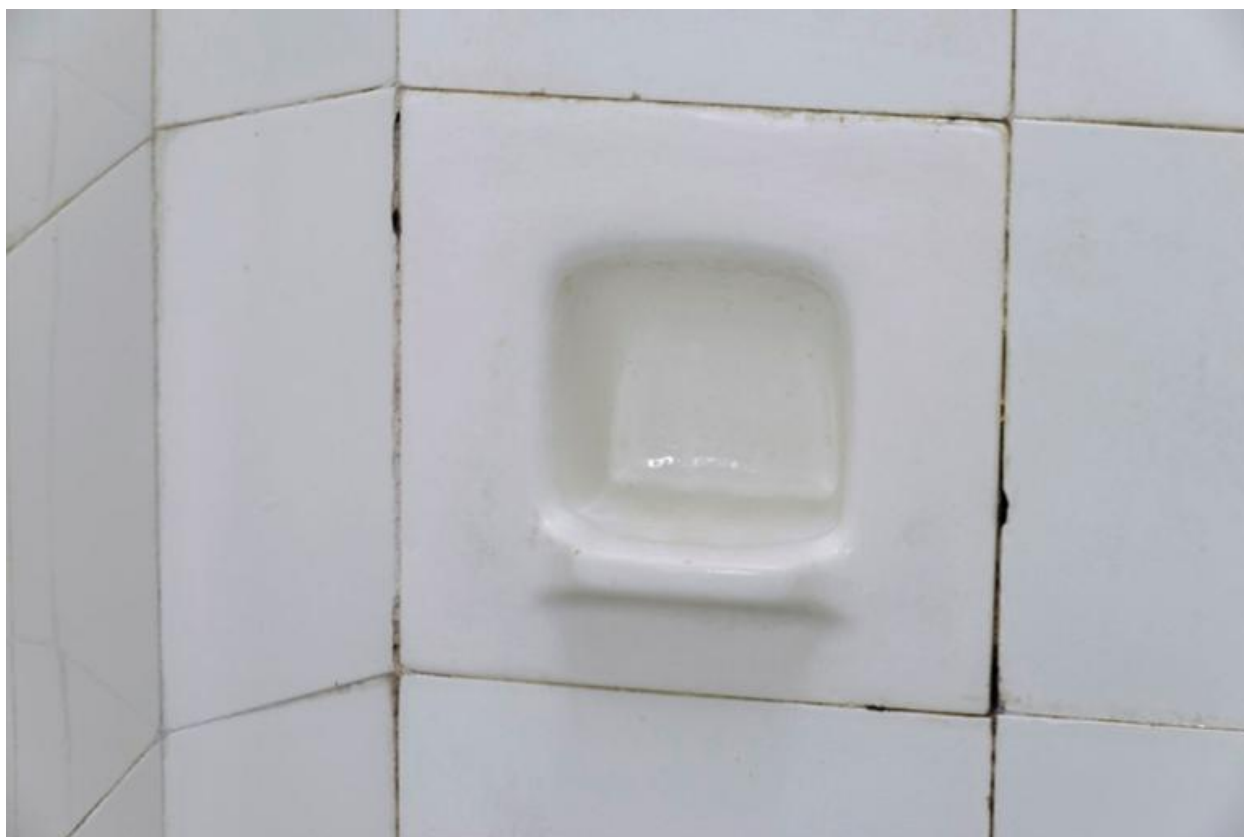
Porte-savon et revêtement en carreaux de faïence blanche, dans une douche.

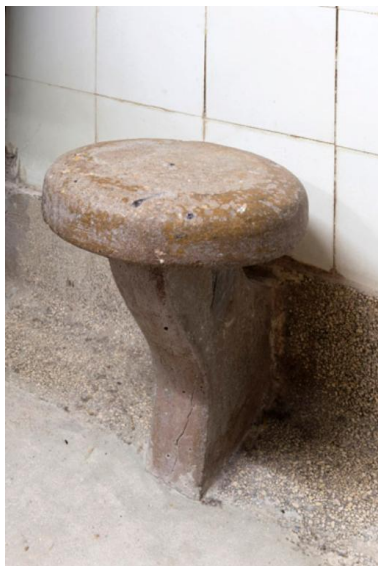
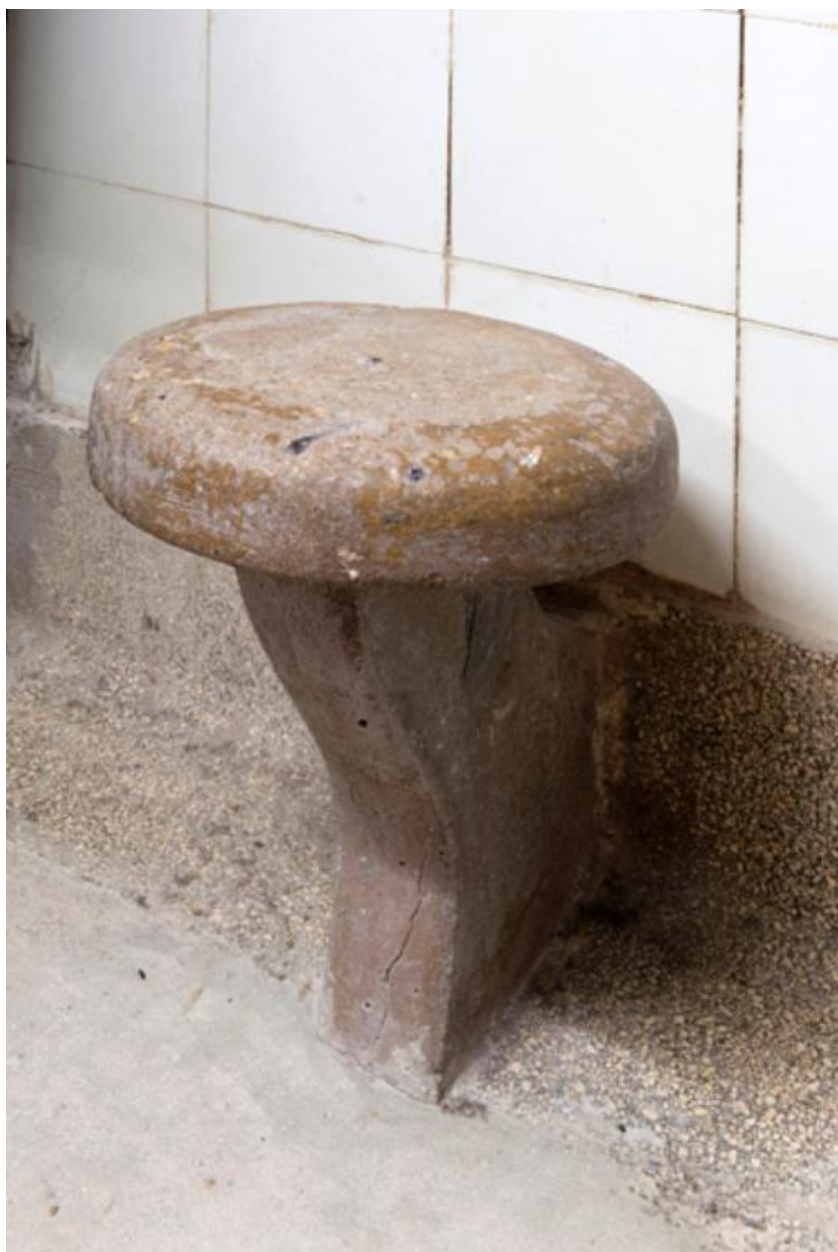
été conservées, elles témoignent du programme-type de 1922 : "champignon", siège et patères en ciment, revêtement hygiénique des parois en carreaux de faïence, sols en granito et en grès cérame, portes et tablettes en bois.

Un "champignon", petit siège en ciment permettant à l'utilisateur des bains-douches de s'asseoir ou de poser un pied pour se nettoyer le bas du corps.

Un "champignon", petit siège en ciment permettant à l'usager des bains-douches de s'asseoir ou de poser un pied pour se nettoyer le bas du corps.

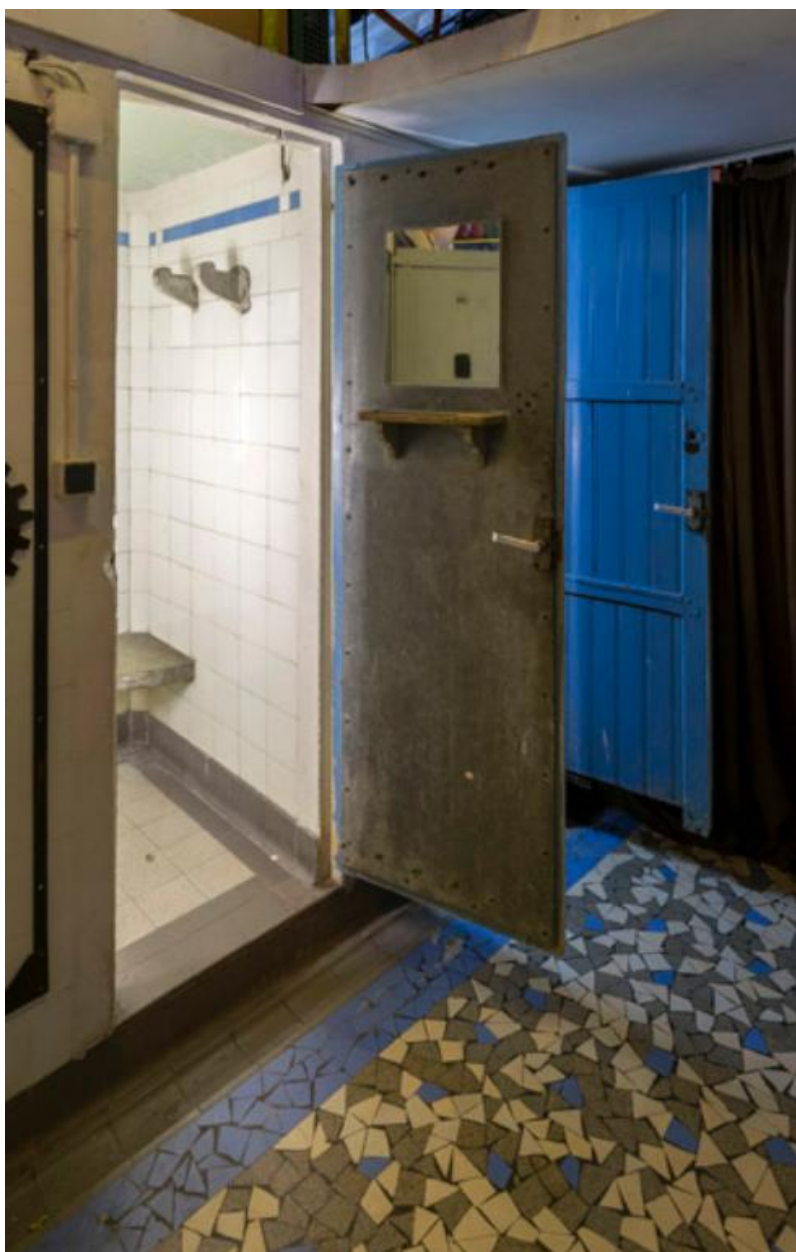
Sols en grès cérame et portes en bois des cabines de douches, avec tablette et miroir.

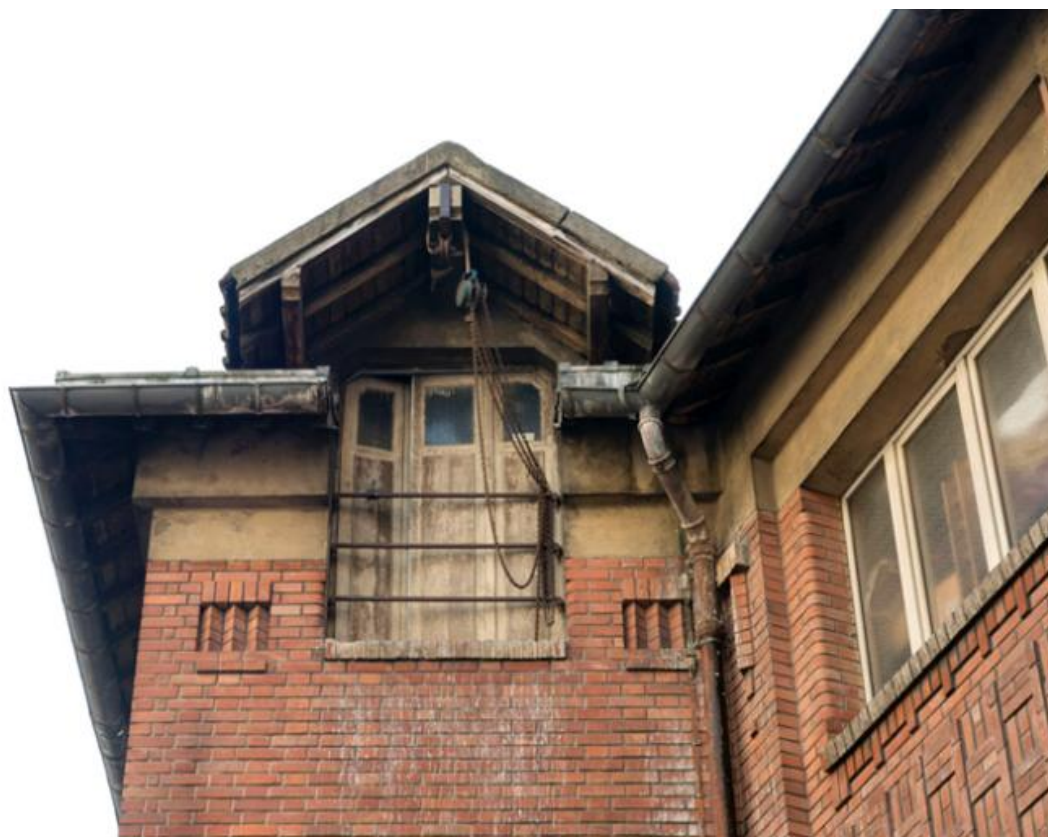
Lucarne et poulie, rue Saint-Amand.
