Île-de-France, Paris  
Paris 6e arrondissement  
15 rue Gît-le-Coeur

## **rampe d'appui, escalier de la maison à porte bâtarde (non étudié)**

Numéro de dossier : IM75000148

Cadre de l'étude : enquête thématique départementale rampes d'appui en ferronnerie des escaliers parisiens sous l'Ancien Régime

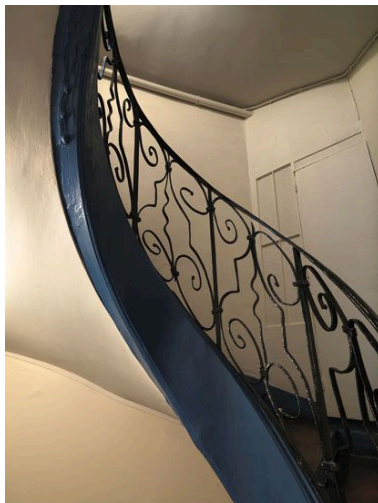
Départ de l'escalier et  
vide central circulaire.  
Phot. Philippe Ayrault  
IVR11\_20107500244NUC4A

L'escalier de la maison se trouve au fond d'un vestibule qui donne ensuite sur une courette. Le vide central de l'escalier, dont le limon est en bois, a une forme cylindrique particulièrement remarquable. le garde-corps est composé de panneaux étroits dans lesquels s'inscrivent des balustres au motif très simple. Le départ est composé de l'enroulement de la main courante sur elle-même.

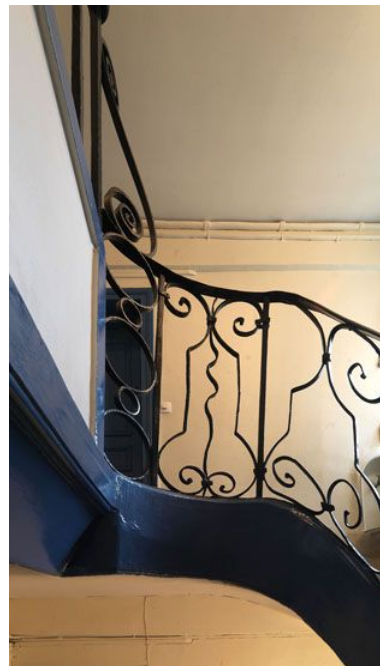
Détail des balustres.  
Phot. Laurent Kruszyk  
IVR11\_20107500245NUC4A

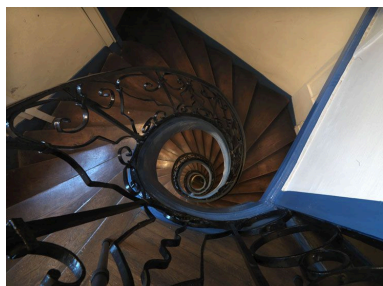
Derniers balustres de l'escalier.  
Phot. Laurent Kruszyk  
IVR11\_20107500246NUC4A

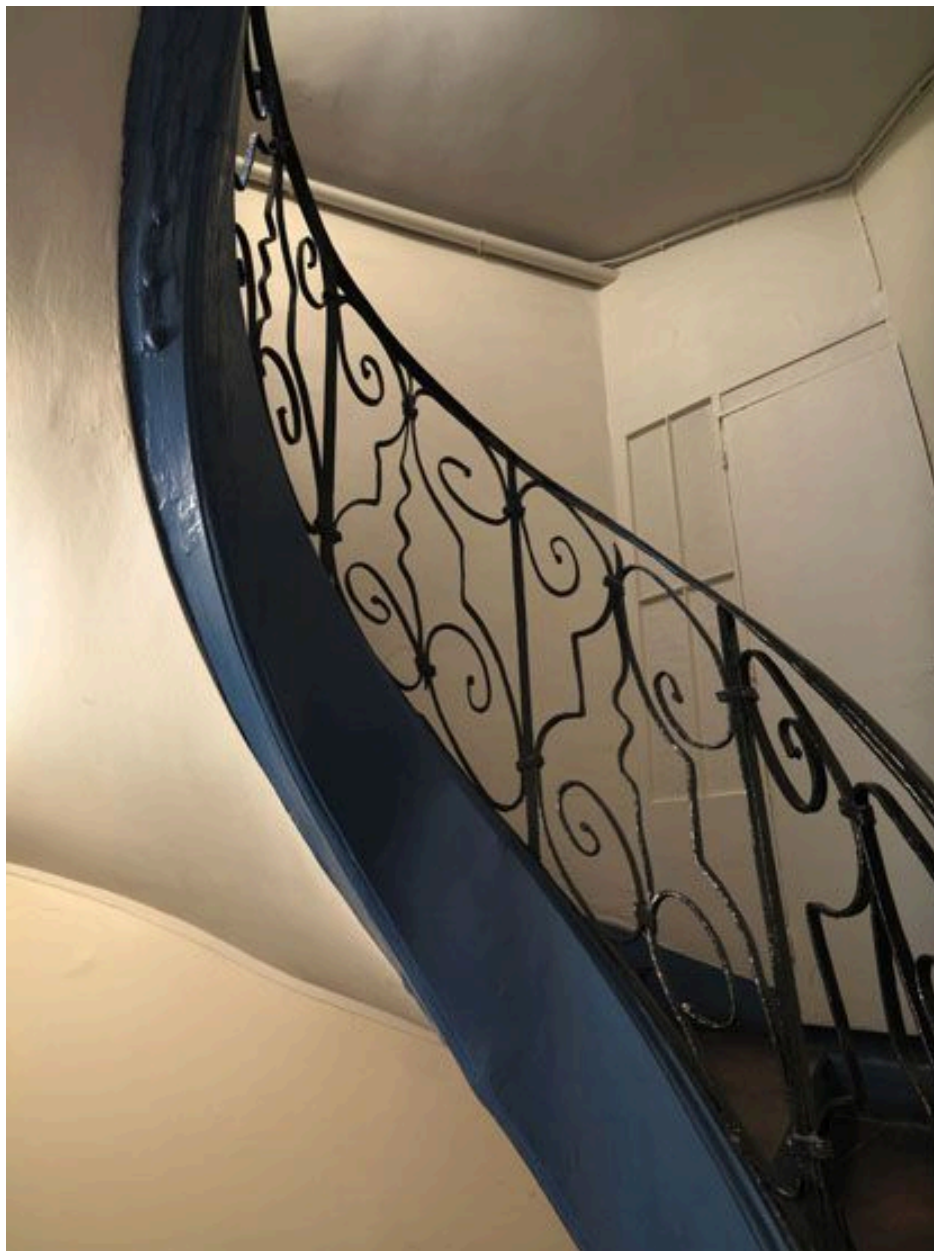
Départ de l'escalier et vide central circulaire.

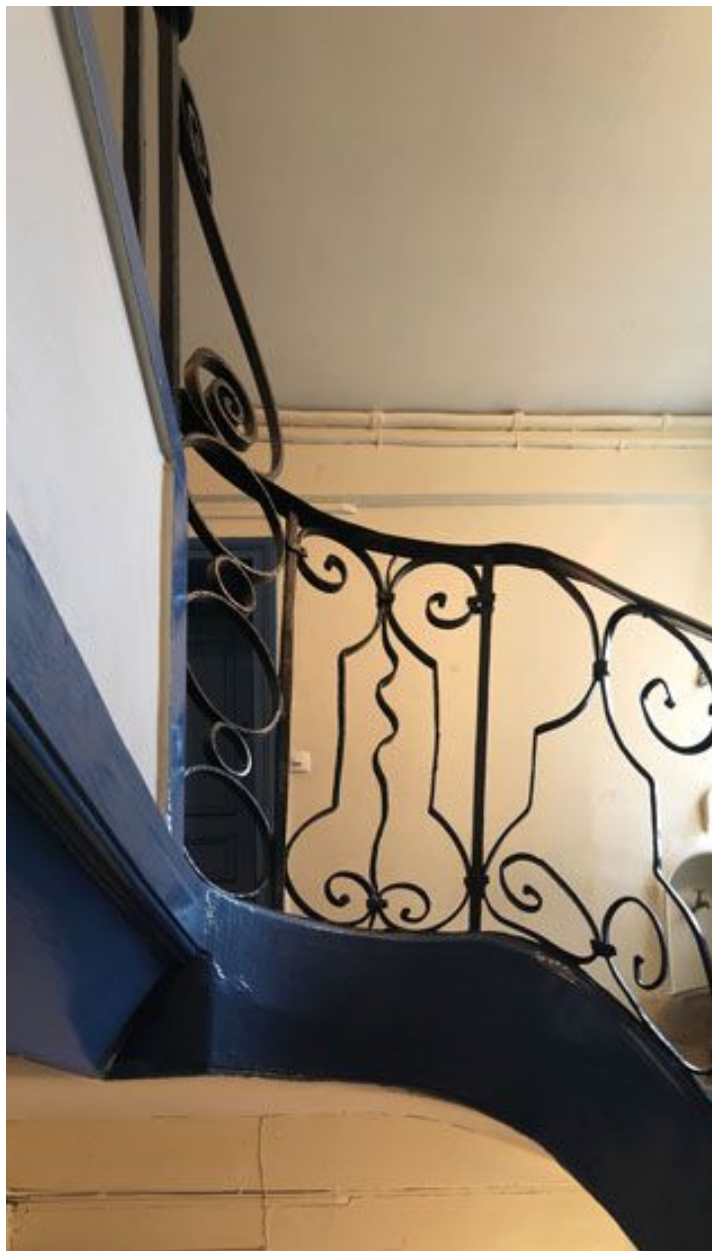
Détail des balustres.

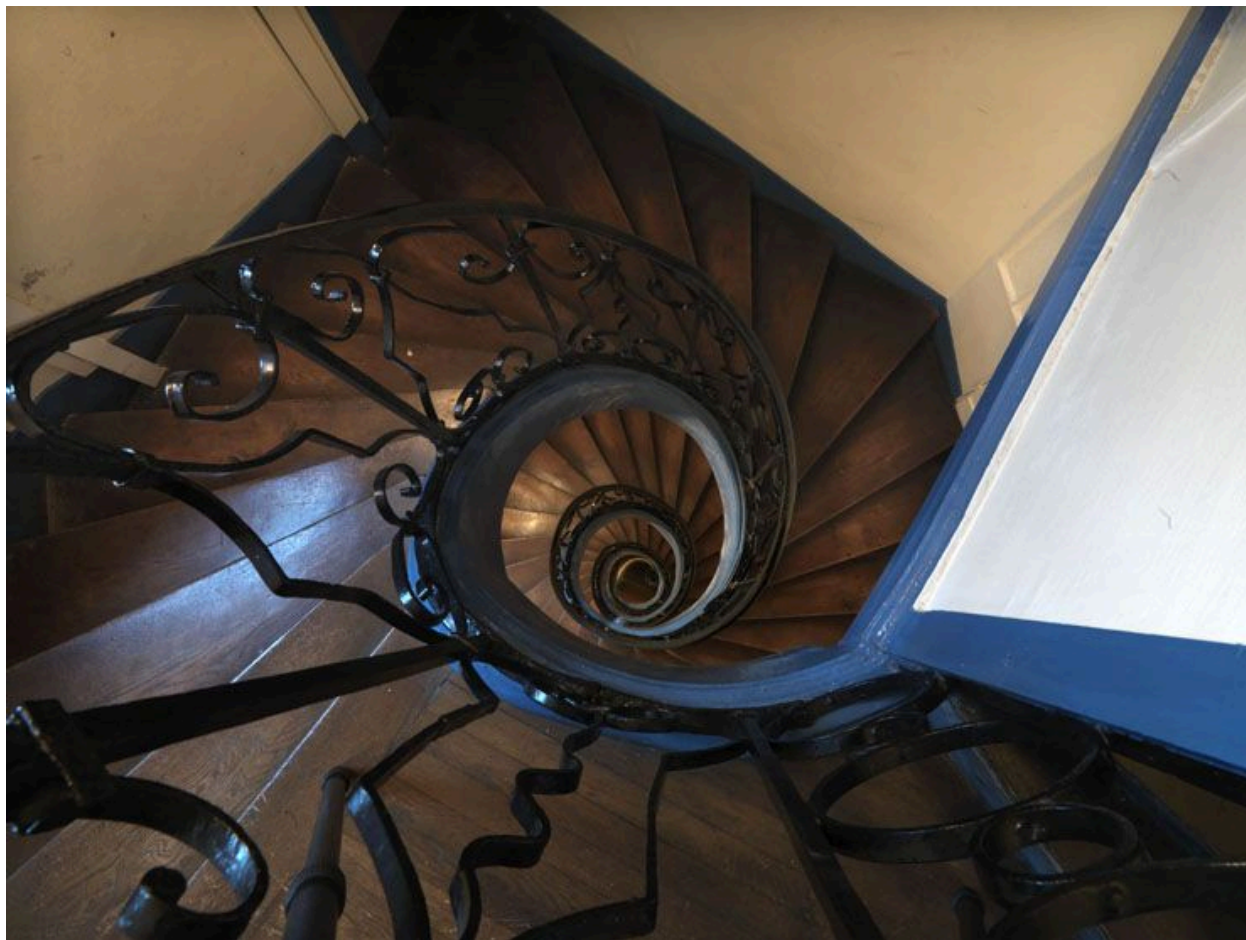
Derniers balustres de l'escalier.
