Île-de-France, Seine-Saint-Denis
Pantin
42 avenue Edouard Vaillant

Bains-douches municipaux de Pantin

Numéro de dossier : IA93000635
Date de l'enquête initiale : 2017
Date(s) de rédaction : 2017
Cadre de l'étude : opération ponctuelle
Degré d'étude : étudié

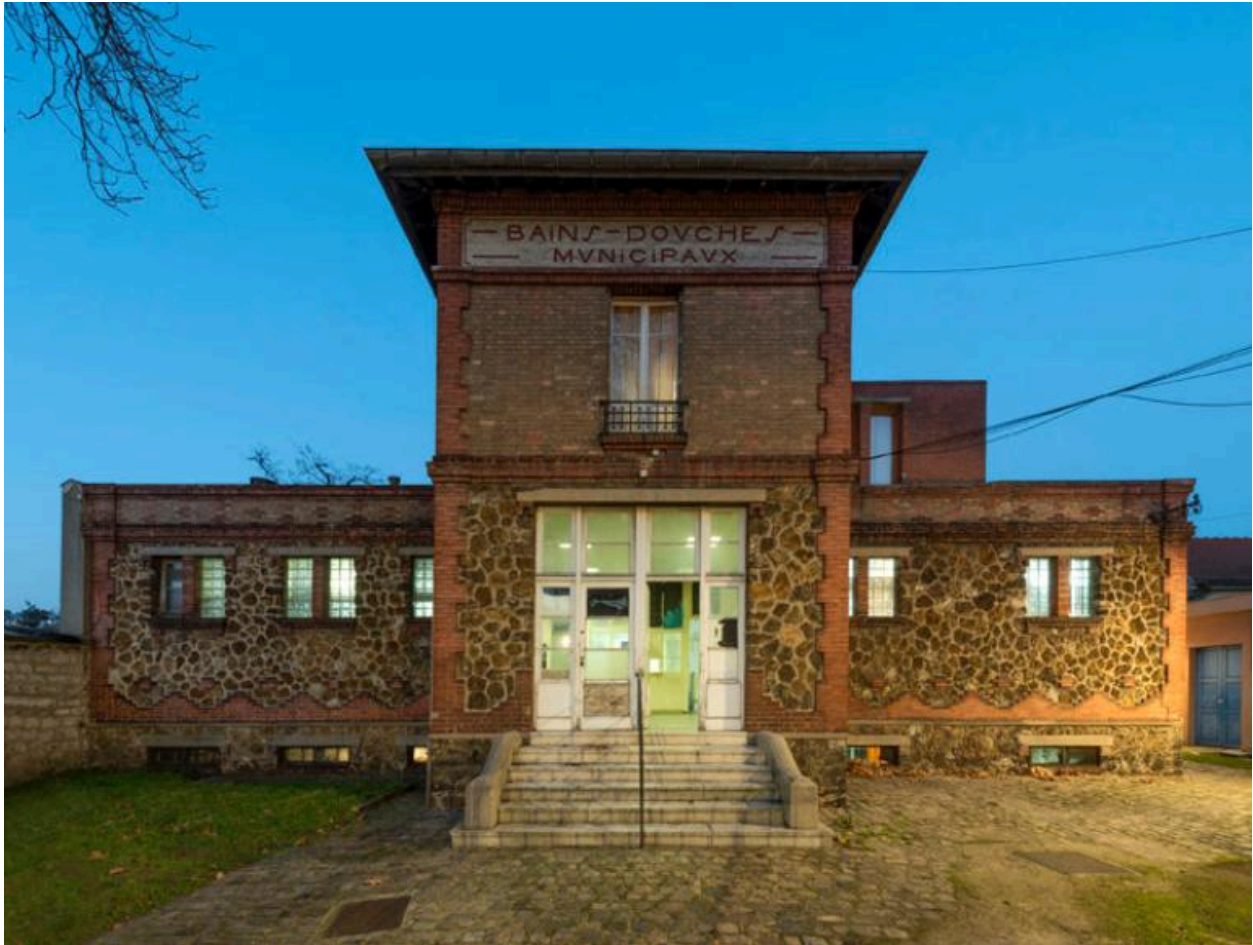
IVR11_20179300021NUC4A

Vue générale des bains-douches municipaux de Pantin, à la tombée de la nuit.

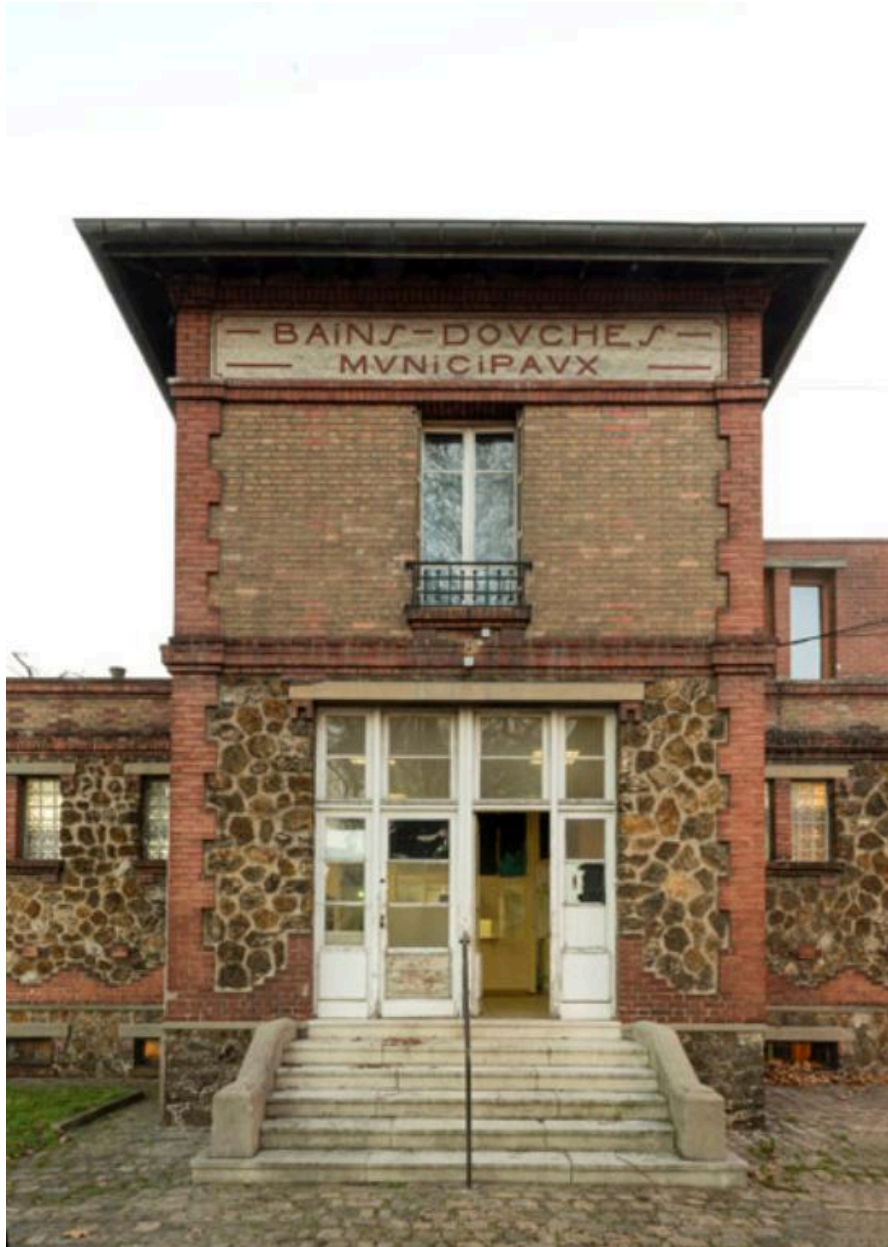
IVR11_20179300022NUC4A

Détail de l'avant-corps central abritant la salle d'attente, au rez-de-chaussée et à l'étage, le logement du gardien.

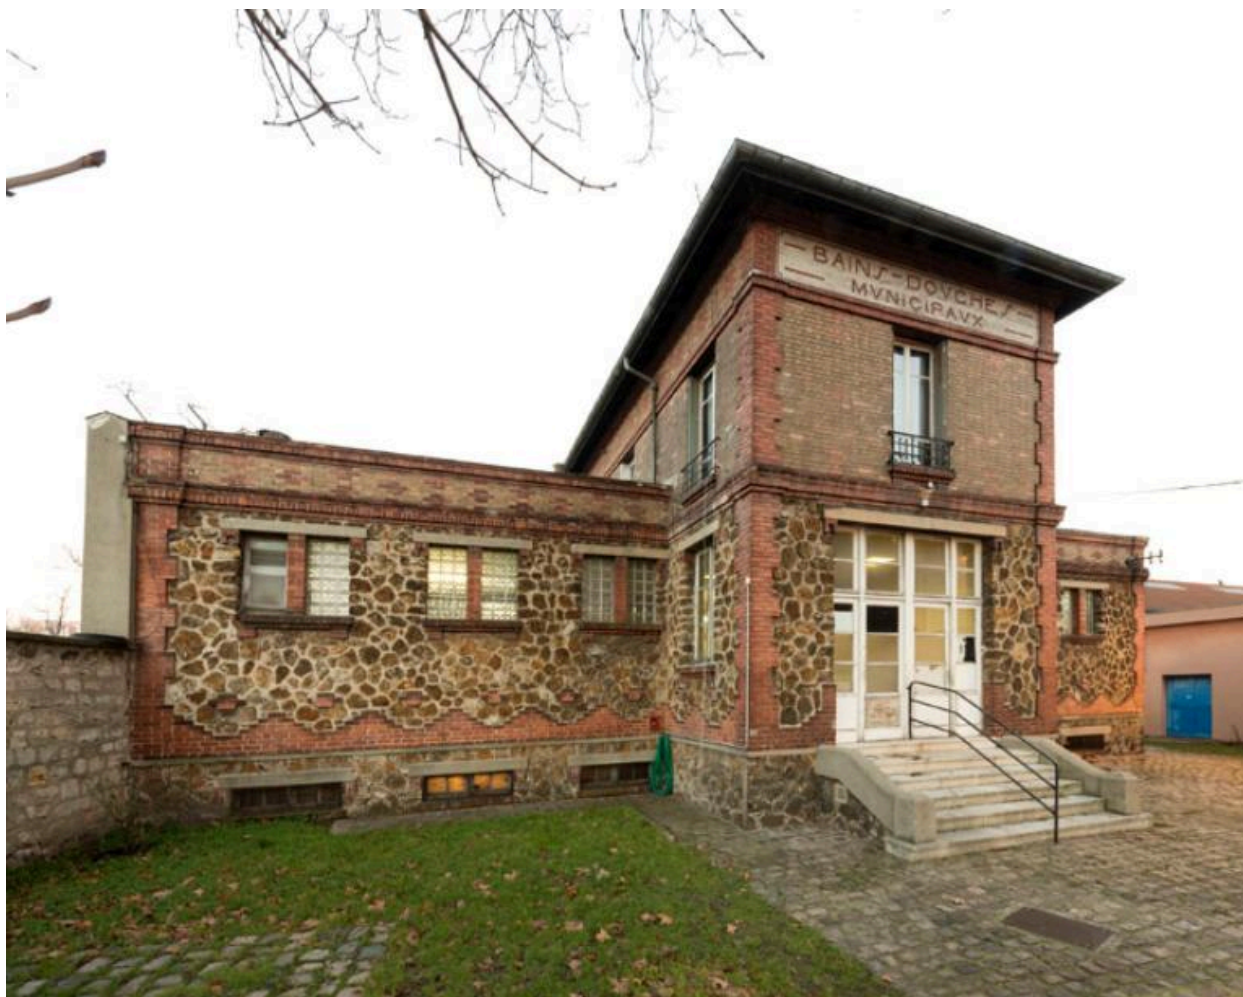
IVR11_20179300023NUC4A

Vue générale de l'aile des bains-douches réservée aux hommes.

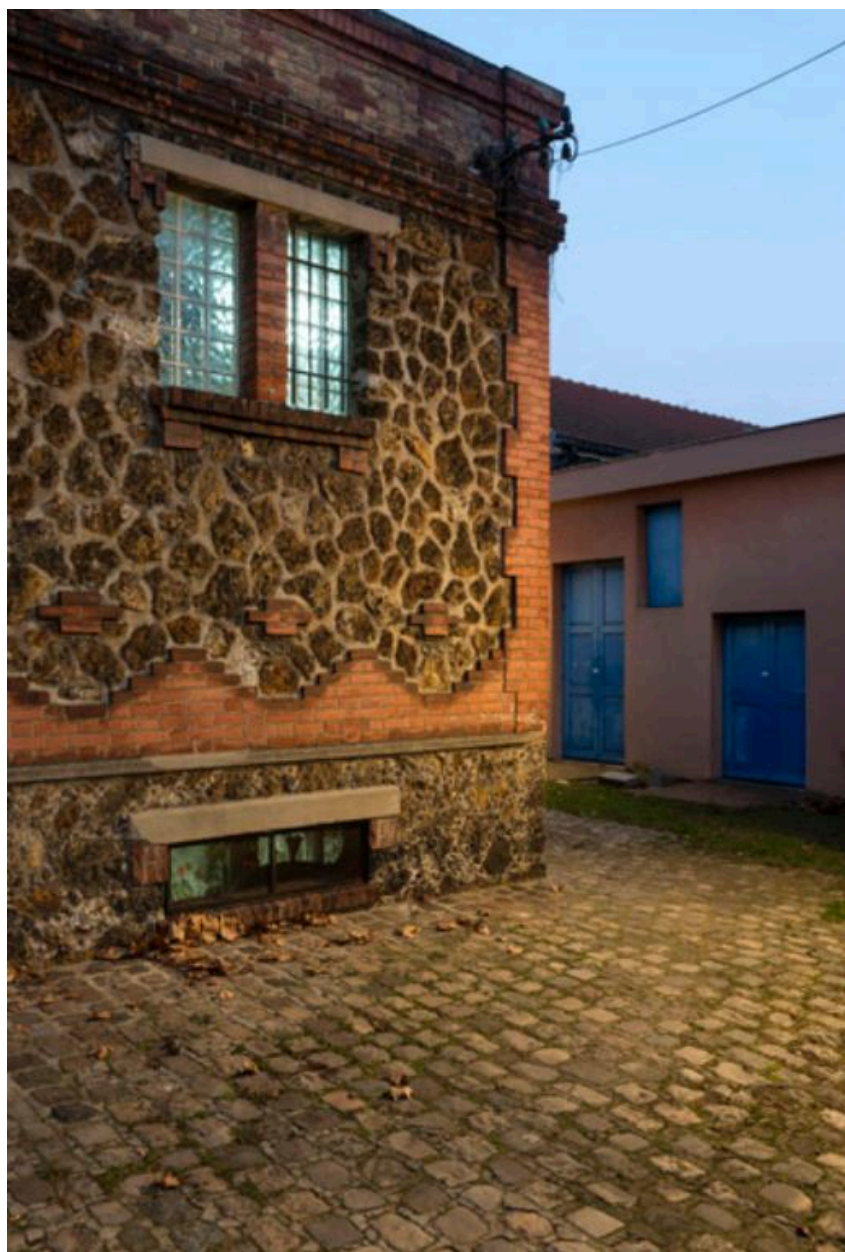
IVR11_20179300027NUC4A

Détail de l'aile des femmes, avec l'appareil de pierre meulière.

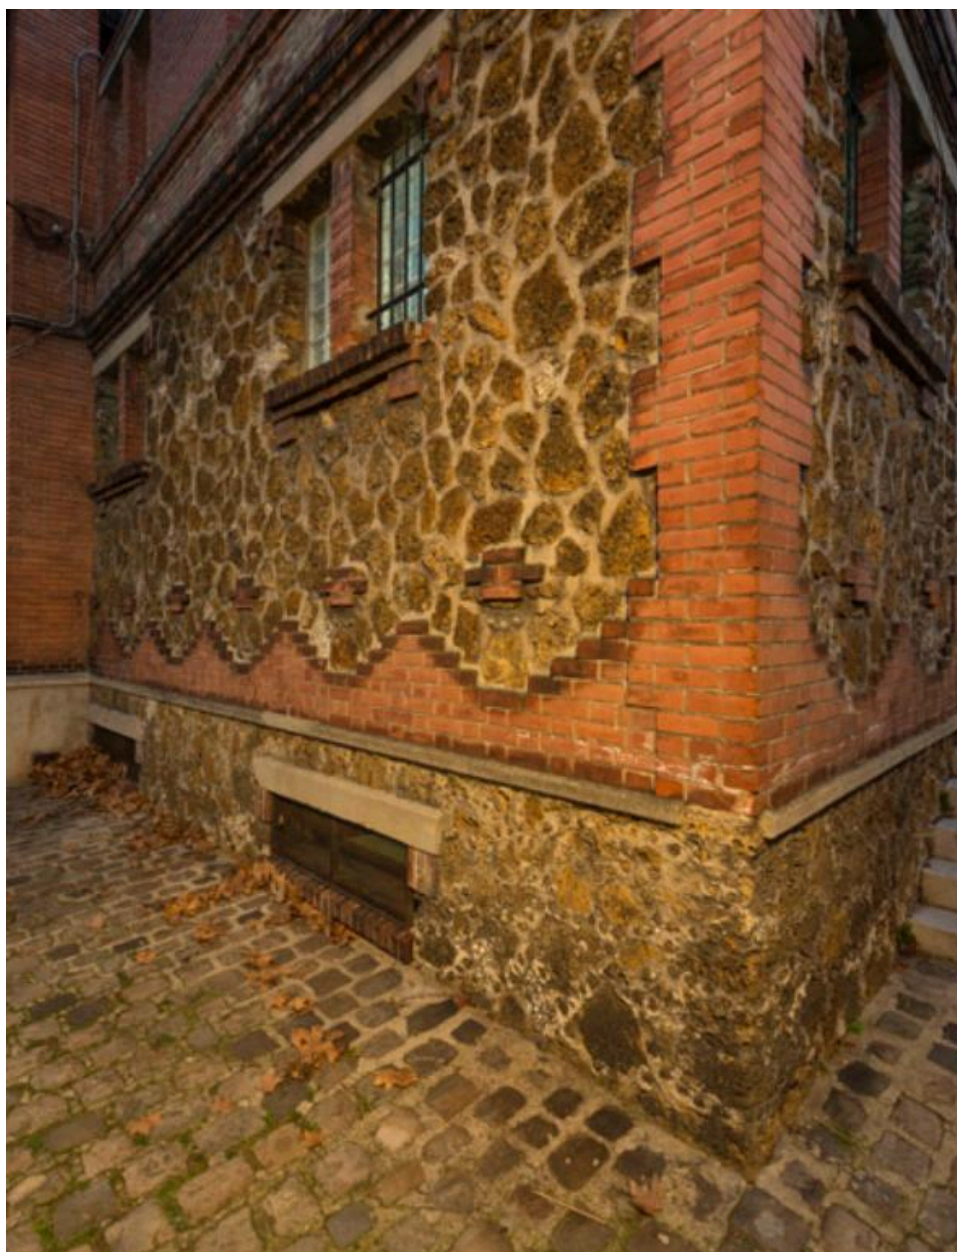
IVR11_20179300029NUC4A

Détail du soubassement en pierre meulière et des chaînages d'angle en brique rouge.

L'édifice se développe sur un rez-de-chaussée surélevé et un étage carré. De plan rectangulaire régulier, il présente un avant-corps central en saillie, correspondant à l'espace d'accueil et d'attente. La façade est en meulière pour le soubassement et brique claire pour l'étage, avec emploi de la brique rouge pour souligner les séparations entre les niveaux et imitation de chaînages d'angle. L'inscription "bains-douches municipaux" en mosaïque de grès cérame surmonte la baie du premier étage. Un escalier commande l'accès à cet édifice de conception symétrique : une salle d'attente pourvue de bancs intégrés divisée en deux distribue l'aile des femmes à droite et celle des hommes à gauche. On compte douze douches pour les hommes, quatre pour les femmes et quatre baignoires, également destinées aux femmes. L'étage est occupé par un logement de fonction dans la partie centrale du bâtiment.

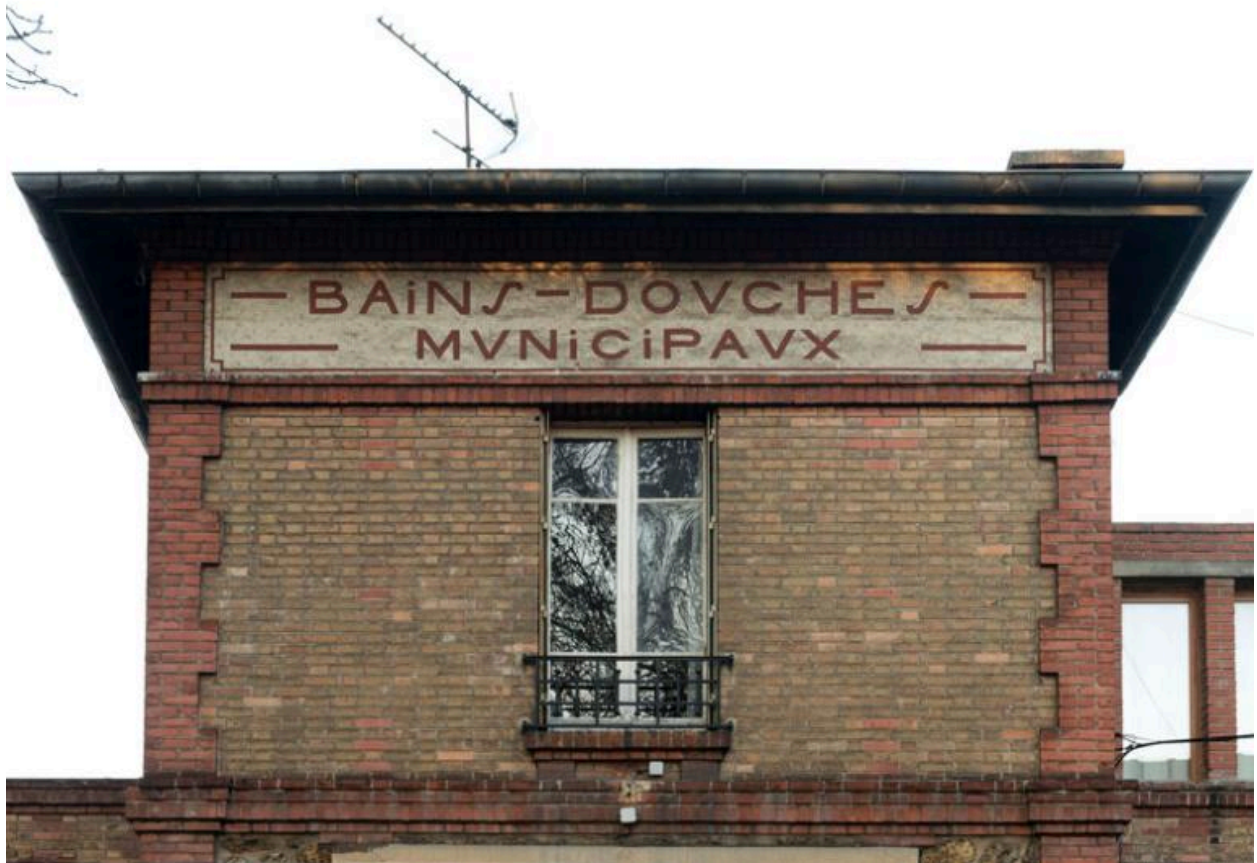
IVR11_20179300015NUC4A

Détail de l'inscription "Bains-douches municipaux" en mosaïque de grès cérame, couronnant l'établissement.

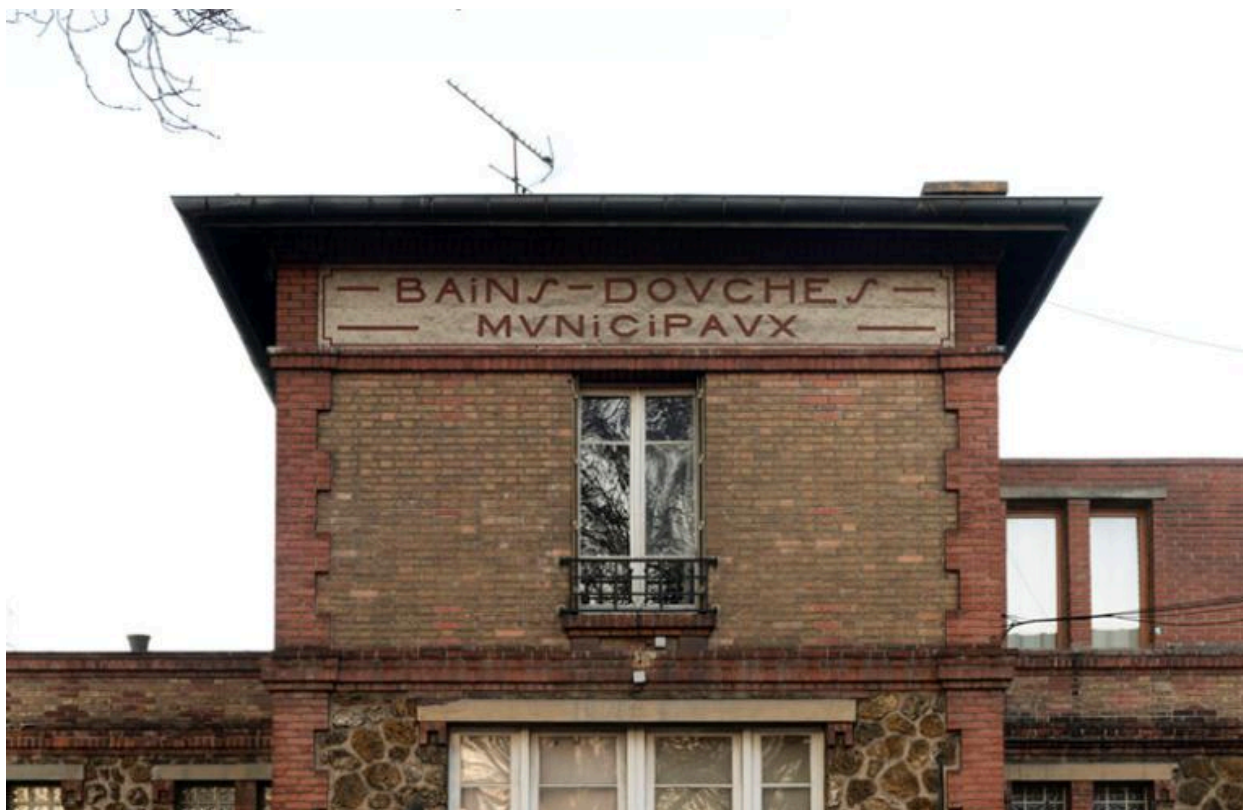
IVR11_20179300016NUC4A

Détail de l'inscription "Bains-douches municipaux" et de la surélévation construite sur l'aile de bains-douches des femmes.

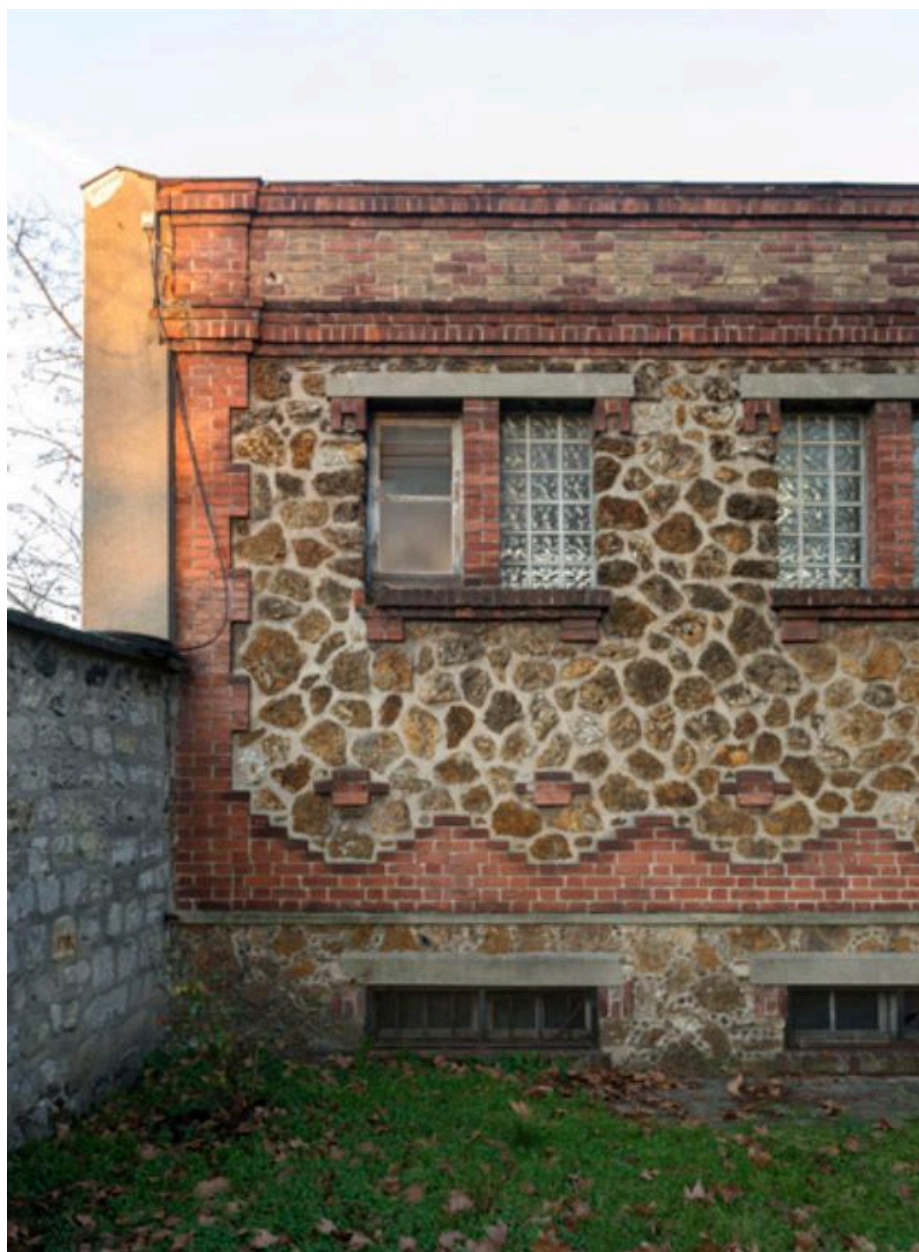
IVR11_20179300017NUC4A

Détail des baies de l'aile des bains-douches réservée aux hommes.

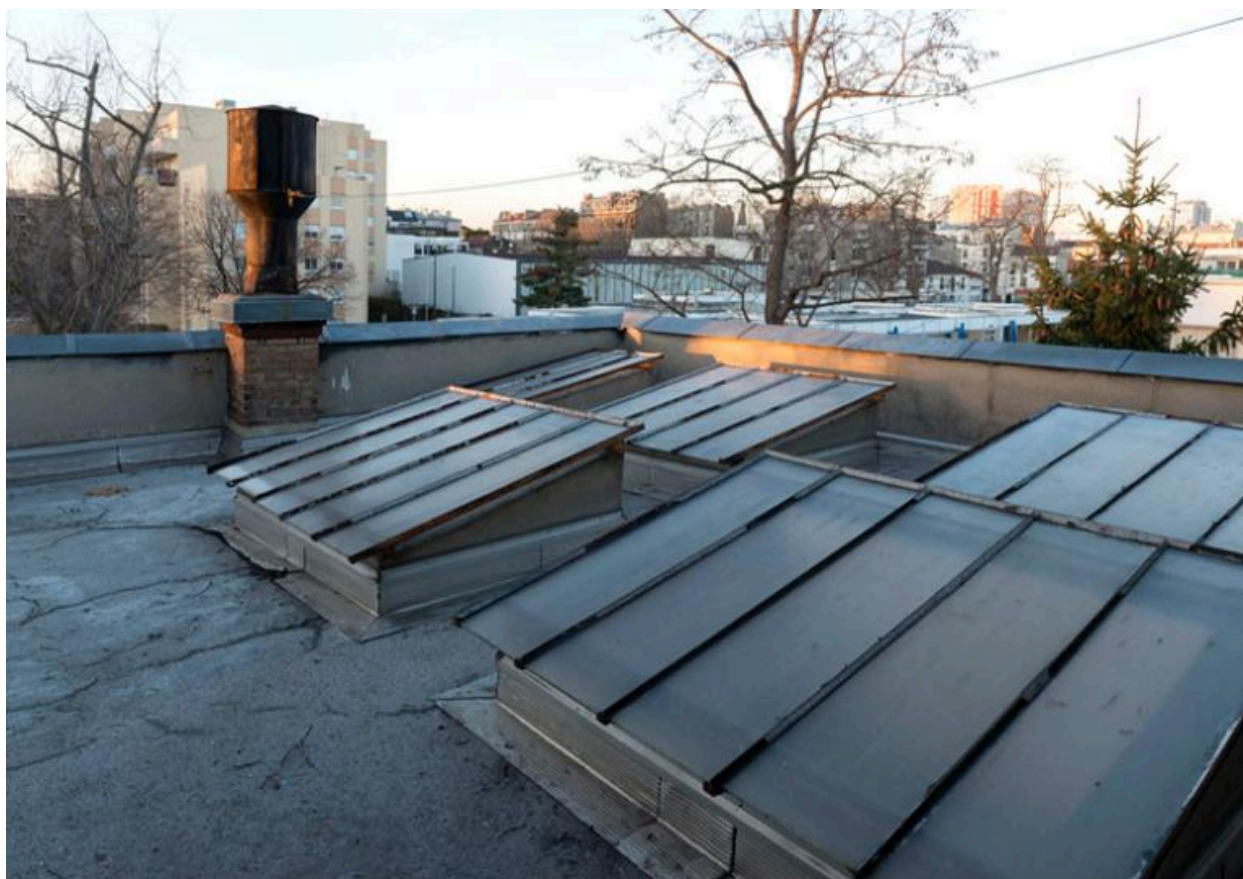
IVR11_20179300019NUC4A

Détail du toit-terrasse de l'établissement et des lanternaux éclairant le couloir distribuant les cabines.

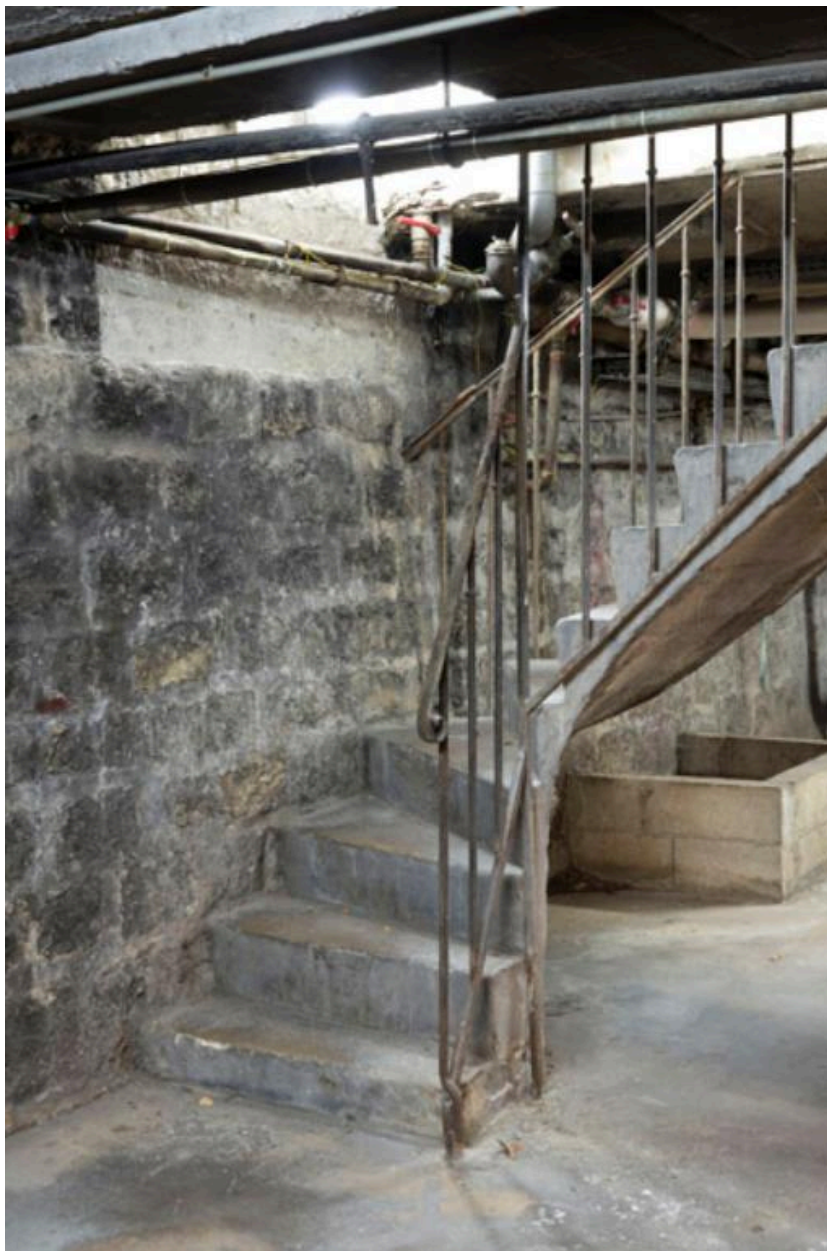
IVR11_20179300020NUC4A

Détail de l'escalier conduisant à la chaufferie et à la salle des machines, situées au sous-sol.

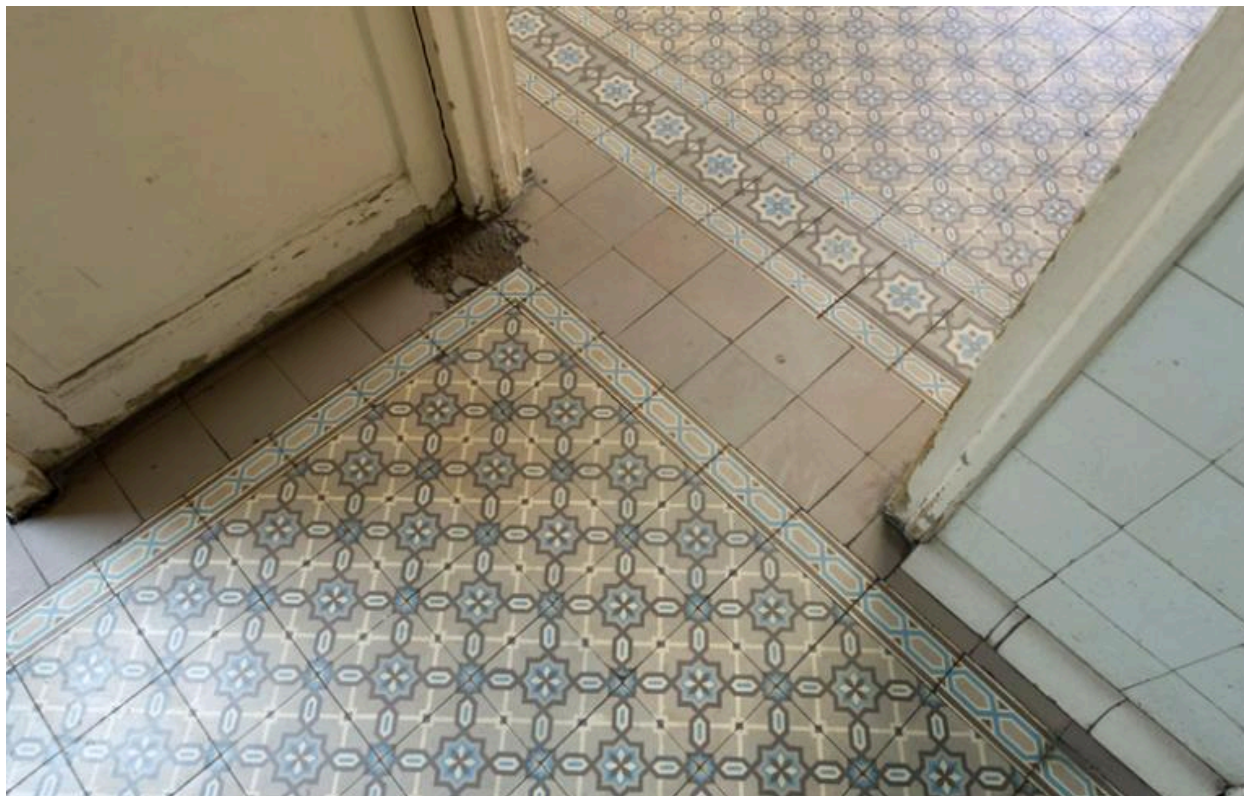
IVR11_20179300308NUC4A

Détail des carreaux à motifs géométriques du sol en grès cérame.

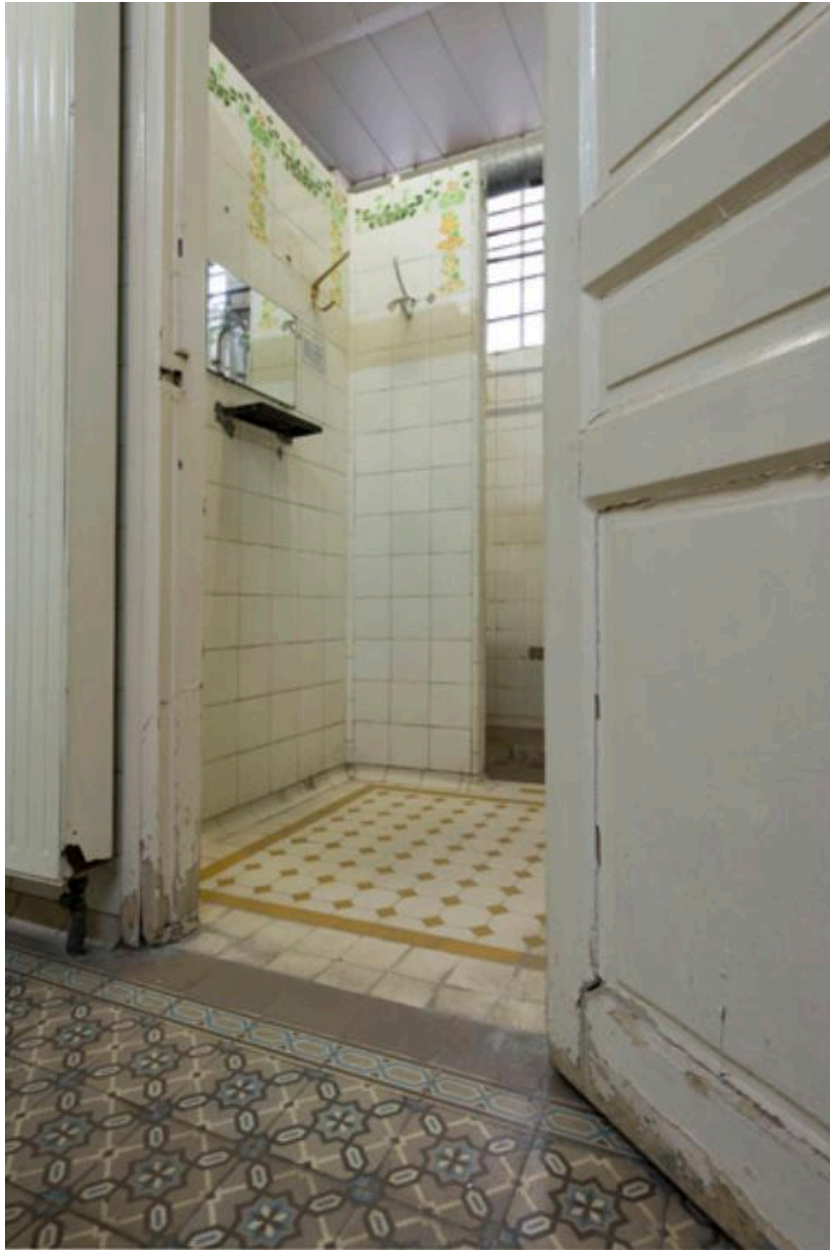
Vue générale d'un "déshabilleur", première partie de la cabine de bains-douches destinée à ôter ses vêtements. Cet espace est muni d'une tablette en bois pour poser de petits objets, d'un miroir et de patères.

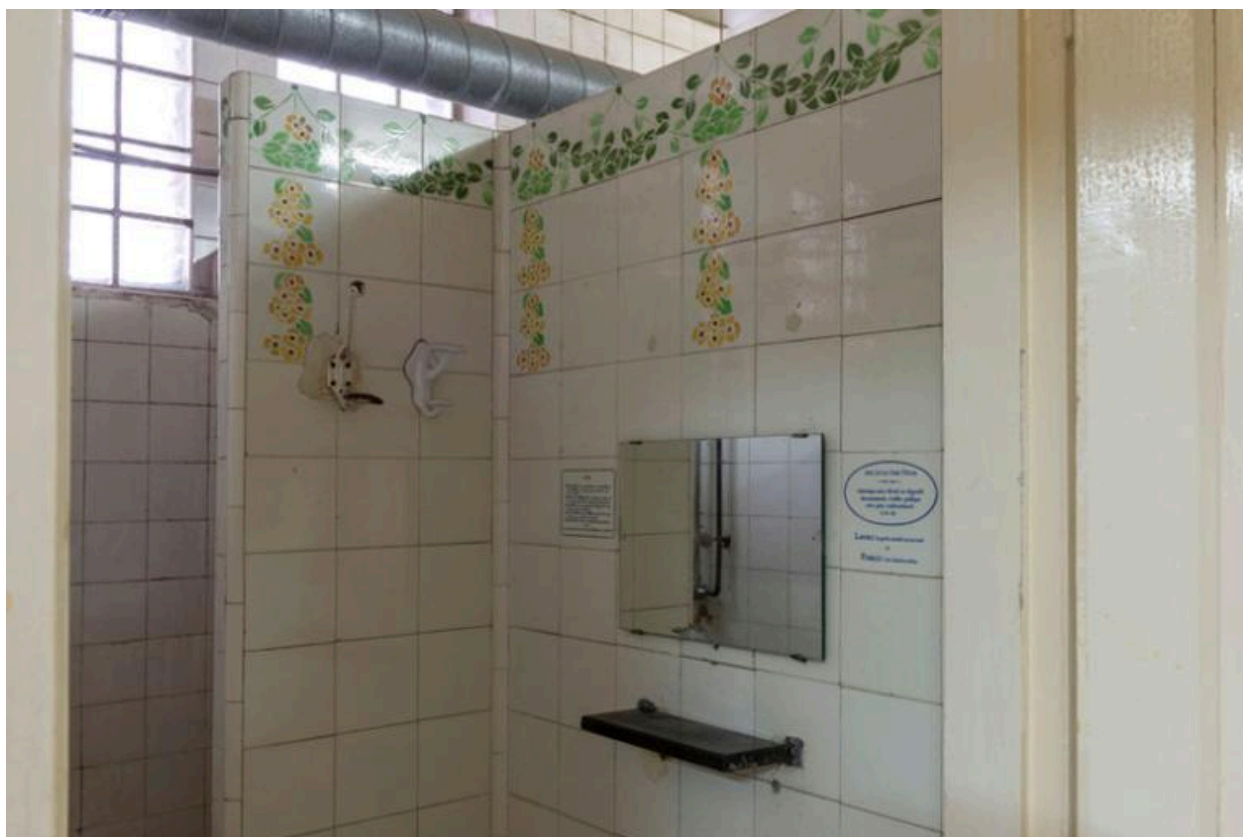
Les murs du déshabilleur, avec leur revêtement de carreaux de faïence blanche décorés de motifs floraux.

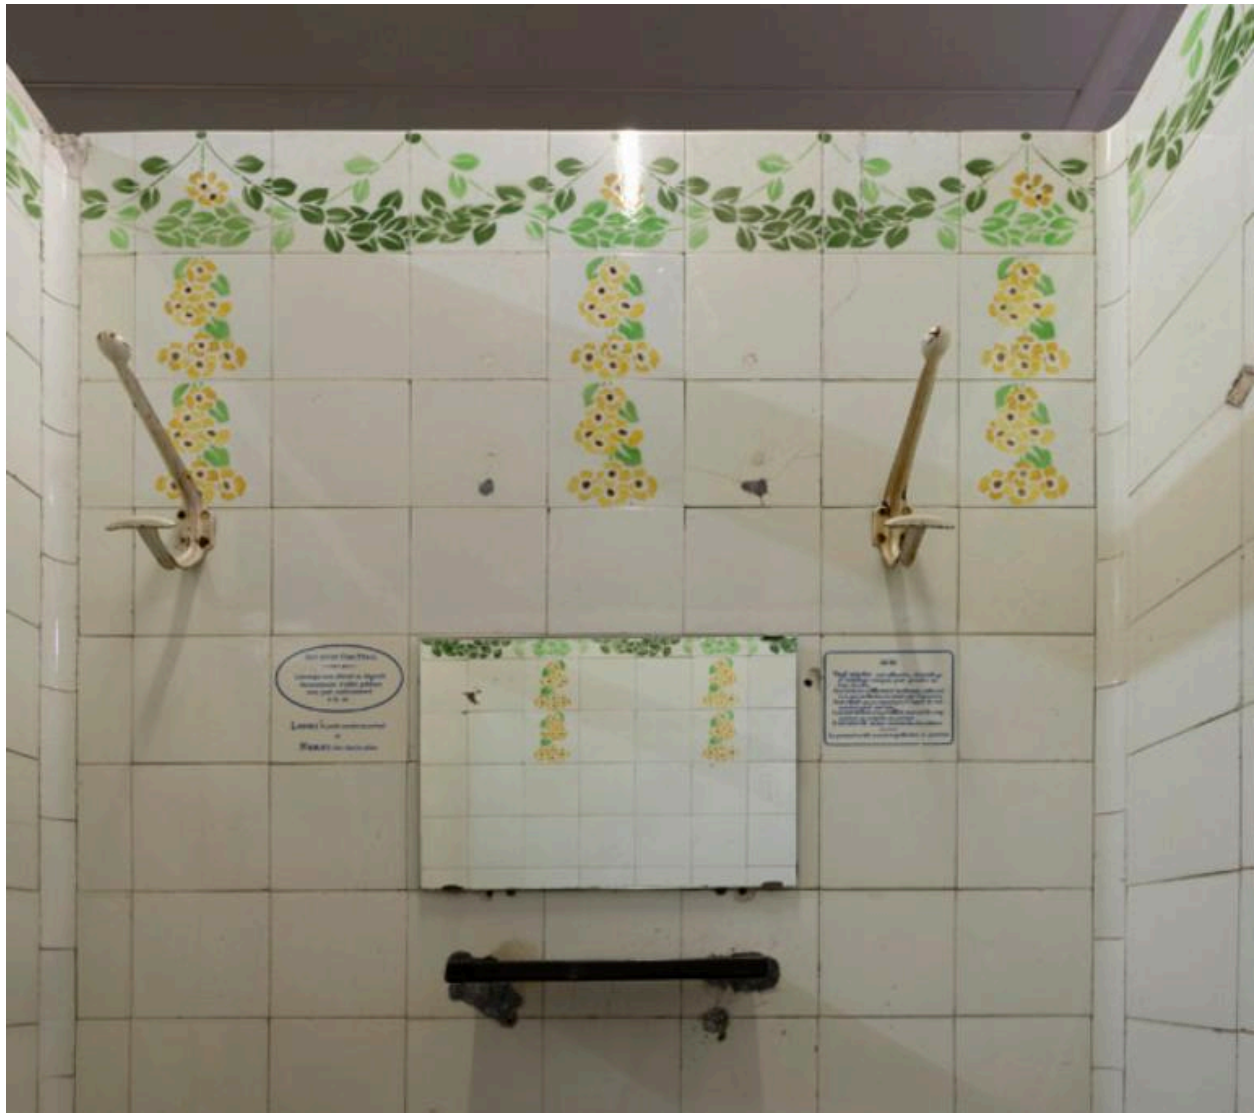
Les murs d'un déshabilleur, équipés de patères, d'un miroir et d'une tablette en bois pour poser de petits objets (effets personnels, produits de toilette...).

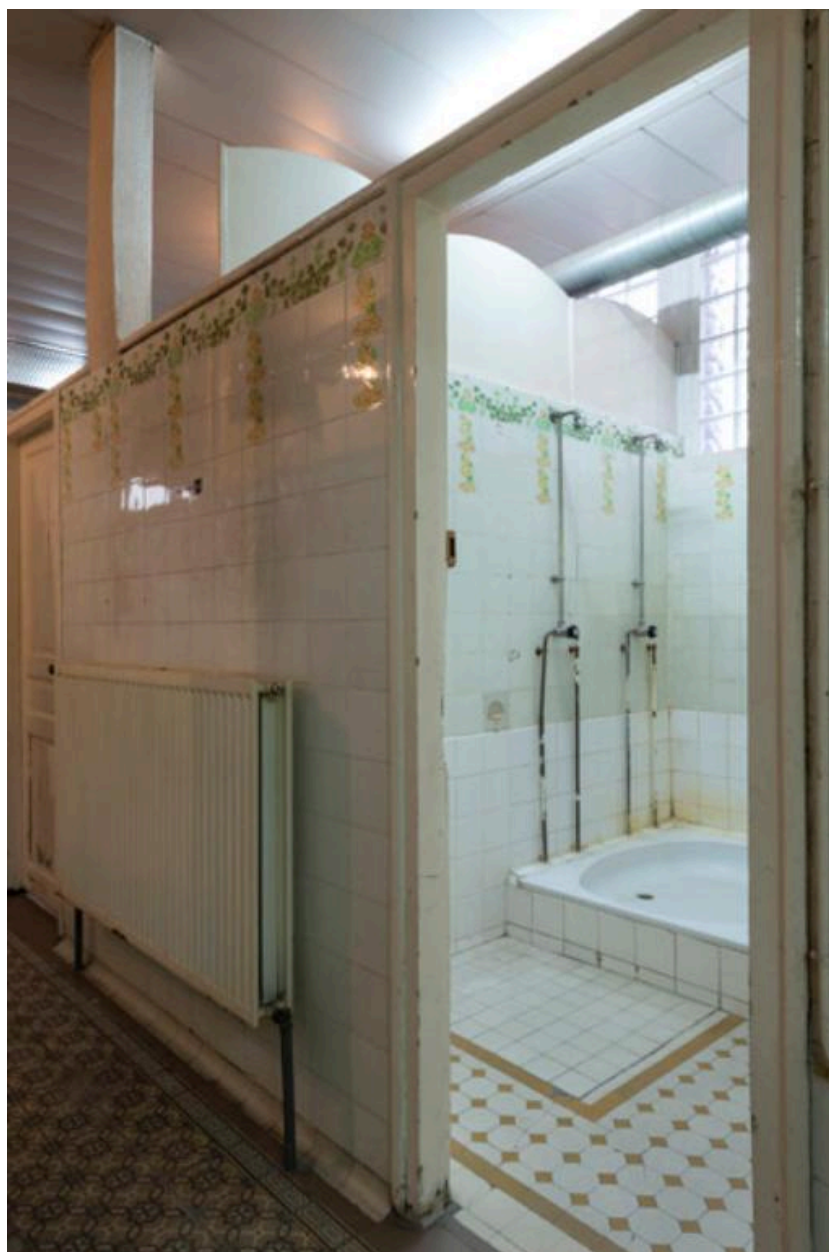
Une cabine pour femmes. Elle accueillait autrefois l'une des quatre baignoires de l'établissement, qui a été transformée en douche double.

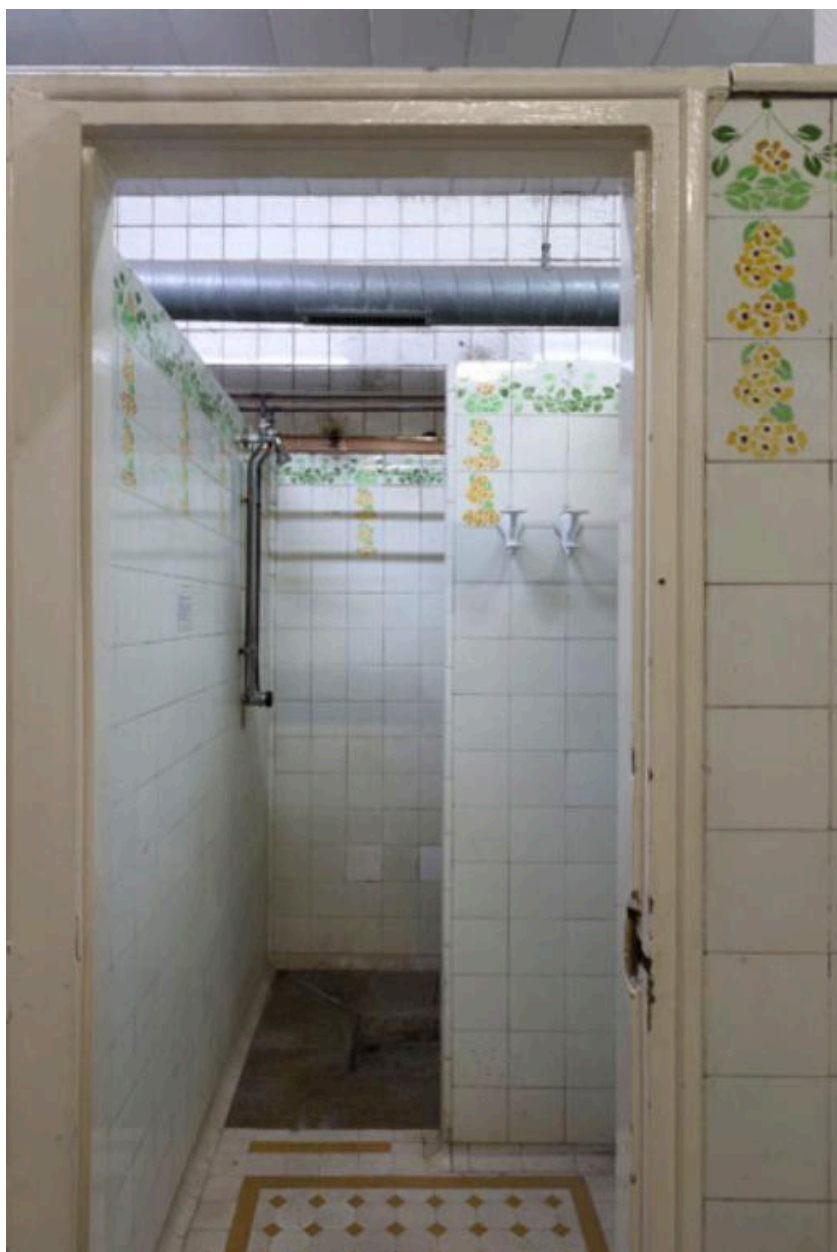
Une cabine de bain-douche côté hommes, avec son déshabilleur et sa douche proprement dite, équipée d'un sol en ciment et d'un système de trop-plein.

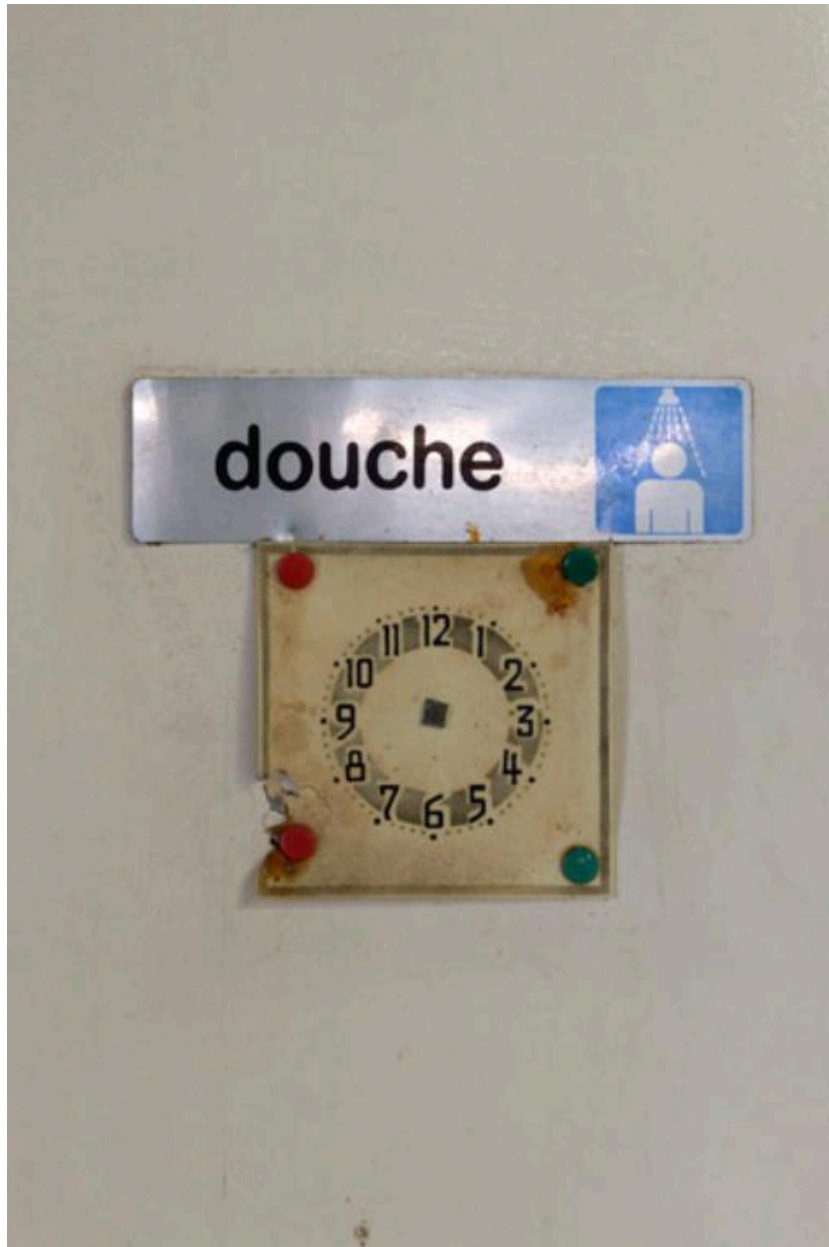
Les petits cartons équipant chaque porte de cabine, avec une horloge permettant d'indiquer l'heure d'arrivée et de départ.

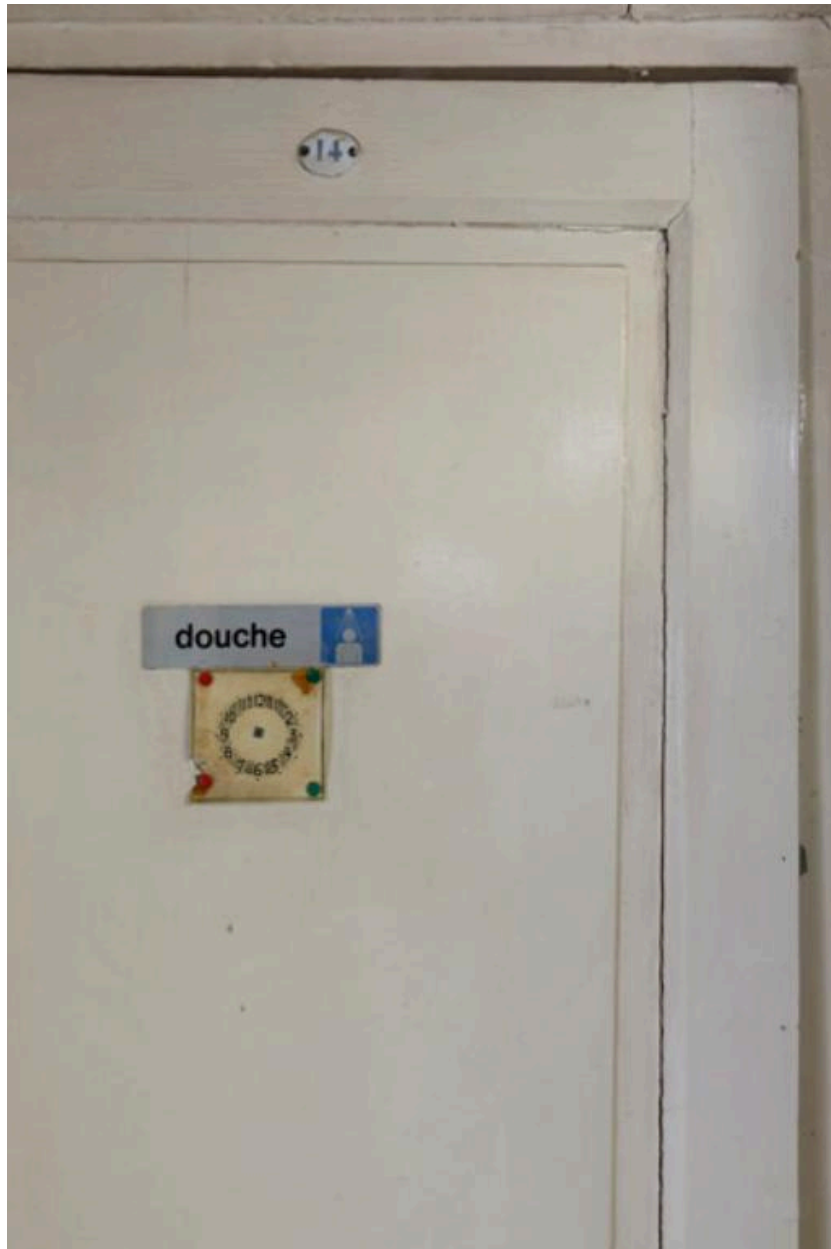
Une porte de cabine, munie de son petit carton punaisé, portant un dessin d'horloge permettant d'indiquer l'heure d'arrivée et de départ de l'utilisateur.
