Île-de-France, Seine-Saint-Denis Pantin 42 avenue Edouard Vaillant

Bains-douches municipaux de Pantin

Numéro de dossier : IA93000635 Date de l'enquête initiale : 2017 Date(s) de rédaction : 2017

Dénomination : bains douches

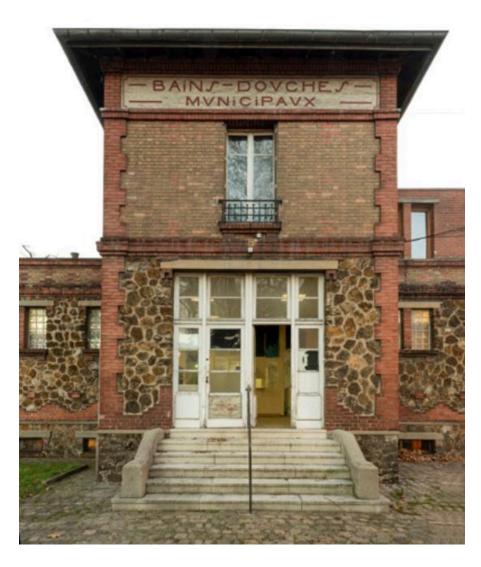
IVR11_20179300022NUC4A

Détail de l'avant-corps central abritant la salle d'attente, au rez-de-chaussée et à l'étage, le logement du gardien.

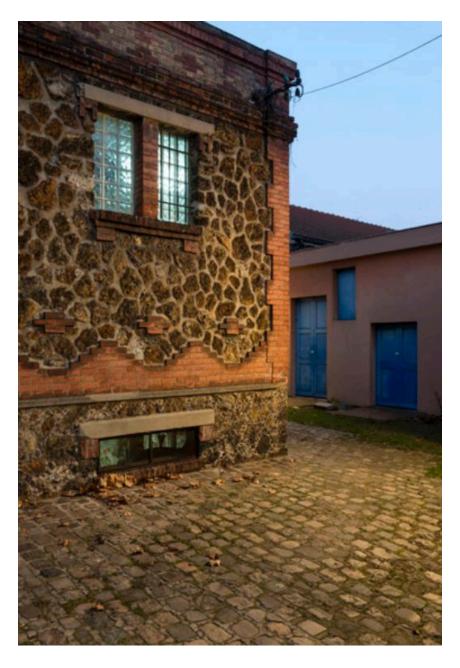
IVR11_20179300027NUC4A

Détail de l'aile des femmes, avec l'appareil de pierre meulière.

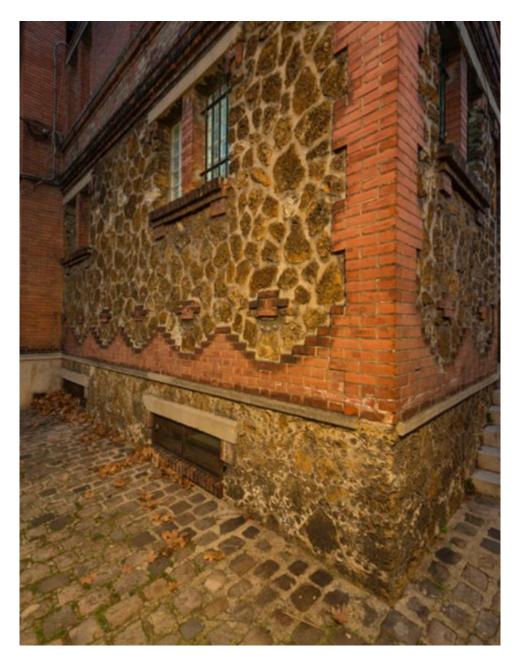
IVR11_20179300029NUC4A

Détail du soubassement en pierre meulière et des chaînages d'angle en brique rouge.

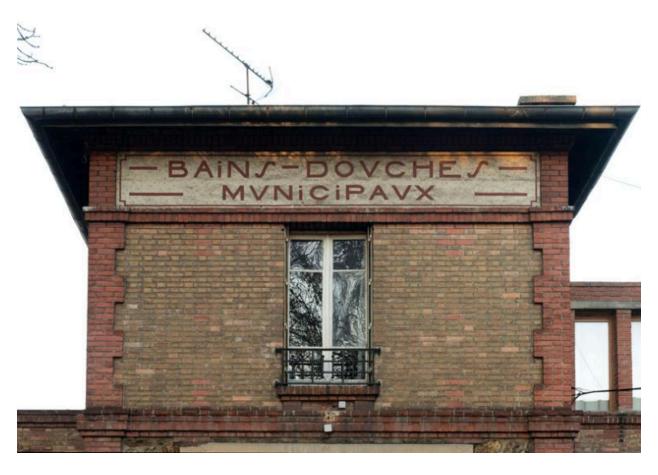
IVR11_20179300015NUC4A

Détail de l'inscription "Bains-douches municipaux" en mosaïque de grès cérame, couronnant l'établissement.

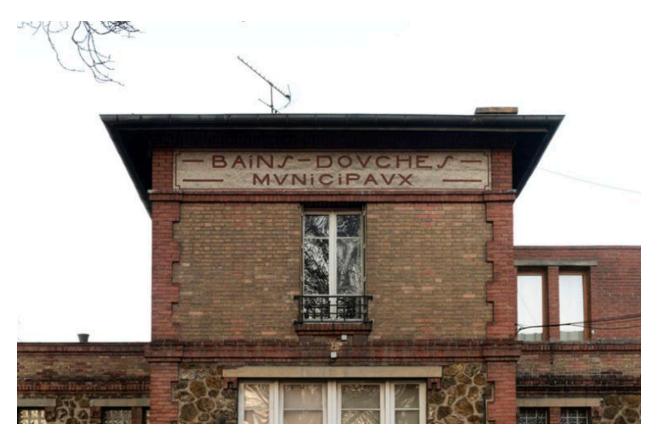
IVR11_20179300016NUC4A

Détail de l'inscription "Bains-douches municipaux" et de la surélévation construite sur l'aile de bains-douches des femmes.

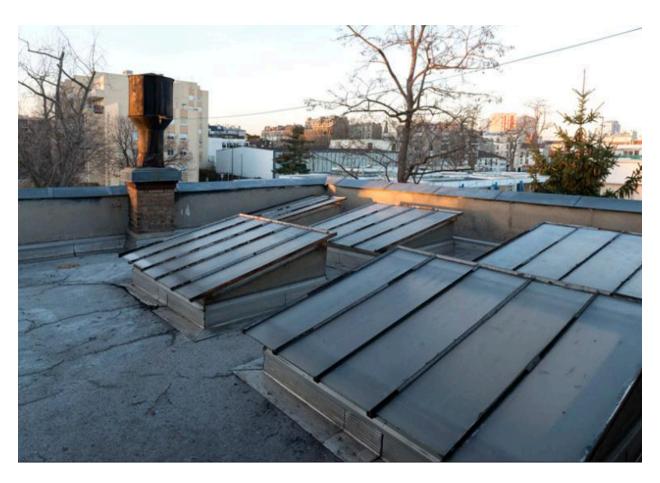
IVR11_20179300019NUC4A

Détail du toit-terrasse de l'établissement et des lanternaux éclairant le couloir distribuant les cabines.

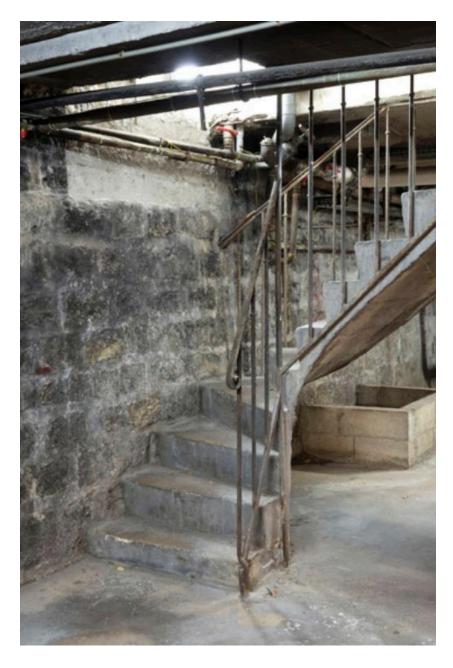
IVR11_20179300020NUC4A

Détail de l'escalier conduisant à la chaufferie et à la salle des machines, situées au sous-sol.

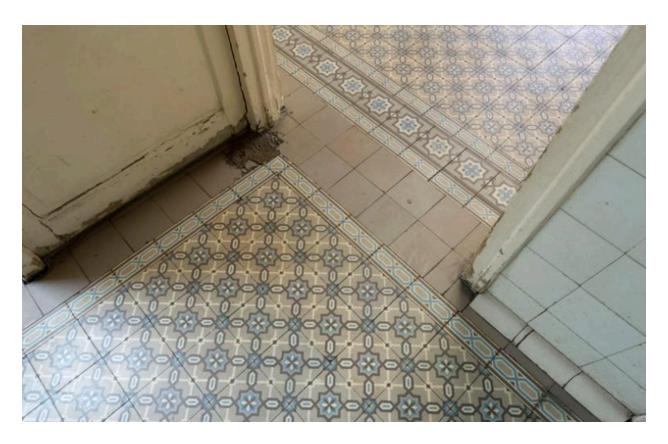
IVR11_20179300308NUC4A

Détail des carreaux à motifs géométriques du sol en grès cérame.

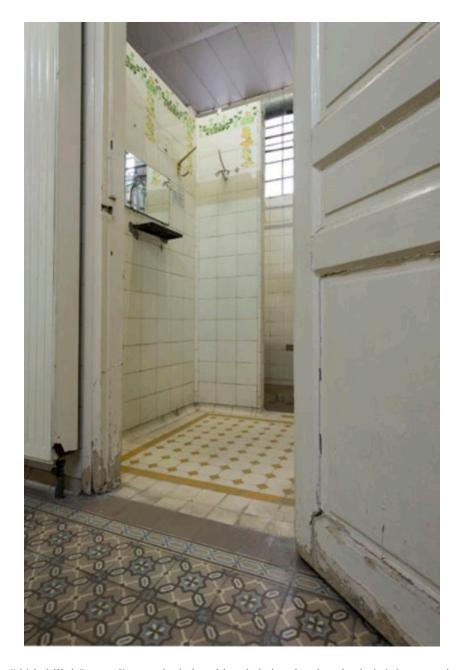
IVR11_20179300045NUC4A

Vue générale d'un "déshabilloir", première partie de la cabine de bains-douches destinée à ôter ses vêtements. Cet espace est muni d'une tablette en bois pour poser de petits objets, d'un miroir et de patères.

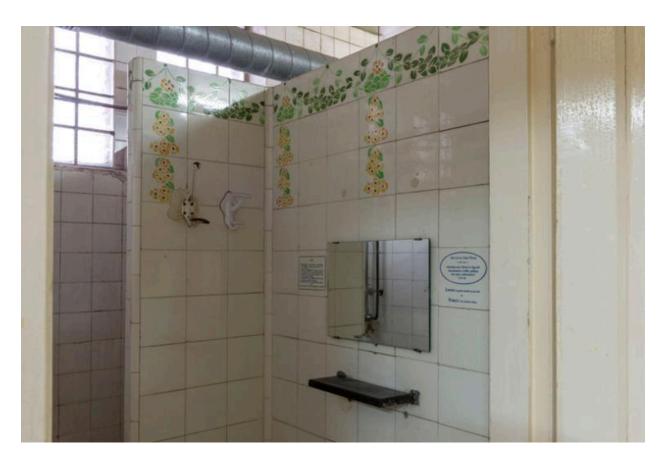
IVR11_20179300047NUC4A

Les murs du déshabilloir, avec leur revêtement de carreaux de faïence blanche décorés de motifs floraux.

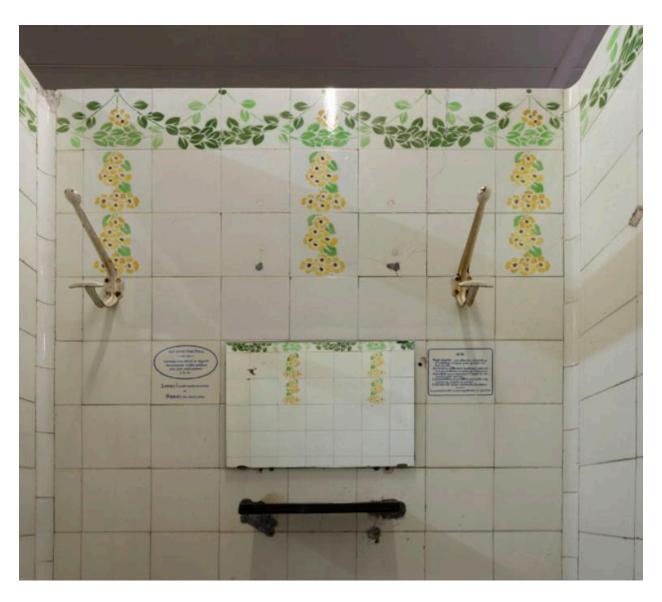
IVR11_20179300048NUC4A

Les murs d'un déshabilloir, équipés de patères, d'un miroir et d'une tablette en bois pour poser de petits objets (effets personnels, produits de toilette...).

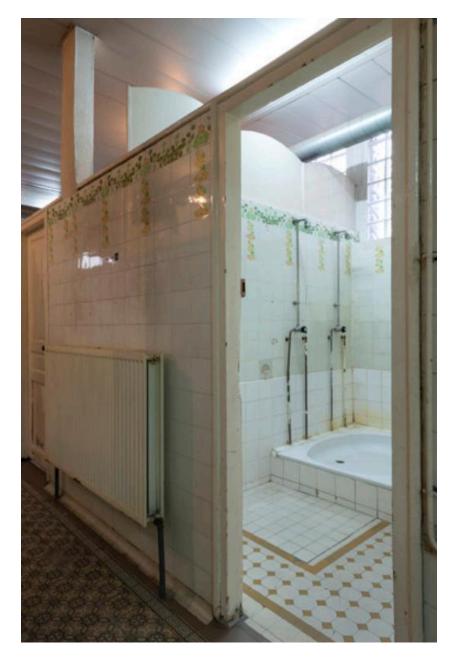
IVR11_20179300055NUC4A

Une cabine pour femmes. Elle accueillait autrefois l'une des quatre baignoires de l'établissement, qui a été transformée en douche double.

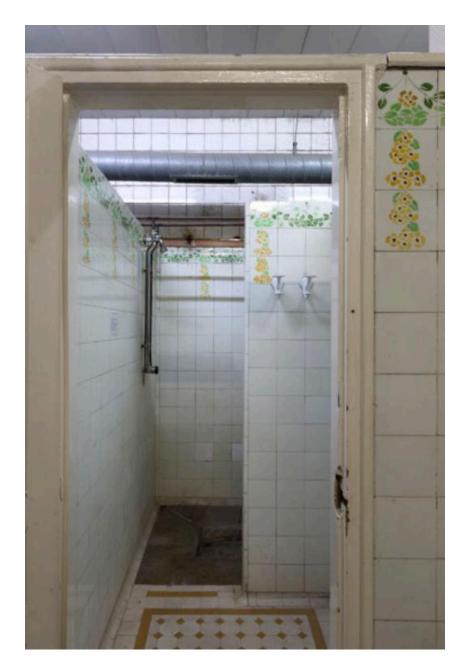
IVR11_20179300001NUC4A

Une cabine de bain-douche côté hommes, avec son déshabilloir et sa douche proprement dite, équipée d'un sol en ciment et d'un système de trop-plein.

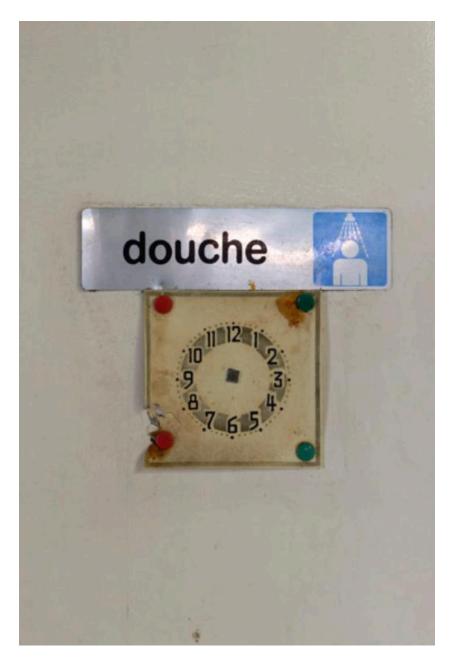
IVR11_20179300004NUC4A

Les petits cartons équipant chaque porte de cabine, avec une horloge permettant d'indiquer l'heure d'arrivée et de départ.

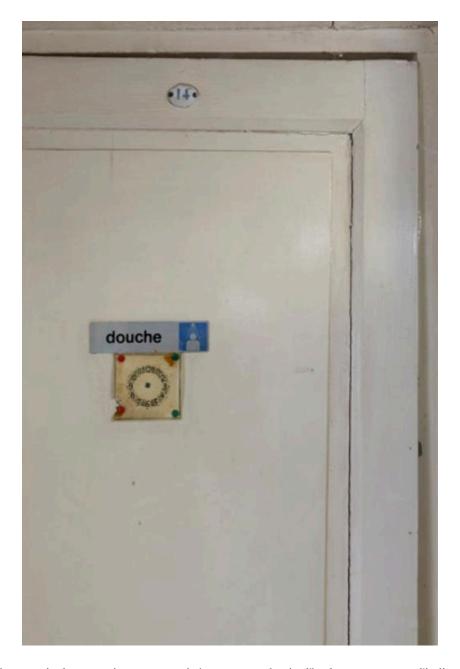
IVR11_20179300005NUC4A

Une porte de cabine, munie de son petit carton punaisé, portant un dessin d'horloge permettant d'indiquer l'heure d'arrivée et de départ de l'usager.
