Île-de-France, Paris  
Paris 18e arrondissement  
187 rue Ordener, 189 rue Ordener

## Montmartre aux artistes

Numéro de dossier : IA75000334  
Date de l'enquête initiale : 2018  
Date(s) de rédaction : 2018  
Cadre de l'étude : enquête thématique régionale ateliers d'artistes en Ile-de-France  
Degré d'étude : étudié

Dénomination : atelier, immeuble à logements  
Genre du destinataire : d'artiste  
Destinations successives : atelier, immeuble à logements

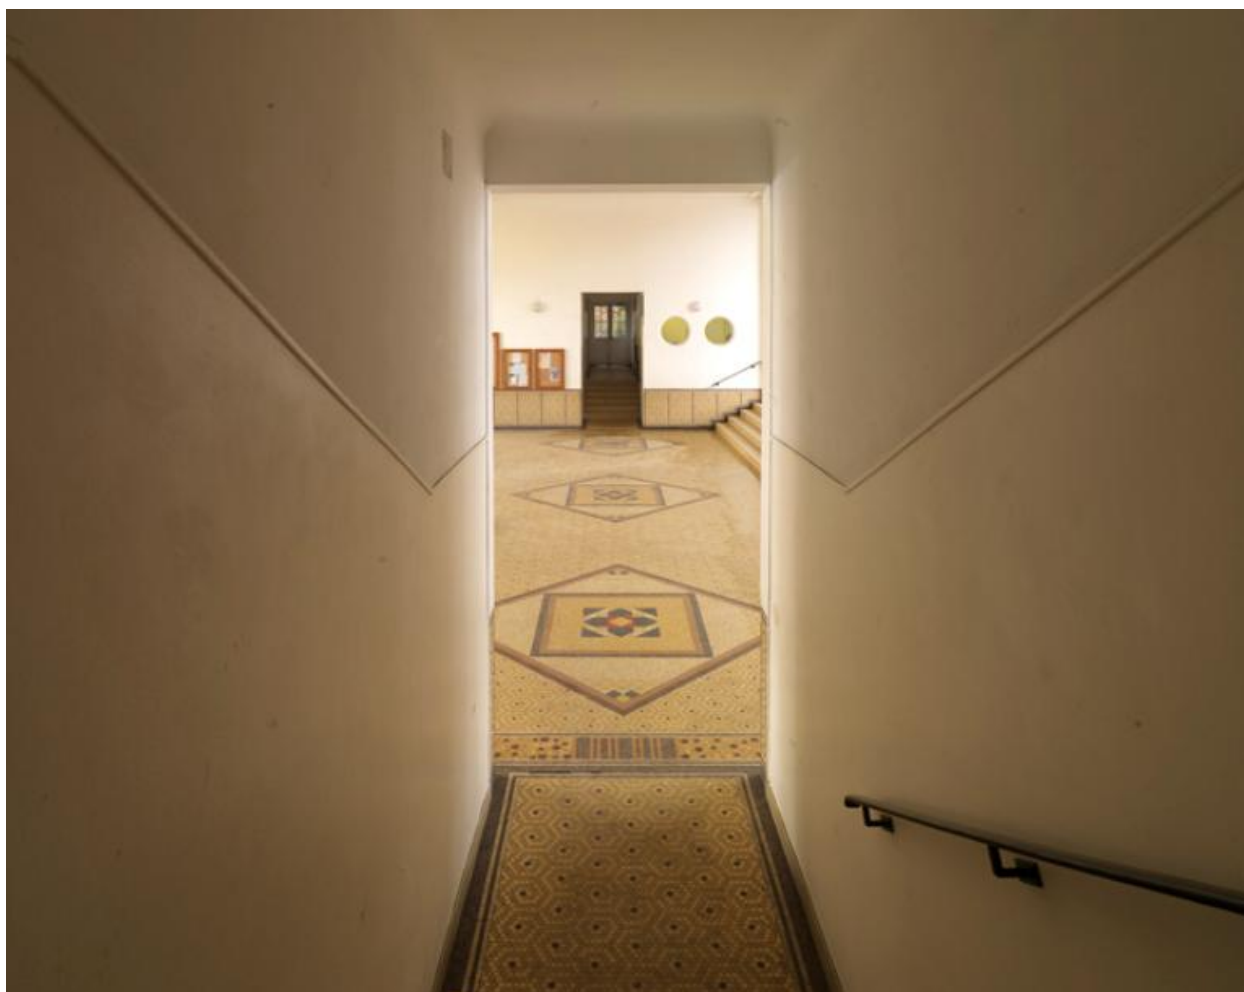
Vue du pavement du hall d'entrée

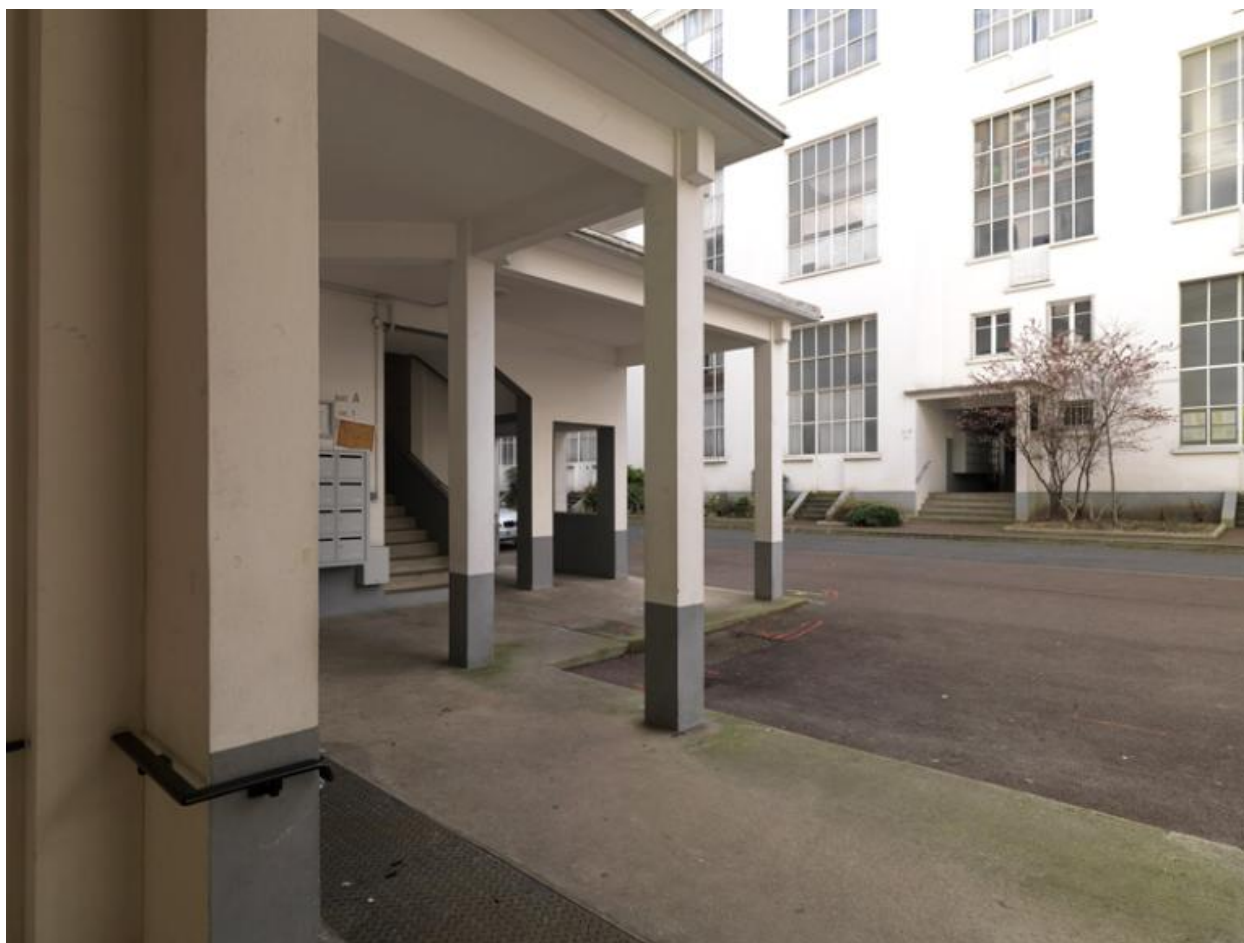
Vue des toits sur pilotis protégeant les accès aux escaliers du bâtiment principal

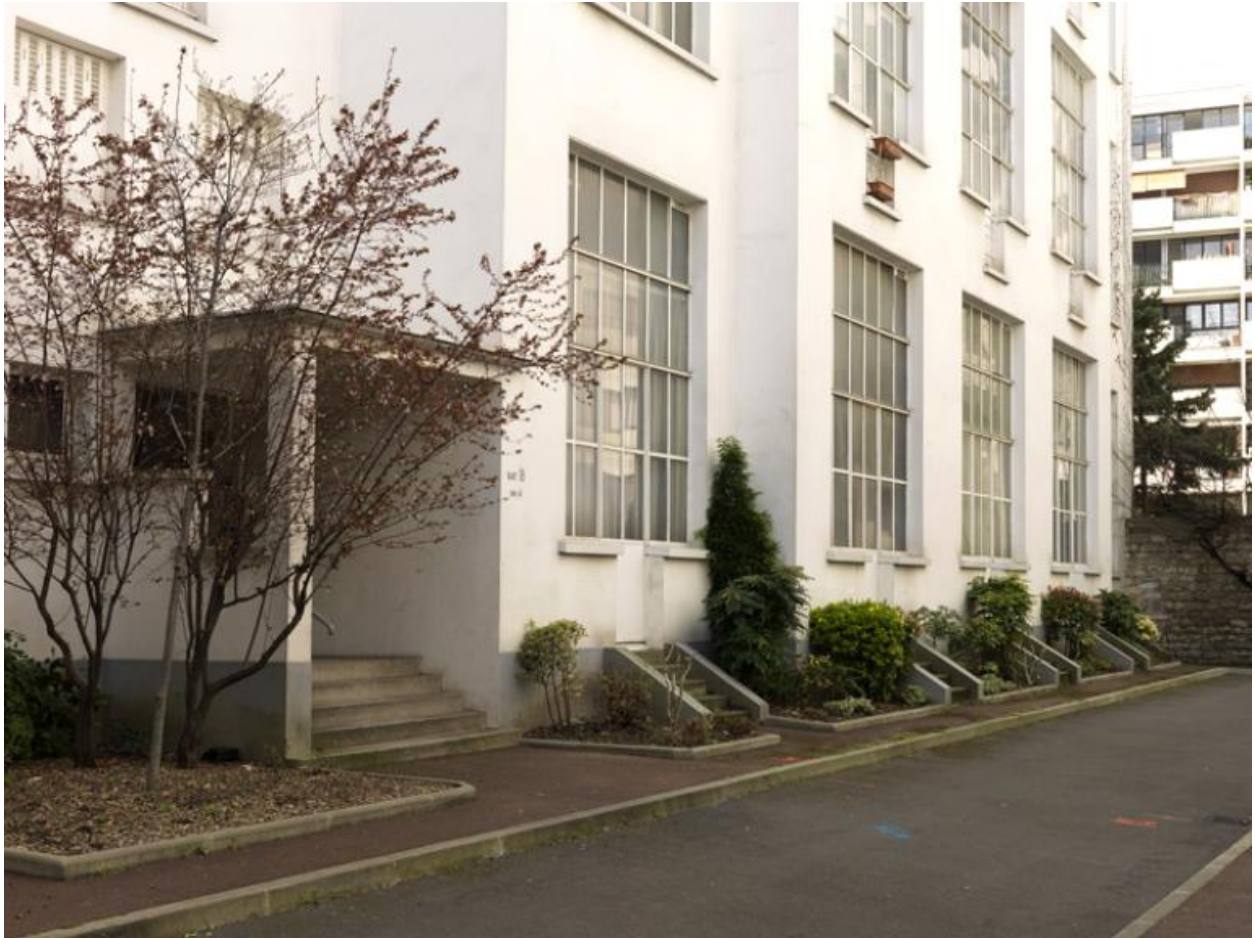
Vue des verrières des ateliers de sculpteurs (batiment central, côté droit)

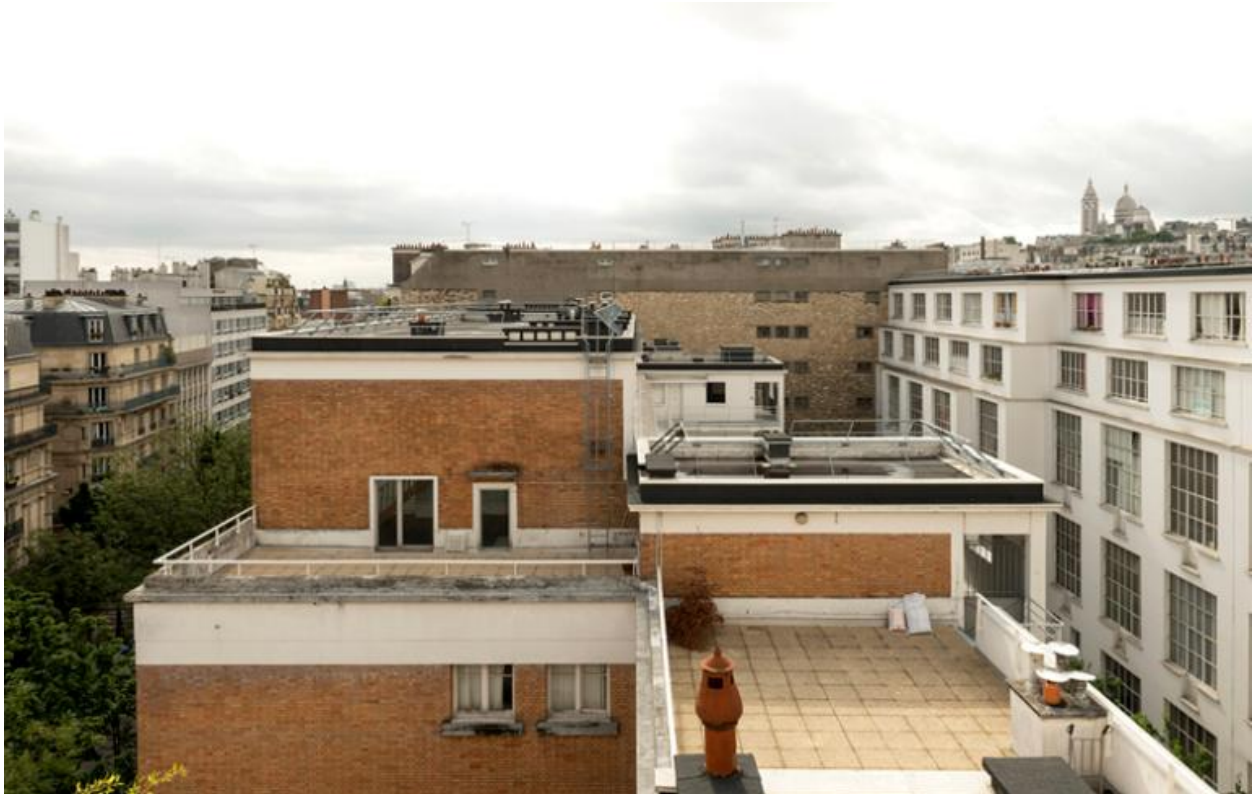
Toit terrasse du bâtiment A

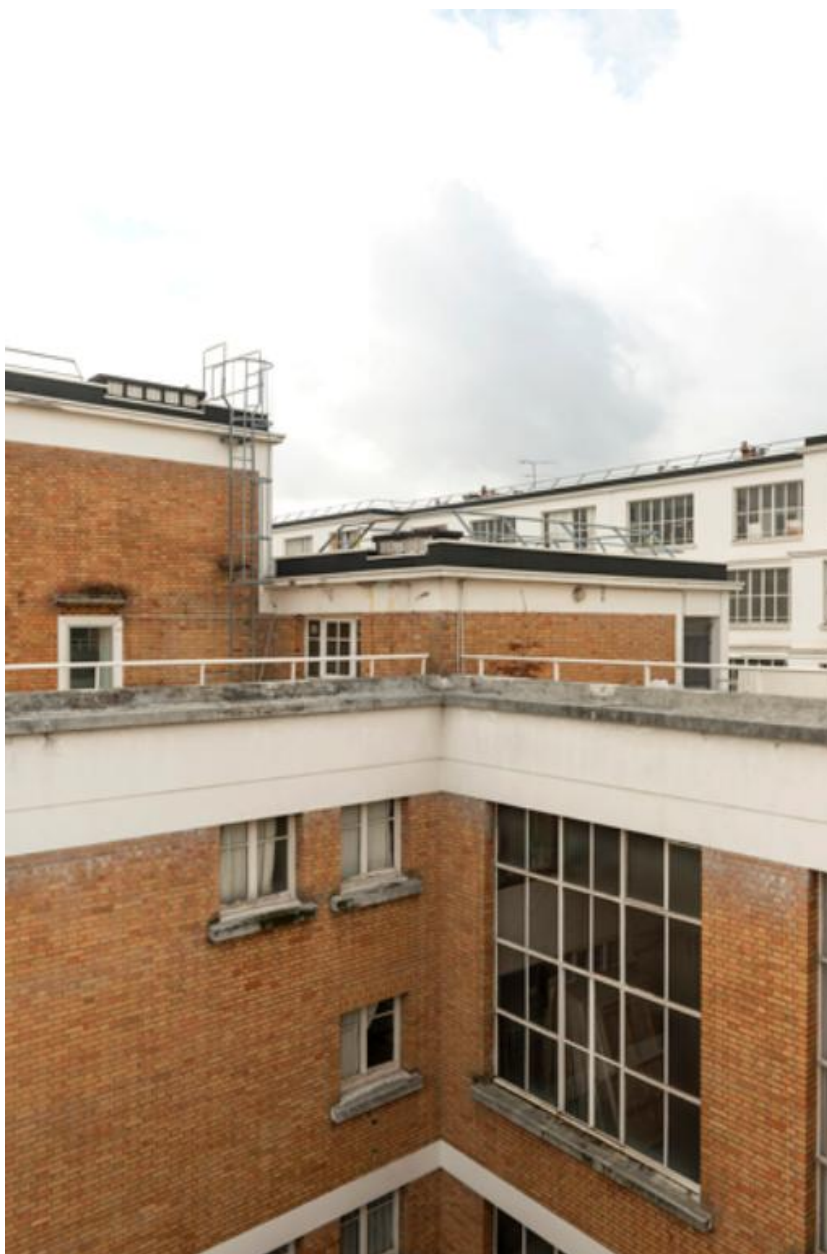
Toit terrasse et verrière du dernier étage du bâtiment A

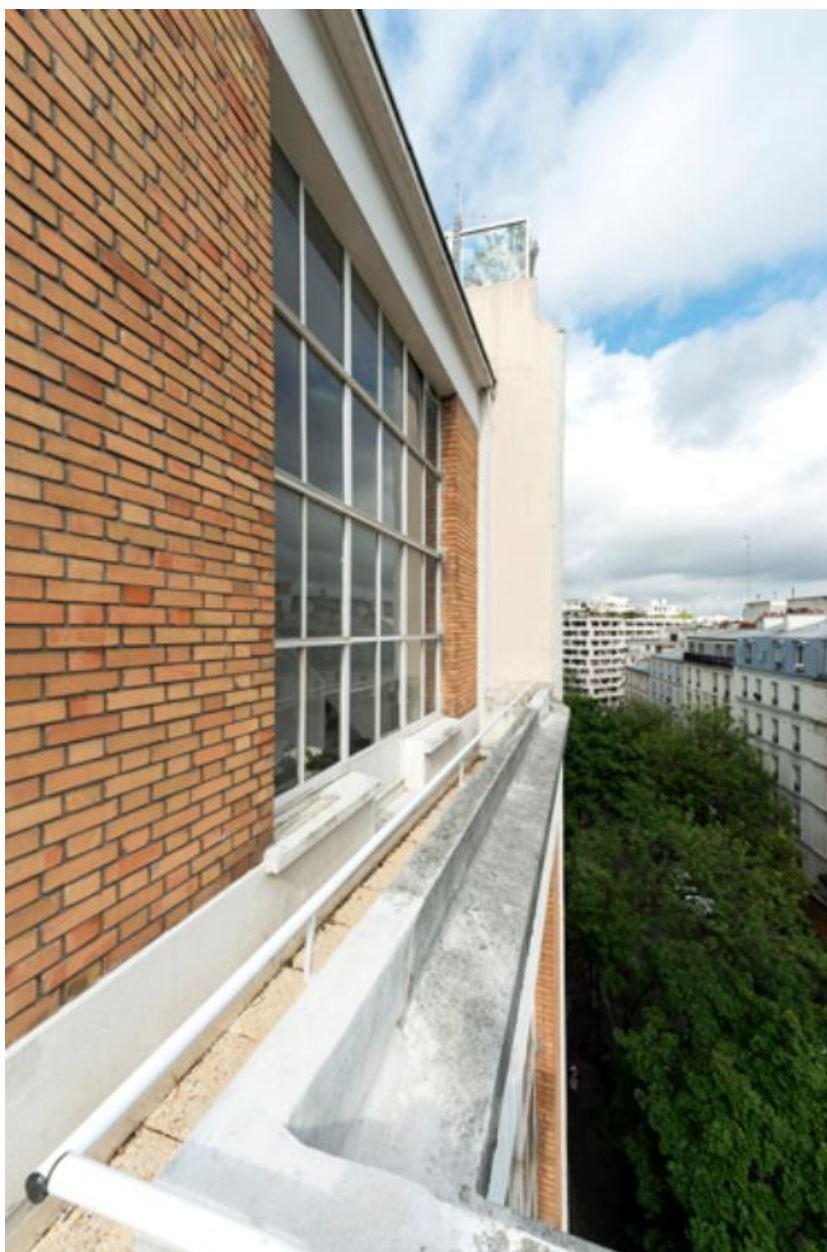
Verrière de l'atelier-logement situé sur le toit terrasse du bâtiment A (coté rue Ordener)
