Département : 77
Aire d'étude : Melun
Commune : Melun
Adresse : Paul-Doumer (rue) 12

Référence : IA77000495

Titre courant : **maison**
Dénomination : maison

Dossier inventaire topographique établi en 2003 par Förstel Judith

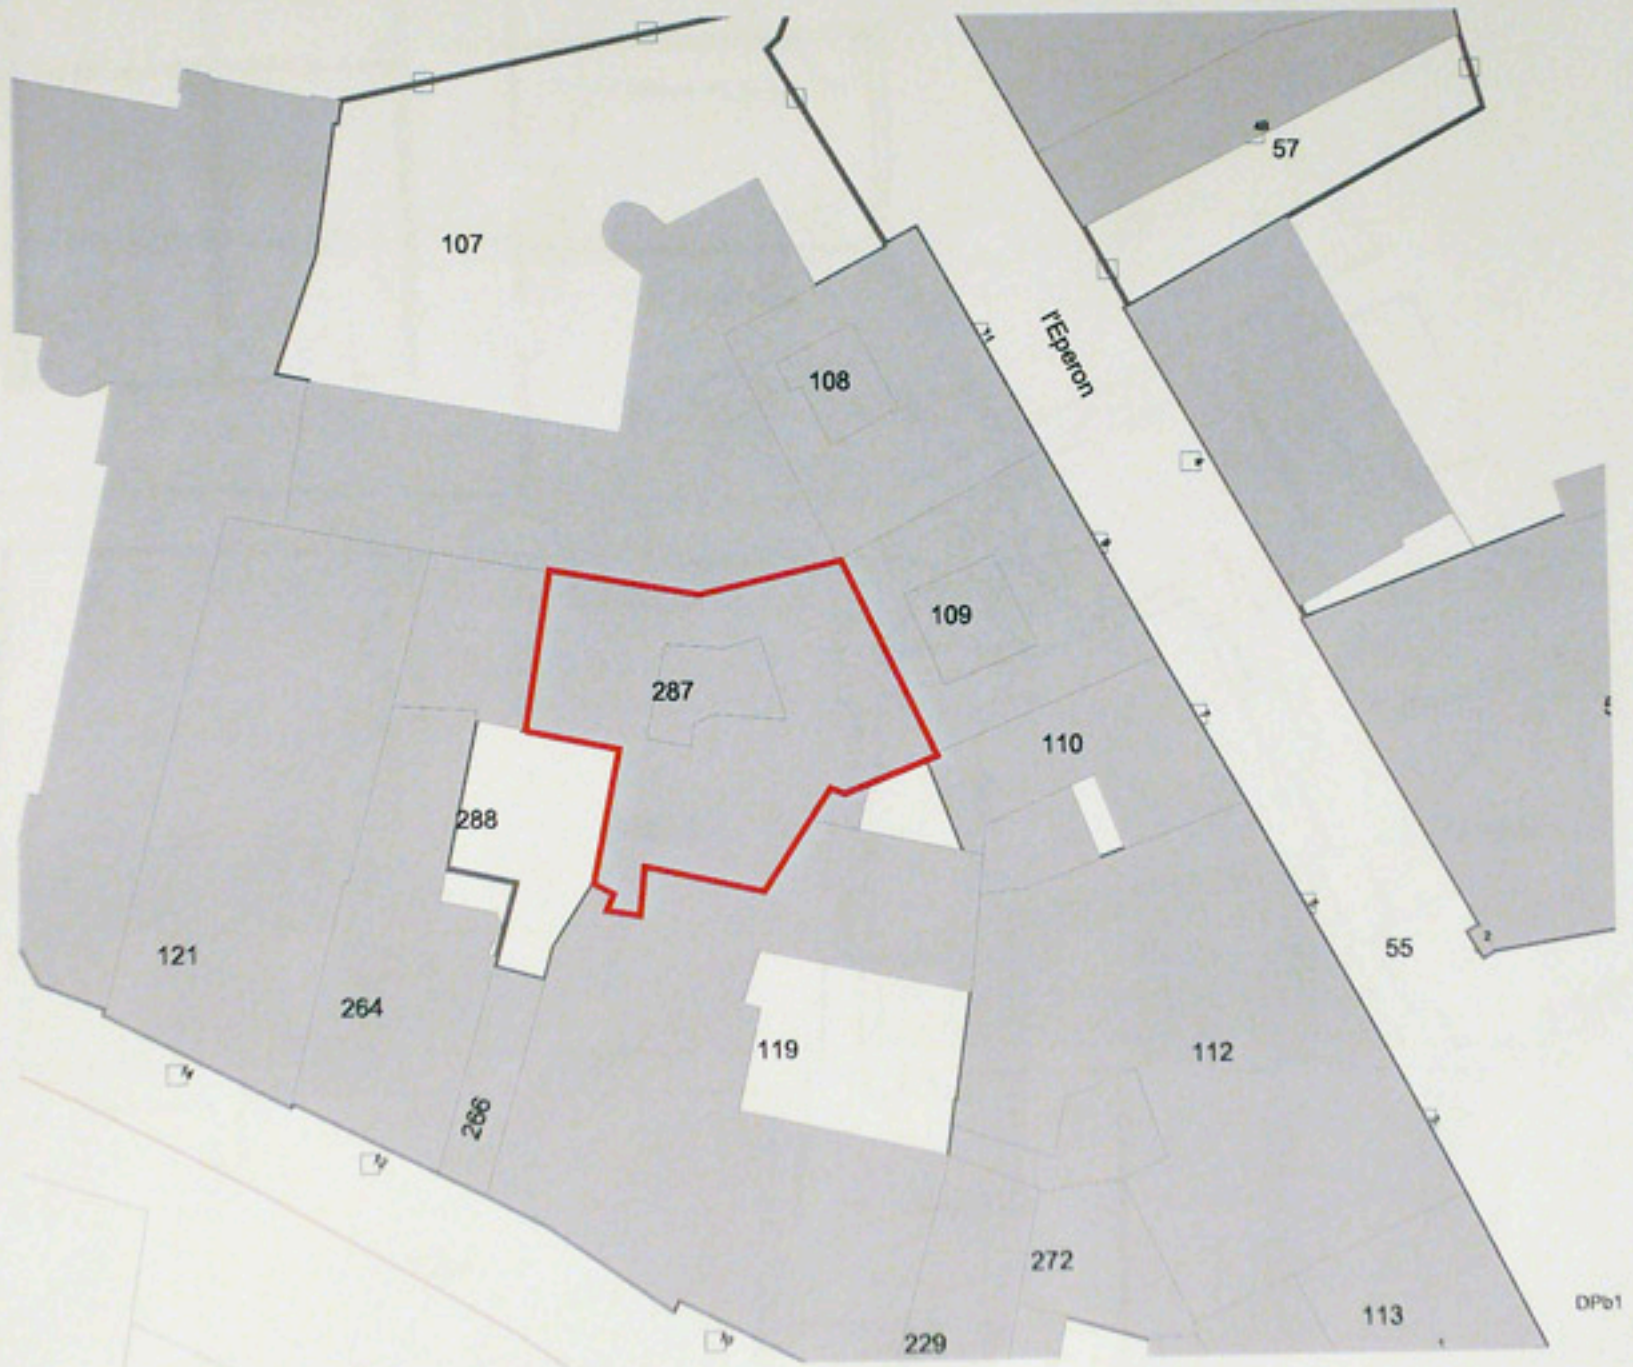
Pl. Plan masse, extrait du cadastre numérisé,
Section AS, parcelle 287
échelle 1/500e
Alexandre Gourdel, 2004

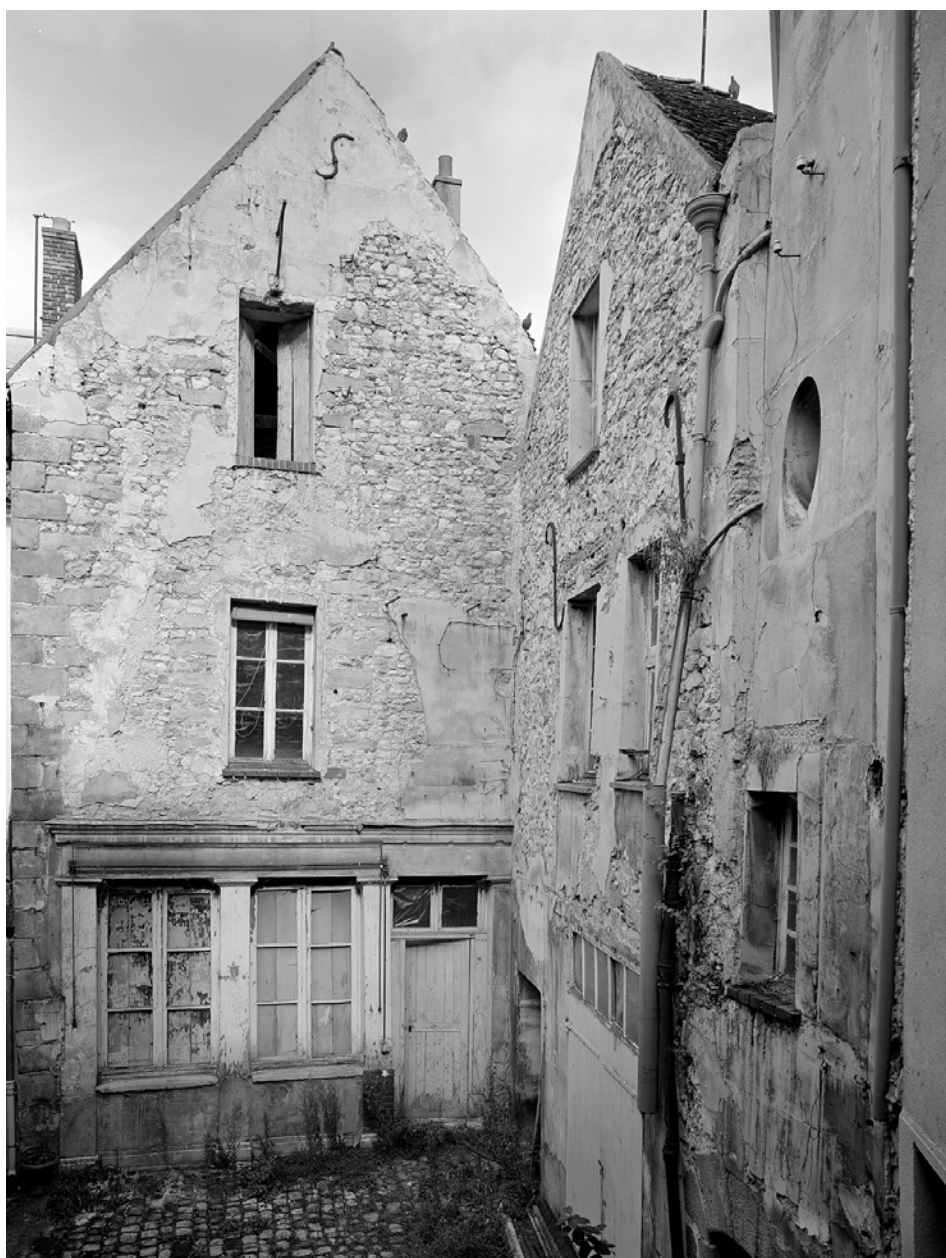
Fig01	Vue générale, depuis le sud : les deux logis anciens en coeur d'îlot.	(c) Région Ile-de-France - Inventaire général du patrimoine culturel / Asseline, Stéphane 01770002V
-------	---	---

La parcelle cadastrale AS 287 est occupée par deux corps de logis anciens édifiés en coeur d'îlot : leur pignon donne sur une cour desservie par un passage couvert, au n°12 de la rue Paul-Doumer (parcelle 288). Ces deux corps de logis, perpendiculaires, sont construits en moellons de calcaire enduits, renforcés par endroits par un moyen appareil de grès (chaînages du gros-oeuvre, encadrements de baies). Tous deux sont desservis par un escalier en vis, hors-oeuvre (logis 1) ou demi-hors-oeuvre (logis 2) à l'origine, et désormais intégré dans un bâti de forte densité. Un troisième corps de logis a été rajouté au nord-est.

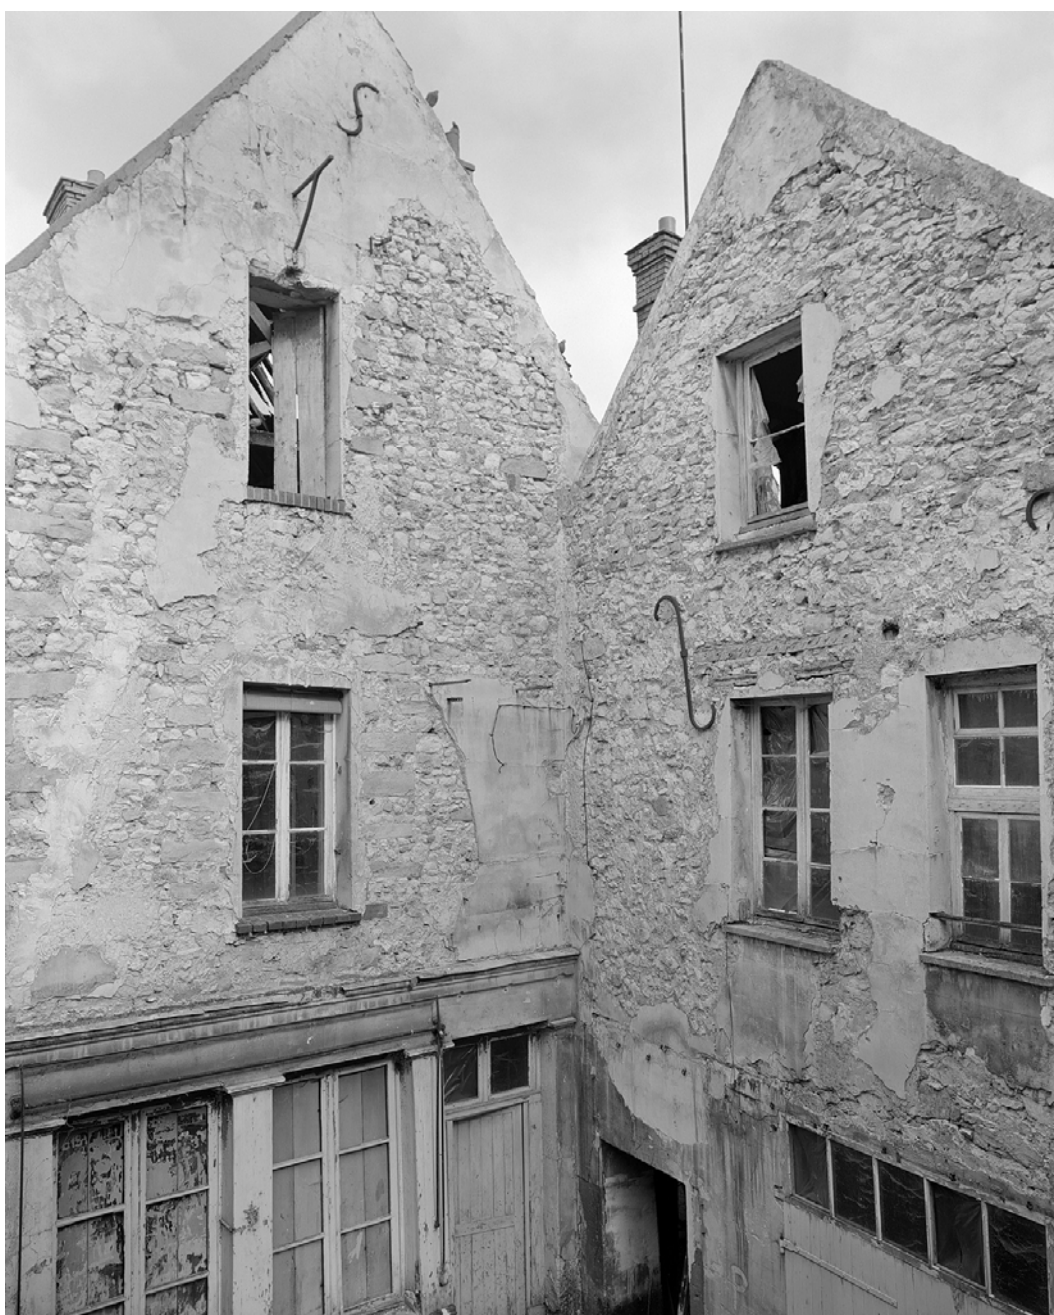
Fig02	Mur pignon des corps de logis 1 et 2.	(c) Région Ile-de-France - Inventaire général du patrimoine culturel / Asseline, Stéphane 01770001V
-------	---------------------------------------	---

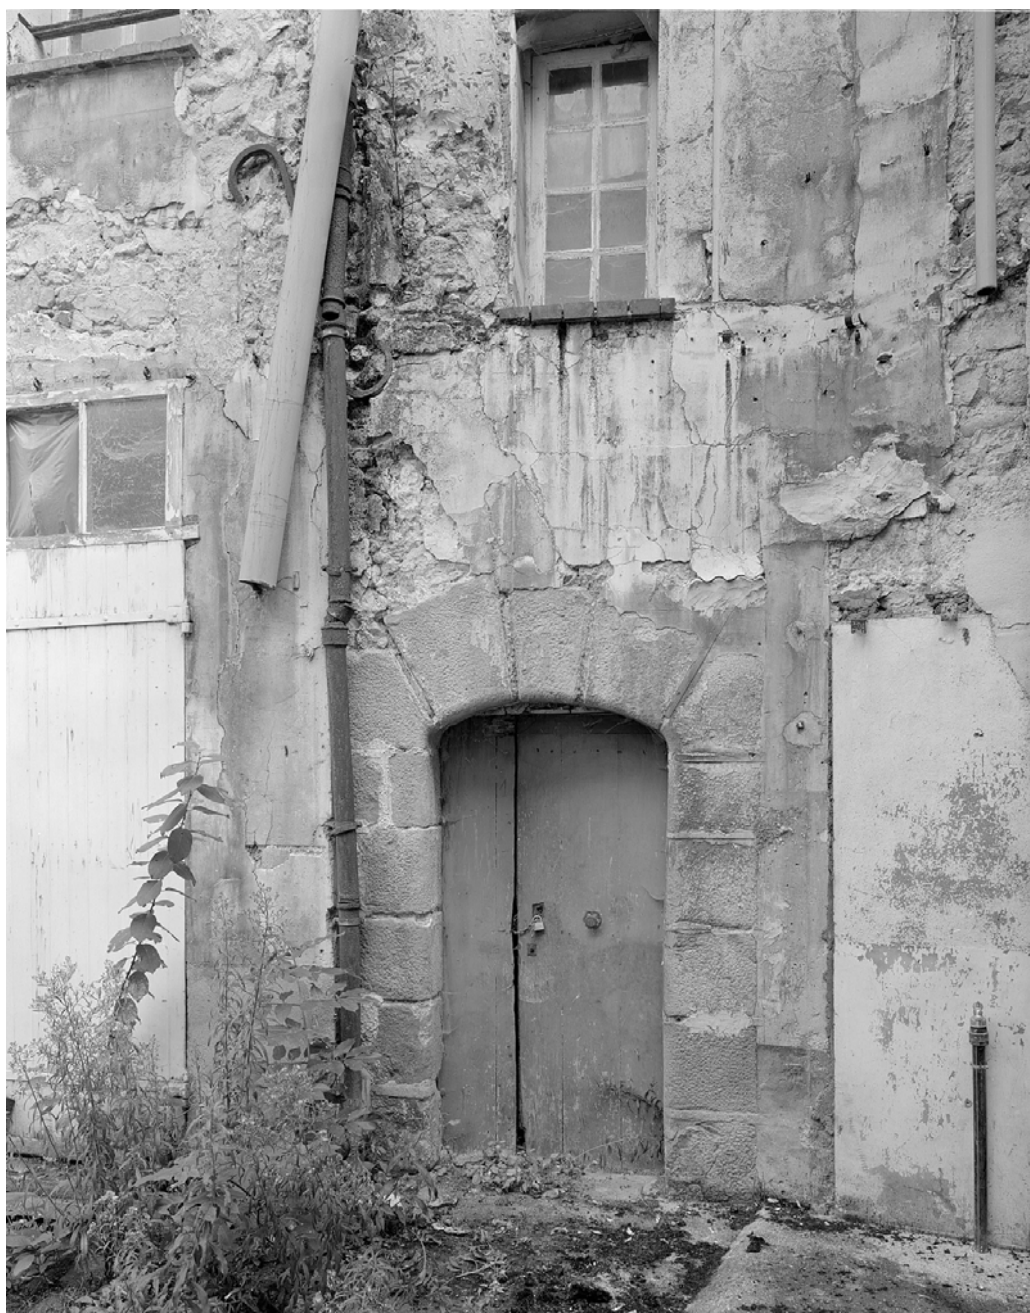
Fig03	Corps de logis n°2 : porte de l'escalier en vis.	(c) Région Ile-de-France - Inventaire général du patrimoine culturel / Asseline, Stéphane 01770003V
-------	--	---

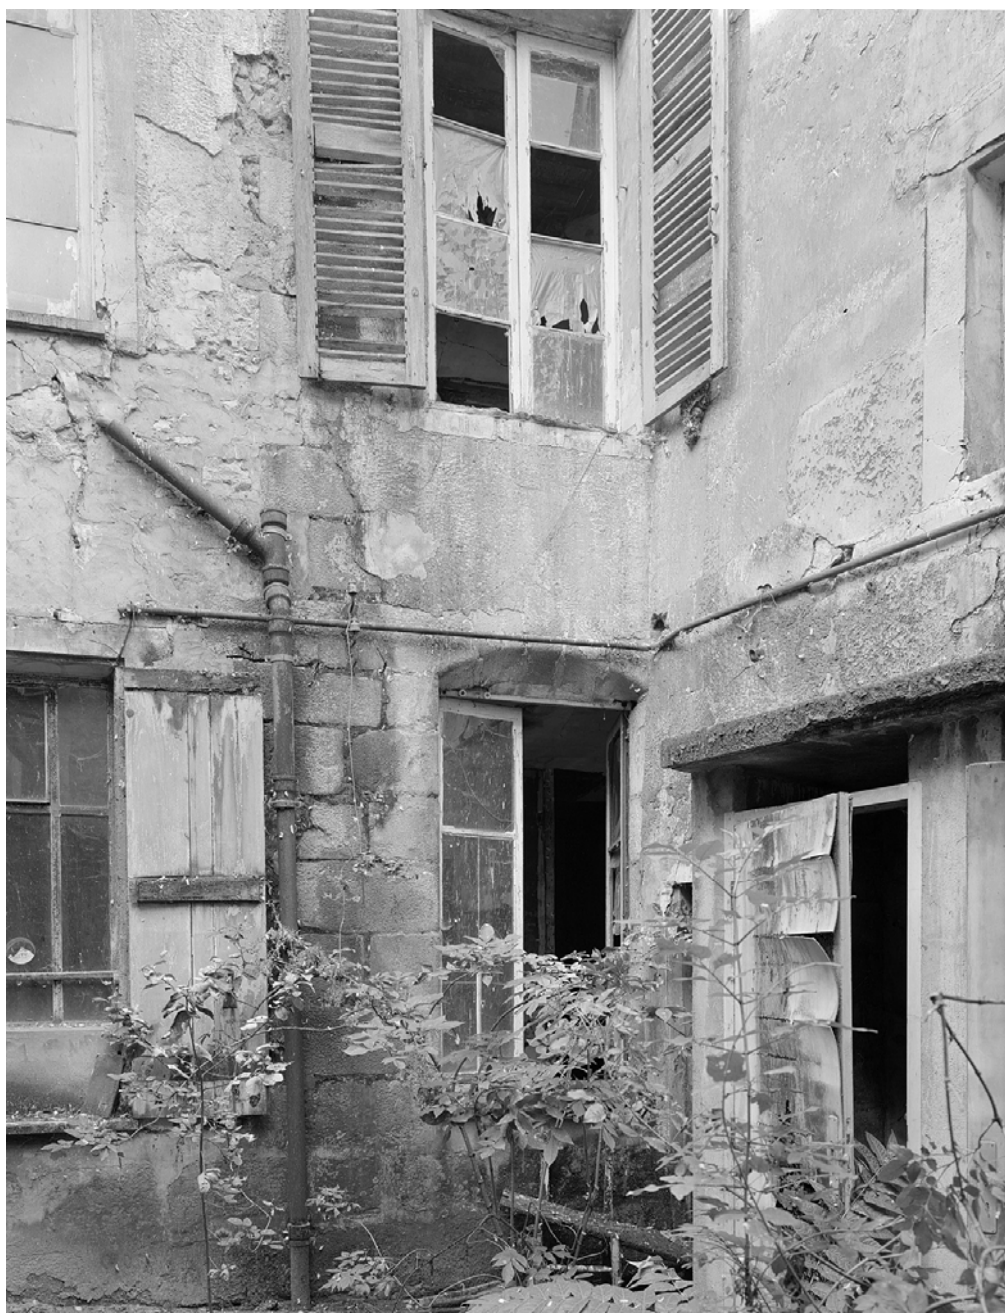
Fig04	Corps de logis n°1 : détail de l'élévation latérale est.	(c) Région Ile-de-France - Inventaire général du patrimoine culturel / Asseline, Stéphane 01770004V
-------	--	---

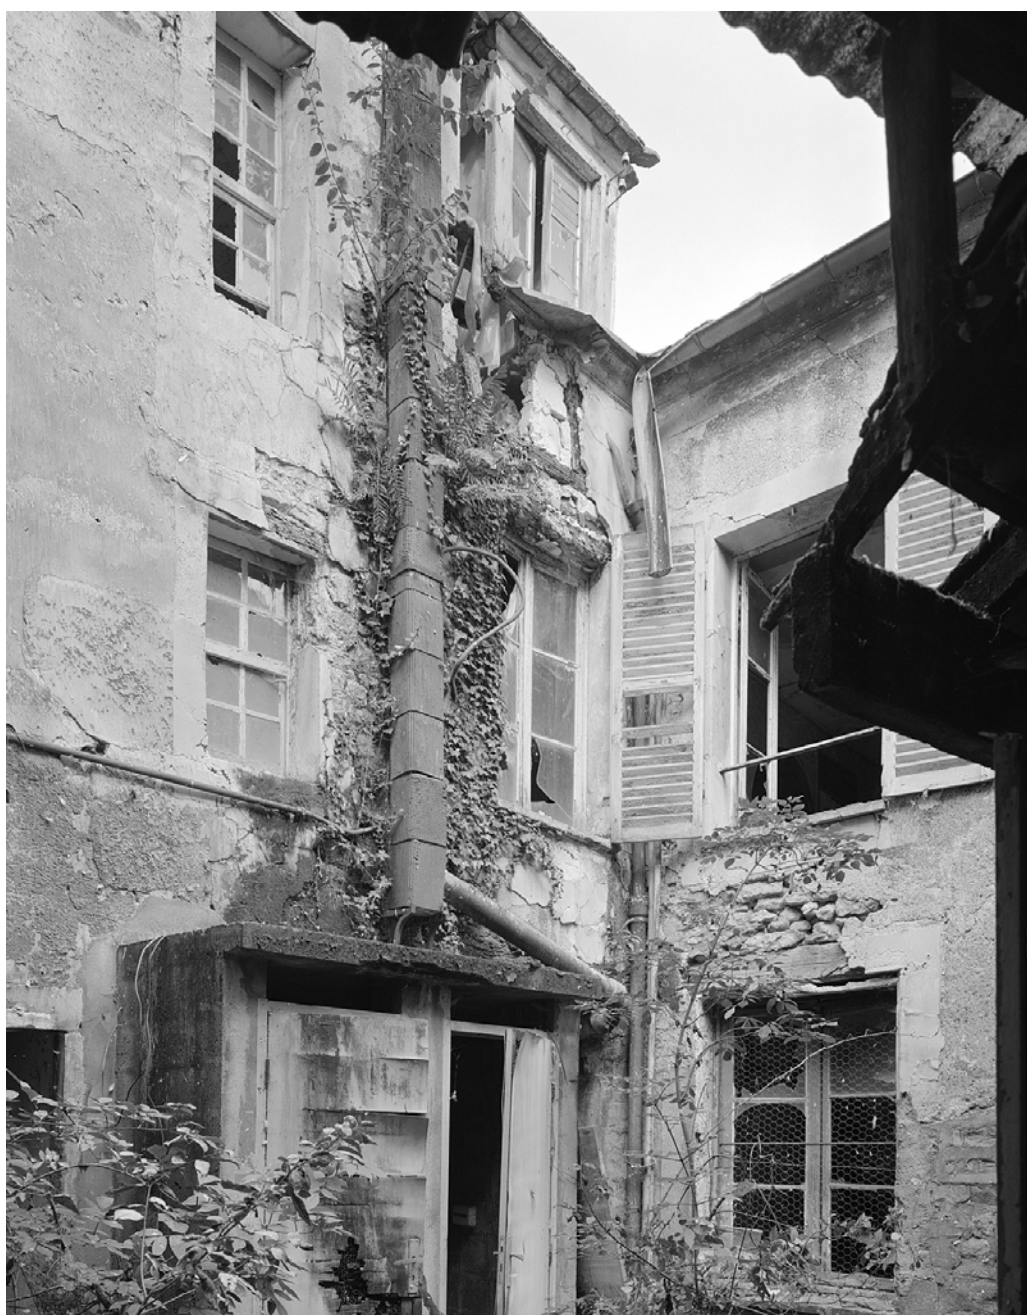
Fig05	Angle nord-est de la cour : raccord du logis 1 (aile en retour, à gauche) et du logis 3 (à droite).	(c) Région Ile-de-France - Inventaire général du patrimoine culturel / Asseline, Stéphane 01770005V
-------	---	---

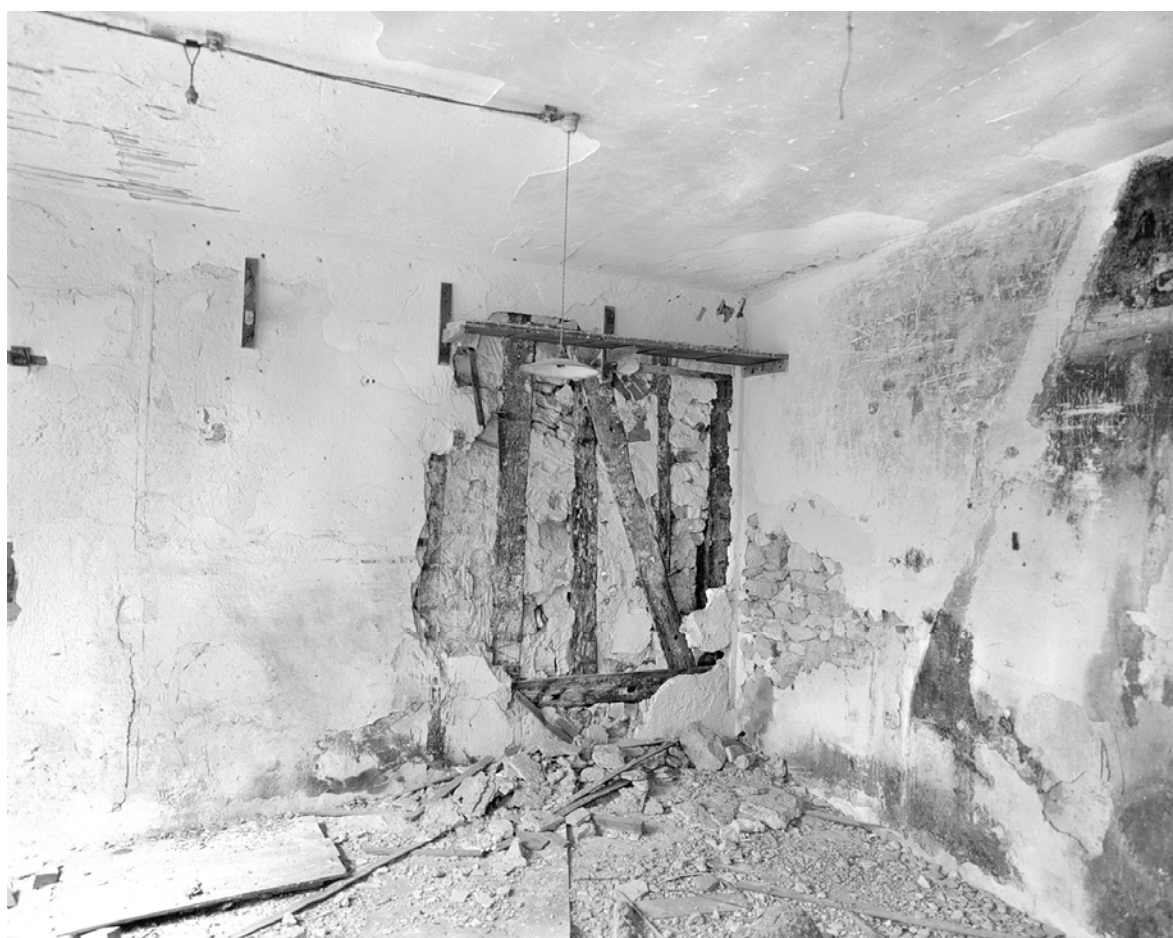
Fig06	Vue intérieure de l'atelier occupant le rez-de-chaussée du logis 3 : mur en pan de bois.	(c) Région Ile-de-France - Inventaire général du patrimoine culturel / Asseline, Stéphane 01770015X
-------	--	---

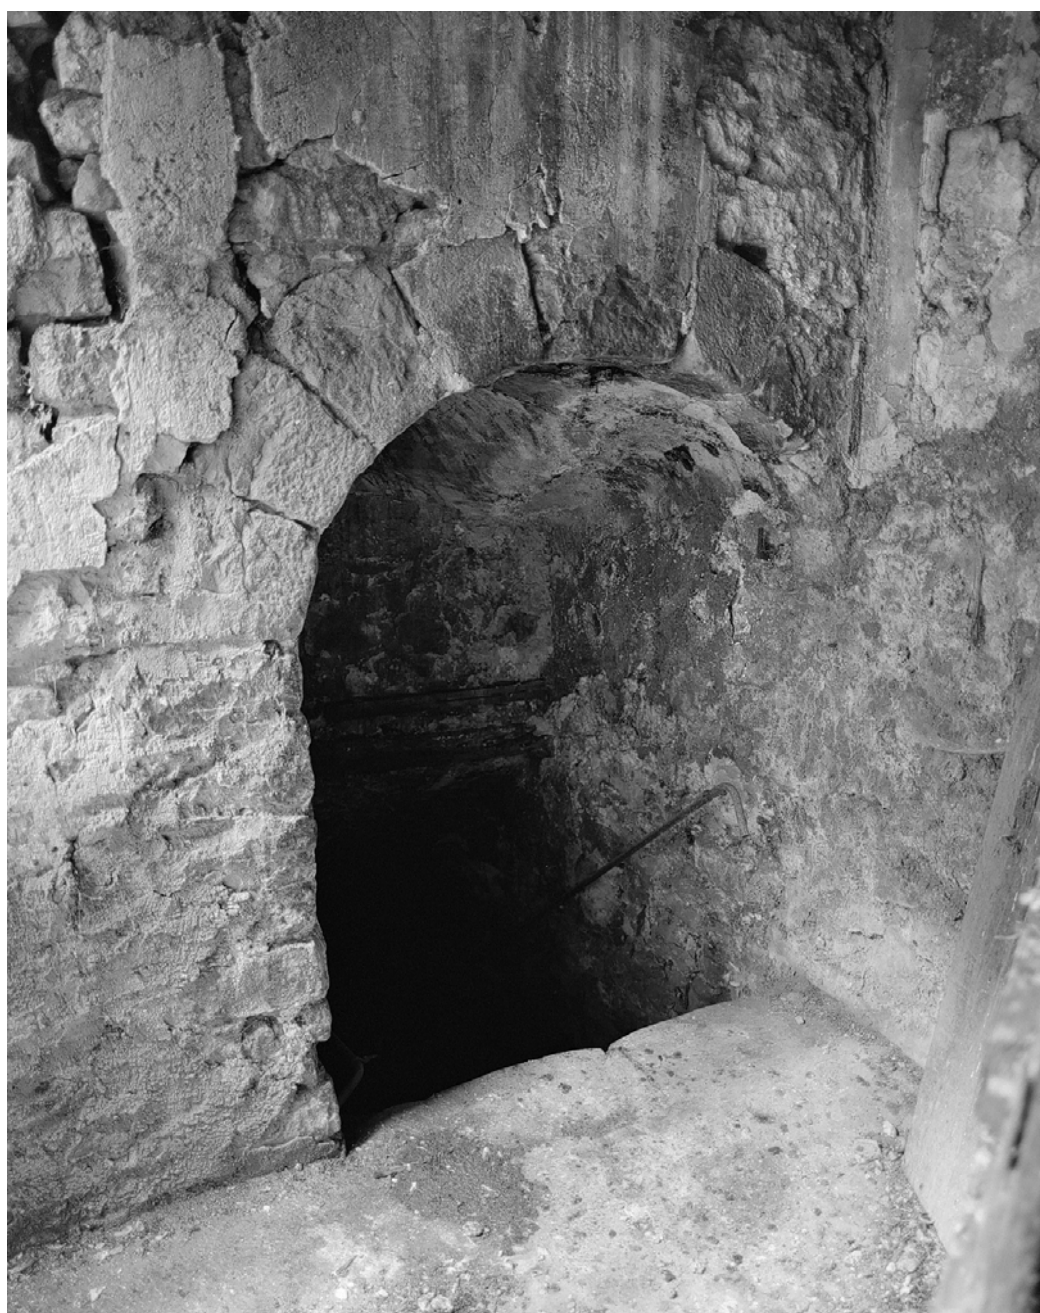
Fig07	Entrée de la cave, dans l'angle nord-est de la cour.	(c) Région Ile-de-France - Inventaire général du patrimoine culturel / Asseline, Stéphane 01770006X
-------	--	---

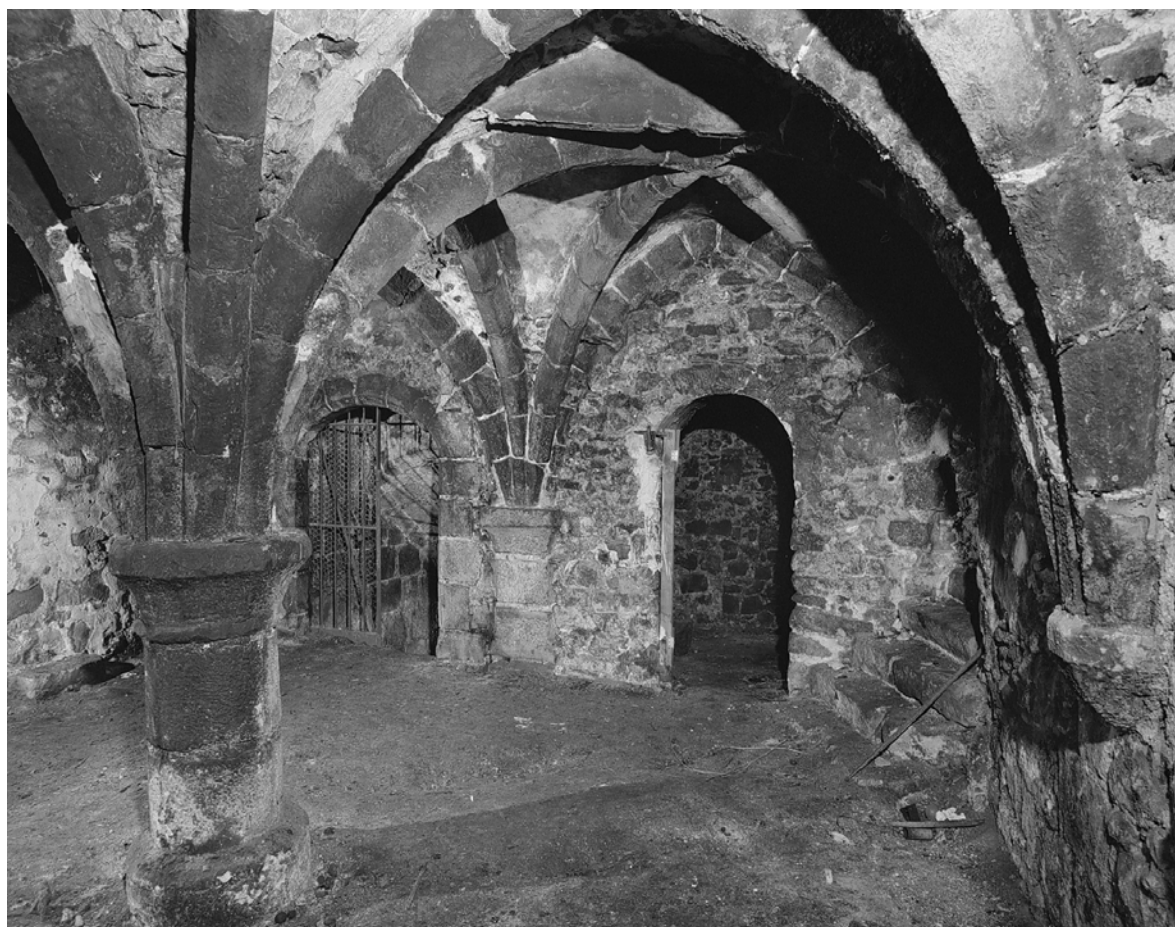
Fig10	Vue du premier niveau de cave, depuis l'angle sud-est. Dans le fond : départ vers le deuxième niveau de cave (à gauche) et porte donnant sur une petite annexe (à droite).	(c) Région Ile-de-France - Inventaire général du patrimoine culturel / Asseline, Stéphane 01770008X
-------	--	---

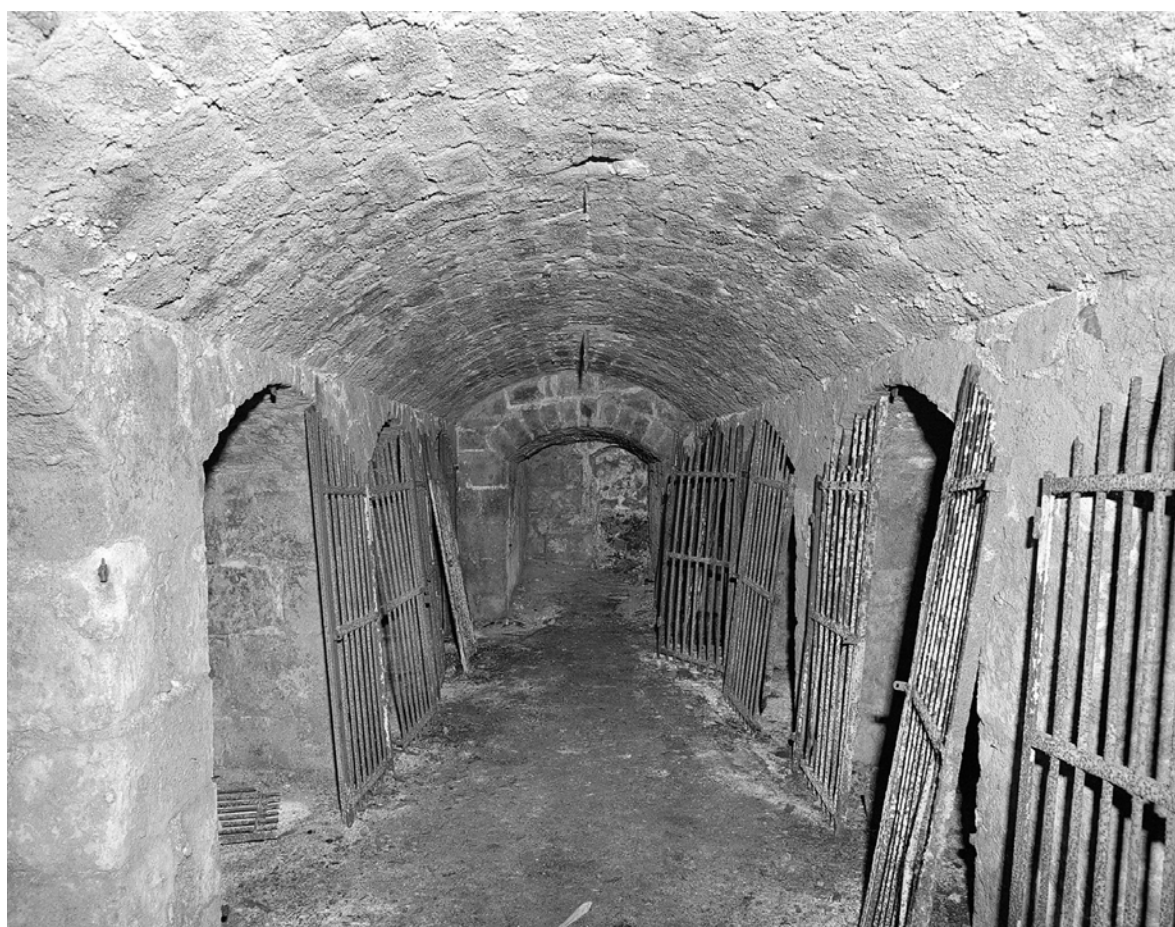
Fig11	Deuxième niveau de cave : vue depuis l'entrée.	(c) Région Ile-de-France - Inventaire général du patrimoine culturel / Asseline, Stéphane 01770013X
-------	--	---

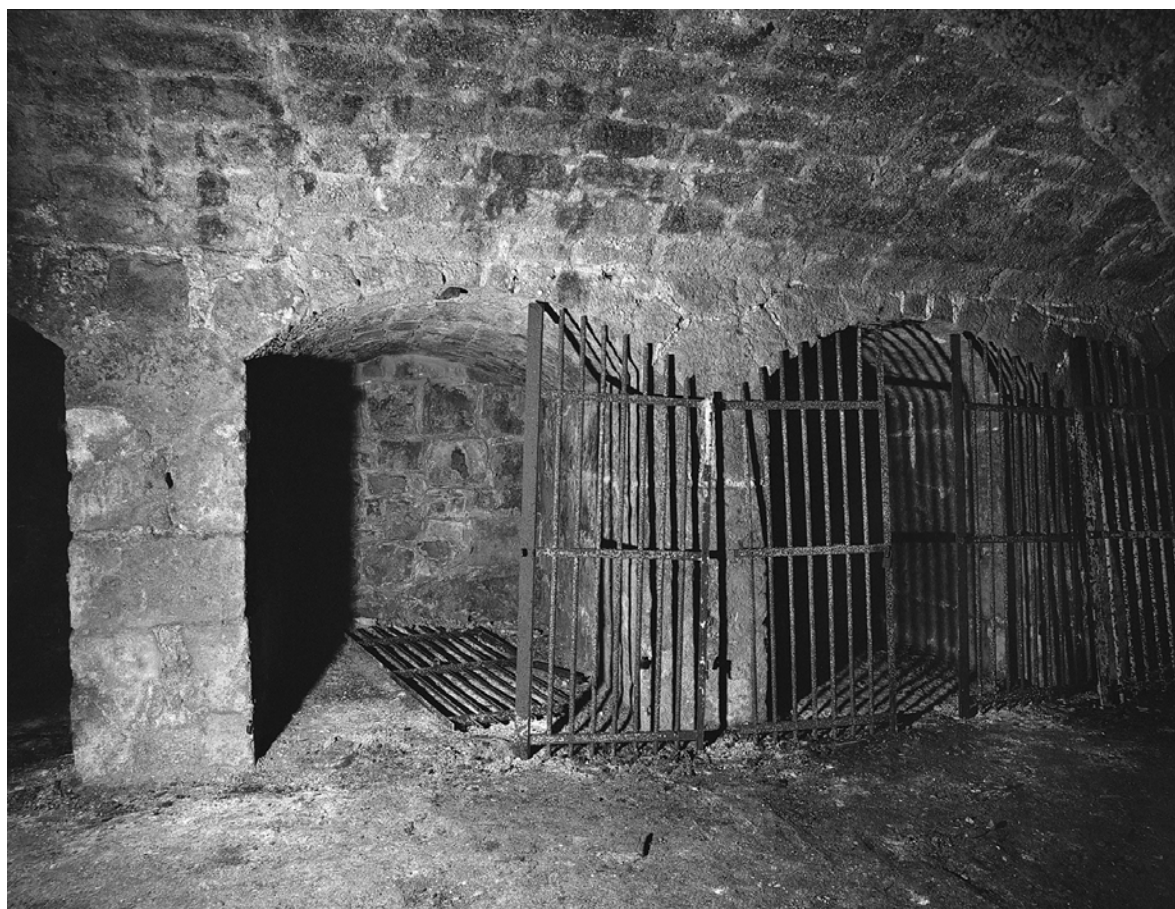
Fig14	Deuxième niveau de cave : les niches latérales, vues de côté.	(c) Région Ile-de-France - Inventaire général du patrimoine culturel / Asseline, Stéphane 01770011X
-------	---	---

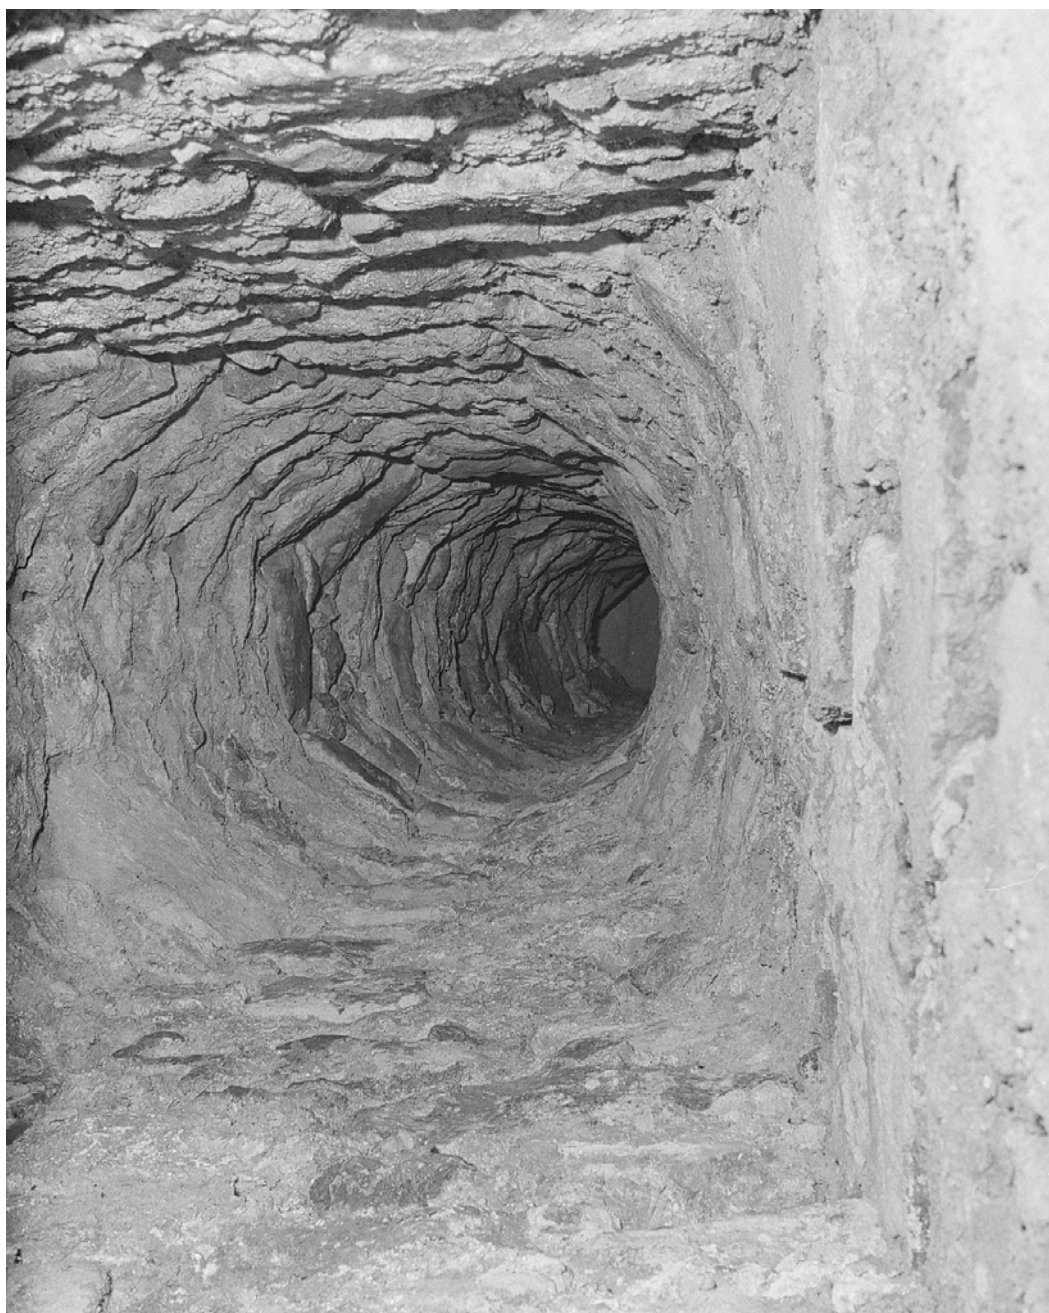
Fig15	Deuxième niveau de cave : puits d'aération au fond du couloir.	(c) Région Ile-de-France - Inventaire général du patrimoine culturel / Asseline, Stéphane 01770014X
-------	--	---
