Département : 78 Référence : IA78002054
Aire d'étude : Andrésy
Commune : Maurecourt
Lieu-dit : Glatigny
Adresse : Oise (rue de l') 14

Edifice contenant : Château de Glatigny (détruit)
Titre courant : **ferme**
Dénomination : ferme

Cartographie : Lambert1 0579767 ; 1145135
Cadastre : 1983 AD 177, 178
Statut juridique : propriété privée
Dossier inventaire topographique établi en 2007 par Bussière Roselyne
(c) Région Ile-de-France - Inventaire général du patrimoine culturel

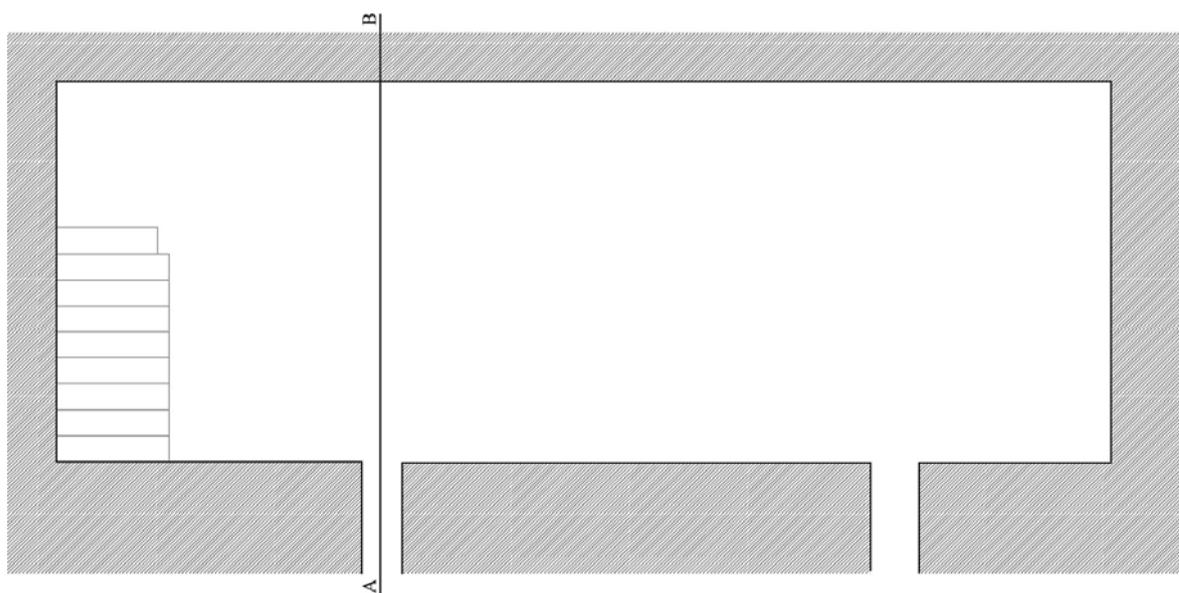
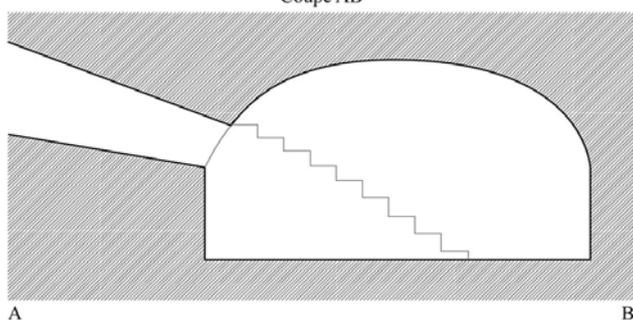
Coupe AB

pl	plan et coupe du cellier	(c) Région Ile-de-France - Inventaire général du patrimoine culturel / Bétored, Diane (cartographe) 20097800025NUDA
----	--------------------------	---

pl.01 Plan et coupe du cellier. Carto. Inv. D. Bétored
20097800025NUD

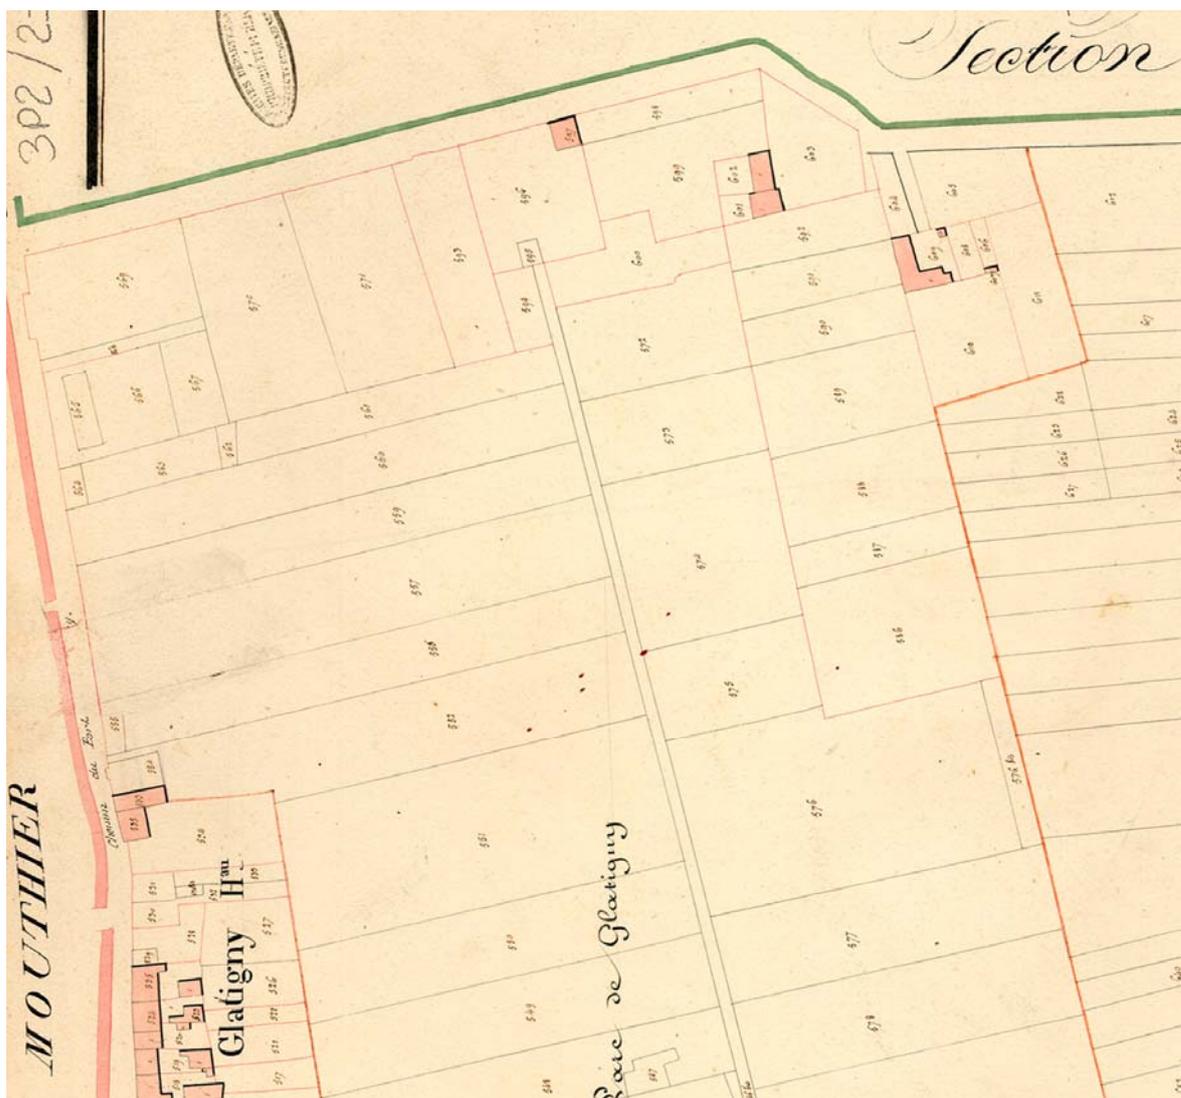
doc01	plan de la maison sur le cadastre napoléonien AD, Yvelines.	(c) Conseil général des Yvelines / Archives départementales des Yvelines (reproduction) 20087800001NUC1A 02780674NUCA
-------	--	--

doc.01 Plan de la maison sur le cadastre napoléonien. Repro.AD Yvelines
AD, Yvelines 20087800001NUC1A

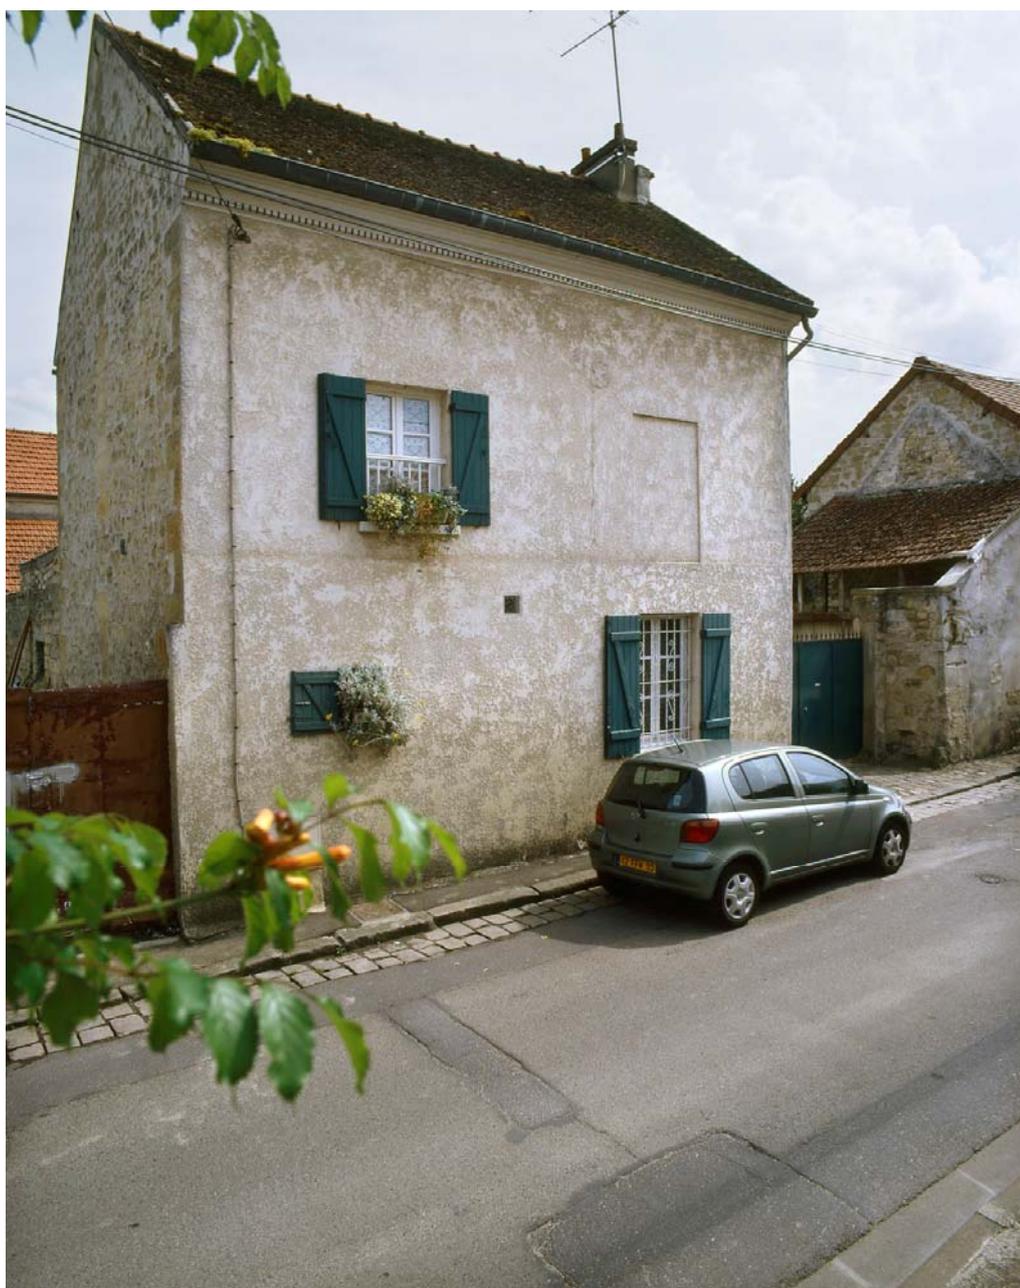
fig01	la maison d'habitation, façade sur la rue	(c) Région Ile-de-France - Inventaire général du patrimoine culturel / Kruszyk, Laurent 07780213XA 07780214XA
-------	---	--

La maison d'habitation, sur rue, a été recouverte d'un crépi et certaines ouvertures murées. Elle a néanmoins encore une belle corniche à denticules qui montre le soin apporté à sa construction. Le bâtiment agricole en fond de cour est couvert en tuiles mécaniques. Il est construit sur une belle cave voûtée. A l'étage se trouve une chambre à grains. Il n'y a pratiquement pas d'ouvertures du côté des champs. Des traces de murs à chasselas subsistent encore de ce côté.

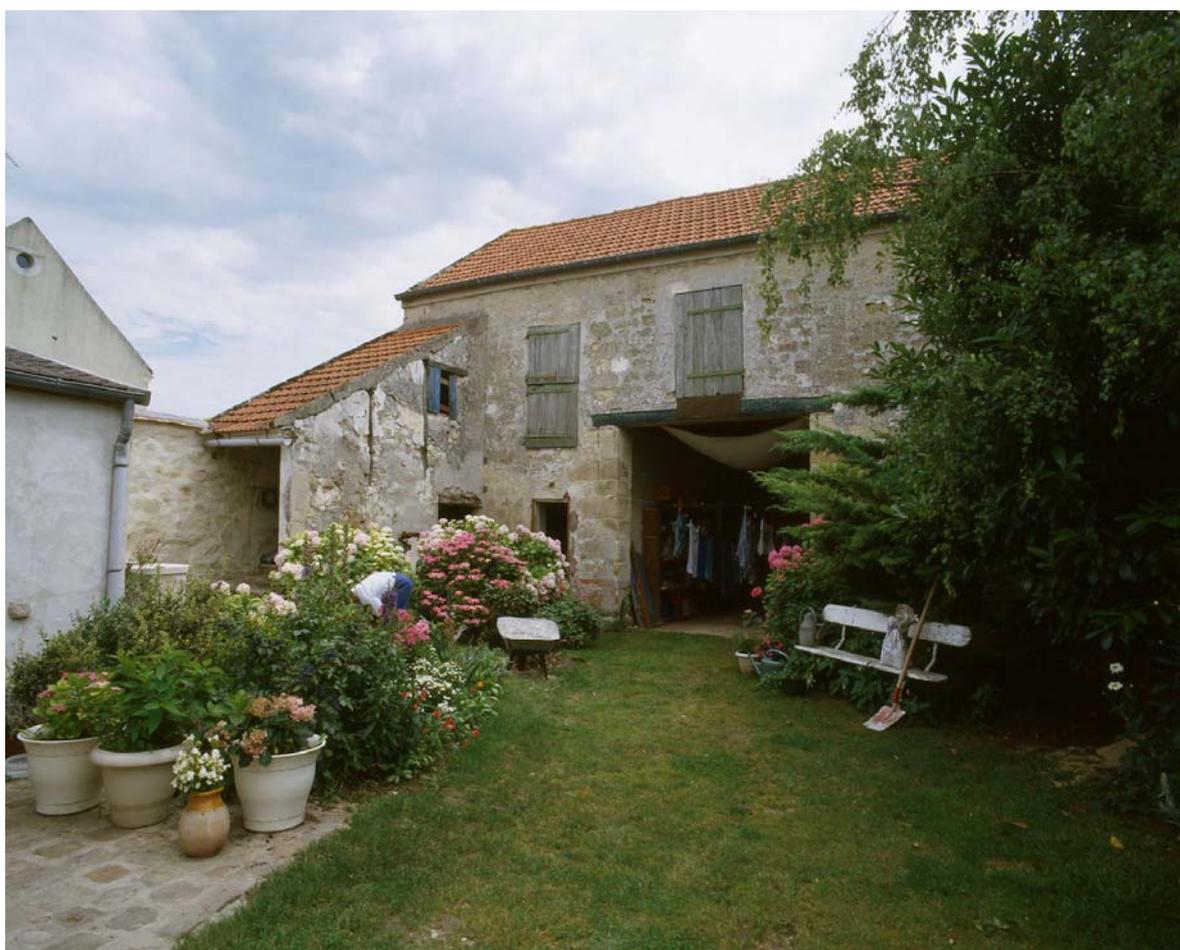
fig02	le bâtiment d'exploitation agricole entre cour et jardin : vue de l'escalier couvert et de la porte charretière	(c) Région Ile-de-France - Inventaire général du patrimoine culturel / Kruszyk, Laurent 07780215XA 07780216XA
-------	---	---

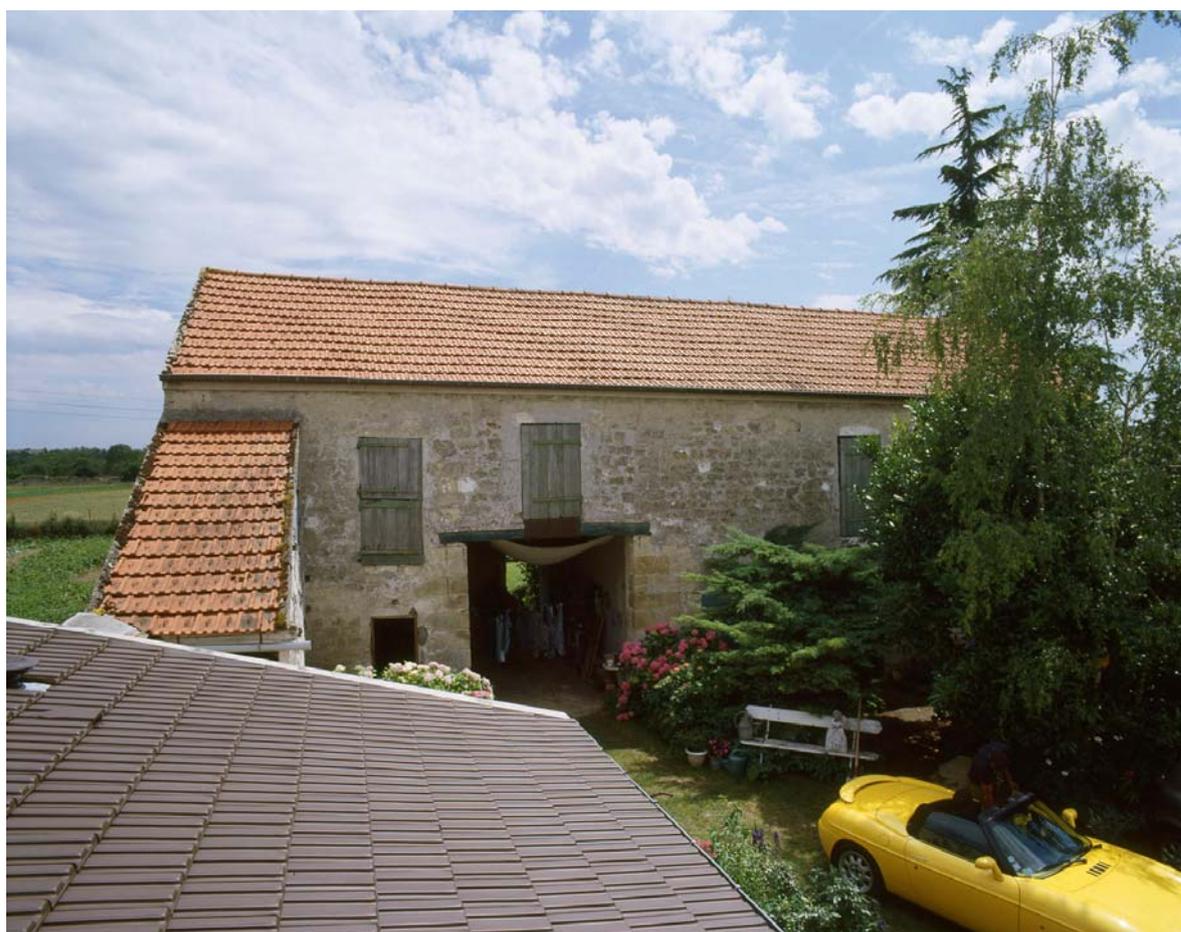
fig03	le bâtiment d'exploitation agricole entre cour et jardin : vue d'ensemble	(c) Région Ile-de-France - Inventaire général du patrimoine culturel / Kruszyk, Laurent 07780217XA 07780218XA
-------	---	--

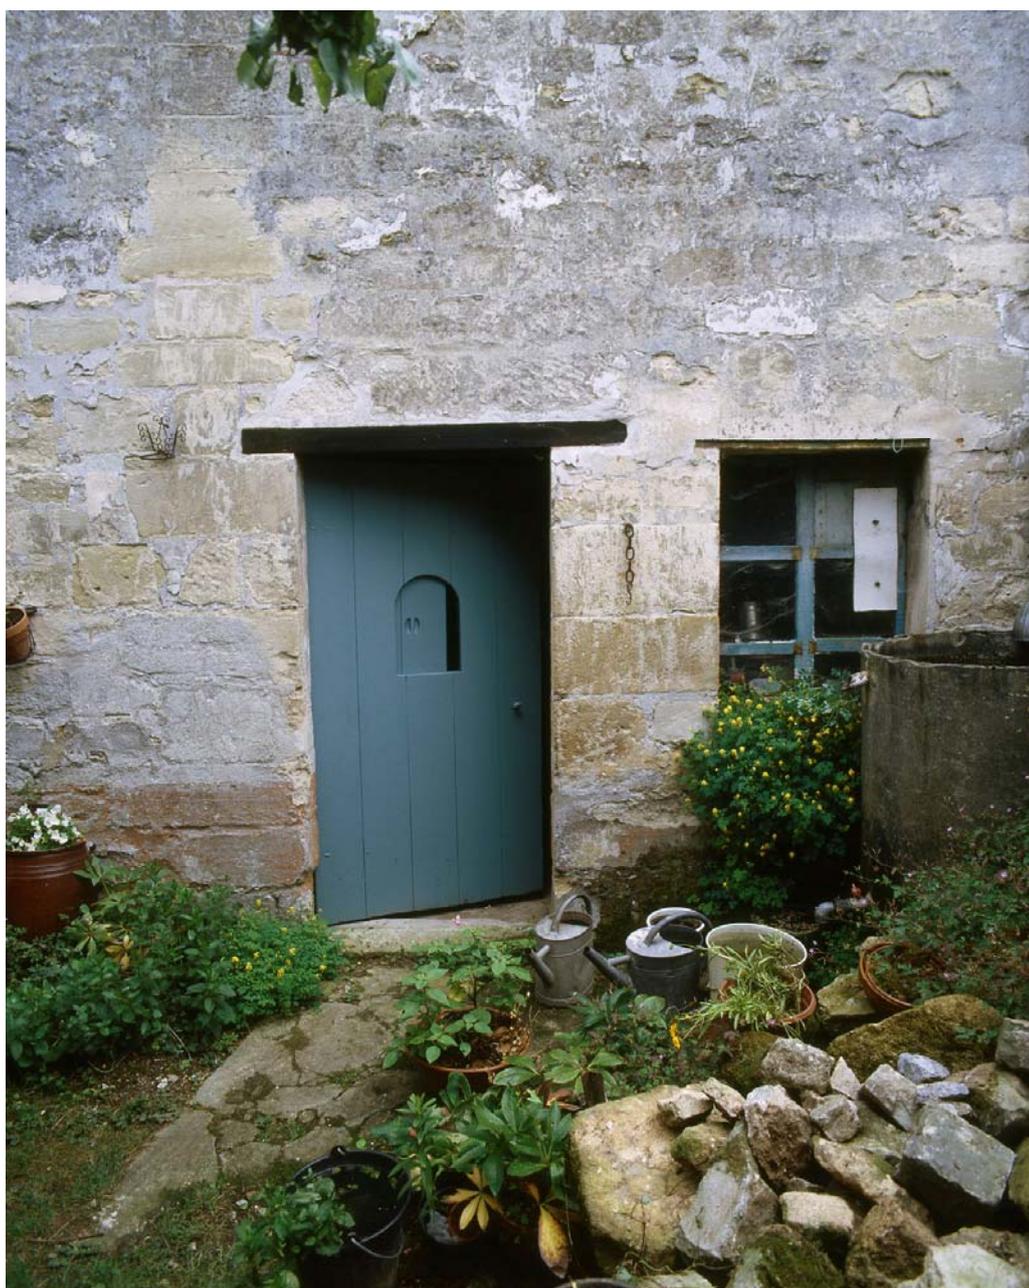
fig04	le bâtiment d'exploitation agricole entre cour et jardin : la porte desservant l'ancienne chèvrerie	(c) Région Ile-de-France - Inventaire général du patrimoine culturel / Kruszyk, Laurent 07780219XA 07780220XA
-------	---	---

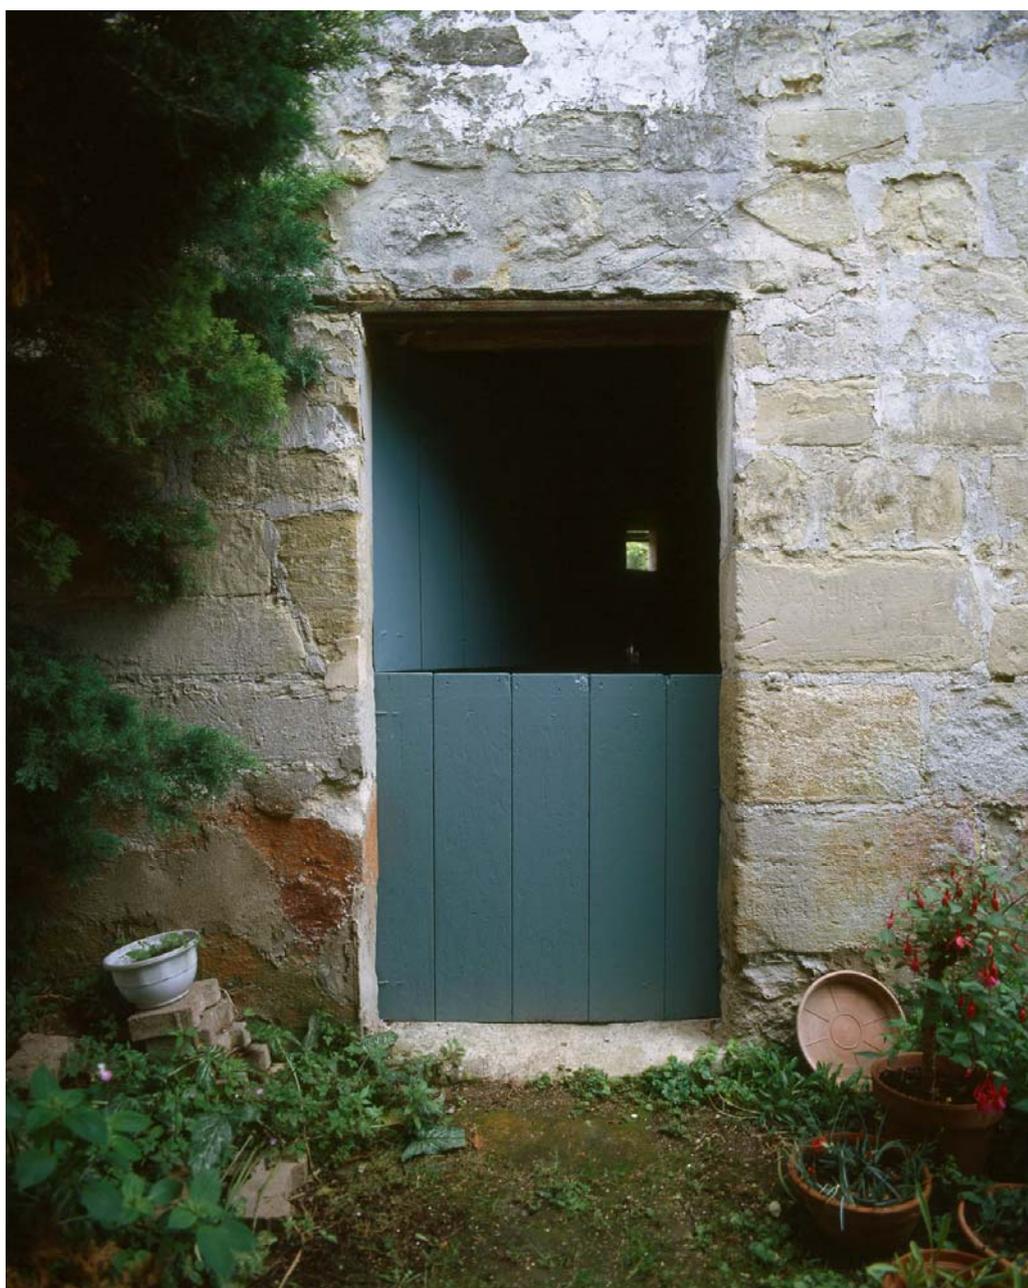
fig05	le bâtiment d'exploitation agricole entre cour et jardin : la porte desservant l'ancienne écurie	(c) Région Ile-de-France - Inventaire général du patrimoine culturel / Kruszyk, Laurent 07780221XA 07780222XA
-------	--	---

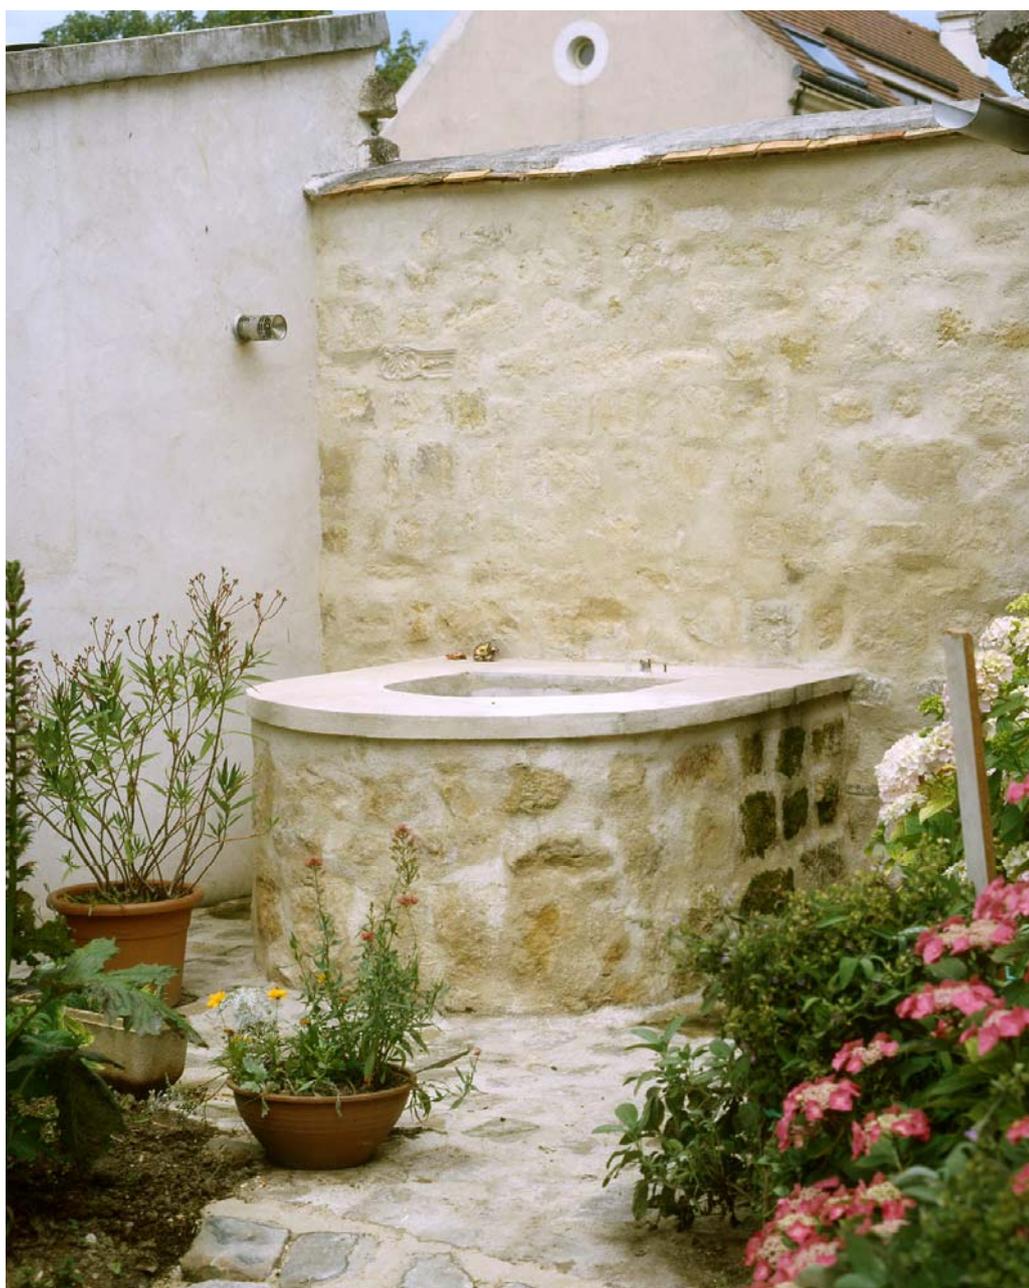
fig06	le puits récemment restauré	(c) Région Ile-de-France - Inventaire général du patrimoine culturel / Kruszyk, Laurent 07780223XA 07780224XA
-------	-----------------------------	--

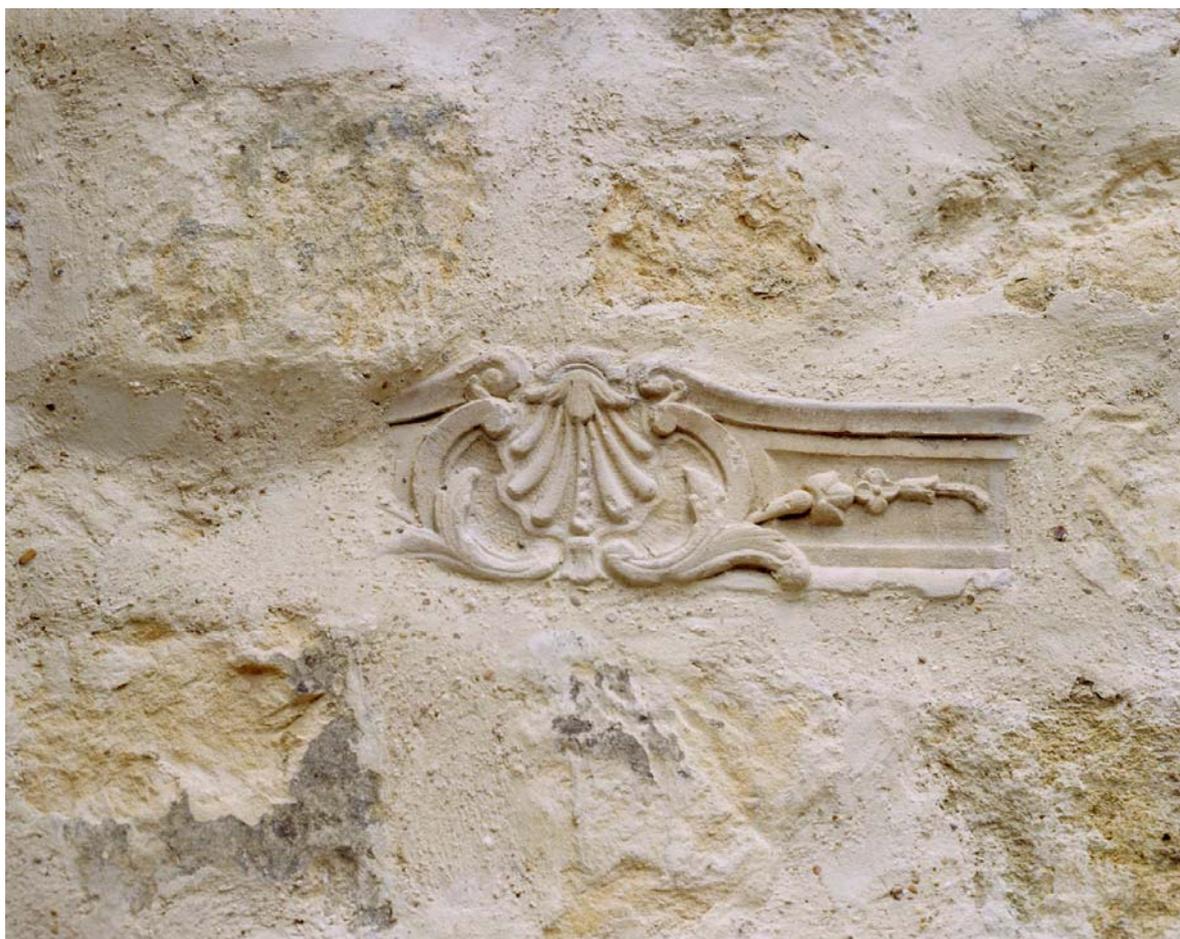
fig07	vestige d'une cheminée du château de Glatigny en remploi dans un mur	(c) Région Ile-de-France - Inventaire général du patrimoine culturel / Kruszyk, Laurent 07780225XA 07780226XA
-------	--	---

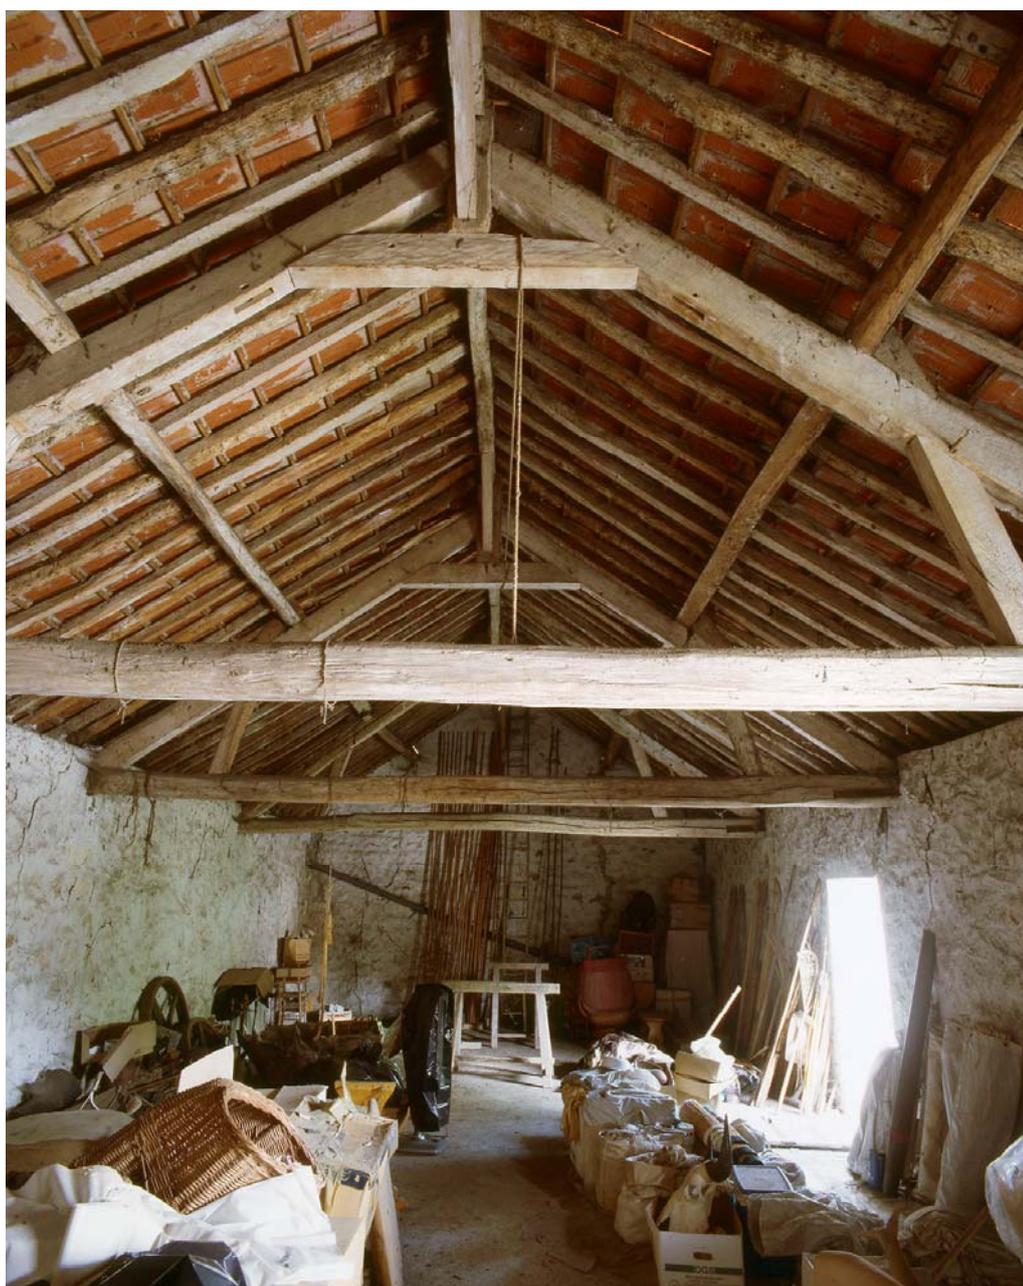
fig08	la charpente du bâtiment agricole	(c) Région Ile-de-France - Inventaire général du patrimoine culturel / Kruszyk, Laurent 07780227XA 07780228XA
-------	-----------------------------------	--

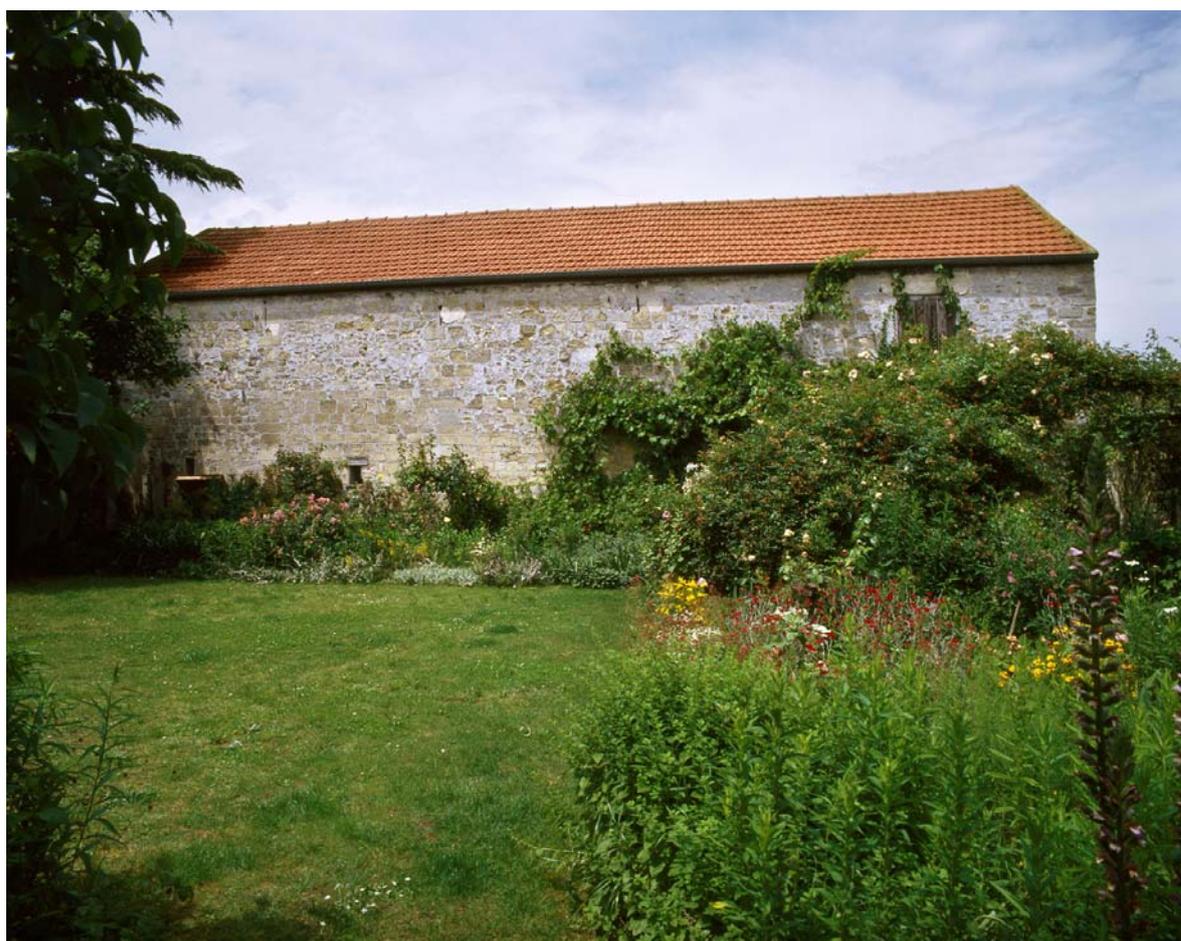
fig09	le bâtiment d'exploitation agricole entre cour et jardin : la façade sur jardin	(c) Région Ile-de-France - Inventaire général du patrimoine culturel / Kruszyk, Laurent 07780229XA 07780230XA
-------	---	--

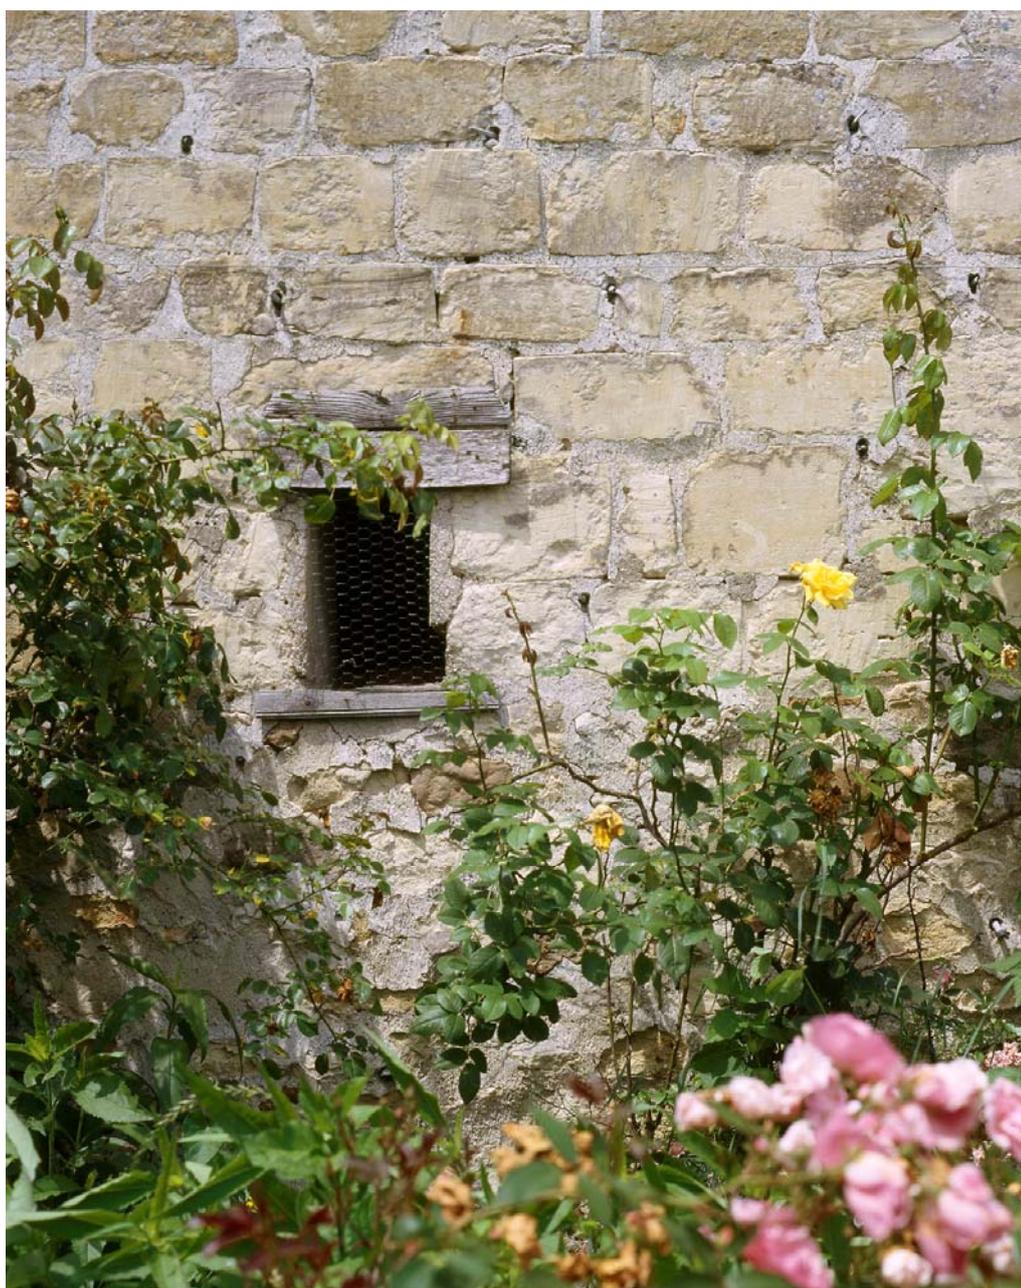
fig10	le bâtiment d'exploitation agricole entre cour et jardin : détail du mur sud qui servait de mur à chasselas	(c) Région Ile-de-France - Inventaire général du patrimoine culturel / Kruszyk, Laurent 07780231XA 07780232XA
-------	---	---

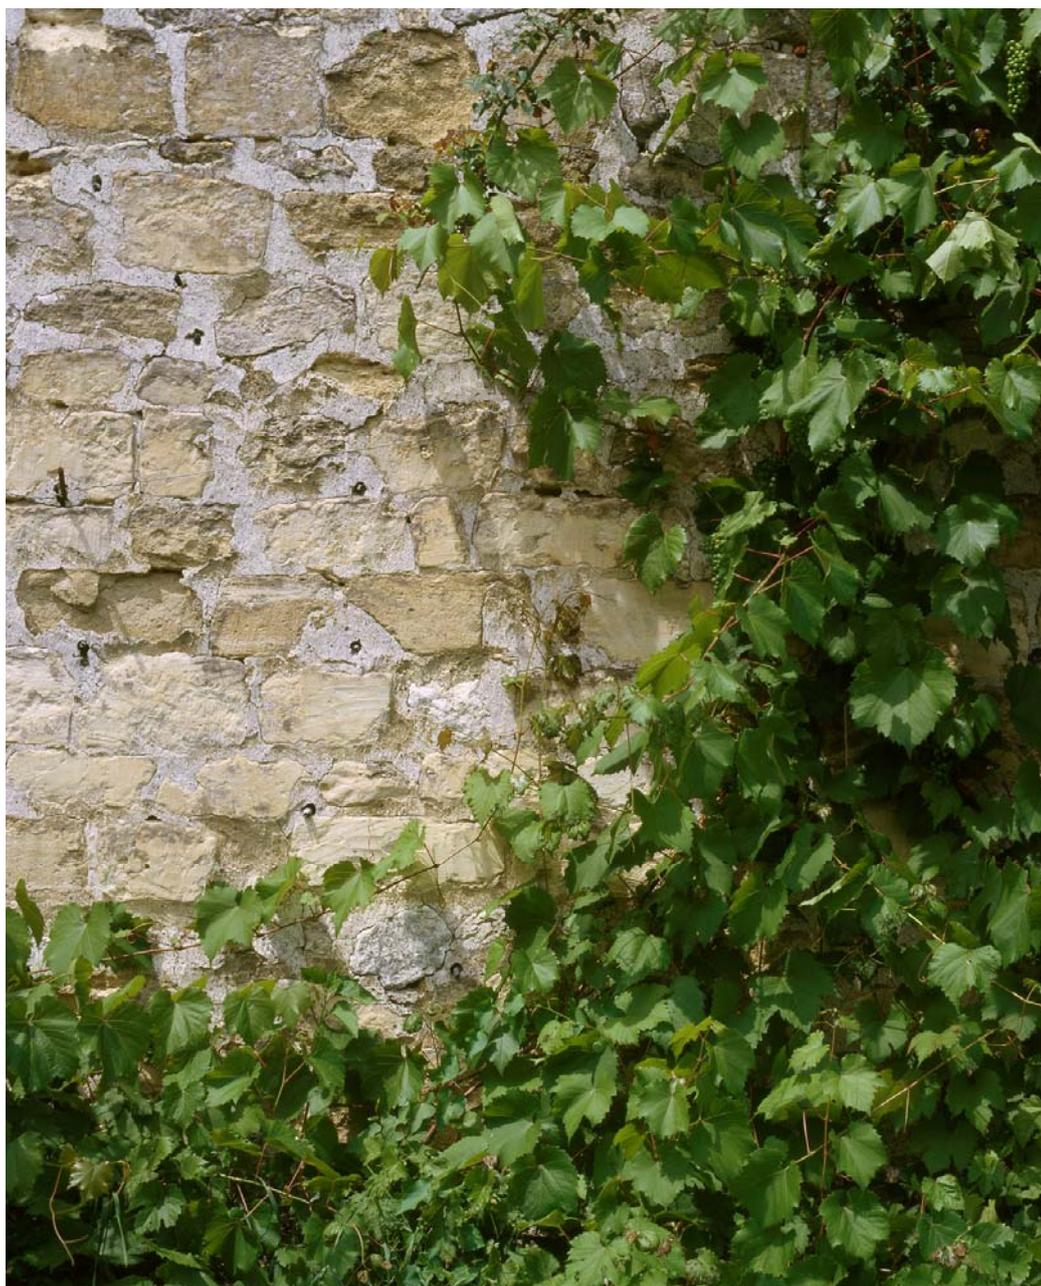
fig11	le bâtiment d'exploitation agricole entre cour et jardin : on aperçoit les alignements d'os	(c) Région Ile-de-France - Inventaire général du patrimoine culturel / Kruszyk, Laurent 07780233XA 07780234XA
-------	---	---

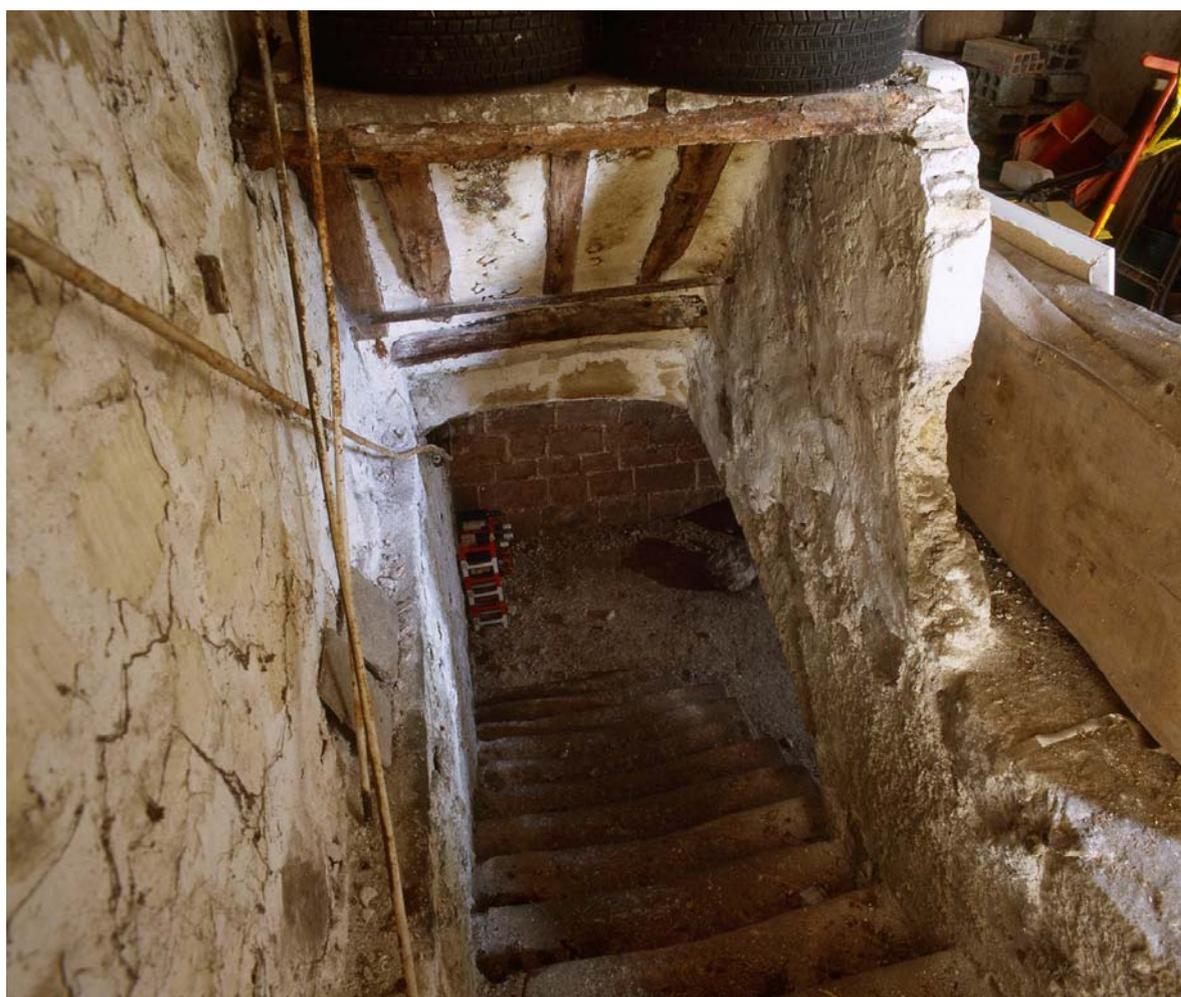
fig12	le bâtiment d'exploitation agricole entre cour et jardin : descente de cave	(c) Région Ile-de-France - Inventaire général du patrimoine culturel / Kruszyk, Laurent 07780235XA 07780236XA
-------	---	---

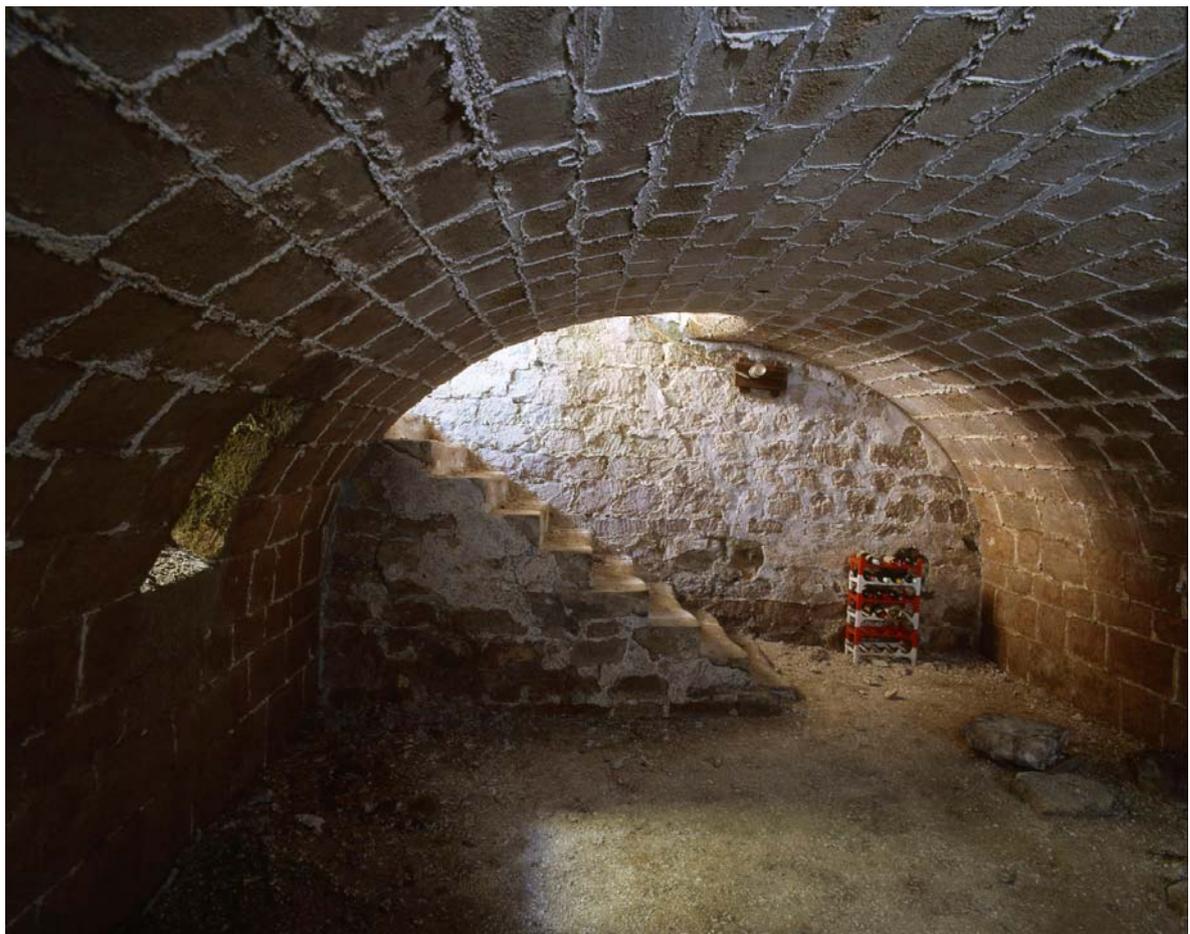
fig13	la cave et son escalier d'accès	(c) Région Ile-de-France - Inventaire général du patrimoine culturel / Kruszyk, Laurent 07780237XA 07780238XA
-------	---------------------------------	--

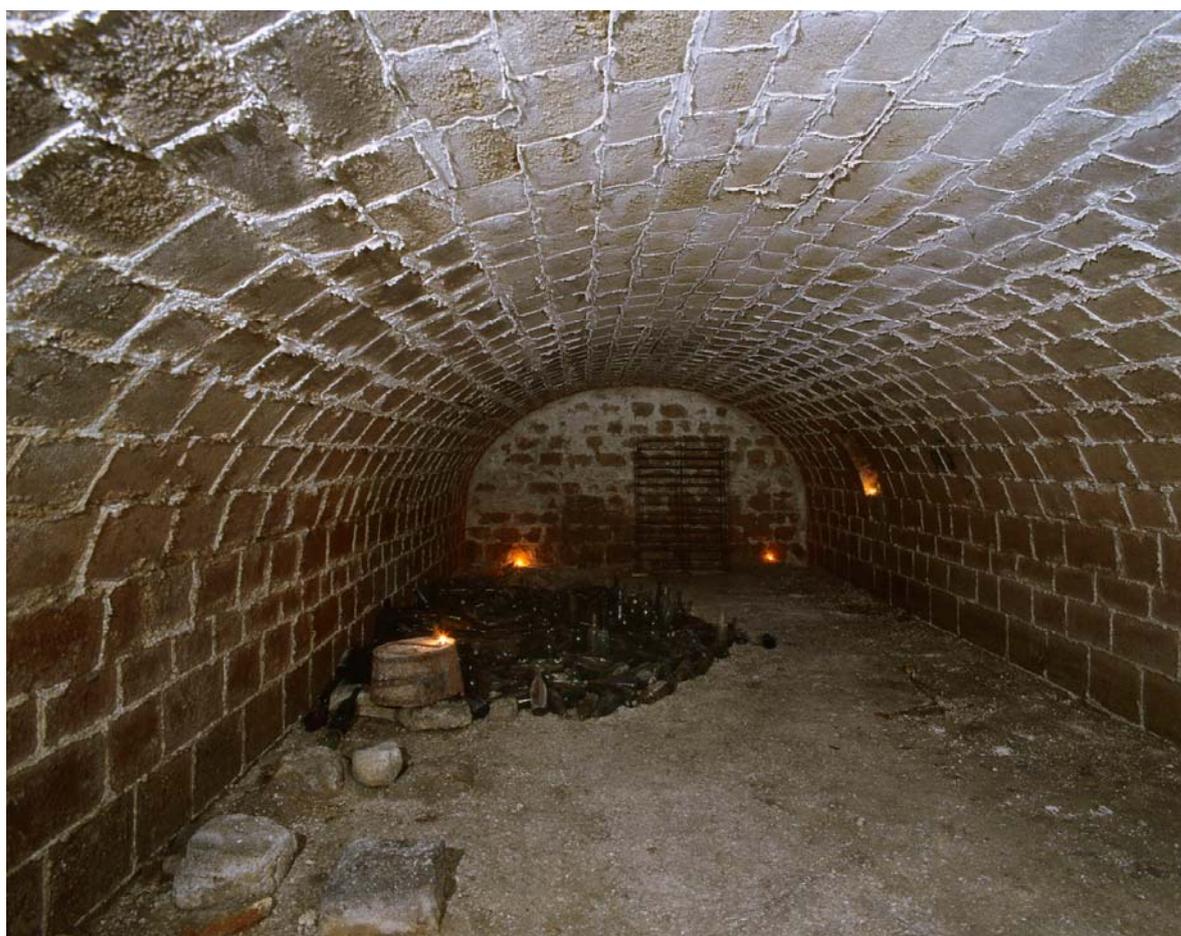
fig14	la cave : vue d'ensemble	(c) Région Ile-de-France - Inventaire général du patrimoine culturel / Kruszyk, Laurent 07780239XA 07780240XA
-------	--------------------------	--

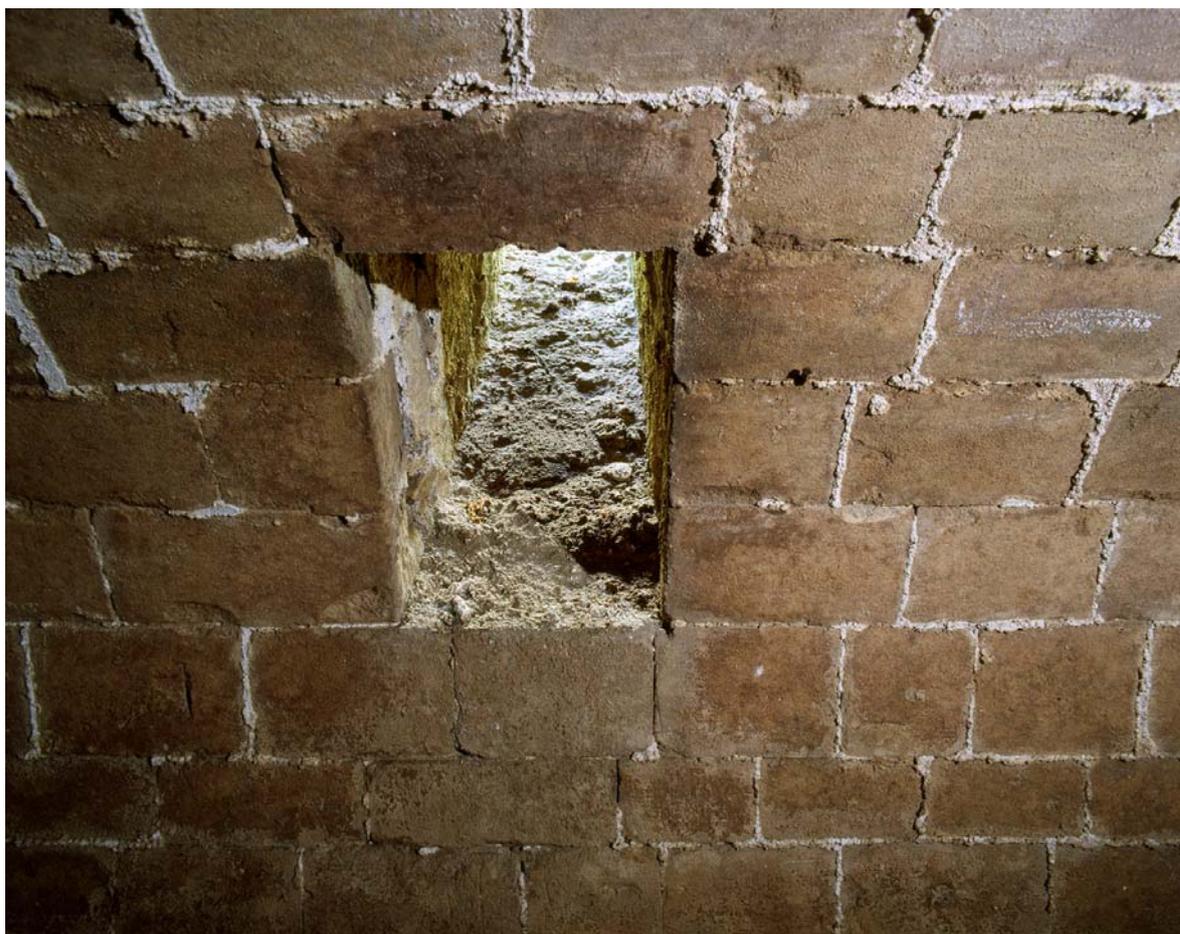
fig15	la cave : détail d'un soupirail	(c) Région Ile-de-France - Inventaire général du patrimoine culturel / Kruszyk, Laurent 07780241XA 07780242XA
-------	---------------------------------	--

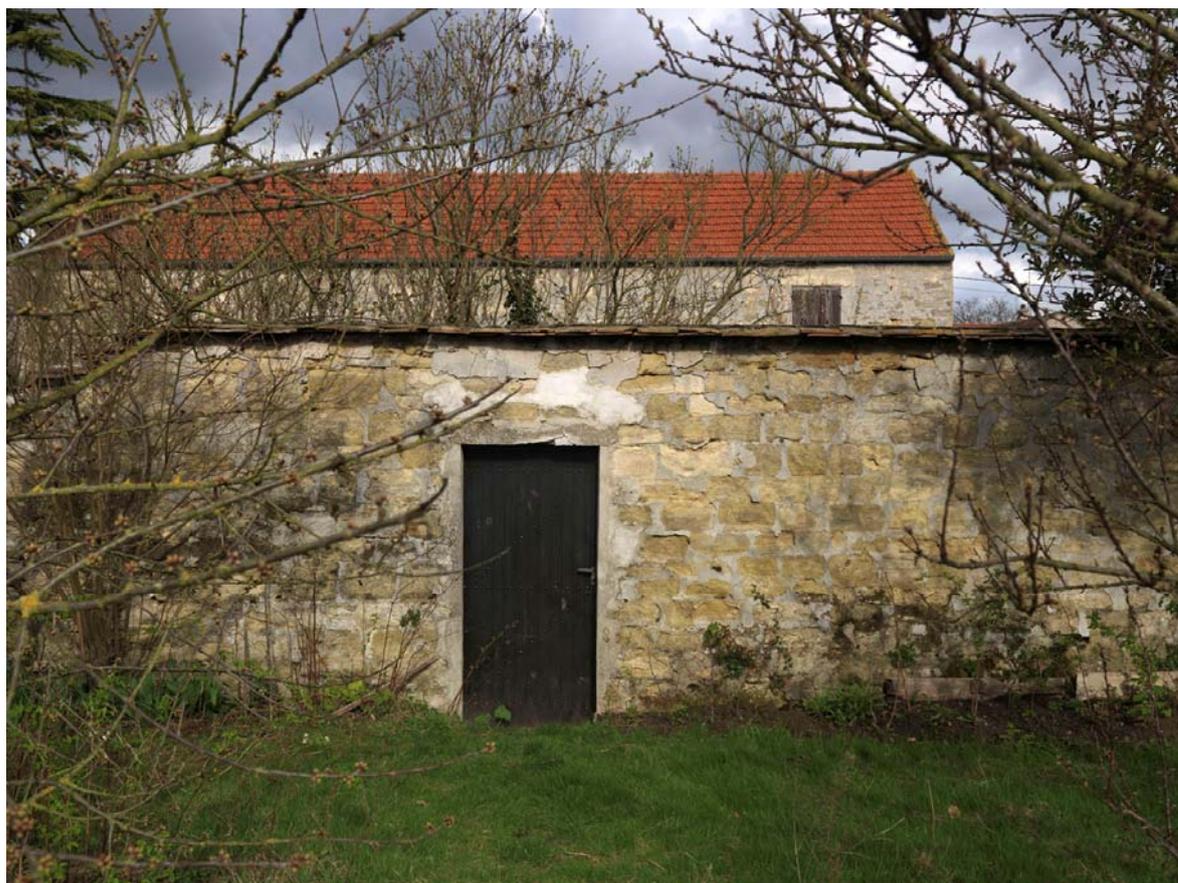
fig16	mur à chasselas donnant sur les champs	(c) Région Ile-de-France - Inventaire général du patrimoine culturel / Kruszyk, Laurent 20087800265NUC4A
-------	--	--
