Département : 78 Référence : IA78002060  
Aire d'étude : Andrésy  
Commune : Maurecourt  
Lieu-dit : Bellefontaine

Titre courant : **ferme de Bellefontaine**  
Dénomination : ferme

Dossier inventaire topographique établi en 2007 par Bussière Roselyne

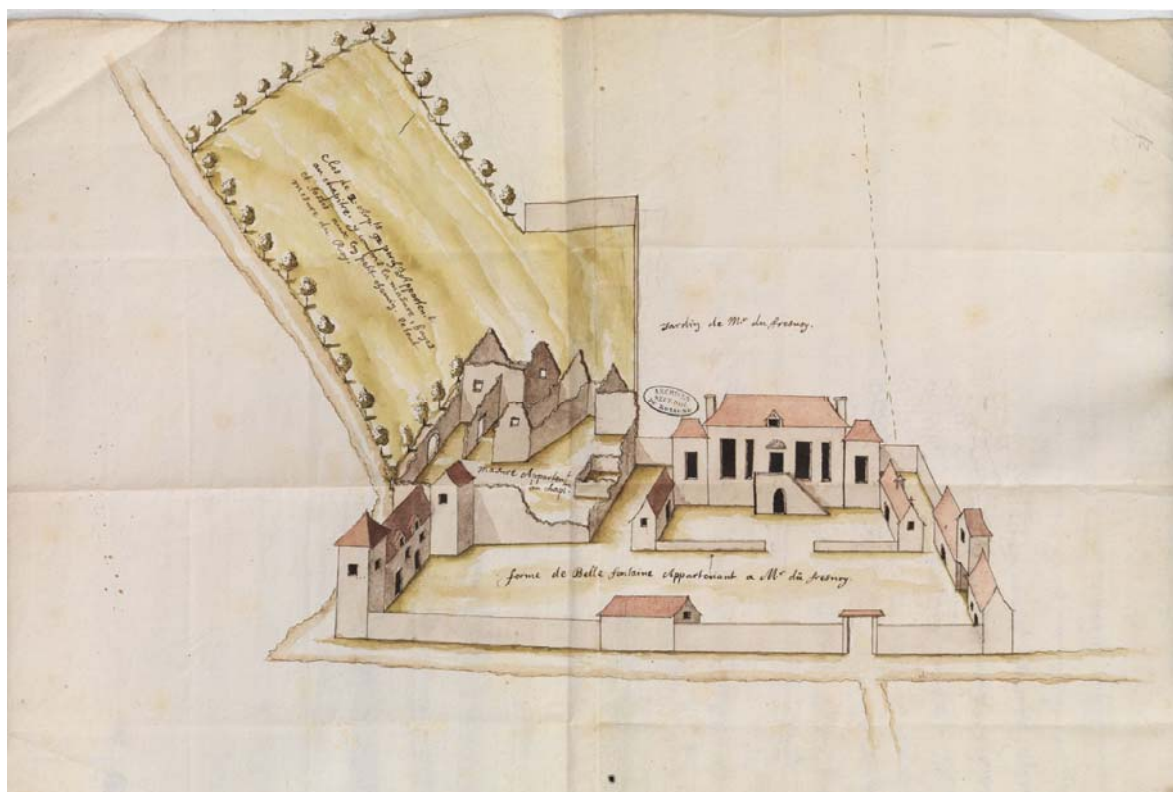
doc02	la ferme en 1731 Dessin plume, AN, N IV Seine-et-Oise 19.	(c) Région Ile-de-France - Inventaire général du patrimoine culturel / Kruszyk, Laurent (reproduction) 06780356XA 06780356XA
-------	---	---

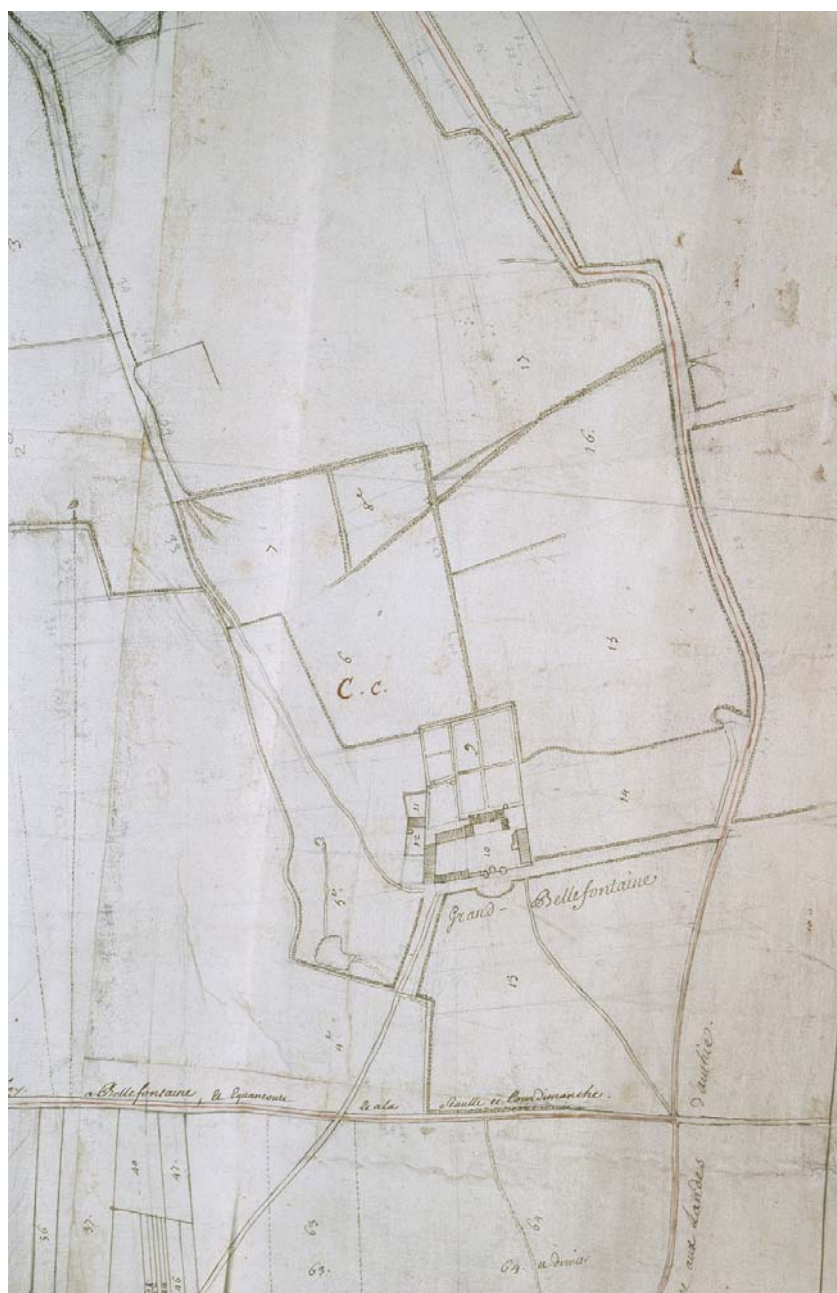
doc03	détail du plan de la seigneurie d'Andrésy  AN, N I Seine et Oise 7.	(c) Région Ile-de-France - Inventaire général du patrimoine culturel / Kruszyk, Laurent 20087800024NUC1A 06780346XA
-------	---	--

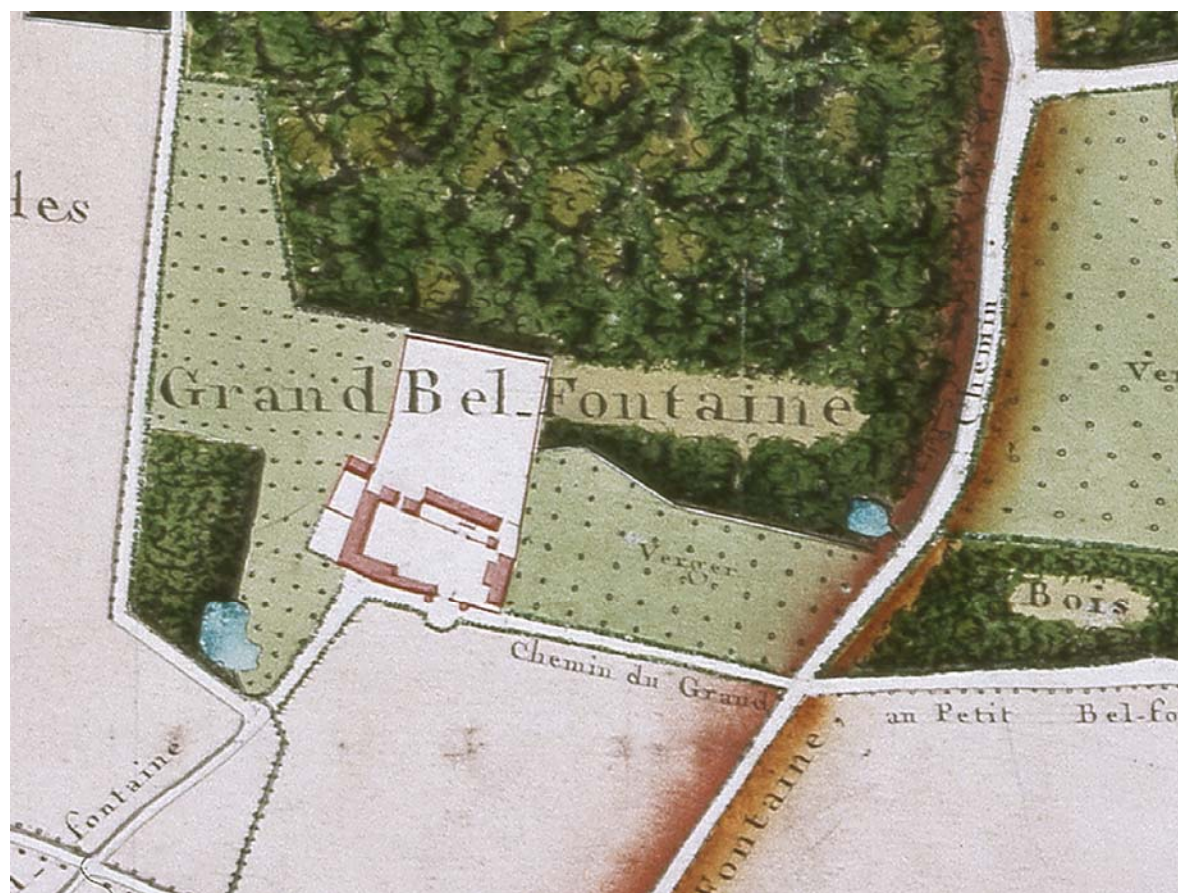
doc04	plan sur le cadastre napoléonien AD, Yvelines.	(c) Conseil général des Yvelines / Archives départementales des Yvelines (reproduction) 20087800007NUC1A 02780677NUCA
-------	---	--

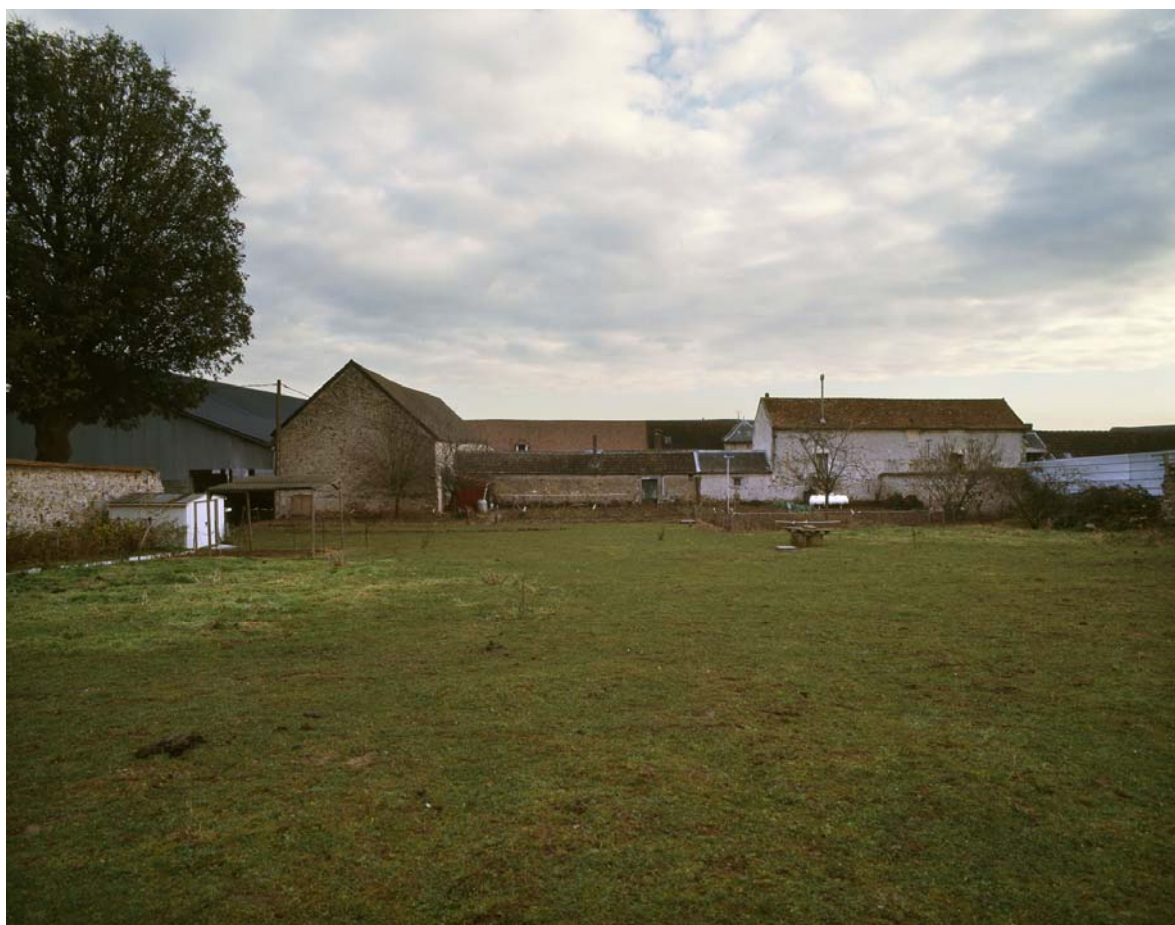
fig06	la façade arrière des bâtiments situés à l'ouest de la cour	(c) Région Ile-de-France - Inventaire général du patrimoine culturel / Kruszyk, Laurent 07780541XA
-------	---	--

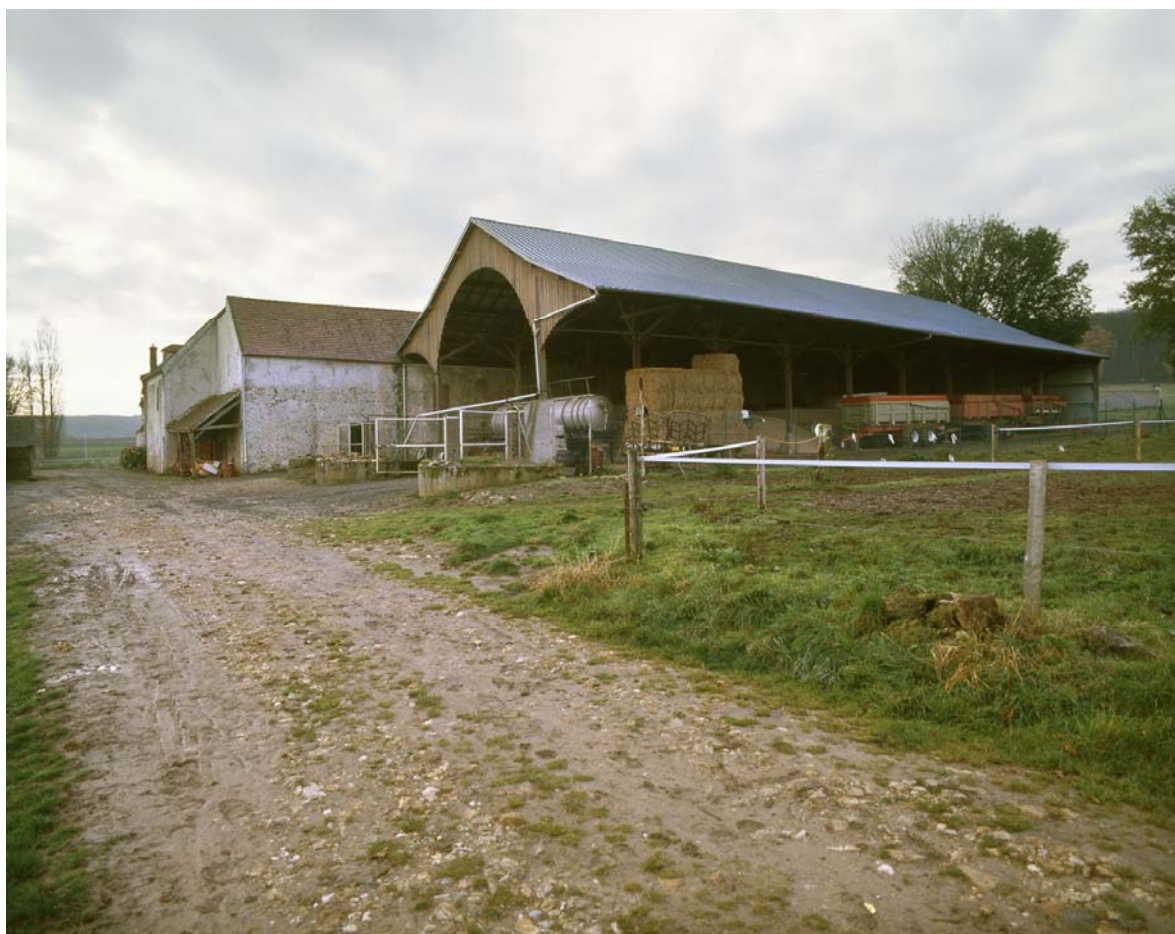
fig07	la façade nord avec la charreterie construite en 1909	(c) Région Ile-de-France - Inventaire général du patrimoine culturel / Kruszyk, Laurent 07780514XA 07780515XA
-------	---	--

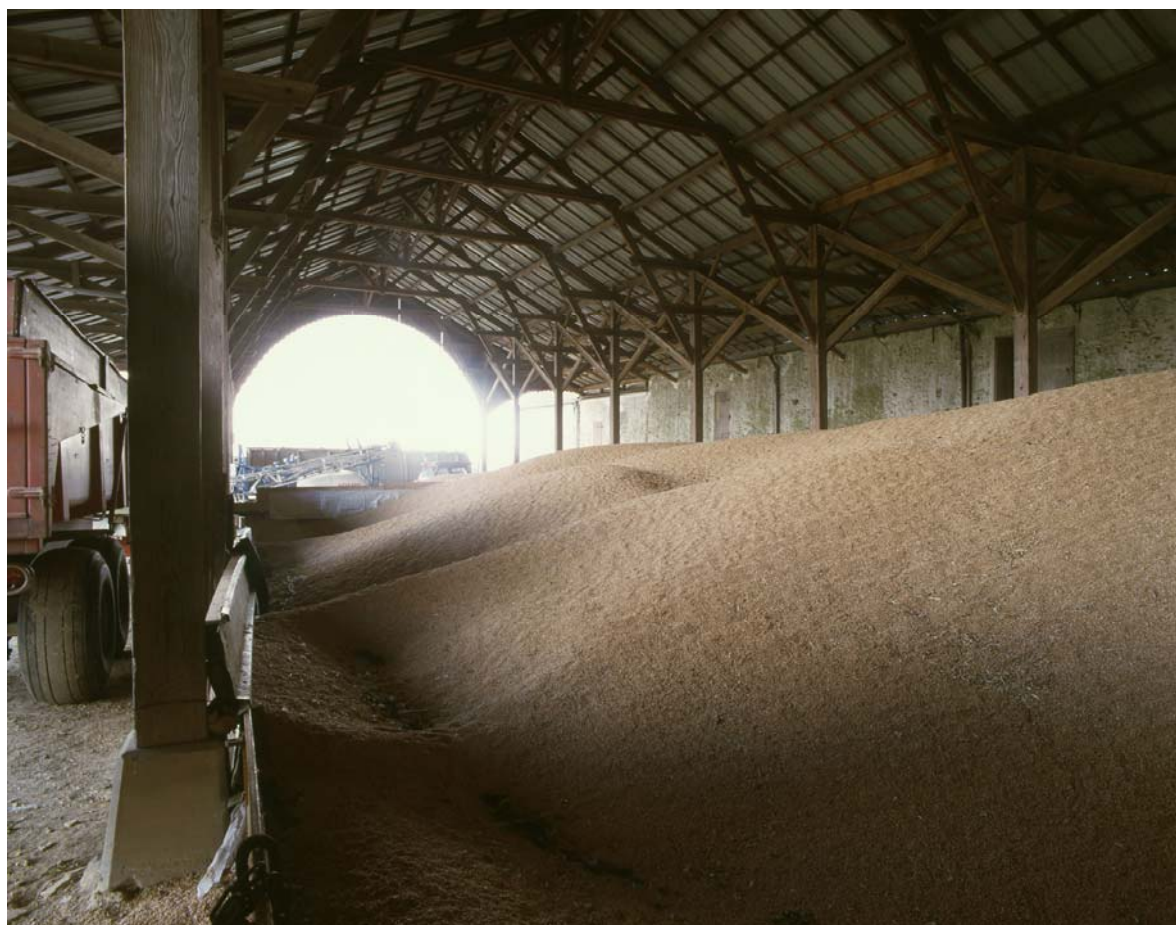
fig08	Vue intérieure de la charreterie qui sert aujourd'hui à stocker le blé	(c) Région Ile-de-France - Inventaire général du patrimoine culturel / Kruszyk, Laurent 07780516XA 07780517XA
-------	--	---

fig.08	Vue intérieure de la charreterie qui sert aujourd'hui à stocker le blé.	Phot. Inv. L. Kruszyk 07780516XA
fig.09	La façade antérieure de la ferme : vue de face.	Phot. Inv. L. Kruszyk 07780506XA
fig.10	Façade antérieure : vue du porche.	Phot. Inv. L. Kruszyk 07780512XA
fig.11	Façade antérieure : vue de trois quarts.	Phot. Inv. L. Kruszyk 07780510XA
fig.12	Vue du corps d'entrée depuis la cour.	Phot. Inv. L. Kruszyk 07780521XA
fig.13	Vue du corps d'entrée depuis la cour.	Phot. Inv. L. Kruszyk 07780518XA
fig.14	Vue des bâtiments du corps d'entrée depuis la cour.	Phot. Inv. L. Kruszyk 07780519XA
fig.15	Vue de la cour.	Phot. Inv. L. Kruszyk 07780523XA
fig.16	Vue de la seconde porte charretière qui se trouve à l'extrémité des bâtiments du corps d'entrée.	Phot. Inv. L. Kruszyk 07780524XA
fig.17	Vue de la seconde porte charretière.	Phot. Inv. L. Kruszyk 07780525XA
fig.18	Vue depuis la cour du bâtiment sud comportant écuries et grenier.	Phot. Inv. L. Kruszyk 07780526XA

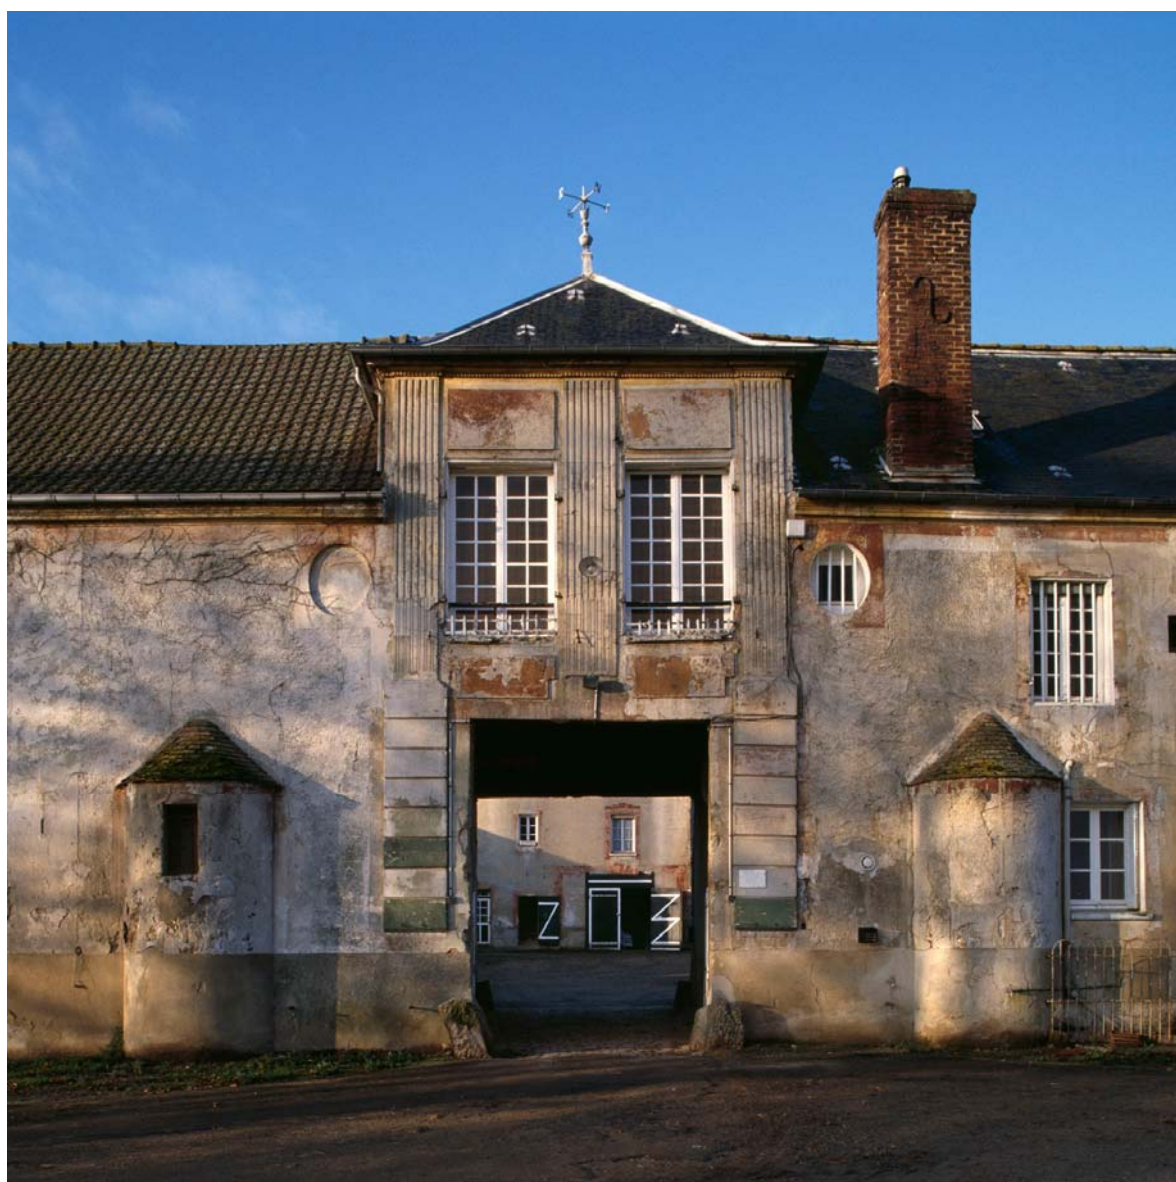
fig10	façade antérieure : vue du porche	(c) Région Ile-de-France - Inventaire général du patrimoine culturel / Kruszyk, Laurent 07780512XA 07780513XA
-------	-----------------------------------	--

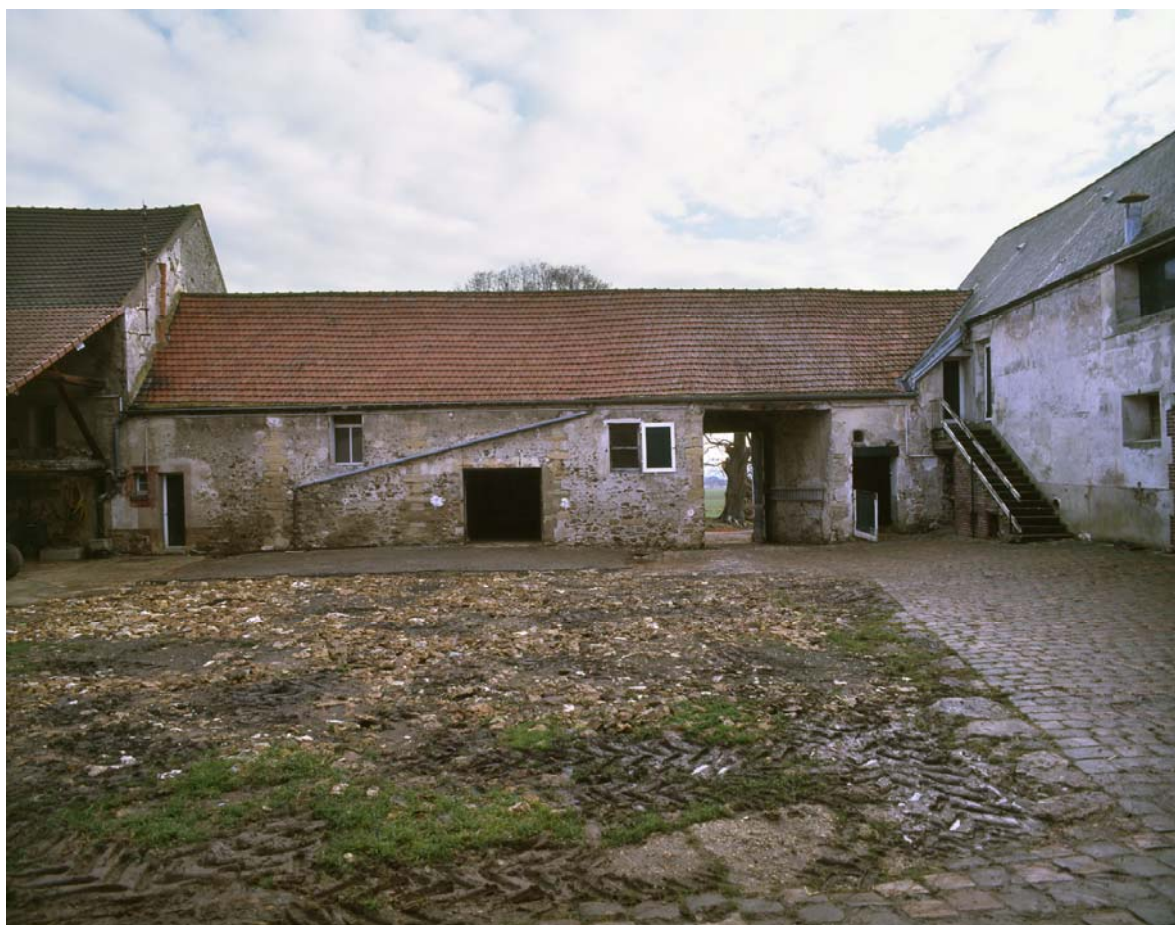
fig16	Vue de la seconde porte charretière qui se trouve à l'extrémité des bâtiments du corps d'entrée	(c) Région Ile-de-France - Inventaire général du patrimoine culturel / Kruszyk, Laurent 07780524XA
-------	---	--

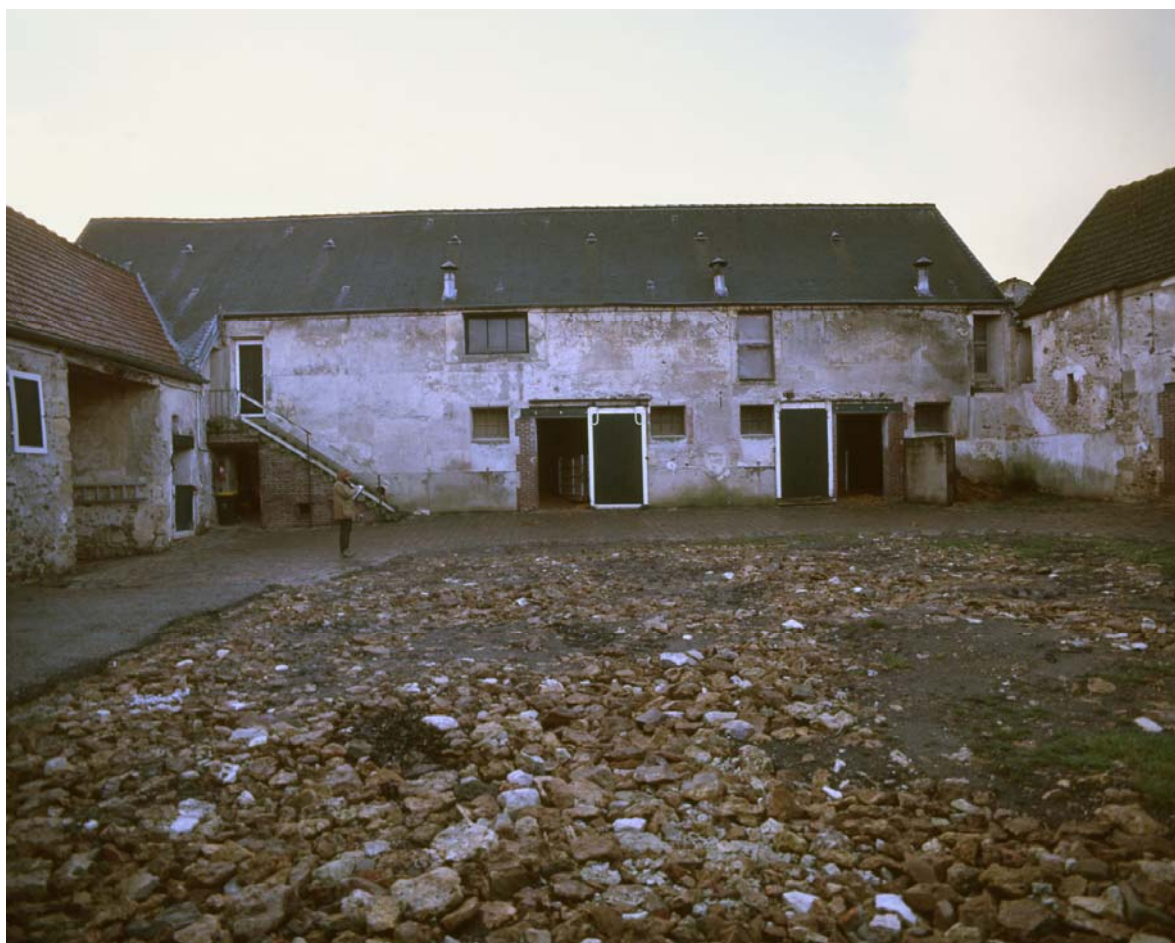
fig18	Vue depuis la cour du bâtiment sud comportant écuries et grenier	(c) Région Ile-de-France - Inventaire général du patrimoine culturel / Kruszyk, Laurent 07780526XA 07780527XA
-------	--	---

Bâtiment 1 (voir le plan) existe en 1731, probablement reconstruit au 19e siècle. En moellons de meulière avec chaînages en pierre, il est couvert de tuiles mécaniques et comporte deux écuries et une sellerie en rez-de-chaussée et un grand grenier à l'étage. Les ouvertures du rez-de-chaussée ont des linteaux métalliques et des jambages en brique. Le bâtiment 2 dans le prolongement est une maison d'habitation en rez-de-chaussée surélevé avec couverture en ardoise. Il existait en 1731 et a gardé de belles chaînes d'angle. Le bâtiment 3 comporte un logement sur deux niveaux puis des pièces utilitaires en rez-de-chaussée (ancienne laiterie, remise) surmontées d'un logement. Les murs sont entièrement enduits et la couverture en tuiles mécaniques. Le bâtiment 4 en rez-de-chaussée : porcherie?, couverture en ardoise. Bâtiment 5 forge et atelier-forge en rez-de-chaussée, reconstruit au début du 20e siècle, couverture en fibrociment. Bâtiment 6 : grange en moellon enduit qui n'existe pas en 1731 mais figure sur le cadastre napoléonien, couverture en tuiles mécaniques. Bâtiment 7 existe en 1731, grange. Bâtiment 8 remises et bureau en rez-de-chaussée, grenier à l'étage? Bâtiment 9 à gauche et au dessus de la porte charretière logement, sans doute du fermier, en moellons enduit avec belle chaîne d'angle, à droite de la porte étable? et grenier. La porte charretière est surmontée d'une pièce couverte d'un toit en ardoise terminé en croupe. Sur la façade extérieure elle est décorée de pilastres. Bâtiment 10 étable et grenier. Bâtiment 11 : existe en 1731, sans doute reconstruit au 19e siècle, couvert en ardoise, écuries au rez-de-chaussée, grenier à l'étage, linteaux métalliques et jambages en brique. Murs à chasselas dans l'ancien verger à l'arrière de la ferme.

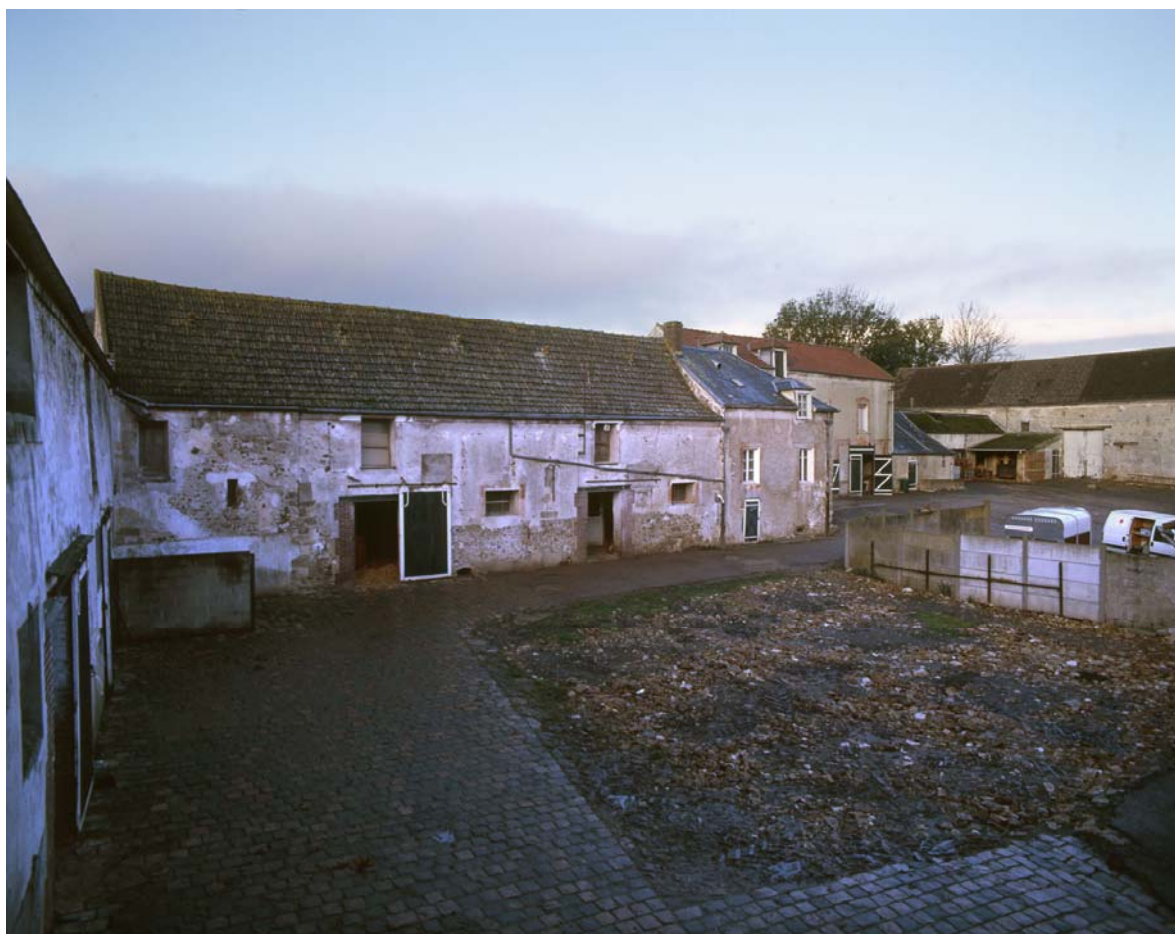
fig19	Vue de l'angle sud ouest de la cour	(c) Région Ile-de-France - Inventaire général du patrimoine culturel / Kruszyk, Laurent 07780528XA 07780529XA
-------	-------------------------------------	--

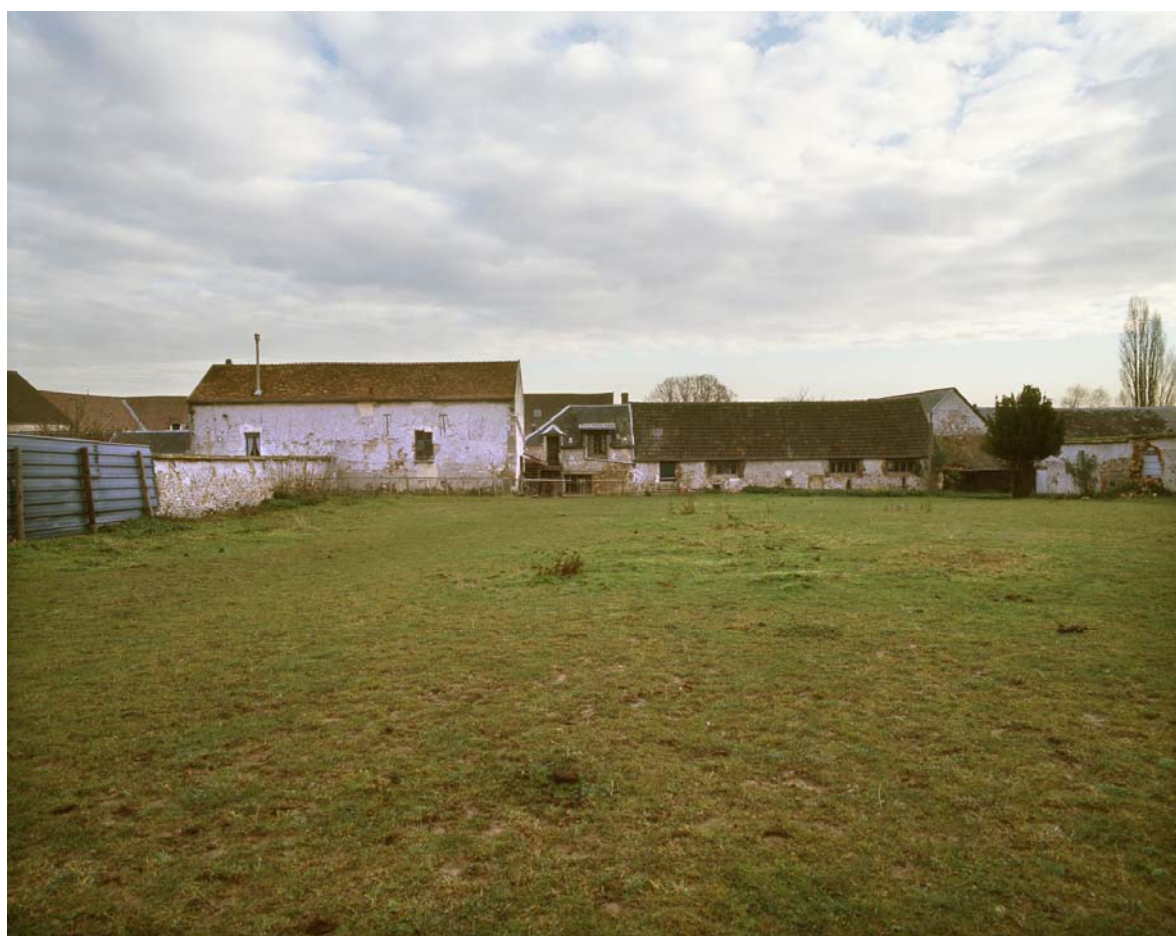
fig25	mur à chasselas dans le potager	(c) Région Ile-de-France - Inventaire général du patrimoine culturel / Kruszyk, Laurent 07780540XA
-------	---------------------------------	--

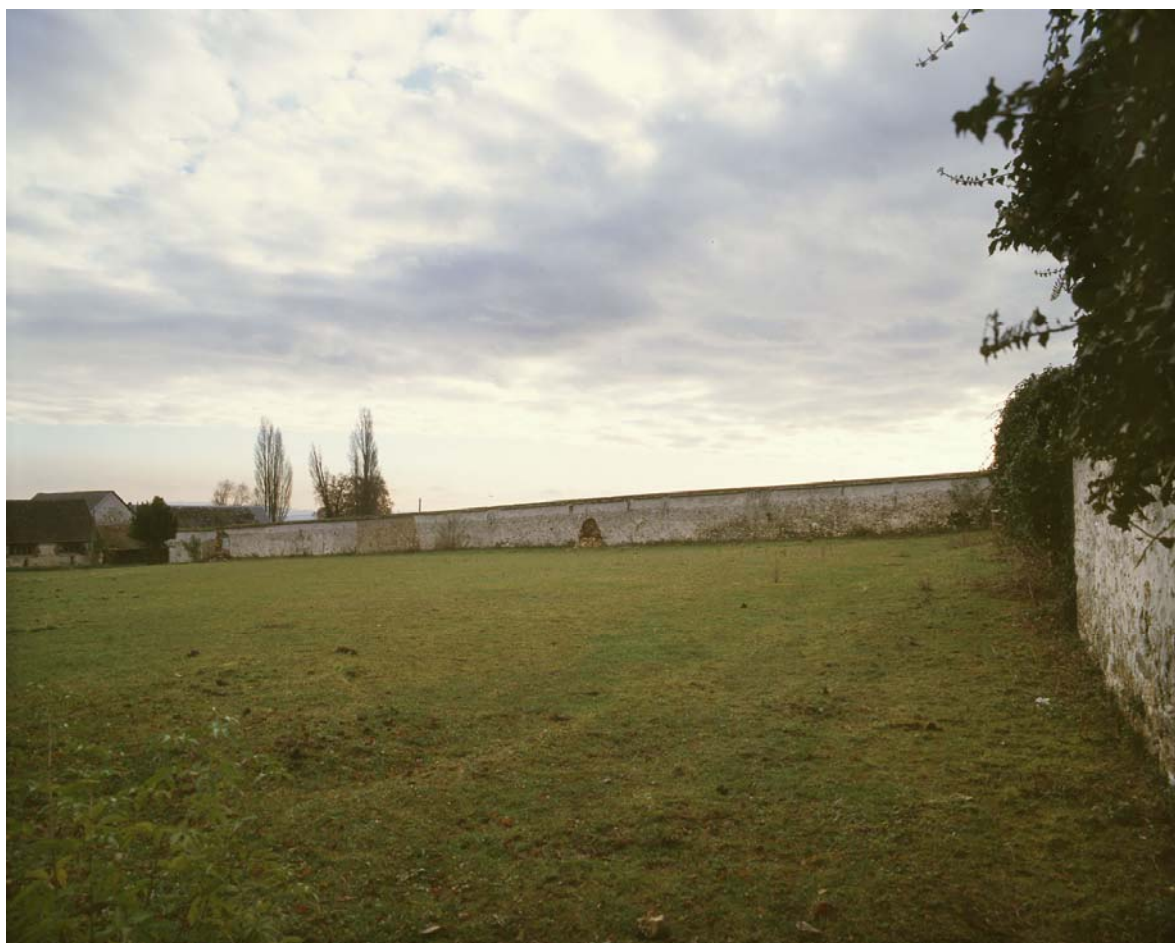
fig26	mur de clôture de l'ancien potager servant aussi de mur à chasselas	(c) Région Ile-de-France - Inventaire général du patrimoine culturel / Kruszyk, Laurent 07780539XA
-------	---	--

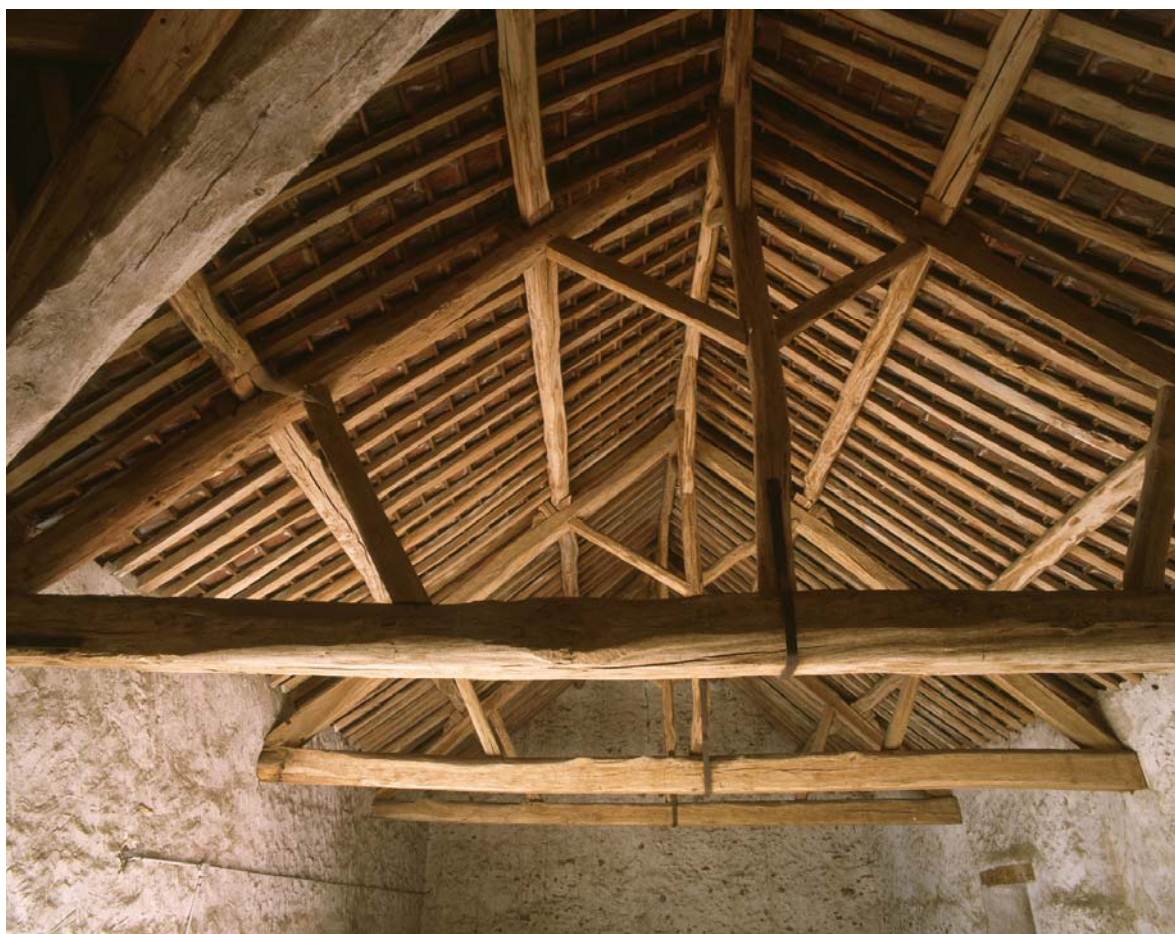
fig27	la charpente de la grange qui ferme la cour à l'angle nord est	(c) Région Ile-de-France - Inventaire général du patrimoine culturel / Kruszyk, Laurent 07780542XA
-------	--	--

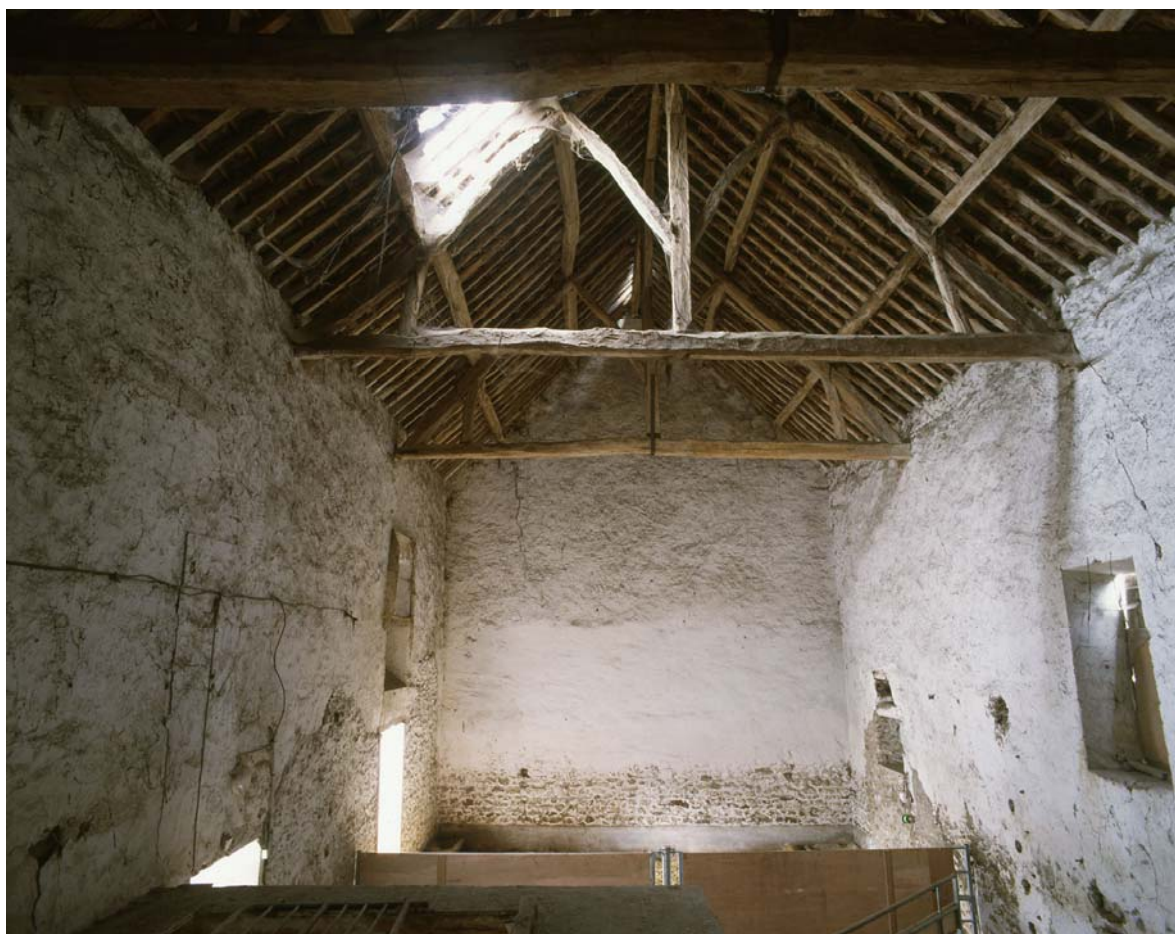
fig29	vue intérieure du bâtiment se trouvant à côté du corps d'entrée	(c) Région Ile-de-France - Inventaire général du patrimoine culturel / Kruszyk, Laurent 07780546XA
-------	---	--

fig.27	La charpente de la grange qui ferme la cour à l'angle nord est	Phot. Inv. L. Kruszyk 07780542XA
fig.28	sénaillère dans le bâtiment.	Phot. Inv. L. Kruszyk 07780544XA
fig.29	Vue intérieure du bâtiment se trouvant à côté du corps d'entrée.	Phot. Inv. L. Kruszyk 07780546XA
fig.30	Meule et courroies de transmission pour l'actionner.	Phot. Inv. L. Kruszyk 07780548XA
fig.31	L'ancienne forge : vue d'ensemble.	Phot. Inv. L. Kruszyk 07780550XA
fig.32	L'ancienne forge : le système de courroie qui actionnait les machines de l'atelier est encore en place.	Phot. Inv. L. Kruszyk 07780556XA
fig.33	L'ancienne forge.	Phot. Inv. L. Kruszyk 07780552XA
fig.34	L'ancienne forge : vue d'ensemble.	Phot. Inv. L. Kruszyk 07780554XA
fig.35	Le foyer de la forge surmonté de sa hotte.	Phot. Inv. L. Kruszyk 07780560XA
fig.36	Soufflet mécanique à deux cylindres, relié à une tuyère débouchant au fond du foyer. Les soupapes des cylindres étaient actionnées manuellement.	Phot. Inv. L. Kruszyk 07780561XA

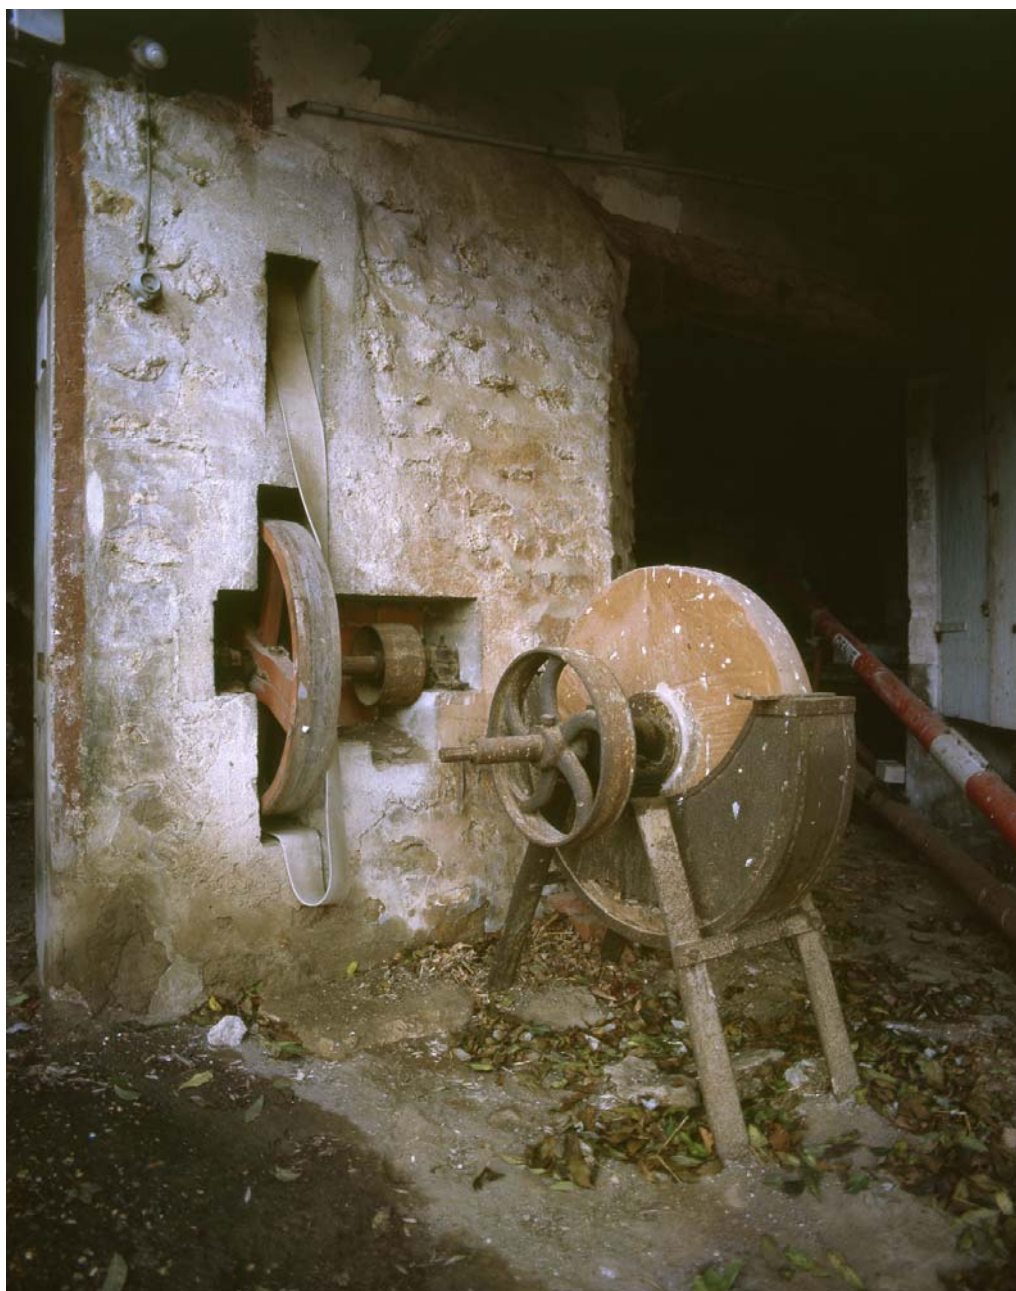
fig30	meule et courroies de transmission pour l'actionner	(c) Région Ile-de-France - Inventaire général du patrimoine culturel / Kruszyk, Laurent 07780548XA 07780549XA
-------	---	---

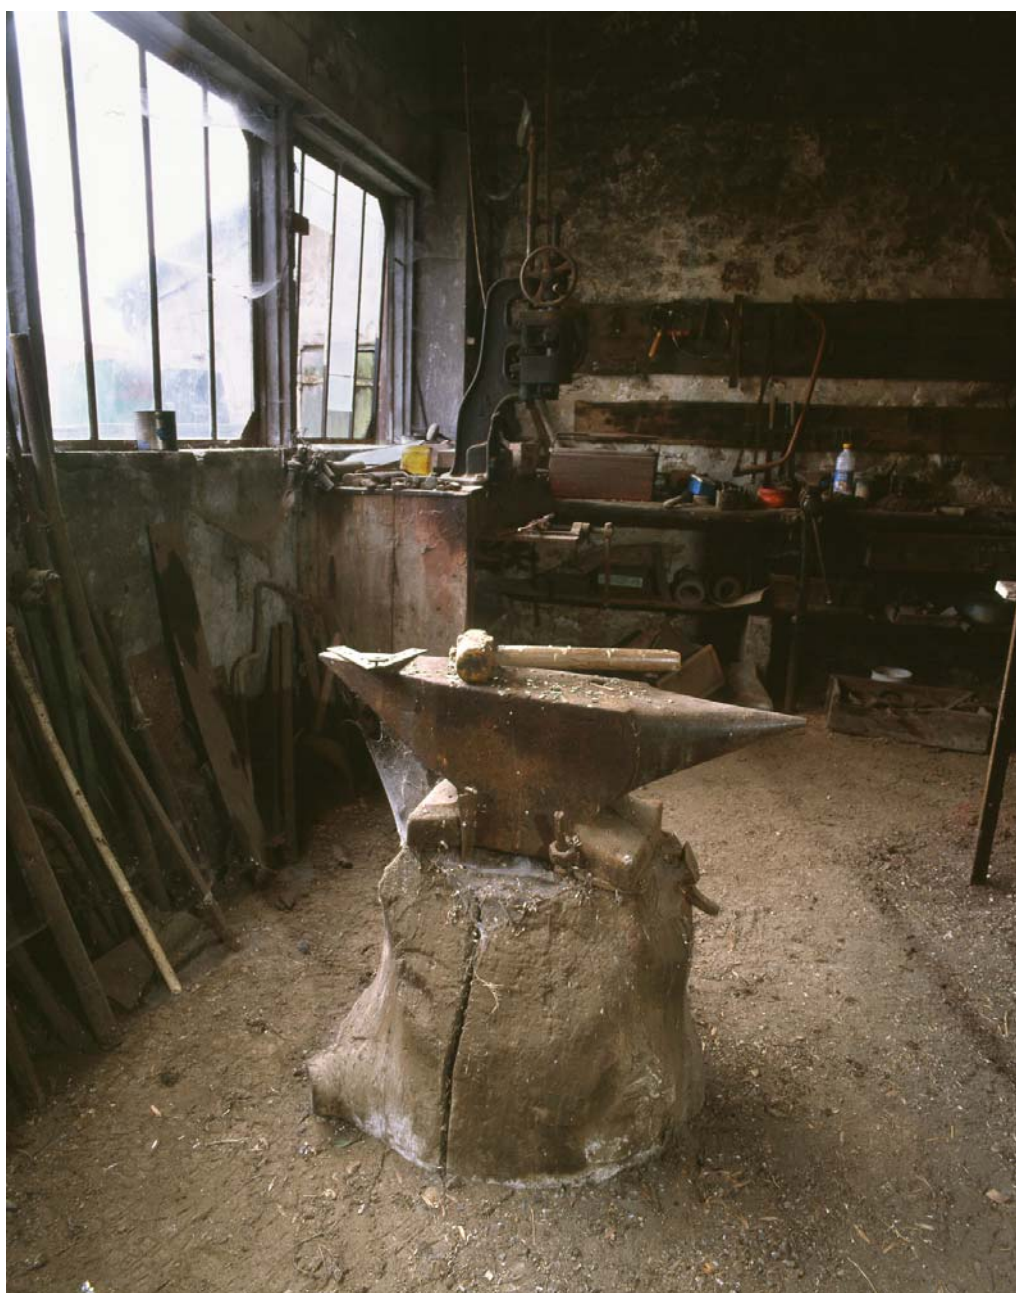
fig31	l'ancienne forge : vue d'ensemble	(c) Région Ile-de-France - Inventaire général du patrimoine culturel / Kruszyk, Laurent 07780550XA 07780551XA
-------	-----------------------------------	--

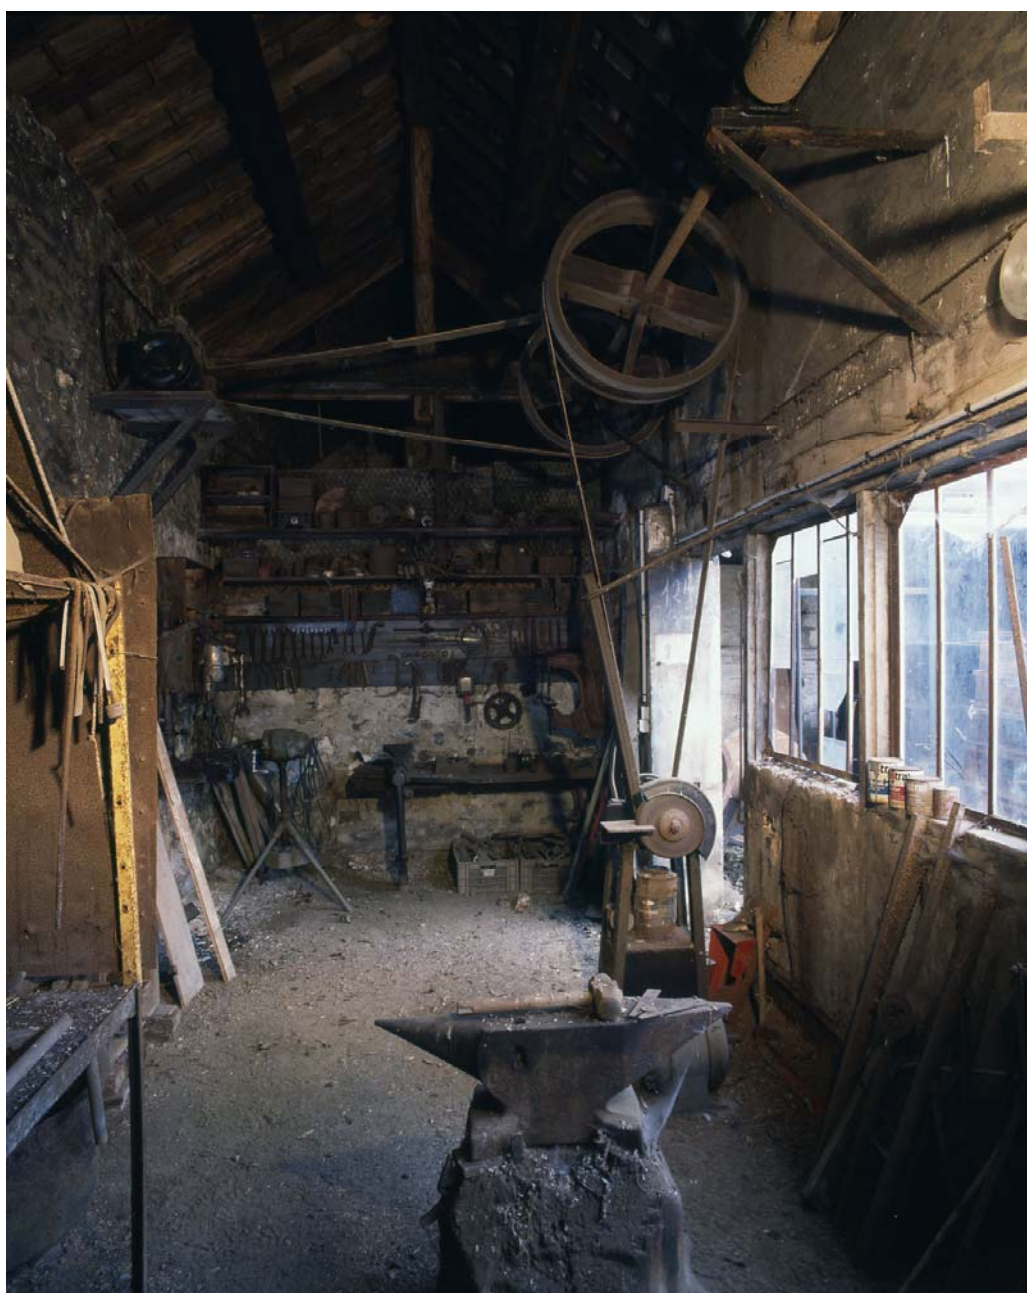
fig32	l'ancienne forge : le système de courroie qui actionnait les machines de l'atelier est encore en place	(c) Région Ile-de-France - Inventaire général du patrimoine culturel / Kruszyk, Laurent 07780556XA 07780557XA
-------	--	---

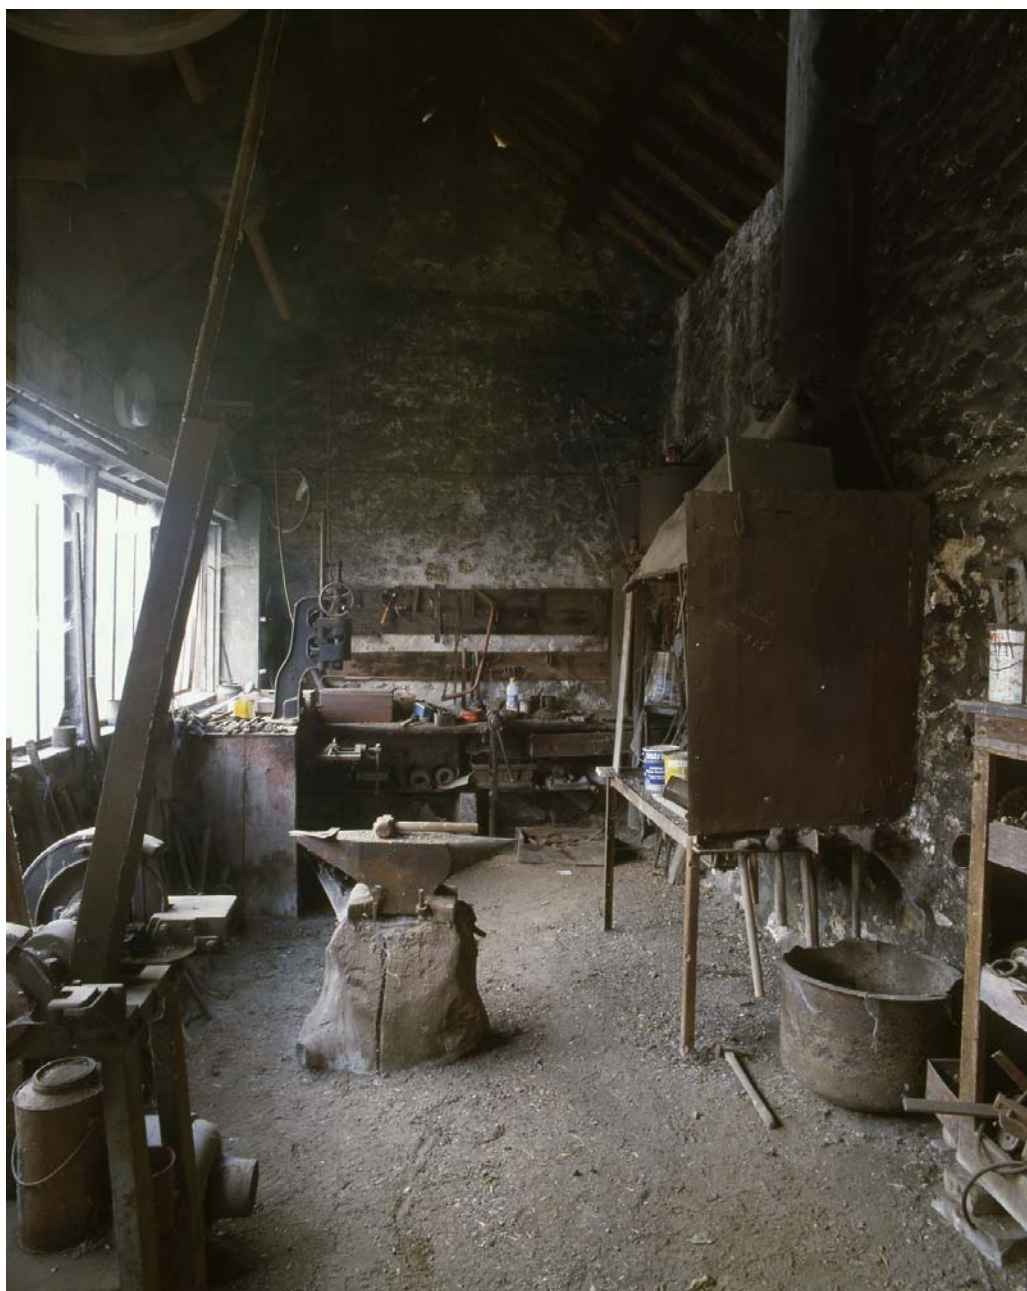
fig33	l'ancienne forge	(c) Région Ile-de-France - Inventaire général du patrimoine culturel / Kruszyk, Laurent 07780552XA 07780553XA
-------	------------------	--
