Département : 78 Référence : IA78002060  
Aire d'étude : Andrésy  
Commune : Maurecourt  
Lieu-dit : Bellefontaine

Titre courant : **ferme de Bellefontaine**  
Dénomination : ferme

Dossier inventaire topographique établi en 2007 par Bussière Roselyne

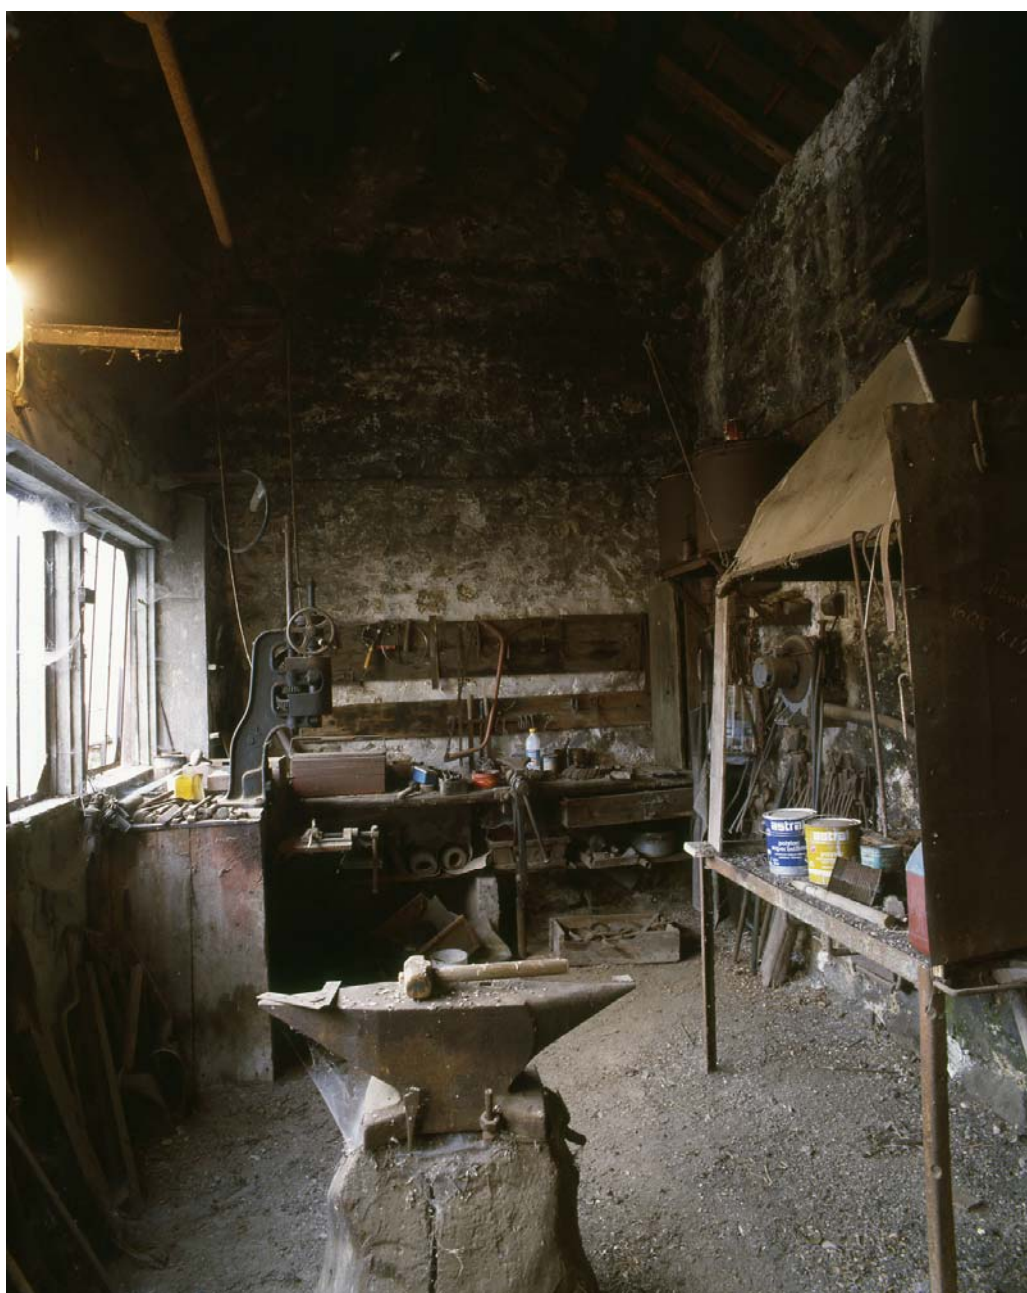
fig34	l'ancienne forge : vue d'ensemble	(c) Région Ile-de-France - Inventaire général du patrimoine culturel / Kruszyk, Laurent 07780554XA 07780555XA
-------	-----------------------------------	--

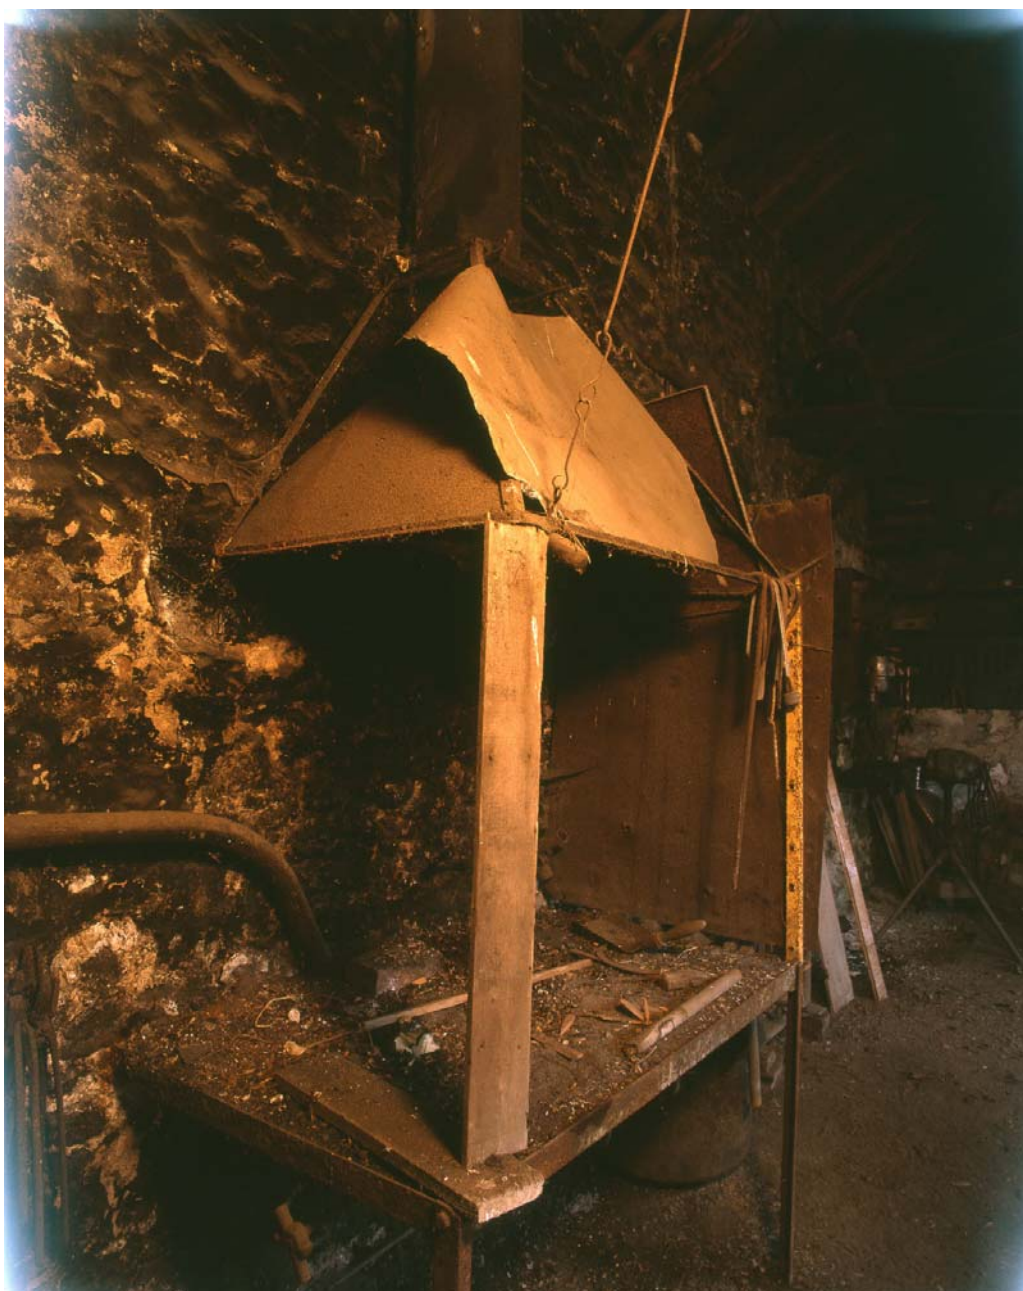
fig35	le foyer de la forge surmonté de sa hotte	(c) Région Ile-de-France - Inventaire général du patrimoine culturel / Kruszyk, Laurent 07780560XA
-------	---	--

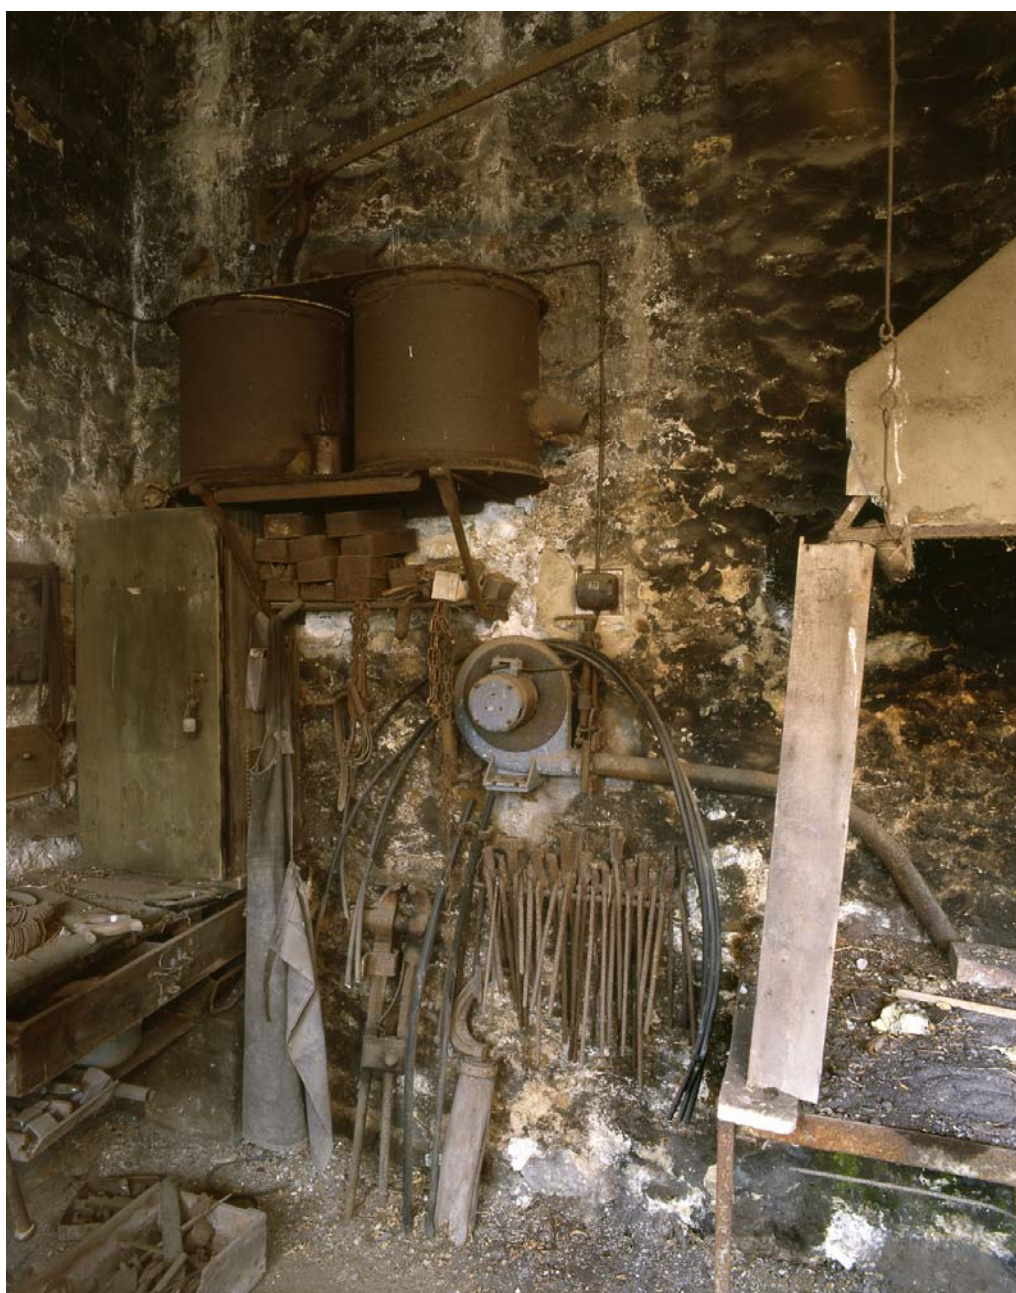
fig36	Soufflet mécanique à deux cylindres, relié à une tuyère débouchant au fond du foyer. Les soupapes des cylindres étaient actionnées manuellement.	(c) Région Ile-de-France - Inventaire général du patrimoine culturel / Kruszyk, Laurent 07780561XA
-------	--	--

fig.27	La charpente de la grange qui ferme la cour à l'angle nord est	Phot. Inv. L. Kruszyk 07780542XA
fig.28	sénaillère dans le bâtiment.	Phot. Inv. L. Kruszyk 07780544XA
fig.29	Vue intérieure du bâtiment se trouvant à côté du corps d'entrée.	Phot. Inv. L. Kruszyk 07780546XA
fig.30	Meule et courroies de transmission pour l'actionner.	Phot. Inv. L. Kruszyk 07780548XA
fig.31	L'ancienne forge : vue d'ensemble.	Phot. Inv. L. Kruszyk 07780550XA
fig.32	L'ancienne forge : le système de courroie qui actionnait les machines de l'atelier est encore en place.	Phot. Inv. L. Kruszyk 07780556XA
fig.33	L'ancienne forge.	Phot. Inv. L. Kruszyk 07780552XA
fig.34	L'ancienne forge : vue d'ensemble.	Phot. Inv. L. Kruszyk 07780554XA
fig.35	Le foyer de la forge surmonté de sa hotte.	Phot. Inv. L. Kruszyk 07780560XA
fig.36	Soufflet mécanique à deux cylindres, relié à une tuyère débouchant au fond du foyer. Les soupapes des cylindres étaient actionnées manuellement.	Phot. Inv. L. Kruszyk 07780561XA

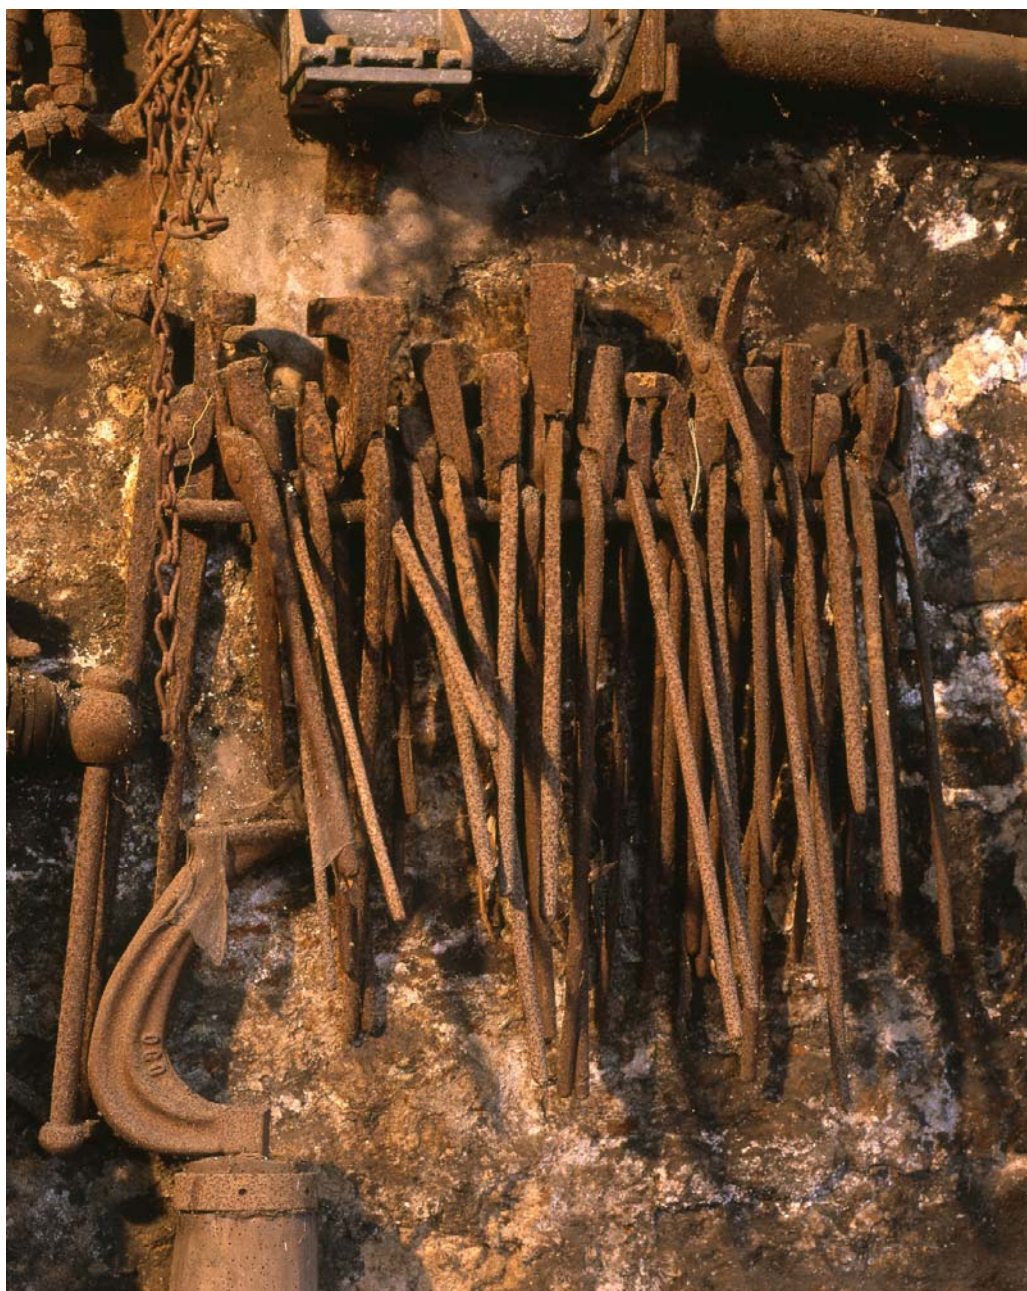
fig37	pinces de manutention de forgeron	(c) Région Ile-de-France - Inventaire général du patrimoine culturel / Kruszyk, Laurent 07780558XA 07780559XA
-------	-----------------------------------	--
