Département : 78 Référence : IA78002063
Aire d'étude : Andrésy
Commune : Maurecourt
Adresse : Carnot (rue) 18

Titre courant : **maison de vigneron**
Dénomination : maison

Maison de vigneron

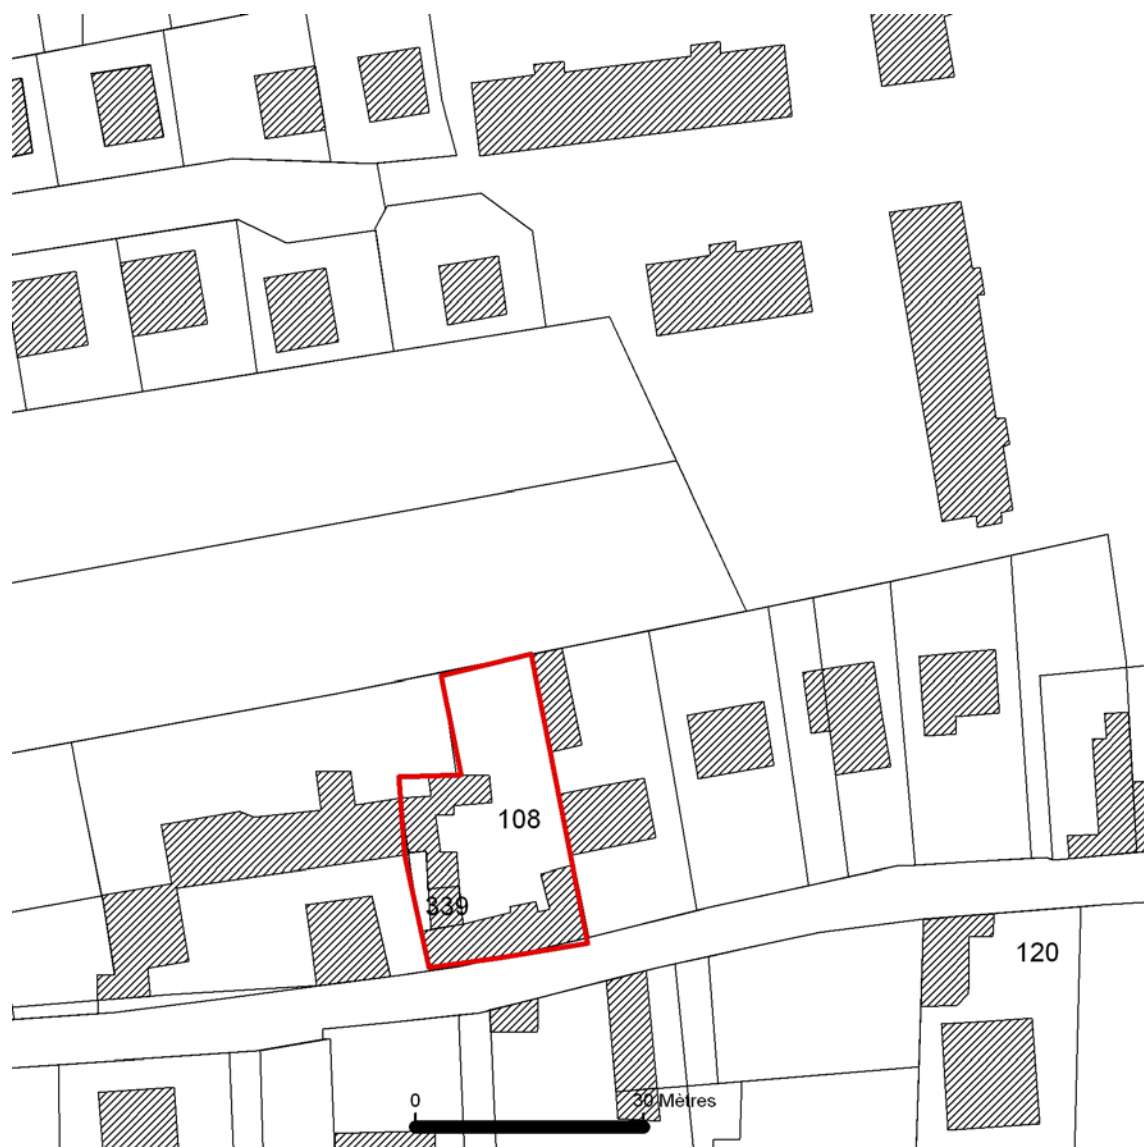
Cad. Extrait du plan cadastral de 1983, section AI,
parcelles 108, 339

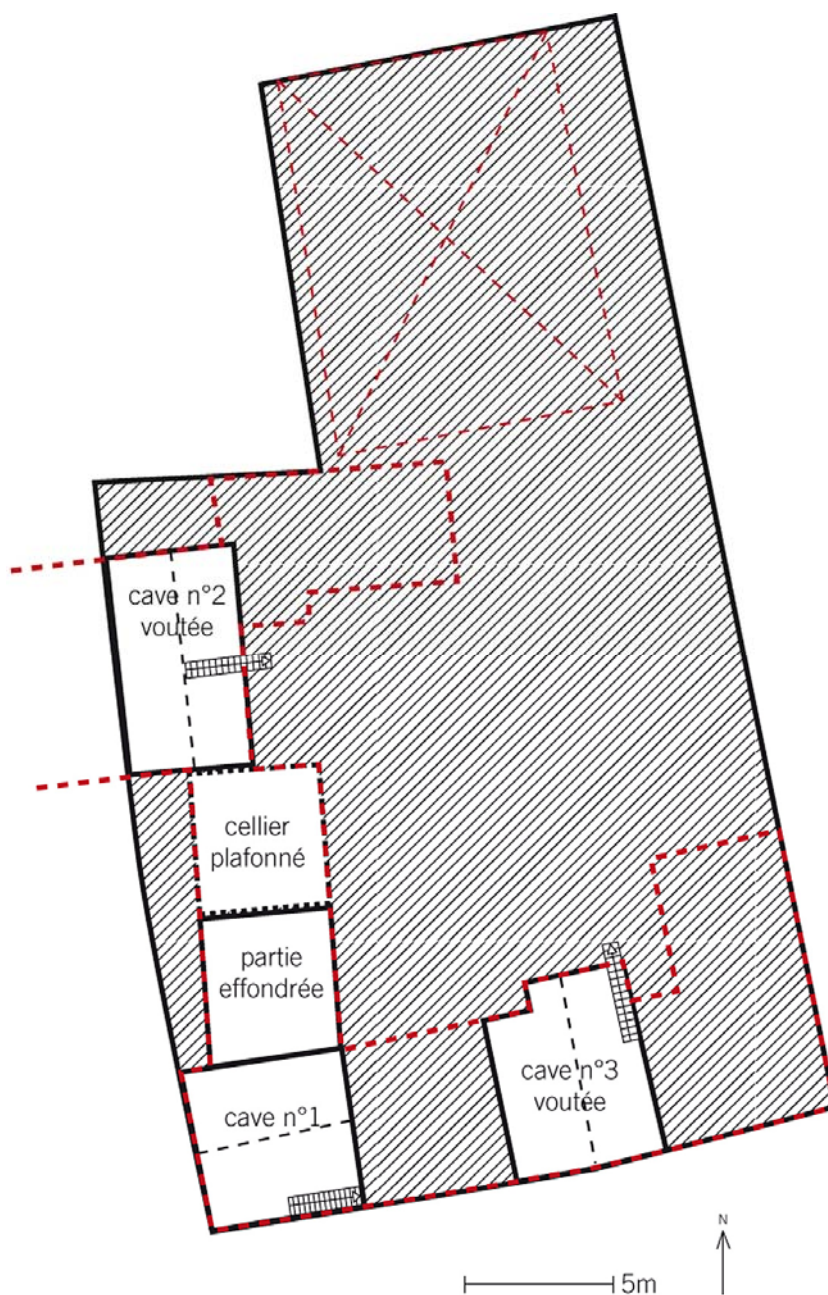
pl01	plan de situation des caves.	(c) Région Ile-de-France - Inventaire général du patrimoine culturel / Bétored, Diane (cartographe) 20097800020NUDA
------	------------------------------	---

pl.01 Plan de situation des caves. Carto . Inv. D. Bétored
20097800020NUDA

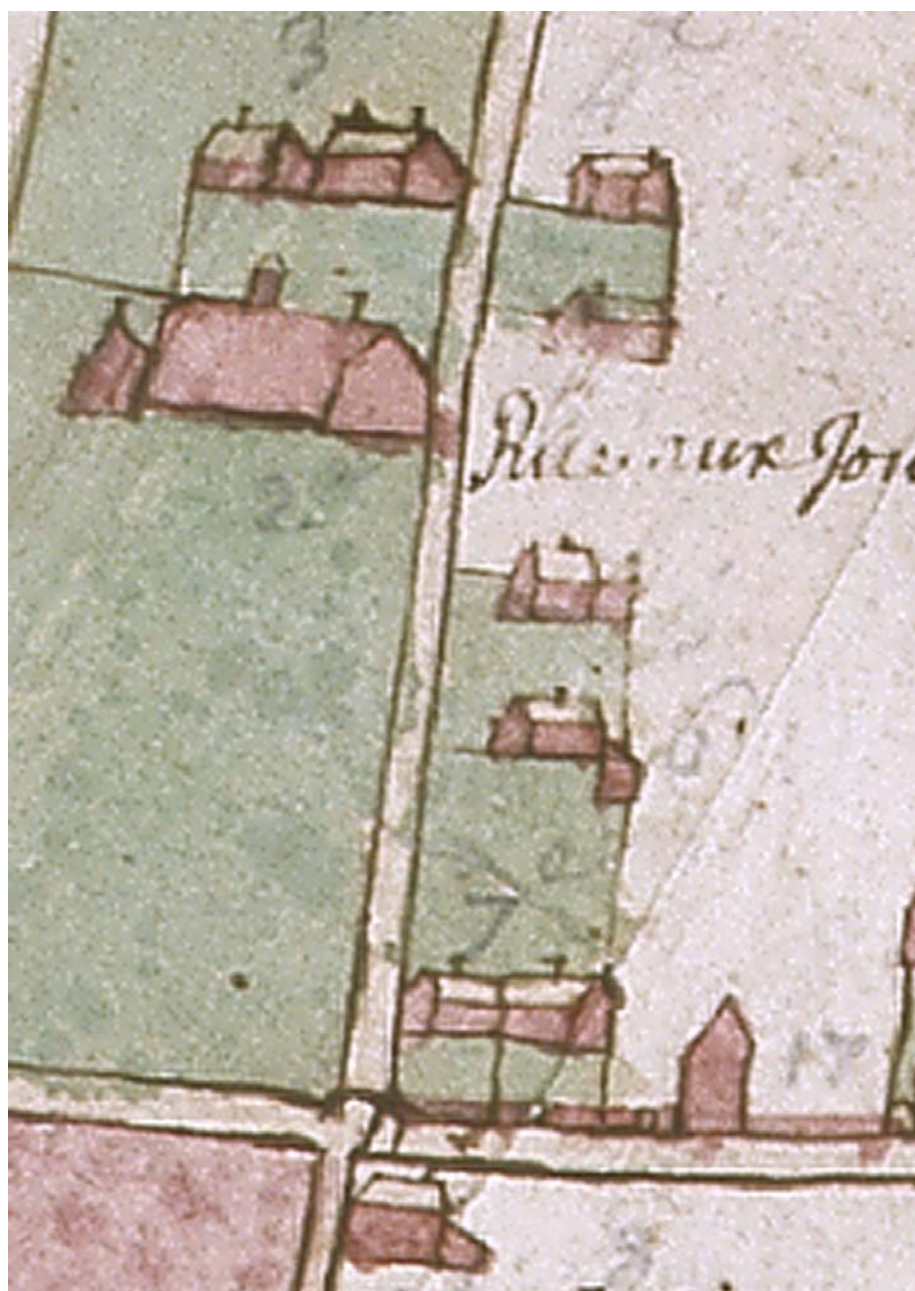
doc01	vue cavalière des deux maisons 18 et 20 rue Carnot en 1702 AN, N I Seine et Oise 52.	(c) Région Ile-de-France - Inventaire général du patrimoine culturel / Kruszyk, Laurent (reproduction) 20087800021NUC1A 06780332XA
-------	---	---

Commentaire : des bâtiments sont attestés sur le plan de 1701, sans qu'on puisse en préciser la nature. Le plan de 1731 est plus explicite : il permet de voir que la partie la plus ancienne est celle des celliers n°1, 2 et 3. En revanche, la partie où se trouve le cellier n°4 est postérieure (mais existe en 1821). Le passage charretier est postérieur au cadastre napoléonien. Cette propriété a été à un moment englobée dans la ferme voisine.

doc.01 Vue cavalière des deux maisons 18 et 20 rue Carnot en 1702.
AN, N I Seine et Oise 52
Repro. Inv. L. Kruszyk
20087800021NUC1A

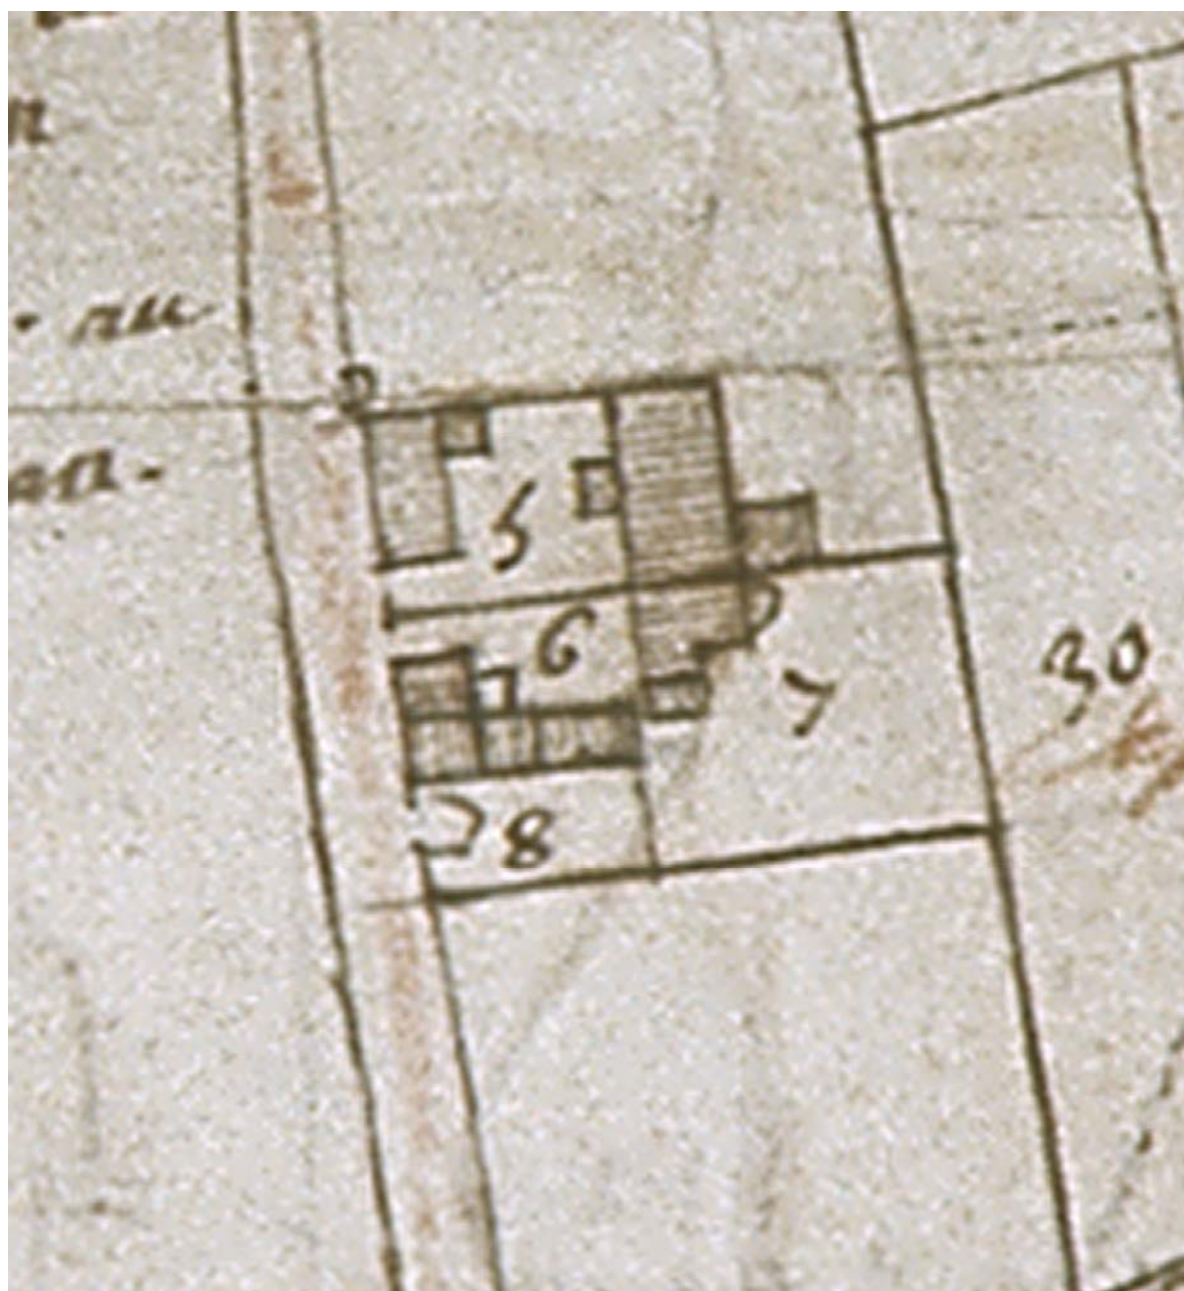
doc02	plan en 1731 des deux maisons 18 et 20 rue Carnot AN, N IV Seine et Oise 19.	(c) Région Ile-de-France - Inventaire général du patrimoine culturel / Kruszyk, Laurent (reproduction) 20087800019NUC1A 06780368XA
-------	---	---

doc.02 Plan en 1731 des deux maisons 18 et 20 rue Carnot.
AN, N IV Seine et Oise 19
Repro. Inv. L. Kruszyk
20087800019NUC1A

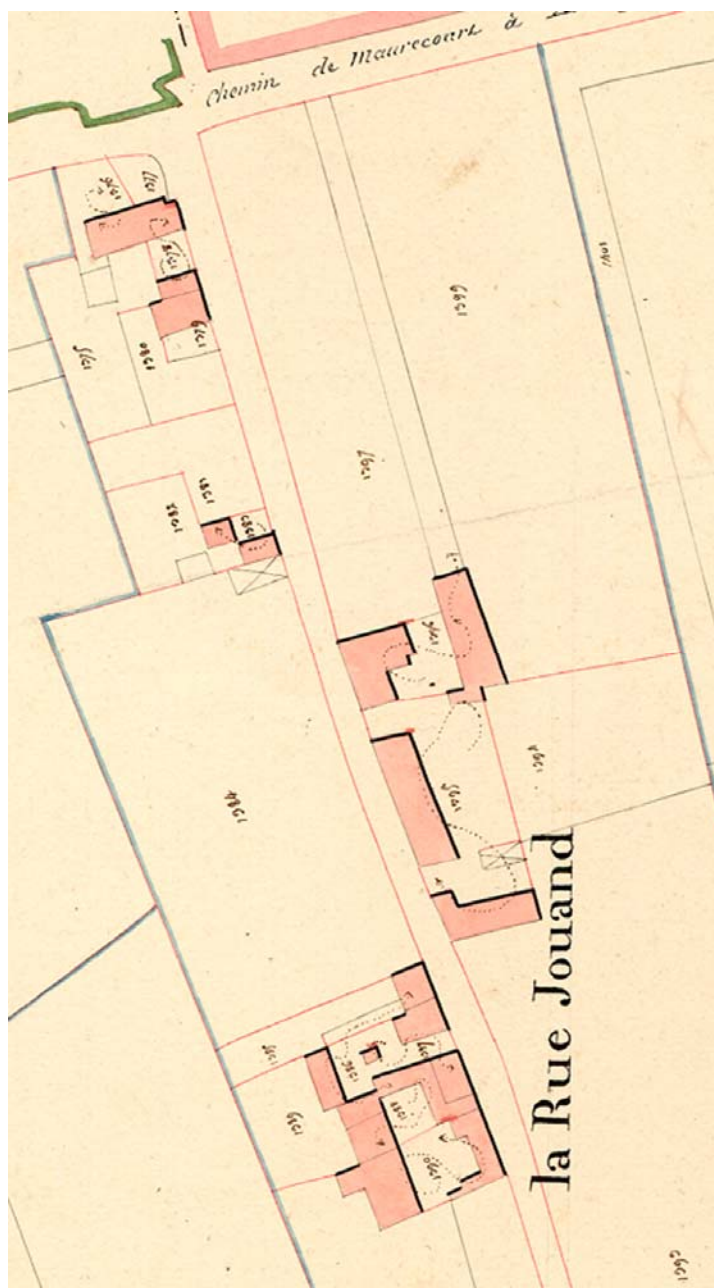
doc03	plan sur le cadastre napoléonien des deux maisons 18 et 20 rue Carnot AD, Yvelines.	(c) Conseil général des Yvelines / Archives départementales des Yvelines (reproduction) 20087800020NUC1A 02780676NUC
-------	---	---

doc.03 Plan sur le cadastre napoléonien des deux maisons 18 et 20 rue Carnot.
AD, Yvelines,
Repro.AD Yvelines
20087800020NUC1A

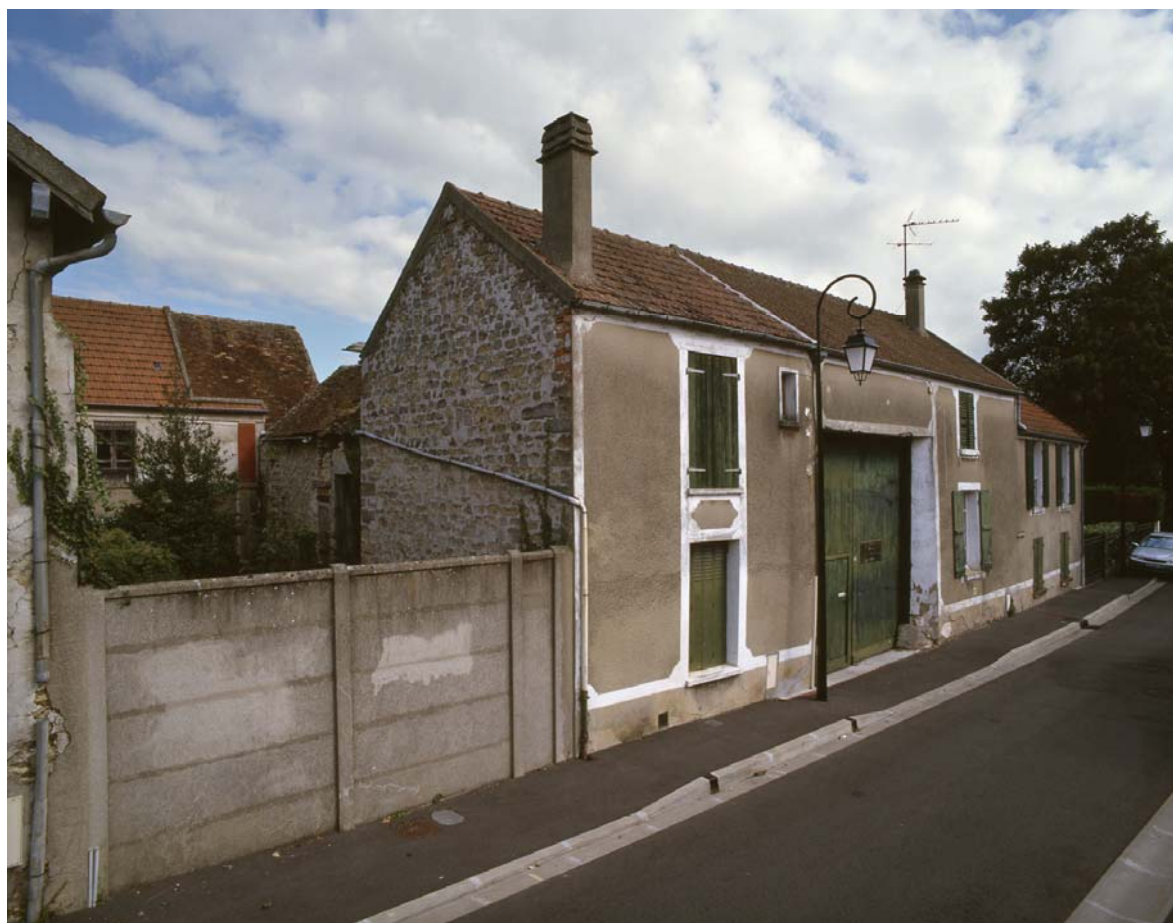
fig01	façade sur rue	(c) Région Ile-de-France - Inventaire général du patrimoine culturel / Kruszyk, Laurent 07780421XA
-------	----------------	--

fig.01 Façade sur rue. Phot. Inv. L. Kruszyk
07780421XA

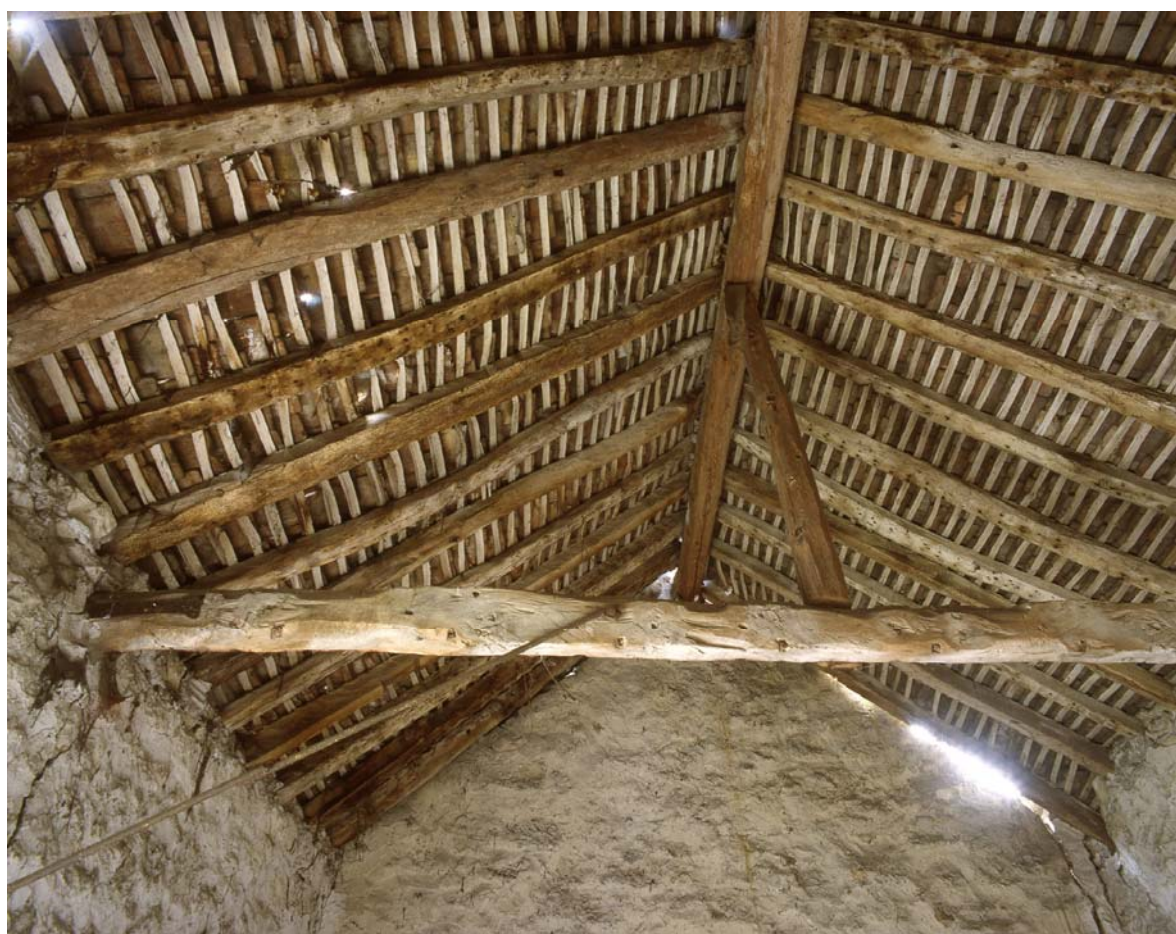
fig02	charpente du grenier au dessus du cellier	(c) Région Ile-de-France - Inventaire général du patrimoine culturel / Kruszyk, Laurent 07780422XA 07780423XA
-------	---	--

fig.02 Charpente du grenier au dessus du cellier. Phot. Inv. L. Kruszyk
07780422XA

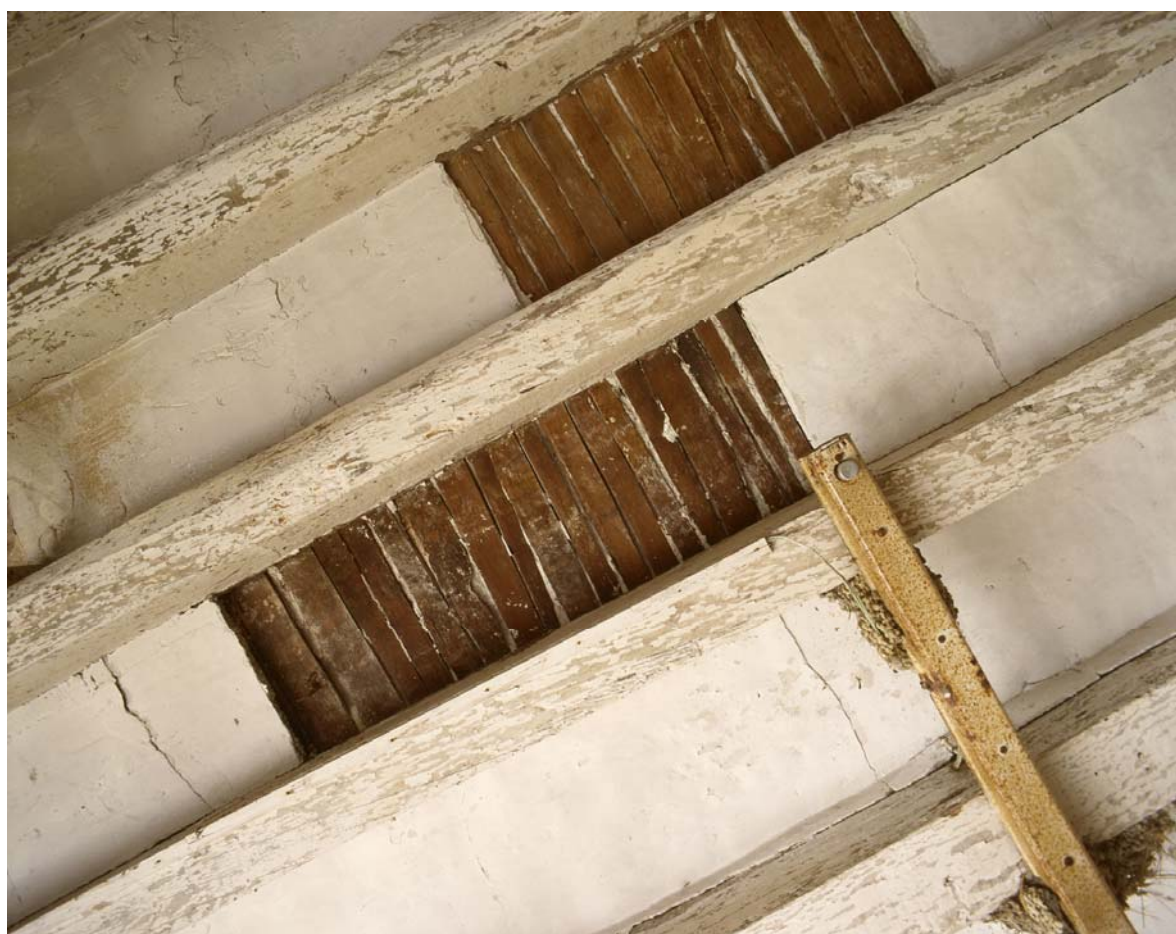
fig03	lattis du plafond de l'ancienne habitation	(c) Région Ile-de-France - Inventaire général du patrimoine culturel / Kruszyk, Laurent 07780424XA 07780425XA
-------	--	--

fig.03 Lattis du plafond de l'ancienne habitation. Phot. Inv. L. Kruszyk
07780424XA

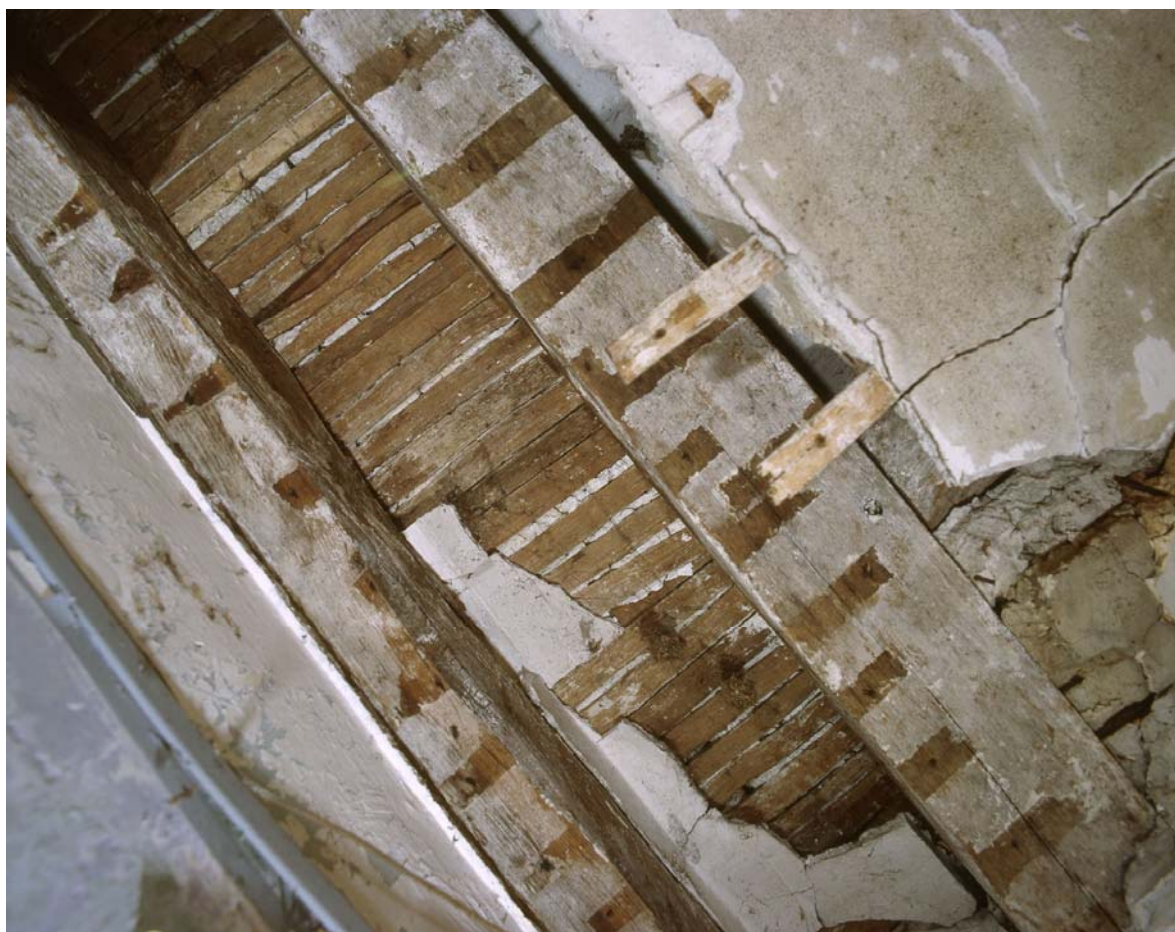
fig04	lattis en mauvais état du plafond de la seconde pièce de l'ancienne habitation	(c) Région Ile-de-France - Inventaire général du patrimoine culturel / Kruszyk, Laurent 07780426XA 07780427XA
-------	--	---

fig.04 Lattis en mauvais état du plafond de la seconde pièce de l'ancienne habitation. Phot. Inv. L. Kruszyk
07780426XA

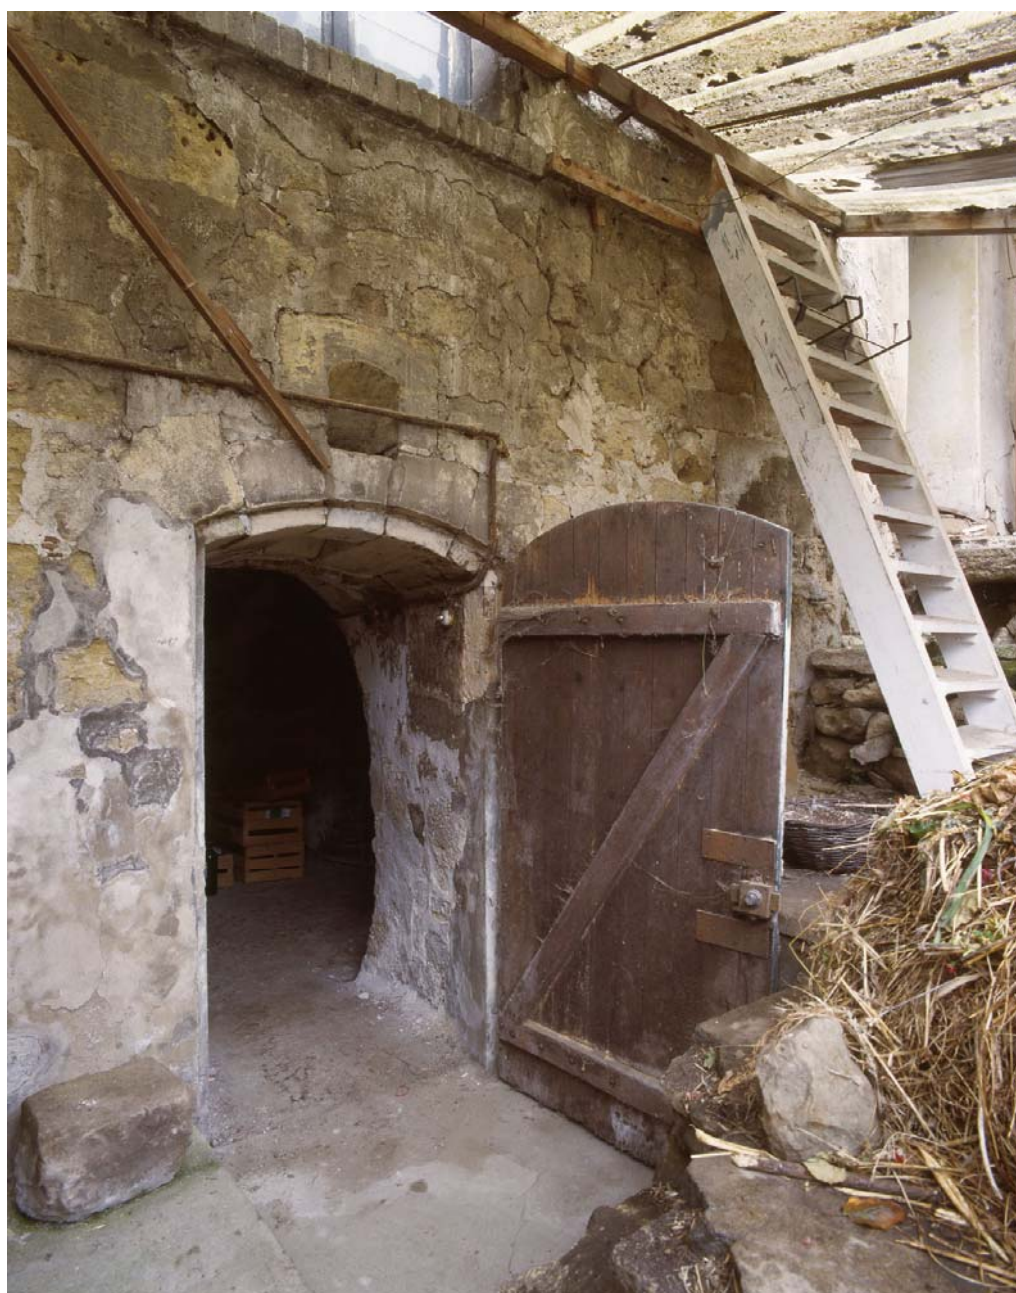
fig05	entrée de la cave semi enterrée sous l'ancien logis.	(c) Région Ile-de-France - Inventaire général du patrimoine culturel / Kruszyk, Laurent 07780428XA 07780429XA
-------	--	---

fig.05 Entrée de la cave semi enterrée sous l'ancien logis. Phot. Inv. L. Kruszyk
07780428XA

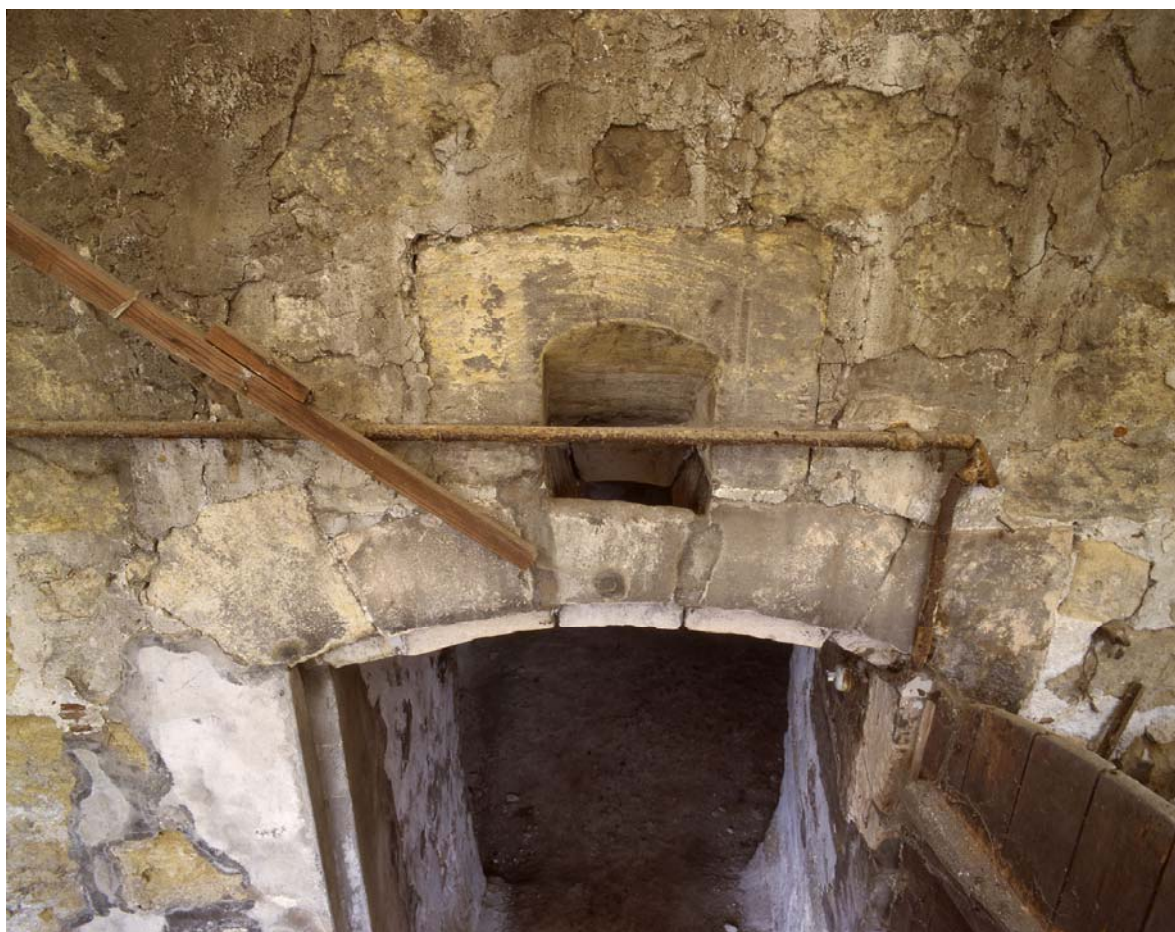
fig06	entrée de la cave semi enterrée sous l'ancien logis détail d'une bouche d'aération au dessus de la porte.	(c) Région Ile-de-France - Inventaire général du patrimoine culturel / Kruszyk, Laurent 07780430XA 07780431XA
-------	---	---

fig.06 Entrée de la cave semi enterrée sous l'ancien logis détail d'une bouche d'aération au dessus de la porte. Phot. Inv. L. Kruszyk
07780430XA

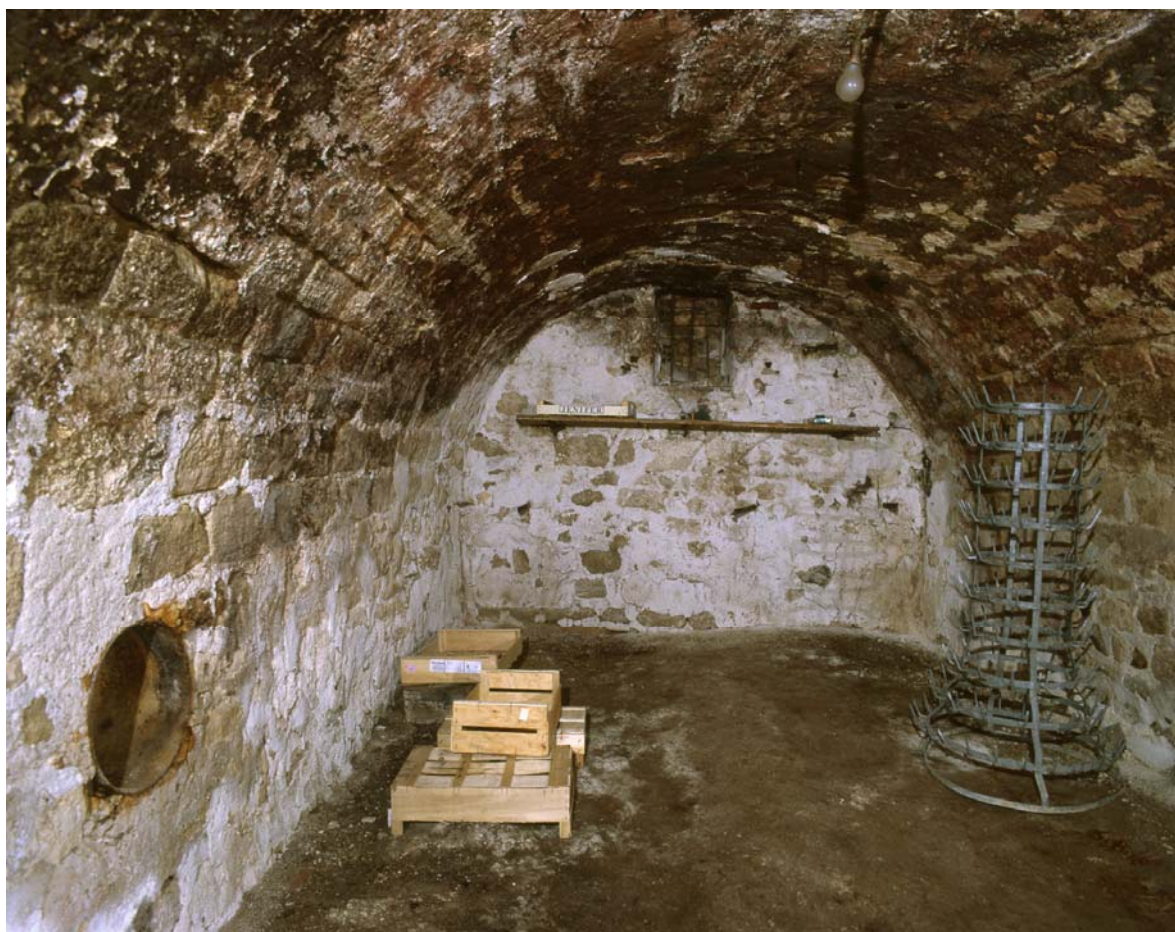
fig07	vue d'ensemble de la cave semi enterrée sous l'ancien logis.	(c) Région Ile-de-France - Inventaire général du patrimoine culturel / Kruszyk, Laurent 07780432XA 07780433XA
-------	--	---

fig.07 Vue d'ensemble de la cave semi enterrée sous l'ancien logis. Phot. Inv. L. Kruszyk
07780432XA

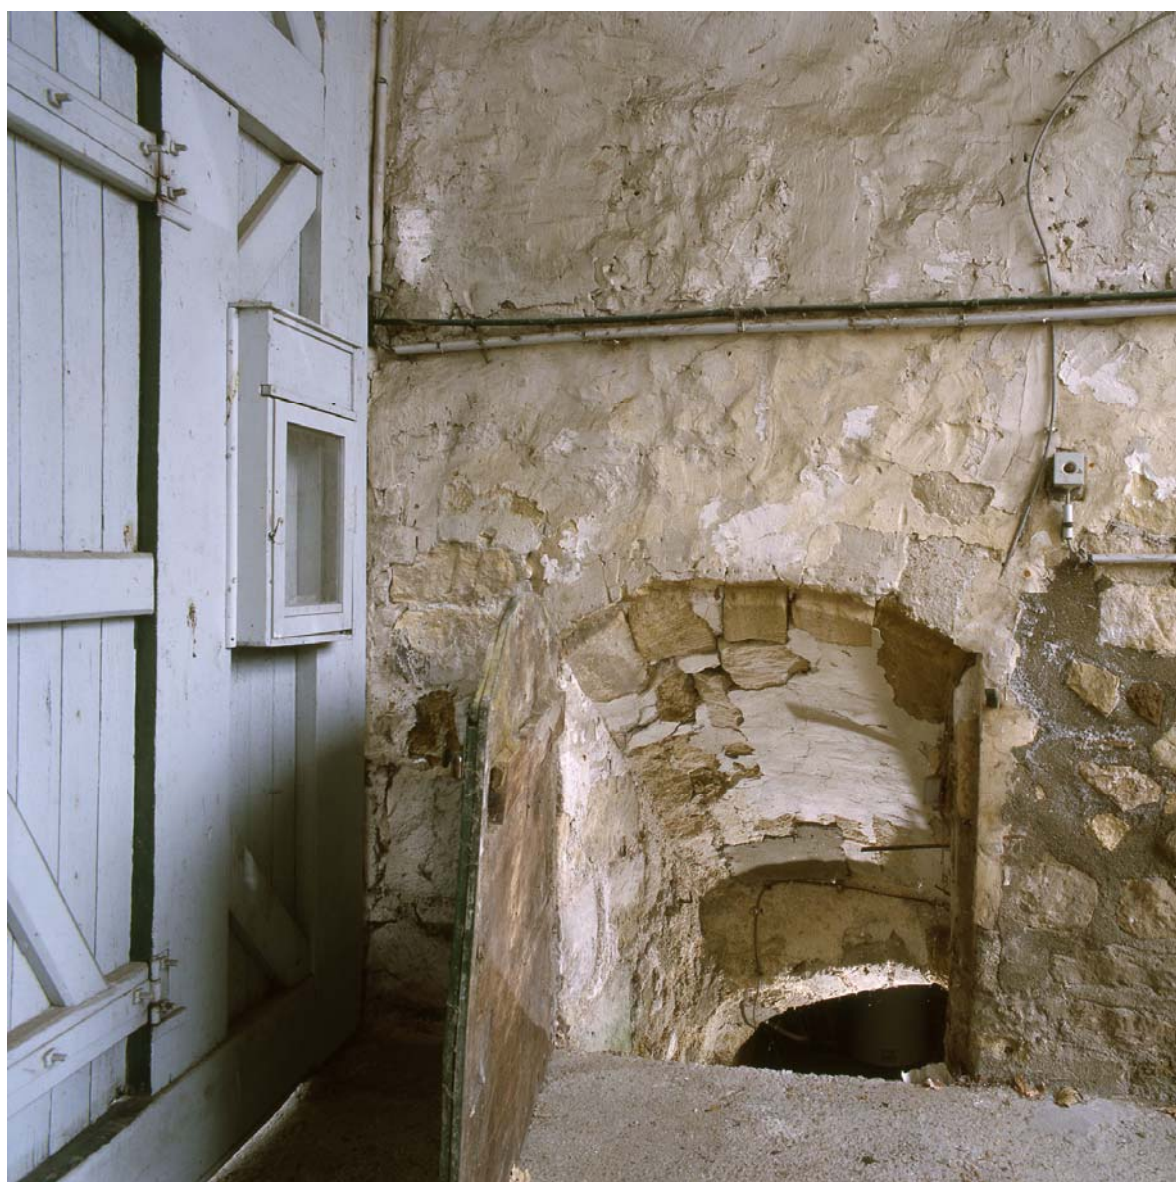
Entrée par un passage charretier très haut à gauche duquel se trouve le cellier n°1 très profond (moins 2,54 m). On y accède par un escalier qui a été modifié mais qui à l'origine devait déboucher dans le passage. Ce cellier a une voûte bien appareillée. Au dessus petit corps de bâtiment composé de deux pièces d'habitation superposées. Ensuite bâtiment perpendiculaire en deux parties : la première est effondrée et regarde vers l'autre parcelle. La seconde comporte un cellier plafonné (cellier n°2) en rez-de-chaussée et un grenier à l'étage à charpente apparente. Le bâtiment suivant, placé perpendiculairement, comportait une habitation (deux pièces en rez-de-chaussée surélevé) un cellier voûté en dessous (cellier n°3). Un autre bâtiment qui lui était accolé a été détruit. Ensuite en face de l'entrée un vaste hangar à charpente moisée. En retour, en héberge, un bâtiment en appentis. Le bâtiment d'habitation actuel à un étage tourne quasiment le dos à la cour. Ses ouvertures sont essentiellement du côté de la rue. Il est en deux parties dont la plus ancienne comporte un cellier voûté (cellier n°4).

fig08	entrée de la cave très profonde se trouvant à l'entrée sous le passage charretier.	(c) Région Ile-de-France - Inventaire général du patrimoine culturel / Kruszyk, Laurent 07780434XA 07780435XA
-------	--	---

fig.08 Entrée de la cave très profonde se trouvant à l'entrée sous le passage charretier. Phot. Inv. L. Kruszyk
07780434XA
