Département : 78 Référence : IA78002078
Aire d'étude : Andrésy
Commune : Chanteloup-les-Vignes
Adresse : Saint-Roch (rue) 1

Titre courant : **maison de vigneron**
Dénomination : maison

Dossier inventaire topographique établi en 2008 par Bussière Roselyne
(c) Région Ile-de-France - Inventaire général du patrimoine culturel

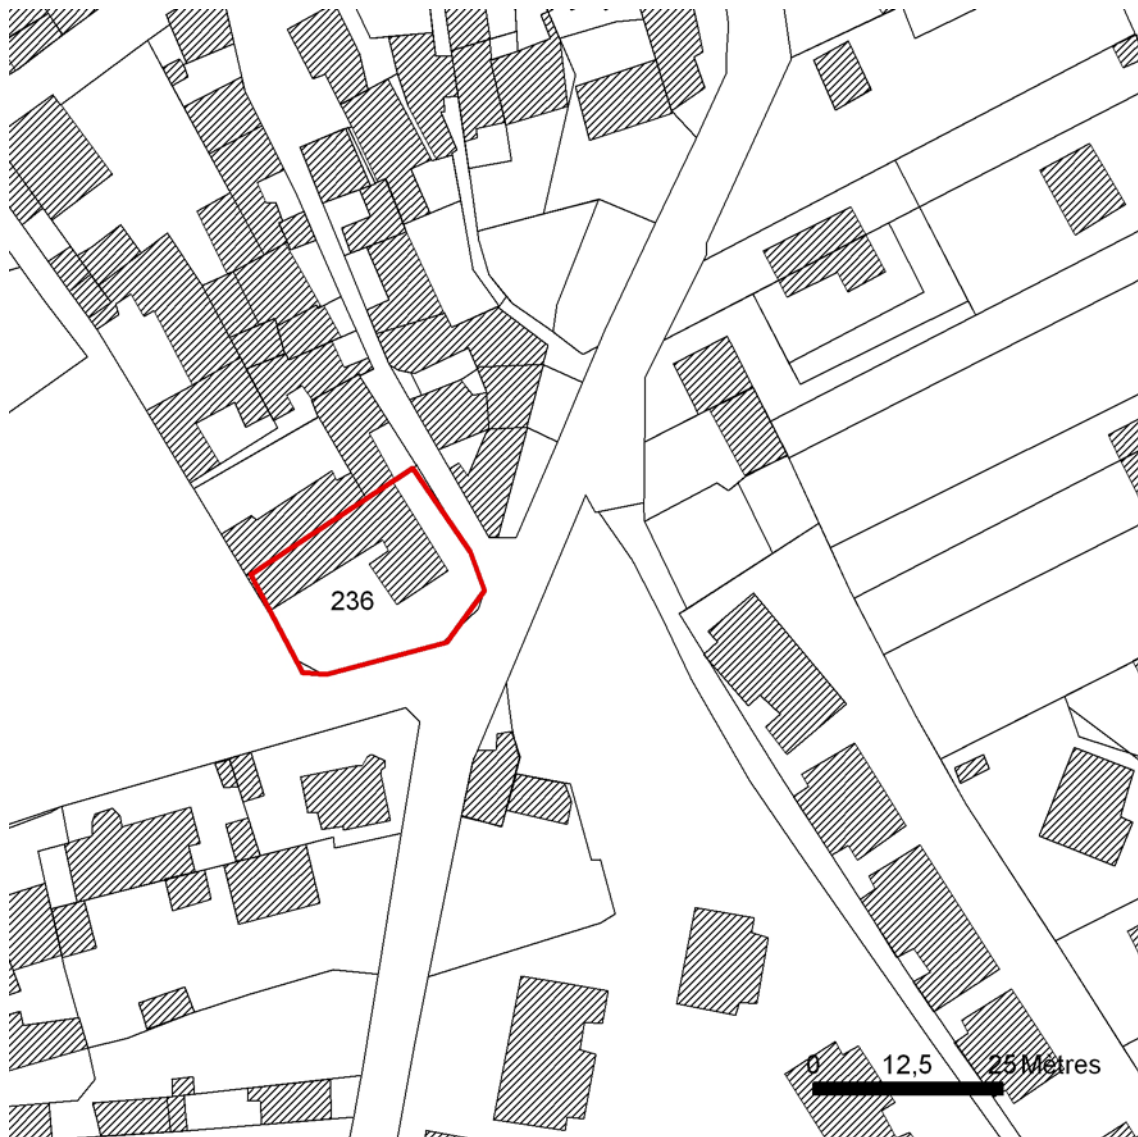
Cad. Extrait du plan cadastral de 1985, section AM,
parcelle 236

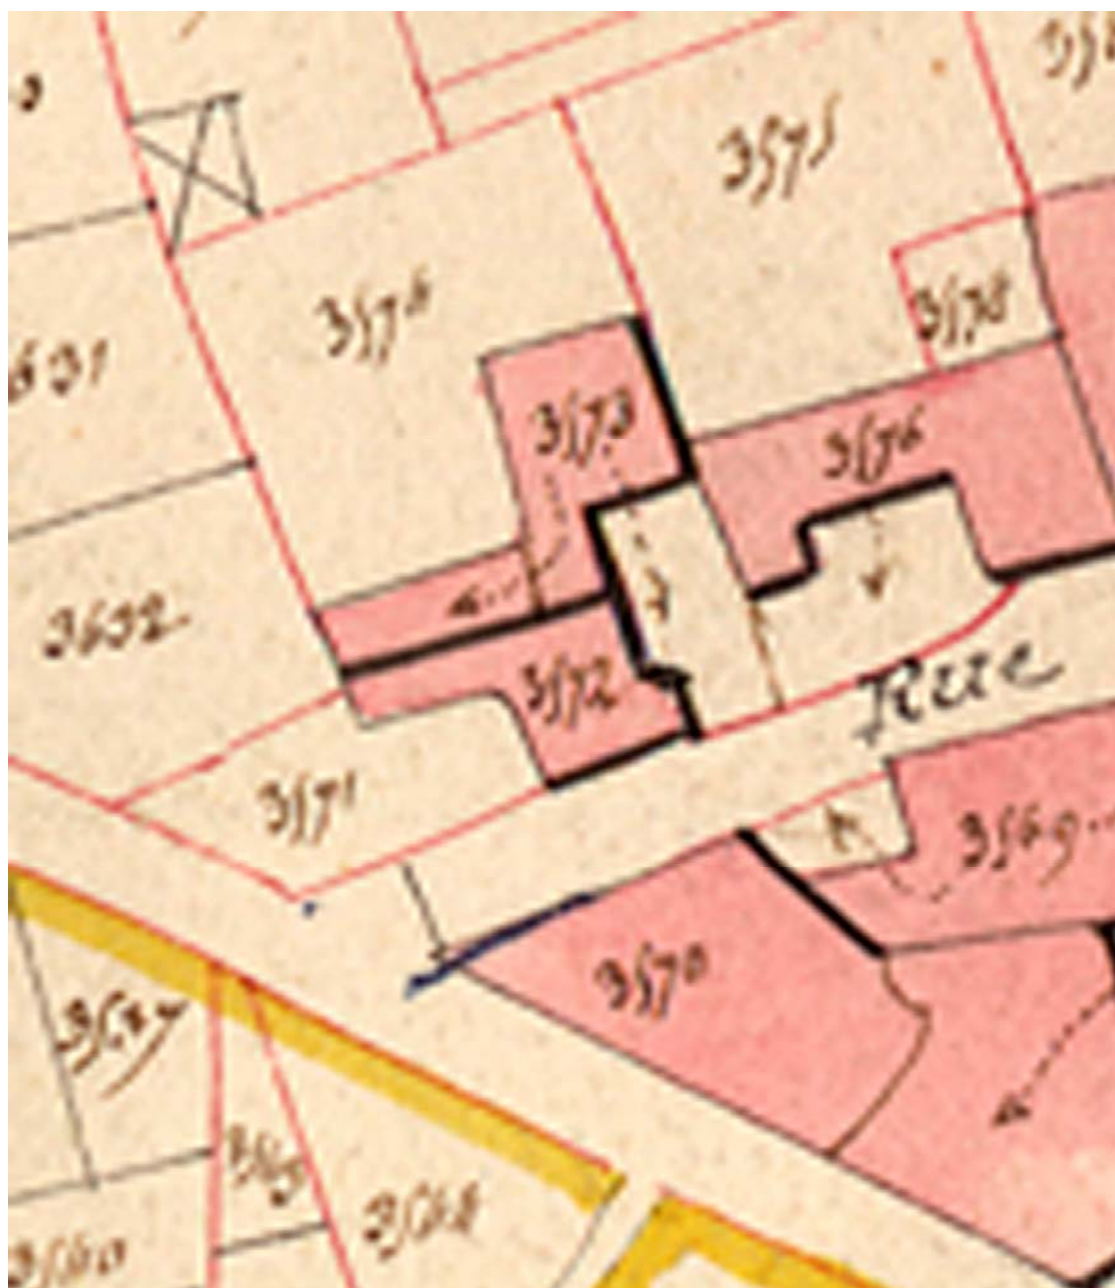
doc01	plan masse sur le cadastre napoléonien cadastre napoléonien. AD, Yvelines	(c) Conseil général des Yvelines / Archives départementales des Yvelines (reproduction) 20087800593NUC2A
-------	---	--

Commentaire : Il existe une petite maison sur le cadastre napoléonien. En 1831, un acte de vente la décrit. Elle a été modifiée et agrandie en 1927

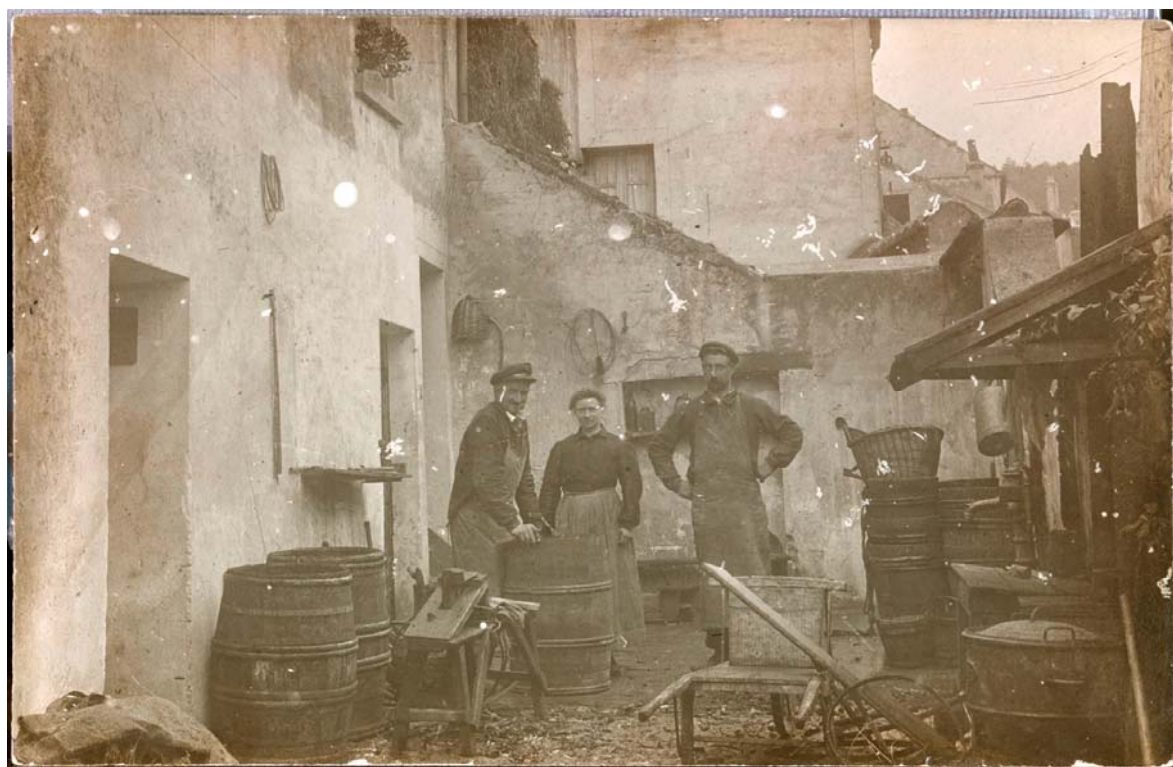
doc02	la cour photographie collection particulière	(c) Région Ile-de-France - Inventaire général du patrimoine culturel / Kruszyk, Laurent 07780443NUCA
-------	--	--

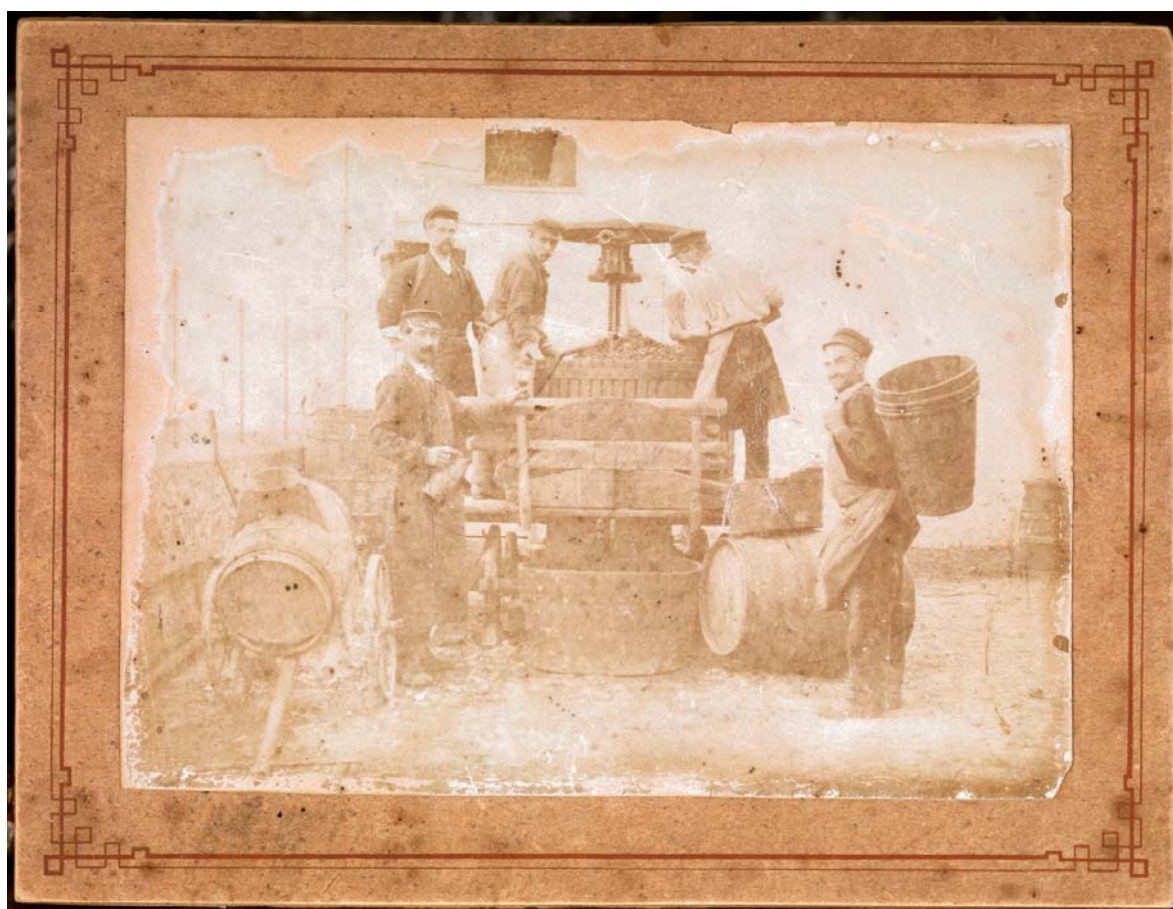
doc03	le pressoir en activité photographie collection particulière	(c) Région Ile-de-France - Inventaire général du patrimoine culturel / Kruszyk, Laurent 07780444NUCA
-------	--	--

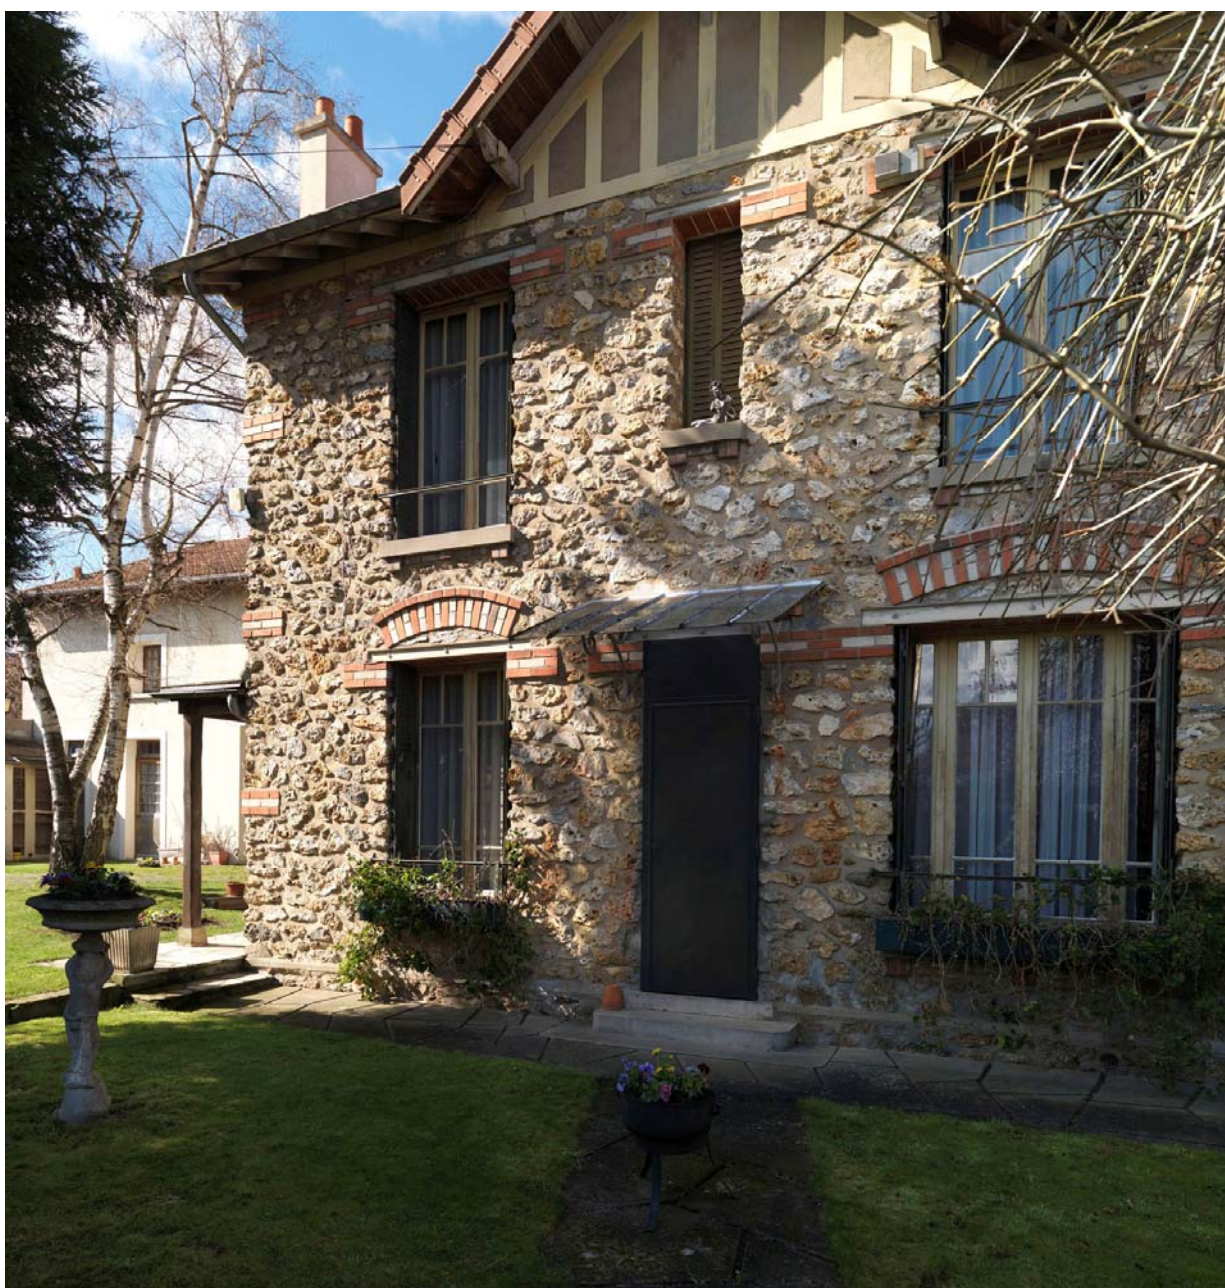
fig01	la façade de l'habitation	(c) Région Ile-de-France - Inventaire général du patrimoine culturel / Kruszyk, Laurent 20087800286NUC4A
-------	---------------------------	--

La maison en 1831 comportait un bassier et une chambre haute, un grenier dans le prolongement. On y accédait par un escalier extérieur qui a été supprimé en 1927. A cette date la maison a été agrandie sur le devant par la construction de l'édifice actuel. L'activité viticole ayant été abandonnée, le cellier plafonné est devenu une pièce d'habitation à poutres apparentes. Seule la cave voûtée avec son puits subsiste en l'état.

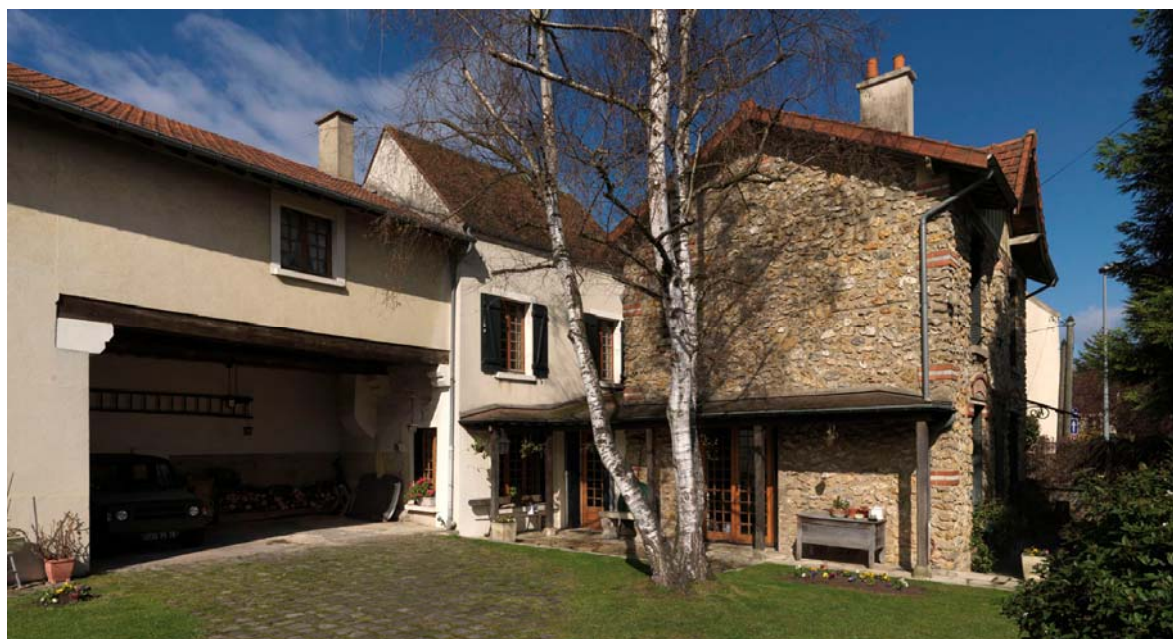
fig02	la maison et ses annexes	(c) Région Ile-de-France - Inventaire général du patrimoine culturel / Kruszyk, Laurent 20087800281NUC4A
-------	--------------------------	--

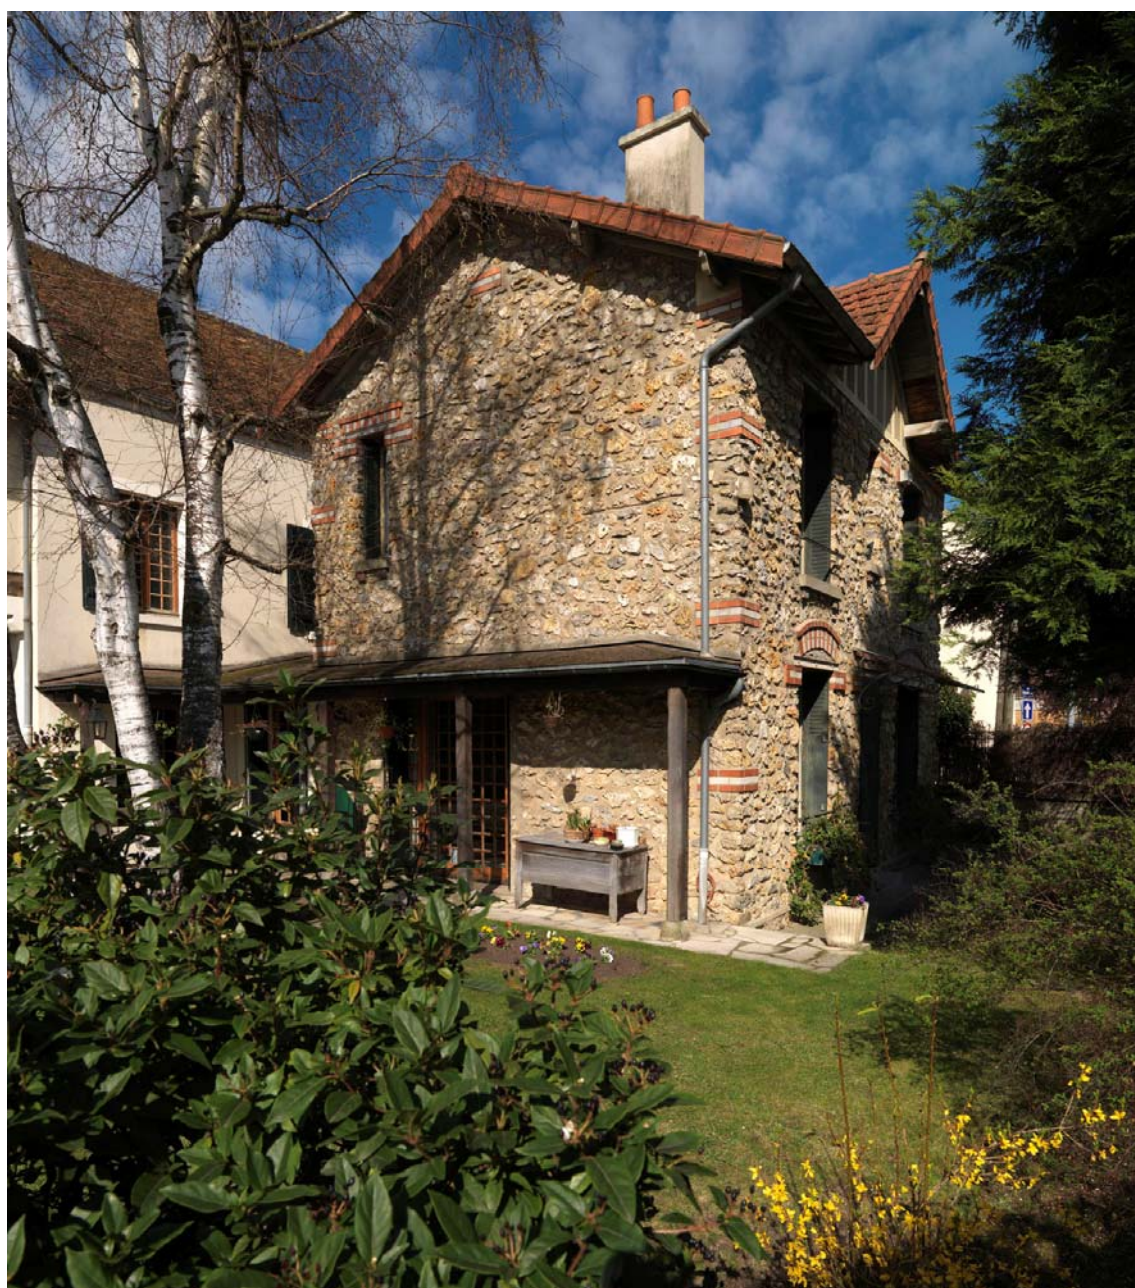
fig03	vue latérale de la maison	(c) Région Ile-de-France - Inventaire général du patrimoine culturel / Kruszyk, Laurent 20087800284NUC4A
-------	---------------------------	--

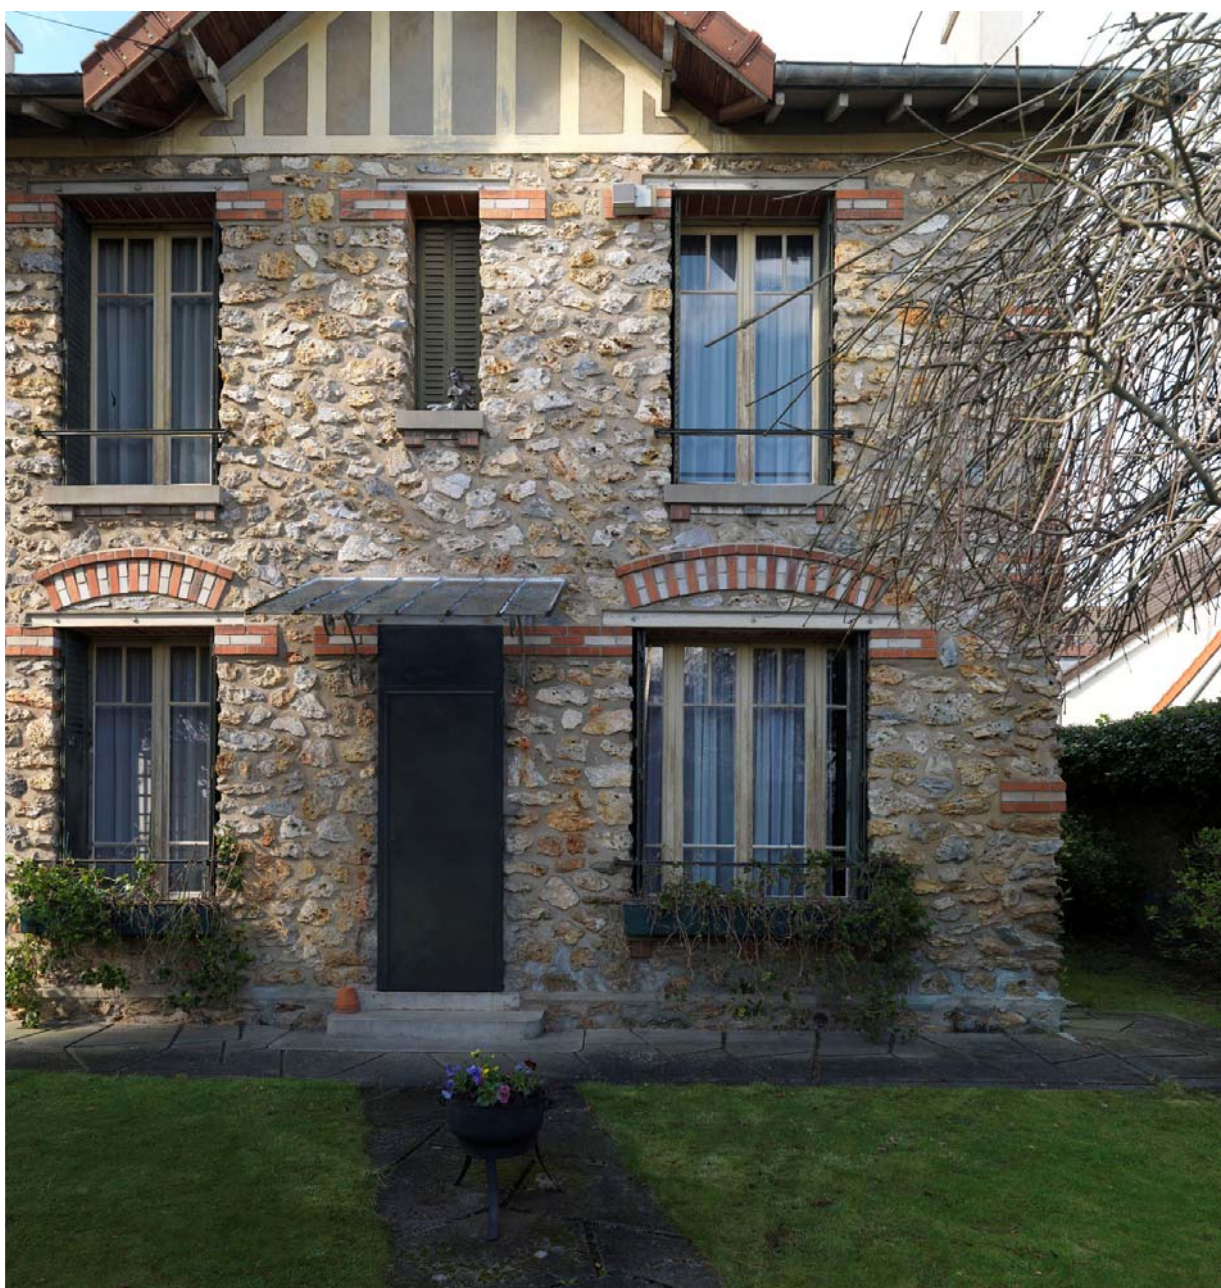
fig04	la façade de l'habitation	(c) Région Ile-de-France - Inventaire général du patrimoine culturel / Kruszyk, Laurent 20087800285NUC4A
-------	---------------------------	--

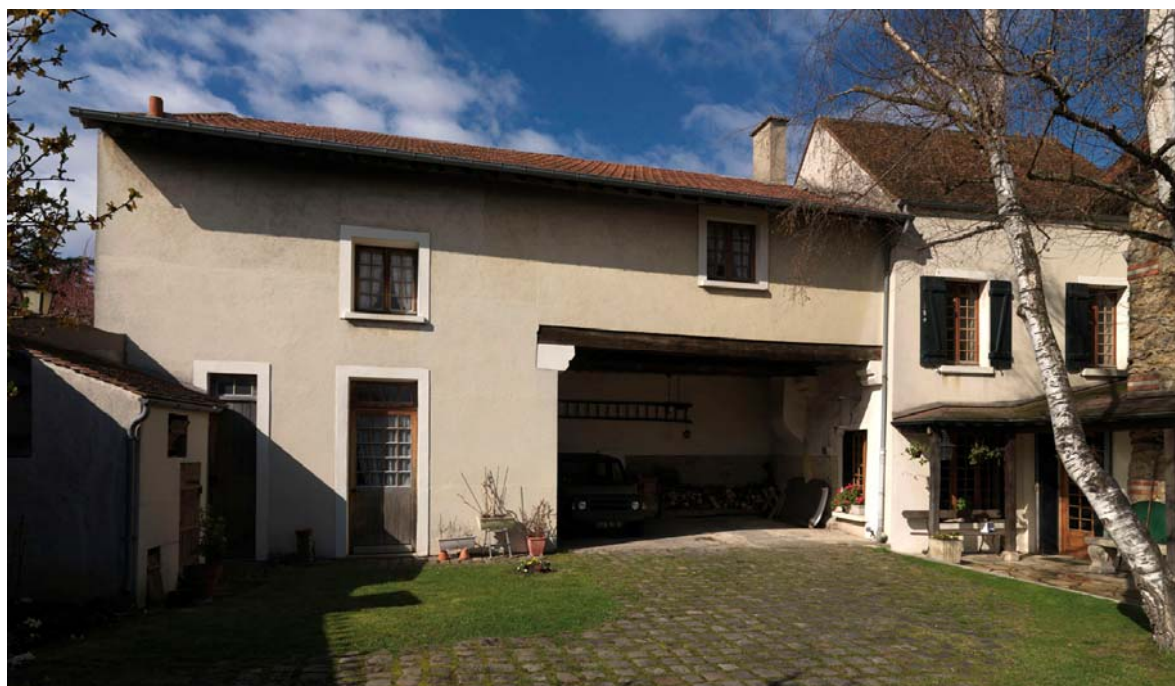
fig05	remise et logement annexe	(c) Région Ile-de-France - Inventaire général du patrimoine culturel / Kruszyk, Laurent 20087800282NUC4A
-------	---------------------------	--

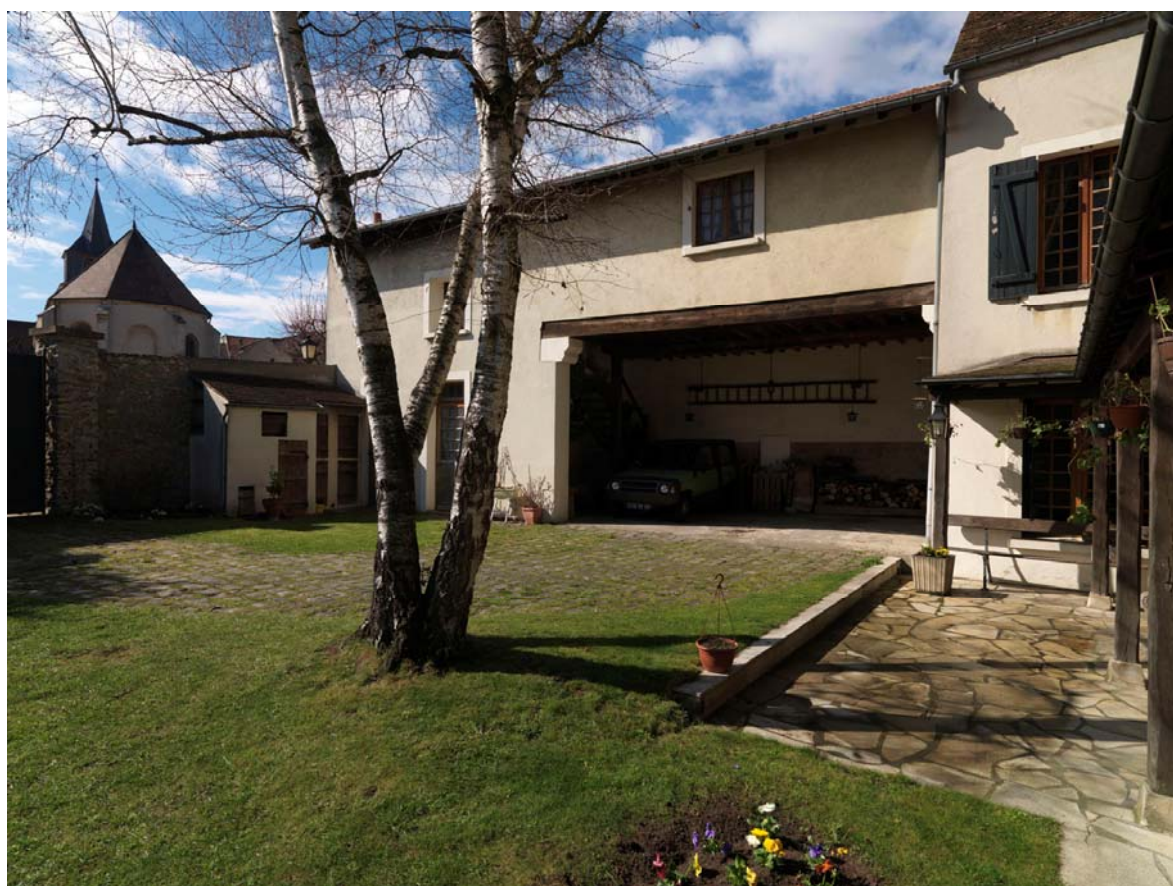
fig06	remise et logement annexe	(c) Région Ile-de-France - Inventaire général du patrimoine culturel / Kruszyk, Laurent 20087800283NUC4A
-------	---------------------------	--

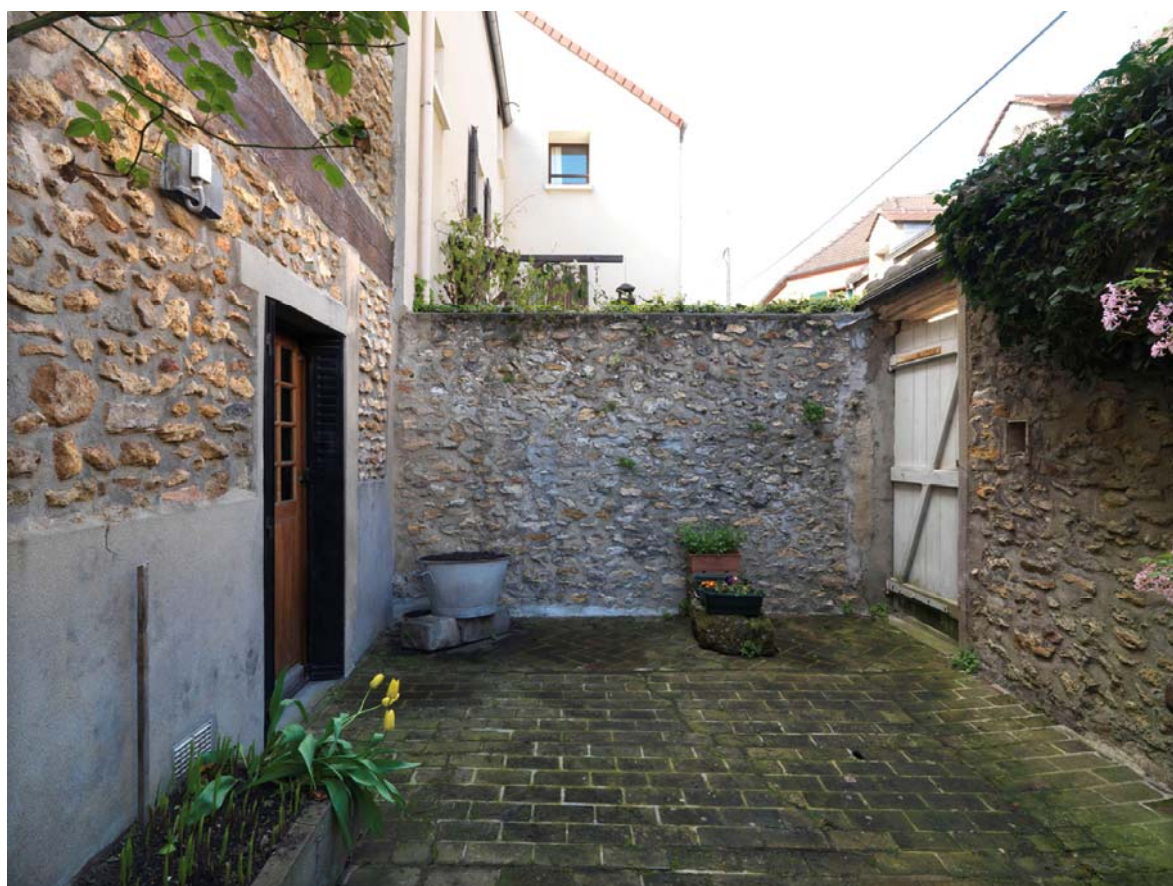
fig07	la cour où se trouvait l'escalier extérieur	(c) Région Ile-de-France - Inventaire général du patrimoine culturel / Kruszyk, Laurent 20087800287NUC4A
-------	---	--

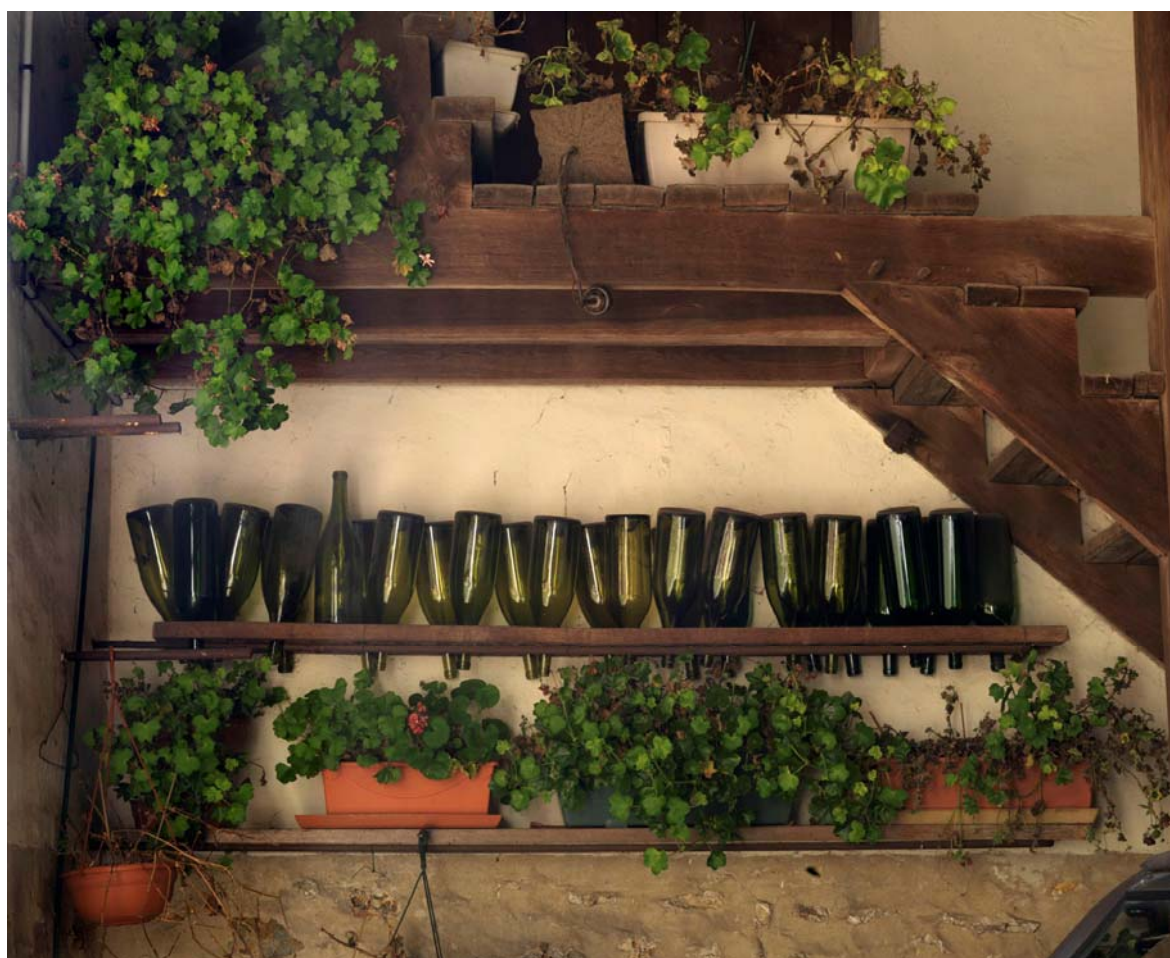
fig08	casier pour faire égoutter les bouteilles	(c) Région Ile-de-France - Inventaire général du patrimoine culturel / Kruszyk, Laurent 20087800288NUC4A
-------	---	--

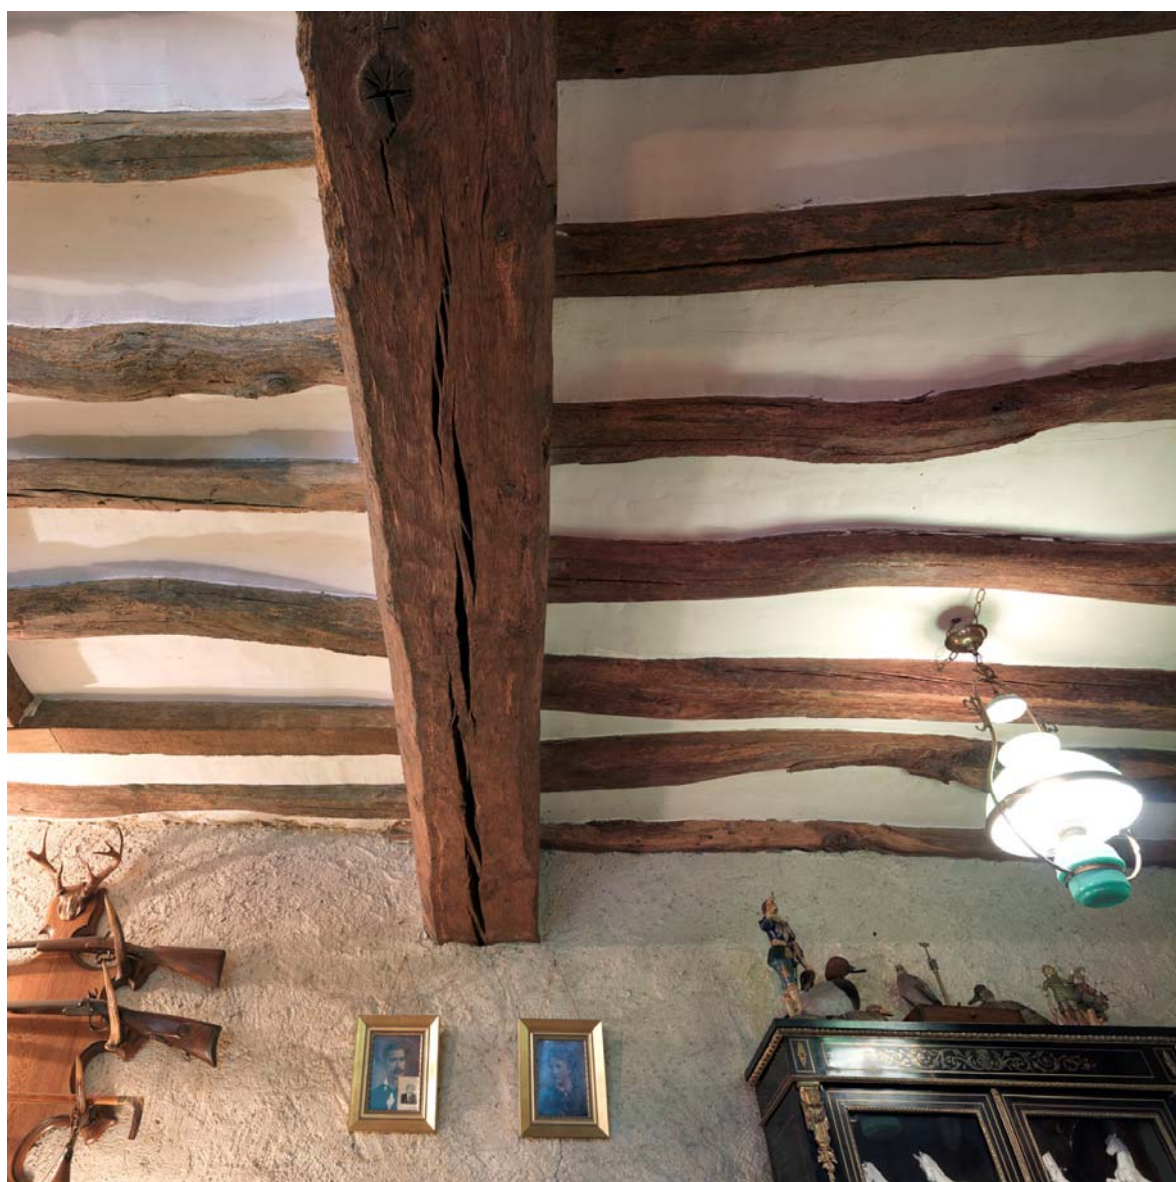
fig09	plafond de l'ancien cellier transformé en séjour	(c) Région Ile-de-France - Inventaire général du patrimoine culturel / Kruszyk, Laurent 07780436NUCA
-------	--	--

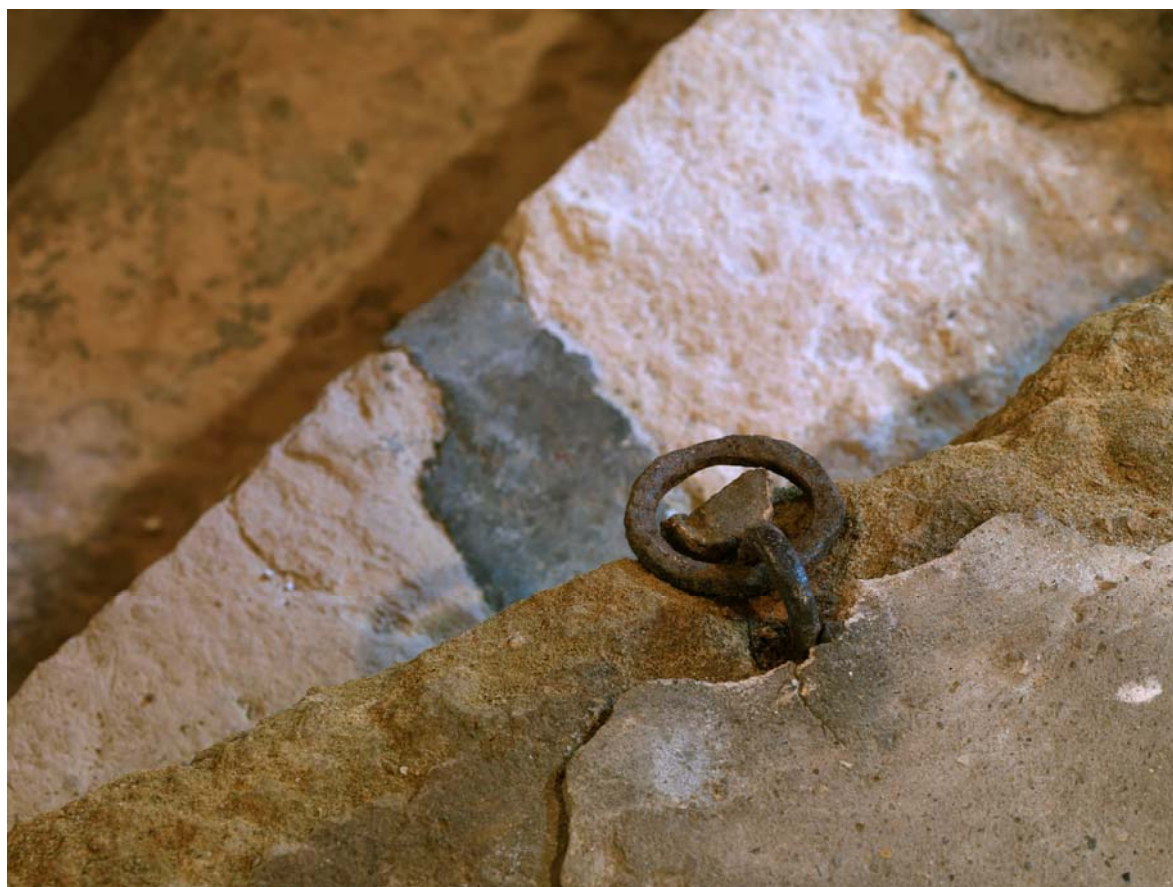
fig10	crochet en haut de l'escalier du cellier	(c) Région Ile-de-France - Inventaire général du patrimoine culturel / Kruszyk, Laurent 07780438NUCA
-------	--	--

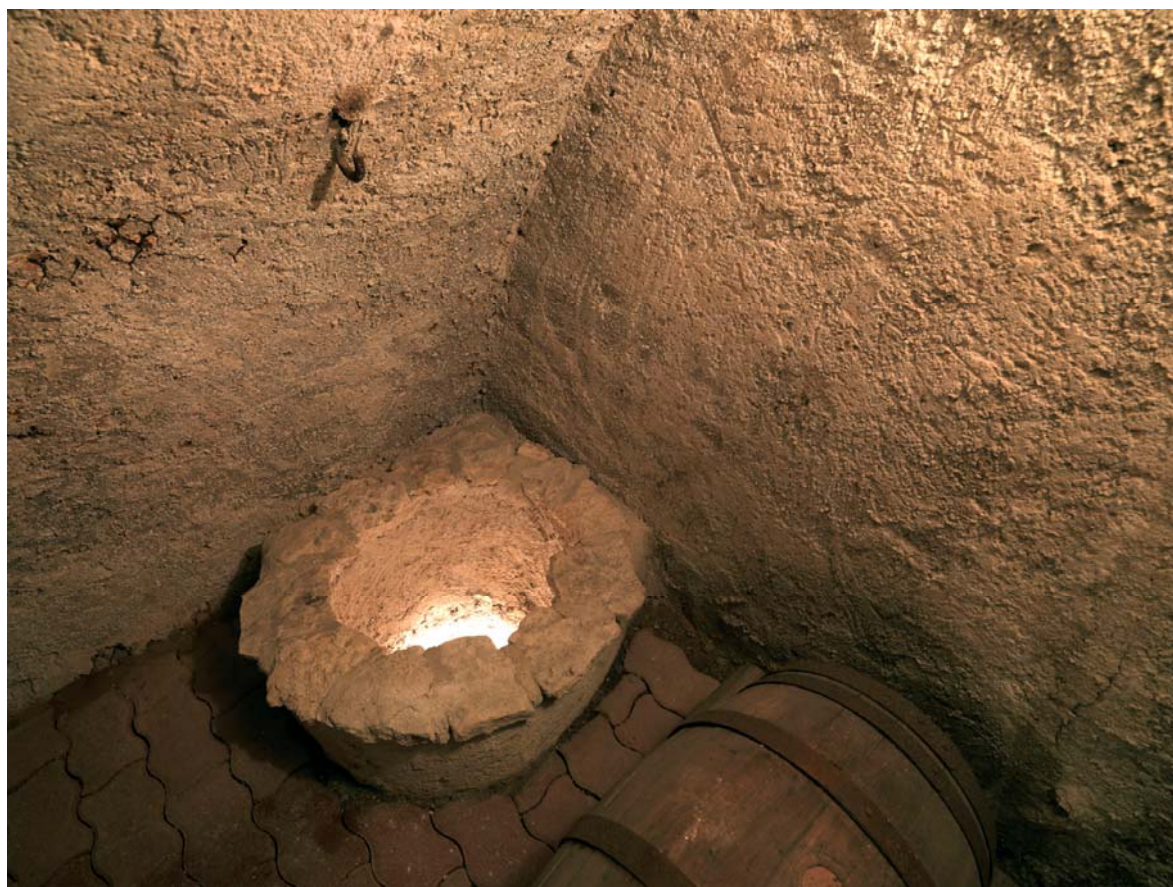
fig11	puits dans le cellier	(c) Région Ile-de-France - Inventaire général du patrimoine culturel / Kruszyk, Laurent 07780439NUCA
-------	-----------------------	--
