Département : 78 Référence : IA78002110
Aire d'étude : Andrésy
Commune : Maurecourt

Titre courant : **ensemble agricole**
Dénomination : ensemble agricole

Dossier inventaire topographique établi en 2008 par Bussière Roselyne

Ensemble agricole de murs à chasselas

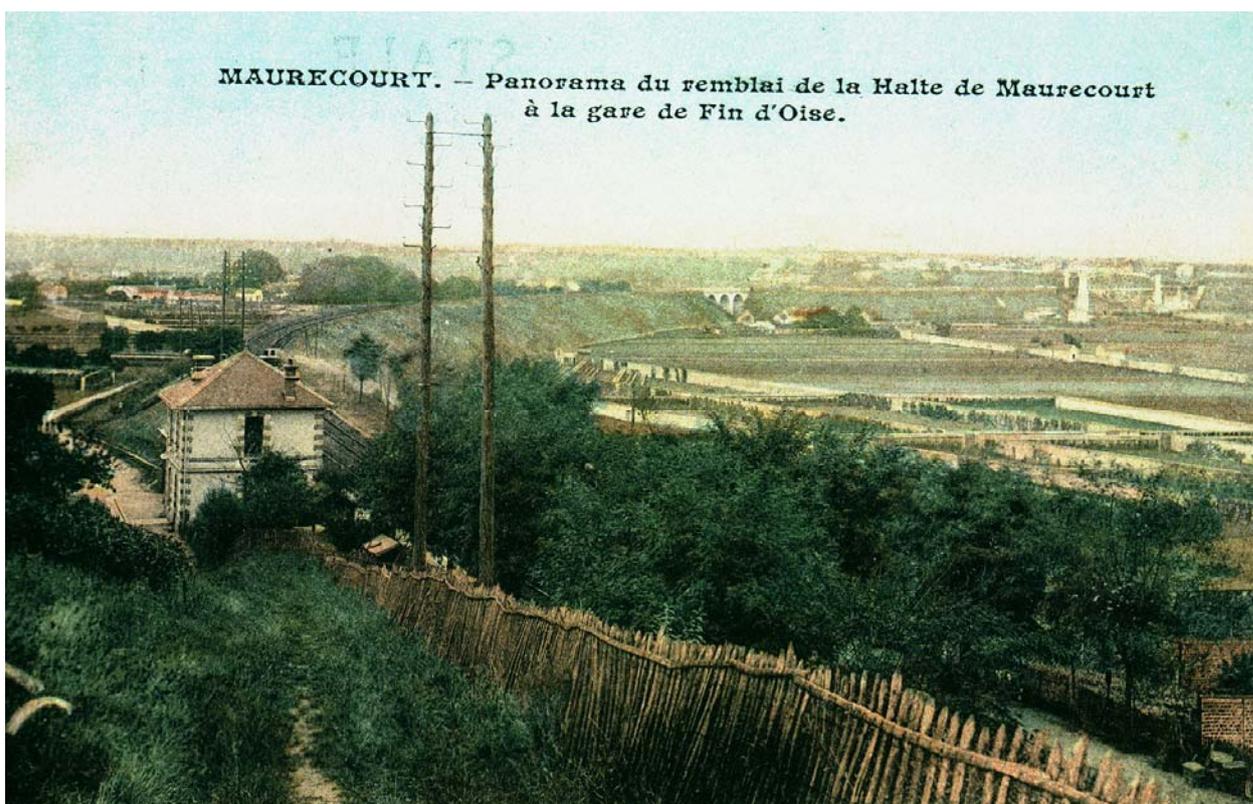
doc01	Les murs à chasselas Carte postale. Collection particulière.	(c) Région Ile-de-France - Inventaire général du patrimoine culturel / Durand, Pascal (reproduction) 20087800516NUC2A
-------	--	---

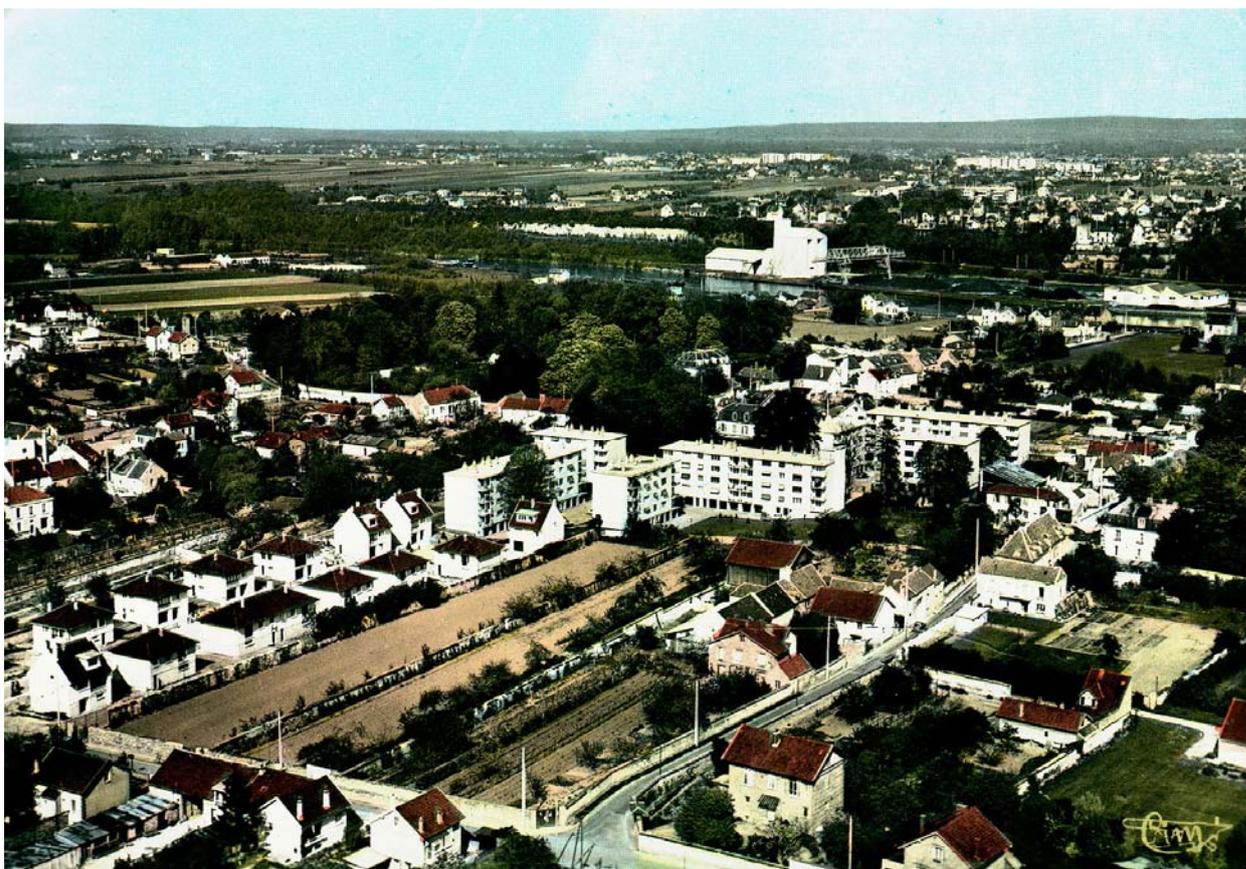
doc02	Vue aérienne : on aperçoit des murs à chasselas et les immeubles du Clos du Roi Carte postale. Collection particulière.	(c) Région Ile-de-France - Inventaire général du patrimoine culturel / Durand, Pascal (reproduction) 20087800589NUC2A
-------	---	---

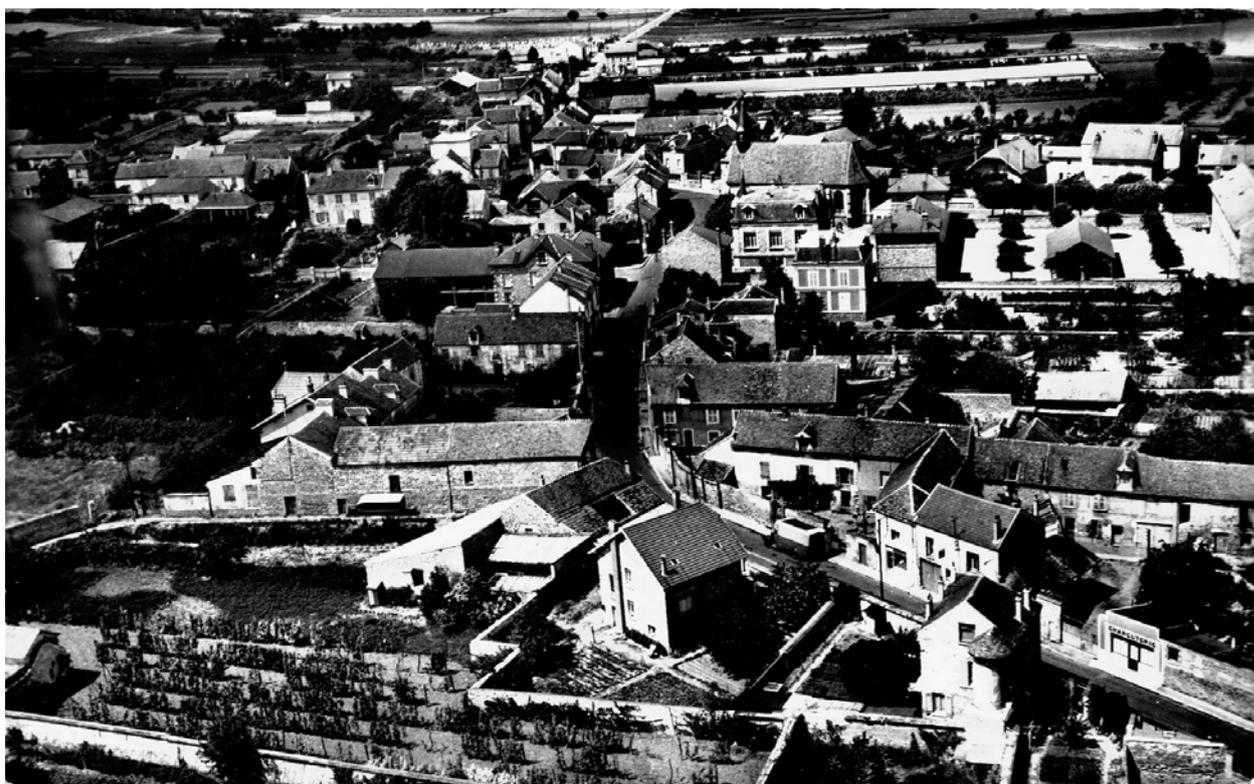
doc03	Vue aérienne : on aperçoit des murs à chasselas Carte postale. Collection particulière.	(c) Région Ile-de-France - Inventaire général du patrimoine culturel / Durand, Pascal (reproduction) 20087800584NUC2
-------	---	--

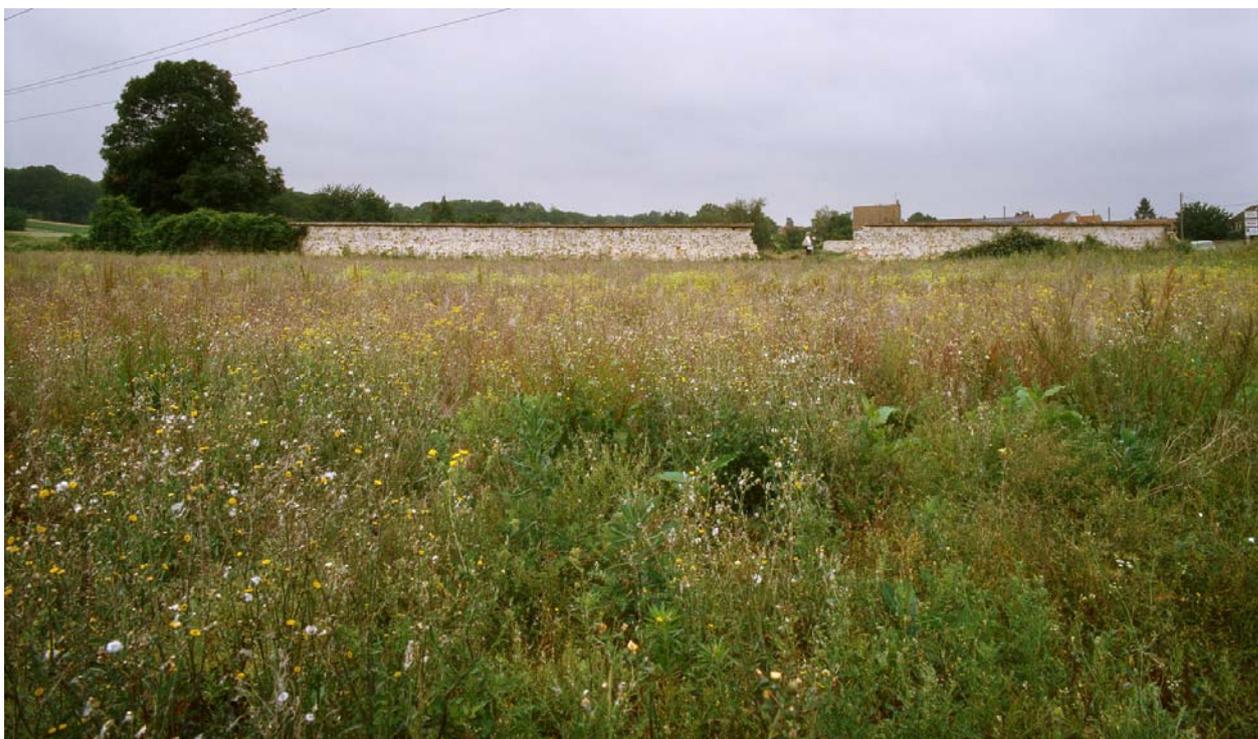
fig01	Anciens murs à chasselas rue de Pontoise.	(c) Région Ile-de-France - Inventaire général du patrimoine culturel / Kruszyk, Laurent 07780176XA 07780177XA
-------	---	--

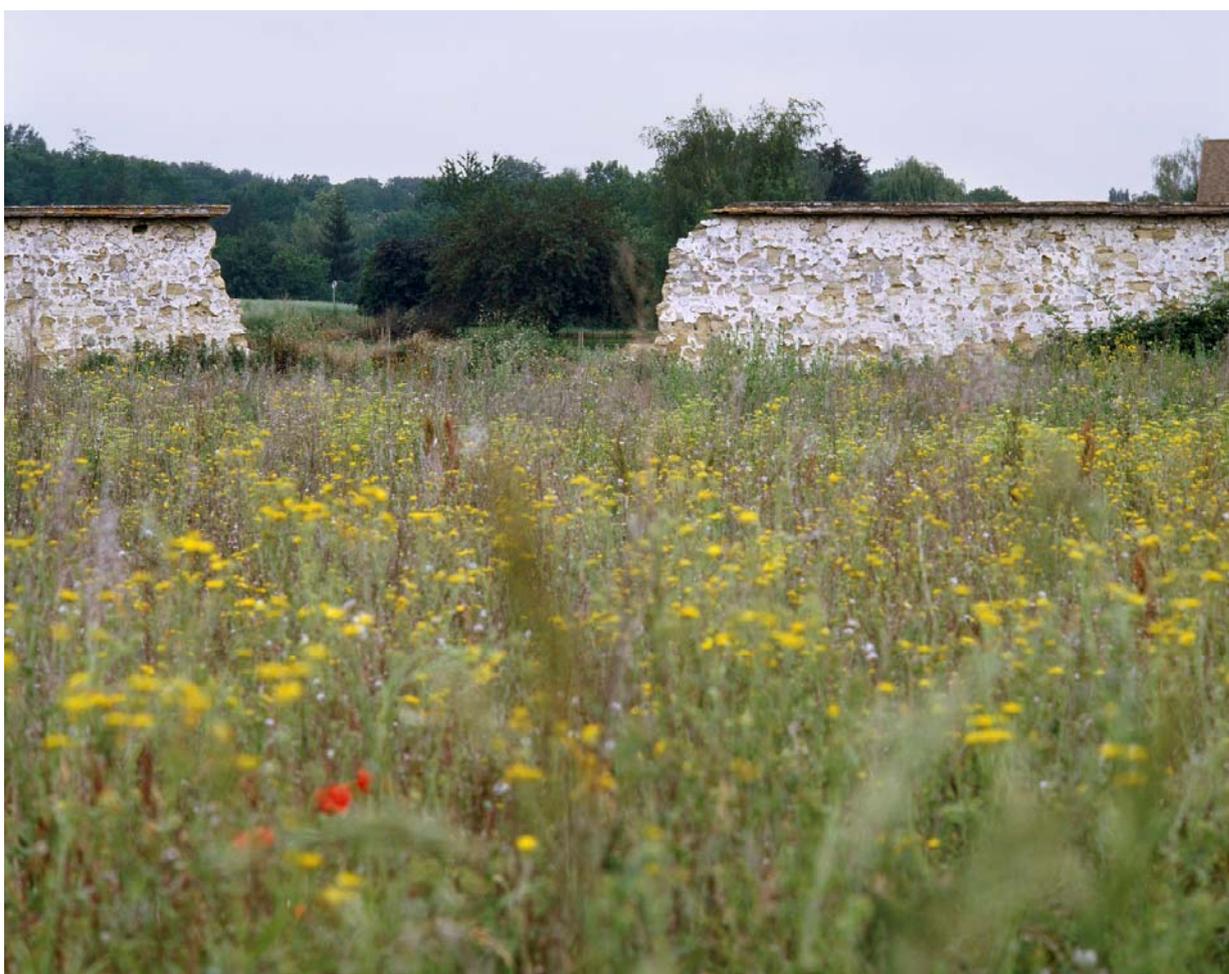
fig02	Anciens murs à chasselas rue de Pontoise : l'enduit à la chaux est relativement bien conservé.	(c) Région Ile-de-France - Inventaire général du patrimoine culturel / Kruszyk, Laurent 07780178XA 07780179XA
-------	---	--

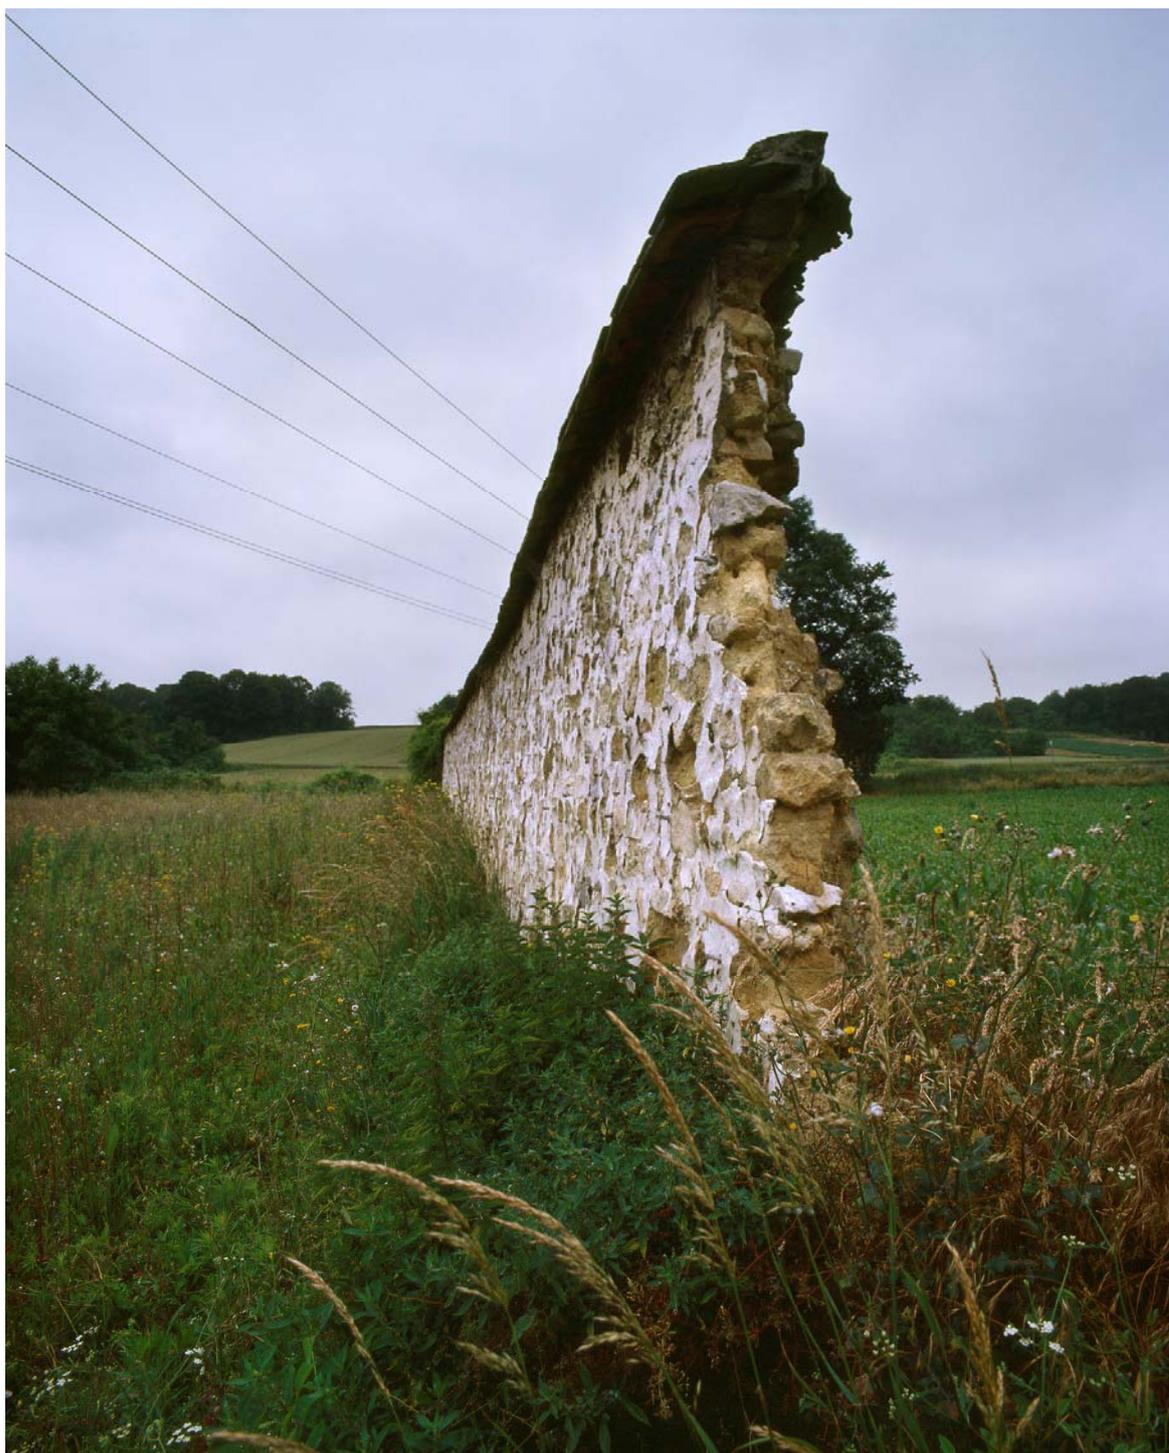
Construits en moellon de calcaire local, les murs sont enduits de plâtre pour emmagasiner la chaleur. Un chaperon de tuiles les couvre en débordant afin de protéger les espaliers. Certains comportaient des tiges métalliques supportant des paillasons ou des vitres protégeant le chasselas des pluies d'automne et permettant d'accumuler la chaleur dans les parties hautes. Au printemps, on pouvait aussi y fixer des toiles pour éviter les gelées tardives. Des os de mouton étaient fichés dans les murs pour guider le palissage. On peut distinguer trois sortes de murs : les murs de plain-champs, hauts de 2,75 mètres et très longs. Ils comportaient huit rangées en hauteur. On a aussi les murs de clos, moins élevés et les murs de façade. Les chambres à raisin étaient en général à l'étage. Elles comportaient des étagères de bois avec les flacons dans lesquels trempaient une sue grappe avec son sarment. Des morceaux de charbon de bois étaient glissés dans chaque flacon pour garantir la pureté de l'eau.

fig03	Anciens murs à chasselas rue de Pontoise : détail du matériau de construction.	(c) Région Ile-de-France - Inventaire général du patrimoine culturel / Kruszyk, Laurent 07780180XA
-------	--	--

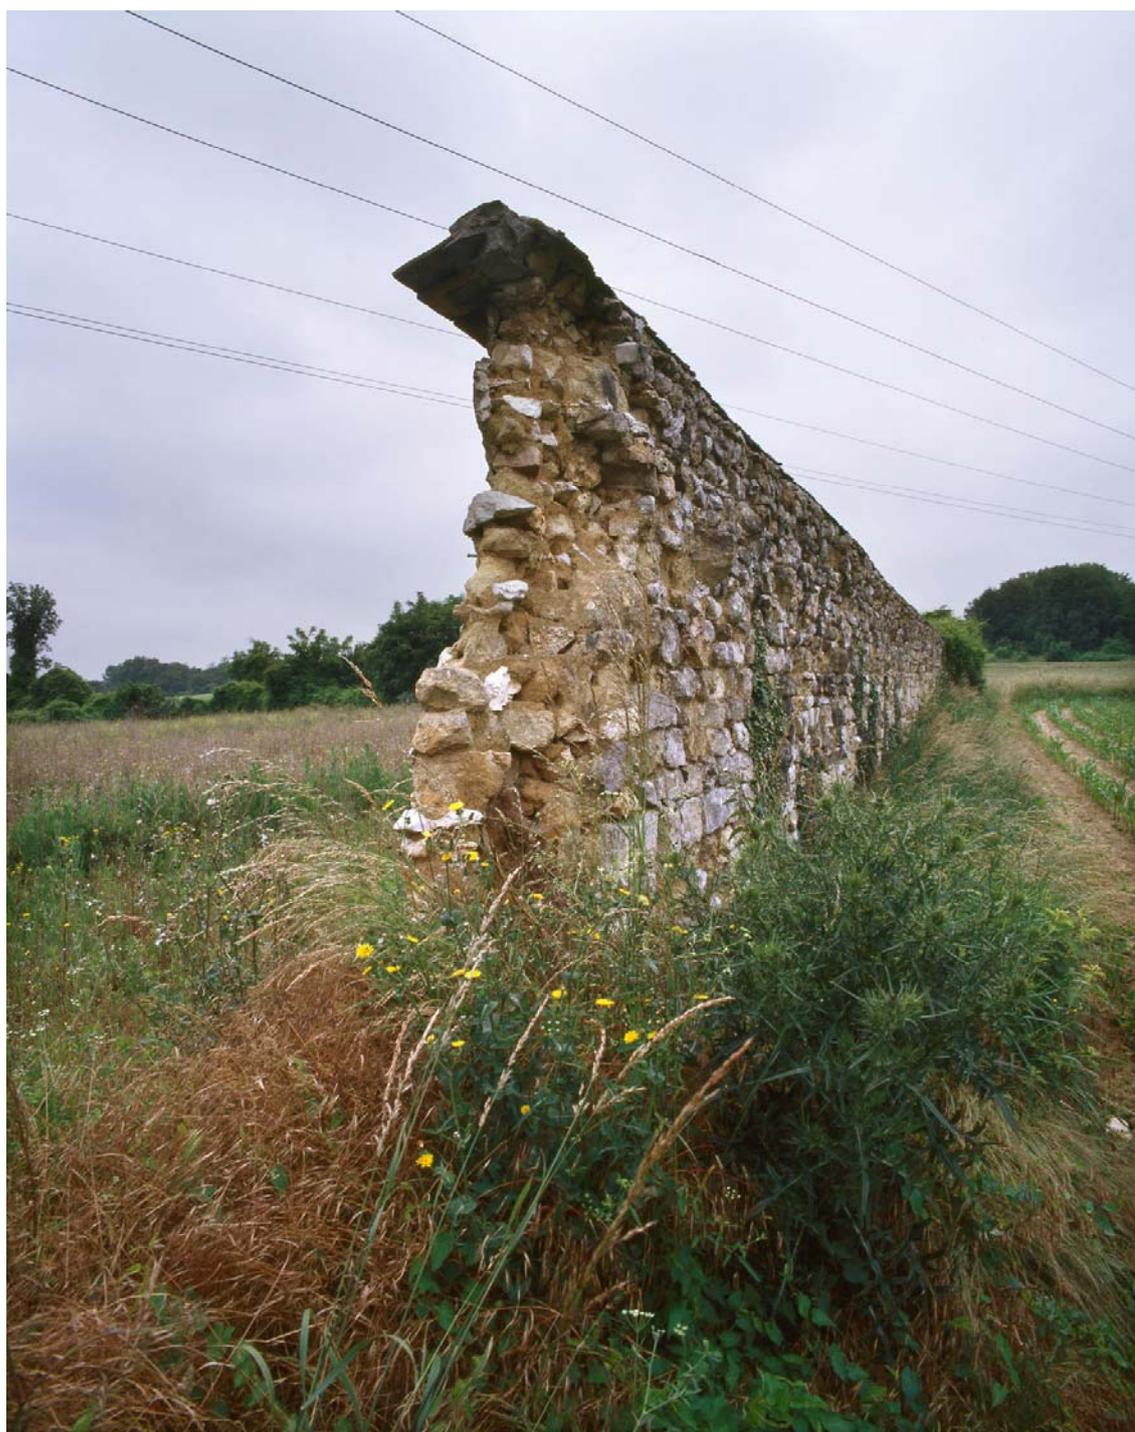
fig04	Anciens murs à chasselas rue de Pontoise : profil du chaperon.	(c) Région Ile-de-France - Inventaire général du patrimoine culturel / Kruszyk, Laurent 07780182XA
-------	--	--

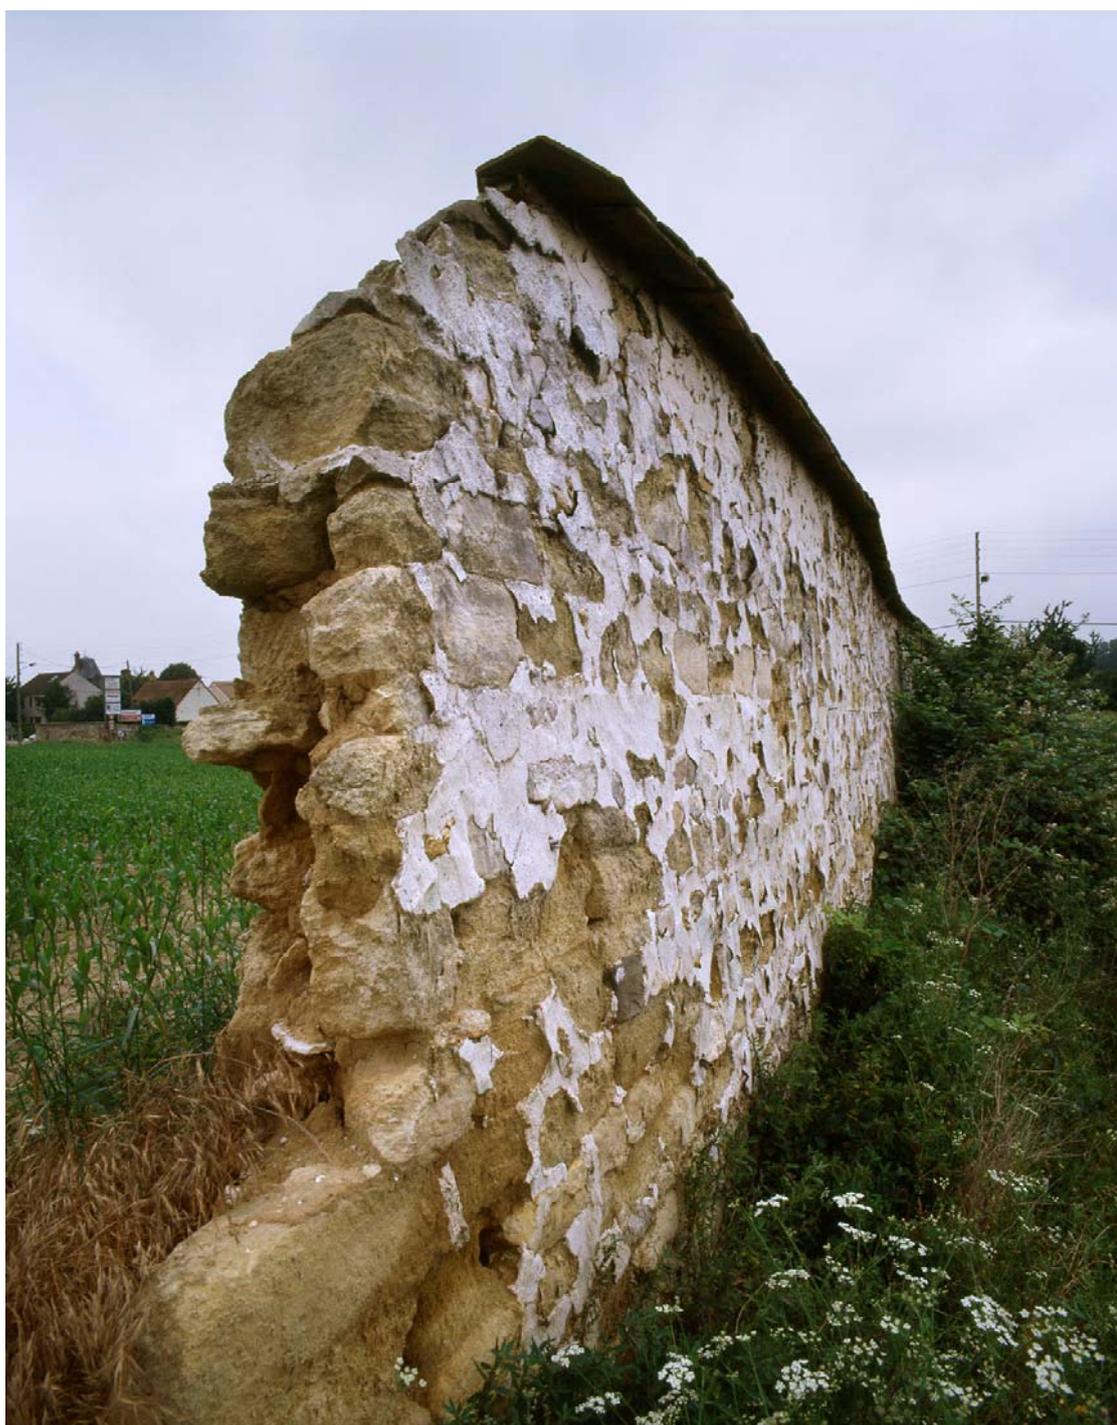
fig05	Anciens murs à chasselas rue de Pontoise : composition du mur.	(c) Région Ile-de-France - Inventaire général du patrimoine culturel / Kruszyk, Laurent 07780184XA 07780185XA
-------	---	--

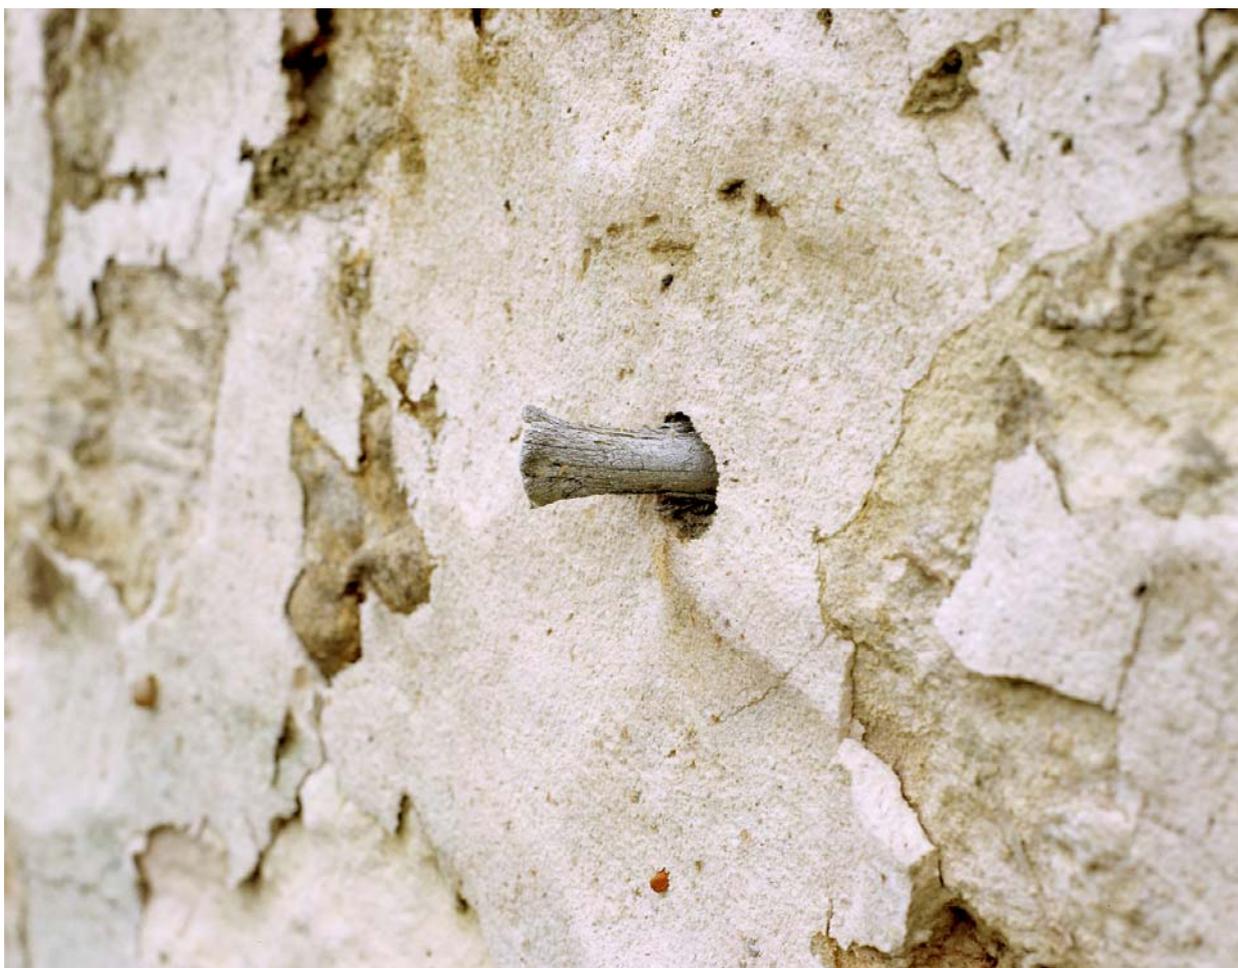
fig06	Anciens murs à chasselas rue de Pontoise : détail d'un os encore en place.	(c) Région Ile-de-France - Inventaire général du patrimoine culturel / Kruszyk, Laurent 07780186XA 07780187XA
-------	--	---

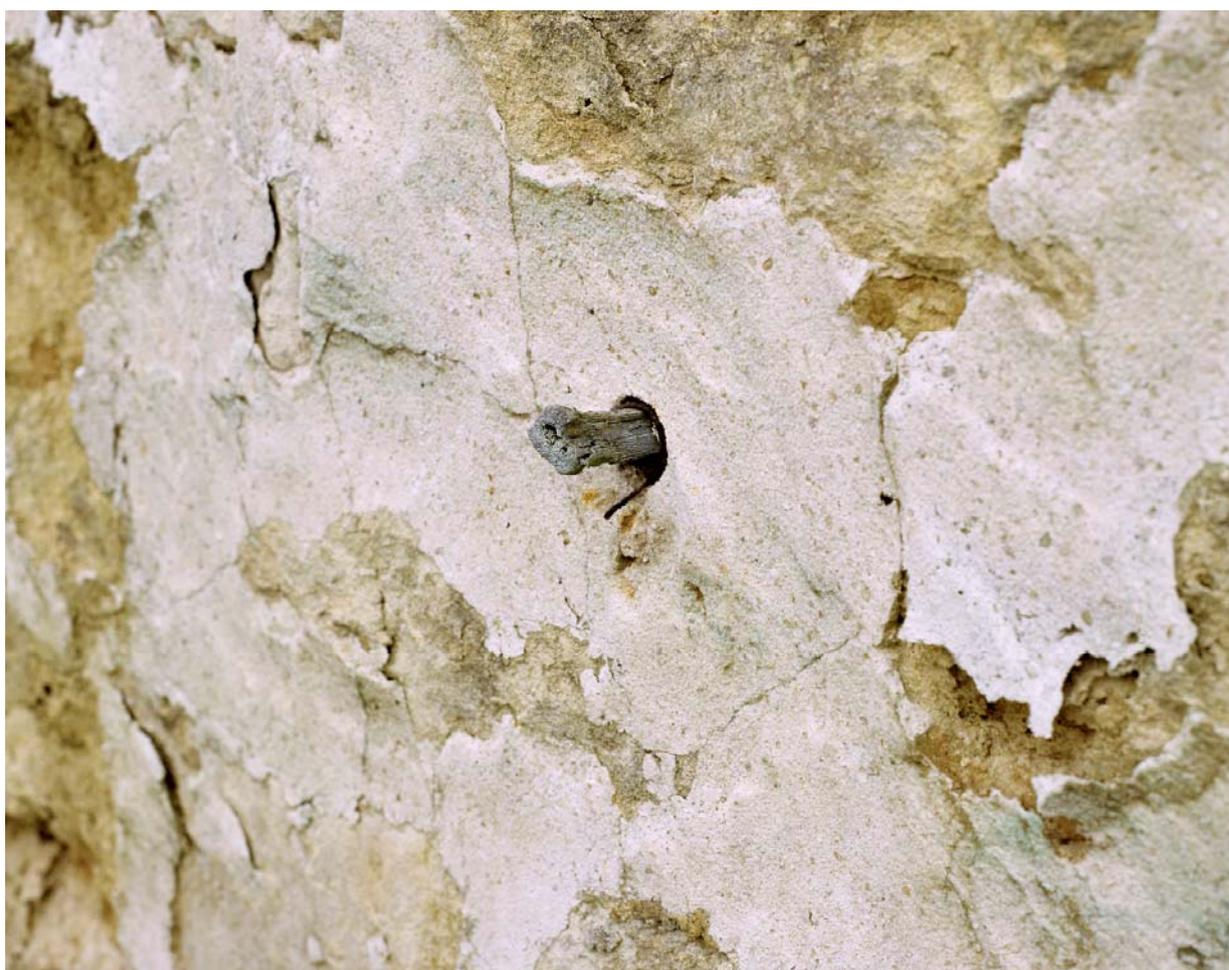
fig07	Anciens murs à chasselas rue de Pontoise : détail d'un os encore en place.	(c) Région Ile-de-France - Inventaire général du patrimoine culturel / Kruszyk, Laurent 07780188XA 07780189XA
-------	--	---

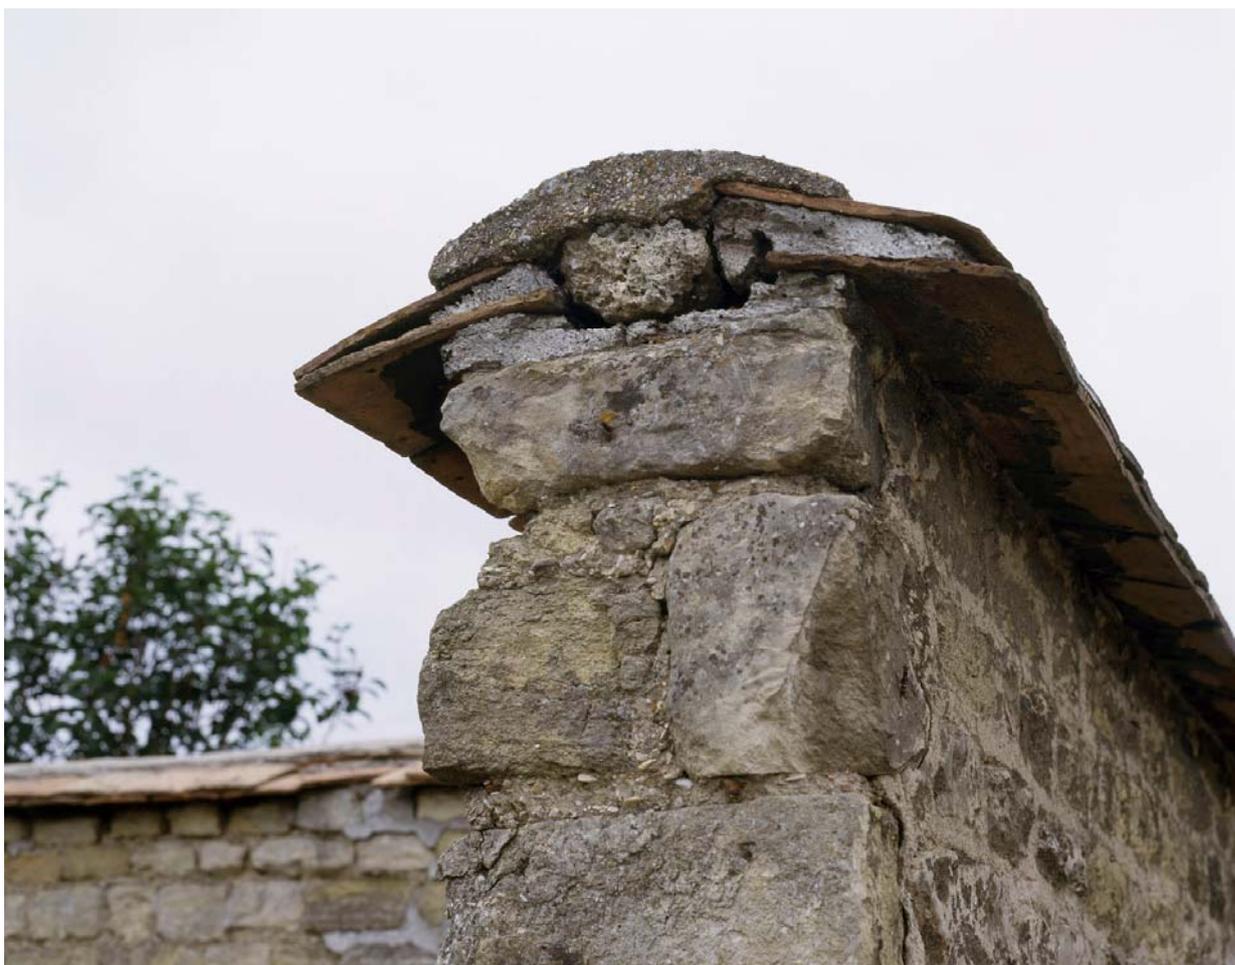
fig08	Anciens murs à chasselas rue de Pontoise : profil transversal du mur.	(c) Région Ile-de-France - Inventaire général du patrimoine culturel / Kruszyk, Laurent 07780190XA
-------	---	--

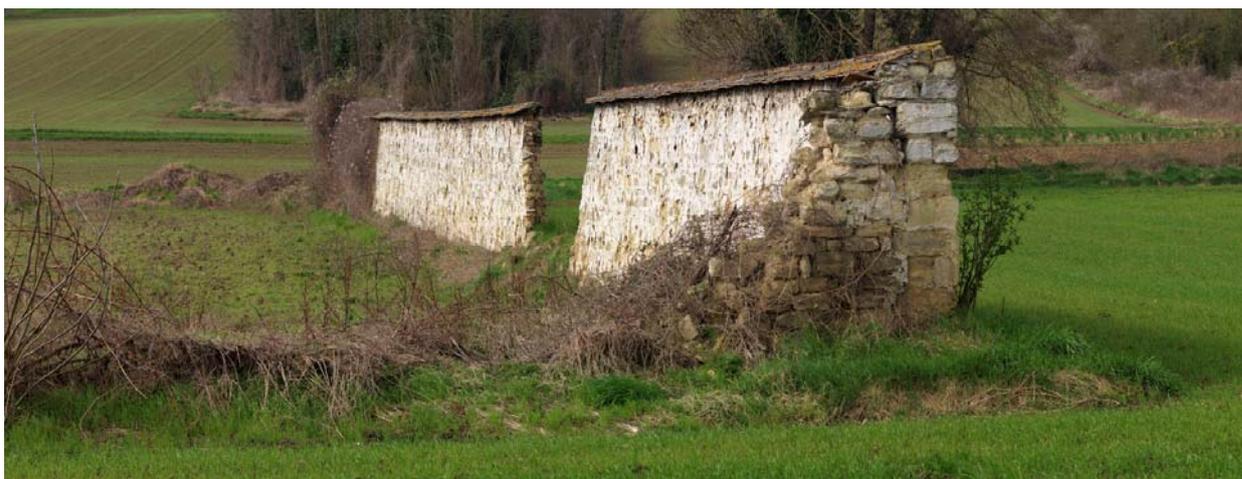
fig09	Un ancien mur à chasselas.	(c) Région Ile-de-France - Inventaire général du patrimoine culturel / Kruszyk, Laurent 20087800266NUC4A
-------	----------------------------	---

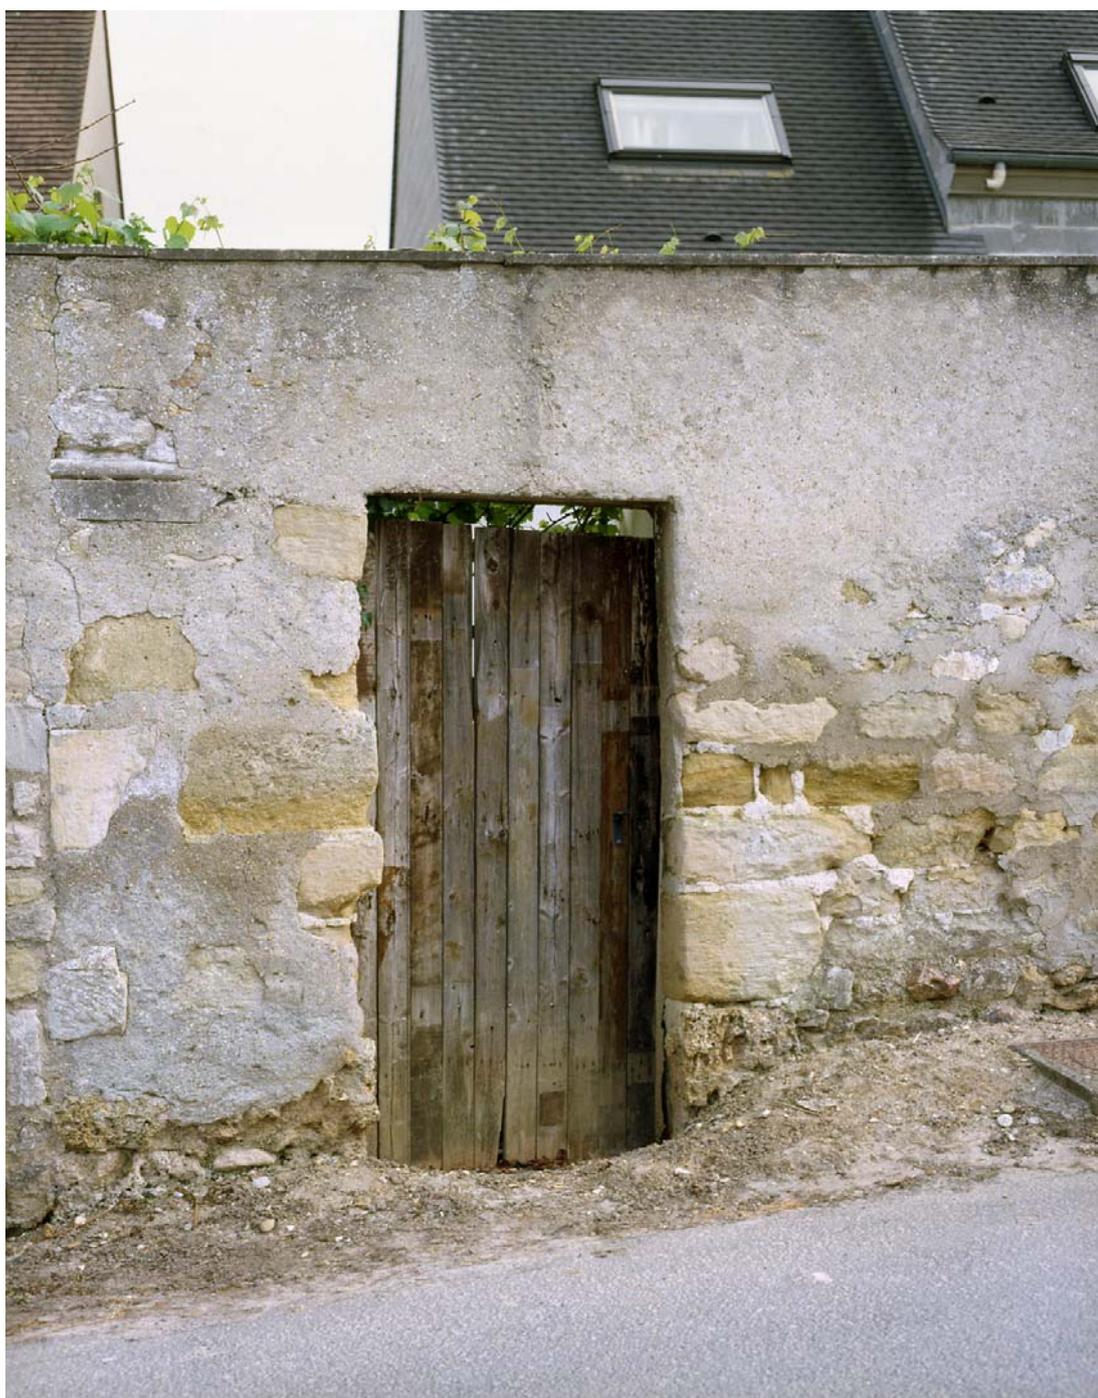
fig10	Une porte d'accès à un ancien clos, sente des basses vignes.	(c) Région Ile-de-France - Inventaire général du patrimoine culturel / Kruszyk, Laurent 07780193XA 07780194XA
-------	--	---

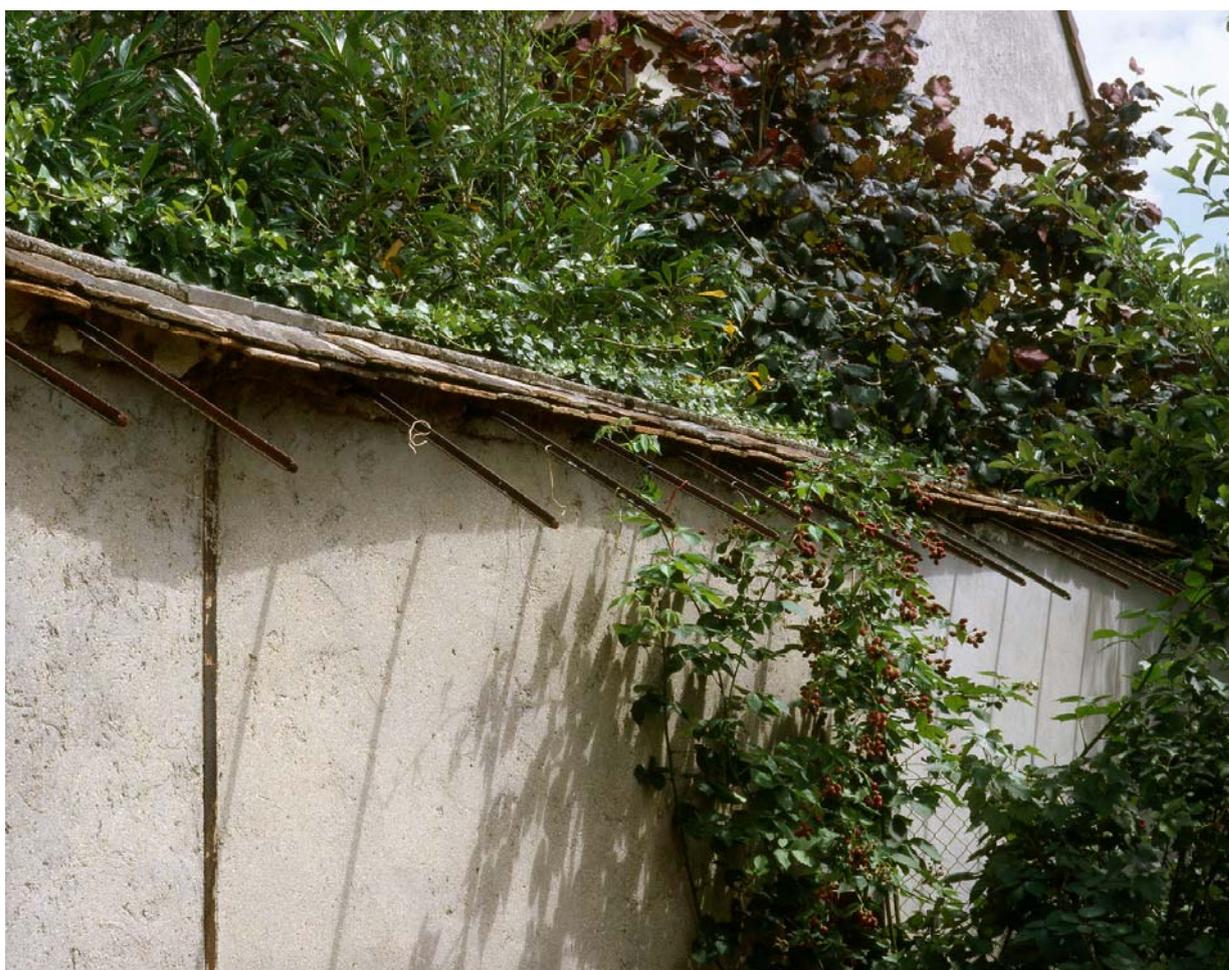
fig12	Anciens murs à chasselas, 17 rue de la Gare.	(c) Région Ile-de-France - Inventaire général du patrimoine culturel / Kruszyk, Laurent 07780195XA 07780196XA
-------	--	--

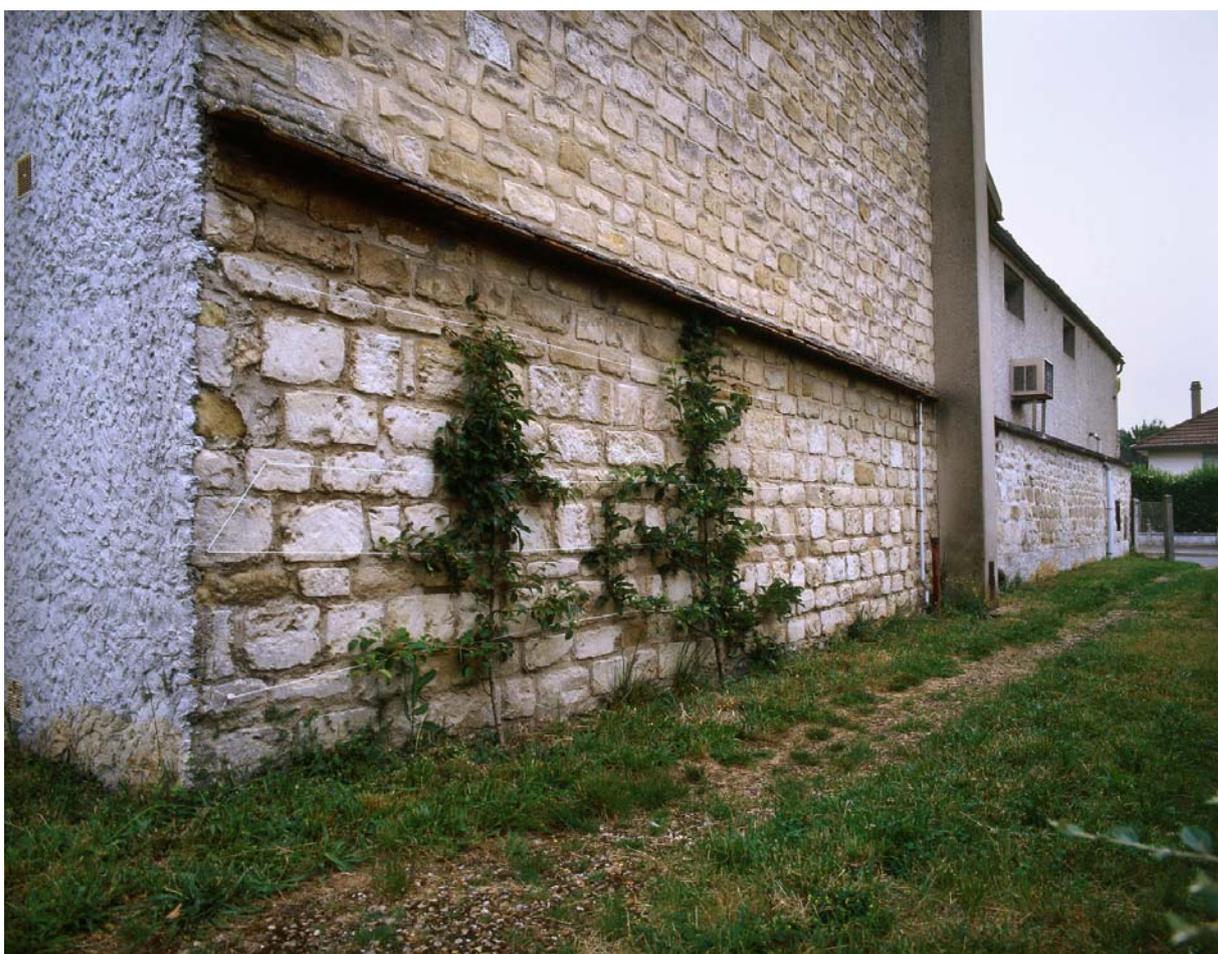
fig13	Anciens murs à chasselas rue de la Gare ayant conservé les os servant à enrouler les fils de palissage.	(c) Région Ile-de-France - Inventaire général du patrimoine culturel / Kruszyk, Laurent 07780172XA
-------	---	--

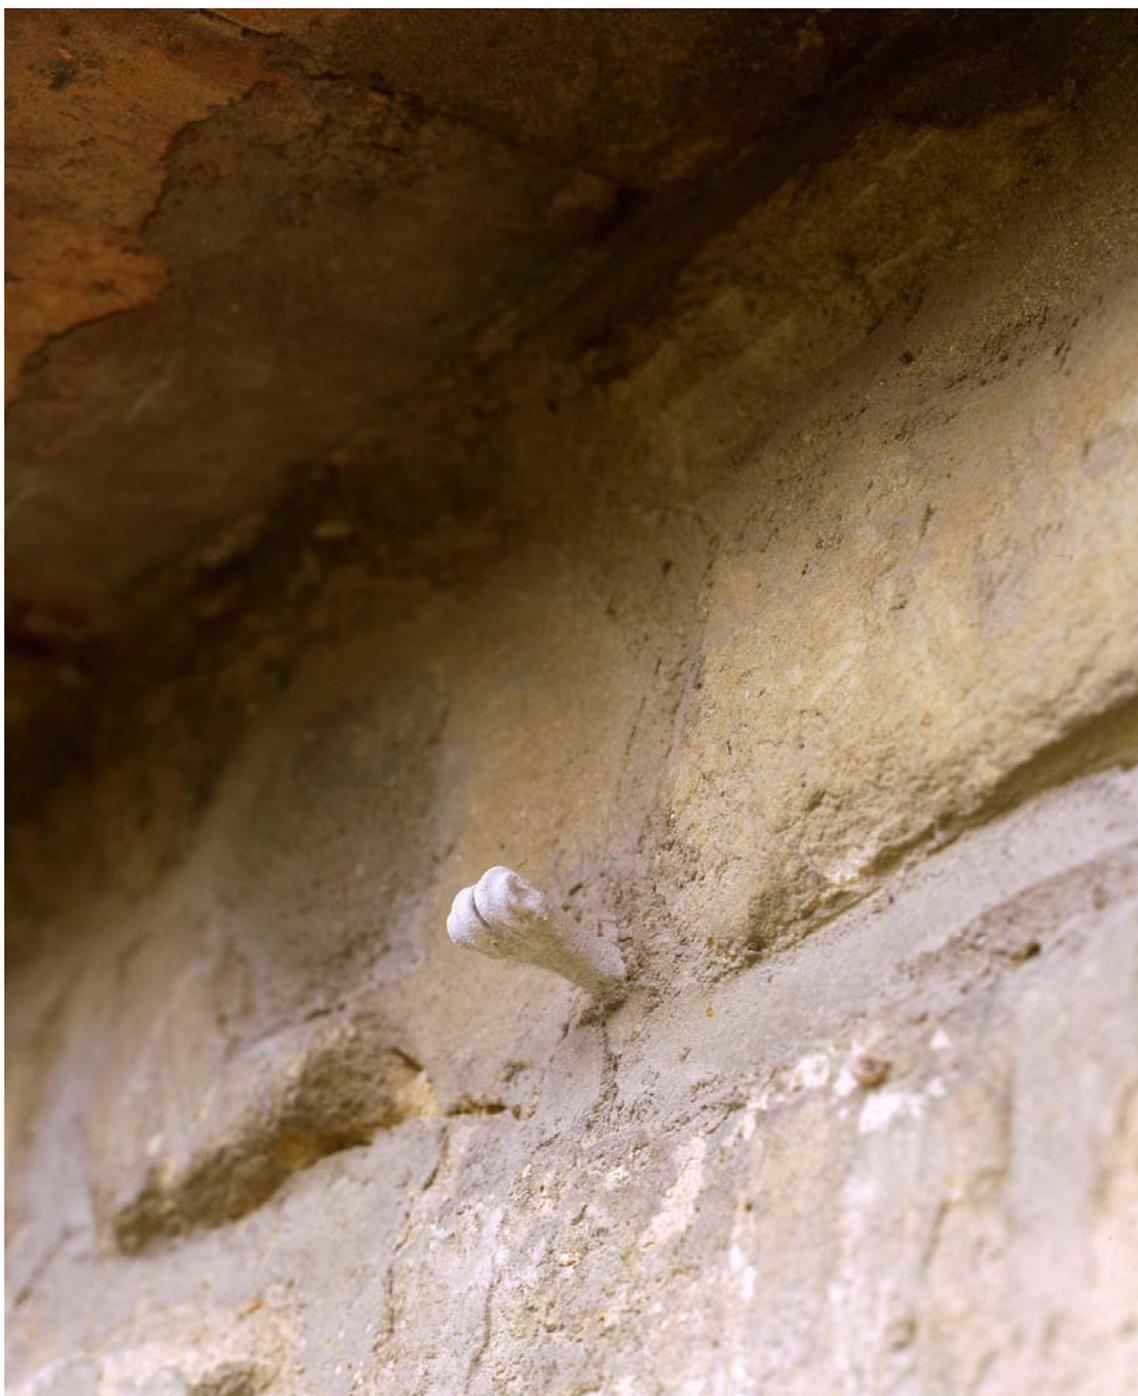
fig14	Anciens murs à chasselas rue de la Gare ayant conservé les os servant à enrouler les fils de palissage : détail d'un os encore en place.	(c) Région Ile-de-France - Inventaire général du patrimoine culturel / Kruszyk, Laurent 07780174XA 07780175XA
-------	--	---

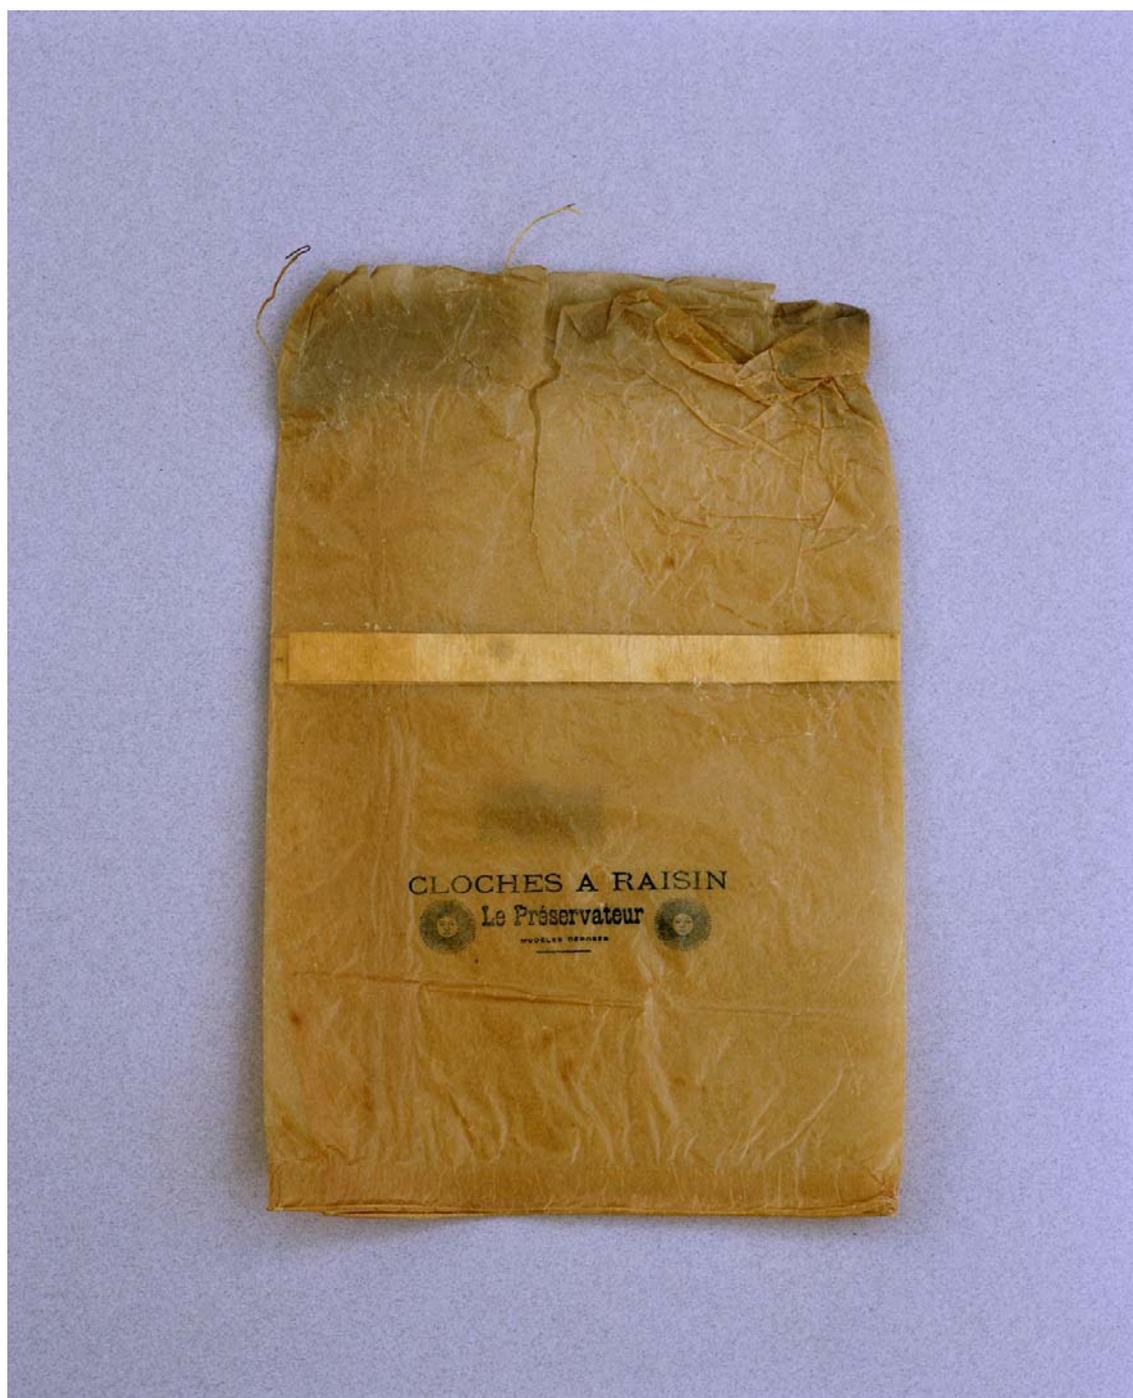
fig15	Une cloche à raisin destinée à protéger les grappes. Collection particulière.	(c) Région Ile-de-France - Inventaire général du patrimoine culturel / Kruszyk, Laurent 07780168XA 07780169XA
-------	--	--
