Département : 78 Référence : IA78002110
Aire d'étude : Andrésy
Commune : Maurecourt

Titre courant : **ensemble agricole**
Dénomination : ensemble agricole

Dossier inventaire topographique établi en 2008 par Bussière Roselyne

Ensemble agricole de murs à chasselas

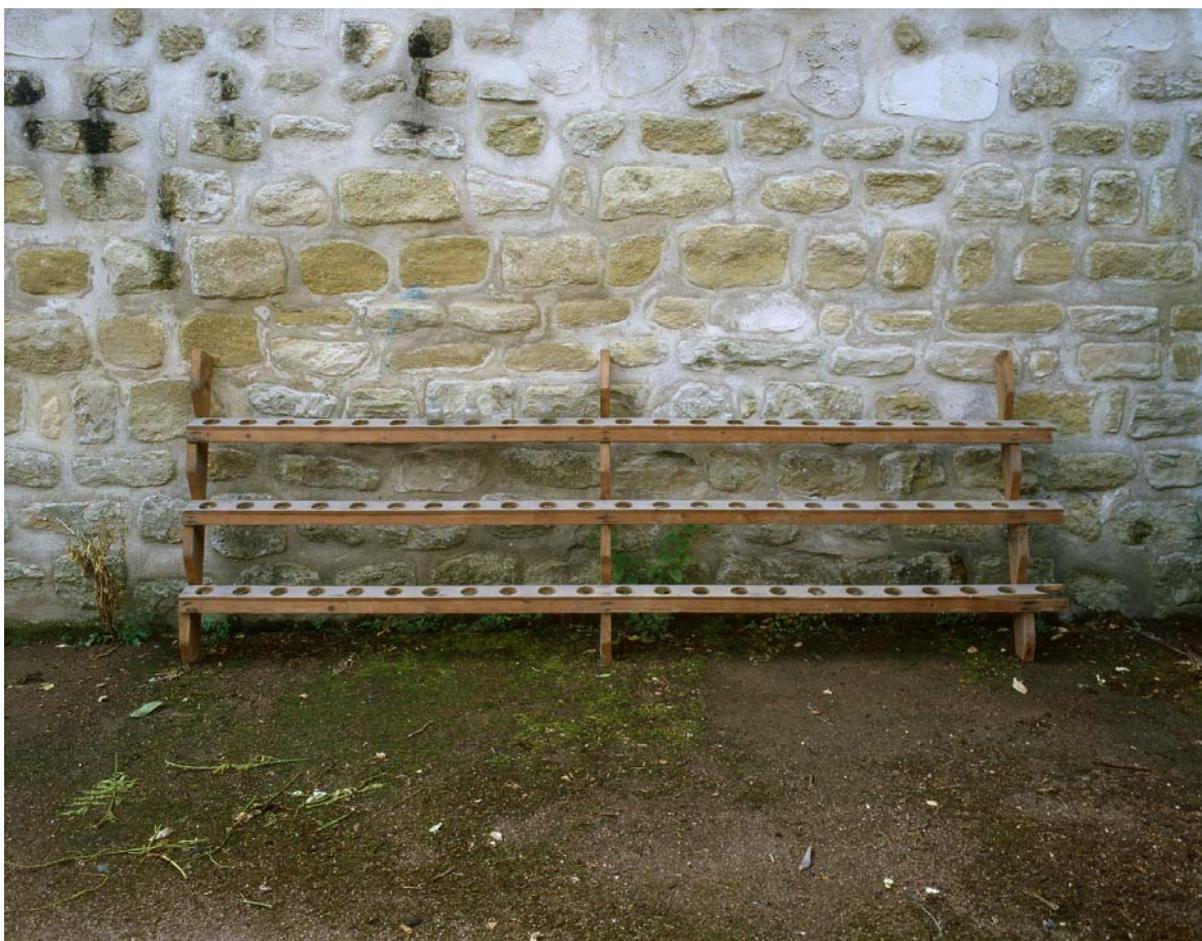
fig16	Etagères destinées à recevoir les flacons avec les grappes de chasselas provenant d'un chambre à raisin détruite.	(c) Région Ile-de-France - Inventaire général du patrimoine culturel / Kruszyk, Laurent 07780197XA 07780198XA
-------	---	---

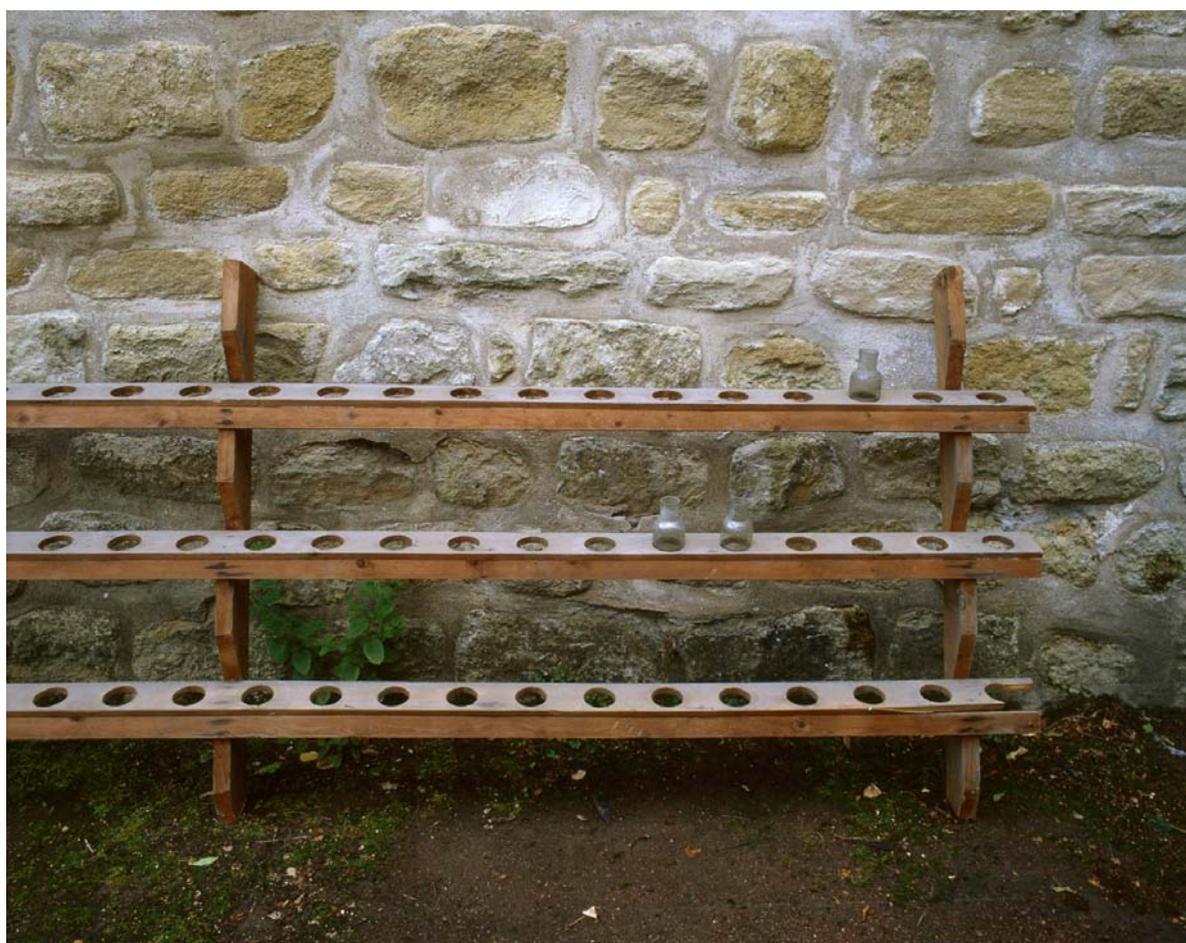
fig17	Etagères destinées à recevoir les flacons avec les grappes de chasselas provenant d'un chambre à raisin détruite. Vue avec quelques flacons.	(c) Région Ile-de-France - Inventaire général du patrimoine culturel / Kruszyk, Laurent 07780199XA 07780200XA
-------	--	---

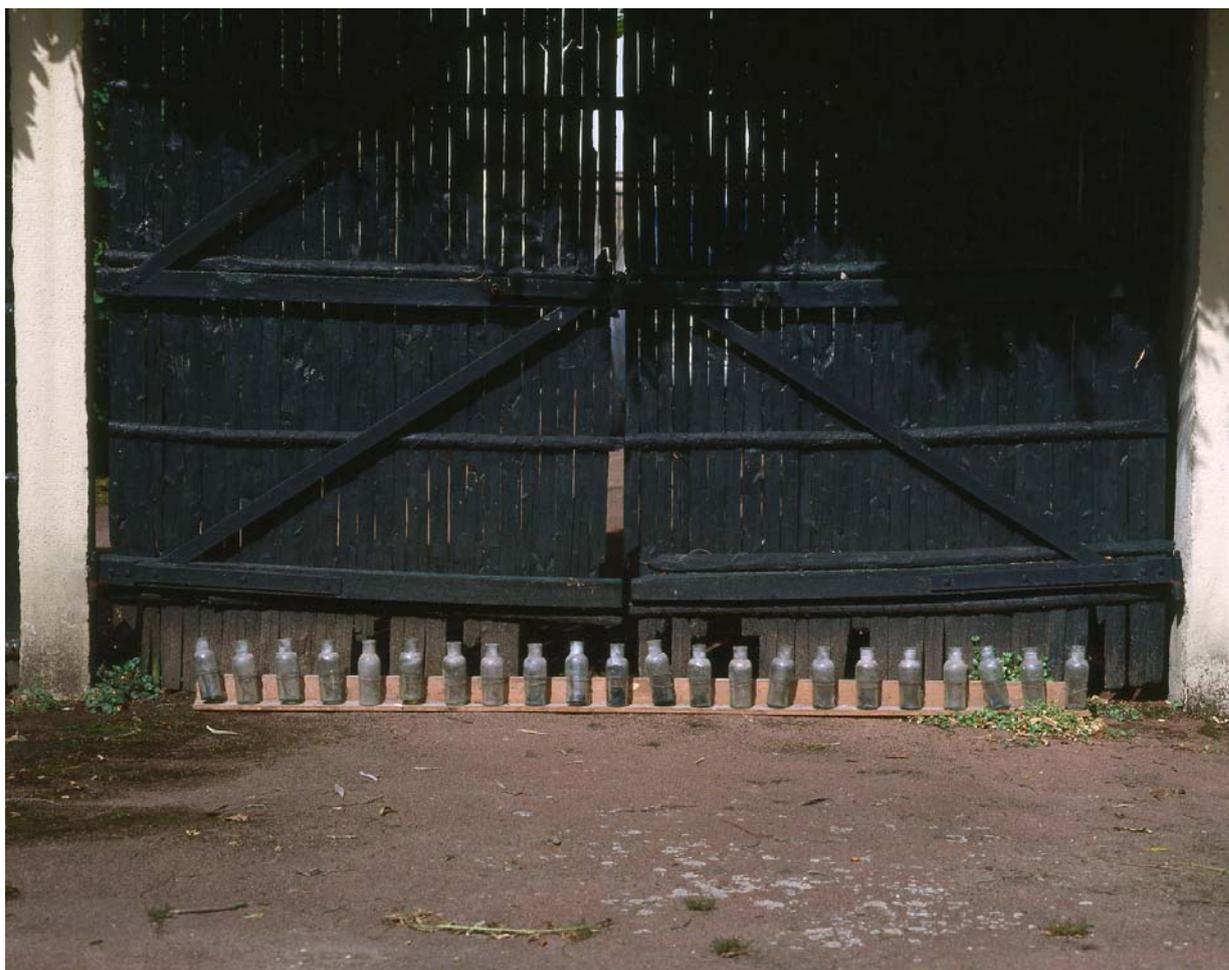
fig18	Collection de flacons pour conserver le chasselas.	(c) Région Ile-de-France - Inventaire général du patrimoine culturel / Kruszyk, Laurent 07780201XA 07780202XA
-------	--	--

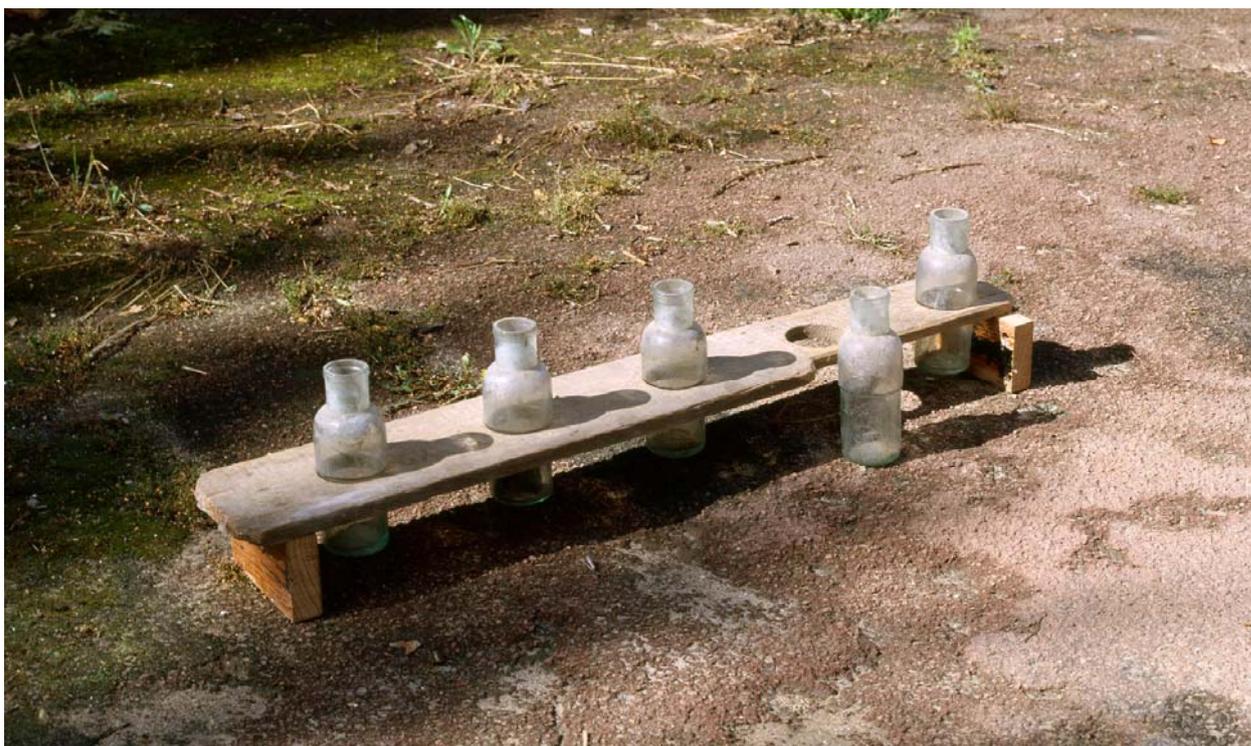
fig19	Vestige d'étagère et flacons pour conserver le chasselas.	(c) Région Ile-de-France - Inventaire général du patrimoine culturel / Kruszyk, Laurent 07780203XA 07780204XA
-------	---	---

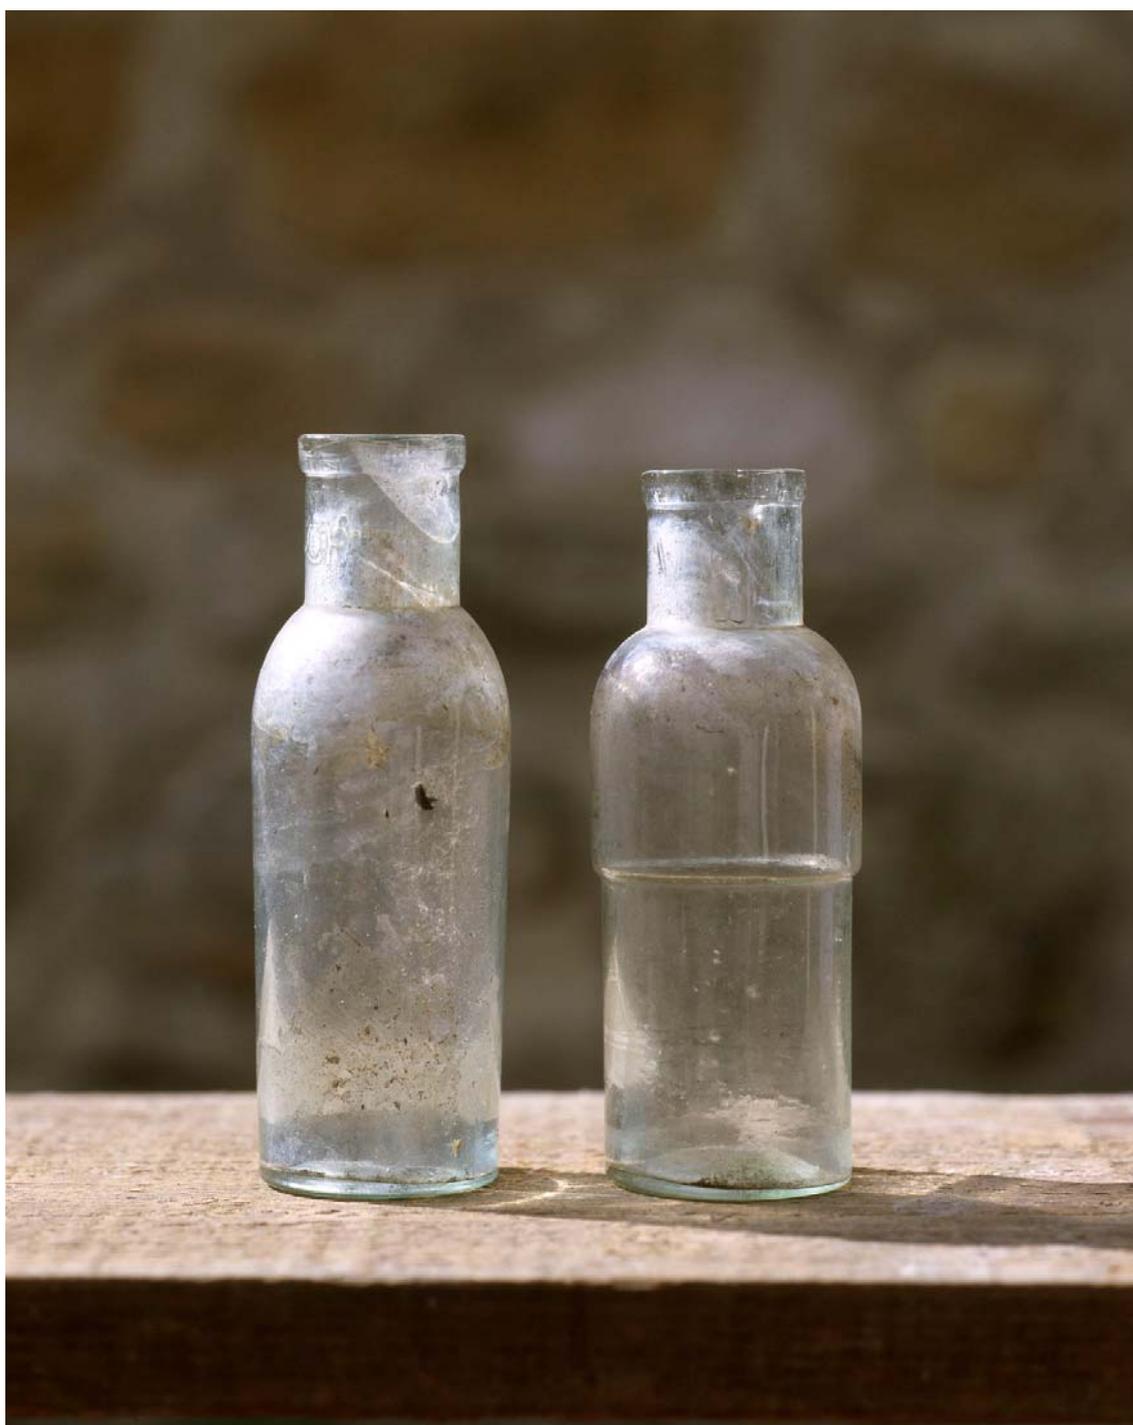
fig20	Deux modèles différents de flacons pour conserver le chasselas. Celui de droite a été inventé à Maurecourt.	(c) Région Ile-de-France - Inventaire général du patrimoine culturel / Kruszyk, Laurent 07780205XA 07780206XA
-------	---	---

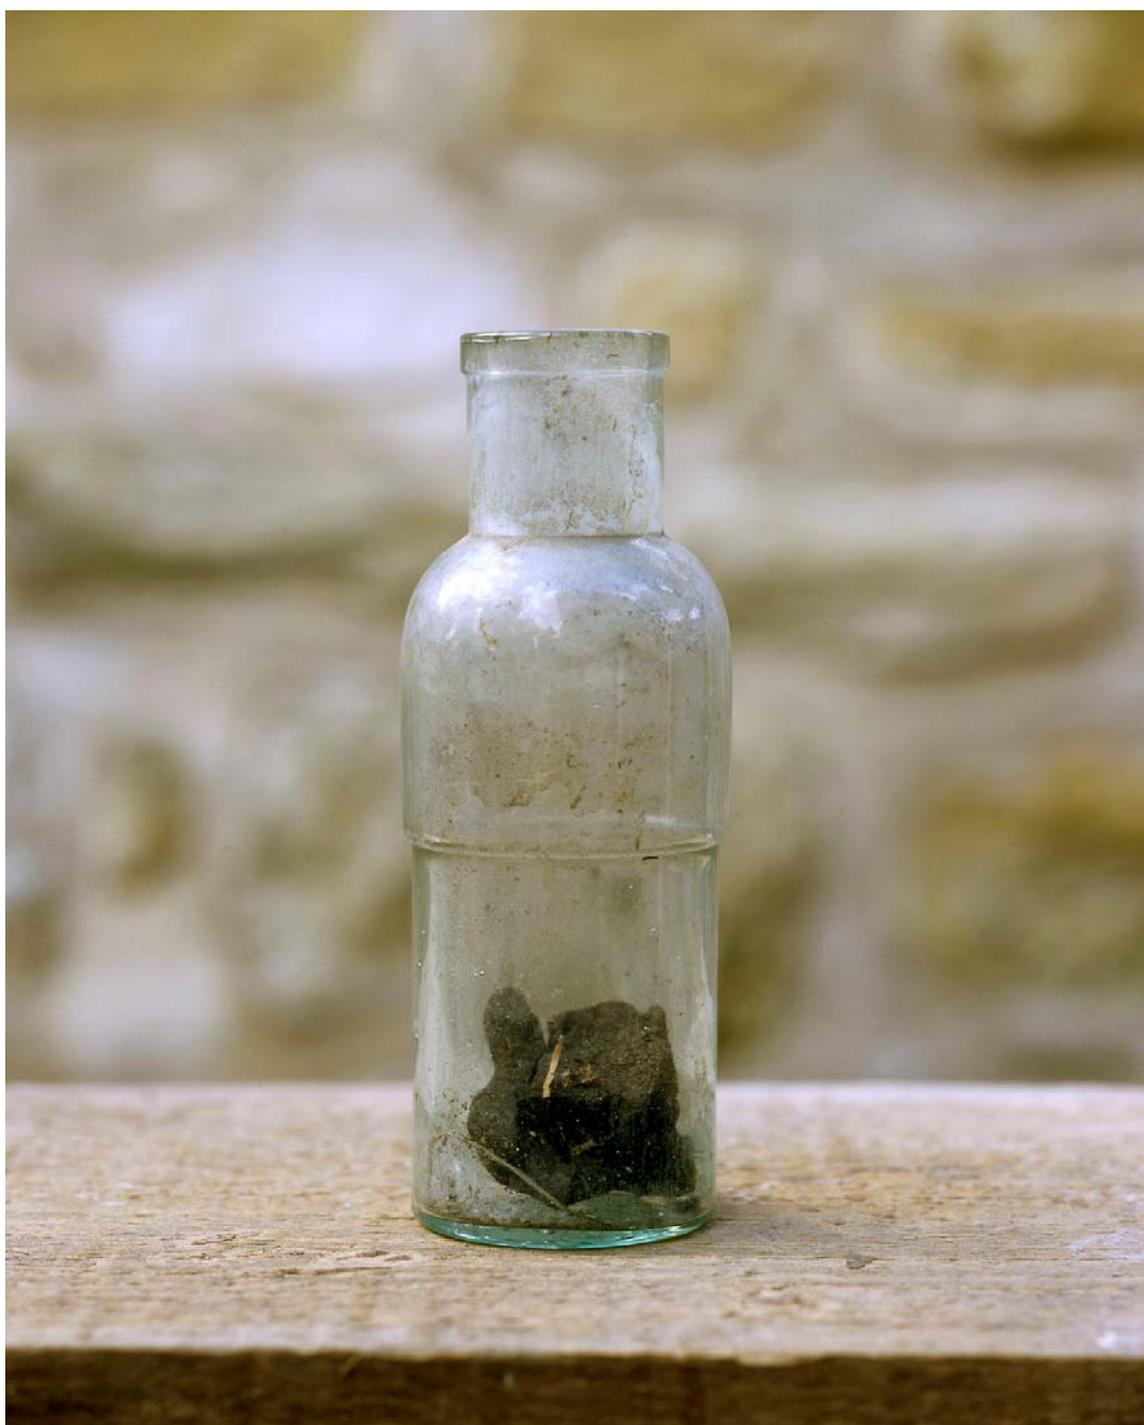
Construits en moellon de calcaire local, les murs sont enduits de plâtre pour emmagasiner la chaleur. Un chaperon de tuiles les couvre en débordant afin de protéger les espaliers. Certains comportaient des tiges métalliques supportant des paillasons ou des vitres protégeant le chasselas des pluies d'automne et permettant d'accumuler la chaleur dans les parties hautes. Au printemps, on pouvait aussi y fixer des toiles pour éviter les gelées tardives. Des os de mouton étaient fichés dans les murs pour guider le palissage. On peut distinguer trois sortes de murs : les murs de plain-champs, hauts de 2,75 mètres et très longs. Ils comportaient huit rangées en hauteur. On a aussi les murs de clos, moins élevés et les murs de façade. Les chambres à raisin étaient en général à l'étage. Elles comportaient des étagères de bois avec les flacons dans lesquels trempaient une sue grappe avec son sarment. Des morceaux de charbon de bois étaient glissés dans chaque flacon pour garantir la pureté de l'eau.

fig21	Un flacon à chasselas ayant conservé le charbon de bois destiné à filtrer l'eau.	(c) Région Ile-de-France - Inventaire général du patrimoine culturel / Kruszyk, Laurent 07780207XA 07780208XA
-------	--	---

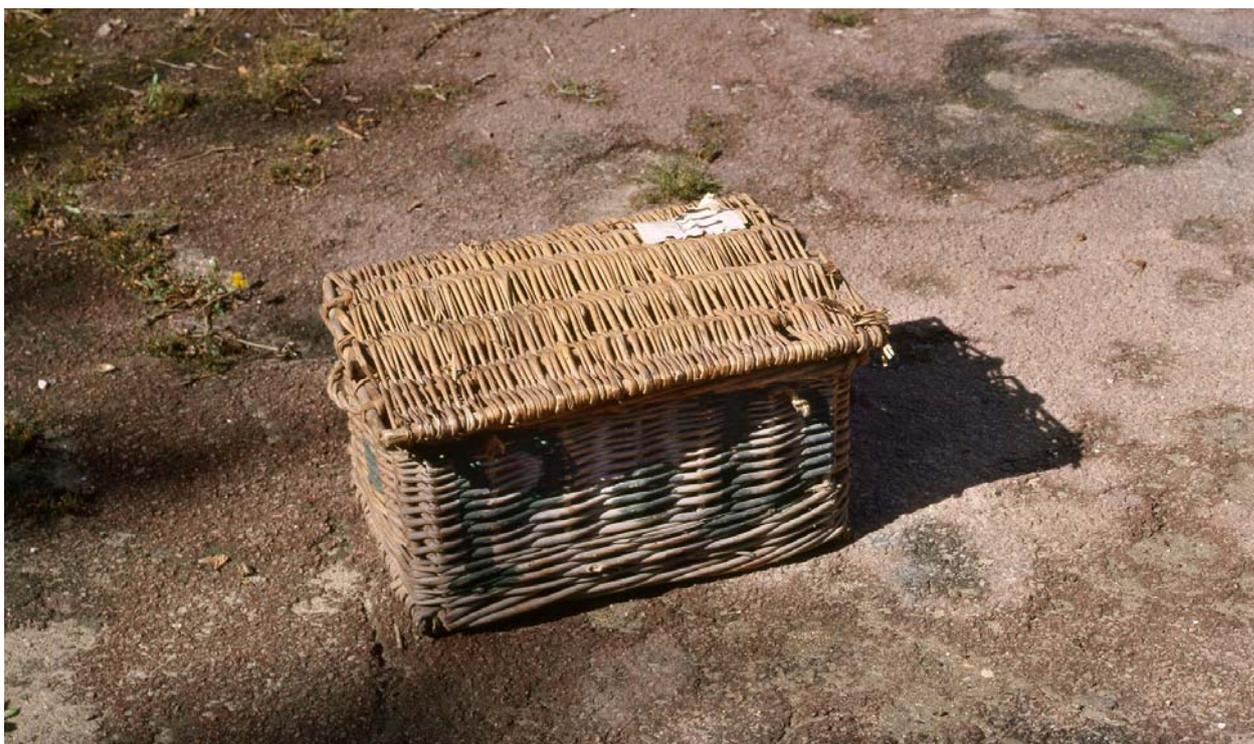
fig22	Un panier à chasselas destiné à transporter le raisin jusqu'au marché.	(c) Région Ile-de-France - Inventaire général du patrimoine culturel / Kruszyk, Laurent 07780209XA 07780210XA
-------	--	--
