Diagnostic patrimonial du Centre-Essonne

Boissy-sous-Saint-Yon

**DIAGNOSTIC PATRIMONIAL CENTRE ESSONNE
CANTONS DE DOURDAN ET DE SAINT-CHÉRON**

Synthèse communale

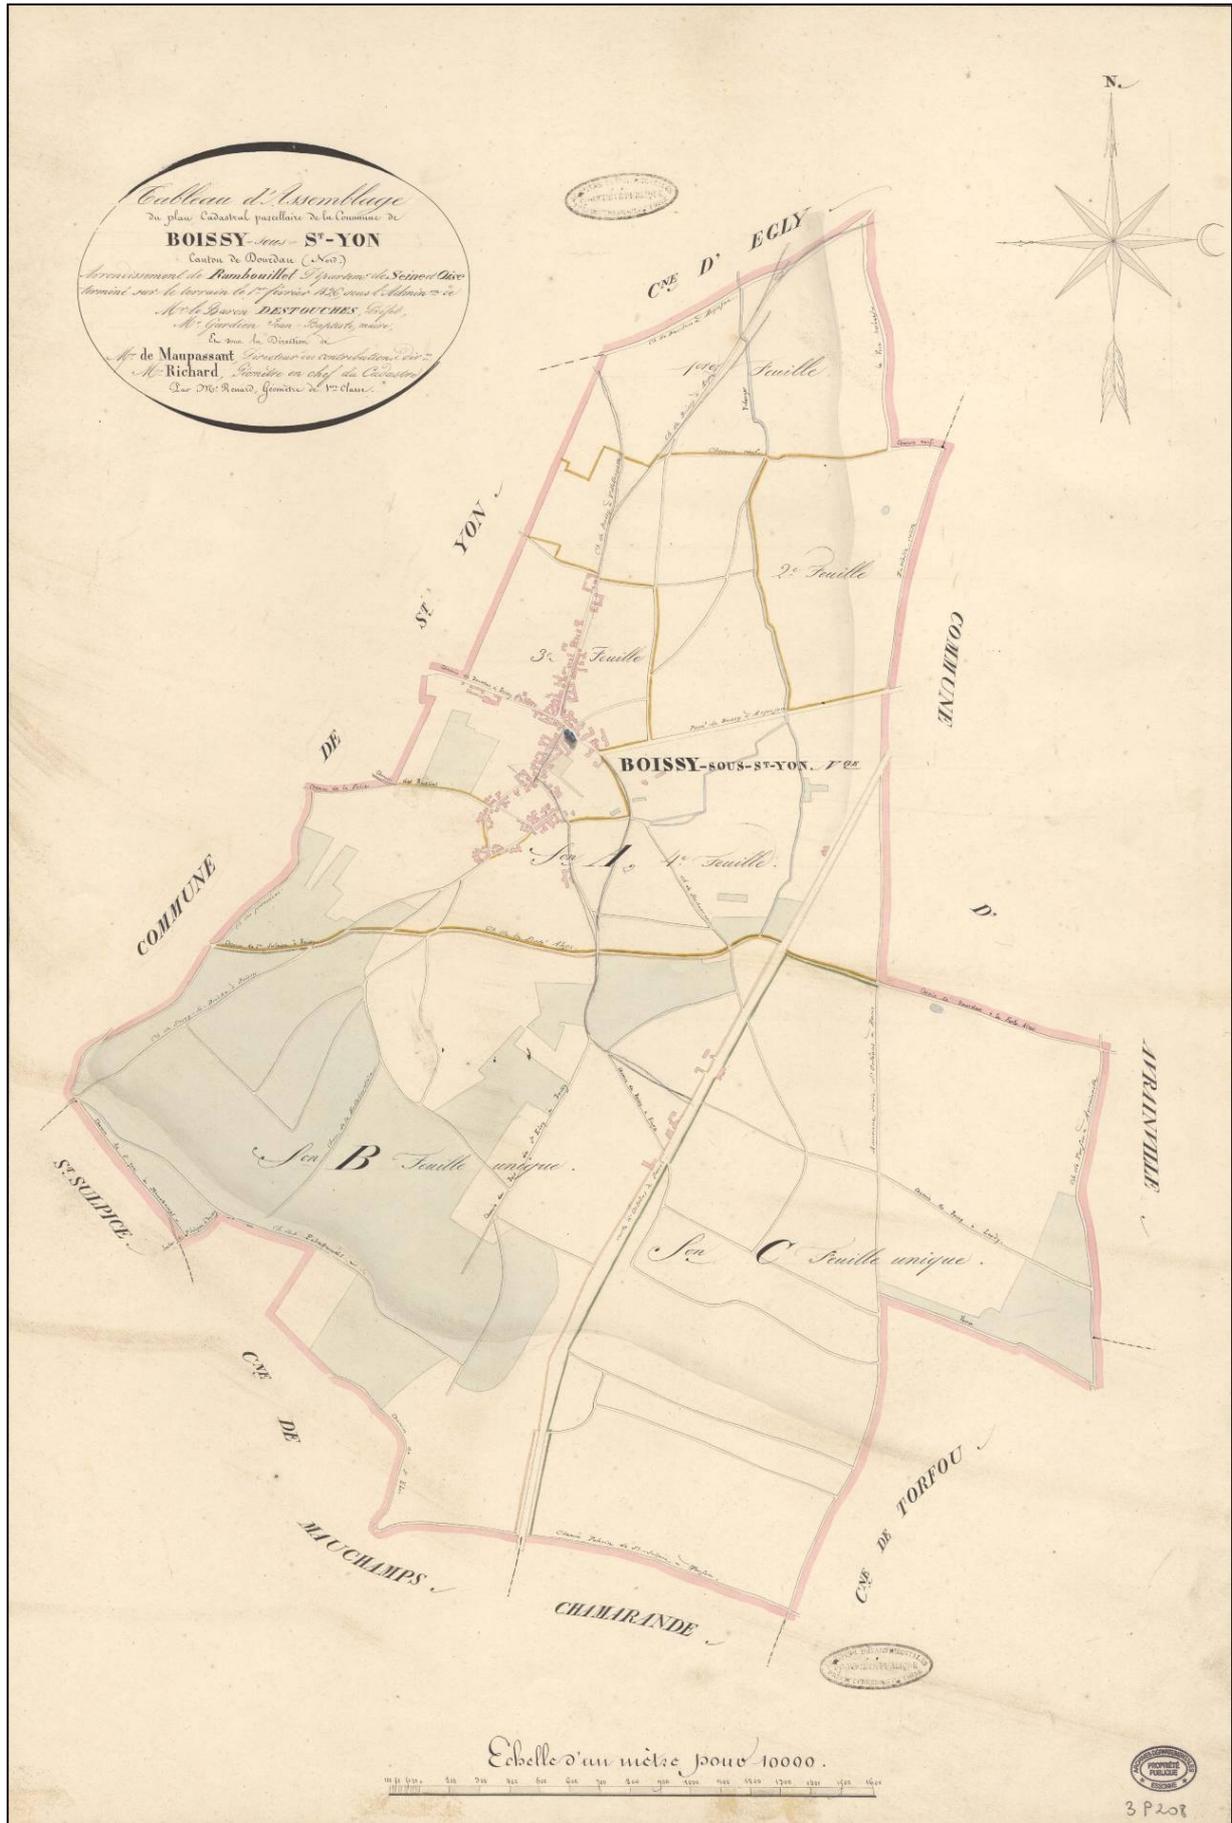
Feuille d'assemblage du cadastre napoléonien de la commune de Boissy-sous-Saint-Yon (1826) © A.D. 91

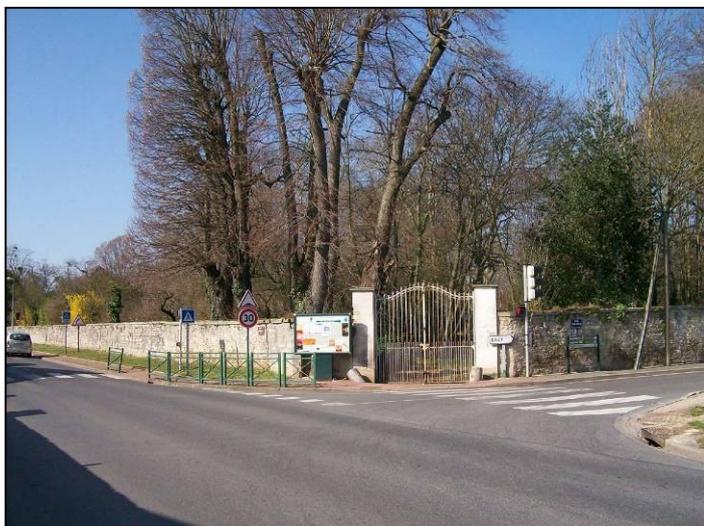
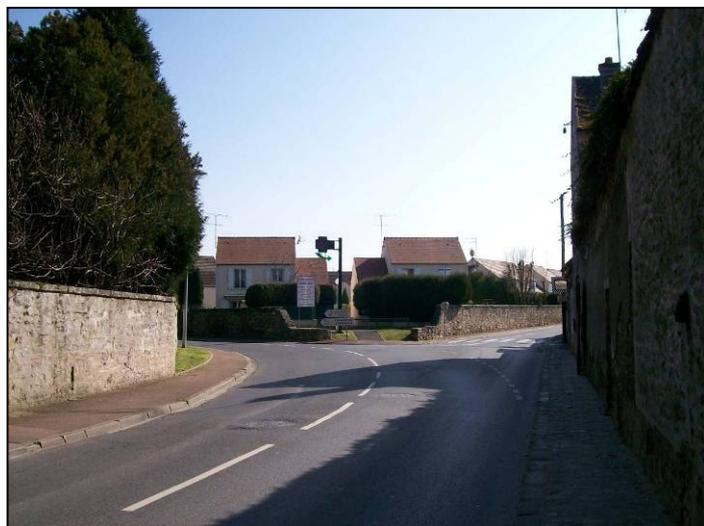
Sur place, en revanche, le centre-bourg est encore marqué par les formes préexistantes, en particulier les grands domaines ceints de murs autour de l'église, qui continuent à guider l'implantation du bâti. L'un d'eux existe toujours (ci-dessous, à gauche), tandis que le second a été loti ; ses murs ont cependant été conservés quoique rabaissés (ci-dessous, à droite).

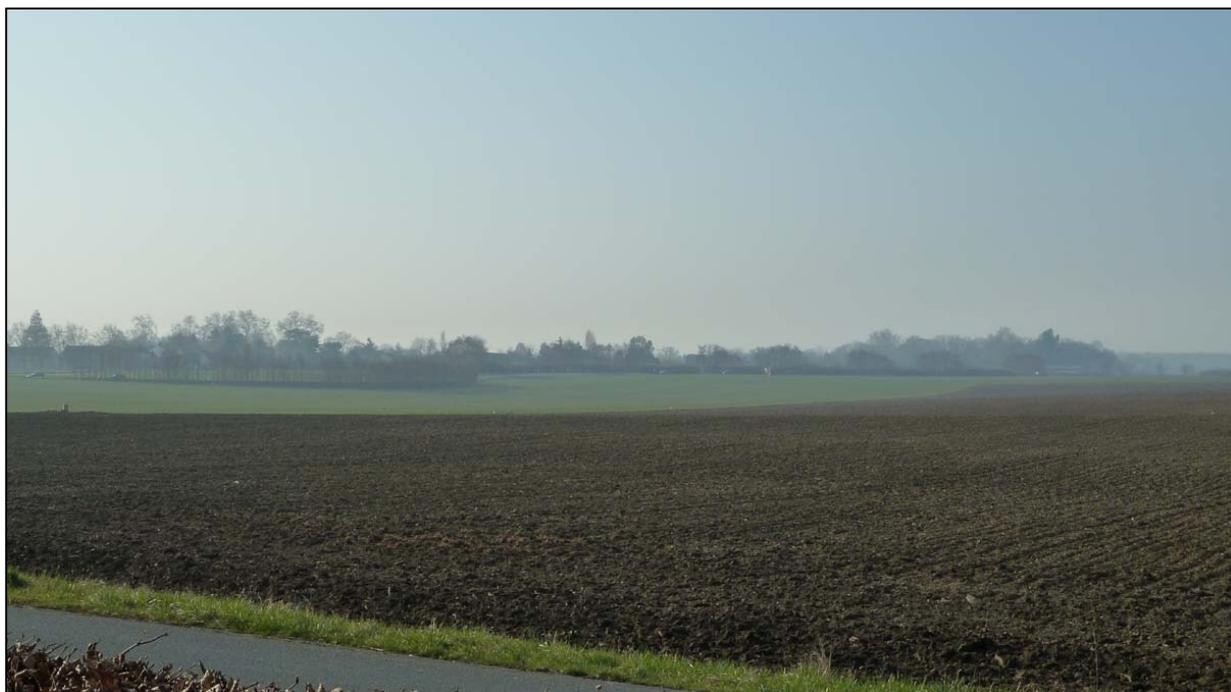
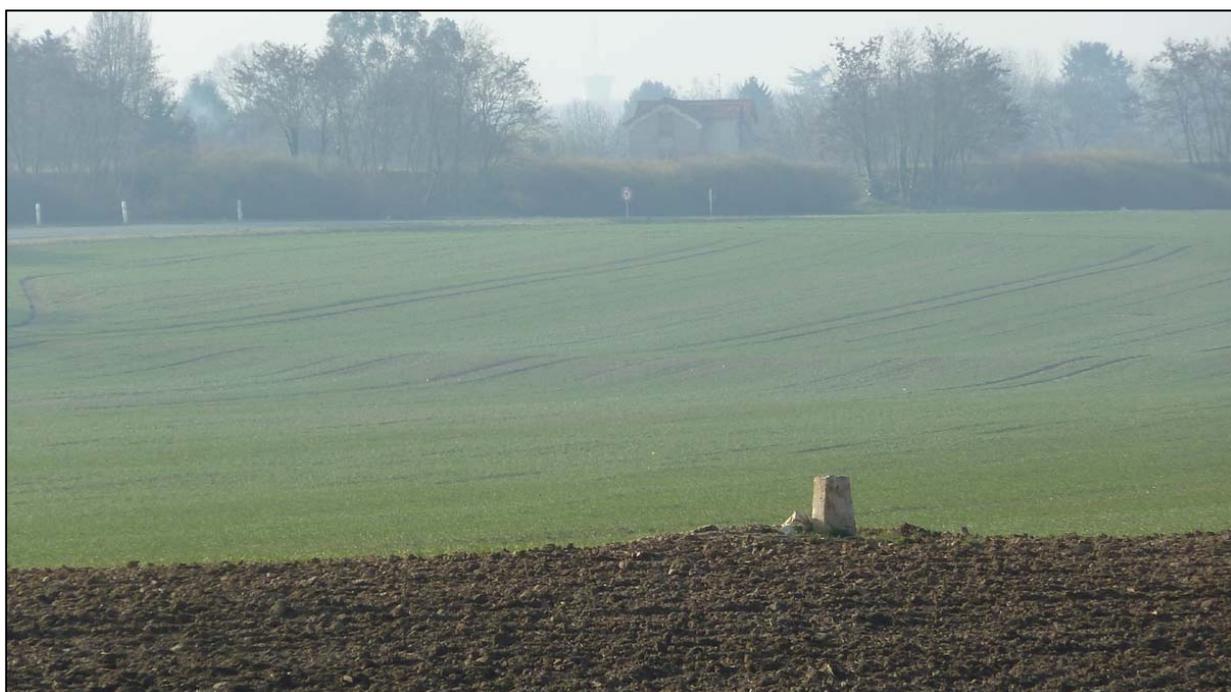
Ci-dessus et ci-dessous : le nord du territoire de la commune, photographié depuis la rue des Meuniers, à Égly, au nord-ouest. On distingue à gauche les premiers toits de Boissy. Le bâtiment visible sur la photo du bas est l'ancienne gare de la commune, en marge du village. Une ceinture arborée entoure le bâti.

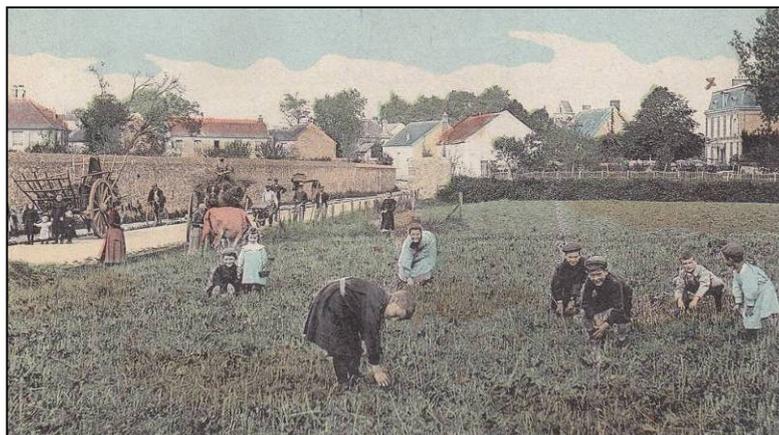
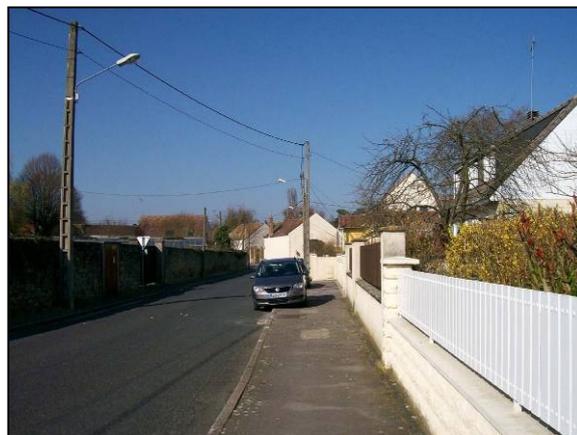
Certains quartiers ont fait l'objet de transformations radicales : dans la rue du Pont-Cagé (ci-dessus), il n'a pas été possible de reprendre une photographie depuis le même point de vue qu'au début du XXe siècle. Le lotissement pavillonnaire a remplacé les champs. Même si l'on reconnaît quelques lignes de toits, la perspective est brisée et le paysage est fermé. A gauche, les anciens murs sont en revanche toujours en place.

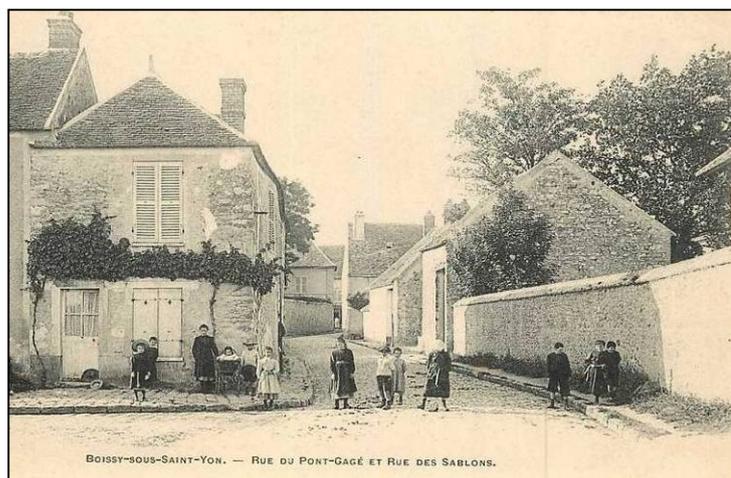
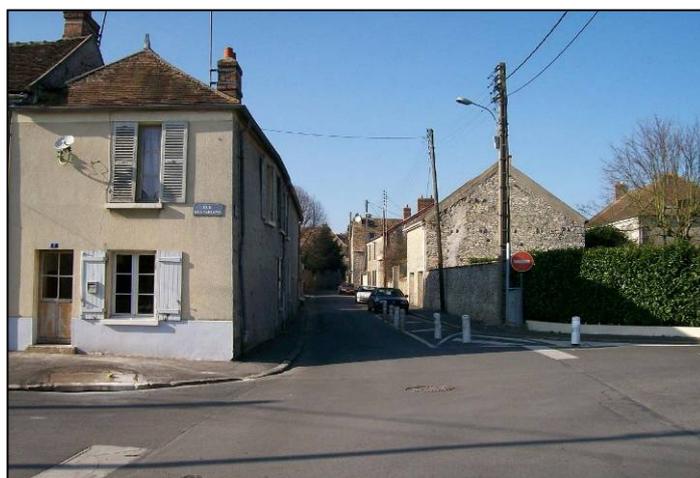
Plus au nord, à l'angle des rues du Pont-Cagé et des Sablons, tous les bâtiments sont toujours présents ; sur la maison de gauche, les volets et la porte sont restés les mêmes. Mais cette pérennité n'est qu'apparent : de nombreux changements sont survenus, qui transforment la perception du paysage : ainsi, sur la droite, le grand mur a été abattu et remplacé par une haie de persistants. Le jardin qu'il clôturait a été remplacé par des pavillons. D'autres éléments naturels ont disparus : plantes grimpantes sur les bâtiments, grands arbres,

trottoirs enherbés. Signalisation, voirie, lignes électriques ont pris leur place et donnent à l'ensemble un aspect plus urbain.

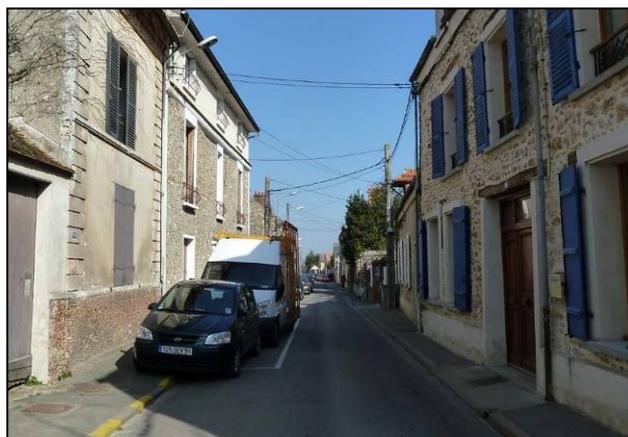
Rue de Châtres, les transformations sont moins nettes mais tiennent à de nombreux détails : l'allure générale est similaire, mais les bâtiments ont presque tous été modifiés : au second plan à droite, la maison a été surélevé ; à gauche, la façade de la maison de bourg a été traitée de manière « rustique » (voir page 37), sa porte a été élargie et transformée. La perspective de la rue est bouchée à la fois par le stationnement des voitures et par les pavillons de l'extrémité nord de la rue.

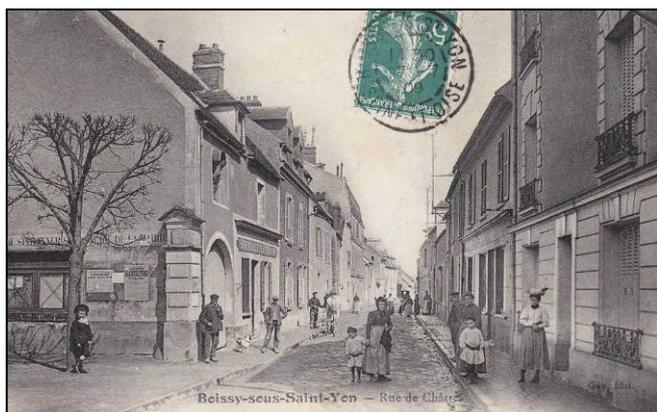
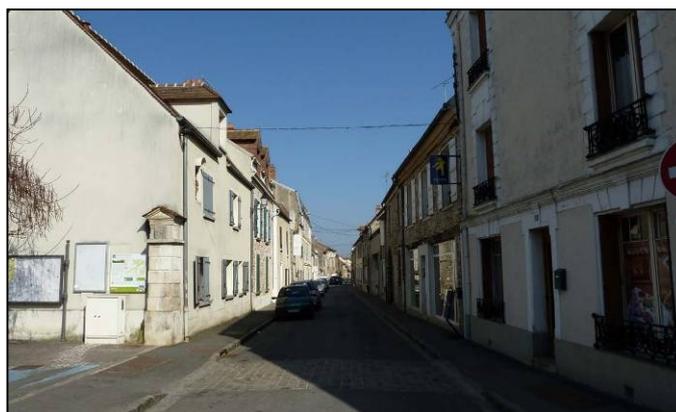
De même, d'après cette vue de la rue de Châtres prise depuis l'actuelle place du Général de Gaulle, le front bâti a été conservé, mais les constructions ont été reprises individuellement : disparition complète de la porte charretière et de la devanture de boutique à gauche, agrandissement de la lucarne de cette même maison ; à droite, apparition d'une devanture entièrement vitrée et appauvrissement de la modénature* de la première maison. Il s'agit là de transformations très fréquemment constatées.

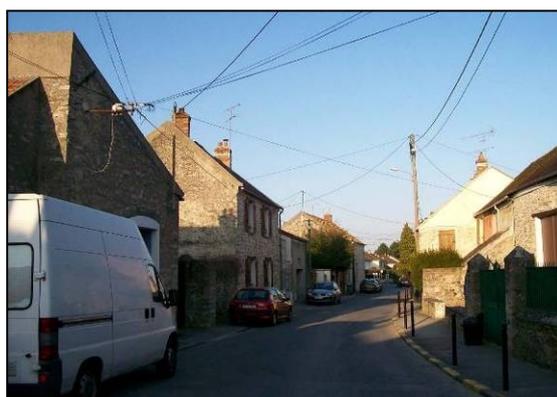
Dans d'autres quartiers, le paysage est également brouillé par la présence des voitures, mais surtout, sur la vue de la rue des Sablons en bas de la page précédente, par l'écheveau des lignes électriques. On aperçoit par ailleurs, sur la carte postale ancienne, au loin, le grand portail qui se situait à l'extrémité nord de la rue du Pont-Cagé (dont on voyait les murs sur la deuxième carte présentée), aujourd'hui remplacé par la rue du Village et le lotissement pavillonnaire qui l'entoure.

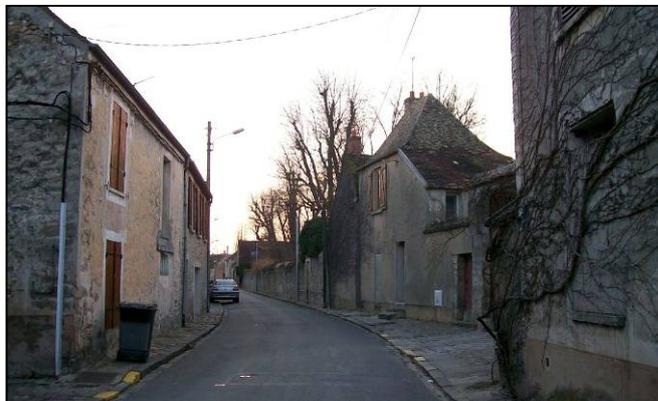
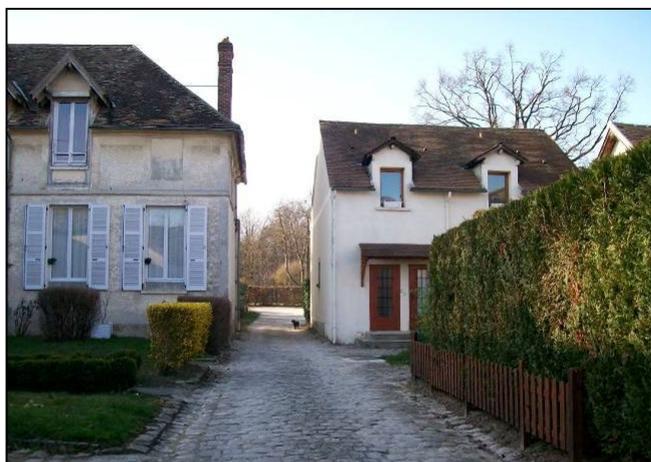
L'ensemble bâti est ici resté très proche de ce qu'il était il y a un siècle : la physionomie générale a été conservée côté rue, même si à gauche, enduit et modénature ont disparu. Mais si la ferme de droite a gardé son aspect extérieur, il n'en va pas de même derrière ses murs puisqu'elle a été transformée en résidence et découpée en logements. Certains bâtiments ont été fortement rénovés (ci-contre).*

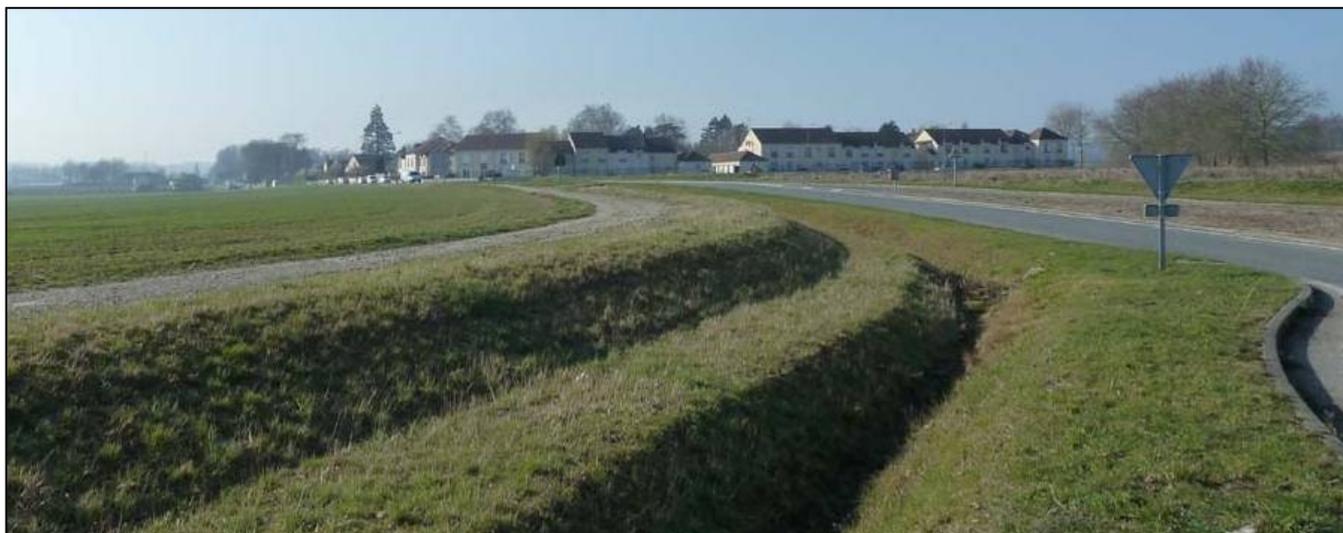
Page précédente : l'entrée de la commune par le nord : un front urbain homogène de pavillons neufs brise l'horizontalité des grandes étendues cultivées.

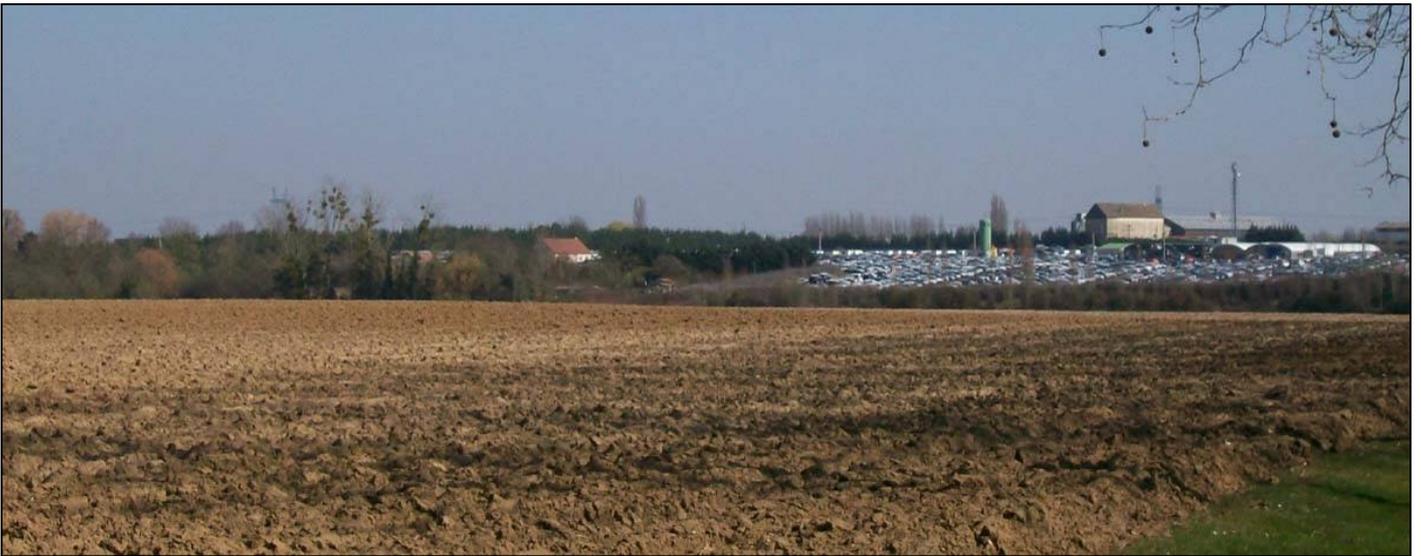
Prise depuis l'intersection entre la rue Jean Moulin et la route d'Avrainville, cette vue du nord-est du territoire montre un autre contraste fort à l'endroit où le plateau cultivé et les bordures de la RN 20 se rencontrent ; cependant la présence d'une haie de feuillus et d'une végétation ripisylve qui borde le seul petit cours d'eau de la commune, la Vidange, masque le parking pendant une partie de l'année.

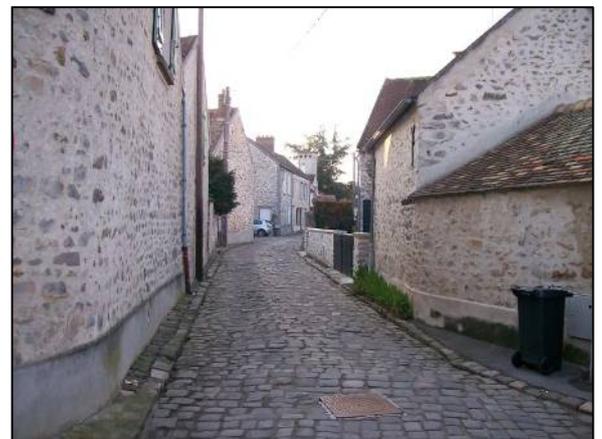
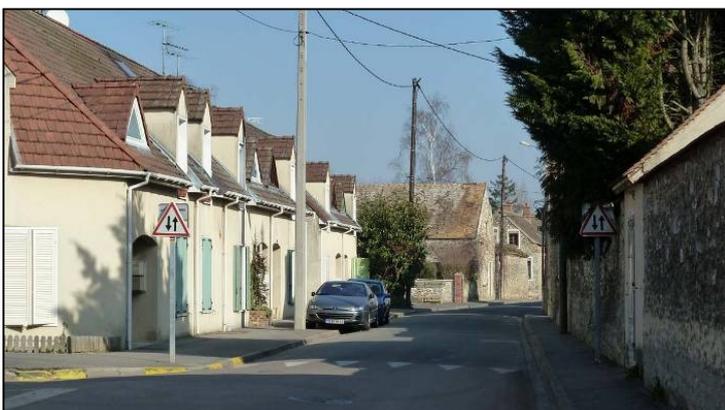
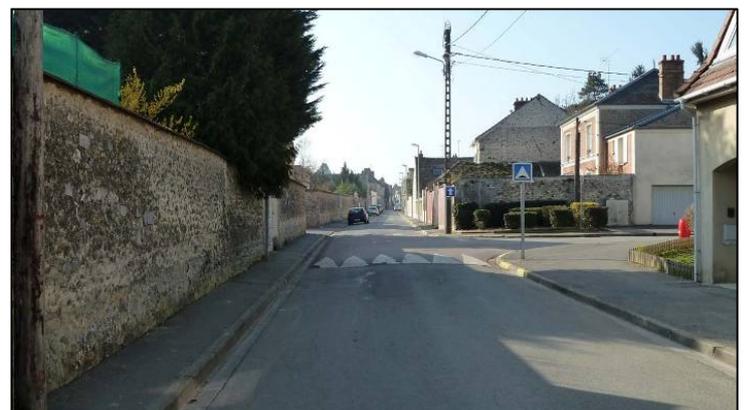
Des éléments anciens persistent sur le territoire de la commune : les hauts murs en moellons des grandes propriétés, des rues pavées (ci-contre), une certaine homogénéité du bâti ancien, même repris, mais ces contrastent fréquemment avec des éléments récents qui s'y mêlent (ci-dessous : rue de Châtres. Les deux clichés sont pris sensiblement du même endroit. A gauche, en direction du nord ; à droite en direction du sud.)

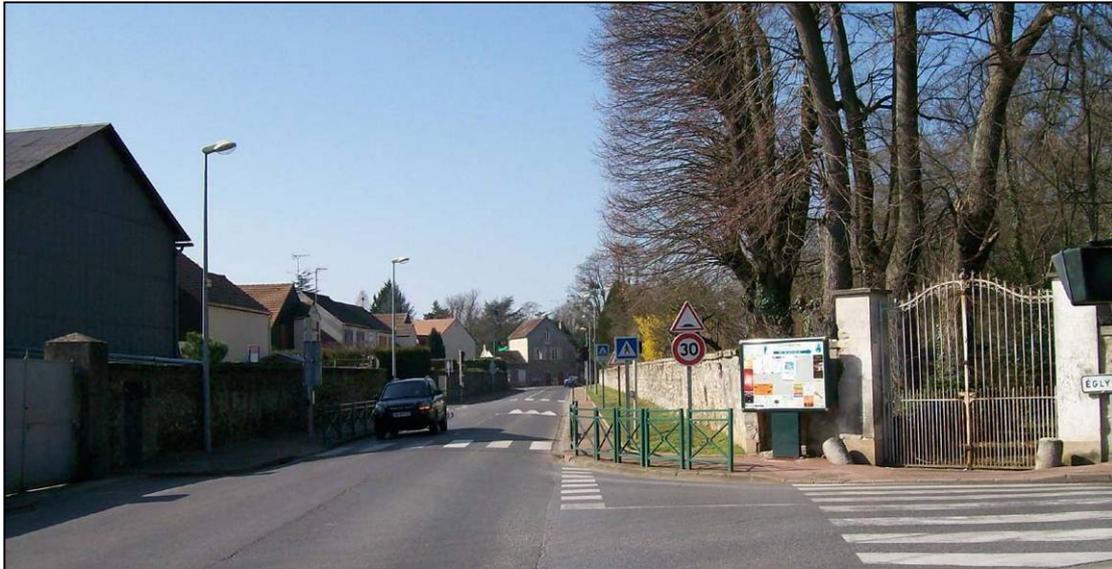
Ci-dessous, au croisement de la route d'Avrainville et de la rue Jean Moulin, en direction du centre-bourg : les murs et la grille du château s'opposent au lotissement pavillonnaire de l'autre côté de la voie. La rue marque la transition entre les deux époques : à la bande enherbée succède la voirie avec son bitume, sa signalisation et son mobilier, puis brutalement le trottoir, le mur, les pavillons neufs.

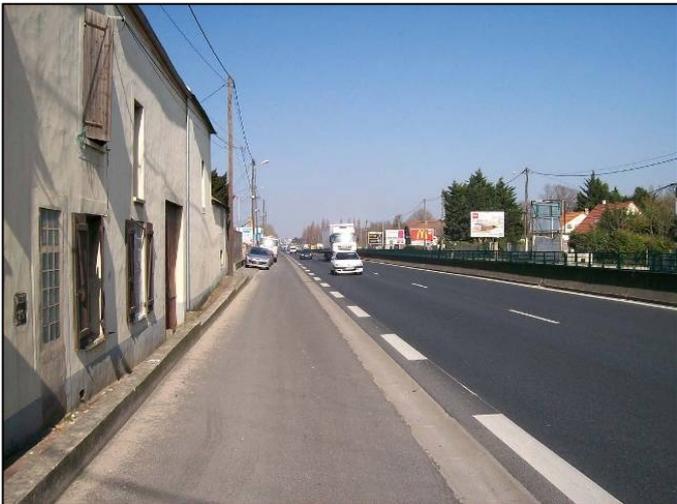
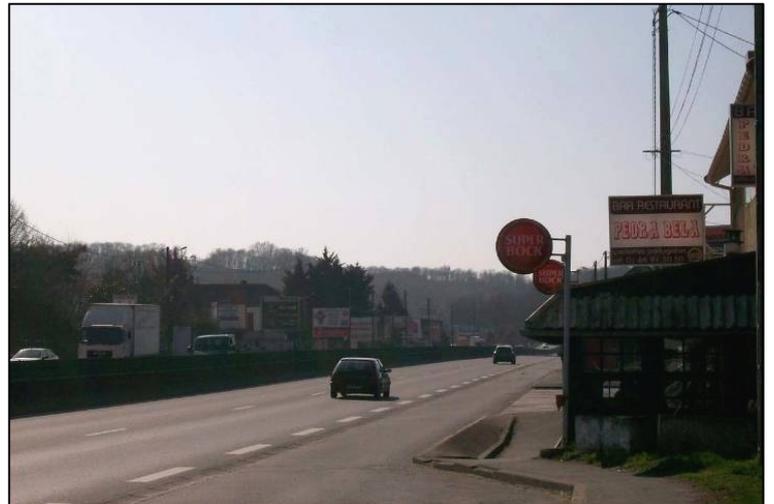
Dernier élément marquant du paysage de la commune, la route nationale 20 qui forme frontière entre l'est et l'ouest du territoire. Ses proches alentours apparaissent très dégradés, marqués par un bâti dispersé, le plus souvent en mauvais état, ainsi que par une surabondance de signalisation et de panneaux publicitaires.

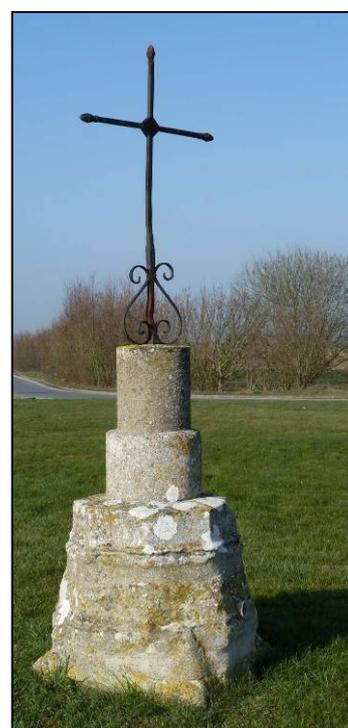
Une croix en métal sur socle de pierre a été recensée au nord de la commune, sur un rond-point de la R.D. 19. Elle comporte des éléments d'époques très différentes mais a un intérêt pittoresque (BSY01, ci-contre).

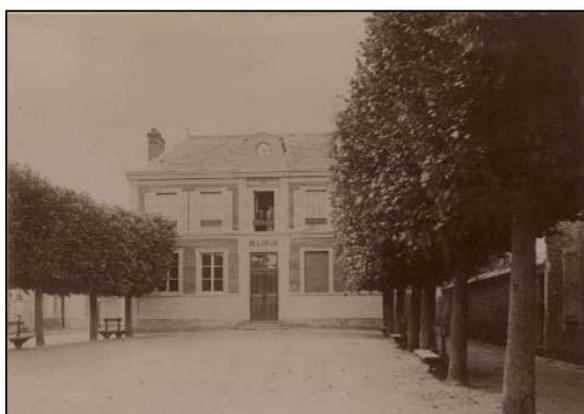
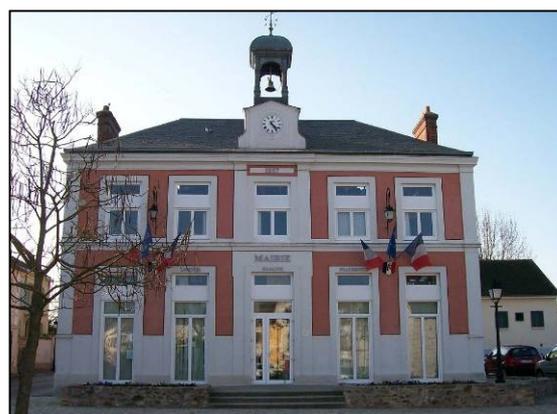
Comme le presbytère, la mairie n'a pas été recensée : celle-ci a en effet été entièrement reconstruite en 1986 à la suite d'un incendie et ne conserve du bâtiment de 1857 (ci-dessous, à gauche) que l'aspect général du bâtiment et de la façade, altérée cependant par l'agrandissement systématique des fenêtres.

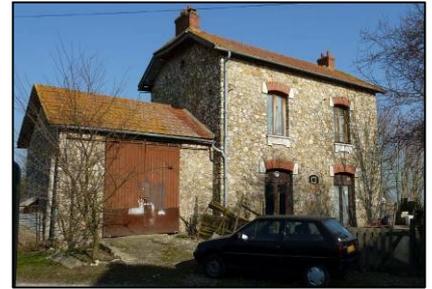
Il faut également signaler l'ancienne gare de Boissy-sous-Saint-Yon, actuellement transformée en habitation, mais dont la forme d'origine est immédiatement reconnaissable. Le territoire de la commune était en effet traversé par la ligne du « Tacot » qui reliait Arpajon à Étampes et qui a fonctionné de 1911 à 1948. Quelques traits du bâtiment voisin, malheureusement trop dénaturé, laissent penser à un café, fréquent aux abords des gares.

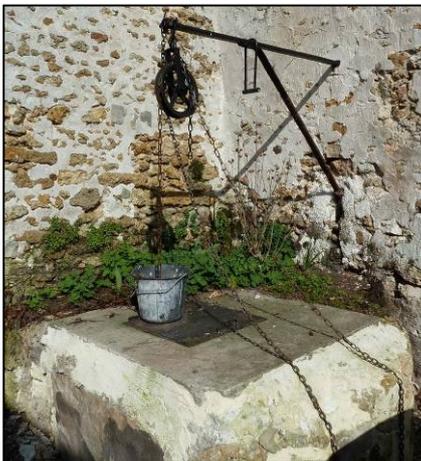
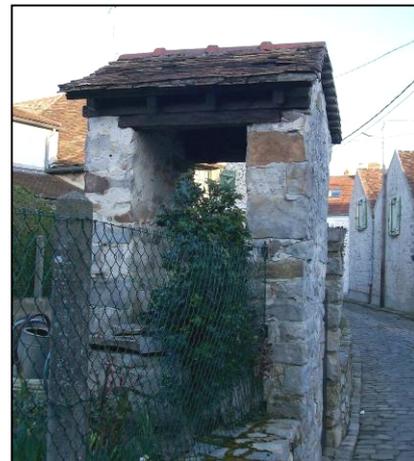
La commune de Boissy-sous-Saint-Yon ne comporte que peu de points d'eau naturels. Pour autant, on n'y compte guère de puits : deux d'entre eux seulement ont été localisés lors du diagnostic ; l'un d'entre eux se trouve dans une ancienne *cour commune** (BSY22, ci-dessous à gauche) et a été très transformé, tandis que le second, dans la ruelle des Cavaliers, a conservé son aspect et son mécanisme (BSY59, ci-dessous à droite).

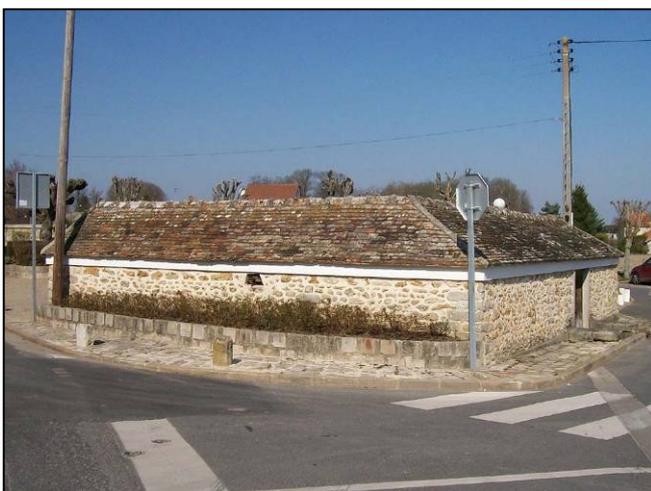
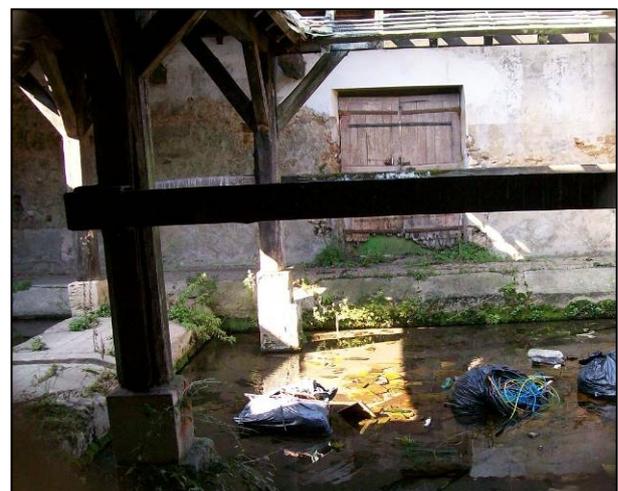
Boissy compte en outre un grand lavoir à *impluvium*, sans doute alimenté à la fois par la fontaine Saint-Lubin et par l'eau de pluie provenant du toit incliné vers l'intérieur. Les bassins, qui semblent être au nombre de deux, sont aujourd'hui inaccessibles ; couverture et charpente se dégradent, tandis que les extérieurs sont très bien conservés (BSY30, ci-dessous).

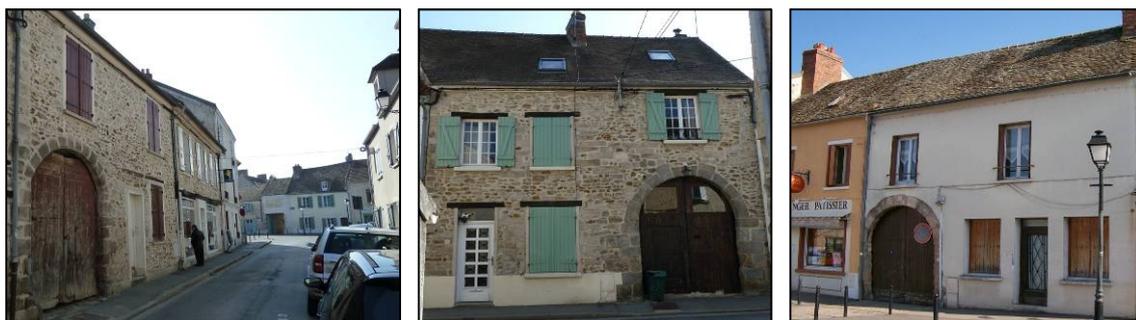
La maison de bourg est la version rurale de la maison de ville. Elle est toujours alignée sur la rue et mitoyenne des deux côtés : ses ouvertures sont toutes situées sur les façades avant et arrière. A deux exceptions près, toutes les maisons de bourg de Boissy-sous-Saint-Yon ont un seul étage carré, mais elles ne forment pas pour autant des fronts bâtis homogènes comme dans d'autres communes : en effet, leur hauteur, le nombre et la largeur de leurs travées, la forme de leur toiture varie d'une entité à l'autre, si bien qu'il n'est pas possible de dégager un gabarit spécifique à la commune. En revanche, on y constate la présence très fréquente de l'une de ses variantes, la maison de bourg à porte charretière (la moitié des maisons de bourg recensées), en particulier autour de l'église. Derrière elles s'étendent de longues parcelles peut-être consacrées auparavant au maraîchage ou à la culture des graines. Certaines de ces maisons possèdent même un encadrement de porte cintré, fait de blocs de grès soigneusement appareillés (ci-dessous, BSY21, 23, 25).

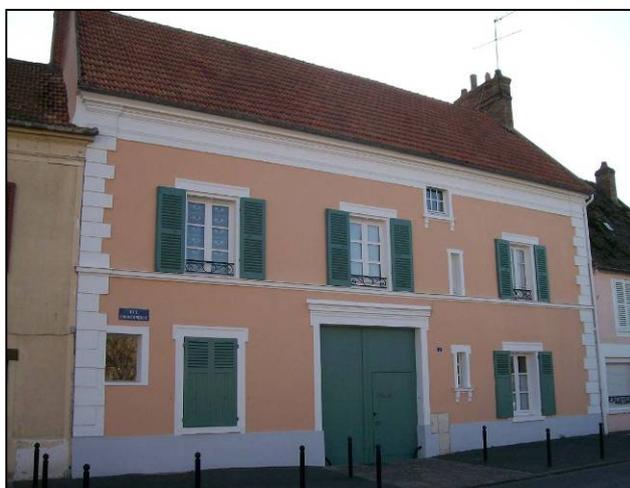
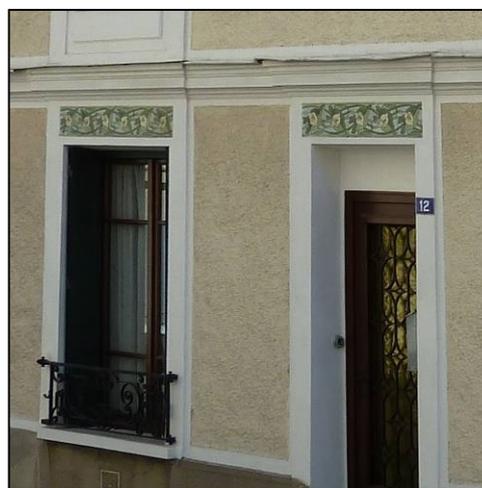
Les deux maisons de bourg ci-dessous (BSY46 - rue Courtanesse - à gauche, BSY20 – rue de Châtres - à droite) ont été qualifiées de remarquable en raison de leur intérêt morphologique (seules les huisseries ont été changées) et de la qualité de leur décor, *modénature** soignée dans un cas, céramique, ferronnerie et corniche de l'autre.

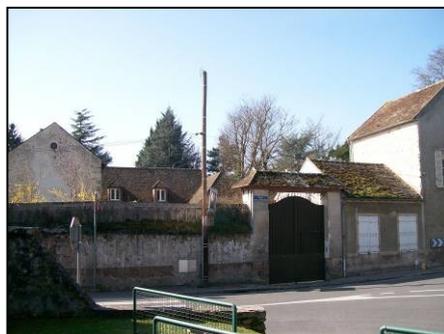
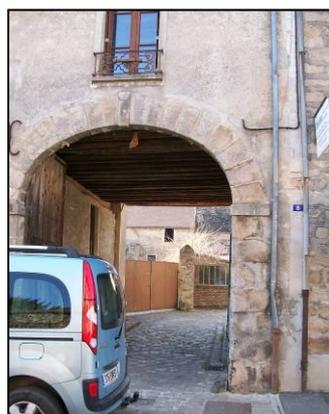
Dans l'ensemble, la commune se distingue par le nombre et la taille de ses fermes. Onze sont ainsi de grandes fermes, la plupart à cour fermée. Les plus imposantes ont un logis situé en fond de cour (par exemple, BSY28, ci-contre), tandis que celles dont la taille est légèrement inférieure présentent plutôt un logis donnant sur la rue (BSY50, 65, 68, ci-dessous).

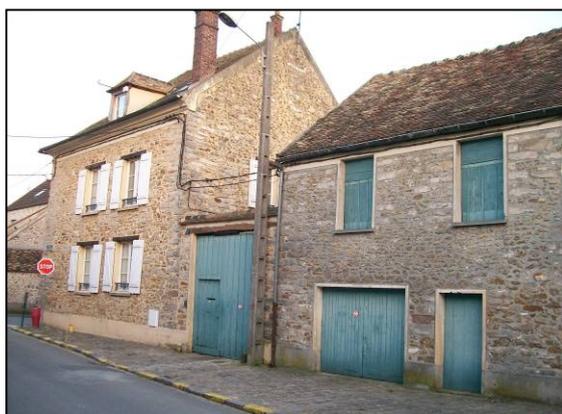
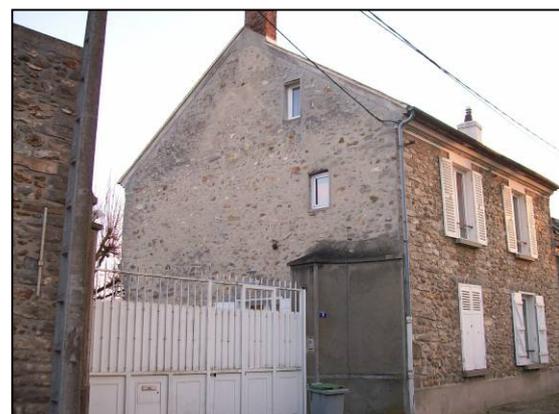
Leurs annexes agricoles aveugles sur la rue, à l'exception des grandes portes charretières, façonnent des fronts bâtis alignés ou en retrait (BSY36 et BSY60, ci-dessous).

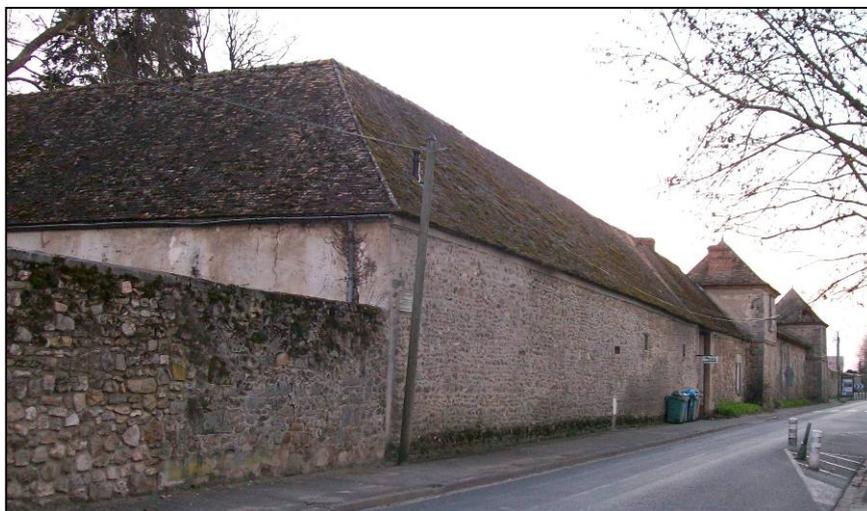
Quatre grandes fermes du territoire ont été qualifiées de remarquables en raison de la préservation de leurs traits morphologiques et de leur qualité architecturale. Il s'agit tout d'abord de la ferme du domaine des Tourelles, inscrit au titre de l'Inventaire supplémentaire, un bâtiment allongé et aligné sur la voie, dont les grands murs aveugles surmontés d'une toiture de tuiles plates à forte pente et rythmés par deux pavillons quadrangulaires au toit en pavillon marquent l'entrée de la commune au nord-ouest.

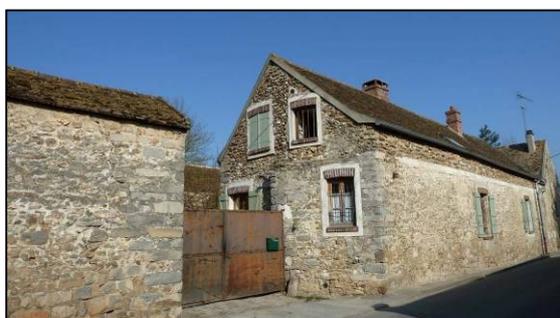
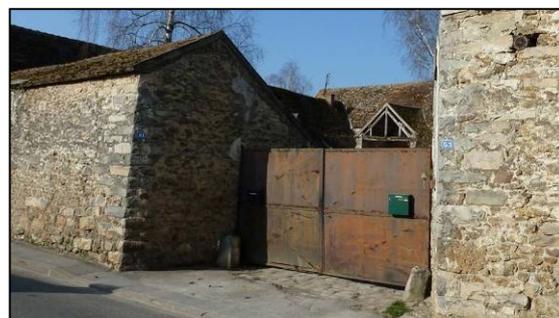
La deuxième (BSY02) est également une grande ferme à cour fermée, située rue de Châtres. Son emprise au sol est majoritairement *antécadastré**, mais une partie du bâti a été reprise à la fin du XIXe siècle ou au début du XXe siècle, comme en témoignent les encadrements de brique des fenêtres visibles depuis la rue. On devine dans la cour, parmi les imposants bâtiments agricoles un porche de grange en bois de grandes dimensions.

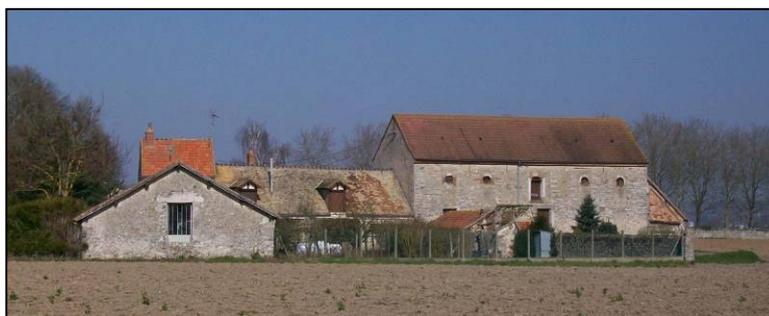
La grande ferme de la route d'Avrainville (BSY29) faisait semble-t-il partie du domaine de la Motte. Une étude complémentaire serait nécessaire pour déterminer son lien par rapport au château et à l'orangerie qui se seraient trouvés à proximité. Contrairement aux autres fermes présentées, celle-ci ne s'organise pas autour d'une cour fermée. Présentant des traits architecturaux intéressants, elle ne semble pas avoir été l'objet de modifications récentes.

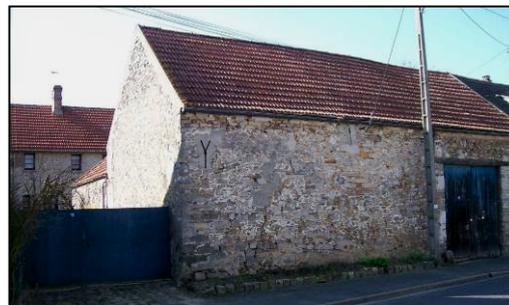
La dernière grande ferme qualifiée de remarquable (BSY36, rue du Pont-Cagé) a des dimensions plus modestes que les précédentes. Elle se signale avant tout par son intérêt morphologique : les parties visibles depuis la rue n'ont en effet subi aucune transformation. Par ailleurs, son appareillage de grès, principalement sous la forme de pierres de taille, est particulièrement soigné.

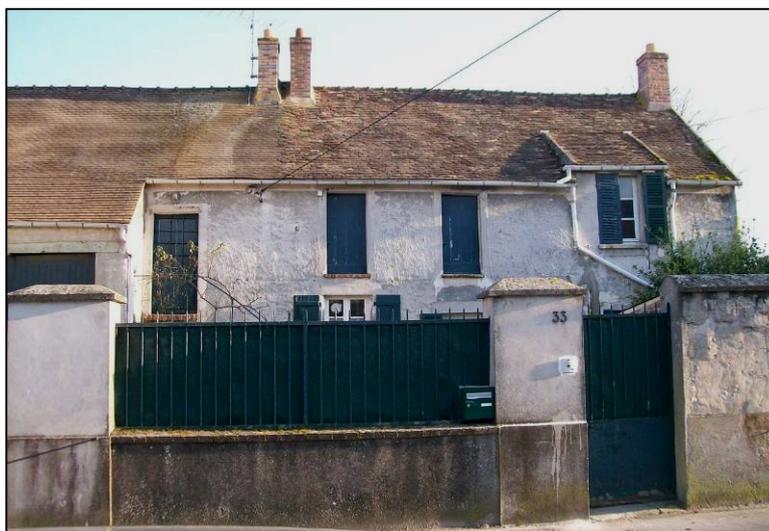
La commune compte également cinq petites fermes, la plupart situées dans la rue des Sablons, à l'endroit où le plateau agricole commence à laisser place à la forêt et où le parcellaire est plus découpé. La ferme recensée BSY54 (ci-dessous) et sa voisine BSY55 ont été qualifiées de remarquables en raison de la préservation de leurs traits anciens : irrégularité des ouvertures, portes en bois, tuiles plates, enduit et *modénature** sobre (bandeaux lissés pour souligner les contours des baies et la corniche). Les annexes agricoles ne semblent pas avoir été transformées.

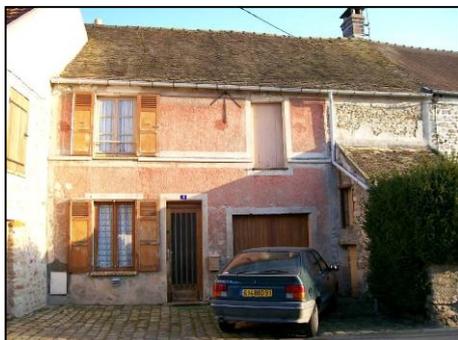
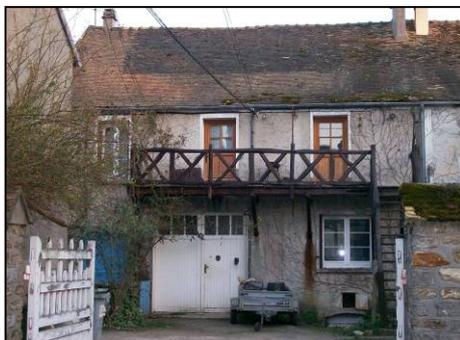
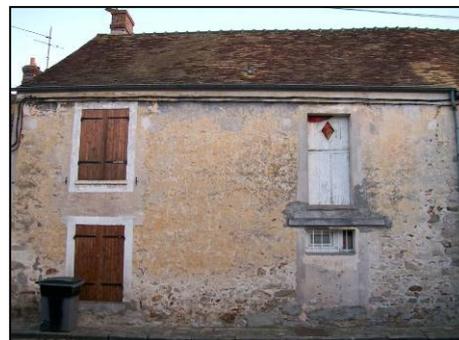
Aucune n'a toutefois été qualifiée de remarquable : il s'agit en effet d'une typologie très sujette à des modifications, qui ont pour but d'adapter cet habitat modeste et rural aux exigences de la vie moderne. On observe ainsi régulièrement l'élargissement des baies

existantes ou le percement de nouvelles ouvertures, le remplacement de toutes les menuiseries par des éléments en pvc et la mise en place de portes de qui viennent remplacer les anciennes portes charretières ou percer le pignon autrefois aveugle des anciennes granges.

Ainsi, les maisons rurales constituent les bâtiments les plus repris, car elles s'avèrent inadaptées aux exigences de l'habitat moderne : ce sont à l'origine des bâtiments construits à l'économie, avec des ouvertures irrégulières – pour répondre strictement aux besoins de l'activité agricole – et relativement rares, afin d'éviter toute déperdition de chaleur et de renforcer la solidité de la construction. Aujourd'hui, la recherche de lumière et de confort, ainsi que les nouvelles conditions de vie, imposent des transformations importantes : percement de baies régulières, parfois disproportionnées, installation de portes de garage (ci-dessous). La méconnaissance des techniques de construction ancienne ajoutent parfois à ces dénaturations : ainsi, l'enduit à la chaux qui recouvrait les pierres a presque été systématiquement gratté alors qu'il constituait une protection contre l'humidité et la dégradation des matériaux.

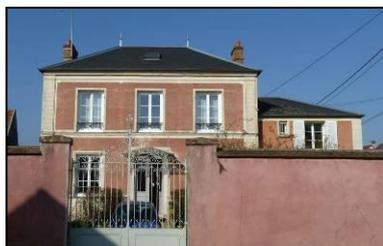
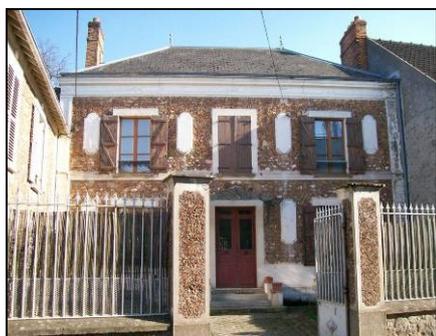
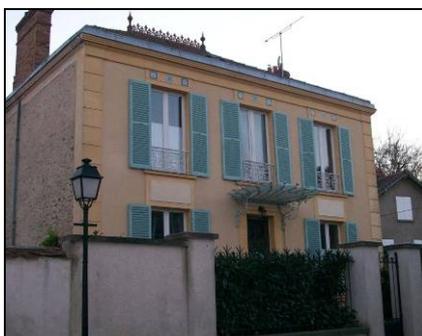
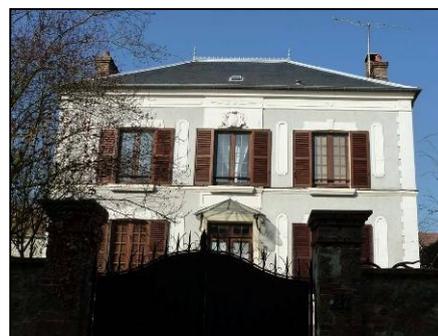
Sept *villas** ont été recensées sur le territoire de la commune ; toutes sont construites sur le même plan, avec un étage carré, trois travées en façade, un toit à quatre pans et deux cheminées symétriques sur les pignons. Leur entrée précédée de quelques marches est située au centre de la façade, dans l'alignement du portail dont elles sont séparées par une petite cour. A une exception près, elles ont toutes conservées leur communs situés en bordure de parcelle.

Seuls le traitement de la façade et le décor, réalisés avec plus ou moins de richesse et de soin, sont distincts d'une *villa** à l'autre. Trois *villas** ont ainsi été qualifiées de remarquables (ci-dessus, rangée du bas), en raison de la qualité de leur *modénature**, réalisée en plâtre ou en céramique sur façade enduite ou rocaillée. Les quatre autres *villas** ont été traitées de manière plus simple.

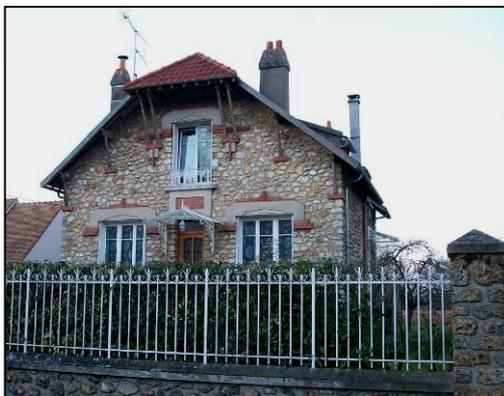
Trois *pavillons** ont en outre été recensés sur le territoire, mais ils sont plus récents que les *villas** et datent de la première moitié du XXe siècle. Deux d'entre eux se situent le long de la route nationale 20 et ont vraisemblablement été construits dans les années 1920 ou 1930, à proximité de cette importante voie de communication. Le troisième se trouve en revanche à la sortie du village en direction de Saint-Yon et semble plus ancien (BSY74, rue Courtanesse, ci-contre) ; ses *aisseliers**, sa *modénature**, son décor de briques, ses deux *marquises** ainsi que la préservation de sa morphologie lui ont valu d'être qualifié de remarquable.

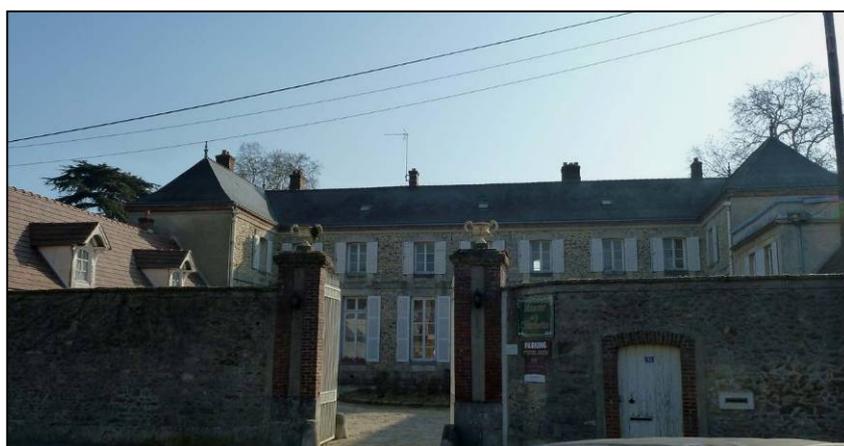
Le manoir de la Courbette se situe au nord de la commune, à l'extrémité de la rue de Châtres ; il est constitué d'un corps de logis en moellons à décor de briques encadré de deux petites ailes en équerre, auxquelles ont été ajoutés d'autres bâtiments à une date indéterminée. A côté se trouve encore la ferme qui l'accompagnait ; face à l'entrée, de l'autre côté de la rue, se trouve un mur en arc de cercle qui appartenait sans doute à l'entrée du château. Des travaux sont en cours à l'intérieur du bâtiment.
