Diagnostic patrimonial du Centre-Essonne

Boissy-sous-Saint-Yon

**DIAGNOSTIC PATRIMONIAL CENTRE ESSONNE
CANTONS DE DOURDAN ET DE SAINT-CHÉRON**

Synthèse communale

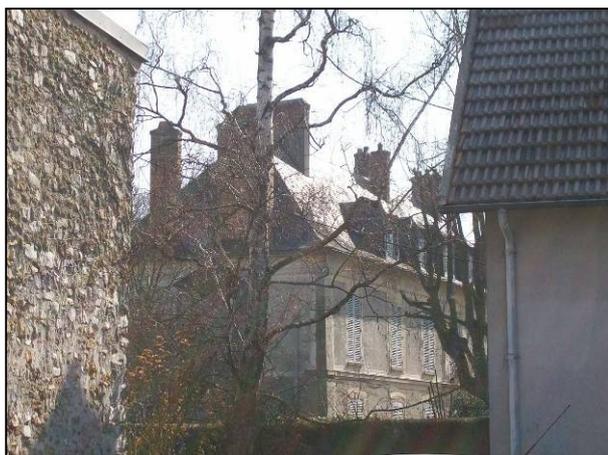
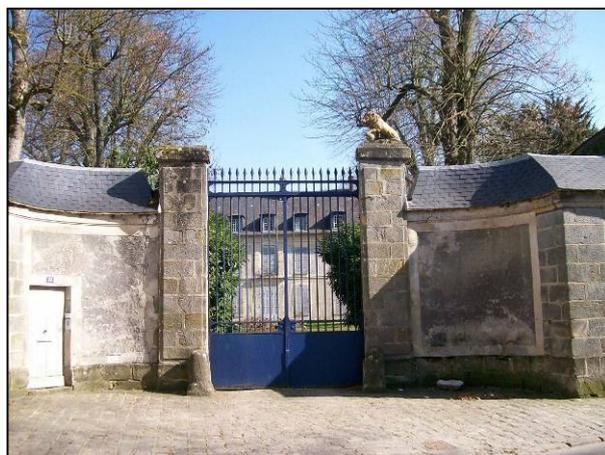
Le château des Tourelles est situé à côté de la ferme du même nom ; une ancienne entrée en arc-de-cercle de l'autre côté de la route est visible ici aussi, mais elle n'est pas dans l'axe de l'actuel bâtiment. Il semblerait que le château d'origine ait brûlé au XVIIIe siècle et ait été remplacé par celui-ci, à l'architecture et à la *modénature** très simples.

Enfin, le domaine situé aux alentours de l'église, appelé château de M. Esquirol sur les documents anciens, est très peu visible depuis la rue ; en revanche, les murs de son grand domaine ainsi que son entrée monumentale marquent fortement le paysage en centre-bourg.

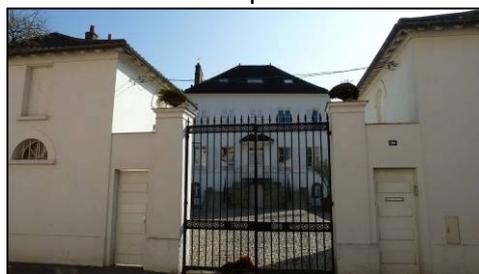
Les *maisons de notables** sont des unités plus réduites, avec des logis de moindre ampleur et des domaines moins étendus. La commune en compte quatre, en incluant le bâtiment appelé parfois château de Mme Fernet, qui abrite une école depuis le début du XIXe siècle. Deux d'entre elles ont été qualifiées de remarquables : celle du 34 rue de Châtres (BSY08), construite sur une parcelle étroite dont elle occupe toute la largeur (fait rare pour une *maison de notable**, mais qui s'explique peut-être par sa situation en plein centre-bourg), a conservé sa cour pavée et ses deux pavillons d'entrée symétriques.

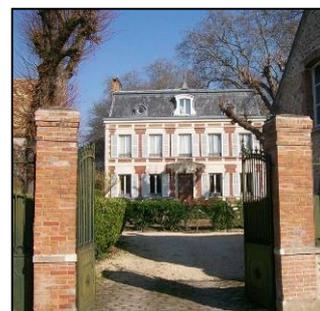
La maison du 3 rue du Pont-Cagé (BSY37) est construite en briques, avec un toit en ardoises ; elle possède une *modénature** soignée et une belle *marquise**. Ses communs ont été transformés en habitation. La cour pavée de grès est précédée d'un portail à simples piliers de briques. D'après des témoignages recueillis sur place, il semblerait que le lotissement qui la flanque au nord et à l'est soit construit sur une partie de son ancien jardin.

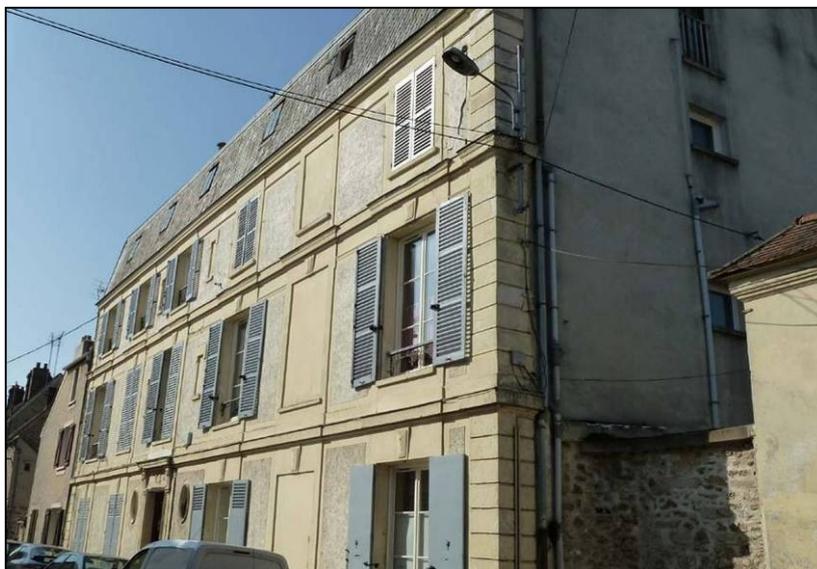
Un *immeuble** a été recensé dans la rue de Châtres : il tranche dans le front bâti par son ampleur (deux étages carrés surmontés d'un toit à comble brisé, six travées). Il s'agit du

seul bâtiment appartenant à cette typologie repéré sur l'ensemble de la commune, qui comporte plutôt des maisons de bourg de taille relativement modeste. Aussi peut-on s'interroger sur sa fonction première : peut-être s'agissait-il d'une ancienne école ou de la pension pour jeunes filles évoquée par la *Monographie de l'Instituteur**, qu'il situe précisément dans la rue de Châtres, ce qui expliquerait la présence d'un grand portail à droite du bâtiment.

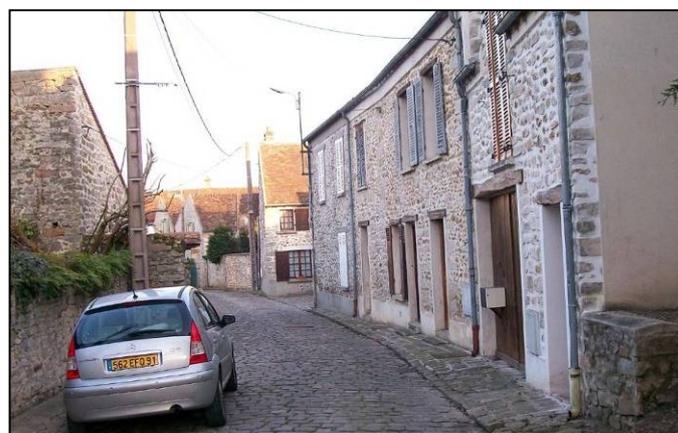
En revanche, 103 autres édifices bâtis avant 1945 n'ont pas été recensés car ils étaient dénaturés par des transformations lourdes. Ce chiffre très élevé par rapport à la taille de la commune et montre que la fonction résidentielle l'emporte désormais sur toutes les autres activités auparavant existantes. Les transformations du bâti ancien et rural, certes devenu inadapté, sont en outre souvent réalisées sans égards pour les méthodes traditionnelles de construction. C'est ainsi que la mode du « faux rustique » (enduit gratté pour faire apparaître pierres et linteaux de bois, lucarnes, faux puits, ...), alliée à des percements de baies démesurées ou de portes de garage, s'est répandue dans toute la commune, allant jusqu'à dénaturer des rues entières (ruelle des Cavaliers, ci-contre).

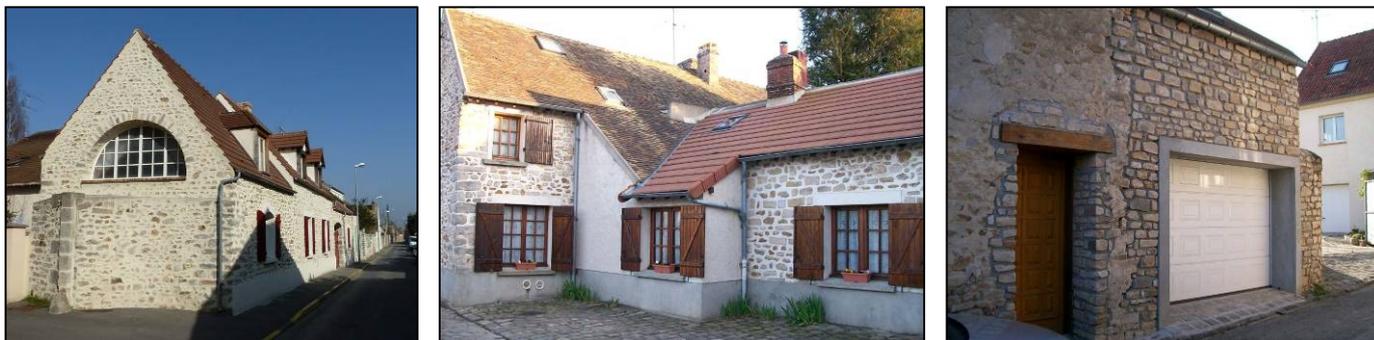
Ainsi, les maisons rurales constituent les bâtiments les plus repris, car elles s'avèrent inadaptées aux exigences de l'habitat moderne : ce sont à l'origine des bâtiments construits à l'économie, avec des ouvertures irrégulières – pour répondre strictement aux besoins de l'activité agricole – et relativement rares, afin d'éviter toute déperdition de chaleur et de renforcer la solidité de la construction. Aujourd'hui, la recherche de lumière et de confort, ainsi que les nouvelles conditions de vie, imposent des transformations importantes : percement de baies régulières, parfois disproportionnées, installation de portes de garage (ci-dessous). La méconnaissance des techniques de construction ancienne ajoutent parfois à ces dénaturations : ainsi, l'enduit à la chaux qui recouvrait les pierres a presque été systématiquement gratté alors qu'il constituait une protection contre l'humidité et la dégradation des matériaux.

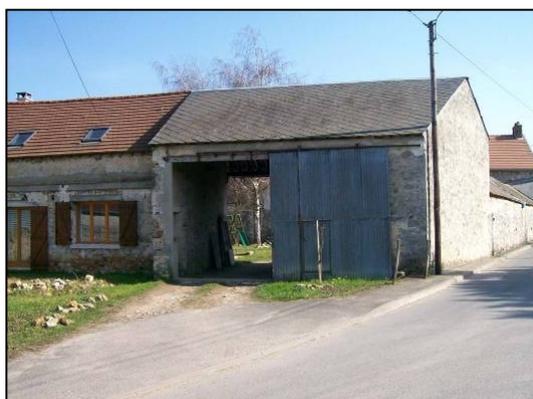
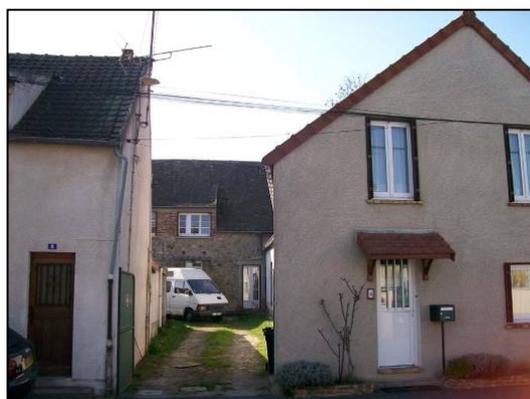
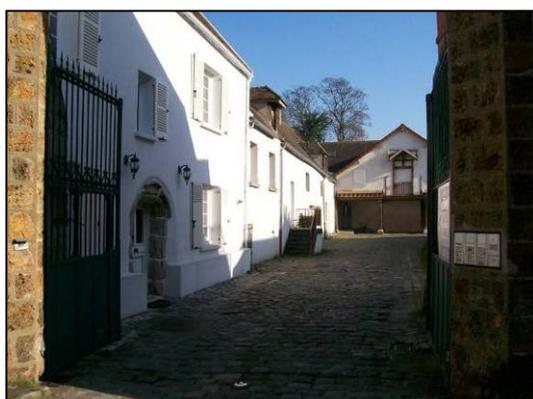
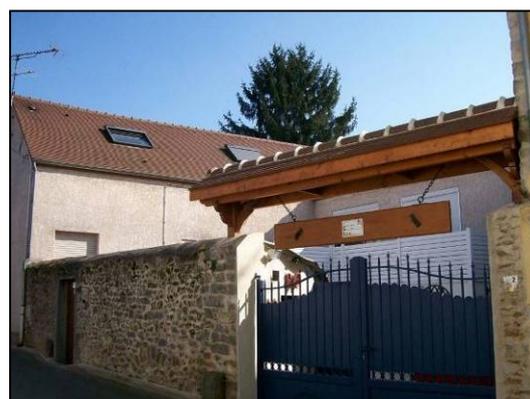
Les fermes connaissent les mêmes transformations, même si celles-ci, en raison de la taille des bâtiments, s'étalent sur une plus longue durée. Il est donc encore fréquemment possible de voir dans un même ensemble des éléments non modifiés, tandis que d'autres sont revus et modernisés. Par ailleurs, en raison de la politique de densification du centre-bourg et de l'abandon des activités agricoles, les grandes fermes sont de plus en plus souvent divisées en appartements.

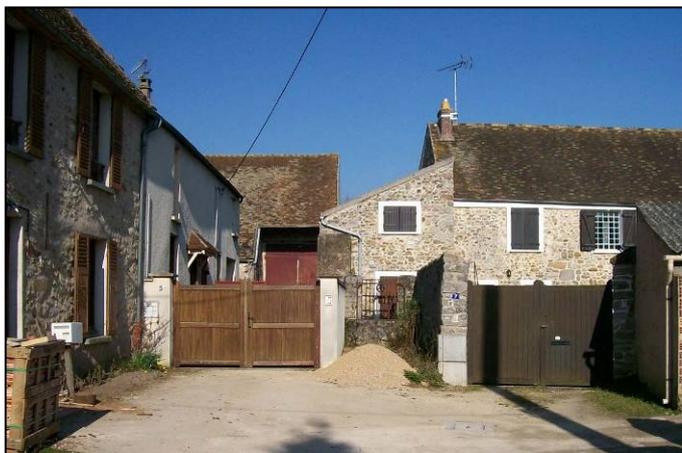
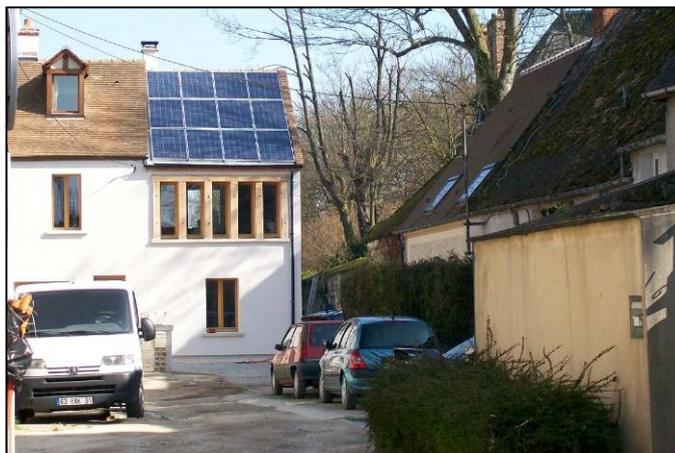
Les *cours communes**, autre élément de bâti rural, tendent elles aussi à être divisées et scindées, les propriétés étant désormais délimitées par autant de portails. Les puits, fréquemment conservés, sont eux aussi parfois relégué entre deux clôtures qui le contournent. Chaque unité est ensuite transformée au gré des besoins particuliers et des goûts de son propriétaire, sans considération pour l'ensemble.

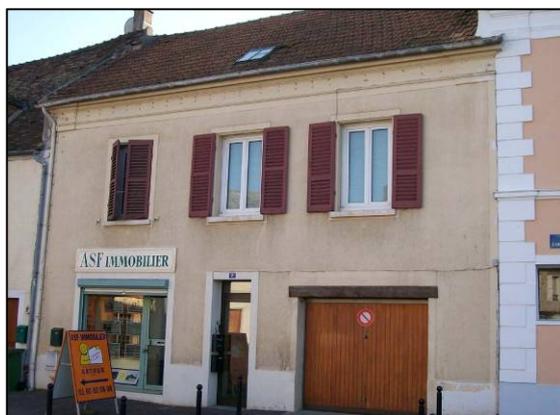
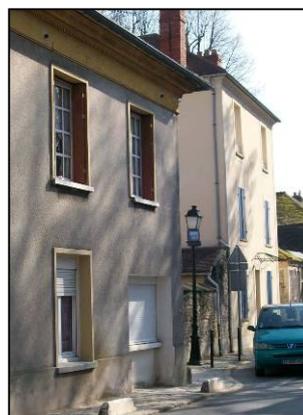
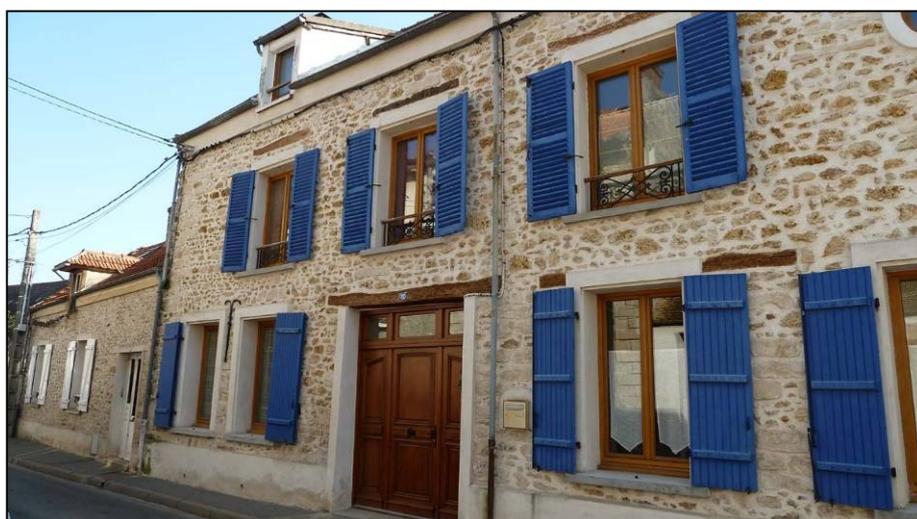
En ce qui concerne les maisons de bourg, les transformations touchent principalement les ouvertures, portes et fenêtres, qui sont reprises ou déplacées. Des portes de garage remplacent les portes charretières, des devantures de boutique apparaissent ou disparaissent, certains bâtiments sont surélevés d'un étage, rompant l'homogénéité du front bâti. Si la plupart des façades conservent leur *modénature**, certaines sont traitées comme on le fait aujourd'hui d'une *maison rurale**, en leur appliquant les règles du « rustique ».
