Diagnostic patrimonial du Centre-Essonne

Bouray-sur-Juine

Synthèse communale

Service Patrimoines et Inventaire
Région Île-de-France
2009

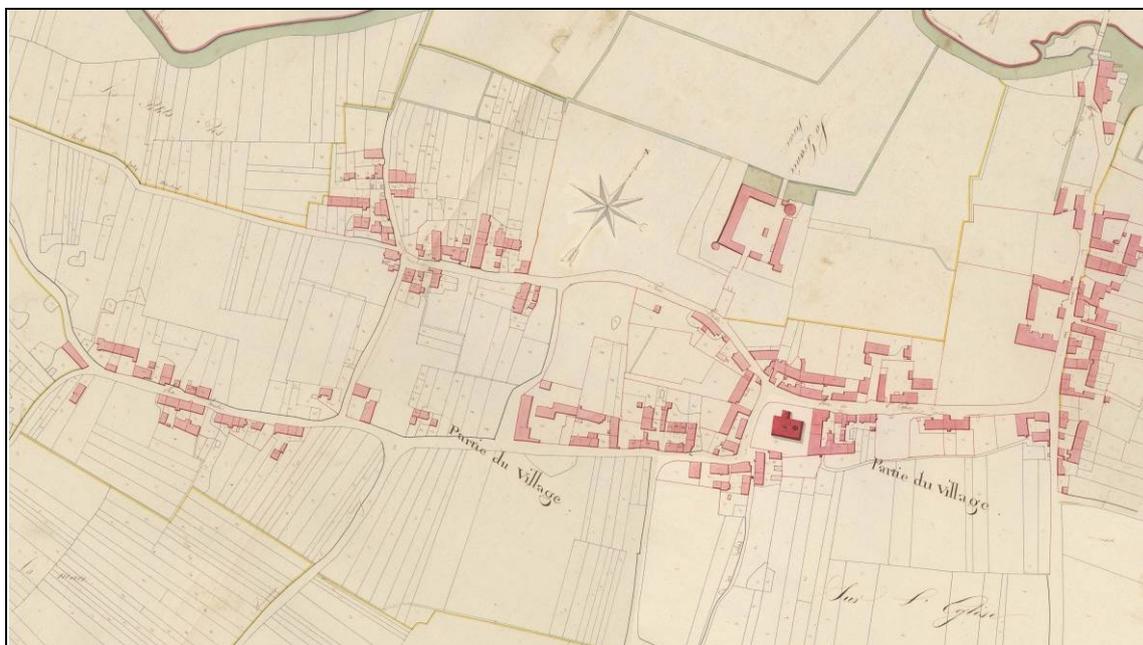
Assemblage d'extraits des trois feuilles de la section B du cadastre napoléonien (1817). Au centre, une grande ferme seigneuriale à cour fermée et colombier à laquelle nous n'avons pu accéder au cours du recensement (BOU66). En haut à droite, l'état « antecadastre » des bâtiments du moulin de Bouray-sur-Juine © A.D. 91.

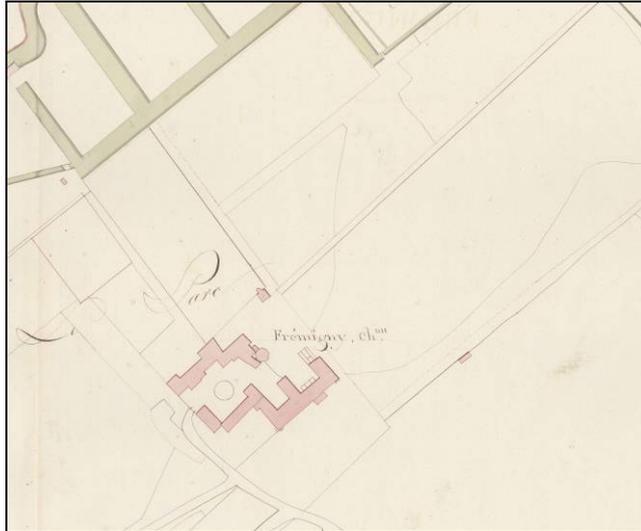
Extrait de la section C, 1^{ère} feuille sur lequel on distingue le château, aujourd'hui dénaturé, et la ferme de Frémigny © A.D. 91.

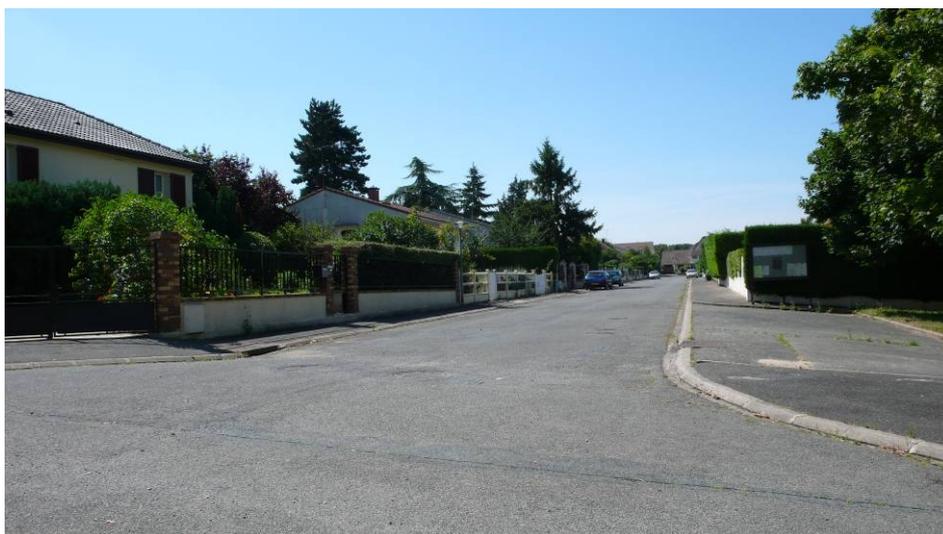
Lotissement de la rue de Verdun

De plus, le lotissement pavillonnaire de la rue de Verdun a eu pour conséquence directe de combler l'espace qui séparait le hameau du petit Mesnil et le centre-bourg de Bouray-sur-Juine.

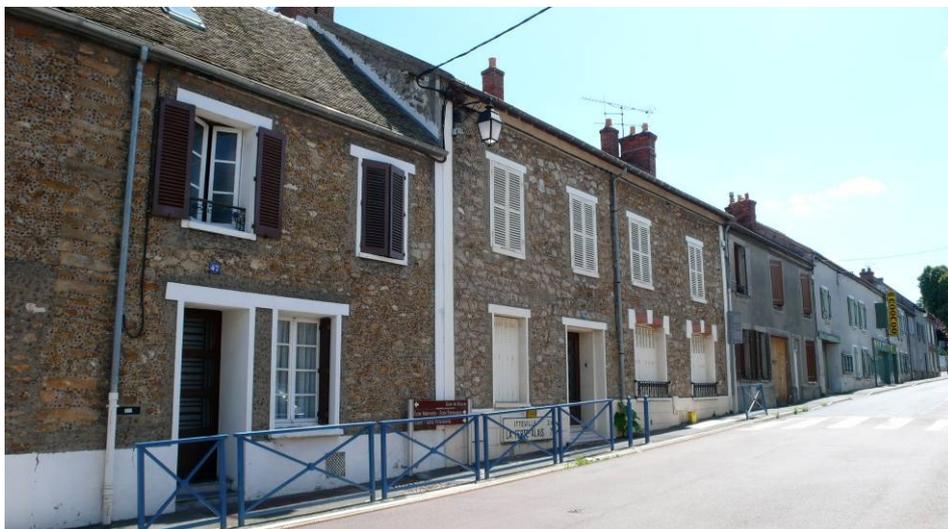
Front bâti de la Grande Rue

Le centre-bourg historique de la commune a conservé une certaine cohérence architecturale. L'alignement de maisons de bourg « ante-cadastre » et du XIX^e siècle forme toujours des fronts bâtis remarquables qu'il convient de préserver. La rue Damalouise a également conservé un caractère rural indéniable (étroitesse de la rue, murs de clôture en pierre, trottoirs constitués de pavés de grès...).

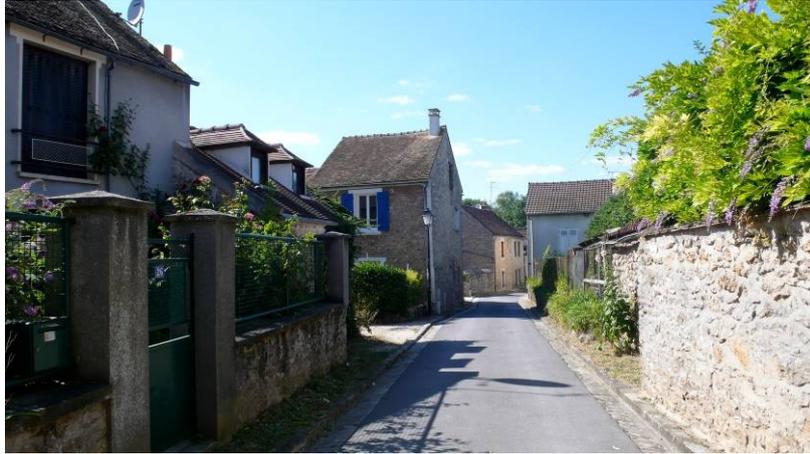
Rue Damalouise

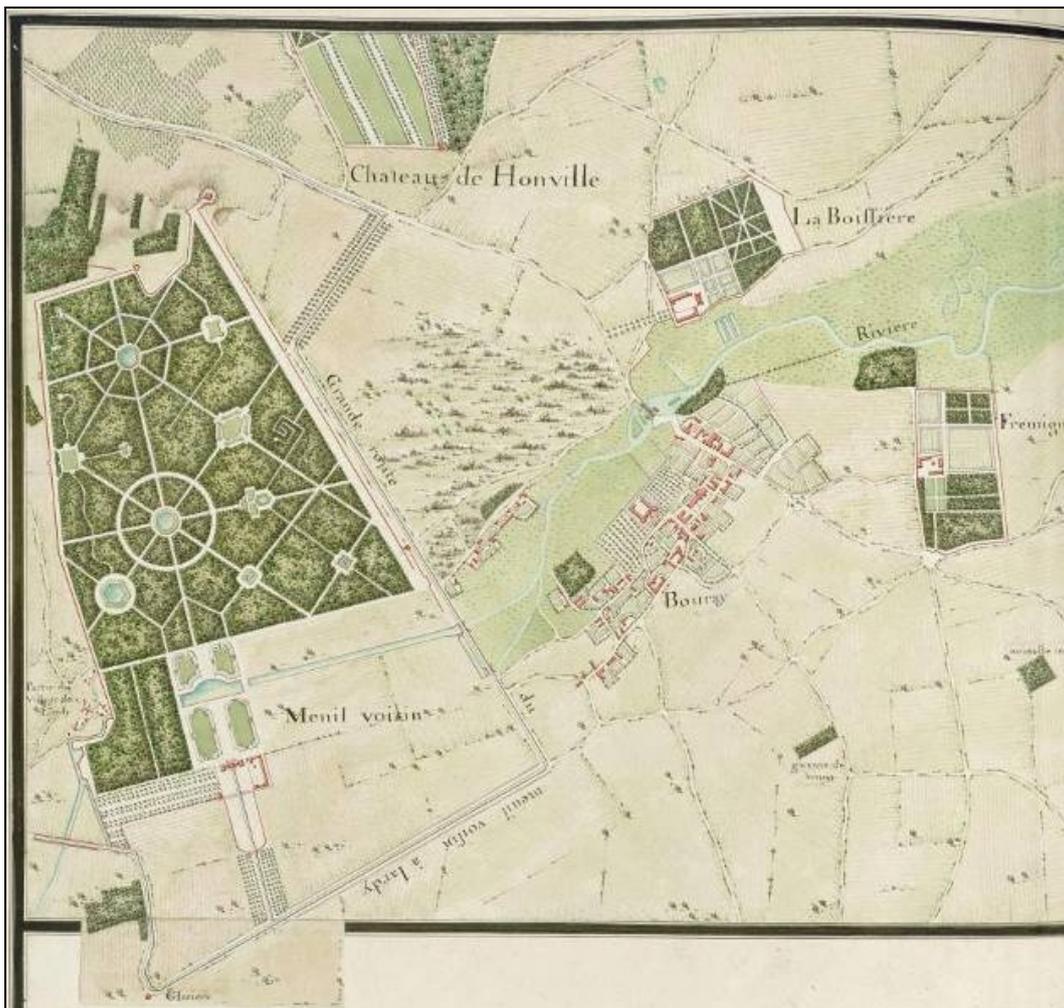
Extrait de l'Atlas de Trudaine sur lequel on distingue les parcs des châteaux de Mesnil Voisin, Frémigny, La Boissière et de la Honville © A. N., Département des Cartes et Plans.

Les parcs des châteaux de Mesnil Voisin, dessiné par Le Nôtre, et de Frémigny marquent également profondément le paysage de la commune. Dans les années 1950, une grande partie du parc du château de Mesnil Voisin, située sur la commune de Lardy, a laissé place à un centre d'essai technique de Renault.

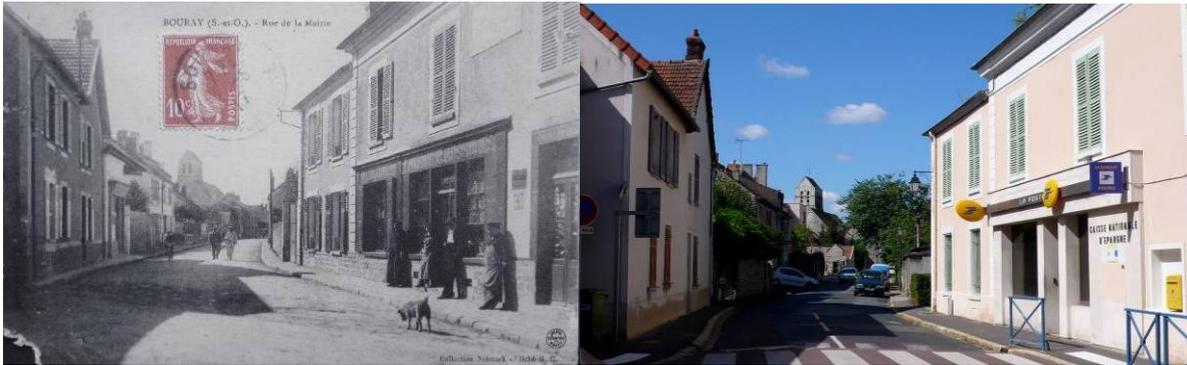
Carte postale, datant du début du XX^e siècle, de la rue de la Mairie et photographie du même point de vue prise au cours du mois d'août 2009.

La mise en parallèle des deux documents précédents permet de constater que les bâtiments de la rue de la Mairie sont toujours en place. On remarque cependant que l'ancienne maison à boutique, dans laquelle est aujourd'hui installée la Poste, a perdu sa devanture de boutique en bois. La porte que l'on distingue à droite de la devanture a également disparu et a été remplacé par une niche dans laquelle une boîte aux lettres a été installée.

Les bandeaux lissés soulignant les baies et les chaînes d'angle du bâtiment qui fait face à la Poste ont également disparu.

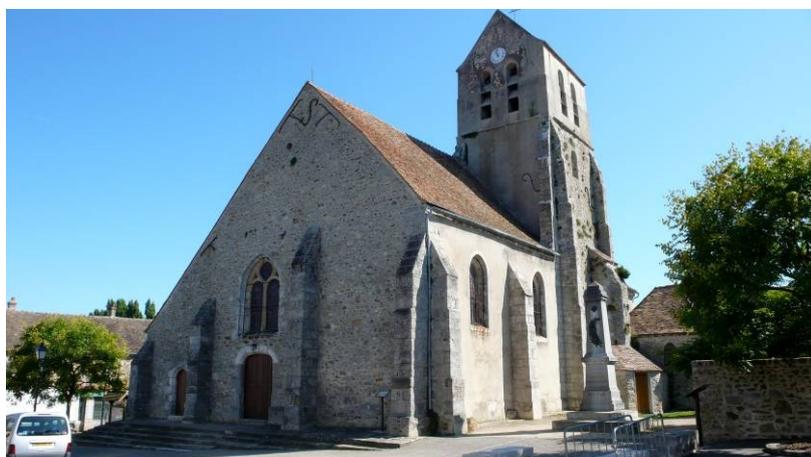
BOU01

La construction de l'église Saint-Pierre-aux-Liens remonte au XII^e siècle. Le clocher de plan quadrangulaire est percé de fenêtres ogivales garnies d'abat-son. Les murs de l'édifice sont renforcés par des contreforts en grès.

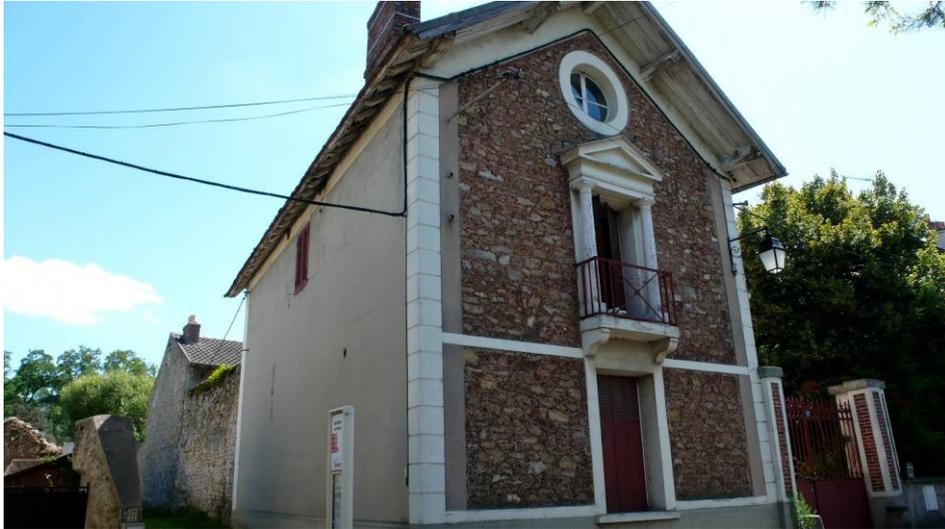
BOU21 (33-37, Grande Rue) est une ferme « ante-cadastre » dont les bâtiments ont été repris à la fin du XIX^e siècle. Le pignon sur rue du logis fut ainsi traité avec beaucoup de soin : la baie du premier étage est agrémentée d'un balcon et ornée d'un fronton supporté par deux colonnes. Un oculus a également été percé au-dessus du fronton et les angles sont soulignés par des chaînes en plâtre.

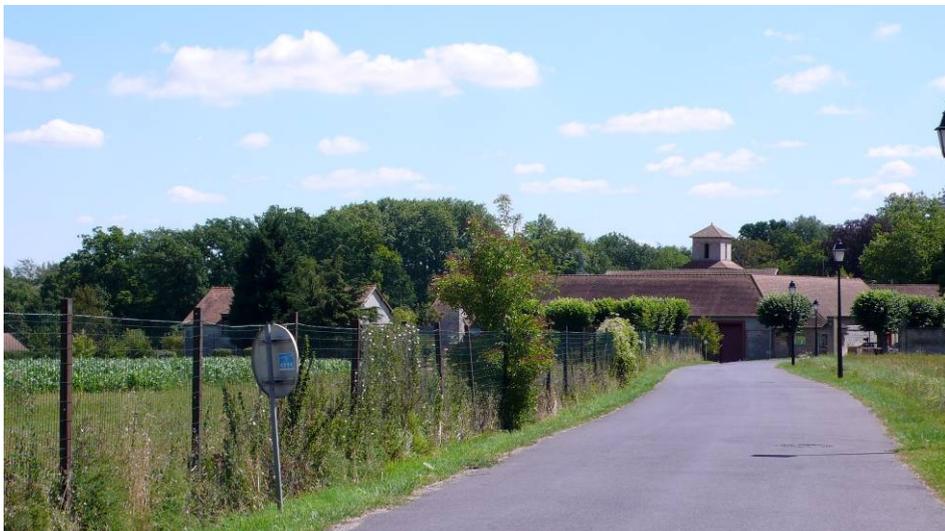
BOU30 est la ferme seigneuriale du château de Frémigny. Elle possédait autrefois un colombier (cf. plan cadastral). Cette grande ferme à cour fermée à trois côtés bâties possède un belvédère. Une grande porte charretière précédée d'un porche permet d'accéder à l'un des bâtiments agricoles.

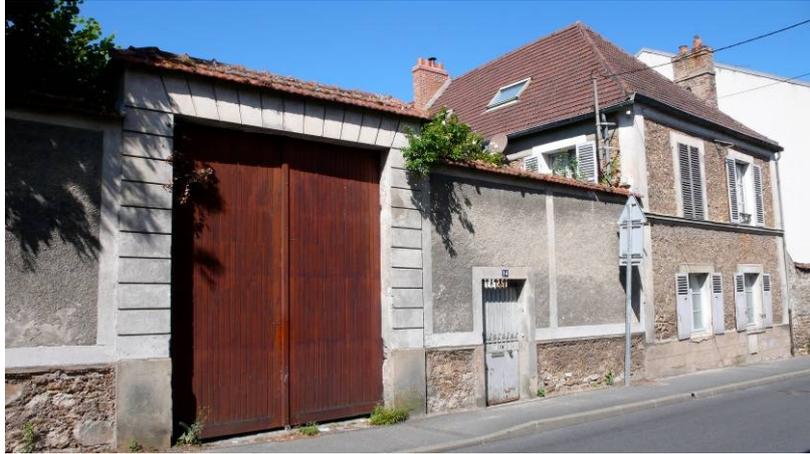
BOU13 (14, Grande Rue) est une ferme « ante-cadastre » dont le logis a certainement fait l'objet d'une transformation au cours du XIX^e siècle par le percement de baies dans le pignon et l'ajout de bandeaux lissés.

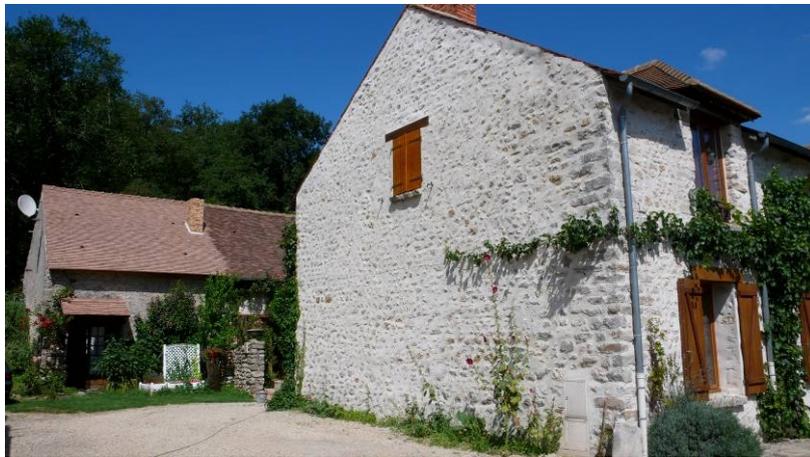
BOU44 (13, rue des Roches) est une ancienne ferme « ante-cadastre » située dans le hameau de Boinveau. Les chaînages d'angle sont constitués de blocs de grès grossièrement équarris.

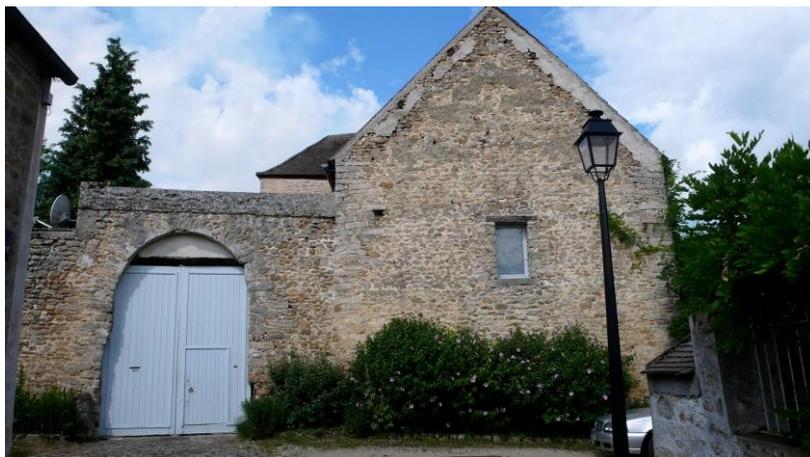
BOU79 (1, rue des Tilleuls) est une ancienne ferme « ante-cadastre » située dans le hameau du Petit Mesnil. Elle possède une imposante porte charretière dont le cintrage est constitué de blocs de grès. La cour est située derrière de hauts murs de clôture en pierre.

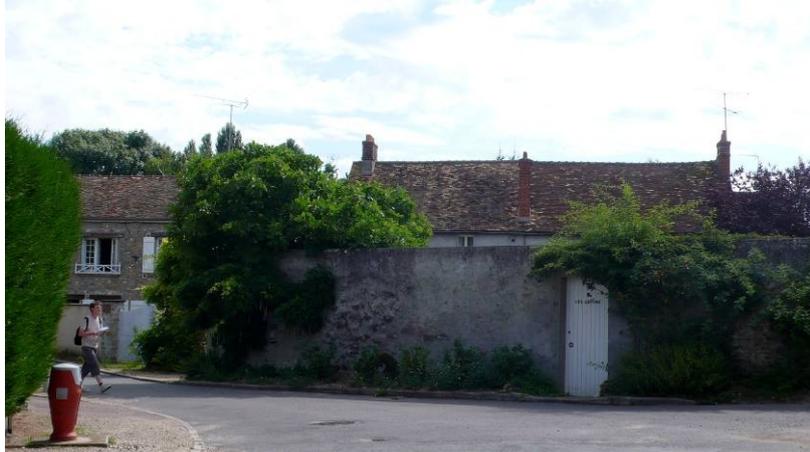
BOU85 (14-16, rue des Fontaines) est une ancienne ferme « ante-cadastre » située dans le hameau du Petit Mesnil dont les terres ont été loties (lotissement de la rue de Verdun).

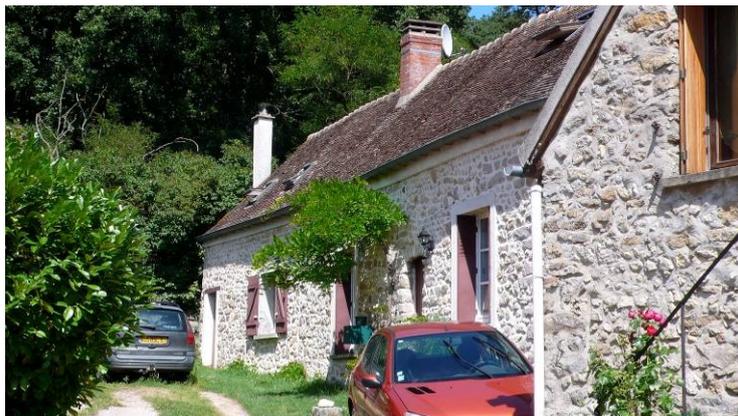
BOU43 (19, rue des Roches) est une maison « ante-cadastre » située dans le hameau de Boinveau. Les anciennes annexes agricoles sont situées dans le prolongement du logis.

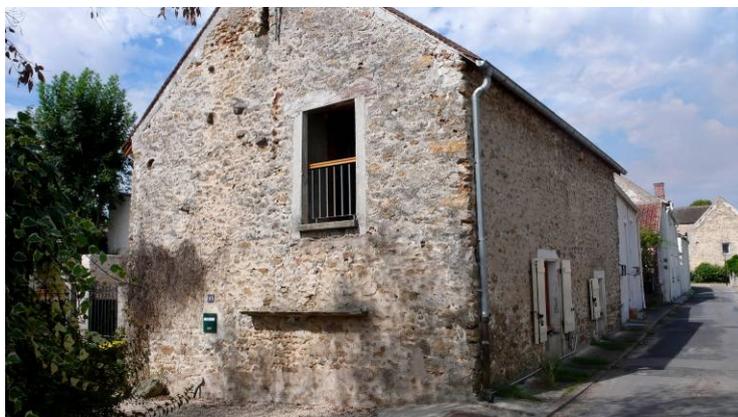
BOU83 (10, rue des Fontaines) est une maison rurale « ante-cadastre » de type bloc à terre.

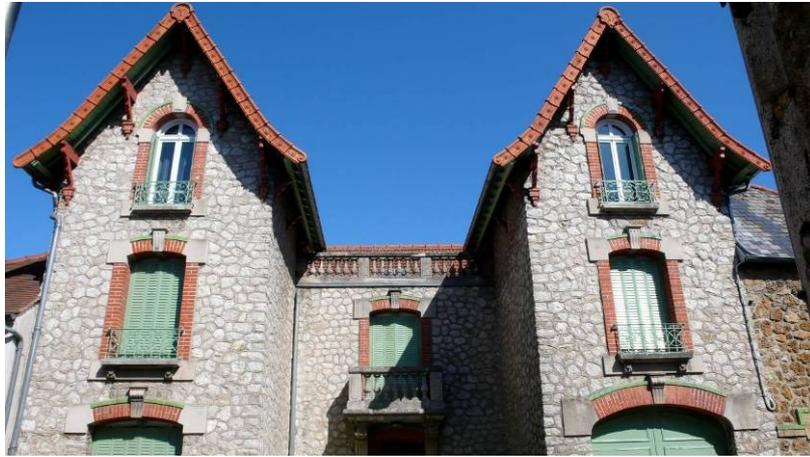
BOU07 (5, rue de la Mairie) fut construite à la fin du XIX^e siècle ou au début du XX^e siècle. Elle est composée d'un corps central à toit-terrasse et de deux ailes symétriques coiffées d'un toit à deux pans dont les débords sont soutenus par des aisseliers. Les encadrements des baies sont soulignés par des briques bichromes.

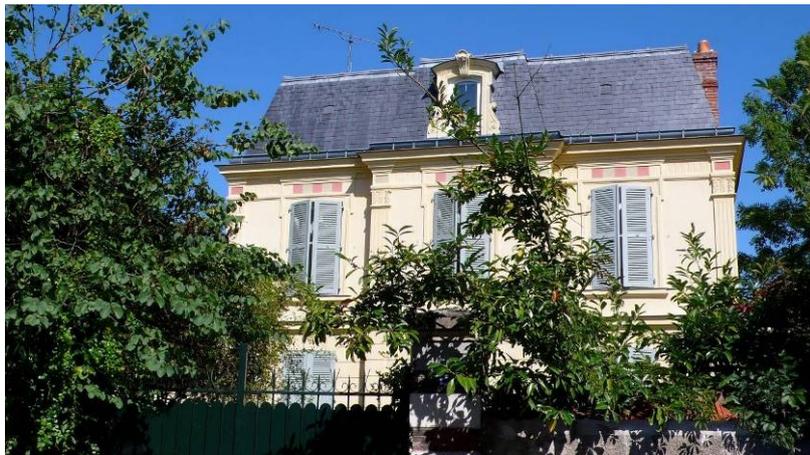
BOU11 (17, rue de la Mairie) est une belle villa classique de la fin du XX^e siècle. Elle est composée d'un étage carré surmonté d'un étage de combles aménagés et de trois travées. La travée centrale se dégage par un léger avant-corps. La modénature de plâtre est soignée et les linteaux du premier étage sont surmontés de carreaux de faïence.

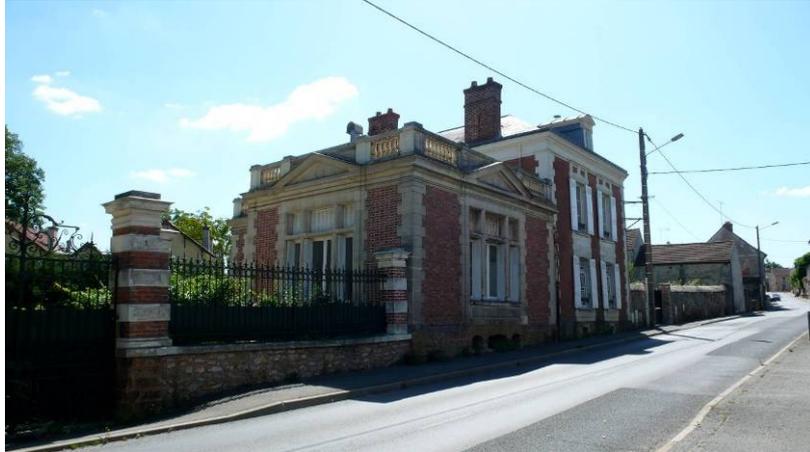
BOU15 (1, Grande Rue) est une villa de la fin du XIX^e siècle qui présente la caractéristique d'avoir été remaniée à plusieurs reprises. Le bâtiment d'origine possède un étage carré. Les murs sont parés d'un briquetage et d'un décor de plâtre soigné au niveau de l'encadrement des baies, des angles et de la corniche. Le mur de clôture en pierre possède un chaperon convexe à débord. L'aile de plain-pied en « L » a été accolée au début du XX^e siècle. Les murs sont construits à l'aide de pierre de taille et d'un remplissage ou d'un parement de briques. Les baies sont surmontées d'un fronton. La clôture de cette partie de la parcelle est composée d'un muret en moellons de meulière et de calcaire, de piles en briques et fausse pierre ainsi que de grilles.

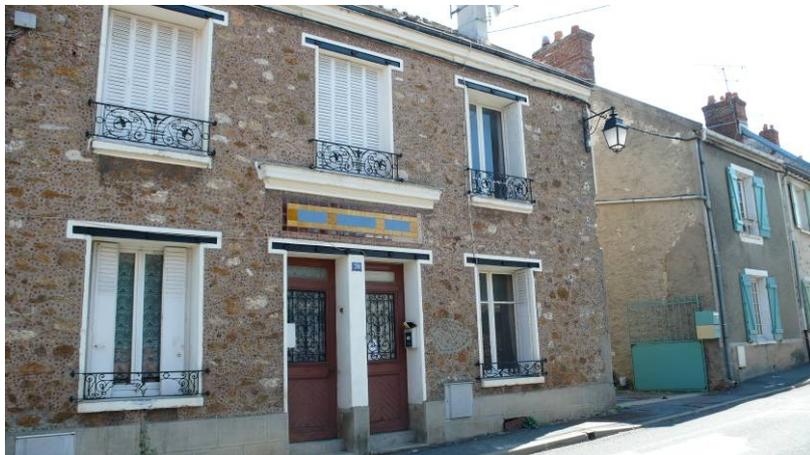
BOU22 (39, Grande Rue) est une maison de bourg « ante-cadastre » dont la façade sur rue a été reprise au cours de la première moitié du XX^e siècle : linteaux métalliques et carreaux de faïence.

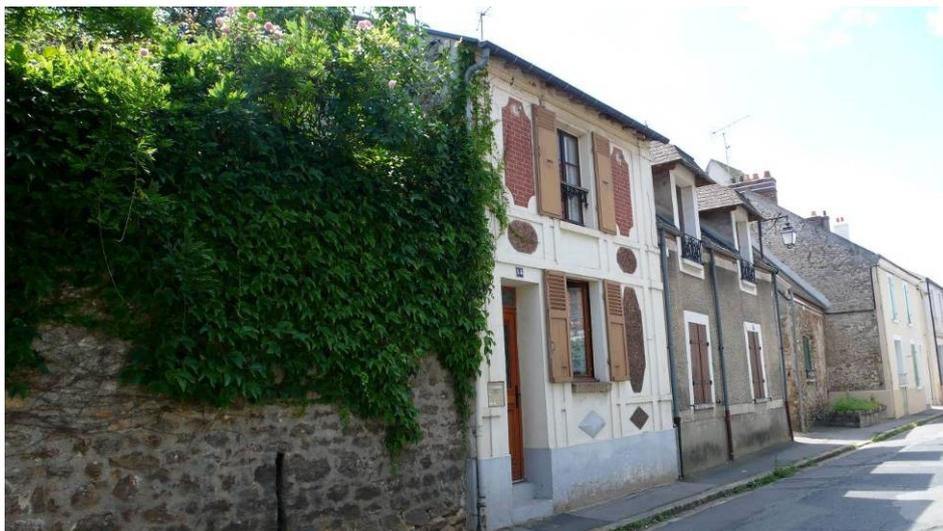
BOU37 (14, rue de la Mairie) est une petite maison de bourg « ante-cadastre » dont la façade a été reprise au cours du XIX^e siècle : briquetage et modénature de plâtre.

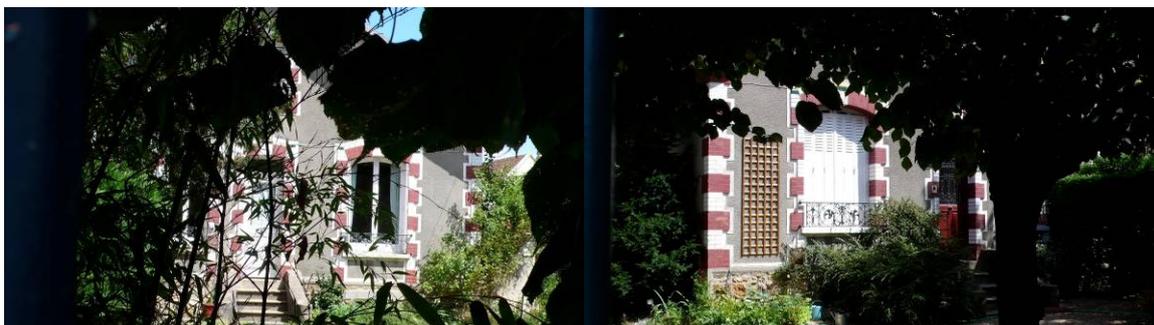
Les pavillons de la première moitié du XX^e siècle sont relativement peu nombreux et cantonnés à l'entrée de village orientale de Bouray-sur-Juine (Grande Rue et rue Pingaudière). La façade antérieure est systématiquement placée sur le mur pignon et ornée d'un décor de briques (encadrement de baies et chaînes d'angle).

BOU31 et BOU32 : pavillons jumeaux des 83 et 85 Grande Rue.

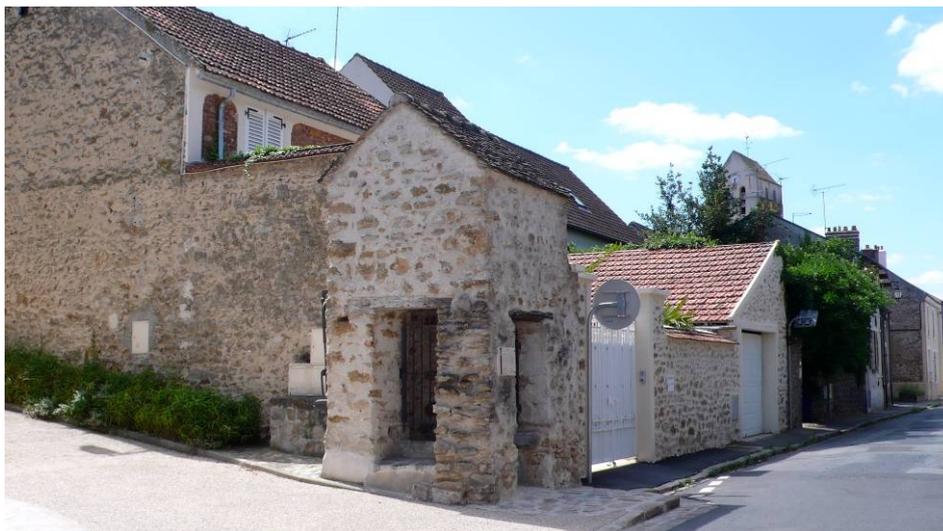
BOU35

Enfin, le puits mitoyen du centre de Bouray-sur-Juine (BOU35) est remarquablement bien conservé. Il présente la particularité de posséder trois accès à l'eau : deux sur la voie publique et un dans une propriété privée. Construit en moellons de meulière et de calcaire, il est coiffé d'un toit à deux pans.

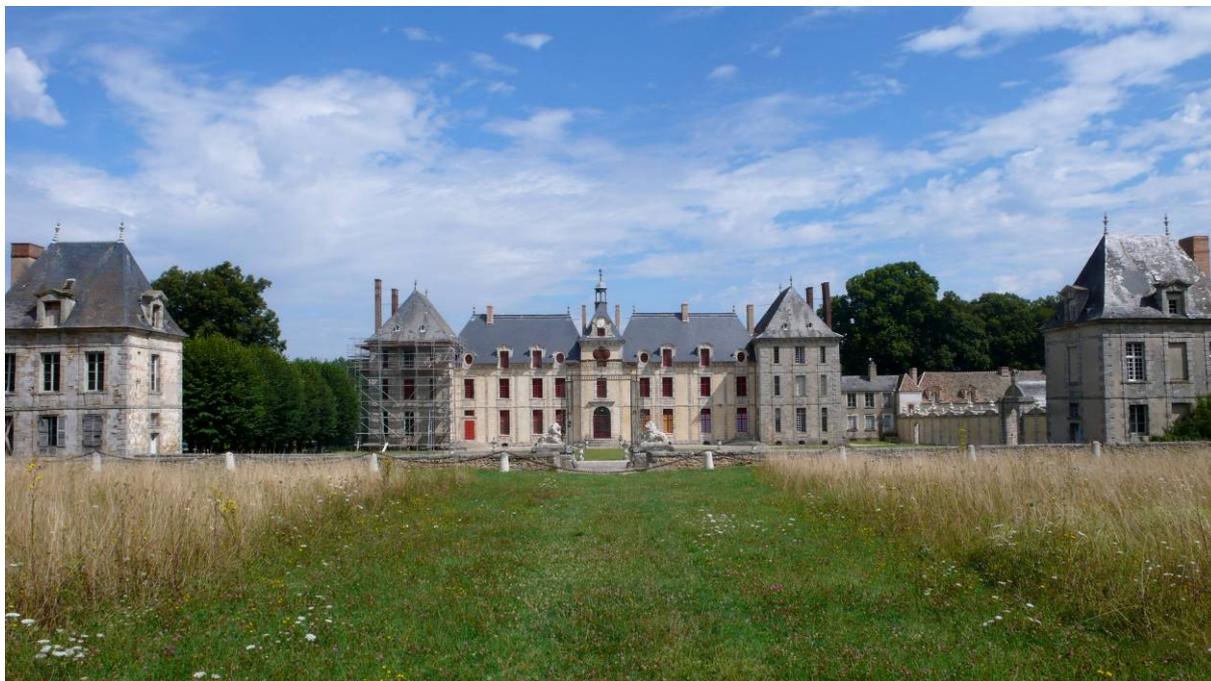
BOU87

Le bâtiment actuel du château du Mesnil Voisin (BOU87) fut construit à partir des années 1630 à l'emplacement d'un château plus ancien.

Les façades et toitures du château, des deux pavillons d'angle, des communs ainsi que leurs murs de clôture auxquels il faut ajouter la chapelle et le colombier en totalité ont fait l'objet d'une procédure de classement par arrêté en date du 18 décembre 1980. Les intérieurs du château, des pavillons d'angle et des communs ont quant à eux été inscrits à l'inventaire supplémentaire des monuments historiques le 10 octobre 1994.

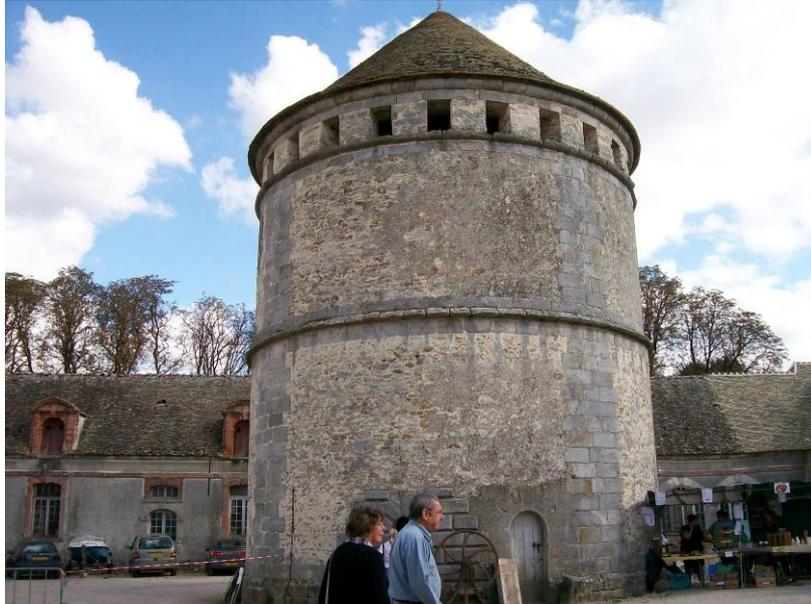
BOU87 : vue du colombier. En arrière-plan les communs du château.

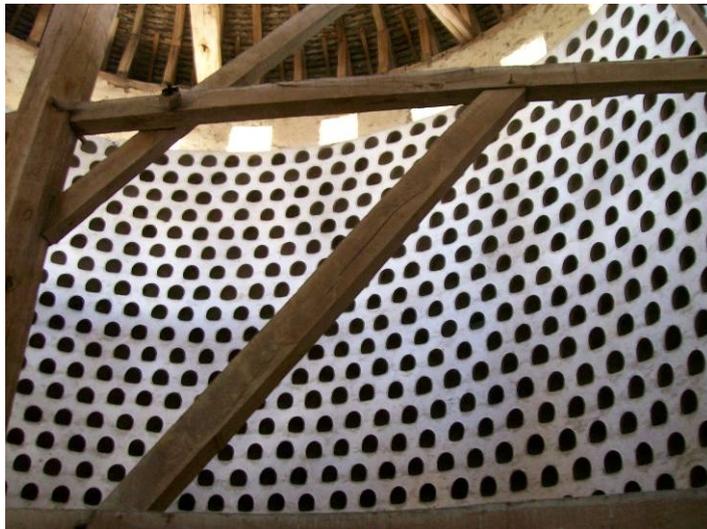
BOU87 : vue intérieure du colombier. Le bâtiment compte 3 000 boulins auxquels on accède grâce à une échelle tournante.

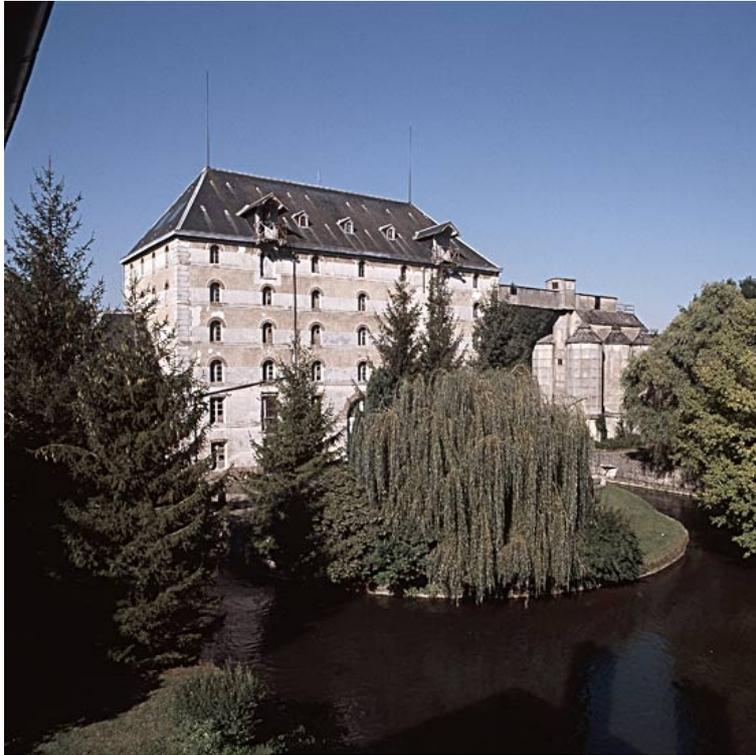
L'existence d'un premier moulin banal est attestée au XII^e siècle¹. Le bâtiment actuel fut construit en 1835 en aval de l'ancien moulin qui fonctionna jusqu'à l'achèvement des travaux, et qui fut ensuite détruit. Il appartenait alors à Madame de Rougé, propriétaire du château du Mesnil Voisin. Le bâtiment répond aux normes de l'architecture modulaire : l'ouverture de la baie en plein cintre peut ainsi être le module choisi pour la construction du bâtiment². Le moulin de Vaux à Auvers-Saint-Georges possède les mêmes caractéristiques architecturales (cinq étages carrés surmontés d'un étage de combles aménagés, sept travées, baies en plein-cintre à décor de briques, porte principale cintrée). Le moulin de Pierre Brou à Etréchy possède également le même type de baies en plein-cintre à décor de briques.

Des silos à grains furent construits en 1930 par René Lecoœur qui fit rénover et moderniser entièrement le moulin.

Un incendie a ravagé le bâtiment principal du moulin de Bouray-sur-Juine dans la nuit du 4 décembre 2009. Il semblerait que les dégâts soient particulièrement importants et que les planchers et la charpente du bâtiment aient entièrement brûlés.

Moulin de Bouray-sur-Juine. A droite, les silos construits en 1930 © Région Île-de-France – Inventaire Général / P. Ayrault, 2005, ADAGP.

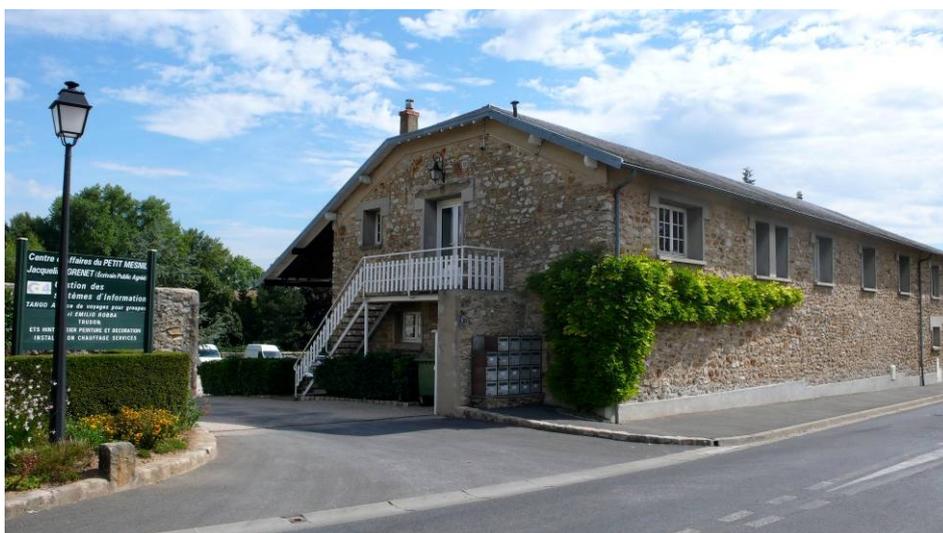
Ferme dénaturée au 3, route de Lardy : cette grande ferme à cour fermée construite au XX^e siècle accueille aujourd'hui un centre d'affaires. Les anciennes granges ont subi des modifications structurelles majeures : percement de nombreuses baies, création d'un plancher...

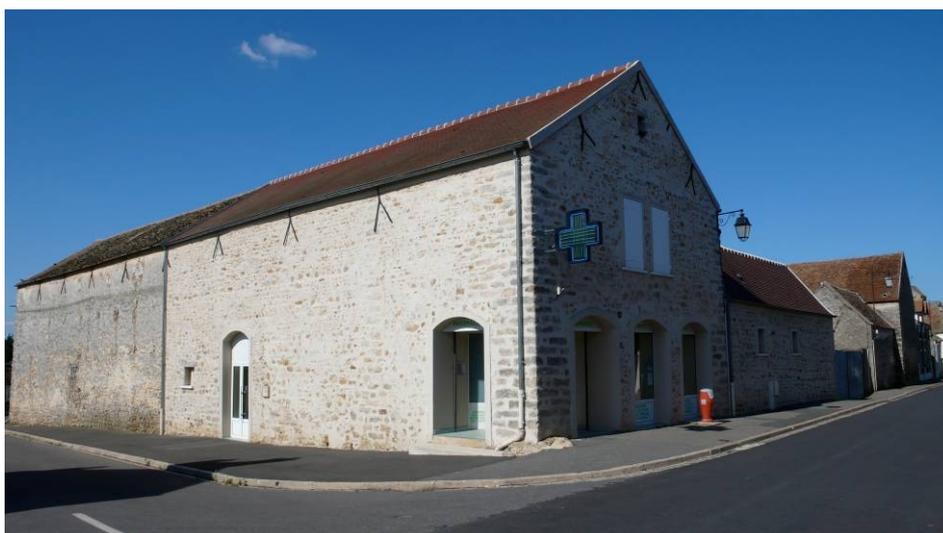
Importante ferme à cour fermée « ante-cadastre » du centre-bourg (59, rue Haute) : une pharmacie a pris place dans une ancienne grange ce qui a nécessité le percement de nombreuses baies.

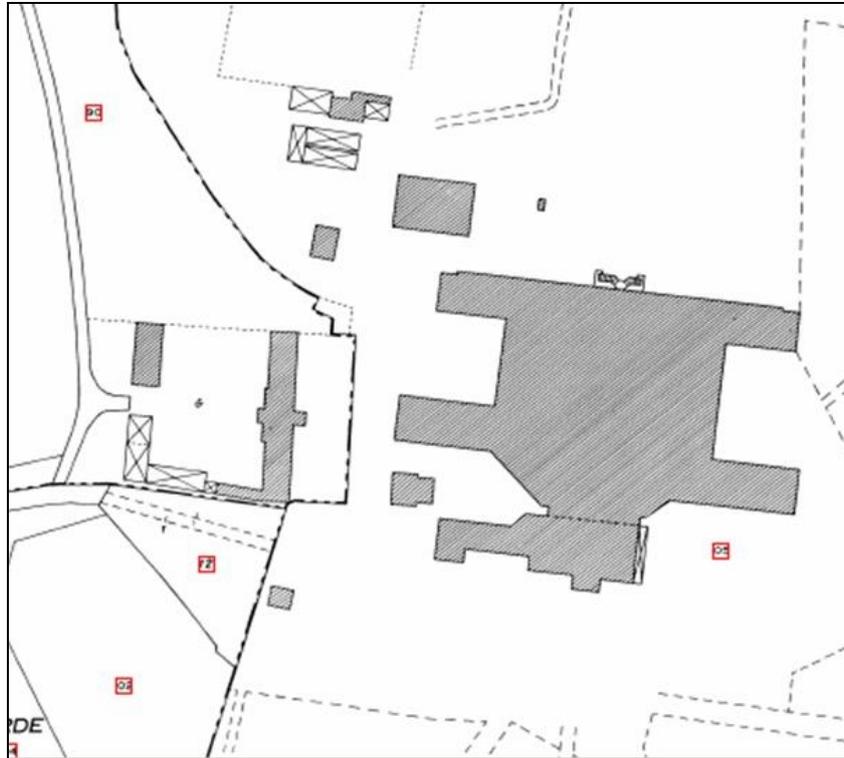
Le patrimoine monumental de la commune n'est pas épargné. Le château de Frémigny, auquel nous n'avons pu accéder, semble avoir subi de nombreuses transformations comme en témoigne le cadastre de la commune. En effet, un important groupe d'assurances français a transformé le château en centre de formation au cours des années 1980.

Extrait du cadastre sur lequel on distingue le château et la ferme de Frémigny. La majeure partie du bâtiment est constituée d'un ajout en forme de « H » construit dans les années 1980 © Ministère du Budget, des comptes publics et de la fonction public.
