# Diagnostic patrimonial du Centre-Essonne

## Chamarande

*DIAGNOSTIC PATRIMONIAL DU CENTRE-ESSONNE*  
Communes des cantons de Brétigny-sur-Orge,  
Etréchy et Mennecy

Synthèse communale

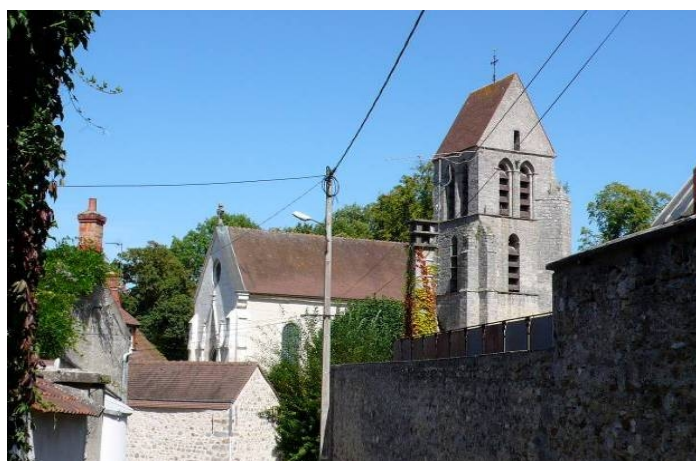
La construction de l'église Saint-Quentin (ISMH1926) remonte au XII<sup>e</sup> siècle. Elle fut remaniée à plusieurs reprises, notamment au cours du XIX<sup>e</sup> siècle grâce à l'intervention du duc de Persigny, ministre de l'intérieur de Napoléon III et ancien propriétaire du château. Un édicule fut également ajouté au flanc nord de l'église au XIX<sup>e</sup> siècle : la chapelle des Talaru.

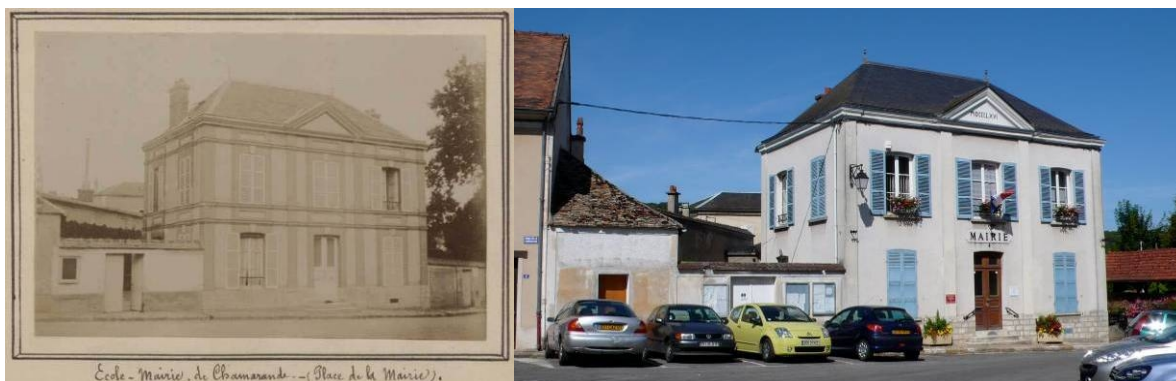
Le bâtiment de la mairie de Chamarande (CHM48) n'a pas subi de transformations structurelles majeures au cours du XX<sup>e</sup> siècle. Cet édifice, construit en 1866, est composé d'un étage carré et de trois travées. En revanche, on constate la disparition de la modénature de briques dont on devine encore certains éléments sous l'enduit. Le fronton est toujours en place et la date de construction de l'édifice a été ajoutée.

*Photographie de la mairie de Chamarande extraite de la Monographie de l'Instituteur et photographie du même bâtiment prise au cours du mois d'août 2009.*

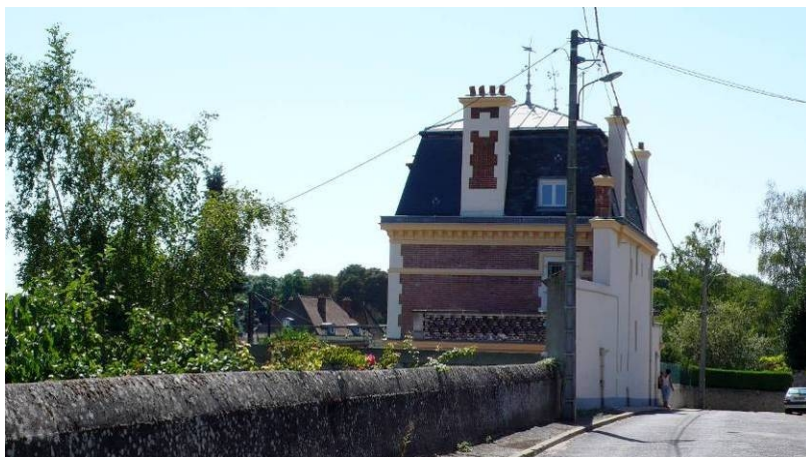
*CHM20 (1, chemin des Berbiettes) est située le long de ligne de chemin de fer. Elle possède un toit en pavillon et une modénature de plâtre soignée composée de chaînes d'angle, d'une corniche à denticules et de bandeaux horizontaux.*

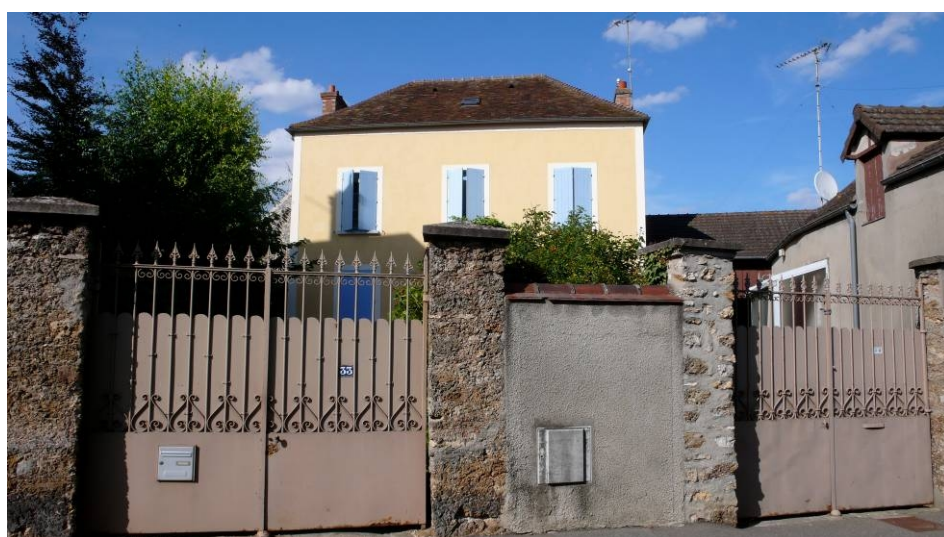
*CHM65 (33, rue du Commandant Maurice Arnoux) fut construite au cours du XIX<sup>e</sup> siècle. Elle est composée d'un étage carré et de trois travées. Les murs sont recouverts d'enduit. Les entourages des baies et les angles sont soulignés par des bandeaux lissés.*

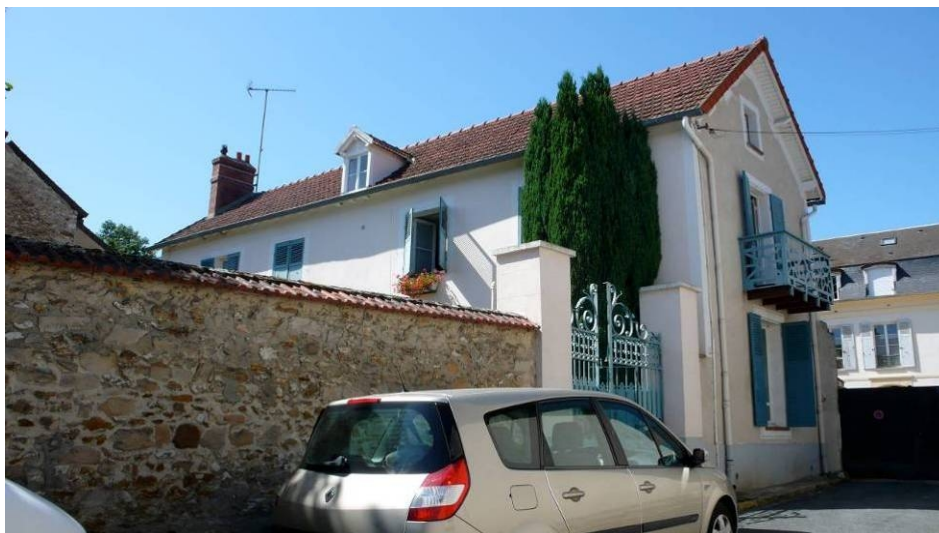
*CHM25 (23, rue du Commandant Maurice Arnoux) est un bâtiment « ante-cadastre ». Il s'agit vraisemblablement d'un ancien logis de ferme. Les annexes ont été détruites.*

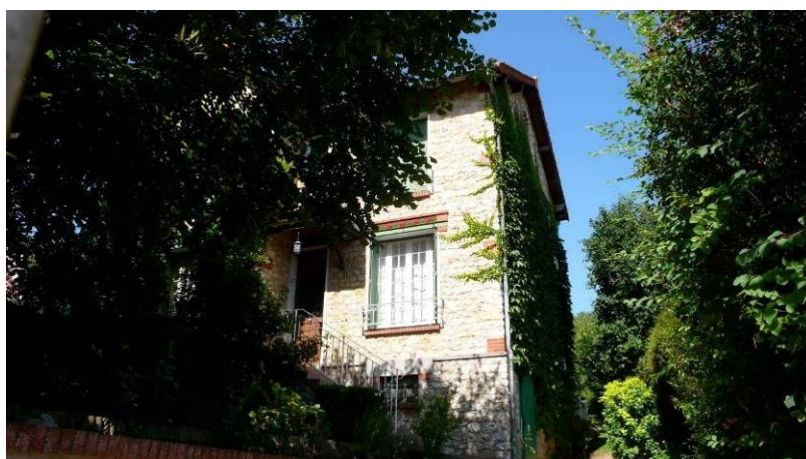
*CHM04 (50, rue des Frères Bolifraud) fut construite en calcaire sur un niveau de sous-bassement au cours des années 1920. Cette villa possède un étage carré et trois travées. Les linteaux sont composés d'une pièce métallique et d'un décor de briques et de carreaux de faïence.*

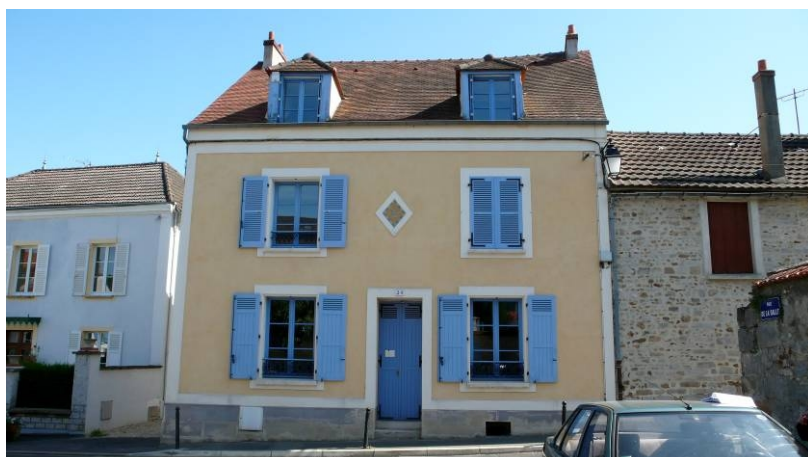
*CHM43 (24, rue du Commandant Maurice Arnoux) est une maison de bourg « ante-cadastre » dont les entourages de baies et les angles sont soulignés par des bandeaux lissés.*

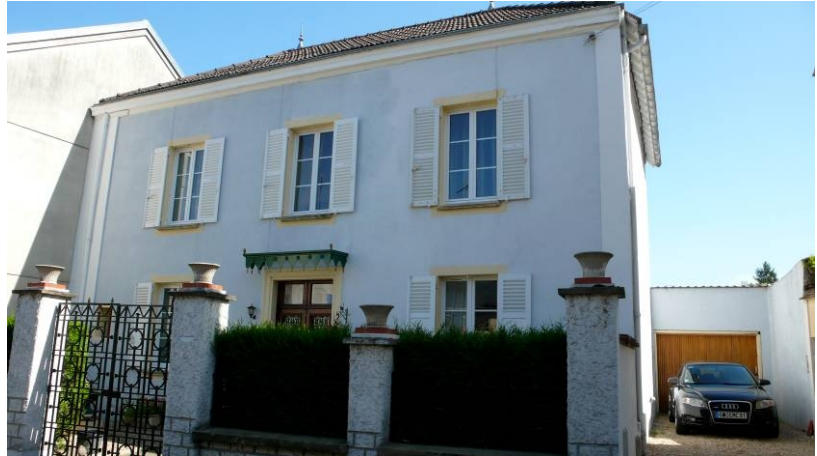
*CHM44 (26, rue du Commandant Maurice Arnoux) est une maison de bourg en retrait construite au XIX<sup>e</sup> siècle. Elle possède une corniche moulurée.*

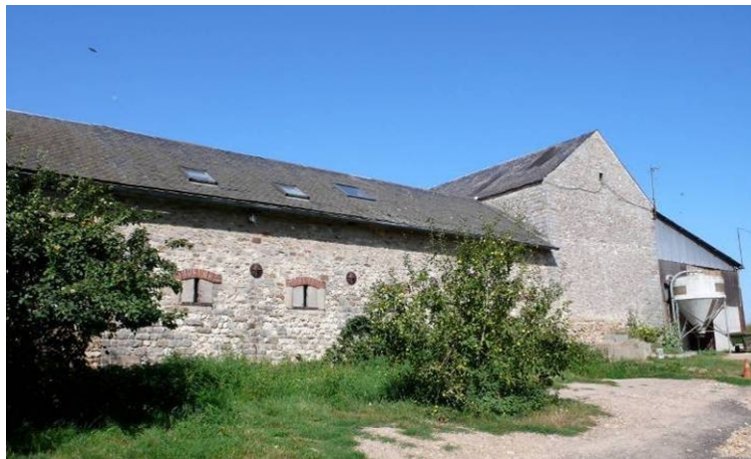
*La ferme de Montfort (CHM02) est une grande ferme à cour fermée à deux côtés bâtis. A l'écart du centre-bourg, cette ferme est située à proximité immédiate de l'ancien tracé de la route royale de Paris à Orléans. Le bâtiment ci-dessus est une grange construite au XIX<sup>e</sup> siècle (bâtiment non représenté sur le cadastre napoléonien et présence de baies cintrées à décor de briques). Les murs sont constitués de blocs de grès et de moellons de meulière et de calcaire.*

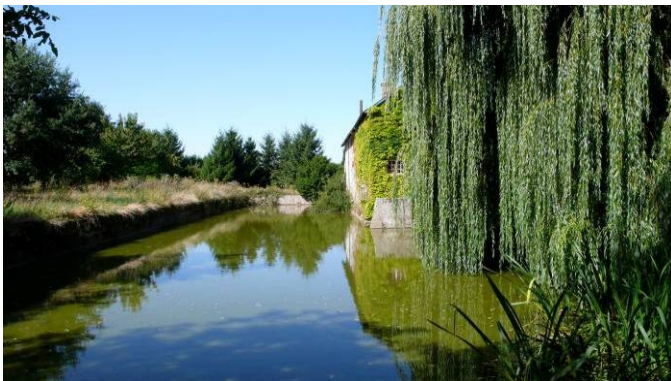
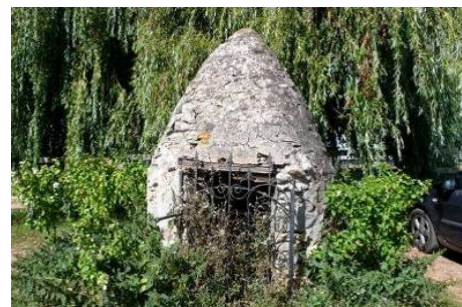
*CHM02 : mare (ou pédiluve ?) et puits à calotte conique*

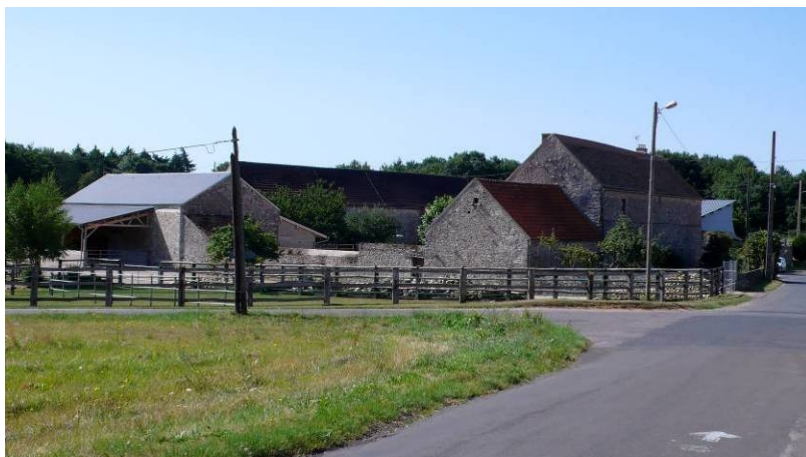
*CHM01 est une ferme « ante-cadastre » située le long de l'ancien tracé de la route royale de Paris à Orléans, face à la ferme de Montfort. Cette ferme à cour fermée à quatre côtés bâtis abrita autrefois un relais de poste.*

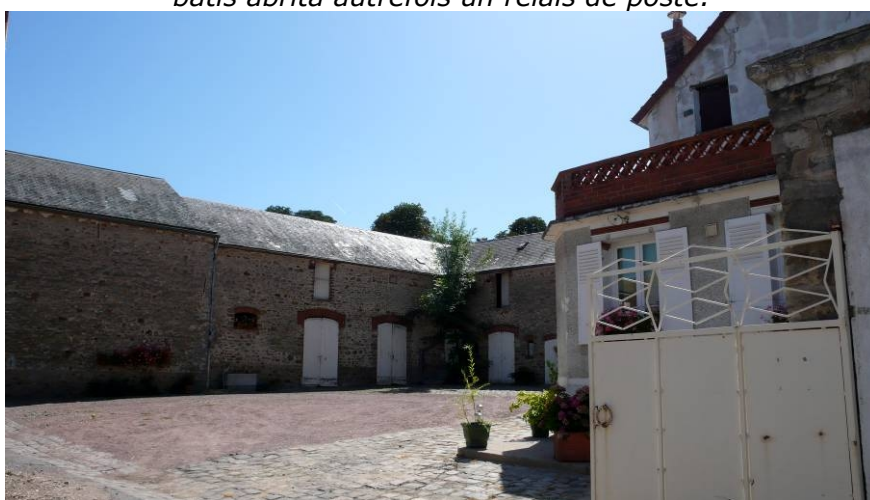
*CHM40 (8, rue du Commandant Maurice Arnoux) est une grande ferme à cour fermée située dans le centre-bourg de Chamarande. Cet ensemble de bâtiments à vocation agricole fut construit au cours du XIX<sup>e</sup> siècle. A droite, une extension de plain-pied a été ajoutée au bâtiment d'origine (linteaux constitués d'une pièce métallique dont les rivets sont cachés par des rosettes).*

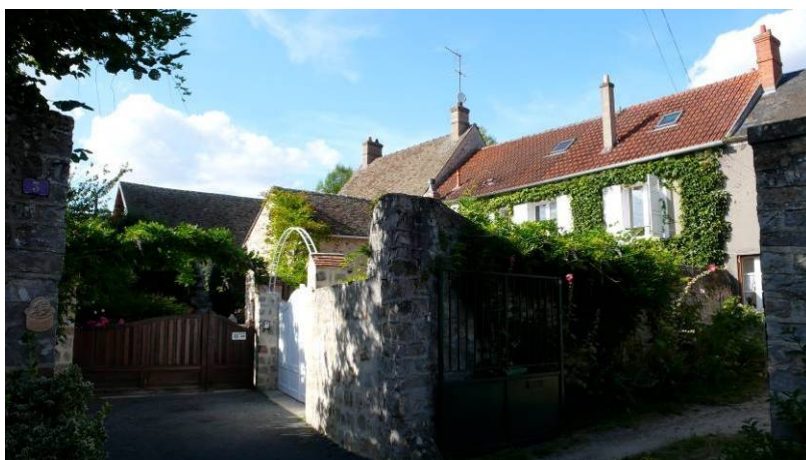
*CHM70 (1-5, impasse des quatre coins) est une ancienne grande ferme à cour fermée « ante-cadastre » dont une partie des bâtiments a disparu et qui a été morcelée. Le morcellement de cet ensemble semble relativement ancien en raison de la présence de plusieurs murs de clôture en pierre au centre de la cour.*

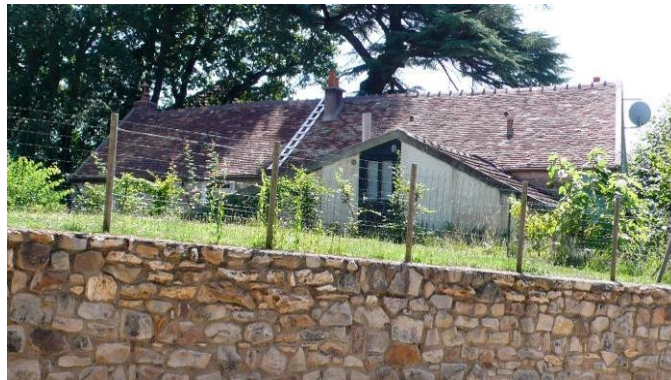
*CHM17 (14, rue de la Victoire) fut construite au cours du XIX<sup>e</sup> siècle.*

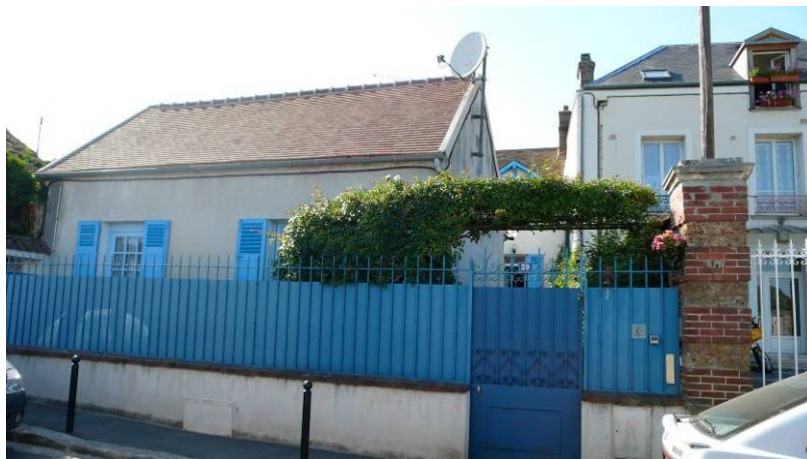
*CHM60 (59, rue du Commandant Maurice Arnoux) est « ante-cadastrée ». Elle se compose d'un ancien logis en fond de parcelle et d'une annexe agricole.*

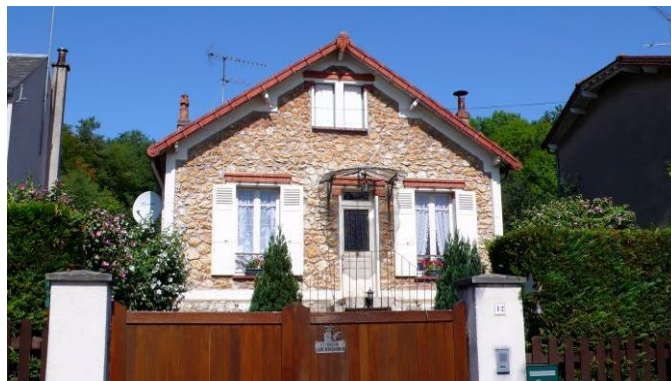
*CHM05 (42, rue de Frères Bolifraud) possède des linteaux composés d'une pièce métallique surmontée d'un décor de briques.*

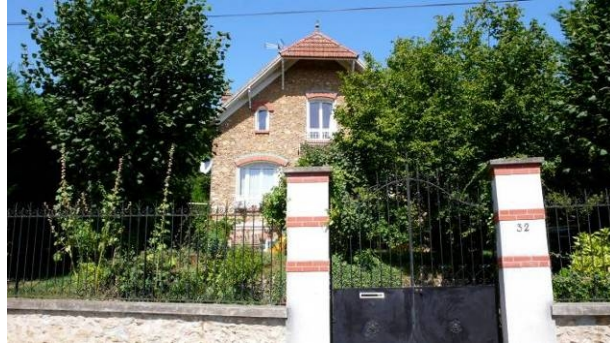
*CHM08 (32, rue des Frères Bolifraud) possède un toit à demi-croupe dont le débord est supporté par des aisseliers et des baies cintrés à décor de briques bichromes.*

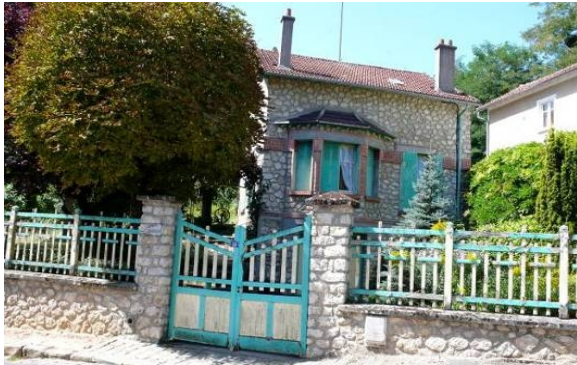
*CHM15 (13, rue de la Victoire) est construit en calcaire. Les murs sont ornés d'un décor de briques. On note également la présence d'un bow-window sur l'un des deux murs gouttereaux.*

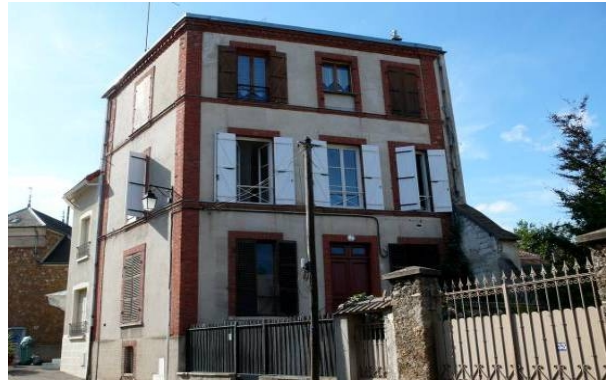
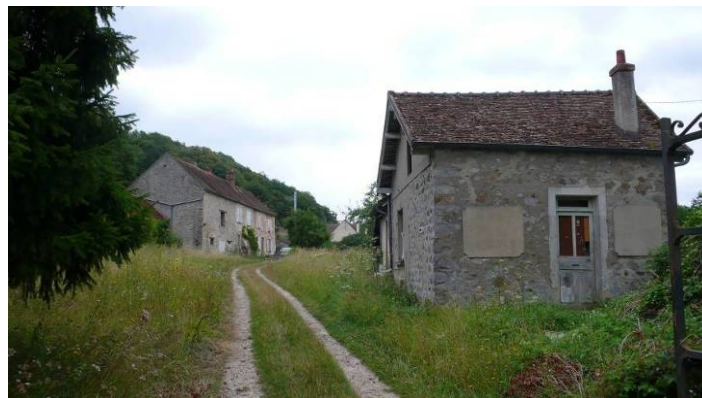
*CHM73 (9, route de Lardy) est l'ancienne tuilerie-briqueterie de Chamarande.*

Enfin, le patrimoine ordinaire de la commune de Chamarande compte également un petit immeuble d'habitation situé au 31, rue du Commandant Maurice Arnoux (CHM67). Les chaînes d'angles, les bandeaux horizontaux et les encadrements de baies sont soulignés par un décor de briques. On note également la présence d'une ancienne tuilerie-briqueterie sur le territoire communal dont la production annuelle était de 500 000 briques et 700 000 tuiles à la fin du XIXe siècle<sup>1</sup>.

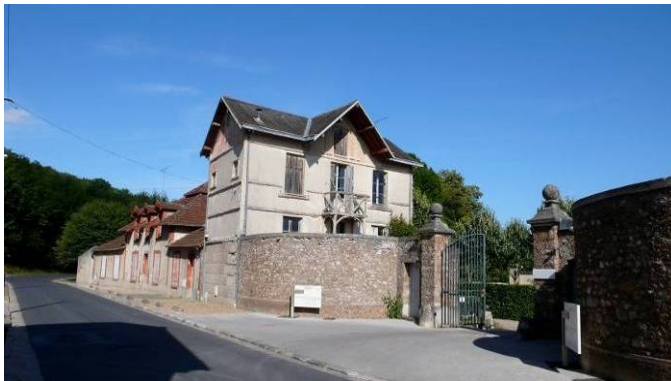
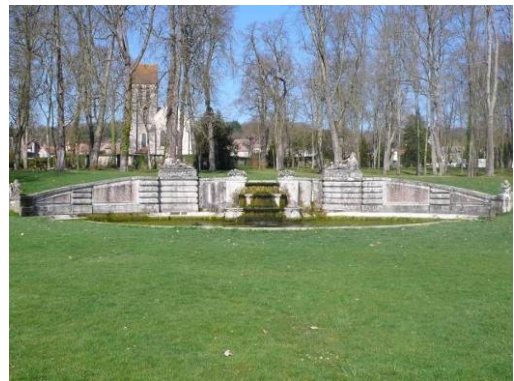
*CHM75 : communs situés le long de la rue du Commandant Maurice Arnoux et buffet d'eau*

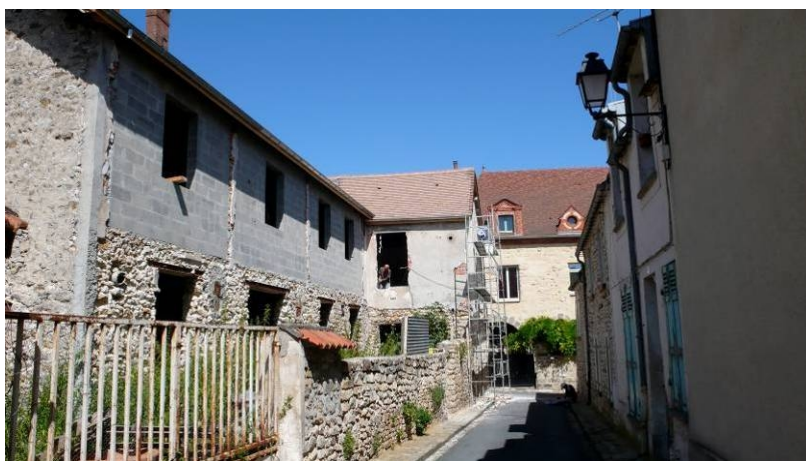
*Maison dénaturée au 5, rue de la Gare. Cet ensemble, constitué d'un bâtiment « antecadastre » donnant sur la rue de la Gare et d'un bâtiment plus récent situé le long de la rue de la Salle est en cours de transformation. La maçonnerie en moellons de meulière et de calcaire est remplacée au premier niveau par des parpaings et des baies sont percées à intervalles réguliers.*

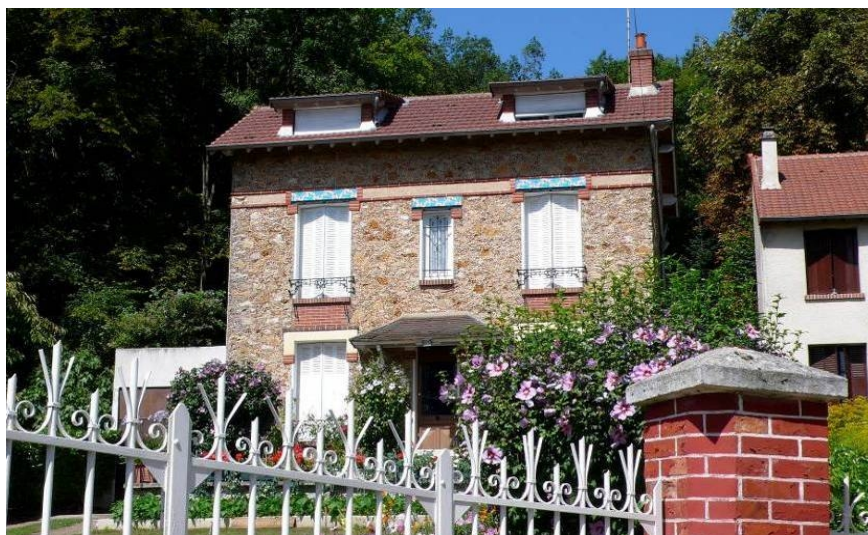
*Villa dénaturée au 8, rue des Frères Bolifraud. Une aile dénaturante a été accolée à cette villa dont les linteaux sont ornés de carreaux de faïence à décor floral.*

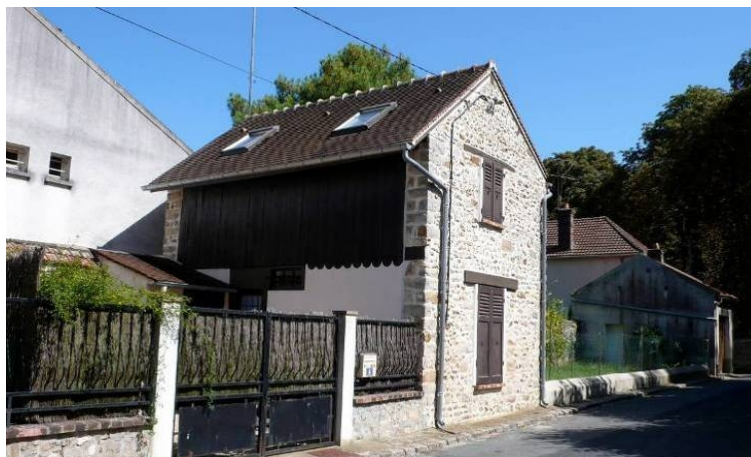
*Séchoir à haricots dénaturé situé rue de la Fontaine. La culture des haricots tenait une place importante à Chamarande. Ce bâtiment constitue l'un des rares exemples conservés de cette activité. Il a cependant été transformé en maison d'habitation et des baies ont été percées dans le pignon.*
