Diagnostic patrimonial du Centre-Essonne

Champcueil

Synthèse communale

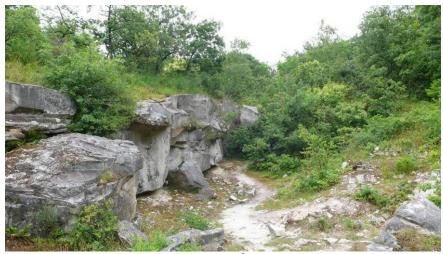
Front de taille dans la forêt des Grands Avaux

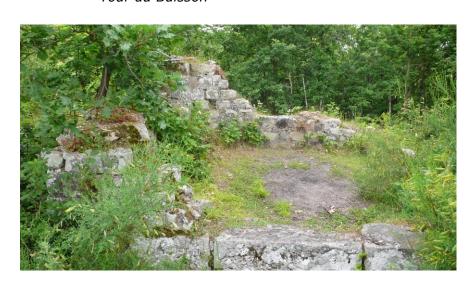
Vestiges de la tour du télégraphe Chappe qui fonctionna au cours de la première moitié du XIX^e siècle sur la ligne Paris-Lyon.

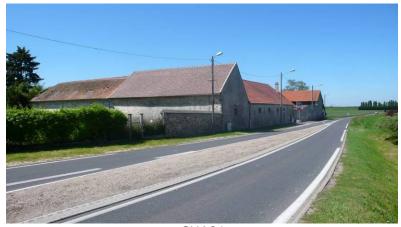
CHA01

La ferme des Montcelets, recensée CHA01, est une grande ferme isolée à cour fermée dont une partie des bâtiments est antérieure au cadastre napoléonien (cf. page 14).

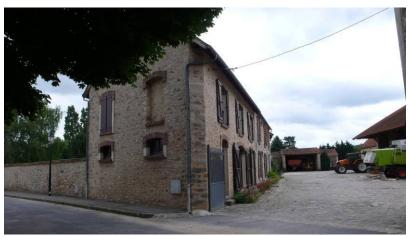
CHA41 est la seule grande ferme à cour fermée subsistant aujourd'hui dans le centre-bourg. Elle fut remaniée au cours du XIX^e siècle comme en témoigne la présence d'une modénature de briques sur les baies cintrées.

CHA41, située au 11 rue Royale

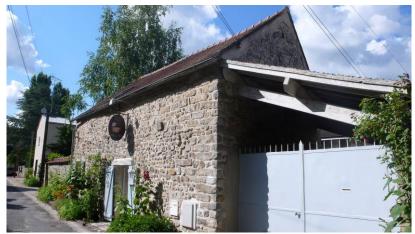
CHA12 est constituée d'un bâtiment « ante-cadastre » dont la façade gouttereau donne sur la rue des Avaux, dans le hameau de Louteville.

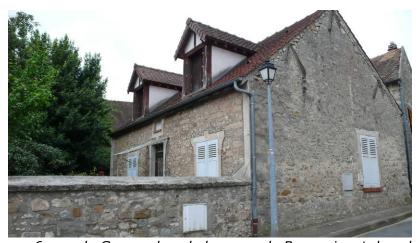
CHA64 située au 6, rue du Gazon, dans le hameau de Beauvais, et dans la maçonnerie de laquelle on retrouve des blocs de grès de teinte rosée.

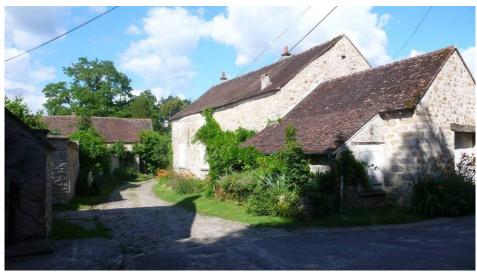
Rue des Bleuets, hameau de Louteville

La photographie de la rue des Bleuets est un bon exemple de conservation de la physionomie générale d'une rue de Champcueil. Cependant, le phénomène de « façadisme rural » est également marqué sur le territoire communal et défigure bien souvent des ensembles ruraux faisant partie du patrimoine ordinaire qu'il conviendrait pourtant de sauvegarder pour éviter que l'identité communale ne disparaisse.

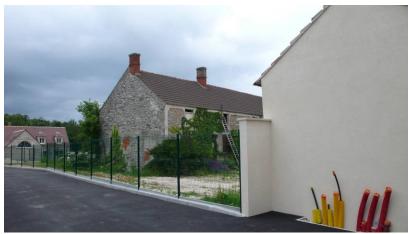
La cohérence de l'ensemble des bâtiments composant la ferme est ainsi perturbée dans la mesure où la cour est désormais divisée en deux parties distinctes.

Voie passant au centre de la cour de l'ancienne ferme et permettant d'accéder aux divers pavillons construits en contre-bas.

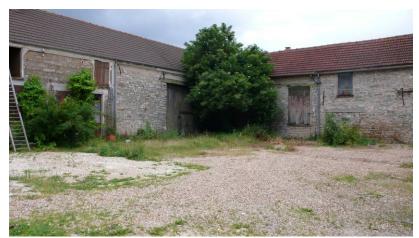
Bâtiments et cour de l'ancienne ferme du 1, rue de la Chapelle
