Diagnostic patrimonial du Centre-Essonne

Les Granges-le-Roi

**DIAGNOSTIC PATRIMONIAL CENTRE ESSONNE
CANTONS DE DOURDAN ET DE SAINT-CHÉRON**

Synthèse communale

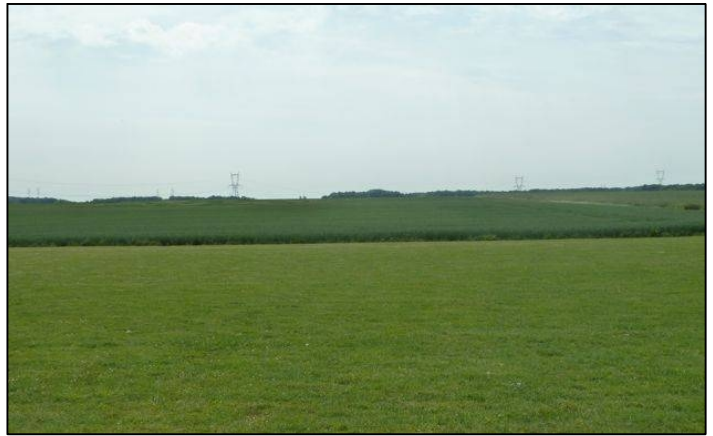
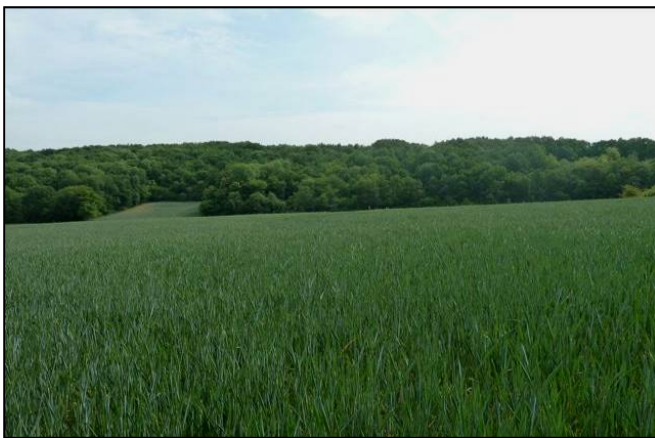
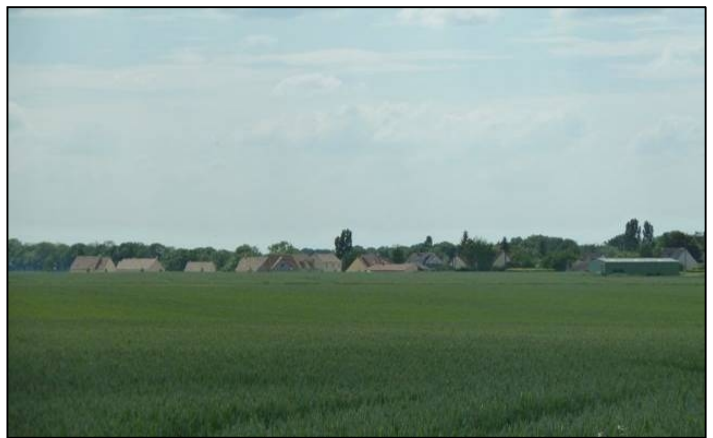
En haut à gauche : les coteaux sablonneux au nord, sont très accidentés. Impossibles à mettre en culture ou à exploiter, ils sont complètement boisés et libres de toute occupation.

En haut à droite : le plateau agricole vers le sud : le faible relief offre une vue dégagée sur les alentours. Les pylônes électriques que l'on distingue se trouvent à plus de deux kilomètres. Ce sont ceux de la ligne à très haute tension qui traverse le canton du sud au nord.

En bas à gauche : la pente des Courtils, petite vallée d'orientation nord-sud située à l'est de la commune, à la fois cultivée et boisée. La végétation masque ici les lignes du relief.

En bas à droite : vue de la commune depuis la Croix des Champs. Le bâti, situé en rebord de plateau et de coteau, marque la transition entre les espaces en culture et les zones boisées.

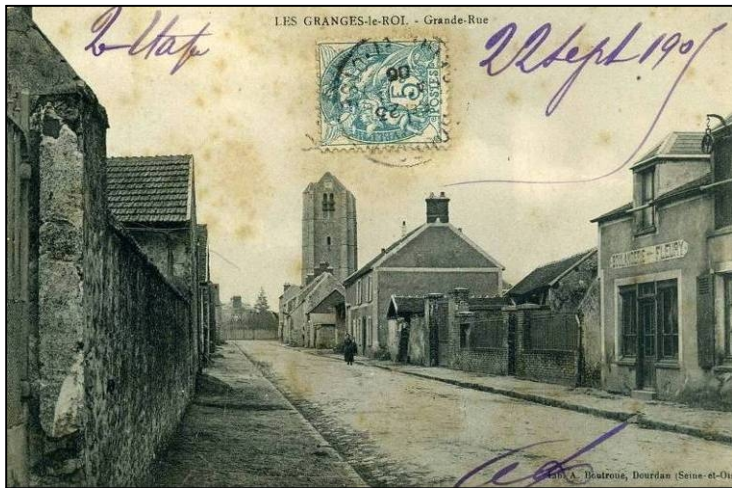
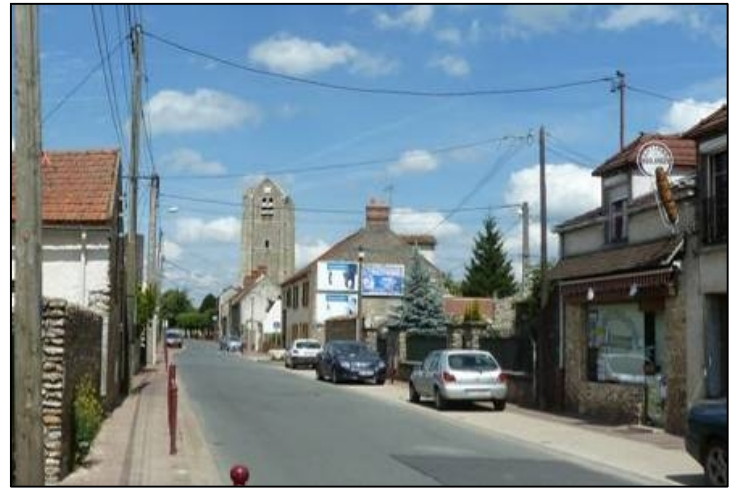
Sur cette vue, la transformation la plus marquante tient à l'apparition des lignes et poteaux électriques qui brouillent des lignes de perspective autrefois simples, voire austères. La présence des voitures, qui masquent les alignements du bâti et des murs de clôture, les arbres élevés, à feuilles persistantes et la publicité murale, qui vient s'accumuler sur la maison au deuxième plan à droite et remplacer une décoration sobre concourent à cet effet. Néanmoins, la volumétrie générale du bâti est restée la même, bien que l'on note des modifications de détail sur les devantures et les façades.

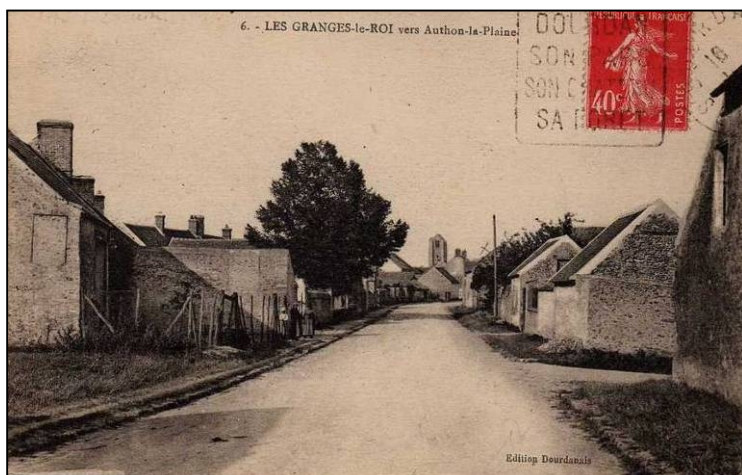
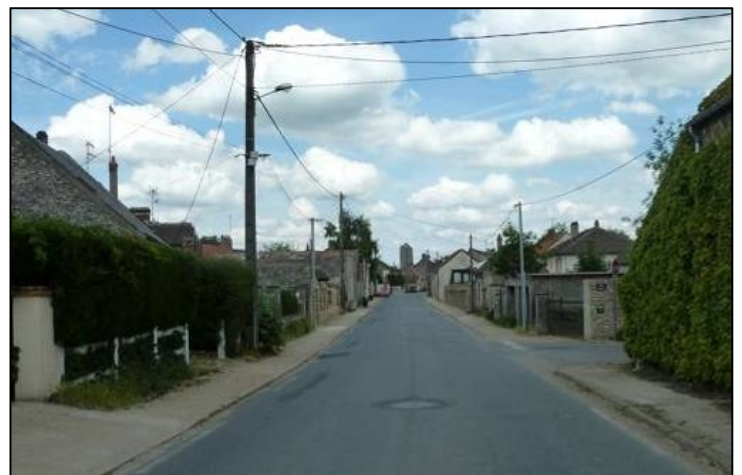
Plus au sud, les changements de la morphologie du bâti sont plus marqués : des bâtiments de type rural, alignés sur la rue, ont ainsi disparu à droite pour laisser place à des pavillons construits en retrait. À droite, les transformations sont masquées par des haies de persistants qui ferment le paysage en toute saison et qui tendent partout à remplacer les murs de pierres. Les lignes électriques sont très présentes ici aussi et découpent le paysage.

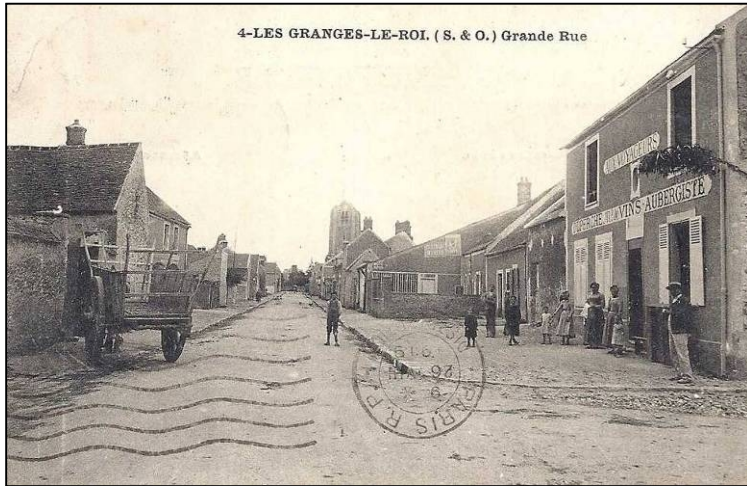
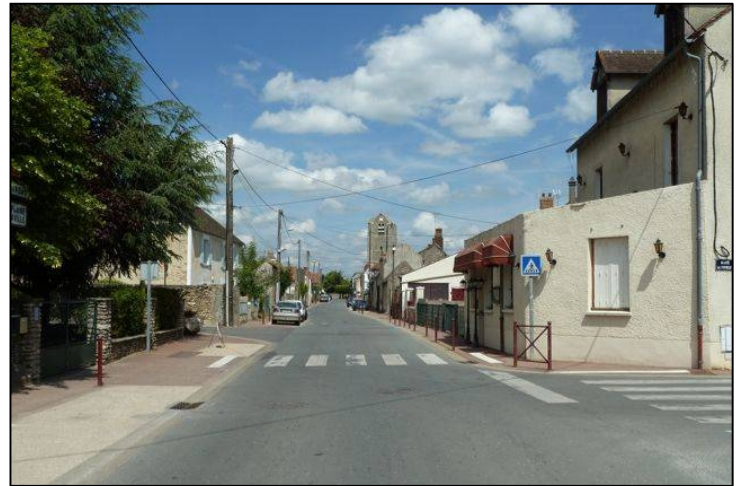
L'auberge « Aux Voyageurs » est un élément important de la commune au début du siècle ; elle est en effet représentée sur plusieurs cartes postales plus ou moins animées. Leur mise en série permet de comprendre les différentes évolutions du bâtiment, mais aussi de ses abords immédiats. Ci-dessus, le contraste entre la carte postale, datant d'avant 1919 et la photographie actuelle, est particulièrement fort : peu d'éléments y sont reconnaissables, notamment au premier plan. Outre les importantes transformations de structure qu'a subies l'auberge, on note également la disparition d'édifices à gauche de la rue et leur remplacement par le jardin d'une propriété. Le mur plein en pierre a lui aussi disparu au profit d'un mur-bahut et d'une haie. La présence des éléments de voirie (panneau, mobilier urbain, marquage au sol) est ici particulièrement prégnante.

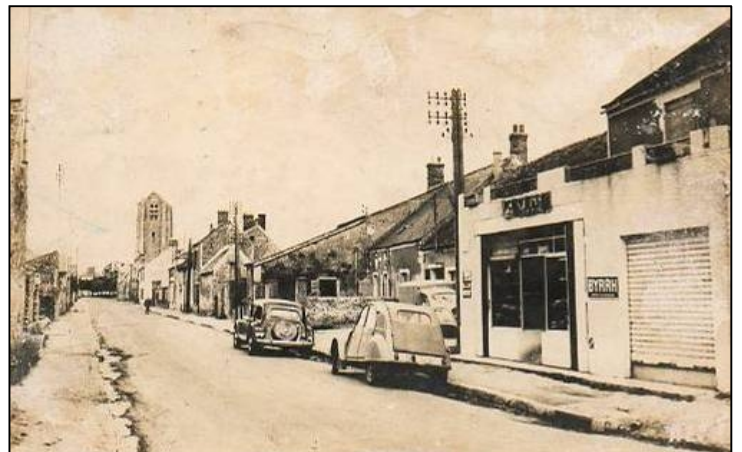
Mais c'est bien entendu le bâtiment qui abritait l'aubergiste – marchand de vins Duperche dans la première moitié du siècle qui retient plus particulièrement l'attention. L'édifice, alors de plan rectangulaire, avec un rez-de-chaussée surmonté d'un seul étage carré, et dont les combles ne semblent pas aménagés, est transformé une première fois en 1948 (selon le témoignage d'un habitant de la commune) : un local sans étage, au toit en terrasse, est ajouté à l'avant, sur la petite place qui séparait auparavant l'auberge de la rue. L'ensemble serait devenu un petit garage automobile (toujours selon le même témoignage – voir également la photographie ci-contre). Le bâtiment est une nouvelle fois transformé à une date indéterminée, pour devenir un restaurant : le local à l'avant est transformé en salle, l'auberge à l'arrière voit l'ensemble de sa structure reprise : combles aménagés (comme en témoignent les lucarnes), ouvertures reprises à l'étage (voir aussi la photographie page suivante, prise selon un autre angle de vue).

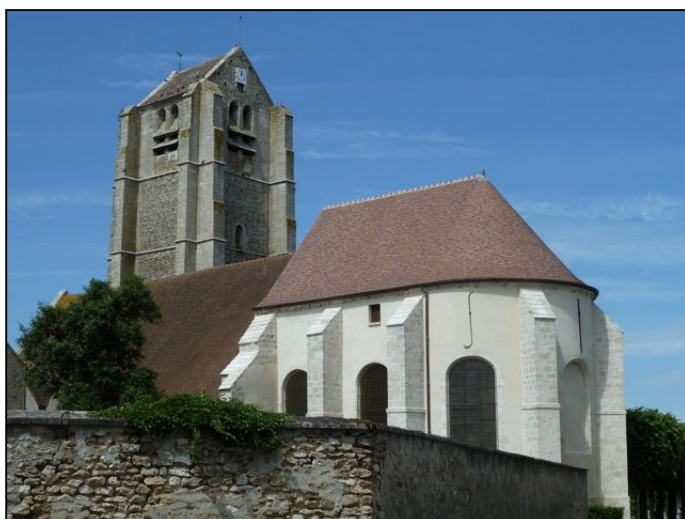
L'église Saint-Léonard, dont les parties les plus anciennes remontent au XIIe siècle, est construite en moellons de meulière et en pierre de taille. Elle a été remaniée aux XIIIe, XVe et XVIIe siècles (ses murs extérieurs en portent de nombreuses traces), et son chœur a été fortement restauré en 2009-2010, après une première réfection de la charpente de la nef dans les années 1970. L'église se distingue par son haut clocher massif au toit en bâtière, qui a servi de tour fortifiée et d'entrepôt à grains. Celui-ci est malheureusement en

mauvais état : d'importantes lézardes sont visibles sur ses flancs. Une association a été mise en place pour récolter des fonds destinés à sa restauration. L'église est entourée d'un clos au sud, qui s'ouvre par un beau porche cintré accompagné d'une porte piétonne. Derrière cette entrée, un bâtiment ancien et sobre, aujourd'hui à l'abandon (ses fenêtres sont murées) et peu visible : il s'agit sans aucun doute du presbytère, entouré de son jardin (ci-dessous).

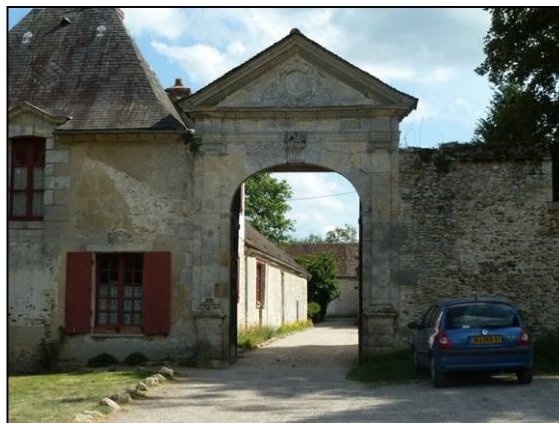
La commune compte un autre édifice religieux d'importance : l'abbaye de l'Ouye (ci-contre, le portail d'entrée). Elle a été fondée en 1163 par le roi Louis VII et relève de l'ordre de Grandmont. Isolée au milieu des bois, comme l'exige la règle grandmontaine, elle se situe dans un léger creux du relief, sur une petite plaine agricole qui s'adosse de toute part à des buttes boisées. Le plan de l'abbaye est caractéristique des constructions de l'ordre de Grandmont, toutes établies selon le même modèle. Les bâtiments s'organisent en carré, autour du cloître ; au nord, un portail permet au visiteur d'accéder au cloître et aux bâtiments conventuels. A l'ouest s'ouvre l'église. De plan allongé, elle se compose d'une nef terminée par une abside où s'ouvrent trois baies en lancette. Autour du cloître, à l'ouest, se trouve la salle capitulaire complétée au sud par un réfectoire. Le quadrilatère se poursuit à l'est par des salles d'hôtes. Toujours au sud mais détaché du quadrilatère, la maison du jardinier s'accompagne d'un colombier entièrement construit en briques (ci-dessous).

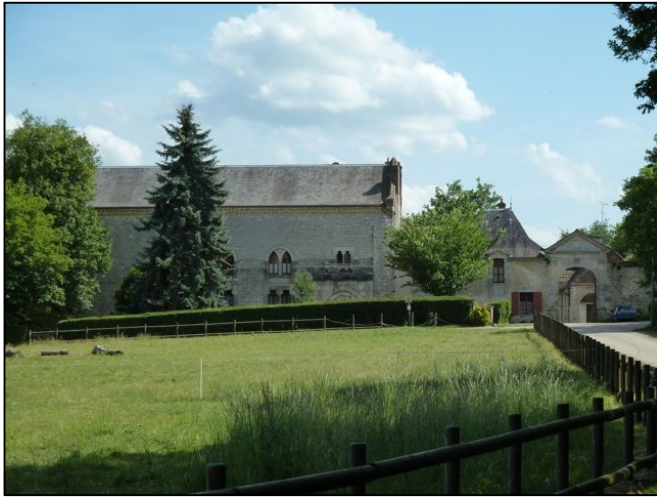
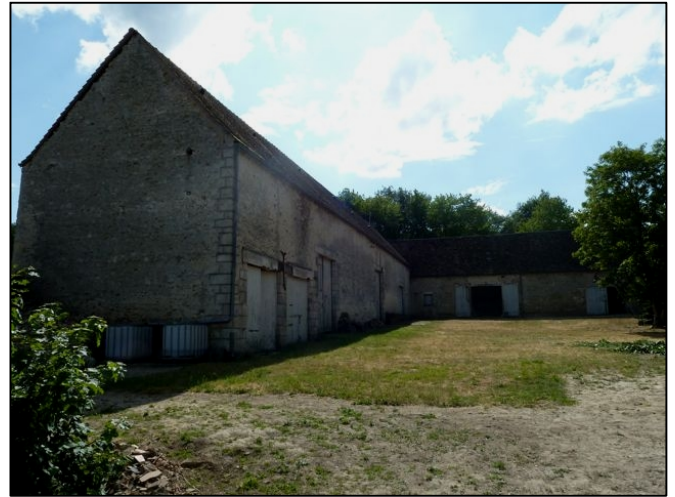
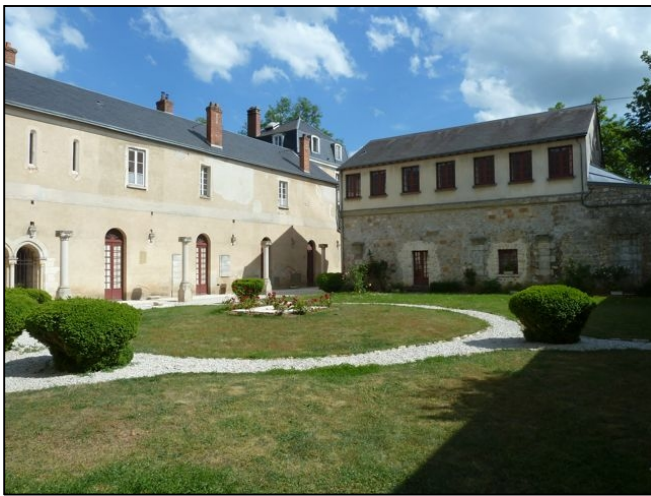
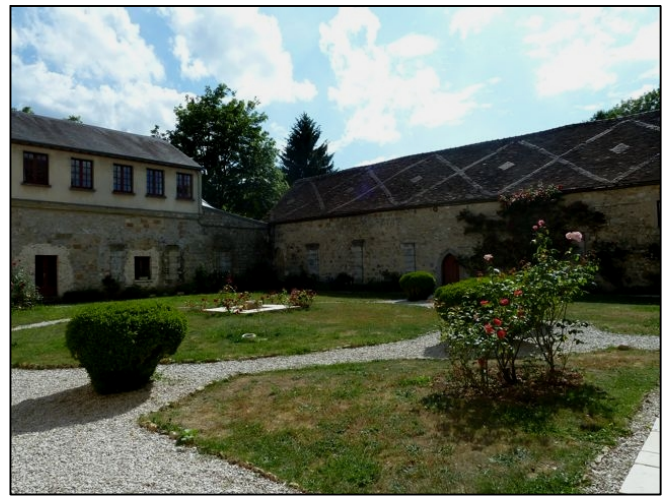
En haut à gauche : l'entrée de l'abbaye, avec, à gauche, la chapelle du XIIe siècle.

En haut à droite : la ferme, qui daterait du XVIe siècle.

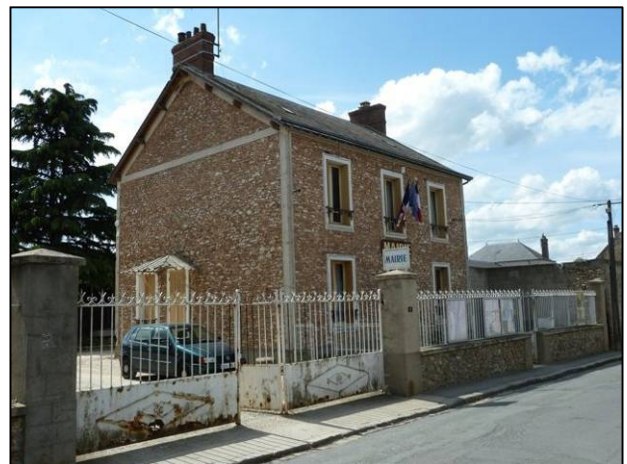
L'actuelle mairie est installée dans un bâtiment de type villa de la fin du XIXe ou de la première moitié du XXe siècle, dont l'allure est davantage celle d'une habitation que celle d'un édifice civil, avec son toit à double pente surmonté de larges cheminées, sa façade rocaillée dont les arêtes et ouvertures sont soulignées par des bandeaux lissés, sa marquise sur le côté, et sa ferronnerie de série (ci-contre). En 1899 encore, la mairie se trouve dans le bâtiment de l'école construit en 1882 sur l'emplacement d'une ancienne ferme. Celui-ci n'a pas été recensé, car, malgré la conservation de son plan d'ensemble, il a subi des transformations de structure et a perdu l'ensemble de son décor⁷.

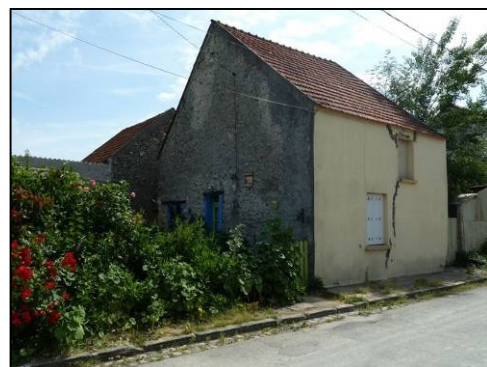
La maison rurale située rue de la Sablonnière répond elle aussi à ces critères, mis à part l'enduit, qui est à pierres vues. Elle a néanmoins été davantage transformée. En revanche, la petite maison située rue Sauvage (ci-contre) n'a été que très peu modifiée : elle a conservé en particulier ses ouvertures en petit nombre, construites sur un rythme irrégulier.

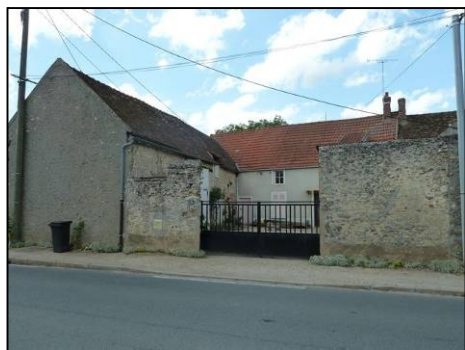
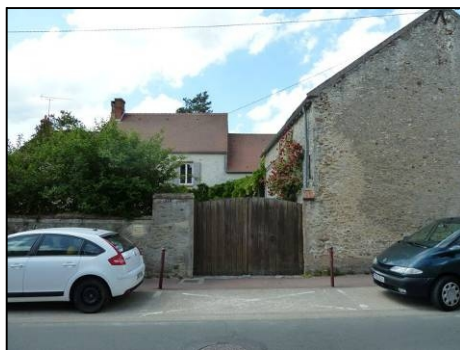
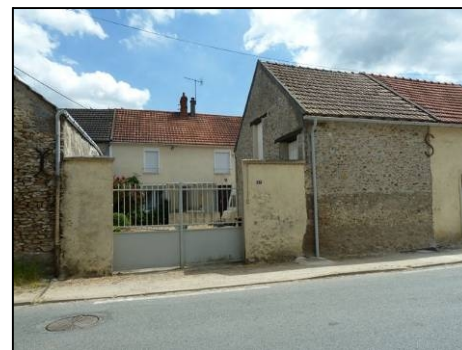
construites selon un plan et une forme semblables de l'une à l'autre, et qui se rapprochent également de ceux des maisons rurales décrites ci-dessus : un logis parallèle à la rue, construit en retrait, derrière une cour ; des annexes agricoles qui se placent en retour, de manière perpendiculaire et qui offrent un pignon aveugle sur la rue. Mais contrairement aux maisons rurales où l'espace est plus ouvert, les cours sont encore aujourd'hui fermées par des murs pleins et un portail. Enfin, le logis est enduit, mais les annexes ne le sont pas.

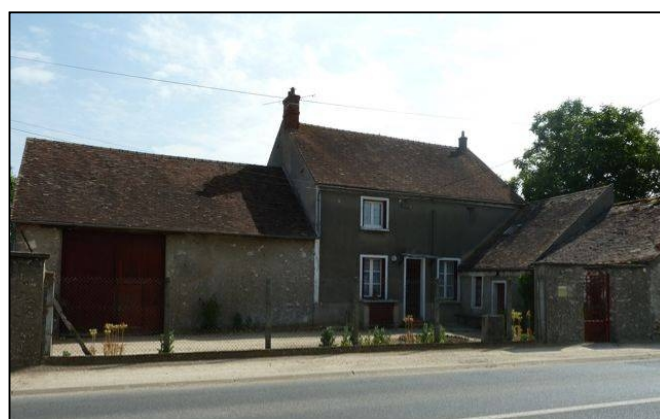
La petite ferme située rue d'Étampes (ci-contre), et qualifiée de remarquable en raison de la préservation de ses caractères morphologiques, est implantée selon le même principe : le logis, qui se distingue des autres bâtiments par sa taille (R+1) et son décor (enduit lisse et bandeaux lissés) est séparé de la rue par une cour, qui dessert la grange, placée dans l'alignement du logis, mais aussi deux petites annexes placées en héberge et accolées au logis. Une entrée de cave est visible sous la fenêtre gauche du logis.

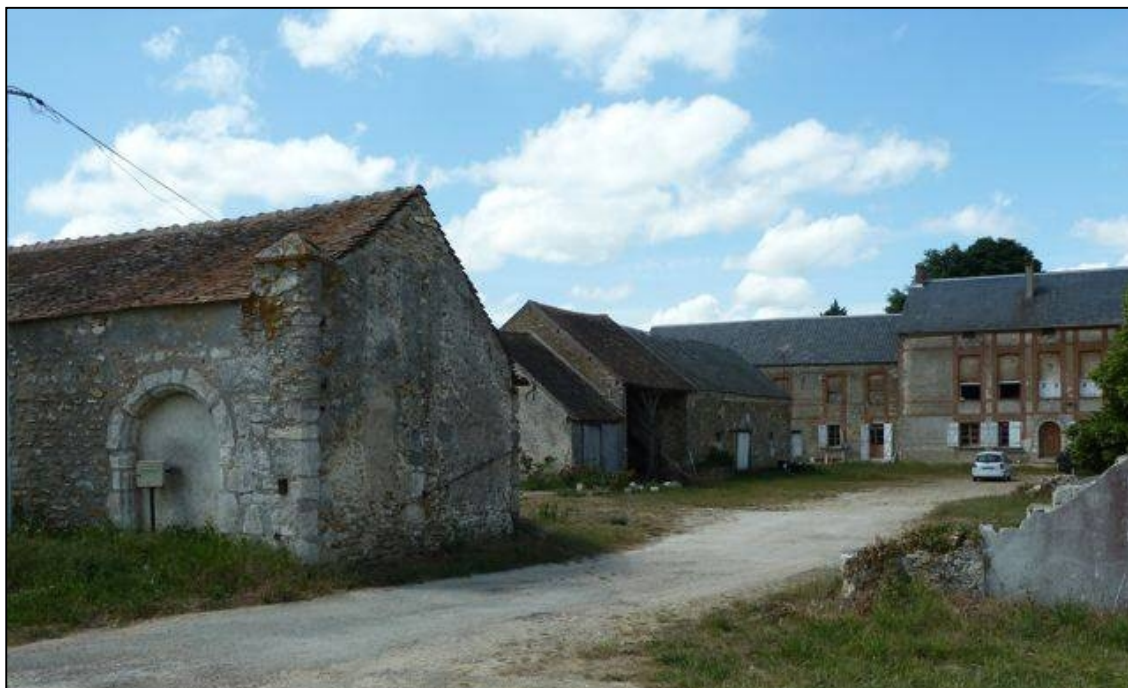
de nombreuses ouvertures – dont la porte piétonne - sont bouchées et le mur d'enceinte a été abattu à l'avant, au niveau du portail, et se dégrade de ce fait sur les côtés.

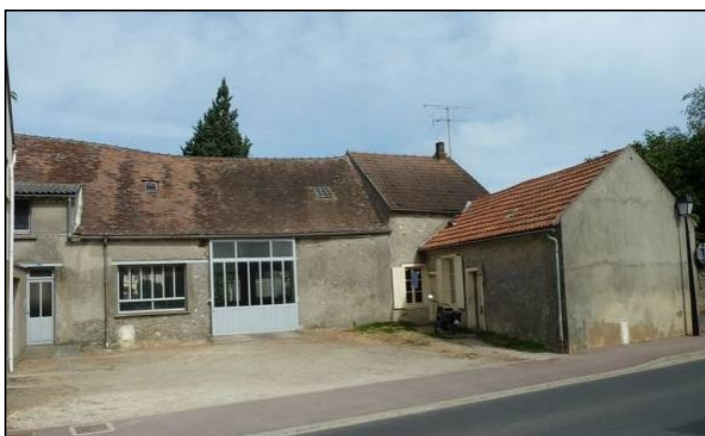
Deux des maisons de bourg relevées comportent une porte charretière qui permet d'accéder à une cour intérieure, ce qui laisse penser à une activité de type artisanal ou commercial. Une troisième maison se définit de manière plus nette comme une maison d'artisan, en raison de sa morphologie (un petit logis placé en héberge par rapport à la rue et des annexes artisanales en fond de parcelle, dégagant une cour au centre) mais aussi de l'allure de ses annexes, et plus particulièrement des baies vitrées, conçues pour laisser entrer le maximum de lumière (ci-contre).

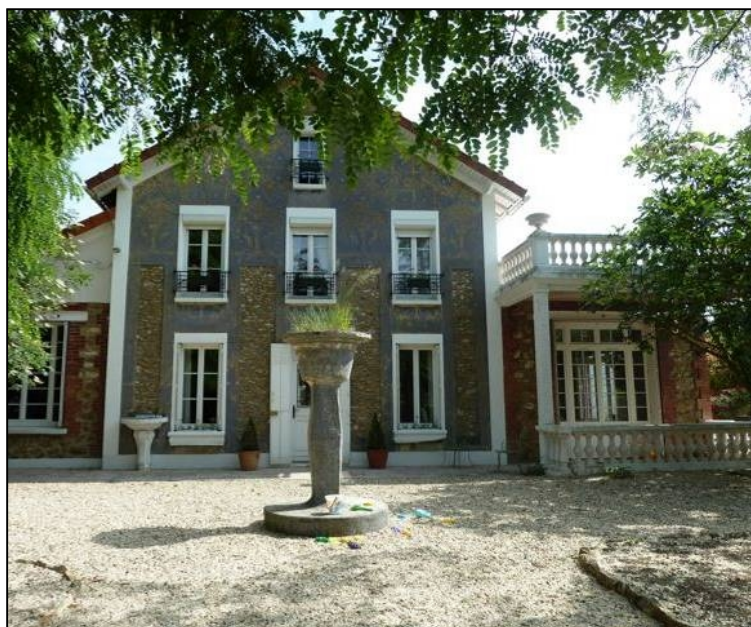
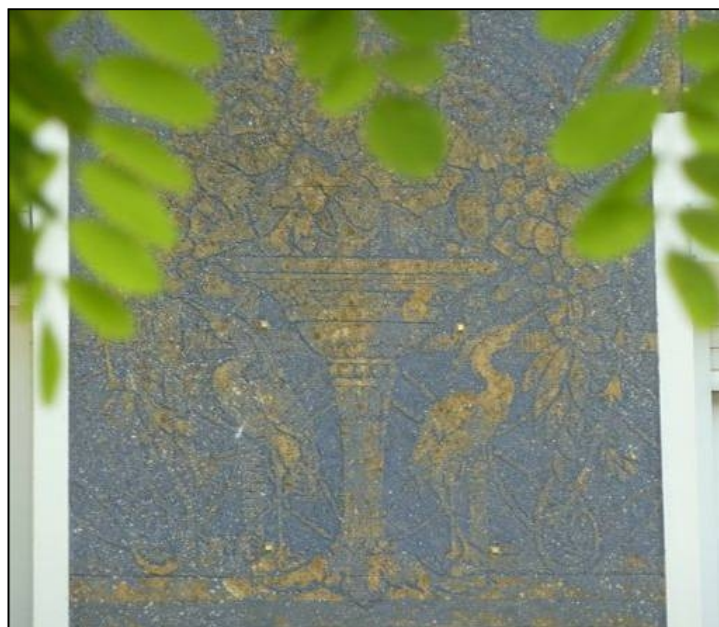
Rue d'Étampes a été repérée une villa qualifiée d'exceptionnelle, moins en raison de son architecture, somme toute assez simple, que de sa décoration, qui, pour sa part, s'avère extrêmement rare en Île-de-France. La façade ouest de la maison est en effet couverte d'un décor de sgraffite bleu et or, rehaussé de pastilles brillantes, aux motifs pastoraux et floraux, datant de la fin des années 1920. Il s'avère qu'il existe un autre décor important de ce type en Île-de-France, inscrit au titre des Monuments historiques, rue Mouffetard à Paris : des recherches¹⁰ ont rapidement montré que l'artiste, un Italien du nom d'Adigheri¹¹, était le même dans le deux cas, et qu'il avait en outre travaillé pour le même propriétaire, à savoir M. Facchetti, qui disposait à la fois d'une charcuterie à Paris et d'une maison aux Granges-le-Roi. La technique employée est la même : il s'agit de couches successives d'enduits colorés que l'on gratte pour faire apparaître un motif. Dans le cas de la villa des Granges-le-Roi, une vasque installée dans la cour, elle aussi peinte en bleu et or, fait écho aux dessins de la façade ; d'après des témoignages, l'artiste aurait également réalisé une partie du décor intérieur de la maison.

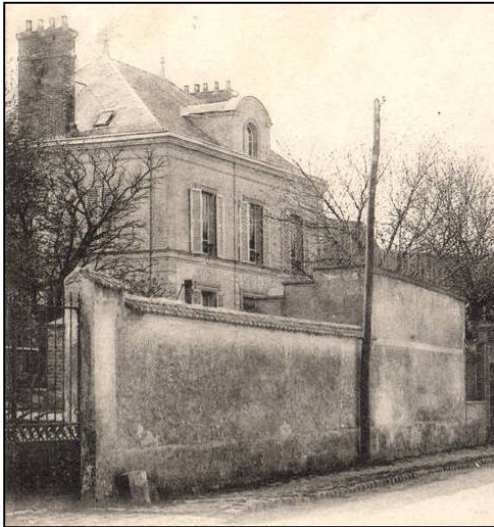
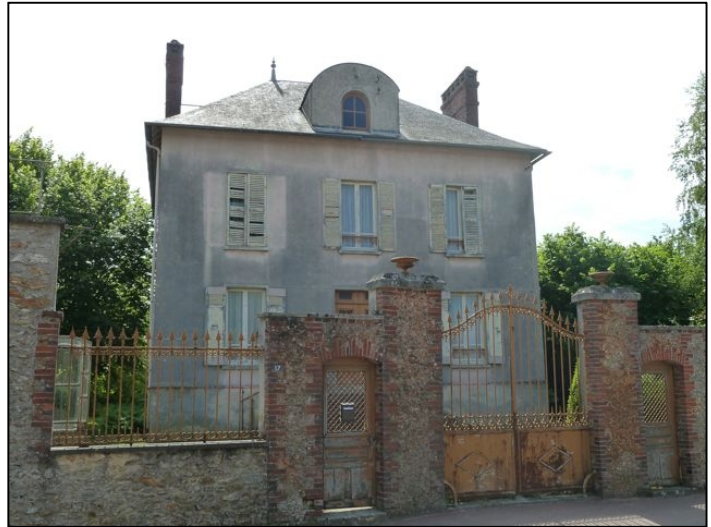
A l'inverse, la villa recensée rue d'Angerville a perdu l'ensemble de sa modénature, comme en témoignent les comparaisons avec les cartes postales anciennes (ci-dessous). Le bâtiment a ainsi perdu tout caractère.

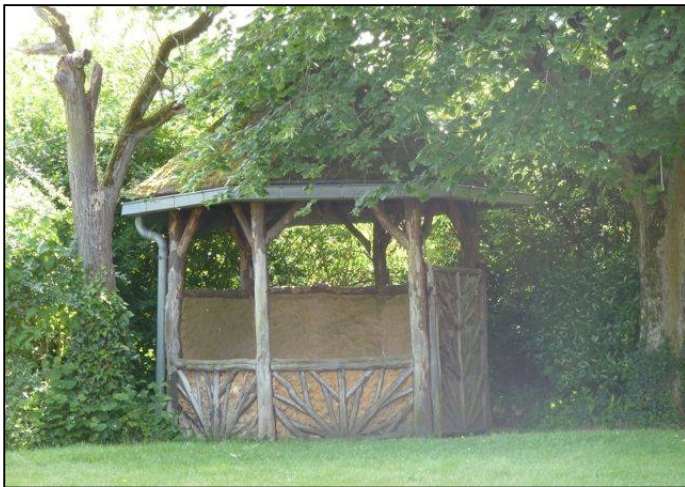
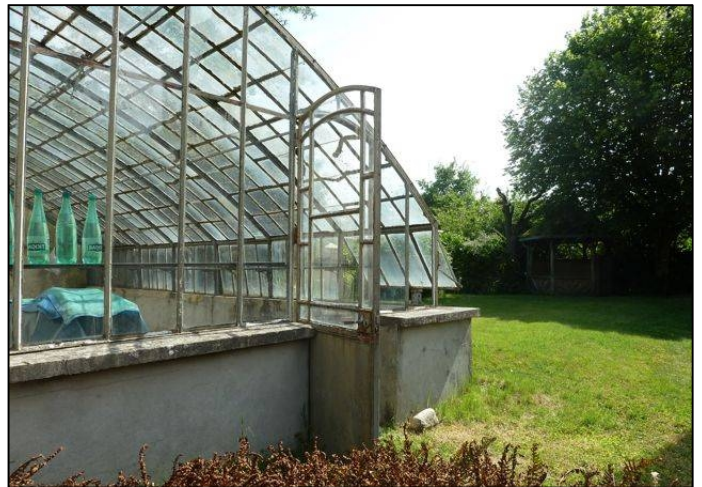
Néanmoins subsistent dans son jardin des éléments remarquables, tels le kiosque en bois et en terre sous les arbres ou l'ancienne serre semi-circulaire en fer et verre, adossée au mur de clôture et qui a été préservée (ci-dessous). Par ailleurs, les communs sont toujours en place.

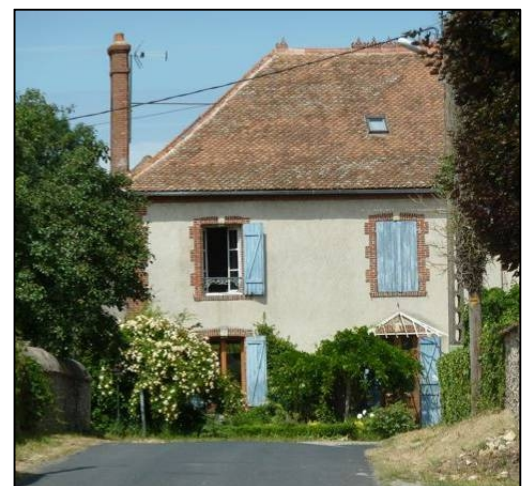
Sur la parcelle attenante se trouve un élément

exceptionnel et rare : il s'agit d'une cheminée de briques de 10 mètres de haut servant au four à chaux qui se trouvait vraisemblablement à cet emplacement (dont il ne resterait rien, selon le propriétaire) et faisait partie de la briqueterie. Il s'agissait d'une petite industrie familiale, datant de 1851, qui fabriquait des briques, des carreaux et des tuiles. Une publicité pour cette entreprise est d'ailleurs visible sur une carte postale du début du siècle : elle se trouvait sur un bandeau-enseigne, sur le mur-pignon de l'édifice situé à l'entrée de la rue de l'Air. L'inscription est malheureusement incomplète sur l'image, et illisible aujourd'hui sur le mur. La *Monographie de l'Instituteur* signale cette industrie, qui s'est arrêtée dans les années 1920-1930.

La forme de la cheminée, ainsi que sa mise en œuvre, jouant sur les effets offerts par la brique, sont remarquables. Il est malheureusement impossible de l'étudier de manière plus approfondie, le propriétaire s'y opposant radicalement.

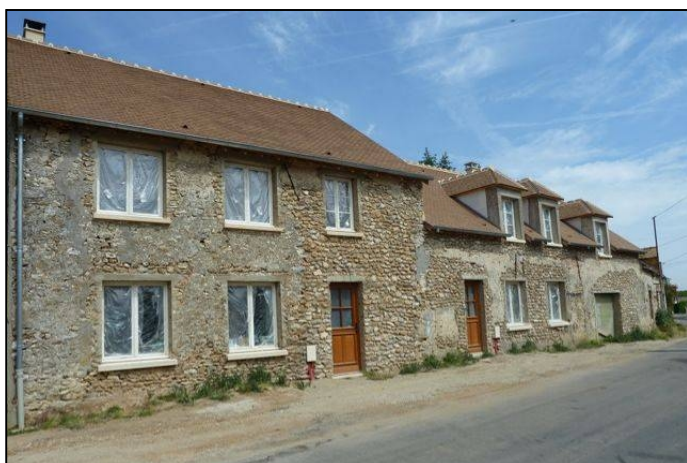
Le nombre d'éléments bâtis avant 1945 mais non retenus car trop dénaturés s'élève pour sa part à 72 : ce chiffre témoigne de l'ampleur des changements qui ont touché la commune. Celle-ci se transforme en effet en lieu de résidence, en raison de sa proximité avec Dourdan et de l'extension du phénomène de périurbanisation, particulièrement marqué aux marges de l'agglomération parisienne. Les communes rurales, dont la fonction était essentiellement agricole, sont les plus touchées, en raison de l'inadaptation de leurs formes bâties aux nouvelles exigences de l'habitat moderne. En effet, les bâtiments ruraux, souvent modestes, sont repris et se voient ajouter des ouvertures, disproportionnées en nombre comme en taille. Certains toits alignent des lucarnes qui se veulent anciennes et

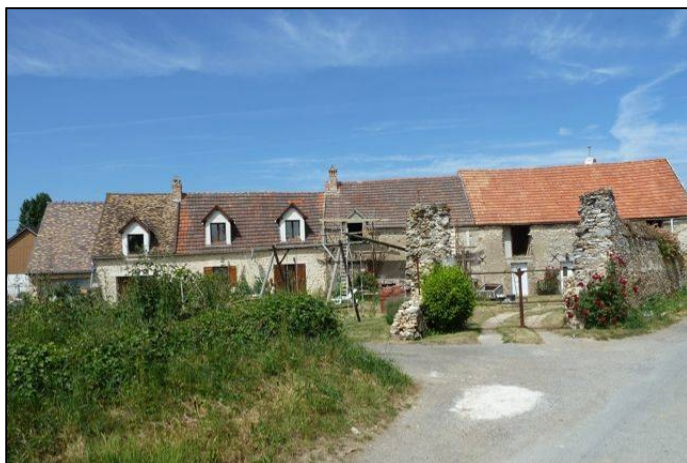
« rustiques » par leur forme ; néanmoins, leur nombre et leur disposition ne correspondent pas aux techniques traditionnelles de construction, où une seule lucarne était souvent suffisante pour accéder aux combles où était stocké le grain. Des garages remplacent les anciennes granges, les portes charretières deviennent des portes à bascule en PVC pour y donner accès. D'anciennes grandes fermes sont divisées en plusieurs lots, chacun faisant l'objet d'un traitement différent par son nouveau propriétaire : l'homogénéité du bâtiment, qui aurait pu être préservée malgré le changement de destination, se trouve ainsi rompue.
