Diagnostic patrimonial du Centre-Essonne

Mennecy

DIAGNOSTIC PATRIMONIAL DU CENTRE-ESSONNE Communes des cantons de Brétigny-sur-Orge, Etréchy et Mennecy

Synthèse communale

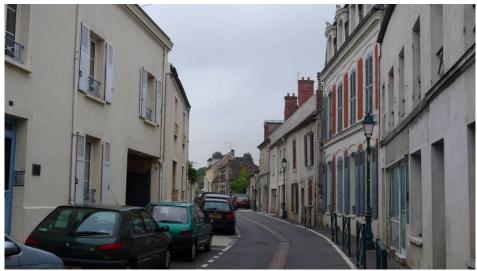
Rue de la Fontaine

Le centre-bourg historique de Mennecy, malgré les dénaturations relevées sur une partie des bâtiments, a conservé sa physionomie d'origine. Certains alignements de maisons constituent des fronts bâtis remarquables (alignements de maisons « ante-cadastres » de la rue de la Fontaine).

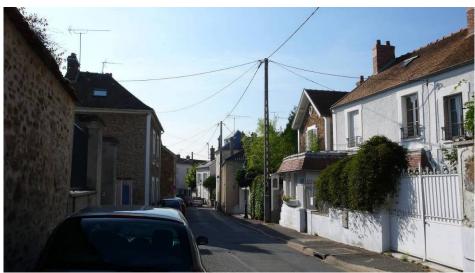
Villas de la fin du XIX^e siècle et maisons « ante-cadastres » de la rue de Bel Air : malgré l'impression générale qui se dégage de la photographie, de nombreux bâtiments sont aujourd'hui dénaturés.

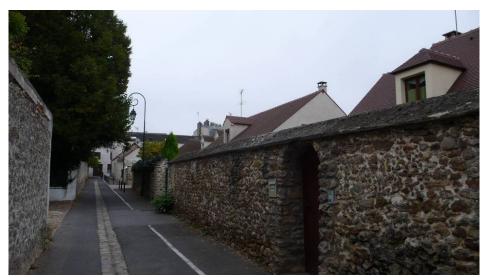
Murs de clôture de la rue Périchon

Enfin, les murs de clôture en pierre délimitant l'ancien parcellaire ont été conservés. En revanche, les parcelles des anciennes propriétés (jardins, potager...) ont été loties et les murs sont aujourd'hui percés à intervalles réguliers afin de réaliser un accès sur rue pour chaque nouvelle construction.

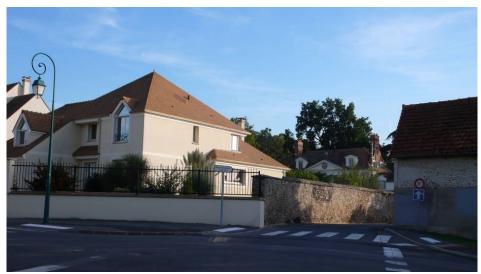
Lotissement de l'avenue du Bois Chapet. Une partie des anciens murs de clôture en pierre a été conservée. En arrière-plan la maison de notable recensée MEN35.

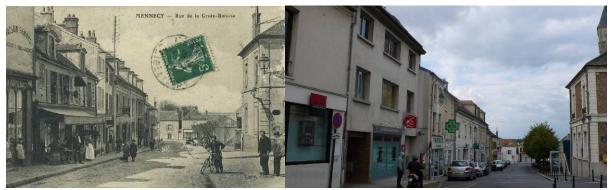
Carte postale, datée du début du XXe siècle, de la rue de la Croix Boissée et photographie du même point de vue prise au cours du mois de septembre 2009.

La mise en parallèle des deux documents précédents permet de constater que les maisons de bourg et les maisons à boutique qui bordent la rue de la Croix Boissée ont subi de nombreuses transformations au cours du XX^e siècle. La maison à boutique, possédant deux lucarnes sur versant de toiture, située au premier plan à gauche de la carte postale a disparu. Elle a été remplacée par un petit immeuble d'habitation à deux étages carrés. Le grand bâtiment à cinq lucarnes sur versant de toiture n'en possède plus que trois. De plus, le bâtiment a subi des transformations structurelles majeures et un important immeuble d'habitation a été construit dans la cour. A droite, se trouve la mairie, dont la souche de cheminée a disparu. Les façades en meulière rocaillée étaient autrefois recouvertes d'enduit.

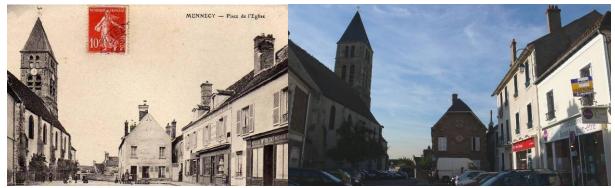
Carte postale, datée du début du XXe siècle, de la place de l'Eglise et photographie du même point de vue prise au cours du mois de septembre 2009.

Les bâtiments bordant la place de l'Eglise ont été modifiés au cours du XX^e siècle. Les devantures de boutique en bois ont disparu. L'ancienne maison à boutique à deux lucarnes sur versant de toiture a laissé place à un immeuble d'habitation de deux étages carrés dont la construction semble dater de la

première moitié du XX^e siècle (bandeaux lissés, garde-corps en fonte et balcon à ossature métallique). Le pignon du bâtiment « ante-cadastre » situé au centre des deux documents a également été transformé : l'enduit a disparu, un oculus a été percé, des linteaux métalliques placés au-dessus des baies, une modénature de briques bichromes ajoutée ainsi qu'une demi-croupe réunissant les deux pans de la toiture. Ce type de décor et de transformations laisse penser que le bâtiment fut transformé au cours des années 1920.

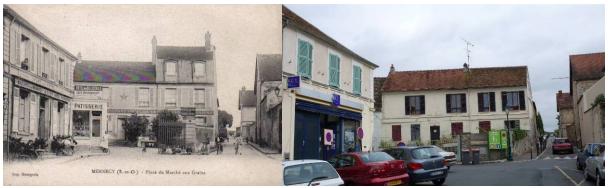
Carte postale, datée du début du XXe siècle, de l'ancien carrefour de la Forge (actuellement rue de l'Arcade) et photographie du même point de vue prise au cours du mois de septembre 2009.

Les bâtiments bordant l'ancienne place du Marché aux grains ont également évolué au cours du XX^e siècle. Les bandeaux-enseignes de l'ancien restaurant de la Belle Etoile ont disparu. Le second niveau de l'ancienne auberge, qui semble avoir été élevé à l'aide de briques, a été détruit afin de retrouver une certaine cohérence architecturale.

A gauche de la carte postale, l'extension accolée à la maison à boutique et qui abritait auparavant une pâtisserie a été détruite. Le bandeau-enseigne de la maison à boutique a disparu ainsi qu'une partie de la modénature de plâtre : bandeaux lissés et bandeau horizontal.

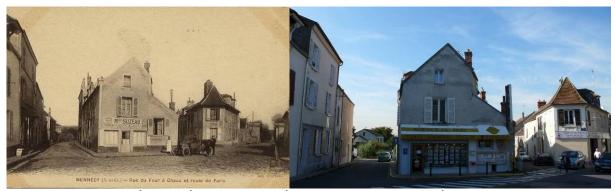
Carte postale, datée du début du XXe siècle, de la rue du Four à chaux depuis la rue du Général Pierre et photographie du même point de vue prise au cours du mois de septembre 2009.

La mise en parallèle des deux photographies précédentes permet de constater que les bâtiments de la rue du Four à chaux et de la cour des Bécons ont conservé leur physionomie générale. La forme singulière du pignon du bâtiment situé au centre des deux documents est toujours la même. Le bandeauenseigne a cependant disparu et a été remplacé par une devanture d'agence immobilière. A gauche, l'immeuble d'habitation à deux étages carrés est toujours

en place et a conservé sa corniche. A droite, la maison à boutique à l'angle de la rue des Bécons et de la rue du Général Leclerc a également conservé ses caractéristiques architecturales de façade au cours du XX^e siècle.

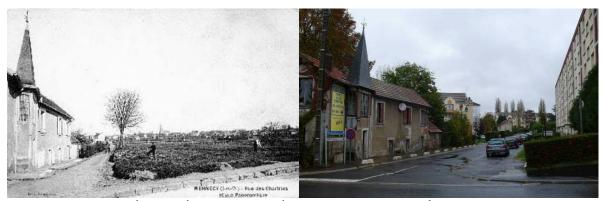
Carte postale, datée du début du XXe siècle, de la rue des Châtries et photographie du même point de vue prise au cours du mois de septembre 2009.

Enfin, la mise en parallèle des deux prises de vue de la rue des Châtries permet de constater que les terrains situés entre la rue de la Fontaine, dont on distingue les habitations en arrière-plan, et l'entrée du parc du château de Villeroy ont tous été construits au cours du XX^e siècle. La plupart de ces constructions furent mises en chantier au cours de la seconde moitié du XX^e siècle, à l'image de l'ensemble d'immeubles HLM des Hautes-Châtries construit en 1960.

En revanche, la petite construction datant du XIX^e siècle et située à l'emplacement d'une toit-abri plus ancien (MEN74) est toujours en place et a conservé sa tourelle d'escalier. A l'heure actuelle, le bâtiment semble être inoccupé et son état sanitaire laisse peu de doute quant à son devenir.

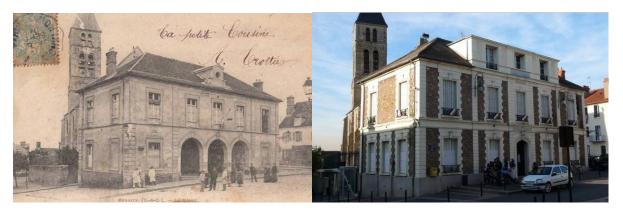
MEN01

La mairie (MEN59) fut établie en 1854 au-dessus de l'ancienne Halle aux blés. Elle a fait l'objet de nombreuses transformations au cours du XX^e siècle. Si la suppression de la lucarne et l'aménagement des combles sont sans aucun doute des transformations récentes, la décision de supprimer les arcades date du 19 avril 1913².

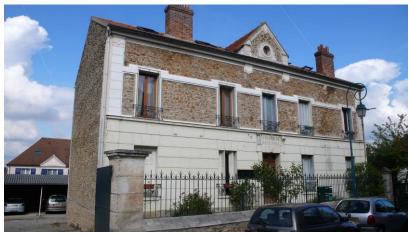
MEN160 (4, rue de la République)

L'ancien bâtiment de la gendarmerie nationale fut construit en 1905. Composé de cinq travées et d'un étage carré, il est coiffé d'un toit en bâtière et présente une modénature de plâtre imitant, au rez-de-chaussée, une maçonnerie en pierre de taille.

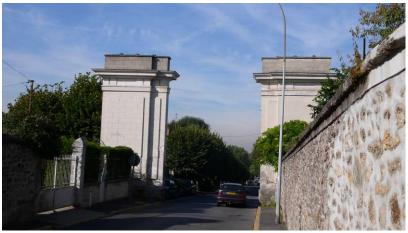
MEN51

Enfin, l'ancienne porte de Paris (MEN51) construite en 1775 marquait l'entrée du village tandis que les pavillons de la rue de Milly, appelés pavillons de l'empereur (MEN109), en indiquaient l'extrémité.

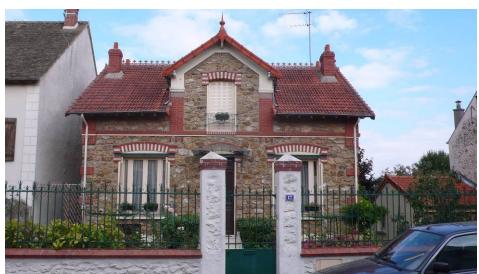
La façade antérieure de MEN178 (17, rue de la Sablière) est située sur le mur gouttereau. Ce bâtiment a conservé l'ensemble de ses éléments de modénature : tuiles de rive, épis de faîtage, crête de faîte, décor de briques, linteaux métalliques associés à un décor de briques bi-chromes et ferronnerie.

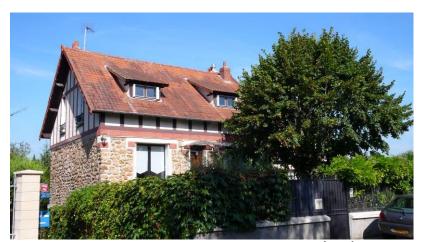
MEN20 (27, rue Canoville) est une construction de style néo-régional dont la façade antérieure est située sur le mur gouttereau.

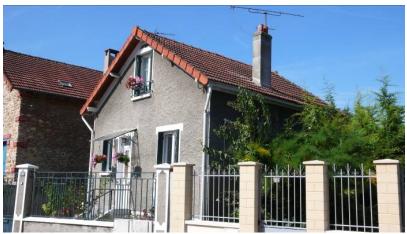
MEN22 (23, rue Canoville) constitue l'exemple type d'habitat individuel qui s'est développé dans les années 1920 : pavillon dont la façade antérieure est située sur le pignon et dont les murs sont recouverts d'enduit (les bandeaux lissés encadrant les baies sont les seuls éléments de décor).

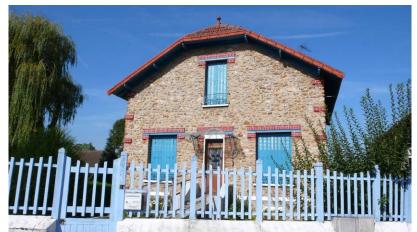
MEN23 (21, rue Canoville) est un pavillon standard auquel quelques améliorations ont été apportées : toit à demi-croupe et décor de briques.

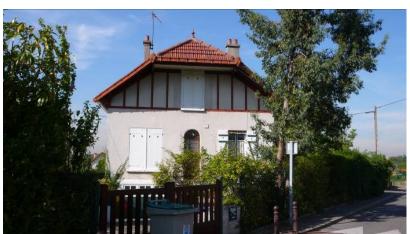
MEN33 (43, rue Jean Jaurès) est un modèle pavillonnaire standard auquel des colombages de style néo-régional et un toit à demi-croupe ont été ajoutés.

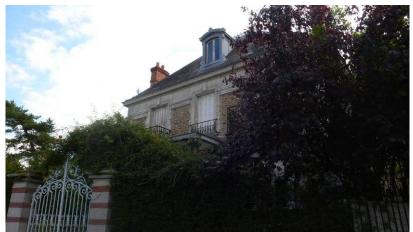
MEN149 (13, rue de la République) fut également construite à la fin du XIX^e siècle. La modénature est moins soignée que celle relevée sur les murs de MEN146. Elle présente cependant le même type de plan et son état d'origine semble avoir été conservé.

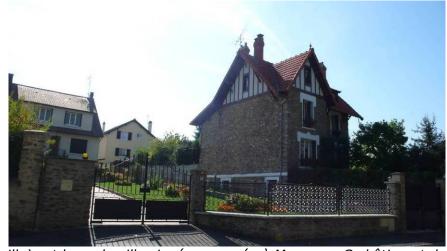
MEN30 (8, rue Canoville) est la seule villa signée recensée à Mennecy. Ce bâtiment de style néo-régional fut construit par L. Barbier, architecte à Paris.

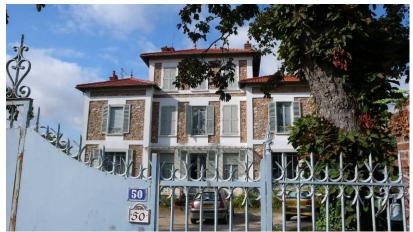
MEN138 est une imposante villa construite à la fin du XIX^e siècle au 50, boulevard du Général de Gaulle. Elle est composée d'un corps central et de deux ailes symétriques. La modénature se limite à la présence de bandeaux lissés.

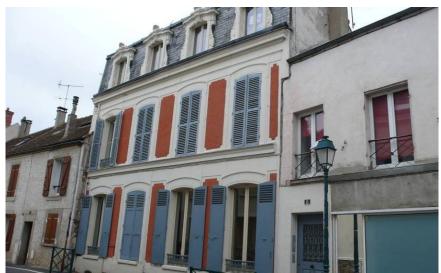
MEN77 (6, rue de la Fontaine) est une maison de bourg construite en 1870 à l'emplacement d'un bâtiment « ante-cadastre ». Les remarquables éléments de modénature ont été conservés.

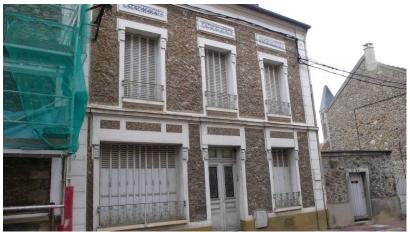
MEN127 (4 bis, rue de Milly) fut construite au XIX^e siècle. La maçonnerie en meulière rocaillée laisse penser que les façades étaient à pierre vue dès l'origine. Les encadrements de baies et les chaînes d'angles sont en revanche soulignés par des bandeaux lissés. La modénature de plâtre est également composée d'un bandeau horizontal et d'une corniche moulurée. Des carreaux de faïence sont placés au-dessus des baies du premier étage.

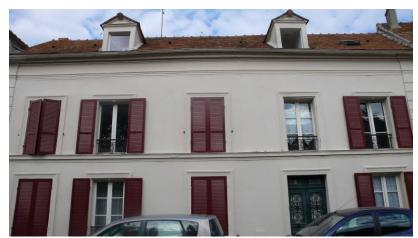
MEN176 (3, rue de la Sablière) est une maison de bourg « ante-cadastre » composée de cinq travées et d'un étage carré surmonté d'un étage de combles aménagés. Cette maison de bourg possède également deux lucarnes à fronton mouluré.

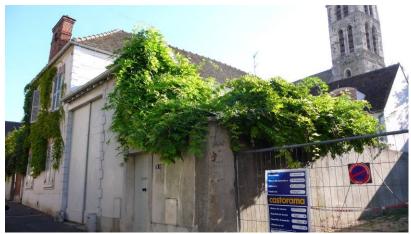
MEN54 (2 bis, rue du Puits Massé) est une ancienne ferme « ante-cadastre » qui possède une imposante porte charretière associée à une porte piétonne.

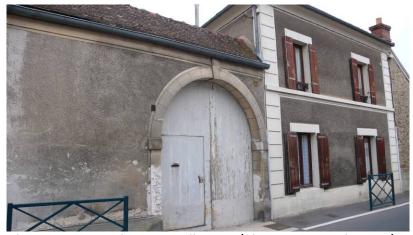
MEN80 (24, rue de la Fontaine) est « ante-cadastre ». Elle possède une porte charretière dont le cintrage est constitué de blocs taillés. La façade du bâtiment sur rue est traitée en maison de bourg (encadrement des baies souligné par des bandeaux lissés, chaînage d'angle en plâtre et corniche).

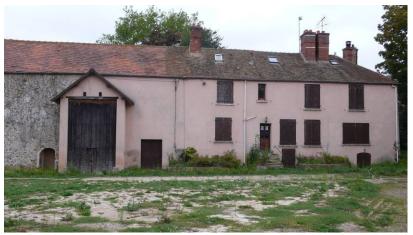
MEN110 (31, rue de Milly) est une ferme « ante-cadastre » qui était autrefois rattachée à la maison de notable attenante, appelée l'Etape. Le bâtiment agricole possède une porte charretière précédée d'un porche dans lequel un pigeonnier a été aménagé. Cet ensemble agricole abrite aujourd'hui une partie des services municipaux de la commune.

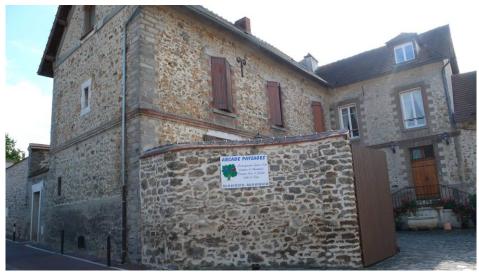
MEN134 (4, rue de l'Arcade) est une ferme « ante-cadastre » dont le logis à un étage carré surmonté d'un étage de combles aménagés possède un chaînage d'angle de grès très régulier. Le bâtiment fut repris au XIX^e siècle comme en témoigne la présence de briques dans l'encadrement des baies.

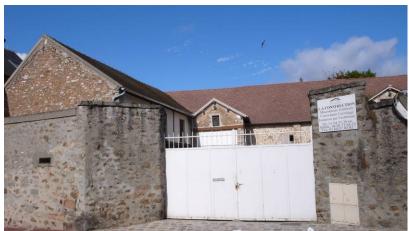
MEN135 (9, rue de l'Arcade) fait face à MEN134. Les bâtiments de cette ferme furent construits au XIX^e siècle, à l'emplacement de bâtiments plus anciens. Elle possède toujours son ancienne charreterie à structure porteuse en bois ainsi qu'une porte charretière précédée d'un porche permettant d'accéder à une grange dont les murs sont soutenus par des contreforts.

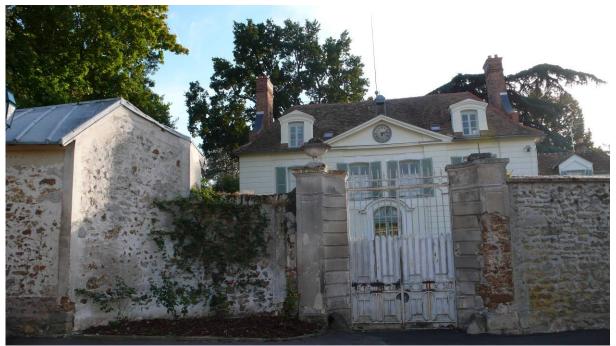
MEN35 (28, rue de Bel Air) : le bâtiment actuel date du XVIII^e siècle. Le corps central est composé de quatre travées et d'un étage carré surmonté d'un étage de combles aménagés. La modénature de plâtre est soignée.

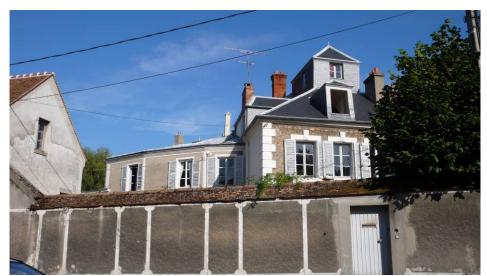
MEN48 (2, rue du Général Leclerc) est une maison « ante-cadastre » qui fut remaniée à plusieurs reprises comme en témoigne l'enchevêtrement des styles architecturaux. Le corps central en pavillon est coiffé d'un belvédère. Les murs sont ornés d'une modénature de plâtre. L'aile latérale est plus sobre : les encadrements de baies et les chaînes d'angle sont soulignés par des bandeaux lissés. Enfin, l'annexe sur la rue du Général Leclerc est un bâtiment modeste dont les murs ont été récemment enduit au ciment.

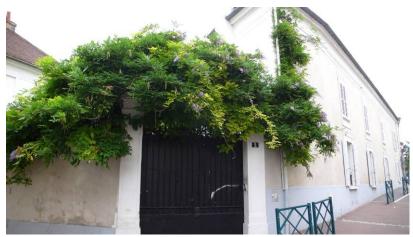
MEN100 (2, rue de la Fontaine) est une imposante maison de notable « ante-cadastre » qui a conservé une grande partie de sa parcelle. Aligné sur la rue, le bâtiment est pourvu d'une sobre modénature (bandeaux lissés et corniche) et certaines baies sont dotées de vitraux.

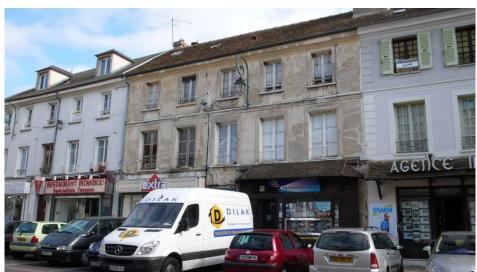
MEN130 (4, place de la Mairie) est un immeuble « ante-cadastre » à deux étages carrés. Avec MEN129 et MEN131, ils forment un front bâti intéressant qu'il conviendrait de préserver. Il serait en effet dommage que le type de restauration constaté sur la façade du bâtiment de gauche ne s'applique aux deux autres immeubles.

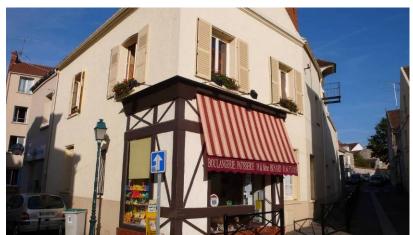
MEN60 (1, rue de la Sablière) possède toujours sa lucarne engagée, dont la poulie a disparu, caractéristique des boulangeries.

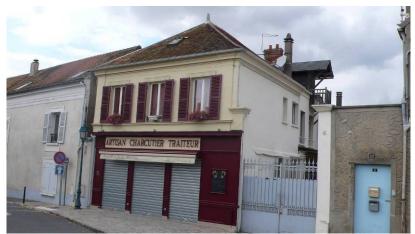
MEN169 (1, rue du Général Pierre) : la lucarne engagée caractéristique des boulangeries est également toujours en place. La façade sur rue possède une belle modénature de plâtre (corniche, bandeaux lissés et bandeau horizontal).

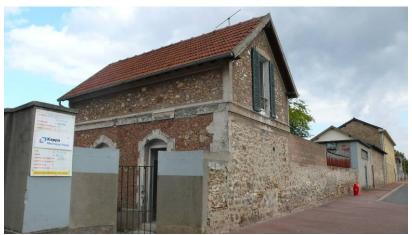
Bâtiments dénaturés de l'ancienne sucrerie située au 12, avenue Darblay

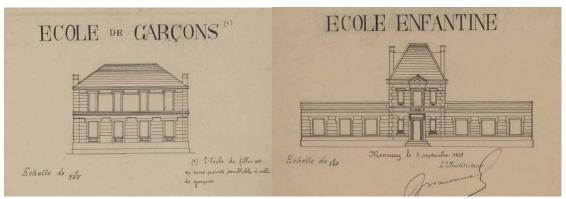
Elévations du pavillon abritant l'école de garçons et du corps central abritant l'école enfantine, in Monographie de l'Instituteur, p. 27-28.

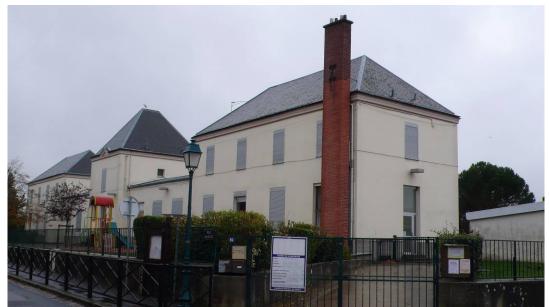
Photographie de l'école de Mennecy prise au cours du mois de septembre 2009 : l'ensemble des éléments de modénature a disparu. Les souches de cheminée ont été détruites, les murs de clôture en pierre remplacés par des grilles.
