Diagnostic patrimonial du Centre-Essonne

**DIAGNOSTIC PATRIMONIAL CENTRE ESSONNE
CANTONS DE DOURDAN ET DE SAINT-CHÉRON**

Synthèse communale

MEROBERT

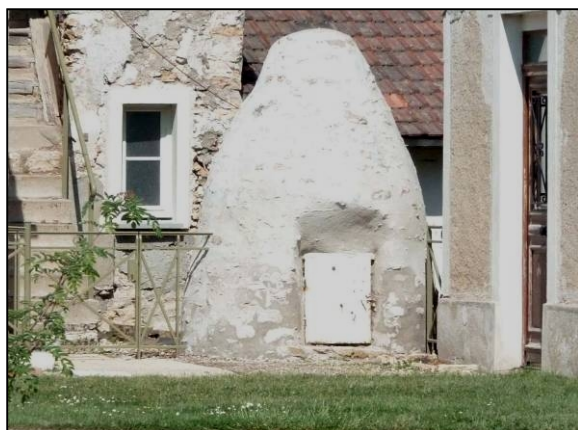
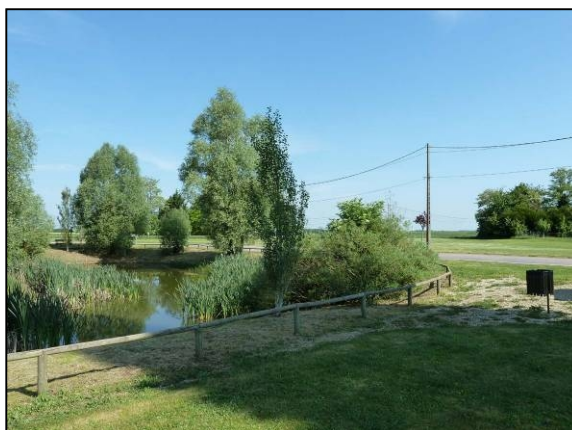
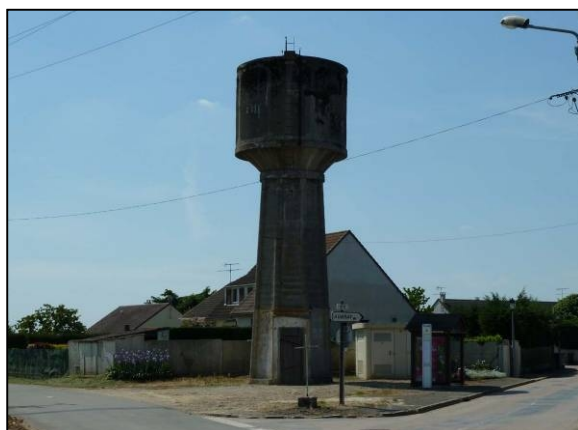
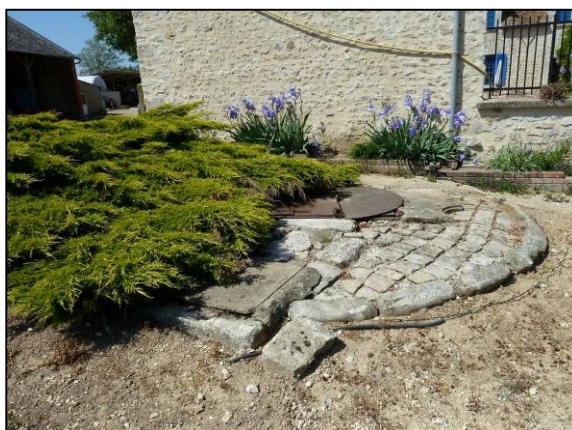
Ce plateau, comme l'ensemble de la Beauce, est majoritairement calcaire et très perméable : à l'instar des communes avoisinantes, Mérobert connaît donc des problèmes d'approvisionnement en eau. Les habitants ont anciennement pallié cette insuffisance par des mares, qui servaient surtout aux animaux : sur le cadastre napoléonien, on en compte quatre dans le village même. L'une d'entre elles est encore visible à l'entrée ouest du village, et a fait l'objet d'un aménagement de type paysager (ci-dessous à droite) ; en revanche, celle d'Aubray a été comblée. A partir du XIXe siècle, des puits font leur apparition : ils restent néanmoins très rares puisque l'on n'en recense pas plus de quatre en 1899 pour l'ensemble de la commune (ci-dessous à gauche, le puits situé dans la cour à l'arrière de la mairie). Au début du XXe siècle, des progrès techniques permettent de réaliser des forages plus profonds : des travaux d'adduction d'eau sont effectués en 1921. C'est sans doute à cette date qu'a été édifié le château d'eau (en bas à gauche). On compte encore aujourd'hui de nombreux points d'eau artificiels, la plupart du temps couverts (en bas à droite, devant une ferme à Aubray).

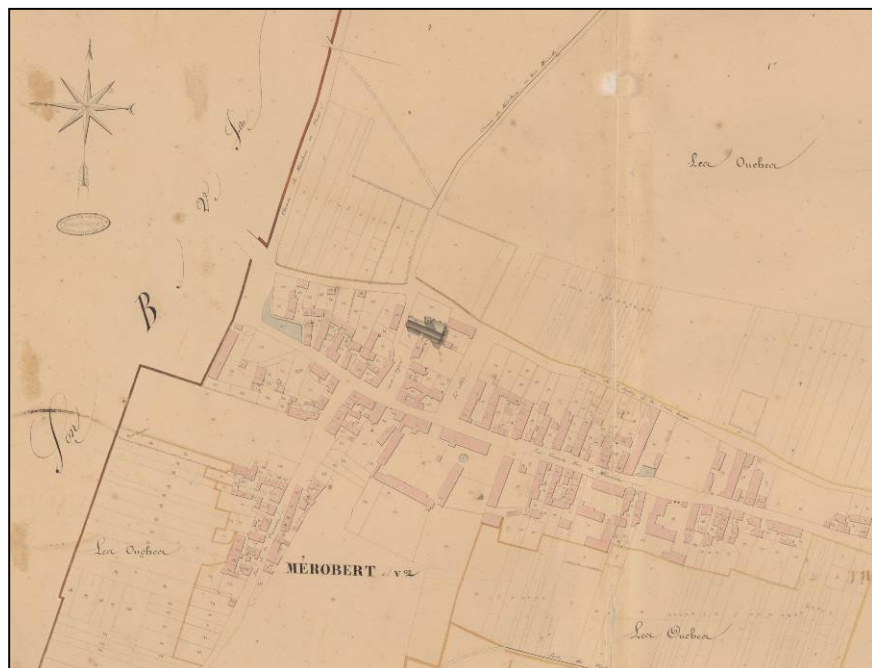
Le centre-bourg se présente sous la forme d'un village rue orienté ouest-est : presque toutes les constructions sont alignées le long de l'actuelle Grande rue, de part et d'autre du château des Murs. Seule une voie perpendiculaire (actuelle rue de la Garenne), se trouvant sur le chemin d'Aubray compte quelques constructions. L'église se situe quant à elle en léger retrait par rapport à cet axe principal, le long d'une voie secondaire qui vient le redoubler ; entre ces deux rues, la plupart des parcelles sont traversantes et prennent la

forme de lanières relativement étroites. De ce fait, les bâtiments sont implantés perpendiculairement à la voie et prennent des formes allongées qui longent l'une ou l'autre lisière de leur parcelle. Au sud de la Grande rue, les mêmes règles sont observables, avec davantage de souplesse cependant et des constructions parallèles à la voie plus nombreuses. Dans l'ensemble, le bâti s'avère dense, malgré les espaces libres que forment certaines grandes cours intérieures.

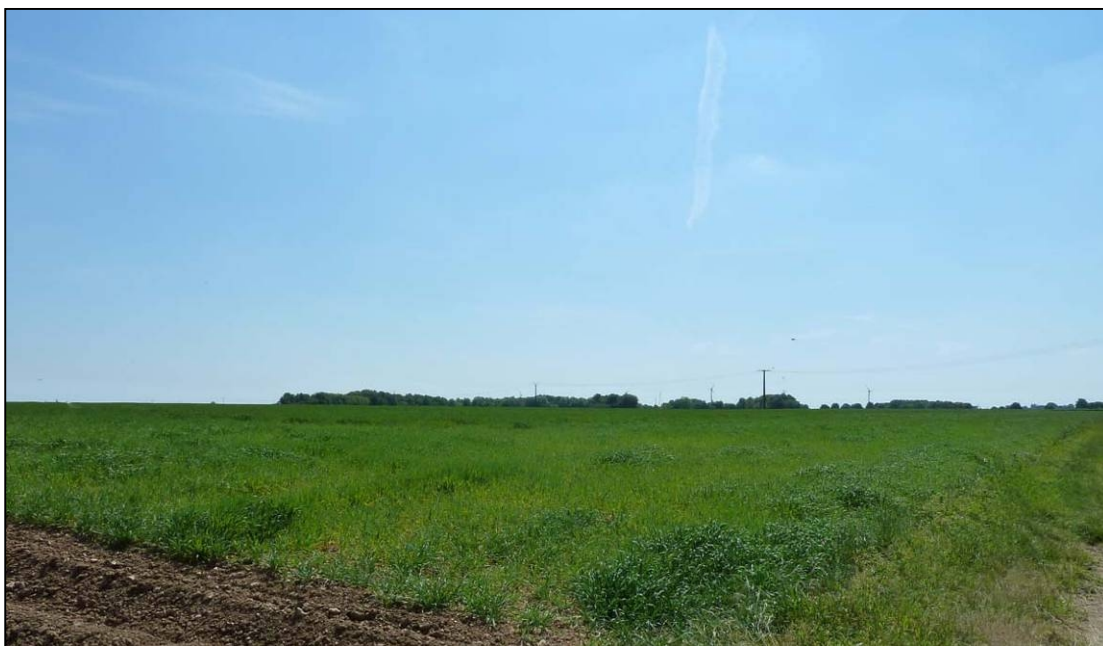
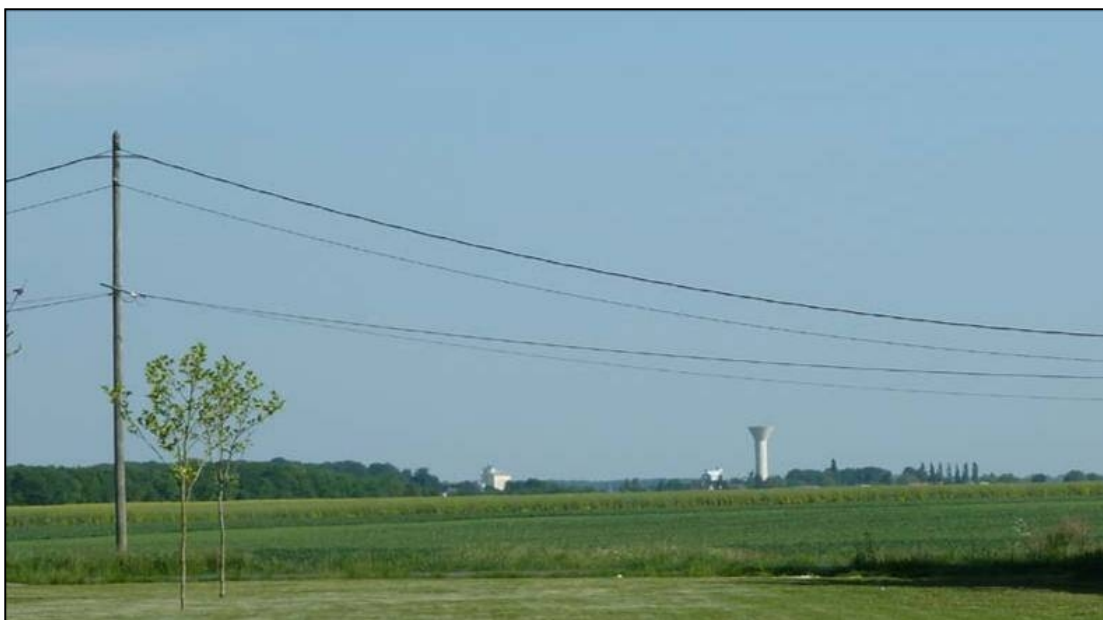
En haut : vue du territoire de la commune vers le sud. Les bois que l'on distingue dans le fond sont ceux d'Oysonville, situés à plus de deux kilomètres.

En bas : le territoire vers le nord. Les seuls éléments qui se détachent sur la plaine cultivée sont situés sur la commune voisine du Plessis-Saint-Benoist. Le château d'eau en particulier se situe à près de quatre kilomètres à vol d'oiseau.

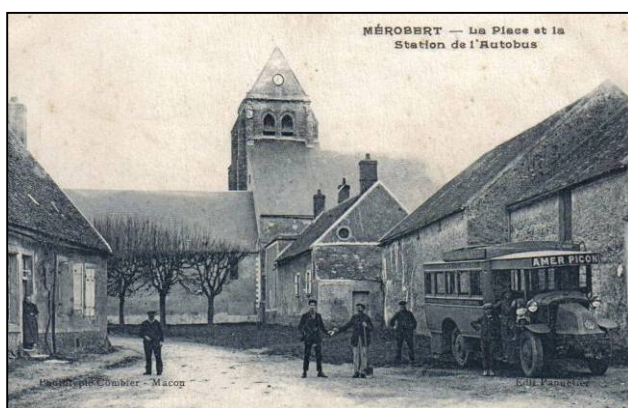
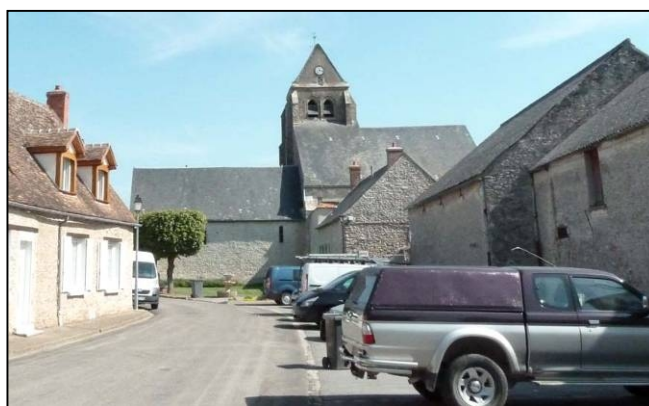
La volumétrie générale des bâtiments situés sur la place de l’Église n’a guère changé entre 1931 et 2011. Les modifications touchent davantage l’affectation de l’espace public et la morphologie des bâtiments. On observe ainsi la place considérable réservée aujourd’hui aux

voitures : sur le parking, bien entendu, mais aussi dans la maison de gauche, où un grand garage, fermé d'une porte en pvc blanc, a été percé. L'ensemble du bâtiment, sans doute anciennement une petite maison rurale, a été requalifié pour servir d'habitation : reprise des baies, ajout de lucarnes, disparition de l'enduit.

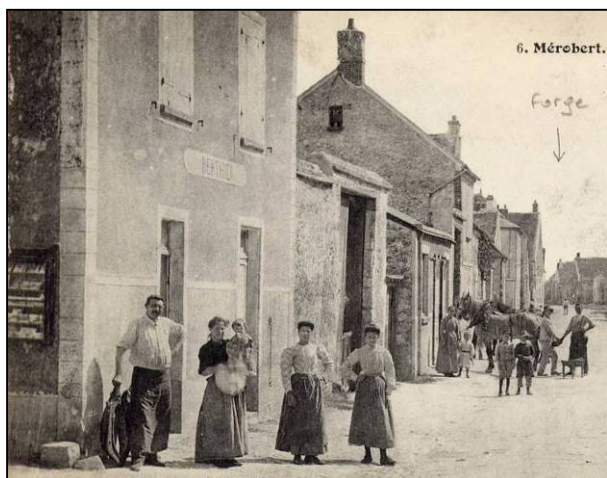
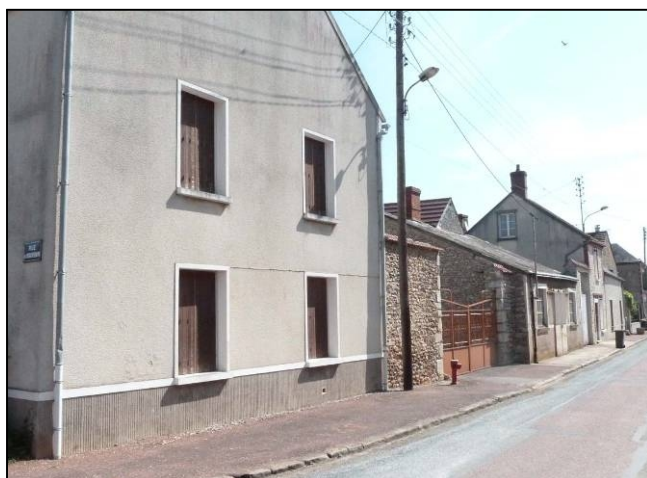
Les anciens bâtiments ruraux de la Grande-Rue perdent peu à peu leurs caractères distinctifs et se banalisent : disparition du décor, du grand portail en pierre couvert d'un chaperon de tuiles, percement de baies dans des pignons autrefois presque aveugles. En revanche, lignes électriques et aménagements de voirie ont fait leur apparition.

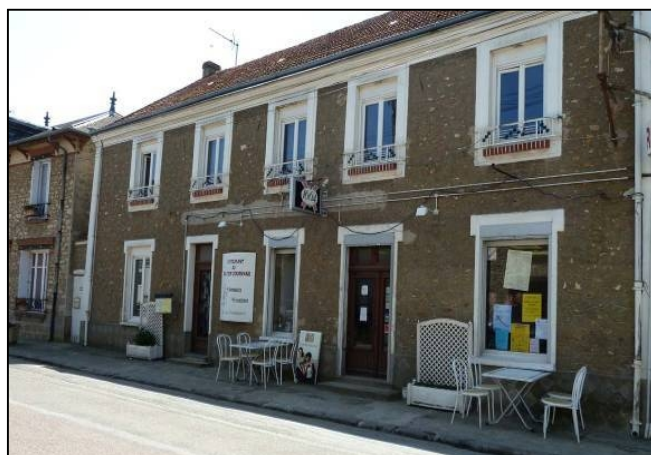
Le principal café de la commune a connu de nombreux changements depuis 1912 : s'il a gardé sa fonction de lieu de restauration, il a perdu celle de lieu de sociabilité pour les habitants de la commune. Mais les modifications sont surtout architecturales : reprise des ouvertures et des accès, disparition partielle du décor, de l'enseigne et des volets de bois, (remplacés par des volets roulants), substitution d'un enduit à pierres vues à l'enduit lisse du début du siècle. En revanche, le bâtiment voisin, qui venait juste d'être édifié à la date de prise de vue du cliché ancien n'a pas subi de transformations trop importantes. Il appartenait à un dénommé Pannetier et servait alors d'épicerie-mercerie.

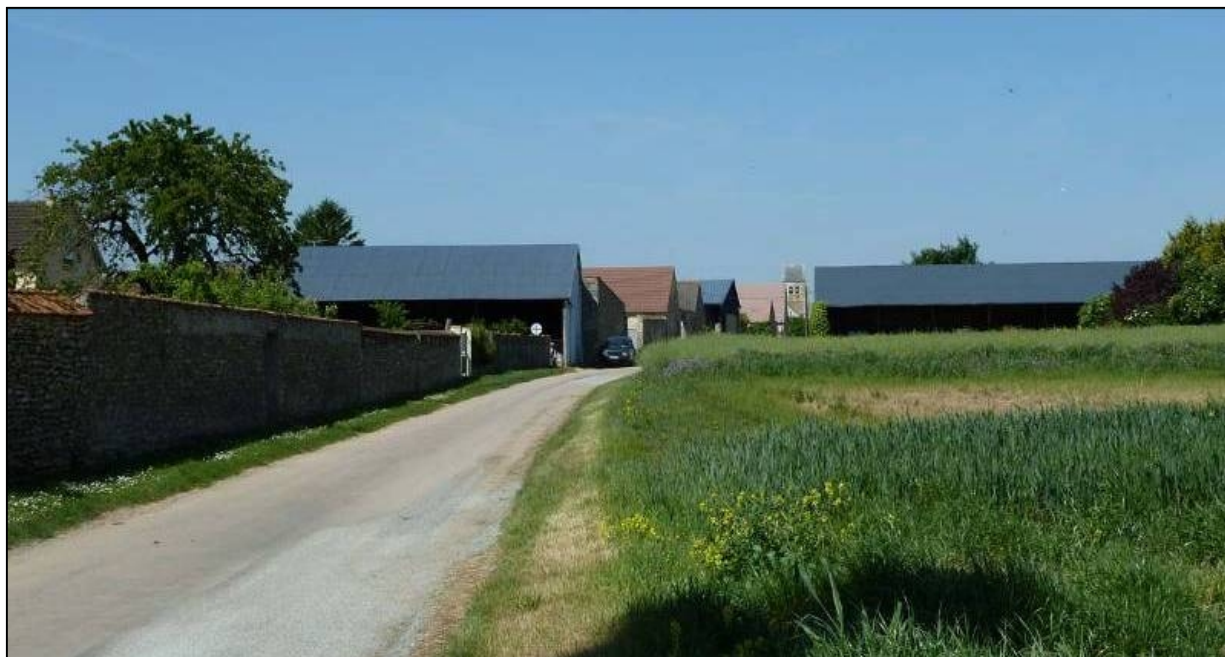
Le paysage de la commune garde encore des traits ruraux et agricoles, notamment dans ses formes architecturales et dans une partie de son organisation. A l'entrée est de la commune depuis la rue de la Croix Boissée, par exemple, aux murs de pierre et aux champs succèdent très vite les alignements de pignons des bâtiments agricoles, qui ouvrent une perspective vers le clocher de l'église. A quelques mètres en arrière du lieu de prise de vue, une mare subsiste derrière un rideau d'arbres.

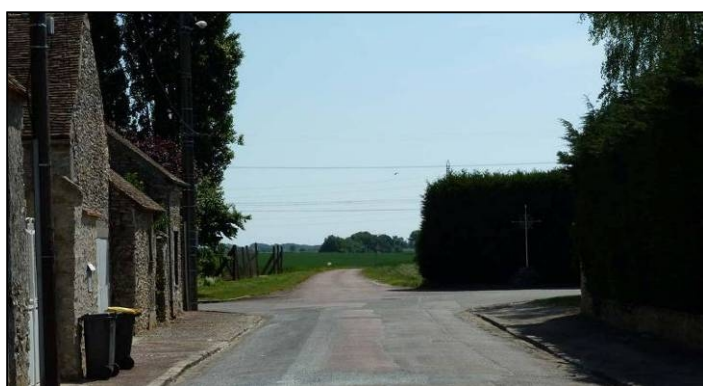
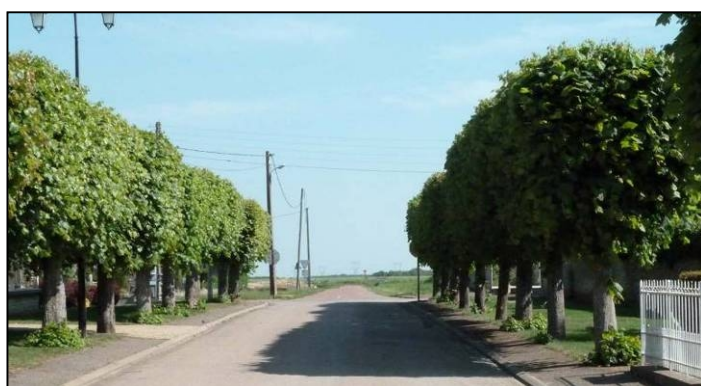
Dans les parties anciennes de la commune, les transitions entre village et champ sont très nettes et très découpées (ci-dessous, à l'extrémité est de la rue de la Croix Boissée et au nord de la rue du Souvenir), alors qu'au sud, dans les secteurs d'urbanisation récente, ces limites se font plus diffuses.

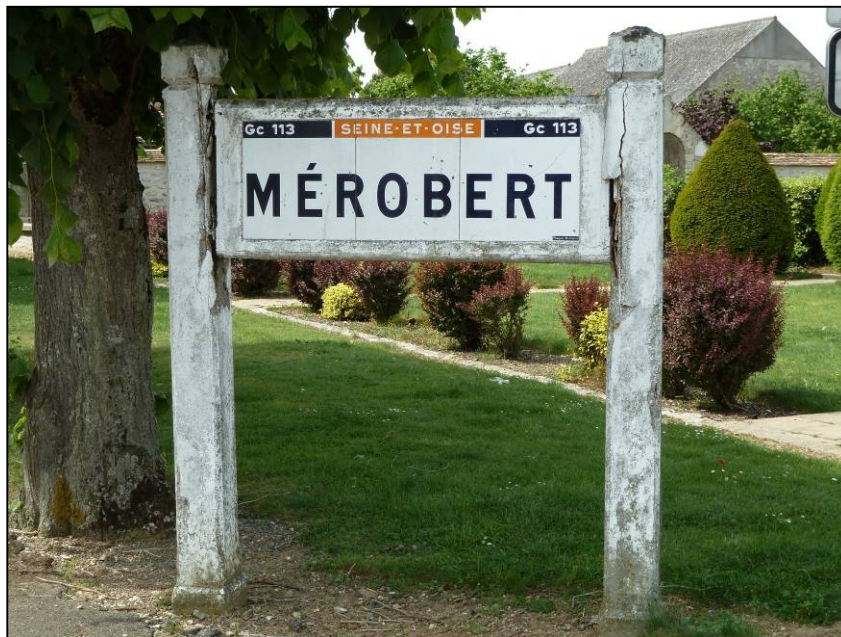
On observe encore ça et là dans les rues des éléments pittoresques : une plaque de signalisation en fonte, un panneau d'entrée de ville en céramique datant de juin 1932, des supports d'éclairage public en fonte ouvragée (que l'on retrouve à l'identique dans la commune voisine de Saint-Escobille).

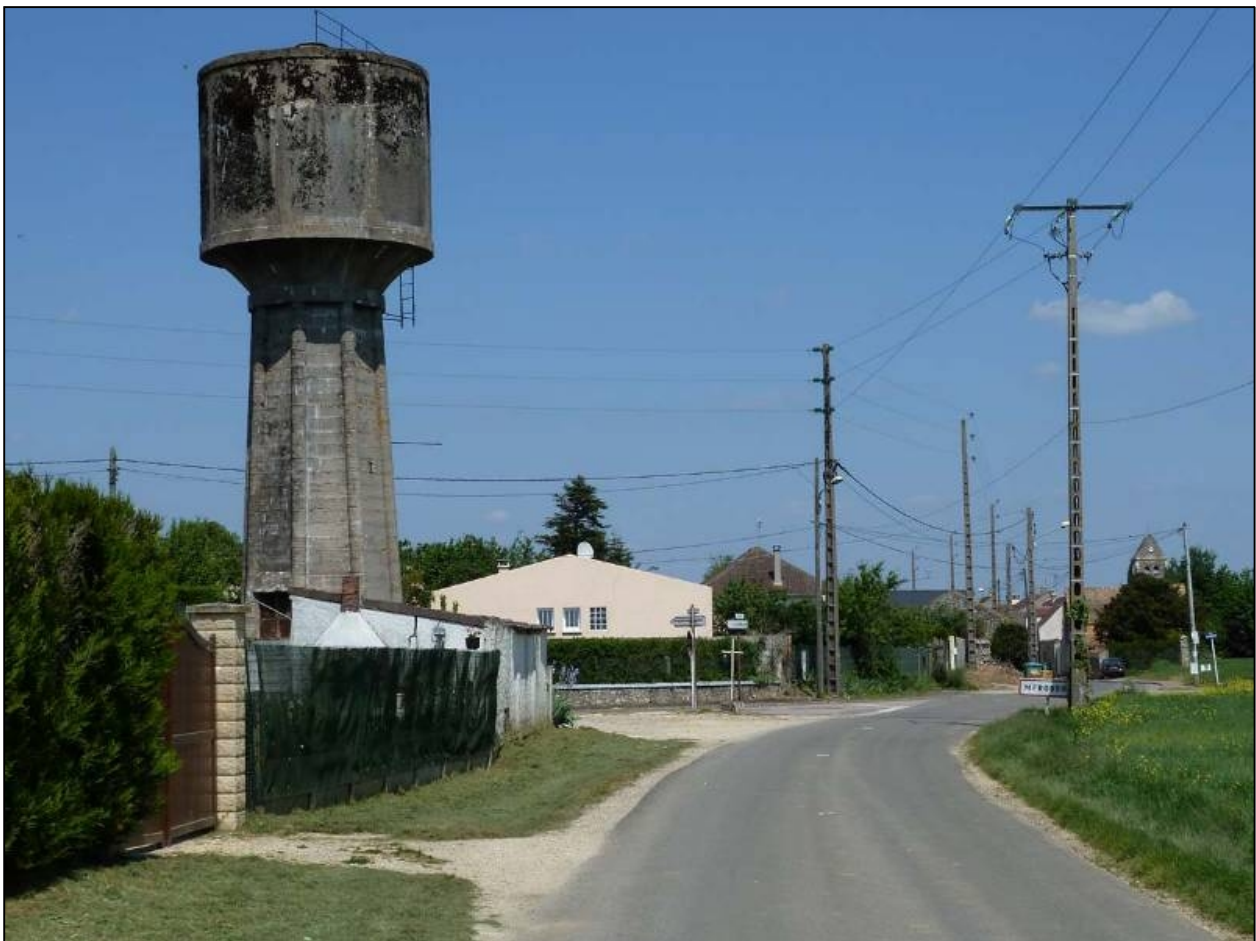
A l'entrée sud de la commune, en revanche, la lecture du paysage s'avère plus difficile, car brouillée par de nombreux éléments : lignes électriques, haies de conifères, murets, grillages, etc. En outre, l'implantation du bâti et sa disposition, hétéroclite et diffuse, ainsi que les choix des couleurs d'enduit accentuent cette perception.

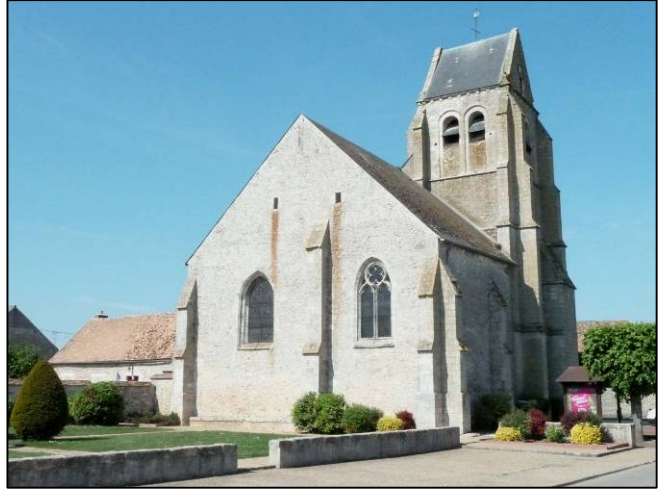
Les éléments les plus anciens de l'église Notre-Dame, à savoir la nef, la base du clocher et le portail, remonteraient au XIIe siècle. Le chœur et le petit portail dateraient quant à eux de la fin du XVe siècle. Dans l'ensemble, l'édifice se caractérise par sa grande sobriété, tant dans sa mise en œuvre (moellons et pierres de taille laissés à nu), que dans son architecture (plan simple, chœur à fond plat, clocher en bâtière) et son décor extérieur. La tour du clocher comme les murs de la nef sont renforcés par de petits contreforts. Dans le jardin à

l'arrière du chœur se trouve un petit oratoire sans doute récemment refait, comportant une statue de la Vierge. Avant le milieu du XIXe siècle, l'église était encore entourée de son cimetière, qui s'étendait entre elle et l'actuelle école. Il a ensuite été déplacé à l'extérieur du village, à son emplacement actuel, où il se situe encore un peu à l'écart, malgré l'avancée des constructions. Deux croix, qui paraissent relativement récentes, ont par ailleurs été localisées dans le village : l'une au pied du château d'eau, l'autre à l'extrémité est de la Grande rue. Cette dernière semble en remplacer une plus ancienne, comme peuvent le laisser supposer son socle et la présence d'une rue proche dénommée la rue de la Croix Boissée (la croix à laquelle on accroche un bouquet de buis béni lors des Rameaux).

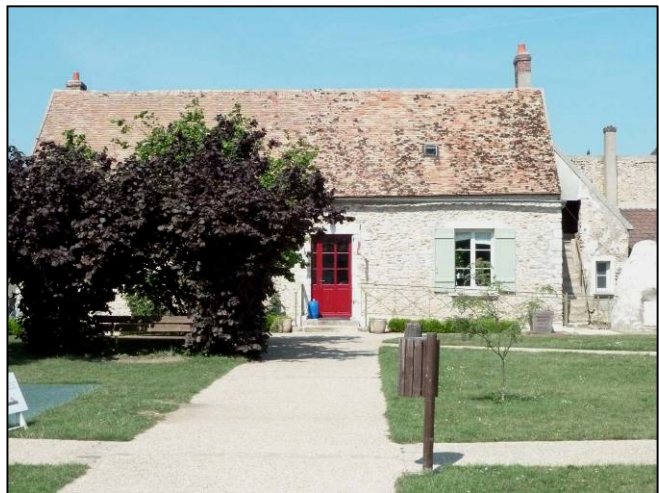
La mairie actuelle est installée dans un petit bâtiment modeste, de type rural, situé au centre du bourg, sur le flanc sud de l'église. Les dossiers du préinventaire, établis dans les années 1970, indiquent qu'il s'agit de l'ancien presbytère. Un puits couvert, au toit conique, se trouve à l'arrière, dans la cour, près d'un petit escalier extérieur à l'allure pittoresque. En face, se situe le monument aux morts, en calcaire, de forme similaire à ceux de Saint-Escobille ou Corbreuse.

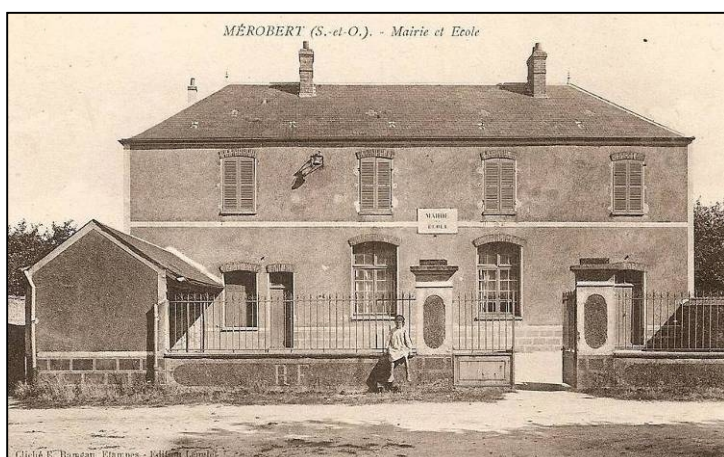
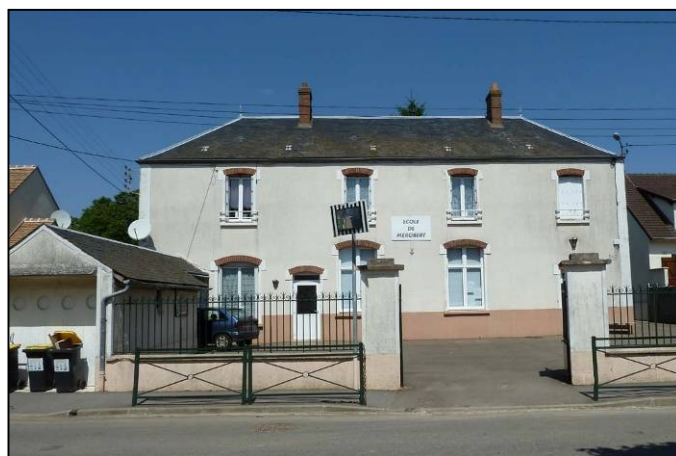
A la fin du XIXe siècle, la mairie était abritée dans les locaux de l'école, qui existe toujours mais qui est aujourd'hui exclusivement réservée à l'usage scolaire. Le bâtiment, construit en 1855 et restauré en 1897 est de facture très simple : plan rectangulaire, décor minimal, puisque seules les ouvertures et les arêtes de la façade sont soulignées, les unes par un petit linteau de briques, les autres par un simple bandeau en ciment de couleur claire (aujourd'hui disparu ;

voir ci-dessous, la comparaison entre la carte postale des années 1920 – où le muret de clôture porte les lettres R.F. – et la photographie actuelle).

A gauche, l'ancien préau de la cour des garçons, devenu garage, porte la plaque en céramique des Instituteurs, offerte par le département de Seine-et-Oise en 1920 pour commémorer les instituteurs disparus lors de la Première Guerre mondiale. Elle est malheureusement un peu endommagée et un certain nombre de carreaux sont aujourd'hui manquants.

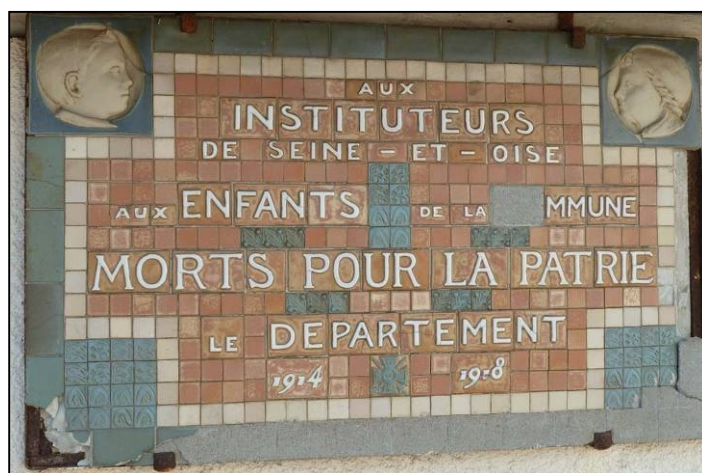
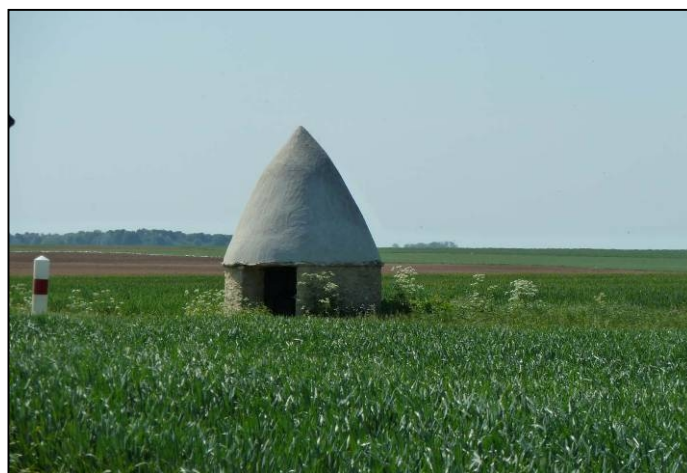
Enfin, un abri de cantonnier, très restauré, dont la forme évoque celle d'une meule de foin (ci-dessous à droite), a été recensé à l'ouest du hameau d'Aubray, au carrefour entre la D838 et la D141. Sa préservation relève d'un intérêt pittoresque.

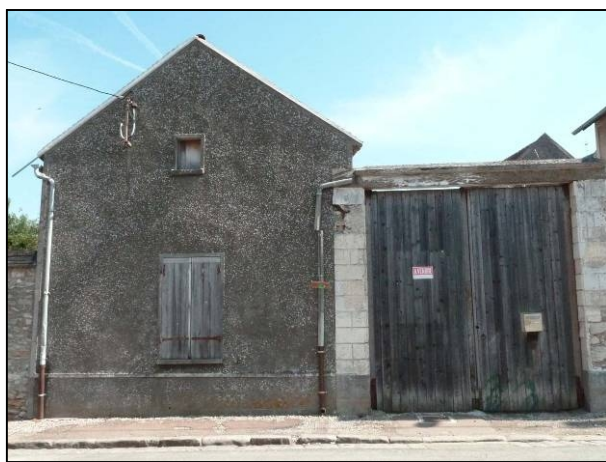
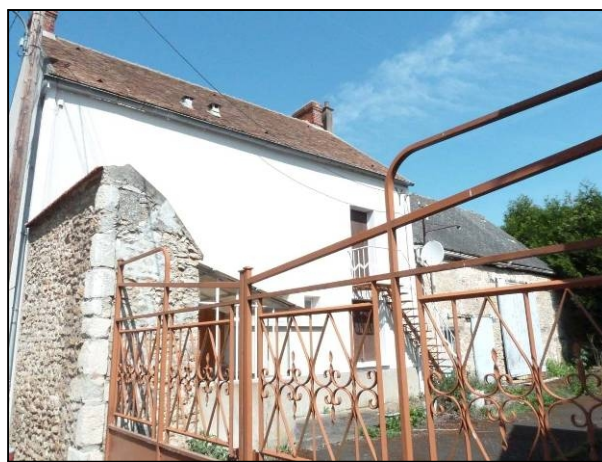
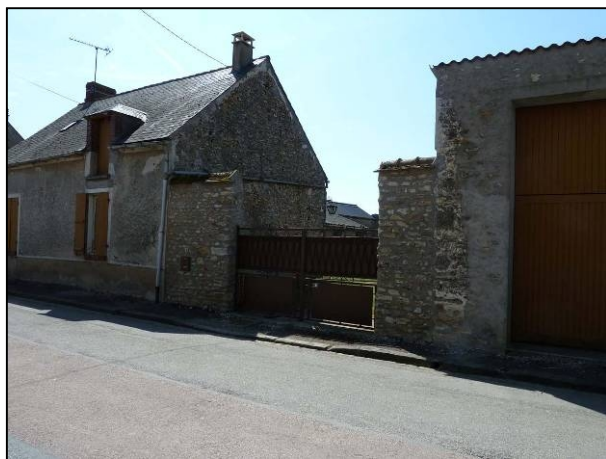
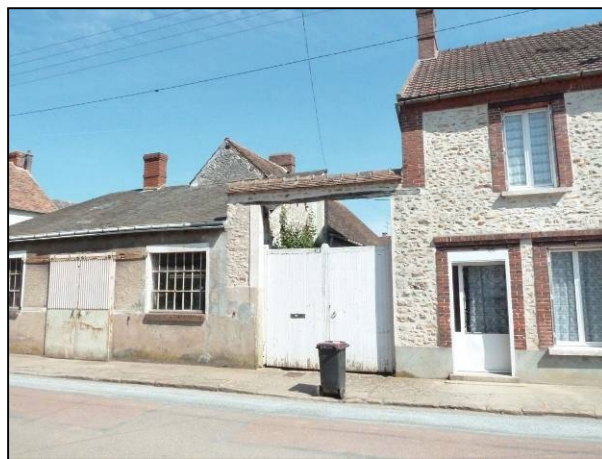
Les fermes de la commune peuvent être distinguées en fonction de leur taille, les plus petites étant les plus nombreuses. Elles se situent majoritairement sur des parcelles plus longues que larges, ce qui n'est pas sans influencer sur l'implantation du bâti : celui-ci s'organise tout en longueur et longe les flancs de la parcelle perpendiculairement à la voie, dégageant un espace libre qui sert de cour entre les deux rangées de bâtiments. Le logis est presque toujours proche de la rue et du portail, et non en fond de cour. Il est soit placé en héberge par rapport à la voie – et dans ce cas, il se distingue peu, par sa forme et par son décor, des annexes agricoles dans l'alignement desquelles il est placé – soit parallèlement à elle. Ses proportions sont alors plus amples, ses ouvertures plus nombreuses, son décor plus travaillé, tout en restant généralement très sobre.

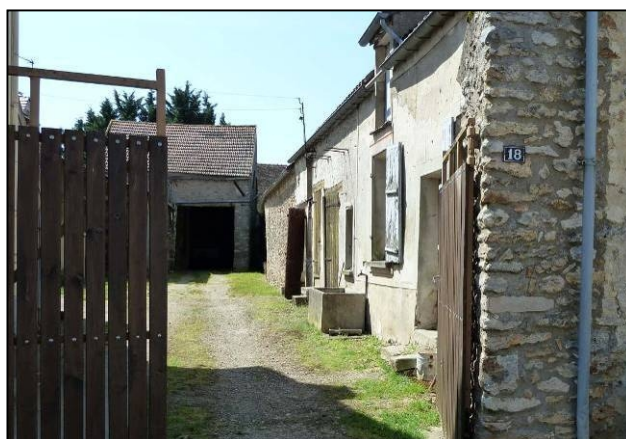
L'une de ces petites fermes a été qualifiée de remarquable, même si son logis a été entièrement rebâti (la fiche établie n'en tient pas compte). Ses annexes agricoles, en revanche, sont bien conservées et témoignent de cette implantation caractéristique, sur une parcelle relativement étroite, où les bâtiments se succèdent les uns aux autres,

dans l'alignement. Leur emprise au sol est antécadastre.

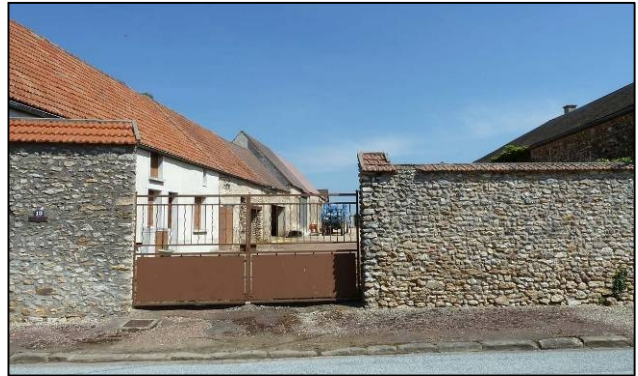
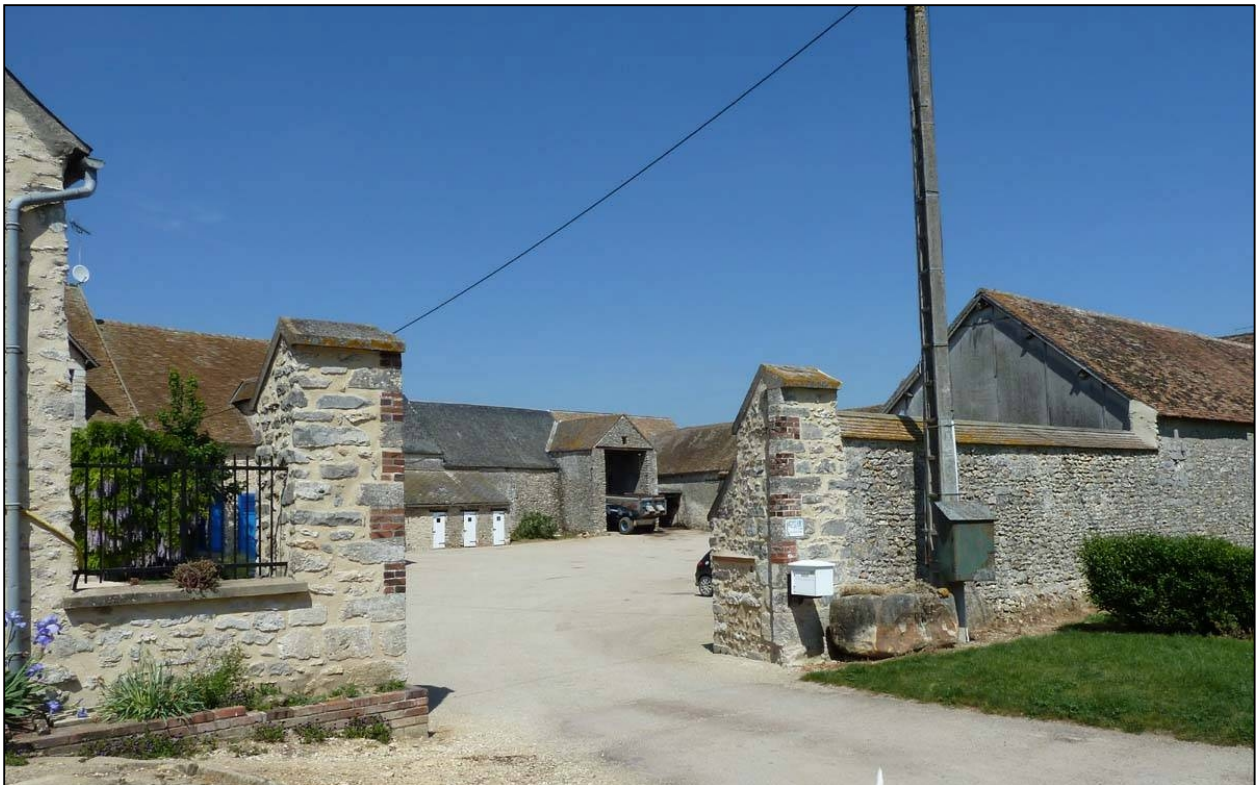
Les grandes fermes sont un peu moins nombreuses, même si leur nombre demeure important pour une commune de cette taille. A une exception près, où les bâtiments sont implantés de part et d'autre d'une parcelle traversante (ci-contre), elles s'organisent autour d'une cour de forme carrée ou rectangulaire, clôturée par les bâtiments agricoles. L'une d'entre elles, située dans le hameau d'Aubray, a été qualifiée de remarquable (ci-dessous) : elle n'a en effet subi que peu de transformations, contrairement aux autres fermes du village. Elle se distingue par sa taille mais aussi par la préservation de ses traits morphologiques : ses matériaux de gros-œuvre, de couverture (tuiles plates et ardoises) sur de grands toits à forte pente, mais aussi la spécialisation des bâtiments agricoles, qui reste en effet lisible (notamment la grange avec son grand porche maçonné). Son portail est précédé d'un ancien point d'eau, aujourd'hui couvert.

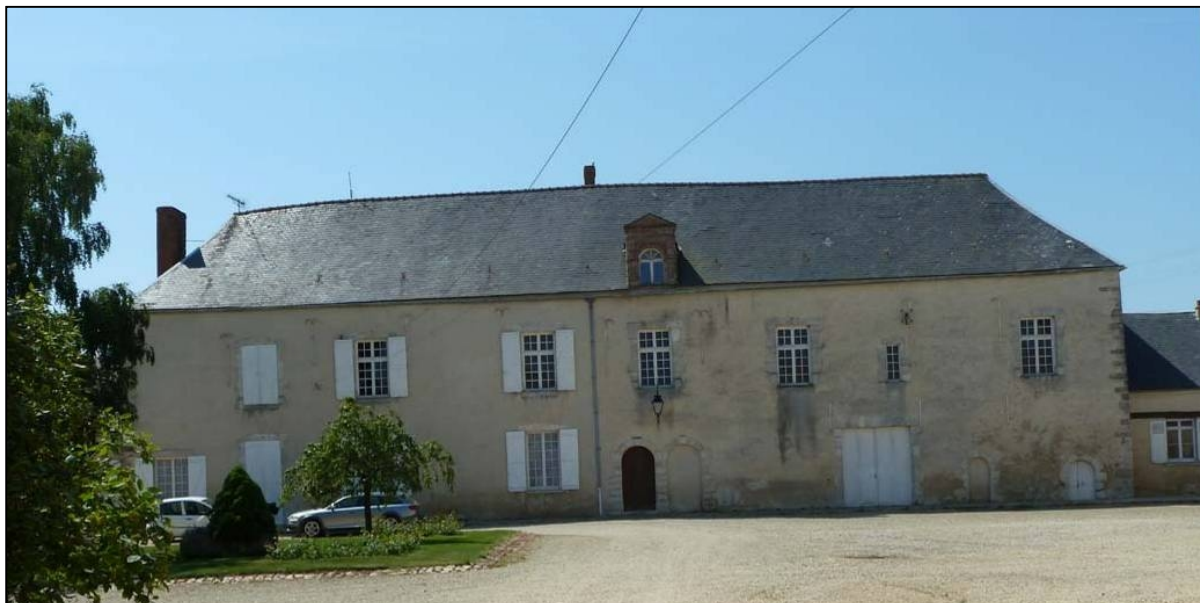
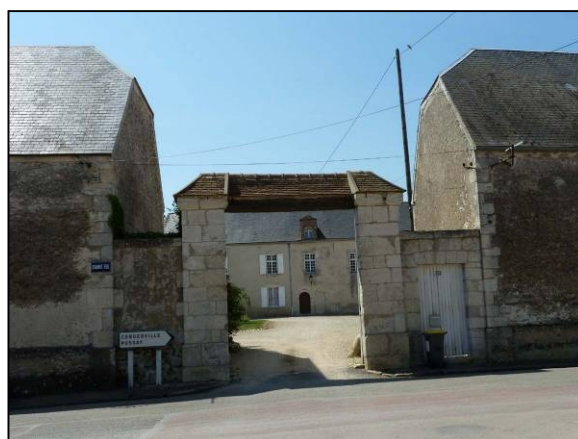
Une autre des ces grandes fermes, située en plein centre-bourg, s'avère exceptionnelle à l'échelle du secteur : il s'agit de la Ferme de la Recette, ancien Château des Murs et logis seigneurial. Deux grands bâtiments agricoles symétriques, aux imposants murs aveugles, ferment aujourd'hui la cour côté rue. Ils se rejoignent de part et d'autre d'un portail en pierre de taille, flanqué sur sa droite d'une porte piétonne. Celui-ci s'ouvre sur une vaste cour et sur le grand logis de huit travées et d'un étage carré, percé d'ouvertures irrégulières et notamment de plusieurs portes cintrées (pour la plupart bouchées) et de fenêtres à meneau. Le bâtiment est construit en moellons enduits renforcés de chaînes

d'angle - sans doute en grès taillé – et est couvert d'ardoises. D'après la *Monographie de l'Instituteur*, certaines constructions dateraient du XVI^e siècle. Le château aurait même abrité une prison. A la fin du XIX^e siècle, il s'agissait d'une des fermes les plus vastes et les plus riches de la contrée.

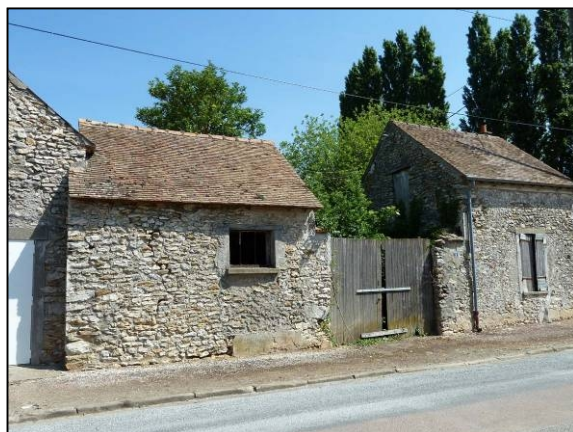
Celles qui subsistent à Mérobert sont dans l'ensemble assez transformées. Elles présentent la plupart du temps un pignon sur rue, qu'il s'agisse de celui du logis (cas le plus fréquent) ou de celui d'une annexe. Construites autour de petites cours fermées par de hauts murs, les ensembles restent généralement peu visibles. Celle qui se situe à

l'extrémité ouest de la Grande rue a gardé son plan, et ses annexes sont restées agricoles, mais elle est malheureusement à l'abandon et en très mauvais état (ci-contre). On perçoit cependant bien la modestie de la construction.

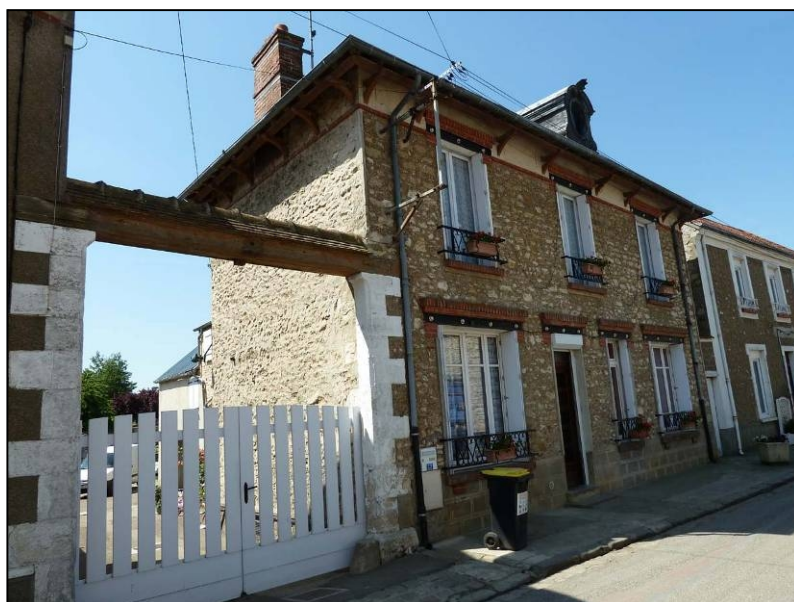
Les maisons de bourg sont rares dans cette commune agricole. Elles hébergeaient généralement les commerces nécessaires à la vie de la communauté : épicerie, café, restaurant et hôtel. L'une d'entre elles a gardé sa fonction de restaurant jusqu'à nos jours mais a été notablement modifiée. Sa voisine en revanche (42 Grande Rue) ne sert plus aujourd'hui que d'habitation, mais a gardé sa volumétrie et une grande partie du décor de la façade de l'ancienne « épicerie-mercerie, salle pour noces et banquets » possédée par G. Pannetier (le bandeau-enseigne a aujourd'hui disparu mais est lisible sur des cartes postales anciennes) et devenu ensuite un café-restaurant-hôtel. Il s'agit d'une maison postérieure à

1908, comme en attestent les différents clichés de la rue qui ont été retrouvés. Elle se distingue par sa belle lucarne, sa façade en moellons bien appareillés sur soubassement enduit, les aisseliers qui courent le long du toit débordant et le soutiennent, les linteaux brique et métal placés au-dessus de chaque ouverture, ainsi que par la modénature qui souligne le rythme de la façade. Cette construction a été qualifiée de remarquable.

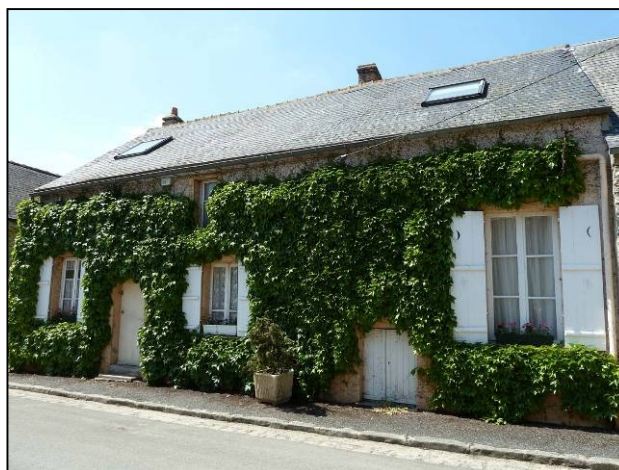
Une seconde maison de bourg a été qualifiée de remarquable, mais davantage en raison de la préservation de son caractère ancien (ci-dessous). Il s'agit d'un bâtiment en rez-de-chaussée, qui occupe toute la largeur de sa parcelle et dont les accès se font directement sur la rue. Les rythmes et proportions des baies ont été conservés, de même que l'entrée de cave ; les huisseries sont encore en bois et n'ont pas été remplacées par du pvc. Seules des fenêtres de toit ont été ajoutées.

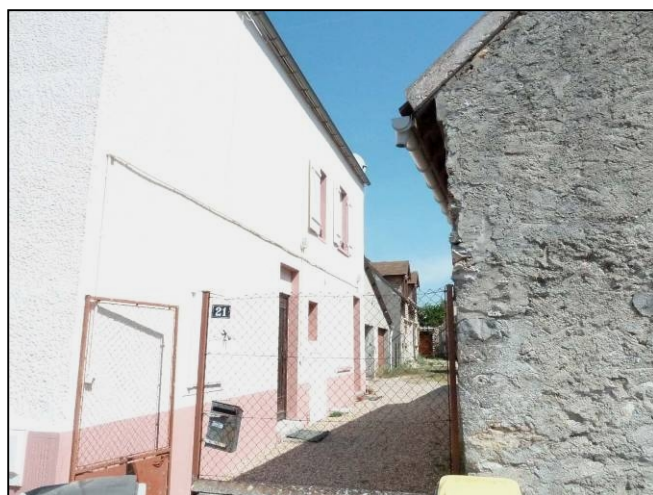
C'est ainsi que les cours communes, qui abritaient des journaliers qui ne possédaient pas de terres, ont presque entièrement disparu de la commune – même si l'on sait qu'elles n'y étaient guère nombreuses. On en perçoit encore certaines traces, notamment dans l'organisation de certaines parcelles, mais les bâtiments qui les composaient ont subi des transformations lourdes, souvent en dépit des techniques de constructions traditionnelles, mais destinées à rendre ces petites unités

habitables : surélévation, ajout de lucarnes multiples et démesurées, transformations de certaines annexes en garage, clôture de la parcelle (ci-contre).

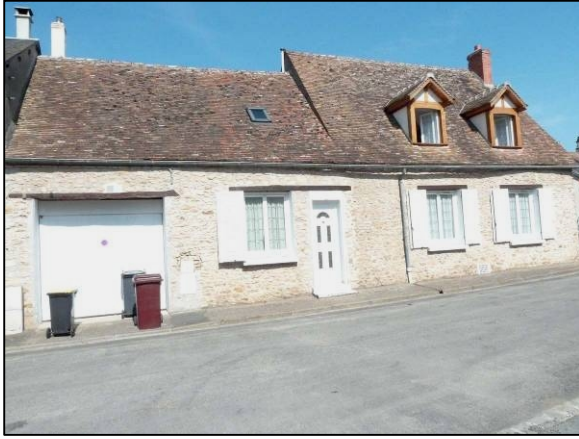
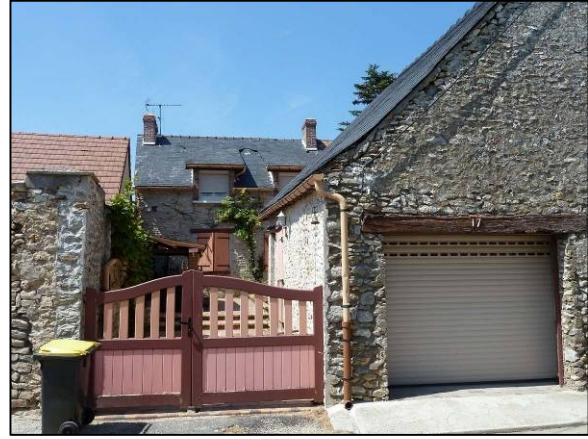
Les maisons rurales sont également profondément modifiées, à l'aide de techniques et de matériaux standards que l'on retrouve de manière absolument identique à l'échelle de tout le territoire étudié – et sans aucun doute bien au-delà – participant à une uniformisation et à une banalisation des paysages et des architectures. Il s'agit principalement de la mise en place d'huisseries pvc, blanches, dans des ouvertures nouvellement percées, souvent trop nombreuses et disproportionnées par rapport aux structures d'origine. Ce sont aussi les garages, aux portes modernes, qui remplacent des portes charretières ou qui sont ouverts dans d'anciennes annexes agricoles. Les lucarnes, percées régulièrement dans les toitures pour rendre les combles habitables, suivent également toutes les mêmes modèles types, quelles que soient la forme et la pente du toit.

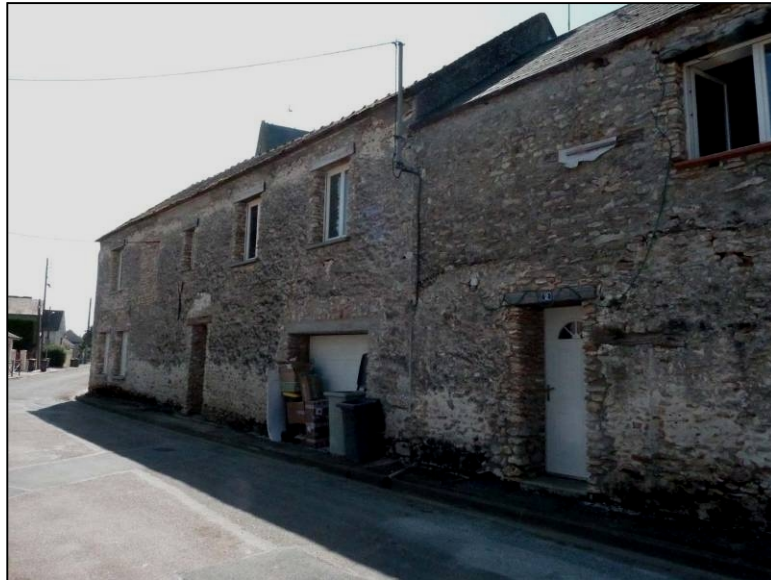
Une autre constante, dans ces transformations, tient à la mode du « faux rustique », présente dans tout le canton : cela consiste, lors d'une rénovation, à gratter l'enduit protecteur pour faire apparaître pierres de parement et linteaux de bois et donner un aspect faussement « authentique » à la demeure. L'ajout de lucarnes charpentées participe de la même tendance. Très souvent, néanmoins, ces traits vont de pair avec l'installation d'huisseries standard et à l'aspect moderne.
