Diagnostic patrimonial du Centre-Essonne

**DIAGNOSTIC PATRIMONIAL CENTRE ESSONNE
CANTONS DE DOURDAN ET DE SAINT-CHÉRON**

Synthèse communale

SAINT-ESCOBILLE

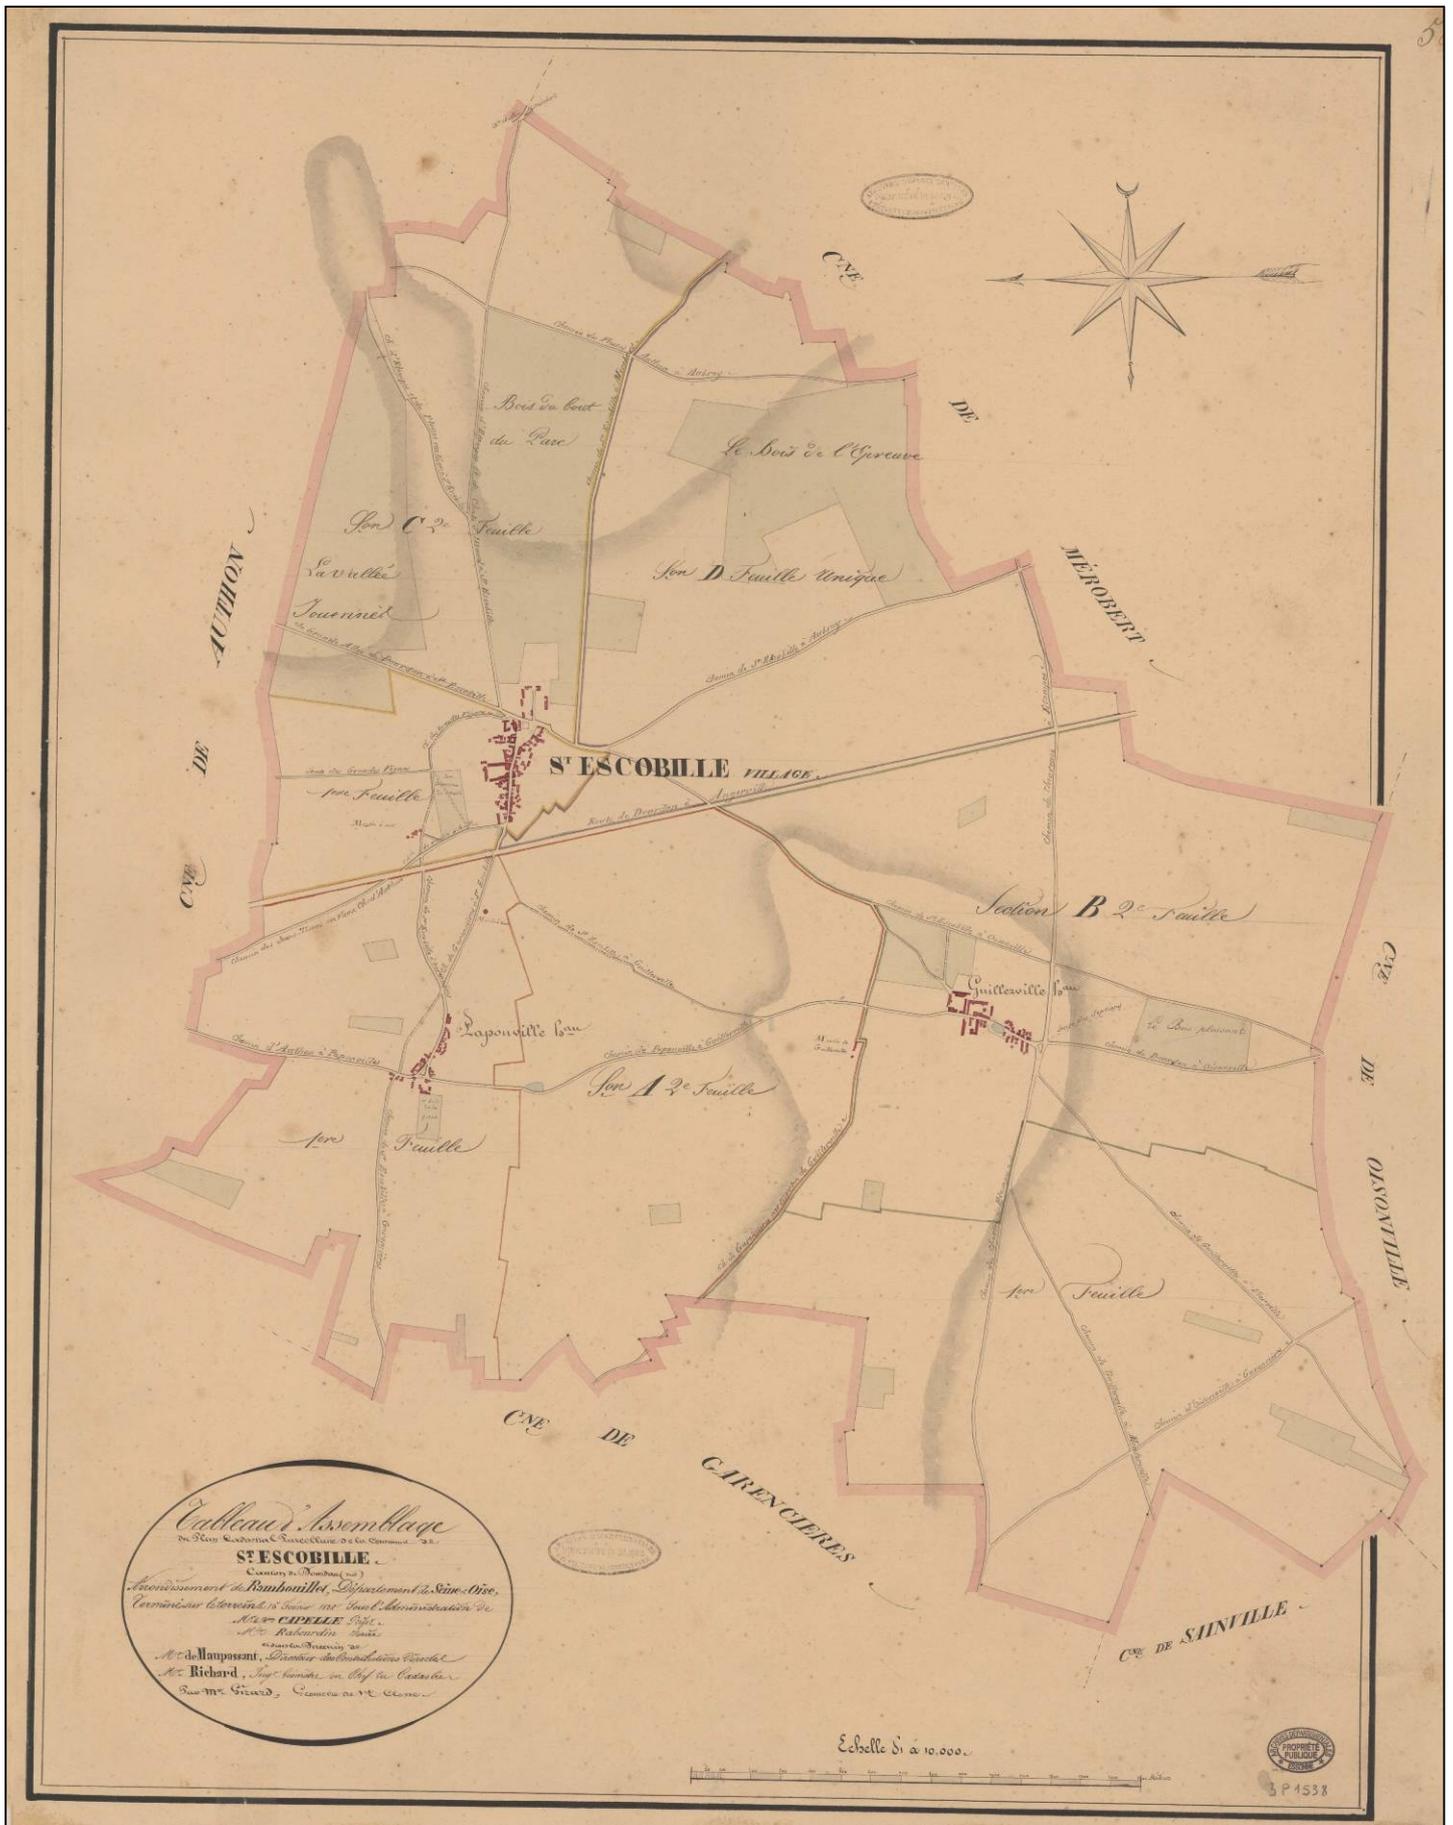
Feuille d'assemblage du cadastre napoléonien de la commune de Saint-Escobille (1828)
 © A.D. 91

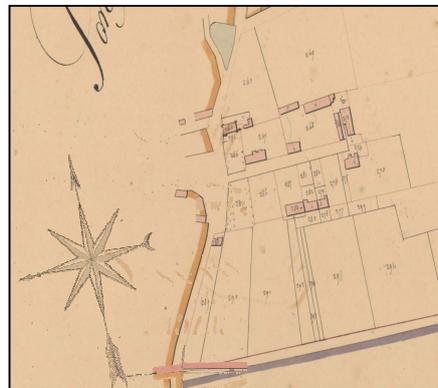
intérieures. Le parcellaire, de forme laniérée, est découpé perpendiculairement à la rue ; toutes les constructions se trouvent à l'avant des parcelles, sans retrait par rapport à la voie, formant un front bâti. La rue est rythmée par plusieurs lieux forts : les deux mares de part et d'autre, l'église et sa place à l'extrémité est, une très grande ferme au centre. Les principes d'organisation de l'espace sont donc multiples, même si, à la date d'établissement du cadastre, l'un d'entre eux a disparu : l'ancien château, situé à l'extrémité orientale de l'actuelle rue de Beauce, a en effet été détruit quelques années plus tôt, pour être remplacé par une dizaine de maisons (ci-contre, extrait du cadastre napoléonien représentant « la partie du château » en 1828). D'après la *Monographie de l'Instituteur*, il devait s'agir d'un édifice important, peut-être édifié au cours du XVI^e siècle. Il aurait compris un colombier, une grange, une basse-cour et un pressoir. Il a appartenu à Jean-Joseph de Laborde, intendant des finances sous Louis XVI qui le vend en 1793. Le domaine est ensuite revendu plusieurs fois jusqu'en 1816, date à laquelle il semble avoir été détruit.

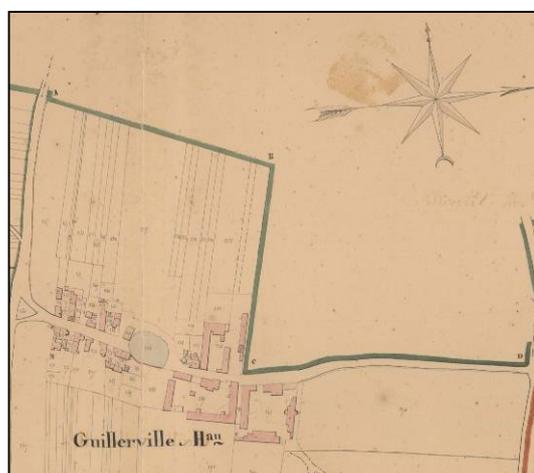
Le hameau de Guillerville est quant à lui composé de trois grandes fermes (dont une ferme seigneuriale), concentrées au nord de la grande mare. Au sud de la mare ne se trouvent que des unités de petite taille. Comme dans le village, toutes les constructions se concentrent le long d'une rue. Le hameau a accueilli au XVII^e siècle le temple protestant de la commune. La chapelle se trouvait sans doute dans l'enceinte de la ferme seigneuriale.

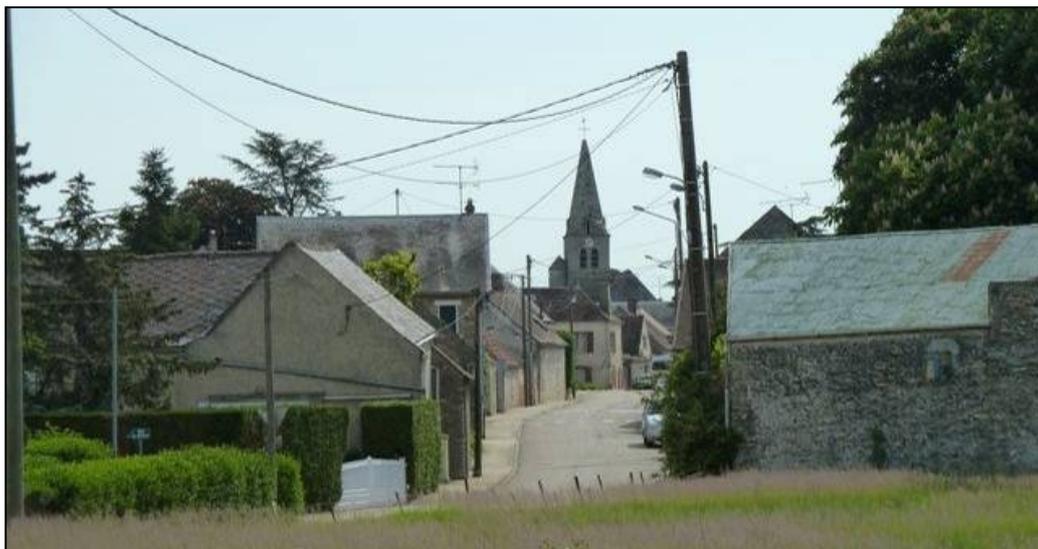
Depuis l'entrée ouest du village, la forme ancienne de village-rue est encore nettement visible, avec l'alignement du bâti qui forme une perspective débouchant sur l'église (ci-dessous).

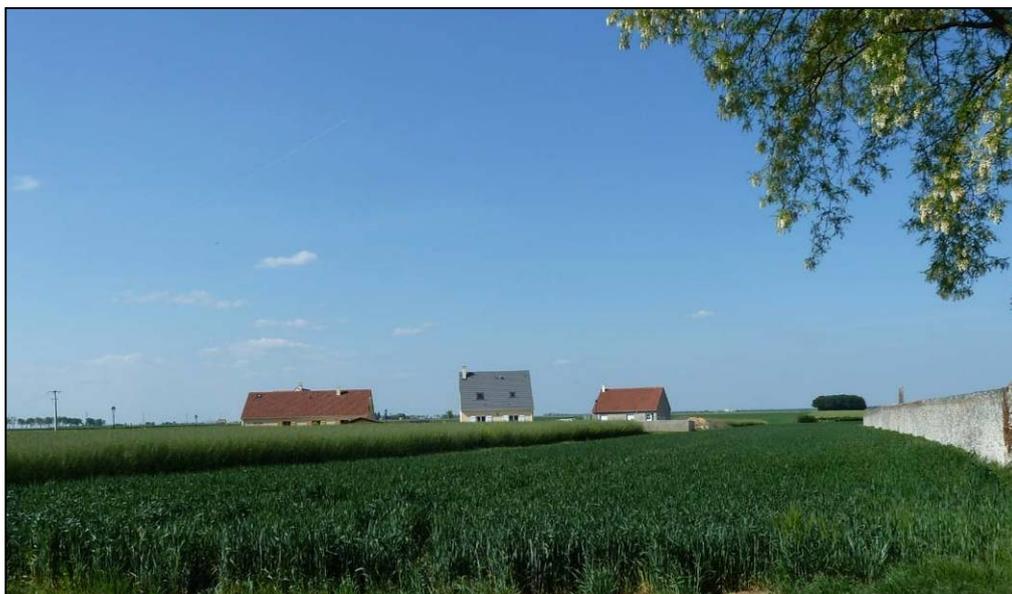
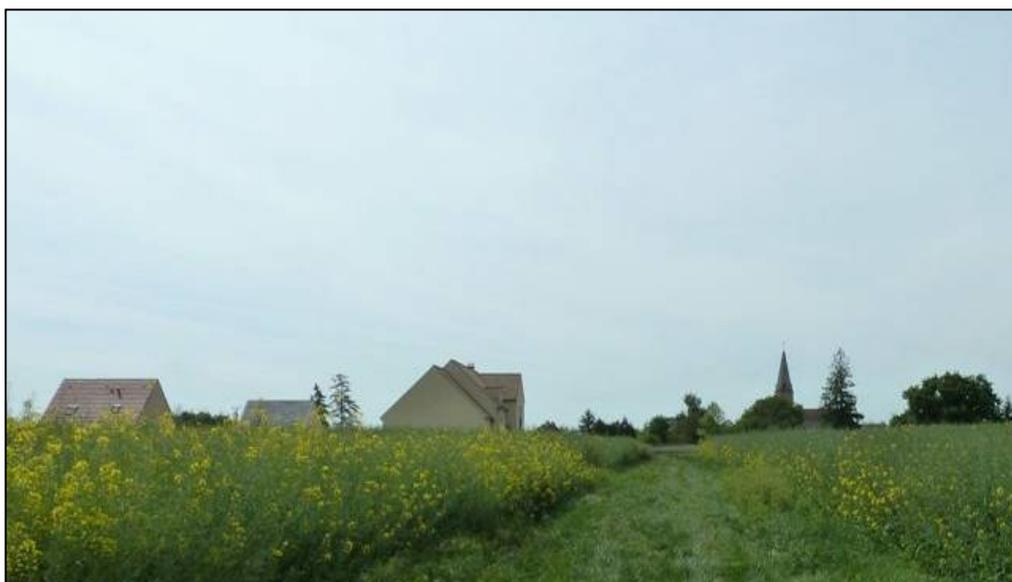
Les transformations proviennent surtout de la construction de pavillons, soit diffus, soit dans de petites opérations concertées, dont la localisation et la forme d'implantation contrastent avec le tissu ancien parce qu'ils adoptent des formes standardisées, non adaptées à la structure historique de la commune, qui s'étale désormais sans logique apparente, en empiétant sur les terres agricoles. Les édifices les plus récents, au nord-est du village, à proximité du cimetière, semblent ainsi avoir été installés de manière hors-sol au milieu des champs (ci-dessous).

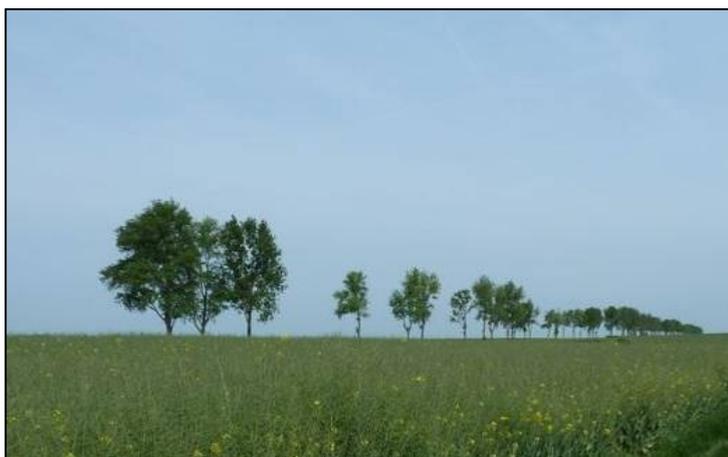
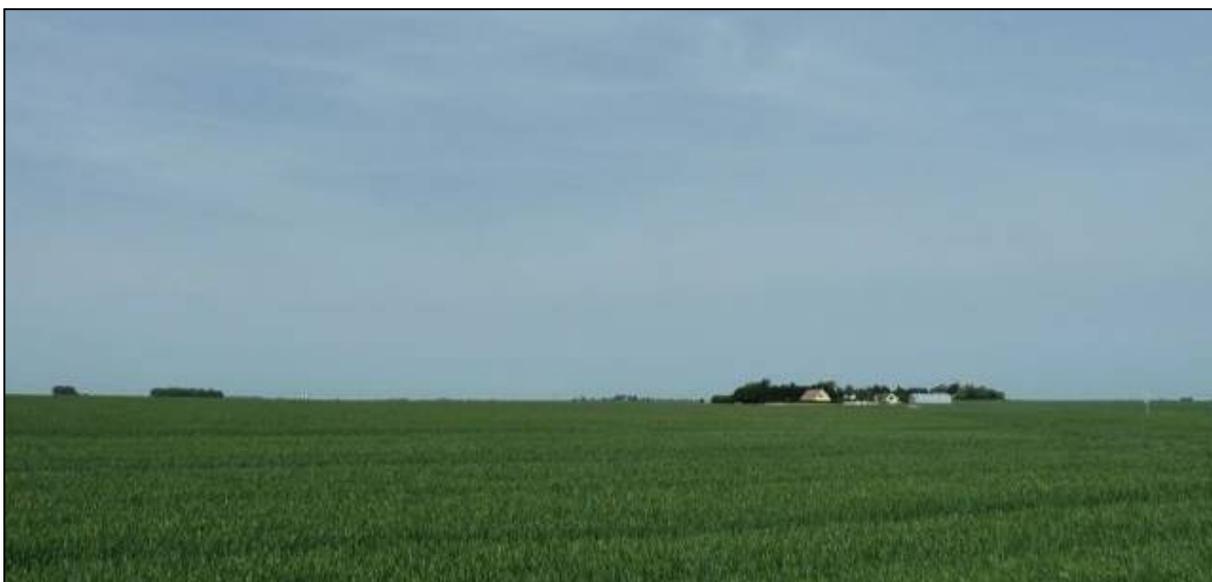
En haut à gauche : depuis la rue du Moulin, dans le village, vers le nord. La rangée d'arbres signale le tracé de la départementale.

En haut à droite : depuis Paponville, en direction du nord

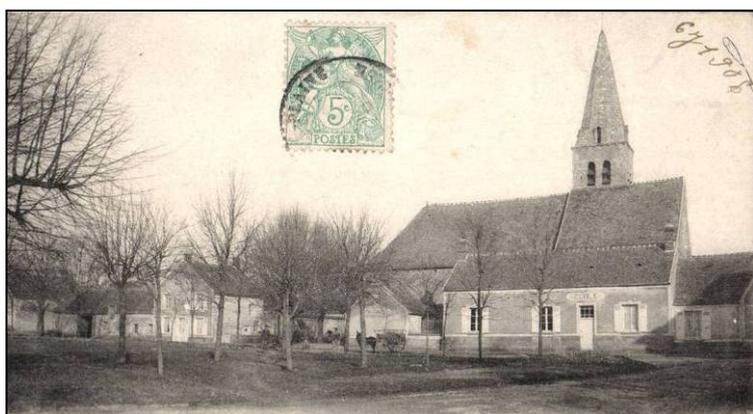
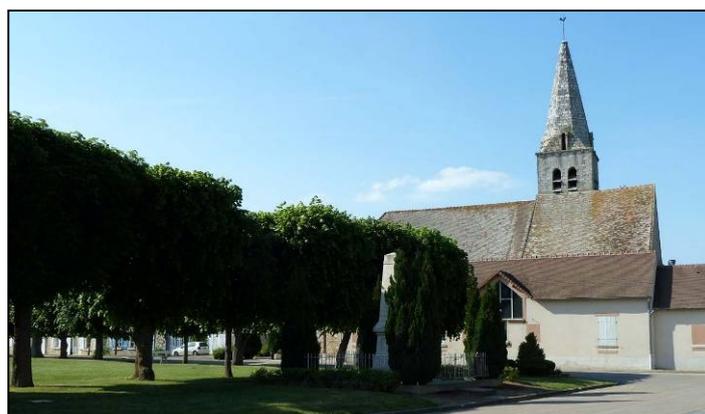
La morphologie de la place de l'Église a peu changé depuis le début du siècle ; seul le monument aux morts a été ajouté sur le flanc est de la place triangulaire. En revanche, le bâtiment qui abritait l'école a pour sa part été modifié : la petite maison de type rural a été entièrement reprise pour lui donner un aspect moderne, contrastant avec l'église à laquelle elle s'adosse.

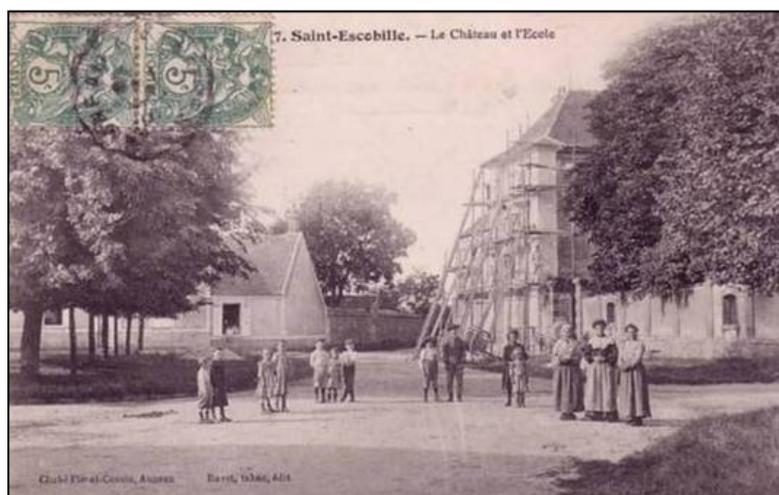
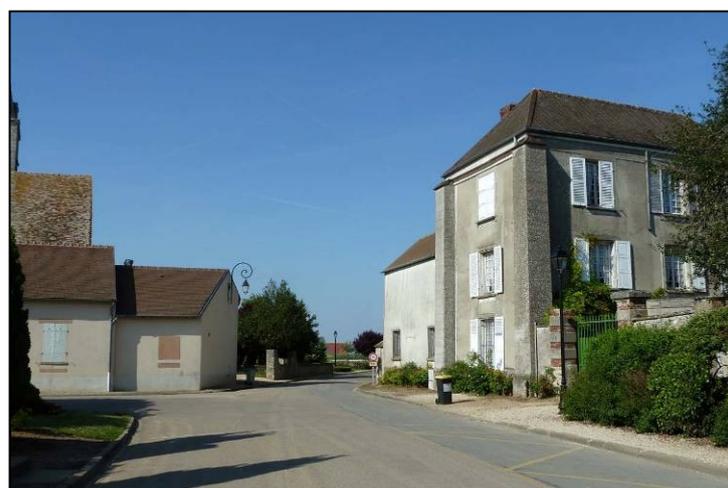
Il en va de même de son annexe, accolée au flanc droit. On constate également la disparition du haut mur de pierre à l'arrière plan, remplacé par un aménagement végétalisé. Au fond de la perspective, aujourd'hui, on devine les pavillons neufs. Sur le côté droit, en revanche, le bâtiment alors en travaux, appelé de manière étonnante « le château » par la carte postale ancienne (peut-être en raison de ses faux contreforts ou de remploi d'éléments du véritable château, détruit en 1816) a conservé sa volumétrie et son aspect général.

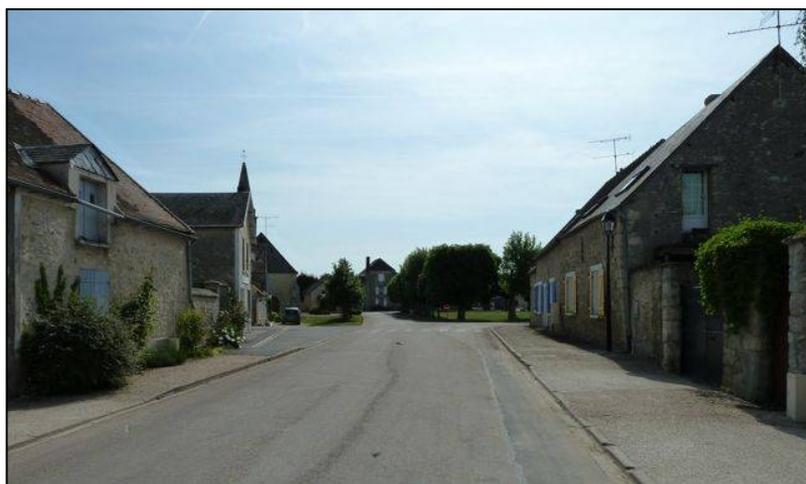
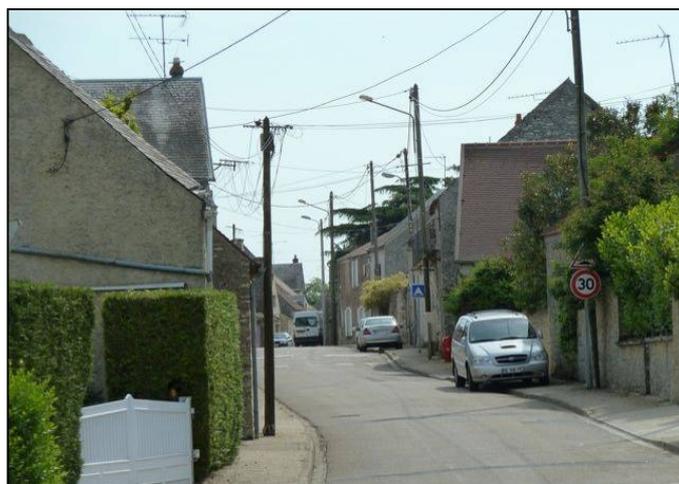
La commune conserve un certain nombre de traits anciens : fronts bâtis de la rue de Beauce, aspect minéral du village, en raison des murs de calcaire blanc couverts d'un enduit à pierres vues, conservation des formes et orientations du bâti ancien, des matériaux de toiture. Cette impression est plus forte encore autour de l'église, où les lignes électriques ont été récemment enfouies (ci-dessous à gauche) : le paysage s'avère alors d'une grande lisibilité, avec des lignes directrices fortes. Si l'on s'éloigne dans la rue de Beauce, en revanche (ci-dessous à droite), le paysage change du tout au tout et apparaît bien plus brouillé, non seulement en raison de l'enchevêtrement des lignes électriques, mais aussi de la présence des voitures, des éléments de signalisation, des haies de persistants et des éléments modernes (portail en pvc blanc).

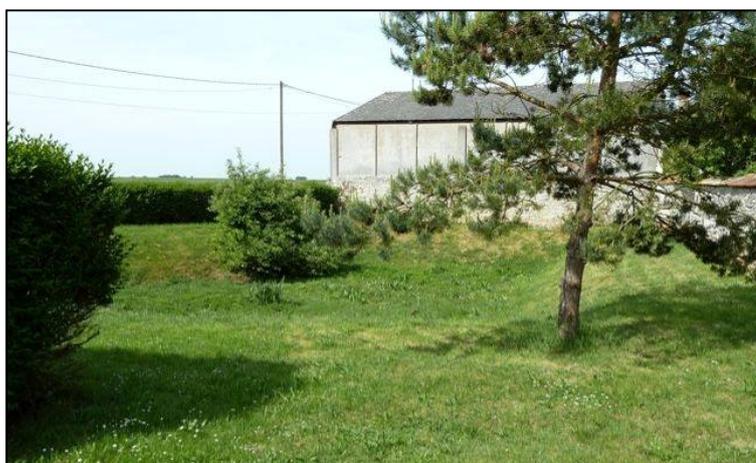
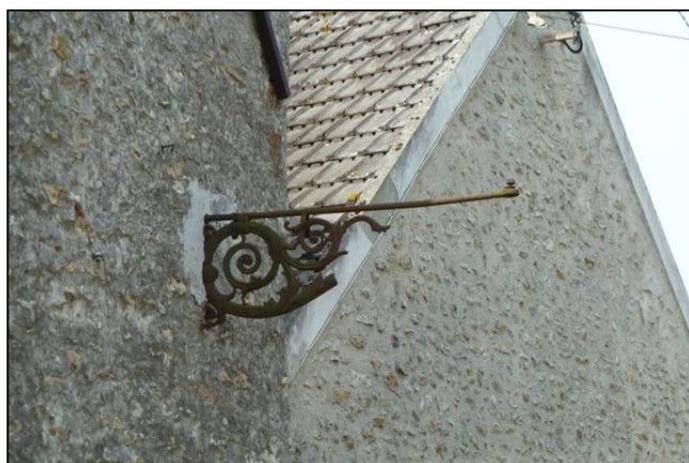
Ca et là se trouvent encore quelques éléments pittoresques ; néanmoins, ils tendent à disparaître ou sont en passe de tomber dans l'oubli par méconnaissance de leur fonction d'origine. C'est le cas de la mare à l'entrée de la commune, aujourd'hui à sec, et dont la seule marque est un creux enherbé (ci-dessous à gauche). Le cas aussi des anciens supports d'éclairage public en fonte ouvragée, encore visibles sur certains bâtiments de la rue de Beauce (ci-dessous à droite). Les mêmes éléments ont été repérés à Mérobert.

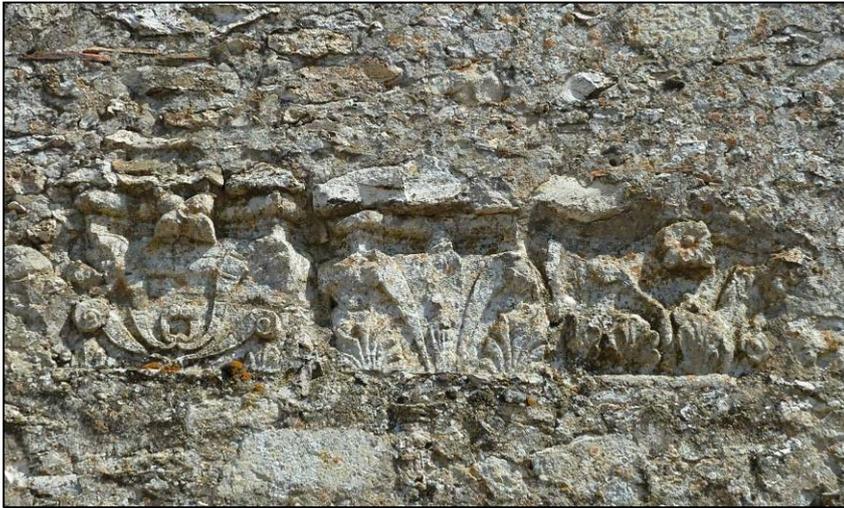
Le cas enfin de ces très beaux chapiteaux en pierre remployés dans le mur de la ferme située au 3 rue de la Mare à Guillerville, et dont l'origine est indéterminée. Ils pourraient dater de la fin du XIIe siècle. Peut-être proviennent-ils de la chapelle de la ferme seigneuriale du hameau, attestée à l'époque moderne.

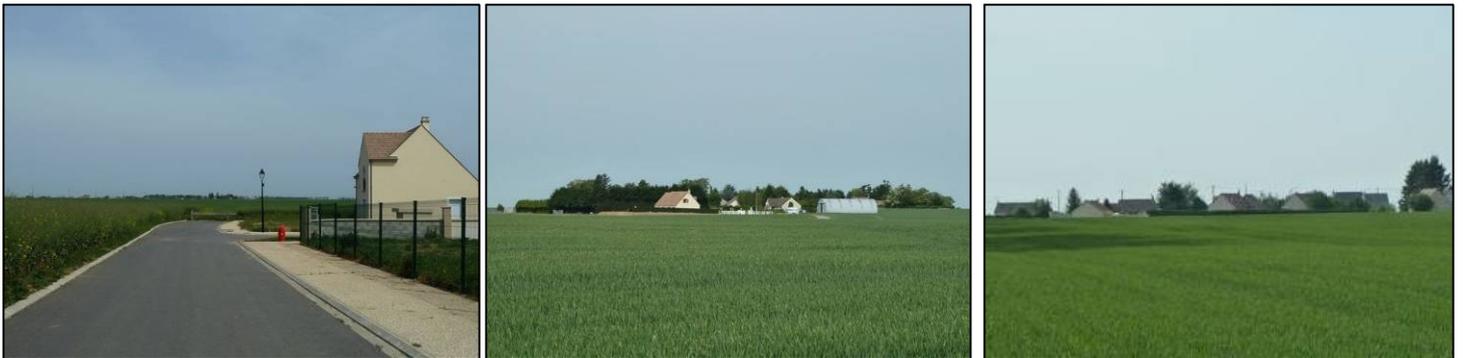
La commune est aussi fortement marquée par des éléments très modernes : ainsi, le pavillonnaire est très présent dans le paysage de la commune, qu'il s'agisse des hameaux ou du village (ci-dessous : le village, Paponville, la Gare). Concentrés à l'extérieur des espaces anciennement bâtis, ils sont souvent les premiers éléments que l'on aperçoit à l'approche du village.

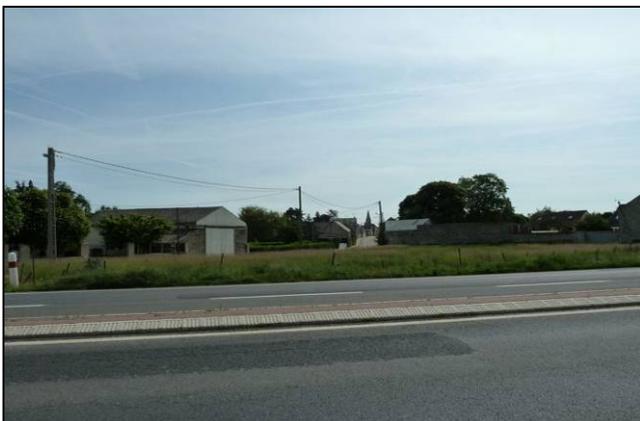
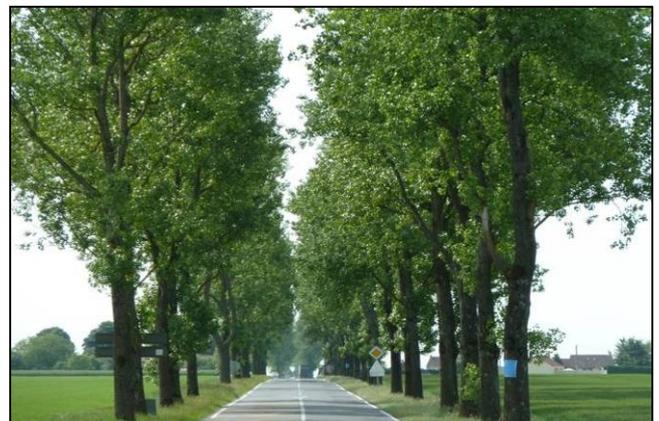
Le paysage horizontal est enfin interrompu de loin en loin par des éléments qui peuvent être qualifiés de « marqueurs paysagers » et qui servent de point de repère ou tout du moins de points de rupture dans la perception du paysage. Certains éléments sont linéaires : on pense ici à la départementale qui traverse le territoire du nord au sud et contribue à le scinder. Cette ligne droite, soulignée par des rangées d'arbres, tranche dans le paysage et constitue parfois une barrière, au moins symbolique.

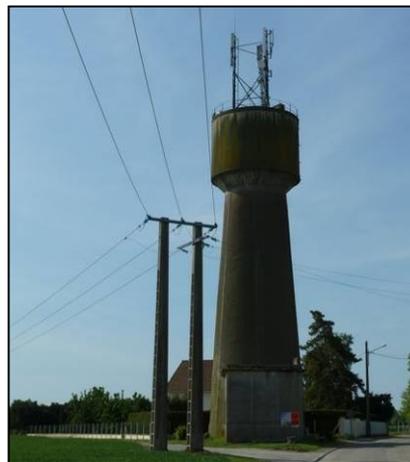
D'autres éléments peuvent être qualifiés de ponctuels : il s'agit bien entendu du château d'eau de la commune, visible à plusieurs kilomètres à la ronde, d'autant qu'il est surélevé par les antennes-relais placées à son sommet, mais aussi des tertres de la fabrique de terreau installée au sud du village, sur le site d'une ancienne décharge. Il s'agit en effet du lieu où la ville de Paris, par le biais de la Société de Traitement des Résidus Urbains, a déposé ses ordures entre 1914 et 1965. Le site se trouve le long de l'ancienne voie de chemin de fer et les hauts tertres sont visibles depuis Mérobert.

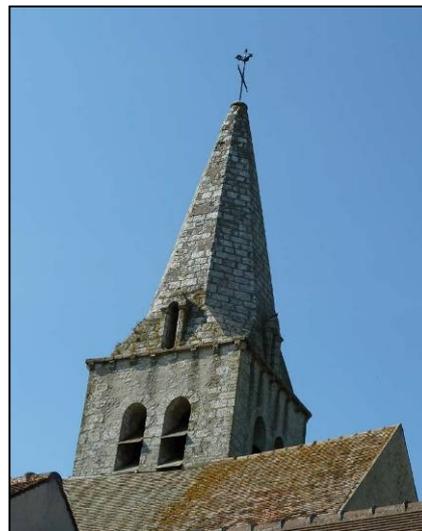
L'église de la commune, dédiée à la fois à Saint-Denis et à Saint-Nicaise, porte les traces des multiples étapes de sa construction. Les éléments les plus anciens, à savoir le portail, le clocher et le chœur, semblent remonter au XIIe siècle. Des modifications,

reconstructions et agrandissements se succèdent aux XIIIe, XVe et XVIIIe siècles. L'église, de plan rectangulaire, est construite en moellons de calcaire et en grès taillé. Elle se distingue des édifices des communes voisines par la forme de son clocher, par ailleurs entièrement bâti en pierre, de la base à la couverture (ci-contre). L'accès à ses différents niveaux se fait par une tourelle accolée au flanc nord, abritant un escalier à vis.

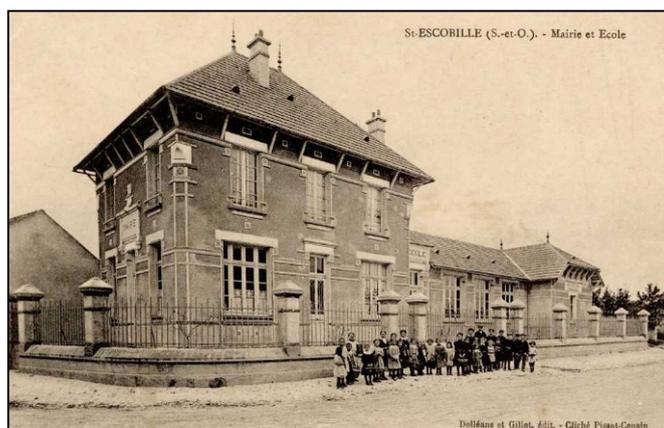
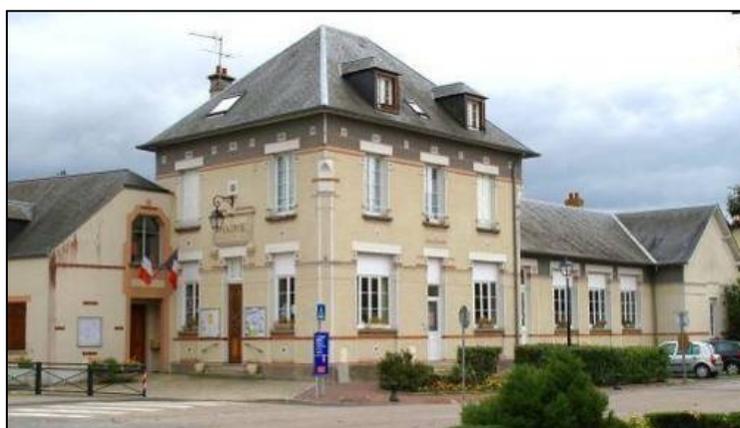
La mairie du village, attribuée à l'architecte dourdannais Vernholes, n'a pas été recensée car elle est dénaturée par un agrandissement latéral et par l'appauvrissement de son décor.

On peut néanmoins la rapprocher de la mairie-école du Plessis-Saint-Benoist, construite selon le même modèle au début du XXe siècle : cette dernière possède toutefois un décor moins riche que le bâtiment d'origine de Saint-Escobille (ci-contre, carte postale du début du XXe siècle, représentant la mairie-école du Plessis-Saint-Benoist).

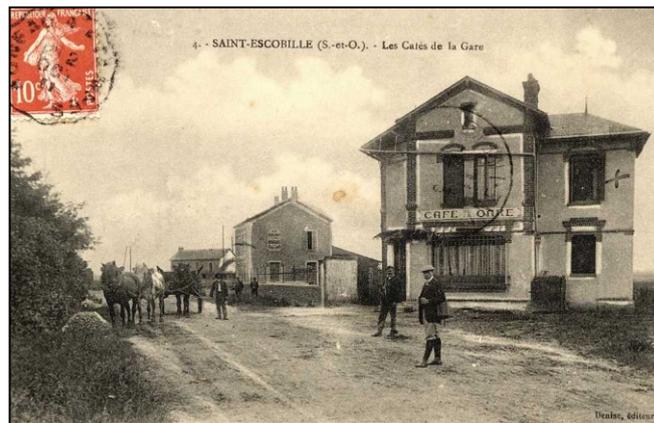
trafic voyageurs est arrêté dès 1939, mais le trafic marchandises perdure jusqu'en 1964, date à laquelle la ligne cesse définitivement toute activité. Le hameau, qui avait déjà commencé à décliner à l'arrêt du transport voyageurs avant la Seconde Guerre mondiale, entame alors sa transformation. Dans les années 1980, les bâtiments sont rachetés à la SNCF. En 1988, les enfants de la dernière chef de gare rachètent le bâtiment principal et y établissent une entreprise de transports routiers. Des terrains annexes sont également revendus pour être lotis.

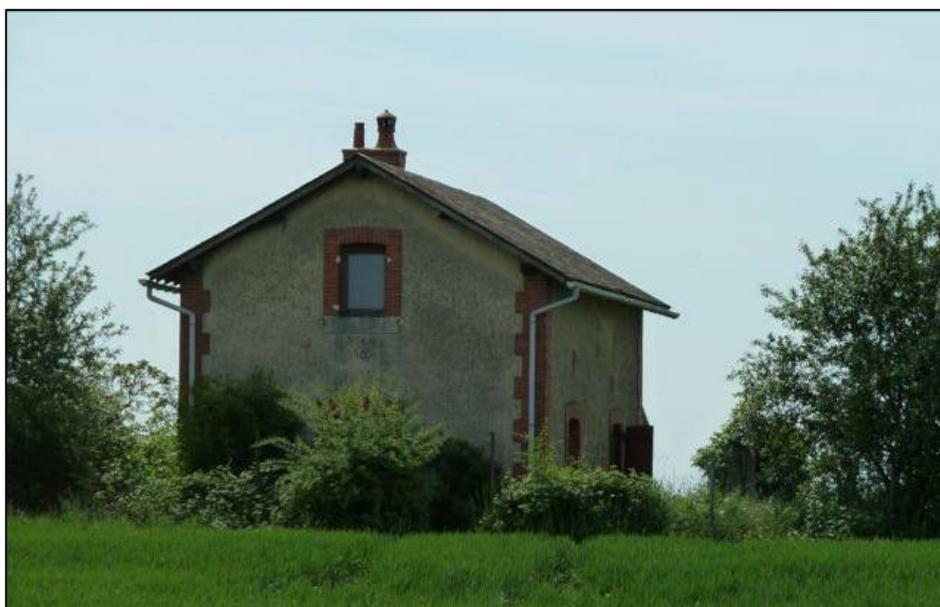
La maison de garde-barrière située à l'est de la commune, à la limite avec Mérobert a pour sa part été recensée : à la différence de celle qui se trouve à l'intersection des chemins de Guillerville et de Paponville, elle a conservé sa morphologie et son décor d'origine.

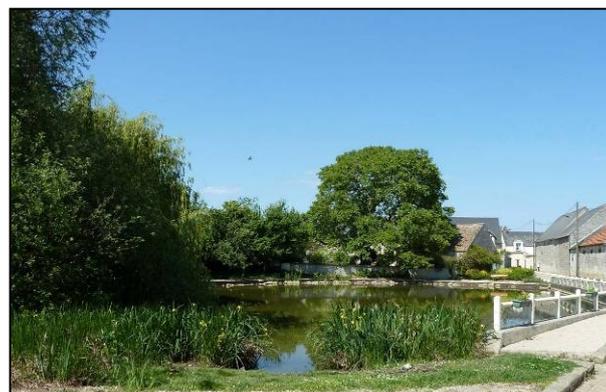
Les mares constituent la solution la plus ancienne à la question de l'approvisionnement, notamment pour les animaux de trait et de labour. Plusieurs d'entre elles sont déjà visibles sur le cadastre napoléonien, notamment dans le village et à Guillerville. Cette dernière est toujours en eau ; elle a été maçonnée en 1930 pour limiter les risques d'inondation. La mare de Paponville date quant à elle du milieu du XIXe siècle, mais elle est actuellement à sec et a été remplacée par une aire de loisirs. Son emplacement reste néanmoins visible.

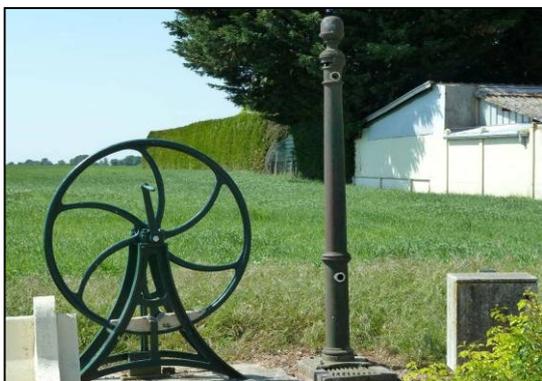
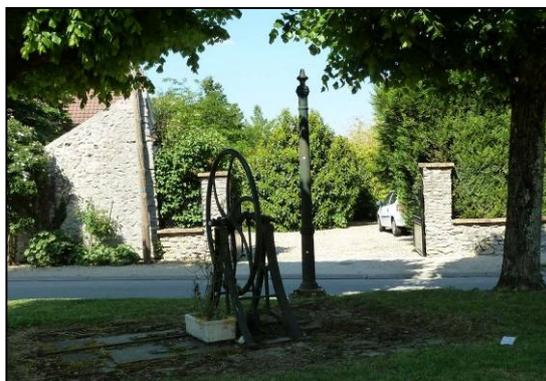
Les puits sont des installations plus récentes : à la fin du XIXe siècle, le village en comptait deux. Ils fonctionnaient à l'aide de pompes à manège, qui remplacèrent les pompes à bras en 1877. Différentes pompes et points d'eau sont encore visibles aujourd'hui dans le village et les hameaux.

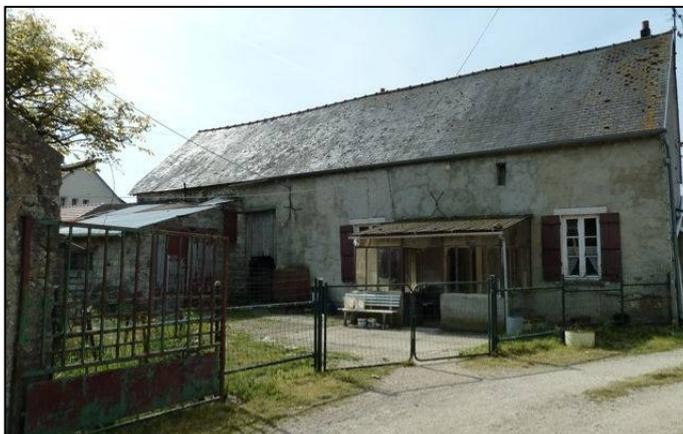
Dans le village, on les trouve surtout le long de la rue de Beauce, à proximité de la très grande ferme située en son centre. La majorité possède un logis dont un mur au moins est sur rue ; une seule se situe en retrait : elle se présente sous la forme d'un bloc-à-terre, où logis et annexes sont sous le même toit (ci-contre ; le petit bâtiment en héberge, au fond, a été ajouté à une époque indéterminée). Dans les autres cas, le

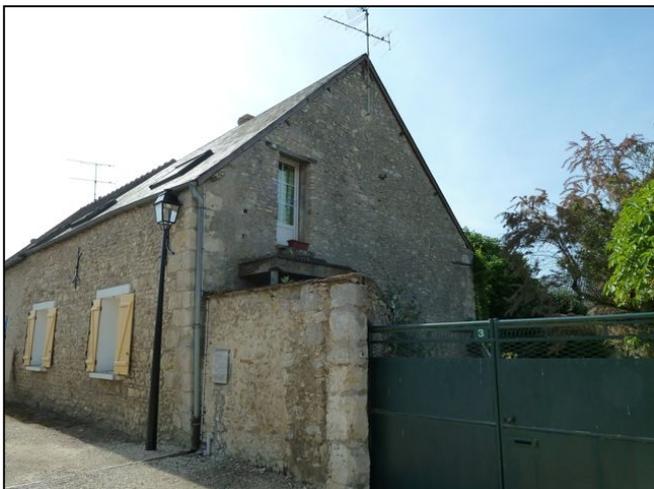
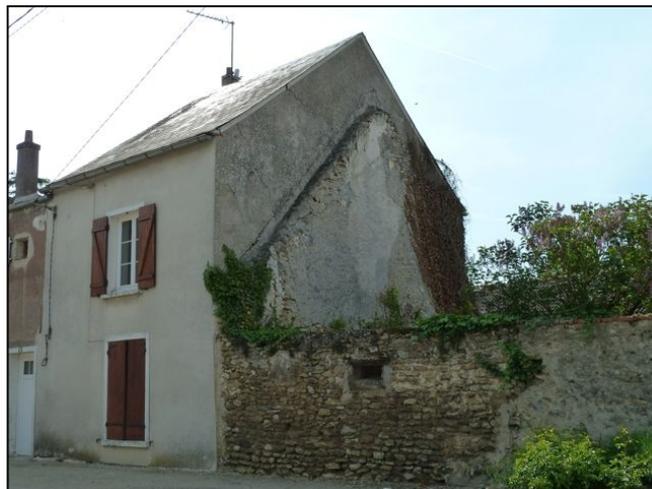
logis est donc en avant de parcelle et les annexes sont réparties à l'arrière ou sur les côtés (ci-dessous). La situation est la même à Paponville pour les deux maisons rurales recensées.

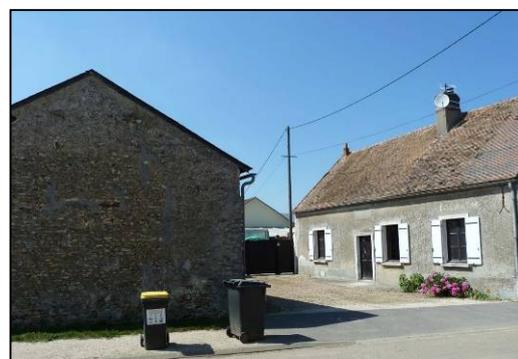
Les trois maisons rurales relevées à Guillerville ont toutes la même implantation perpendiculaire par rapport à la rue. Elles forment des ensembles bas et allongés en bordure latérale de parcelle. Les annexes sont soit dans le prolongement, soit en face, libérant un espace intermédiaire qui sert de cour (ci-contre).

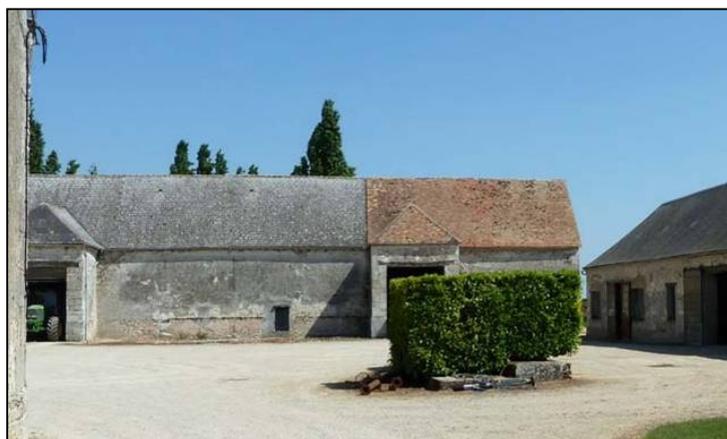
Les grandes fermes de la commune s'organisent toutes autour d'une cour carrée ou rectangulaire, fermée par les bâtiments d'exploitation et le logis. On les trouve aussi bien dans le village que dans les hameaux. Plusieurs d'entre elles sont de taille très imposante, en particulier à Guillerville où une grande ferme seigneuriale a été relevée. Une partie de son emprise au sol est antécadastre mais des adjonctions ont été faites au XIXe et au XXe siècles. Un état des lieux datant du XVIIIe siècle décrit les bâtiments : un corps de logis imposant (chambres basses et hautes ainsi que grenier et cave), des granges, écuries, vacherie, bergerie, poulaillers, toits à porcs, et dépendances, ainsi qu'une cour avec un puits, un jardin et la chapelle. Il n'a malheureusement pas été possible de pénétrer dans la cour pour voir lesquels de ces éléments étaient toujours en place. Néanmoins, on distingue encore depuis la rue deux imposants porches de grange (ci-contre)

ainsi qu'une tour dans la cour. Les photographies aériennes et le cadastre montrent une autre tour accolée au mur extérieur nord. Sur rue, la ferme se signale par les grands murs aveugles de ses bâtiments agricoles. Elle a été qualifiée de remarquable. En revanche, les deux autres grandes fermes qui l'entourent se sont avérées très dénaturées.

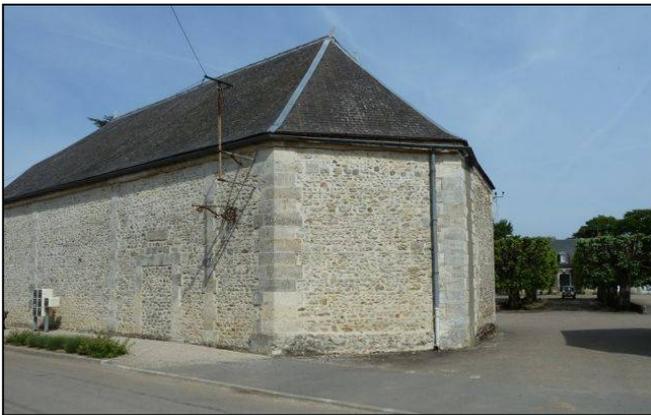
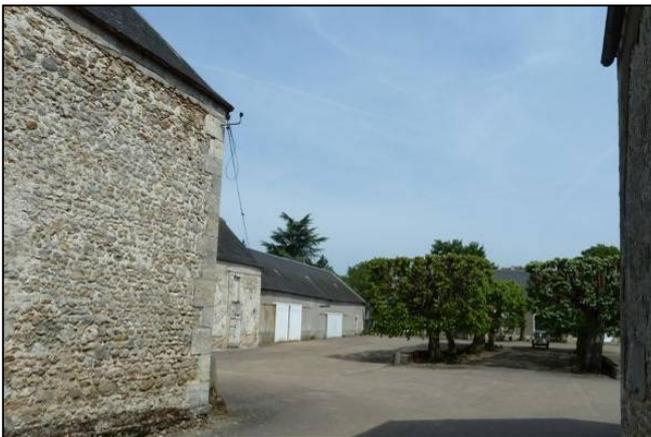
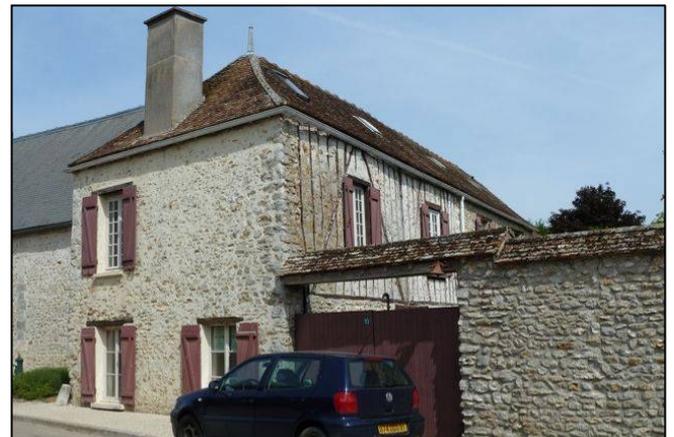
Il existe une autre très grande ferme à Saint-Escobille, située dans le village. Elle a été en partie transformée en logements mais sa morphologie et son architecture gardent tout leur intérêt. Se trouvant au centre de la rue principale, elle se distingue des constructions environnantes par son ampleur et par la qualité de sa mise en œuvre : son appareillage de moellons et pierre de taille est en effet remarquable. Comme pour les fermes de Guillerville, elle se présente sur rue comme une suite de hauts murs complètement aveugles, sans aucun doute ceux de bâtiments d'exploitation. L'aperçu que l'on peut avoir de la cour montre un vaste espace carré, autour duquel s'organisent le logis et les annexes, composés de bâtiments relativement bas et allongés. A côté de la ferme se trouve une maison partiellement composée de pans de bois et qui en constituait sans doute une dépendance.

fermes de Guillerville, elle se présente sur rue comme une suite de hauts murs complètement aveugles, sans aucun doute ceux de bâtiments d'exploitation. L'aperçu que l'on peut avoir de la cour montre un vaste espace carré, autour duquel s'organisent le logis et les annexes, composés de bâtiments relativement bas et allongés. A côté de la ferme se trouve une maison partiellement composée de pans de bois et qui en constituait sans doute une dépendance.

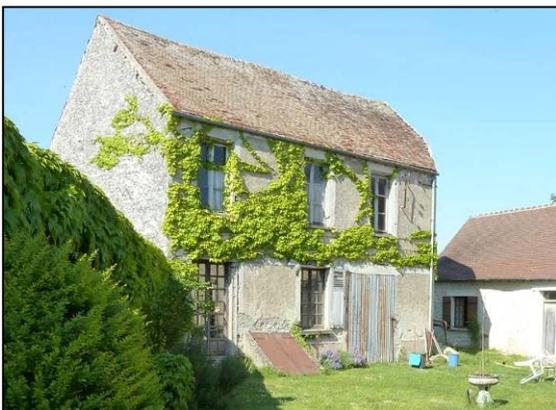
La commune compte également un certain nombre de fermes de plus petite taille, que l'on distingue des maisons rurales sur la base de la taille des annexes agricoles : lorsque celles-ci sont plus importantes que le logis, on parle de petite ferme. La plupart d'entre elles, rue de Beauce dans le village ou rue des Tilleuls à Paponville ont leur logis sur rue (mais l'accès se fait néanmoins par la cour).

Celle-ci se développe à l'arrière, entourée par les petits bâtiments d'exploitation. L'une de ces fermes se présente toutefois différemment : le logis est en fond de parcelle et les annexes – plus récentes et transformées aujourd'hui en habitation – se placent sur un seul côté. La cour n'est donc pas fermée par des bâtiments mais par un grand mur de clôture en pierre couvert de végétation. Le logis a conservé ses ouvertures et sa modénature, ainsi que sa remise et son entrée de cave. Il a

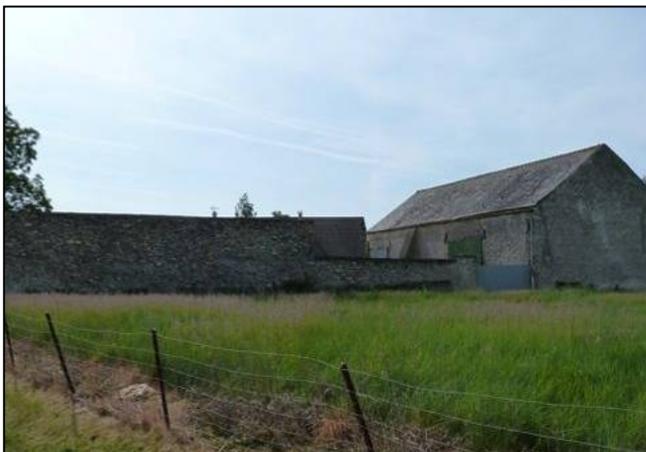
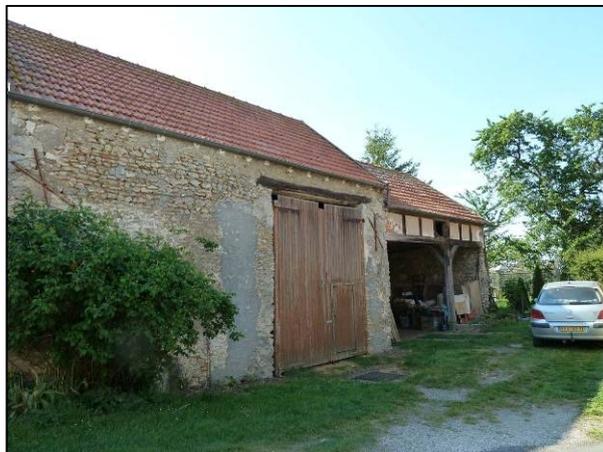
Deux granges isolées ont enfin été recensées, qui appartenait peut-être à des ensembles aujourd'hui disparus ou dénaturés. L'une d'entre elles se trouve à l'entrée ouest du village, au fond d'un vaste enclos. La seconde, partiellement en pan de bois se trouve dans l'îlot situé à l'arrière de l'église.

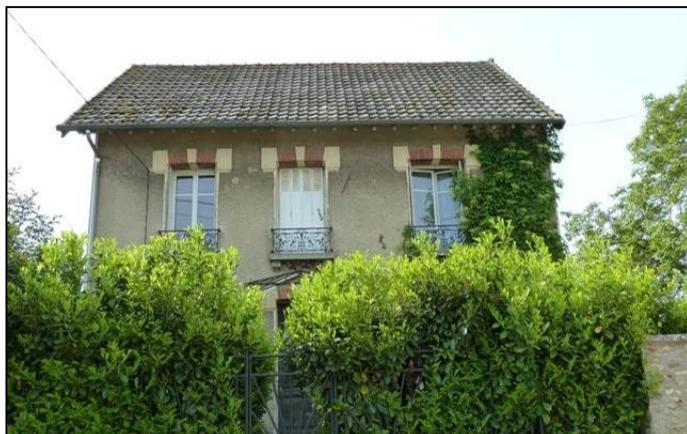
Deux villas ont été relevées ; elles datent toutes deux de la première moitié du XXe siècle et se trouvent à l'entrée de la rue de Beauce. Celle qui présente le plus les caractères d'une villa, tant par son implantation en milieu de parcelle que par son décor, est déjà visible sur une carte postale datée de 1909. Les ardoises de la toiture ainsi que les quatre cheminées ont disparu, mais la modénature, le décor de briques et les autres éléments d'ornementation (garde-corps en fonte ouvragée, marquise) sont encore présents.

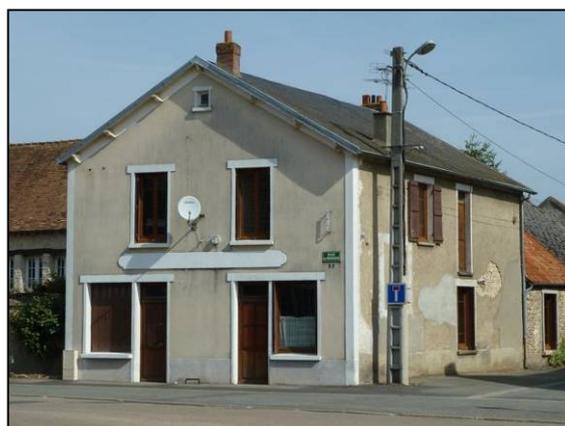
Une seule maison à boutique a été recensée dans la commune : il s'agit sans doute d'un ancien café ou épicerie, situé tout à côté de l'église et donnant sur la place du village. Les ouvertures du rez-de-chaussée ont gardé leur forme caractéristique et le bandeau-enseigne a été conservé lors du ravalement.

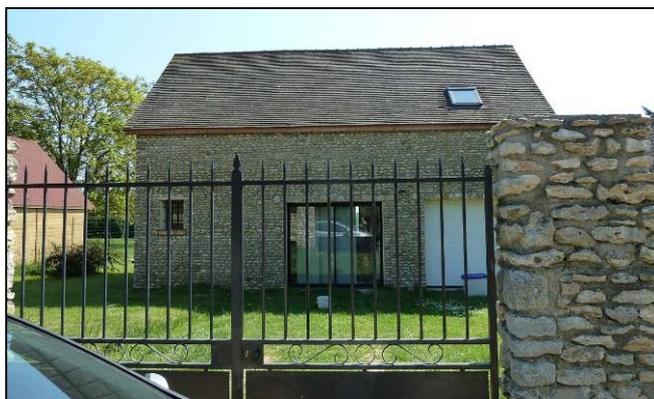
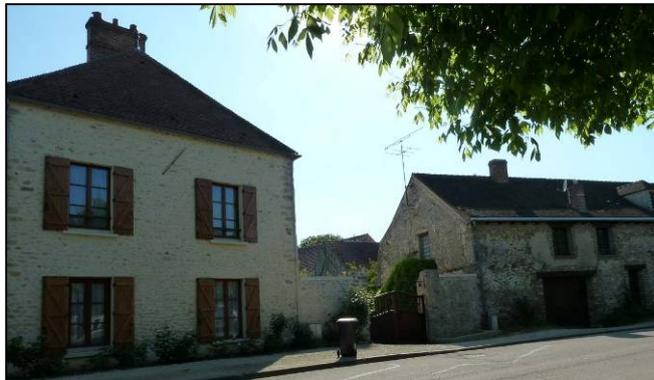
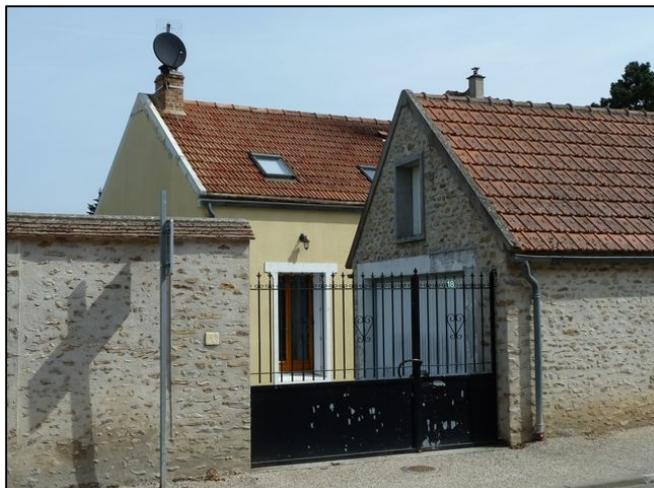
Le nombre d'éléments bâtis avant 1945 mais non retenus car trop dénaturés s'élève pour sa part à 55, un chiffre à l'inverse relativement important pour une commune de cette taille. La plupart des modifications concernent des bâtiments ruraux ou agricoles qui sont reconvertis en logements, souvent sans tenir compte de leurs caractéristiques d'origine. Ainsi, à Guillerville, de nombreuses grandes fermes sont divisées en appartements, chaque propriétaire ou locataire se chargeant d'aménager son lot à sa manière, ce qui nuit

inévitablement à la cohérence de l'ensemble. De manière générale, les bâtiments ruraux sont les premiers touchés par les dénaturations lorsqu'une commune anciennement agricole change de fonction pour devenir un lieu de résidence : ces édifices s'avèrent en effet particulièrement inadaptés aux exigences de l'habitat moderne. Ils sont à l'origine construits à l'économie, avec des dimensions modestes et des ouvertures relativement rares, strictement adaptées aux besoins. Aujourd'hui, la recherche d'espace et de lumière conduit à investir les annexes pour les transformer en pièce d'habitation ou en garage et surtout à percer de nombreuses baies, souvent démesurées et inadaptées à la volumétrie de la construction d'origine (ci-contre). Souvent, c'est le pignon sur rue, autrefois aveugle, qui se voit ajouré par des fenêtres de dimension standard, disposées le plus régulièrement possible.

L'ensemble conduit à la présence de bâtiments devenus uniformes et standardisés : mêmes huisseries pvc, mêmes fenêtres de toit, même couvertures de tuiles mécaniques, plus rigides et monotones que les toits de tuiles plates, dont les tons s'accordent mieux avec les moellons de calcaire et silex de la maçonnerie, même enduits jaunes au ciment que les pavillons neufs.
