Diagnostic patrimonial du Centre-Essonne

**DIAGNOSTIC PATRIMONIAL CENTRE ESSONNE
CANTONS DE DOURDAN ET DE SAINT-CHÉRON**

Synthèse communale

SAINT-ESCOBILLE

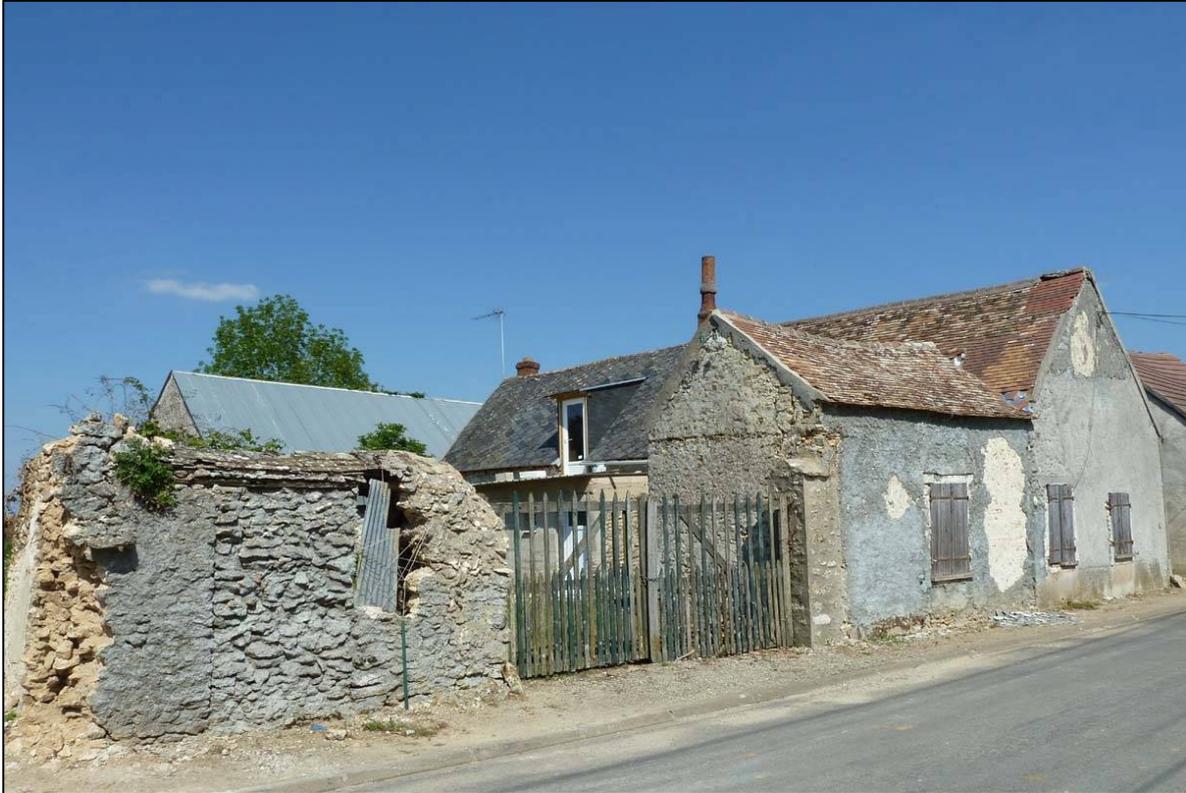
La petite ferme ci-dessous, située dans le hameau de Paponville, est actuellement en cours de rénovation : déjà une partie des murs de clôture en pierre, caractéristiques de la construction rurale, ont été abattus. La porte de la lucarne du logis a été remplacée par une fenêtre en pvc sans carreaux, de même que la porte du rez-de-chaussée. Il est à craindre que d'ici quelques mois, cette petite construction traditionnelle, jusque-là conservée dans sa morphologie d'origine ait perdu tout ce qui fait sa spécificité et son intérêt patrimonial.
