# Diagnostic patrimonial du Centre-Essonne

## Sermaise

**DIAGNOSTIC PATRIMONIAL CENTRE ESSONNE  
CANTONS DE DOURDAN ET DE SAINT-CHÉRON**

Synthèse communale

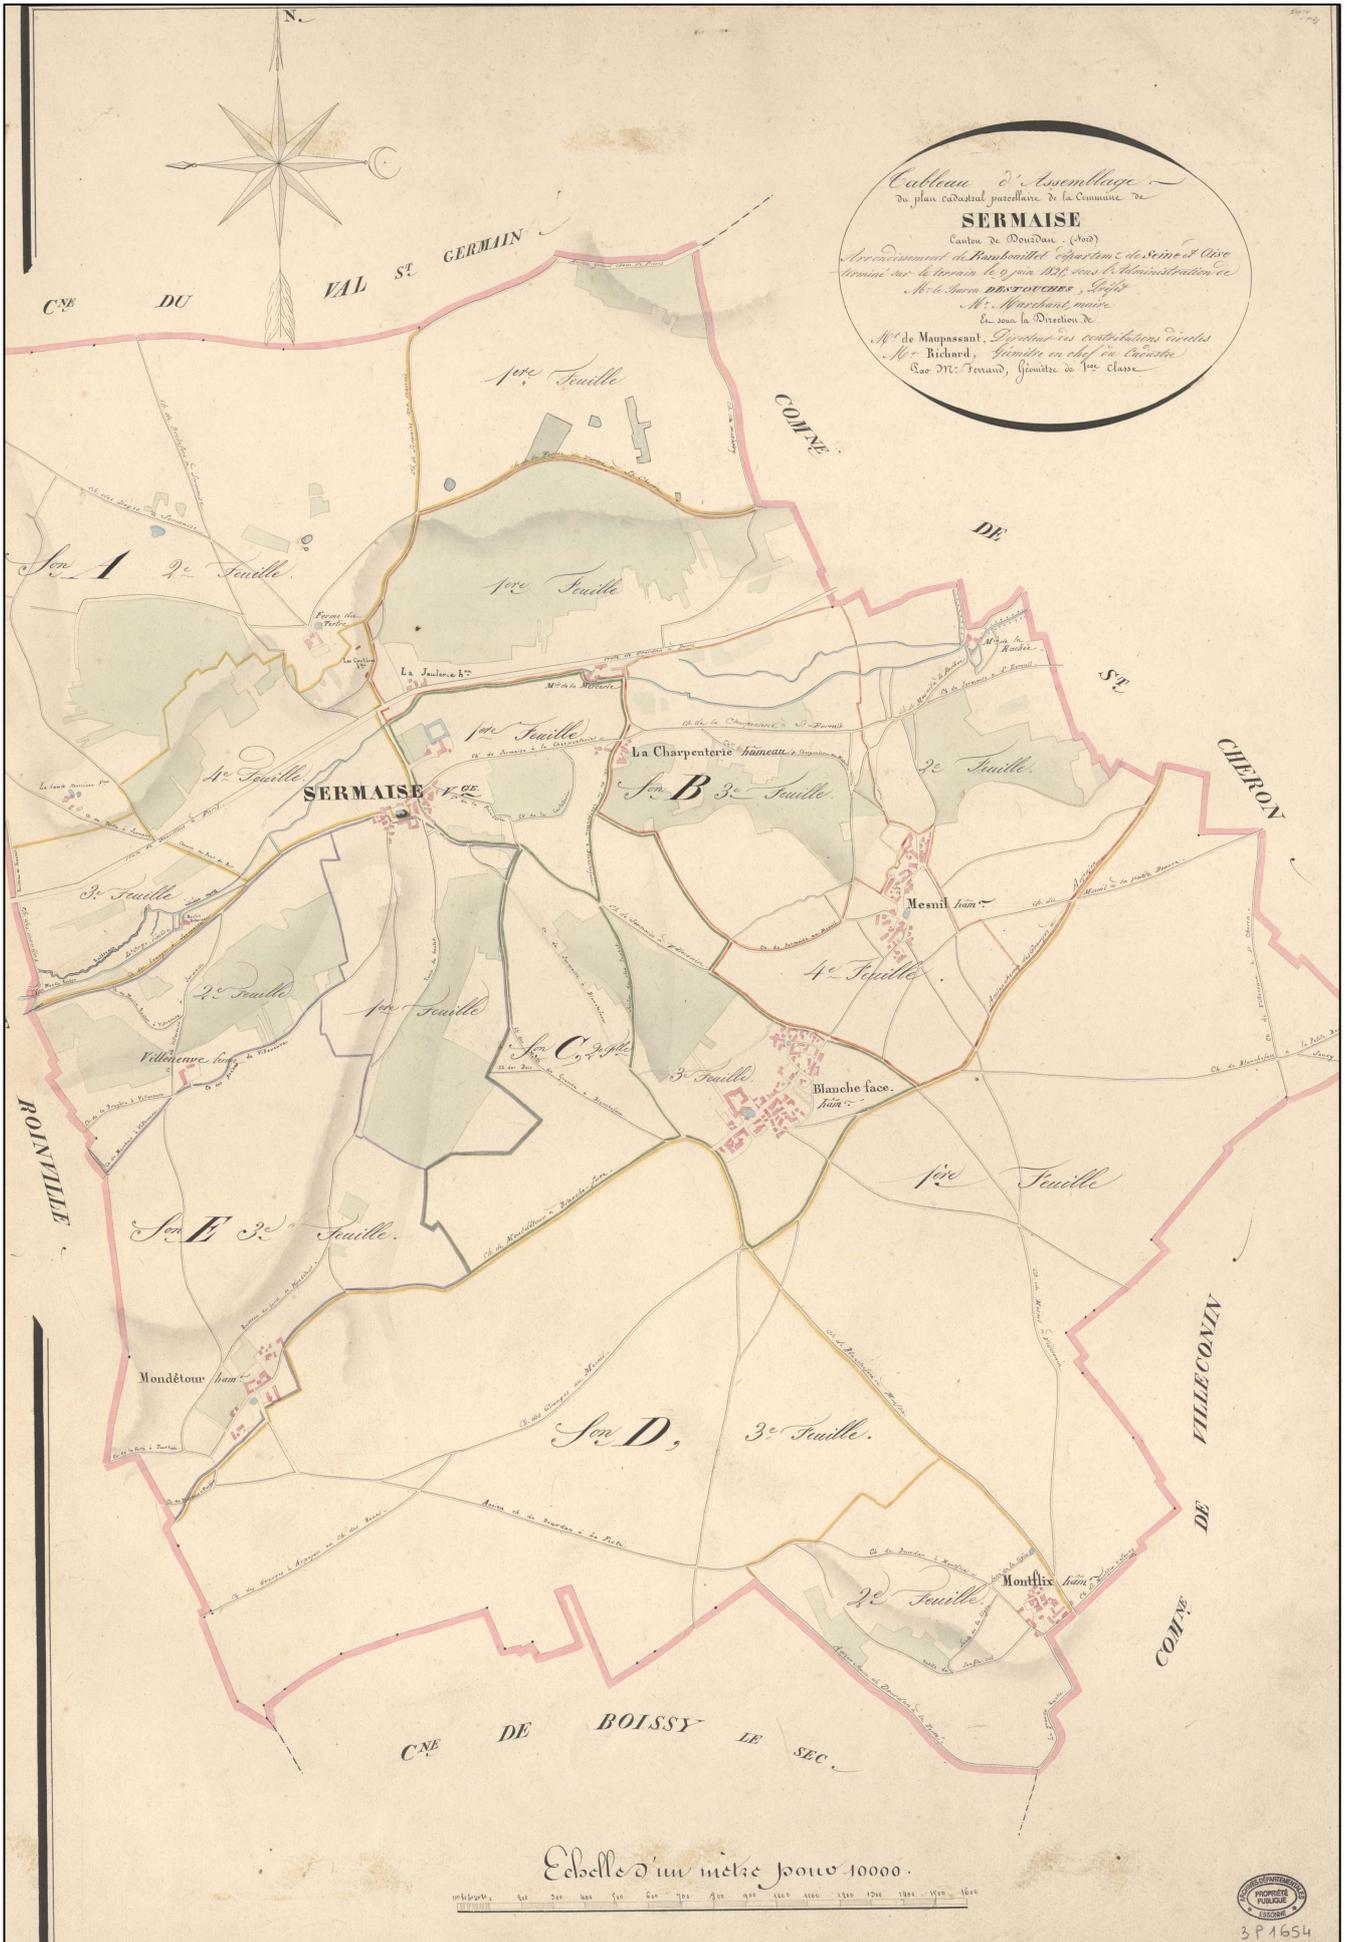
Feuille d'assemblage du cadastre napoléonien de la commune de Sermaise (1825) © A.D. 91

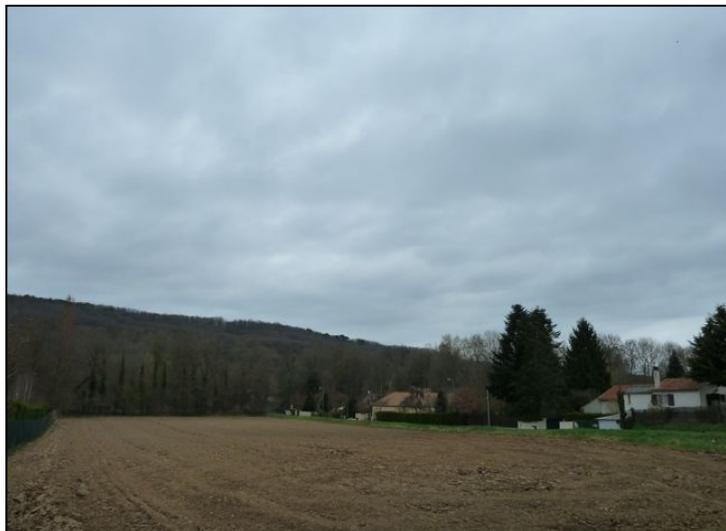
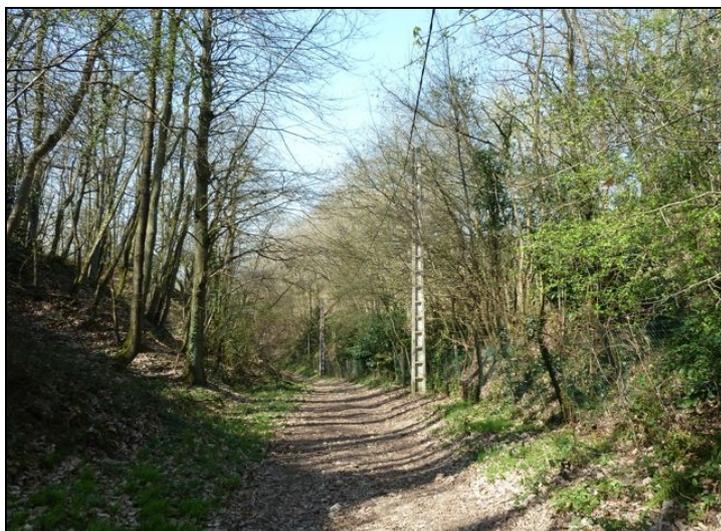
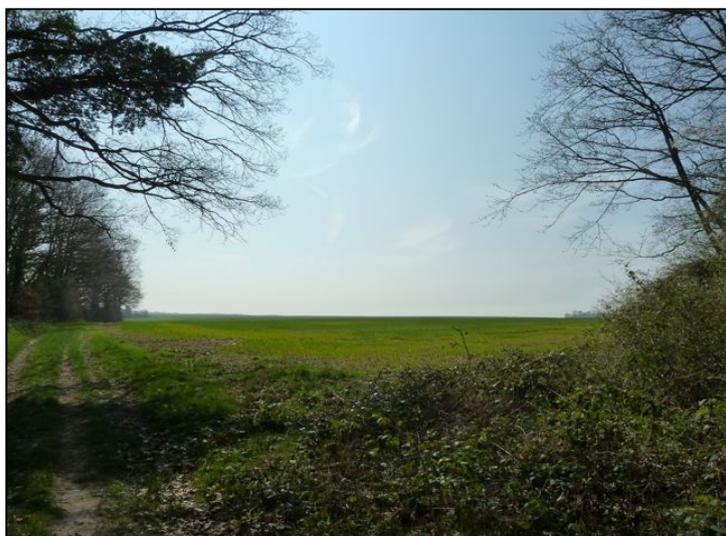
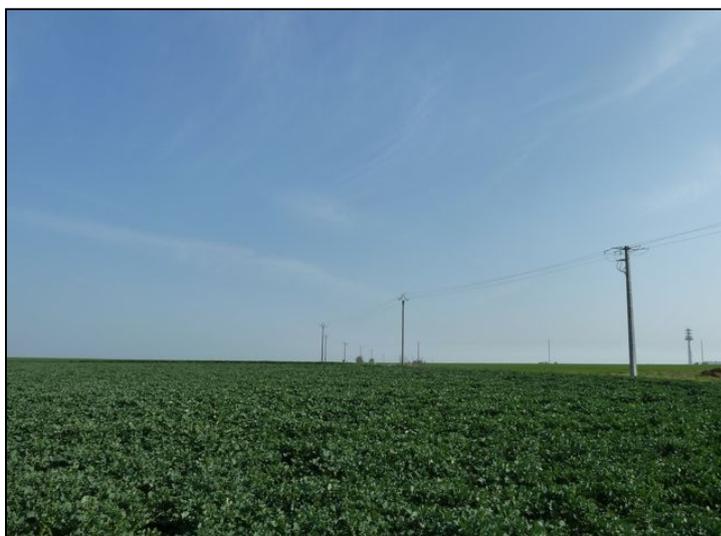
*La transition entre la vallée de l'Orge et le plateau de Blancheface par le coteau au sud et la variété des paysages :*

- *en haut à gauche : à une centaine de mètres en retrait par rapport à la rivière, décelable ici grâce à la végétation ripisylve qui la borde (peupliers), la pente est douce et le sol est à la fois cultivé et bâti. A l'arrière-plan, le coteau nord est entièrement boisé.*
- *en haut à droite : la montée depuis la vallée s'effectue par des chemins encaissés qui permettent de gravir la butte boisée.*
- *en bas à gauche : la forêt cède brutalement la place au plateau cultivé dès la rupture de pente.*
- *en bas à droite : le plateau en direction de Villeconin.*

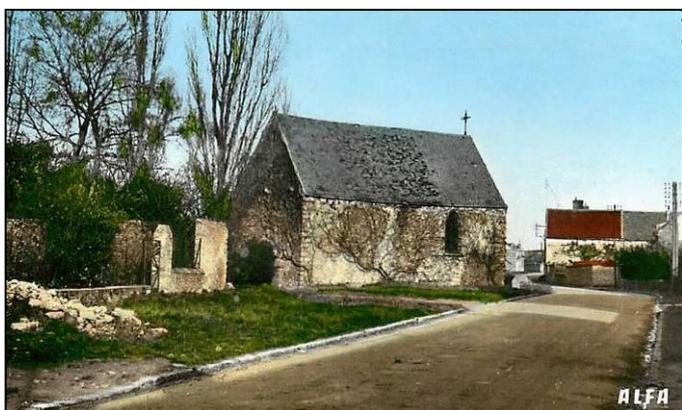
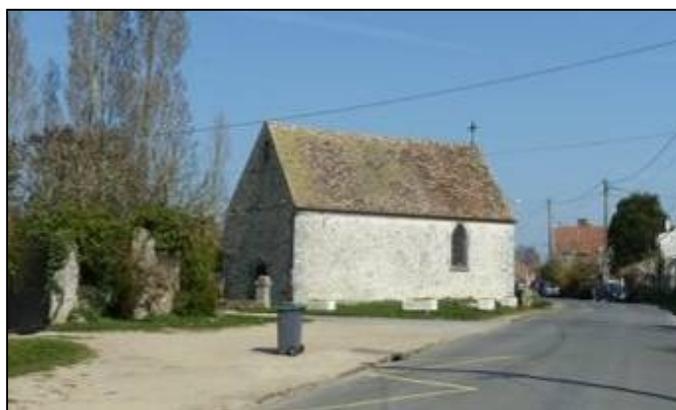
*Autour de la chapelle Saint-Georges à Blancheface, les quelques bâtiments visibles ont conservé leurs volumes, sans doute en raison du périmètre de protection lié à l’inscription du monument à l’Inventaire supplémentaire. On note cependant quelques modifications paysagères, qui marquent le glissement progressif du rural au résidentiel : route bitumée, disparition partielle du trottoir enherbé, signalisation, mobilier urbain, lignes électriques.*

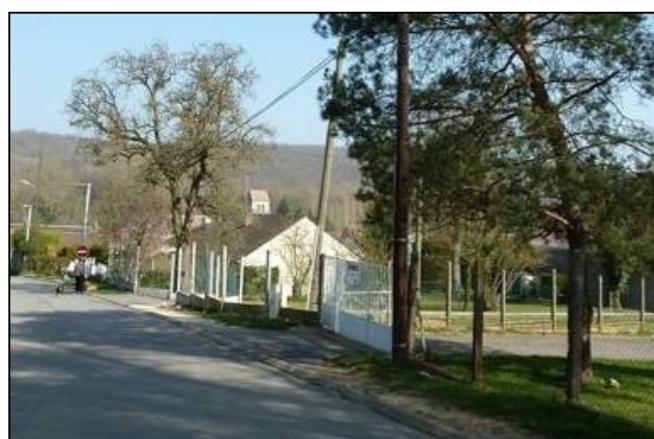
*Il n’est plus possible de photographier aujourd’hui le village tel qu’il l’a été dans la première moitié du XXe siècle : les propriétés bâties ont remplacé les champs et rendent les lieux inaccessibles. Par ailleurs, l’extension de la commune sur le coteau sud a transformé*

*l'étagement du bâti : plus diffus actuellement, il ne permet plus d'appréhender un noyau urbain dense et groupé autour de l'église sur les premières pentes. Le clocher, autrefois bien visible, est aujourd'hui dissimulé par les pavillons situés plus haut.*

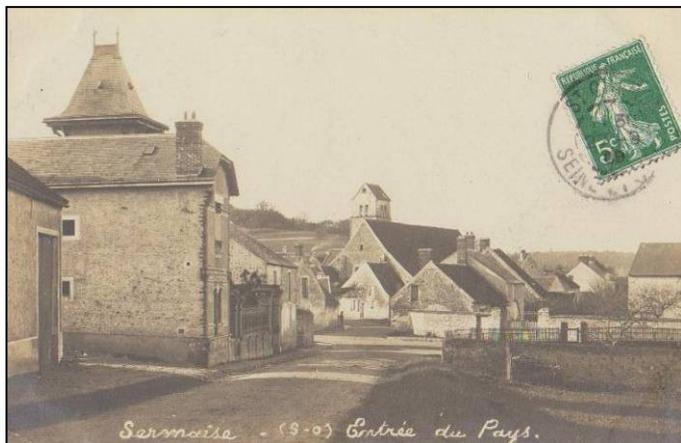
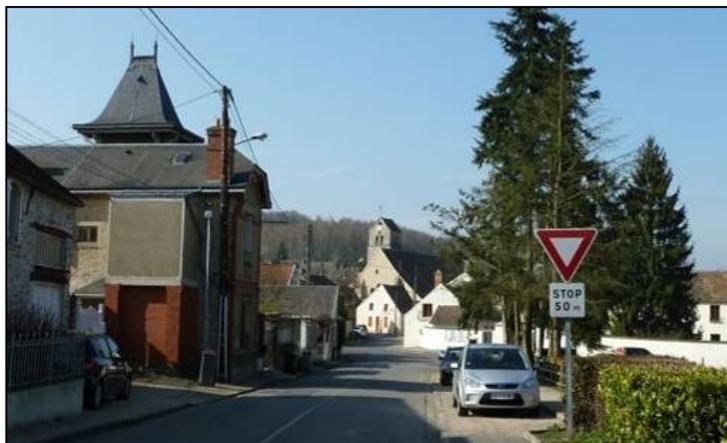
*A l'entrée de la commune par Blancheface, l'aspect d'ensemble est reconnaissable mais transformé par des modifications de détail : disparition d'un bâtiment au second-plan à gauche, interventions sur le bâti (pignons percés de fenêtres à l'arrière-plan, porte de grange rabaissée et transformée en porte de garage, ajout d'extensions) et présence de grands arbres qui ferment le paysage, à la fois au premier plan, mais aussi sur les coteaux à l'arrière-plan qui ne sont plus mis en culture aujourd'hui.*

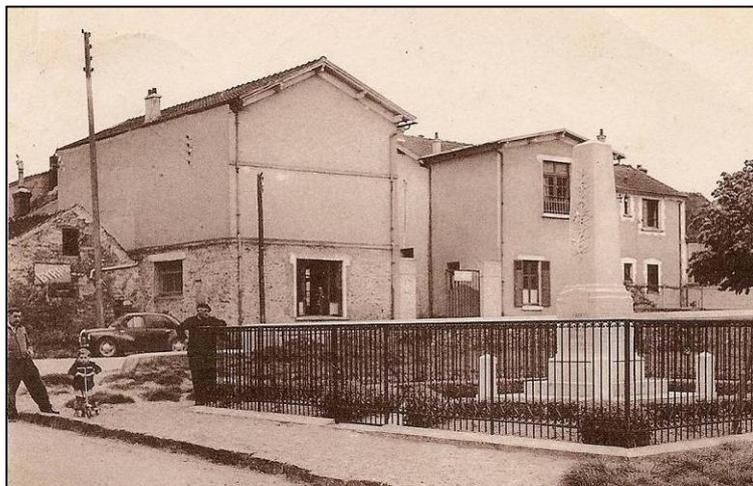
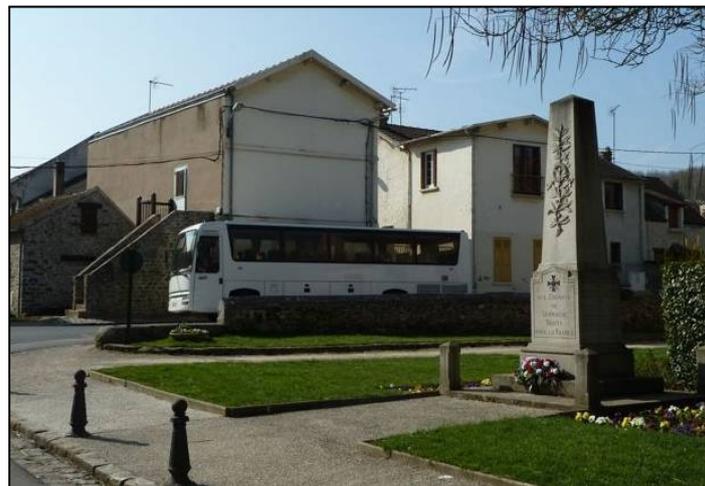
*Au cœur du centre-bourg, l'école, appartenant autrefois à la SNCF, existe toujours et est intégrée au groupe scolaire ; ses accès ont depuis été modifiés et le bâtiment a été agrandi (à l'arrière). Un enduit blanc unifie aujourd'hui toute la façade, y compris sur les murs intérieurs (ci-contre), où l'ancien décor, sans doute polychrome, se devine encore sous le revêtement. La grille qui entourait le monument aux morts a été supprimée, rouvrant ainsi le paysage.*

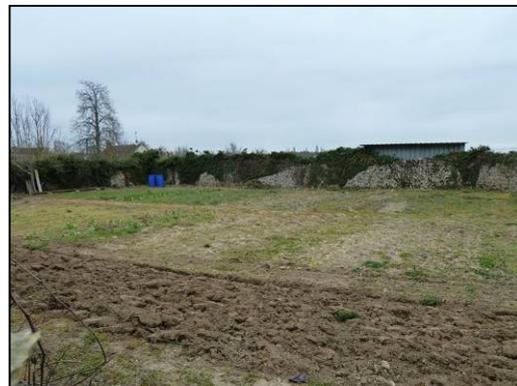
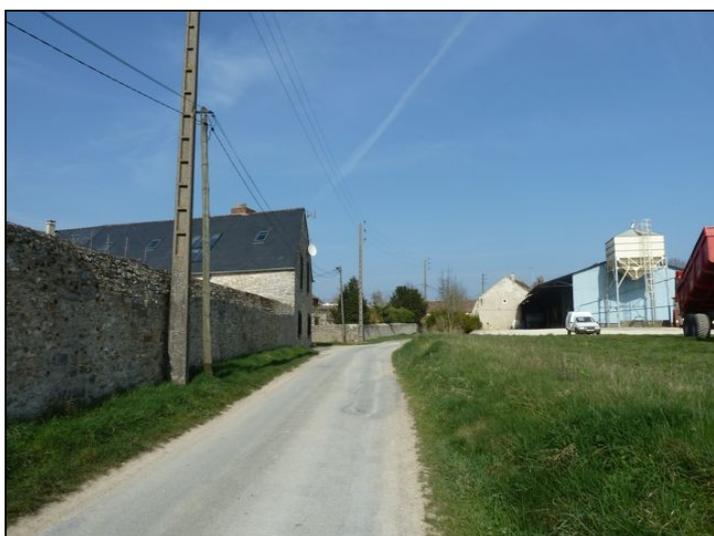
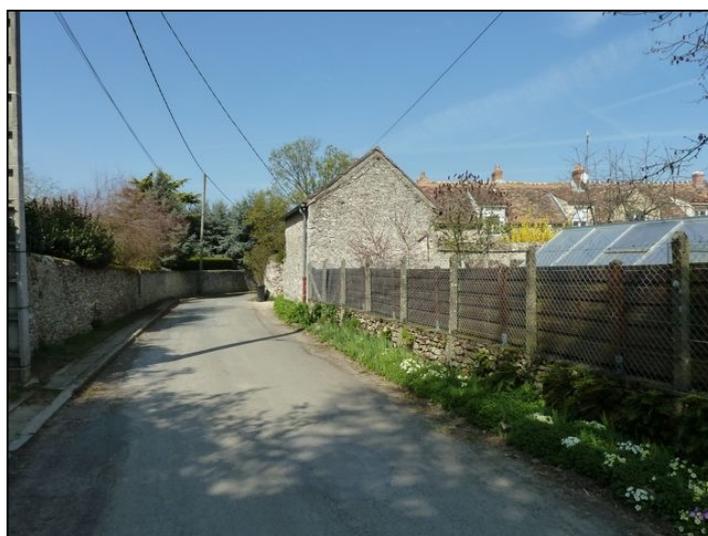
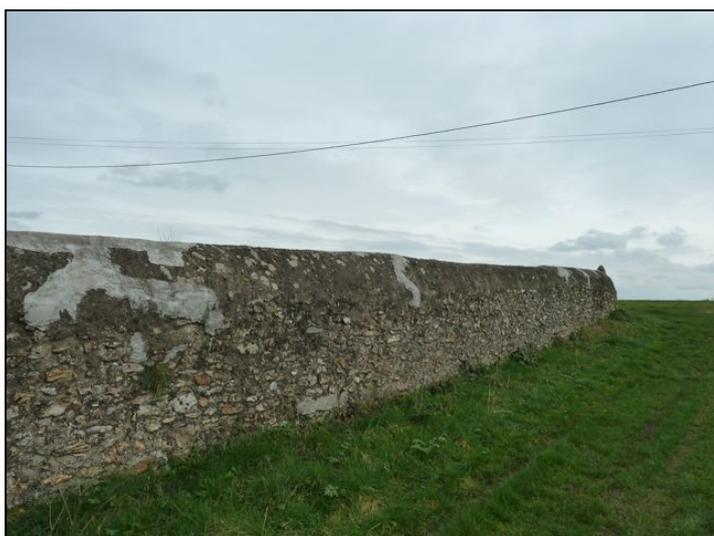
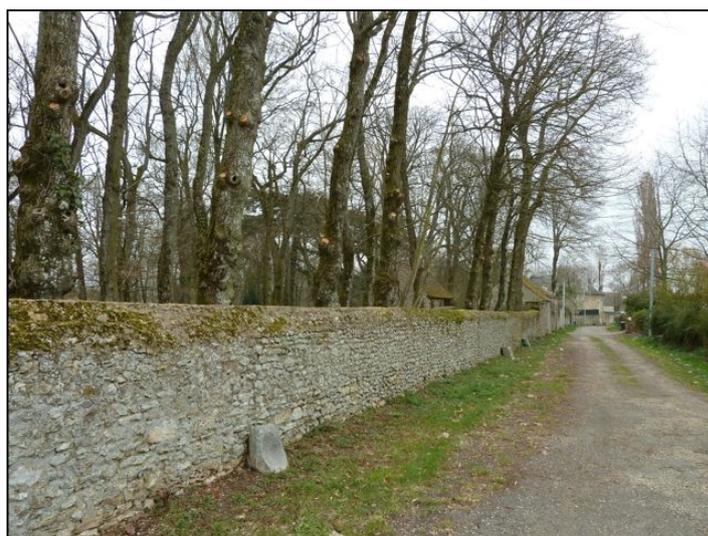
*Ci-dessus, de gauche à droite et de bas en haut, des murs de clôture à Blancheface, au Mesnil, autour de la ferme de la Villeneuve et à Mondétour.*

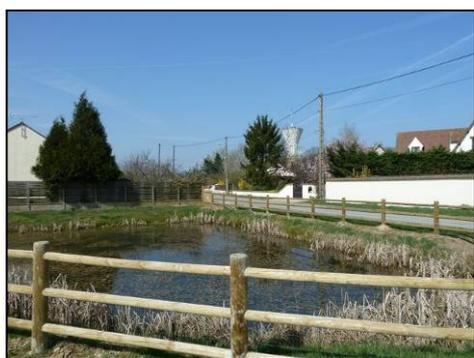
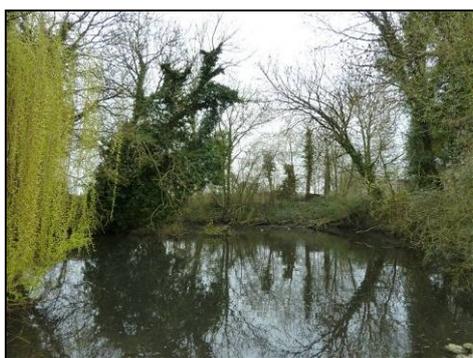
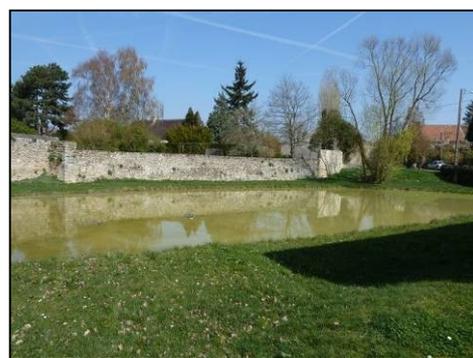
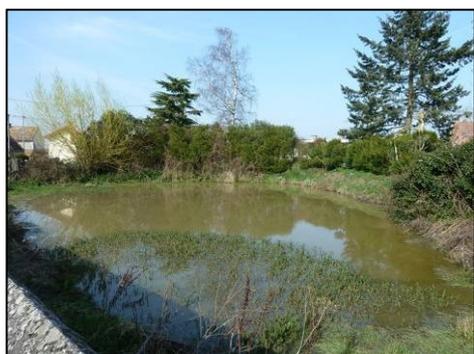
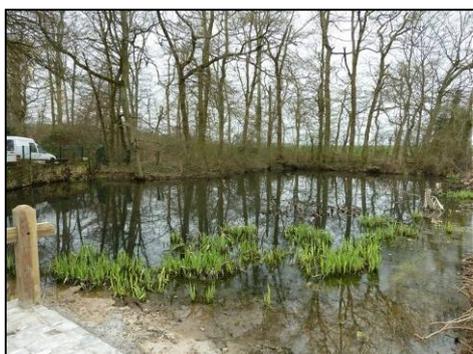
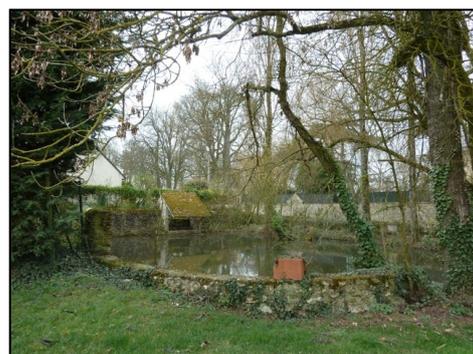
Les écarts situés sur le plateau présentent un autre caractère très spécifique à la commune de Sermaise : il s'agit des mares qui ponctuent le territoire. Elles servaient d'abreuvoir pour les animaux, mais aussi de réserve d'eau en cas d'incendie. On les appelle pédiluves quand elles sont maçonnées et qu'elles comportent une pente douce qui permet aux animaux d'y tremper leurs pattes pour éviter les échauffements ; certaines mares, comme à Mondétour, sont accompagnées d'un lavoir.

A la fin du XIXe siècle, on en recensait près d'une trentaine. Aujourd'hui, elles sont parfois asséchées, parfois comblées, mais la plupart sont encore en place. Toutes accueillent sur leurs rives une végétation spécifique.

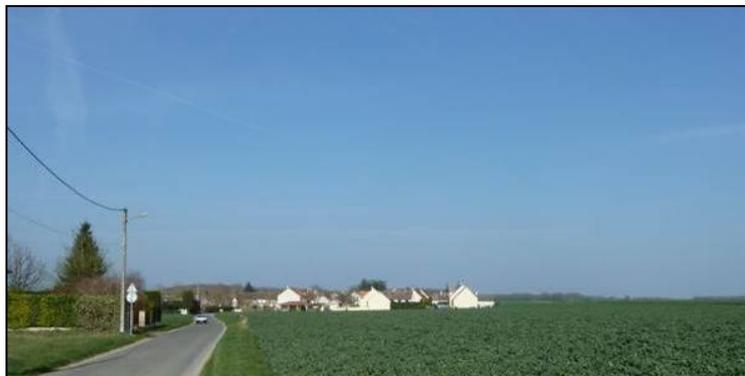
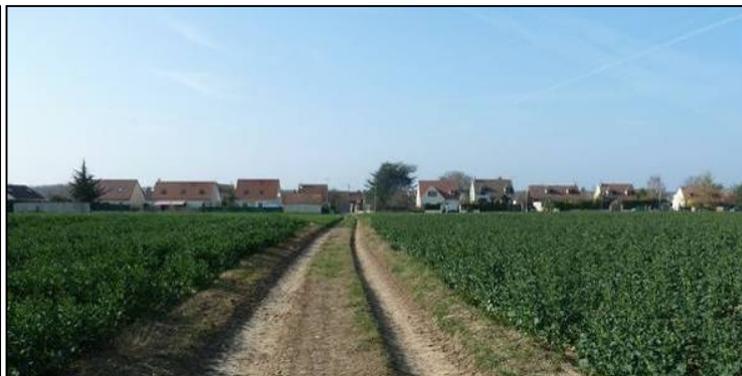
Plus visibles encore, les ceintures pavillonnaires qui tendent aujourd'hui à entourer centre-bourg et hameaux. De l'extérieur, le bâti ancien devient invisible. Le front bâti est celui d'un lotissement pavillonnaire ou d'une petite ville (ci-dessous, le hameau du Mesnil à ses entrées ouest et sud).

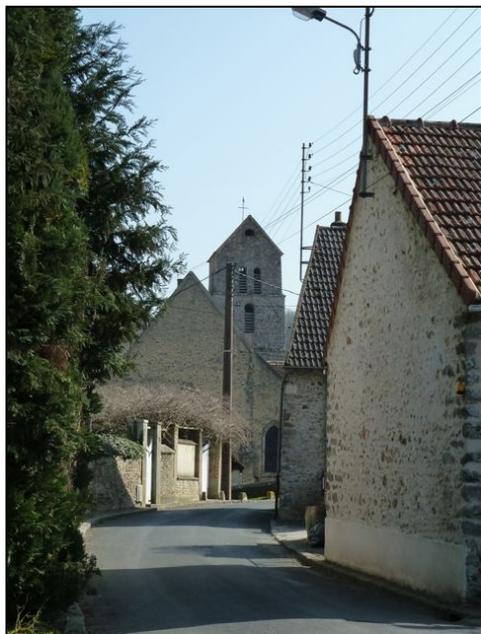
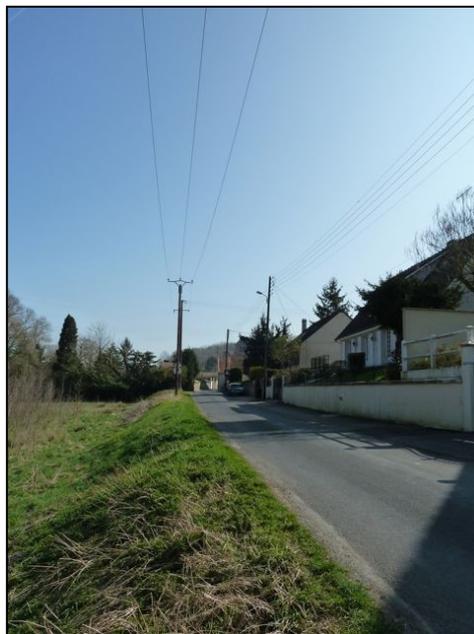
Le phénomène est encore plus marqué dans le bourg (ci-dessous, vues prises depuis la route qui vient de Bellanger : à gauche, lorsque l'on se place à ce qui était la sortie du village en 1826 ; à droite, cent mètres plus loin, l'église et le bâti ancien sont masqués par les constructions neuves qui s'étirent en bord de route).

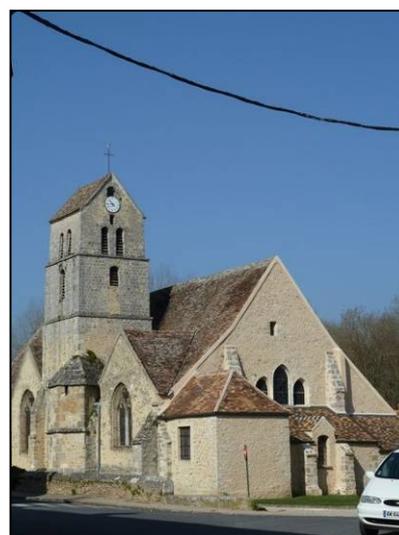
L'église Sainte-Anne, parfois connue sous le vocable de Notre-Dame de la Nativité, a un plan complexe résultant d'ajouts et de reconstructions successives depuis le XII<sup>e</sup> siècle. Les parties les plus anciennes seraient le clocher en grès au toit en bâtière et le porche ouest. Couverte de tuiles plates, elle est majoritairement construite en matériaux locaux, moellons de grès et de silex. Elle a été inscrite à l'Inventaire supplémentaire en 1953 ; les vantaux de la porte, datant de la fin du XVI<sup>e</sup> siècle, ont été classés en 1912. L'église était entourée du cimetière jusqu'en 1853, date à laquelle il a été déplacé au pied de la Butte à la Blotte.

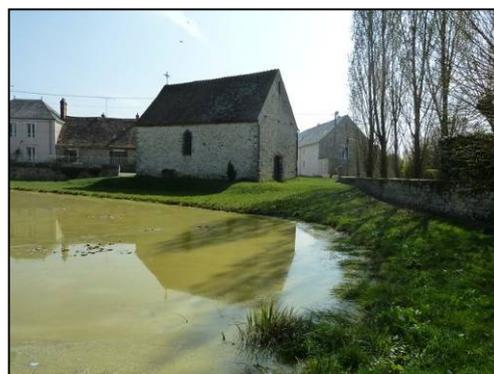
La commune compte également une chapelle, dédiée à Saint-Georges, dans le hameau de Blancheface. Édifiée en 1329, dépourvue de clocher, elle présente un plan rectangulaire très simple et est construite en moellons renforcés d'un chaînage d'angle en grès ; la toiture est soutenue par une charpente en bois remarquable, datant de la construction. Il s'agissait sans doute de la chapelle du manoir de Blancheface. Désaffectée, elle a été rendue au culte en 1946, une nouvelle fois désaffectée puis restaurée en 1990.

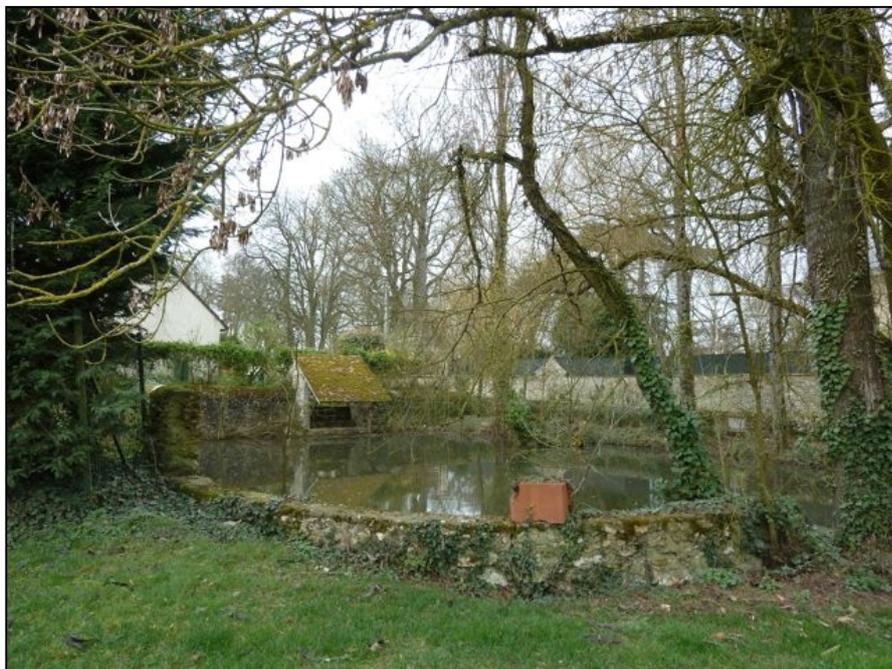
Autres édifices de type civil, les lavoirs. Sermaise en compte deux, l'un construit au fil de l'eau, sur l'Orge, quelque peu modifié, l'autre dans le hameau de Mondétour, au bord d'un pédiluve maçonné. Ce petit lavoir a été qualifié d'exceptionnel en raison de la préservation de l'ensemble de ses traits morphologiques d'origine ainsi que de son contexte.

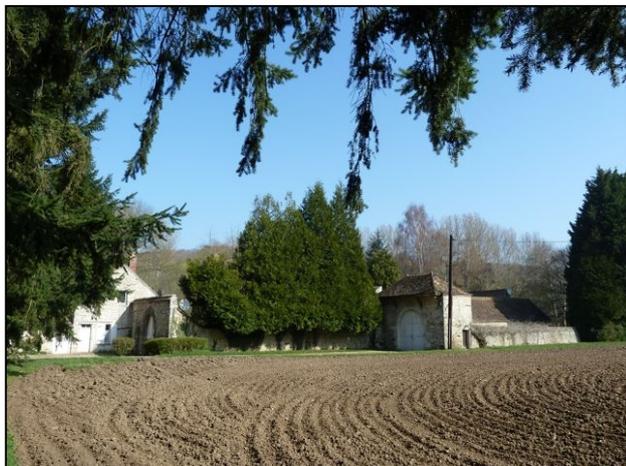
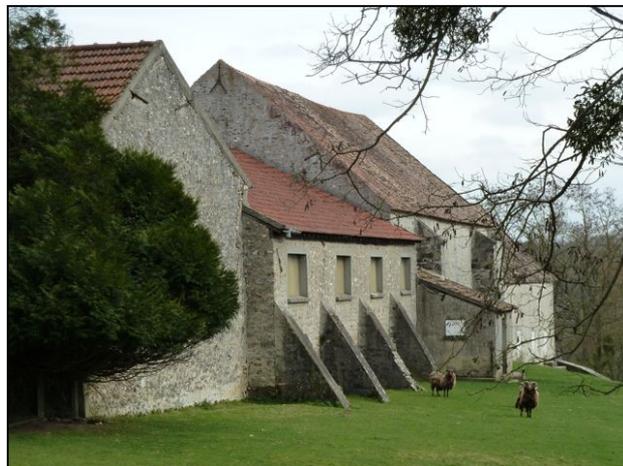
Il existe néanmoins des ensembles plus récents, en particulier à Blancheface, où une grande ferme du début du XXe siècle a été recensée (SER38, ci-contre). Le logis, placé près de l'entrée de la ferme et non en fond de cour, possède une façade rocaillée aux travées soulignées par des bandeaux lissés et par des décors de brique. Les ouvertures des annexes agricoles ont elles aussi des encadrements de brique. La ferme a été qualifiée de remarquable en raison de la préservation de ses traits morphologiques et de son intérêt architectural à l'échelle de la commune.

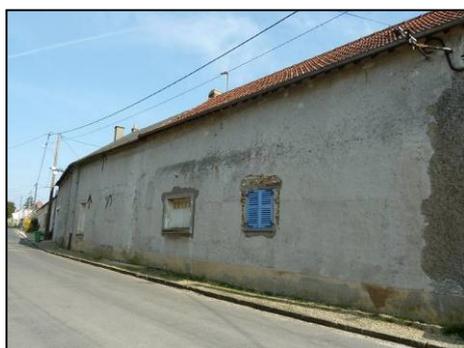
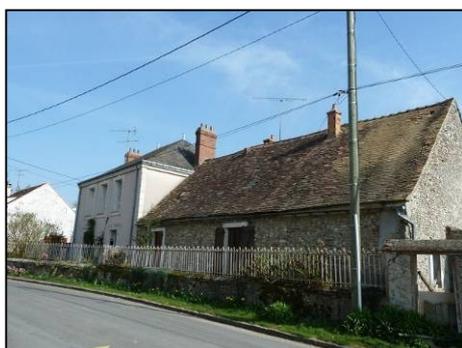
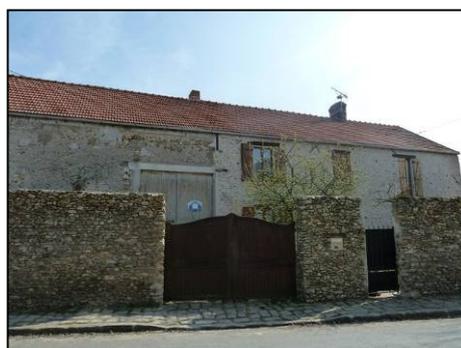
Les six autres grandes fermes recensées sont construites sur un plan longiligne, où le logis et une partie importante des annexes sont alignés sous le même toit. L'ensemble est parallèle à la rue, parfois en léger retrait. L'arrière de la parcelle, où se trouvait généralement une série d'annexes ou de dépendances, a fréquemment été morcelé et dénaturé, mais le bâtiment principal est généralement bien conservé. On trouve ces formes principalement à Blancheface, le long de la rue principale (ci-dessous, SER45, SER44 et SER42, Grande-Rue).

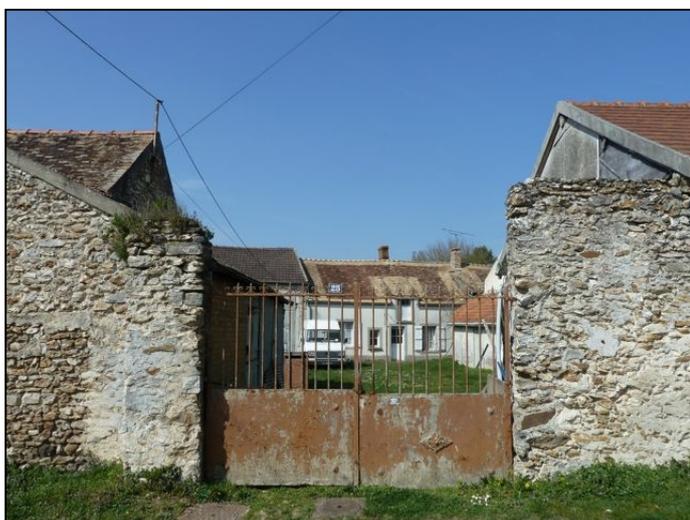
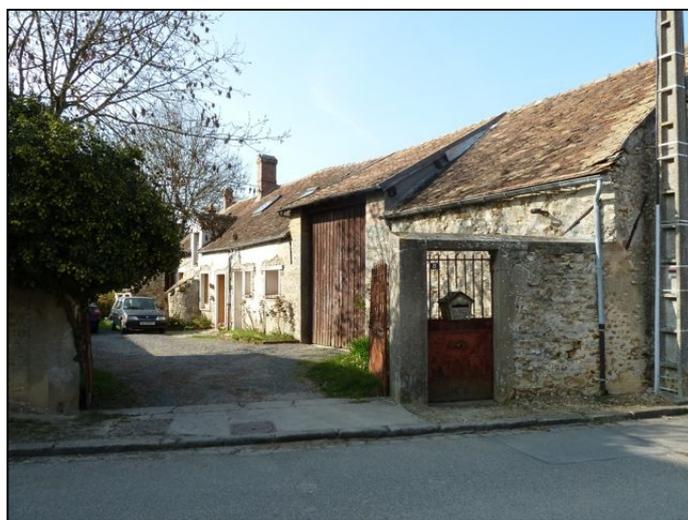
La commune comporte également des fermes de plus petites dimensions, elles aussi organisées soit autour d'une cour fermée (SER36, ci-dessous à gauche), soit sous une forme basse, en bloc-à-terre, avec logis et annexes sous le même toit (SER50, ci-dessous à droite). Elles présentent les mêmes caractéristiques que les grandes fermes mais les bâtiments, logis comme annexes, sont moins développés.

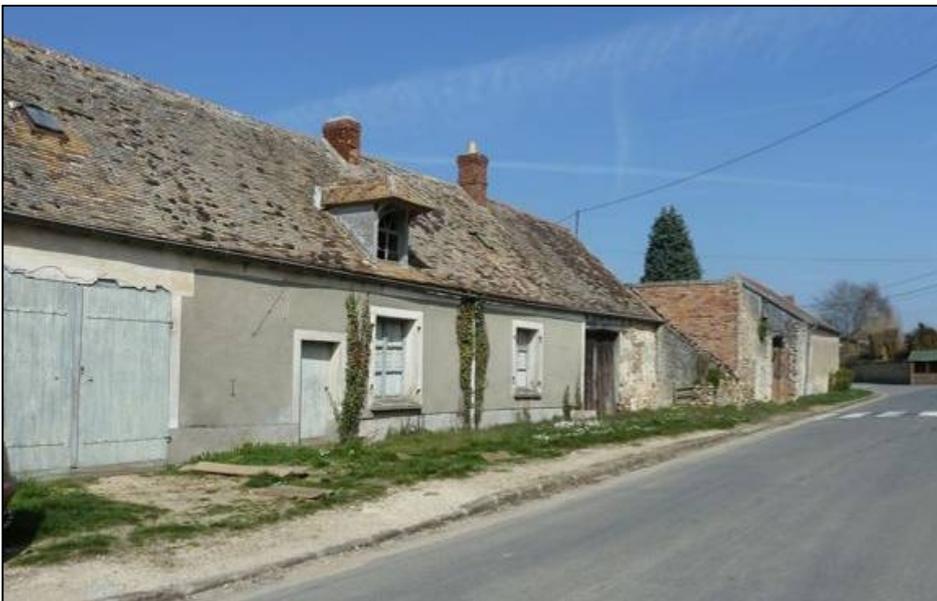
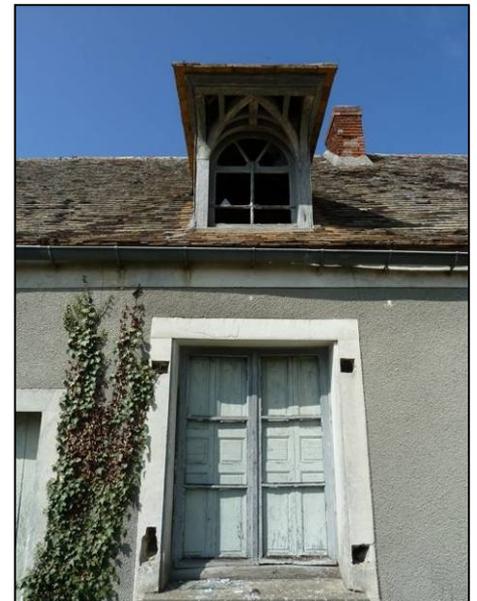
L'une de ces maisons a été qualifiée de remarquable, en raison de la préservation de ses traits morphologiques (SER35, ci-dessous). Située dans la rue principale de Blancheface, elle se présente sous une forme dite bloc-à-terre, c'est-à-dire que le logis et les annexes se trouvent dans le prolongement l'un de l'autre, sous le même toit. Elle se caractérise par sa grande simplicité ; la façade, encore enduite, est tout de même soignée, puisqu'un bandeau lissé de couleur claire souligne les ouvertures et la corniche. Les ouvertures sont peu nombreuses et disposées de manière irrégulière, adaptée aux fonctions des pièces qu'elles éclairent ; la lucarne « à la capucine » présente une intéressante charpente. L'ensemble est malheureusement à l'abandon.

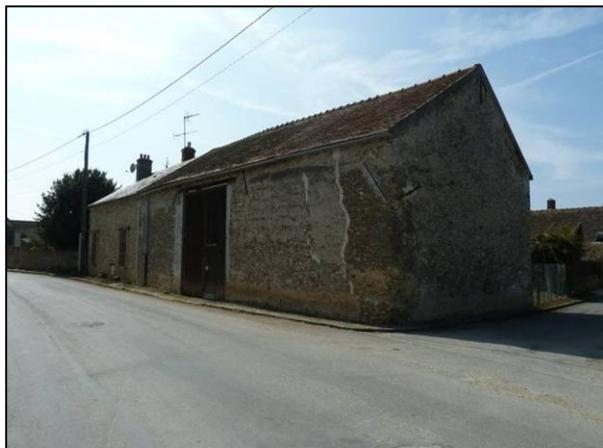
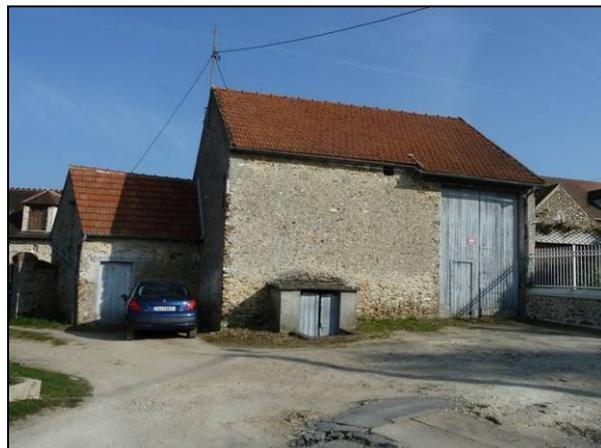
Quelques granges isolées ont également été repérées sur le territoire de la commune. Il s'agissait sans doute, au moins pour une partie d'entre elles, d'annexes de fermes ou de maisons rurales aujourd'hui transformées. Les granges en question sont souvent à l'abandon ou en mauvais état, mais ont gardé leurs caractéristiques d'origine et marquent les fronts bâtis de leur grandes portes en bois et de leur murs aveugles.

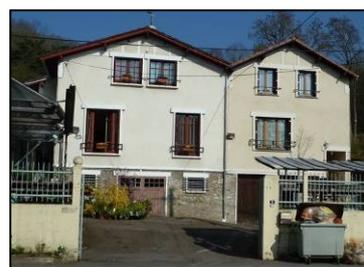
Un seul pavillon (SER18, ci-contre), construit dans l'entre-deux guerres, a par ailleurs été recensé, le long de la route de Dourdan. Il présente un intérêt morphologique en raison de sa configuration double et de l'absence de modifications lourdes.

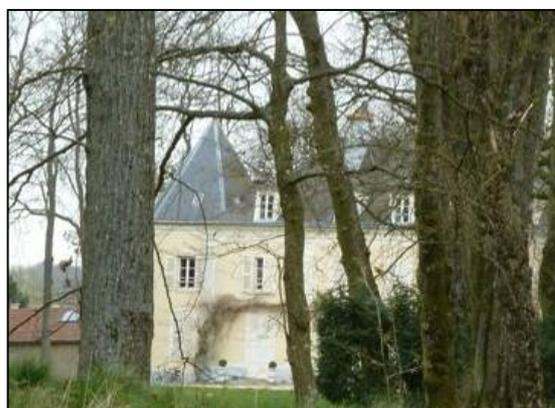
La demeure située à Mondétour est bien plus ancienne (SER03, ci-contre) : il s'agissait peut-être à l'époque moderne d'une maison de campagne, comme en témoignent son emprise au sol antécadastre, ses façades sobres tournées vers le domaine et non vers l'espace public, son installation sur un site où l'on bénéficie d'un point de vue. Quelques modifications ont été apportées à la façade : des baies ont été bouchées. Les communs sont quant à eux toujours en place, en lisière de la grande propriété arborée, close de grands murs.

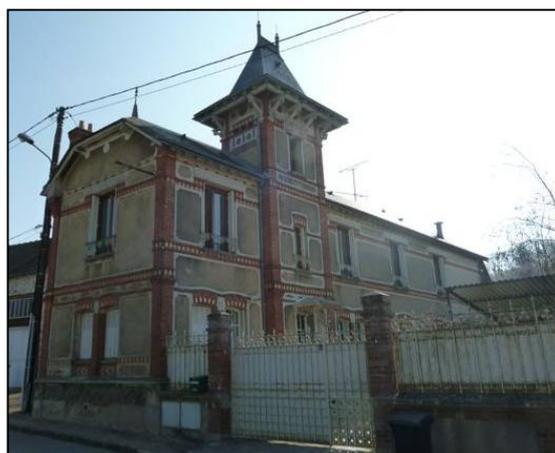
La dernière maison de notable recensée se situe au cœur du bourg : sa tourelle carrée au toit en pavillon soutenu par des aisseliers et couvert d'ardoises, ainsi que sa modénature de briques et plâtre la distingue des bâtiments avoisinants. Elle est construite sur une emprise au sol antécadastre, mais son décor date quant à lui de la fin du XIXe siècle ou des premières années du XXe siècle. Ses communs ont en partie été transformés en habitation indépendante.

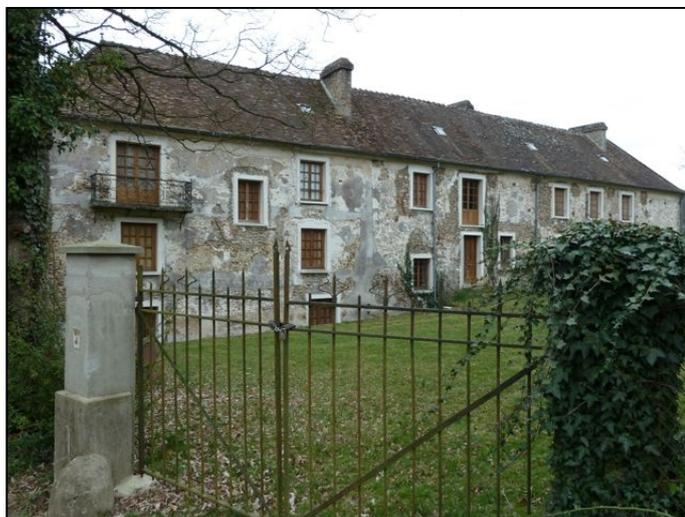
cependant conservé des traits typologiques, canal d'aménée, vannes ouvrières ou logement pour la roue. Le moulin de la Mercerie, qui se présente sous la forme d'un moulin-ferme, à l'entrée pavée de grès et surmontée d'un grand portail, possède en outre un garde-corps de balcon en fer forgé datant du XVIIIe siècle (SER15, ci-dessous). Il a été qualifié de remarquable.

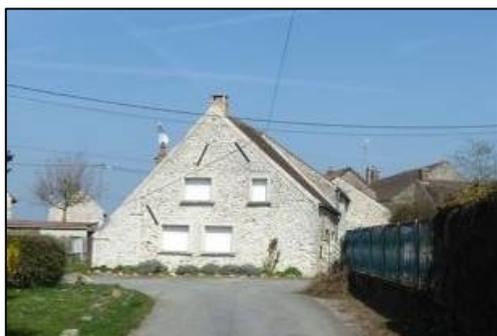
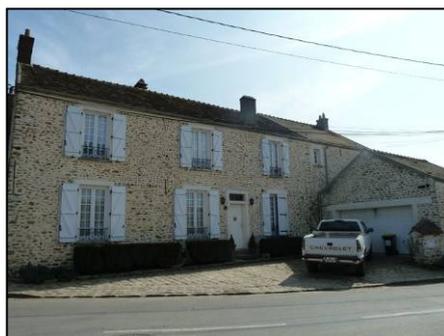
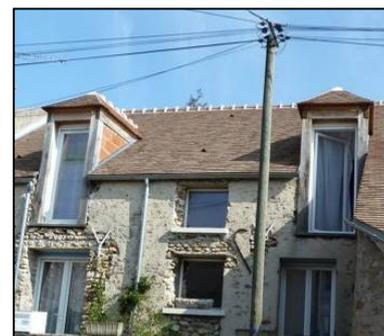
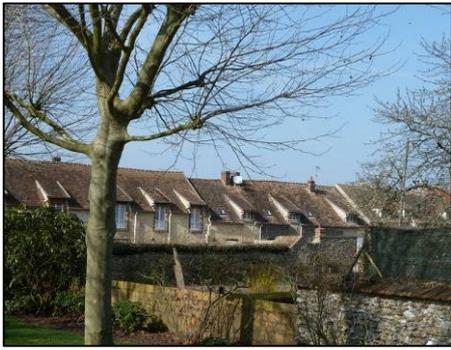
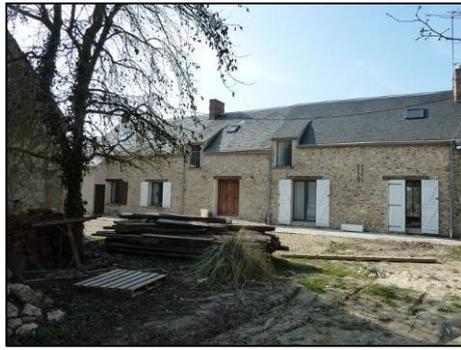
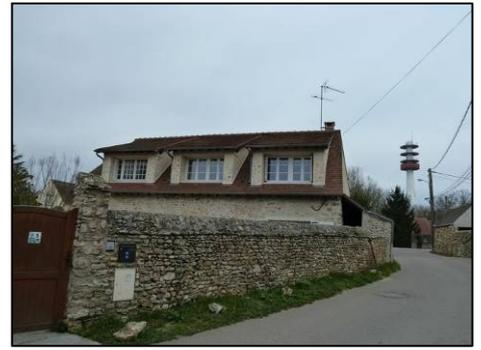
Le nombre d'éléments bâtis avant 1945 mais non retenus car trop dénaturés s'élève pour sa part à 130, un chiffre considérable par rapport à la taille de la commune, qui témoigne des profondes transformations subies par le bâti ancien, en particulier lors des dernières décennies. Son caractère rural explique en grande partie ce phénomène : ce type d'architecture, une fois départi de sa fonction première et reconverti en résidence, s'avère particulièrement mal adapté aux exigences de l'habitat moderne. La recherche de lumière et de confort, ainsi que les nouvelles conditions de vie imposent des transformations importantes et partout constatées : percement de baies régulières, souvent disproportionnées ou en nombre très important, dans des pignons ou des murs gouttereaux auparavant aveugles, afin d'apporter davantage de lumière, agrandissement des baies existantes sans tenir compte des proportions et du rythme d'origine, ajout de lucarnes en nombre, transformation d'annexes en garage.

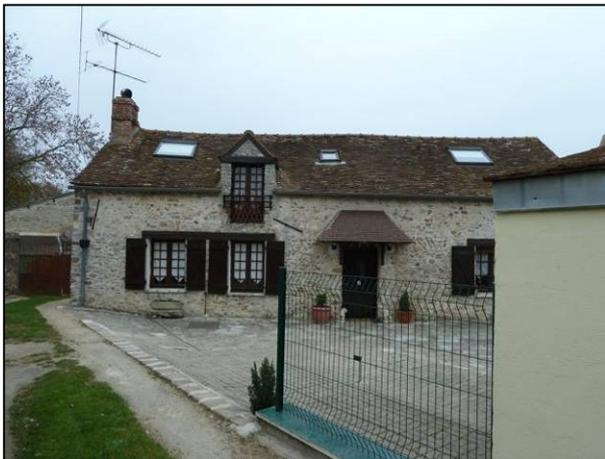
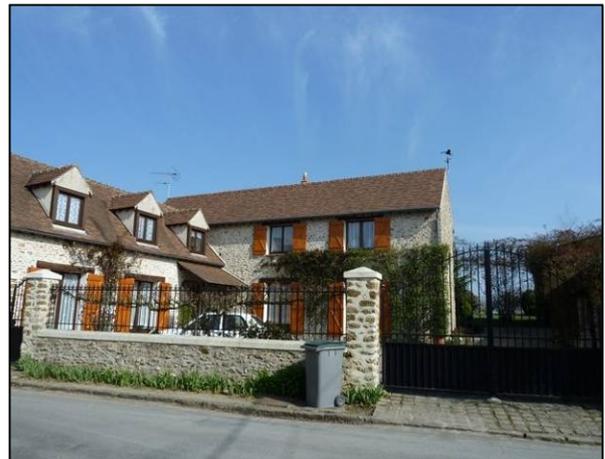
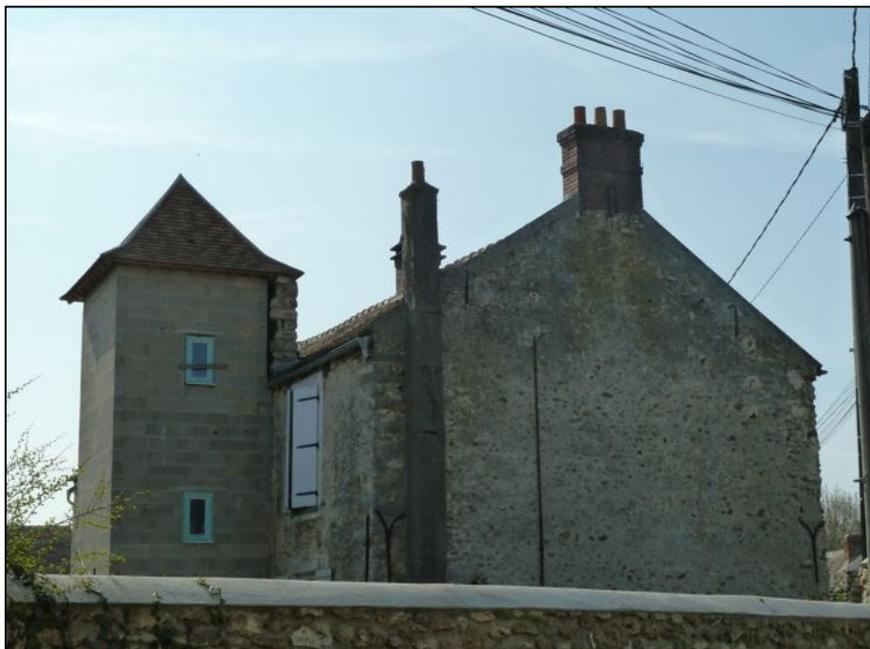
La plupart des anciens bâtiments ruraux subissent en outre des transformations de décor, variations sur la mode du « faux rustique », extrêmement répandues sur le territoire de la commune. Très fréquemment, l'enduit protecteur est gratté afin de faire apparaître pierres et linteaux de bois (ils sont parfois même ajoutés par la suite), des lucarnes « à l'ancienne » sont construites et alignées sur les fenêtres. Ces transformations sont visibles dans toutes les communes étudiées, mais dans des proportions moindres qu'à Sermaise. Une mode spécifique a en outre été observée : celle du faux colombier ajouté à de nombreuses maisons du hameau de Blancheface et à certaines constructions nouvelles du Mesnil.

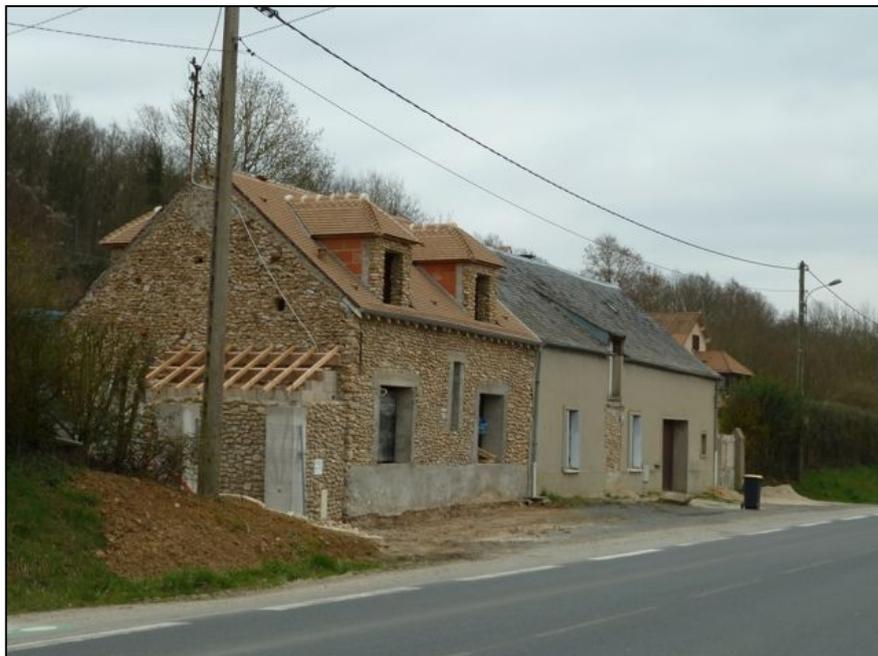
Lorsque ces transformations s'additionnent, certains bâtiments subissent des transformations drastiques qui ne permettent plus de le lire (ci-dessous, une maison dont l'emprise au sol est antécadastre, le long de la route vers Saint-Chéron).

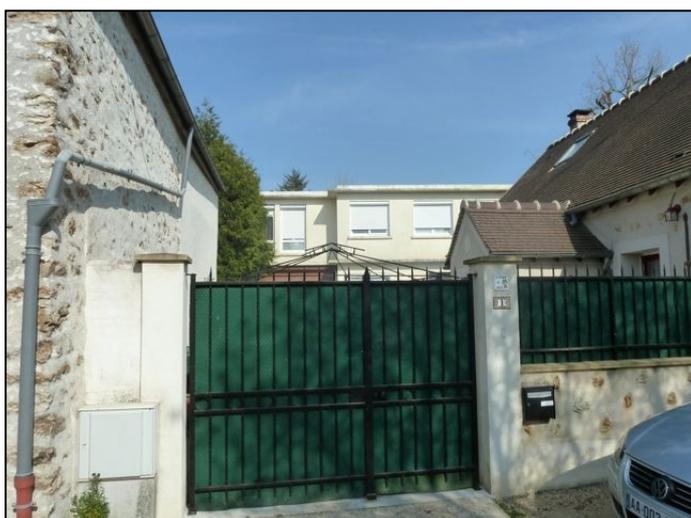
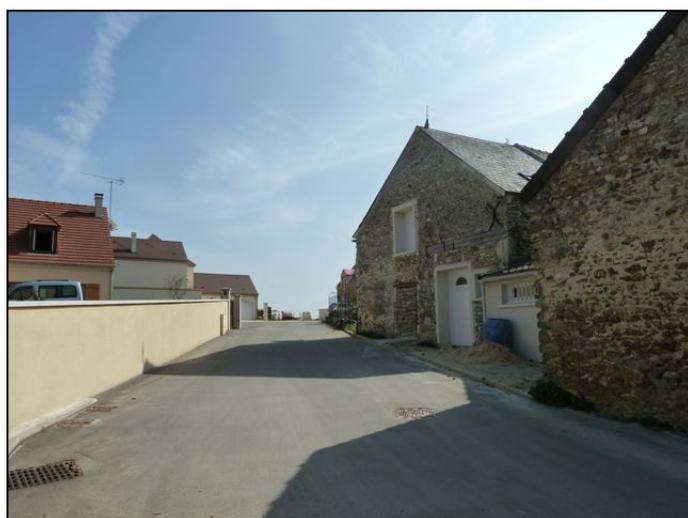
Le contraste entre le bâti ancien et les constructions nouvelles est souvent très fort sur le territoire de la commune où des parcelles ont été récemment loties en cœur ou en bordure d'îlots déjà anciennement bâtis (ci-dessous, à gauche, une construction surprenante au sein du hameau agricole de Blancheface, entourée des dépendances d'une ferme qui occupait auparavant tout l'îlot; à droite, la confrontation entre maisons rurales antécadastres – mais néanmoins mises au goût du jour – et pavillons neufs, également à Blancheface).
