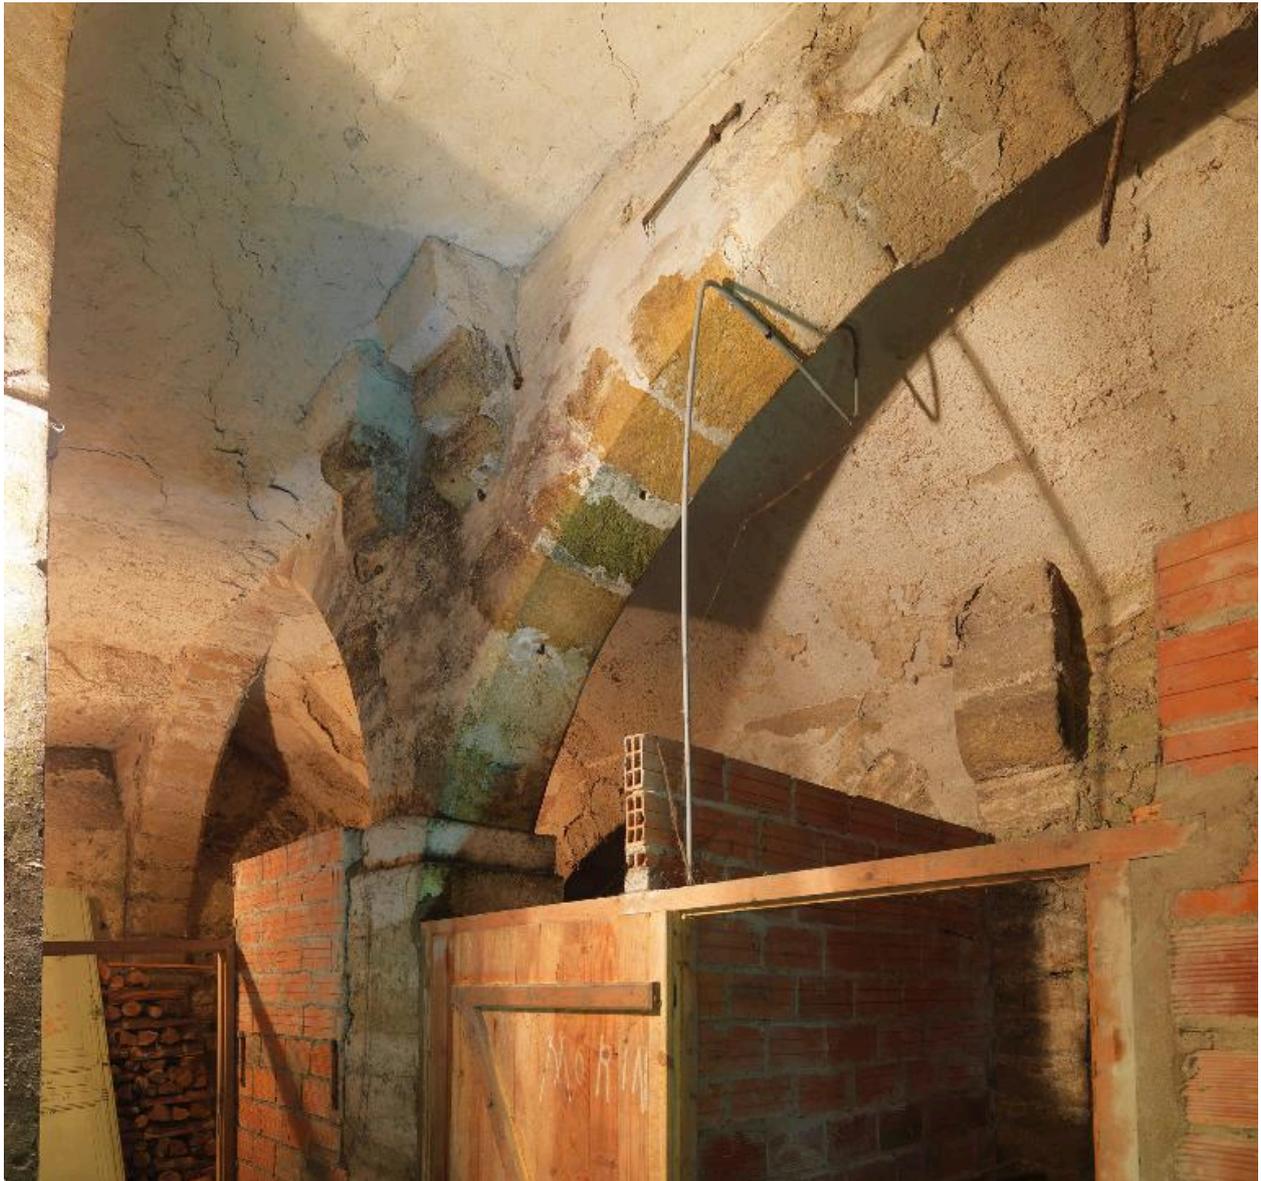
IVR11_20187800661NUC4A

Les arcs et le pilier qui les reçoit. On aperçoit aussi deux corbeaux qui peuvent être le signe que cette cave était planchéifiée et non voûtée.
