Île-de-France, Yvelines
Mantes-la-Jolie

Fortification d'agglomération

Numéro de dossier : IA78002175
Date de l'enquête initiale : 2015
Date(s) de rédaction : 2015
Cadre de l'étude : inventaire topographique
Degré d'étude : étudié

Dénomination : fortification d'agglomération
Parties constituantes non étudiées : porte de ville, échauguette

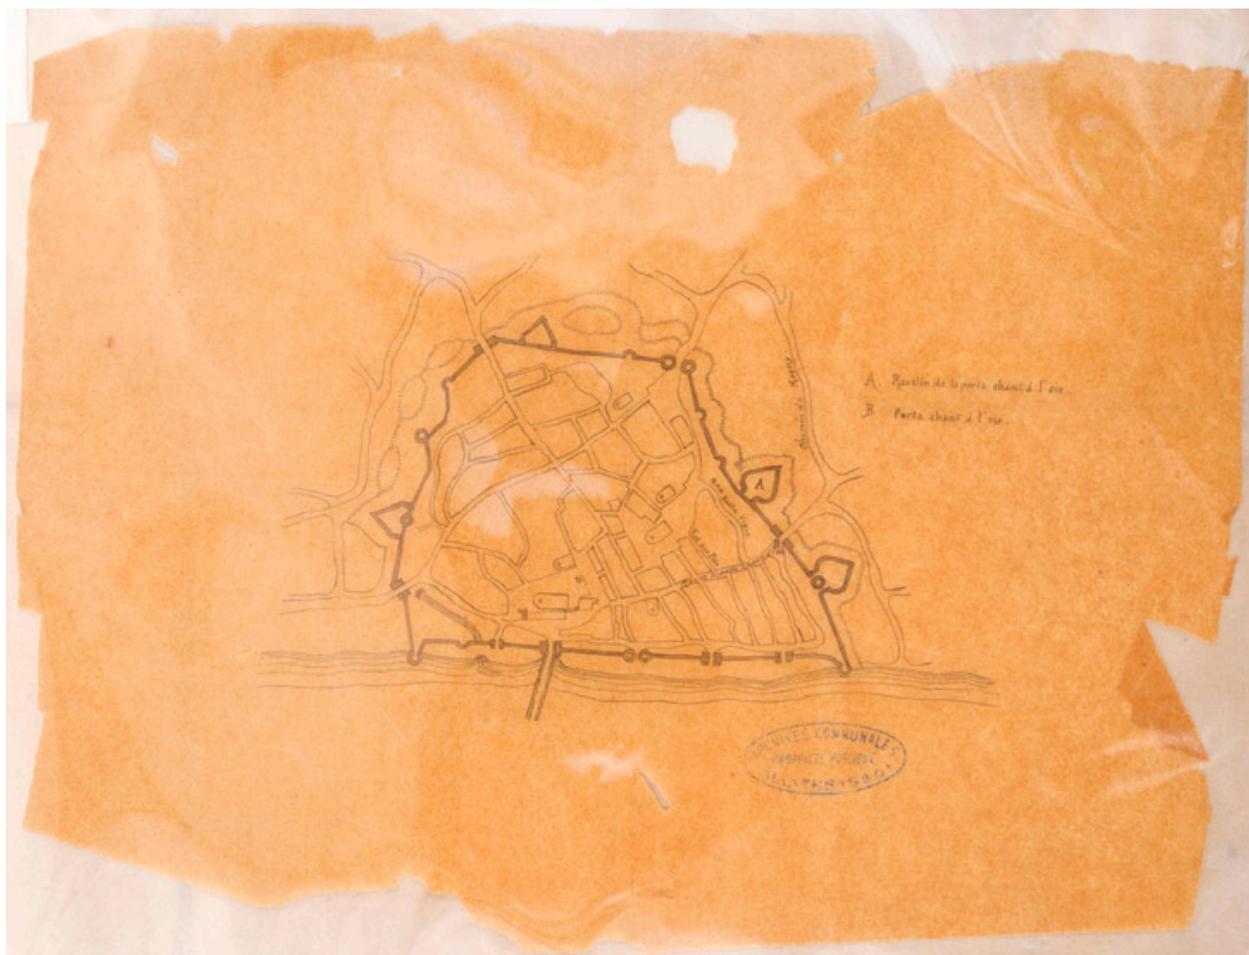
Plan des fortifications de Mantes. XVIe siècle. (AM Mantes-la-Jolie 1Fi 44). Dessin.

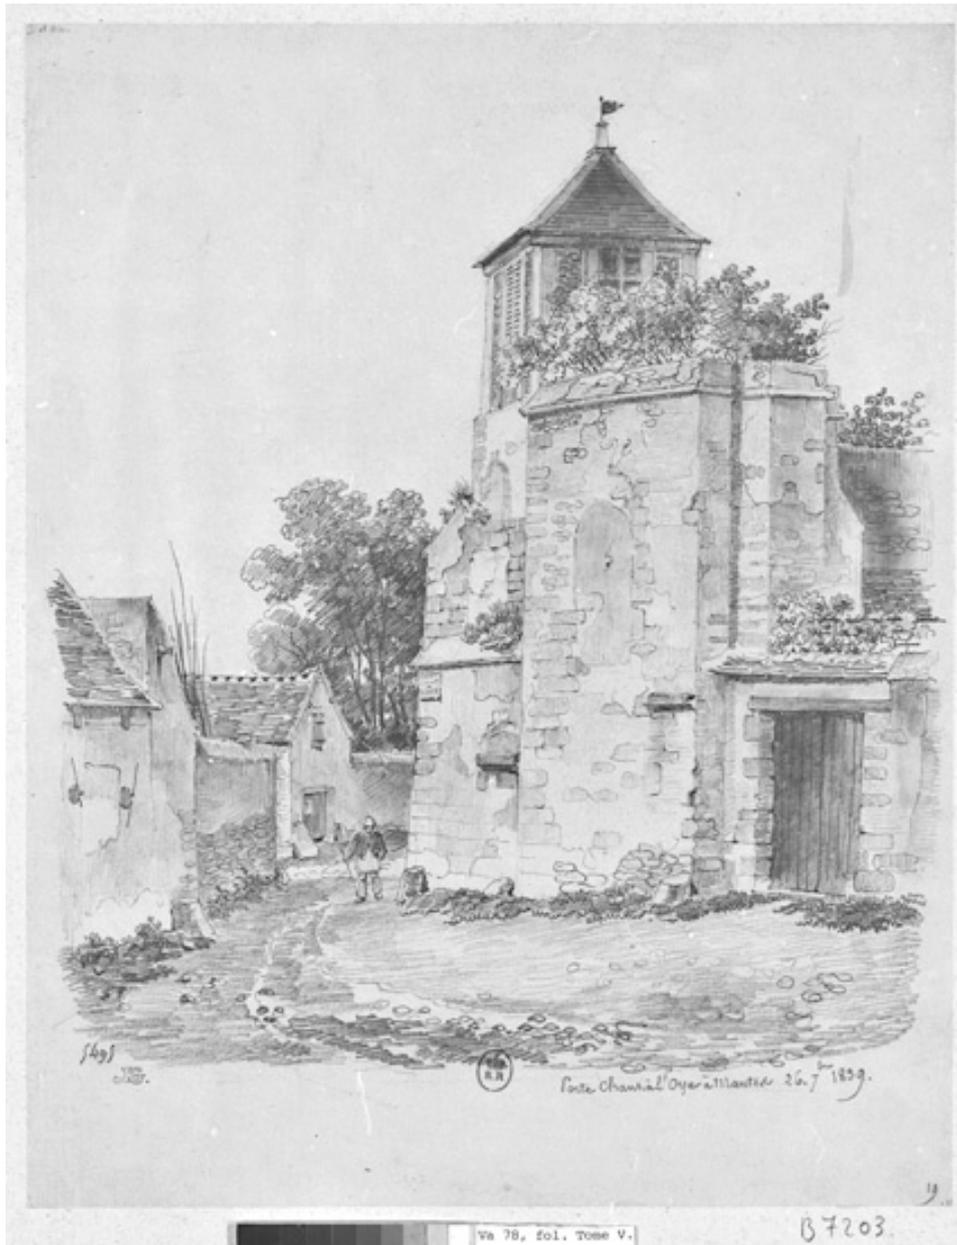
La porte Chante-à-l'oie en 1839. Dessin (BNF. Topo Va 78, fol. tome V. B 7203).

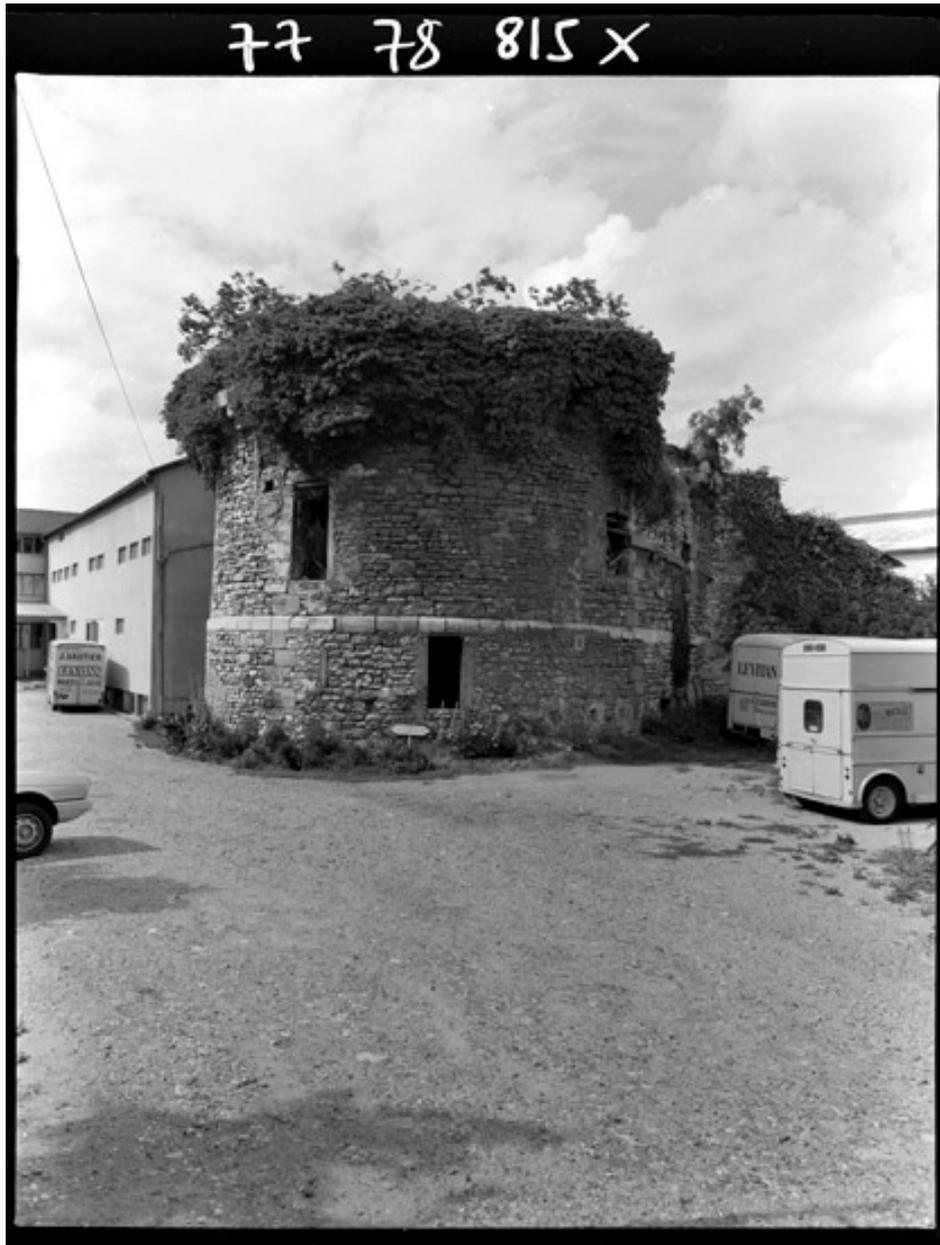
Vue de la tour Saint-Martin en 1977.

Le troisième remaniement a lieu lors de l'occupation anglaise (1419-1449). Travaux de réfection sur des portes et érection de nouvelles tours, celle de la Haute-Bruyère, la tour Bérault et en 1446 la tour Saint Martin. L'échauguette du quai des Cordeliers peut dater de cette époque. En 1492-1508 la tour de Notre Dame est reconstruite.

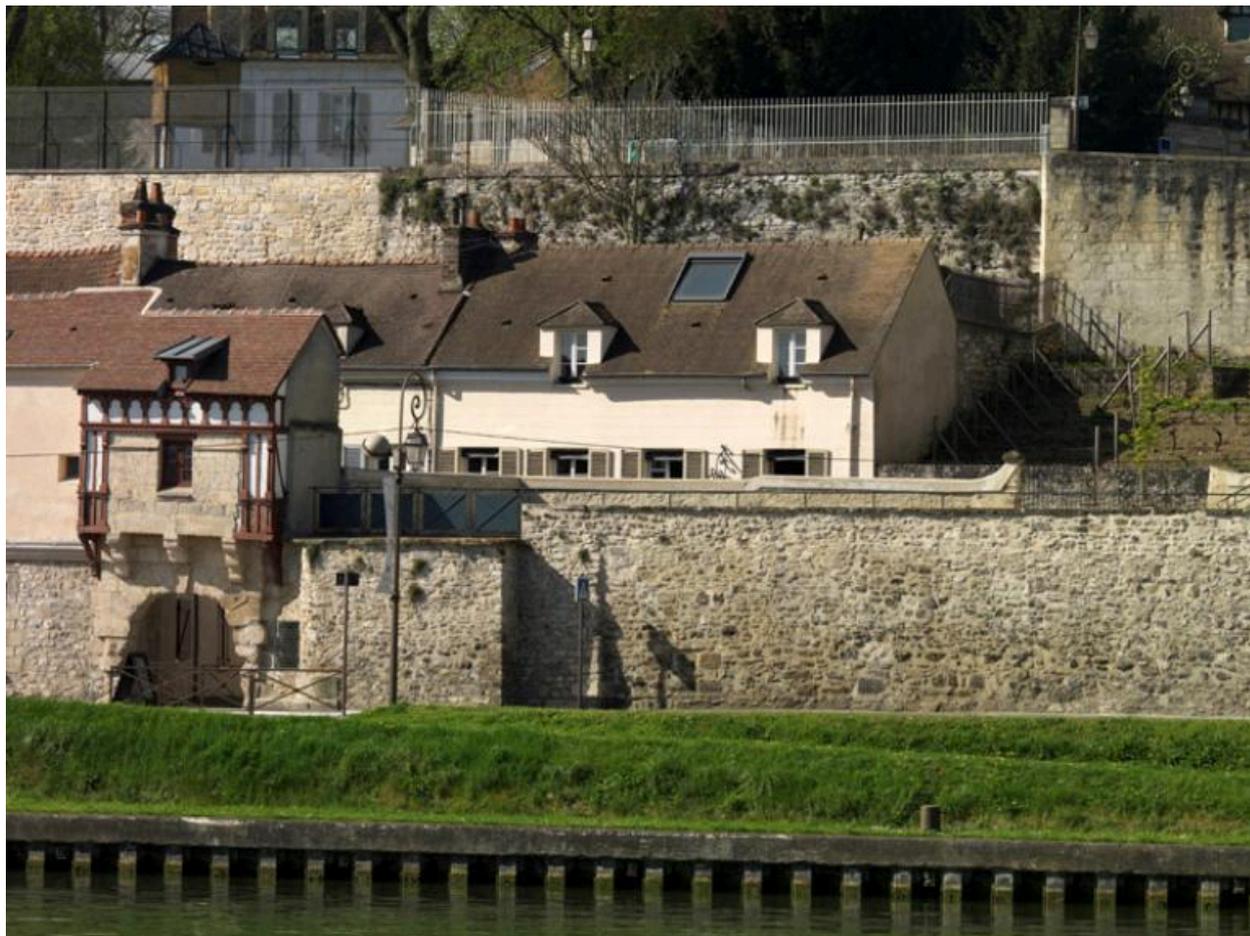
Vue du rempart le long du quai des Cordeliers et de la porte aux Prêtres.

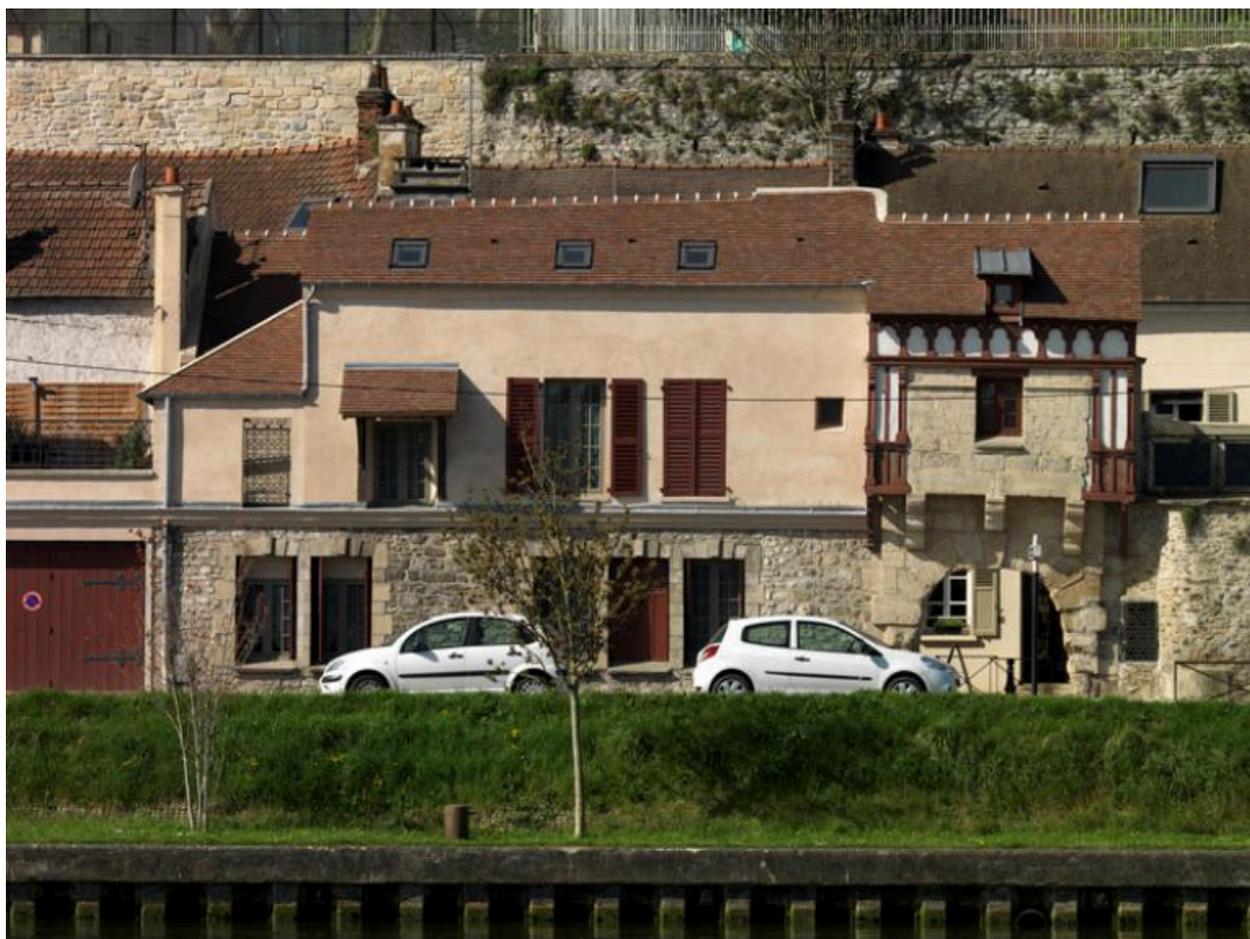
L'ancienne porte aux Prêtres est aujourd'hui insérée dans une maison.

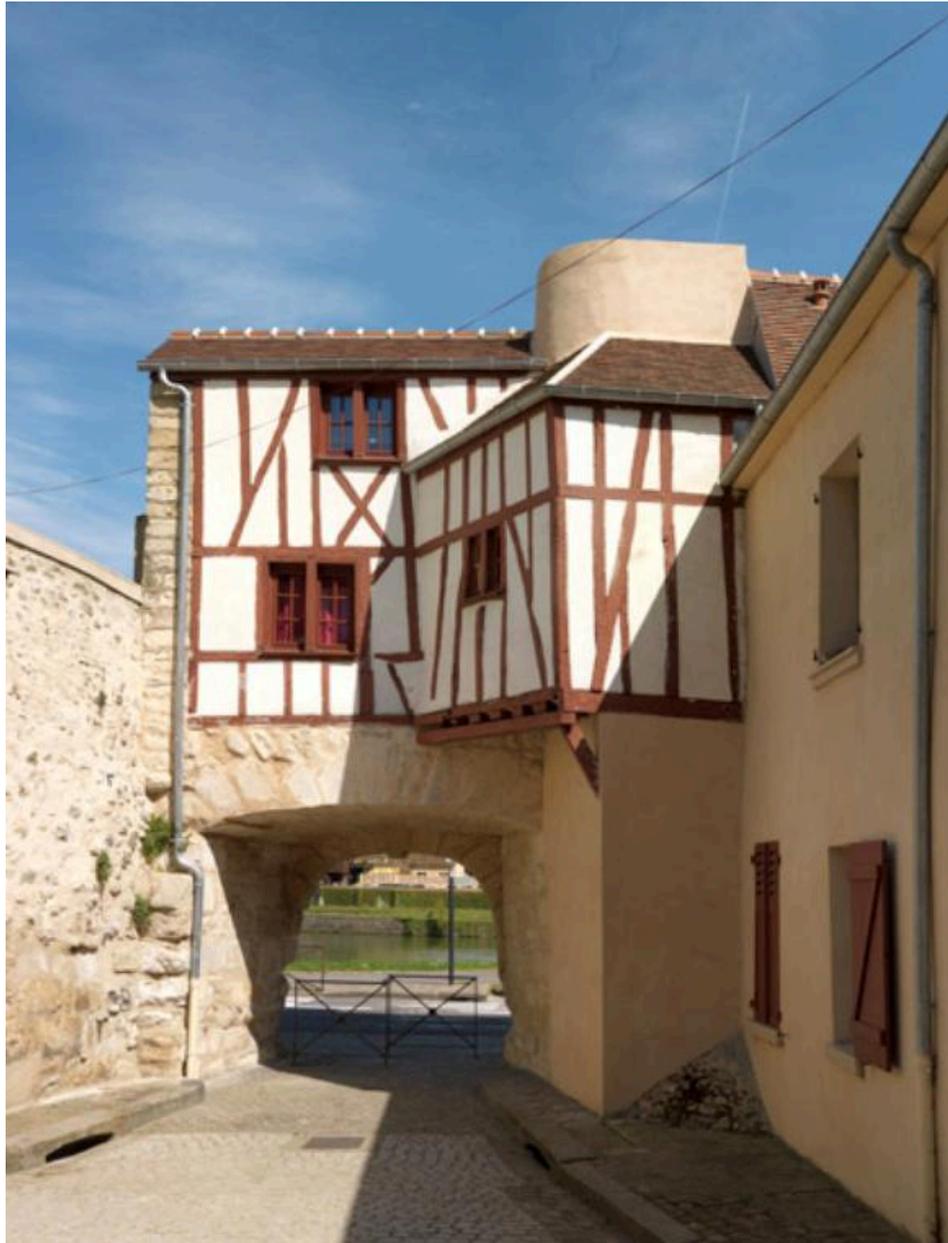
Vue de la façade arrière de la porte aux Prêtres. Le pan-de-bois n'était pas destiné à être apparent comme le montre son irrégularité.

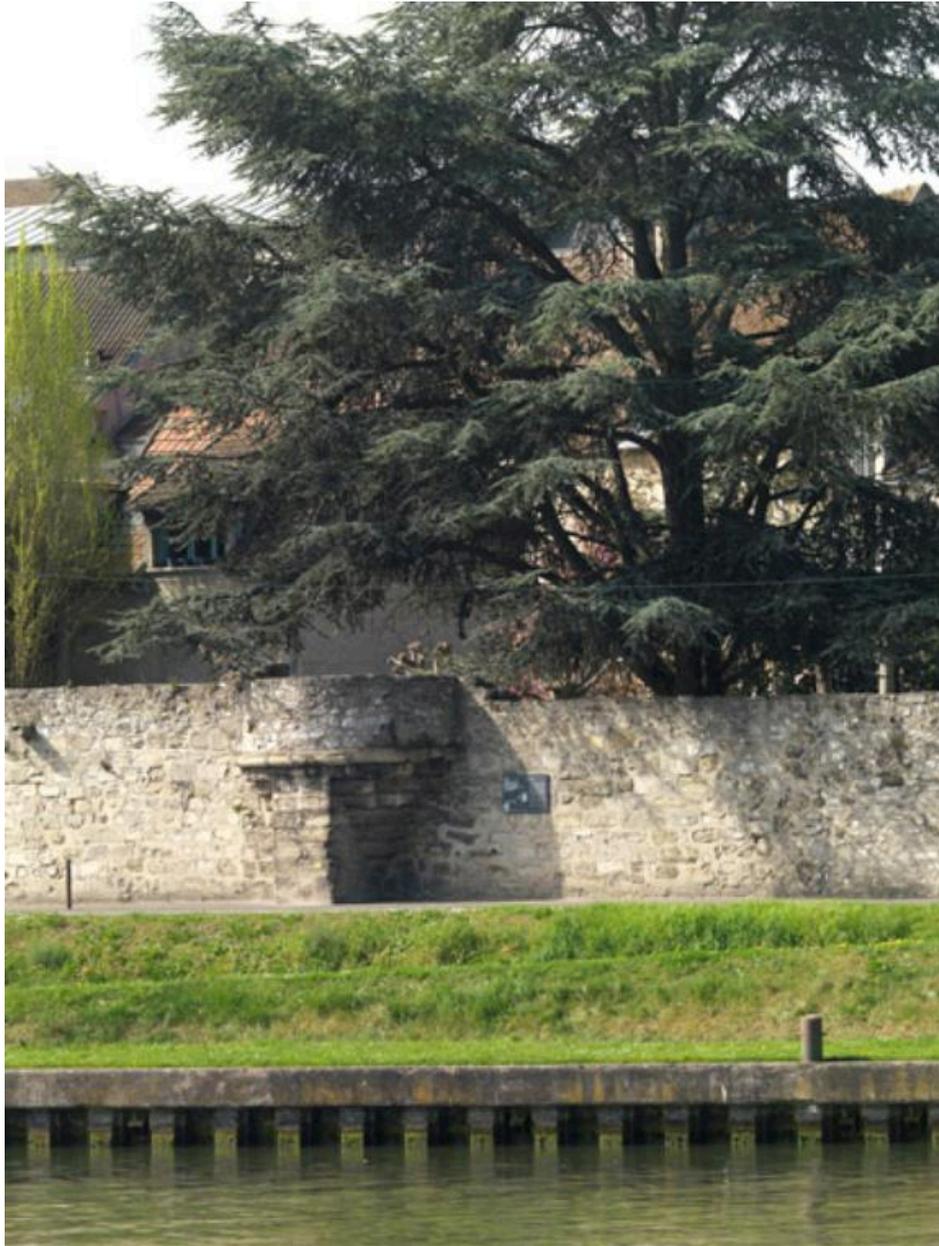
Echauguette datant probablement des travaux de réfections menés sous l'occupation anglaise vers 1440-1449.

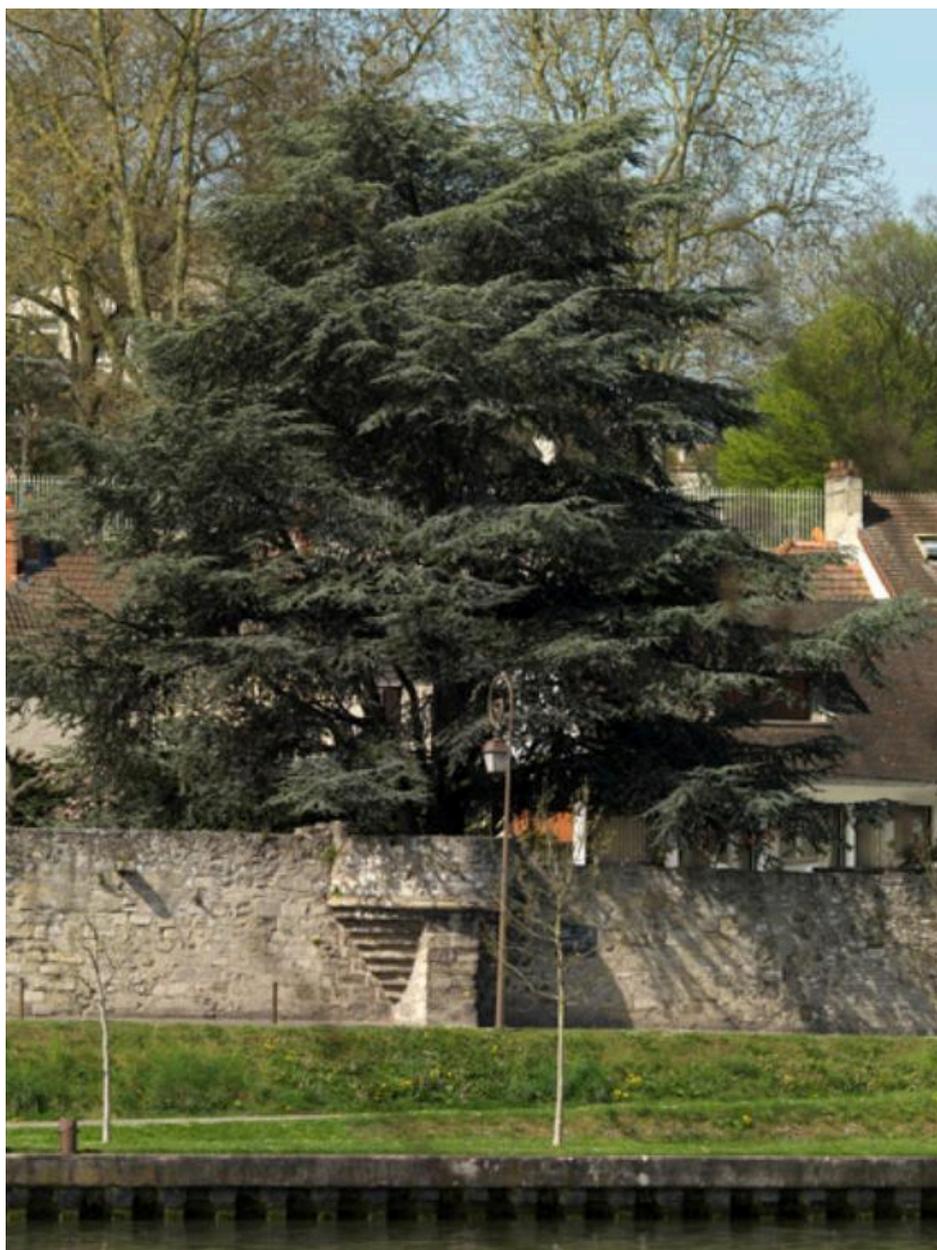
Cette échauguette est peu élevée aujourd'hui à cause du rehaussement du niveau du quai. Elle avait une élévation beaucoup plus importante à l'origine.

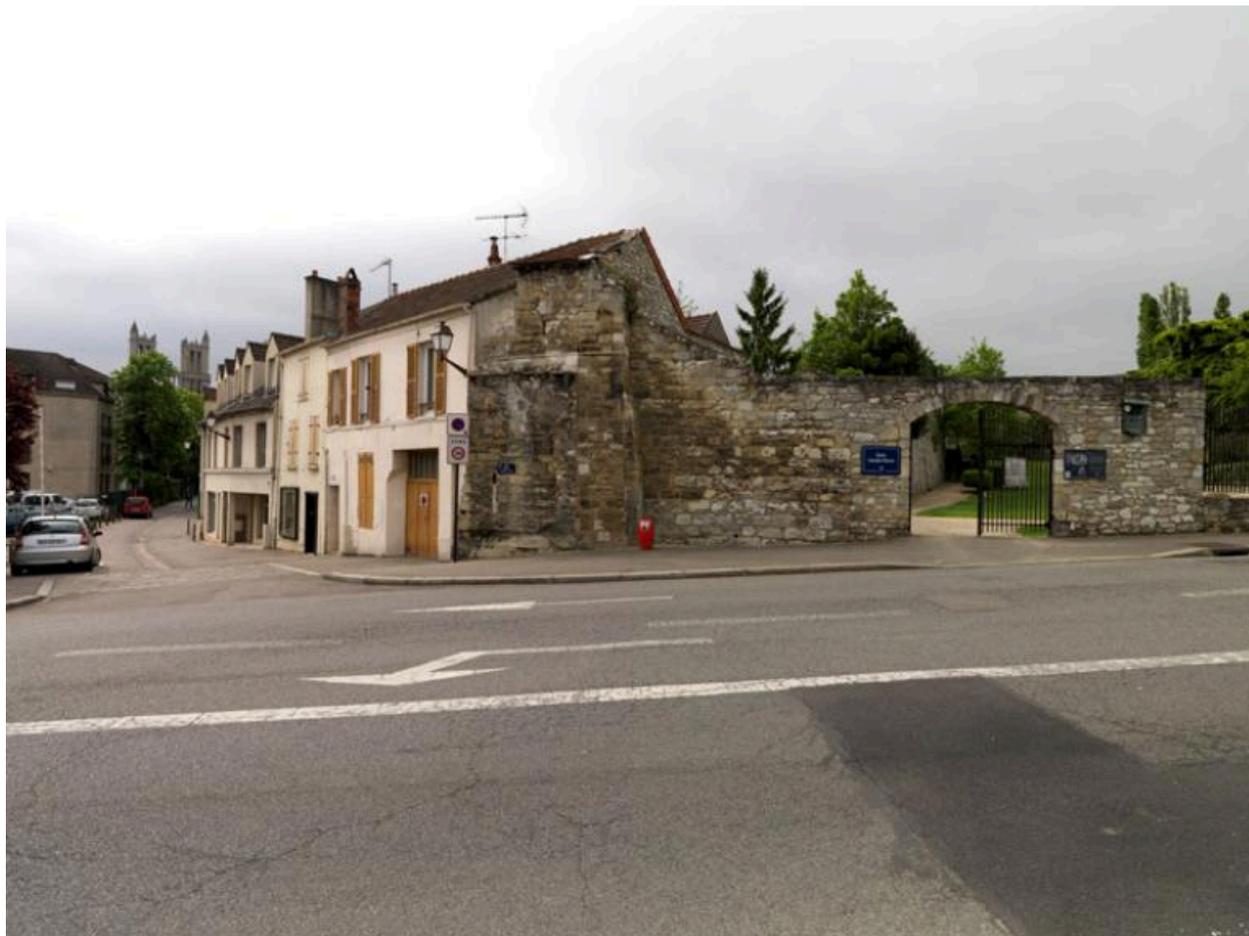
Vestiges de l'ancienne porte Chante-à-l'oie.

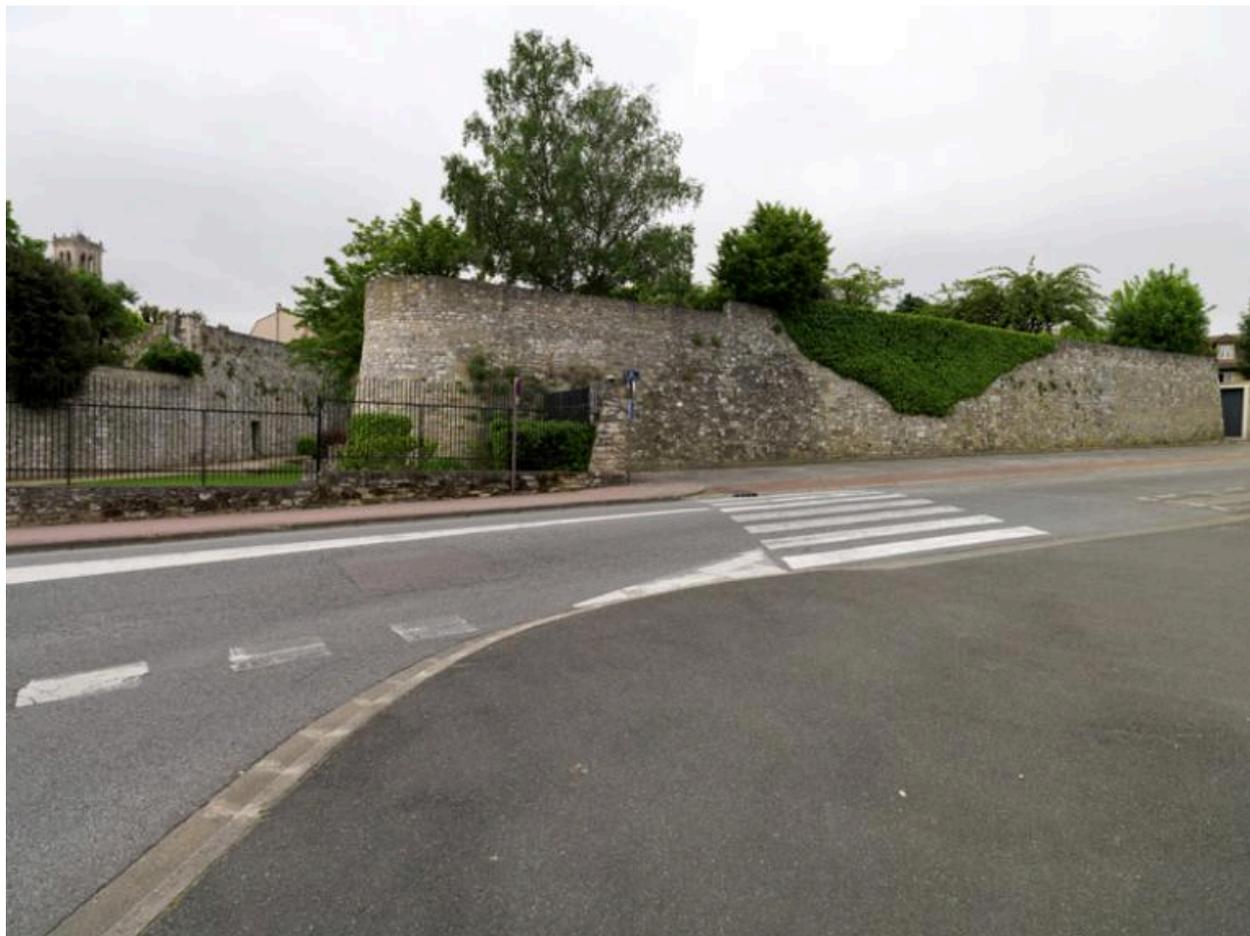
Vue d'ensemble du ravelin de la porte Chante-à-l'oie, l'un des six construits sous Henri III.

Au XVI^e siècle, c'est à cause des guerres civiles que la ville est à nouveau fortifiée. En 1588 Henri II ordonne la construction des éperons et terrasses revêtues de gazon pour le fortifier et en 1594 on construit une citadelle à la porte de Rosny : « on abatit beaucoup de maisons au dedans et au dehors de la ville ». Cette citadelle fut détruite en 1615. Les fortifications n'ont plus d'utilité au XVII^e siècle et en 1739 on abat les portes de Rosny, de Chante à l'Oie et des Cordeliers. La tour Saint-Nicolas fut détruite en 1772 et la tour Saint-Roch en 1845. Ces deux tours avaient les pieds dans l'eau et obligeaient ainsi les bateaux à s'arrêter pour que les chevaux passent par une porte pour entrer dans la ville. Quant à la tour Bérault, son tracé est lisible sur le cadastre napoléonien. La seule tour qui subsiste est la tour Saint-Martin. Des vestiges de murs sont encore lisibles çà et là.

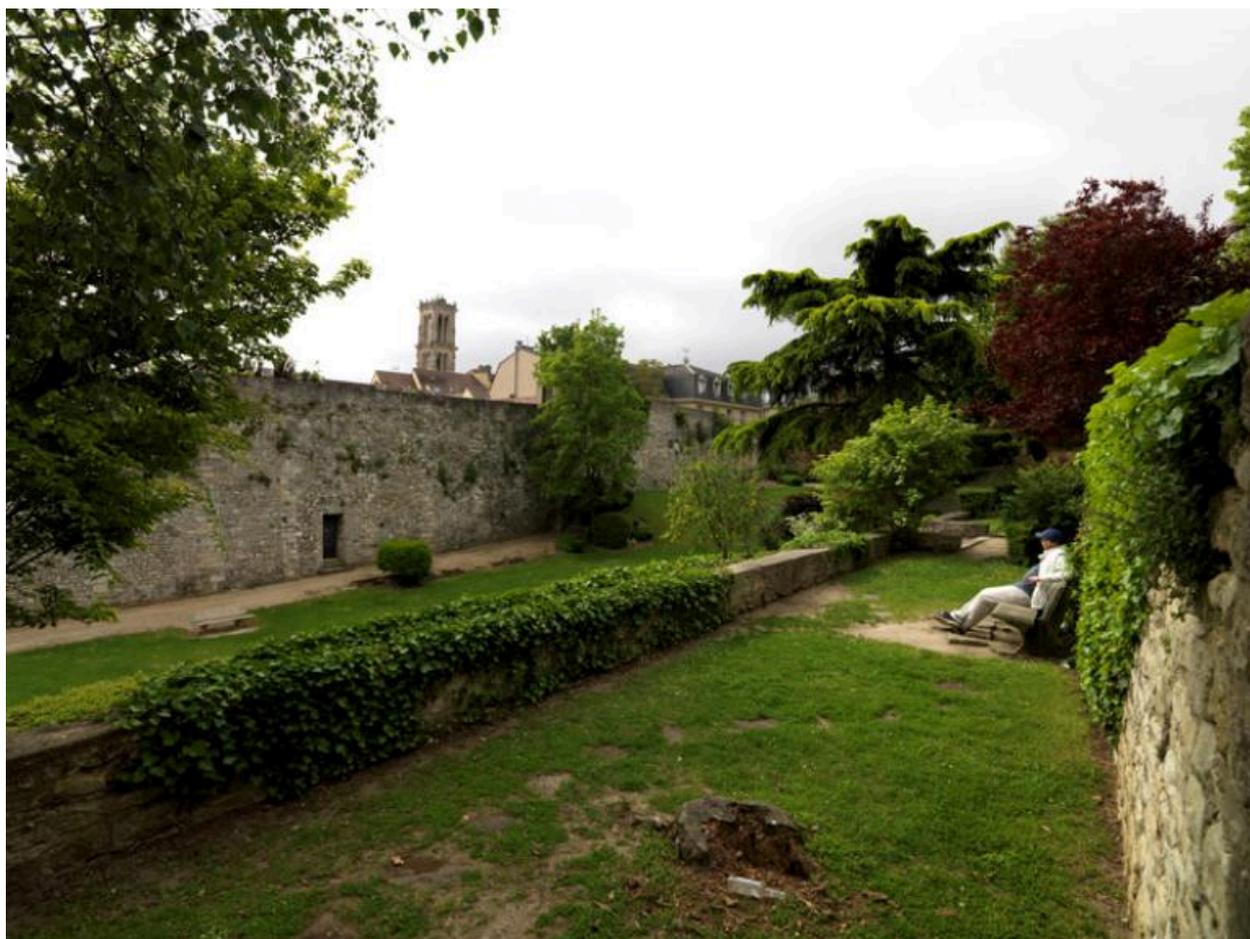
Jardins en terrasse aménagés dans l'ancien ravelin de la porte Chante-à-l'oie.

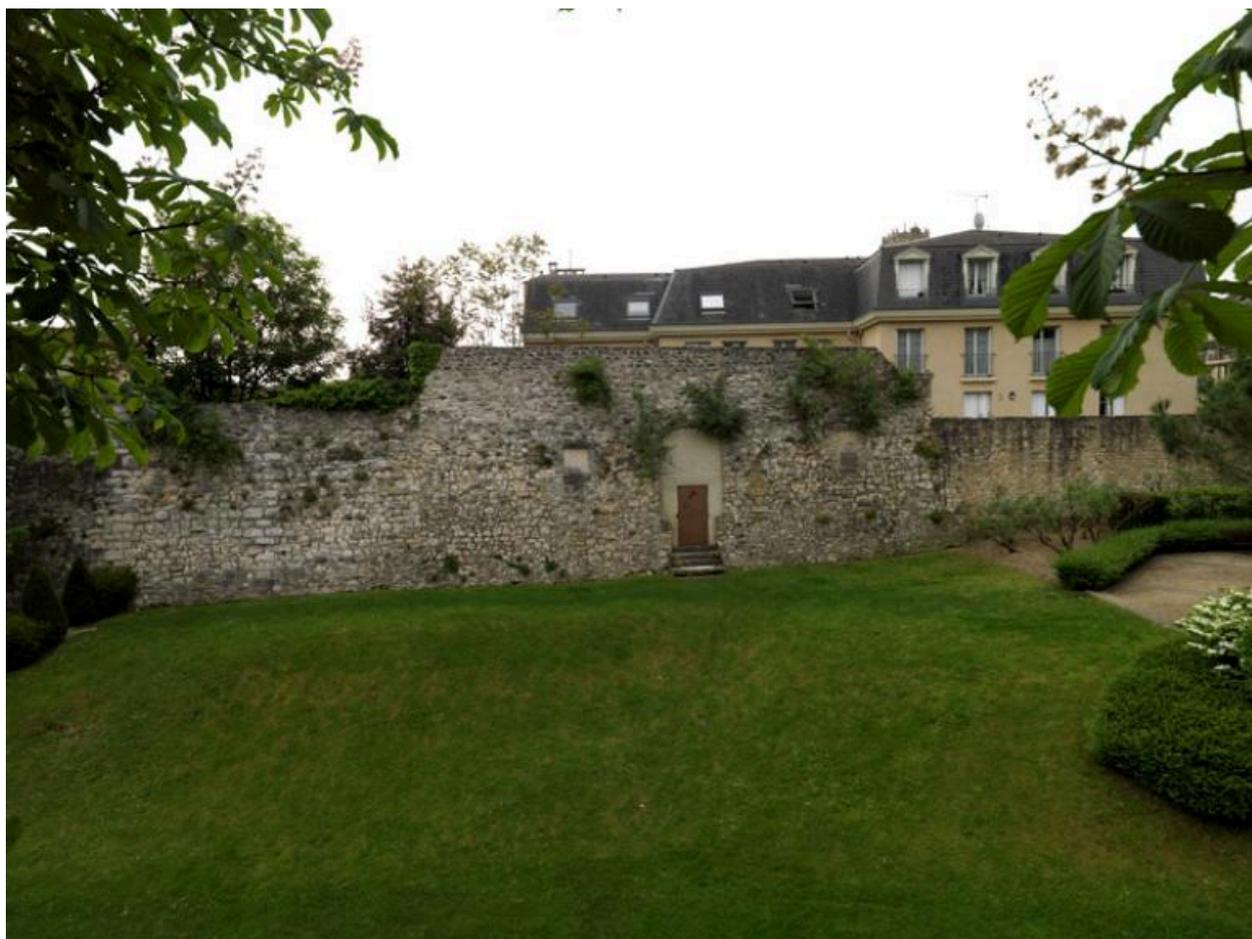
Vestiges de la muraille donnant sur le ravelin de la porte Chante-à-l'Oie.

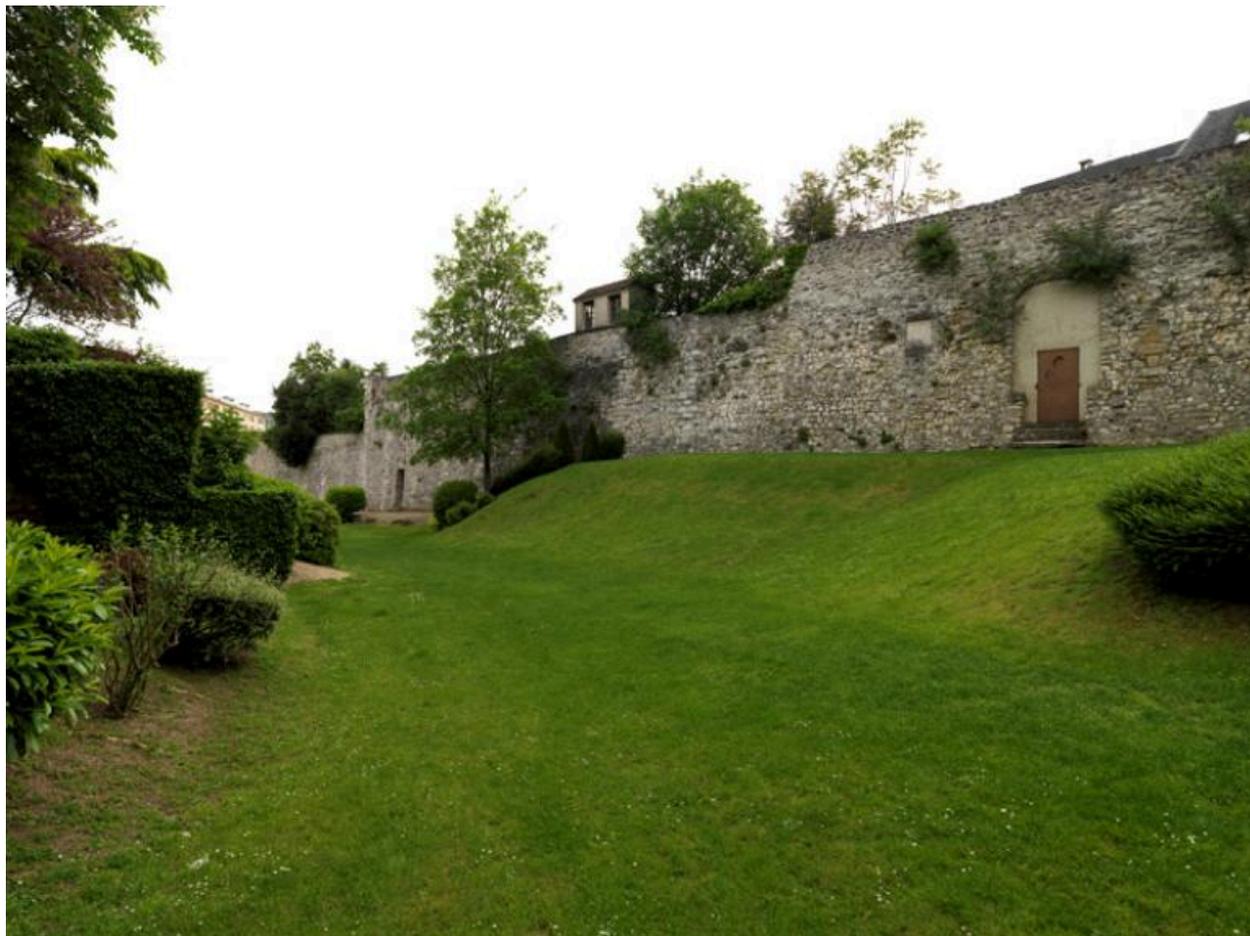
Vestiges de la muraille donnant sur le ravelin. L'appareil est très hétéroclite, témoignage des reconstructions successives.

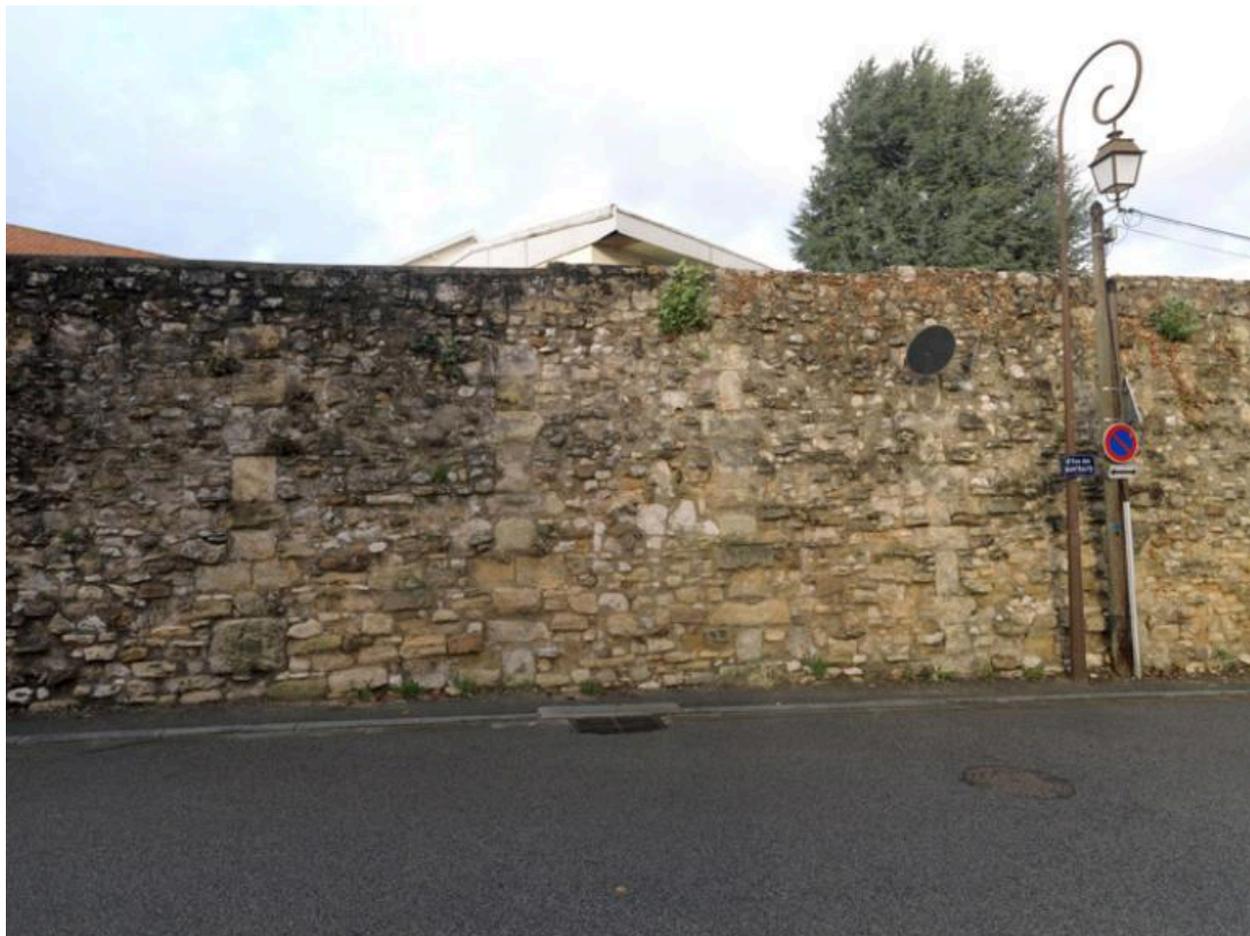
L'hétérogénéité des matériaux du vestige de la rue des Martraits atteste de nombreuses restaurations.
