Île-de-France, Val-d'Oise  
Enghien-les-Bains  
26 rue Pasteur

## immeuble, 26 rue Pasteur

Numéro de dossier : IA95000349  
Date de l'enquête initiale : 2006  
Date(s) de rédaction : 2010  
Cadre de l'étude : inventaire topographique  
Degré d'étude : étudié

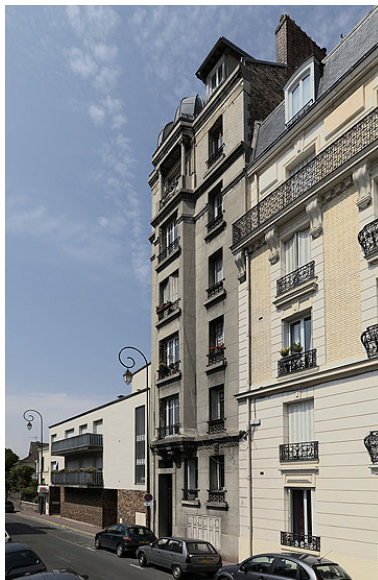
Elévation de la façade (28 novembre 1923) (AM Enghien-les-Bains)  
Phot. Jean-Bernard Vialles,  
Autr. Henri (architecte) Moreels  
IVR11\_20099500543NUC4A

Immeuble construit sur une parcelle très étroite, ce qui avec ses nombreux niveaux donne un édifice atypique tout en hauteur. La façade a deux travées dont celle de gauche forme un léger avant-corps couronné d'une loggia-balcon et d'une lucarne au toit rhomboïdal original. Le rez de chaussée est surélevé et une importante porte donne accès au sous sol depuis l'extérieur.

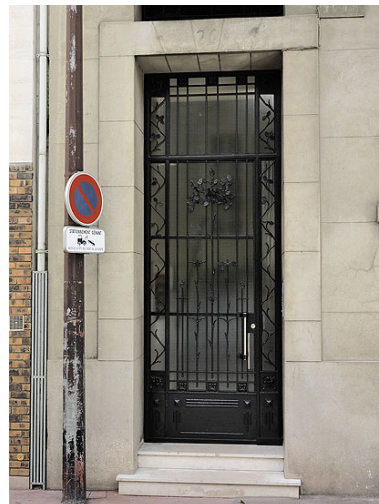
Vue d'ensemble de l'édifice construit en 1923.  
Phot. Jean-Bernard Vialles  
IVR11\_20089500360NUC4A

Matériau(x) du gros-oeuvre, mise en oeuvre et revêtement : béton ; brique silico-calcaire ; enduit  
Matériau(x) de couverture : ardoise, zinc en couverture  
Étage(s) ou vaisseau(x) : rez-de-chaussée, 5 étages carrés, étage de comble  
Type(s) de couverture : toit à longs pans  
Escaliers : escalier dans-oeuvre

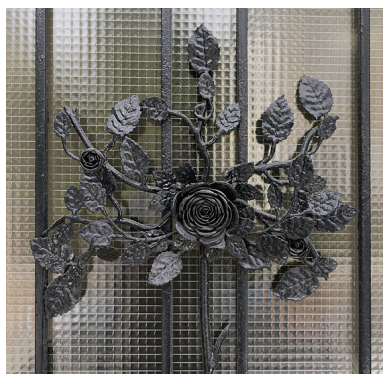
Vue de la porte d'entrée. Oeuvre de ferronnerie d'art à motif végétal.  
Phot. Jean-Bernard Vialles  
IVR11\_20089500361NUC4A

Le balcon-loggia est soutenu par deux colonnes. Un décor floral en relief de béton court sous la corniche séparant le rez de chaussée du premier étage. La porte est orné d'un décor de ferronnerie particulièrement raffiné avec une branche de rosier fleuri et des brindilles de la même plante.

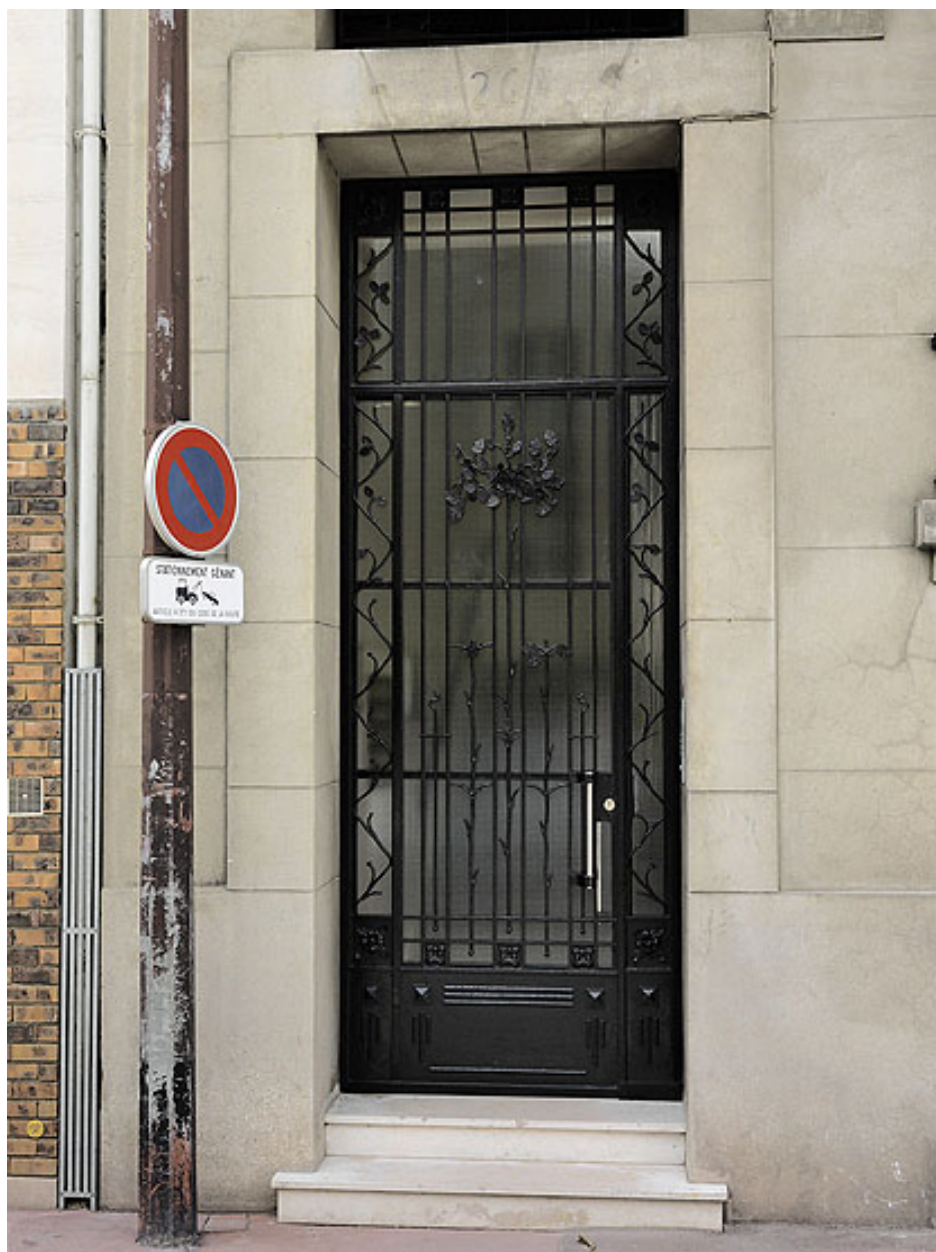
IVR11\_20089500360NUC4A

Vue d'ensemble de l'édifice construit en 1923.

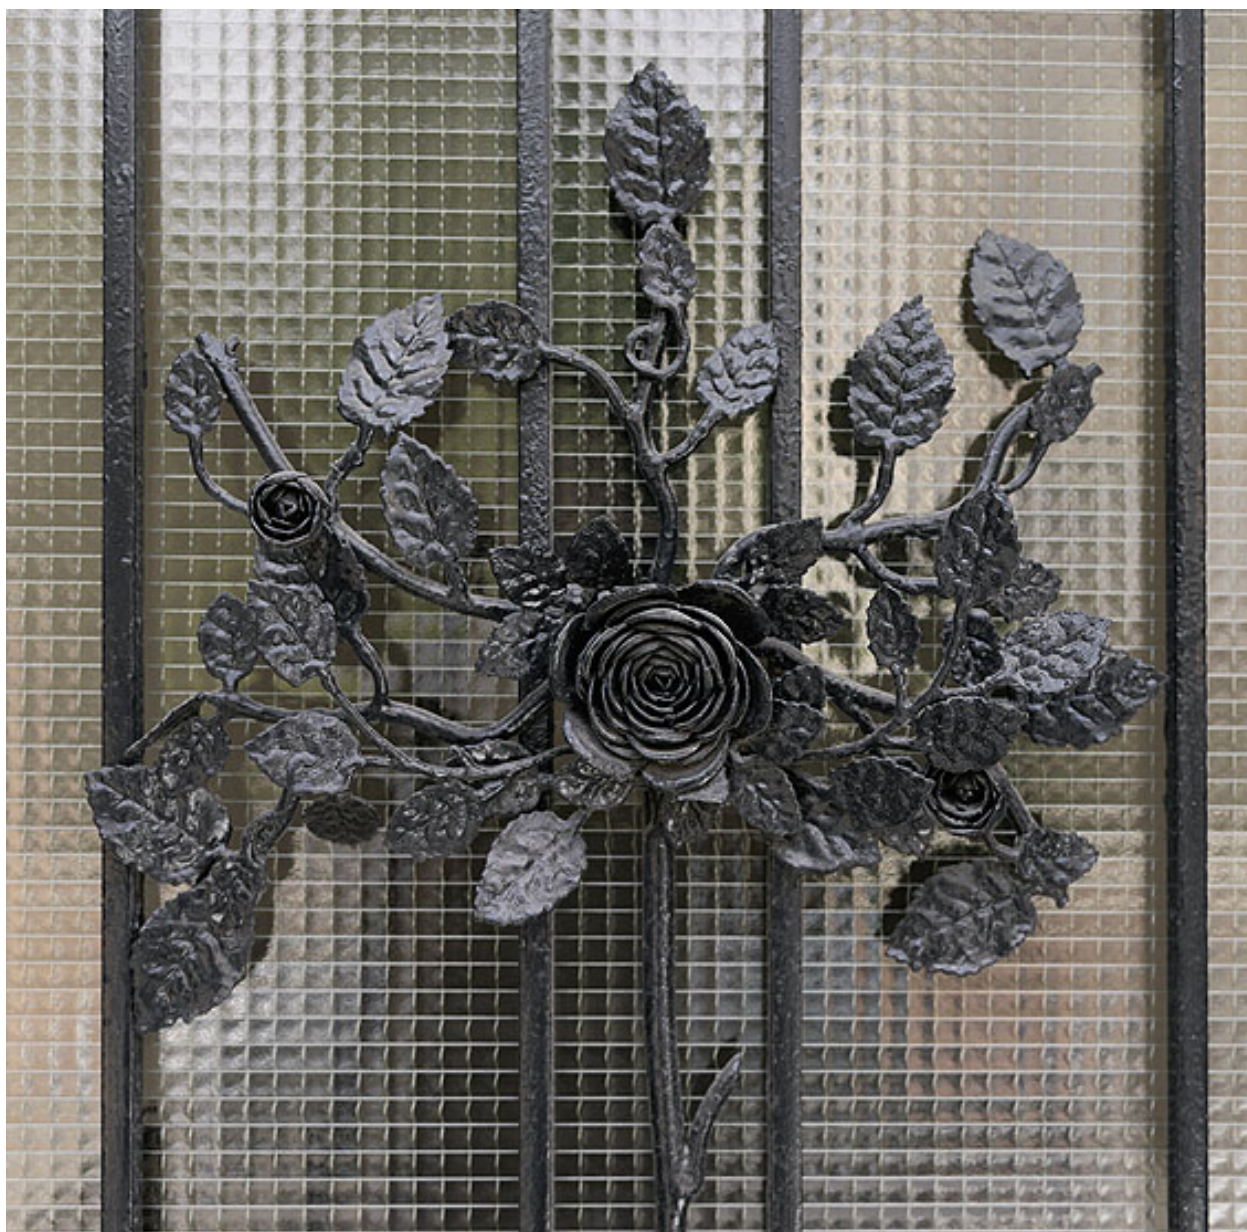
IVR11\_20089500361NUC4A

Vue de la porte d'entrée. Oeuvre de ferronnerie d'art à motif végétal.
