Île-de-France, Val-de-Marne
Ivry-sur-Seine
2 avenue du Général Leclerc

Carrière souterraine dite cave-carrière Delacroix

Numéro de dossier : IA00130050
Date de l'enquête initiale : 1993
Date(s) de rédaction : 1994, 2024
Cadre de l'étude : inventaire topographique
Degré d'étude : étudié

Dénomination : carrière souterraine
Appellation : dite Cave Carrière Delacroix
Destinations successives : silo, champignonnière

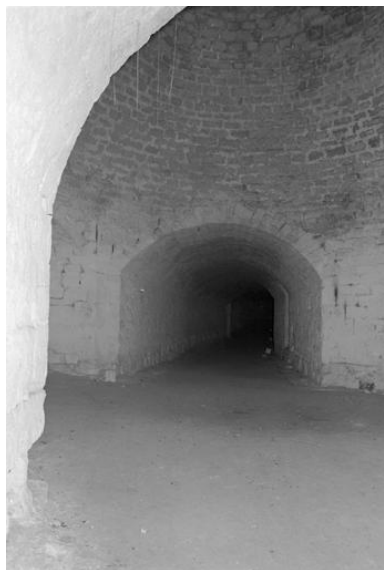
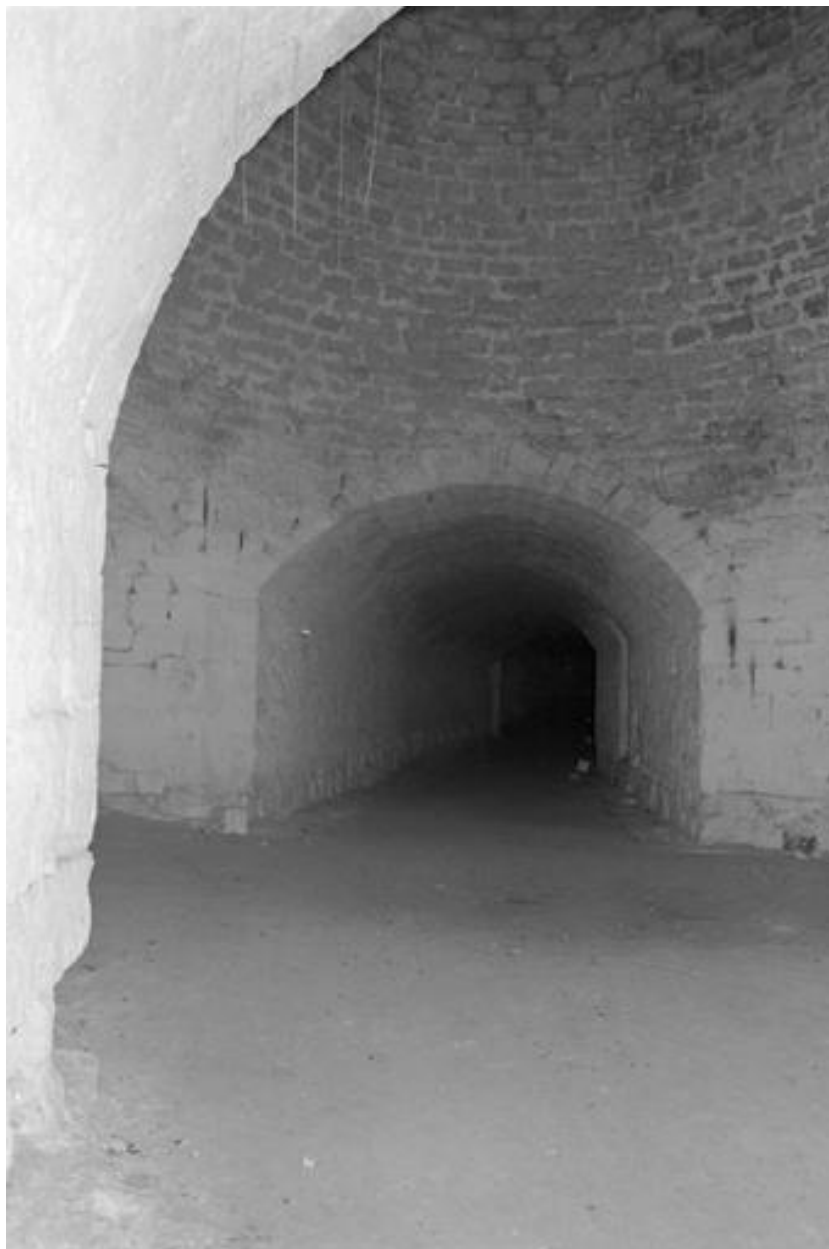
Carrefour de quatre galeries.
Au fond, l'une des galeries.
Phot. Christian Décamps
IVR11_19949400033X

Carrefour de quatre galeries. Au fond, l'une des galeries.

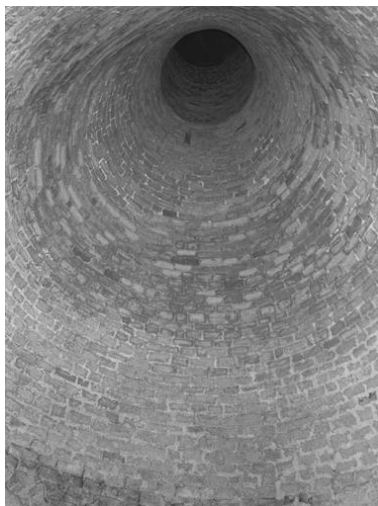
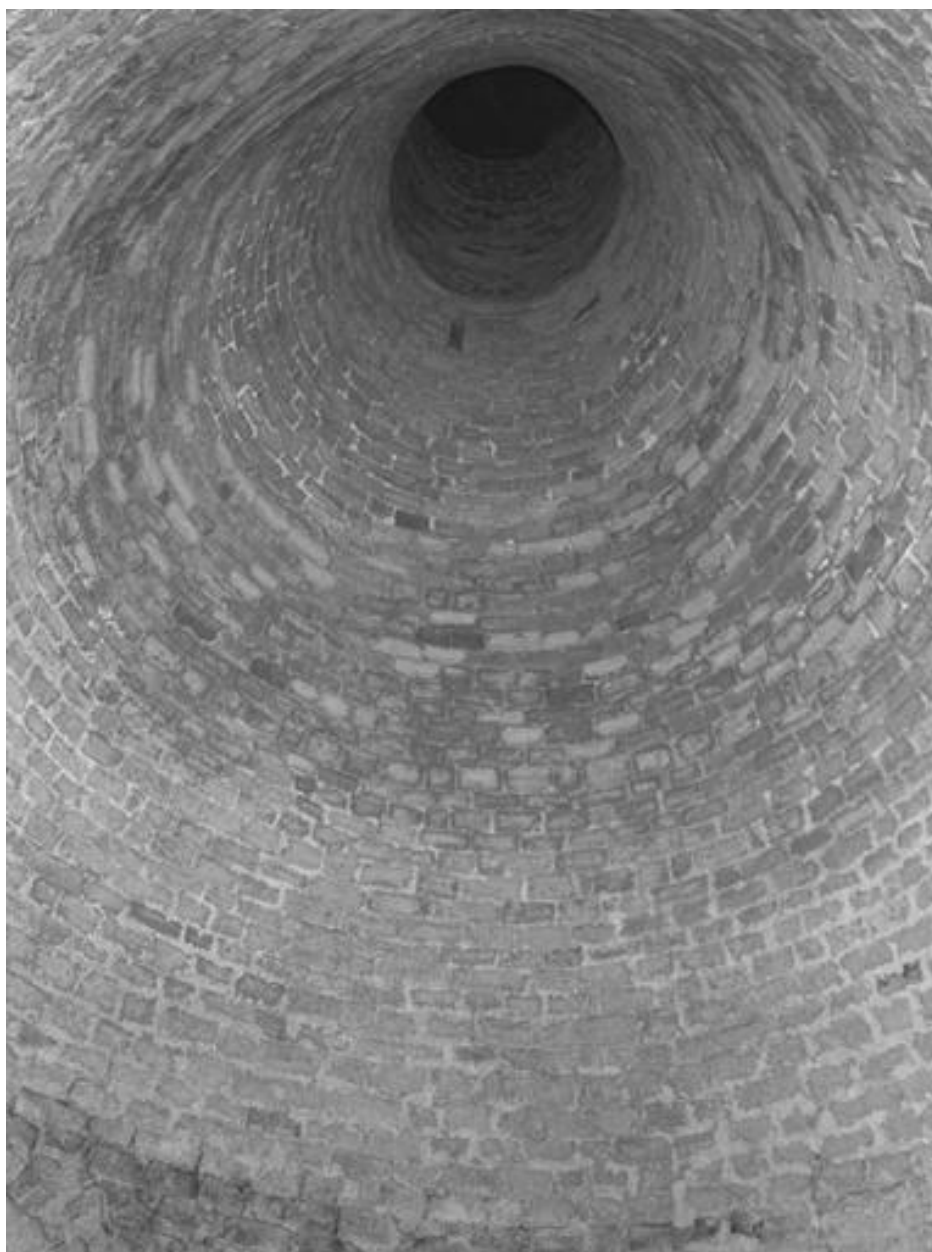
Au-dessus du carrefour des
4 galeries, une coupole.
Phot. Christian Décamps
IVR11_19949400034X

Au-dessus du carrefour des 4 galeries, une coupole.

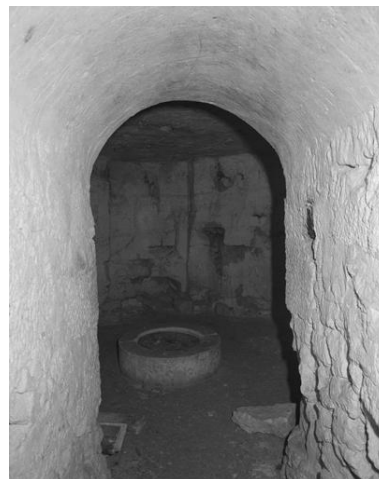
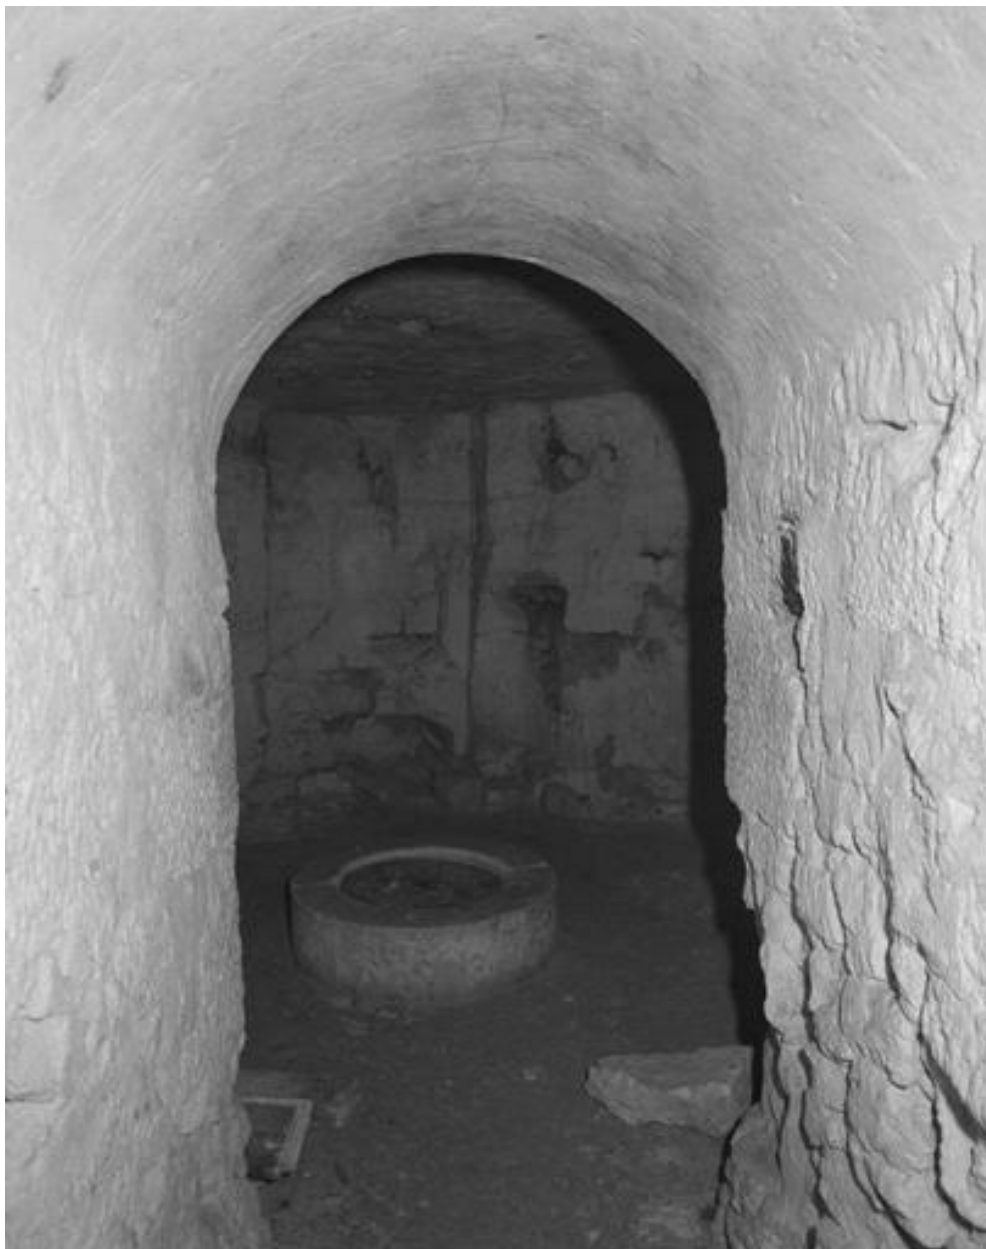
Salle abritant le seul silo
non comblé encore visible.
Phot. Christian Décamps
IVR11_19949400035X

Salle abritant le seul silo non comblé encore visible.

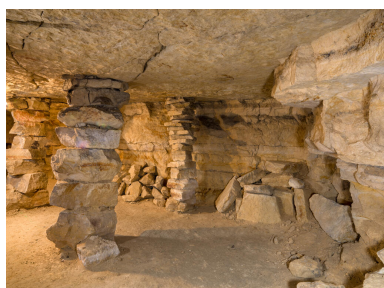
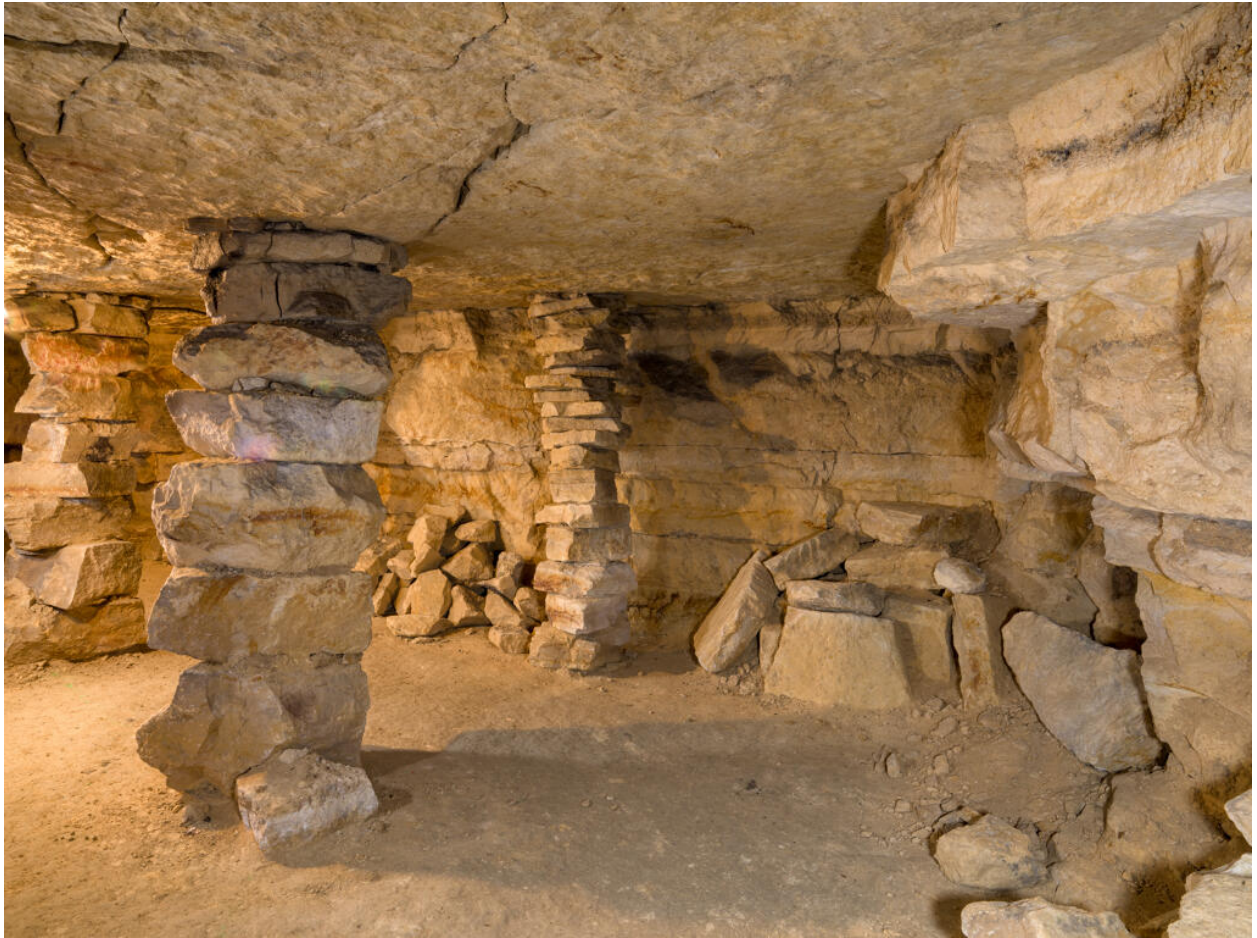
Front de taille de carrière et
piliers à bras. Pierres extraites en
attente. Antérieur au XVIIIe siècle.
Phot. Asseline Stéphane
IVR11_20249400043NUC4A

Front de taille de carrière et piliers à bras. Pierres extraites en attente. Antérieur au XVIII^e siècle.

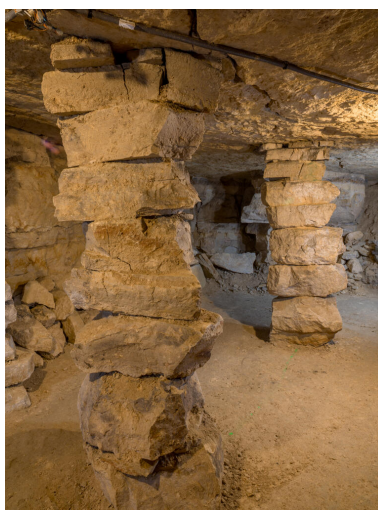
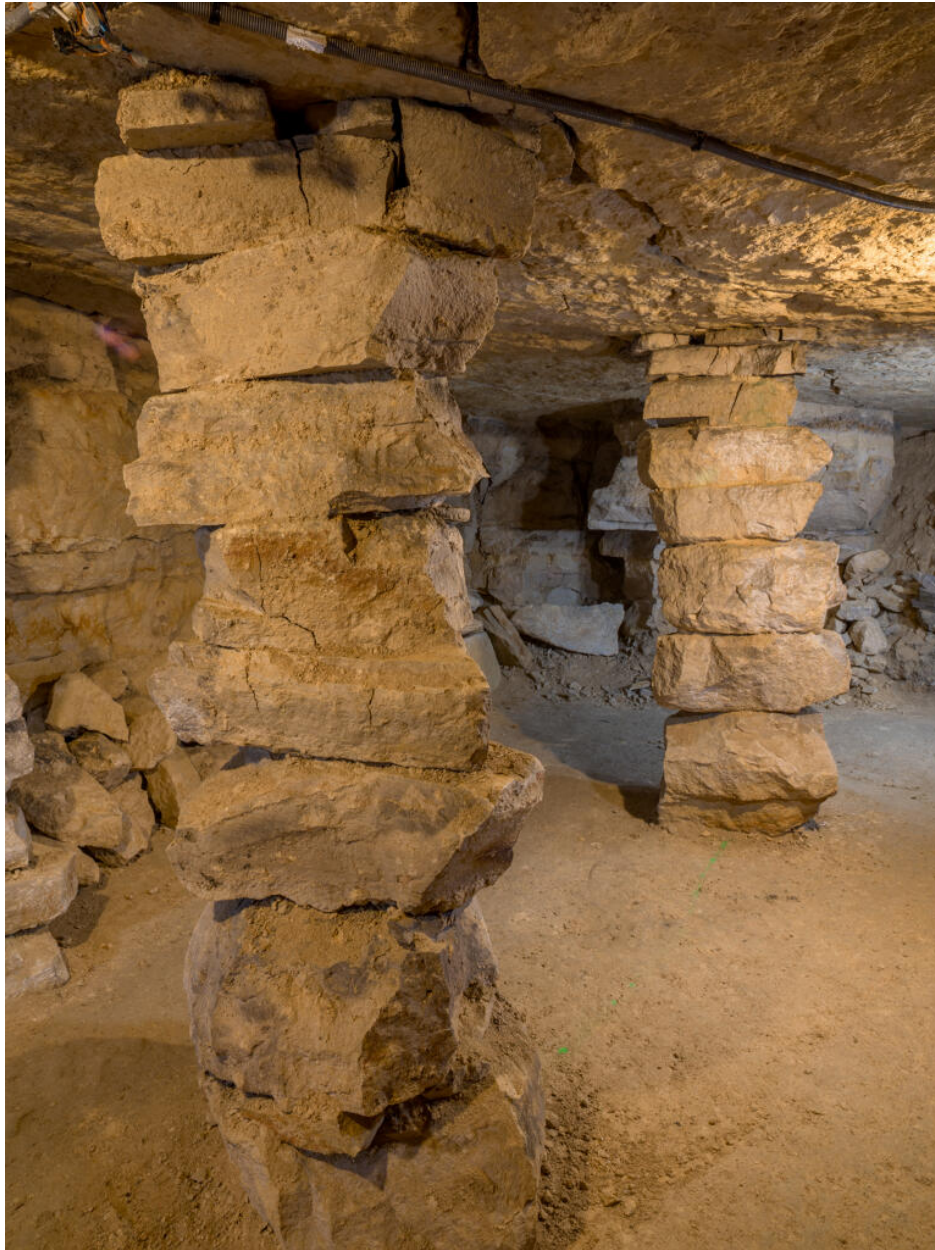
Piliers à bras.
Phot. Asseline Stéphane
IVR11_20249400044NUC4A

Piliers à bras.

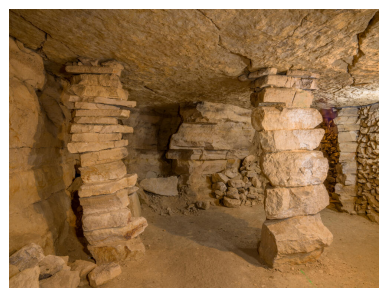
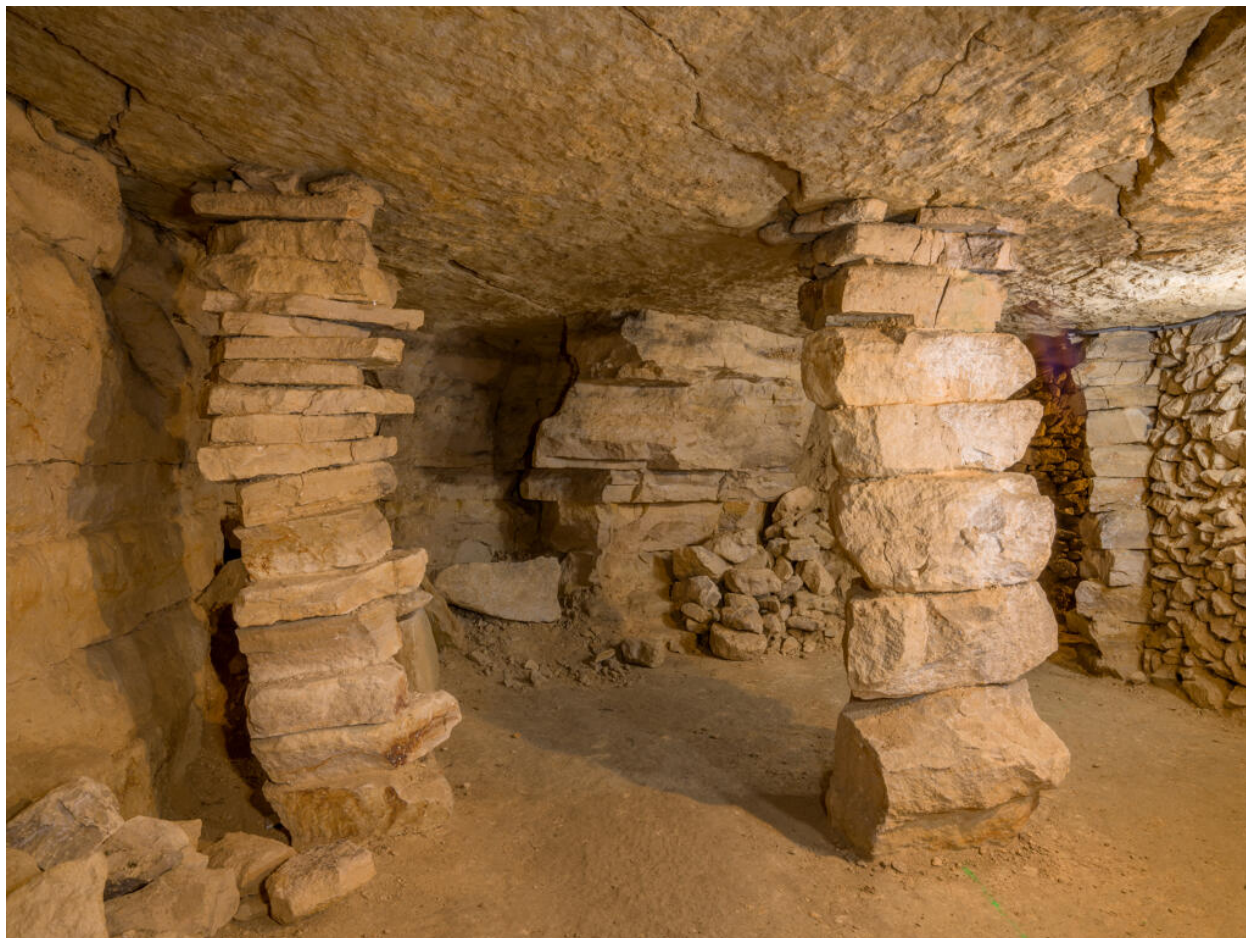
Piliers à bras et front de taille
avec tranche de défermage.
Phot. Asseline Stéphane
IVR11_20249400045NUC4A

Piliers à bras et front de taille avec tranche de défermage.

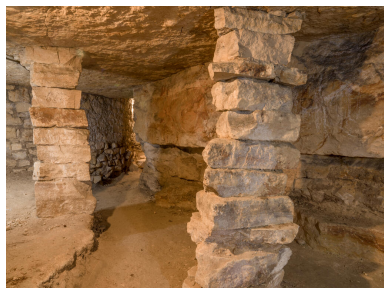
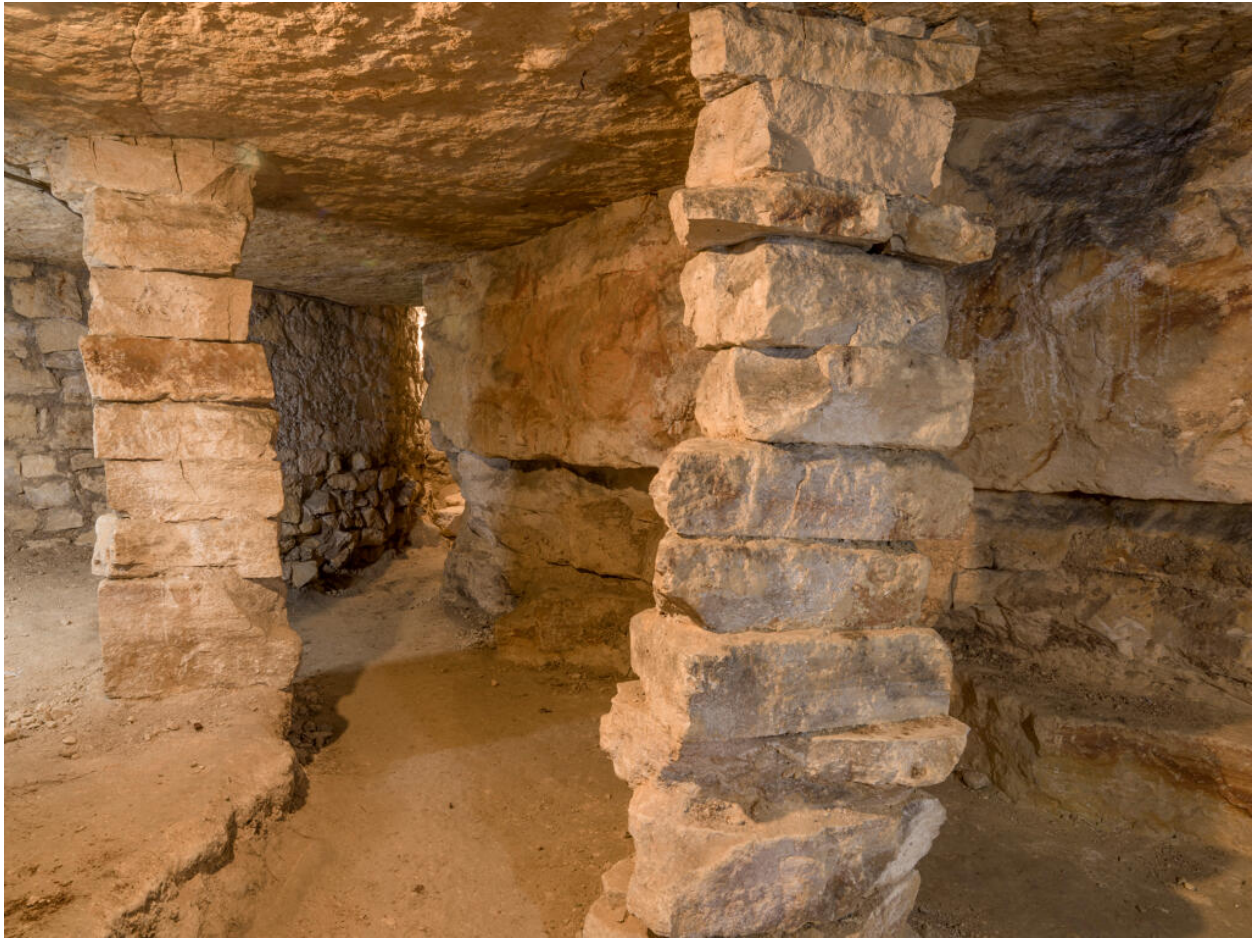
Piliers à bras et front de taille.
Masse en partie souchevée.
Phot. Asseline Stéphane
IVR11_20249400046NUC4A

Piliers à bras et front de taille. Masse en partie souchevée.

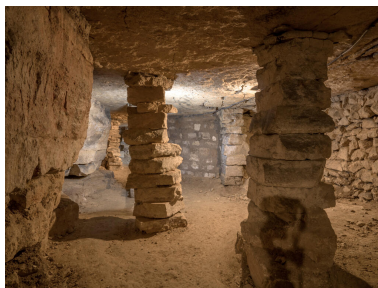
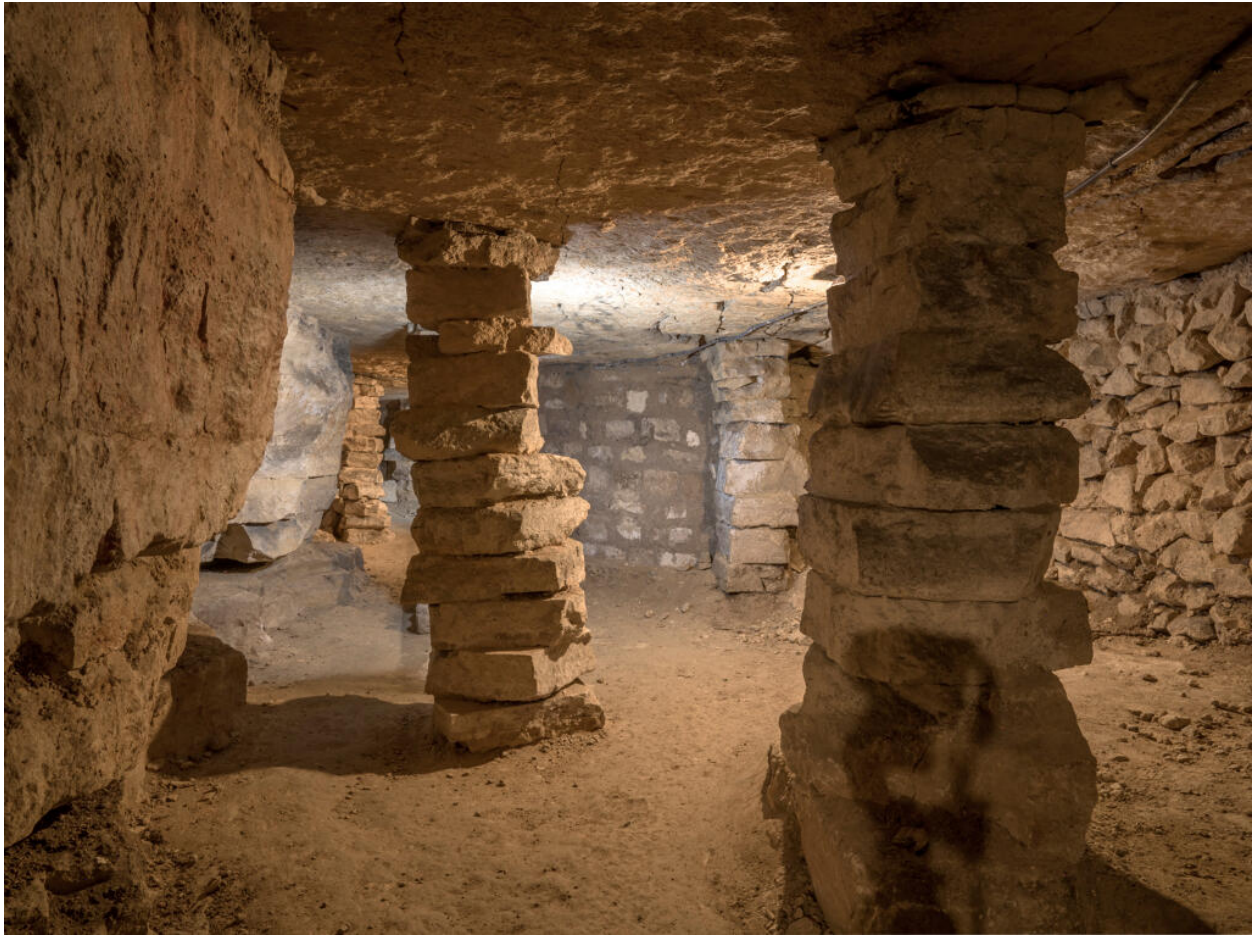
Front de taille (gauche) et piliers
à bras. Hagues et bourrage
(droite) et consolidation
moderne du XXe siècle (fond).
Phot. Asseline Stéphane
IVR11_20249400047NUC4A

Front de taille (gauche) et piliers à bras. Hagues et bourrage (droite) et consolidation moderne du XXe siècle (fond).

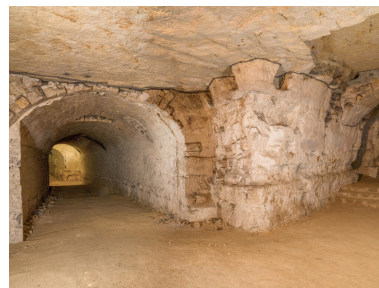
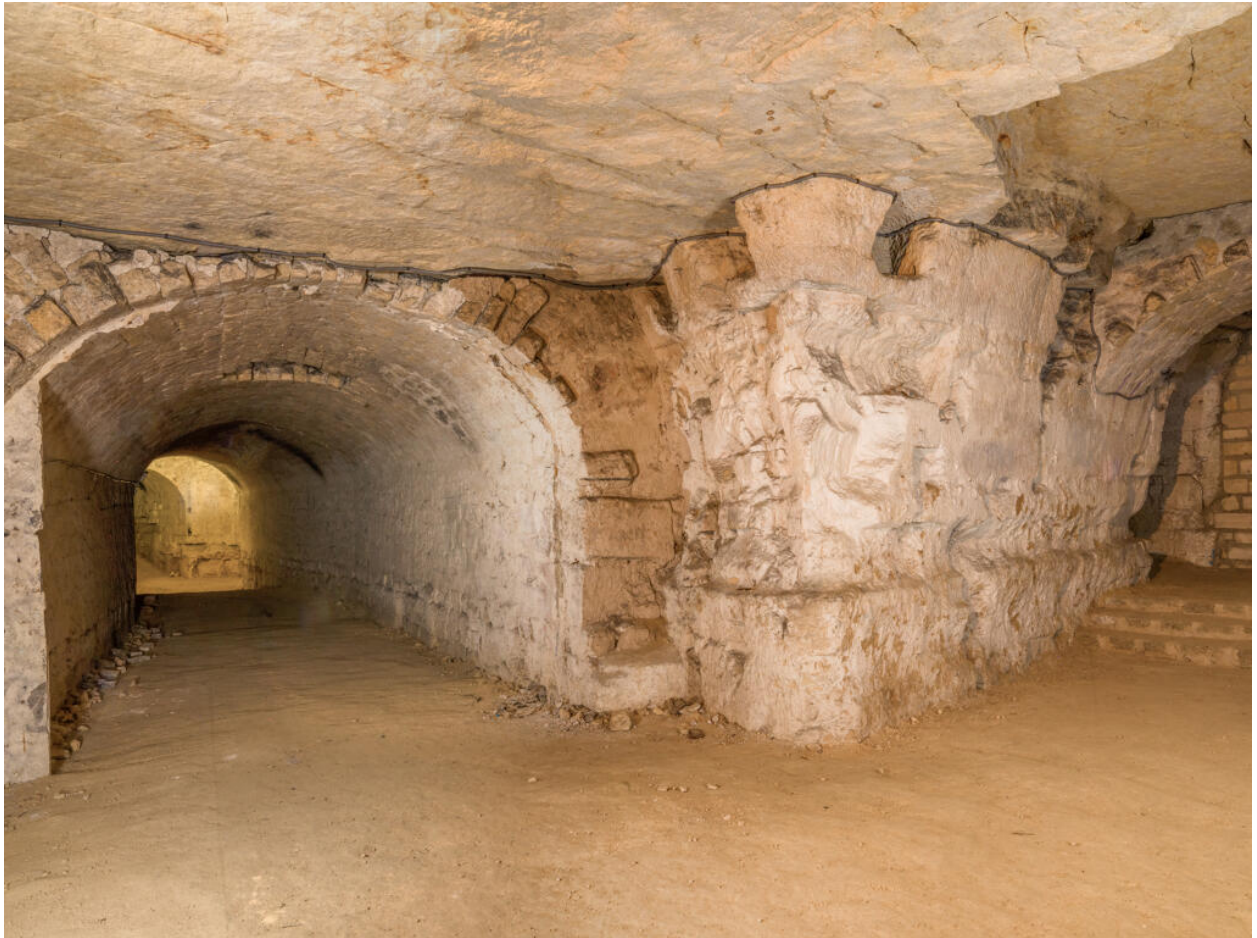
Galerie de circulation
charretable percée par la société
des Caves d'Ivry c.1820.
Phot. Asseline Stéphane
IVR11_20249400048NUC4A

Galerie de circulation charrettable percée par la société des Caves d'Ivry c.1820.

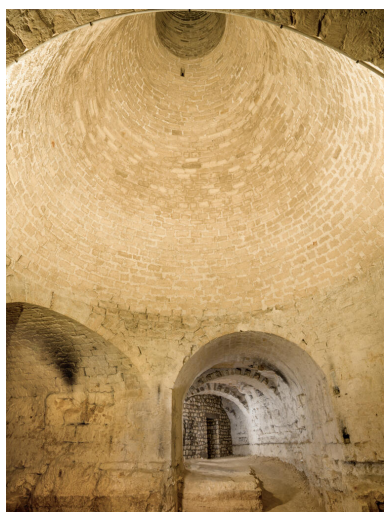
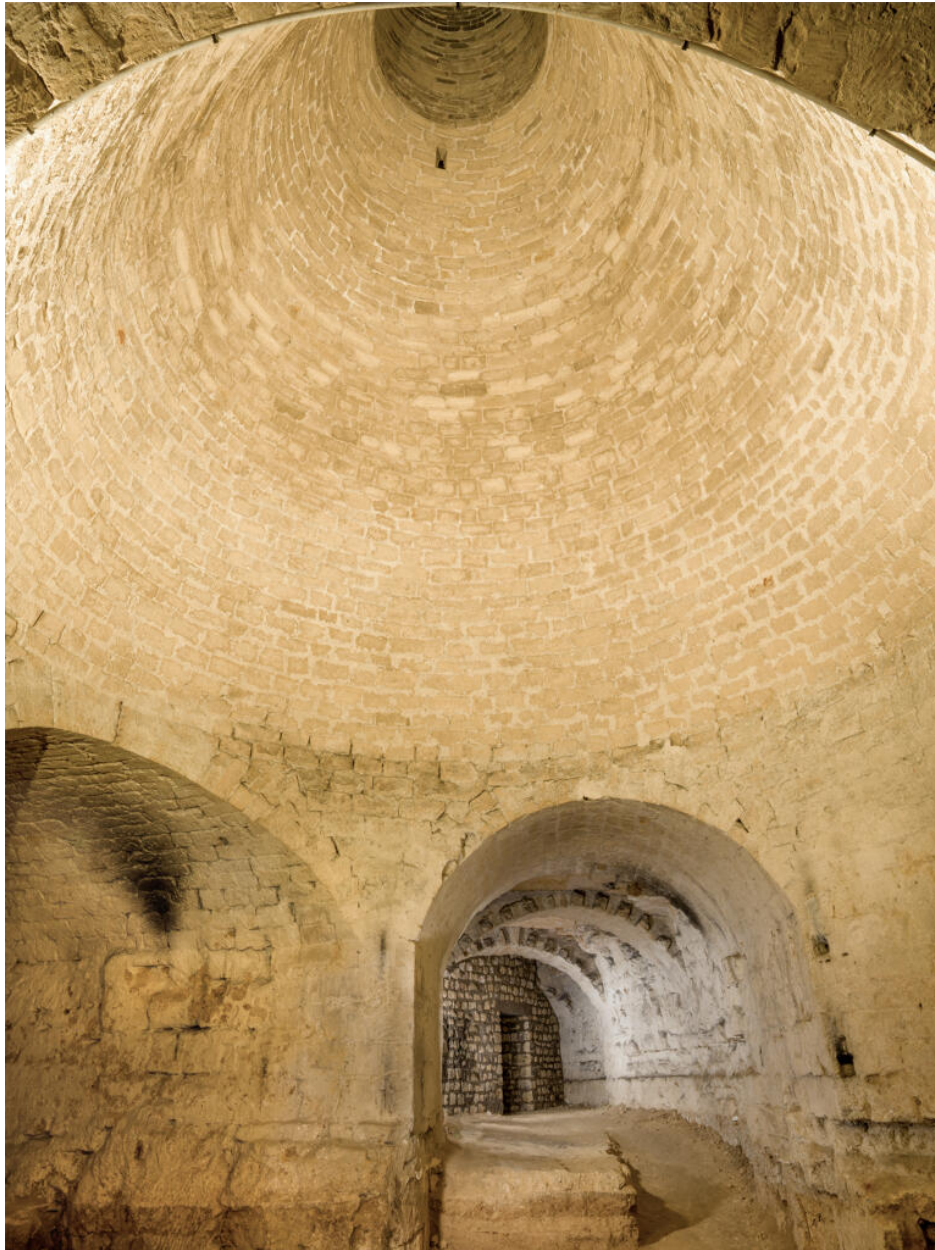
Coupole tronconique de 14 mètres
à l'intersection de quatre galeries
de circulation charretables, c.1820.
Dénommée 'tunnel' (en raison de sa
forme similaire aux tonnelles pour
la chasse), elle est la pièce centrale
d'un système de ventilation des caves.
Phot. Asseline Stéphane
IVR11_20249400049NUC4A

Coupole tronconique de 14 mètres à l'intersection de quatre galeries de circulation charretables, c.1820. Dénommée 'tunnel' (en raison de sa forme similaire aux tonnelles pour la chasse), elle est la pièce centrale d'un système de ventilation des caves.

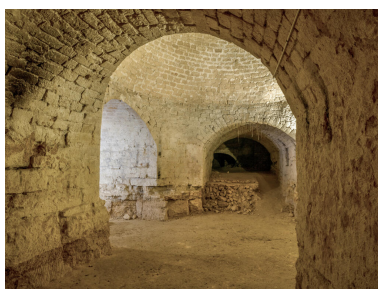
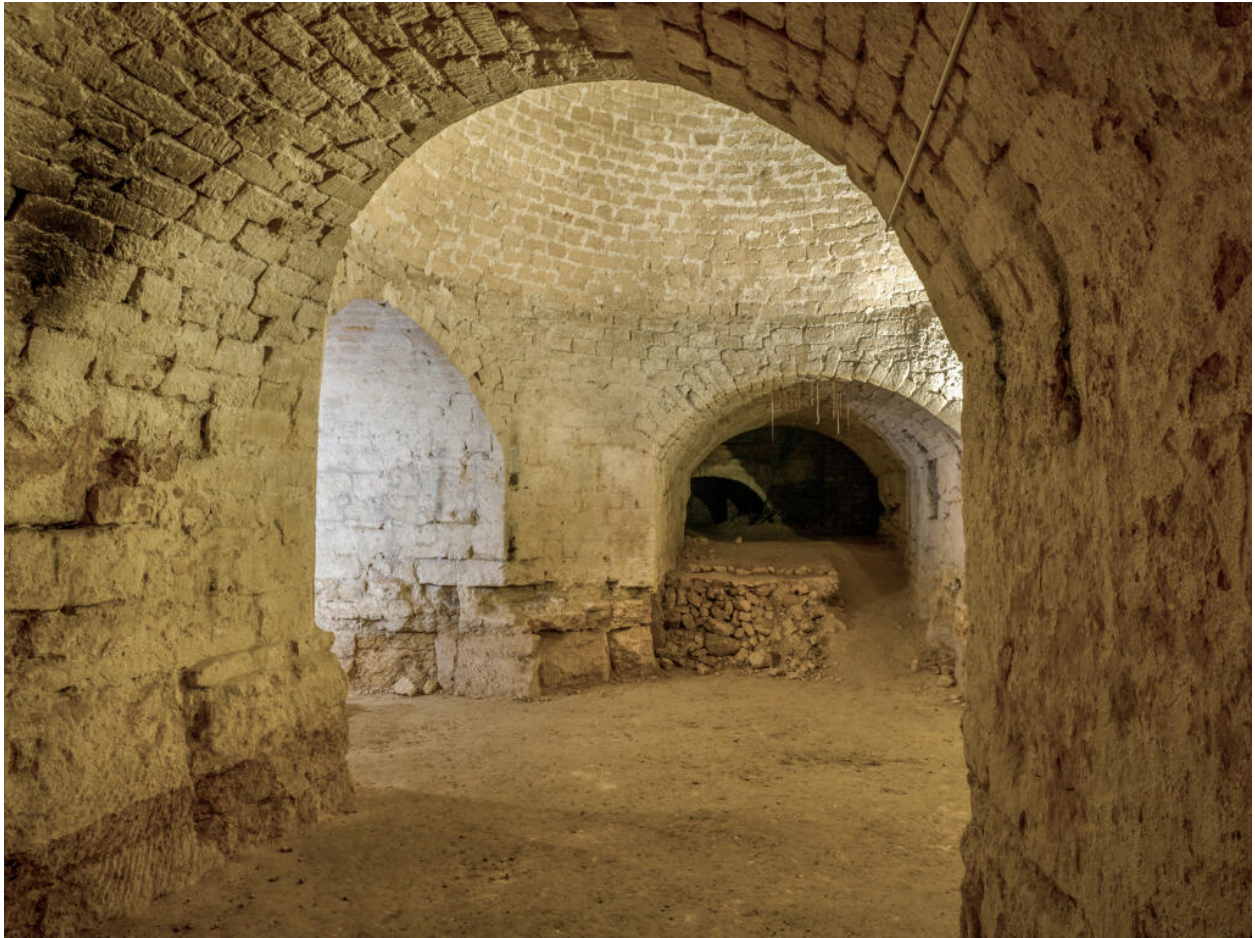
Vue de la coupole depuis la
galerie d'accès originelle. Le sol
a été décaissé postérieurement.
Phot. Asseline Stéphane
IVR11_20249400050NUC4A

Vue de la coupole depuis la galerie d'accès originelle. Le sol a été décaissé postérieurement.

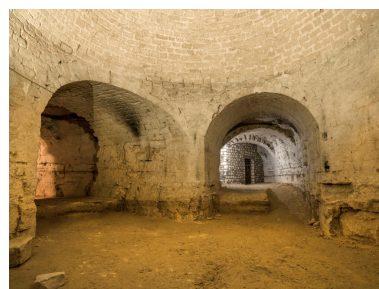
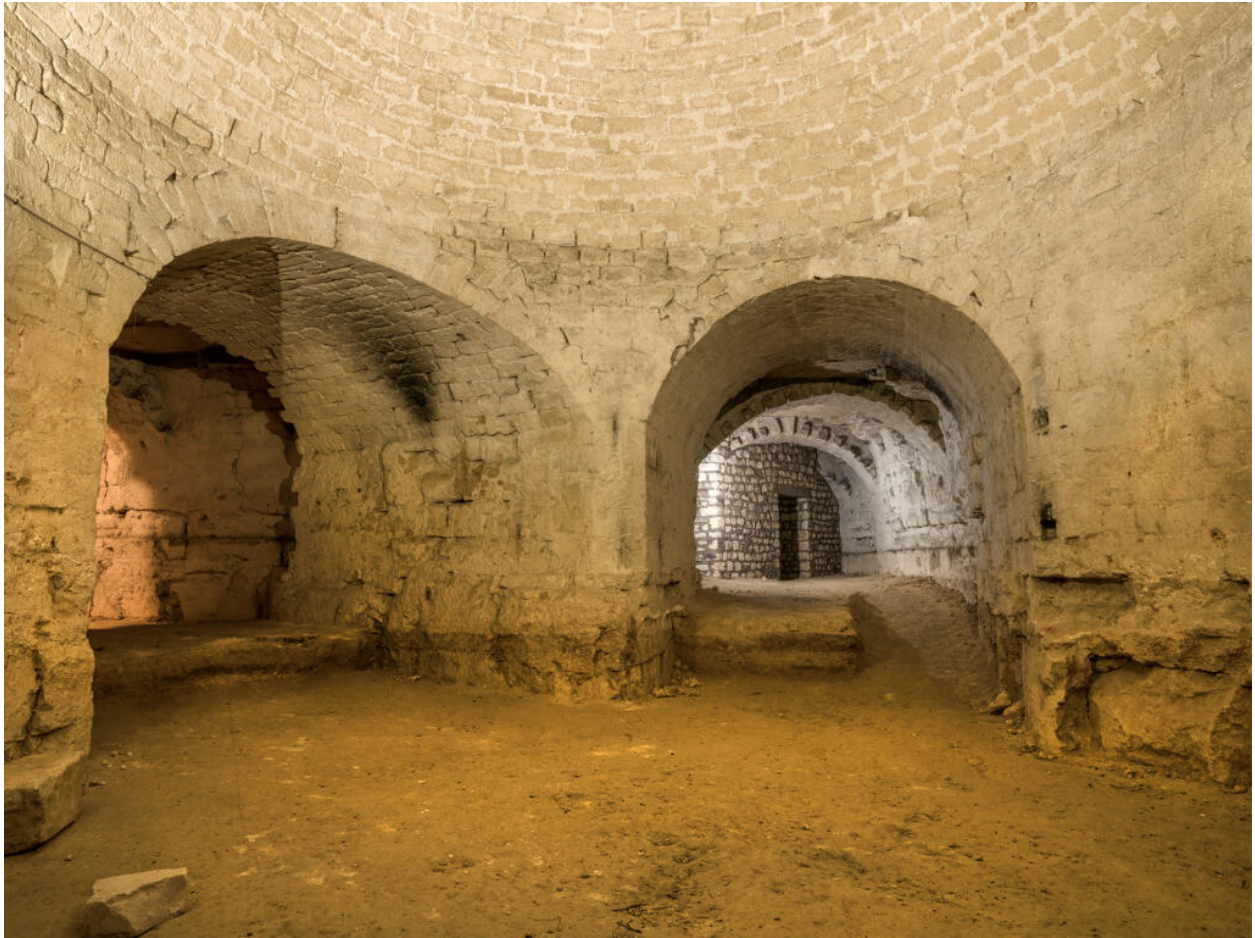
Sol de la coupole maçonnée et
galerie d'accès originelle (gauche).
La stratigraphie des remblai
(au fond) donne les différents
niveaux d'occupation : passage
charretable, champignonnière,
occupation allemande, puis
de nouveau champignonnière.
Phot. Asseline Stéphane
IVR11_20249400051NUC4A

Sol de la coupole maçonnée et galerie d'accès originelle (gauche). La stratigraphie des remblai (au fond) donne les différents niveaux d'occupation : passage charretable, champignonnière, occupation allemande, puis de nouveau champignonnière.

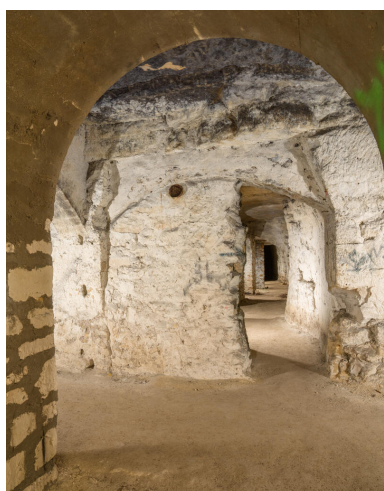
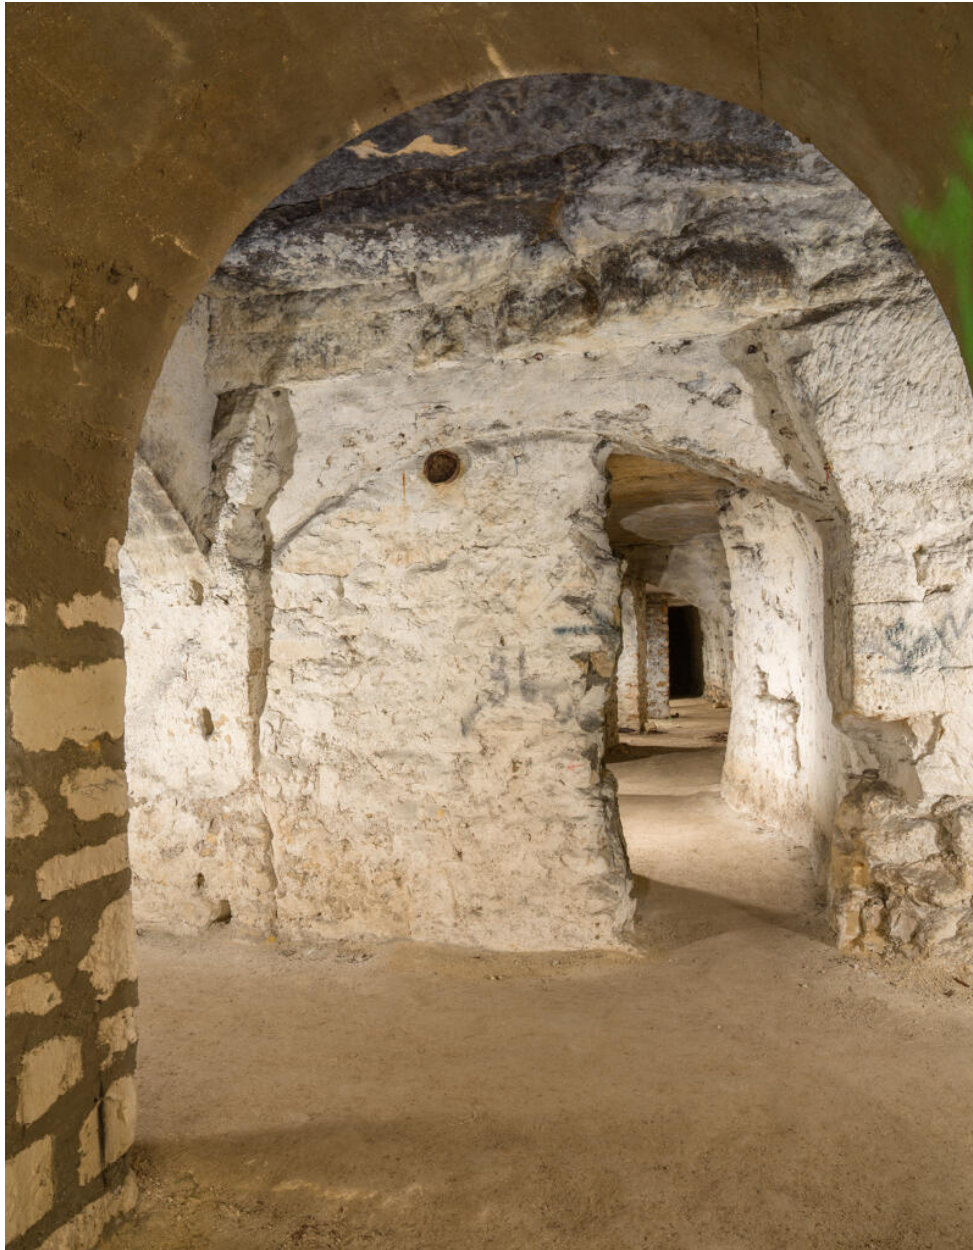
Entrée d'une des caves murée
par l'occupant allemand durant
la Seconde Guerre Mondiale,

rouverte à la libération. Le tuyau de ventilation et la maçonnerie en béton de ciment est caractéristique des fortifications militaires de cette période. L'ensemble a été recouvert de lait de chaux par les champignonnistes occupant le site a posteriori. Les différentes caves étaient louées à des viticulteurs et négociants de vin de Bourgogne.

Entrée d'une des caves murée par l'occupant allemand durant la Seconde Guerre Mondiale, rouverte à la libération. Le tuyau de ventilation et la maçonnerie en béton de ciment est caractéristique des fortifications militaires de cette période. L'ensemble a été recouvert de lait de chaux par les champignonnistes occupant le site a posteriori. Les différentes caves étaient louées à des viticulteurs et négociants de vin de Bourgogne.

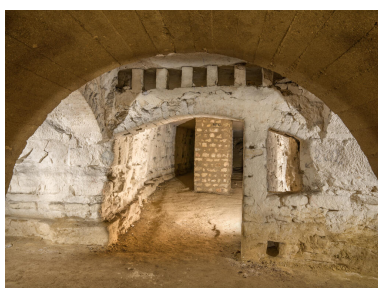
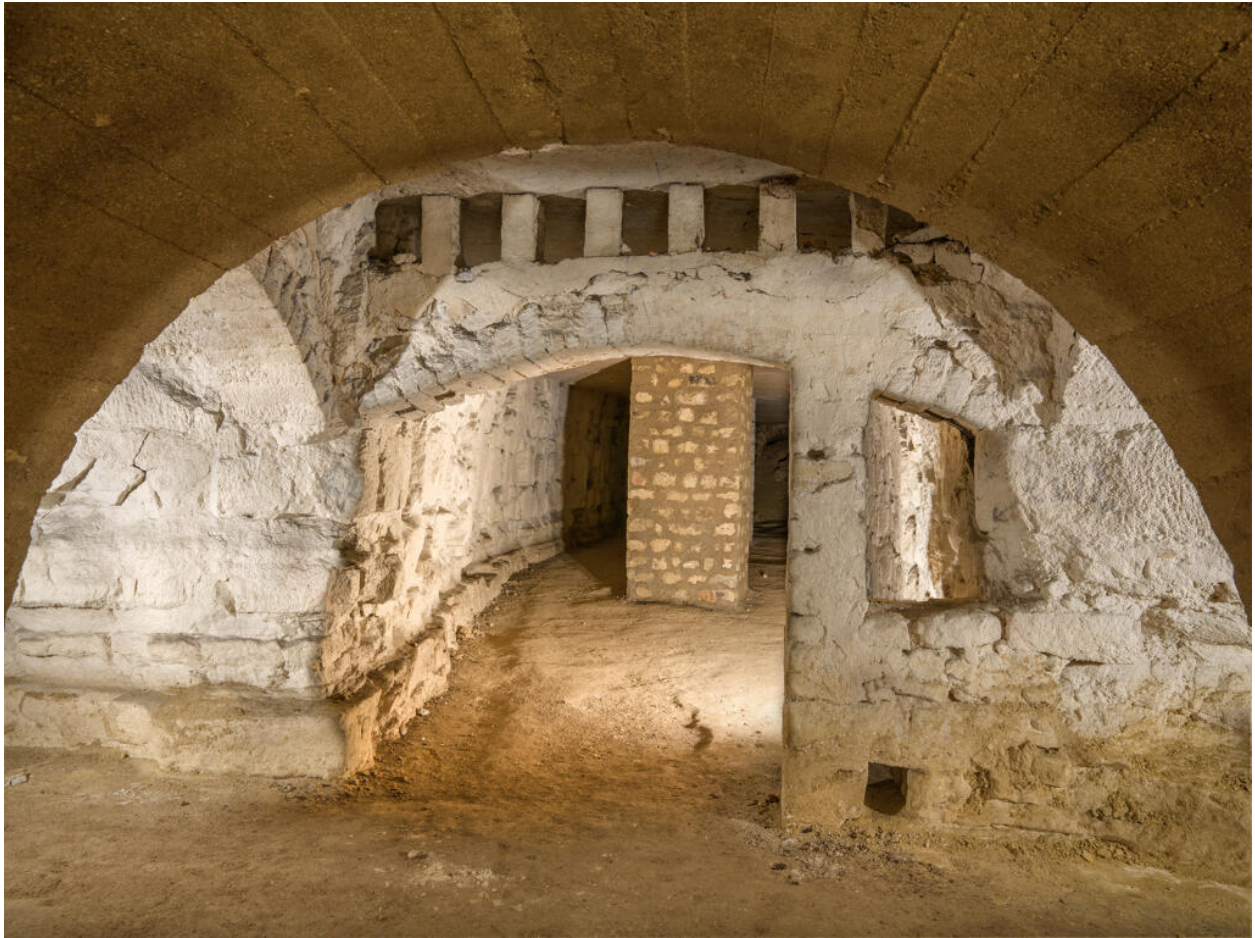
Entrée d'une des caves restée en
l'état. La serrurerie composant le
système de fermeture est manquant.
Phot. Asseline Stéphane
IVR11_20249400053NUC4A

Entrée d'une des caves restée en l'état. La serrurerie composant le système de fermeture est manquant.

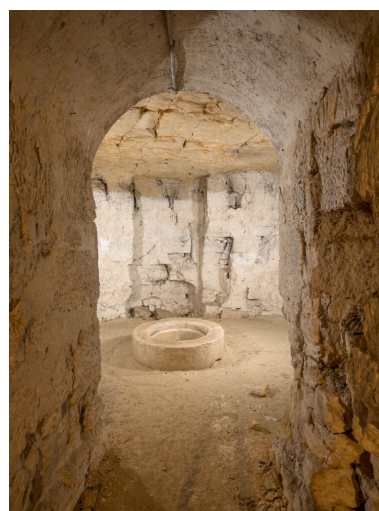
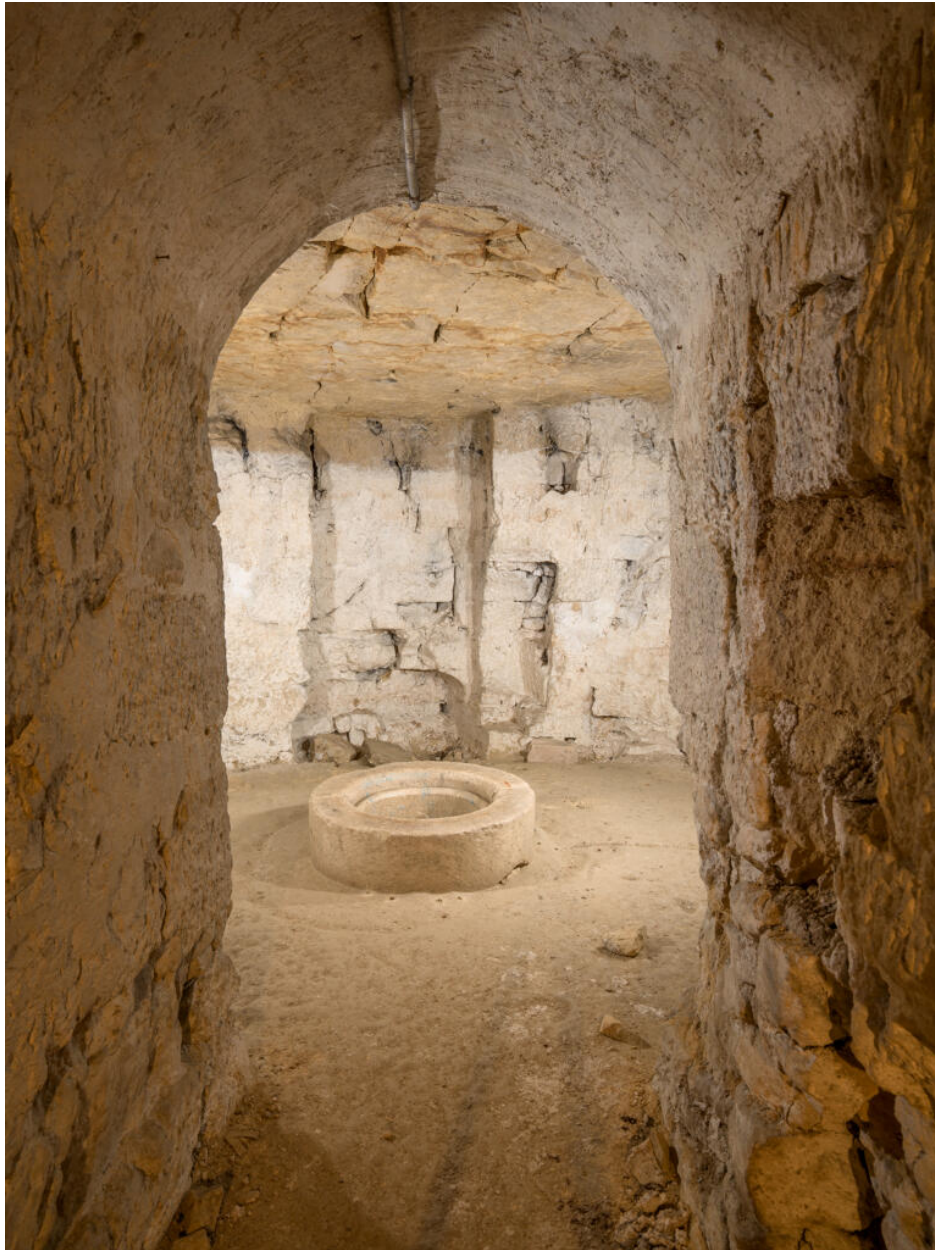
Occulus d'un silo de 60 m3, vestige
des grands projets de greniers à blés

Oculus d'un silo de 60 m³, vestige des grands projets de greniers à blés pour l'alimentation des parisiens entre 1800 et 1850. L'emplacement d'un treuil est visible (au fond).

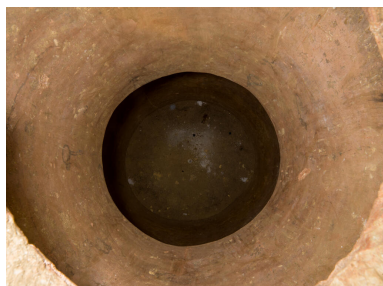
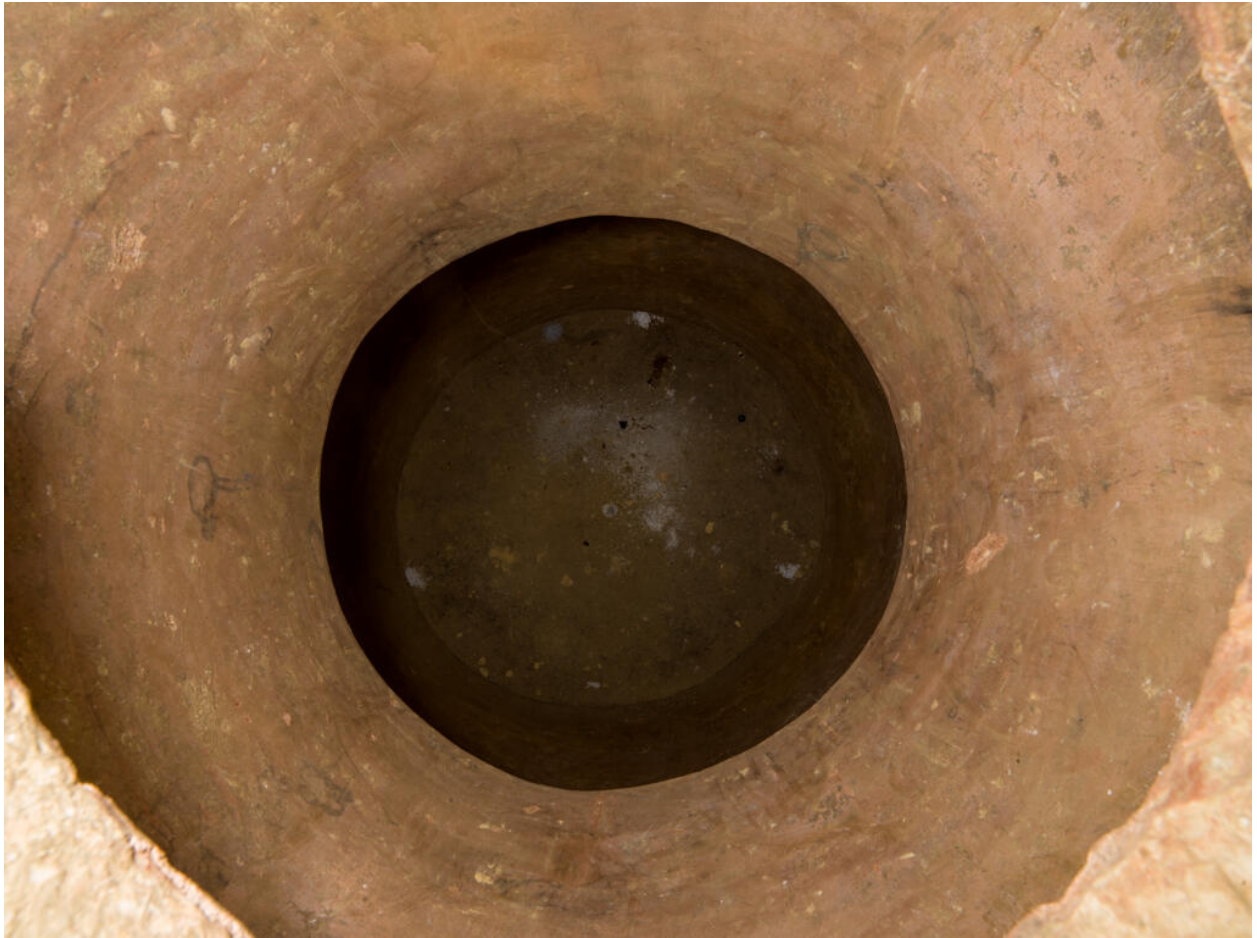
Intérieur d'un silo expérimental de 6 m3 creusé en 1821. Enduit d'un mélange d'huile de lin, de cire d'abeille, d'oxyde de plomb et de brique pilée pour le rendre étanche.

Intérieur d'un silo expérimental de 6 m³ creusé en 1821. Enduit d'un mélange d'huile de lin, de cire d'abeille, d'oxyde de plomb et de brique pilée pour le rendre étanche.
