Île-de-France, Val-de-Marne
Ivry-sur-Seine
2 avenue du Général Leclerc

Carrière souterraine dite cave-carrière Delacroix

Numéro de dossier : IA00130050
Date de l'enquête initiale : 1993
Date(s) de rédaction : 1994, 2024
Cadre de l'étude : inventaire topographique
Degré d'étude : étudié

Dénomination : carrière souterraine
Appellation : dite Cave Carrière Delacroix
Destinations successives : silo, champignonnière

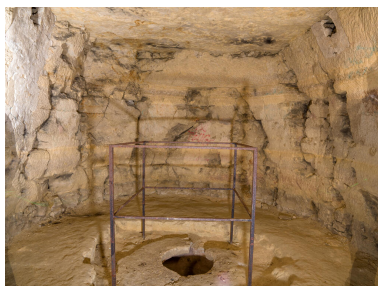
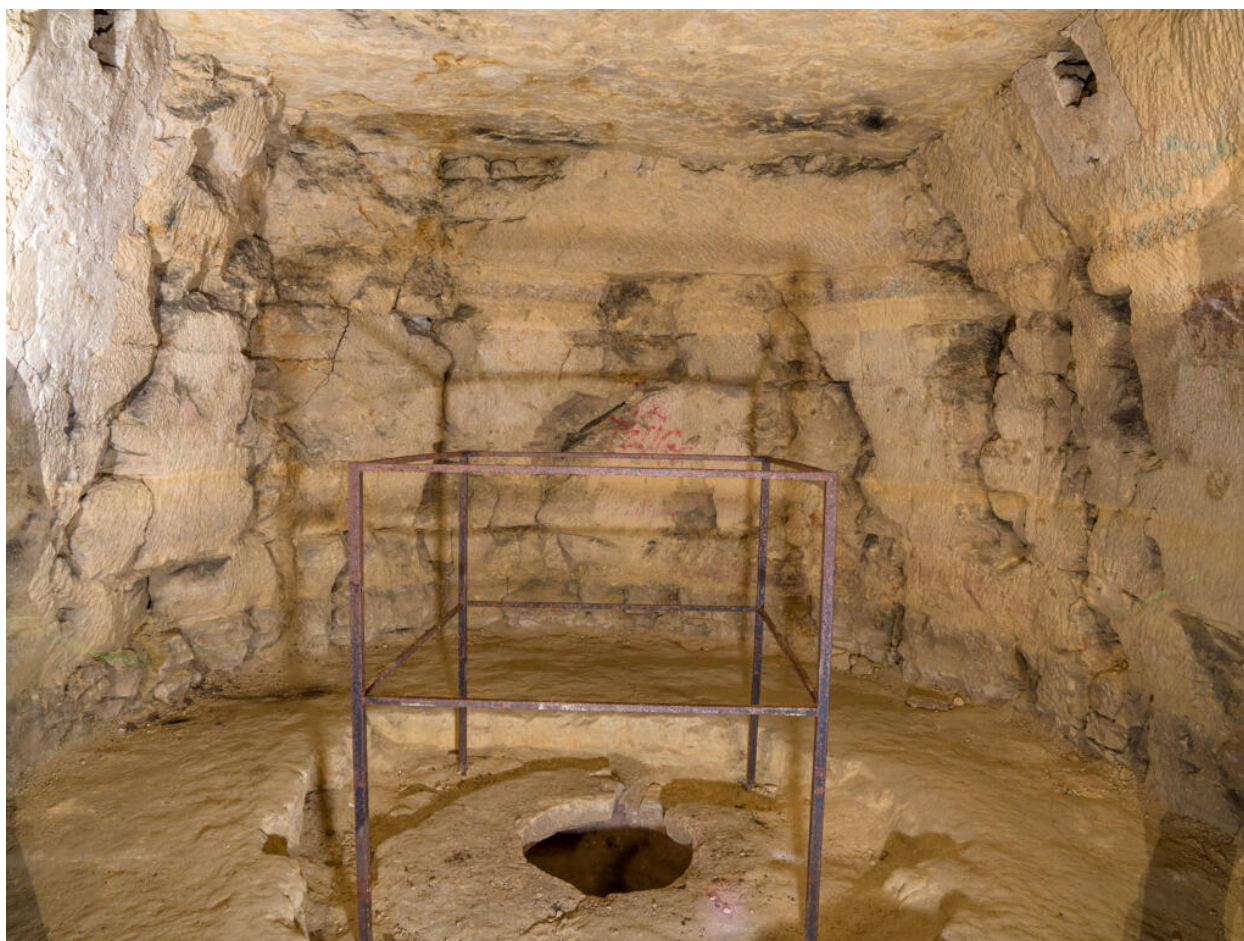
Oculus du silo expérimental. L'emplacement d'une poutre de part et d'autre est visible.

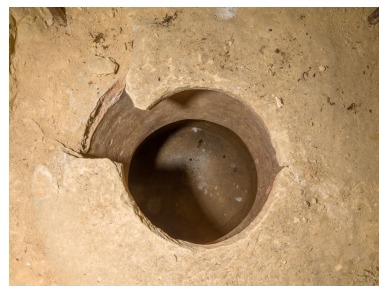
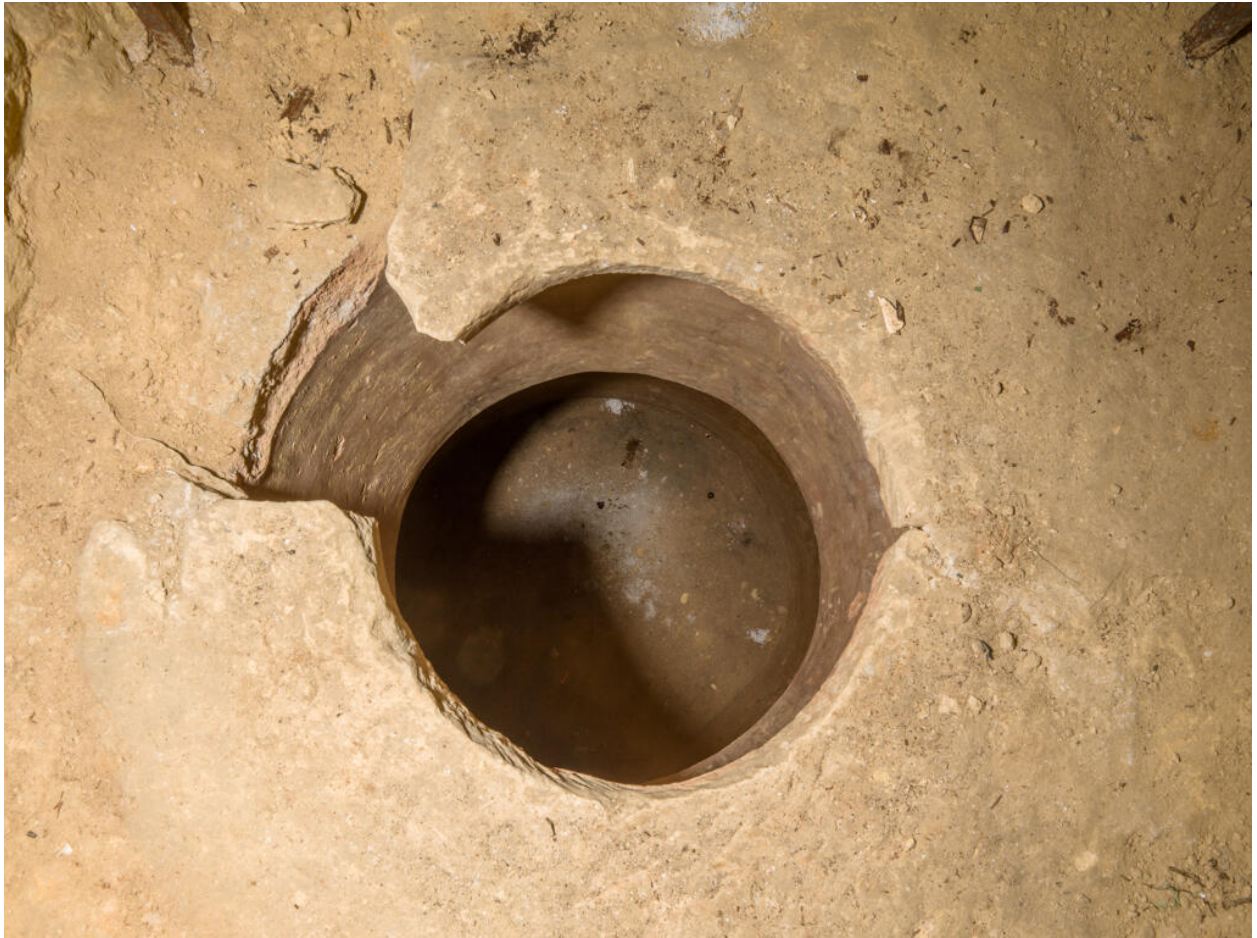
Intérieur d'un silo expérimental de 6 m3 creusé en 1821. Enduit d'un mélange d'huile de lin, de cire d'abeille, d'oxyde de plomb et de brique pilée pour le rendre étanche.

Intérieur d'un silo expérimental de 6 m³ creusé en 1821. Enduit d'un mélange d'huile de lin, de cire d'abeille, d'oxyde de plomb et de brique pilée pour le rendre étanche.
